発電用原子炉施設故障等報告書

平成25年12月 6日

東京電力株式会社

件名	福島第一原子力発電所 汚染水貯留設備RO処理水貯槽からの漏えいについて
事象発生の日時	平成25年10月2日21時55分 (福島第一規則第18条第12号に該当すると判断した日時)
事象発生の場所	福島第一原子力発電所
事象発生の発電用原子炉施設名	汚染水処理設備等 貯留設備 (タンク等) 中低濃度タンク RO処理水貯槽
事象の状況	<p>1. 事象発生時の状況</p> <p>平成25年10月2日20時00分頃、汚染水を貯留している各タンクエリア周辺に設置した堰内に溜まった雨水（以下、「堰内溜まり水」という。）を汲み上げる作業を行っていたタンク管理担当部門の当社社員3名（A・B・C）が、G3タンクエリア堰内溜まり水の汲み上げ対応に向かう途中でB南タンクエリアに立ち寄った際、B南タンクエリアにあるB-A5タンクの天板付近より水が漏えいしていることを確認した。</p> <p>また、同日20時05分頃に当社社員3名（A・B・C）が、B-A5タンクの点検用足場（以下、「歩廊」という。）底部にある雨水排出用のドレン孔（以下、「ドレン孔」という。）から、漏えいした水の一部がB南タンクエリア堰外へも漏えいしていることを確認した。</p> <p>B南タンクエリア堰外への漏えい拡大を防止するため、同日21時00分に当社社員3名（A・B・C）が、シート等を用いてB南タンクエリア堰外へ漏えいしている水を堰内へ導くための応急処置を実施した。</p> <p>B南タンクエリア堰内溜まり水を分析した結果、放射能濃度はCs-134が18Bq/L、Cs-137が54Bq/L、全ベータ（簡易測定法による分析）が200,000Bq/Lであることから、漏えいした水はB-A5タンク内に貯留しているRO処理水であると判断した。</p> <p>本事象については、B-A5タンク内のRO処理水がB南タンクエリア堰外へ漏えいしていることから、同日21時55分に福島第一規則第18条第12号「発電用原子炉施設の故障その他の不測の事態が生じたことにより、核燃料物質等（気体状のものを除く）が管理区域内で漏えいしたとき」に該当すると判断した。</p> <p>なお、漏えい発生後に採取したB-A5タンク内のRO処理水を分析した結果、放射能濃度はCs-134が24Bq/L、Cs-137が45Bq/L、全ベータが580,000Bq/Lであることを確認した。</p> <p>引き続き現場状況を確認していたところ、B南タンクエリア堰外へ漏えいした水が、B-A5タンク南側にある側溝を通じて排水路へ流れ、そこから海へ流出している可能性も否定できないことから、同日22時40分にB南タンクエリア堰外へ漏えいした水が排水路へと流れ出るのを防止するため、排水路へと

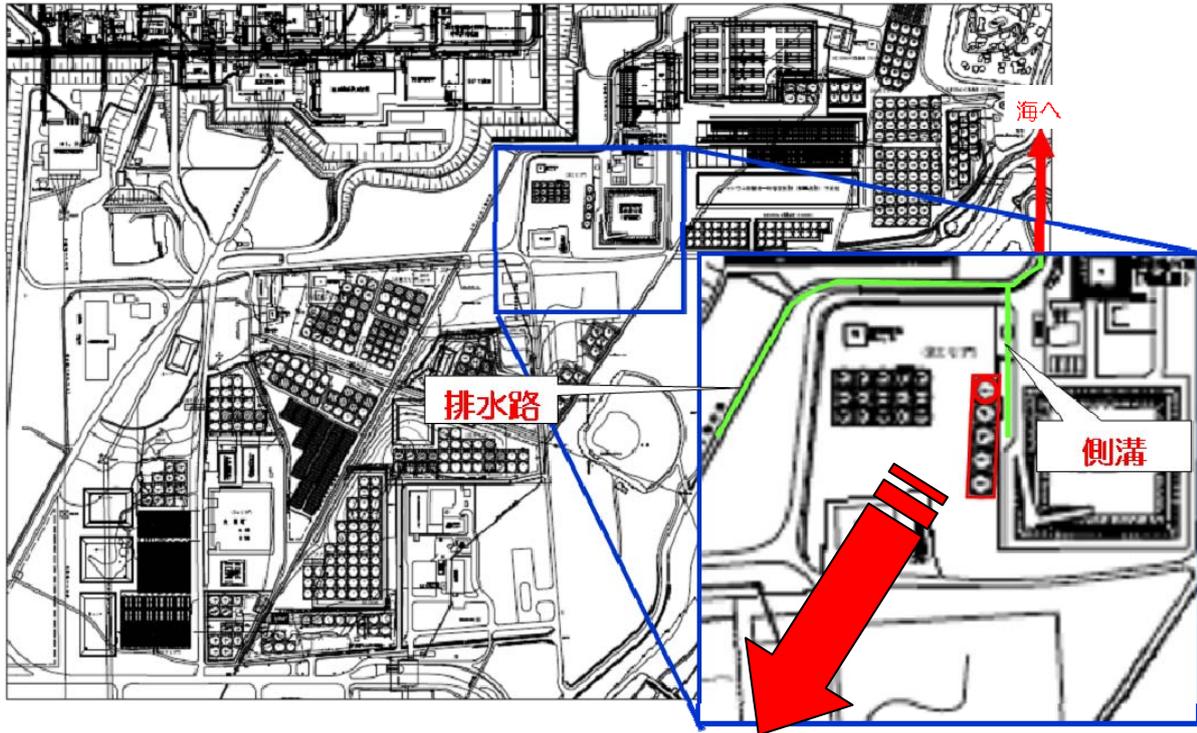
現場概略図

- (1) 漏えい状況調査
- a. B-A 5 タンクの天板付近からの漏えい状況を調査した結果、B-A 5 タンク南東側の天板と側板とのフランジ部から漏えいしていることを確認した。
天板と側板とのフランジ部については、タンク運用上は満水位置まで水を貯留することは想定しておらず、外部からの雨水混入を防止する観点から、ボルト施工用の穴 4～5 箇所に対して、1 箇所程度の割合でボルト締めにより固定していた。
また、パッキン施工をしていなかったことから、タンク外部への止水性は低い状態であった。

- b. B-A 5 タンクから漏えいした水が、B 南タンクエリア堰外へ漏えいした状況を調査した結果、B-A 5 タンクには B 南タンクエリアの堰を越えた位置に歩廊があり、歩廊にあるドレン孔（ドレン孔の大きさは直径約 1cm）1 箇所から鉛筆 1 本より細い程度で B 南タンクエリア堰外の地面へ流れ落ちていることを確認した。

- ・タンク水位は西端タンク（B-A1）の水位計で監視
- ・タンク上限水位は西端タンク（B-A1）水位計で99%（天板から約40cm）と設定（台風接近に伴い緊急的な汲み上げが必要であったことから、上限水位まで汲み上げを実施）
- ・B南タンクエリアの敷地傾斜により、西端タンク（B-A1）の水位計で98.1%を超えた段階で、東端タンク（B-A5）端部の水位がタンク天板部に到達
- ・東端タンク（B-A5）から漏えいした水の殆どはタンク側板及び歩廊の隙間からB南タンクエリア堰内に漏えいしたものの、一部はタンク外周に設置されている歩廊（点検用の足場）底部にあるドレン孔からB南タンクエリア堰外へ漏えい

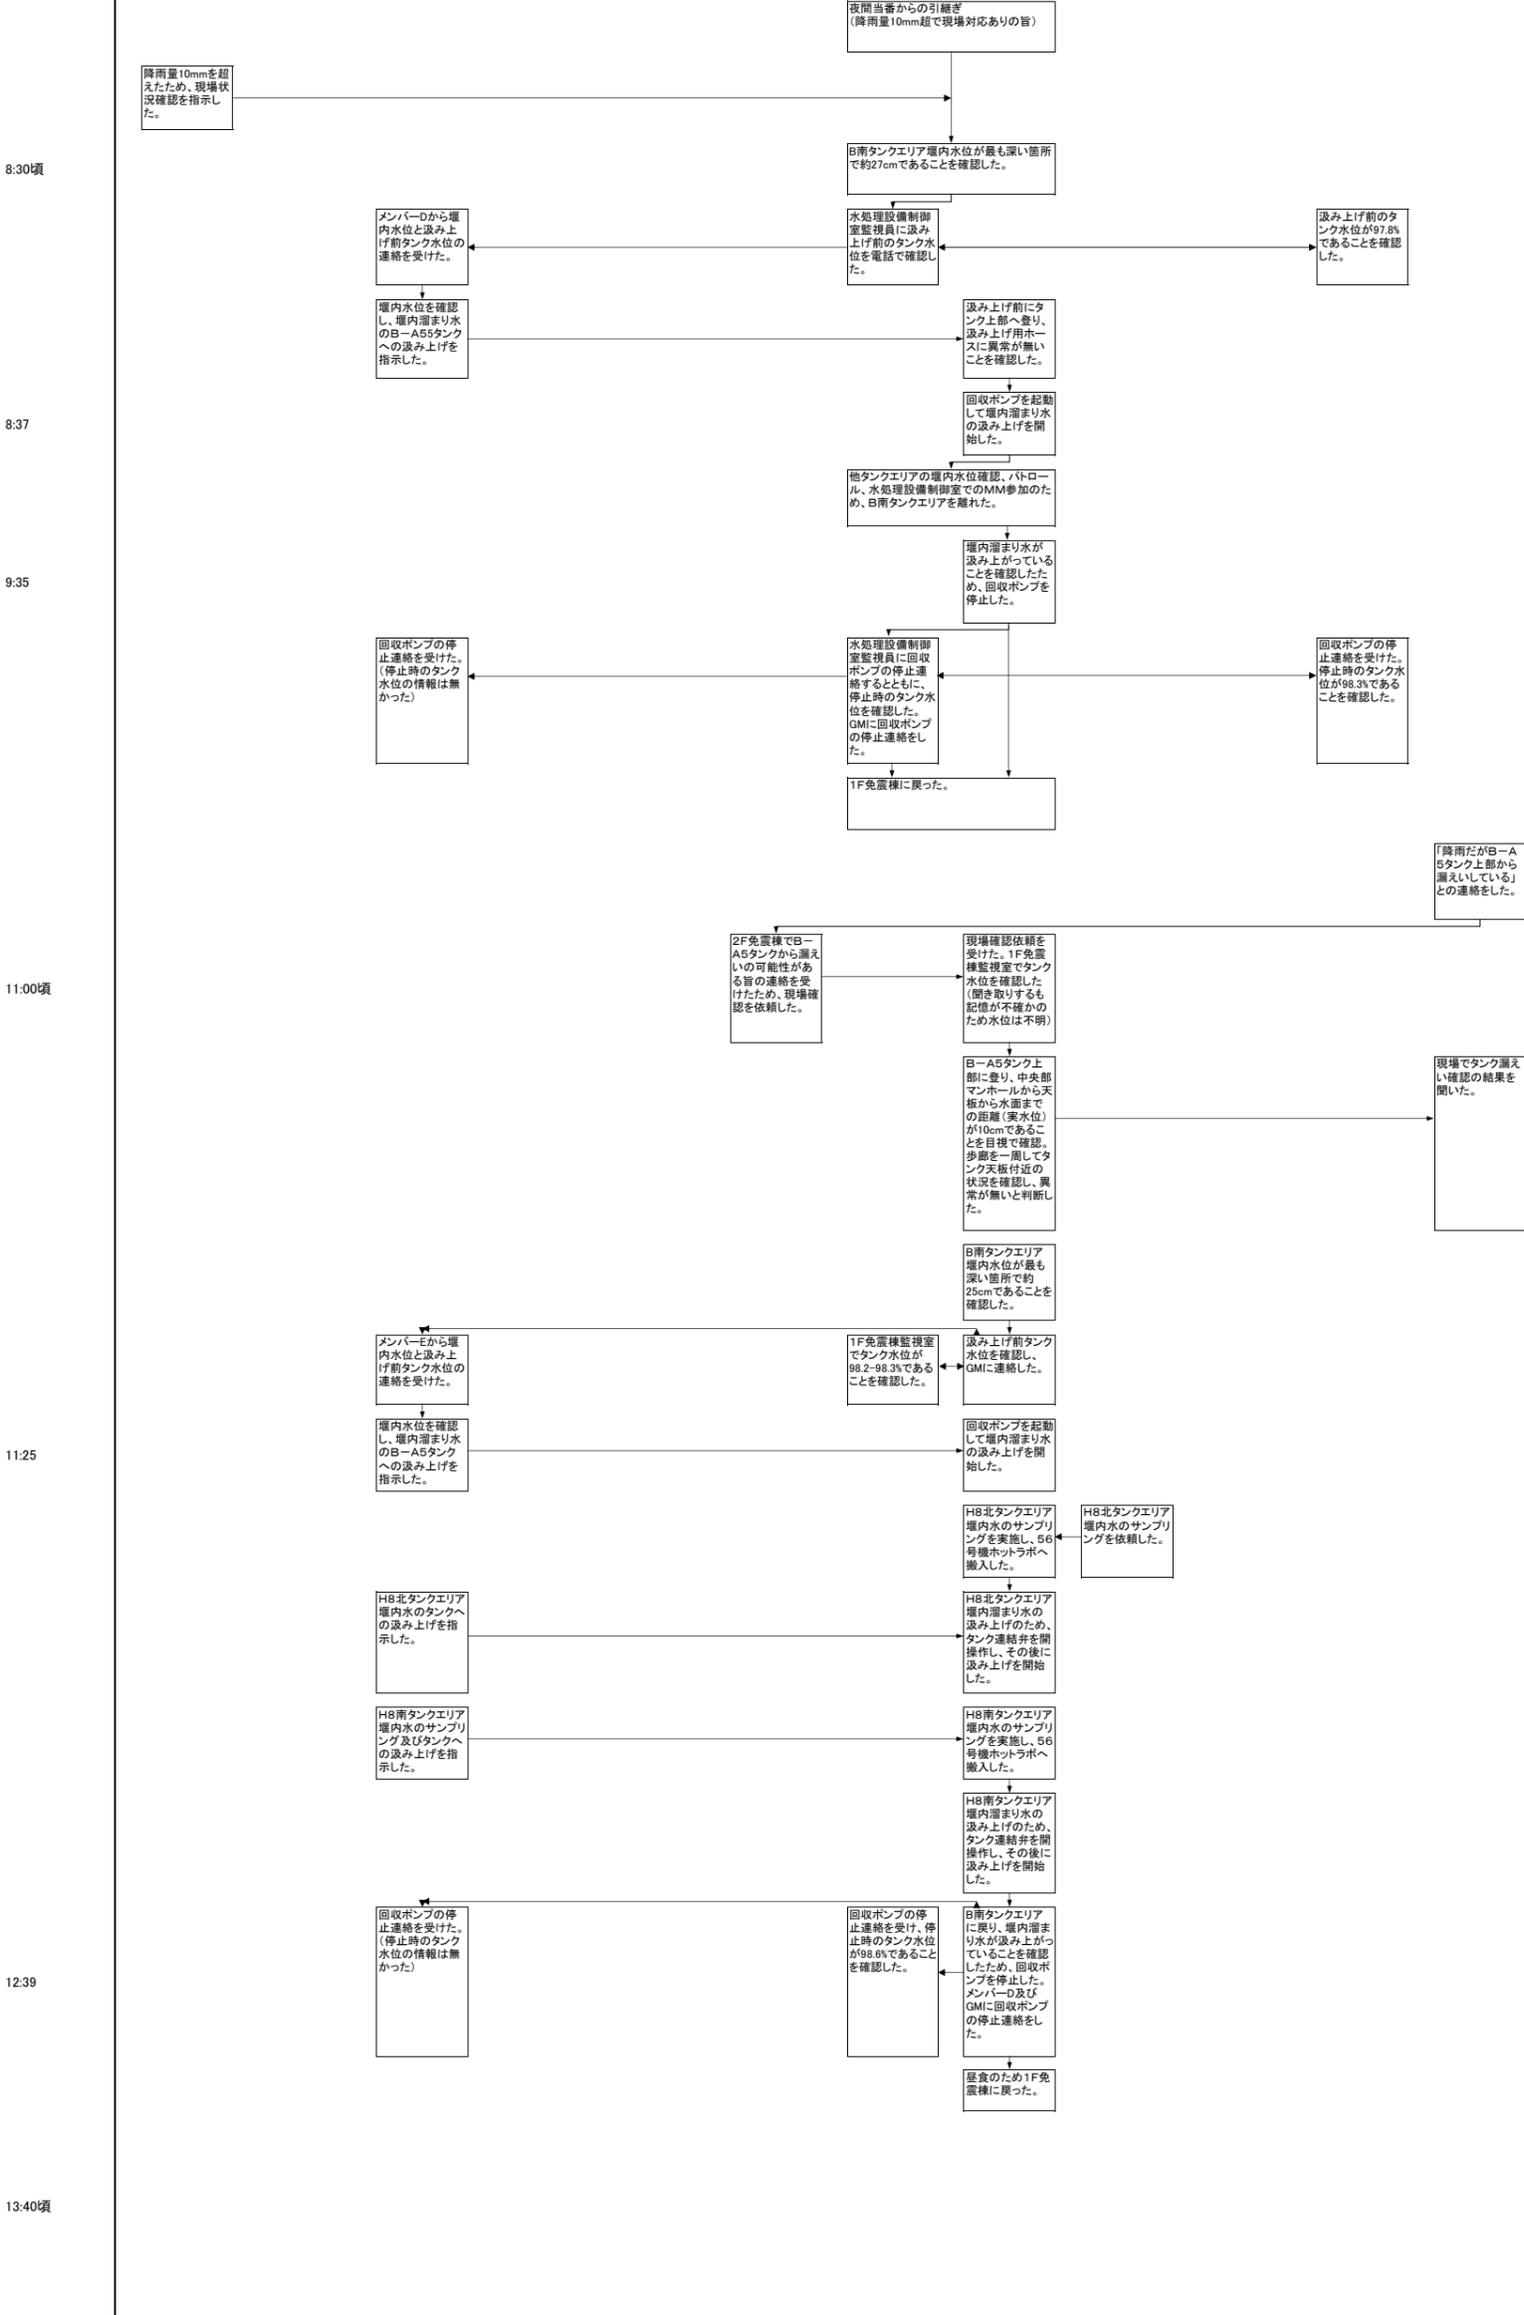
2013/10/2(水)

2013/9/16(月) タンク管理担当GMは、溢水させたことで、B南タンクエリアに設置されているタンクは傾いていることを知った。また、水位計はB-A1タンクに設置されているため、傾斜の低い位置にあるB-A5タンクの水位は単純に水位計指示を信じてはダメとの認識をした。ただし、タンク水位は100%でも天板から30cm下であるため、傾斜があるとしてもそれほど大きな問題ではないと考えていた。

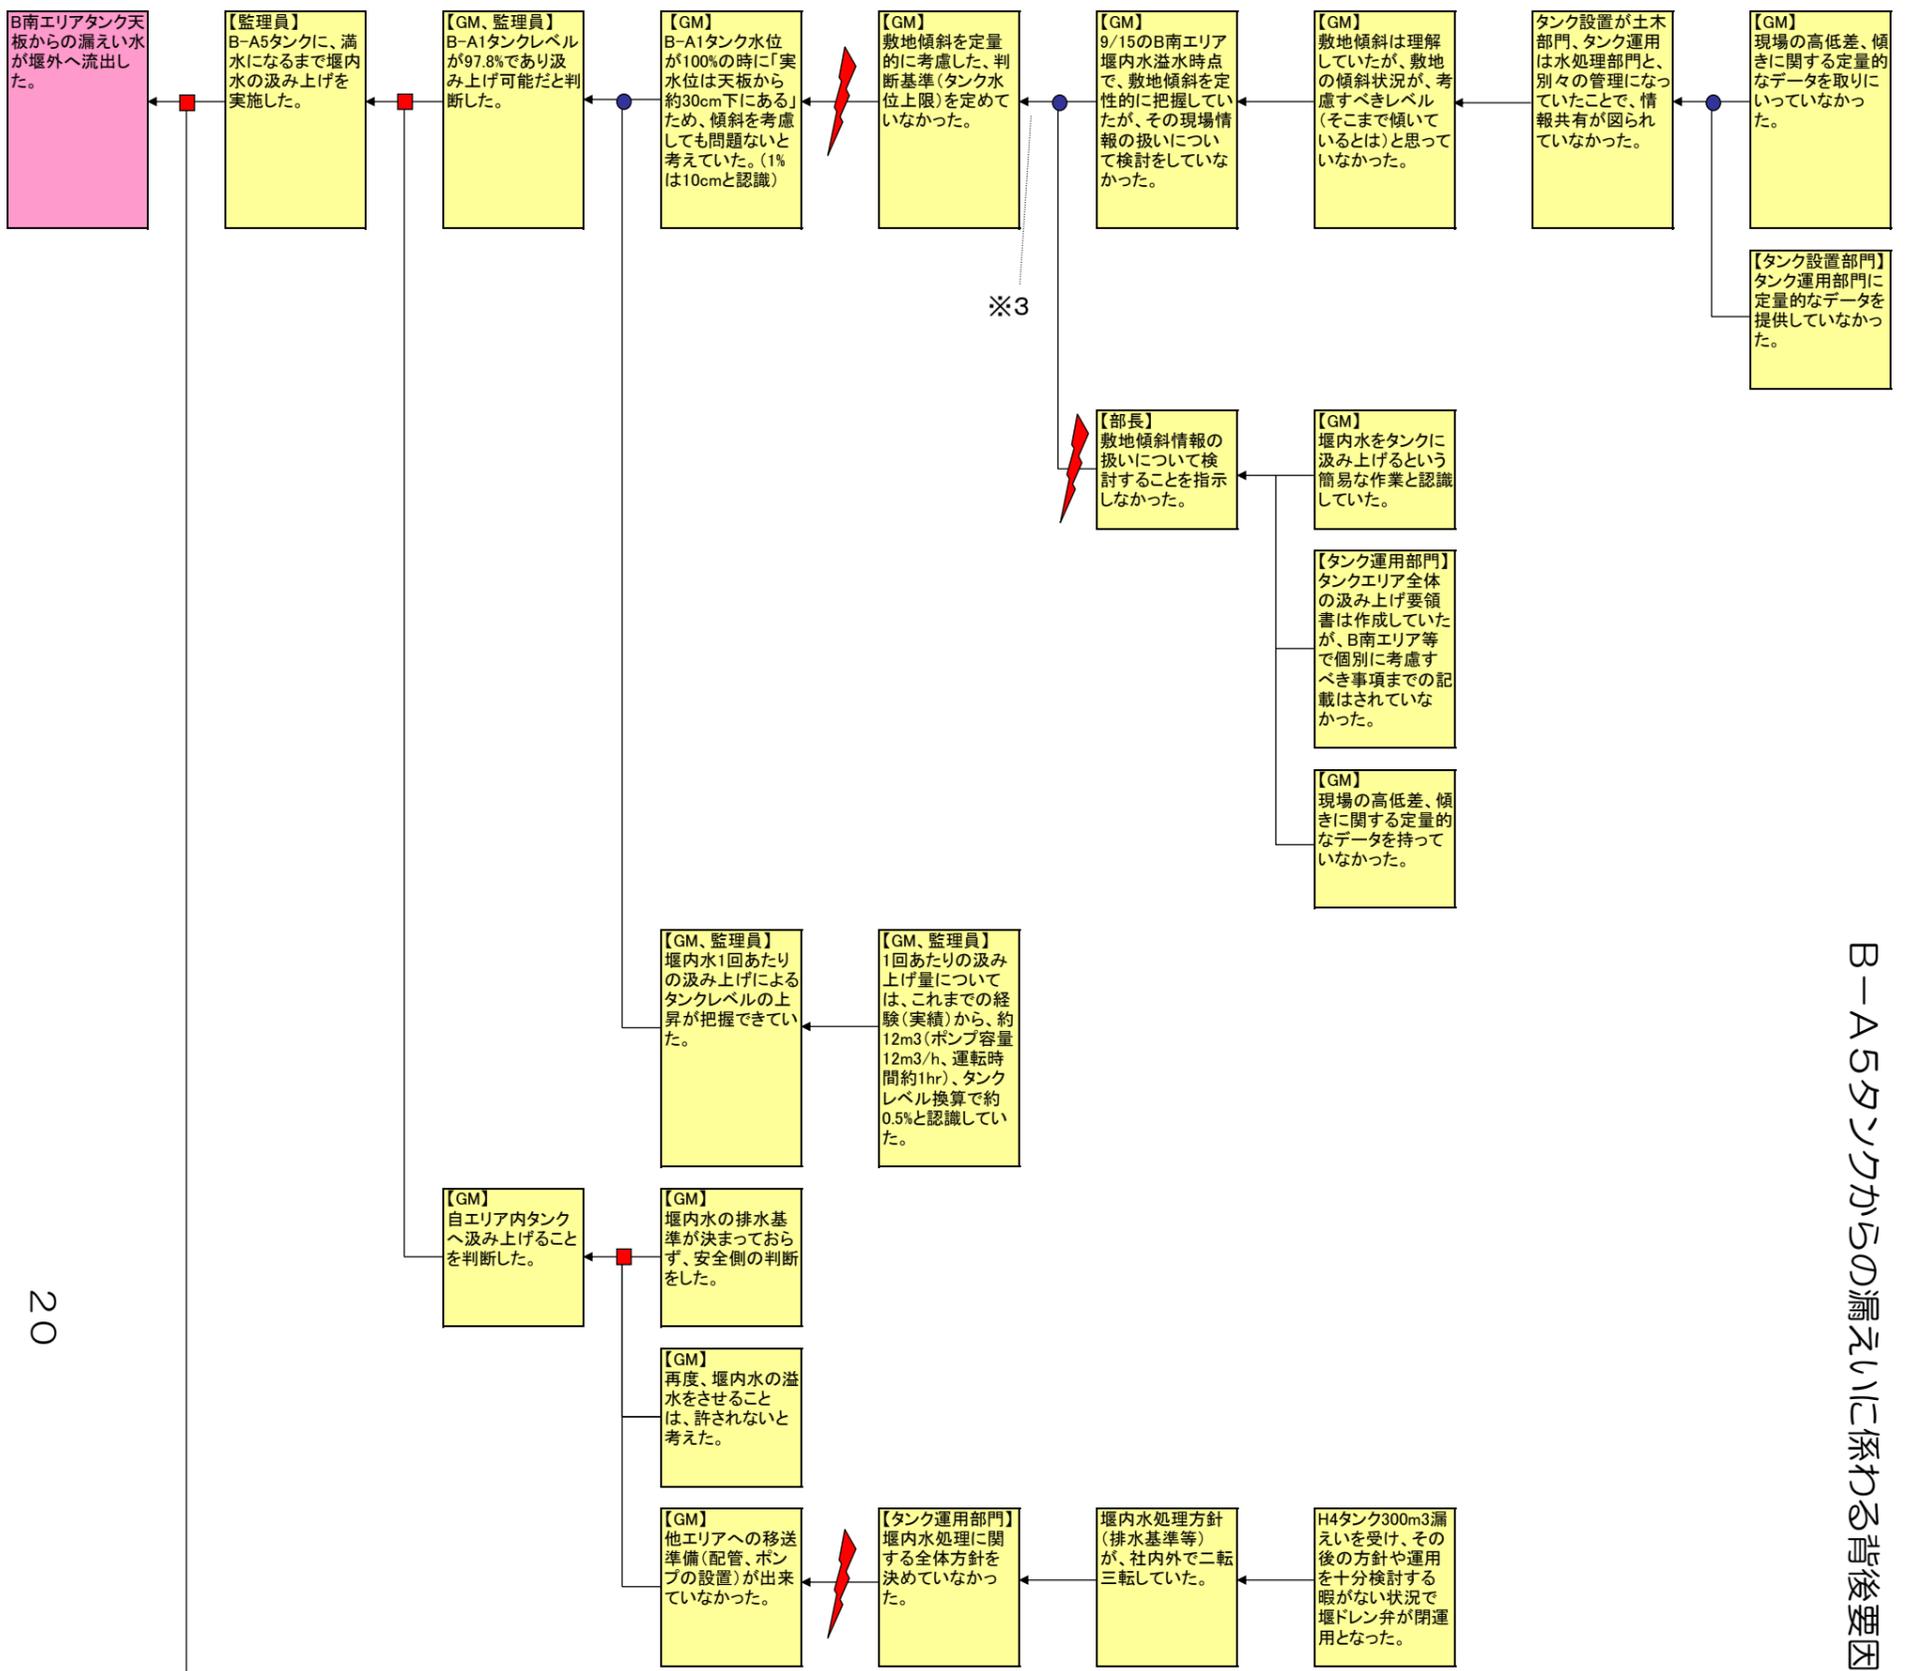
B-A5タンクからの漏れいに係わる背後要因図

- ①タンク管理担当GMIは、B-A5タンクの傾斜を考慮して東端のマンホールで実水位を確認するなど、敷地傾斜を踏まえた具体的な漏えい確認方法を当社社員Eに指示しなかった。
- ②当社社員Eは、漏えい確認の際に歩廊からタンク上部の状況を確認したものの、降雨の影響により目視での判断が難しい状況であり、漏えいに気づけなかった。
- ③当社社員Eは、漏えい確認を一人で行ったが、他の作業等も抱えているなかで漏えいリスクに関する認識が十分にできていなかった。

- ①タンク管理担当GMIは、堰内溜まり水の汲み上げ前後において、タンク水位を記録することを明確にしていなかったことから、タンク水位を確認した関係者は、漏えいに伴うタンク水位の低下に気づくことが出来なかった。
- ②タンク管理担当GMIは、B南タンクエリアの敷地傾斜を認識した際、傾斜等に関する情報をタンク設置部門と共有することや今後の運用に関する検討を進めなかった。
- ③タンク管理担当部門を統括する部長は、B南タンクエリアの敷地傾斜を認識した際、敷地傾斜を考慮した運用の検討を行うよう、タンク管理担当GMへ指示しなかった。
- ④福島第一原子力発電所幹部は、各タンクエリア堰のドレン弁閉運用を開始した以降、タンク管理担当部門の業務が多忙な状況となっていたことで、人的リソースの強化を進めていたが、事象発生日には間に合っておらず、現場作業量に応じた適切な人員配置ができていなかった。

また、堰内溜まり水の移送・回収作業によって、汚染水の漏えいが発生するということを念頭においたリスク管理や作業前のKY（危険予知）活動の徹底、関係者への事例周知を行う。

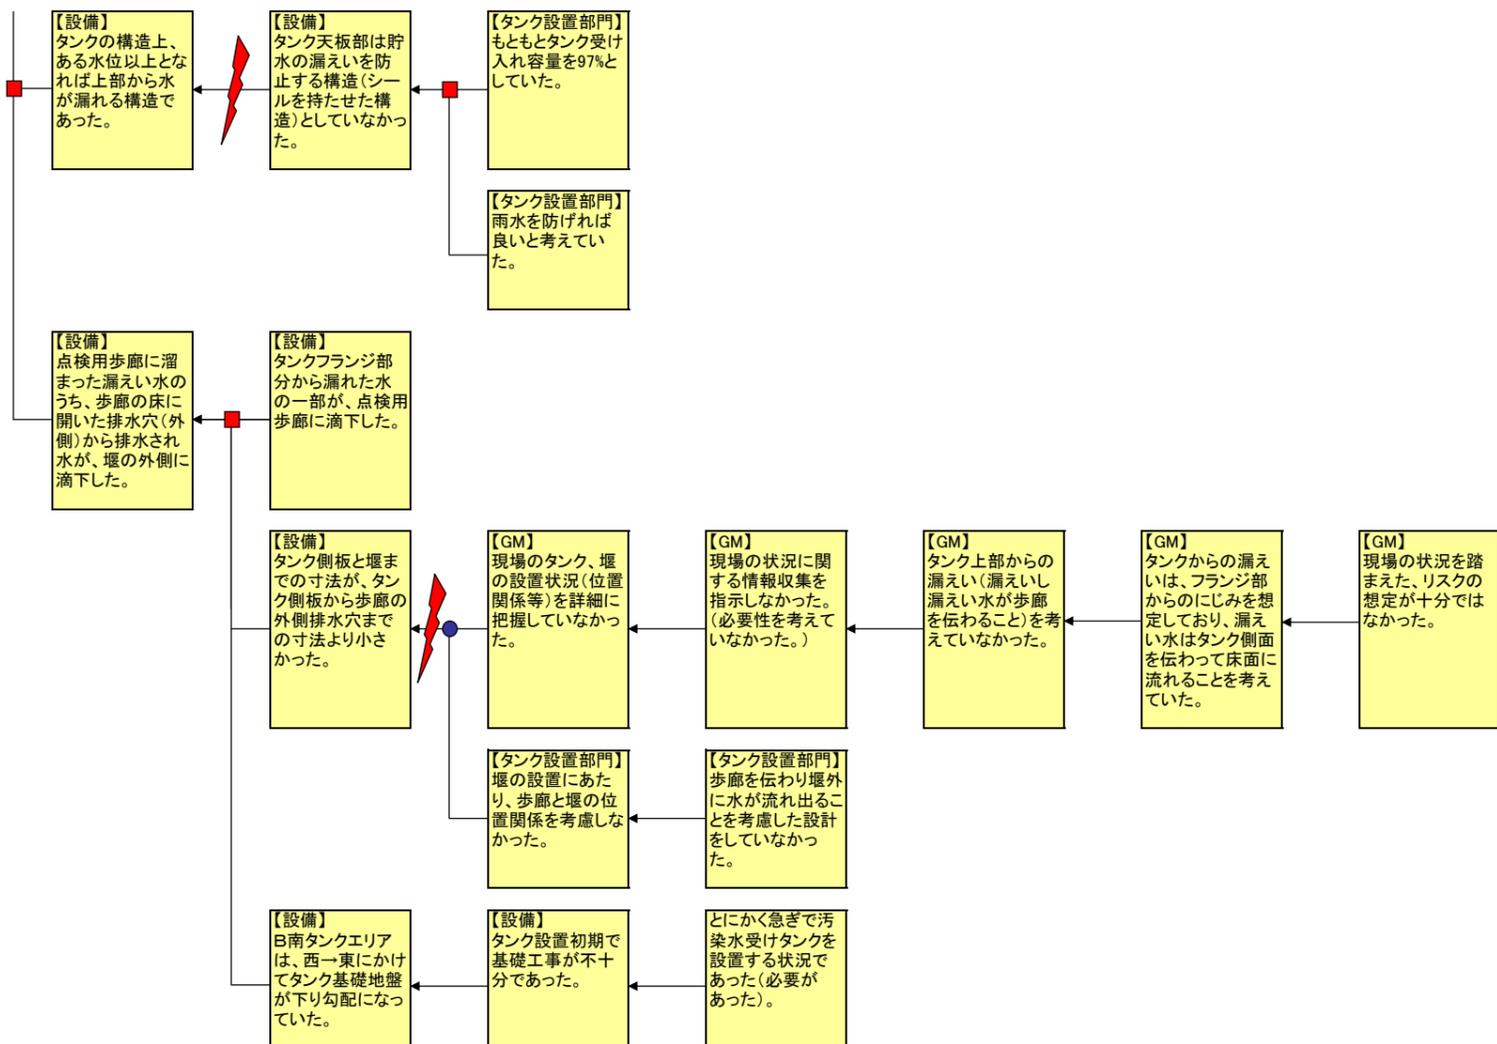
B-A5タンクからの漏えいに係わる設備面での対策実施状況

震災後の汚染水処理を行うなかで、緊急的な対応として、緩やかな傾斜のある場所にタンクを設置したこと、タンク外部への止水性が低い施工状態であったこと、タンク外周に設置した歩廊が堰外へはみ出した状態であったことも、漏えいの発生および拡大に繋がる要因となったことから、以下の設備的な対策を実施する。

タンクからの漏えい検知性向上を図るため、B南タンクエリアのタンク5基を含む各タンクエリアのフランジ型タンクについて、水位計を設置した。
