発電用原子炉施設故障等報告書

平成26年 6月30日

東京電力株式会社

件名	福島第一原子力発電所 汚染水貯留設備RO濃縮水貯槽からの漏えいについて
事象発生の日時	平成25年8月19日14時28分 (福島第一規則第18条第12号に該当すると判断した日時)
事象発生の場所	福島第一原子力発電所
事象発生の発電用原子炉施設名	汚染水処理設備等 貯留設備 (タンク等) 中低濃度タンク RO濃縮水貯槽
事象の状況	<p>1. 事象発生時の状況</p> <p>平成25年8月19日9時50分頃、汚染水貯留設備の現場パトロールを実施していた当社社員が、H4北エリアRO濃縮水貯槽（鋼製円筒型タンク：フランジボルト締めタイプ）周辺に設置してある堰（以下、「当該堰」という。）の中に水が溜まっていること、及び当該堰の外側2箇所に水溜まりがあることを発見した。</p> <p>また、当該堰に設置してある降雨水排水用ドレン弁（以下、「ドレン弁」という。）2箇所（常時「開」運用^{*1}）から、当該堰内に溜まった水が堰外へ流出していることを確認したため、直ちに流出が確認されたドレン弁2箇所及び近隣にあるドレン弁1箇所を閉止した。</p> <p>水溜まりの状況を確認したところ、当該堰内では深さ約1cm、当該堰外では約3m×約3mの範囲で深さ約1cmと約0.5m×約6mの範囲で深さ約1cmであることを確認した。</p> <p>現場確認中に当社社員が携行していた警報付電子式線量計（以下、「APD」という。）の警報（設定値：β線5mSv、γ線0.8mSv）が鳴動したことから、当該堰外にある水溜まりの雰囲気線量当量率を測定したところ、最大で98.5mSv/h（70μm線量当量率（β線））を超えている線量率^{*2}を確認した。</p> <p>その後、H4北エリアに設置してあるRO濃縮水貯槽26基の外観について目視確認を実施したが、タンク表面に亀裂や漏えい等の異常は確認されなかったことから、水溜まりの発生原因の特定には至らなかった。</p> <p>水溜まりの発生原因は特定出来ないものの、当該堰内に溜まっていた水がドレン弁を通じて堰外へ漏えいしていたこと、当該堰外にある水溜まりで高い放射線量が測定されたことから、H4北エリアRO濃縮水貯槽に貯留しているRO濃縮水が漏えいした可能性があると判断し、8月19日14時28分に福島第一規則第18条第12号「発電用原子炉施設の故障その他の不測の事態が生じたことにより、核燃料物質等（気体状のものを除く）が管理区域内で漏えいしたとき」に該当すると判断した。</p> <p>なお、前日の8月18日17時頃に実施した現場パトロールにおいては、当該堰内に水溜まりはあるが堰外に明確に認識出来るような水溜まりは確認されていないこと、8月18日17時頃から水溜まりを発見す

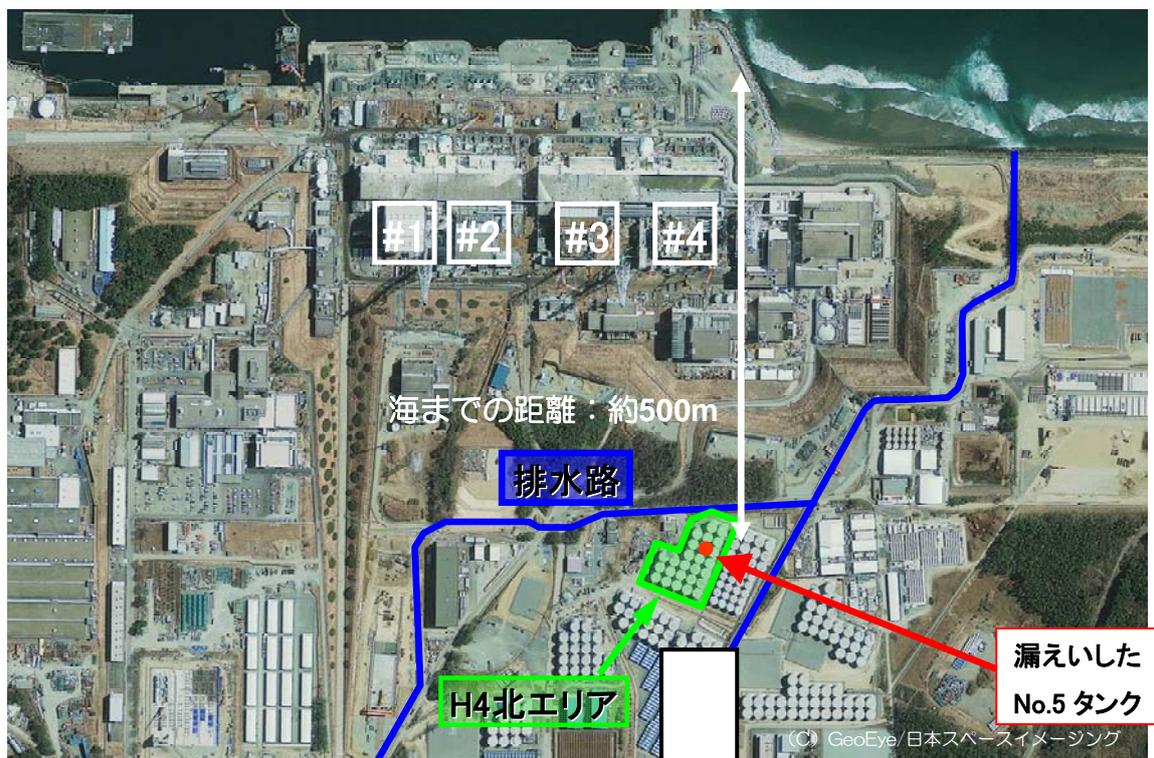
図1 漏えい発生箇所

その後、当該タンク及びH4北エリアI群にある他のRO濃縮水貯槽4基（No.7～No.10タンク）について、タンク上蓋を開けて水位（巻尺を用いてタンク天井から水面までの距離）を測定したところ、他のRO濃縮水貯槽4基の水面は、タンク天井から0.5～0.6m程度、当該タンクの水面については、タンク天井から約3.4mの位置であったことから、水溜まりの発生原因については、8月20日9時40分に当該タンクからのRO濃縮水の漏えいであると判断した。なお、同一堰内で水溜まりのあった付近のタンクについて同様にタンク水位を測定し、異常のないことを確認している。

当該タンクの水位低下が約3mであることから、漏えい量は約300m³（タンク内径約12m）であることを確認したが、当該堰内に溜まっていた水の回収量や当該堰外で確認された水溜まりの量から考えると、当該タンクから漏えいしたRO濃縮水の大半は当該堰外に流出して土壌に浸透した可能性が高いと推定した。

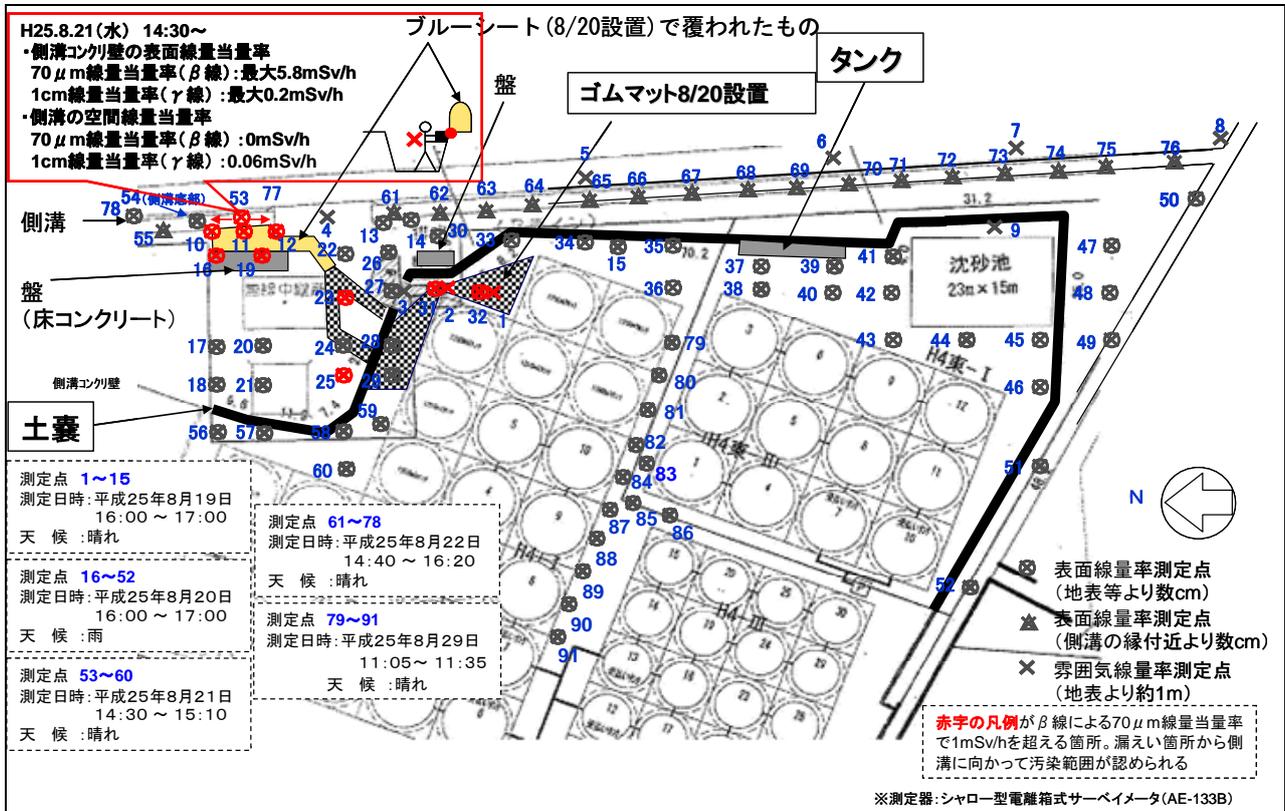
図1 地表面の放射線量調査(測定点)

事象発生当日の現場確認において、H4北エリアから東側にあるB排水路、及びH4北エリアから南東側にある沈砂池までの地表面に水の流れは確認されなかったが、H4北エリア周辺の表面線量当量率等を測定したところ、H4北エリア周辺に設置してある土のう式堰の外側地表面（B排水路近隣）で、最大95.55mSv/h（70μm線量当量率（β線））の地点があることを確認した。

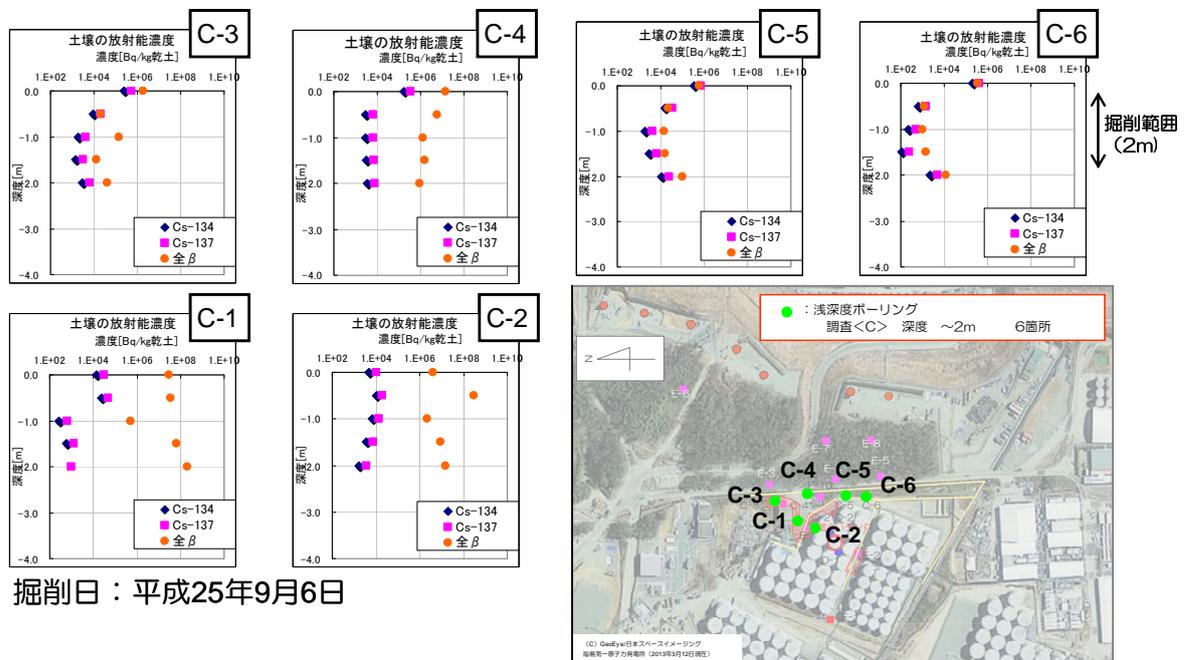
図1 浅深度ボーリング調査の結果

- 汚染水が漏えいした H4 タンクエリア北東側の C-1, C-2, C-3, C-4 では、土壌が高濃度に汚染。セシウムだけでなく全β放射能濃度が高く、汚染水による影響と考えられる。
- 堰に近い C-1, C-2 に比べ、堰から遠い C-3 では全β放射能濃度が低く、汚染水の到達は比較的少なかったものと考えられる。
- 一方、堰の南東側の C-5, C-6 では、地表のみ高濃度であるが、セシウム濃度と全βが同程度であり、事故後に地表付近に付着したセシウムのβ線による影響と考えられる。

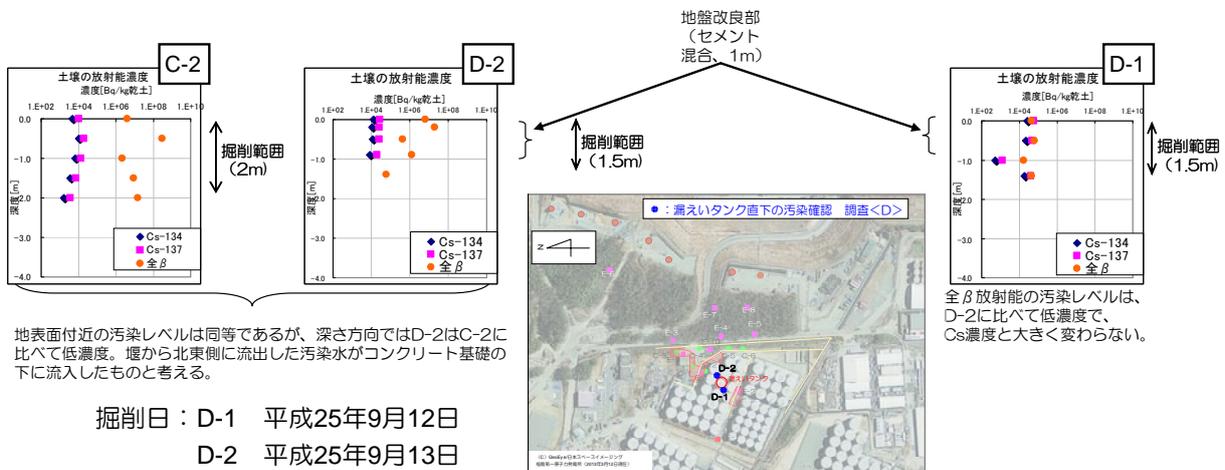
図2 漏えいタンク直下のボーリング調査の結果(核種分析結果)

- 漏えいタンク直下のボーリングで採取した土壌の核種分析結果では、北東側のD-2からは堰のすぐ横のC-2地点と同等の高濃度の全β放射能が検出された。
- 一方、南西側のD-1の全β放射は濃度が低く、かつセシウムと同程度であることから、事故後に地表付近に付着したセシウムの影響が大きいものと考えられる。
- 上記より、汚染水の大部分は堰から北東側に流出し、地中に浸透した汚染水の一部がコンクリート基礎の下に流入し、D-2付近まで到達したものと考えられる。
- なお、コンクリート基礎下部の土壌は、タンクエリア造成時に1m深さまで地盤改良を行っており、セシウム濃度が上下均質なのはその影響と考えられる。

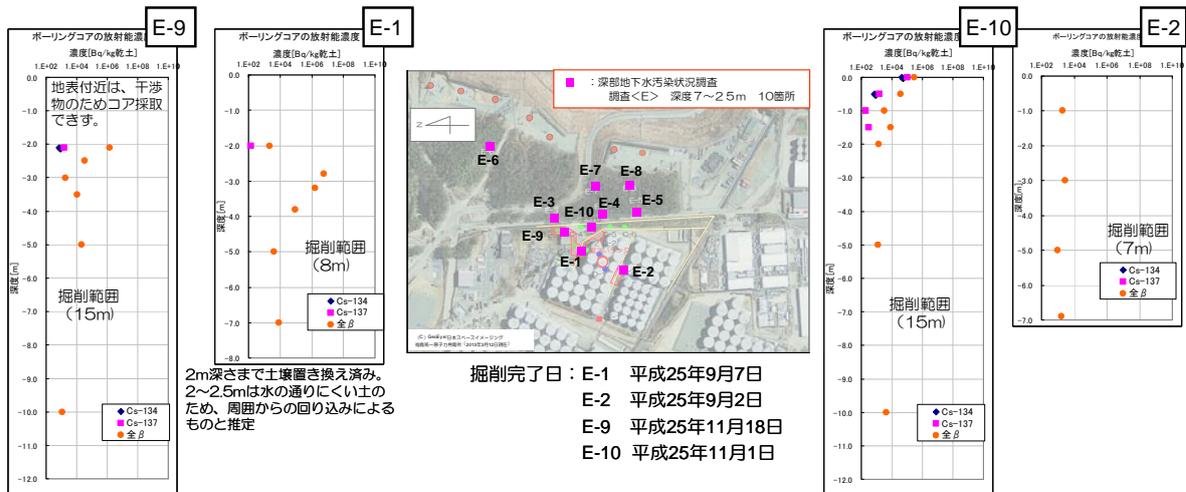
図1 深部地下水汚染状況調査のボーリングコア汚染調査結果(E-1, 2, 9, 10)

- H4 タンクエリア北東側の E-1、E-9 で高濃度の全β放射能を検出。特にタンクエリアに近い E-1 では、3m深さでも高濃度。
- 南側の E-2 では、全β放射能が検出されているが、低濃度。
- 東側の E-10 では、地表付近で汚染が見られるが、セシウムと大きく変わらない濃度。
- B 排水路東側の E-3～E-5では、表面線量率測定を実施したところ、事故後に地表付近に付着したセシウムの影響と思われる地表面を除き、線量は測定されなかった。

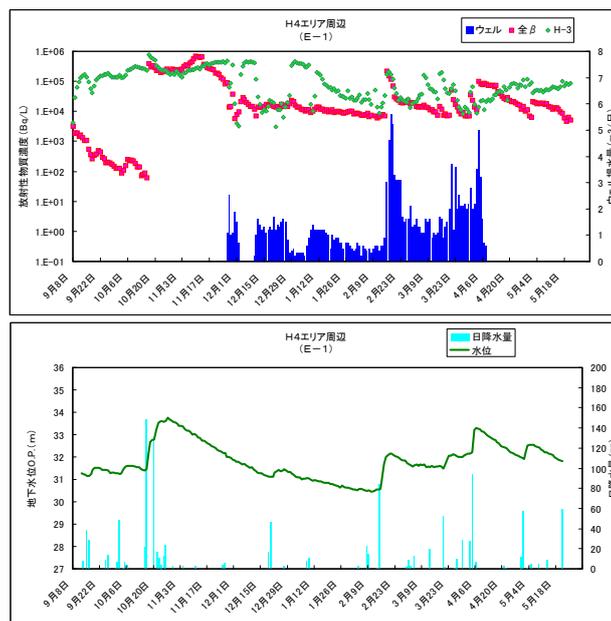
図12 E-1 の濃度と降雨との関係

- E-1の地下水は、降雨により地下水位が上昇すると、特に全β濃度が上昇する傾向が見られる。
- コンクリート基礎の下部等に残っている放射性物質（主にストロンチウム90と考えられる）が、雨水及び地下水により運ばれ、一時的に観測孔付近に流れ込んでいるものと考えられる。

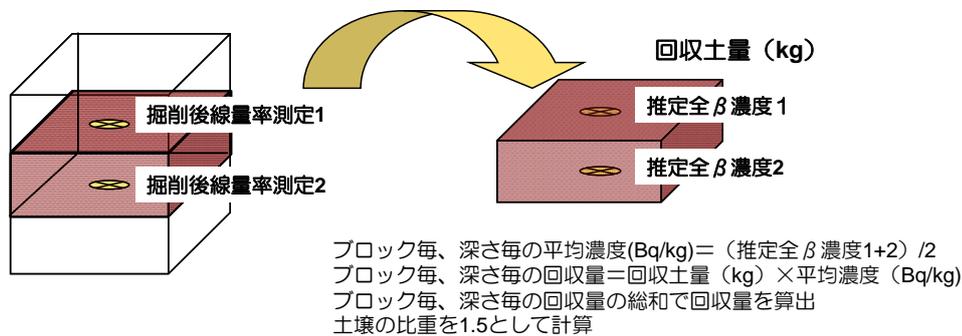
図1 土壌回収による、漏えいした放射性物質の回収量の試算方法

- 回収の際に現場で測定した土壌表面線量率を基に、ブロック毎、深さ毎に測定地点の土壌中の全 β 放射能濃度を推定した。
- 回収土をはさむ上下の全 β 放射能濃度1と2の平均を、回収土の平均濃度とした。
- ブロック毎、回収した深さ毎の回収土量と平均濃度の積を計算し、その合計を全体の全 β 放射性物質回収量 (Bq数)とし、その半分をストロンチウム90の回収量とした。

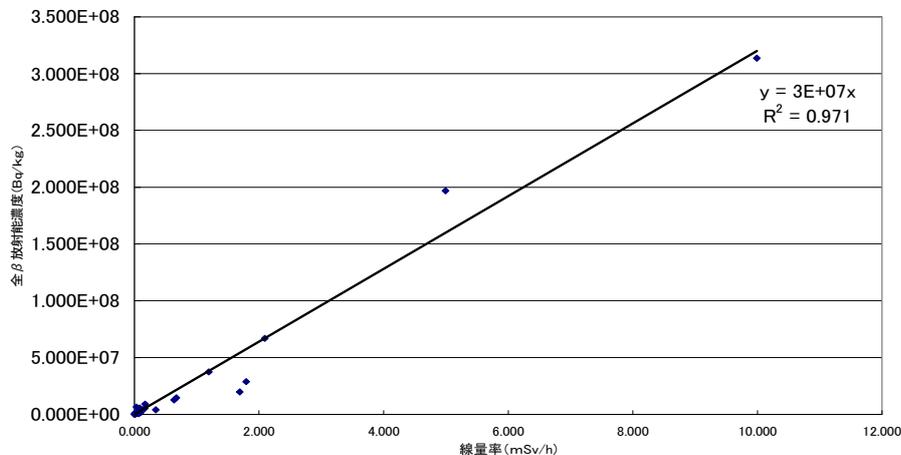
図2 土壌の表面線量率による全 β 放射能濃度の推定

- H4エリア周辺で採取したボーリングコアの全 β 放射能濃度を測定し、線量率測定結果との関係から、回収土壌の全 β 放射能濃度を推定するための換算係数を 3.0×10^7 ((Bq/kg) / (mSv/h))とした。
- 土壌の全 β 放射能測定では、希釈が困難で数え落としの影響を排除できないことから、測定結果に対して理論式による補正を行った。

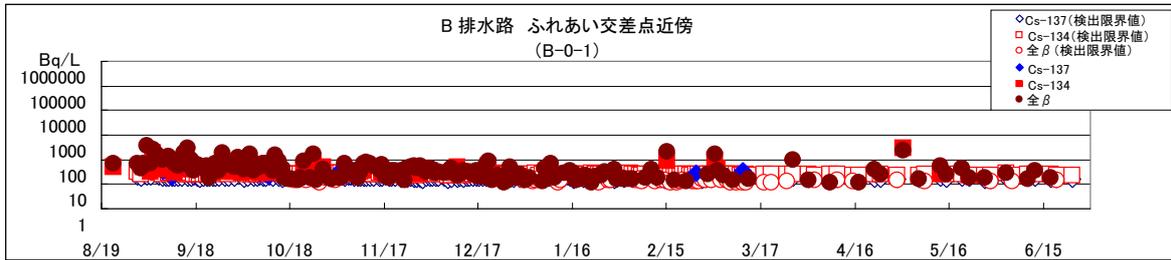
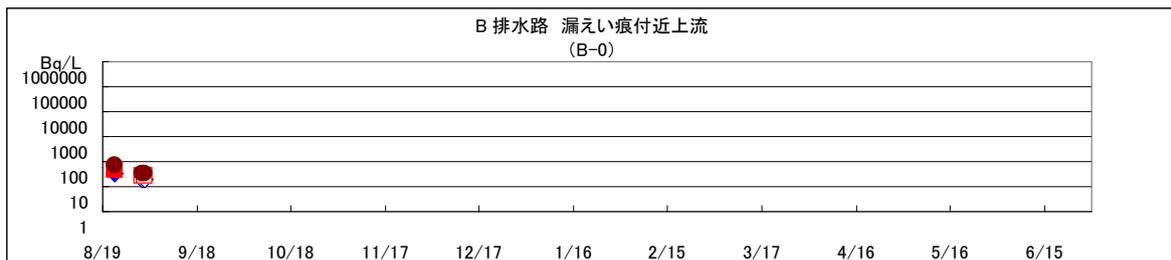
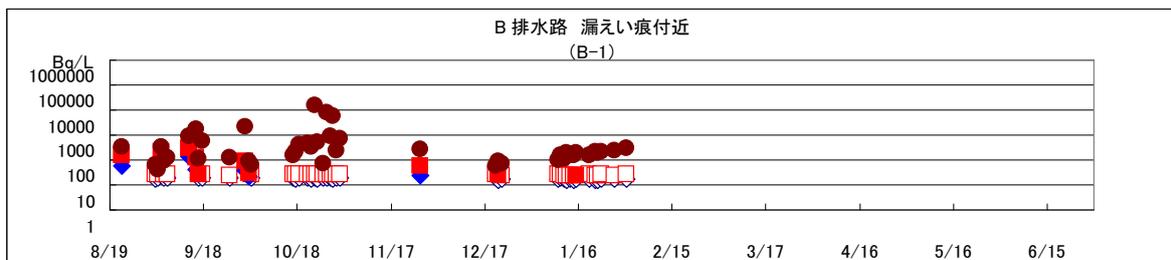
図2 排水路の調査結果(1/2)

- B排水路の壁面には、汚染水の流れ込みによるものと考えられる高線量率測定箇所が確認されたこと、及びB排水路の泥の線量率測定及び水の核種分析を実施したところ、 β 線及び全 β 放射能濃度が高かったことから、土のうにより排水路を締め切り、泥及び水の回収、清掃、暗渠化を実施。
- また、暗渠化と併せて、タンクエリアの堰を高くし、外周にさらに堰を設けるなど、排水路への流入防止策を実施。
- 上記の対策実施により、排水路の放射性物質濃度は低減。ただし、現在でもタンクエリアより上流側も含め、降雨時等に若干の汚染が確認される状況。
- 引き続き敷地全体の、除染やフェーシング等、環境改善に努める。

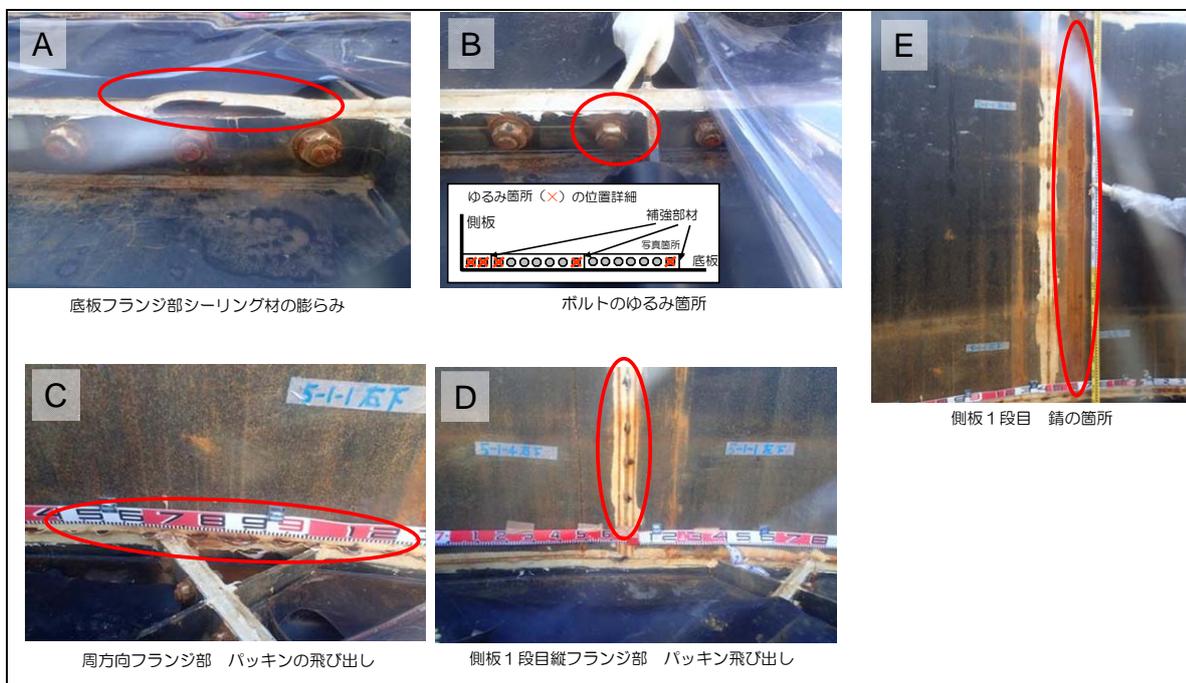
図6 調査結果④(タンク内面写真)

- タンク内部の目視確認を行い、側板最下部と底板とのフランジ部および底板フランジ部にシーリング材の変形・破損を確認した（漏えいの無いNo.10タンクにおいても確認）。
- ボルトの打診等による締結状態の確認を行い、5本のボルトに緩みを確認した。
- 側板1段目内表面の1枚に縦方向の錆を確認した。

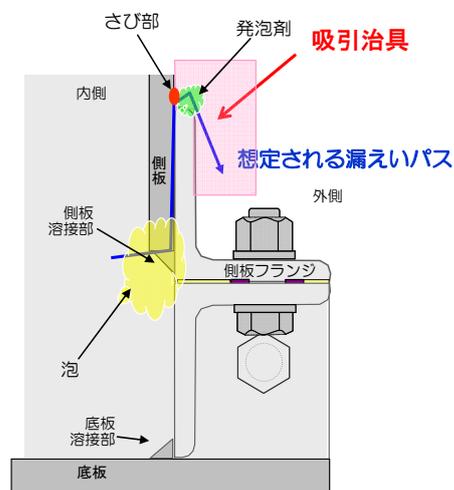
図9 調査結果⑥(側板バキューム試験結果)

- 側板と側板フランジとの溶接部近傍で比較的高線量が確認された箇所（さび部）について、局所的に吸引（ -0.06MPa ）を実施した（9/19）。
- 当該部に塗布した発泡剤からの継続的な泡の発生は確認されなかった。また、タンク内部に塗布した泡も吸い込まれなかった。

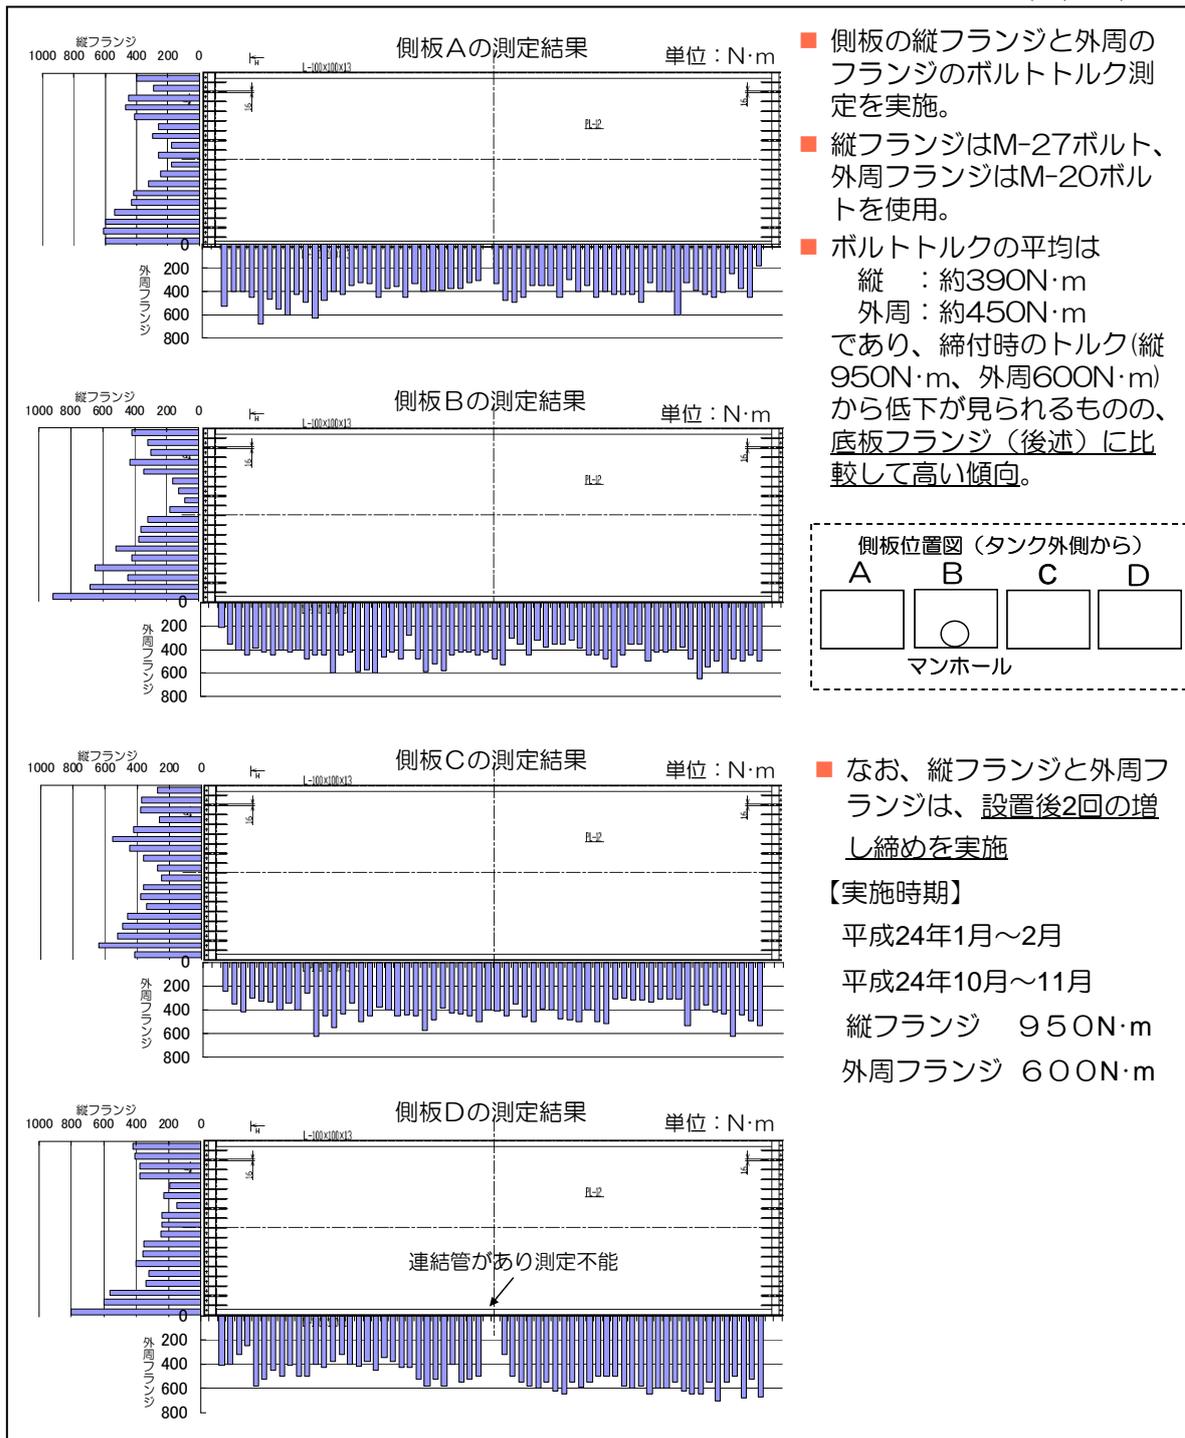
図3 調査結果② (側板1段目ボルトトルク測定結果)

運用中の材料劣化	鋼板・ボルト等の部材の腐食	外観目視 （添付 20 図 7）	錆の顕著な進展、変形等の異常がみられないことを確認	×
	シーリング材及びフランジ間の止水材の損傷及び劣化	フランジの接合面の目視 （添付 21 図 10）	フランジ接合面のパッキン痕、発錆の状況から、パッキンがフランジ底部に抜けていることを確認	○
	締結ボルトのトルクの低下	ボルトトルクの確認 （添付 21 図 3、8）	トルクは全体的に低下しているが、漏洩部のボルトトルクのみが顕著に低下している状況ではないことを確認	△

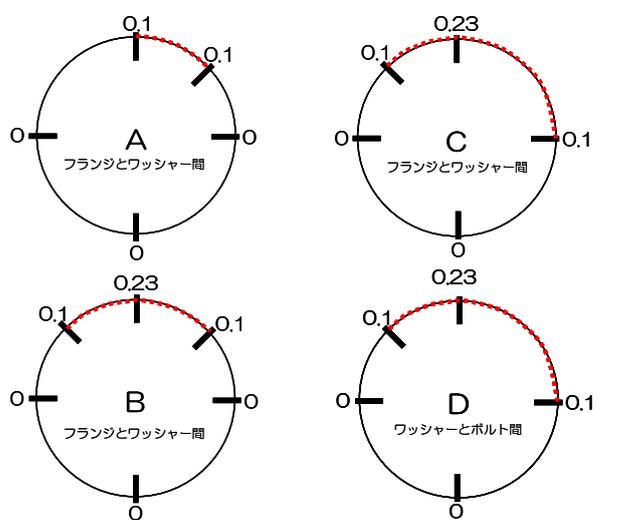
図1 漏えいパス部の隙間測定結果
 (いずれも天がボルト・ナットの上) 単位:mm

- 底板バキューム試験において漏えいパスの可能性が確認されたボルト部について、漏えいパス部の隙間（フランジとワッシャー間、ワッシャーとボルト間）を隙間ゲージにて測定した結果、最大で約0.23mmの隙間を確認した。

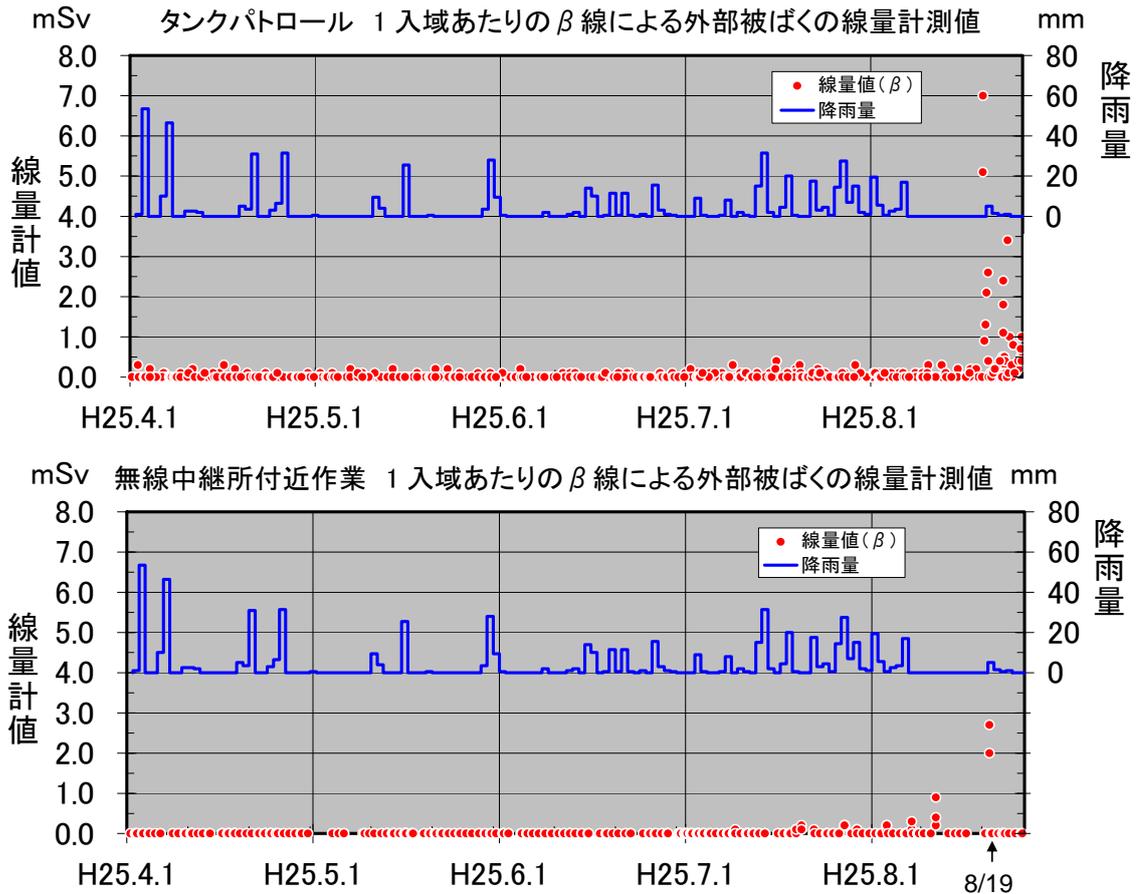
図1 H4 北エリア周辺の作業者のβ線による外部被ばくの線量と降雨量
(警報付電子式線量計による測定結果)

タンクパトロールにおける被ばくに変化は見られなかったが、無線中継所作業では、以前には確認されなかったβ線による外部被ばくの線量が7月に確認された。
