発電用原子炉施設故障等報告書

平成26年 6月30日

東京電力株式会社

福島第一原子力発電所
淡水化装置処理水移送配管ダブルストレーナ
差圧指示計からの漏えいについて

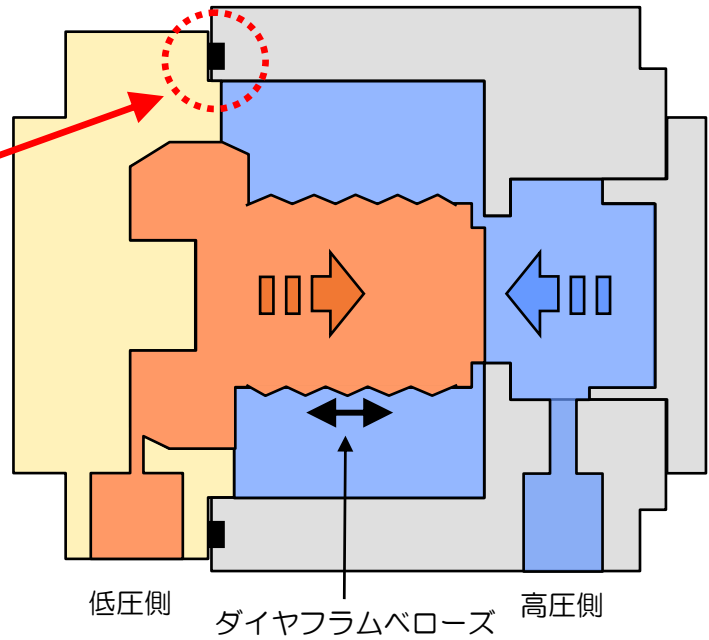
（上部）

事象発生当日に当該差圧計の外観を確認した結果、ボンネットフランジに変形(膨らみ)が見られること、及びボンネットフランジに使用しているOリングがフランジの外側にはみ出していることを確認した。また、当該差圧計の指示値について、漏えい発生時には指針が振りきれた状態であった。

なお、当該差圧計の外側に破損を引き起こしたような形跡は確認されなかった。

当該差圧計の外観状況
※計器外側に破損を引き起こしたような形跡（傷・劣化等）なし

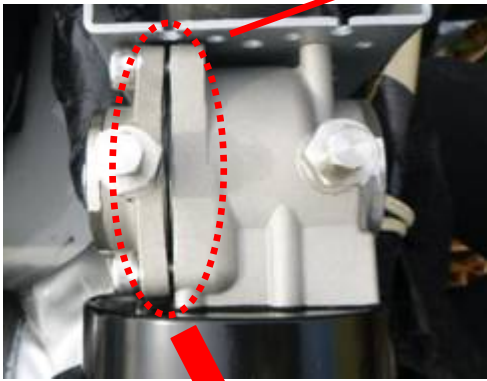
当該差圧計概略図

当該差圧計について分解点検した結果、ボンネットフランジ及びダイヤフラムベローズに変形があることを確認した。

ボンネットフランジ状況（上部）
※フランジに若干の膨らみ、Oリングがフランジの外側にはみ出した状態

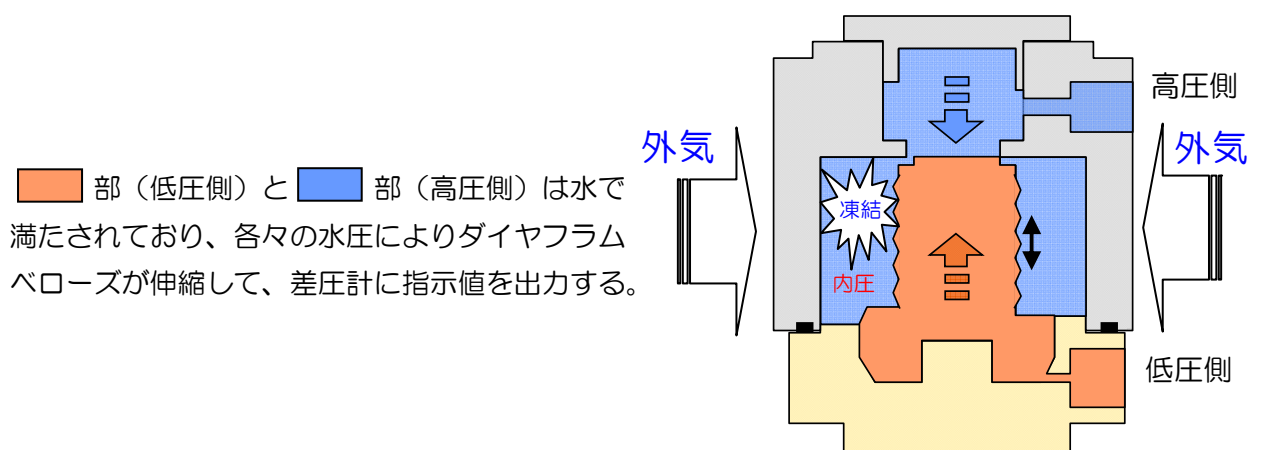
また、これまでの原因調査の中で、RO処理水移送配管や計器自体に起因した破損は確認されなかったこと、及び当該差圧計の計器内部（高圧側）は内包水がボンネットを介して外気と接しており、外気温の影響を受けやすい構造であることから、計器内部（高圧側）に内包されたRO処理水（流体）が凍結したことにより、計器内部（高圧側）に過大な圧力が加わり、当該差圧計の破損に至ったものと推定した。

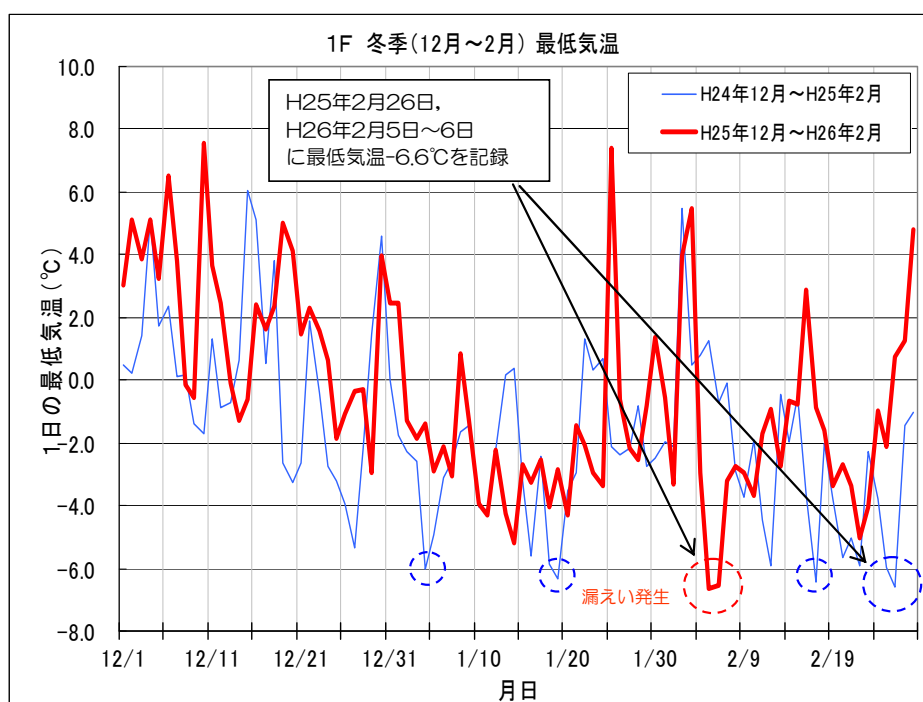
- ・平成24年度では事象発生時と同じく外気温が -6.0°C 以下となった日は全部で4日あり、そのうち平成25年2月26日については、事象発生時と同じく最低気温 -6.6°C を記録していた。
- ・平成25年度では事象発生時（漏えい発生前日から当日）を除いて、外気温が -6.0°C 以下となった日はなかった。

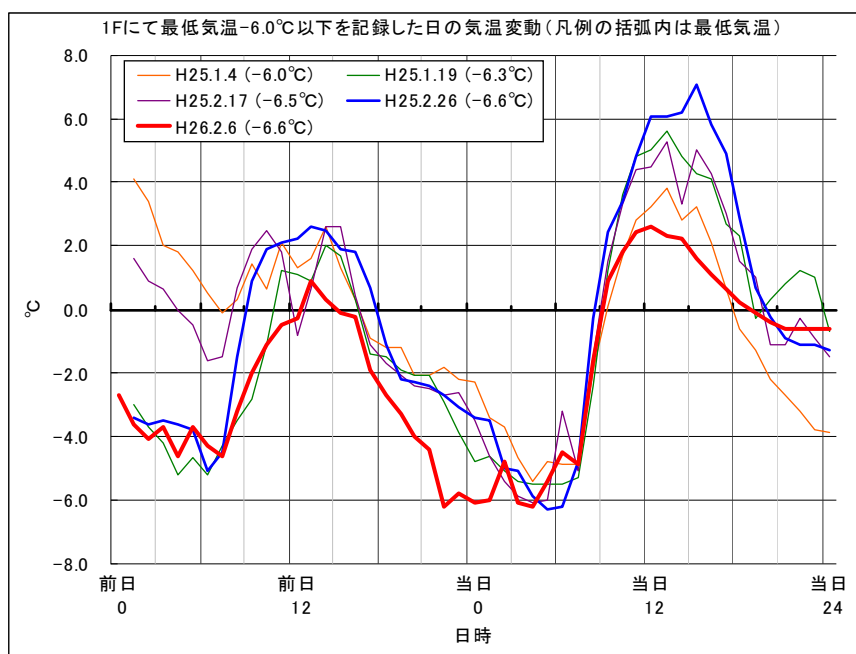
更に平成24年度及び平成25年度の冬季において、外気温が -6.0°C 以下となった日の気温の推移を調査した結果、平成24年度では外気温が -6.0°C 以下となった時間はいずれも短かったのに対し、事象発生時は前日夜から当日朝にかけて、外気温が -6.0°C 以下となる時間が長く続いていた。

事象発生前の前日22時頃から当日4時頃にかけて、外気温が -6.0°C 以下となる低気温の状態が長時間続いたことにより、当該差圧計の保温材内側においても温度が低い状態が継続し、ボンネットを介して外気と接している計器内部流体(高圧側)が凍結したものと推定した。
