発電用原子炉施設故障等報告書

福島第一原子力発電所
汚染水処理設備淡水化装置（逆浸透膜装置）
RO-3からの漏えいについて

平成26年10月 補正

1. 件名
福島第一原子力発電所
汚染水処理設備淡水化装置（逆浸透膜装置）RO-3からの漏えいについて

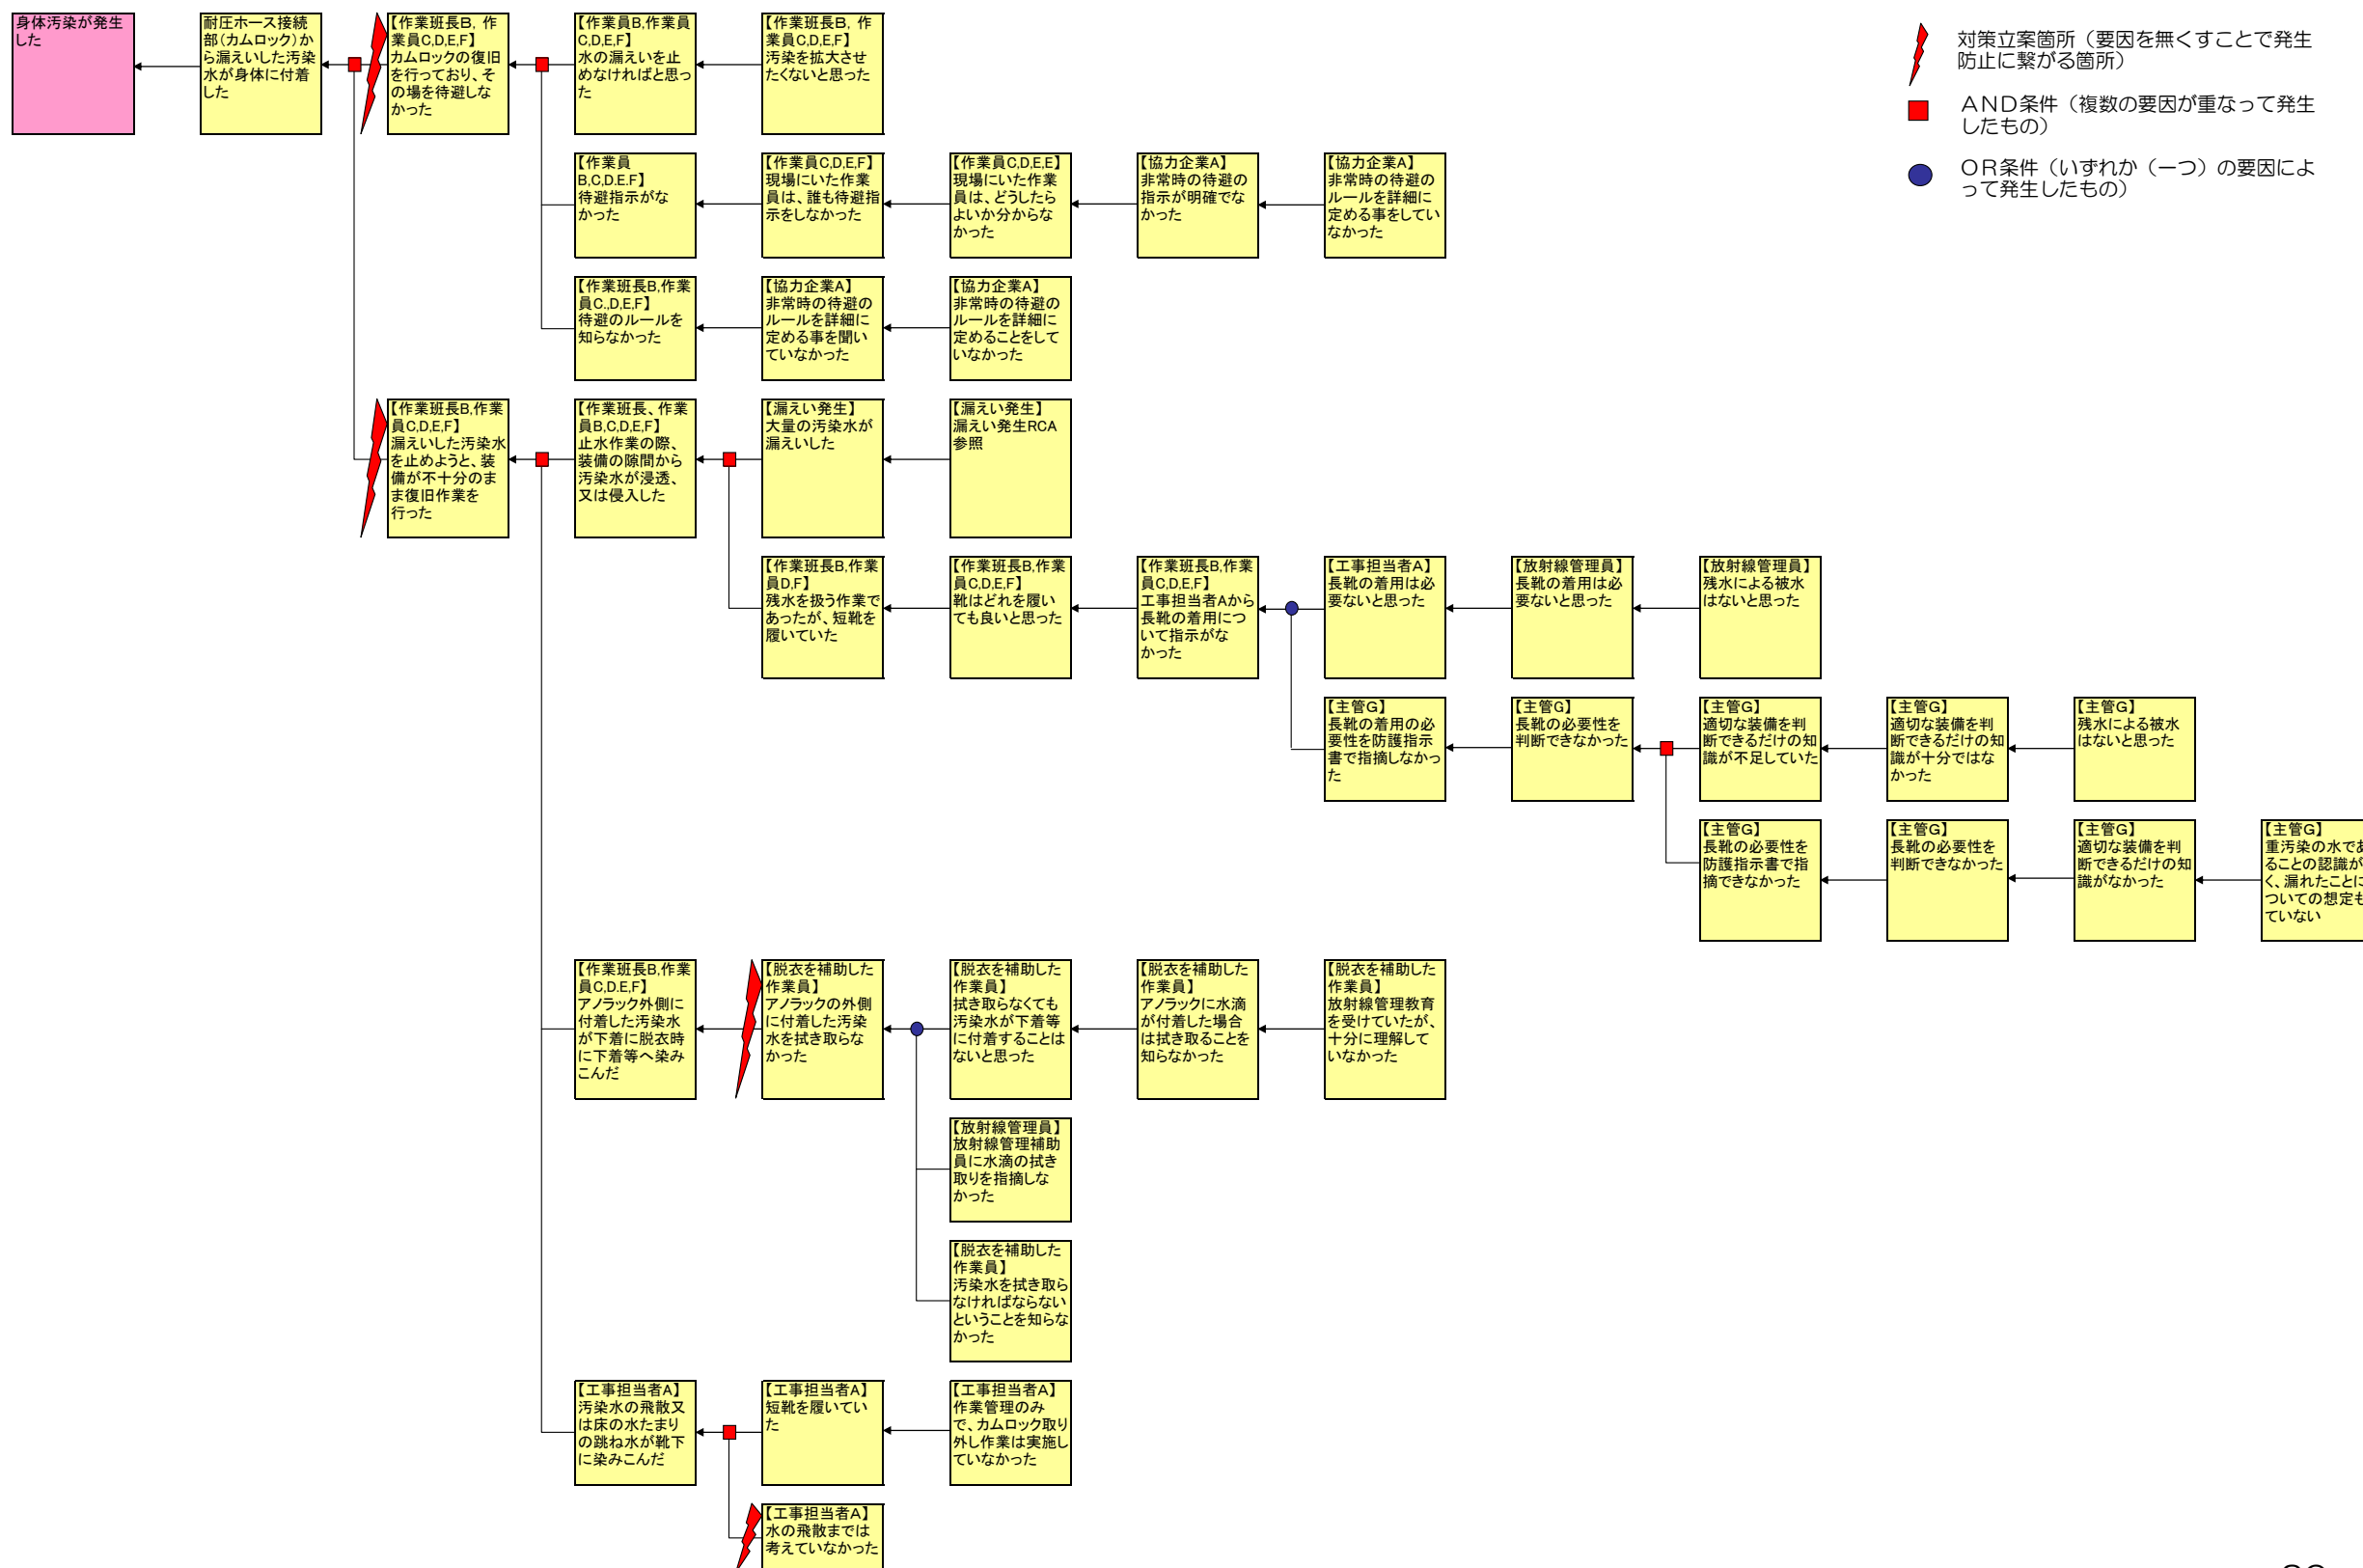
身体汚染発生における背後要因

- ①作業班長 B 及び作業員 C・D は、当該カムロックから汚染水が漏えいした際に、直ぐにその場から待避しなかった。
- ②作業班長 B 及び作業員 C・D・E・F は、装備が不十分のまま止水作業を行った。

協力企業 A 社は、汚染水の漏えいが発生した際に、漏えいの拡大防止を最優先と考え、汚染水を扱う作業として定められた装備をしない状況で、止水作業を行った。

- (1) 当社は、定期的を開催する当社と協力企業との会議の場において、協力企業に対して次の事項を依頼するとともに、当社社員に対し、社内イントラ等にて周知した。
 - a. 漏えい事象が発生した際、漏えい発生前の装備では身体汚染が発生する可能性がある場合には、汚染防止の観点から、一旦、漏えい発生場所から離れること。また、止水等の復旧作業の際は、適切な防護装備を着用したうえで作業を行うこと。
 - b. 汚染水が付着した作業員のアノラックを脱衣する場合において、放射線管理員は放射線管理補助員等に対して、汚染水を拭き取るなどの適切な脱衣手順について指導すること。

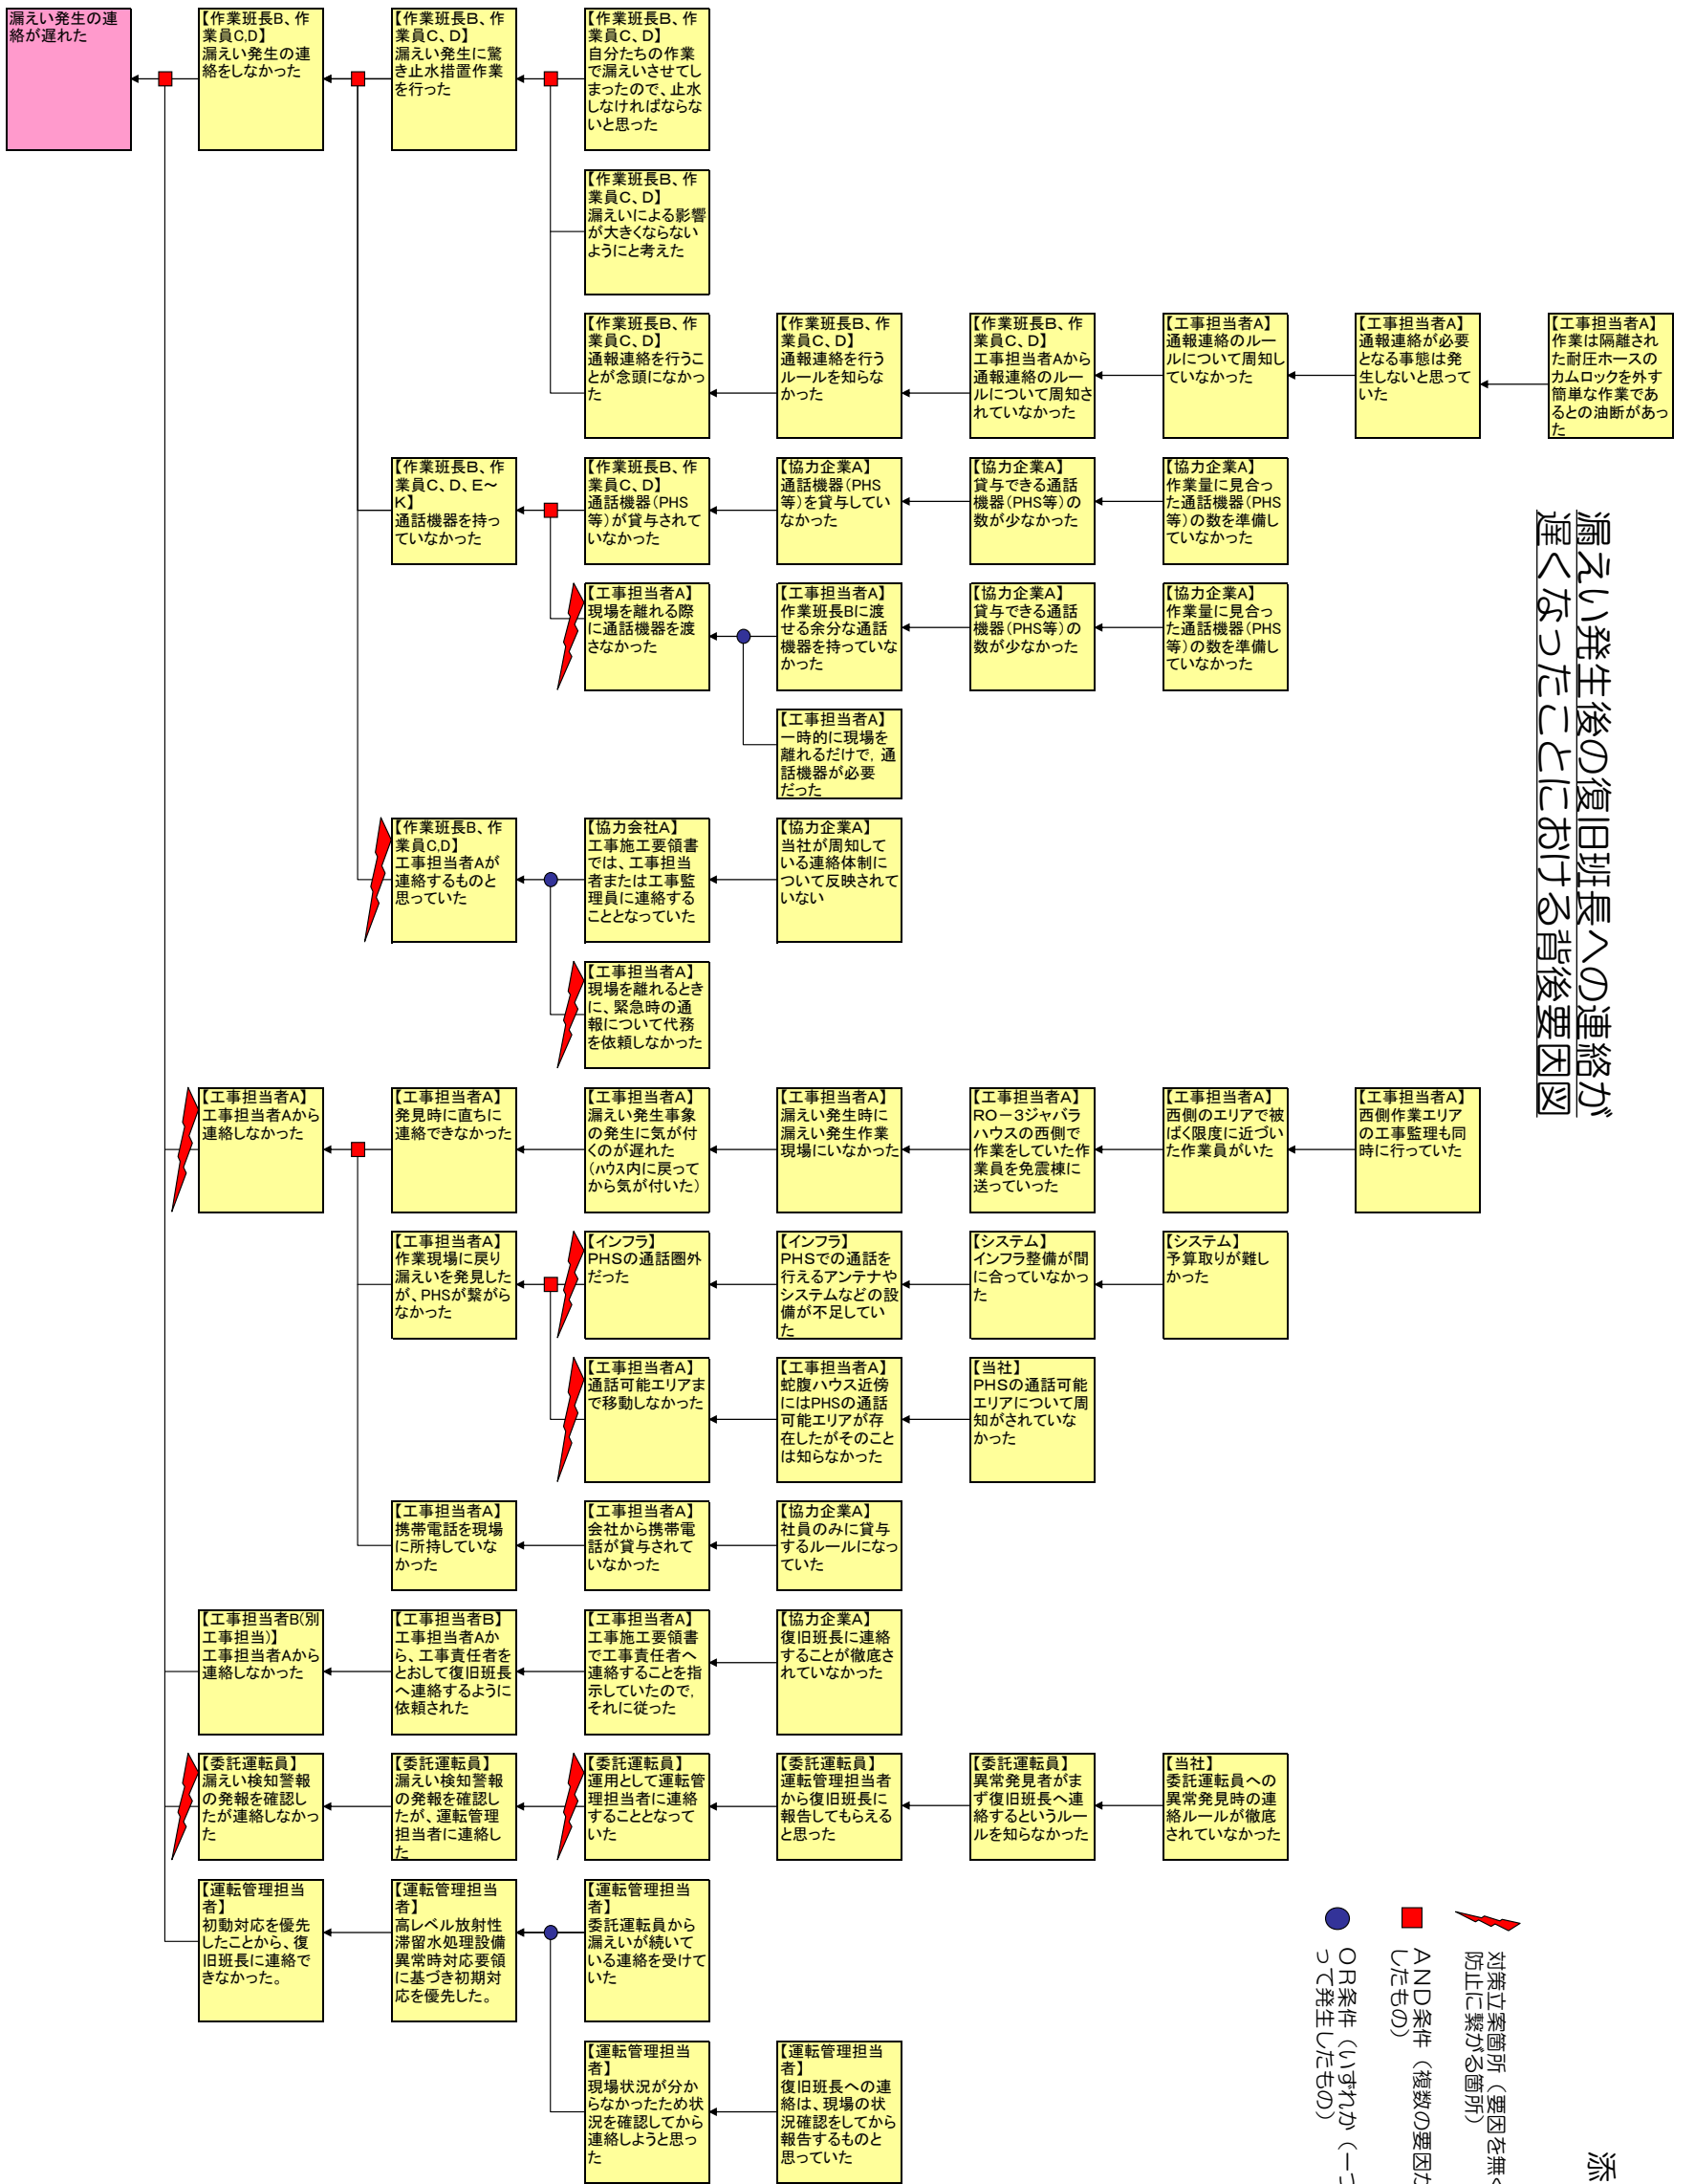
漏えい発生後の復旧班長への連絡が遅くなったことにおける背後要因図

- ①作業班長 B 及び作業員 C・D は、事象発生当時、当該カムロックを外した際、漏えいによる影響が大きくなるよう当該カムロックの復旧を優先したことから復旧班長に連絡しなかった。
- ②工事担当者 A は、漏えいしたエリアが PHS の通話圏外であったため、復旧班長に自ら直接連絡することができなかった。
- ③委託運転員は、漏えい検知警報の発報を確認したが、直接、復旧班長に連絡しなかった。

- ①作業班長 B 及び作業員 C・D は、緊急時の連絡は工事担当者 A が連絡をするものと思っていた。
- ②工事担当者 A は、PHS を所持していたが、漏えいが発生したエリアが通話圏外であったため、急遽、ジャバラハウス外で携帯電話を所持していた工事担当者 B に、工事責任者から復旧班長へ連絡してもらうよう依頼した。協力企業 A 社では、緊急時の連絡体制（発見者が復旧班長に連絡）は周知されていたが、徹底されず、社内への連絡が優先された。
- ③工事担当者 A は、ジャバラハウス近傍には PHS 通話可能エリアが存在したが、この情報については知らなかった。
- ④当社は、ジャバラハウス近傍における PHS 通話可能エリアについて、社員向けに周知は行っていたが、協力企業への周知は十分に行っていなかった。
- ⑤当社は、委託運転員に対して、「事故・火災・人身災害発生時の連絡体制」（発見
