# 発電用原子炉施設故障等報告書

東京電力株式会社

件名	福島第一原子力発電所 プロセス主建屋内滞留水の焼却工作室建屋内への流入について
事象発生の日時	平成 26 年 4 月 1 3 日 2 2 時 1 5 分 (福島第一規則第 18 条第 1 2 号に該当すると判断した日時)
事象発生の場所	福島第一原子力発電所
事象発生の発電用原子炉施設名	汚染水処理設備等 焼却工作室建屋
事象の状況	<p>1. 事象発生時の状況</p> <p>平成 26 年 4 月 1 0 日、サイトバンカ建屋内の滞留水についてプロセス主建屋への移送を実施した。</p> <p>4 月 1 1 日、各建屋の滞留水の水位監視を行っている当社社員が、関連する移送がないにもかかわらず、プロセス主建屋水位が低下していること、また、サイトバンカ建屋水位が上昇していることを確認した。</p> <p>このため、4 月 1 2 日に関係箇所へ上記の情報提供を行うとともに、原因調査を開始したところ、4 月 1 3 日に実施した現場調査において、以下の移送ポンプ（通常時に滞留水の移送に使用していない移送ラインのポンプ）が運転中であることを確認した。</p> <ul style="list-style-type: none"> <li>・プロセス主建屋からサイトバンカ建屋へ移送するポンプ（1 台）</li> <li>・プロセス主建屋から焼却工作室建屋へ移送するポンプ（1 台）</li> <li>・焼却工作室建屋からプロセス主建屋へ移送するポンプ（2 台）</li> </ul> <p style="margin-left: 2em;">焼却工作室建屋は焼却建屋と工作建屋に分かれており、各々の建屋にプロセス主建屋からの滞留水移送ラインが設置してある。なお、焼却建屋と工作建屋間は壁で仕切られているが、建屋間を移動するための扉が各階に 1 箇所設置してある。</p> <p>また、移送ラインに設置されている移送先の切り換えに使用する手動弁の状態を確認したところ、以下のような状態であった。</p> <ul style="list-style-type: none"> <li>・プロセス主建屋からサイトバンカ建屋へ移送するポンプ出口の手動弁（2 個）が開状態</li> <li>・プロセス主建屋から焼却建屋へ移送するポンプ出口の手動弁（3 個）が開状態</li> <li>・プロセス主建屋から工作建屋へ移送するポンプ出口の手動弁（1 個）が閉状態</li> <li>・焼却建屋からプロセス主建屋へ移送するポンプ出口の手動弁（2 個）が開状態</li> <li>・工作建屋からプロセス主建屋へ移送するポンプ出口の手動弁（2 個）が閉状態</li> </ul> <p>上記の状態は、プロセス主建屋からサイトバンカ建屋および焼却建

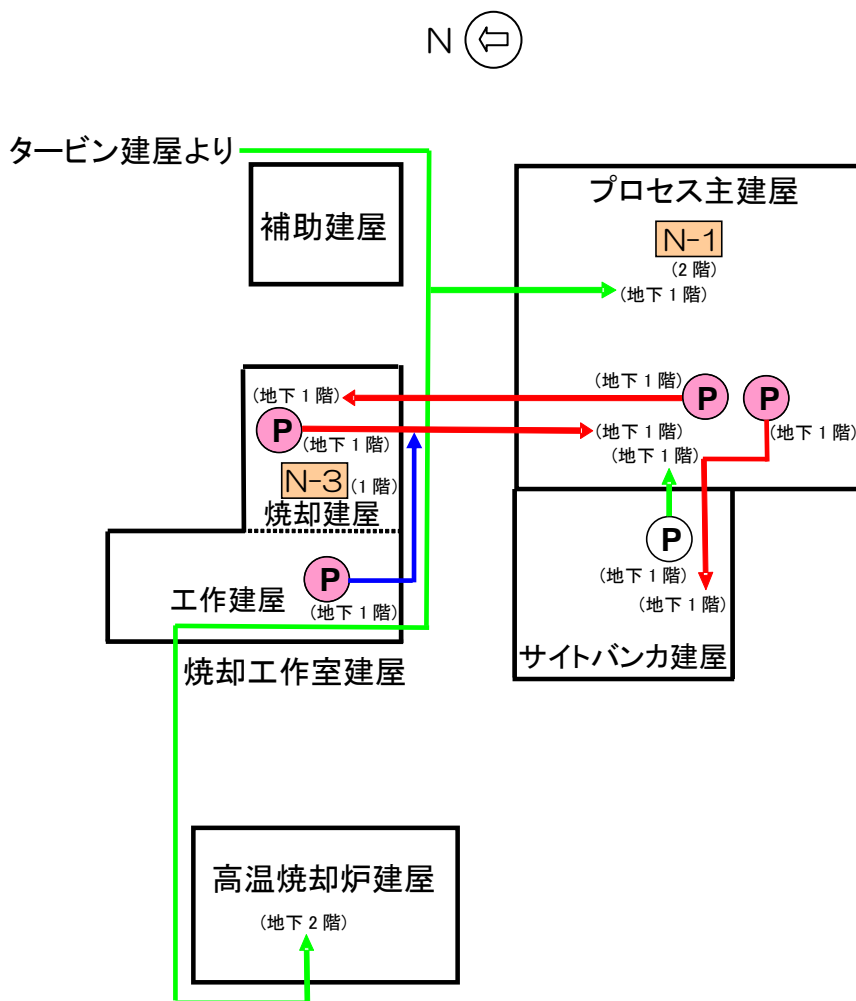
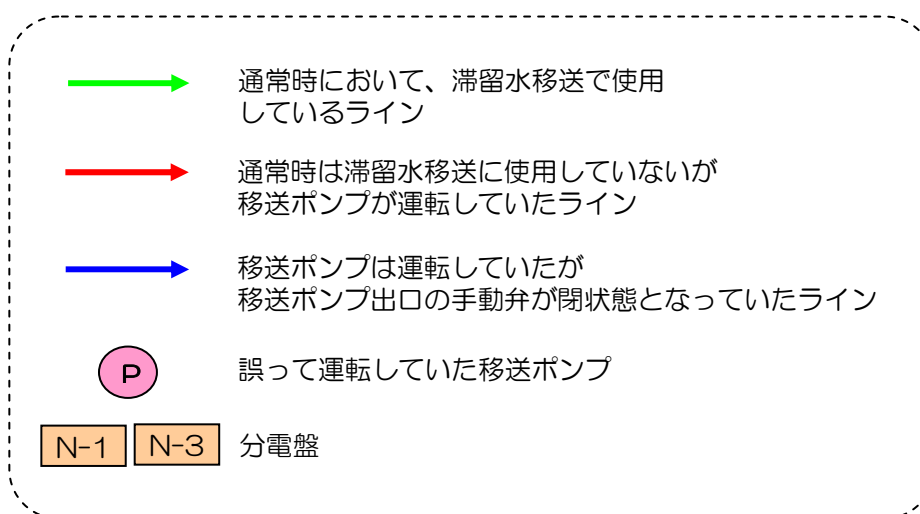
滞留水移送ラインおよび移送状況図

移送ポンプが運転していたことによって、プロセス主建屋の滞留水が流入し、焼却工作室建屋地下1階に広がったものと判断した。

なお、工作建屋地下1階へは、建屋間を移動するための扉から流入したものと推定した。

その後の調査において、滞留水は焼却建屋側のみに移送されていたことが判明した。

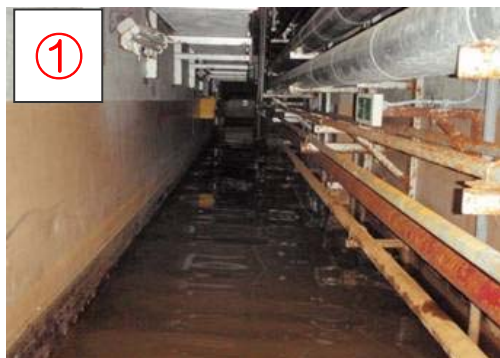
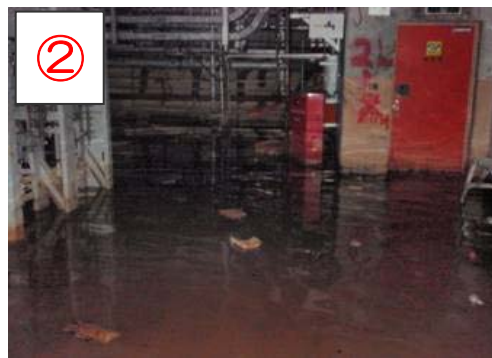
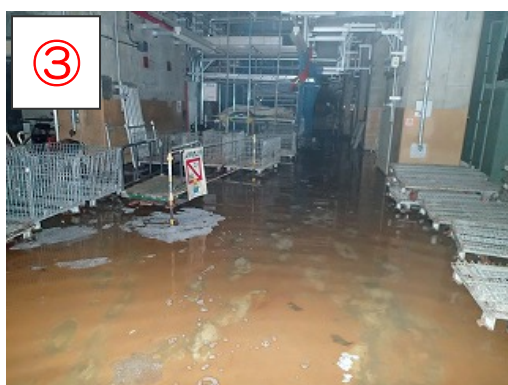
焼却工作室建屋地下1階に滞留した水の状況

滞留水が焼却工作室建屋地下1階床面に広がった範囲を詳細に確認したところ、溜まっていた水の量は、焼却建屋で約 $165 \text{ m}^3$ 、工作建屋で約 $38 \text{ m}^3$ と評価した。

また、4月15日、焼却工作室建屋地下1階床面に溜まっている水を分析したところ、以下のとおりであった。

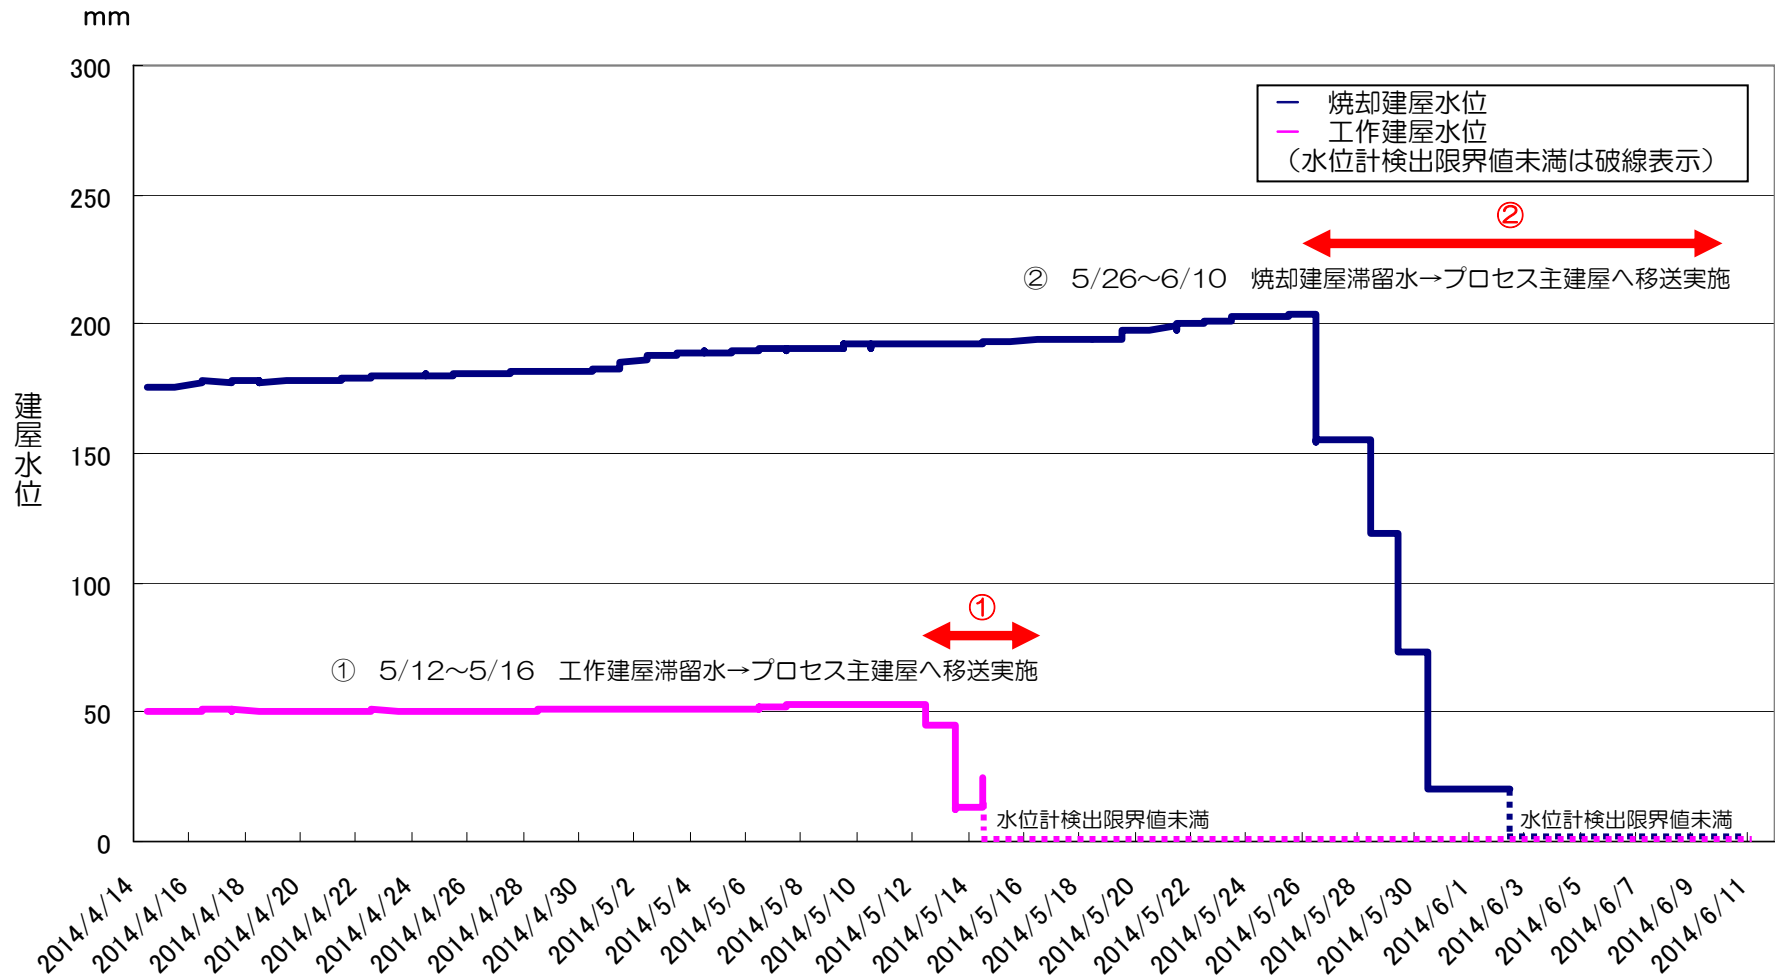
焼却工作室建屋 滞留水水位

- ・焼却工作室建屋は、非常時（滞留水の処理機能喪失時等）に滞留水を貯留させる目的で、止水処理が施されていること。また、焼却工作室建屋の地下躯体部分の水密性を確保する観点から、ひび割れ等の補修が行われていること。
- ・焼却工作室建屋周辺にあるサブドレン水の分析結果に有意な変化はないこと。
- ・焼却工作室建屋地下1階床面に溜まった水の深さに有意な変化はないこと。

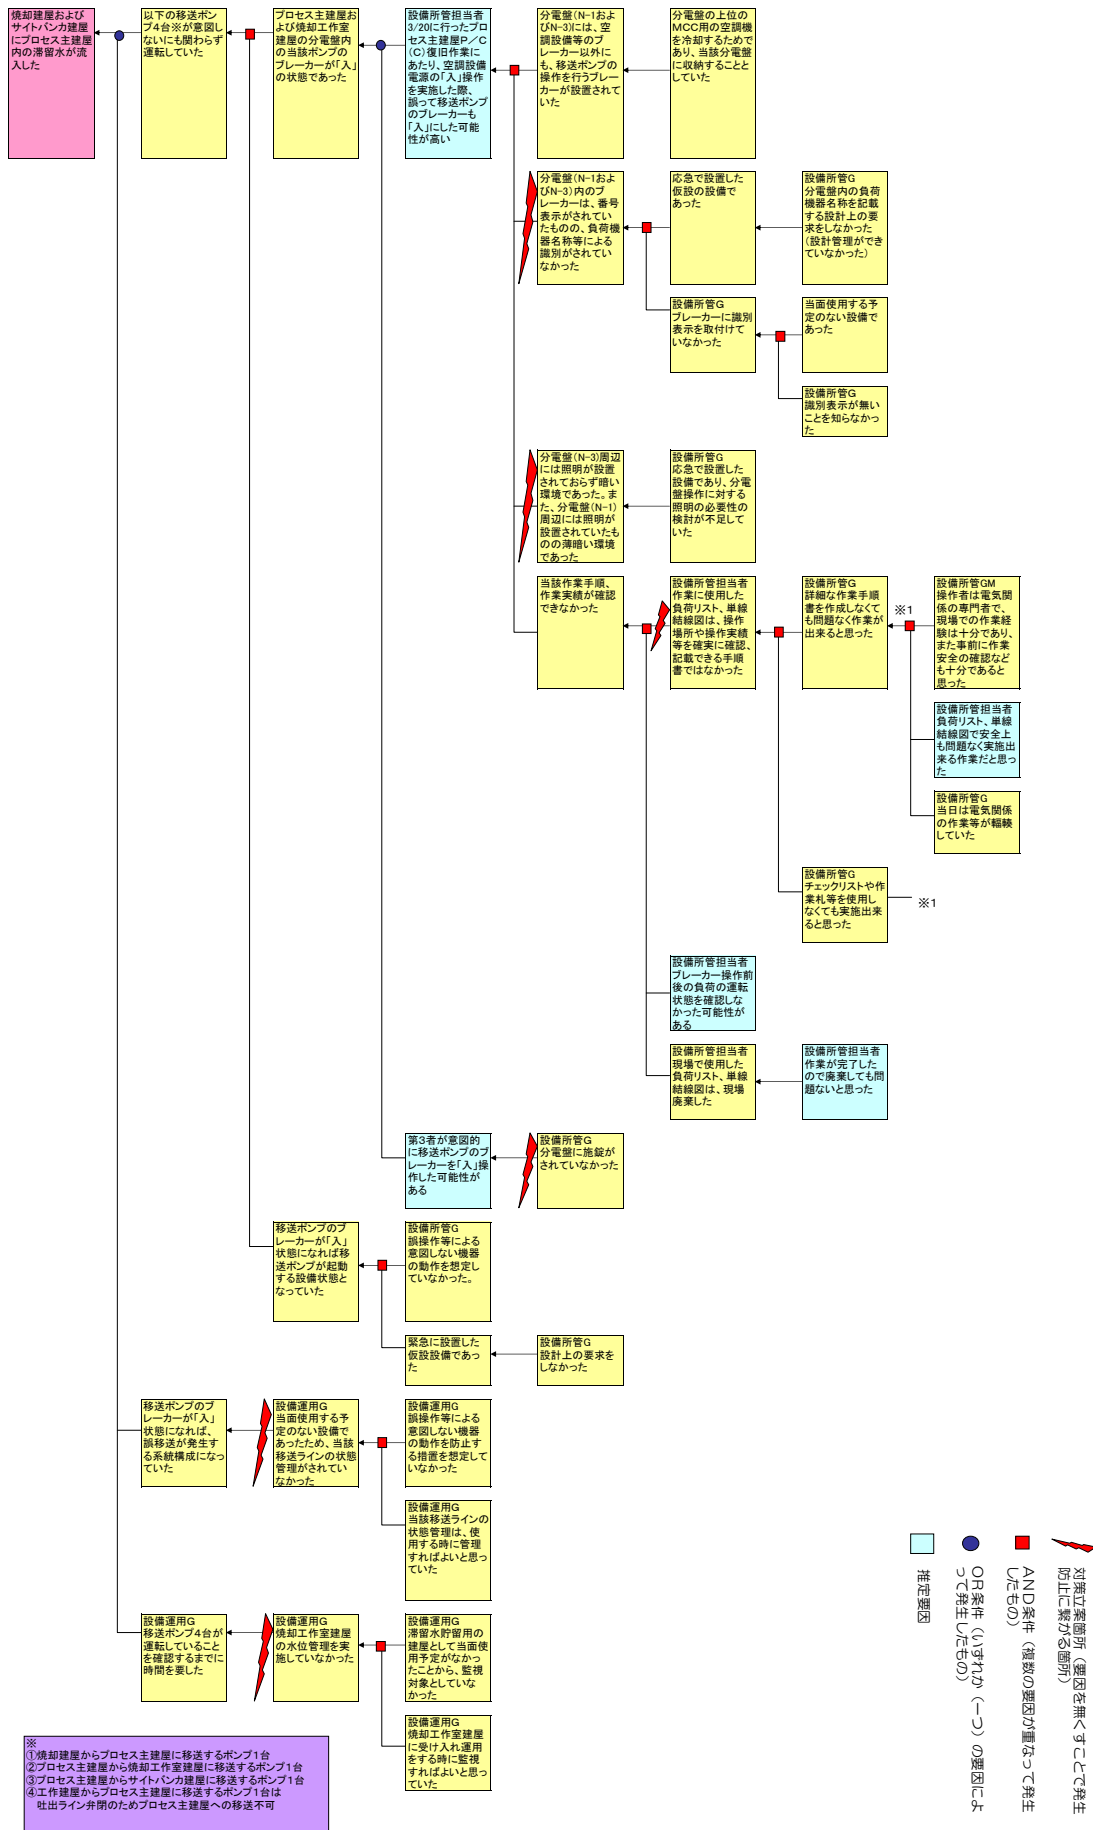
プロセス主建屋から焼却建屋等への誤移送に係る背後要因図

※  
 ①焼却建屋からプロセス主建屋に移送するポンプ1台  
 ②プロセス主建屋から焼却工作室建屋に移送するポンプ1台  
 ③プロセス主建屋からサイトバンカ建屋に移送するポンプ1台  
 ④工作建屋からプロセス主建屋に移送するポンプ1台は  
 吐出ライン弁閉のためプロセス主建屋への移送不可
