発電用原子炉施設故障等報告書

件名	福島第一原子力発電所 汚染水貯留設備RO濃縮水貯槽（H6エリアC1タンク）からの漏えいについて
事象発生の日時	平成26年2月20日 0時43分 （福島第一規則第18条第12号に該当すると判断した日時）
事象発生の場所	福島第一原子力発電所
事象発生の発電用原子炉施設名	汚染水処理設備等 貯留設備（タンク等） 中低濃度タンク RO濃縮水貯槽
事象の状況	<p>1. 事象発生時の状況</p> <p>平成26年2月19日23時25分頃、タンクエリアパトロール中の協力企業の作業員が、H6タンクエリアに設置されている淡水化装置の逆浸透膜装置（以下、「RO装置」という。）の廃水（以下、「RO濃縮水」という。）を貯留するタンクのうち、C1タンクの上部より水が垂れていることを確認し、直ちに当社社員に連絡した。</p> <p>このため、2月20日0時00分頃、連絡を受けた水処理設備の運転管理を担当する当社社員（以下、「運転管理担当者」という。）は、C1タンク付近下部からタンク上部を見上げて状況を確認したところ、C1タンク天板部から水が漏えいしていることを確認した。</p> <p>また、同日0時10分頃、C1タンクに接続されたRO濃縮水貯槽の隔離弁の開閉状態を確認したところ、直列に並んでいる隔離弁3つのうち、第一隔離弁V-347（以下、「V-347」という。）は「閉」状態、その下流にある第二、及び第三隔離弁の2つについては「開」状態となっていることを確認した。</p> <p>漏えい発見当時、RO濃縮水をEエリアタンクへ移送していたが、運転管理担当者は、C1タンクのV-347の不具合により、C1タンクへRO濃縮水が流入している疑いがあると考え、同日0時30分頃、「開」状態の2つの隔離弁（第二、及び第三隔離弁）の閉操作を実施した。また、C1タンクの天板部に昇り、タンク点検口を開けてタンク内の水面を確認したところ、水位がタンクの天板部まで達していること、C1タンクから漏えいした水は、H6タンクエリア堰内に落ちる雨水を堰外に排出する目的で設置した雨樋を伝って、堰外にも漏えい（鉛筆1本程度の量）していることを確認した。その後、雨樋の先端をビニール袋で養生したことにより、堰外への漏えいは停止した。</p> <p>漏えいした水の表面線量測定を行った結果、70μm線量当量率（ベータ線）が50mSv/h、1cm線量当量率（ガンマ線）が0.15mSv/hであった。</p> <p>本事象については、C1タンクに貯留されたRO濃縮水がH6タンクエリアの堰外へ漏えいした事象であったことから、同日0時43分に福島第一規則第18条第12号「発電用原子炉施設の故障その他の不測の事態が生じたことにより、核燃料物質等（気体状のものを除く）が管理区域内で漏えいしたとき。」に該

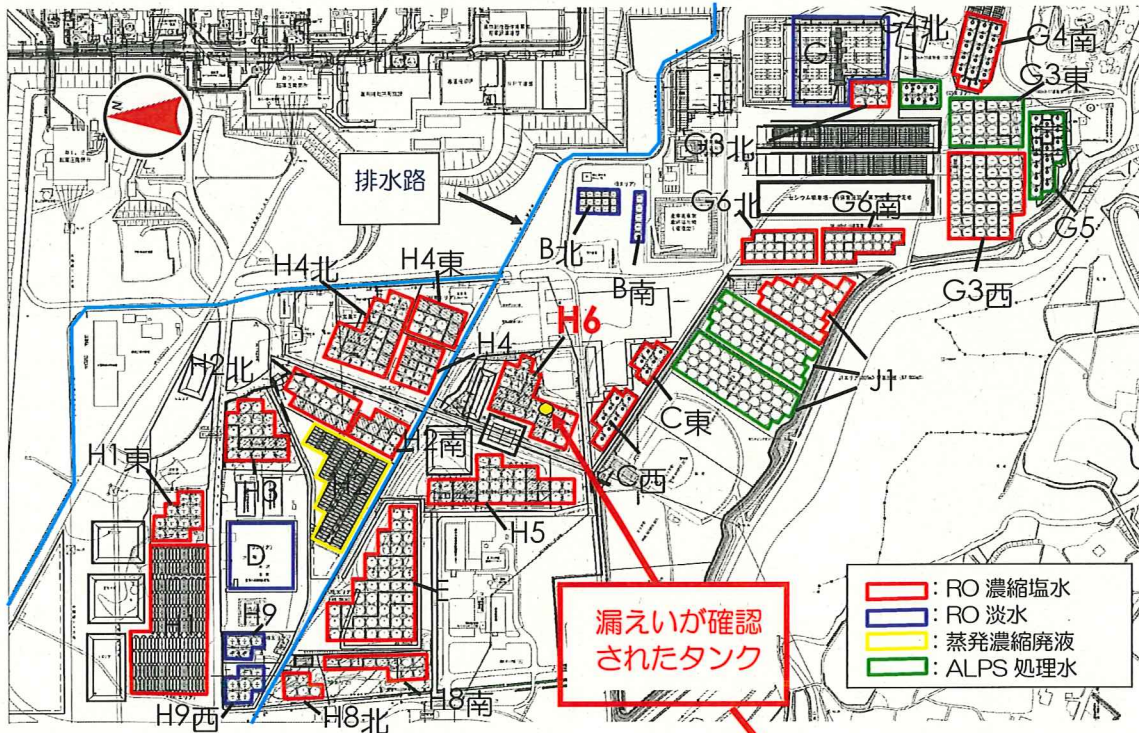
【タンクエリア配置図（平成26年2月20日漏えい発生時）】

漏えい発生場所

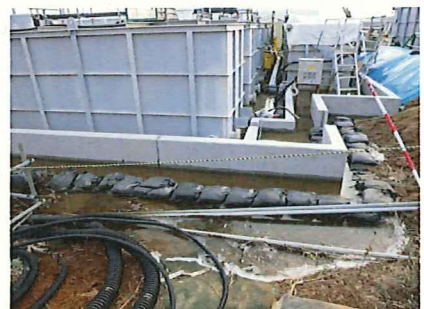
漏えいの状況（①エリア）

- 堰の外へ流れた漏えい水（100m³）
- ① H6タンクエリア堰近傍
- ② 電気ケーブルが収納されているU字溝
- ③ 淡水化装置（ボイラ設備）エリア
- ④ 側溝（排水路には接続なし）

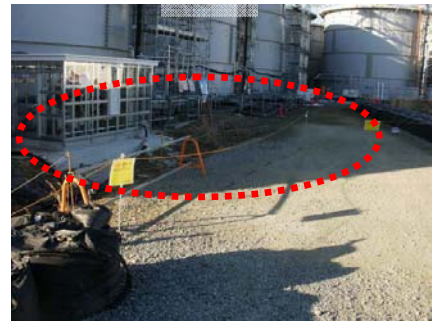
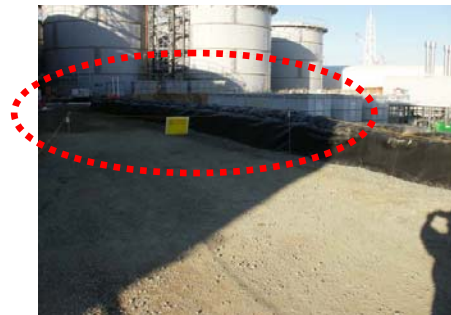
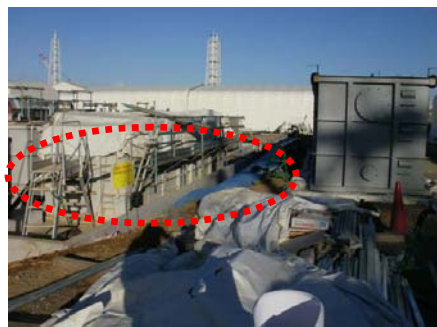
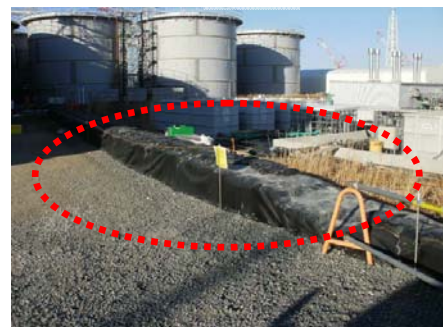
H6エリアのRO濃縮水漏えいした範囲の地表面にて高さ約3cmの位置で、70 μm 線量当量率（ベータ線）が約900mSv/h（H6タンクエリアの1cm線量当量率（ガンマ線）は0.1mSv/h）の場所を確認したことから、注意喚起のためロープによる区画を行った。

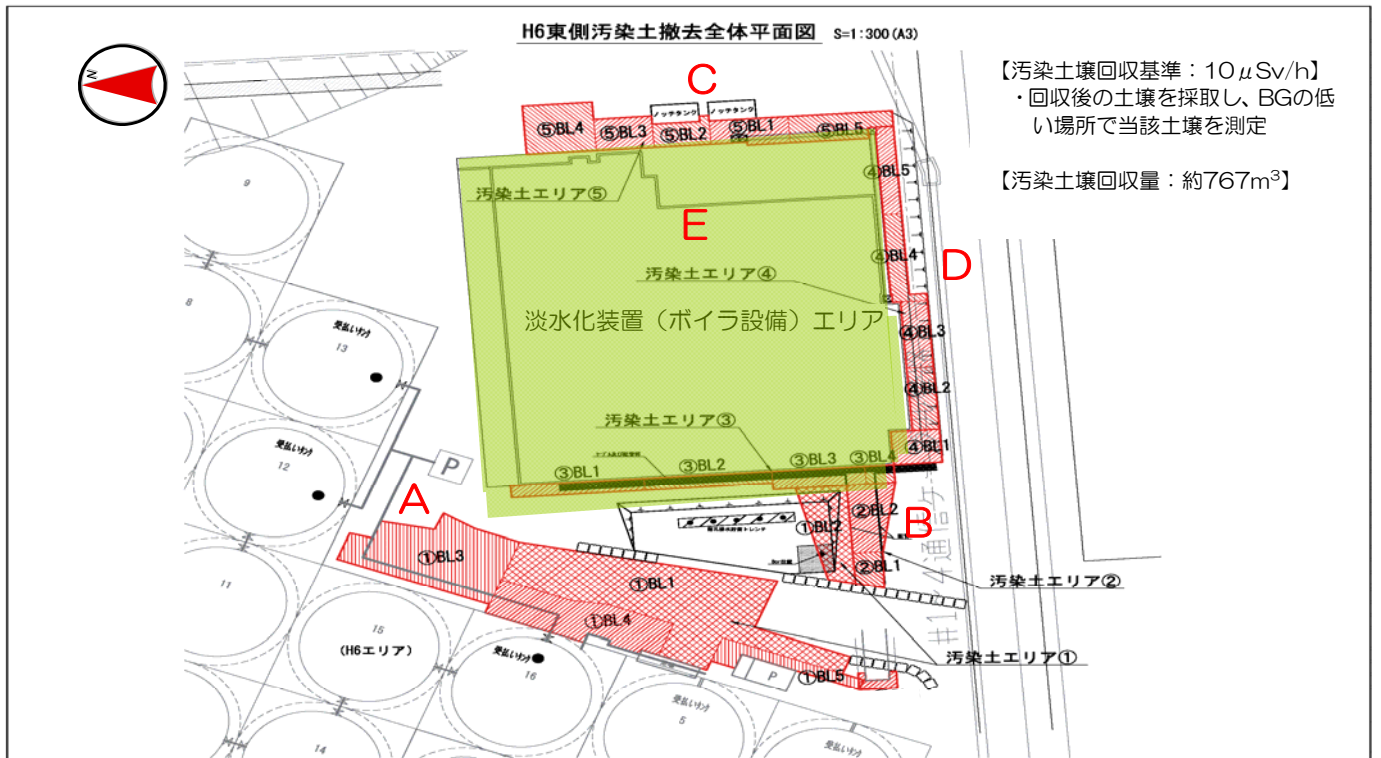
汚染土壌回収状況

: 【土壌回収範囲】
 ①~②H6外脇
 ③~⑤コンクリート基礎外周

- (4) 漏えいした範囲の汚染された土壌の掘削・回収
a. 漏えいにより汚染された土壌を出来る限り回収するため、重機により、2月22日～2月23日にかけて合計約 100m^3 、その後、7月までに累計で 767m^3 を掘削・回収した。
また、2月23日までに回収した土壌については、H5南側近傍のエリアにブルーシートを敷いて仮置きし、土壌表面についてもブルーシートで養生した。
その後、7月までに回収した全土壌については、土嚢袋に入れて、廃スラッジ一次保管施設東側及びH1東タンクエリア東側付近に設置したノッチタンク（鋼製）内に収納し保管している。

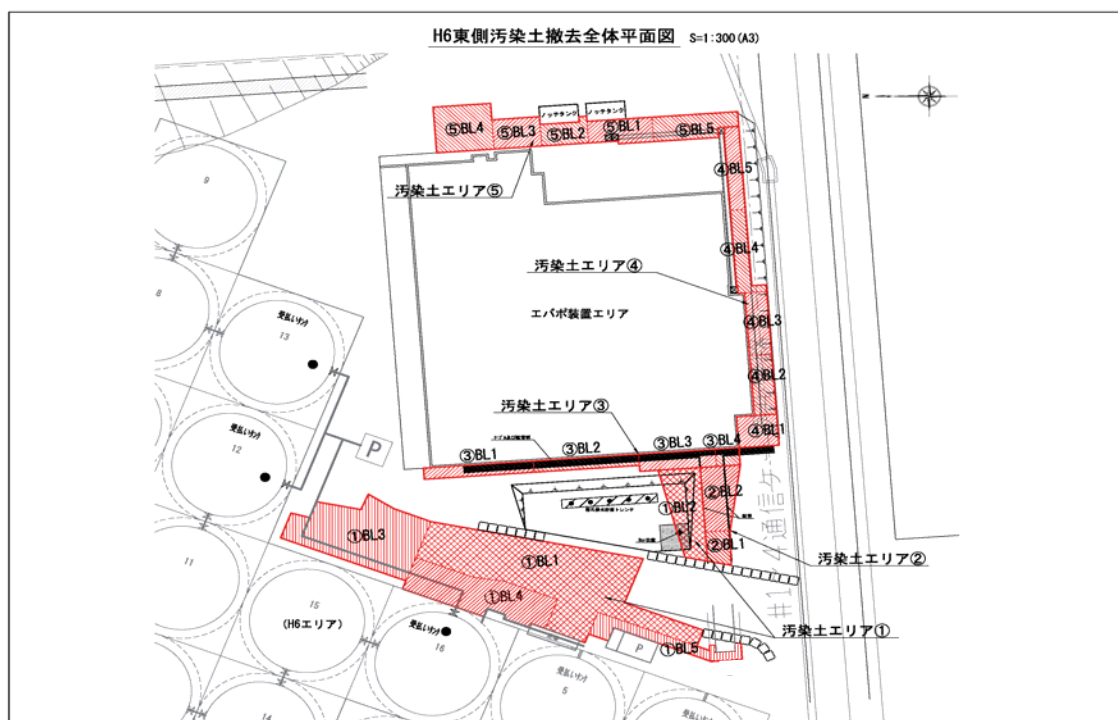
土壌掘削範囲における底面土壌の放射線測定結果

エリア	ブロック	線量(mSv/h)			
		測定日	β ※1	γ ※1	$\gamma + \beta$
汚染土エリア①	BL1	2/25	—※2	—※2	0.005~0.009
	BL2	3/1	—※2	—※2	0.003~0.0095
	BL3	4/16	0.000	0.004	0.004
	BL4	3/17,4/11	—※2	—※2	0.002~0.004
	BL5	4/17	0.000	0.004	0.004
汚染土エリア②	BL1	4/26	0.000	0.004	0.004
	BL2	5/12	0.000~0.003	0.004	0.004~0.007
汚染土エリア③	BL1	5/27	0.000	0.004~0.005	0.004~0.005
	BL2	5/30	0.000	0.004	0.004
	BL3	5/30	0.000	0.004	0.004
	BL4	5/30	0.001	0.003	0.004
汚染土エリア④	BL1	7/2	0.001~0.006	0.002	0.003~0.008
	BL2	7/2,7/18	0.000~0.001	0.002~0.005	0.002~0.005
	BL3	7/18	0.000	0.005~0.006	0.005~0.006
	BL4	6/26	0.000	0.004	0.004
	BL5	6/26	0.000	0.004	0.004
汚染土エリア⑤	BL1	7/18	0.000~0.001	0.005~0.007	0.005~0.007
	BL2	7/2,7/18	0.000~0.003	0.003~0.006	0.004~0.006
	BL3	6/19,7/2	0.000~0.002	0.003	0.003~0.005
	BL4	6/19	0.000	0.003	0.003
	BL5	7/18	0.000	0.006~0.007	0.006~0.007

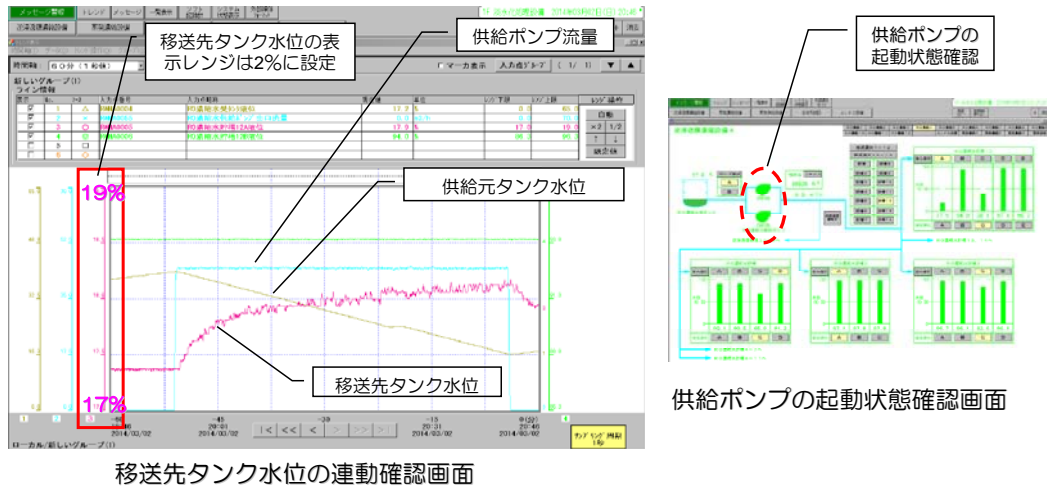
〈トレンド監視改善のイメージ〉

このため、水位監視に必要な供給ポンプの間欠運転によりタンク水位が連動（上昇）することの確認、タンク水位の上昇に応じた適切なレンジ設定^{※2}が行われなかった結果となり、Eエリアタンク水位の異常な兆候を認識しにくい状況となっていた。

供給ポンプの起動状態と移送先のタンク水位が連動していることを定期的（1時間毎）に適切なレンジ（2%程度）のトレンドで監視することをルール化

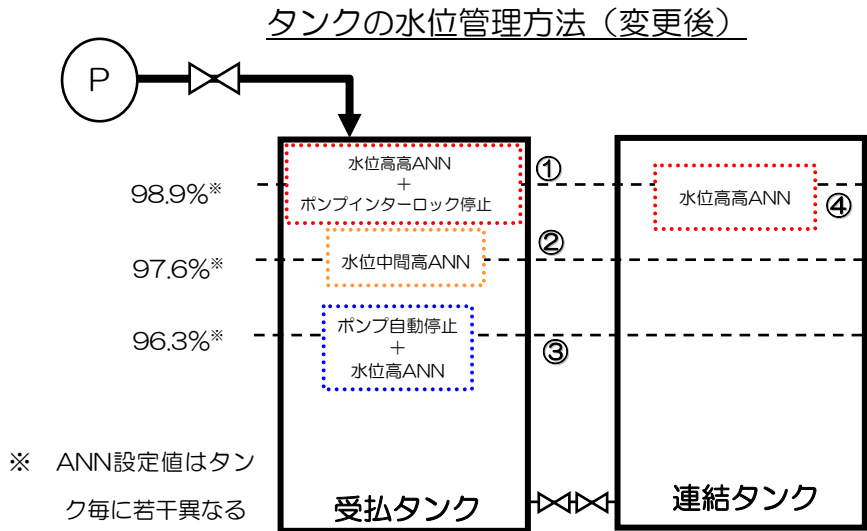
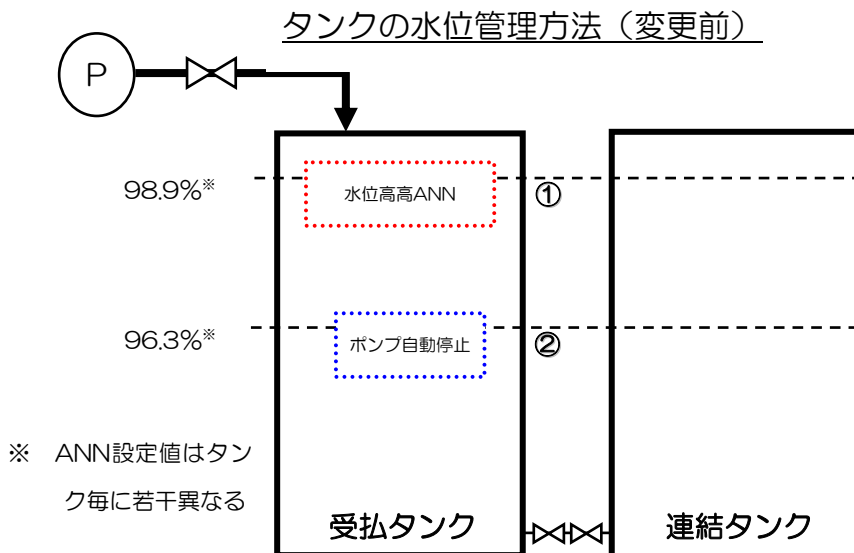
〈受払タンクの水位高高警報／ポンプインターロック追加〉

タンクパトロール管理担当部門の特別管理職は、C1タンクの「液位高高」警報が発生したにもかかわらず、実水位の変動ではなく、水位計の故障と判断し、供給ポンプの停止を指示しなかった。

- ① 水位高高ANNに加え、ポンプのインターロック停止機能を追加（受入中タンクでない場合でもポンプを強制停止）
- ② 水位高高ANNの前段階として、水位中間高ANNを設定
- ③ 受入中タンクとなっている場合のポンプ自動停止機能に加え、水位高ANNを設定
- ④ 連結タンクに対しても水位高高ANNを設定

- ① 受払タンクに対して水位高高ANNを設定
- ② 移送先となっている受払タンクの水位高でポンプ自動停止
