電気事業法第106条第3項の規定に基づく報告徴収に対する報告について (中間報告)(概要)

平成27年1月15日に受領した「電気事業法第106条第3項の規定に基づく報告徴収について」(平成27年1月15日付20150114産保東第7号)に基づき、湯沢発電所建屋屋根崩落により発電を停止した事故の状況、他に与えた被害の状況及び対応状況、事故原因分析、再発防止対策について報告する。

- 件名
東京電力株式会社 湯沢発電所建屋屋根崩落事故
- 発生日時
平成27年1月10日 6時34分
- 事故発生 of 電気工作物
名称: 湯沢発電所建屋
設置場所: 湯沢発電所(新潟県南魚沼郡湯沢町)
沿革: 大正11年 東京電燈株式会社にて建設
昭和14年 日本発送電株式会社発足
昭和26年 東京電力株式会社へ移管
諸元:【運転開始】大正12年5月 【最大出力】15,600kW
【最大使用水量】6.121m³/s 【使用電圧】66kV
【制御方式】遠隔常時監視制御方式(無人発電所)
損傷判明設備: No.2変圧器、No.3変圧器(その他設備の損壊状況は調査中)

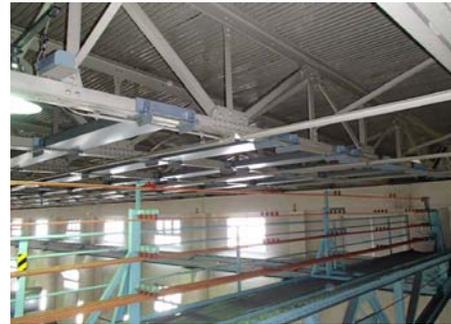
平成26年11月9日撮影 建物点検時のトラス状況

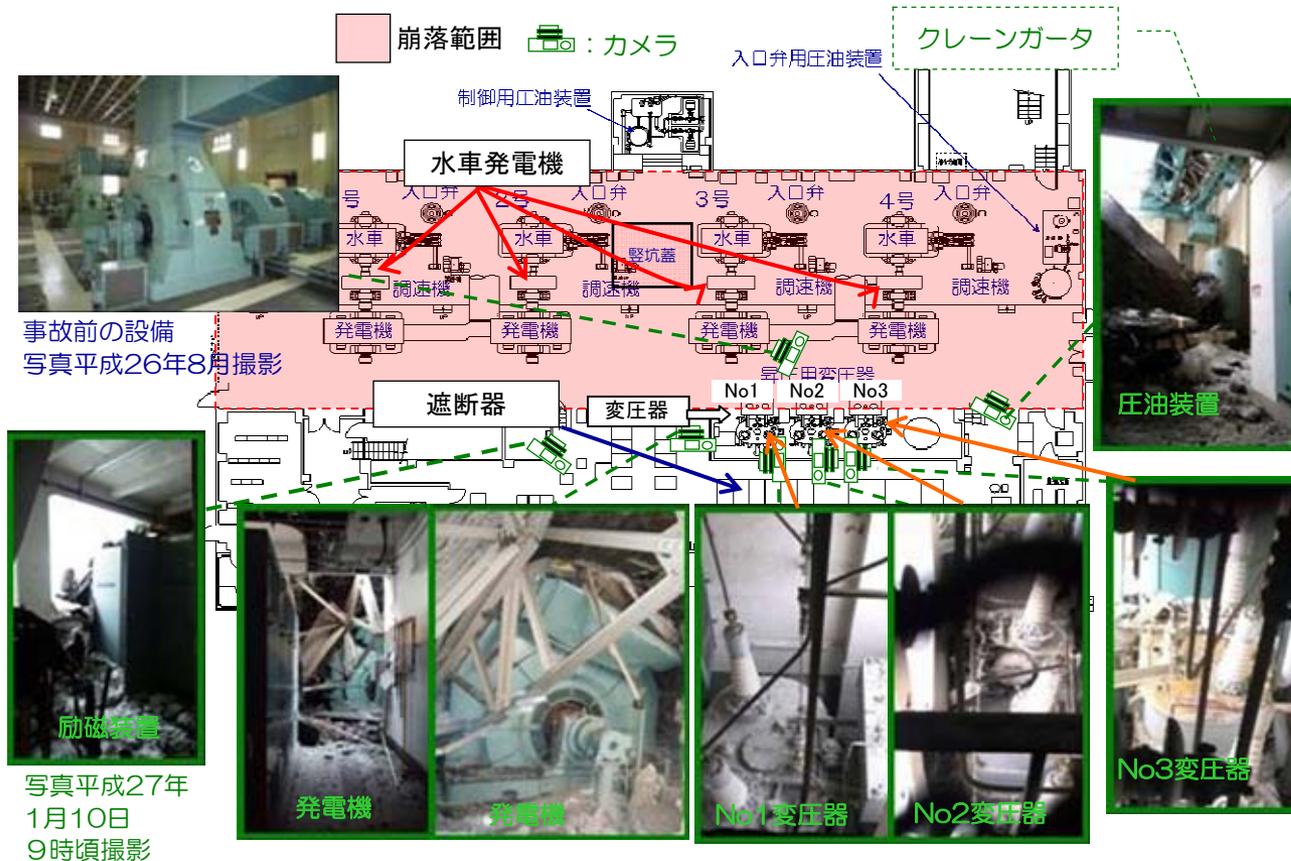
建屋屋根 : 602m²崩落

水車発電機 : 1~4号機 不明(ガレキ下のため確認できず)

遮断器 : 送電線用3台、発電機並列用4台 外観上異常なし

変圧器 : No.1変圧器 異常なし、No.2、3変圧器 異常あり(詳細は次ページ)

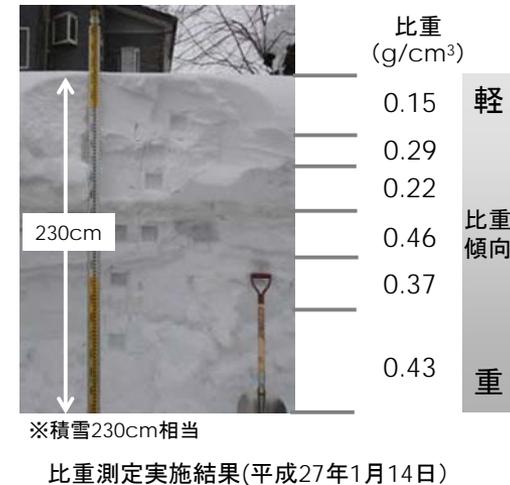
表：湯沢発電所構内の積雪比重測定結果
(当社調べ)

- 今年度の気象状況ならびに雪質について→**積雪単位荷重の影響はあったのか確認**
 - ・ 平成26年12月5日から翌年1月10日までに平年の約2倍にあたる降雪量・積雪量を観測。(2~3年に1回以上発生する規模の積雪量)
 - ・ 積雪100cmを超えた時期に降雨あり(平成26年12月16、20、30日、平成27年1月4、5日)。密度の高い積雪状態に成りやすい環境。
 - ・ 湯沢発電所構内の積雪(230cm)から各層サンプルを採取し比重測定をしたところ、現行建築基準法で設計に考慮すべき積雪荷重(雪下ろしによる低減を考慮した値)600kg/m²を上まわる750kg/m²の結果であった。
 - ※ (独)防災科学技術研究所雪氷防災研究センターによる近傍でのサンプル調査(平成27年1月11日湯沢発電所から200m程度北側にて測定)では、770~800kg/m²(積雪242~245cmのサンプル結果)の積雪荷重が計測されている。
