電気事業法第 106 条第 3 項の規定に基づく報告徴収  
に対する報告について  
(中間報告)

平成 27 年 2 月 9 日

東京電力株式会社

(1) 件名：東京電力株式会社 湯沢発電所建屋屋根崩落事故

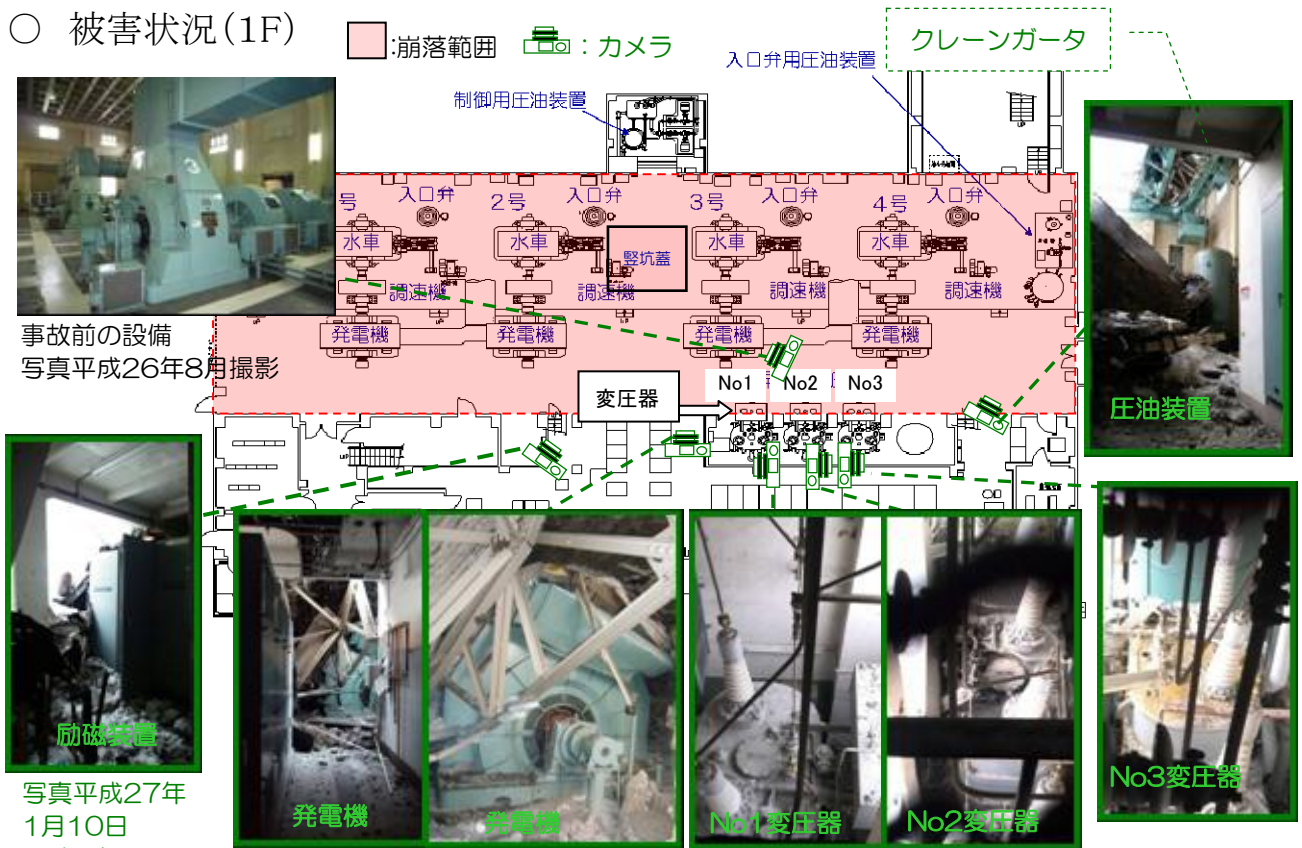
○ 被害状況(1F)

発電所建屋：屋根 (602m<sup>2</sup>) 崩落、天井クレーン変形

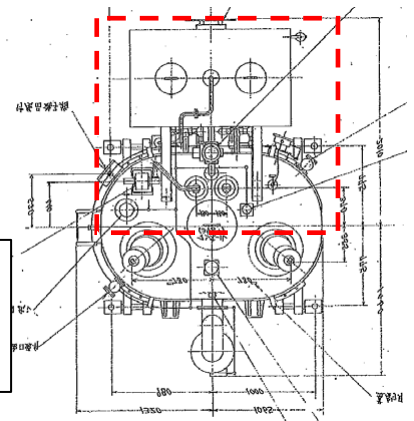
No. 1 変圧器 (平成 27 年 1 月 27 日撮影)

コンサベータ異常なし  
配管フランジ異常なし  
漏油なし

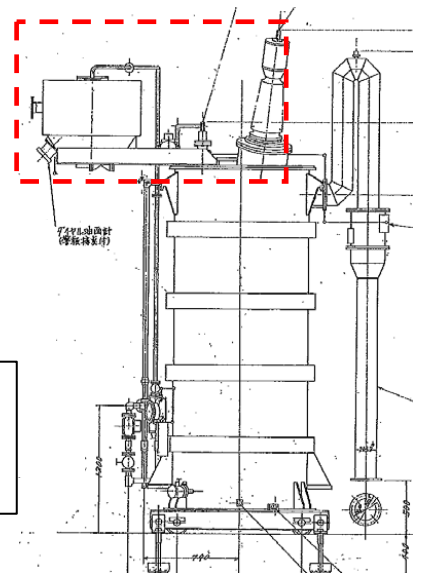
No. 2 変圧器 (平成 27 年 1 月 27 日撮影)

コンサベータ傾斜  
配管フランジ破損  
低圧側碍子破損  
漏油有り

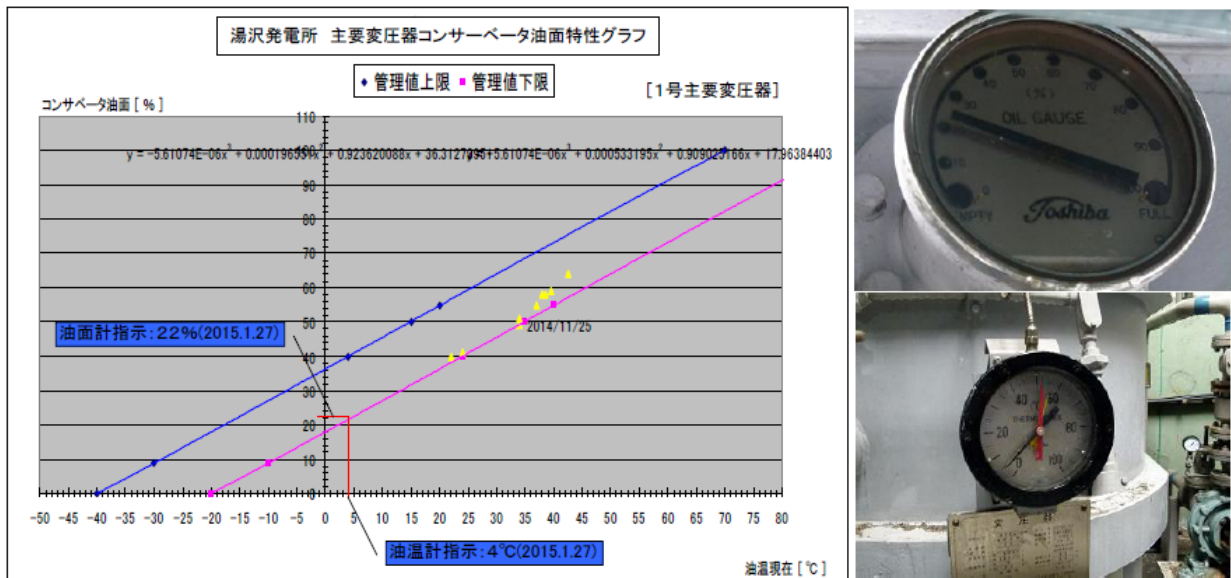
○No. 1 変圧器 油漏洩有無の検証

現地調査により確認したコンサベータ油面と油温を、事故前までに採取したデータとの相関性で確認したところ、相関は保たれていることから、外観上漏油が無いこととあわせ、封入絶縁油の漏洩は無いものと判断した。

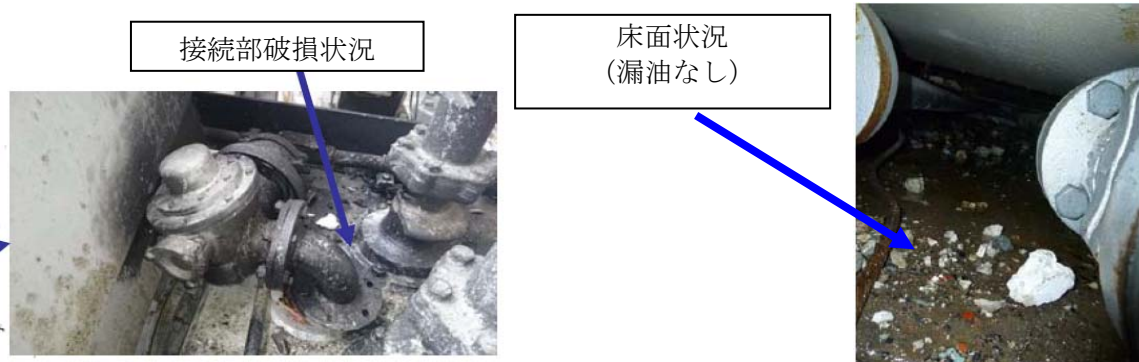
○No. 2 変圧器 油漏洩状態の確認

現地調査により、崩落した瓦礫にコンサベータが圧され、変圧器本体との接続部（フランジ）が破損したことで絶縁油が漏洩したと推測される。漏洩した油の流出範囲は、変圧器本体上部にとどまり、床面への漏油は確認されなかった。

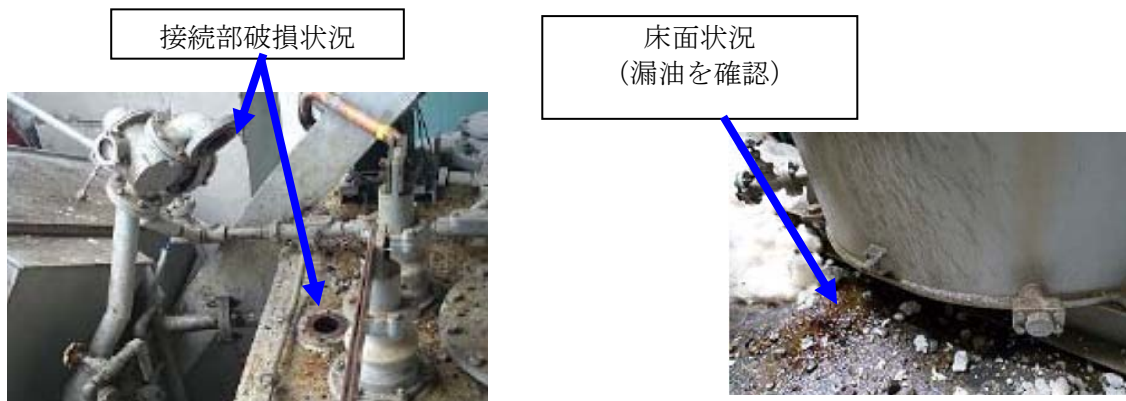
○No. 3 変圧器 油漏洩状態の確認

現地調査により、崩落した瓦礫にコンサベータが押し倒され、変圧器本体との接続部（フランジ）を破損し配管が脱落したことで絶縁油が漏洩したと推測される。漏洩した油の流出範囲は、変圧器本体、および床面の広範囲に亘って確認された。

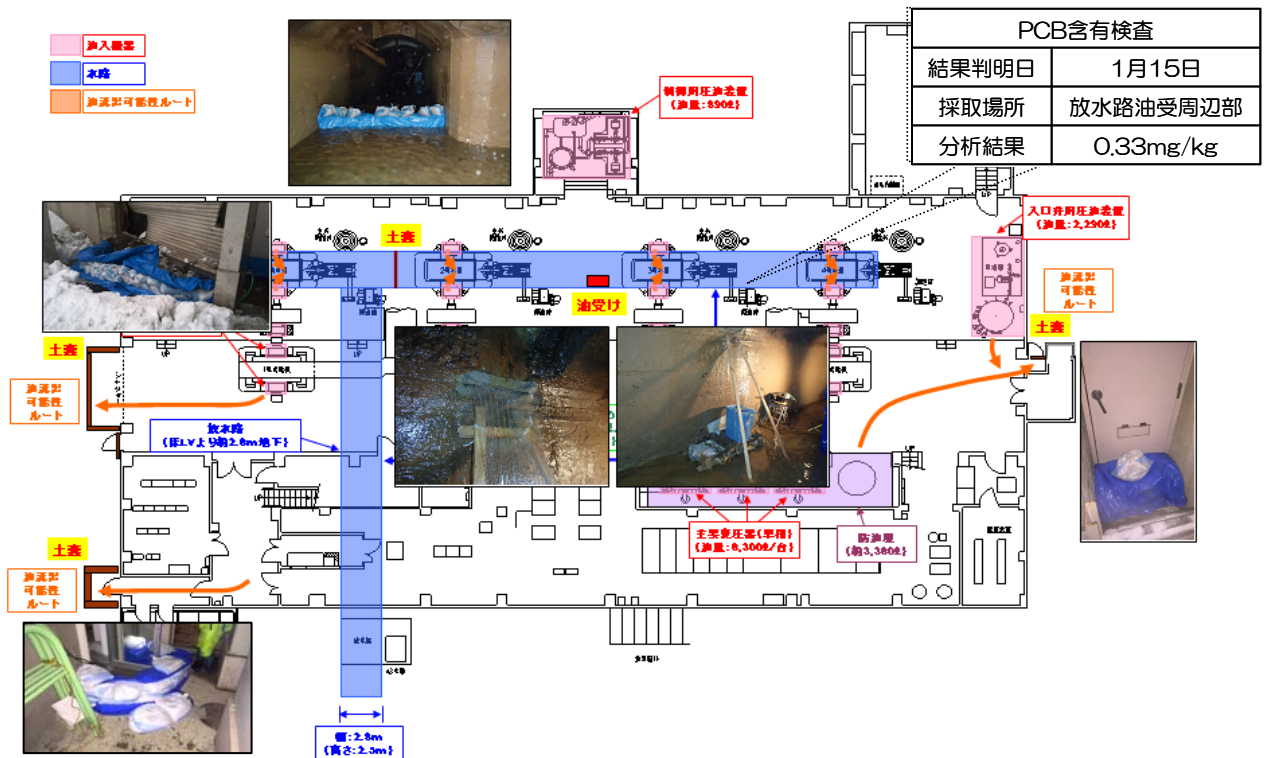
○ 油流出防止初期対策状況(平成27年1月13日時点)

屋根崩落した発電機フロアより油が湯沢発電所放水路へ漏洩している箇所を確認（平成27年1月12日）したため、同日には湯沢発電所放水路に油受けと土嚢積みによる仮設防油堤を設け、漏洩油の流下を防止した（設置以降、石打発電所沈砂池への油流下は確認されていない）。また、建物外への流出防止を目的に建物出入口3箇所に土嚢積みによる仮設防油堤を設けた（現時点で建物外への流出は確認されていない）。

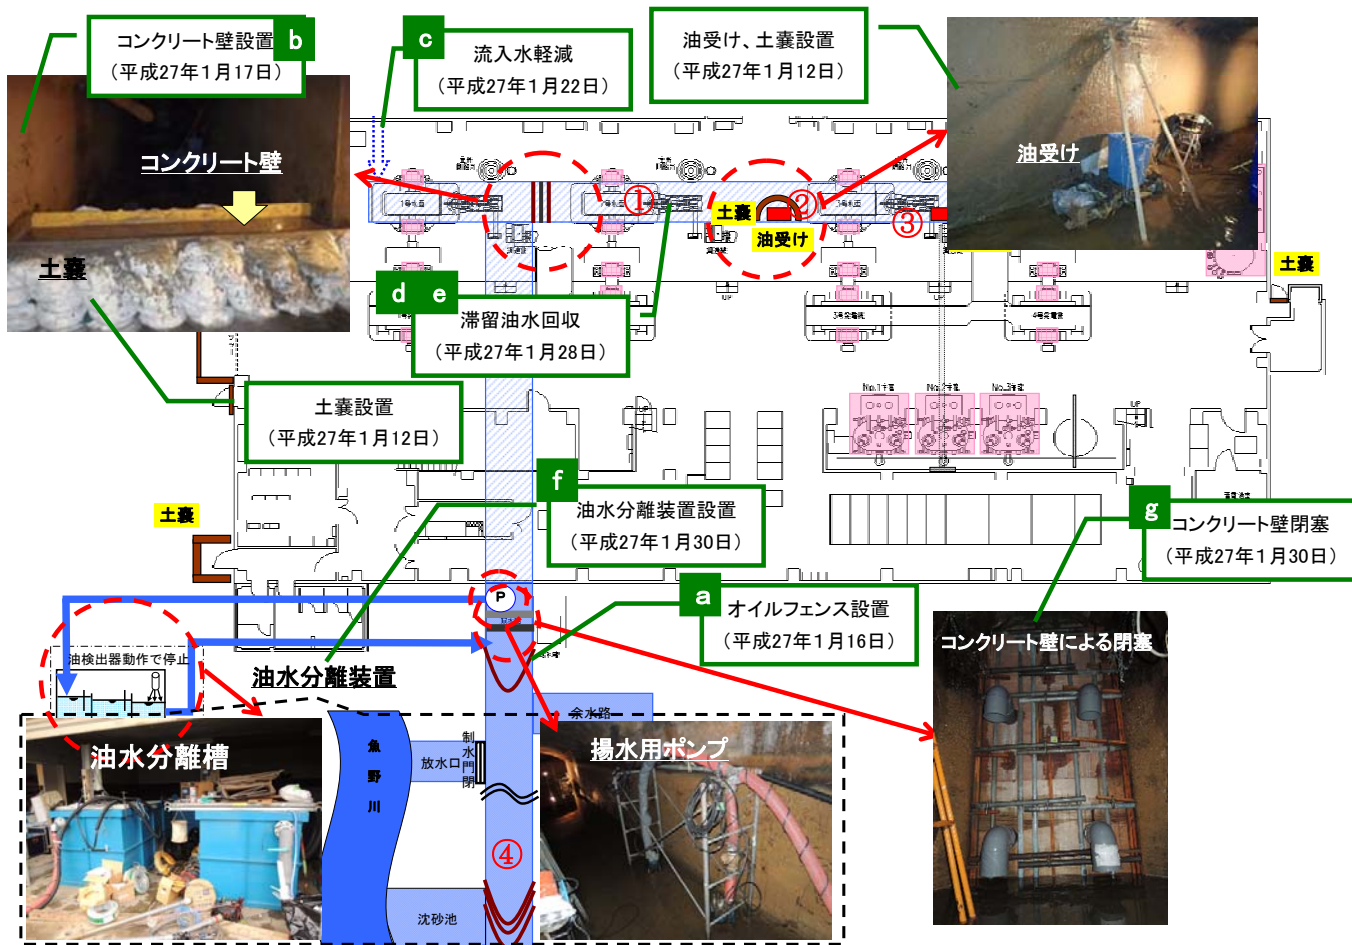
○ 油流出防止追加対策状況(平成27年1月30日現在)

変圧器の状況を確認するため、変圧器室の壁を一部開口(平成27年1月26日)し、変圧器破損状況を目視にて確認した(平成27年1月27日)。その際、No. 2変圧器下部のケーブル配管ピット内部より、放水路へ貫通するルートを確認した。

No. 2, 3変圧器から漏洩した絶縁油が、このルートを経て、放水路へ流出したと想定されることから、発見した貫通ルートの出口には、油受けを新たに設置(平成27年1月27日)。

- 放水路末端へのオイルフェンス追加設置 (平成27年1月16日)
- コンクリート壁の追加設置 (平成27年1月17日、1月24日)
- 放水路流入水の軽減 (平成27年1月22日)
- 仮設防油堤内の油を油吸着シートにて回収 (平成27年1月25日)
- 仮設防油堤内の油水をポンプにて回収 (平成27年1月28日)  
(ごく微量のPCBを検出した油水は全て回収しドラム缶にて保管)
- 発電所放水路末端への油水分離装置設置 (平成27年1月30日)
- コンクリート壁による閉塞 (平成27年1月30日)

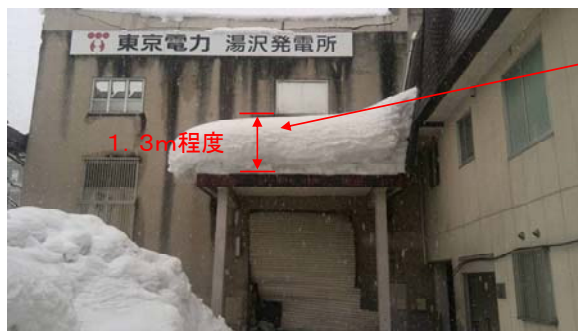
※発電所建物入口屋根と窓との間隔が約1.3m程度のため、この積雪高さより屋根の積雪高さを推定（当該箇所は上部からの落雪がないため）

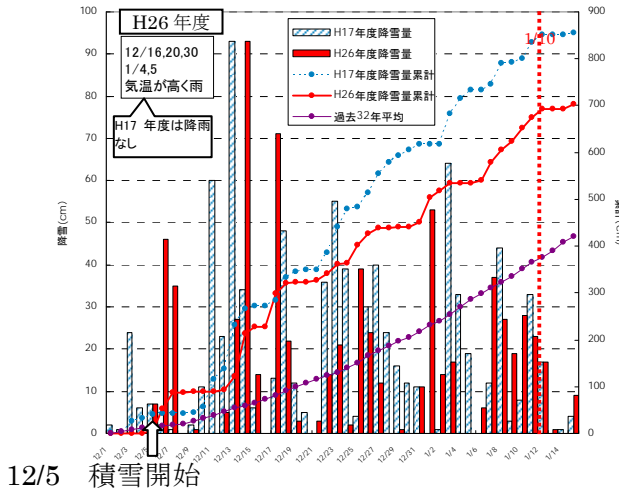
図1：湯沢町の降雪量と降雪累計  
（気象庁データ）

新潟県南魚沼郡湯沢町では、平成26年12月5日の積雪開始当初から、事故が発生した平成27年1月10日にかけて、平年の約2倍にあたる降雪量・積雪量（約223cm）を観測していた（2～3年に1回以上発生する規模の積雪量）。
