福島第一原子力発電所  
G4南エリアA5 - A6タンク連結弁の不具合について

平成27年 4月  
東京電力株式会社

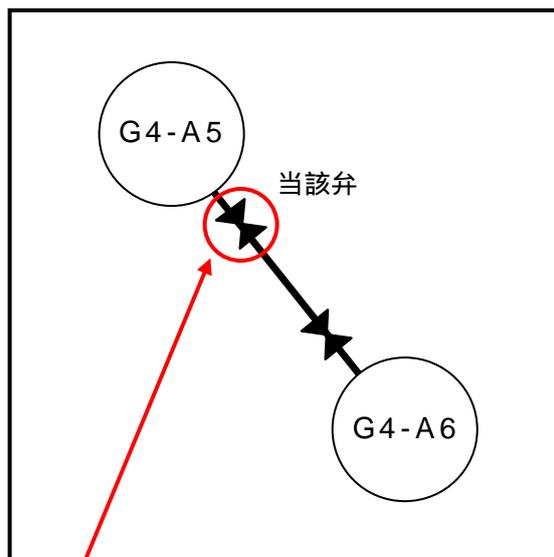
当該弁配置図

漏えい発生箇所

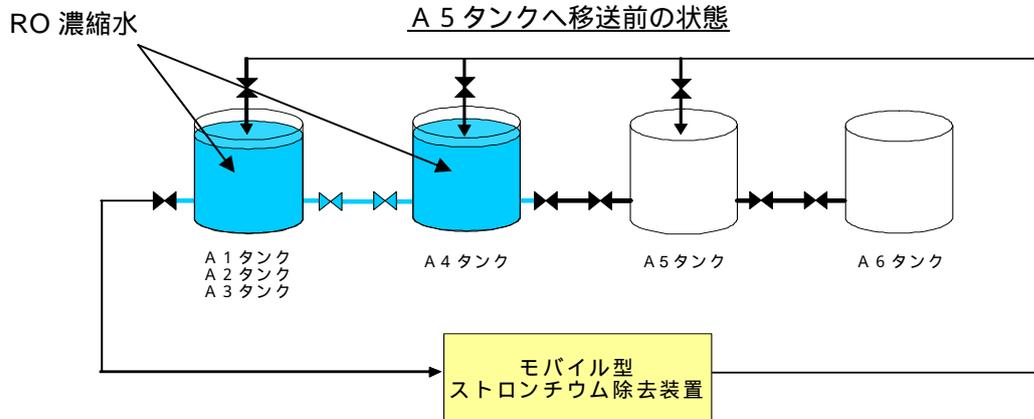
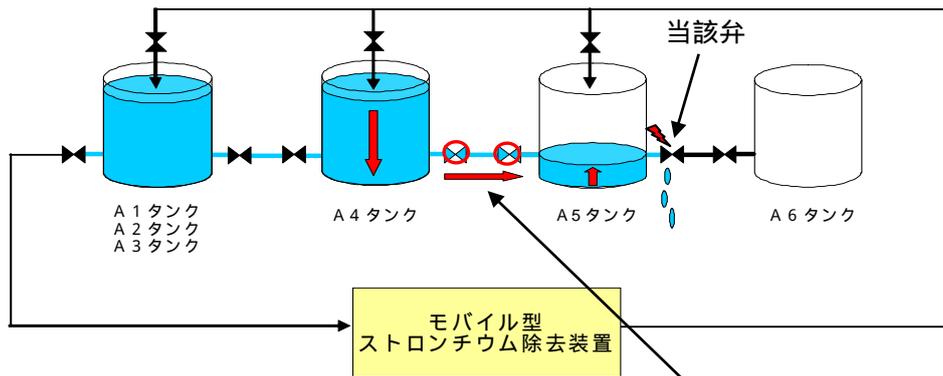
漏えい発生時の状況

当該弁より漏えいが発生した時の状態

A 4 タンクとA 5 タンク間の連結弁を「開」にしたところ、当該弁より1秒に1滴程度の漏えいが発生

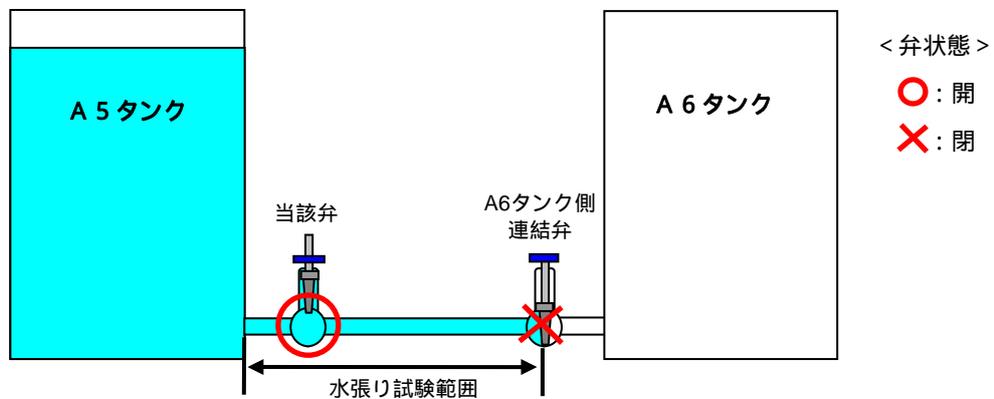
図 - 1 . 当該弁を含む連結配管部水張り試験時の状態 ( 11 月 13 日 )

- ( 1 ) 平成 2 5 年 8 月上旬に当該弁 ( 新品 ) を設置した。
- ( 2 ) 平成 2 5 年 1 1 月 1 2 日に A 5 タンクの水張り試験 ( ろ過水を使用 )、同年 1 1 月 1 3 日に当該弁を含む連結配管部の水張り試験を行い、当該弁に漏えい等の異常がないことを確認した。

なお、水張り試験時、当該弁は「開」の状態であった。( 図 - 1 参照 )

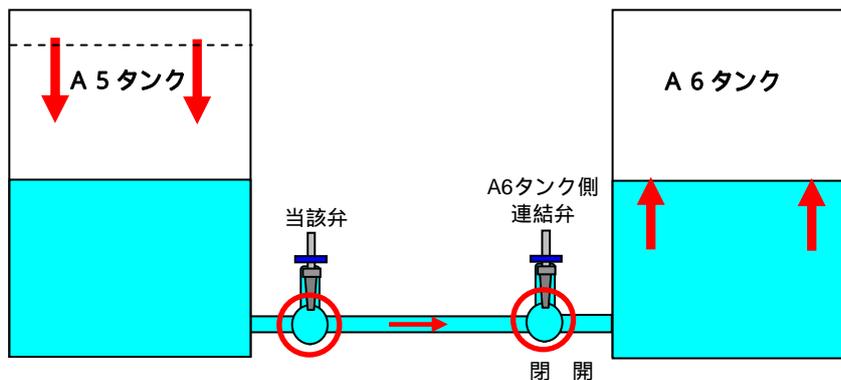
図 - 2 . A 5 タンク水頭圧による移送状態

A 6 タンク側連結弁を「開」( タンク水頭圧による移送開始 ) ( 図 - 2 参照 )  
 タンク水頭圧による移送終了後、当該弁を「閉」( 図 - 3 参照 )  
 仮設ポンプにより移送実施 ( 図 - 3 参照 )

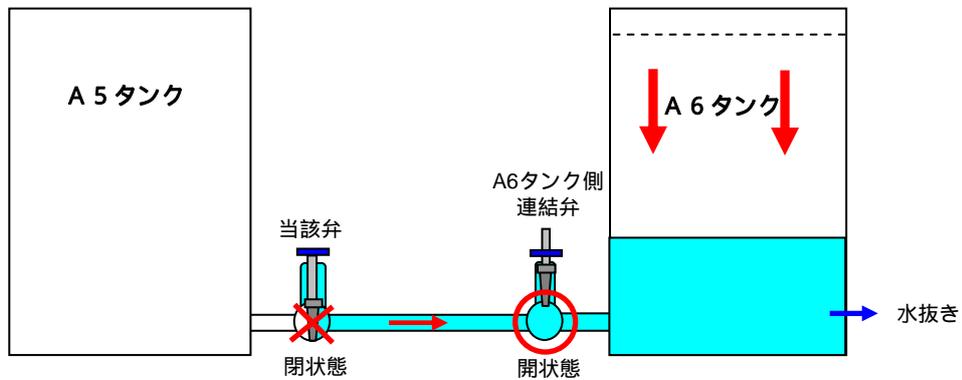
図 - 4 . A 6 タンクおよび連結配管部水抜き時の状態

( 4 ) A 6 タンク周りについても、ろ過水を使用した水張り試験を行い、その後、A 6 タンクおよびA 5 タンクとA 6 タンク間の連結配管の水抜きを行った。水抜きはA 6 タンク側の連結弁を「開」状態で実施した。その際も、当該弁は「閉」の状態であった。( 図 - 4 参照 )

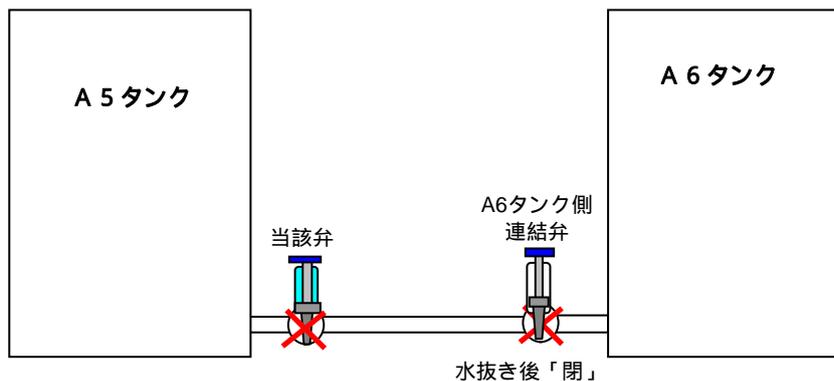
図 5 . A 6 タンク水抜き後の状態

A 6 タンクの仮設ポンプによる水抜き終了後、A 6 タンク側連結弁を「閉」とした。( 図 - 5 参照 )

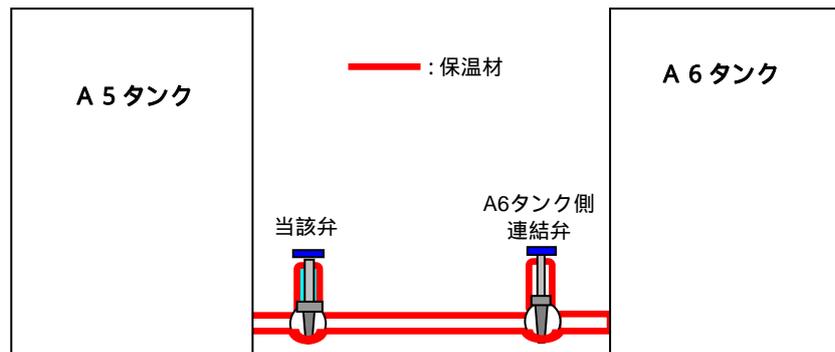
図 6 . 当該弁および連結配管保温材取り付け範囲

- ( 5 ) A 5 タンクから A 6 タンクへろ過水の移送が完了した以降、本事象が発生するまでの間、当該弁の操作を行った記録はなかった。
- ( 6 )平成 2 5 年 1 2 月下旬(平成 2 5 年 1 2 月 2 4 日から同年 1 2 月 2 7 日の間)に、当該弁および連結配管に保温材を取り付けた。( 図 - 6 参照 )

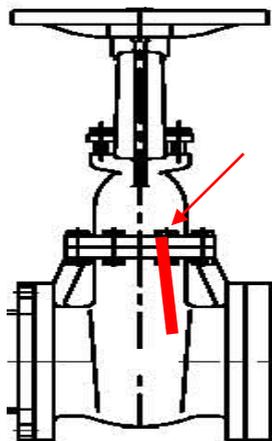
( 1 ) 貫通き裂の状況 ( 平成 2 6 年 9 月 1 7 日 分解点検実施 )

■ : 貫通き裂

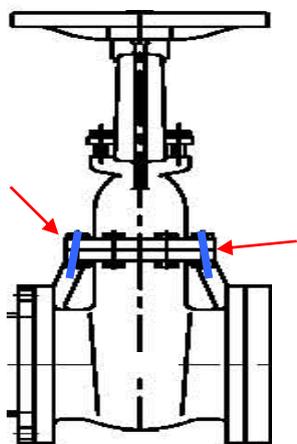
( 2 ) ひび割れの状況 ( 平成 2 6 年 1 0 月 2 日 分解点検実施 )

■ : ひび割れ

ひび割れは、弁箱の内面になし

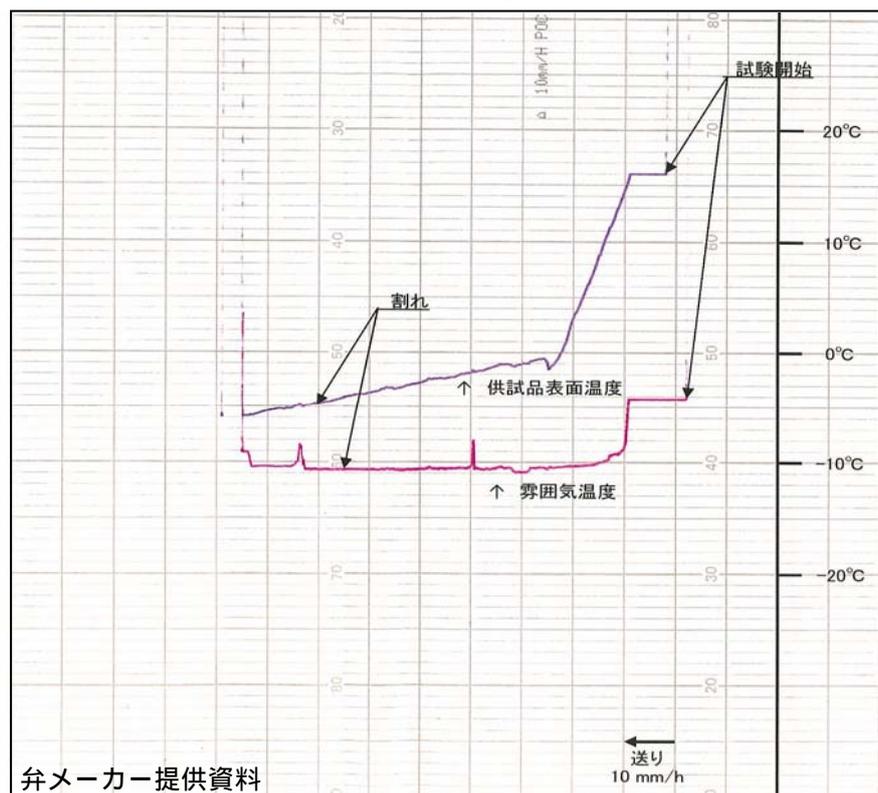
図 - 1 . 再現試験温度記録

- ( 2 ) その割れは、弁箱および弁蓋フランジ締め付けボルト周辺の計 6 箇所（弁箱 4 箇所、弁蓋 2 箇所）に確認された。そのうち、弁箱に発生した 2 箇所の割れは今回確認された当該弁の貫通き裂模様と酷似していた。

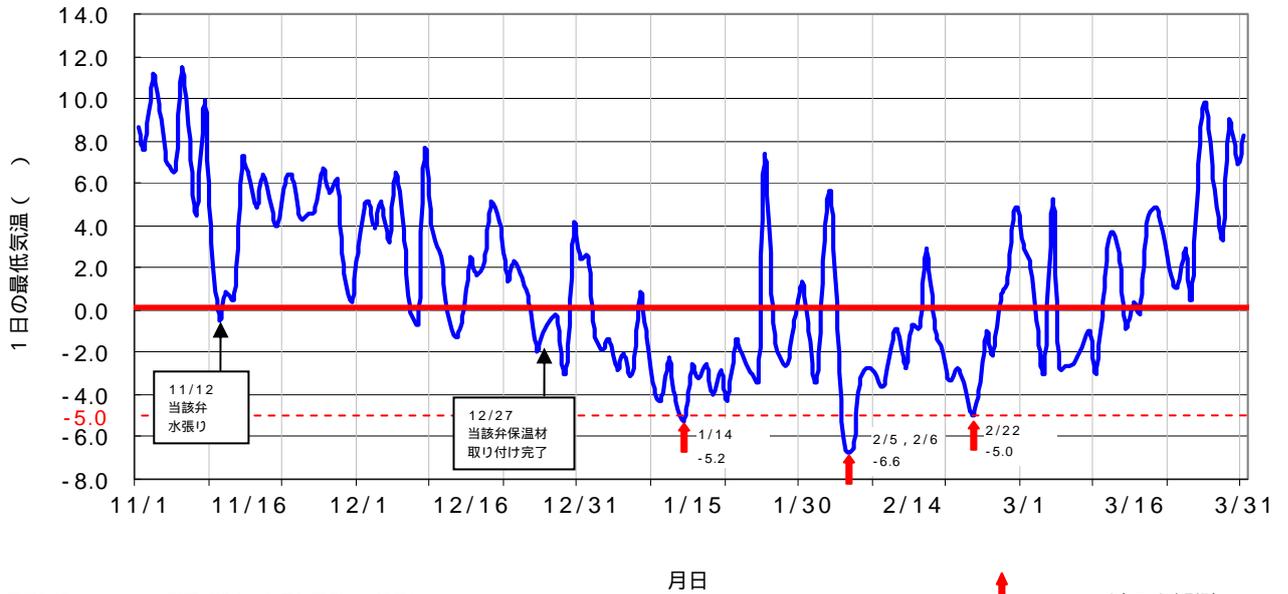
図 - 1 福島第一原子力発電所 平成25年11月～平成26年3月 最低気温

- ( 1 ) 当該弁の水張り以降、当該弁に保温材を取り付けるまでの期間の外気温について
  - ・この期間において、氷点下を観測した日は 9 日あった。
  - ・氷点下を観測した 9 日のうち、1 日の最低気温<sup>2</sup>が最も低かった日は 12 月 25 日の - 1.9 であったが、1 時間 ( 平均 ) 毎の観測記録からは氷点下を継続しなかった。
  - ・1 時間 ( 平均 ) 毎の観測記録から氷点下を継続した日は、12 月 26 日の 3 時間 ( 2 時頃～ 4 時頃 ) のみであった。その時の外気温は - 0.6 から - 0.8 であった。
- ( 2 ) 当該弁に保温材を取り付けた以降、年度末までの期間の外気温について
  - ・この期間 ( 94 日間 ) において、1 日の最低気温が氷点下を観測した日は、61 日あった。
  - ・1 日の最低気温が氷点下となった 61 日のうち、- 5 以下を観測した日は、4 日<sup>3</sup>あった。2 月 5 日 23 時頃と 2 月 6 日 1 時頃には、この期間の最低温度である - 6.6 を観測していた。 ( 図 - 1 参照 )
  - ・このうち、特に 2 月 5 日の 22 時頃から 2 月 6 日の 5 時頃にかけては、1 時間 ( 平均 ) 毎の観測記録から外気温がほぼ - 5 以下を推移していた。 ( 図 - 2 参照 )
  - ・1 日の最低気温が - 5 以下を観測した日の 1 月 14 日と 2 月 22 日は、1 時間 ( 平均 ) 毎の観測記録から - 5 以下を 1 時間以上継続しなかった。

<sup>3</sup> 1 月 14 日 ( - 5.2 )、2 月 5 日 ( - 6.6 )、2 月 6 日 ( - 6.6 )、2 月 22 日 ( - 5.0 )

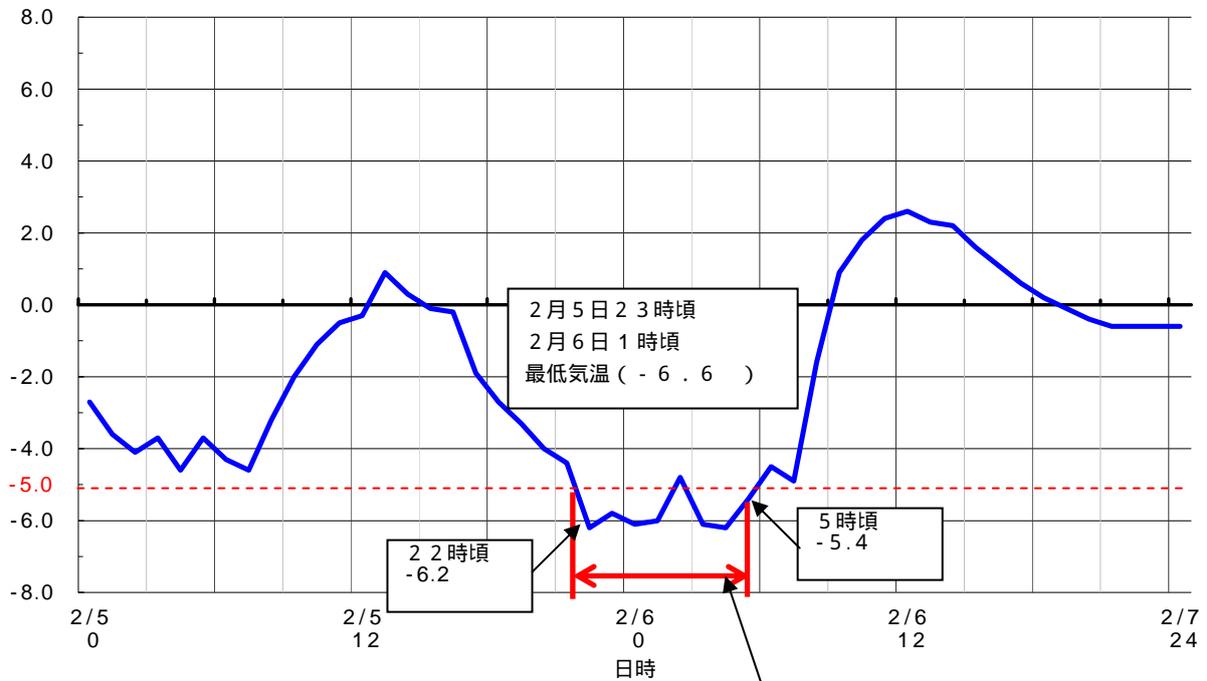
図 - 2 2月5日、2月6日にかけての1時間（平均）毎の外気温

外気温がほぼ - 5 以下を推移していた時間

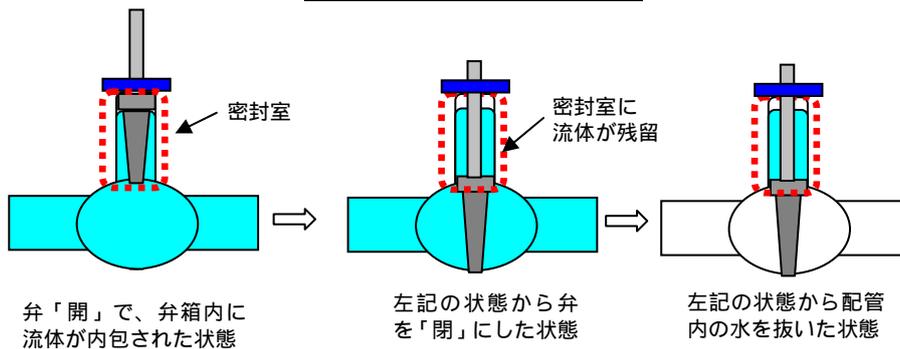
図 - 1 . 弁構造 (イメージ図)

1. 当該弁の構造は、弁箱内に「密封室」と呼ばれる空間が存在し、弁箱内に流体が内包された状態で弁体を「開」から「閉」にすると、密封室に流体が残留する構造となっていた。(図 - 1 参照)

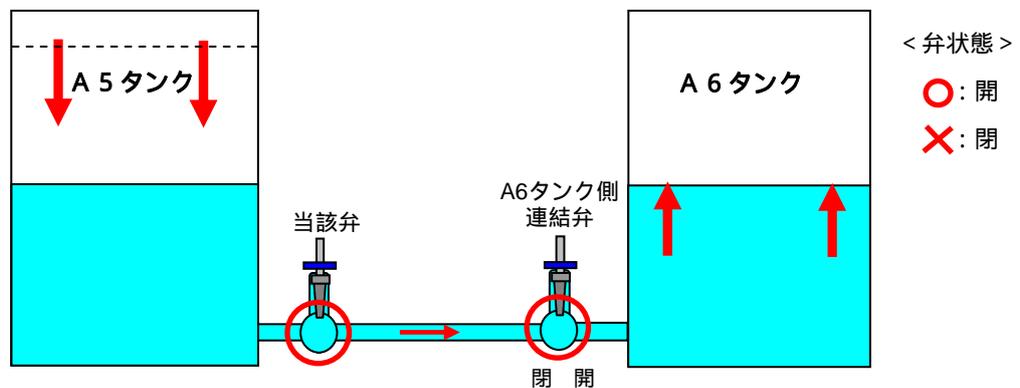
図 - 2 . A5 タンク水頭圧による移送状態

2. 当該弁を含む連結配管部の水張り試験後、A 5 タンクに貯留したる過水を A 6 タンクに移送するため、当該弁および A 6 タンク側の連結弁を「開」にした際、ほぼ満水であった A 5 タンクの水頭圧がかかった状態で発生する水の流れにより、当該弁の密封室に過水が流入し満水となった。その後、当該弁を「閉」にしたことにより、密封室に水が密封された状態で残留した。(図 - 2、3 参照)

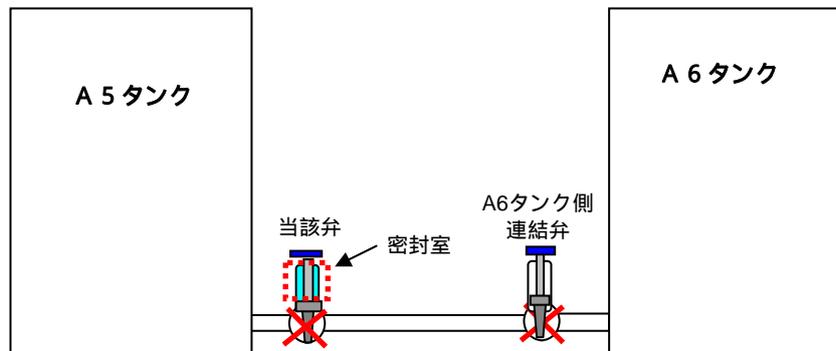
図 - 4 . A6 タンク水抜き後の状態

3 . A 6 タンク周りの水張り試験後、A 6 タンクおよび A 5 タンクと A 6 タンク間の連結配管の水抜きを行ったことから、当該弁の密封室は、A 5 タンク内の外気と弁箱内部で接触する状態となった。( 図 - 4、5 参照 )

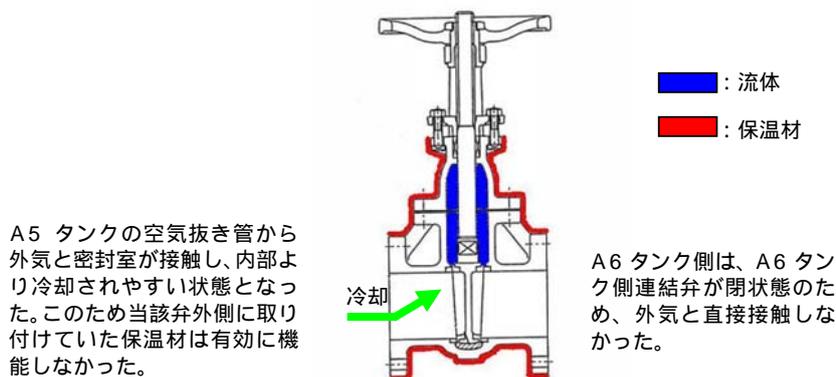
図 5 . 連結配管水抜き後の密封室の状態 (イメージ図)

- 4 .平成 2 5 年 1 2 月下旬以降は、当該弁および連結配管に保温材を取り付けていたが、平成 2 6 年 3 月下旬にかけて、発電所構内における外気温が氷点下となった日が 6 1 日あり、特に 2 月 5 日 2 2 時頃から 2 月 6 日 5 時頃にかけては、外気温がほぼ - 5 以下を推移していた。
- 5 .凍結防止対策として、当該弁および連結配管には保温材を取り付けていたものの、当該弁が接続されている連結配管は水抜きが行われており、当該弁内部（A 5 タンク側）は、A 5 タンク内に開放されていたため、当該弁内部から密封室が冷却され、密封室に残留したる過水が凍結した。
- 6 .凍結した水が体積膨張し、その影響によって弁箱内部の密封室に過大な応力が加わったことにより弁箱に貫通き裂が発生した。また、弁箱の弁蓋フランジ部が外側に膨張したため、ボルト穴 2 箇所、穴の外側にひび割れが発生した。（図 - 6 参照）
