電気事業法第 106 条第 3 項の規定に基づく報告徴収
に対する報告について

2015 年 5 月 28 日

東京電力株式会社

(1) 件名：東京電力株式会社 湯沢発電所建屋屋根崩落事故

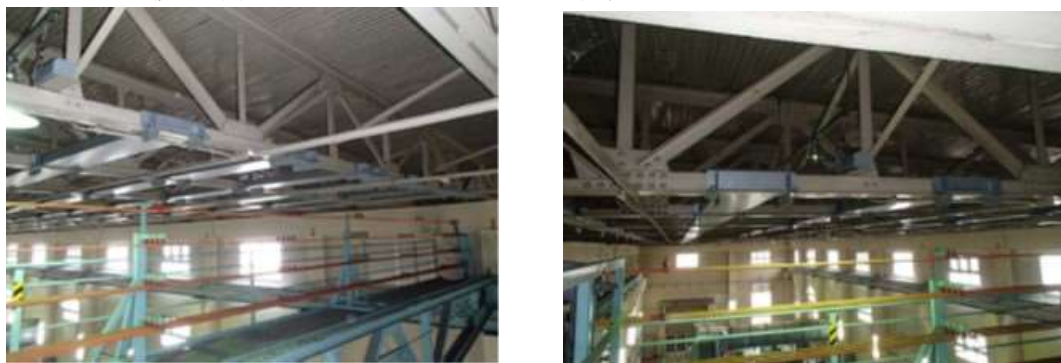
写真 1-2(1)：建屋点検時のトラス状況(2014年11月9日撮影)

湯沢発電所建屋は、信濃川電力所建物管理保全基本マニュアルに基づき定期点検（漏水、躯体破損有無等目視確認）を1回／年の頻度で実施し、異常がないことを確認していた。

（至近の点検実績：2014年11月9日当社社員にて実施し異常なし）

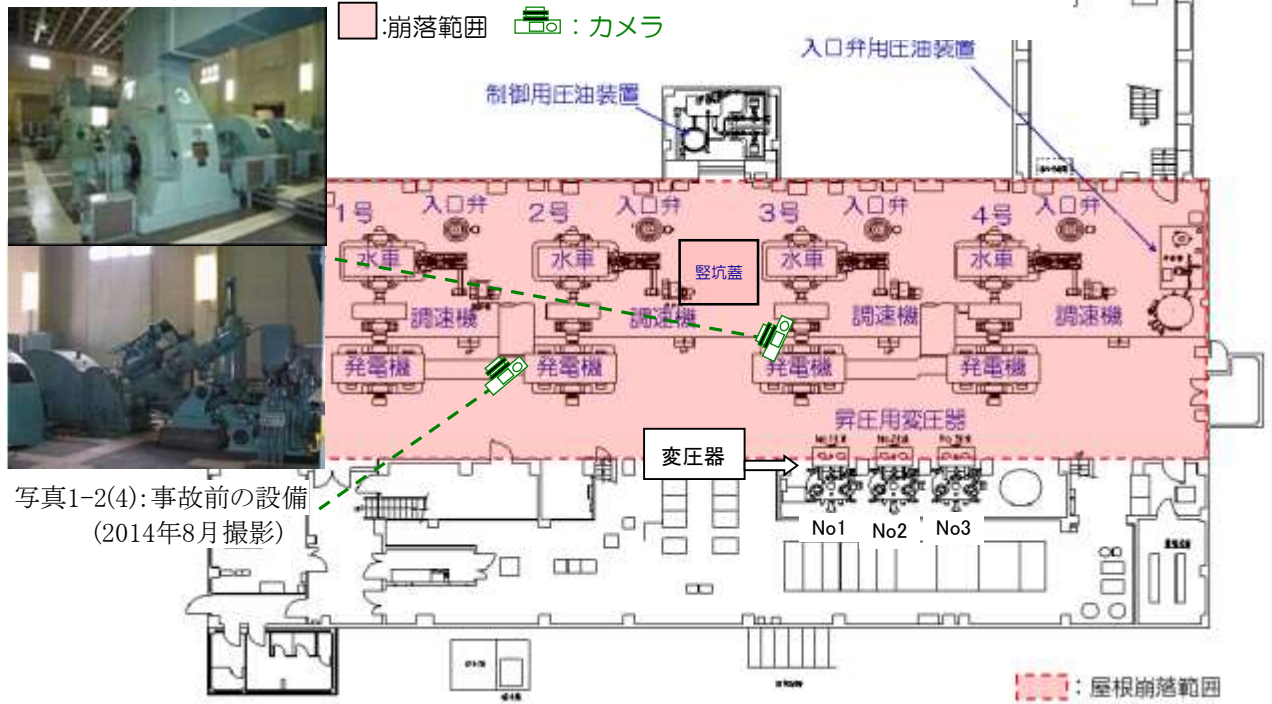
b. 設備被害状況 (1F)

1号水車関係 (2015. 3. 23撮影)

ニードル操作機構一部破損

调速機破損

デフレクタ操作機構一部破損

写真1-2(5) : 各水車関係の破損状態

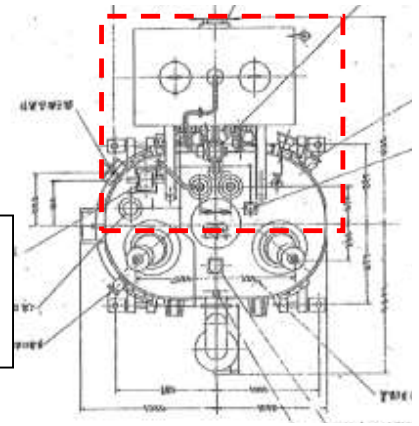
写真 1-2(8):No.2 変圧器

コンサベータ傾斜
配管フランジ破損
低圧側碍子破損
漏洩有り

- ・ 現地調査により、崩落した瓦礫にコンサベータが圧され、変圧器本体との接続部（フランジ）が破損したことで絶縁油が漏洩したと想定

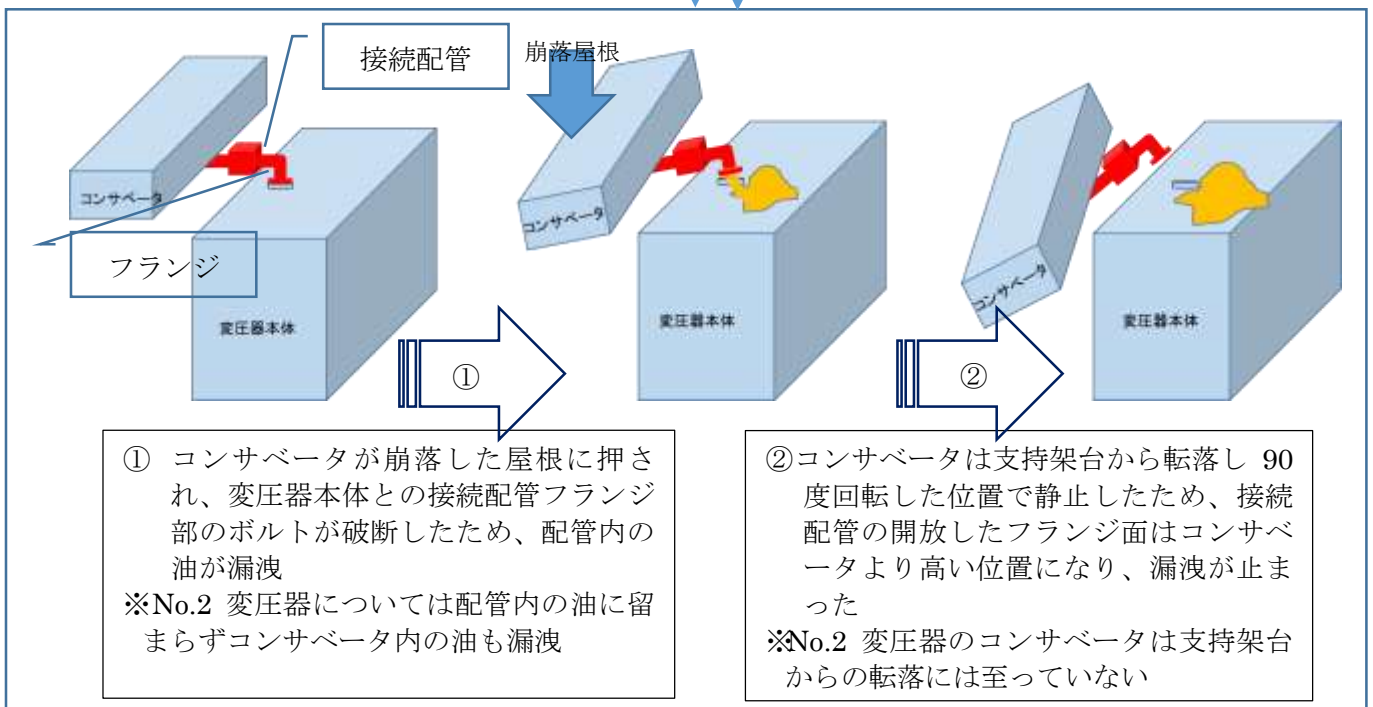
図 1-2(2):油漏洩の想定プロセス

- ・ 現地調査により、崩落した瓦礫にコンサベータが押し倒され、変圧器本体との接続部（フランジ）を破損し配管が脱落したことで絶縁油が漏洩したと想定

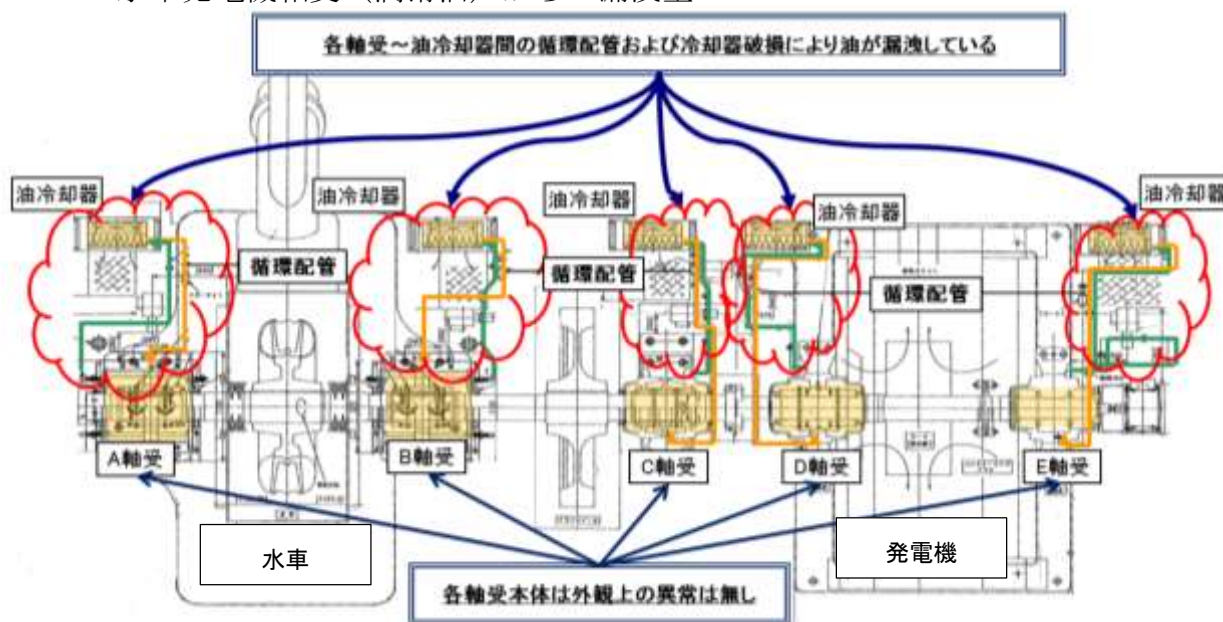
図 1-2(3):水車発電機軸受破損状況と油漏洩状況

■ 漏洩状況の想定

- ・ 各軸受に外観上の異常は無く、軸受～油冷却器を接続している循環配管、および油冷却器から潤滑油が漏洩

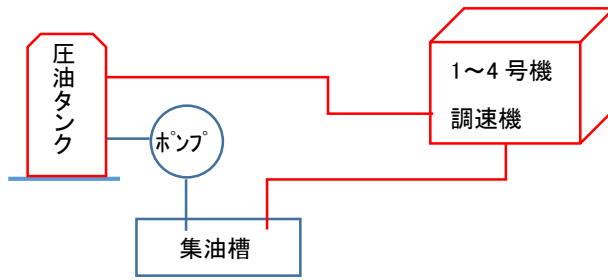
図 1-2(4):制御用圧油装置イメージ

■ 漏洩状況の想定

- ・ 调速機、配管内へ圧油供給中に事故発生
- ・ 调速機（機械部）、配管が破損し、圧油が漏洩したと想定
- ・ 圧油タンク内に潤滑油は残っていないことから、圧油範囲（図1-2(4)赤色部）は漏洩したと想定

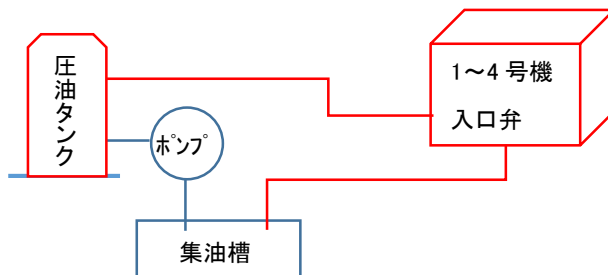
図 1-2(5):入口弁用圧油装置イメージ

■ 漏洩状況の想定

- ・ 入口弁サーボ、配管内へ圧油供給中に事故発生
- ・ サーボ類や配管が破損し、圧油が漏洩したと想定
- ・ 圧油タンク内に潤滑油は残っていないことから、圧油範囲（図1-2(5)赤色部）は漏洩したと想定

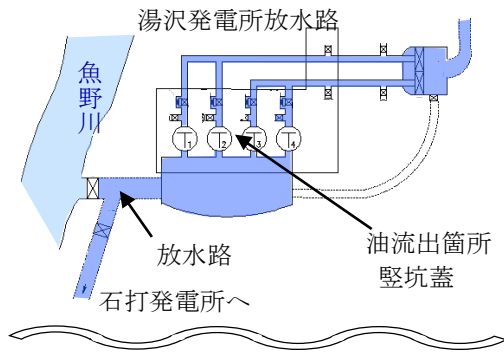
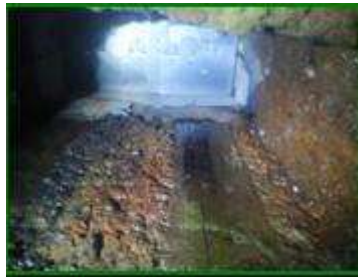
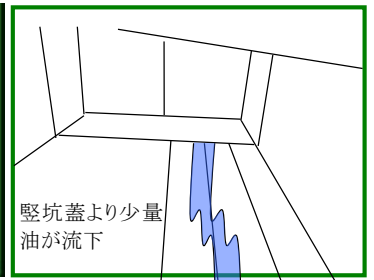
屋根崩落した発電機フロアより油が湯沢発電所放水路へ漏洩している箇所を確認（2015年1月12日）したため、同日には湯沢発電所放水路に油受けと土嚢積みによる仮設防油堤を設け、漏洩油の流下を防止した（設置以降、石打発電所沈砂池への油流下は確認されていない）。また、建屋外への流出防止を目的に建屋出入口3箇所に土嚢積みによる仮設防油堤を設けた（現時点で建屋外への流出は確認されていない）。

写真2-1(1):水車発電機室(1F)下部の放水路内から上部に向け撮影
(2015年1月11日 17時頃撮影)

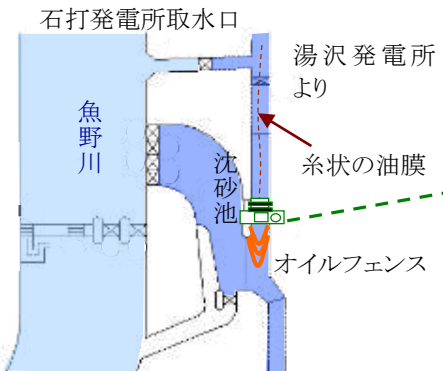
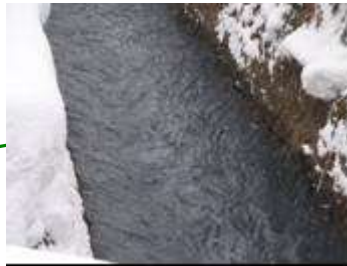
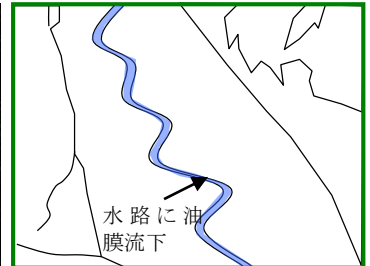
写真2-1(2):水路内を流れる浮油
(2015年1月10日 11時頃撮影)

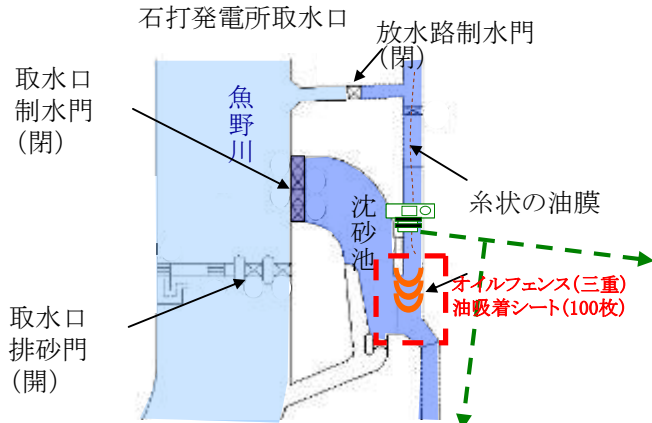
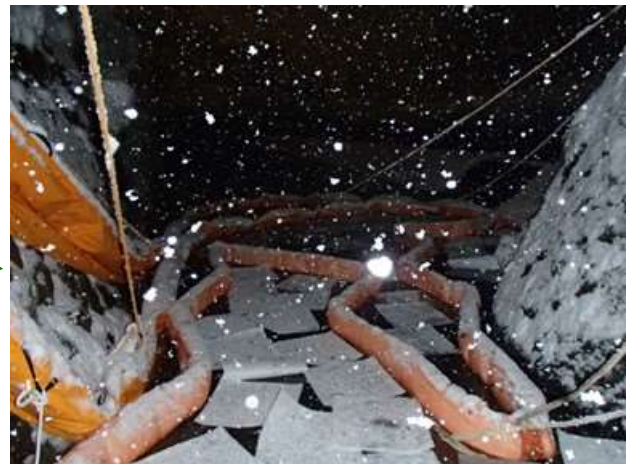
湯沢発電所の油入機器破損に伴い、潤滑油および絶縁油が漏洩し、下流にある石打発電所の取水口沈砂池に流下した油の滞留を確認したため、事故当日、オイルフェンスを三重に設置し、滞留油の回収を行った。

写真2-1(3):オイルフェンス状況
(2015年1月10日 17時頃撮影)

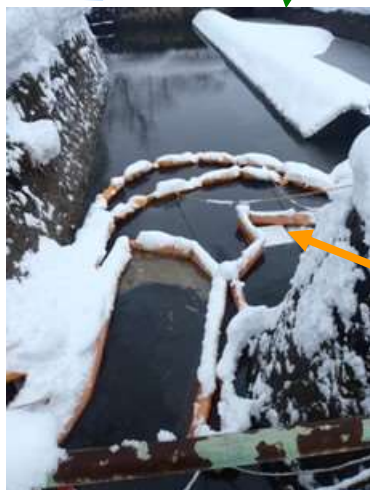
オイルフェンス内油滞留

写真2-1(4):オイルフェンス状況
(2015年1月11日 10時頃撮影)

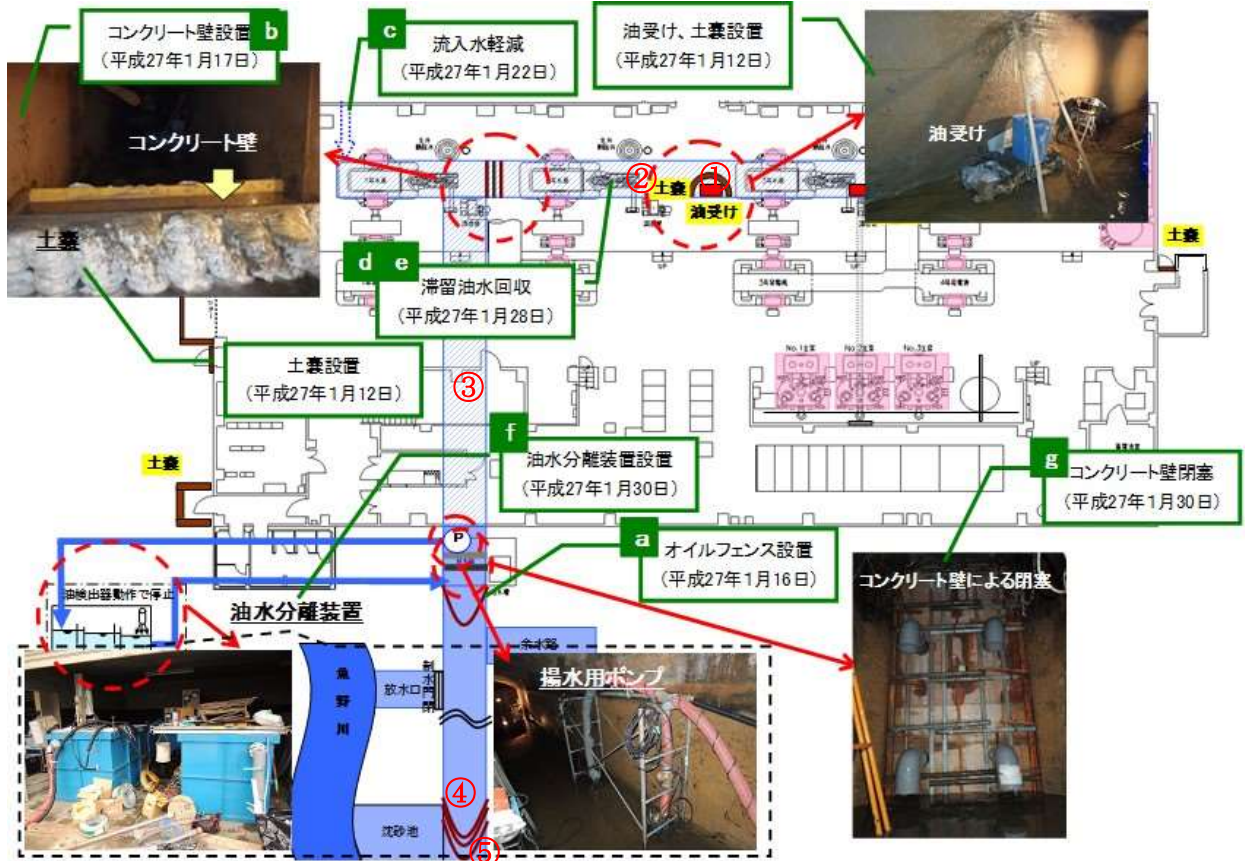
図2-1(2): 油流出防止追加対策状況(2015年1月30日時点)

変圧器の状況を確認するため、変圧器室の壁を一部開口 (2015年1月26日) し、変圧器破損状況を目視にて確認した (2015年1月27日)。その際、No. 2変圧器下部のケーブル配管ピット内部より、放水路へ貫通するルートを確認した。

No. 2、3変圧器から漏洩した絶縁油が、このルートを経て、放水路へ流出したと想定されることから、発見した貫通ルートの出口には、油受けを新たに設置 (2015年1月27日)。

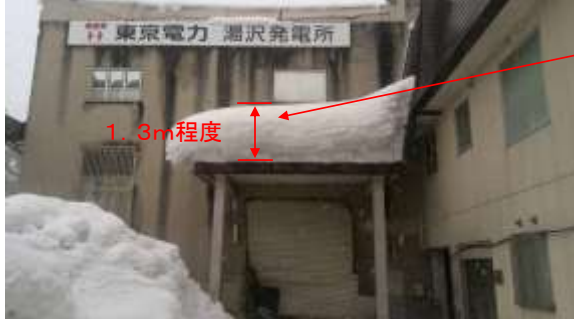
写真3-1(1):発電所建屋入口屋根(2015年1月11日撮影)

除雪の計画については、信濃川電力所豪雪対応マニュアルにて積雪1.5m程度を目安として定め、発電所建屋入口屋根で積雪高さの確認を行っていた。

※発電所建屋入口屋根と窓との間隔が約1.3m程度のため、この積雪高さより屋根の積雪高さを想定(当該の箇所は上部からの落雪がないため)

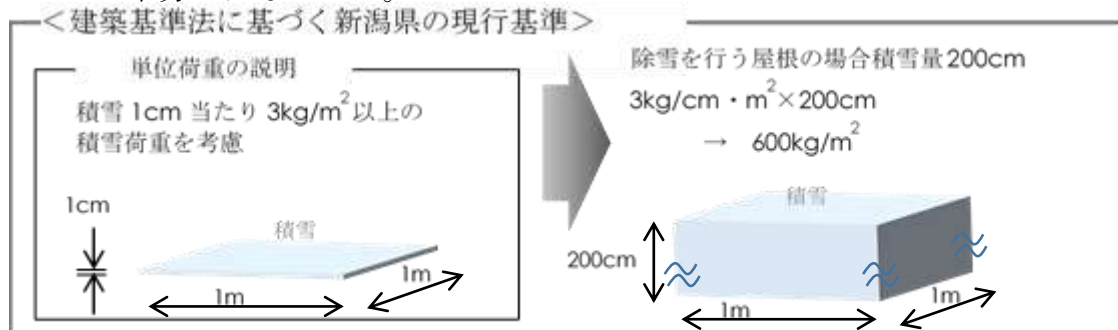
図3-1(1):建築基準法に基づく垂直積雪量

建築基準法に基づいた建屋の垂直積雪量が200cm（雪下ろしによる低減を考慮した場合）であることを踏まえると、これまでの除雪判断目安1.5m程度は、建築基準法に基づいた垂直積雪量の範囲内であったものの、積雪の単位荷重への配慮がなく、かつ、建屋屋根の設計積雪荷重が不明な状態では、除雪実施基準として十分ではなかった。

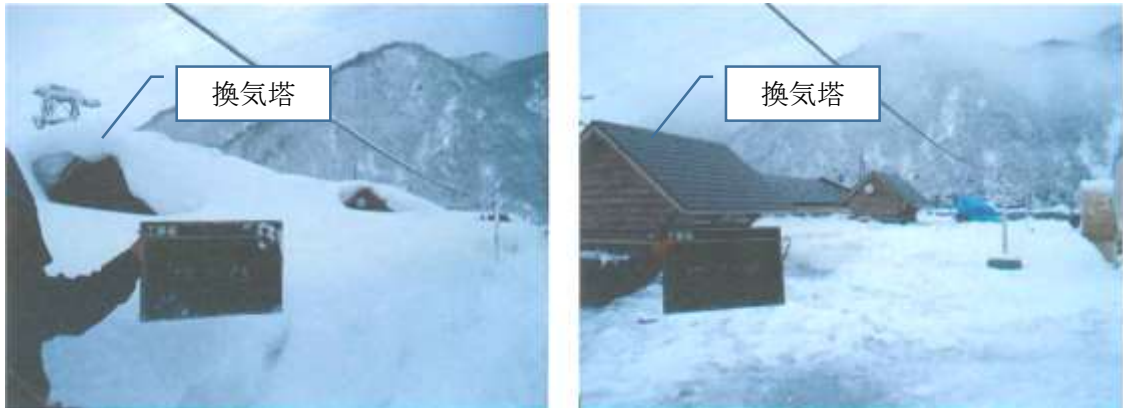
写真3-1(3) : 2005年除雪時の様子 (左 : 除雪前 右 : 除雪後 2005年1月撮影)

過去の除雪時の写真から、除雪基準としている1.5m程度の積雪がある場合、切妻屋根から平屋根の換気塔付近までは、雪の吹き溜まりによって、ほぼ平らな状態で積雪している。換気塔から平屋根の端までは、ほぼ自然積雪状態であった。

従って、切妻屋根から平屋根への落雪は無いものと考えられる。

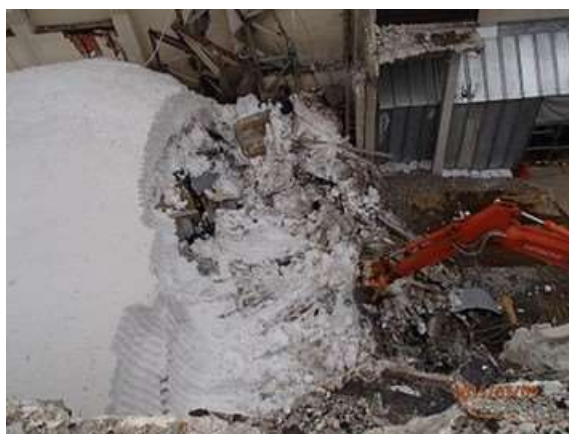
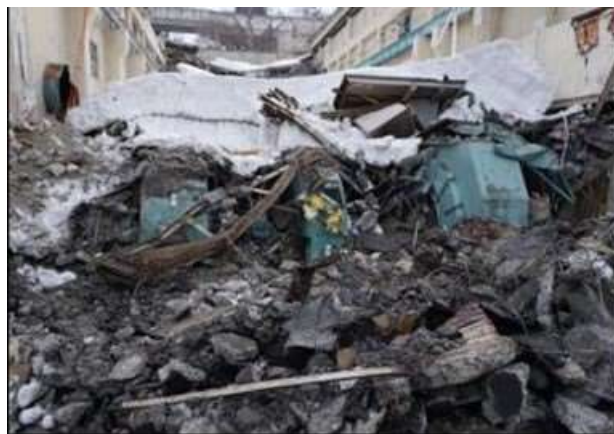
写真 3-1(5)：瓦礫撤去作業の様子（2015年3月撮影）

調査に際しては、除雪と並行して落下した屋根スラブを撤去しながらトラスを露出させて落下位置や破損状況の確認を行った（写真 3-1(5)左参照）。

トラスは元の設置位置のほぼ真下、一部は北側の壁にもたれかかるような状況であり、構成材には大きな変形、破断等が認められた（写真 3-1(5)右参照）。

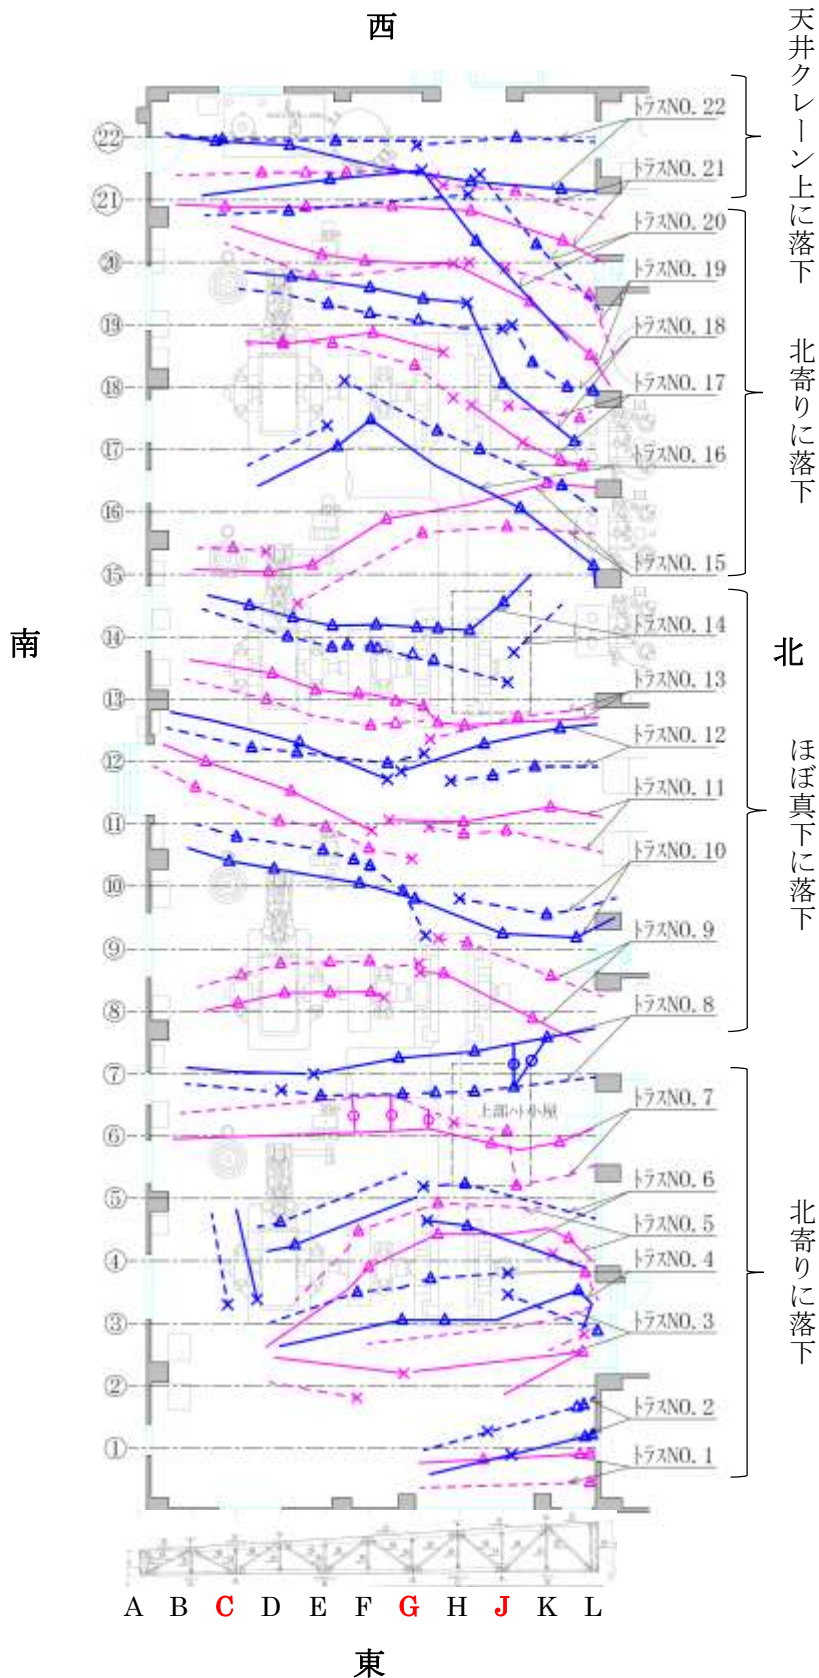
図 3-1(11)：トラスの落下状況図

トラス落下位置状況図(図 3-1(12)参照)、トラス破損箇所(図 3-1(13)参照)を示す。トラス No.1~7、15~20 は北寄りに落下し、特に、トラス No.1~5 については壁にもたれかかるように落下していることが確認された(図 3-1(11)参照)。トラス No.8~14 は、ほぼ真下に落下していることが確認された(図 3-1(11)参照)。トラス No.9~12 については、下部の水車発電機と衝突したことを考慮しても、他のトラスの破損度合いと比較するとやや激しい破損状態であった(写真 3-1(6)⑥、図 3-1(11)、図 3-1(13)参照)。トラス No.21,22 は、天井クレーン上に落下していることが確認された。

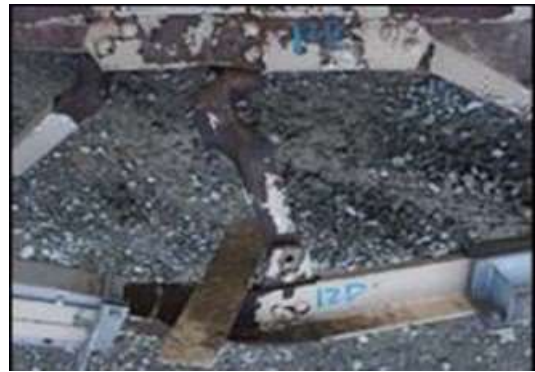
トラスの構成部材には曲がり(写真 3-1(6)①、②、③参照)、破断が認められたが、下弦材の接合部にあたるガセットプレートには共通して破断が認められた(写真 3-1(6)④、⑤参照)。

束材の曲り②(2015年4月撮影)

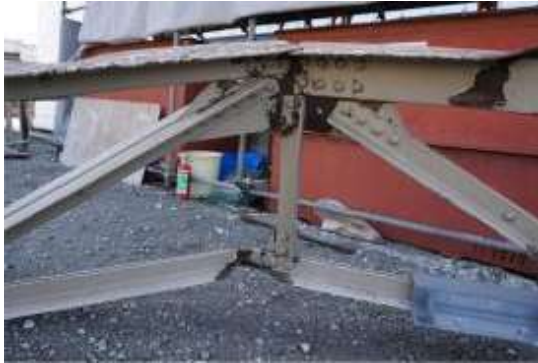
下弦材の曲がり③(2015年4月撮影)

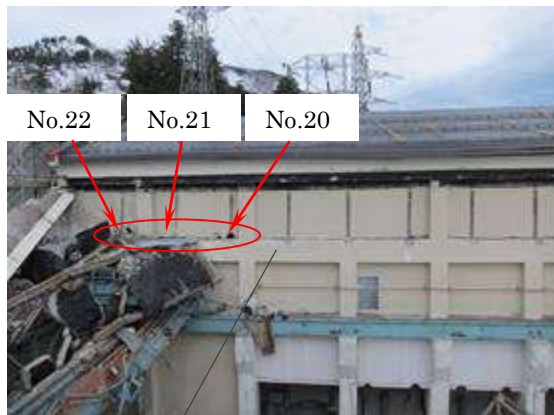
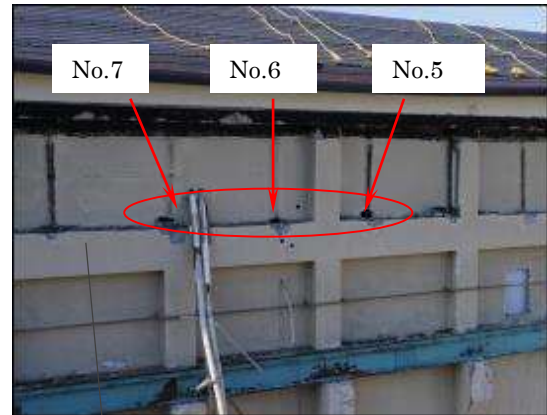
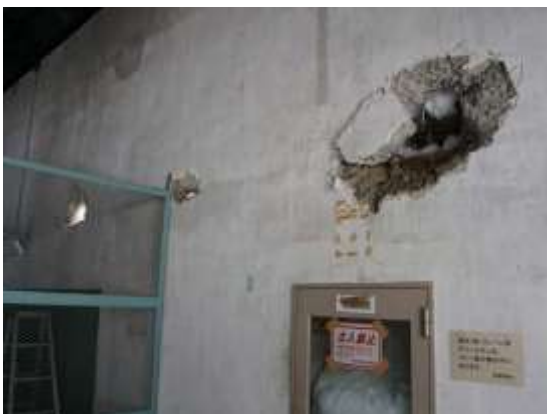
写真 3-1(7)：変圧器室の壁の破損状況

トラス No.5～7 およびトラス No.20～22 のトラス支承部においては、変圧器室の壁に、押し抜くような力が作用したとみられる破損が確認された（写真 3-1(7)参照）。破損部はトラス下弦材位置であり、トラスが落下する際に生じたものと推測される。

変圧器室の壁の破損はいずれもトラス支承部の位置に相当する。これは崩落時にトラス中央が下方に変位する際、トラス端部の上端が屋根スラブ及び防水層で拘束された状態で上端を支点とした回転運動を生じて、トラス下端が変圧器室側に移動してコンクリート壁を押し抜いたものと推測される(写真3-2(1)参照)。

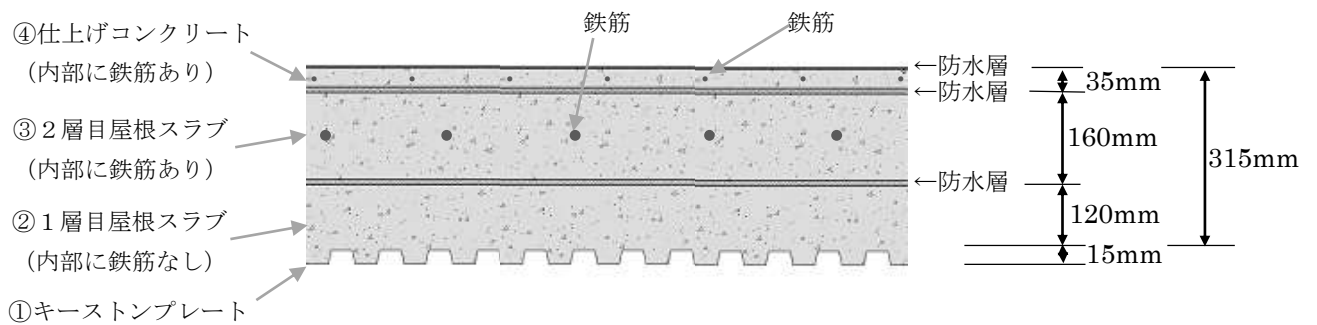
図3-1(14)：屋根スラブの断面

1層目屋根スラブの比重は平均で22.6kN/m³、2層目屋根スラブの比重は平均で23.5kN/m³であった。

なお、1層目屋根スラブと2層目屋根スラブの間にはアスファルト防水層が存在すること、および屋根スラブ各層の比重が異なることから、新築後に何らかの理由により2層目屋根スラブが追加的に施工されたものと考えられる（2層目屋根スラブの施工記録は、当社の保全履歴からは確認されなかった）。

- ・ 湯沢発電所建屋の事故原因分析において、屋根スラブの打ち増しによる過荷重が、許容される積雪量に対して不利に働いたことから、図面によりスラブ厚さが確認できない建屋は、現地で実測調査を行い、スラブ厚さを明確にしてから建屋の構造耐力を算出
- ・ 湯沢発電所建屋の事故原因分析において、ガセットプレート破断面の調査により疲労破壊の痕跡は認められなかったものの、建築基準法制定以前の経年建屋に対する耐力評価は裕度を設定

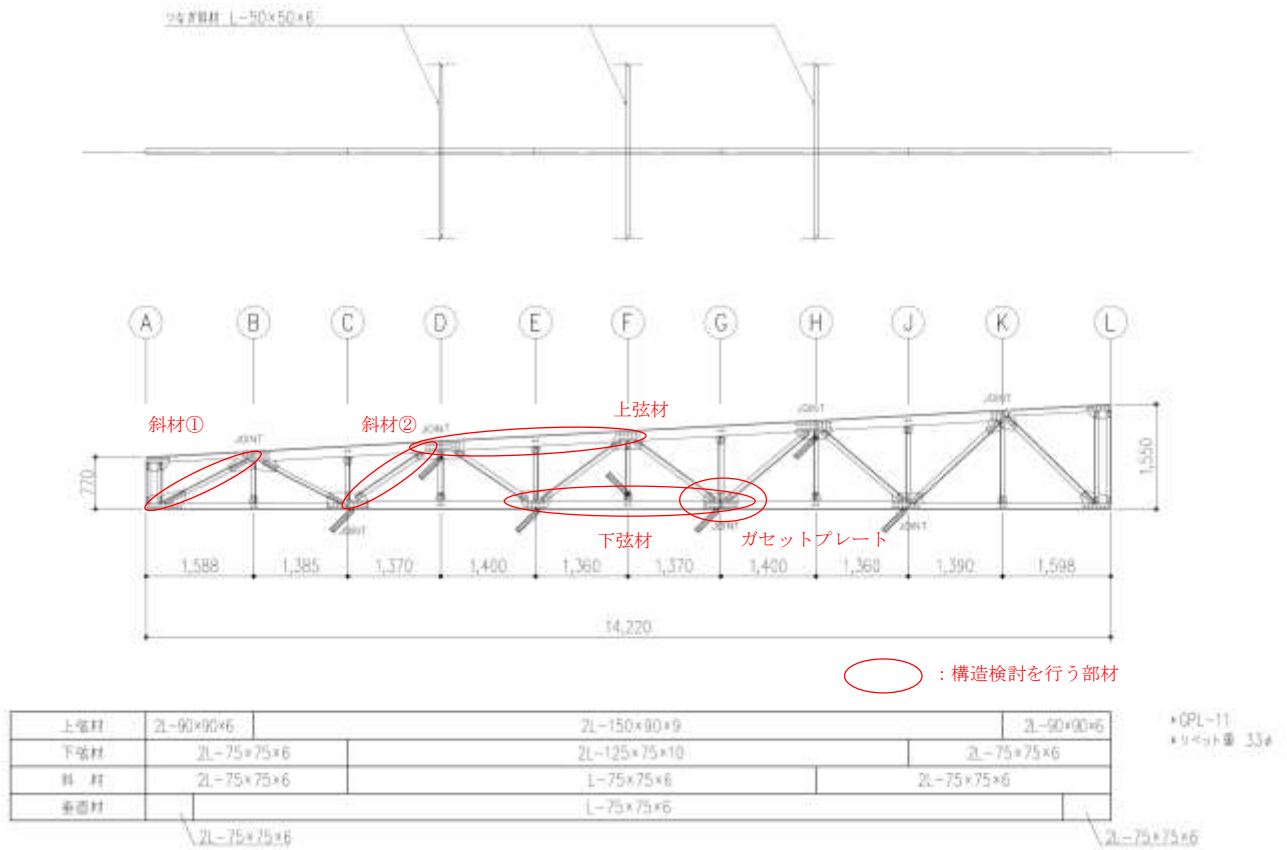
図 3-2(2) : トラスの検討対象部材

その結果、積載荷重による応力が F 値を上回る箇所は 7 箇所確認された。

このうち、①は積載荷重による応力が F 値を超過し、最も耐力比が大きかった。部材の耐力に、引張試験による降伏強度の平均値を採用すると、積載荷重による応力が部材の耐力を超過したのは①のみであった。また、崩落トラスの破損調査では、下弦材ガセットプレートの破断が共通して認められていたことから、①の下弦材ガセットプレートの破断が崩落の起点となった可能性が高いと推測される。

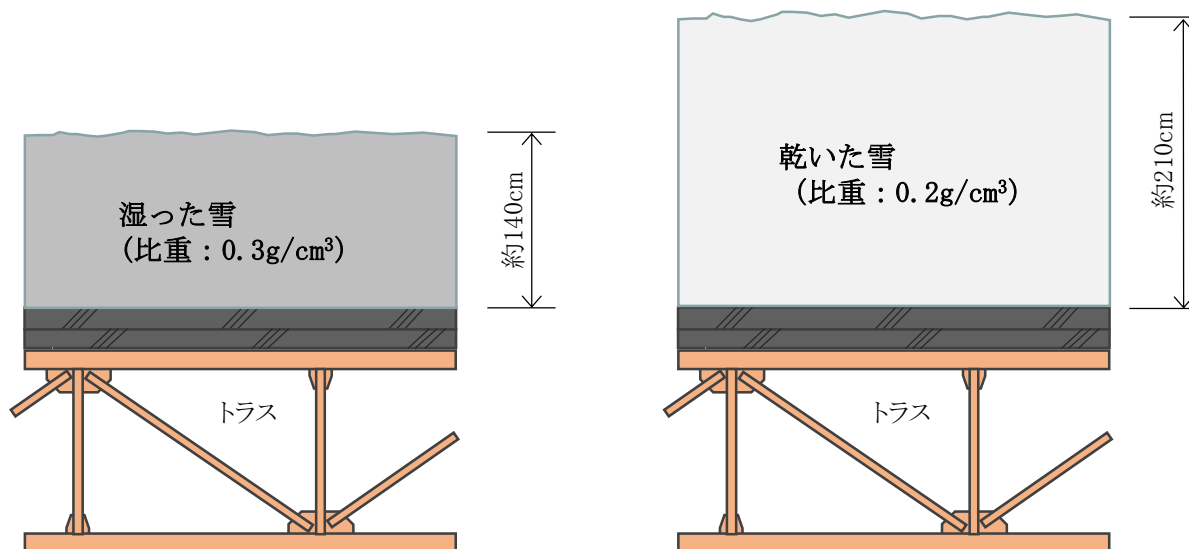
図 3-2(3)：トラスの耐力に対する積雪深さ（荷重）

トラスの耐力は、屋根スラブの荷重に今冬の積雪荷重を加えた合計値を、G通りガセットプレートの耐力比 1.28 で割り戻して 12.19kN/m^2 と算出した。ここから屋根スラブの荷重 8.0kN/m^2 を引いた 4.19kN/m^2 （約 430kg/m^2 ）が積雪の許容値であり、湿った雪（比重 0.3g/cm^3 ）で約 140cm 、乾いた雪（比重 0.2g/cm^3 ）で約 210cm まで残留ひずみ*を伴わない弾性範囲に収まる構造であった。

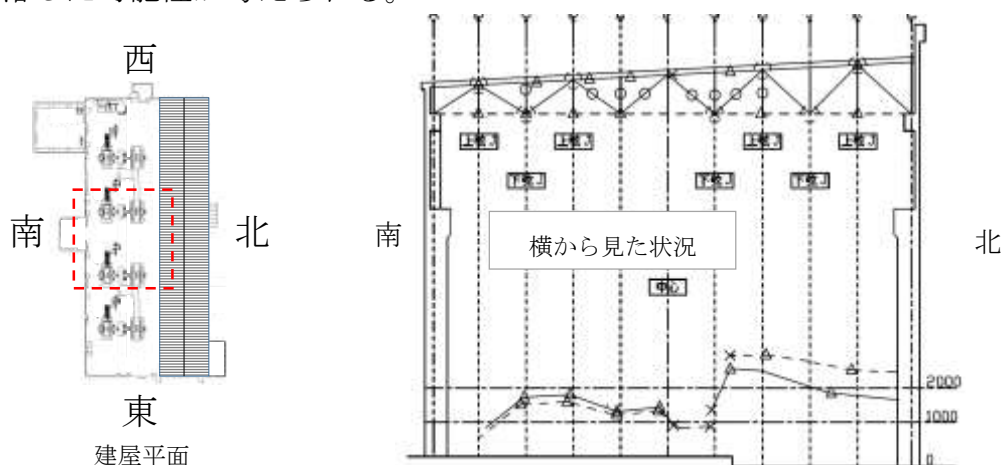
図3-2(4)：トラスの落下状況（建屋中央部）

現地調査ではトラスNo.6以降の建屋中央寄りのエリアにおけるトラスの周辺の破損状況及び崩落トラスの配置状況より、トラス下弦材のガセットプレートが破断し、下方への変位が増大し、ほぼ同じタイミングでトラスが設置されている鉄筋コンクリート梁から脱落したものと推測される（図3-2(4)参照）。

また、南面鉄筋コンクリート梁上部の立ち上がり壁は屋根スラブ崩落に伴い、発電機室内側に一斉に倒れ込んでいるため、建屋中央寄りのある程度まとまった範囲で崩落した可能性が考えられる。

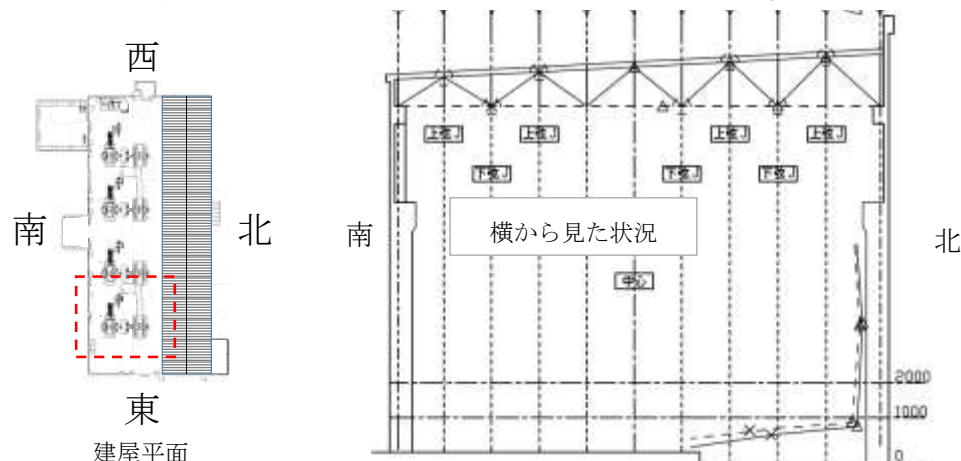
図3-2(5)：トラスの落下状況(建屋東寄り)

建屋東寄りのトラスNo.1～5は北側の壁にもたれかかるように落下している。これはトラスが下方に変位した際、南側のトラス端部が先行して脱落し、その後、北側が脱落したものと推測される。当該エリアと西寄りにおいては上述した南面の鉄筋コンクリート梁上部の壁は倒れていない(図3-2(5)参照)。

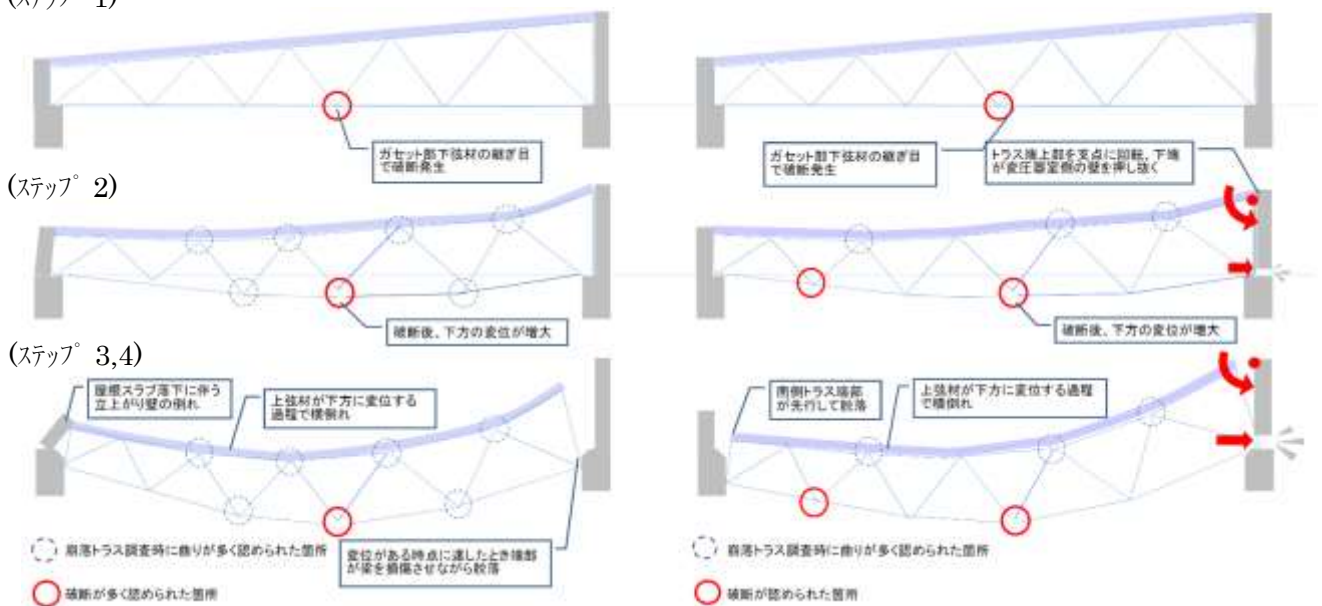
図 3-2(3) : トラス崩落過程のイメージ図（崩落過程ステップ 1~4 に対応）

前述の考察事項をまとめると中央部のトラスの下弦材ガセットプレートに、過大な積雪荷重により破断を生じて、トラスが上載荷重を負担しきれなくなり崩落したものと推測される。詳細を以下の通り示す（図 3-2(3)参照）。

建屋中央寄り（屋上換気口の間）1 つもしくは複数のトラスの下弦材ガセットプレートが破断し、下方への変位が増大する。

隣接するトラスは上弦材の座屈補剛材*が十分でなく、隣接トラスの崩壊に伴い負担荷重が増加し、同様に下弦材のガセットプレートにおいても破断を生じて下方への変位が増大する。

積雪による負担は継続することから、トラスの破損が周辺に連鎖すると共に、トラスの下方への変位の増大がある時点に達したとき、トラス支承部が建屋の鉄筋コンクリート梁の上から脱落する。

トラスは相互につながり水平材とつながり斜材で接合されて、屋根スラブも連続しているため、トラスの破損と落下が短時間で周辺に連鎖し、全体崩落に繋がった。
