発電用原子炉施設故障等報告書

福島第一原子力発電所  
J6タンクエリアにおける多核種除去設備  
処理水の漏えいについて

平成27年 6月

東京電力株式会社

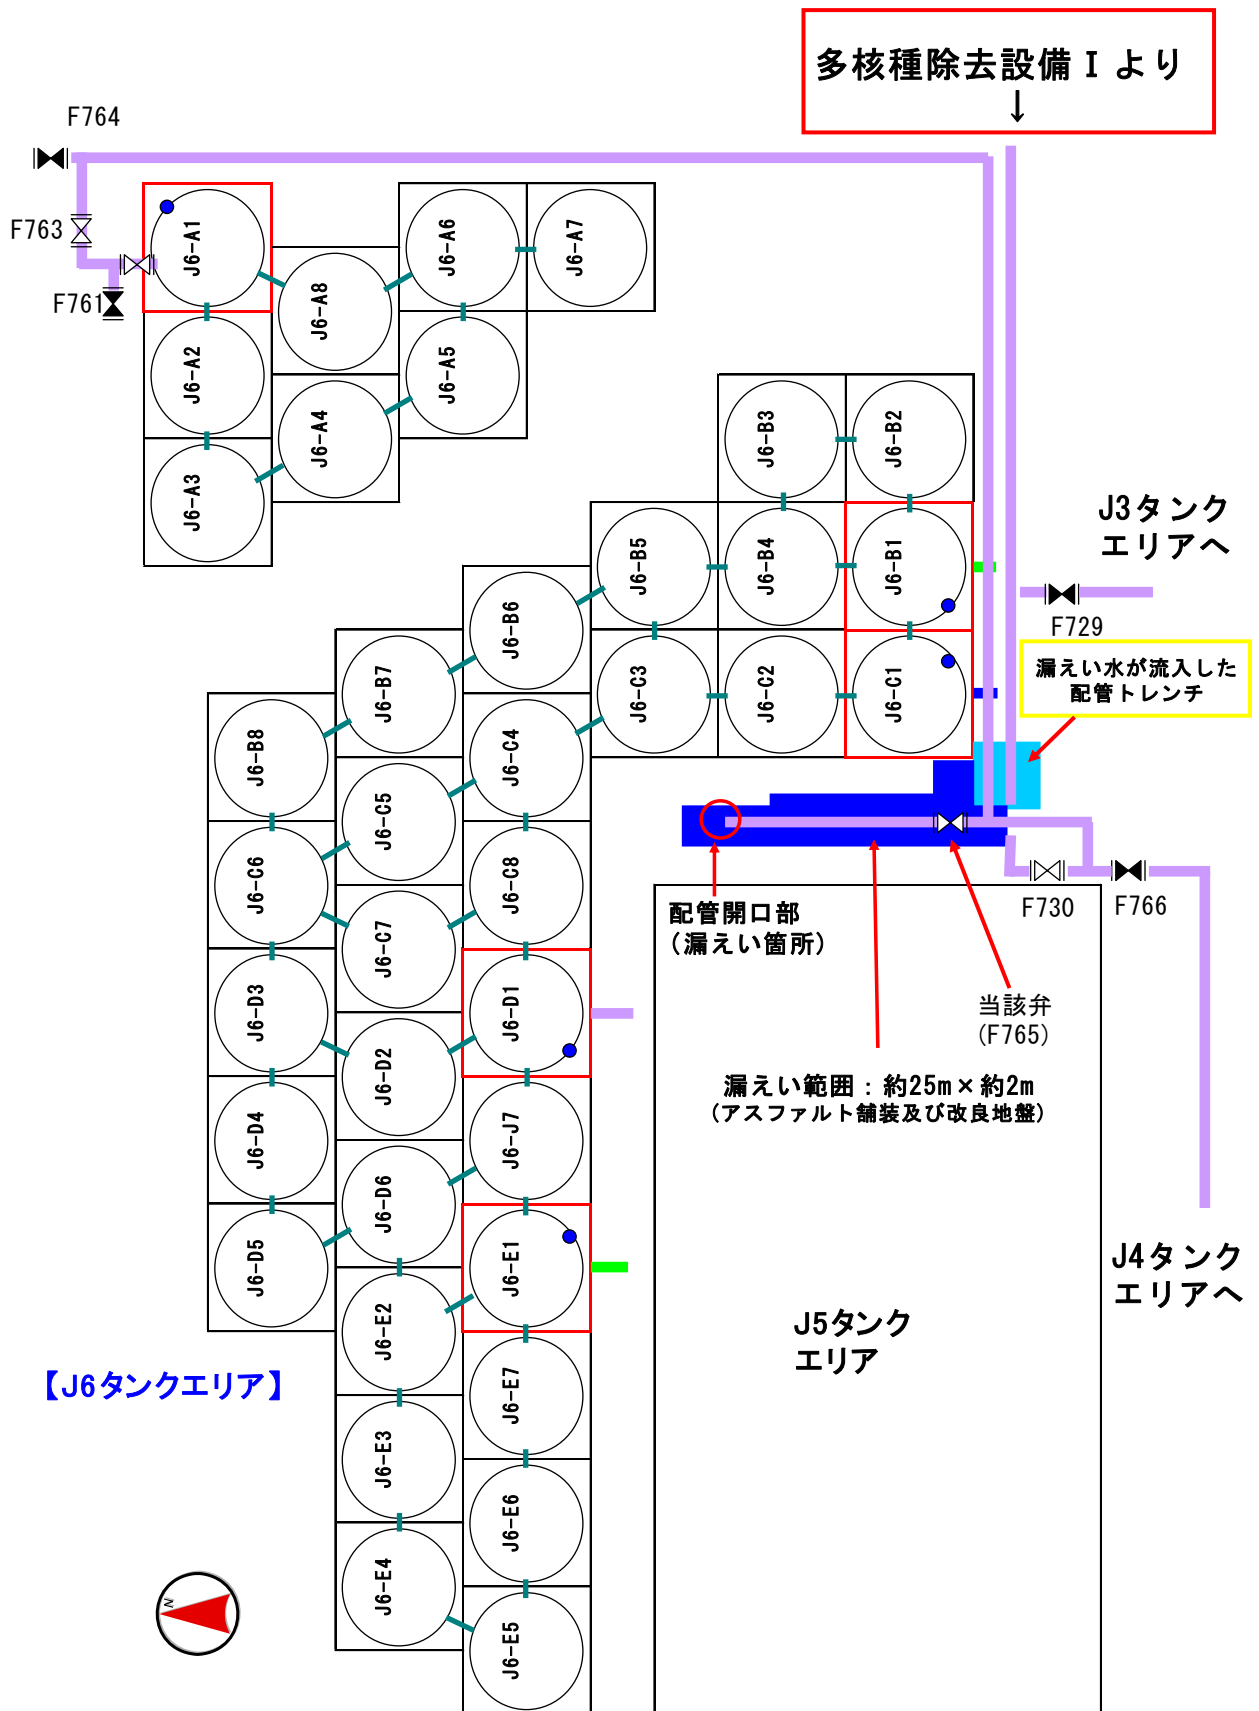
当該処理水移送配管概略図

- b. 設備運用部署では、当該処理水の移送作業を行うにあたって、予め移送手順書を作成しており、移送手順書では当該弁を「開」とする手順としていた。  
なお、当該弁は別のタンクへの移送経路上に設置された弁であり、実際には当該弁を「開」とする手順は間違っていた。
- c. 設備運用部署は、当該タンク及び一部の移送配管が新設されたものであったことから、作成した移送手順書をもとに当該タンクから当該弁に至るまでの移送経路を現場で確認することとした。
- d. 設備運用部署は、当該タンクから当該弁までの移送経路を辿ったところ、新設された移送配管の目先に当該弁が設置されていたことから、移送手順書通り当該弁は移送経路上にある弁であると考え、当該弁から先の移送配管までは確認しなかった。
- e. 設備運用部署は、移送手順書に基づき当該弁を「開」操作したが、当該弁より先の移送配管は確認していなかった。
- f. 設備運用部署は、当該処理水を移送するための系統構成が完了したことから、当該ポンプを起動してサンプルタンクから当該タンクへの移送を開始した。  
その後、当該弁の先にある移送配管の開口部より、移送中の当該処理水が漏えいしていることを発見した。
- g. 設備運用部署は、漏えい発生後の現場確認において、サンプルタンクから当該タンクへの移送配管は、当該弁よりも手前から分岐して繋がっていること、当該弁は別のタンクへの移送経路上に設置された弁であること、当該弁より先の移送配管は施工中で接続されておらず、配管端部は開口状態であることを確認した。

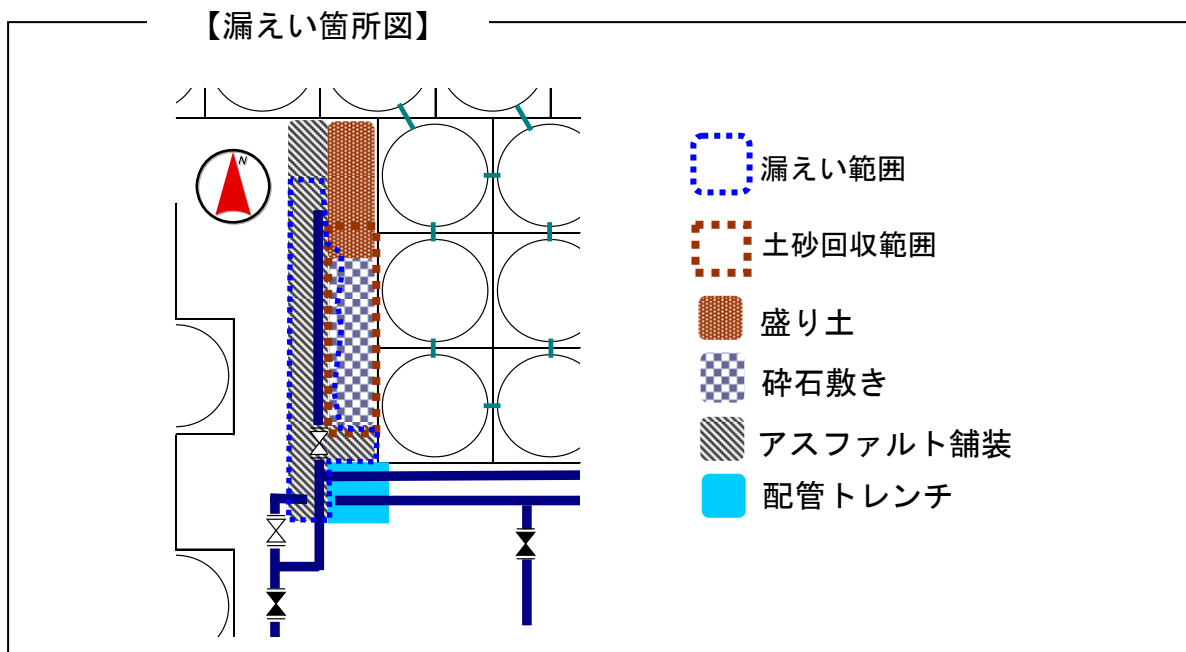
当該処理水に浸かった土砂の回収状況

漏えい発生後に測定した漏えい箇所周辺の地表面の放射線量（以下、「地表面線量」という。）は、最大8 $\mu$ Sv/h（1cm線量当量率（ガンマ線））であり、周辺環境と比較して有意な差はなかったが、念のため、当該処理水に浸かった範囲を含めた周辺の土砂<sup>※</sup>について、12月17日から12月18日にかけて、約5.7m<sup>3</sup>回収した。（最終的な回収範囲は約2.4m×約15m）

なお、土砂を回収した後に測定した地表面線量は、最大7 $\mu$ Sv/h（1cm線量当量率（ガンマ線））であり、漏えい発生後（回収前）と同等の値であった。

※漏えいした当該処理水が流れ出た改良地盤上に敷いた碎石及び盛り土の一部

実施日	地表面線量 [ $\mu\text{Sv/h}$ ] (最大値)		土砂回収範囲
12月17日 ～ 12月18日	掘削前	1cm線量当量率 (ガンマ線) 8	約2.4m×約15m
	掘削後	1cm線量当量率 (ガンマ線) 7
