発電用原子炉施設故障等報告書

平成27年 6月 5日

東京電力株式会社

| 件名 | 福島第一原子力発電所 G4南エリアA5-A6タンク連結弁の不具合について |

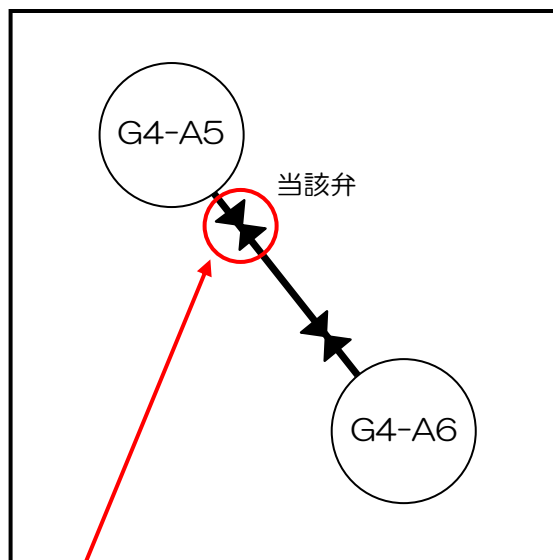
当該弁配置図

漏えい発生箇所

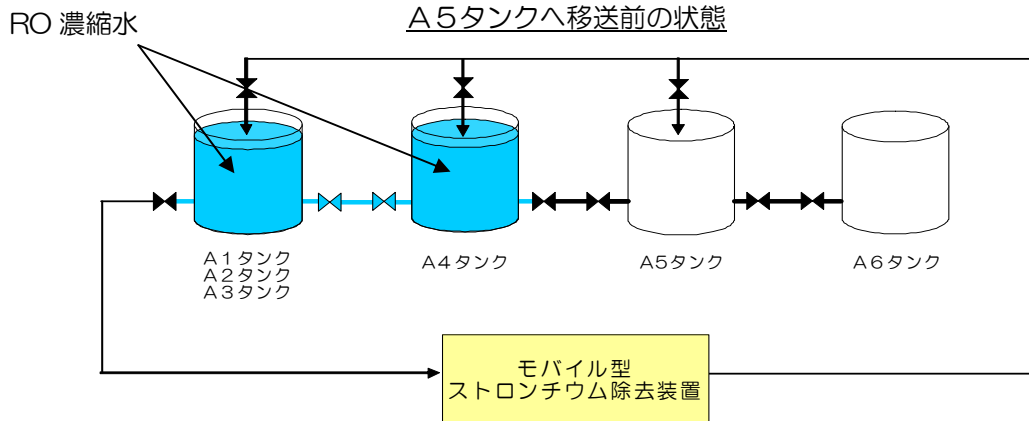
漏えい発生時の状況

A4タンクとA5タンク間の連結弁を「開」にしたところ、当該弁より1秒に1滴程度の漏えいが発生

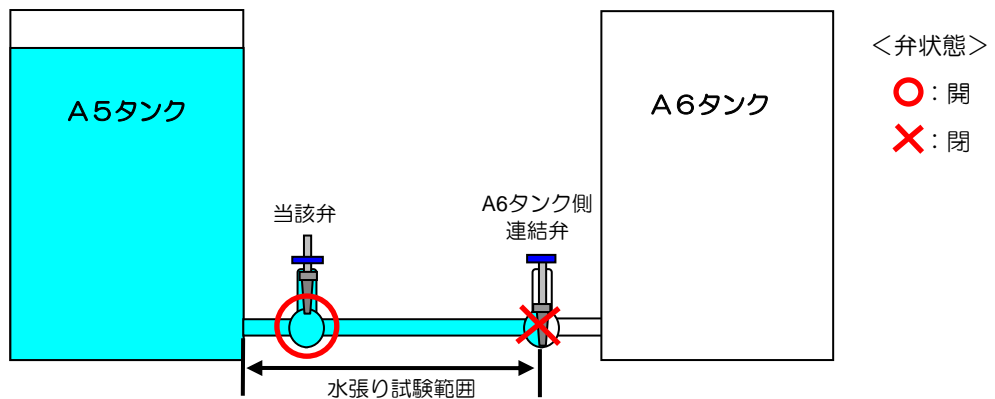
図－1. 当該弁を含む連結配管部水張り試験時の状態（11月13日）

- (1) 平成25年8月上旬に当該弁（新品）を設置した。
- (2) 平成25年11月12日にA5タンクの水張り試験（ろ過水を使用）、同年11月13日に当該弁を含む連結配管部の水張り試験を行い、当該弁に漏えい等の異常がないことを確認した。

なお、水張り試験時、当該弁は「開」の状態であった。（図－1 参照）

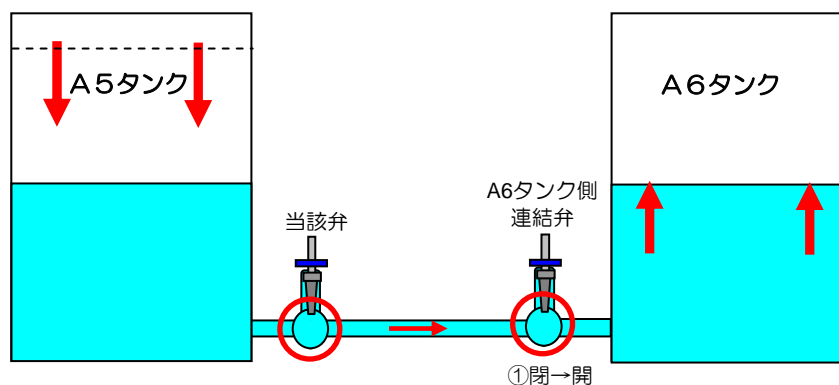
図－2. A5タンク水頭圧による移送状態

- ① A6タンク側連結弁を「開」（タンク水頭圧による移送開始）（図－2 参照）
- ② タンク水頭圧による移送終了後、当該弁を「閉」（図－3 参照）
- ③ 仮設ポンプにより移送実施（図－3 参照）

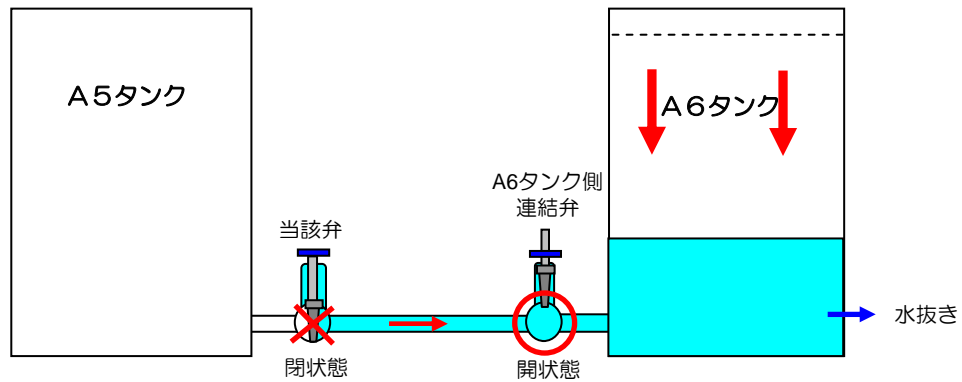
図-4. A6タンクおよび連結配管部水抜き時の状態

(4) A6タンク周りについても、ろ過水を使用した水張り試験を行い、その後、A6タンクおよびA5タンクとA6タンク間の連結配管の水抜きを行った。水抜きはA6タンク側の連結弁を「開」状態を実施した。その際も、当該弁は「閉」の状態であった。(図-4参照)

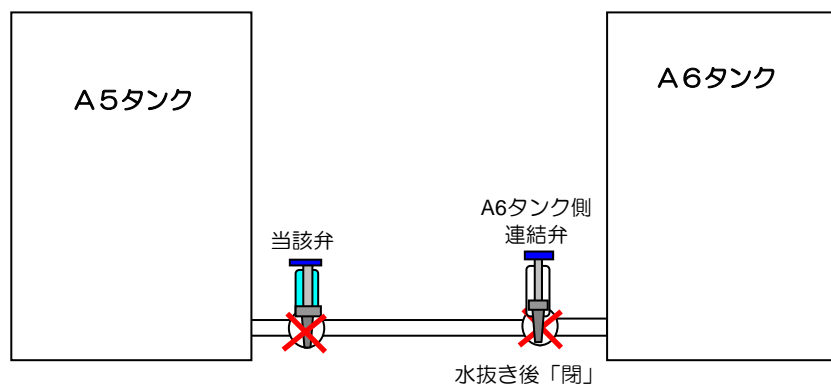
図-5. A6タンク水抜き後の状態

A6タンクの仮設ポンプによる水抜き終了後、A6タンク側連結弁を「閉」とした。(図-5参照)

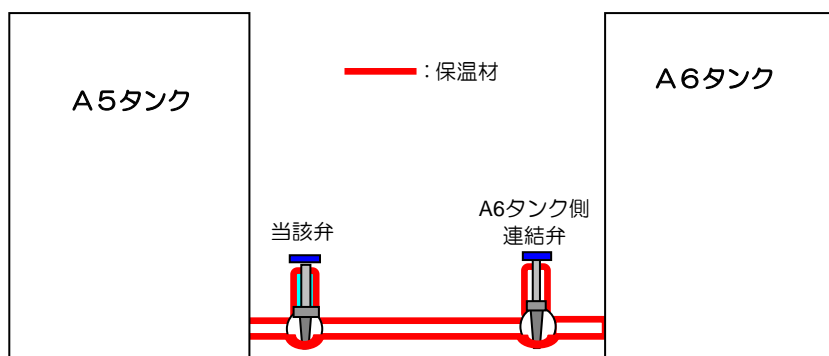
図－6. 当該弁および連結配管保温材取り付け範囲

- (5) A5タンクからA6タンクへろ過水の移送が完了した以降、本事象が発生するまでの間、当該弁の操作を行った記録はなかった。
- (6) 平成25年12月下旬（平成25年12月24日から同年12月27日の間）に、当該弁および連結配管に保温材を取り付けた。（図－6参照）

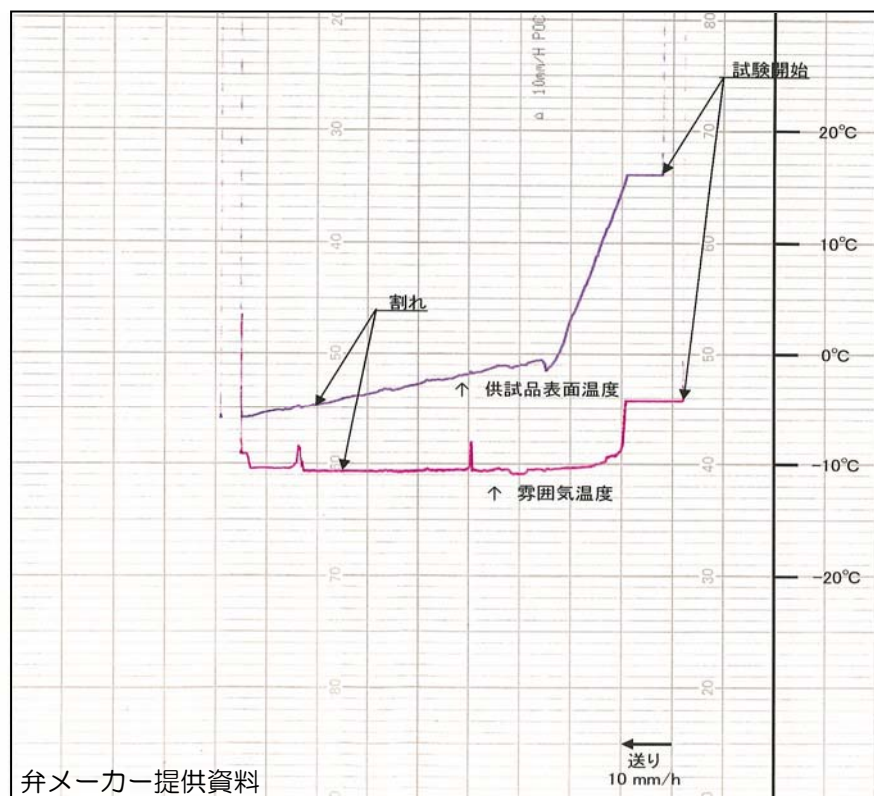
図-1. 再現試験温度記録

当該弁の貫通き裂が発生した要因として、弁箱内残留水の凍結による体積膨張の可能性が高いと推定されたことから、弁メーカーにおいて再現試験を実施した。

- (2) その割れは、弁箱および弁蓋フランジ締め付けボルト周辺の計6箇所（弁箱4箇所、弁蓋2箇所）に確認された。そのうち、弁箱に発生した2箇所の割れは今回確認された当該弁の貫通き裂模様と酷似していた。

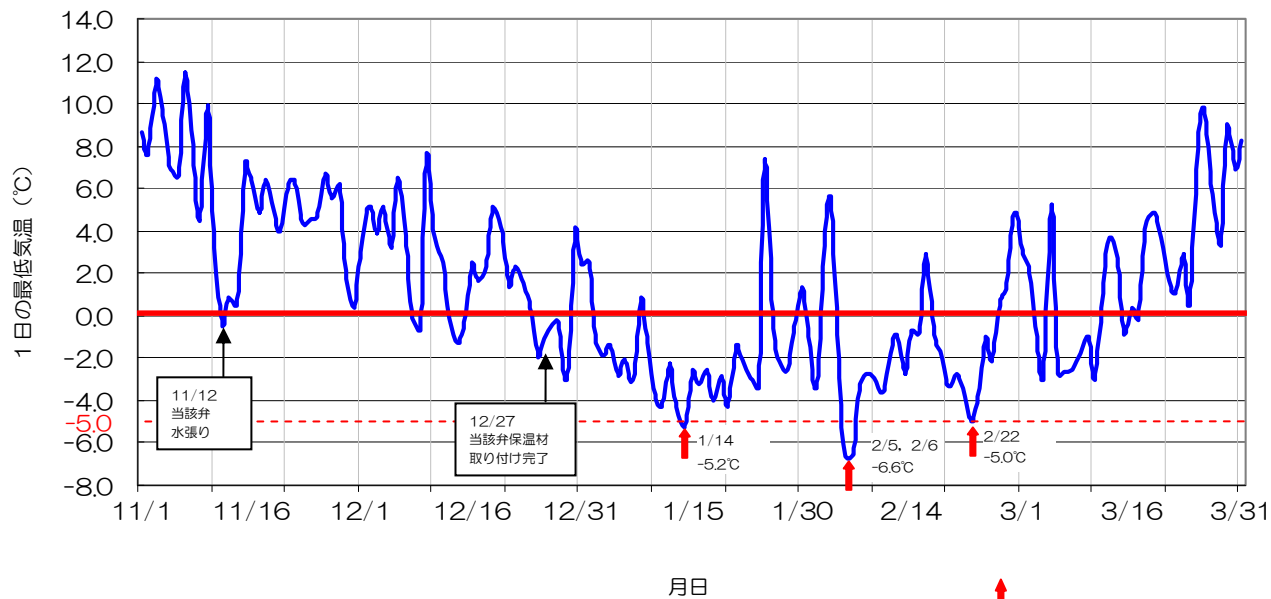
図-1 福島第一原子力発電所 平成25年11月～平成26年3月 最低気温

※3 1月14日（ -5.2°C ）、2月5日（ -6.6°C ）、2月6日（ -6.6°C ）、2月22日（ -5.0°C ）

調査結果から、当該弁の保温材を取り付けるまでの期間については、氷点下となった日はあったものの、氷点下を継続した時間およびその時の外気温を考慮すると、保温材取り付け前に、当該弁の密封室に残留したろ過水が凍結した可能性は低いと推定される。

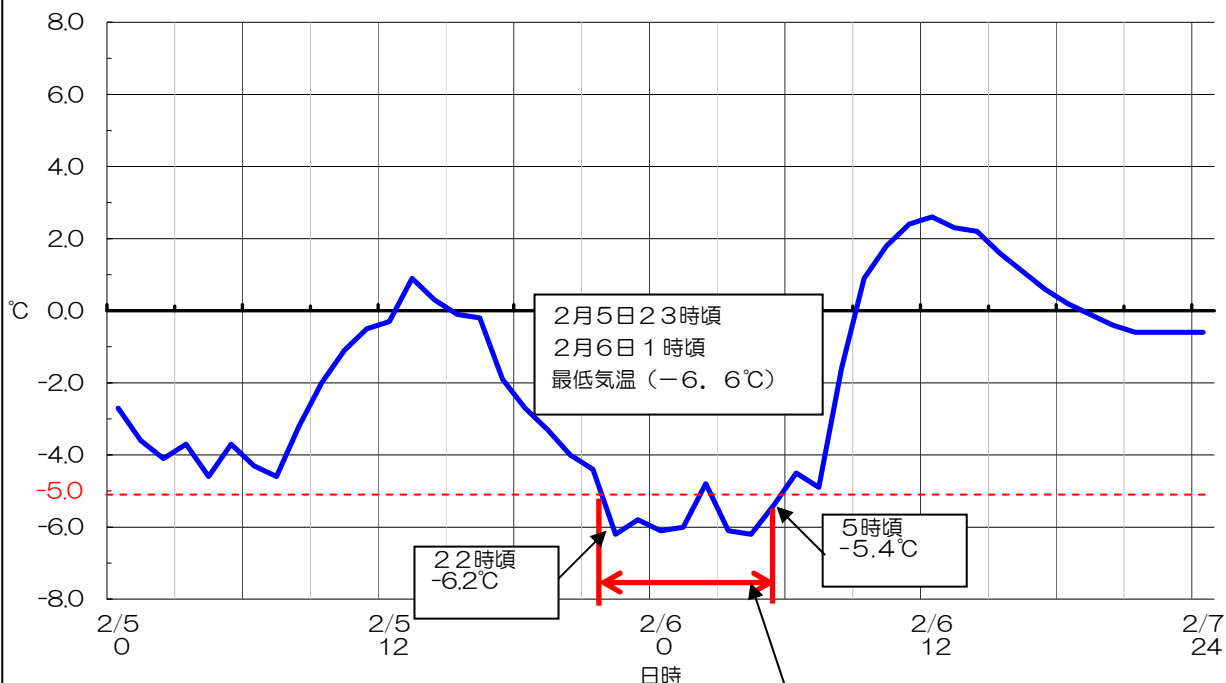
図-2 2月5日、2月6日にかけての1時間（平均）毎の外気温

4. 平成25年12月下旬以降は、当該弁および連結配管に保温材を取り付けていたが、平成26年3月下旬にかけて、発電所構内における外気温が氷点下となった日が61日あり、特に2月5日22時頃から2月6日5時頃にかけては、外気温がほぼ -5°C 以下を推移していた。
5. 凍結防止対策として、当該弁および連結配管には保温材を取り付けていたものの、当該弁が接続されている連結配管は水抜きが行われており、当該弁内部（A5タンク側）は、A5タンク内に開放されていたため、当該弁内部から密封室が冷却され、密封室に残留したろ過水が凍結した。
6. 凍結した水が体積膨張し、その影響によって弁箱内部の密封室に過大な応力が加わったことにより弁箱に貫通き裂が発生した。また、弁箱の弁蓋フランジ部が外側に膨張したため、ボルト穴2箇所、穴の外側にひび割れが発生した。（図－6参照）

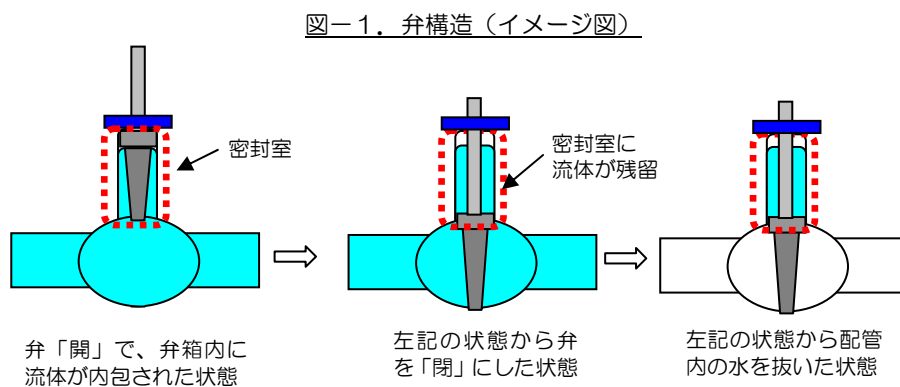
1. 当該弁の構造は、弁箱内に「密封室」と呼ばれる空間が存在し、弁箱内に流体が内包された状態で弁体を「開」から「閉」にすると、密封室に流体が残留する構造となっていた。（図－1 参照）

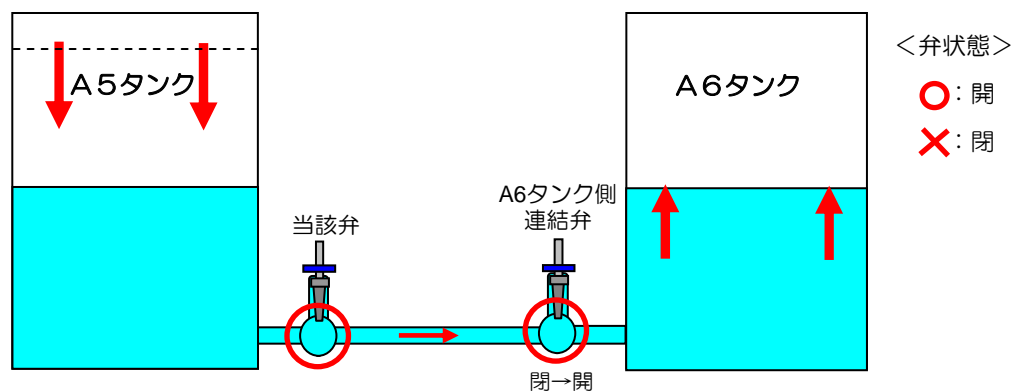
図－2. A5タンク水頭圧による移送状態

2. 当該弁を含む連結配管部の水張り試験後、A5タンクに貯留したろ過水をA6タンクに移送するため、当該弁およびA6タンク側の連結弁を「開」にした際、ほぼ満水であったA5タンクの水頭圧がかかった状態で発生する水の流れにより、当該弁の密封室にろ過水が流入し満水となった。その後、当該弁を「閉」にしたことにより、密封室に水が密封された状態で残留した。（図－2、3 参照）

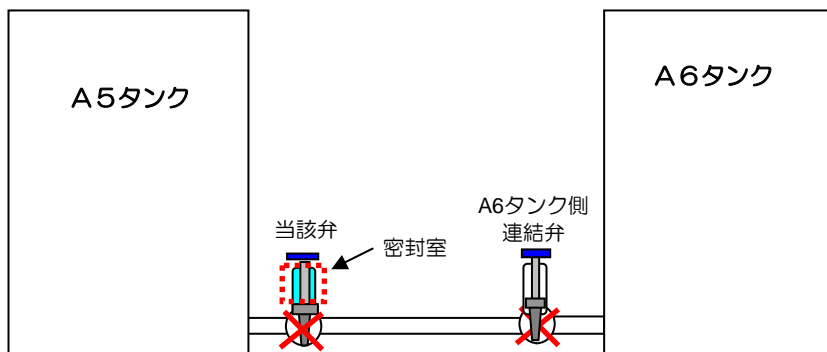
図-4. A6タンク水抜き後の状態

3. A6タンク周りの水張り試験後、A6タンクおよびA5タンクとA6タンク間の連結配管の水抜きを行ったことから、当該弁の密封室は、A5タンク内の外気と弁箱内部で接触する状態となった。(図-4、5参照)
