発電用原子炉施設故障等報告書

東京電力株式会社

構内側溝排水放射線モニタにおける β 線濃度「高高警報」の発生について

（構内排水路（C排水路）から港湾内への放射性物質の流出について）

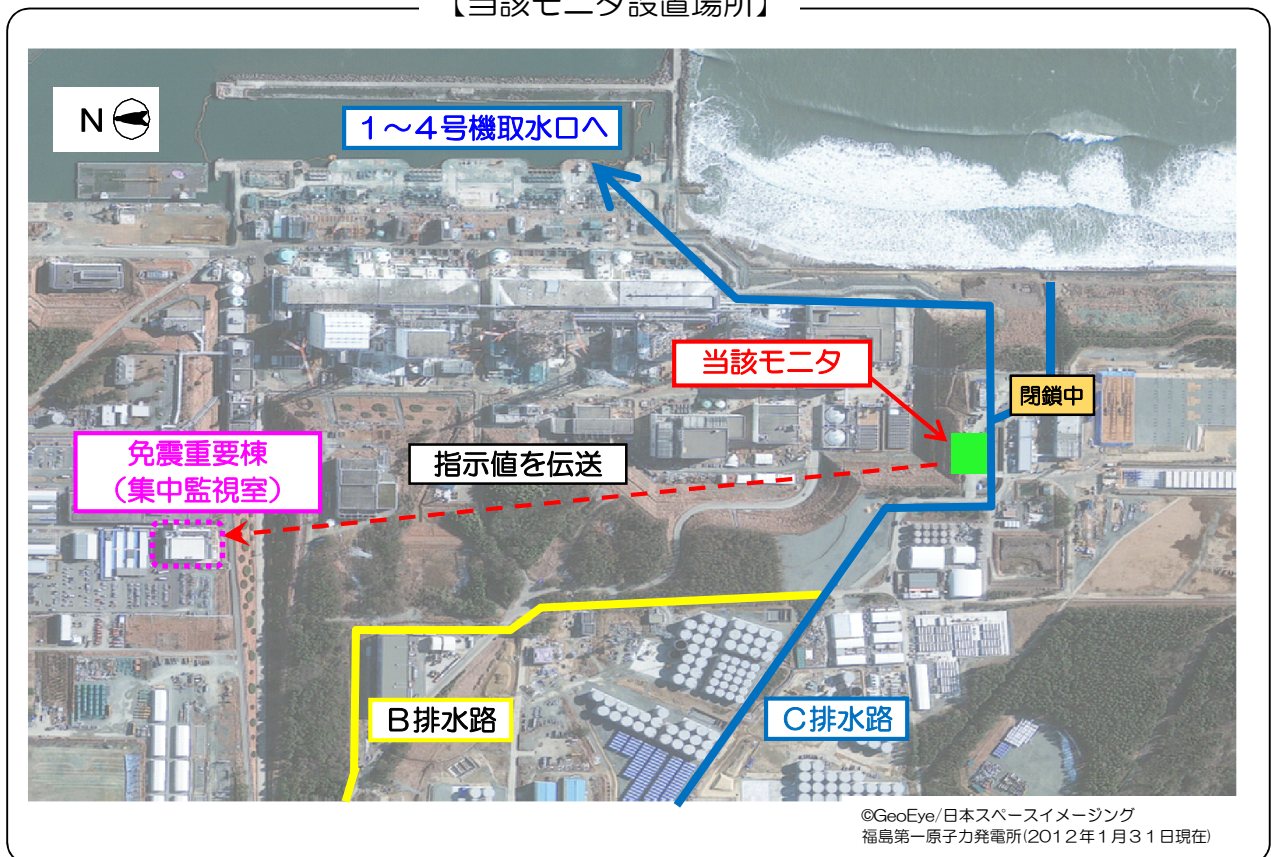
【当該モニタ設置場所】

設置場所は、B排水路・C排水路合流点及び新設中のJタンクエリアからの排水路との合流点より下流で流末より最も上流の場所を選定した。

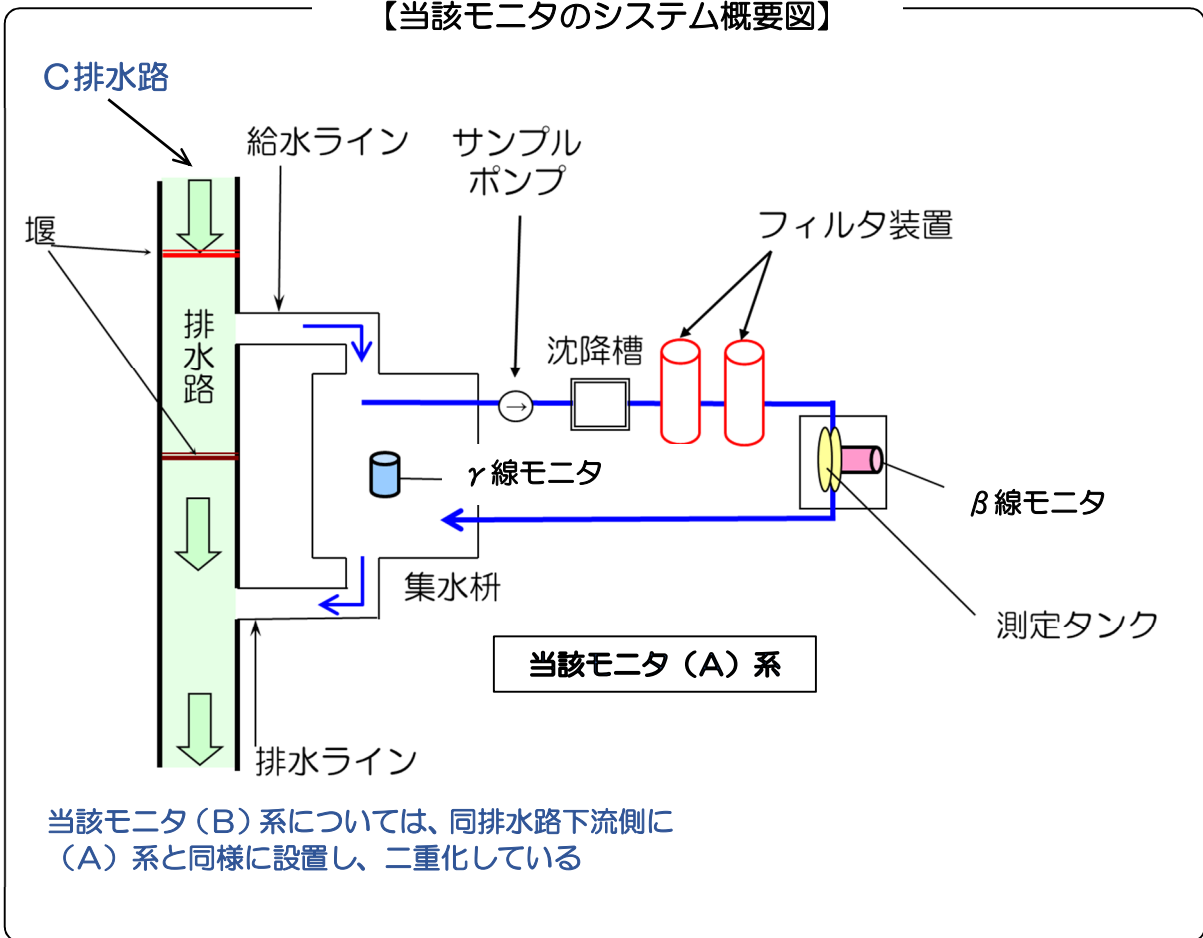
【当該モニタのシステム概要図】

当該モニタはC排水路の下流部に設けられ、排水路に流れる水の一部を集水弁に集め、そこに γ 線モニタ^{※1}(γ 線核種を検出する)が設置され、 γ 核種を監視する。

当該モニタ設備は上記の設備を2系列設置し、1系列が故障したとしても、もう一方の設備で計測できるようになっており、また、当該モニタの監視は、免震重要棟にある集中監視室で遠隔監視(常時監視)ができるようになっている。

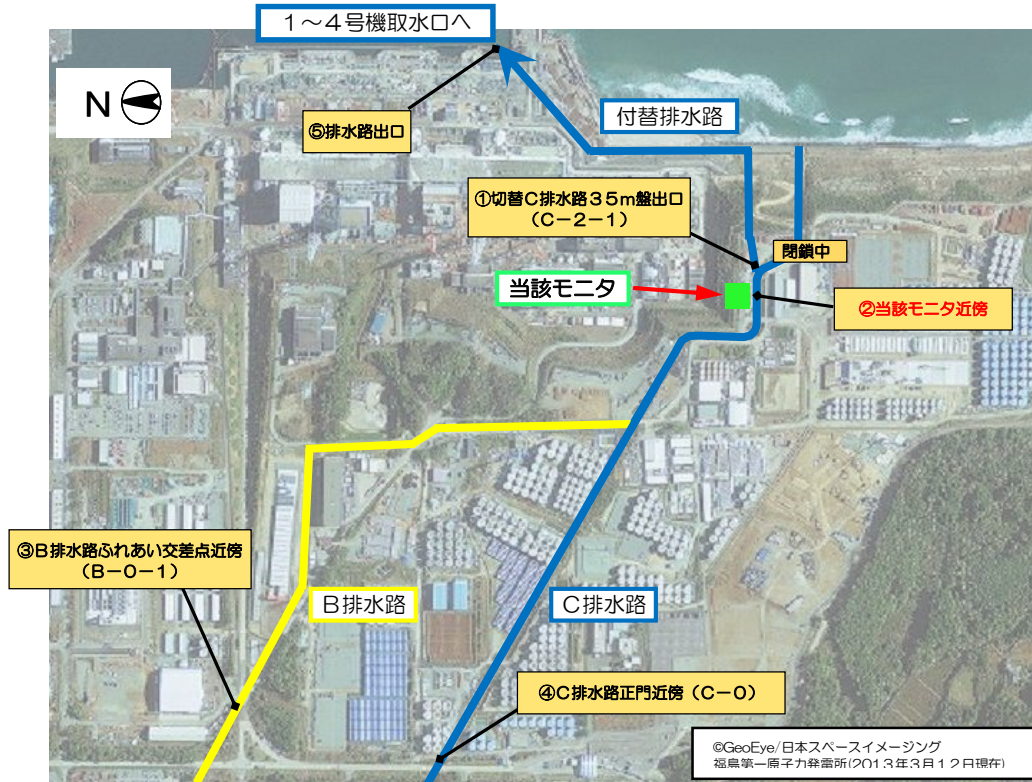
当該モニタ周辺およびB排水路・C排水路の水の分析結果

①切替C排水路35m盤出口 (C-2-1)

Cs-134	Cs-137	全β
2/22	7:30	ND (1.4)	ND (2.0)	15
2/23	6:45	ND (2.3)	7.0	ND (15)
2/24	7:35	ND (1.5)	ND (2.1)	ND (13)

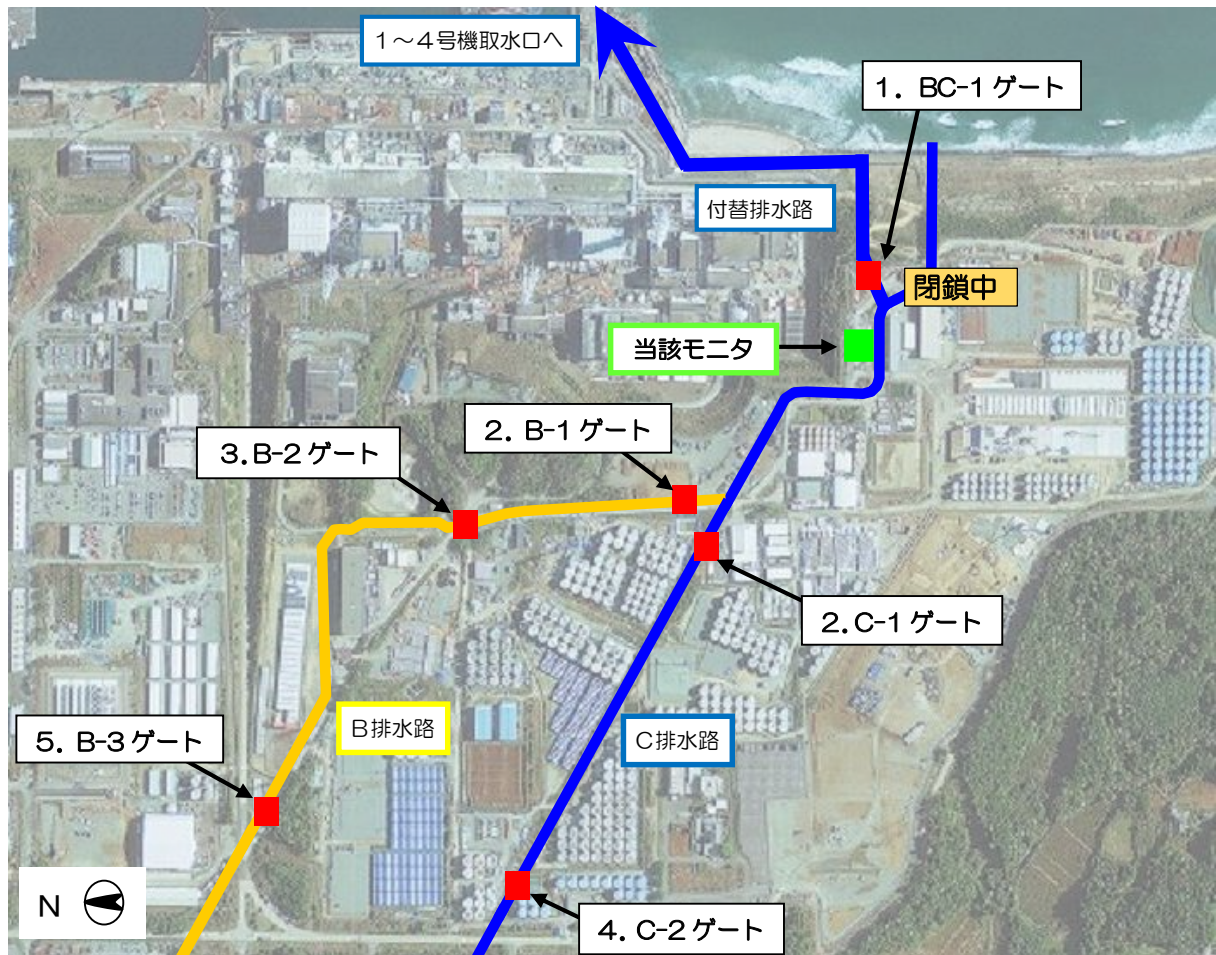
構内B排水路・C排水路のゲート設置場所

11時35分にC排水路の最下流側に設置されたゲート（BC-1）（以下、「BC-1ゲート」という。）を閉止するとともに、12時47分までに、B排水路・C排水路に設置された他のゲート5箇所（合計6箇所）を閉止した。

なお、当該モニタの警報発生からBC-1ゲートの閉止まで約1時間半を要した理由としては、排水路ゲートは現場にて手動により操作する必要があるため、免震重要棟で対応要員を選任した上で、排水路ゲートの位置及び操作方法を確認したことや、現場へ出向するための防護装備（タイベック、警報装置付ポケット線量計（以下、「APD」という。）、リングバッチ）の装着等に時間を要したためである。

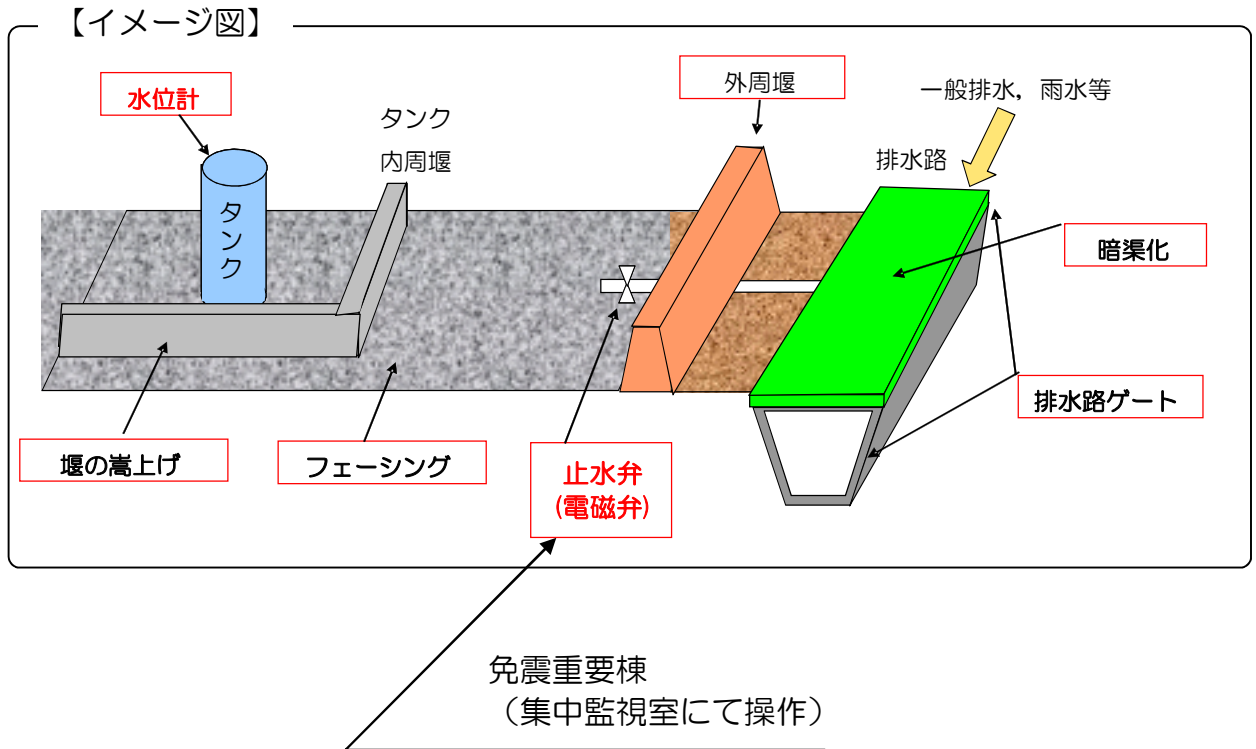
汚染水タンクエリア外周堰の止水弁について

汚染水タンクエリアの外周堰に設置してある止水弁（電磁弁）について、10時25分に全ての止水弁が「閉」状態であることを、免震重要棟集中監視室の止水弁状態表示灯にて確認した。

汚染水タンクエリアの外周堰に設置してある止水弁については、通常は「開」状態としているが、夜間にタンク等からの漏えいが発生した場合に漏えい拡大のリスクを低減させる観点から、当日及び翌日の天候に応じて「閉」状態としており、事象発生時も止水弁は「閉」状態であった。

止水弁は、汚染水タンクエリア外周堰の内側に設置されており、免震重要棟の集中監視室にて、遠隔で開閉が可能となっている。

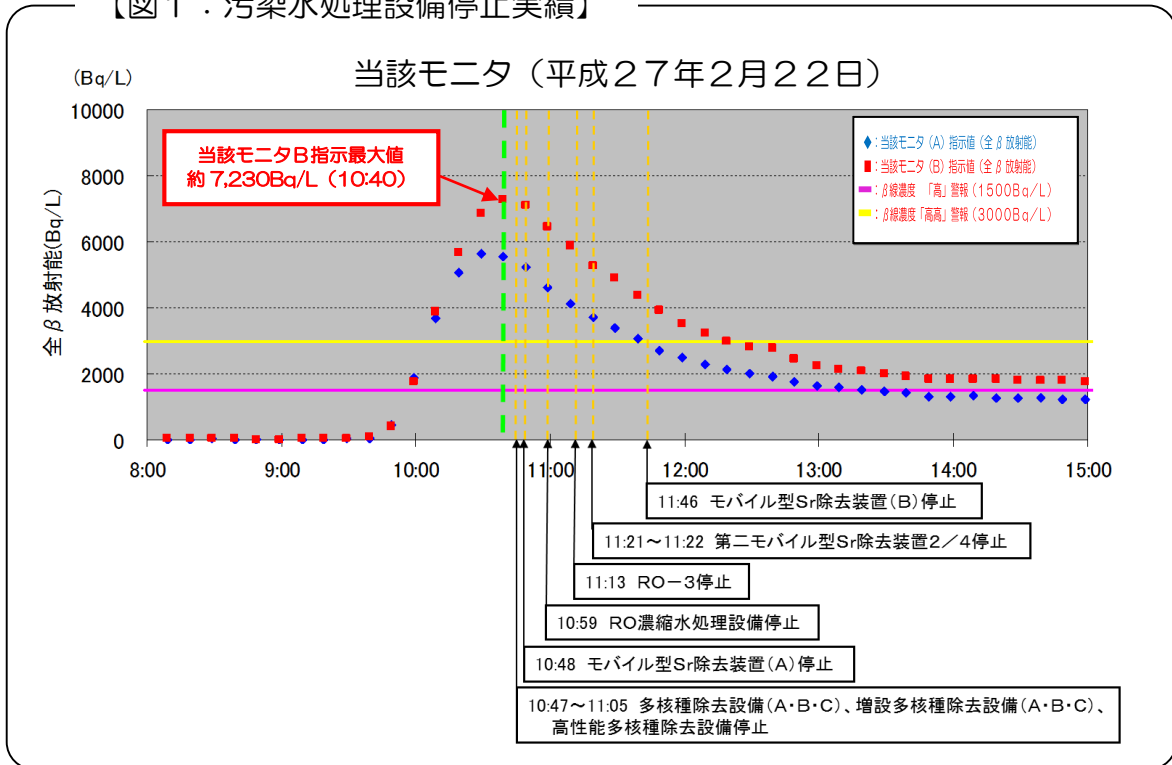
【図1：汚染水処理設備停止実績】

発電所構内の35m盤上に設置した汚染水を処理する設備^{※3}、及び35m盤上に汚染水を移送している設備について、10時47分から11時46分までの間に全ての汚染水処理・移送を停止した。

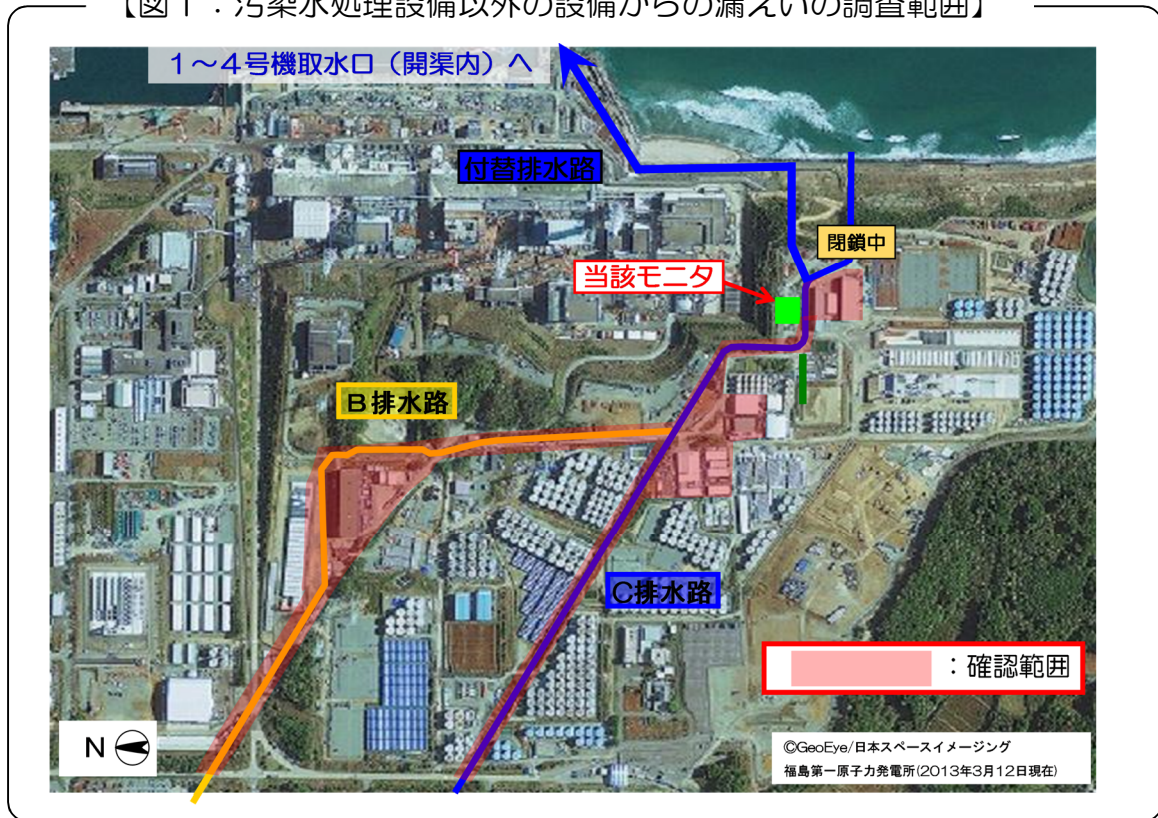
【図1：汚染水処理設備以外の設備からの漏えいの調査範囲】

3. 汚染水処理設備又は移送配管からの漏えい	3. 警報発生後パトロール(2月22日)、水処理設備起動後パトロール(2月23日)	警報発生後パトロール(2月22日)、水処理設備起動後パトロール(2月23日)とも、異常なし。(2月23日完了)	× 添付資料-10-3
	4. 水処理設備以外の設備からの漏えい	4. 排水路近傍の設備・建物内、資機材における高濃度廃液の保管状況を確認	倉庫内に高濃度廃液が保管されていること確認したが、漏えいを持ち出された形跡はなかった。倉庫以外には高濃度廃液の保管は確認されなかった。(2月23日)	× 添付資料-10-4

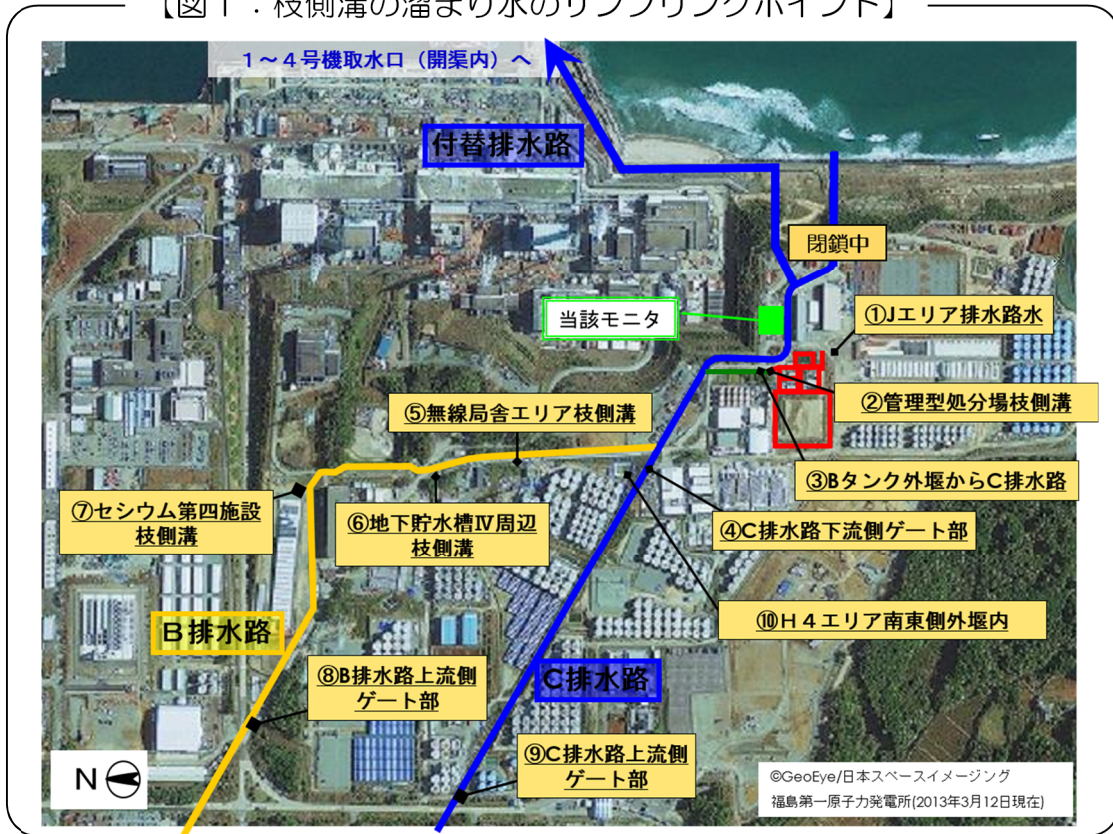
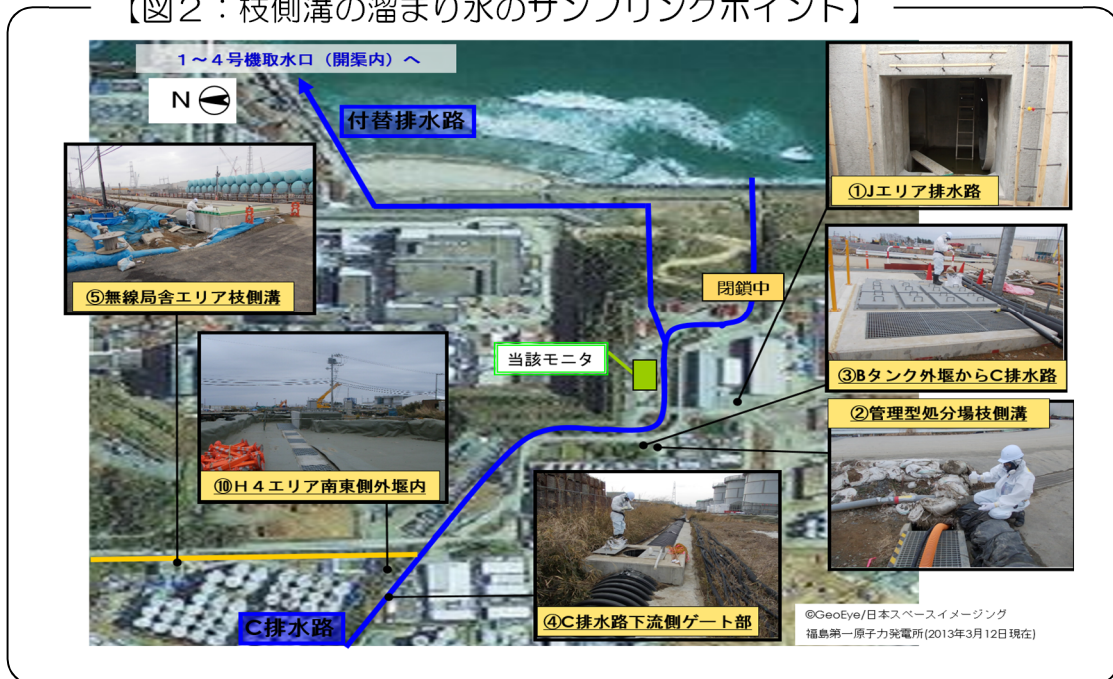
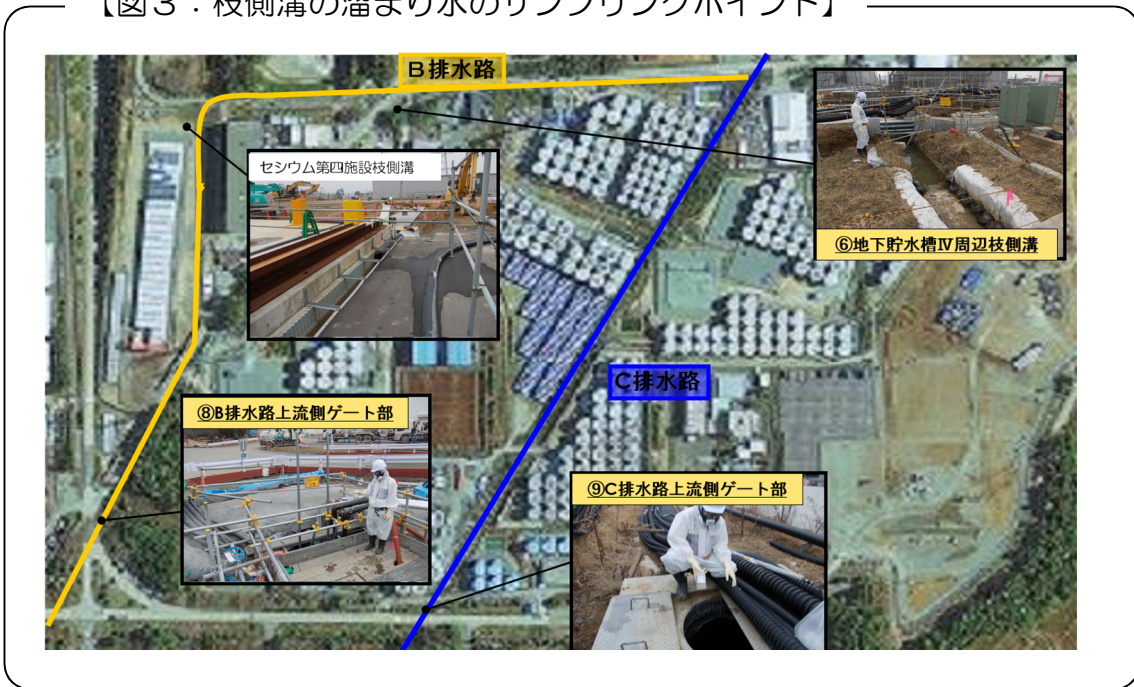
5. 降雨による一時的上昇	5. 過去のデータ確認	これまでの降雨による一時的な上昇(全β放射能)は百Bq/L程度であり、降雨で数千Bq/Lまで上昇することはない。なお、事象発生当日(2/22)は晴れていた。(2月23日完了)	× 添付資料-10-5
	6. 過去のH4エリア及び、昨年のH4タンク漏えいで汚染した土壌の流入	6. H4タンク近傍の集水枡の水分析	H4タンク近傍の集水枡の水分析の結果、全βが1700Bq/L(無線局舎付近)と1900Bq/L(H4エリア南東側外堰内)が確認されたが、この濃度では高高警報設定値(3000Bq/L)まで上昇することはない。(3月3日完了) また、過去に漏えいがあったH4エリア外周堰内外の放射線測定を行ったところ、外周堰の外側でスポット的に70μm線量当量率(β線)で35mSv/hが確認されたが、周囲の排水路は暗渠化されているため、この汚染土壌が排水路に流入するおそれはない。仮に排水路に亀裂が生じ、汚染土壌が流入したとしても排水路の排水で希釈され、当該モニターの警報(3000Bq/L)まで上昇させることはない。(3月11日完了)	× 添付資料-10-6 添付資料-10-7

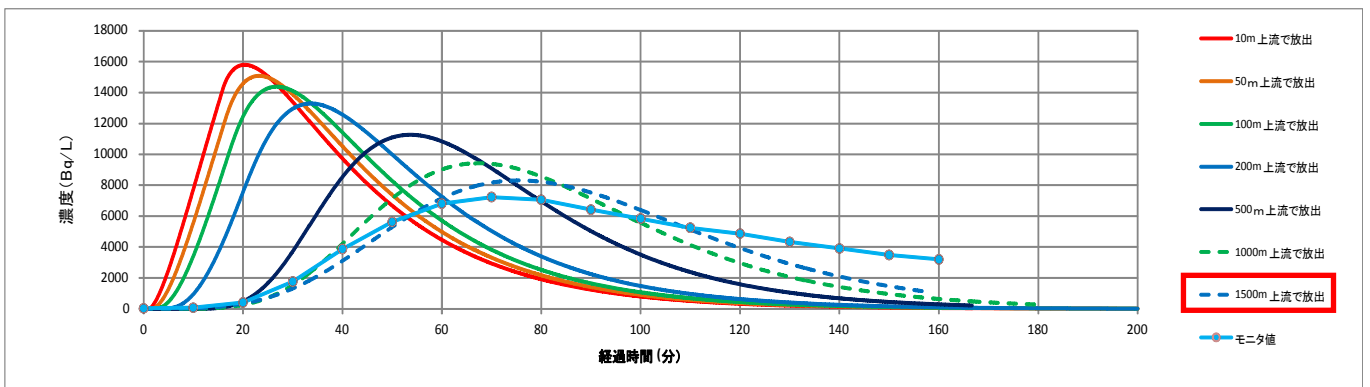
グラフ③モニタ値と拡散計算結果

※濃度の立ち上がりを合わせるように時間をずらしてある。

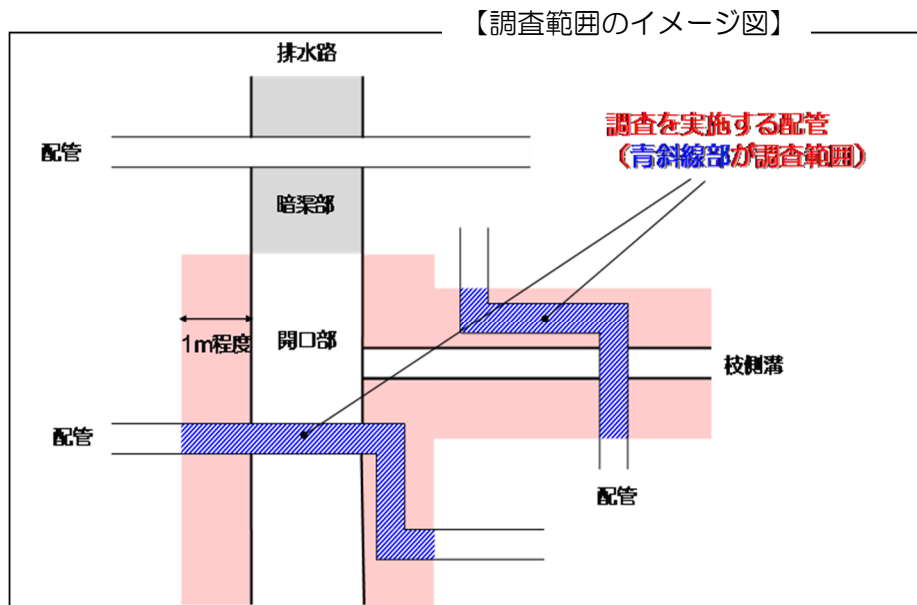
3.5m盤のB排水路、C排水路及び両排水路の枝側溝に流入し得るエリアとする。

B排水路、C排水路及び両排水路の枝側溝に流入し得る箇所について調査した結果、図1に示す12箇所が該当することが判明し、これら全てについて調査を実施した。その結果、一部高線量箇所(図2参照)は見つかったものの、今回の警報の発生要因となる箇所は見つからなかった。

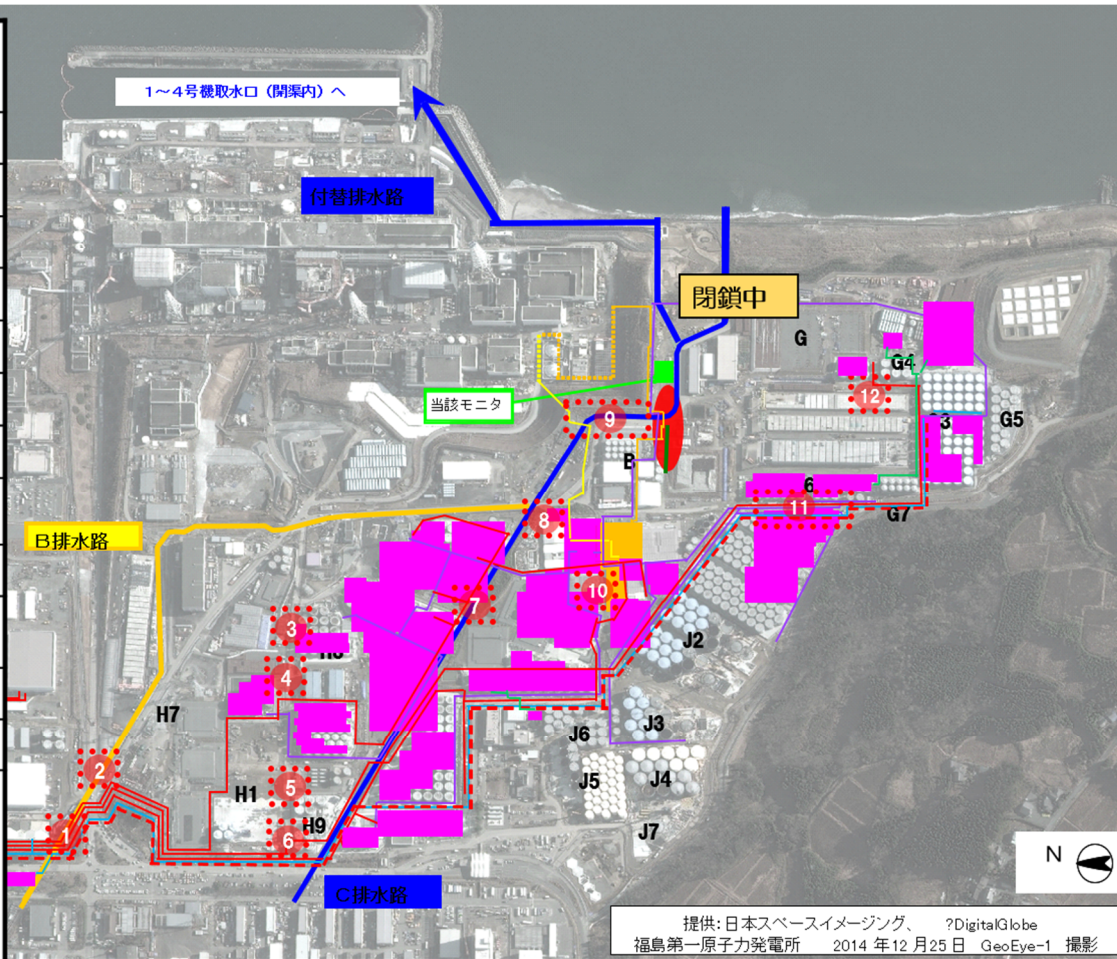
【図2 配管からの漏えい箇所の有無に関する調査結果】

- Dエリア北東側付近の配管において、 $70\mu\text{m}$ 線量当量率で高い線量当量率箇所(0.005~1.1mSv/h)が確認された。当該配管の保温材を取り外した後に放射線測定を行った結果、 $70\mu\text{m}$ 線量当量率(β 線)で約4~15mSv/hを確認した。しかし当該配管は、B排水路からは約150m離れており、また当該箇所からB排水路に至る枝側溝に高線量箇所が見つかっていないことから、今回の警報の発生要因ではないと考える。
- B排水路合流南側付近の配管において、 $70\mu\text{m}$ 線量当量率で高い線量当量率箇所(0.12~1.8mSv/h)が確認された。しかし当該箇所は、過去に漏えい事象があった場所であり、地表面から影響を受けたためと推測されるため、今回の警報の発生要因ではないと考える。

※2: 当該エリアは過去に漏えい事象が発生した場所であり、地表面からの影響を受けている。

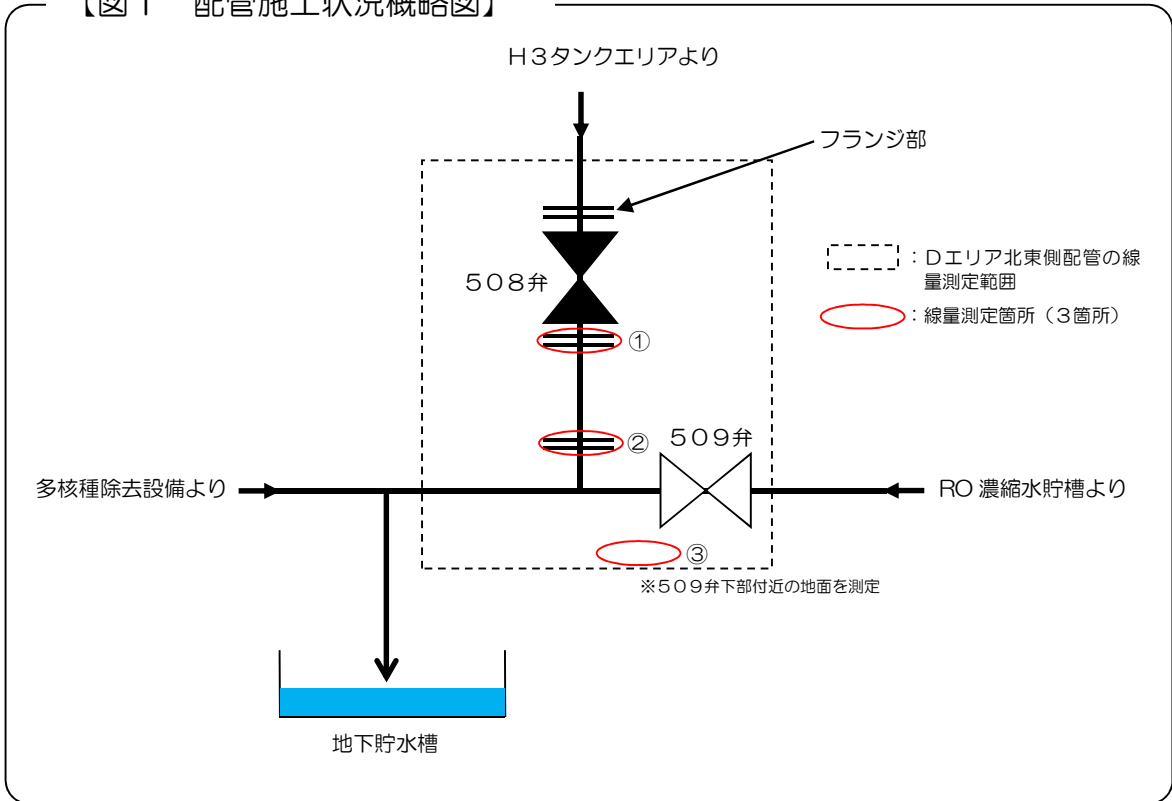
【図2 当該箇所の状況写真】

保温を外し養生した状況（4月10日）

当該配管は、RO濃縮水を地下貯水槽へ移送した時に使用した配管であり、現在は使用されていない。
また、保温材上からは漏えいの痕跡は見られなかった。

尚、B排水路からは約150m離れており、相当量の漏えいが無い限り排水路への流入は無いと考えられる。

配管からの漏えい箇所の有無に関する調査において、B排水路枝側溝のうち、Dエリア北東側の配管のフランジ部において、 $70\mu\text{m}$ 線量当量率で 1.1mSv/h の比較的高い線量率が検出された。
