発電用原子炉施設故障等報告書

東京電力株式会社

件名	福島第一原子力発電所 構内側溝排水放射線モニタにおけるβ線濃度「高警報」の発生について (構内排水路(C排水路)から港湾内への放射性物質の流出について)
事象発生の日時	平成27年 2月22日16時55分 (福島第一規則第18条第11号に該当すると判断した日時)
事象発生の場所	福島第一原子力発電所
事象発生の発電用原子炉施設名	福島第一原子力発電所構内排水路(C排水路)
事象の状況	<p>1. 事象発生時の状況        (1) 事象発生時の状況          平成27年2月22日10時00分頃、福島第一原子力発電所構内を流れるC排水路<sup>※1</sup>の下流に設置している構内側溝排水放射線モニタ(以下、「当該モニタ」という。)の(A)系及び(B)系のβ線濃度が上昇したことを示す「高警報」(設定値: 1500Bq/L)が発生した。(当該モニタにおける通常のβ線濃度の変動範囲は、数Bq/L~100Bq/L程度)          その後、10時10分に当該モニタ(A)系及び(B)系のβ線濃度「高警報」(設定値: 3000Bq/L)が発生した。          10時10分時点において、当該モニタ(A)系が3660Bq/L、当該モニタ(B)系が3870Bq/Lまで上昇しており、その後も指示値は上昇したが<sup>※2</sup>、10時40分頃をピークに指示値が低下し始め、11時50分に当該モニタ(A)系、12時20分に当該モニタ(B)系の「高警報」がクリアした。          また、同日13時30分に当該モニタ(A)系、2月23日16時00分に当該モニタ(B)系の「高警報」がクリアした。          なお、当該モニタの点検を実施した結果、異常は認められなかった。</p> <p>※1: 福島第一原子力発電所構内汚染水タンクエリアを通る排水路であり、C排水路の水は発電所港湾内に排水される。なお、C排水路の途中にB排水路との合流箇所がある。</p> <p>※2: 当該モニタ(A)系β線濃度: 5630Bq/L(10時30分頃)まで上昇          当該モニタ(B)系β線濃度: 7230Bq/L(10時40分頃)まで上昇</p> <p>(2) 構内排水路の水の分析結果          当該モニタ(A)系及び(B)系の「高警報」発生後、当該モニタ近傍のC排水路内及び発電所港湾内にあるC排水路出口(港湾内に排出する手前)の水の放射能濃度を分析したところ、全β放射能が当該モニタ近傍で3800Bq/L、C排水路出口で3000Bq/Lであったことから、β線放出核種濃度の高い液体が何らかの要因で排水路内に流入し、C排水路を通って発電所港湾内に流出したものと推定した。

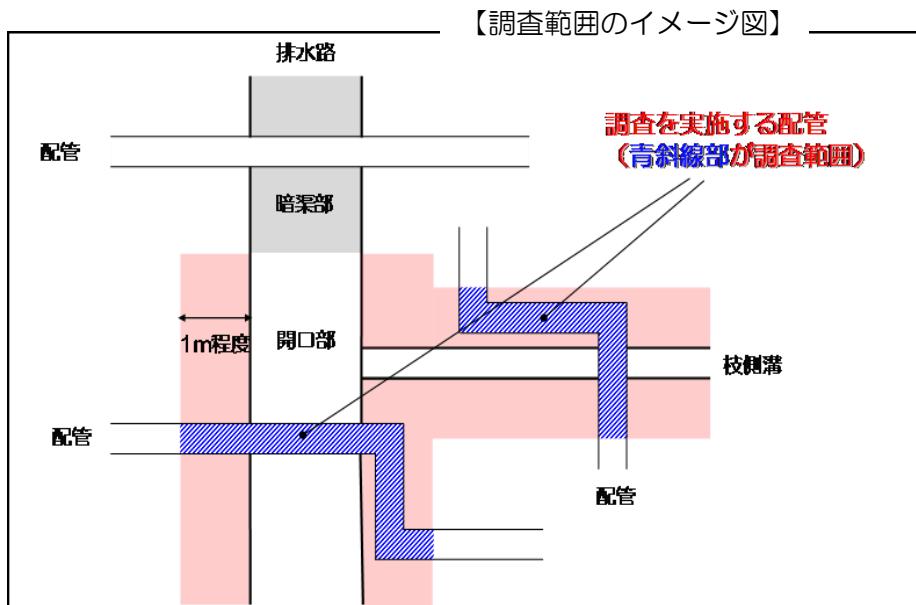
【図1 配管からの漏えい箇所の有無に関する調査範囲】

B排水路、C排水路及び両排水路の枝側溝に流入し得る箇所について調査した結果、図1に示す12箇所が該当することが判明し、これら全てについて調査を実施した。その結果、一部高線量箇所（図2参照）は見つかったものの、今回の警報の発生要因となる箇所は見つからなかった。

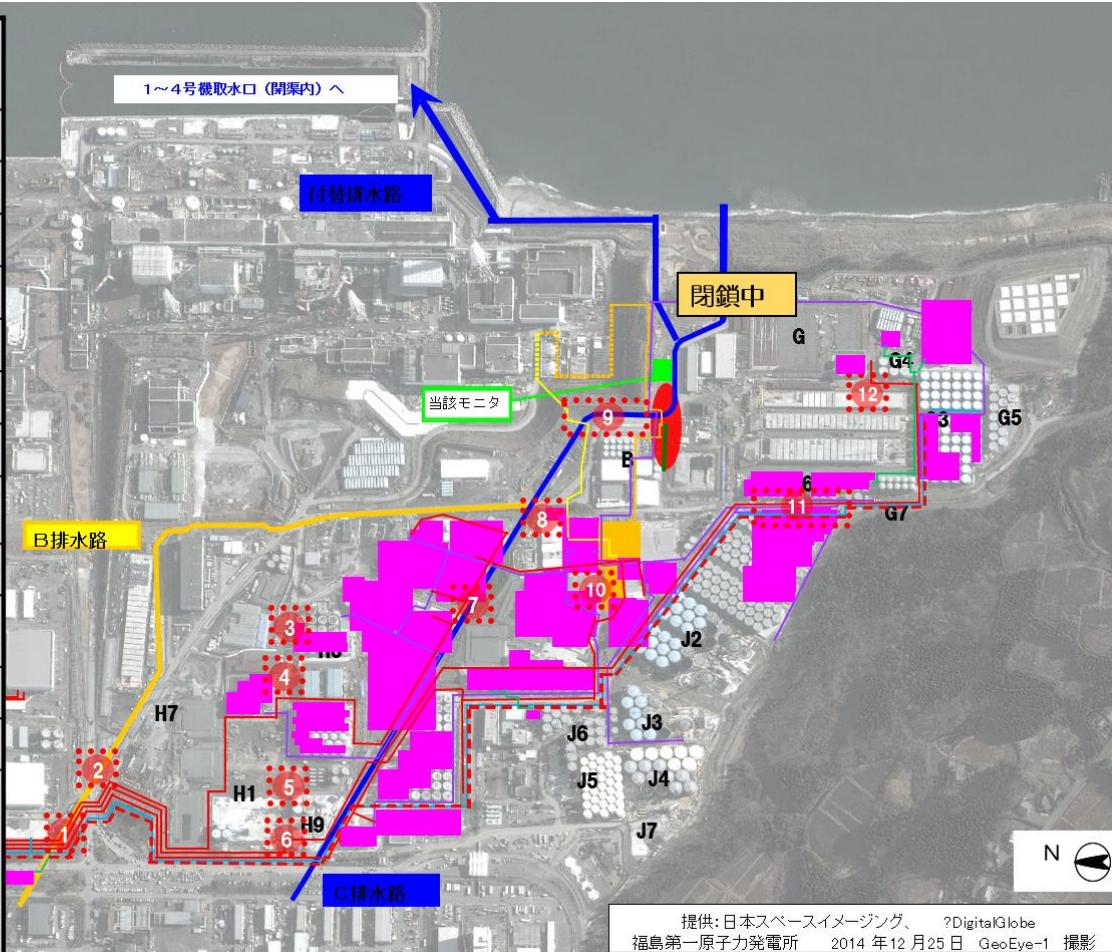
【図2 配管からの漏えい箇所の有無に関する調査結果】

- Dエリア北東側付近の配管において、 $70\text{ }\mu\text{m}$  線量当量率で高い線量当量率箇所 ( $0.005\sim1.1\text{mSv/h}$ ) が確認された。当該配管の保温材を取り外した後に放射線測定を行った結果、 $70\text{ }\mu\text{m}$  線量当量率（ $\beta$ 線）で約  $4\sim15\text{mSv/h}$  を確認した。しかし当該配管は、B排水路からは約 150m 離れており、また当該箇所から B 排水路に至る枝側溝に高線量箇所が見つかっていないことから、今回の警報の発生要因ではないと考える。
- B 排水路合流南側付近の配管において、 $70\text{ }\mu\text{m}$  線量当量率で高い線量当量率箇所 ( $0.12\sim1.8\text{mSv/h}$ ) が確認された。しかし当該箇所は、過去に漏えい事象があった場所であり、地表面から影響を受けたためと推測されるため、今回の警報の発生要因ではないと考える。

※2:当該エリアは過去に漏えい事象が発生した場所であり、地表面からの影響を受けている。

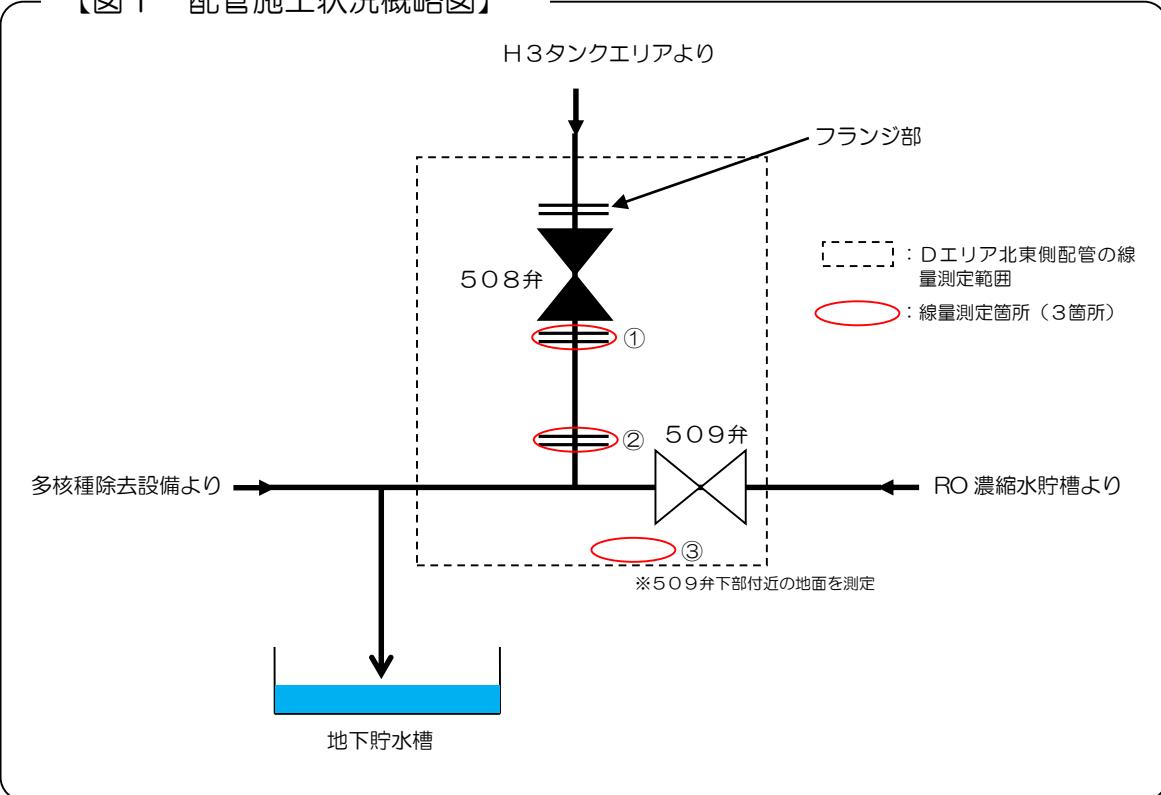
【図1 配管施工状況概略図】

当該配管は、RO濃縮水を地下貯水槽へ移送した時に使用した配管であり、現在は使用されていない。  
また、保温材上からは漏えいの痕跡は見られなかった。

尚、B排水路からは約150m離れており、相当量の漏えいが無い限り排水路への流入は無いと考えられる。

配管からの漏えい箇所の有無に関する調査において、B排水路枝側溝のうち、Dエリア北東側の配管のフランジ部において、 $70\mu\text{m}$  線量当量率で  $1.1\text{mSv/h}$  の比較的高い線量率が検出された。
