発電用原子炉施設故障等報告書

東京電力株式会社

福島第一原子力発電所
1000トン鋼製角形タンク群から
3号機タービン建屋への貯留水移送ホースからの漏えいについて
(構内排水路から港湾内への放射性物質の漏えいについて)

平成27年 8月 提出
平成27年12月 補正

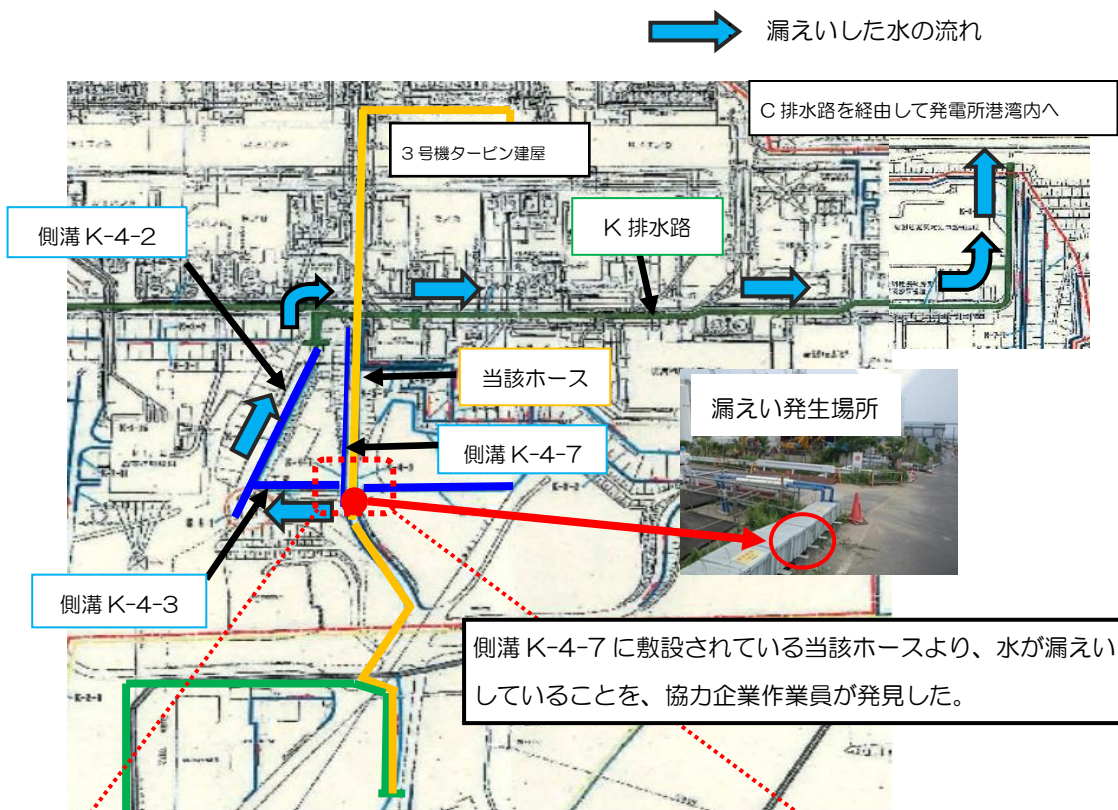
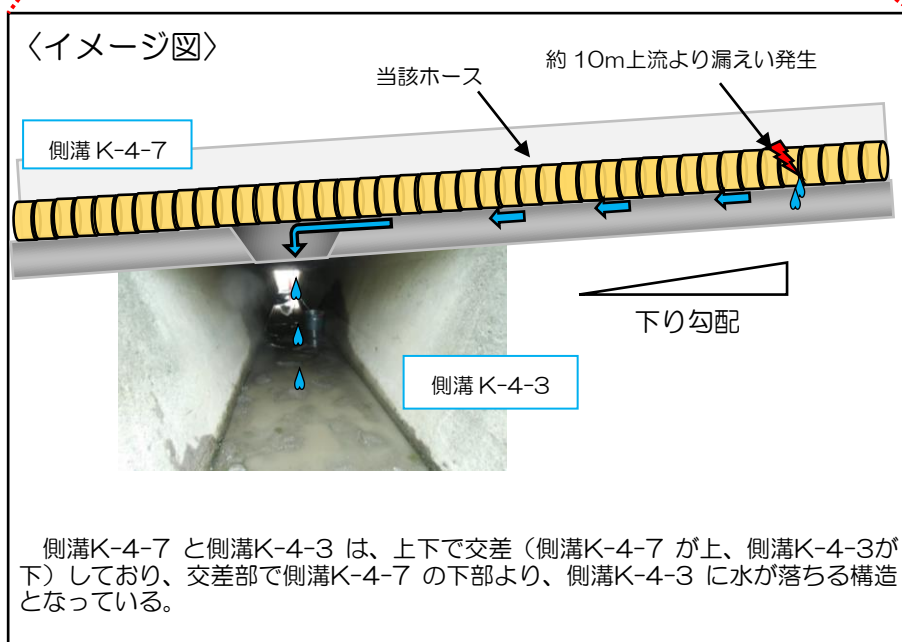
漏えい発生時の状況

10:08頃 当該ホースから水が漏れいしていることを発見

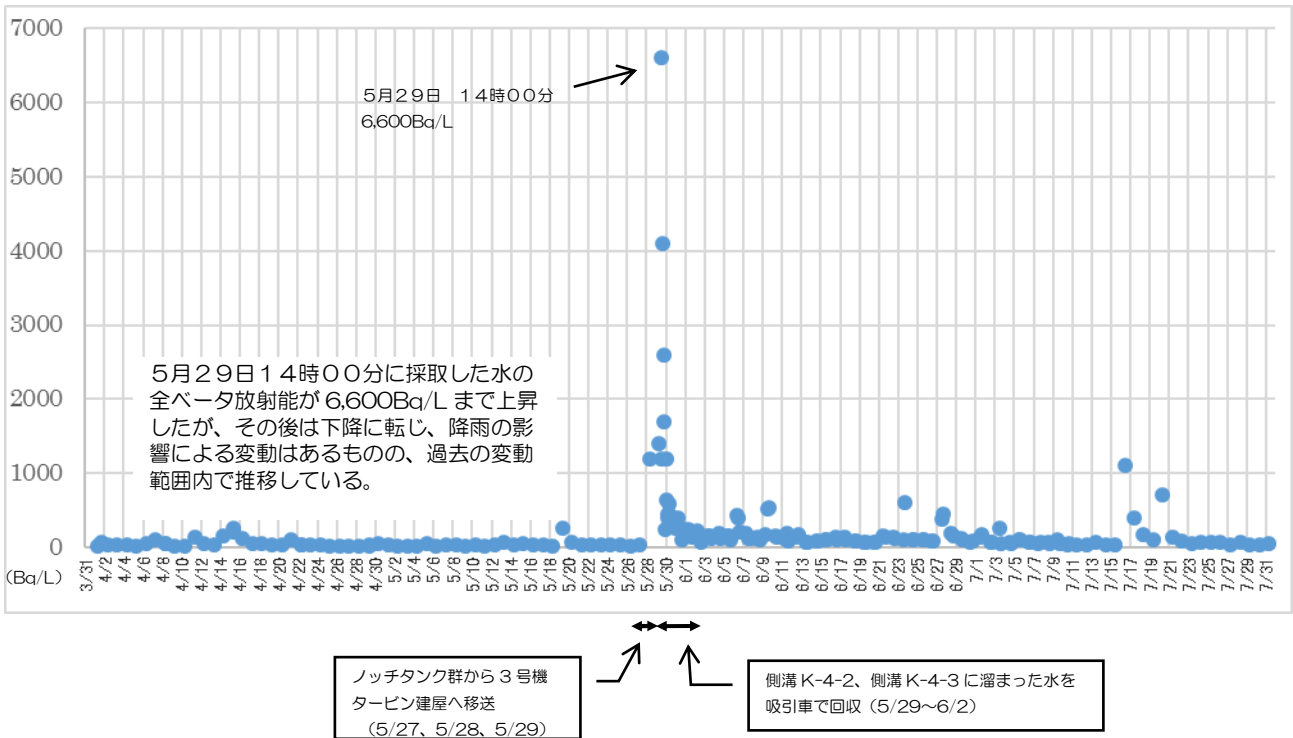
(2) K排水路排水口モニタリング結果 (全ベータ放射能)

5月29日の作業開始時刻(9時00分頃)から漏えいが始まり、作業を中止した時刻(10時30分頃)まで一定濃度のノッチタンク群貯留水が同じ流量で流出したと仮定し、K排水路排水口の全ベータ放射能が最高値の $6,600 \text{Bq}/\text{L}$ (5月29日14時00分採取)となり得る漏えい量を評価した。

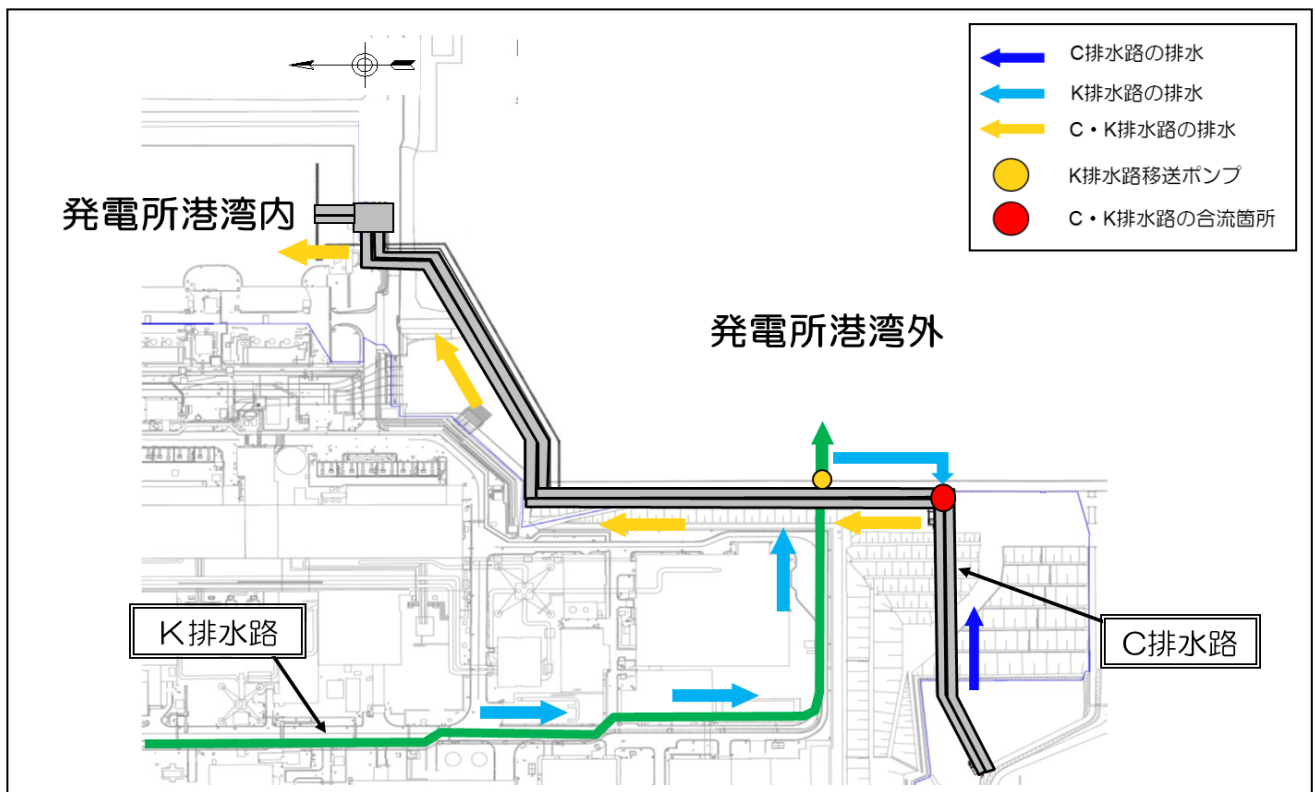
K排水路及びC排水路の排水経路

本事象発生時、発電所港湾内への流出を防止するため、5月29日11時03分にK排水路移送ポンプを停止し、C排水路への移送を停止したが、その後、K排水路内の水位が上昇し、K排水路排水口手前に設けた堰を超え、発電所港湾外へ流出する可能性があったことから、11時27分にK排水路移送ポンプを起動して、C排水路へ移送し発電所港湾内への排水を再開した。

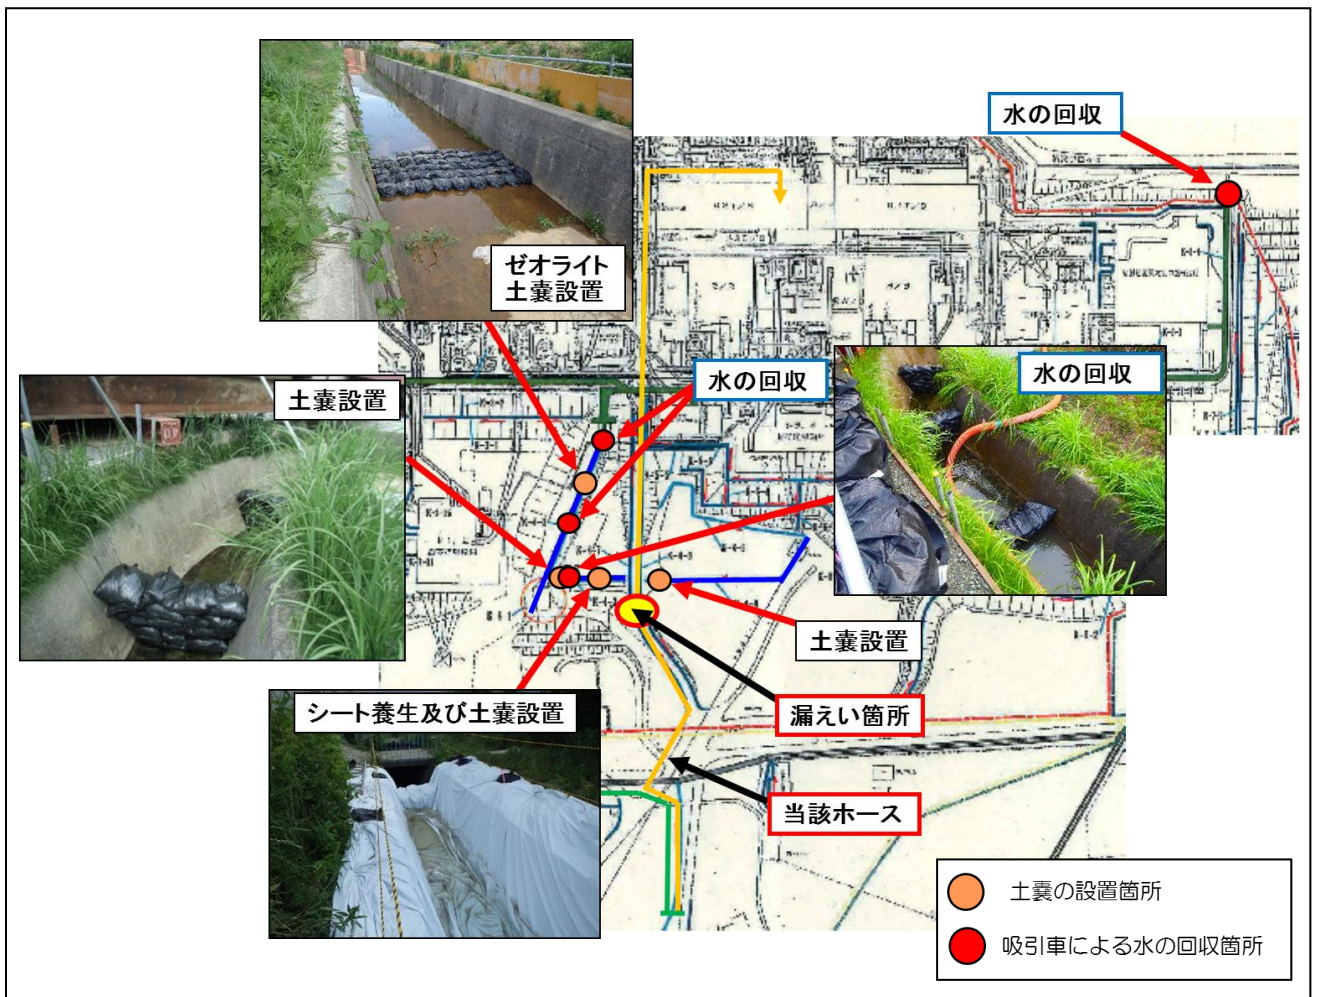
土嚢の設置箇所及び水の回収箇所

発電所港湾内への排水量を抑制するため、K排水路排水口手前に溜まった水の回収及び側溝K-4-2、側溝K-4-3の水の回収・土嚢の設置を行った。

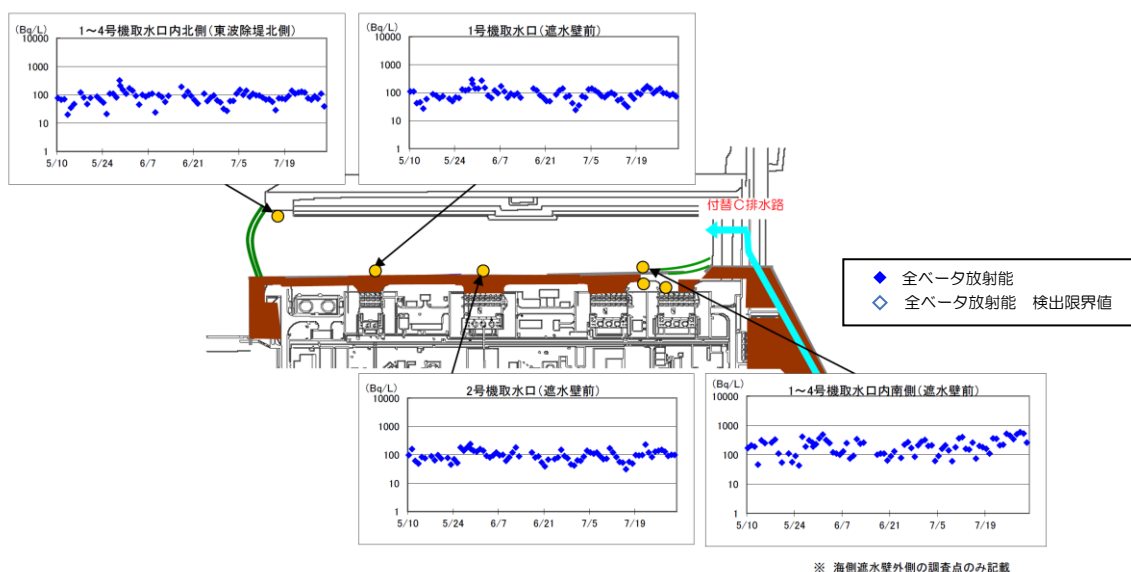
5月28日に採取した1～4号機取水口北側水の全ベータ放射能が約81Bq/L（降雨のない通常時は50～100Bq/L程度で推移）であったのに対して、5月29日7時40分に採取した1～4号機取水口北側水の全ベータ放射能が約320Bq/Lに上昇していた。

本事象発生後、追加で行った分析において、5月29日12時10分に採取した1～4号機取水口北側水の全ベータ放射能が210Bq/Lであることを確認したが、この値は過去の変動範囲内の値であり、その後も有意な変動はなかった。

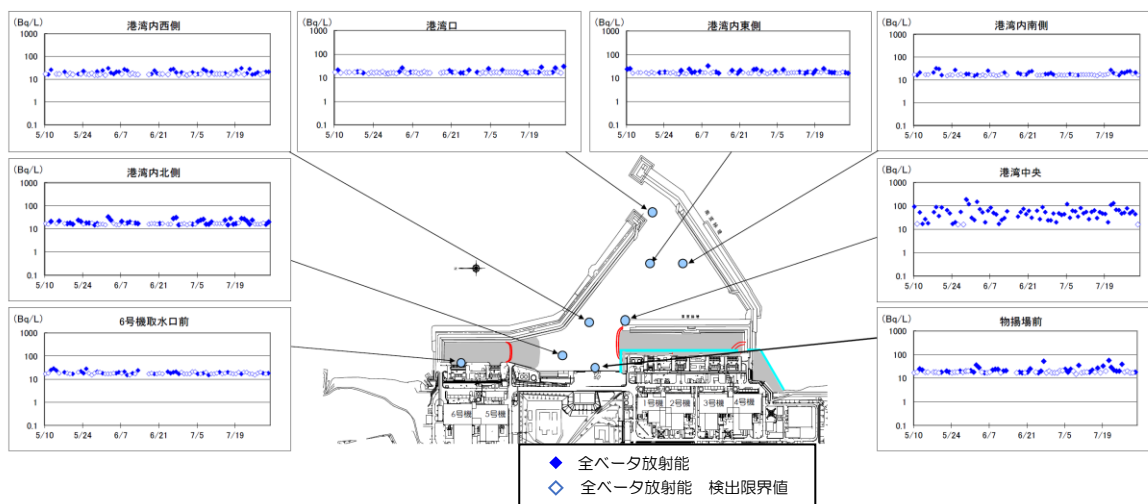
本事象発生後、追加で行った分析において、5月29日12時13分に採取した港湾中央の水の全ベータ放射能が180Bq/Lであることを確認したが、この値は過去の変動範囲内の値であり、その後も有意な変動はなかった。

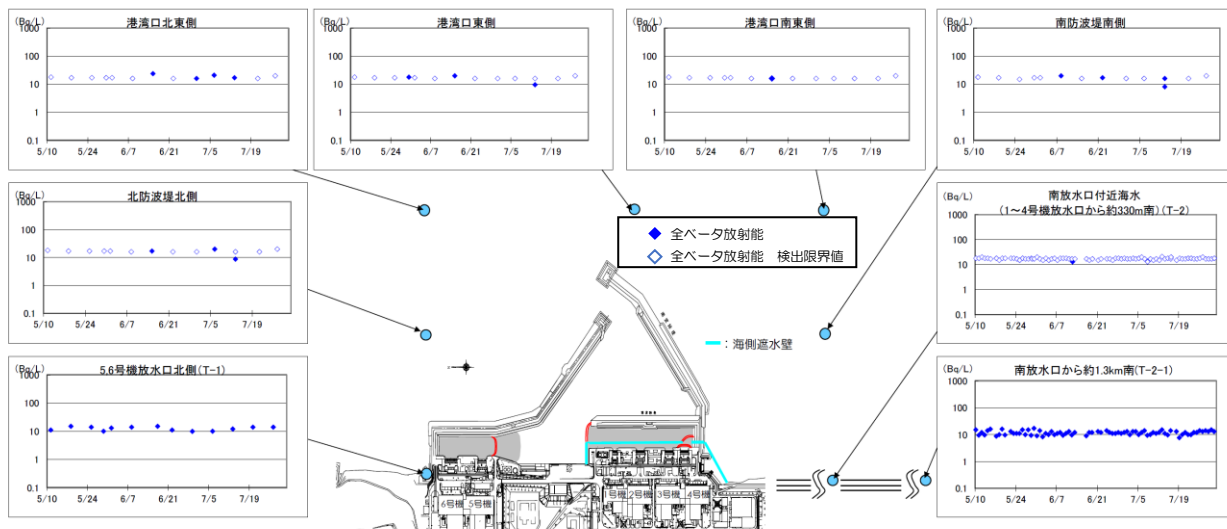
本事象発生後、臨時で行った分析において、5月30日8時36分に採取した港湾口東側水の全ベータ放射能が18Bq/Lであることを確認したが、この値は過去の分析結果における検出限界値付近の値であり、その後も有意な変動はなかった。

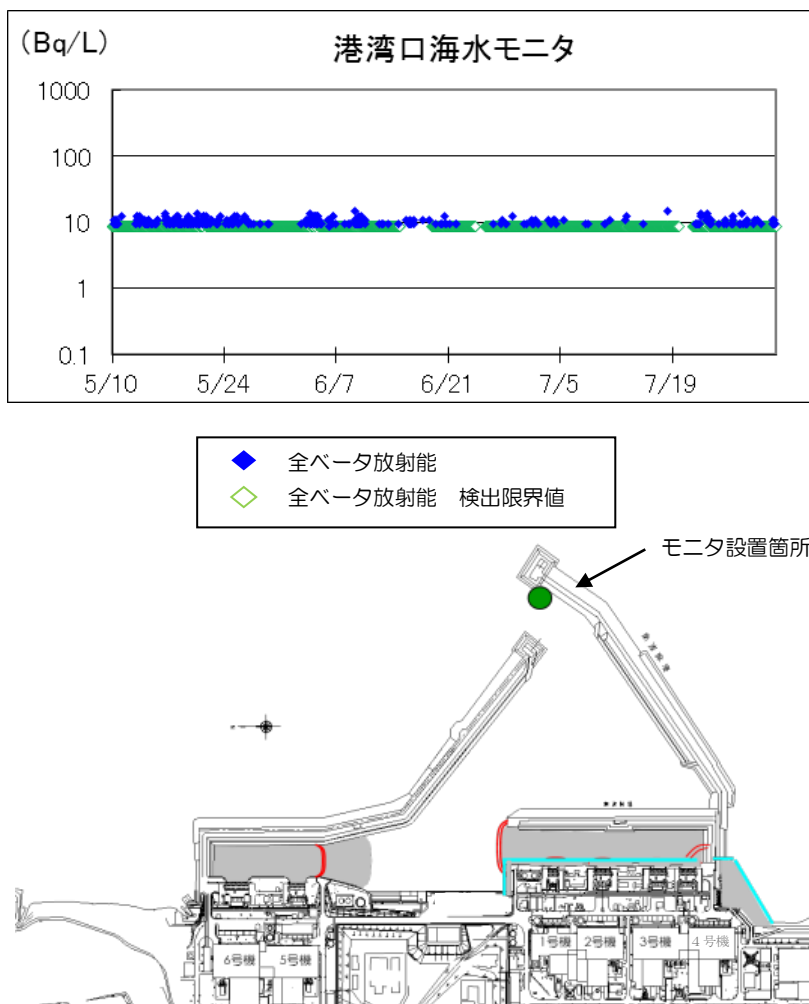
港湾口海水モニタ測定結果

(1) 本事象発生前と比較して、測定結果に有意な変動はなかった。

(注) 全ベータ放射能の値は、海水中に含まれている天然核種であるカリウム40 (十数 Bq/L) の影響を受けている。

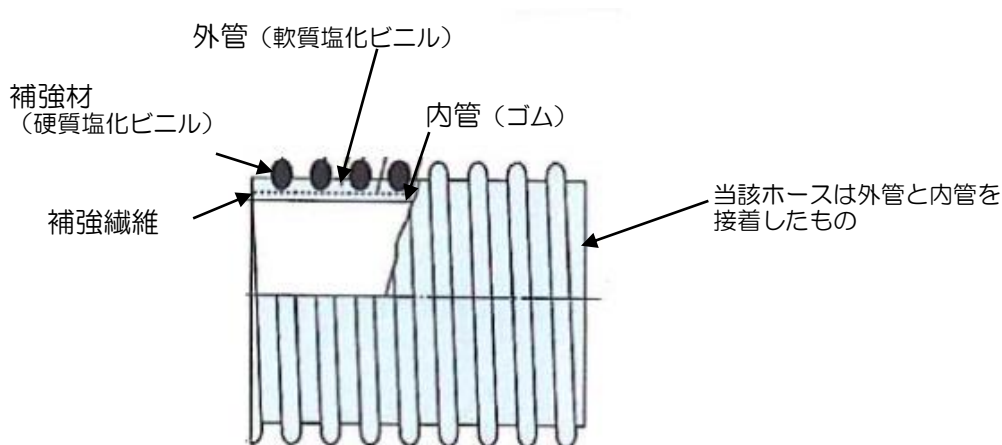
当該ホース構造図

当該ホース仕様	
名称	ポリ塩化ビニル製耐圧ホース
ホース口径	75A

- 当該箇所を目視にて確認したところ、長さ約1 cm、幅約0.2 cmの楕円状の孔が開いていた。
- 当該箇所は、当該ホースが屈曲した部分の外側に位置しており、当該箇所の周辺は補強リングの間隔が広がり、ホース地が柔らかくなった状態であった。

- 当該ホースの内部確認を行ったところ、ゴムの内管の長手方向、周方向それぞれに亀裂があり、内管と外管が剥離していた。
- 当該ホース内管の内側には、著しいゴムの硬化や摩耗はなかった。

- (3) 屈曲部が発生したことにより、ホース外側が強く曲げられたことで、内管と外管の接着強度が低下し、内管と外管が剥離した。

- (4) 内管と外管が剥離した状態で当該ホースの使用を継続したことにより、内管に亀裂が生じ、外管に当該ホース内の水圧が直接かかるようになった。

- (5) 移送操作を繰り返し行ったことにより、内管と外管の剥離が拡大した。外管の曲げで伸ばされた部位に水圧が繰り返しかかることで、外管に亀裂が入り、孔に進展した。

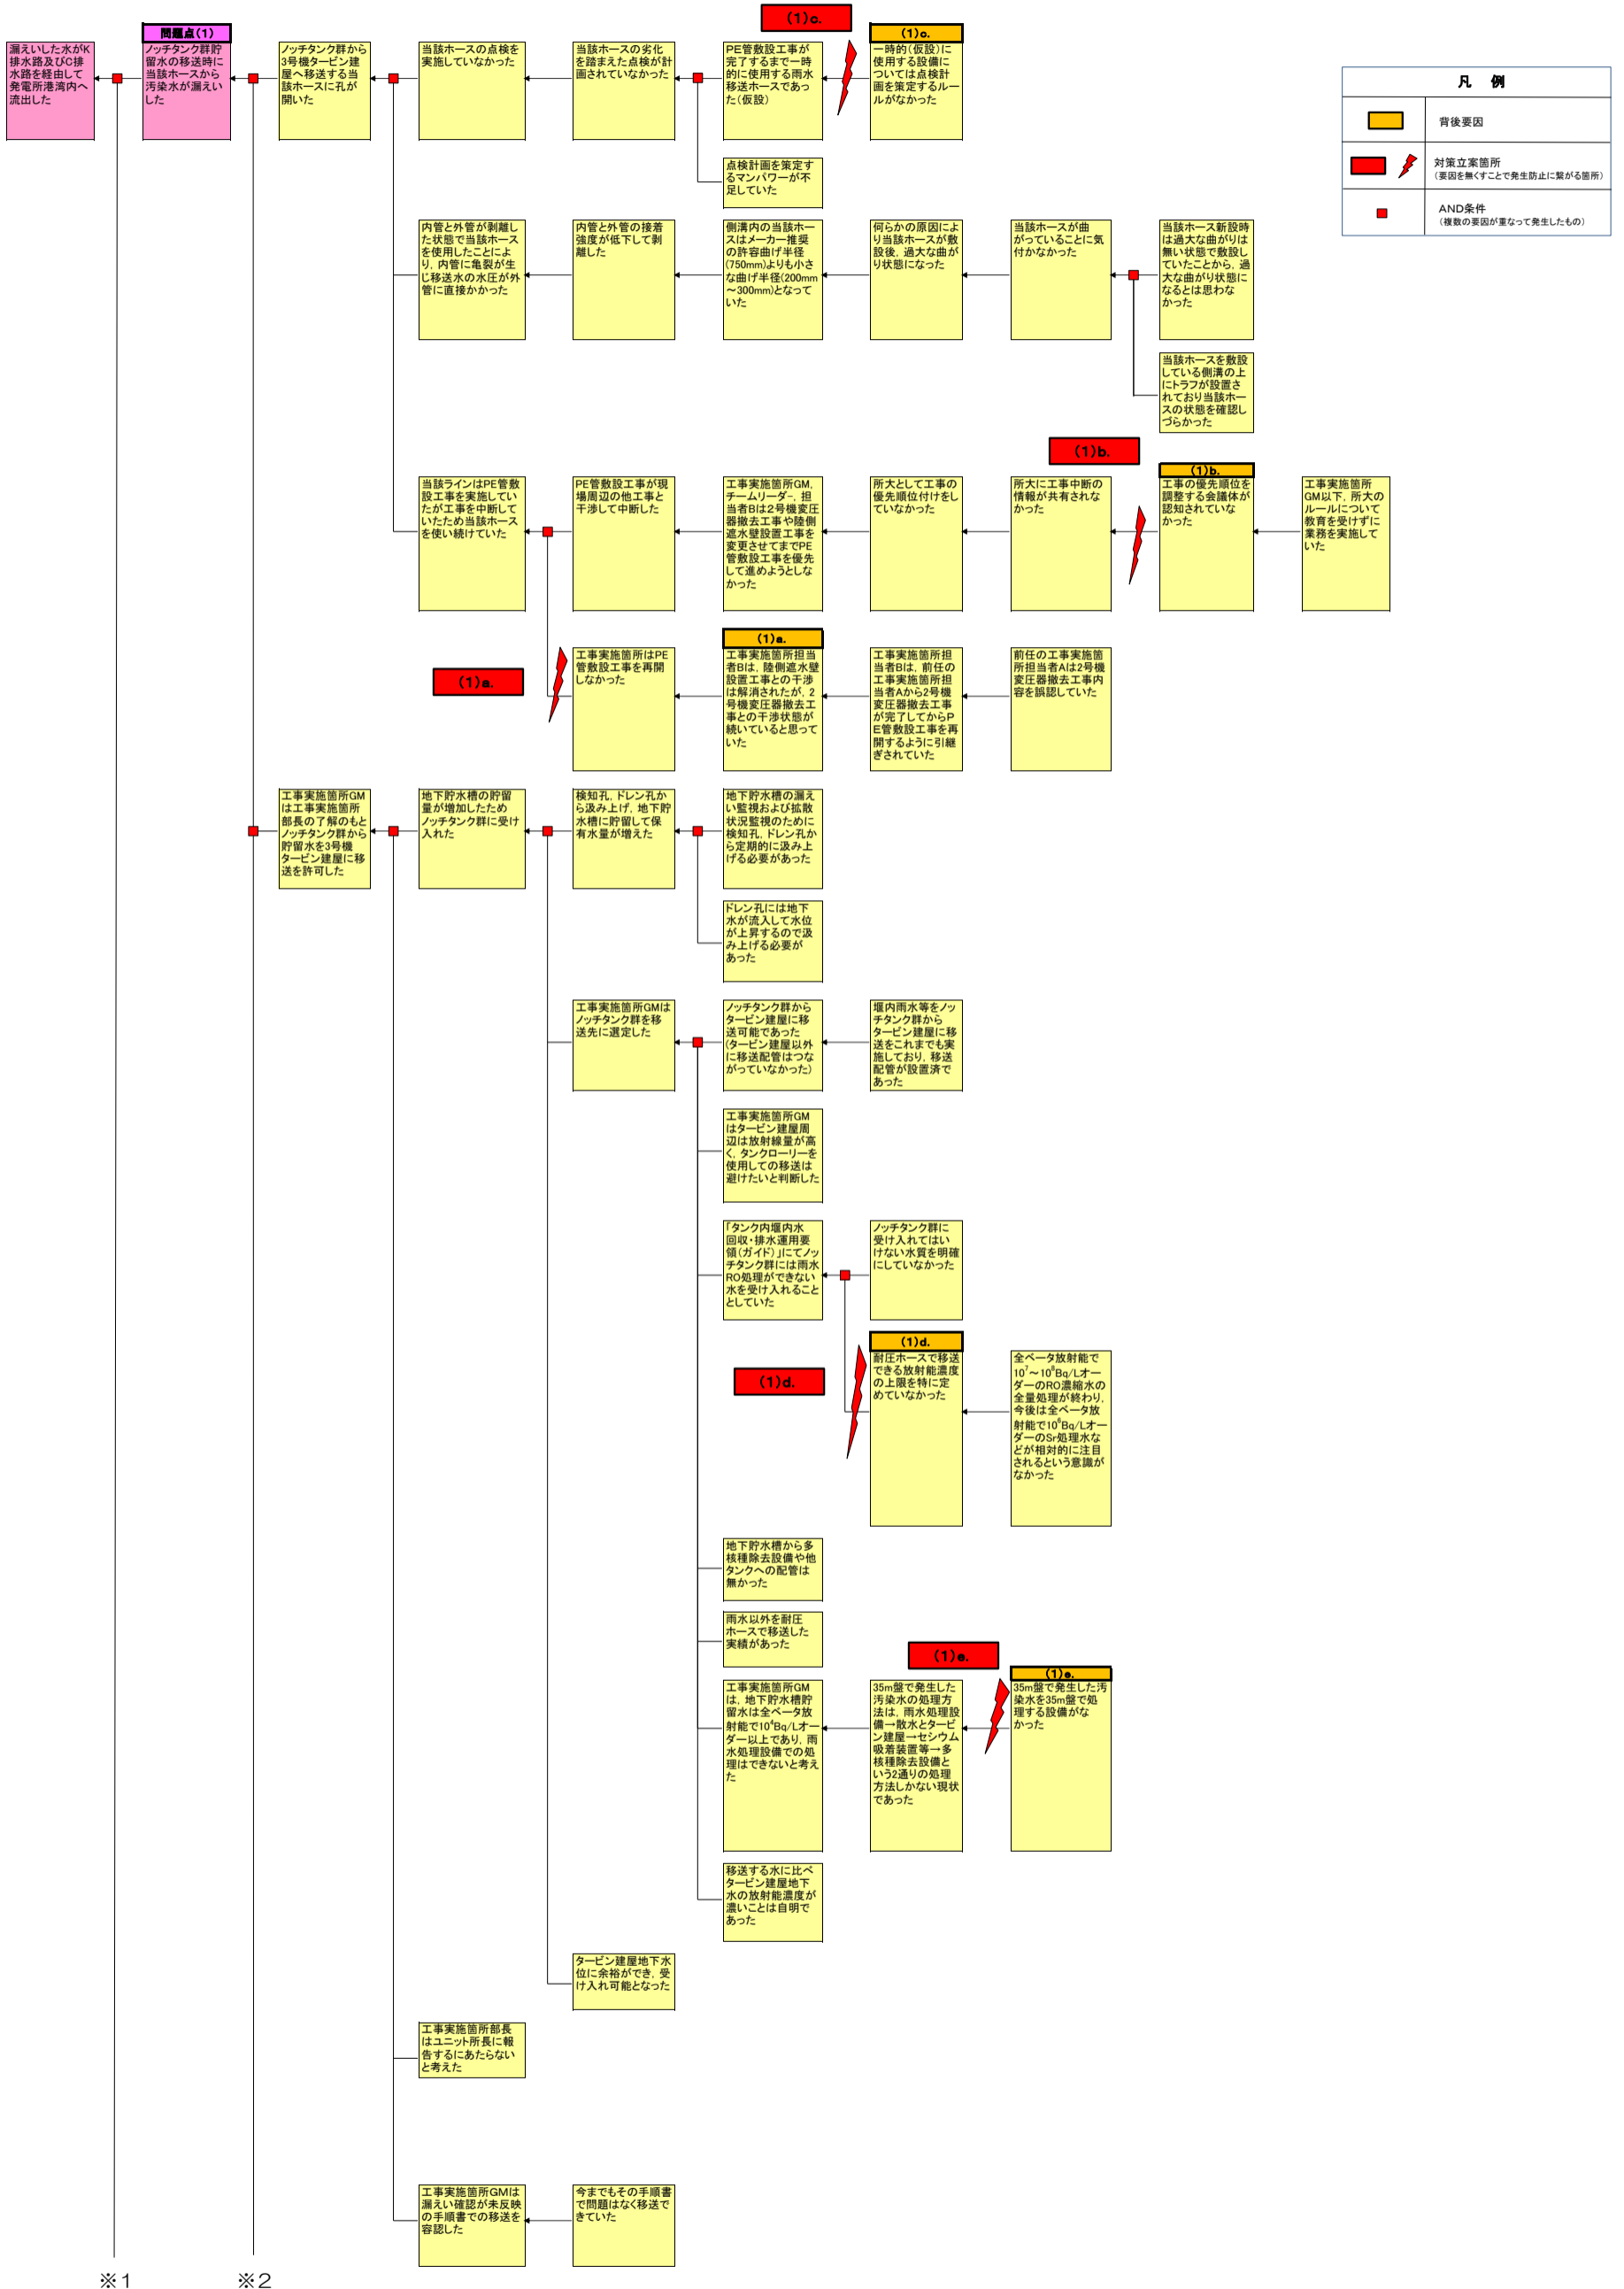
背後要因図

- b. 工事実施箇所は、「タンク内堰内水回収・排水運用要領（ガイド）」を定めていたが、そのガイドには、移送開始後に全ての移送配管の漏えい確認を行うことを手順に定めておらず、雨水移送ホース使用時における点検がルール化されていなかった。
