発電用原子炉施設故障等報告書

東京電力株式会社

<p>件名</p>	<p>福島第一原子力発電所 H4北タンクエリア内堰から外堰内への堰内雨水の漏えいについて</p>
<p>事象発生の日時</p>	<p>平成27年 9月15日 20時17分 (福島第一規則第18条第12号に該当すると判断した日時)</p>
<p>事象発生の場所</p>	<p>福島第一原子力発電所</p>
<p>事象発生の発電用原子炉施設名</p>	<p>汚染水処理設備等 貯留設備 (タンク等) 中低濃度タンク 基礎外周堰</p>
<p>事象の状況</p>	<p>1. 事象発生時の状況</p> <p>平成27年9月11日12時10分頃、汚染水貯留設備のパトロール (以下、「タンクパトロール」という。) を実施していた協力企業社員が、H4北タンクエリア南側の基礎外周堰 (以下、「内堰」という。) の繋ぎ目から、内堰内に溜まった雨水が鉛筆1本程度の太さで漏えいしていることを発見した。</p> <p>また、13時05分頃、漏えい箇所を確認した当社社員が、内堰のコンクリート堰と鋼製堰との繋ぎ目にある取付ボルト穴 (以下、「当該ボルト穴」という。) 1箇所からの漏えいであることを確認した。</p> <p>当該ボルト穴については、止水セメントによる止水処置を実施し、14時12分に漏えいは停止した。</p> <p>その後、14時19分に当社社員がH4北タンクエリア周辺の目視点検を実施し、H4、H4北、H4東タンクエリア (以下、「H4エリア」という。) の内堰を囲むように設置してある外周堰 (以下、「外堰」という。) の外側へは漏えいしていないことを確認した。</p> <p>なお、外堰内の排水ピットに設置してある止水弁については、漏えい発生以前^{※1}より「閉」運用としていた。</p> <p>※1：平成27年2月22日に発生した「福島第一原子力発電所構内側溝排水放射線モニタにおけるβ線濃度「高高警報」の発生について」に関する原因調査の過程で、H4エリアの外堰内が汚染されていることが判明したことから、同年3月5日より止水弁を「閉」運用としていた。</p> <p>9月12日11時30分頃、現場パトロールを実施していた当社社員が、当該ボルト穴から東へ約10m離れた場所において、内堰のコンクリート堰と鋼製堰の繋ぎ目の取付ボルト部 (以下、「当該ボルト部」という。) 1箇所から10秒に1滴程度の滴下があることを発見した。</p> <p>直ちに、当該ボルト部の滴下箇所へビニールの受けを設置するとともに、止水材による止水処置を実施し、12時07分に滴下は停止した。なお、滴下した床面に水溜まりは確認されなかった。</p> <p>9月11日の漏えい発生後、漏えい箇所近傍の内堰内で採取^{※2}した水の放射能濃度を分析した

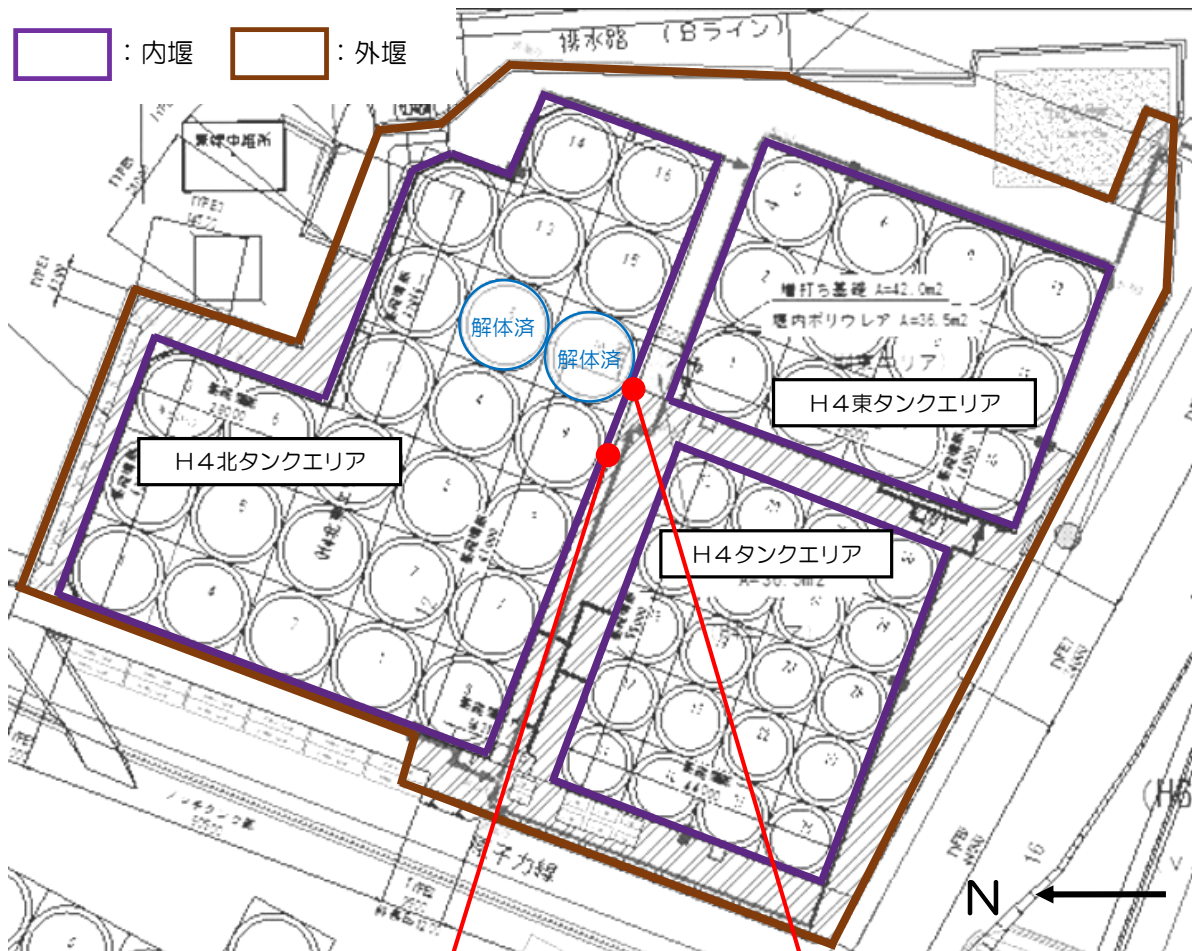
①

<9月11日 漏えい箇所>

- ①当該ボルト穴1箇所より鉛筆1本程度の太さで漏えい
- ※傷・へこみ等の損傷なし

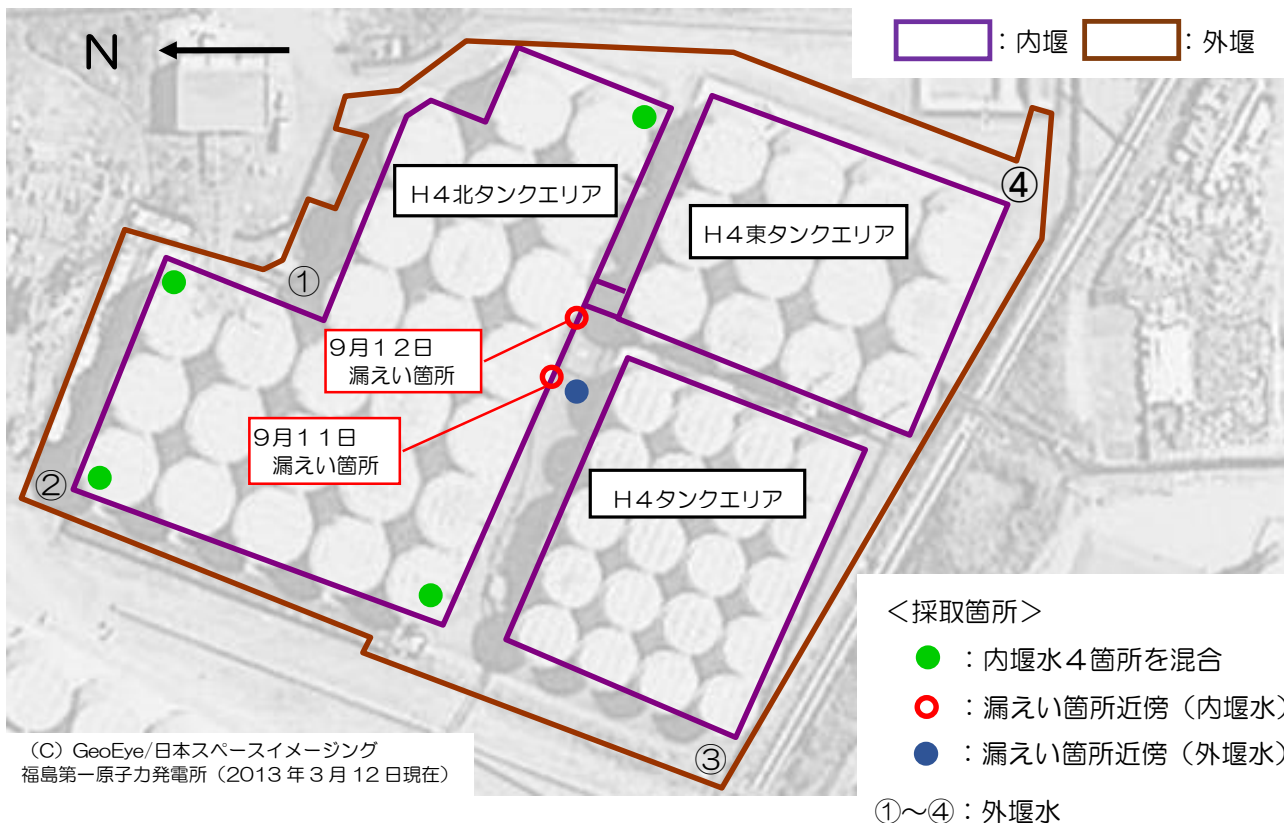
試料名	H4北タンク エリア内堰水 (混合)	H4北タンク エリア漏えい 箇所近傍 内堰水	H4北タンク エリア漏えい 箇所近傍 外堰水	H4エリア外堰水			
				①	②	③	④
採取日時	9月11日 14時20分	9月11日 14時30分	9月11日 14時40分	9月11日 15時15分	9月11日 15時25分	9月11日 15時35分	9月11日 15時10分
Cs-134	検出限界値 未満 ^{※1} (8.7×10^{-1})	検出限界値 未満 ^{※1} (9.2×10^{-1})	検出限界値 未満 ^{※1} (7.8×10^{-1})	検出限界値 未満 ^{※1} (7.0×10^{-1})	検出限界値 未満 ^{※1} (4.5×10^{-1})	検出限界値 未満 ^{※1} (6.1×10^{-1})	検出限界値 未満 ^{※1} (7.7×10^{-1})
Cs-137	3.5	3.6	検出限界値 未満 ^{※1} (1.2)	検出限界値 未満 ^{※1} (8.7×10^{-1})	1.2	検出限界値 未満 ^{※1} (7.7×10^{-1})	検出限界値 未満 ^{※1} (8.2×10^{-1})
全β放射能	1.0×10^3	1.2×10^3	4.2×10^2	1.9×10^2	4.9×10^2	4.5×10^3	4.7×10^2
トリチウム	1.7×10^2	1.6×10^2	検出限界値 未満 ^{※1} (9.4×10^1)	検出限界値 未満 ^{※1} (9.4×10^1)	検出限界値 未満 ^{※1} (9.4×10^1)	検出限界値 未満 ^{※1} (9.4×10^1)	検出限界値 未満 ^{※1} (9.4×10^1)
Sr-90	6.2×10^2	7.4×10^2	3.1×10^2	1.4×10^2	4.0×10^2	4.0×10^3	3.3×10^2

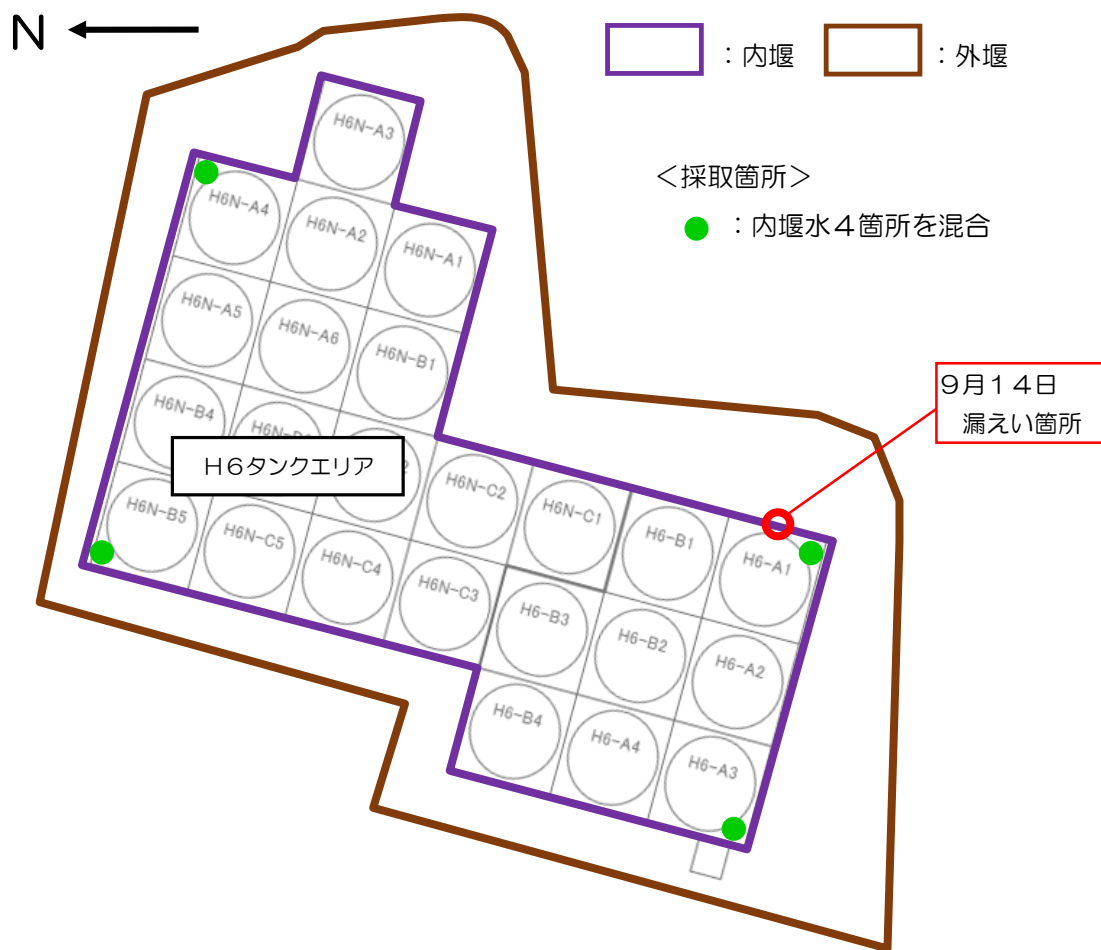
試料名	H6タンクエリア内堰水（混合）
採取日時	9月14日 20時40分
Cs-134	検出限界値未満 ^{※1} (6.4×10^{-1})
Cs-137	1.7×10^0
全β放射能	3.0×10^2
トリチウム	検出限界値未満 ^{※1} (9.2×10^1)
Sr-90	1.6×10^2

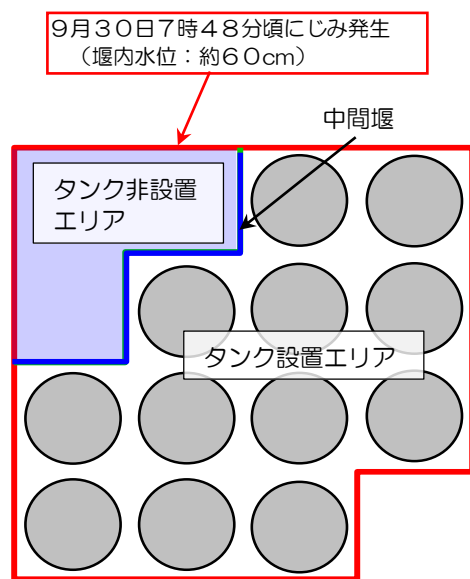
H1東タンクエリア概略図

事象発生前の9月29日21時頃から9月30日4時頃にかけて、タンク設置エリアに溜まった雨水をタンク非設置エリアに移送しており、移送後のタンク非設置エリア内堰内の水位は約60cmであった。

なお、タンク設置エリア内堰内の水位については、9月6日から9月11日にかけて発生した集中的な大雨の影響により、9月12日時点で約45cmとなっていた。
