福島第一原子力発電所及び福島第二原子力発電所
における対応状況について（平成23年12月版）

福島第一原子力発電所

被災直後の対応状況について

電源復旧に関する対応状況について

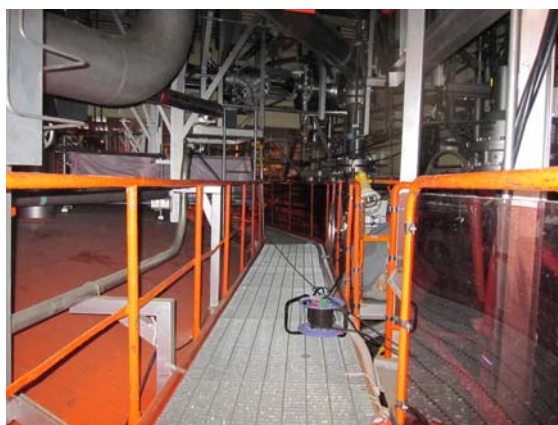
キャットウォーク (5号機, 照明あり)

照明が無く、真っ暗な中、懐中電灯の明かりを頼りに、AO弁がある場所まで向かったが、放射線量が上昇し、途中で引き返した。
