福島原子力事故発生後の詳細な進展メカニズムに関する  
未確認・未解明事項の調査・検討結果のご報告  
～第4回～

2015年12月17日 東京電力株式会社

# 炉心損傷後の 主蒸気逃がし安全弁の作動に関する検討

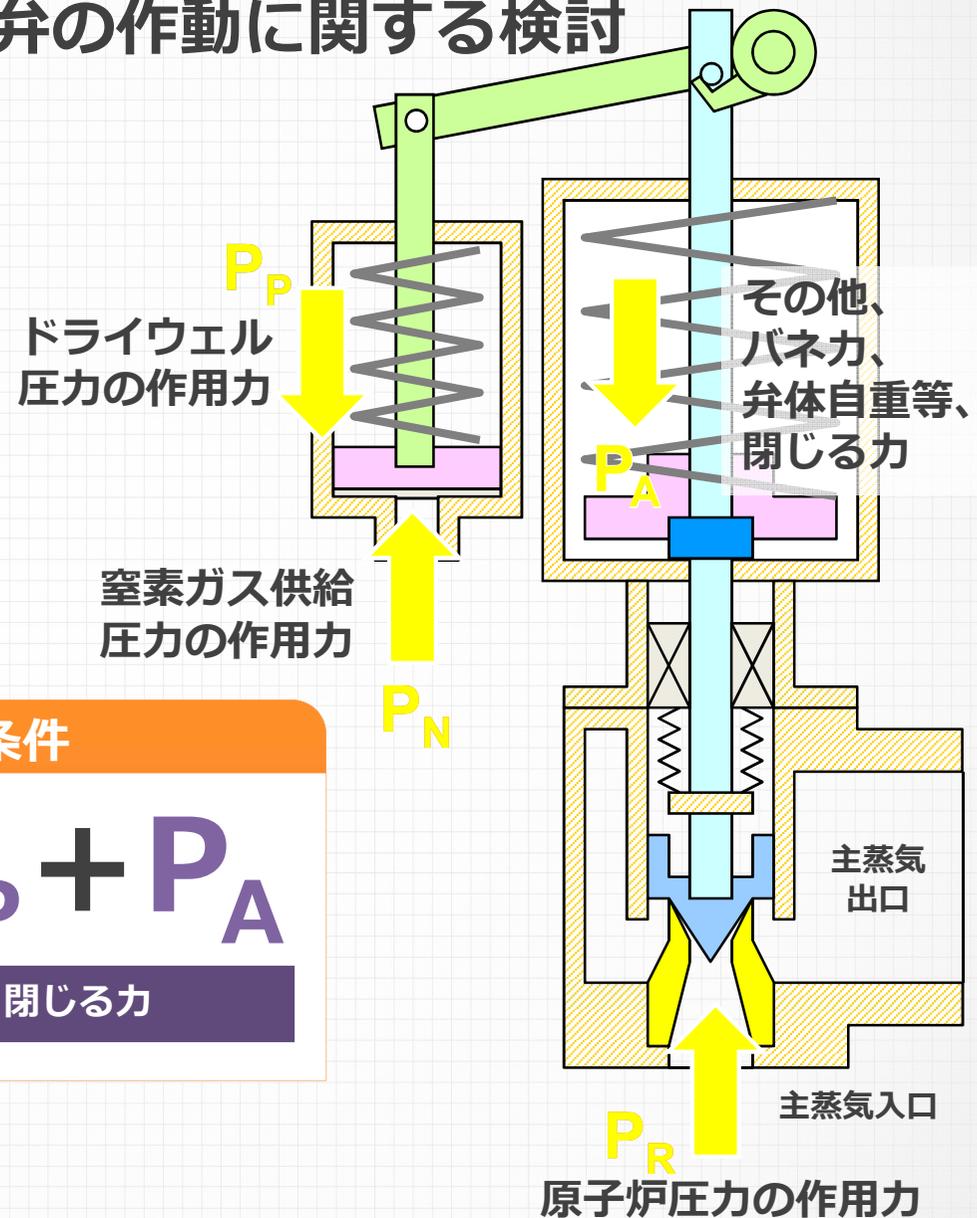
主蒸気逃がし安全弁を作動させるためには、窒素や原子炉圧力による**開ける側の力**が、ばねやドライウェル圧力などの**閉じる側の力**を上まわる必要がある

### 主蒸気逃がし安全弁開の条件

$$P_N + P_R > P_p + P_A$$

開ける力 (Opening force) is greater than 閉じる力 (Closing force).

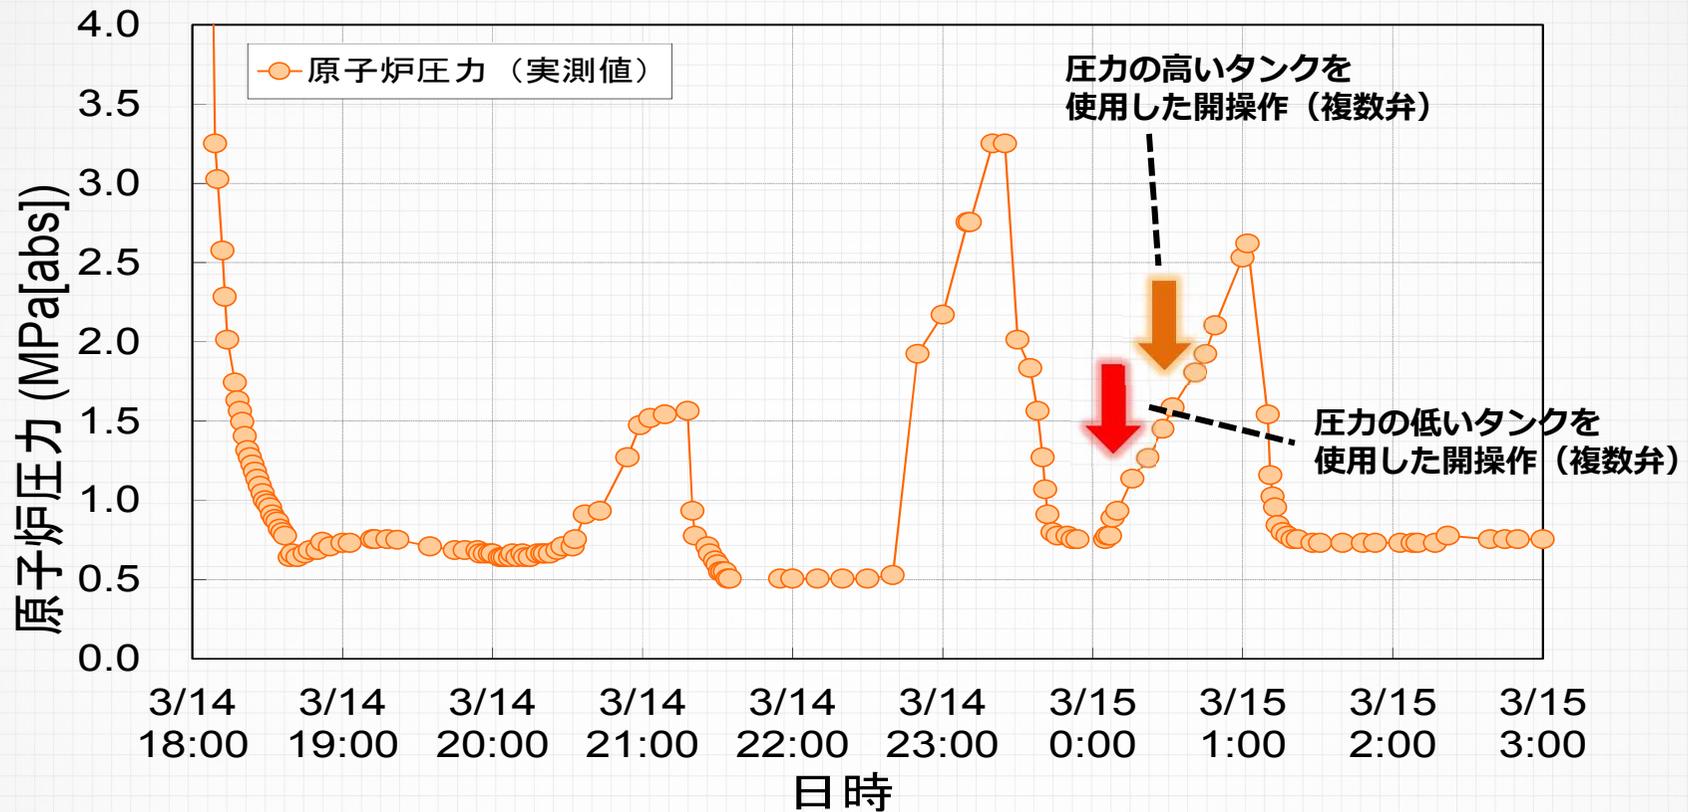
2回目の圧力上昇時に、最も激しい燃料損傷が発生したと推定

圧力の高いタンクを使用した操作で原子炉圧力の減圧が確認できなかったのは

- 原子炉圧力容器内で発生した気体の量が、主蒸気逃がし安全弁の排気量を上回ったことによる可能性。
- 過酷な環境で、電磁弁等のシール材が劣化し、窒素ガスが漏えいしていた可能性。

主蒸気逃がし安全弁の作動に関しては

- ・窒素ガスの供給圧力を確保することが重要
- ・窒素ガスの漏えいを防止する取組みが重要

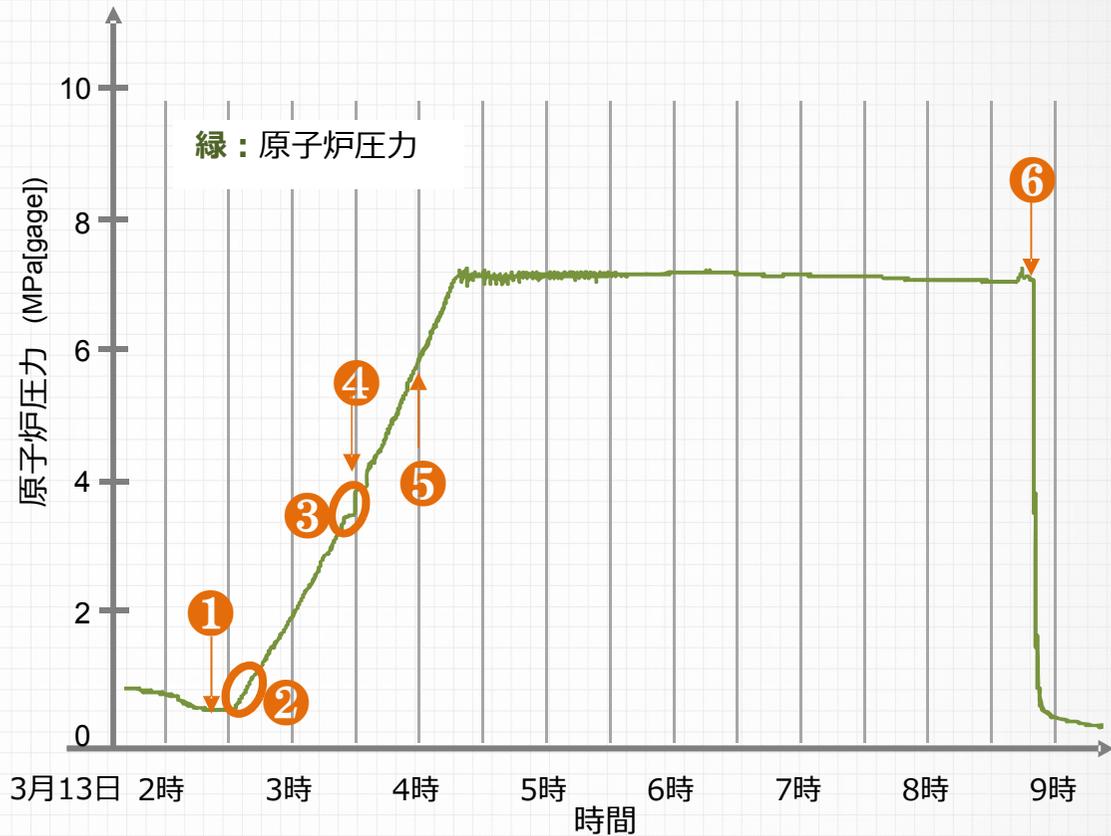
図 3/13の3号機原子炉圧力変化 (チャート)  
※記録紙のデータのため、グラフの時刻にずれがあります

番号	時刻	操作
①	3/13 2:42	高圧注水系手動停止
②	2:45～ 2:55	全主蒸気逃がし安全弁操作
③	3:38頃	全主蒸気逃がし安全弁操作
④	3:39	高圧注水系補助油ポンプ停止
⑤	4:06	高圧注水系復水ポンプ停止
⑥	9:08頃	主蒸気逃がし安全弁の自動減圧機能が作動したと推定 (第一回進捗報告)

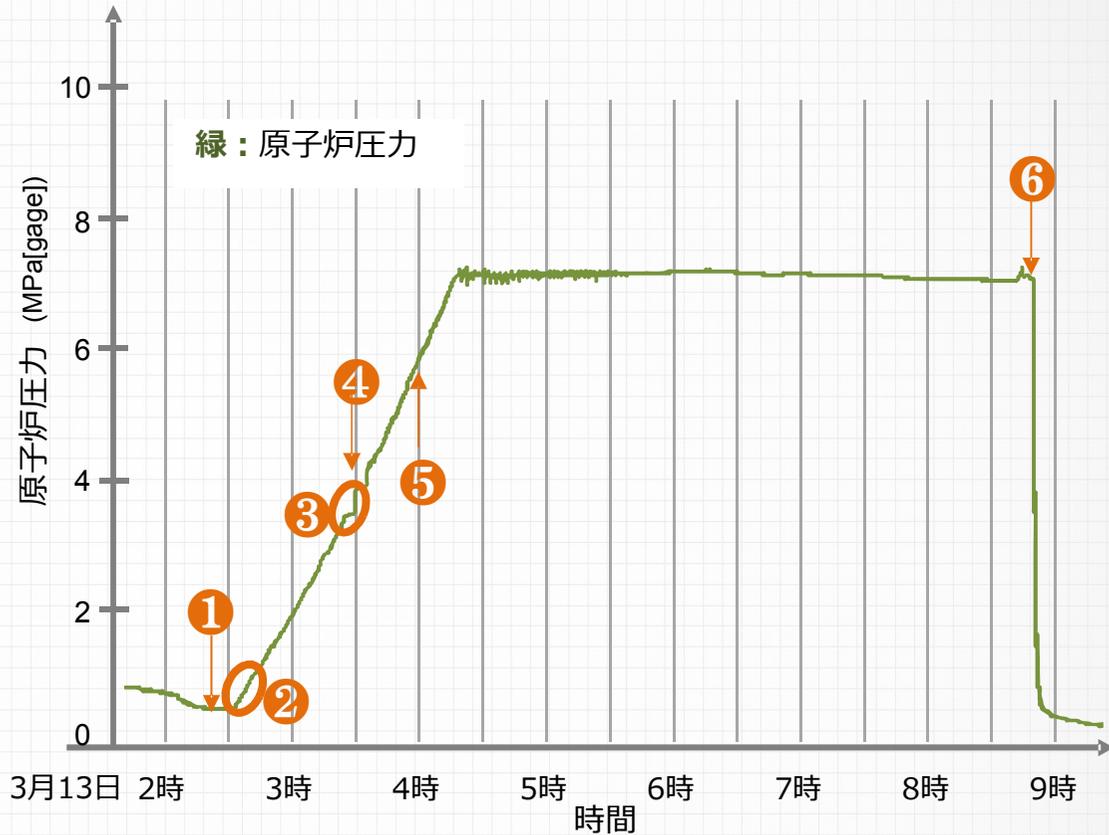
図 3/13の3号機原子炉圧力変化 (チャート)  
※記録紙のデータのため、グラフの時刻にずれがあります

②と③の操作で原子炉圧力の減圧が確認されなかったのは、主蒸気逃がし安全弁を開けるための直流電源の電圧不足で、弁が開かなかったためと推定される。

主蒸気逃がし安全弁の作動に関しては  
・電源を確保することが重要

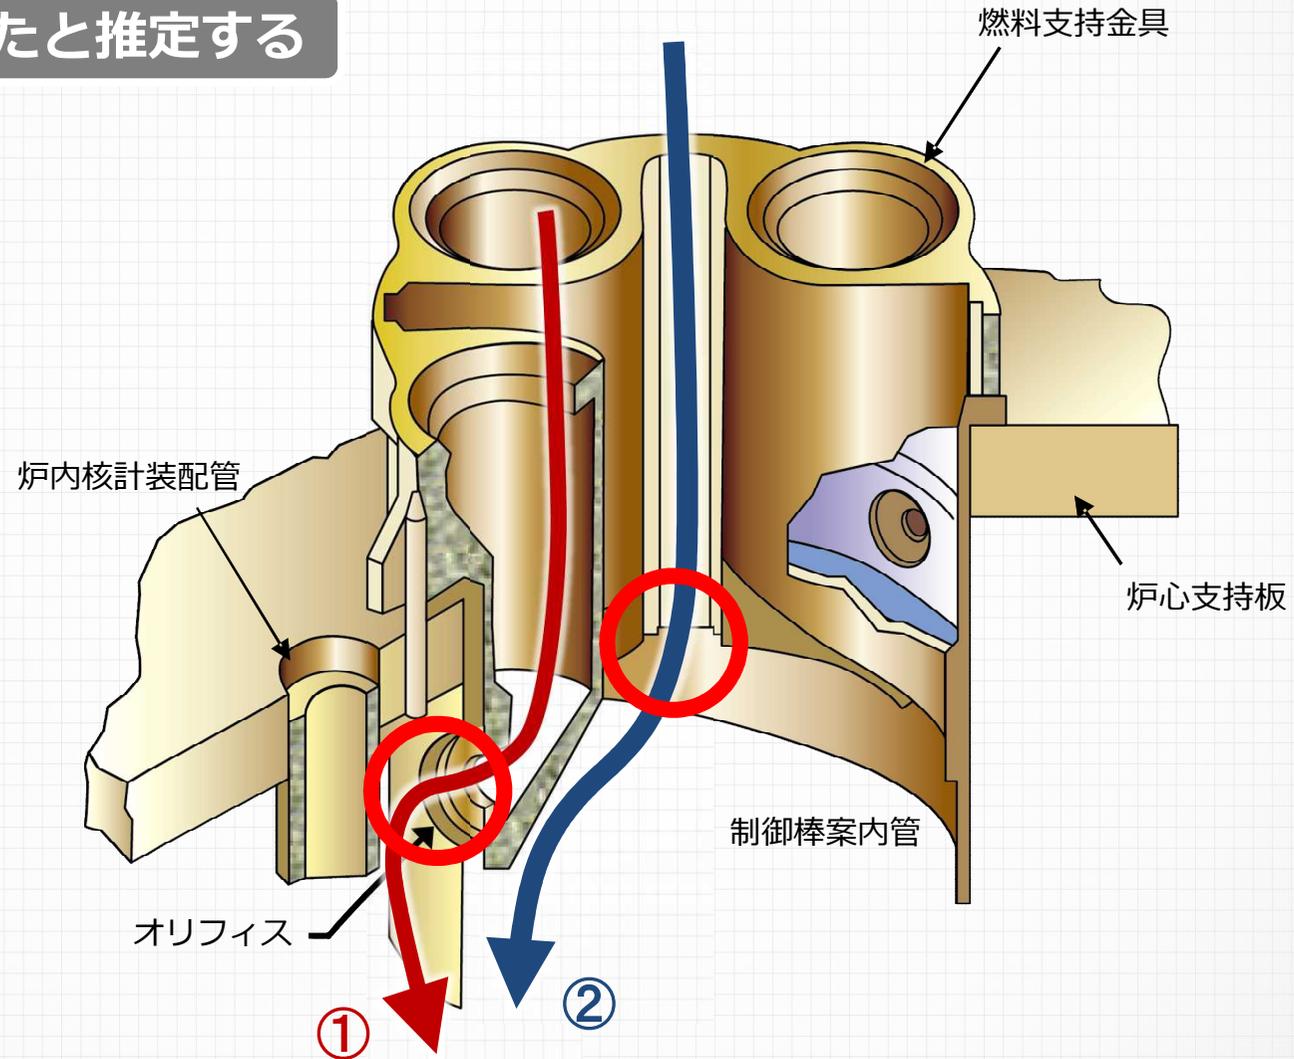
- 経路① 燃料支持金具の入口オリフィス
- 経路② 制御棒案内管

本経路を通過したと推定する

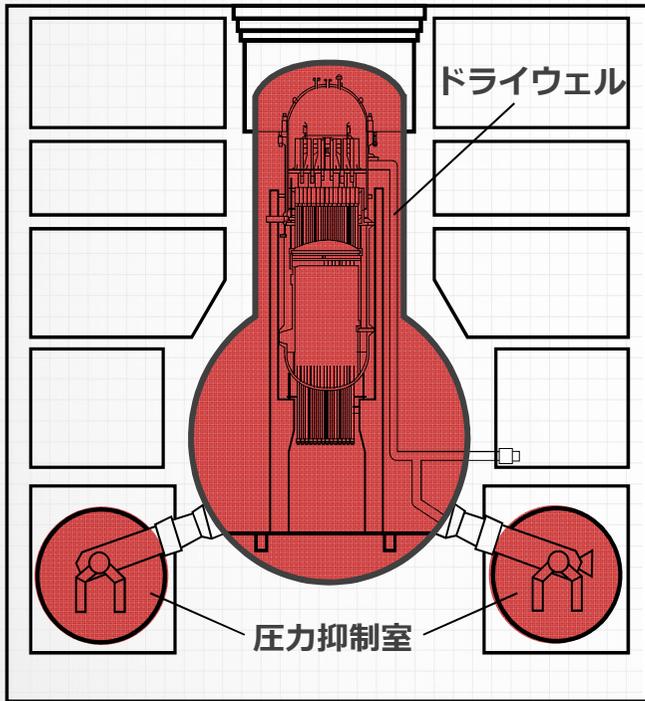
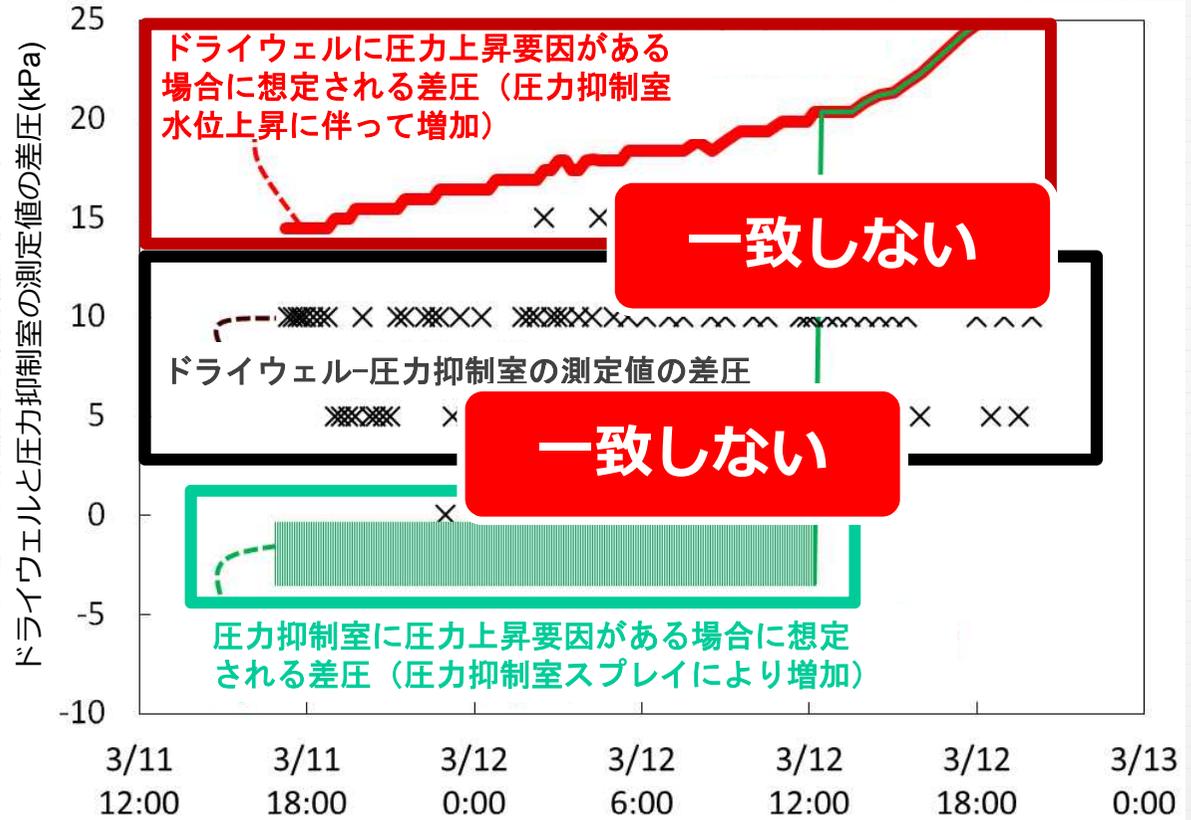
測定値からは、ドライウエル側に圧力上昇の要因があったとは特定できない

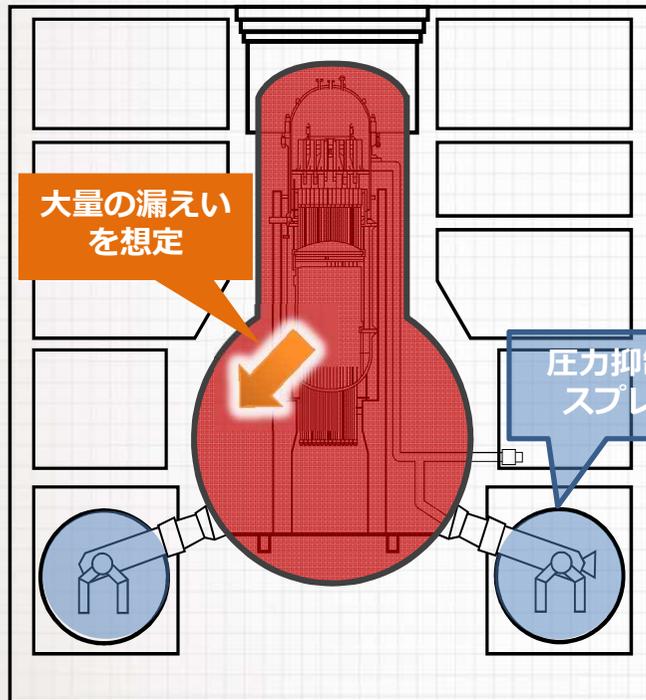
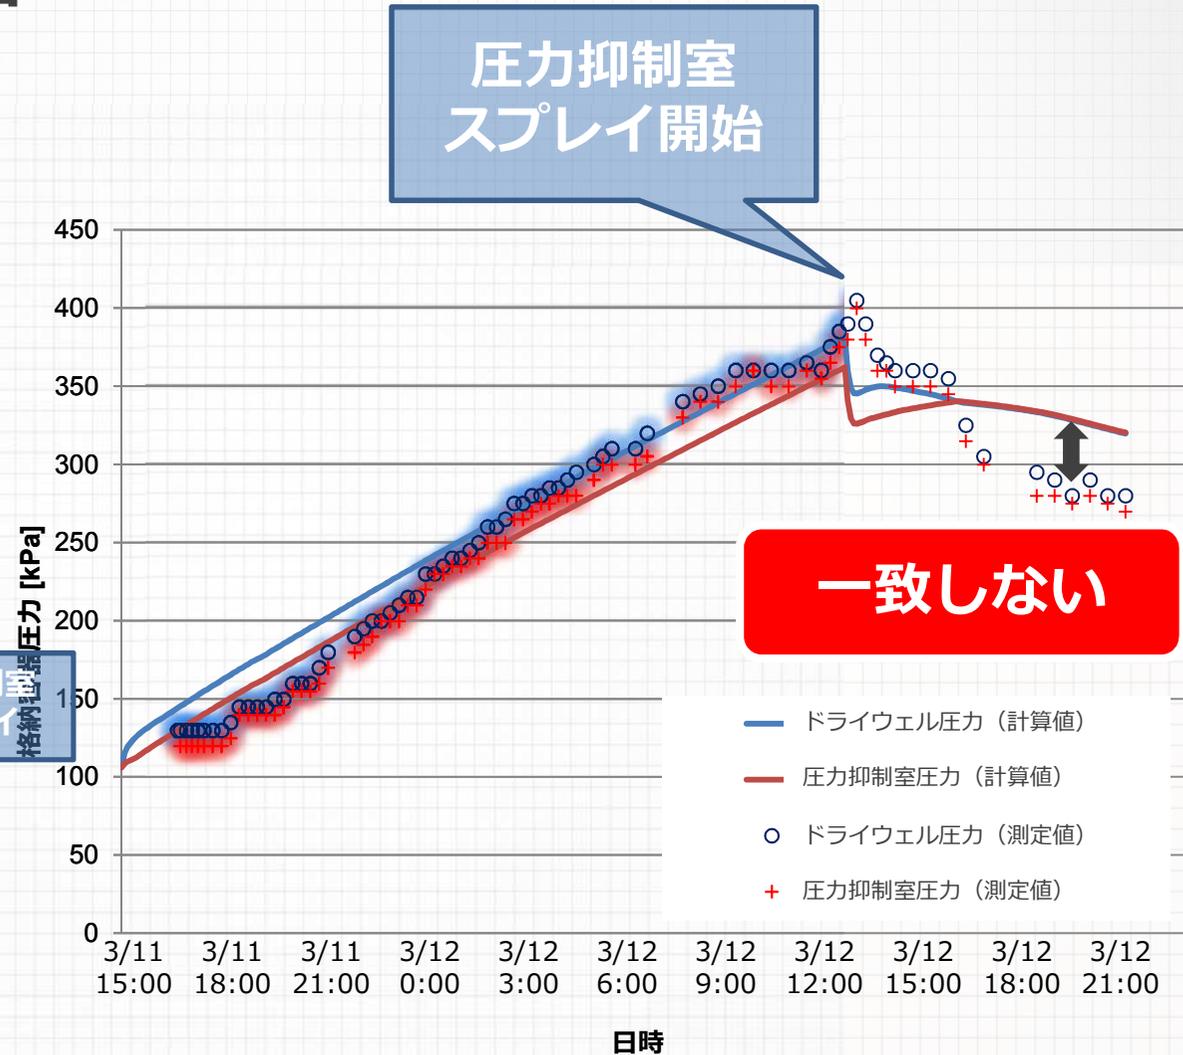
原子炉圧力容器からドライウェルへの漏えいによって格納容器圧力が上昇した可能性は低い

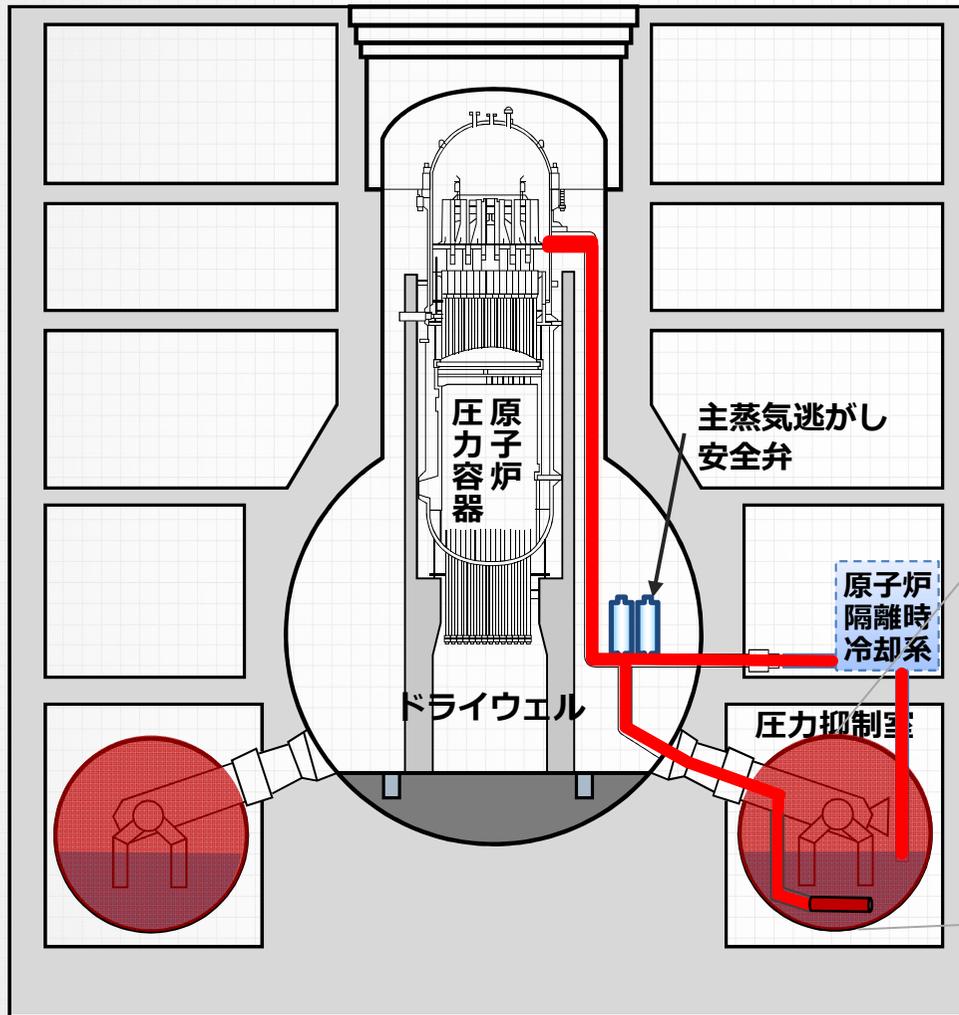
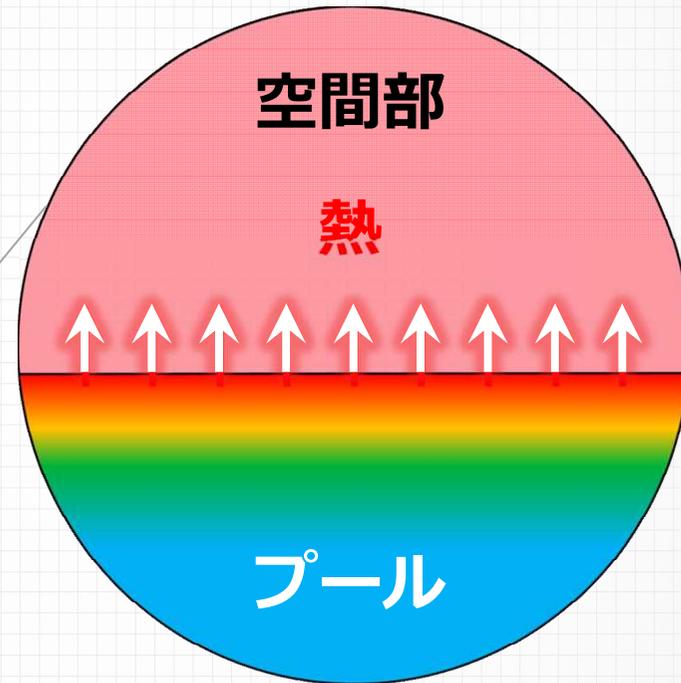
温度成層化イメージ図

温度成層化は圧力抑制室の圧力上昇の原因となる

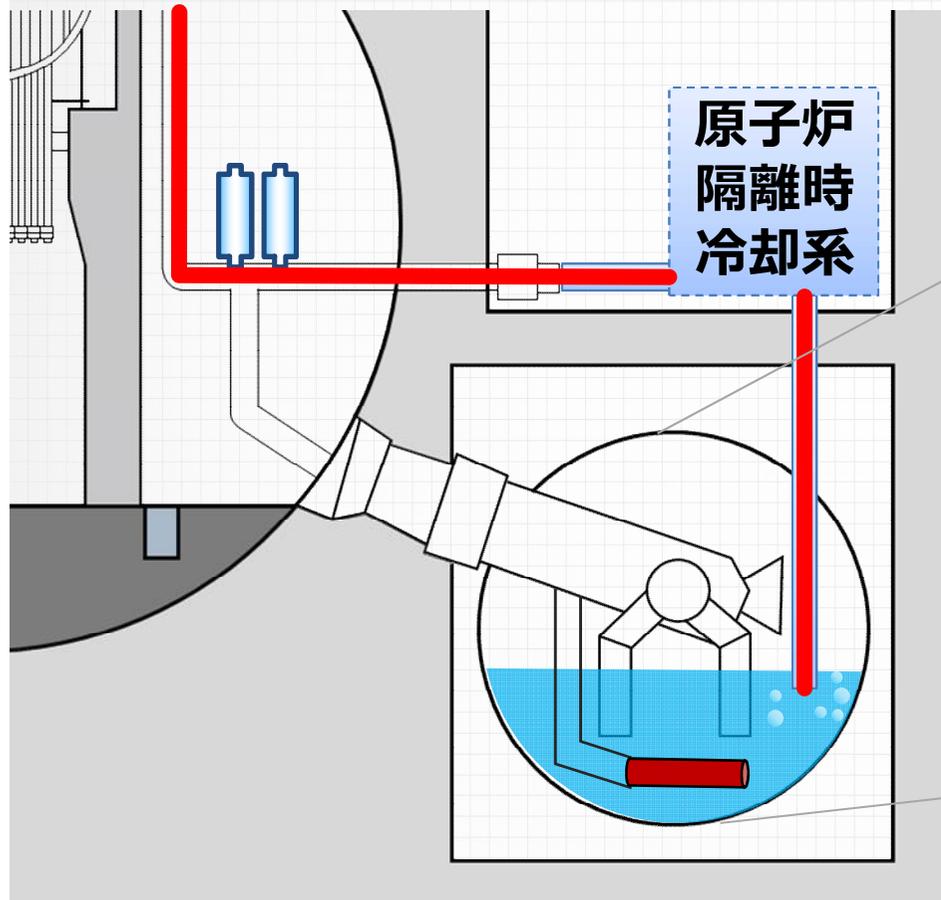
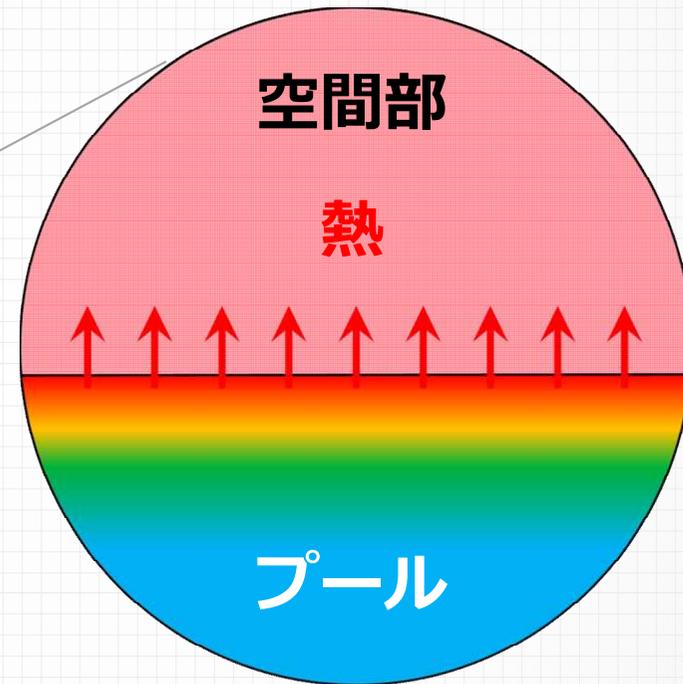
温度成層化イメージ図

原子炉隔離時冷却系の作動により、温度成層化が進むと考えられる

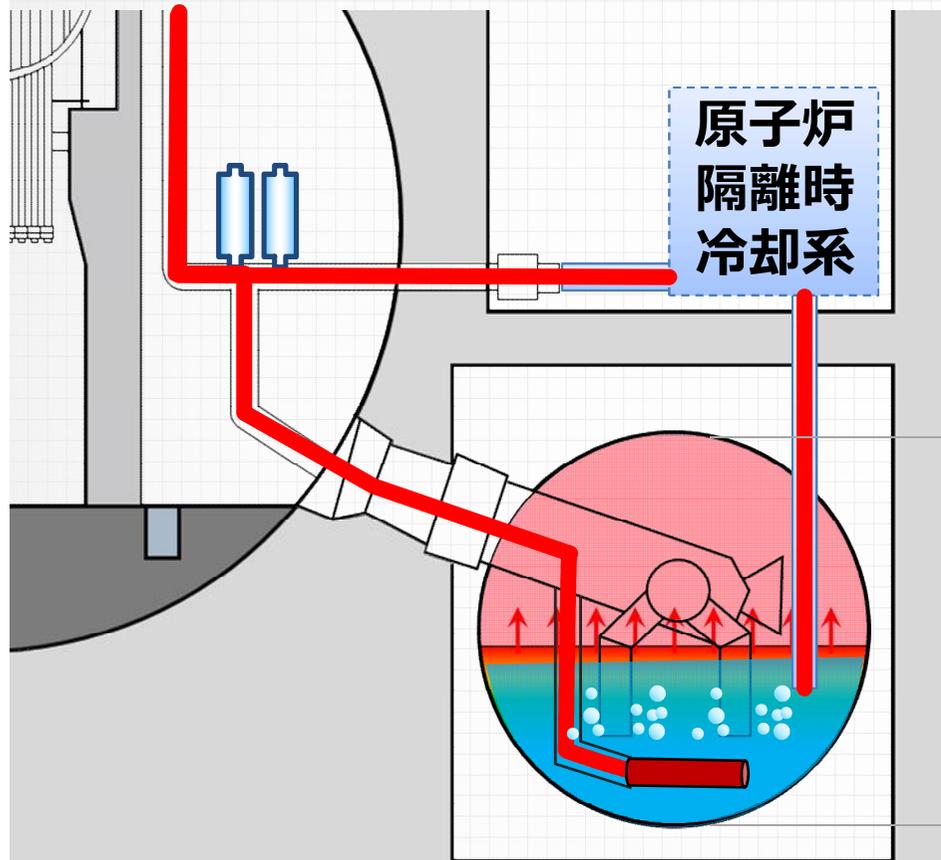
### 主蒸気逃がし安全弁による影響

主蒸気逃がし安全弁排気試験のイメージ図

原子炉隔離時冷却系の運転の方が、温度成層化を促進すると考えられる

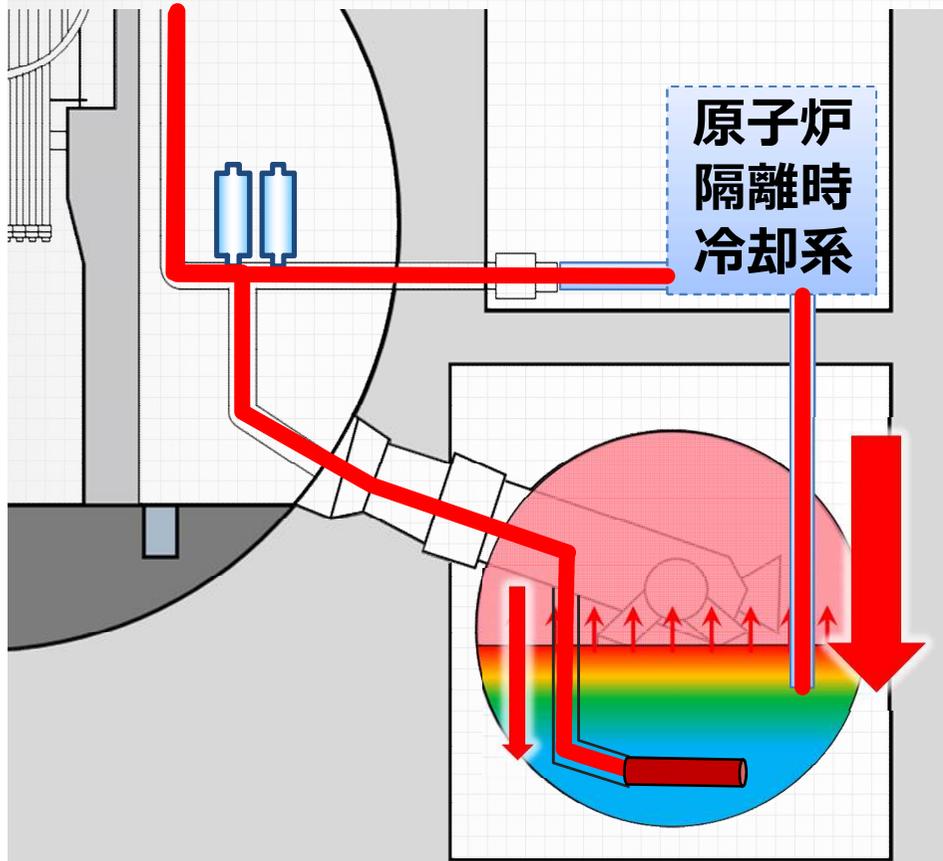
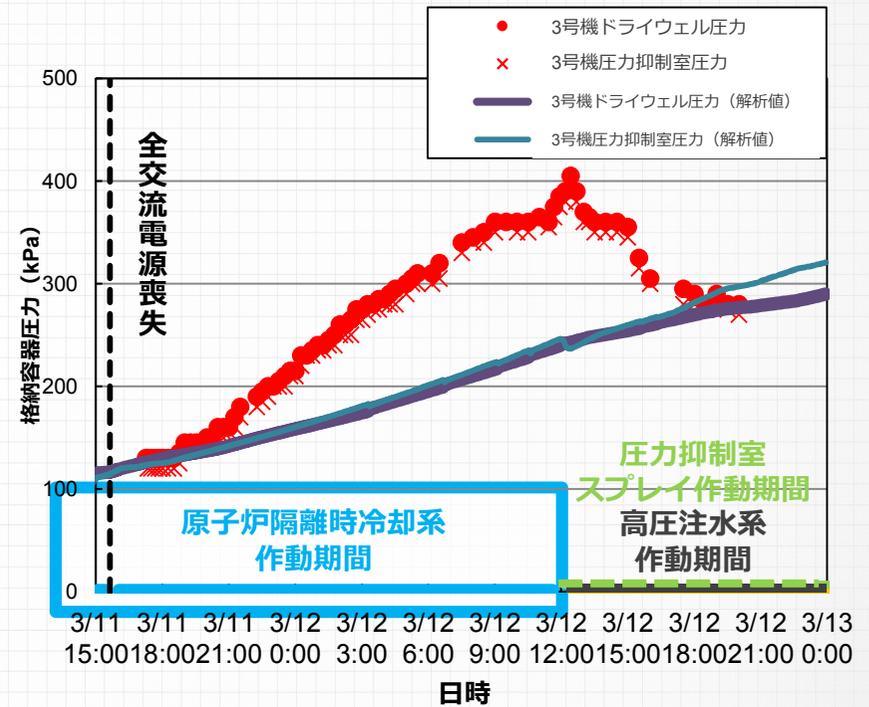
## 原子炉隔離時冷却系による影響

圧力抑制プールの温度成層化が促進され、格納容器圧力の速い上昇につながった可能性がある

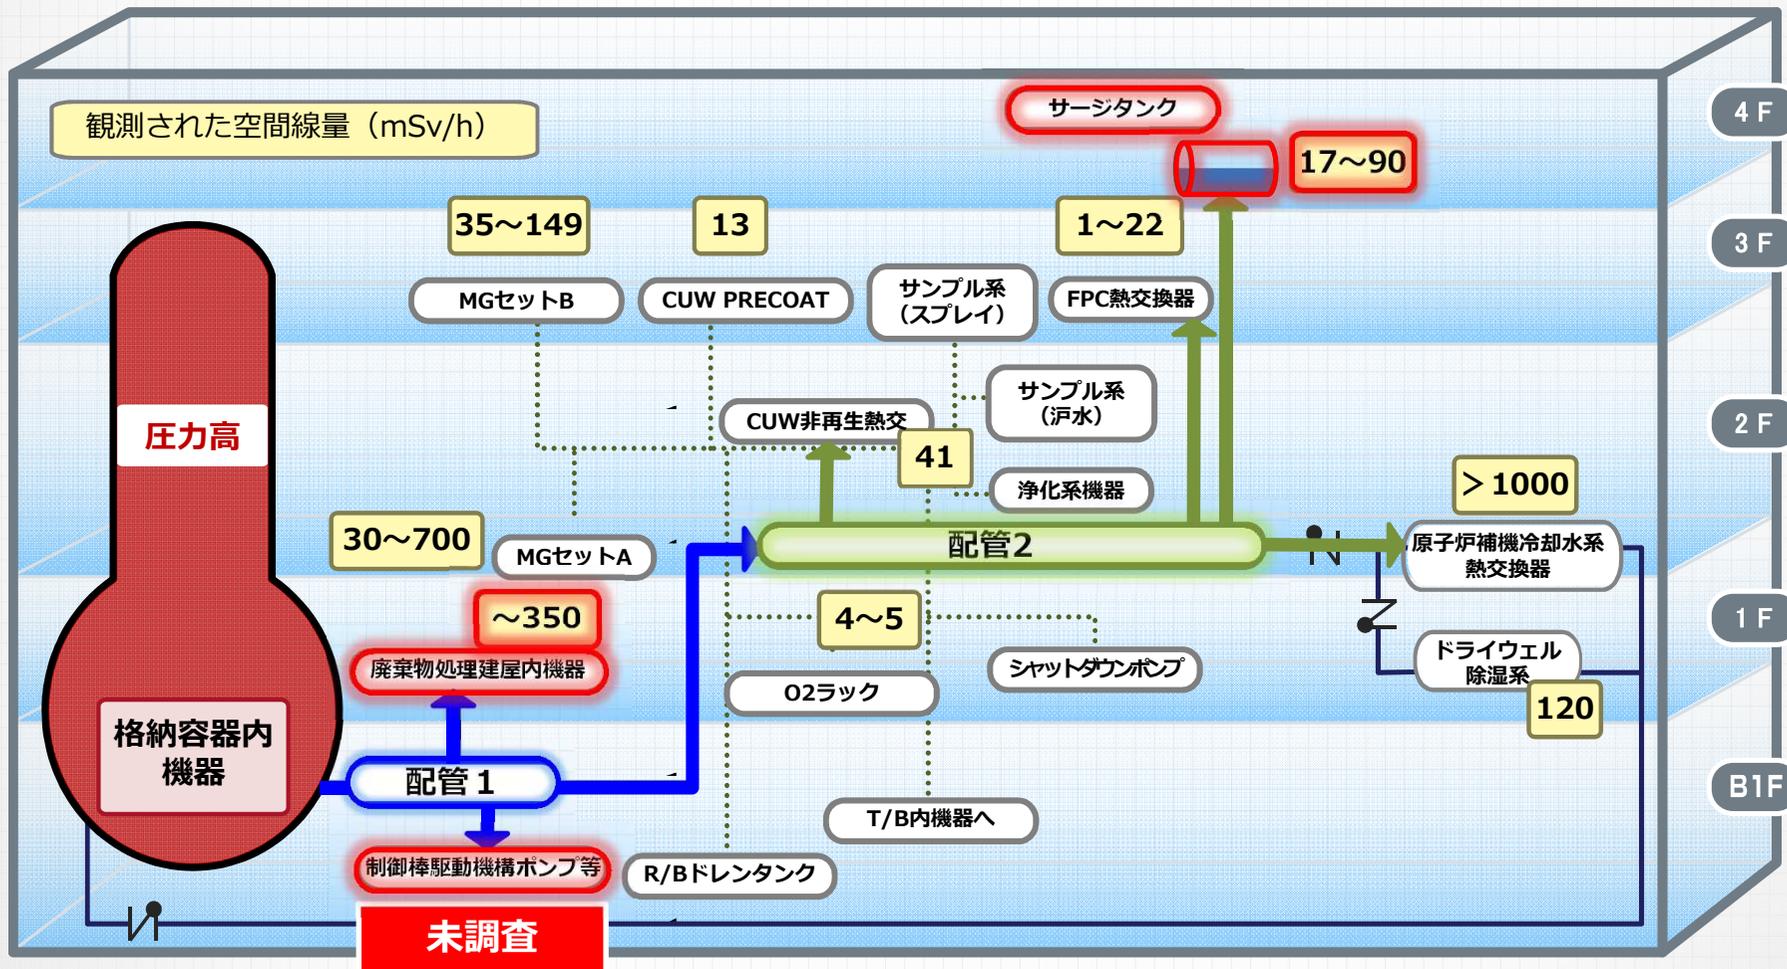
## 格納容器圧力が高い状況における放射性物質の移行経路

- 原子炉補機冷却水系の汚染は、熔融燃料がドライウェルに落下し、機器ドレンサンプ内の原子炉補機冷却水系配管を損傷した結果と考えられる。
- これまで推定しているように、1号機では熔融燃料がドライウェルへ落下した可能性が高いことが、本検討でも示唆された。

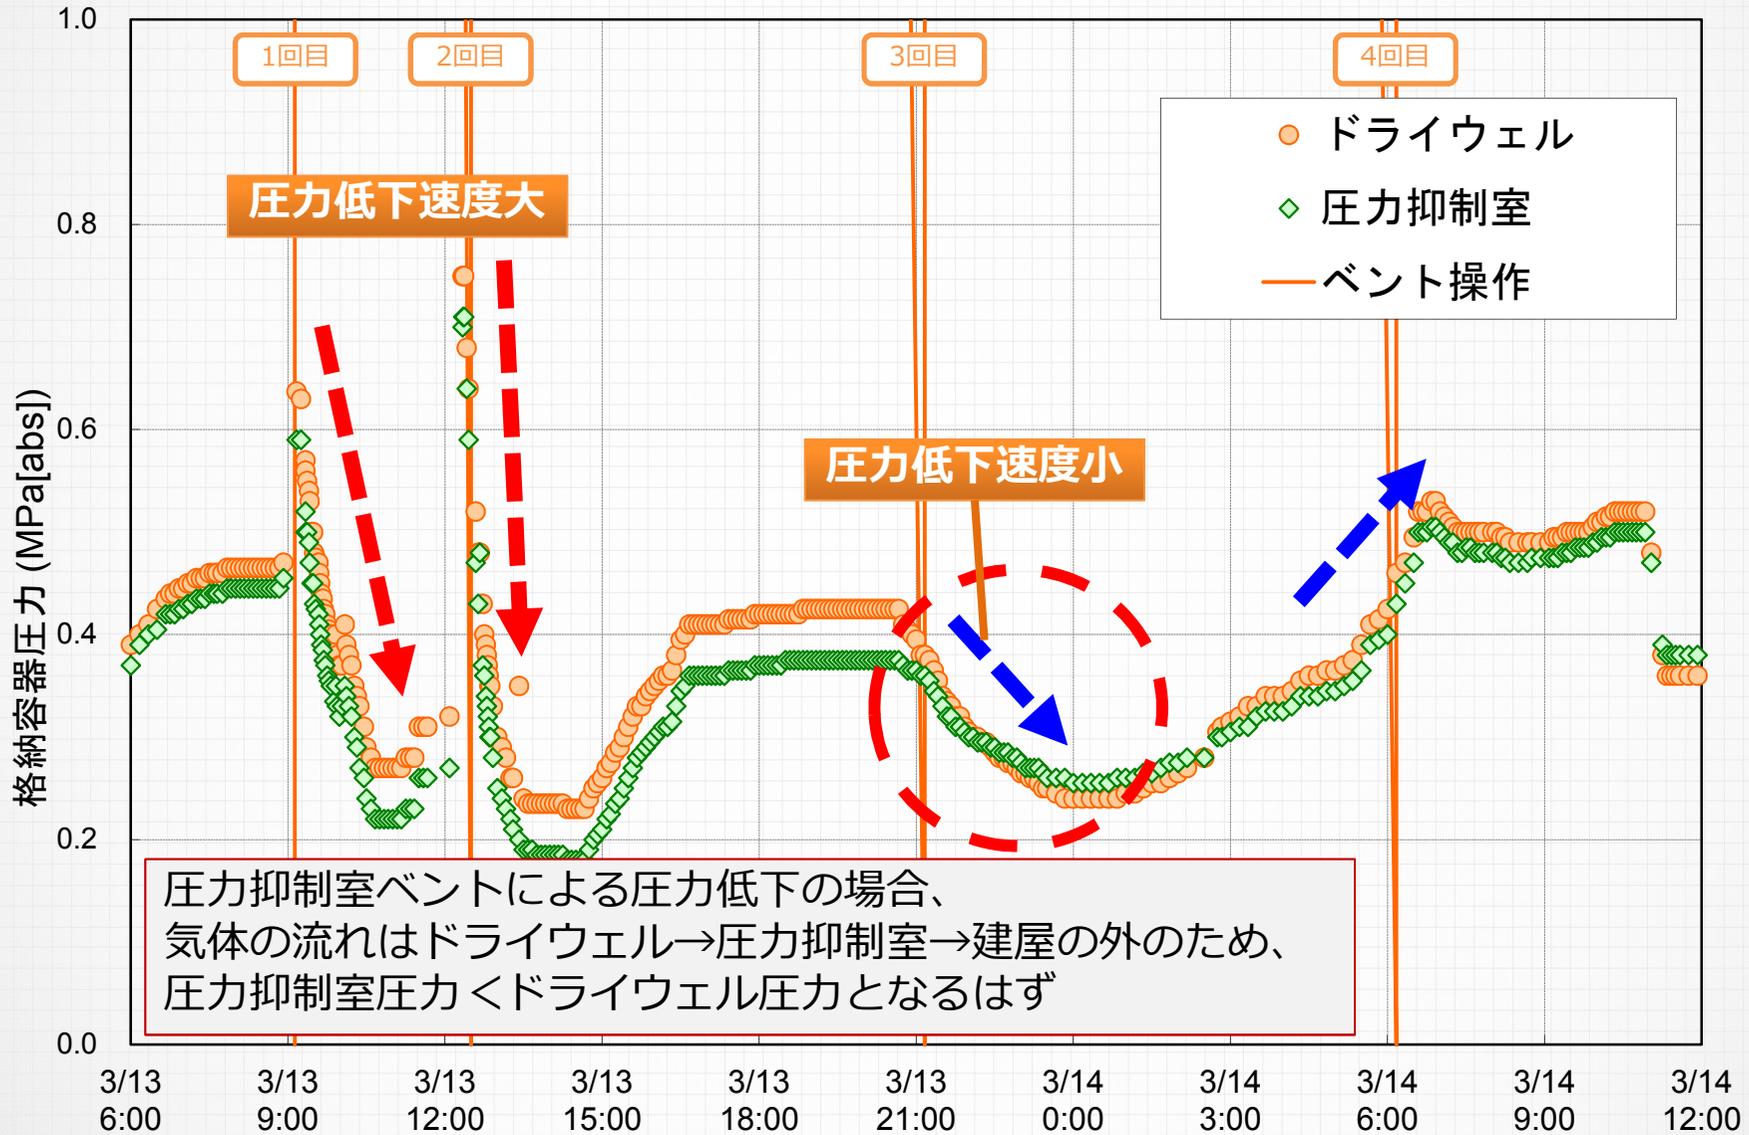
(3/13 6:00~3/14 12:00)

- ・ 過去に報告した2号機と、今回検証した、3号機の格納容器は、3月15日までに気密性を喪失し、放射性物質を直接放出する状況となっていたと推定できる。
- ・ 3月14日以降、3号機のベントによる圧力低下が確認できないため、3月14日夜～16日の発電所外の環境汚染は、格納容器からの直接放出が原因と考えられる。

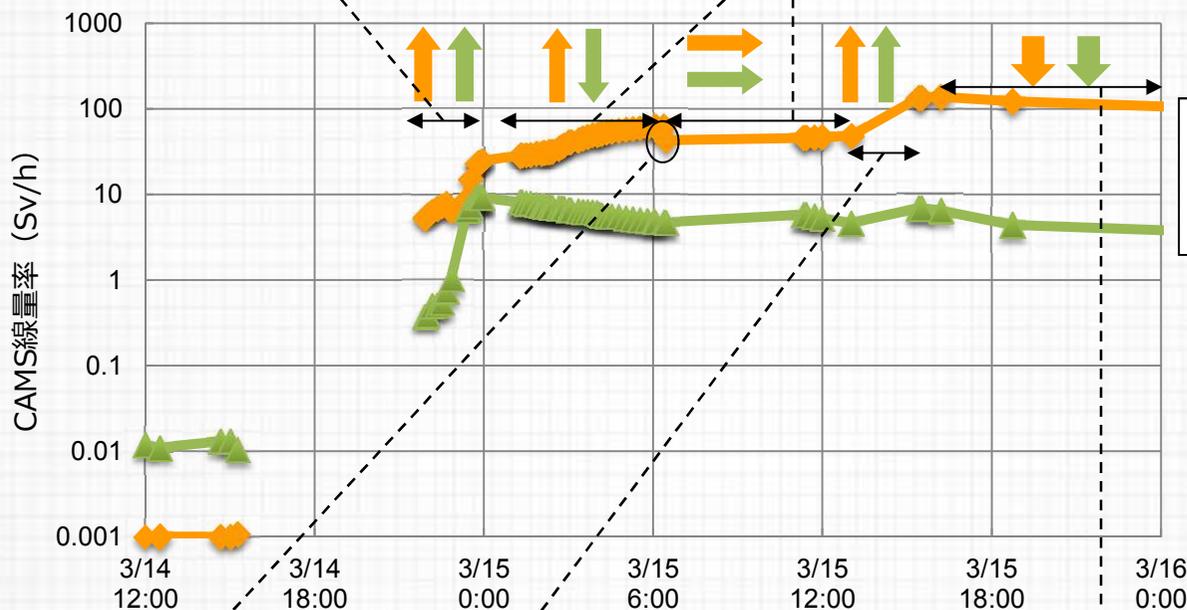
期間①：  
炉心損傷が開始し、ドライウェル・  
圧力抑制室ともに線量率が上昇する

期間②：  
ドライウェルの線量率上昇に対し、  
圧力抑制室の線量率は下降に転じている

期間③：ドライウェル・圧力  
抑制室ともに、大きな  
線量率変化が見られな  
い状態と考えられる

3/15早朝：ブローアウトパネルから蒸気  
が放出されているのが確認さ  
れ、線量が上昇した3/15早朝に  
ドライウェルの線量率の減少が  
記録されている

期間④：ドライウェルの線量率が急上昇。最大値  
138Sv/hを観測。圧力抑制室の線量率も  
若干上昇しており、この時点で大きな状  
態変化があった可能性がある

期間⑤：ドライウェル・圧力抑  
制室ともに、最大値を  
計測した後、線量率は  
単調に減少している

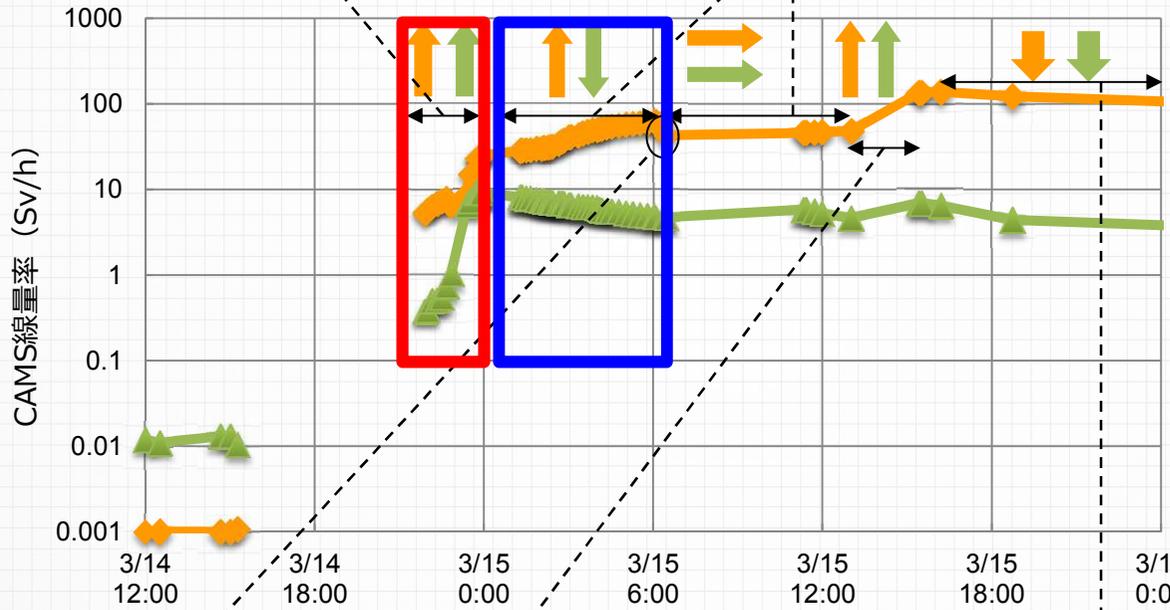
期間①：  
炉心損傷が開始し、ドライウェル・  
圧力抑制室ともに線量率が上昇する

期間②：  
ドライウェルの線量率上昇に対し、  
圧力抑制室の線量率は下降に転じている

期間③：ドライウェル・圧力  
抑制室ともに、大きな  
線量率変化が見られな  
い状態と考えられる

3/15早朝：ブローアウトパネルから蒸気  
が放出されているのが確認さ  
れ、線量が上昇した3/15早朝に  
ドライウェルの線量率の減少が  
記録されている

期間④：ドライウェルの線量率が急上昇。最大値  
138Sv/hを観測。圧力抑制室の線量率も  
若干上昇しており、この時点で大きな状  
態変化があった可能性がある

期間⑤：ドライウェル・圧力抑  
制室ともに、最大値を  
計測した後、線量率は  
単調に減少している

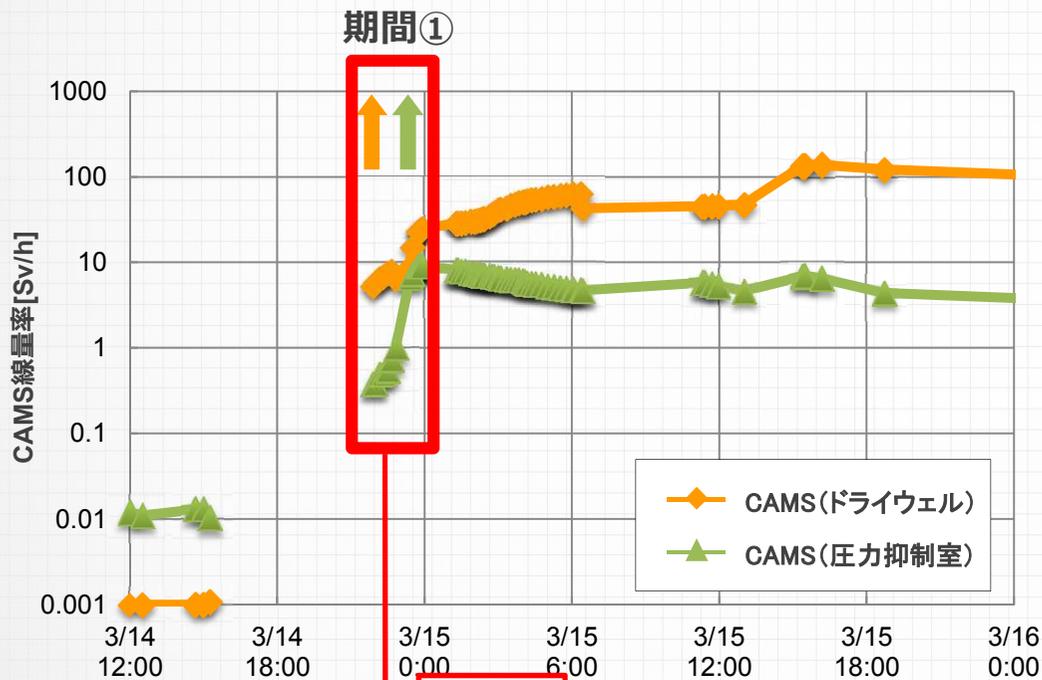
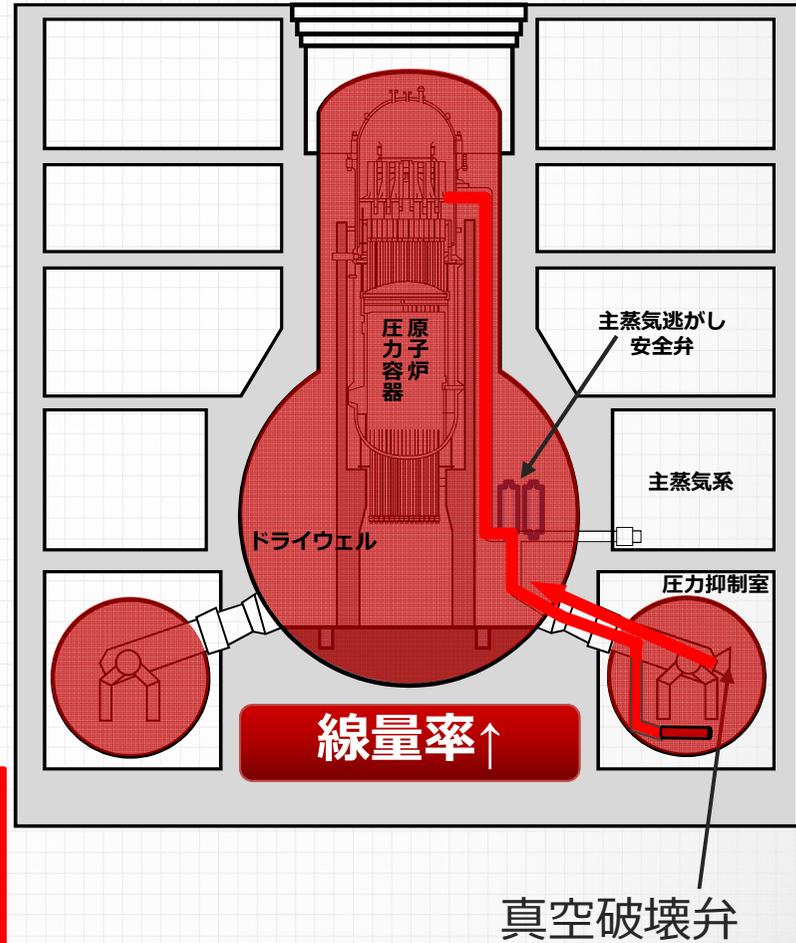
## 3月14日夜 / 燃料の損傷が始まる

放射性物質が先に流れ込む  
圧力抑制室より、ドライウエルの  
線量の方が高い

①の期間に、最も激しい燃料損傷がおり、放射性物質の移行経路は、主蒸気逃がし安全弁を通じたもので、この期間内は原子炉圧力容器はほぼ健全であったと推定できる

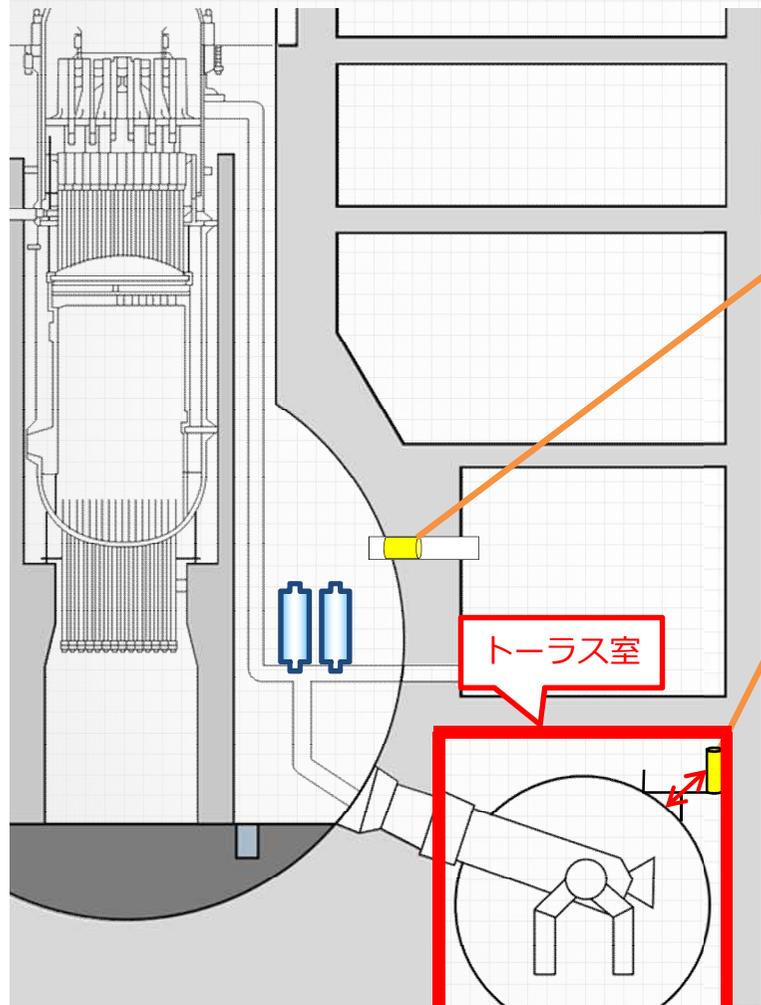
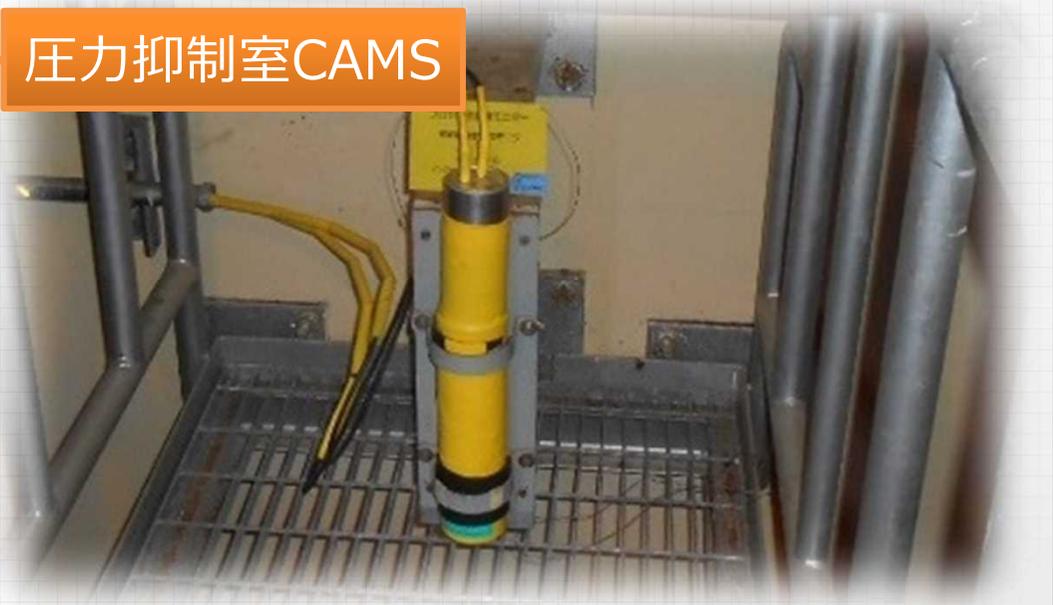
CAMSの位置が線量率に影響
