福島原子力事故発生後の詳細な進展メカニズムに関する  
未確認・未解明事項の調査・検討結果のご報告  
～第4回～

2015年12月17日 東京電力株式会社

# 炉心損傷後の 主蒸気逃がし安全弁の作動に関する検討

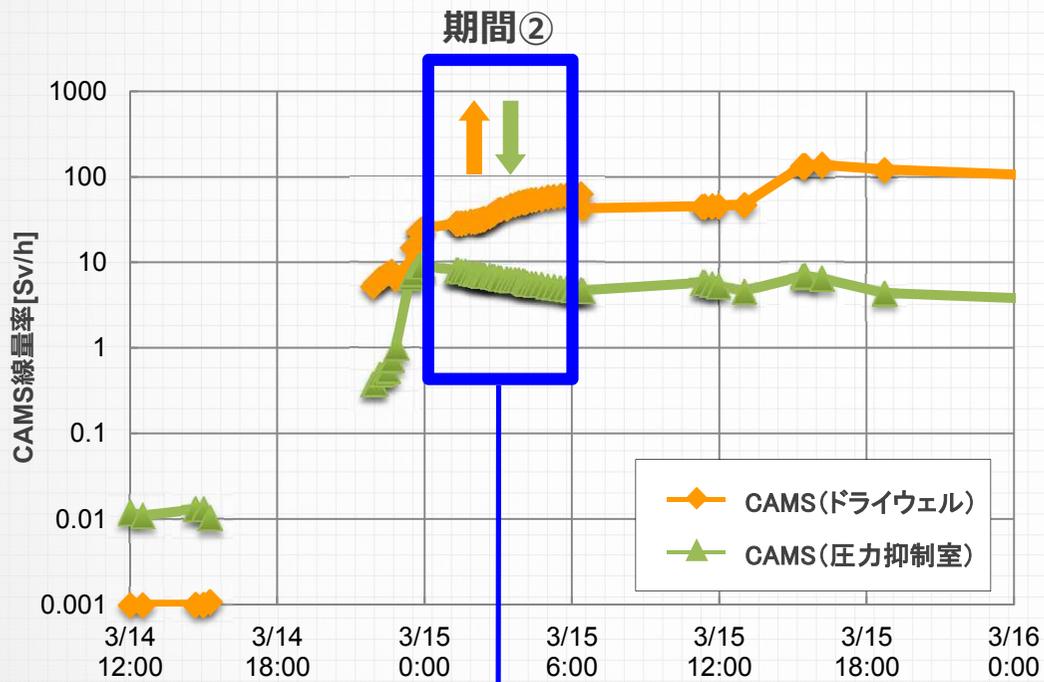
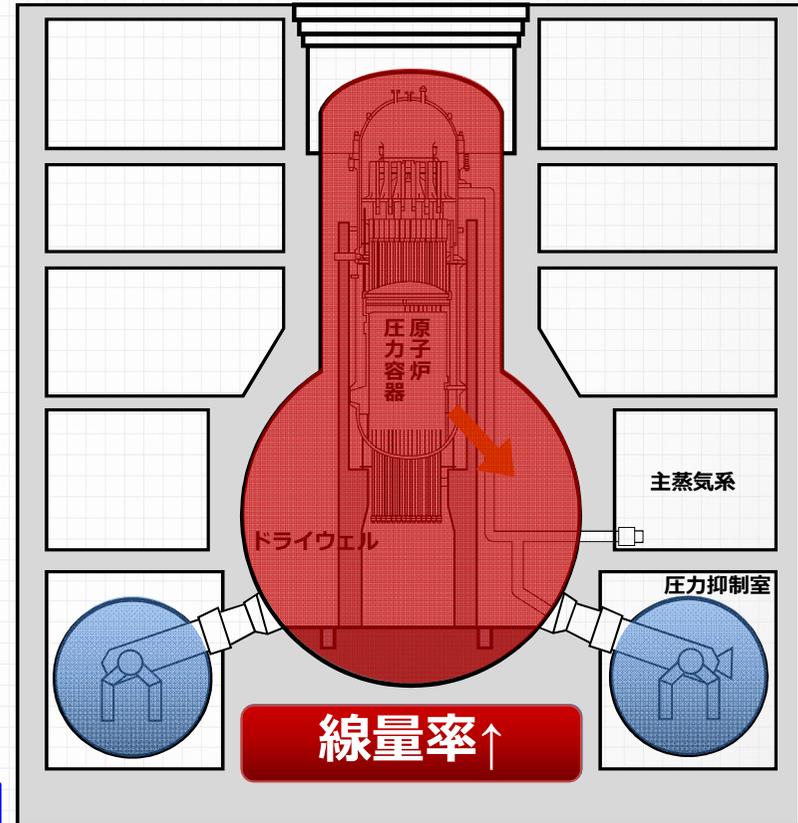
# 3月15日0時過ぎ / 原子炉压力容器からの漏えい

6時間で圧力抑制室の  
線量率が半減

**原子炉圧力容器からドライウェルへの漏えいがあったとしても大規模ではない**
