消防車による原子炉注水に関する検討

1. はじめに

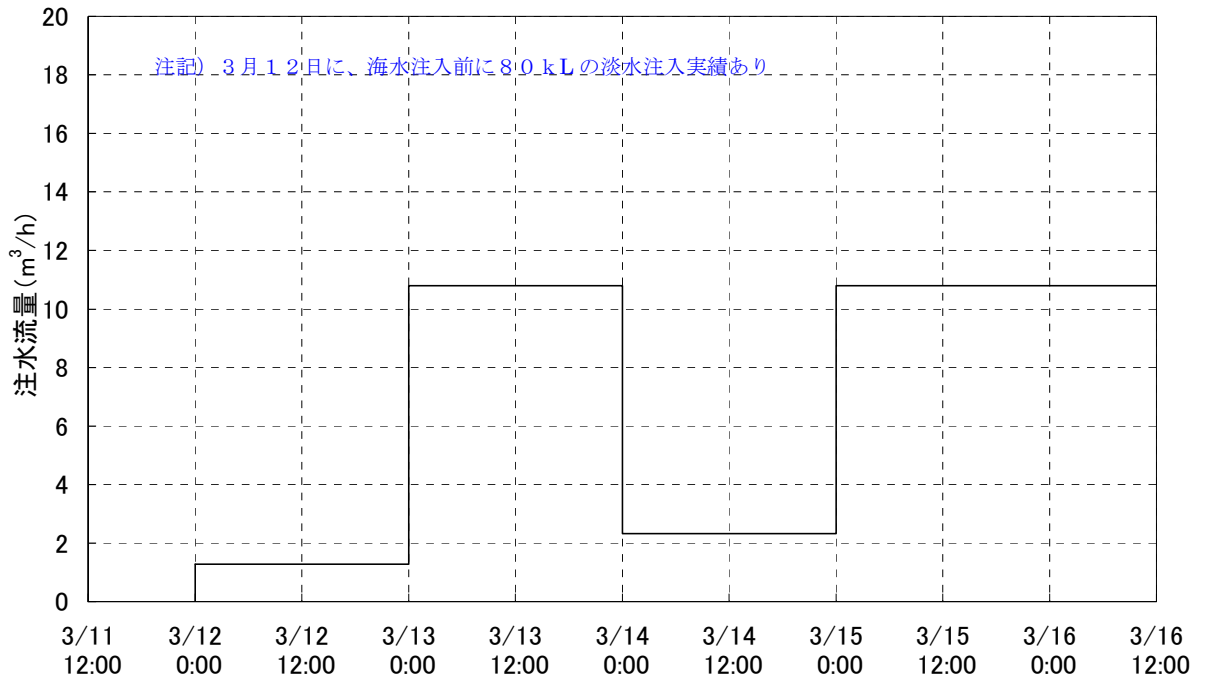
図2 1号機 消防車のポンプ吐出付近での平均海水注水量

各号機における消防車のポンプ吐出付近での、公表している日単位の平均海水注水量を、図2～4に示す。なお、本注水流量については、日単位の平均にしてしまっていること、また、計測値のない期間における推定値も含んでおり、実際の注水量とは異なる。

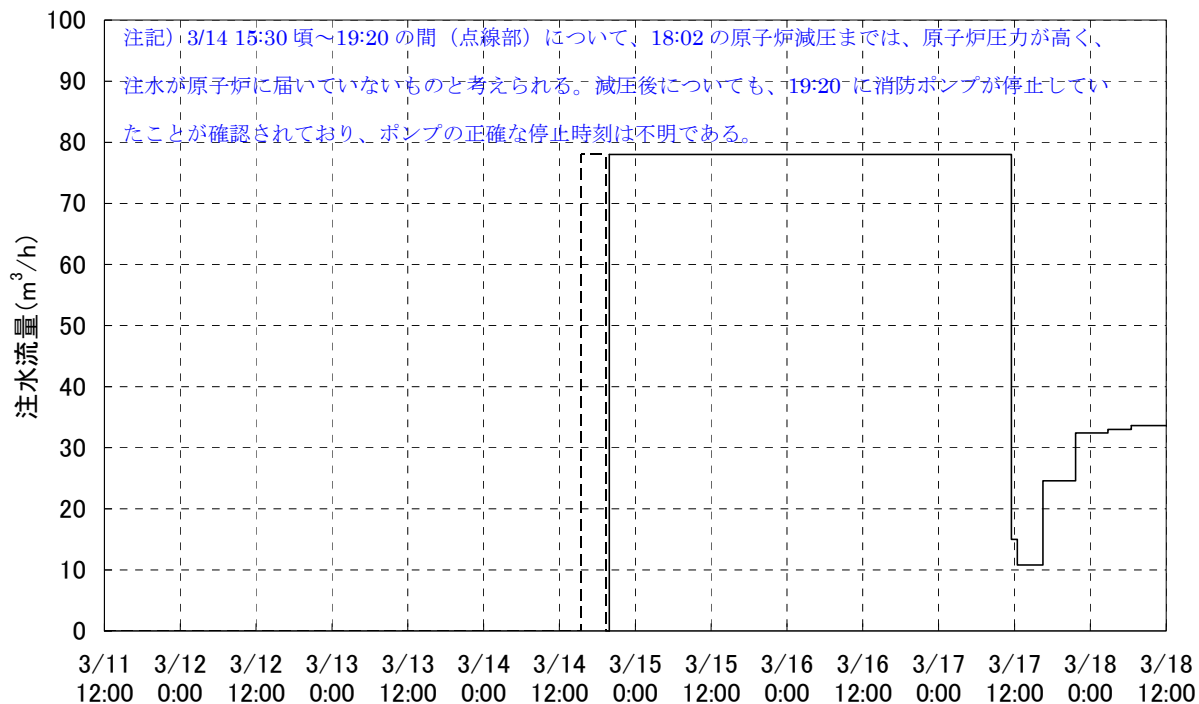
図6 2号機 消防ポンプの吐出流量

図2～4に示した海水注水量は、日単位の平均値を表したものであるが、表1～3に示した時系列とその他の注水量の変動を考慮すると、消防車による代替注水量は、より詳細には、図5～7の通り書くことが出来る。

表1～3、図5～7から分るとおり、消防車による代替注水は、特に1、3号機の注水初期において、水源の枯渇、建屋の水素爆発によるホース損傷等により、

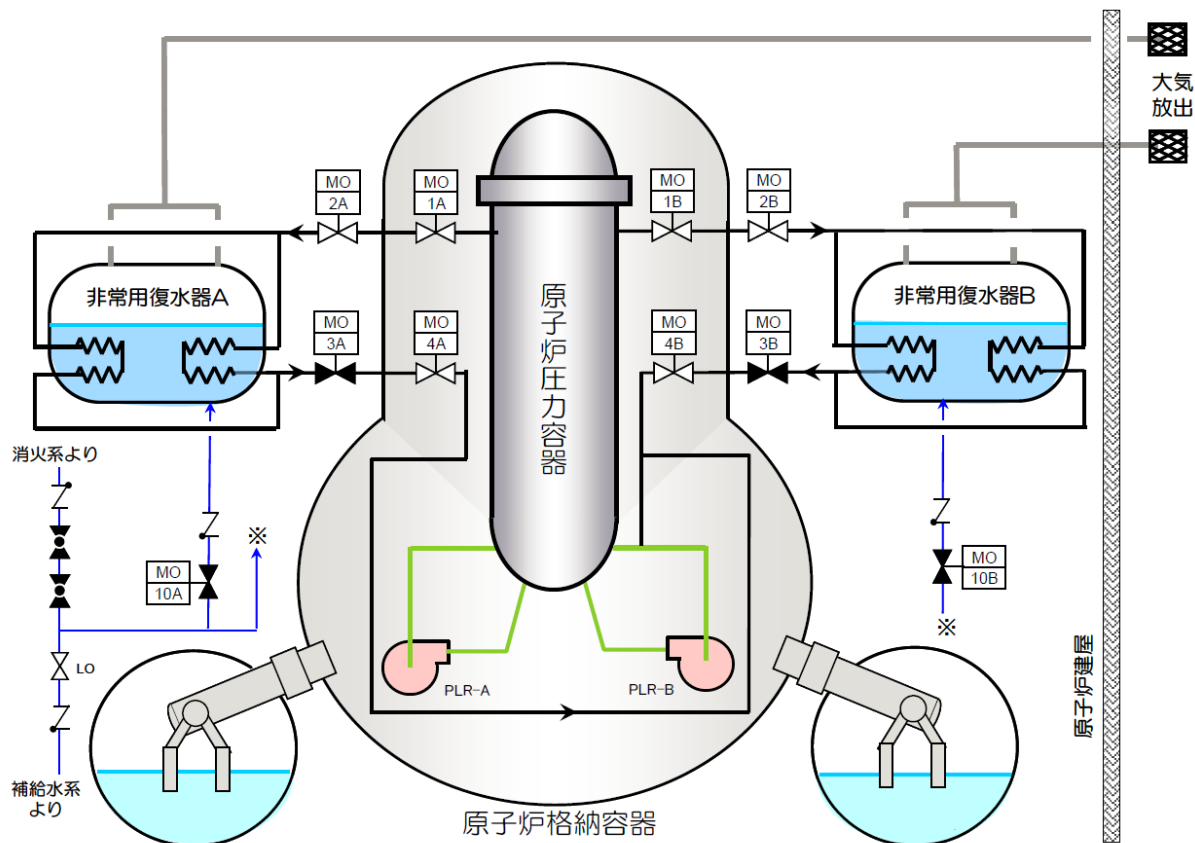
図9 非常用復水器の系統構成

添付資料 1-2 に記載のとおり、計測された原子炉水位は、格納容器内が高温になること等で水位計内の水が蒸発し、正確な水位を示していないものと考えられる。また、図9に系統構成を示す非常用復水器（IC）については、実機において、全交流電源喪失後、11日18時18分～18時25分、および21時30分以降、MO-3A弁が開状態であったものの、格納容器内側の隔離弁（MO-1A弁、MO-4A弁）の

開度が不明であること、燃料が露出した後に発生したであろう水素ガスやその後の炉圧の低下の影響が不明であることなどから、解析においては、全交流電源喪失以降、IC は動作していないものと仮定している。

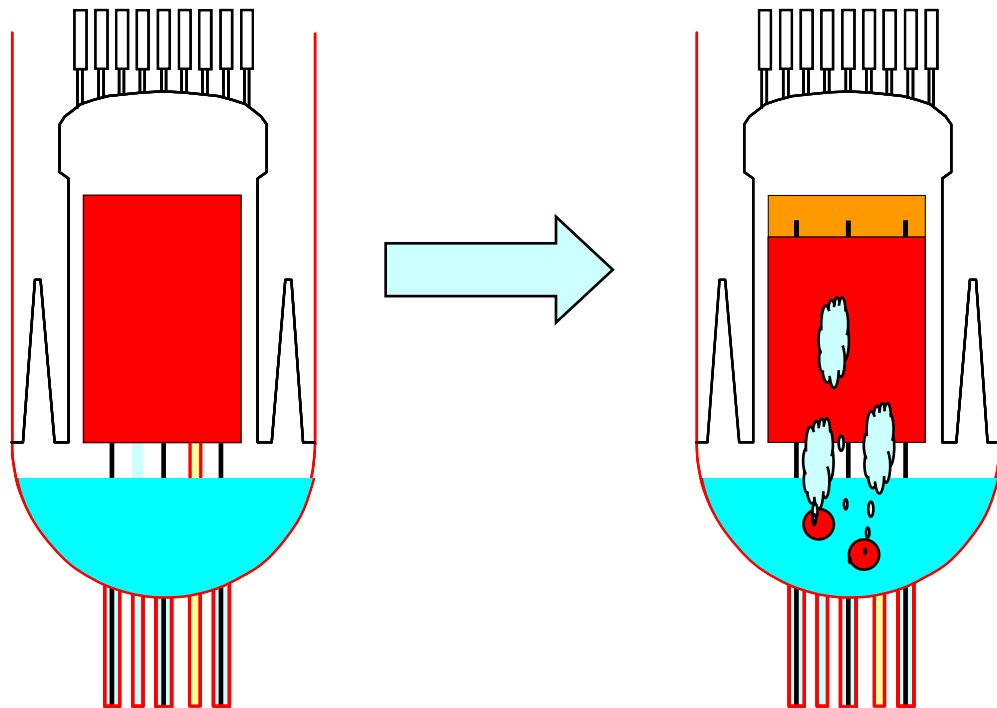
図 1 8 注水後の蒸気発生と圧力上昇（溶融燃料落下ケース）

以上、消防車による代替注水に関わるプラント挙動について調べたところ、注水の開始（再開）／停止に対して、プラントパラメータが明確な反応を示していないケースが多くあることが分かった。また、仮に消防ポンプの吐出付近で測定されている流量の全量が原子炉へ注水されていた場合、原子炉圧力容器は冠水して、事故が収束していた可能性がある。これらのことを考慮すると消防ポンプがはき出した全量が原子炉へ注水されていた可能性は低いものと考えられる。なお、当社が実施した MAAP 解析においても、消防ポンプ付近で測定された流量に比べ、大幅に少ない流量を注水量の入力値として採用している。
