福島第一原子力発電所 1～3 号機の
炉心・格納容器の状態の推定
と未解明問題に関する検討
第 5 回進捗報告

平成 29 年 12 月 25 日

東京電力ホールディングス株式会社

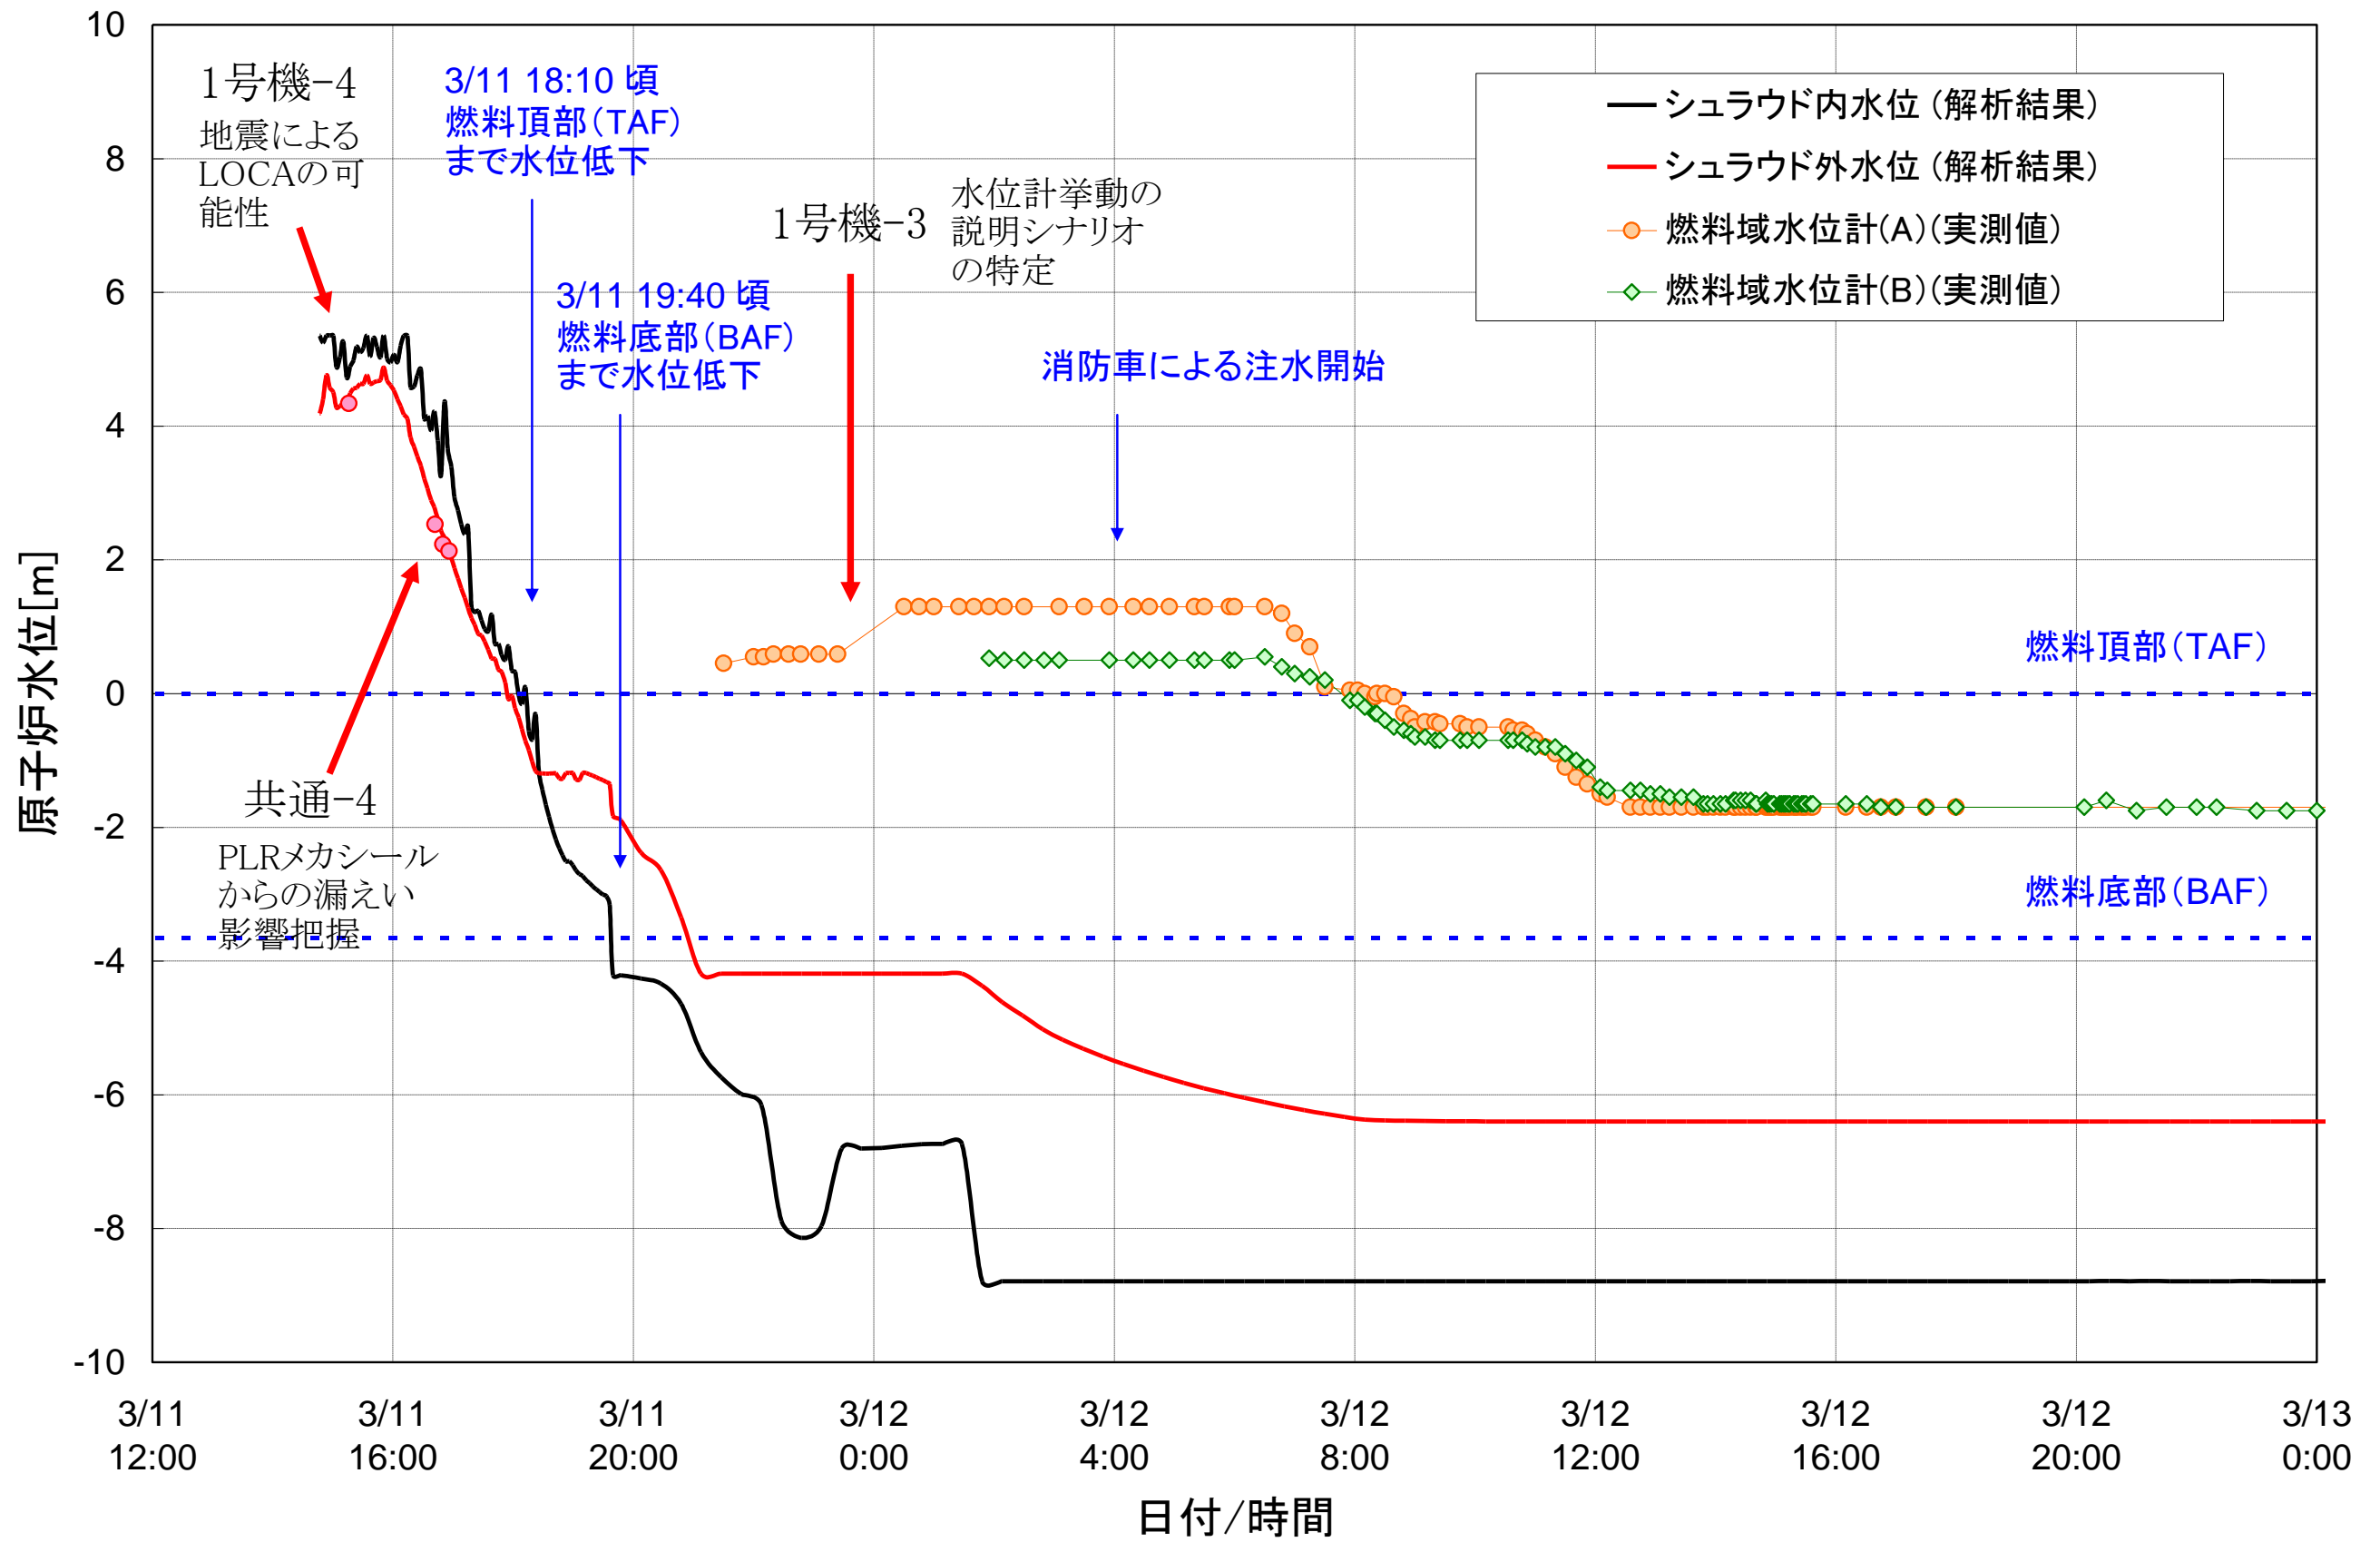
図 3.2.1 1号機の原子炉水位挙動から抽出された課題

解析結果では、11日18時10分頃に原子炉水位はTAFに到達し、炉心損傷（燃料被覆管温度1200℃程度への到達）は18時50分頃と評価されている。水位が減少していく期間は測定値がほとんどないものの、炉心損傷前の水位挙動については11日17時頃の水位測定値とよく一致しており、TAF到達時刻の精

原子炉水位が低下し、水-ジルコニウム反応により非凝縮性ガスである水素が発生した場合、ICの冷却管に水素が蓄積することによって除熱性能が劣化すると考えられているが、実際にどの程度の除熱劣化があったかについては不明であり、検討が必要である。(1号機-1:検討完了(添付資料1-7))

以上の検討により抽出した課題を、図 3.2.1～図 3.2.3 に図示するとともに、各課題の定義を添付資料2にとりまとめた。また、抽出した課題のうち、これまでに実施した検討結果を添付資料に詳細を示すとともに、3. 3. 節にて概要を説明する。

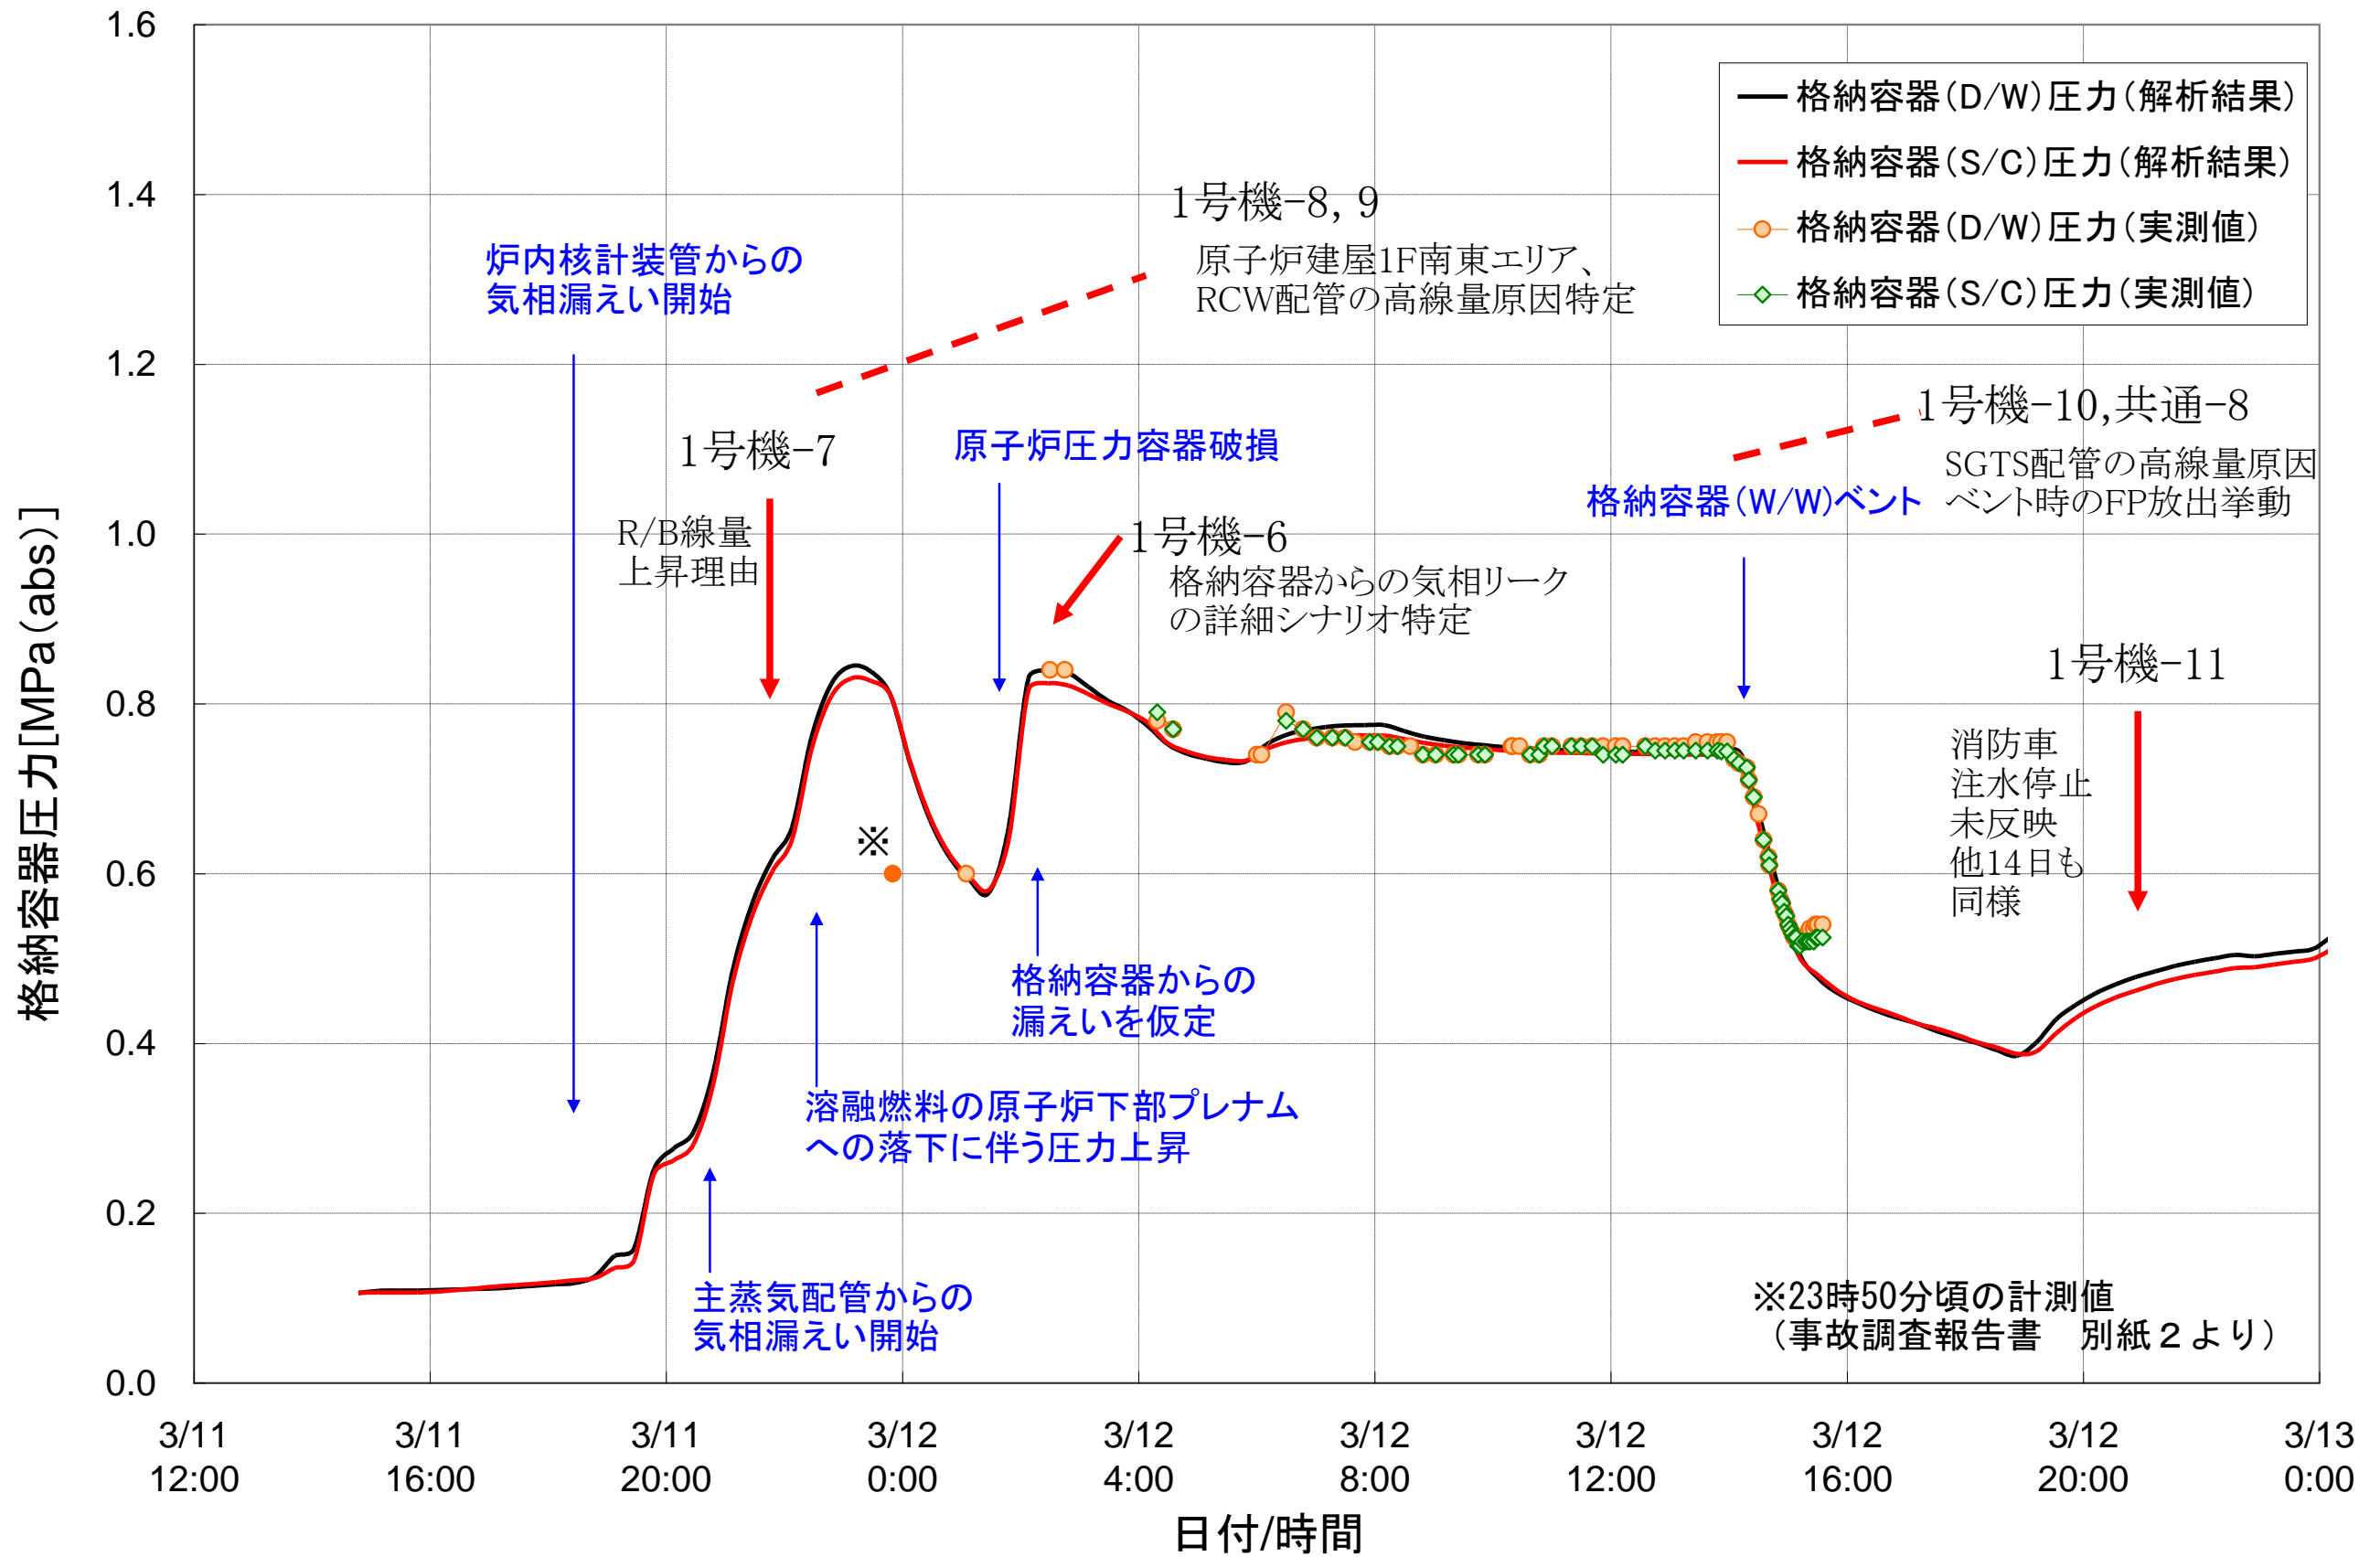
図 3.2.3 1号機の格納容器圧力挙動から抽出された課題

3月11日23時50分頃に D/W 圧力 0.6MPa[abs]が測定された以降、圧力指示値は高い状態が継続していた。3月12日4時頃には、正門付近の線量率が全体的に上昇し始め、1号機からの放射性物質の放出の影響が出てきたものと考えられる。なお、線量率上昇の要因については、格納容器から原子炉建屋へ移行した放射性核種からの放射線を計測する場合と、原子炉建屋から屋外へ漏えいし、測定器近傍に到達する放射性核種からの放射線を計測する場合が考えられる。(共通-7：検討中(添付資料 1-11))

傾向になるはずであるため、圧力が維持されているということは、格納容器圧力がほぼ一定であったとしても、格納容器からの漏えいがあったことを強く示唆している。

解析においては、計算値を D/W 圧力の測定値にある程度あわせるため、地震発生約 12 時間後（3 月 12 日 3 時 10 分頃）に格納容器の気相部からの漏えいを仮定した。しかし、計測されたパラメータや観測された事実から、どの時点でどこから実際に漏えいが生じたのか否かについては直接的な証拠は得られておらず、検討が必要である。（1 号機-6）

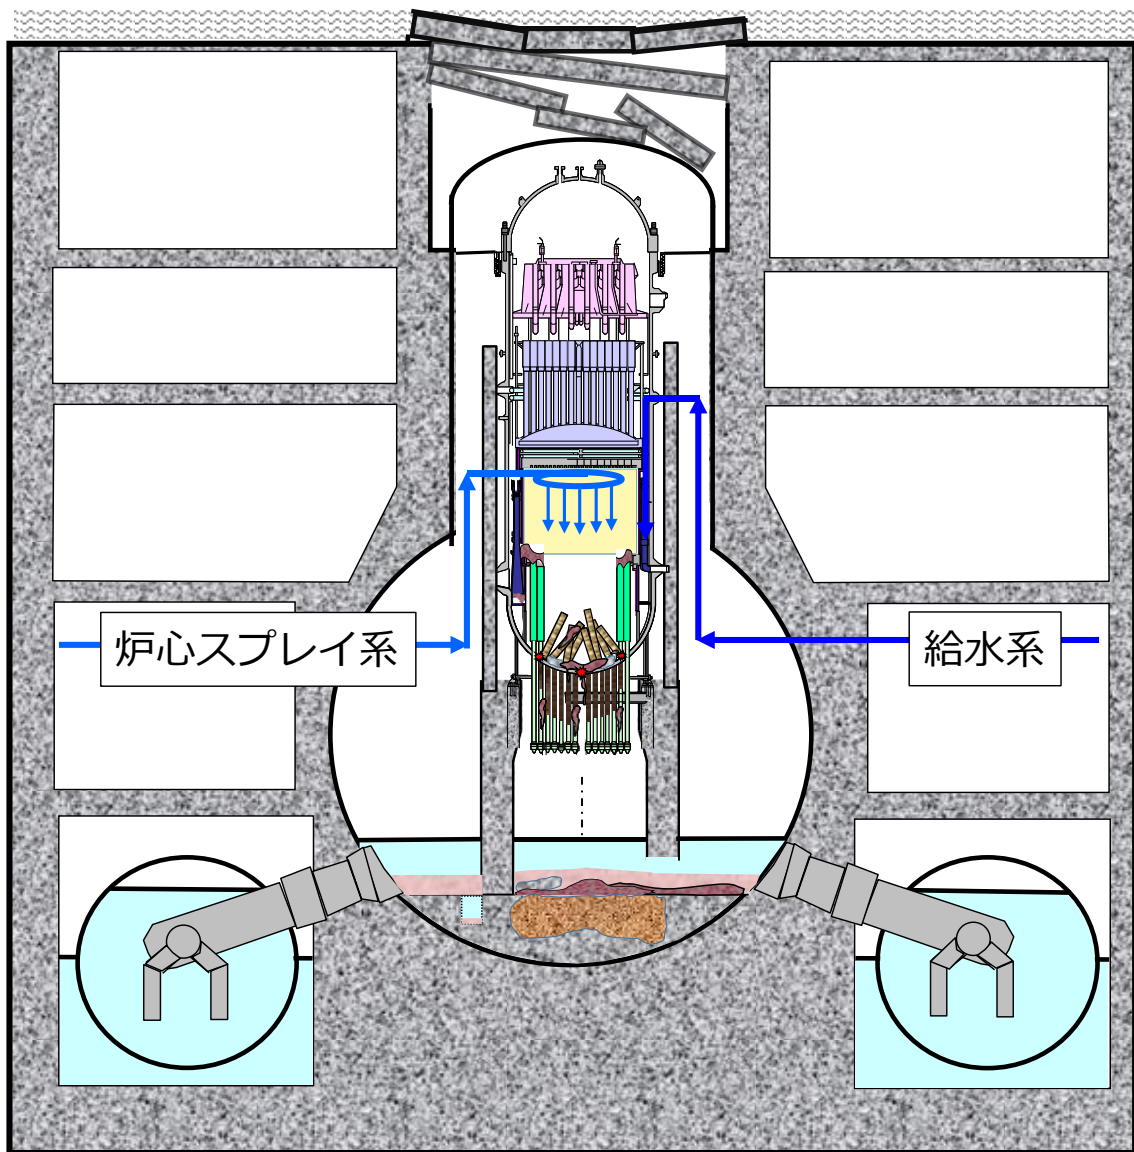
図 6.3.1 3号機の炉心・格納容器の状況推定図

3号機は、図6.3.1に示すとおり、CS系及び給水系からの注水を実施しており、原子炉圧力容器に注水された水は、CS系からは炉心部に直接、給水系からはシュラウドの外側を通り、下部プレナムへと到達する。平成23年11月11日時点での原子炉圧力容器の温度は70℃程度まで減少しているが、これは、平成23年9月1日より実施したCS系からの注水により実現されたものであり、CS系からの注水経路、すなわち炉心部に残存していた燃料デブリを冷却できたことによると考えられる。平成29年に実施したミュオン透過法による測定の結果から、炉心部に大きな燃料の塊がなく、原子炉圧力容器底部には一部の燃料が残っている可能性が考えられる（添付資料4）。平成29年7月に実施した格納容器内部調査から、2号機と比較してペDESTAL内の損傷が進んでいる様子が確認できており、格納容器に落下した燃料の量は、2号機と比較して多いものと考えられる（添付資料4）。MAAP4解析では、3号機は原子炉圧力容器の破損無し、MAAP5解析では、3号機は原子炉圧力容器の破損との評価となっているが、このように解析結果が大きく異なるのは、解析の不確かさ（事故進展シナリオ等の入力データ、評価モデルの特徴）によるものと考えられるが、観測事実からは、3号機についても原子炉圧力容器は破損しているものと考えている。

これらの事実及び前述の評価結果から推定される3号機の炉心状態は、図6.3.1に示すとおり、事故後、溶融した燃料のうち、一部は原子炉圧力容器下部プレナムまたは原子炉格納容器ペDESTALへ落下している。燃料の一部は元々の炉心部に残存していると考えられる。ただし、運転員によるHPCI手動停止以前に十分な原子炉注水が出来ない状態になっていたことが判明したため、事故進展がMAAP解析による推定よりも早まっていると推測されるため、従来の予測よりもより多くの燃料が格納容器内に落下しているとした。これについては、MCCIの進展挙動も含めて、今後の詳細な評価が必要である。

一方、現状のD/W内水位については、平成27年の格納容器内部調査により約6.3mであることが確認された。また、平成26年5月、主蒸気配管Dの格納容器貫通部の伸縮継手周辺からの漏えいが確認された。この高さは、推定されている格納容器内水位と同等であり、格納容器からの漏えいはここからのものが大部分であると推定される。

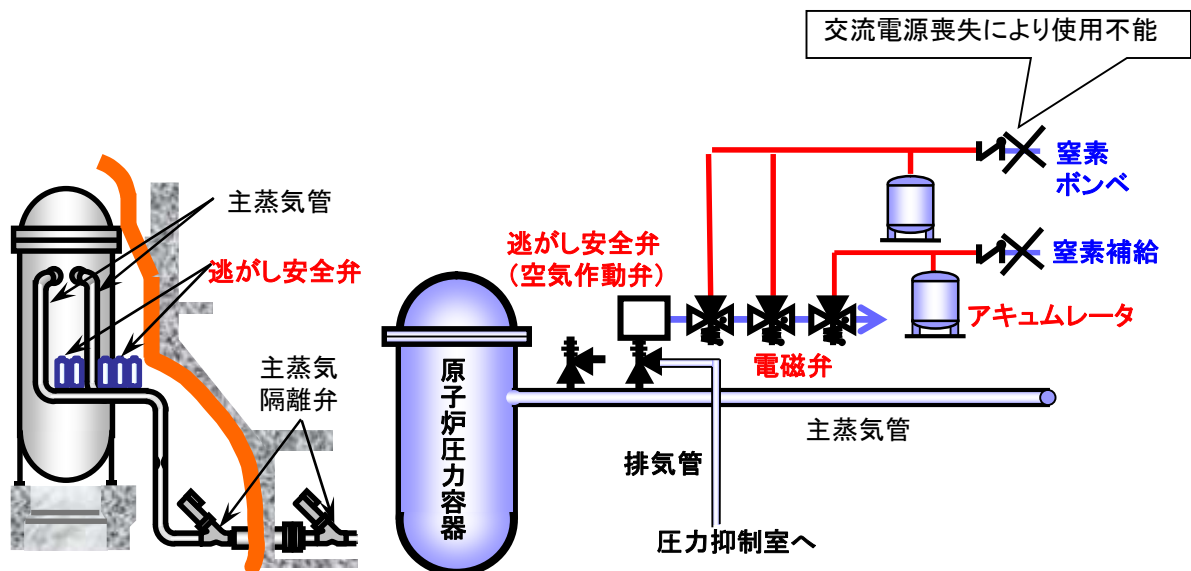
図 主蒸気逃がし安全弁の概略図

SRV の手動開操作のための駆動用空気として、窒素ポンベや不活性ガス系からの窒素供給が不能な場合でも、弁の開放が可能なようアキュムレータが設置されている。ここで、窒素ポンベや不活性ガス系の窒素は、交流電源の喪失により隔離される設計となっているため、SRV はアキュムレータの残圧で動作する状態であったと考えられる。

SRV が動作しなかった原因として、背圧となる格納容器圧力が高い状況での駆動用窒素圧の不足や、電圧の不足による電磁弁の不作動等が考えられるが、炉心損傷後の SRV の開閉動作や原子炉圧力の応答挙動をはじめ、SRV が動作しなかった原因について明らかにする必要がある。

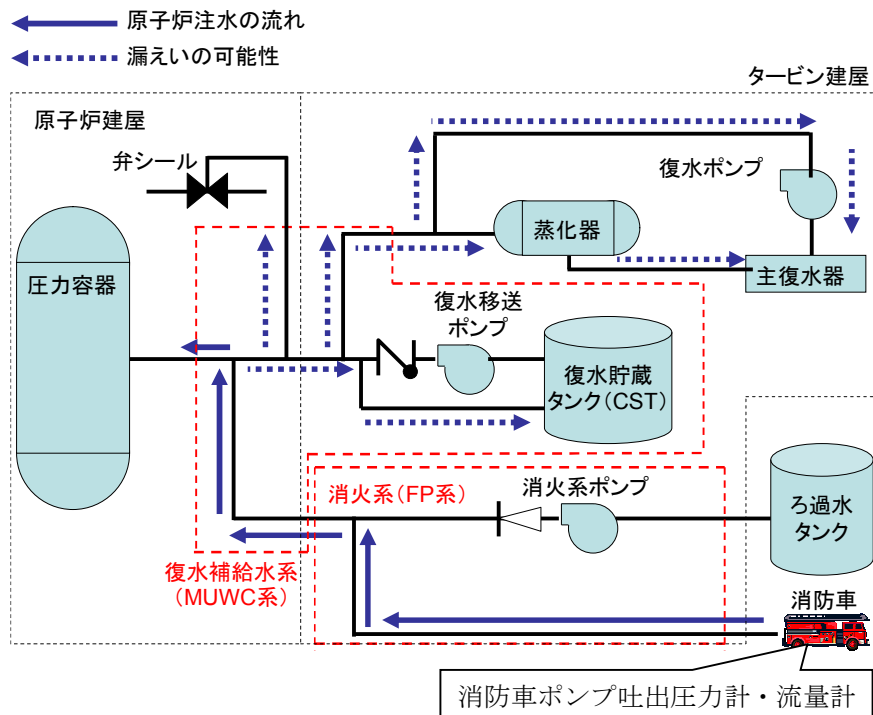
図 FP系を用いた代替注水経路の概略図

例えば、1号機では3月14日1時10分から注水が中断し、20時に注水を再開した（原子炉スプレイ系からの注水）が、再開時、原子炉圧力の上昇が見られなかったことから、ほとんど注水されていない可能性も考えられる。また、23日2時33分に原子炉給水系からの注水を開始した際、蒸気発生によると考えられる原子炉圧力の上昇が確認されたことから、それまでほとんど注水されていなかった可能性も考えられる。

MAAP解析では、消防車からの注水量と比較して、かなり少なめの量しか原子炉に注水されていなかったものとして評価を行っている。なお、この注水量の設定には、格納容器圧力の再現性等を考慮した。原子炉への注水量は事故進展を把握するにあたって重要なデータとなるものの、実際の注水量がどの程度であったかは、不確かさが大きく、明らかにする必要がある。

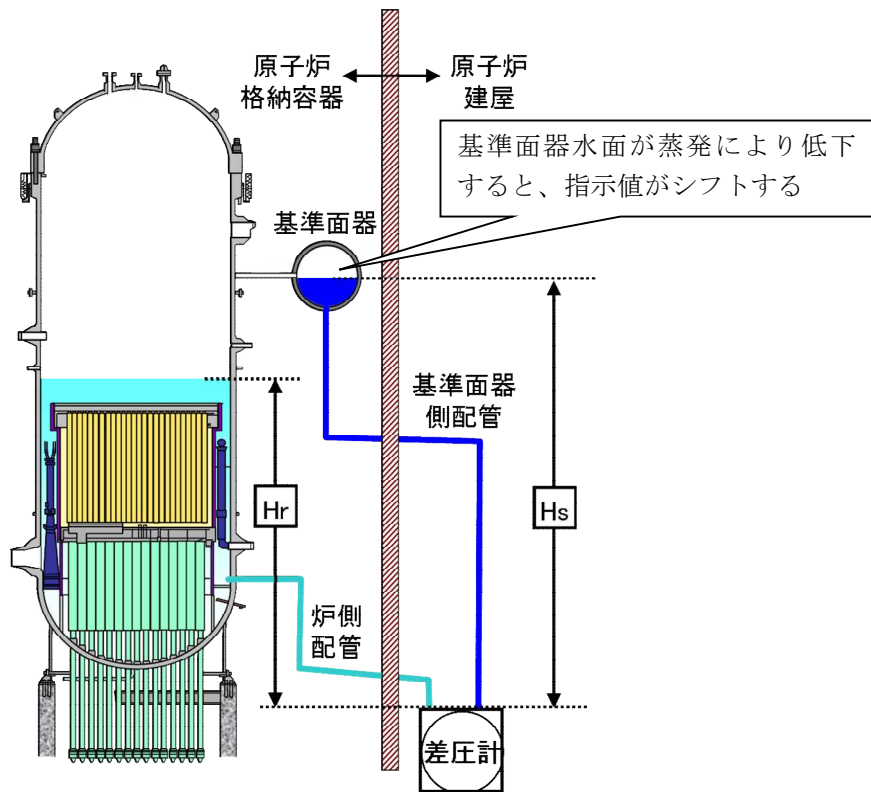
図 原子炉水位計測の原理図

1号機では、津波により全電源を喪失し、原子炉水位が一時的に計測できなくなりました。3月11日21時19分、仮設電源で原子炉水位計を復旧すると、原子炉に注水がなされていない状態にもかかわらず、水位計の指示値は上昇を示した。原子炉水位計の測定原理を考慮すると、この時の水位計指示値の上昇は、基準面器配管の水の蒸発による水位計の指示不良が原因であるものと考えられる。なお、2、3号機についても最終的には水位計が指示不良を起こしたものと考えられる。

水位計がいつ、どのような原因で指示不良を起こしたかについて検討することにより、当時の原子炉の状態に関して何らかの情報が得られる可能性があり、検討を実施する。

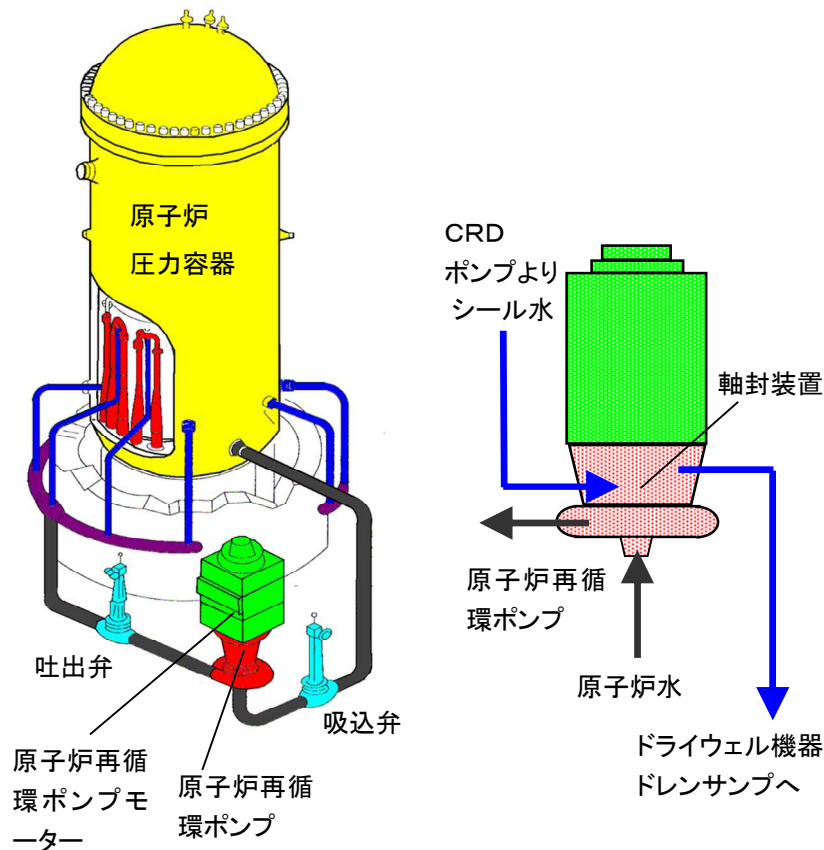
図 原子炉再循環ポンプ概略図

実際に福島第二原子力発電所では地震後の格納容器内点検において、D/W スプレイを実施していない 4 号機でも、機器ドレンサンプのあるペDESTAL が満水となりダイヤフラムフロア（ドライウェル床）にまで及ぶ滞留水が見つかった。（地震後、機器ドレンサンプからの排水は停止した）

メカニカルシールが健全であれば、原子炉水の漏えい量は設計漏えい率以下の値であり、実機の挙動の大勢に影響はない。ただし、事故進展の過程で、O リングの損傷などシール機能が喪失した場合は、漏えい量は大きくなる可能性がある。実機において炉水位や格納容器温度・圧力・水位に影響を及ぼす程度の漏えいが生じていたか明らかにする必要がある。

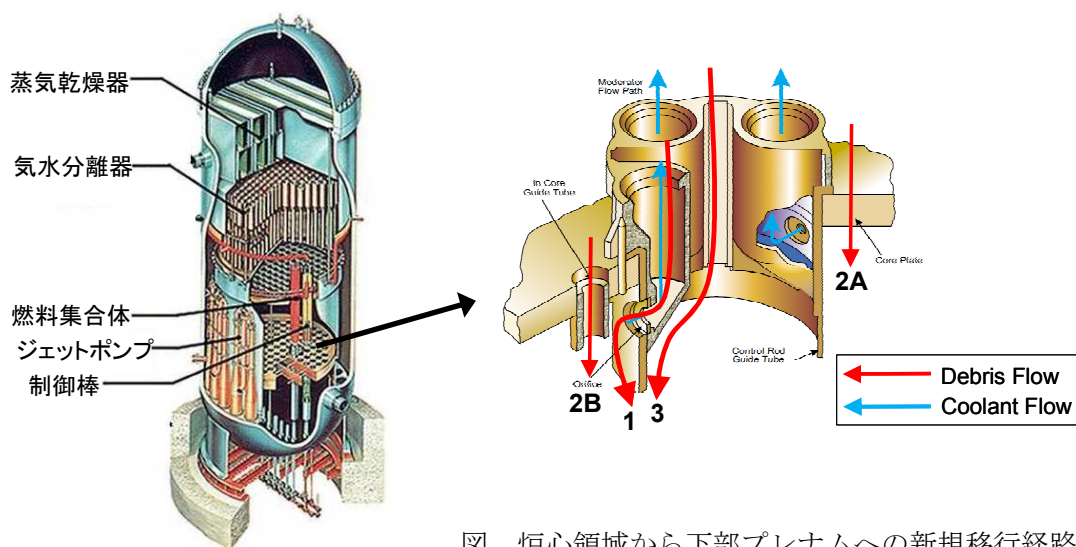
図 炉心領域から下部プレナムへの新規移行経路

なお、1号機の MAAP 解析において、原子炉圧力は、3月11日22時頃に急峻なピークを示している。これは、解析において、溶融した炉心が、一旦、炉心支持板にとどまり、炉心支持板の破損とともに、下部プレナムに一度に落下するというモデルが採用されていることにより、大量の蒸気が発生する評価結果となることから発生するものである。

事故進展挙動ならびに炉心・格納容器の状態把握に資するため、溶融炉心の下部プレナム落下挙動について明らかにする必要がある。

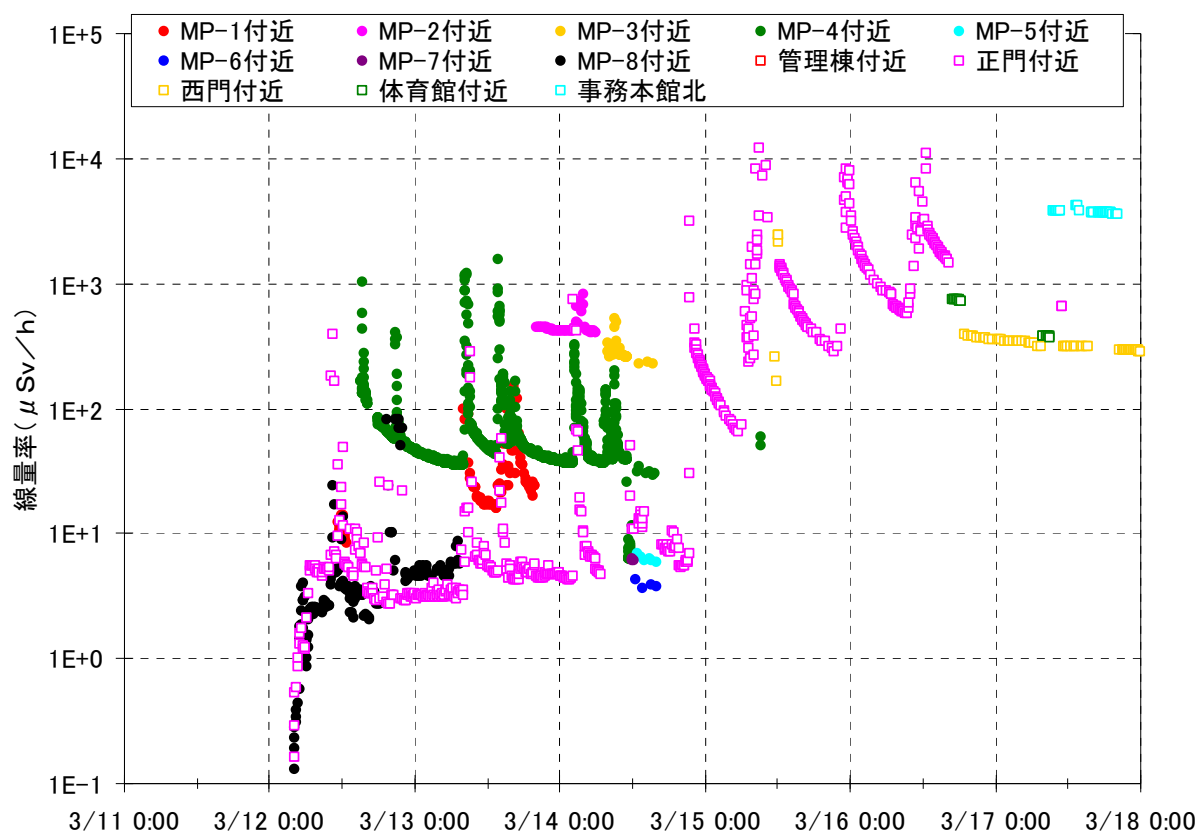
図 3月11日～18日の敷地内空間線量率の推移

しかしながら、モニタリングカーなど敷地境界で測定した空間線量率の変動と、その要因となった放出源からの放出挙動については、必ずしも全ての関連が特定されているわけではない。これら空間線量率データは、風向等気象条件やデータ取得状況によっては、放出源からの放出状況を全て捉えられているわけではないものの、放出挙動の検討にあたって有用な情報である。また、空間線量率の減衰挙動から沈着物の影響や放出核種について何らかの情報が得られる可能性がある。

放射性物質の放出に至る事故進展挙動の把握のため、空間線量率等モニタリングデータの変動状況と、放射性物質放出のタイミングや放出源、放出経路との関連について検討を行う必要がある。

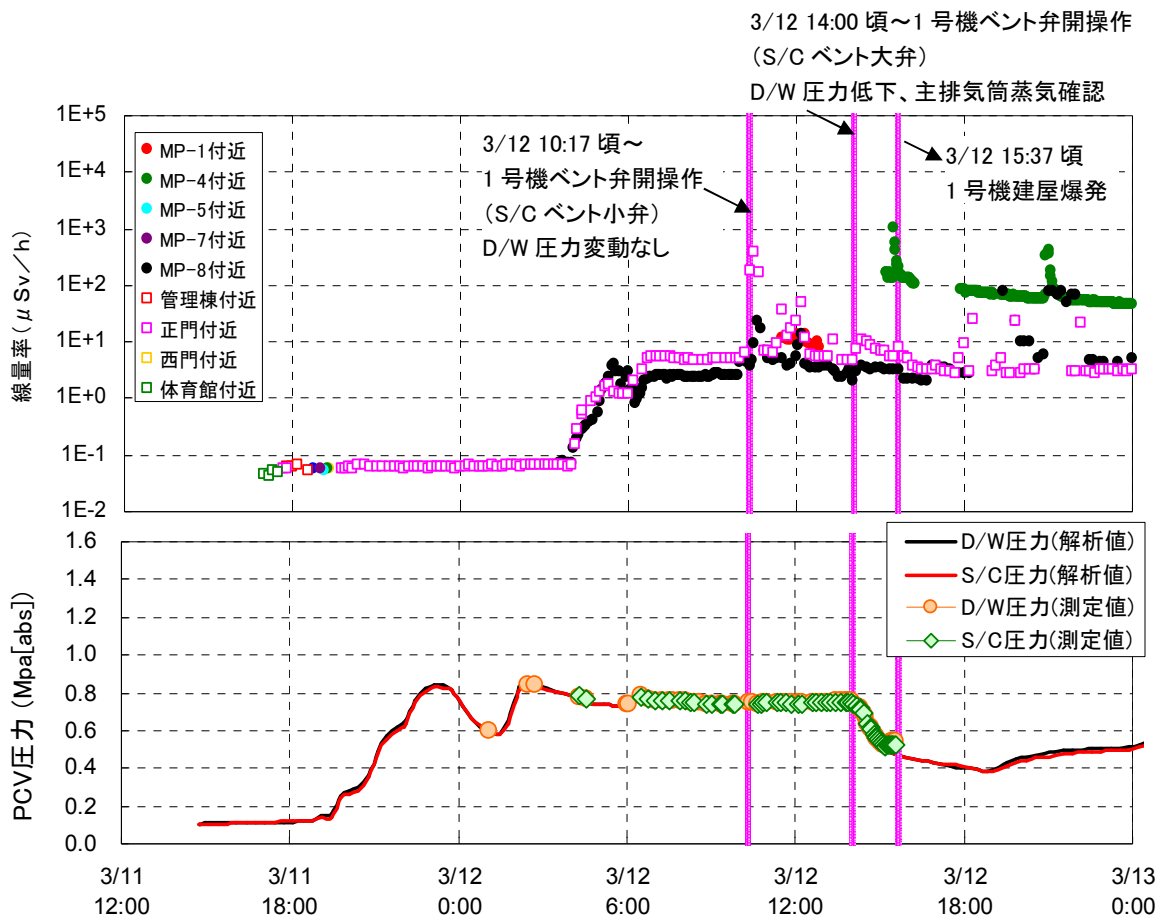
図 3月11日～12日の線量率と1号D/W、S/C圧力の推移

1号機では3月12日10時17分、23分、24分の3回、中央制御室でS/Cベント弁（小弁）の開操作を実施した。D/W圧力に明確な応答は現れなかったものの、10時40分に正門付近の線量率に一時的な上昇が確認された。その後、仮設空気圧縮機をS/Cベント弁（大弁）の開操作のために接続し、12日14時頃に起動したところ、ライブカメラ映像から排気筒上に蒸気が昇る様子と14時30分から14時50分頃にかけてD/W圧力の低下が確認された。このとき、正門付近（南西側）およびMP-8付近（南側）の線量率には上昇は確認されなかった。

このように、ベント弁操作時の挙動について、D/W圧力やモニタリングカーにて測定する線量率に、明確な応答が現れた場合とそうでなかった場合が混在し、ベントにより、D/W圧力に応答が出ない程度の放出があった可能性や、原子炉建屋から直接大気中へ放出された可能性が考えられる。また、小弁開の場合のベント流量は小さく、D/W圧力低下の効果は小さいと考えられる。ベント時に放出された放射性物質の放出挙動の詳細について明らかにする必要がある。

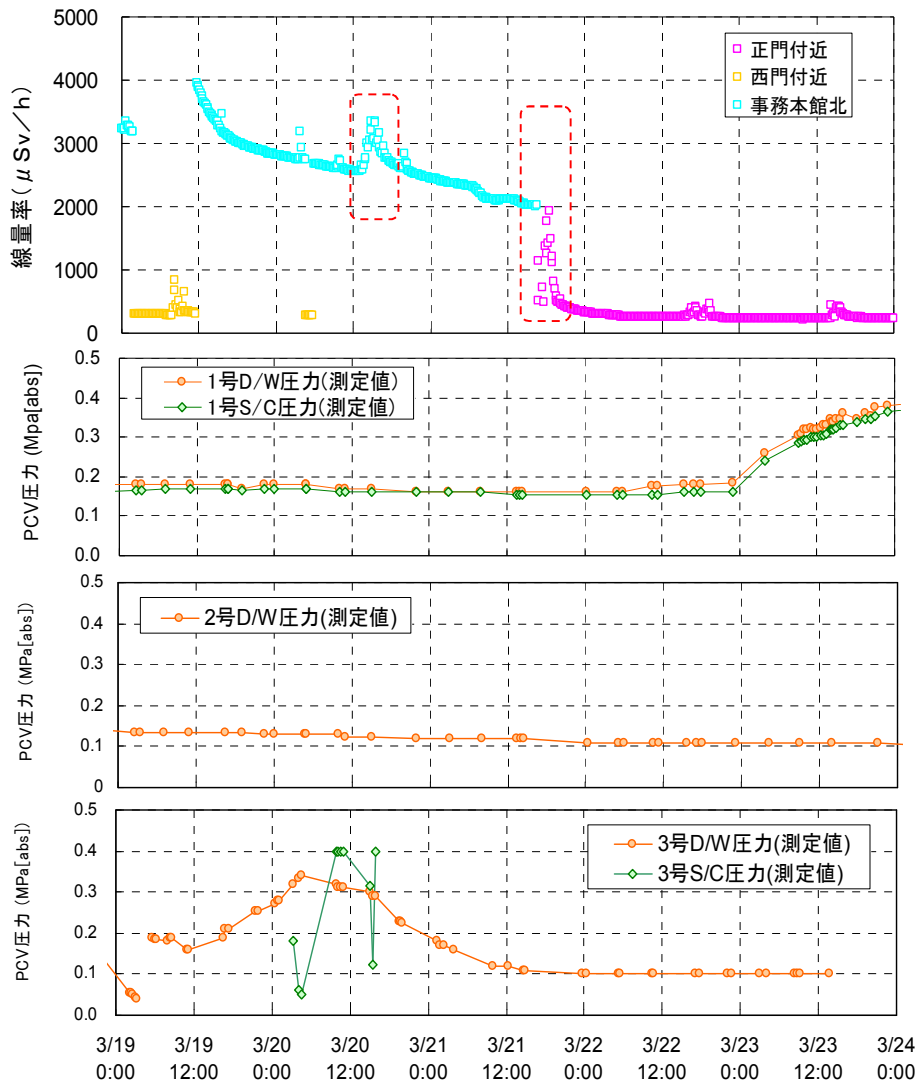
図 3月19日～23日の発電所内線量率

MAAPコードによる解析は、長くても地震後1週間程度で解析を終了させている。これは、解析による評価は、長期間になればなるほど不確かさが大きくなるため、評価結果の信頼性が極めて低くなってしまうためである。

しかしながら、3月20日、21日頃に福島第一原子力発電所から放出された核分裂生成物は、風向きの関係から関東圏の線量上昇を引き起こし、よう素濃度の上昇による水道水の取水制限を引き起こすなどの原因となった可能性があり、放出挙動の詳細について明らかにする必要がある。

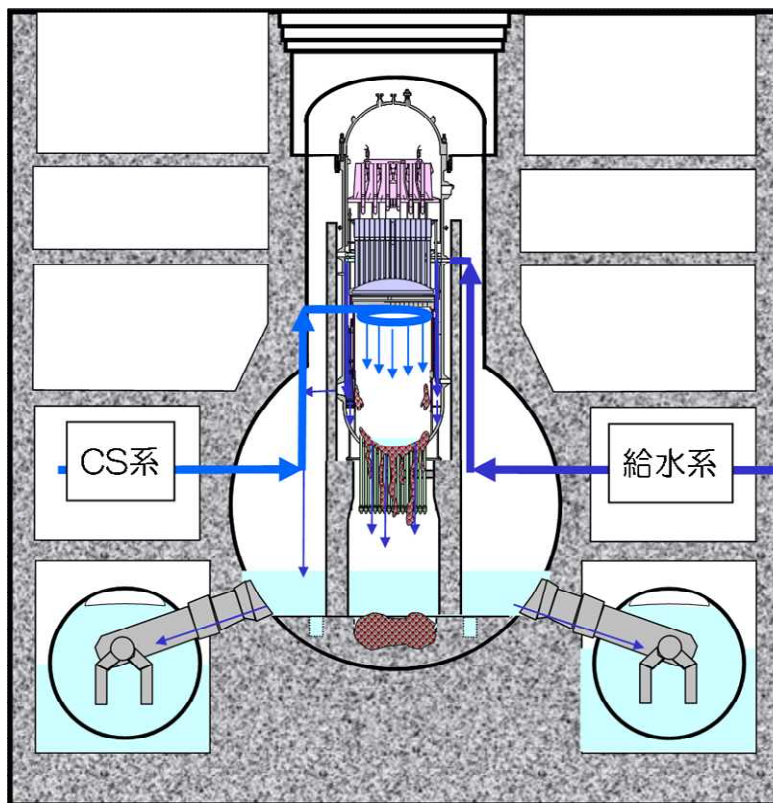
図 1号機の炉心・格納容器の状況推定図

ただし、MAAPコードを用いた解析では、解析条件設定における不確かさ、解析モデルの不確かさがあり、結果として得られる事故進展にも不確かさがある。2・3号機は原子炉圧力容器破損には至らないとの結果となっているが、この結果は原子炉への注水量の設定に大きく影響を受けるところである。実際は、その後のプラント状況から原子炉水位は非常に低い位置にあることが推定され、原子炉圧力容器は破損している可能性が高い。さらに3号機は、RPV圧力低下後のHPCIの注水が十分でなく、炉心損傷がより早い時間に起こっていた可能性が考えられる。

事故進展の最終結果となるデブリの位置は依然不明な点が多く、これが廃炉作業への重要なインプットとなるため、今後ともPCVやRPVの内部調査研究開発プロジェクト等の調査結果もふまえて、検討を進める必要がある。

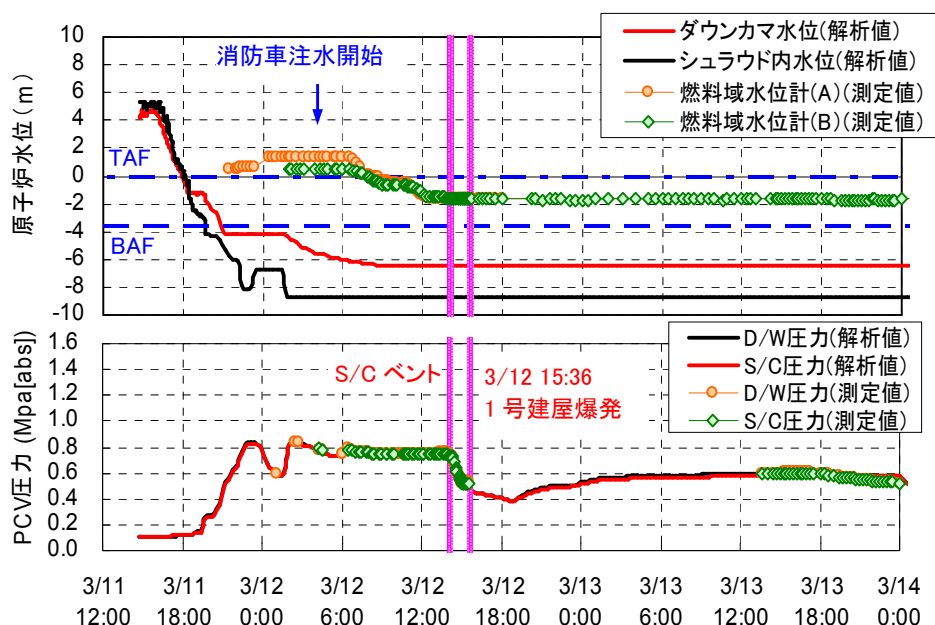
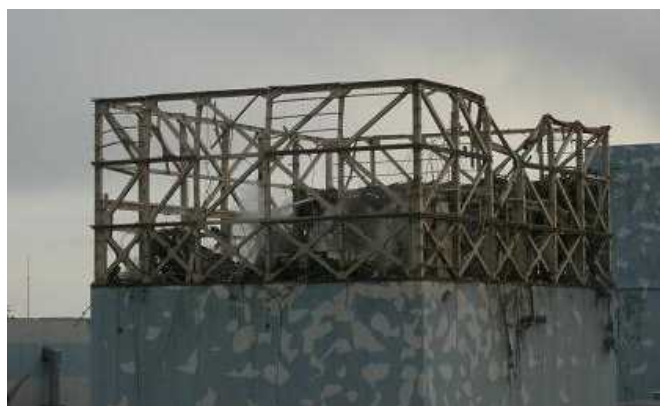
続いて、3月15日6時14分頃、4号機原子炉建屋で水素爆発が発生した。その後の現場調査の結果、3号機のベント流が回り込み水素爆発に至り、また、爆発による主な圧力の発生場所は4階であった可能性があると推定されている。

これら原子炉建屋の水素爆発は、主にジルコニウム-水反応で発生した水素が、蒸気とともに最終的に原子炉建屋へ漏えいし、水素爆発に至ったものと推定されるが、その水素発生量や漏えい経路について明らかにする必要がある。

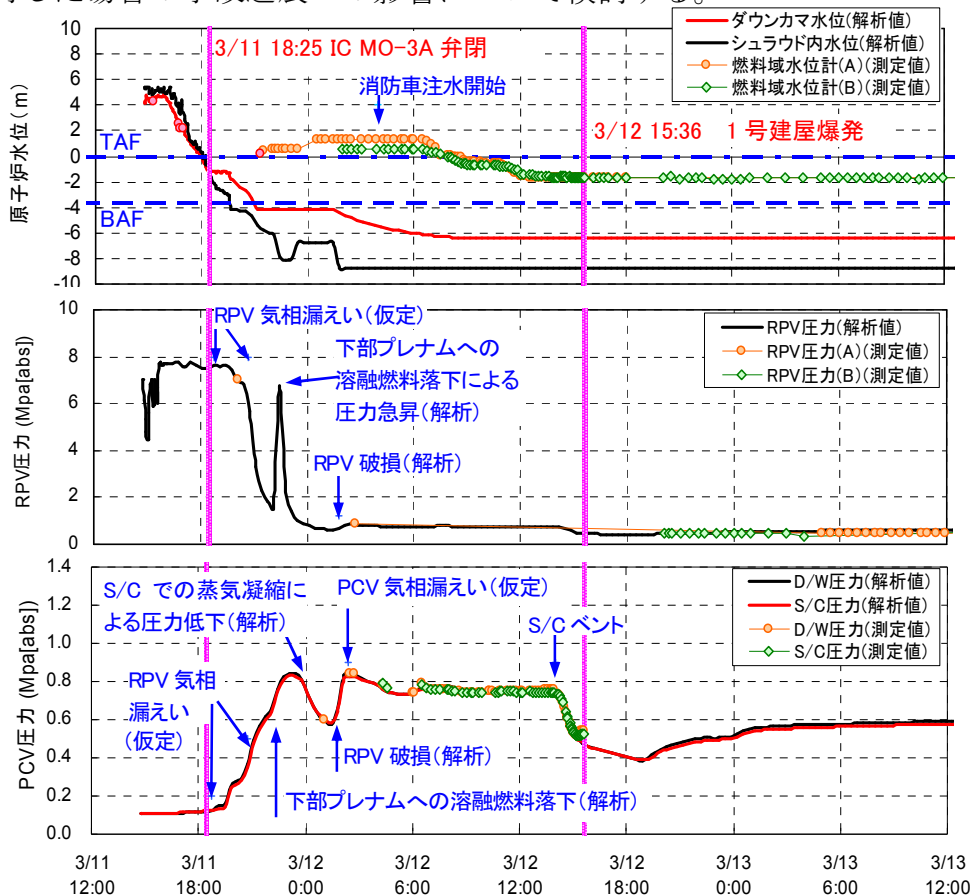
図 1号機原子炉水位、原子炉圧力、格納容器圧力の推移

事故後に実施したICのタンクの水位調査によれば、平成23年10月18日の時点で、A系のタンク水位は65%（通常水位：80%）と、当時よりタンク内の水が十分存在していたことになり、3月11日18時25分に戻り配管の隔離弁（MO-3A弁）を閉操作しなかった場合、ICによる冷却が継続できた可能性がある。

そこで、格納容器外側のIC（A系）隔離弁を開操作した後に、蒸気発生量が少なく、かつ、しばらくして蒸気の発生がなくなったことの原因を検討（1号機-1）するとともに、3月11日18時25分以降も格納容器外側のIC（A系）隔離弁を開状態のまま維持した場合の事故進展への影響について検討する。

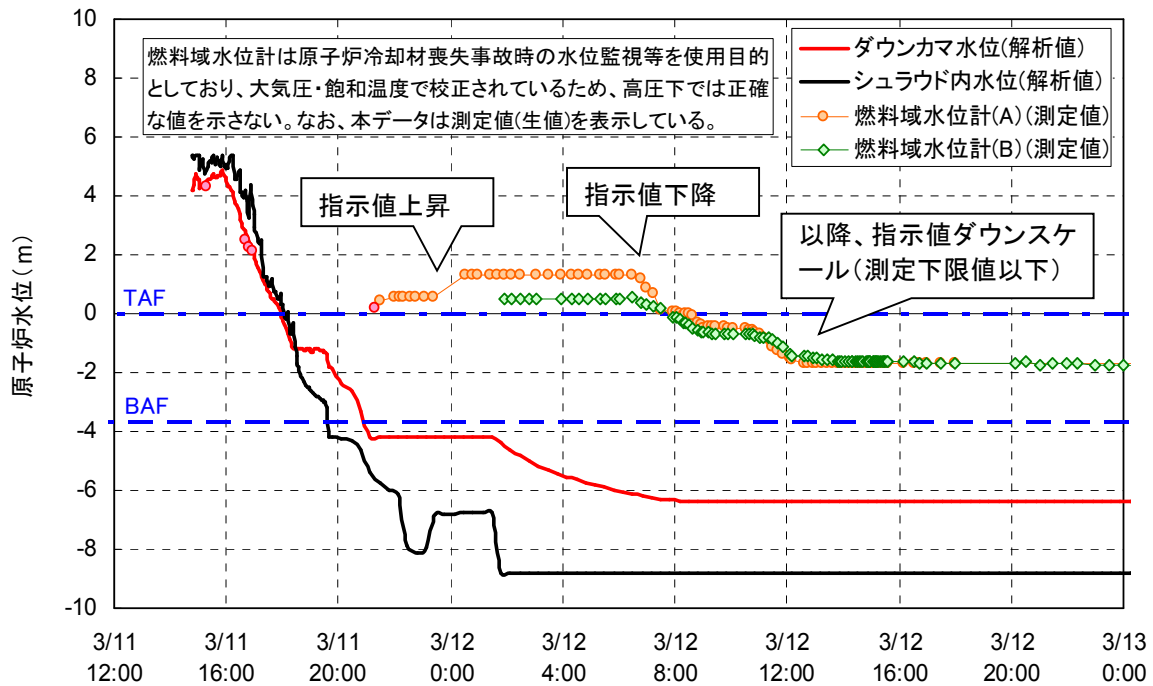
図 1号機原子炉水位の推移

水位計測に用いられている凝縮槽方式の水位計は、格納容器が高温になることや原子炉が減圧することで、凝縮槽内部配管の水が蒸発し、正しい水位を指示できなくなる。従って燃料域水位計は、仮設電源により復旧した時点ですでに指示不良を起こしていたものと考えられる。

しかしながら、水位計の計測値から、基準面器配管と炉側配管の差圧が分かるため、原子炉の減圧時間や炉水位について何らかの情報が得られる可能性がある。

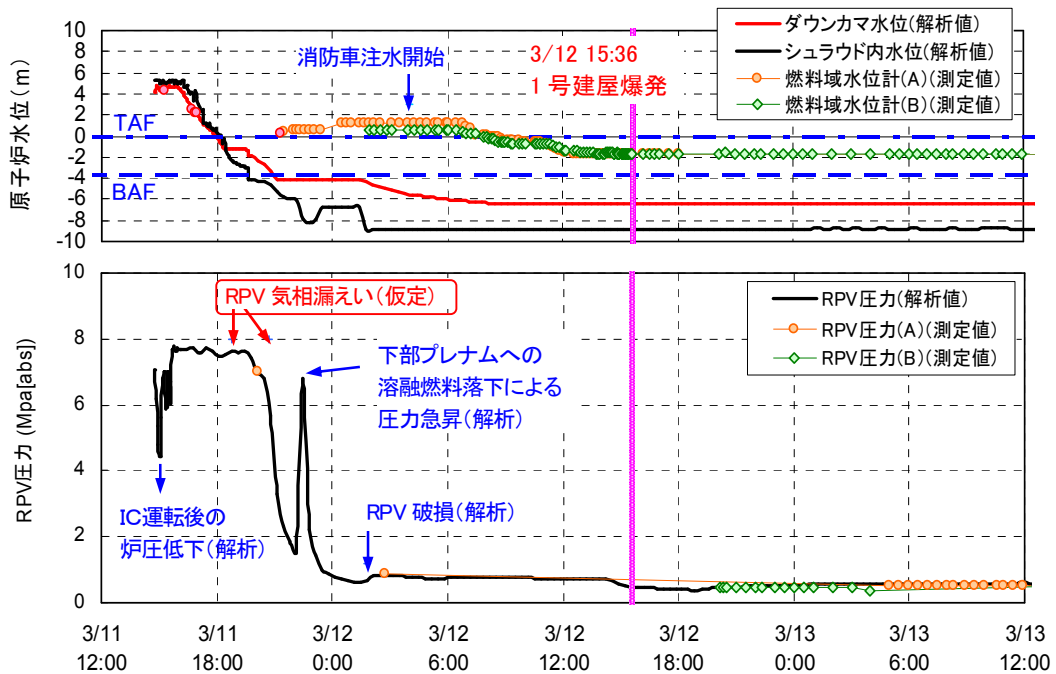
図 1号機原子炉水位、原子炉圧力の推移

MAAP解析においては、燃料の露出に伴う過熱および溶融により炉内温度が上昇することで、炉内核計装のドライチューブや主蒸気管フランジから原子炉压力容器からD/Wへの気相漏えいが発生したと仮定している。

しかし、計測されたパラメータや観測事実から、これらの箇所から実際に漏えいが生じたか否かについては直接的な証拠は得られておらず、炉心・格納容器の状態把握に資するため、明らかにする必要がある。

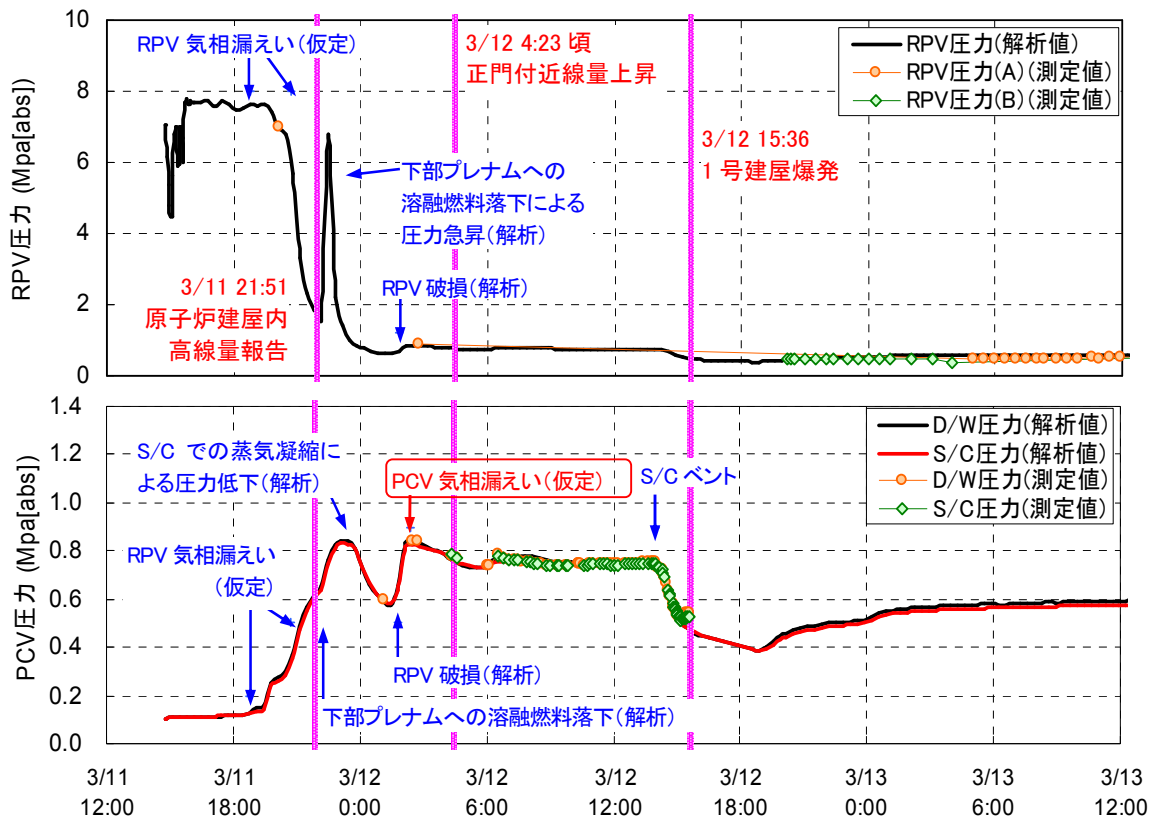
図 1号機原子炉圧力、格納容器圧力の推移

また、3月11日21時頃には、運転員が原子炉建屋に入域したところ、警報付きポケット線量計がごく短時間で0.8mSvを示し、21時51分に中央制御室に引き返し、状況を報告した。さらには3月12日4時頃から正門付近の線量率が全体的に上昇している。

MAAP解析においては、格納容器圧力の測定値にある程度合わせるため、地震発生約12時間後の3月12日3時10分頃に格納容器の気相部からの漏えいを仮定した。しかし、計測されたパラメータや観測事実から、どの時点でどこから実際に漏えいが生じたかについては直接的な証拠は得られておらず、格納容器の状態把握に資するため、明らかにする必要がある。

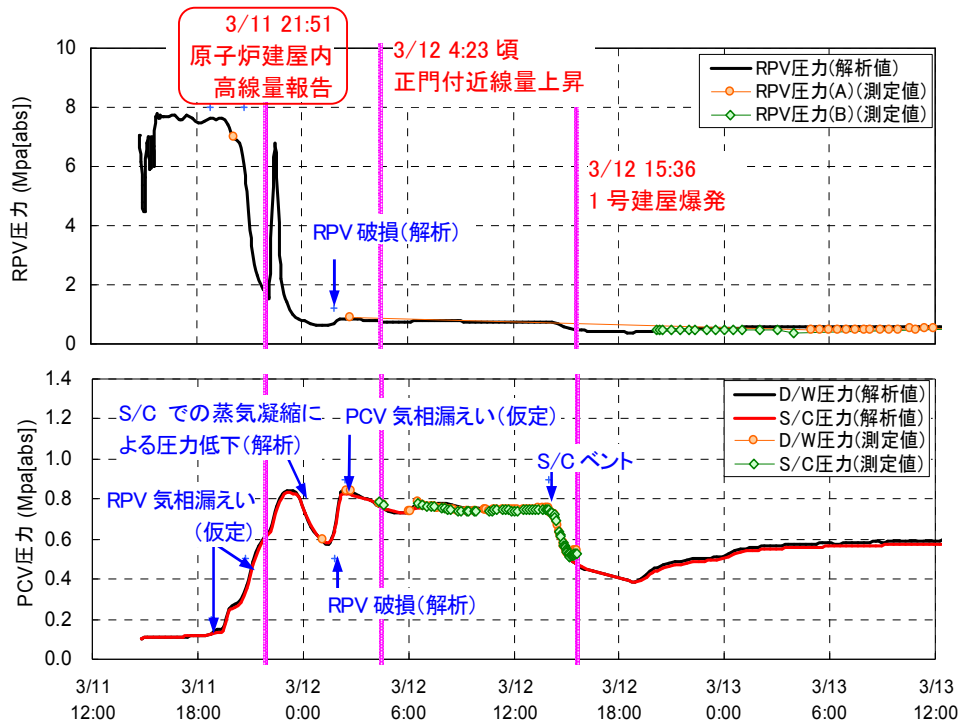
図 1号機原子炉圧力、格納容器圧力の推移

なお、11日20時07分には原子炉建屋内にある原子炉圧力計を確認しに行っているが、この時点で建屋内の線量上昇があったかは定かではない。その後、11日23時の時点で原子炉建屋二重扉前は高い線量（北側二重扉前1.2mSv/h、南側二重扉前0.52mSv/h）であることが確認されている。

このように、1号機においては早い段階から線量上昇が観測されているが、どの時点でどこから実際に漏えいが生じたかについては直接的な証拠は得られておらず、課題リストNo.1号機-8,9とあわせて、事故時の原子炉建屋内での活動の可否について、また、炉心・格納容器の状態把握に資するため、明らかにする必要がある。
