福島第一原子力発電所 1～3 号機の
炉心・格納容器の状態の推定
と未解明問題に関する検討
第 5 回進捗報告

平成 29 年 12 月 25 日

東京電力ホールディングス株式会社

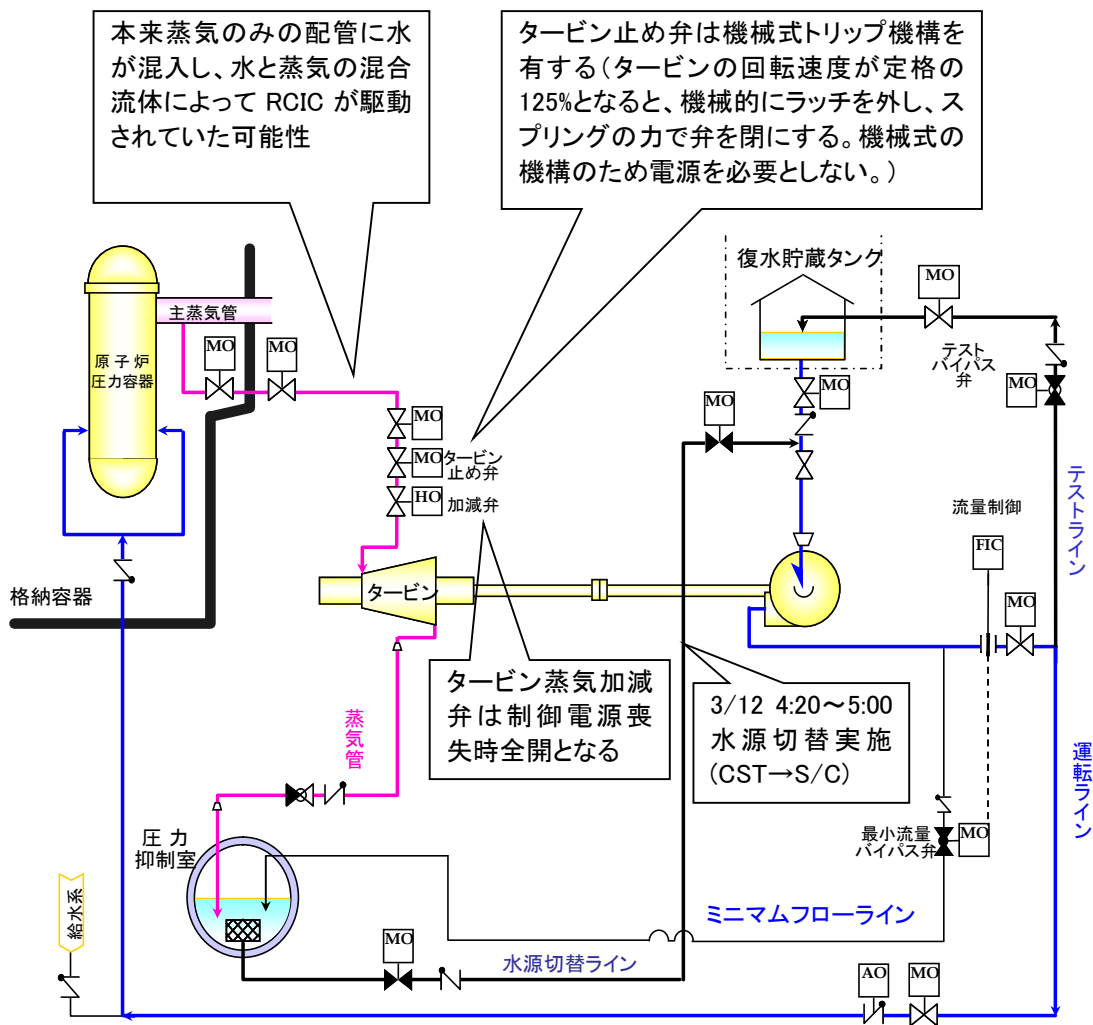
図 RCIC 系統概略図

2号機では、地震後、原子炉隔離時冷却系（RCIC）の手動起動と水位高による自動停止を繰り返したが、3回目に RCIC を手動起動した直後に、津波により全電源喪失に陥った。その後計測された水位等のパラメータから、津波により制御電源を喪失した後も、RCIC は約3日間にわたって注水を継続していたものと考えられる。

その後、3月14日の9時頃には原子炉圧力の上昇傾向が観測され、14日正午頃には原子炉水位が低下傾向を示し、発電所対策本部は13時25分に RCIC が機能喪失したものと判断をしているが、何が原因で RCIC が停止したか明らかにする必要がある。

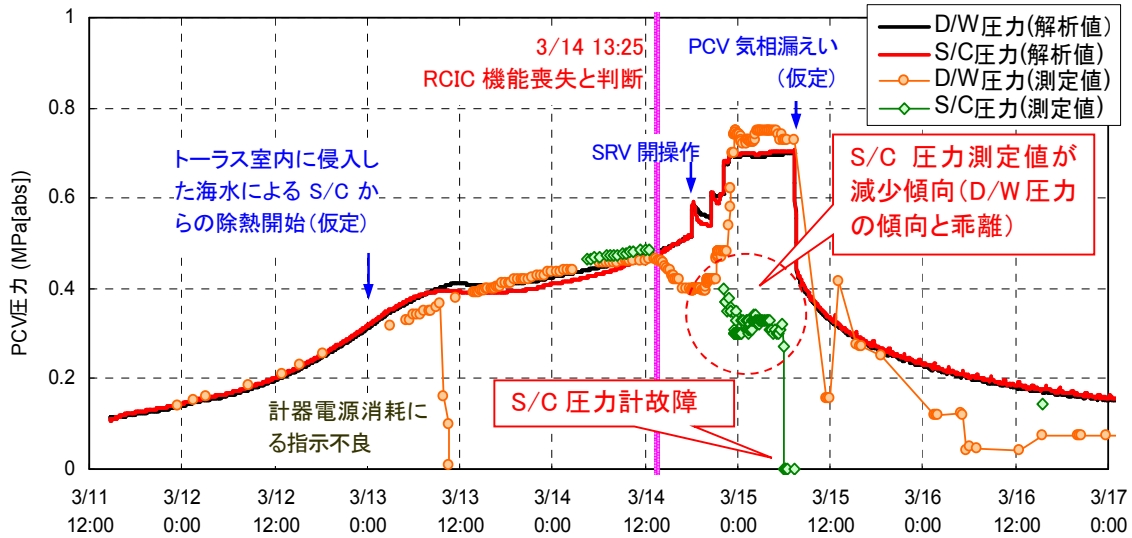
図 2号機格納容器圧力の推移

一方、S/C圧力は、14日4時30分から12時30分頃まで本設の圧力計により計測が開始され、この間はD/W圧力と同程度の値を指示している。その後指示不良により計測が中断した後、22時10分にアクシデントマネジメント(AM)用のS/C圧力計により計測が再開されたが、D/W圧力よりも低い値を示している。なお、このAM用のS/C圧力計は、S/Cベントラインからの分岐配管上に設置された、S/C水位計(AM用)の基準水柱の圧力を測定するものである。

このようなD/W圧力とS/C圧力の乖離は格納容器の構造上発生するとは考えにくく、本来は連動した挙動を示す性質のものであるため、この圧力測定値は現実の圧力を反映していたものではない可能性が高い。最終的にS/C圧力計は15日6時にダウンスケールを示し、計装系が故障したものと考えられるが、これらの指示値の挙動や故障のタイミングから、何らかの情報が得られる可能性がある。

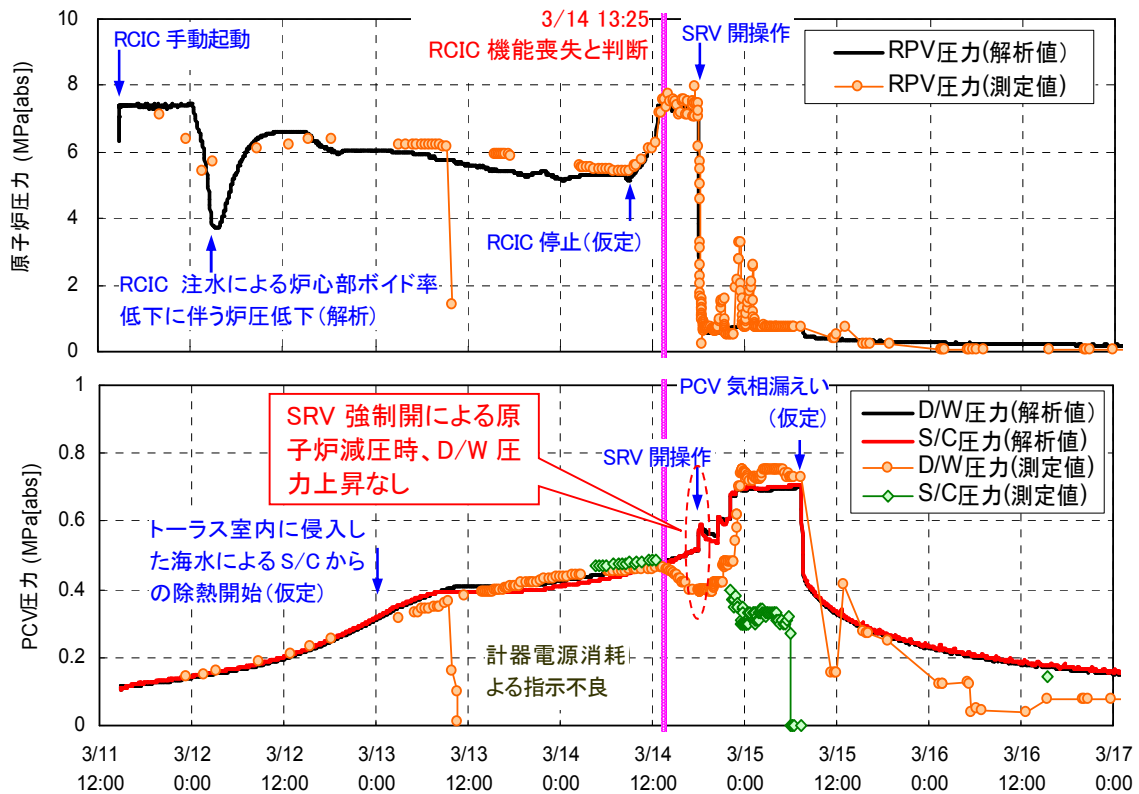
図 2号機原子炉圧力、格納容器圧力の推移

なお、その後、14日20時頃、21時頃、23時頃に圧力上昇が観測され、D/W圧力は0.75MPa[abs]程度にまで至っている。

MAAP解析ではSRVによる強制減圧時に圧力上昇が発生することが示されており、このSRV強制減圧時の圧力挙動について検討する。

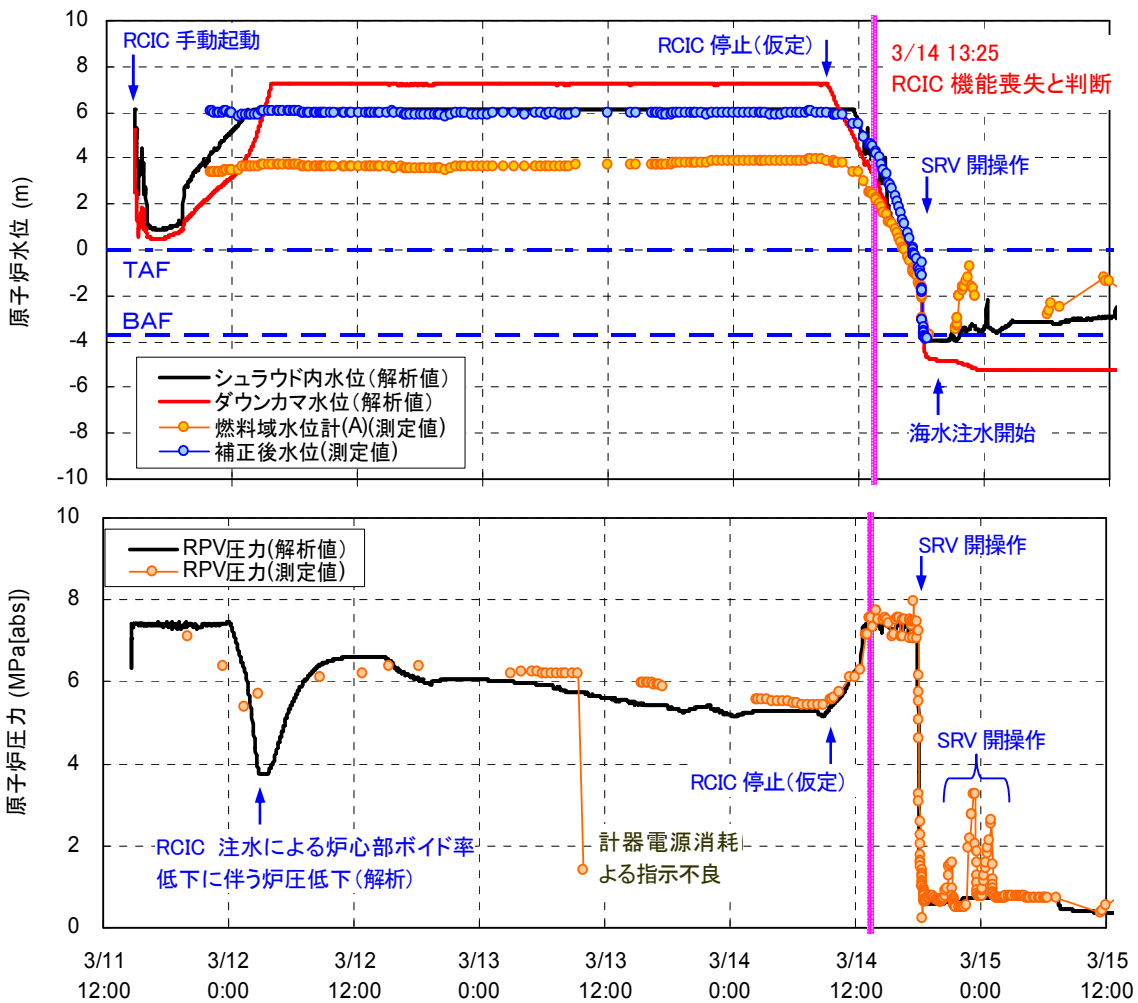
図 2号機原子炉水位、原子炉圧力の推移

強制減圧時点で原子炉水位計の指示値がBAF付近であり、その後炉心損傷が進んでいったことを考慮すると、圧力バウンダリである炉内核計装管の破損等により、原子炉压力容器からの気相漏えいが生じていた可能性も考えられる。また、SRVによる減圧操作は、ある時点を境に実施されていない。

しかし、計測されたパラメータや観測事実から、どの時点でどこから実際に漏えいが生じたかについては直接的な証拠は得られておらず、明らかにする必要がある。

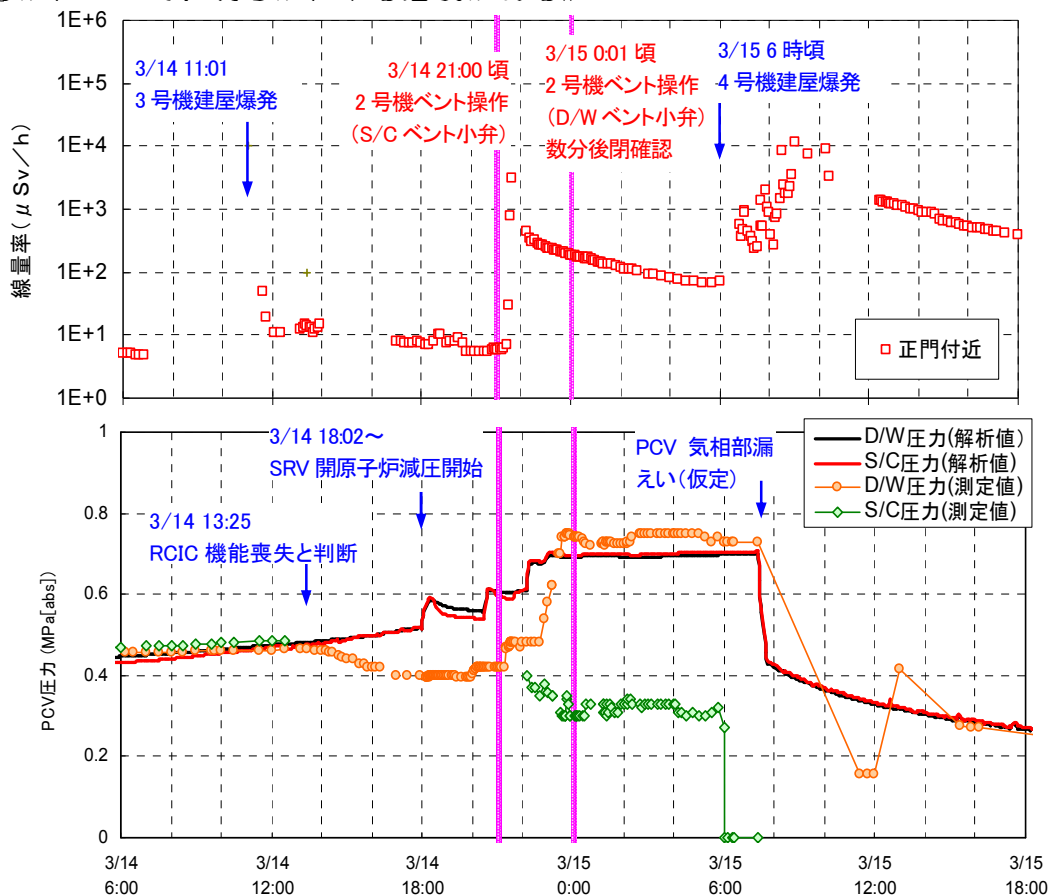
図 2号機ベント操作時の正門付近線量率と格納容器圧力の推移

このように S/C ベントを実施すべく準備を進めていたが、その作動の有無に関する決定的な証拠は存在していない。S/C の圧力は正しい値を示していなかったにしても、D/W の圧力測定値が、ラプチャディスクの設定圧(528kPa[abs])を超えたのは、14日23時頃(540kPa[abs])である。また、小弁開の場合のベント流量は小さく、D/W 圧力低下の効果は小さいと考えられる。一方で、SRV の開記録のある14日21時20分頃に線量が急上昇したことをモニタリングカーが測定している。

この線量上昇の原因とベントがされた可能性、ラプチャディスクがどのような状態にあるかについて、明らかにする必要がある。

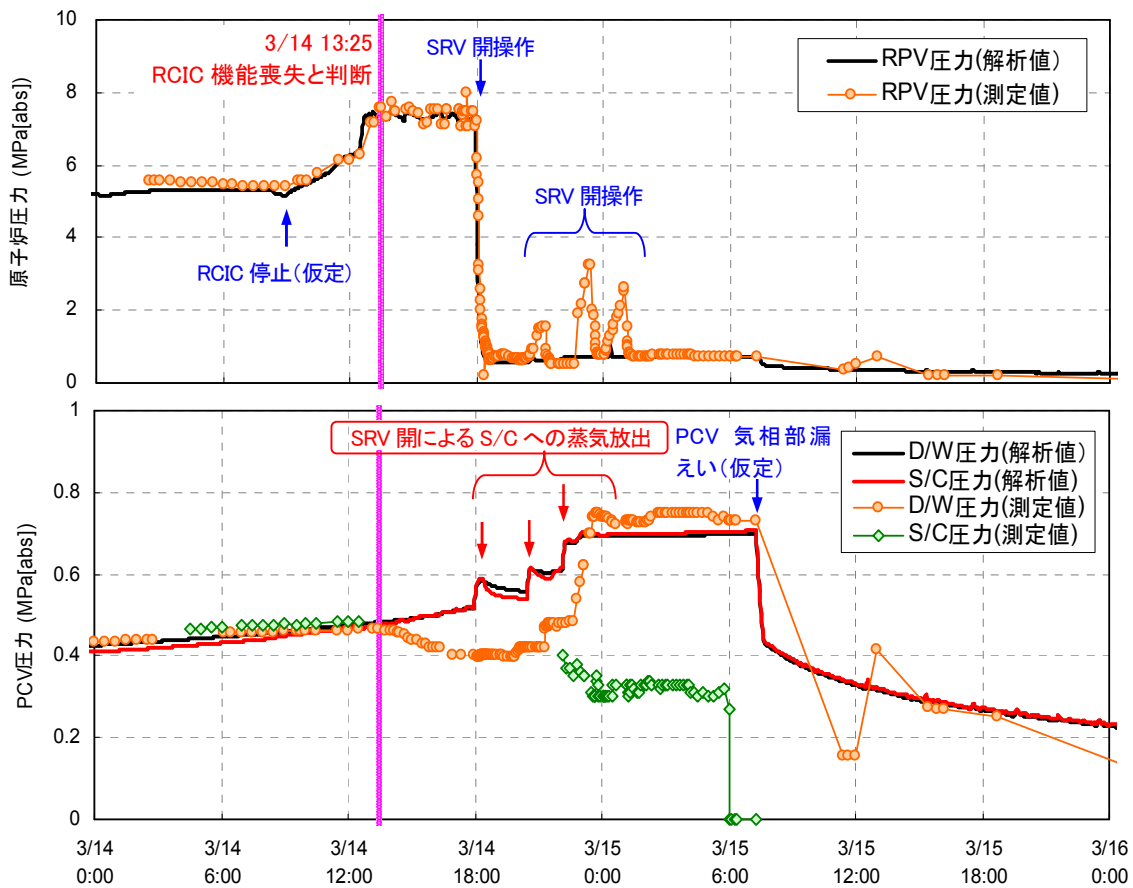
図 2号機原子炉圧力、格納容器圧力の推移

2号機では、3月14日18時2分に実施した主蒸気逃がし安全弁（SRV）の開操作により、原子炉の強制減圧に成功している。また、14日21時頃、原子炉圧力が上昇したことから、SRVをもう1弁追加で開ける操作をするも、圧力は低下せず、さらに別のSRVの電磁弁を励磁させたところ21時20分に原子炉圧力が低下した。

この原子炉圧力上昇時（14日21時頃）の原子炉圧力は1.5MPa程度であり、この時点では炉心損傷が進んでいると考えられることから、その減圧時の蒸気放出には非凝縮性ガスである水素が大量に含まれているものと考えられる。非凝縮性ガスの存在により、蒸気のみ放出とは異なる圧力上昇となる可能性があるため、これによるS/Cの健全性への影響について、明らかにする必要がある。

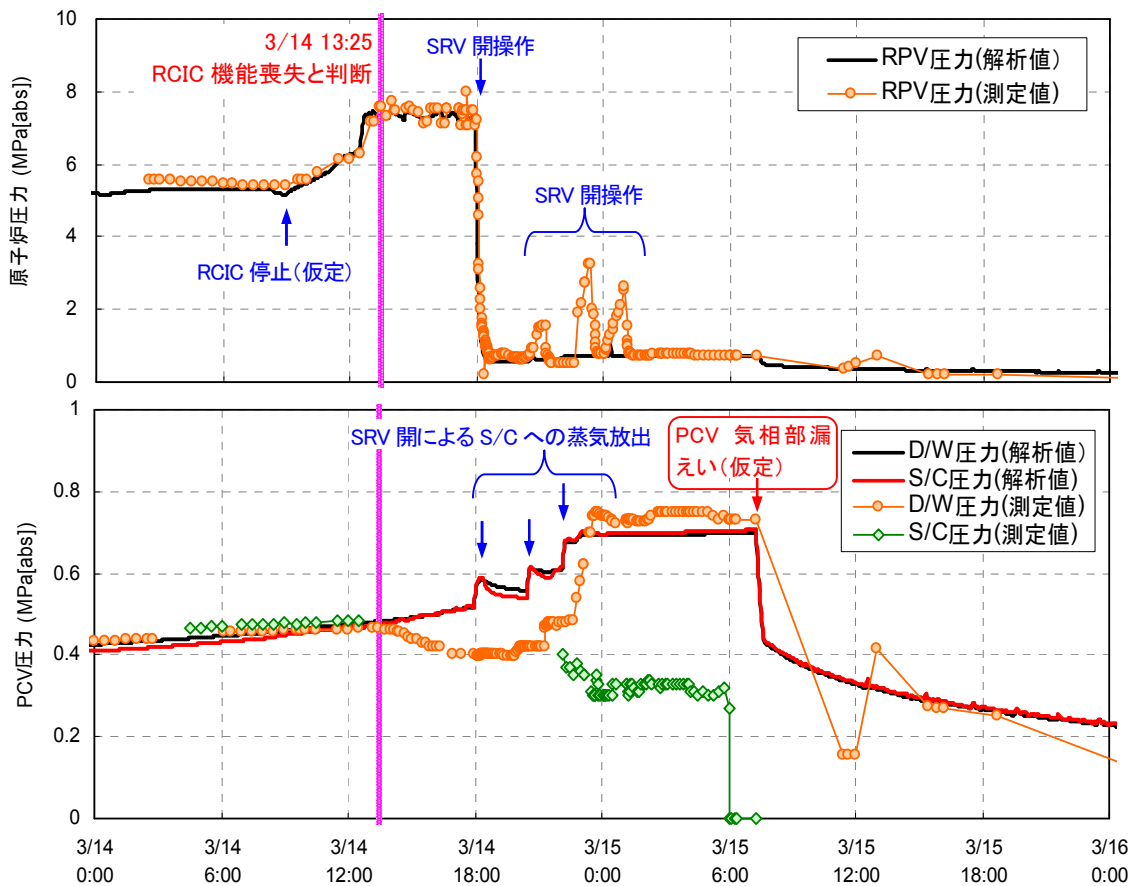
図 2号機原子炉圧力、格納容器圧力の推移

また、格納容器圧力が0.7MPa[abs]以上を推移していた、3月14日23時30分頃から15日7時20分頃までの間に、漏えいが始まっていた可能性がある。

しかし、計測されたパラメータや観測事実から、どの時点でどこから実際に漏えいが生じたかについては直接的な証拠は得られておらず、明らかにする必要はある。

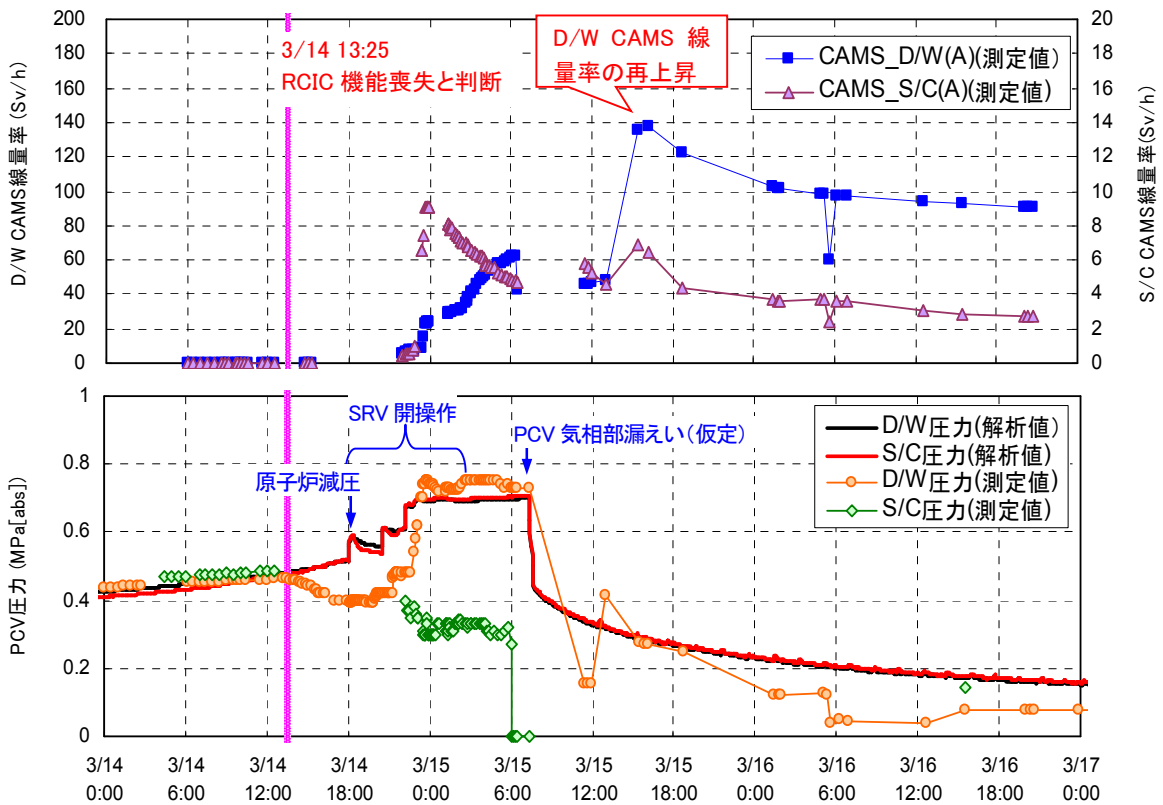
図 2号機 CAMS 線量率、格納容器圧力の推移

2号機の3月15日の朝方からのCAMS (D/W) の指示値を見ると、6時頃まで単調に増加していた指示値 (6:20、63Sv/h) が、6時間程度の測定データの空白期間を経た後、12時頃には低下 (11:25、46Sv/h) していることが確認できる。これは、格納容器圧力低下に伴うFPの放出により格納容器内の線量が低下したことを反映したものと考えられる。

その後、15日15時25分には135Sv/hにCAMS (D/W) の指示値が急上昇していることが確認できる。この急上昇は原子炉、格納容器内での急激な状況変化を反映したものである可能性があることから、この時点でどのような現象が発生しているのか検討する。

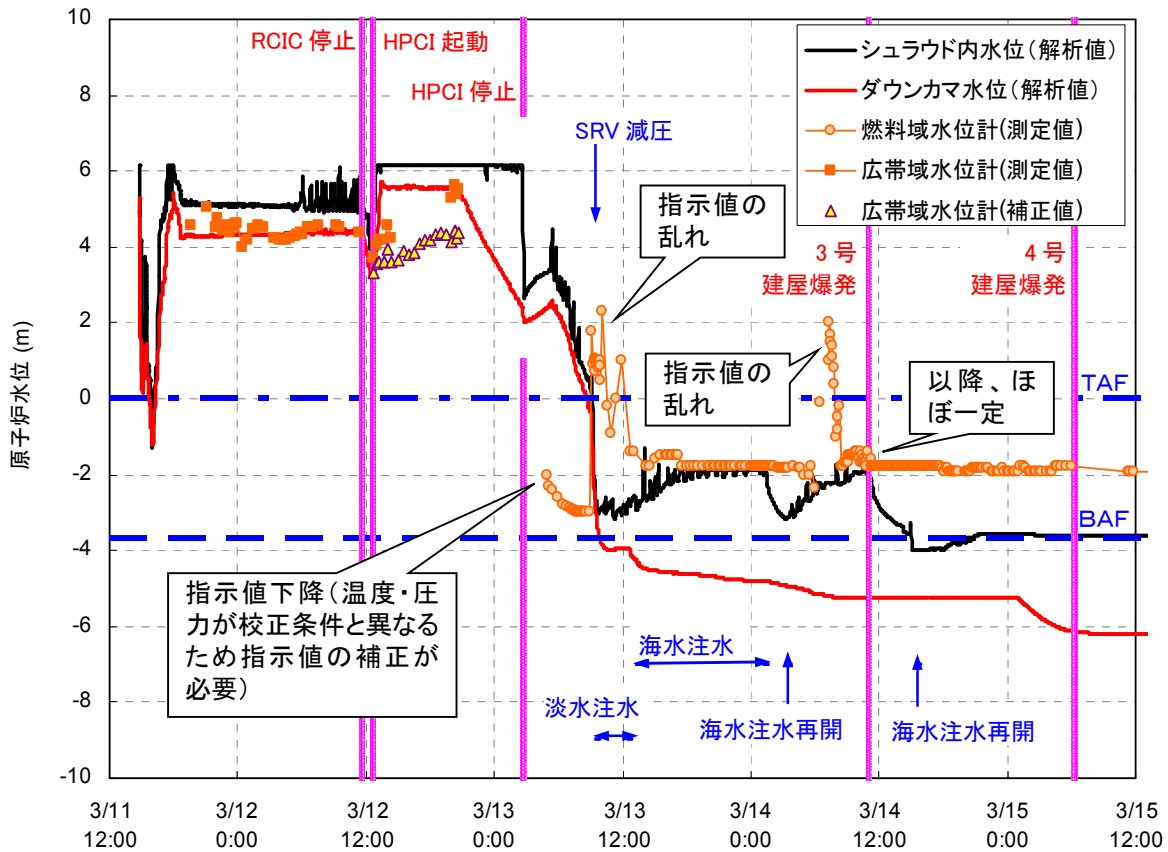
図 3号機原子炉水位の推移

水位計測に用いられている凝縮槽方式の水位計は、格納容器が高温になることや原子炉が減圧することで、凝縮槽内部配管の水が蒸発し、正しい水位を指示できなくなる。

しかしながら、水位計の計測値から、基準面器配管と炉側配管の差圧が分かるため、原子炉の減圧時間や炉水位について何らかの情報が得られる可能性がある。

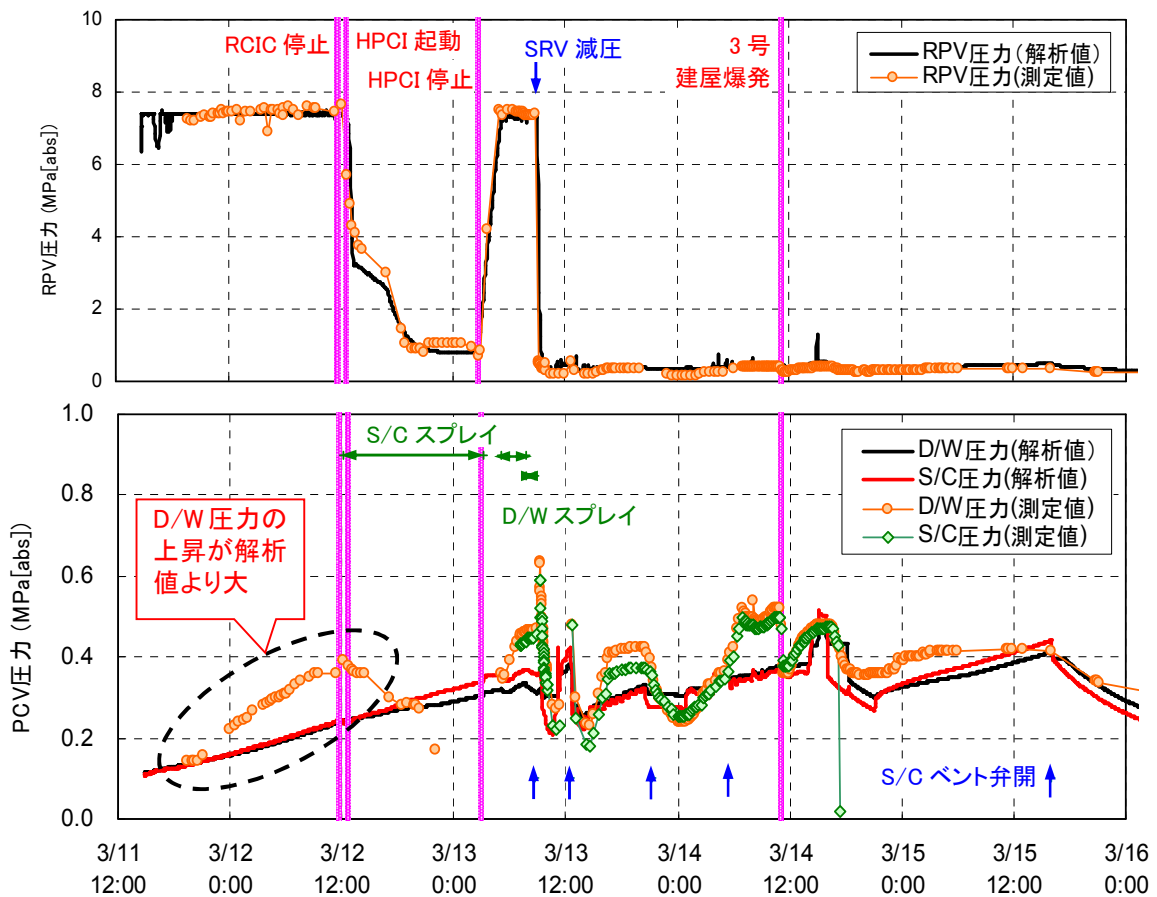
図 3号機原子炉圧力、格納容器圧力の推移

これについて、「圧力抑制室保有水の温度成層化による格納容器圧力等への影響等の検討」(独立行政法人 原子力安全基盤機構、平成24年2月1日)によれば、RCICのタービン排気蒸気により排出管近傍におけるS/Cのプール水温が上昇し、高温水が水面近傍を周方向に拡がることでプール上部が高温になり、温度成層化が発生した結果として、プール温度が均一に上昇する場合に比べてD/W圧力がより大きく上昇した可能性について検討を実施している。

上記を踏まえ、12日22時頃までのD/W圧力挙動について検討を行う。

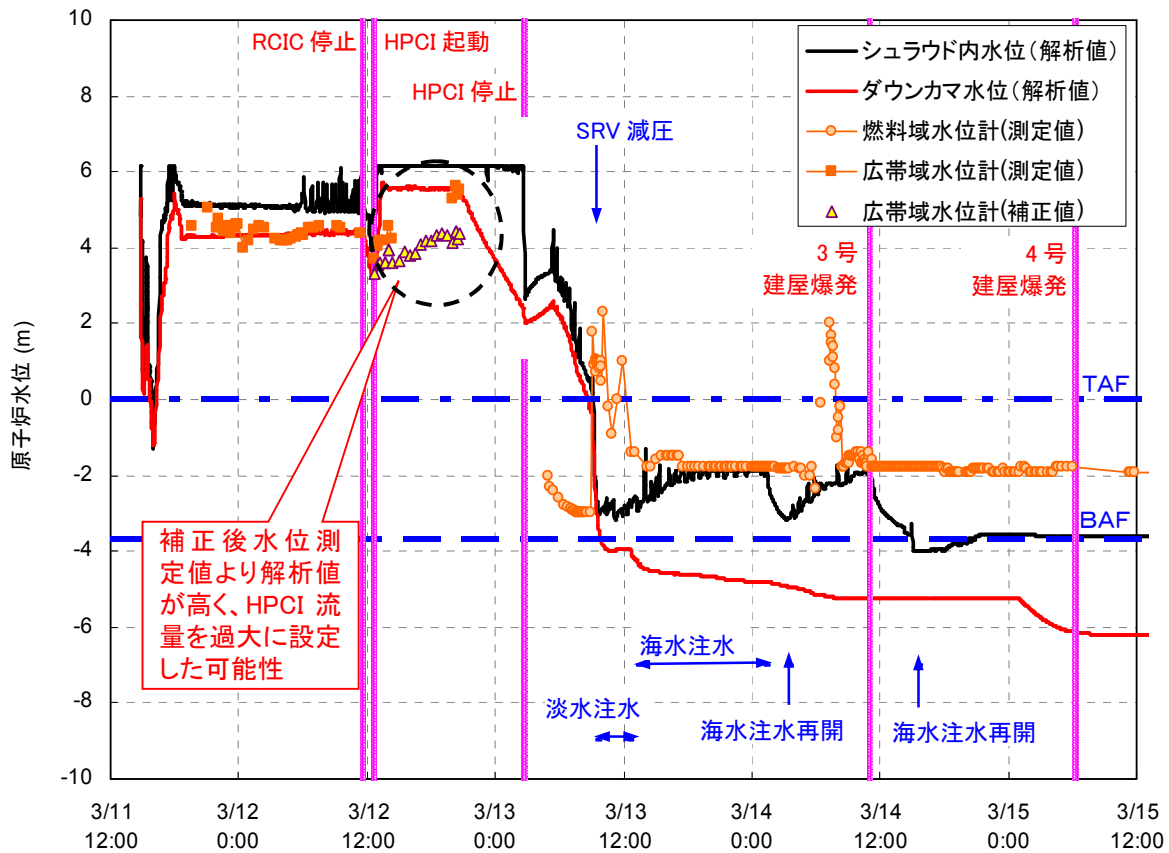
図 3号機原子炉水位の推移

当社が平成24年3月に公表したMAAP解析においては、HPCIの注水量を、原子炉水位計（広帯域）の計測値を模擬できるように設定しているが、12日20時36分までの計測値について、原子炉圧力および格納容器圧力による補正をしていない水位に合わせた解析となっており、解析は過大評価となっている（解析値は補正後の水位より1m程度高い水位となっている）。従って、実機におけるHPCIの注水量は、解析で設定した条件よりも少なかった可能性が高い。

そこで、HPCIの注水量の過大評価を見直し、炉心・格納容器の状態把握にあたって、実際の事故進展がどうであったか検討する。

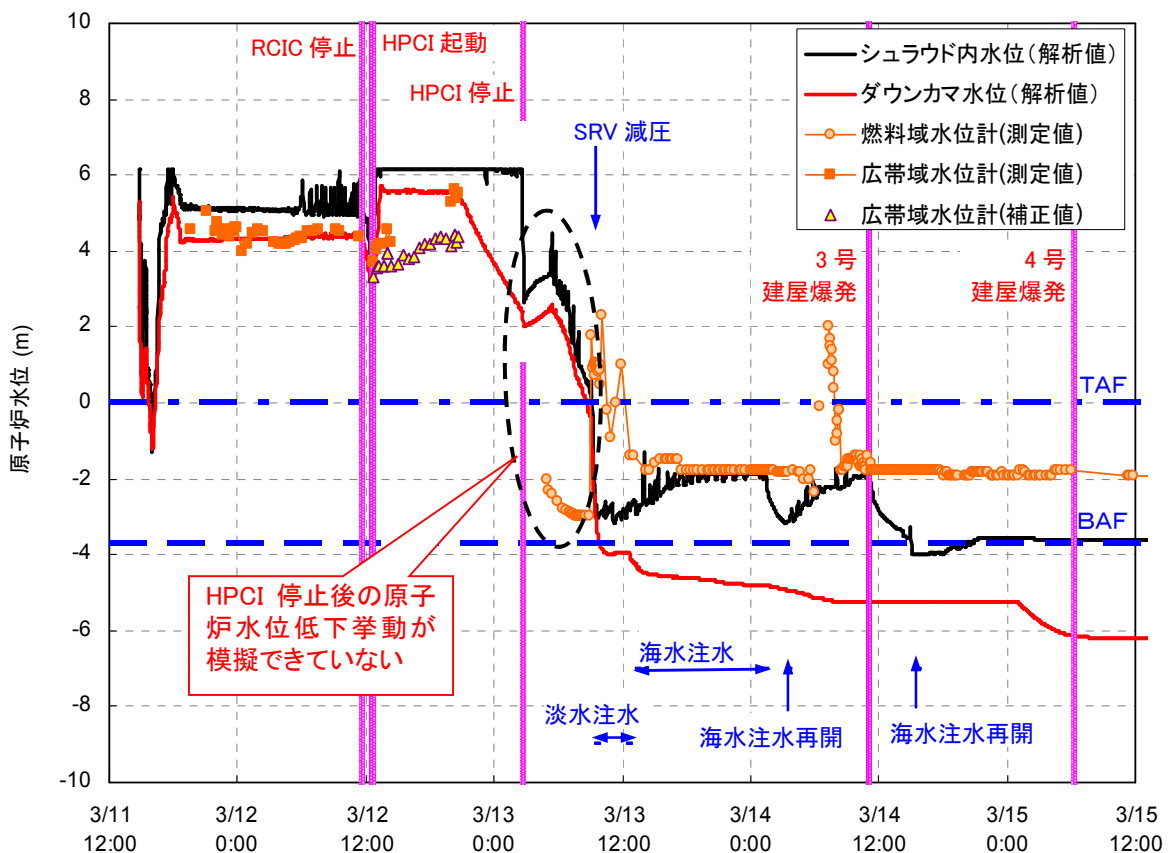
図 3号機原子炉水位の推移

これは、12日20時36分以降HPCIによる原子炉への注水量が解析で設定した値より少なかったことを意味しており、手動停止した13日2時42分よりも前にHPCIが停止した可能性も考えられる。

以上から、実機におけるHPCIの注水量は、解析で設定した条件よりも少なかった可能性が高く、過大評価されたHPCIの注水量を見直し、炉心・格納容器の状態把握にあたって、実際の事故進展がどうであったか検討する。

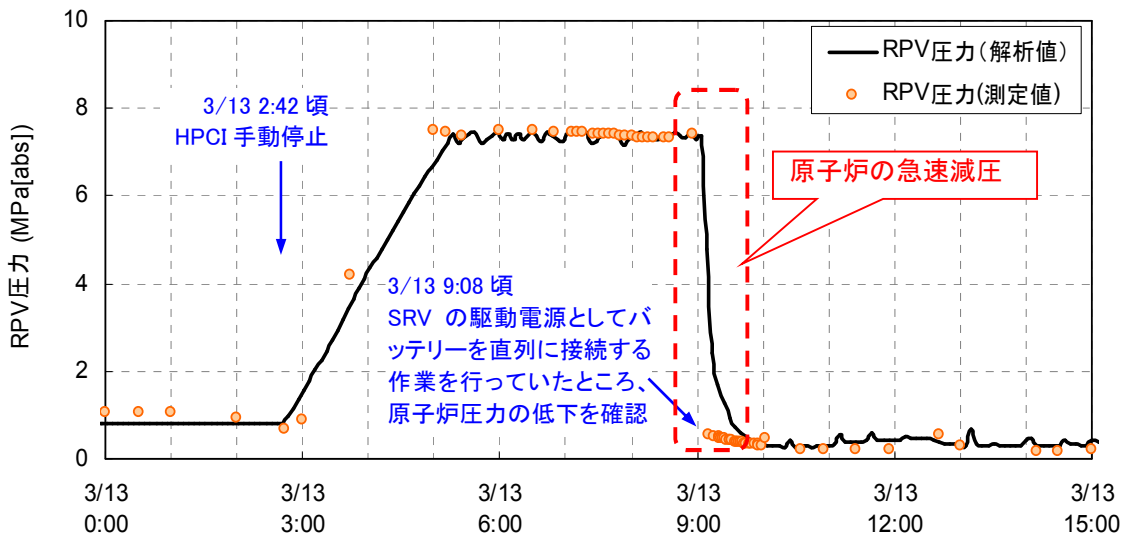
図 3号機原子炉圧力の推移

この原子炉圧力の低下挙動は、運転員による計測データ、チャートの記録と2つの観測記録から確認できる。チャートでは正確な数値はわからないものの連続的な変化が捉えられており、そこから減圧の速度を評価すると、2～3分程度の間、7MPa[abs]程度の圧力から1MPa[abs]程度の圧力まで急激に減圧している。

この時、SRV制御盤にバッテリーを接続する作業は終了しておらず、SRVの手動操作による減圧ではない。この減圧メカニズムについて検証する。

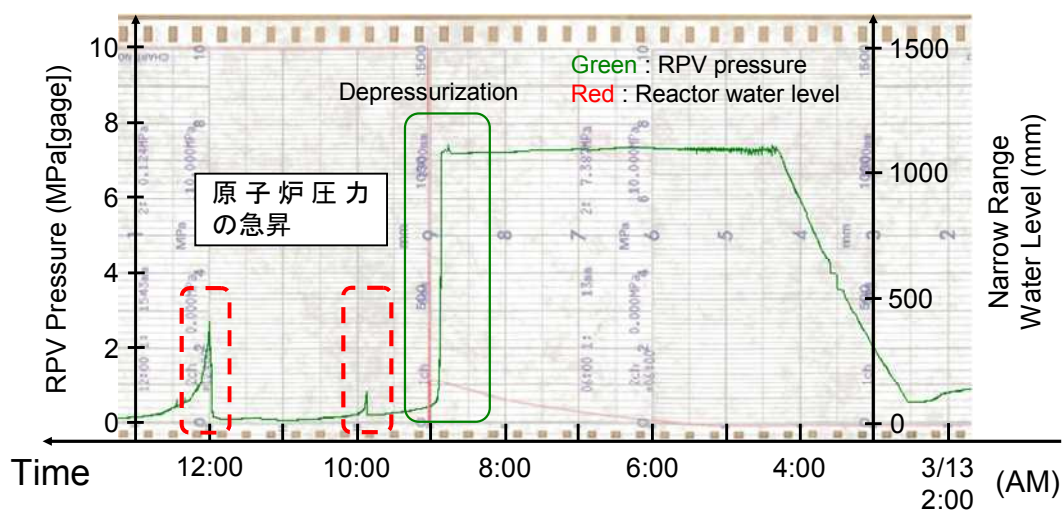
図 チャートの記録

これらの圧力挙動は、上記のバッテリー接続作業完了後、13日9時50分に実施したSRVの開操作と、12時頃確認されたバッテリーの配線外れを復旧した後に実施したSRVの開操作に対応するものと考えられる。しかしながら、この時の圧力上昇は、13日2時42分にHPCIを停止した際に観察されている圧力上昇に比べ、急峻である。HPCI停止によりHPCIタービン蒸気加減弁が閉止することと、SRVが閉止することは、原子炉の蒸気の逃げ場がなくなる点で同じであり、どちらも同等な圧力上昇をするものと予測され、観測された圧力挙動と異なる。この圧力上昇は、熔融した燃料が下部プレナムに移行する過程や、水素が大量に発生した過程をとらえた可能性もある。

そこで、これらの圧力挙動について考察するとともに、事故進展への影響を検討する。

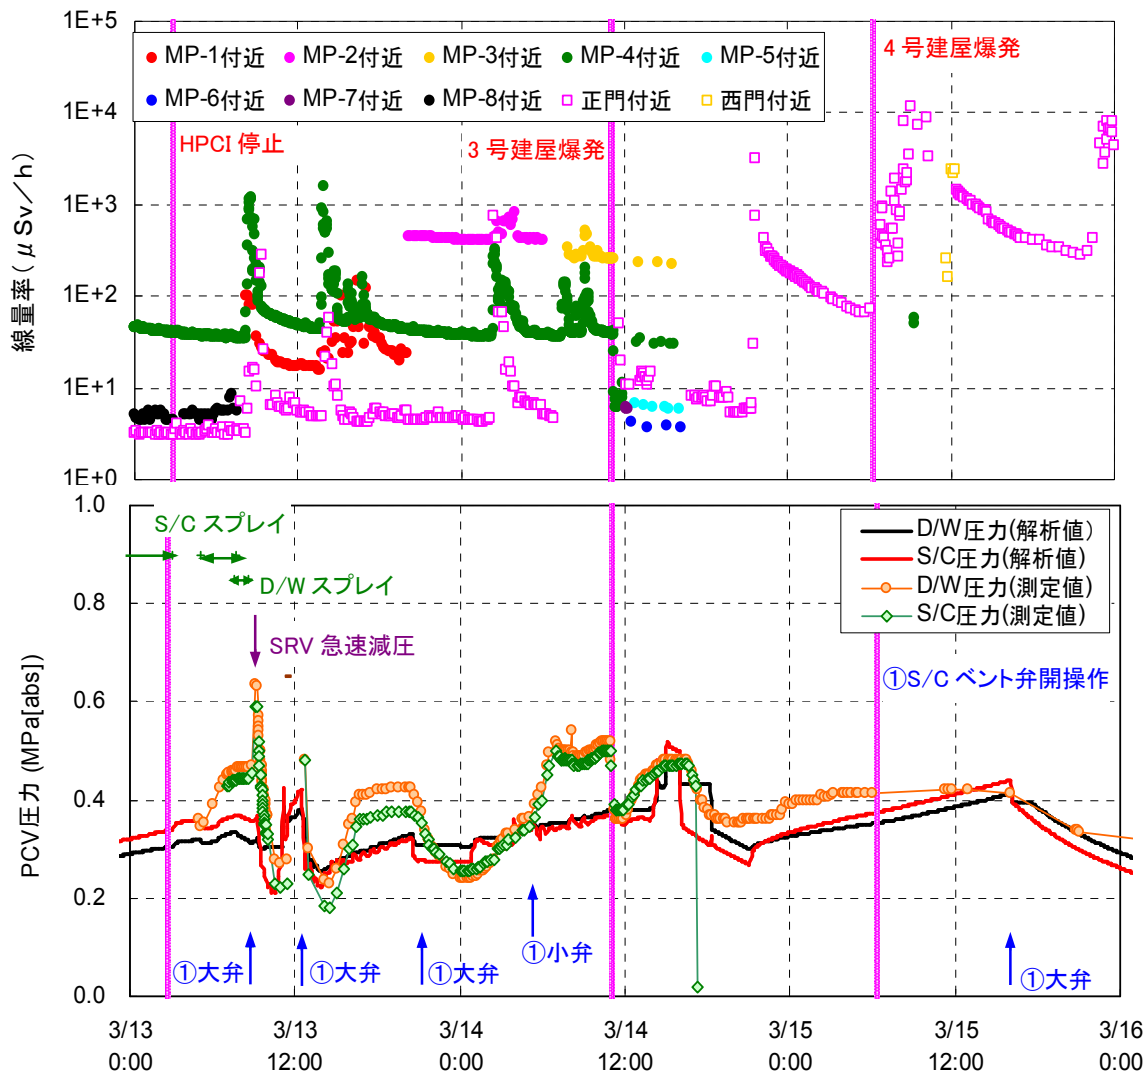
図 発電所内線量率及び3号機格納容器圧力の推移

この間、計測されたD/W圧力は上昇と下降を繰り返しているが、時系列で整理されているベントタイミングと計測されたD/W圧力が低下するタイミングが一致していないものが多い。また、小弁開の場合のベント流量は小さく、D/W圧力低下の効果は小さいと考えられる。

そこで、一連のベント操作時のD/W圧力の挙動について、その原因を検討する。

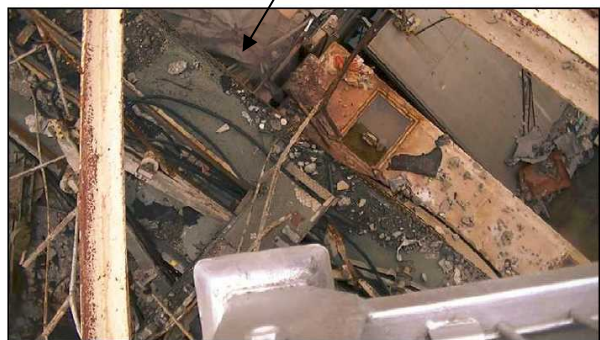
撮影者: 東京電力株式会社
撮影日: 平成23年8月24日

このように、格納容器ベントを頻繁に実施した3号機が、格納容器の気相部漏えいの程度が最も大きいと推測されるが、どの時点でどこから実際に漏えいが生じたか、明らかにする必要がある。

蒸気(湯気)の漏出

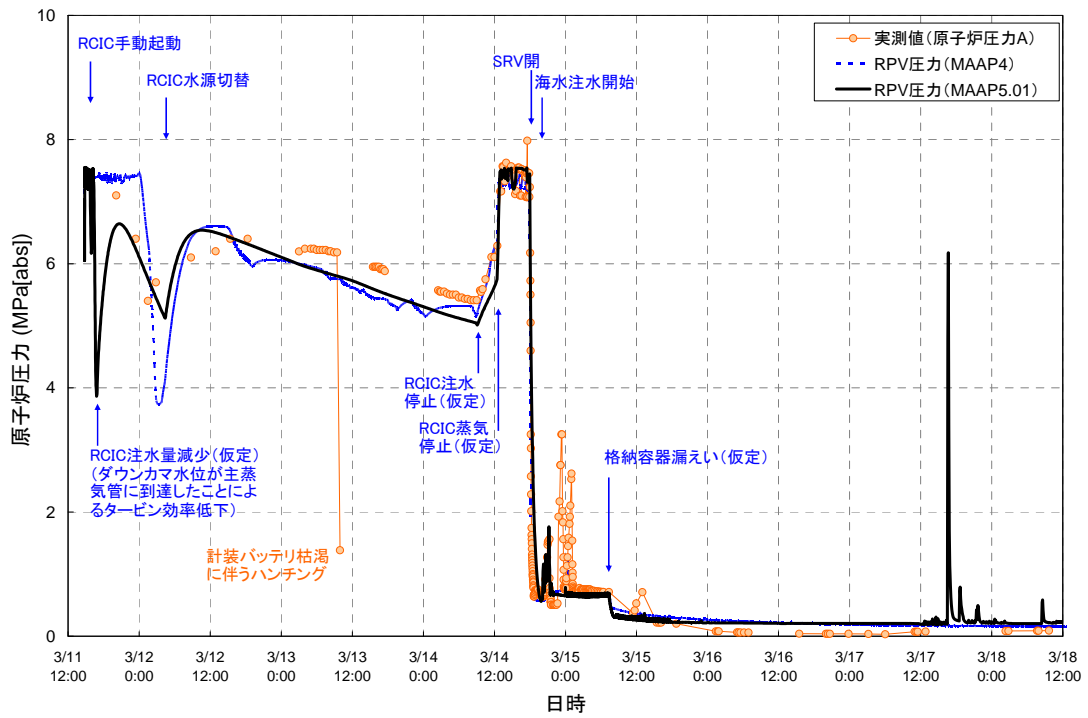
図 2-2 2号機 原子炉压力容器圧力変化

RCIC停止後、原子炉圧力と燃料域水位計の測定上限値を下回った以降の原子炉水位を測定することができており、また、SRVによる強制減圧までの期間は、圧力変化を伴うものの原子炉内の水が単調に減少していく状態であるため、エネルギーバランスと物性の変化を適切に取り扱うことによって、原子炉水位と原子炉圧力の挙動を精度良く再現することができている（添付資料3図2-2参照）。

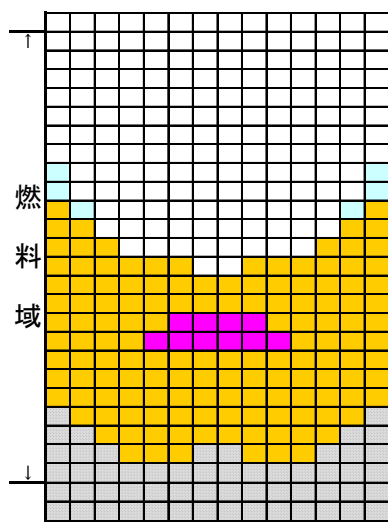
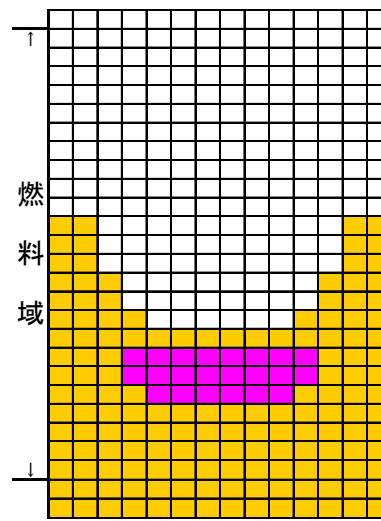
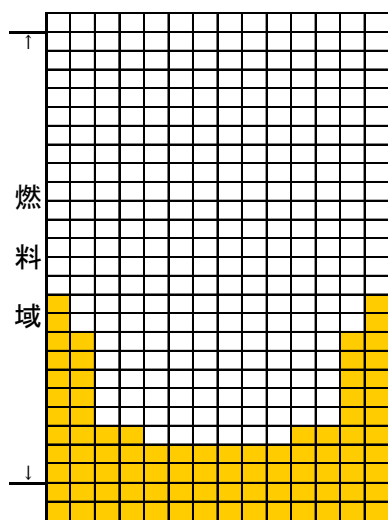
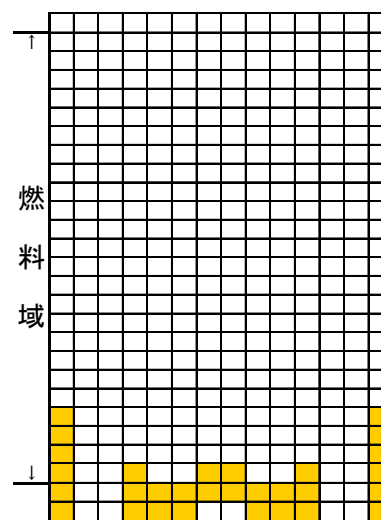
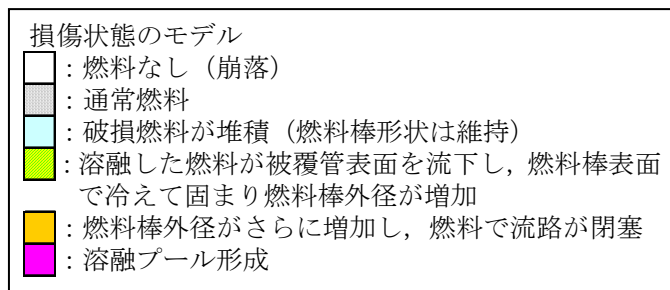
図 3-13 3号機 炉心の状態

- ・ 原子炉水位の低下時間が大幅に早まり、運転員により HPCI が手動停止された 3月13日2時42分頃には概ね水位が TAF 程度と、この頃から炉心が露出するような状態となっていた。
- ・ それに伴い、炉心損傷の時間も大幅に早まり、燃料域水位計の水位低下が止まる 3月13日7時30分頃にはすでに炉心溶融も始まっていた。(解析上の炉心最高温度 2200℃到達時刻は 5時30分)

- 事故進展が早まり、燃料を冷却できない時間が長期化した結果として、原子炉圧力容器も破損するとの結果となった。

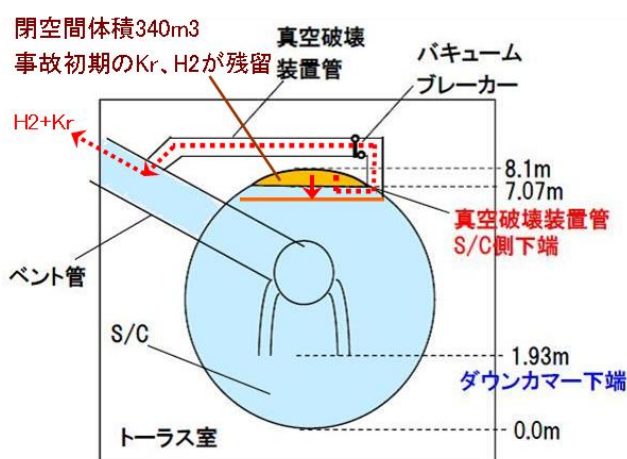
図2-2 1号機S/C内気相部閉空間の状況

平成24年9月に実施した圧力抑制室(S/C)への窒素封入試験により、S/C内の上部に事故初期のKr85と水素が残留し、S/C内水位を押し下げると真空破壊装置管を經由してD/Wに放出されるとした推定メカニズムを実証した。これにより、現状のS/C内の水位はほぼ満水(真空破壊装置管下端部付近)であることが確認された。^[2](図2-2)

当試験は、平成24年4月以降、1号機格納容器ガス管理設備で測定する水素濃度及びKr85放射能濃度が間欠的に上昇する事象を受けて、メカニズム検証のため実施したものである。この間欠的上昇は、S/C内水位が低下すると、S/C上部の閉空間内に残留するガスが真空破壊装置管を経てD/Wへ排出され、S/C上部のガスが排出されると、再びS/C内水位が上

昇し、再度閉空間となって流出が止まることで発生しているものと推定した。ここで、**Kr85** は長半減期の核分裂性生成物であり、自発核分裂等で新たに生成される量としては説明がつかない量であることから、事故初期の残留物由来であると考えられた。

メカニズム検証のため実施した試験では、**S/C** への窒素封入開始後、**S/C** 圧力（既設計器の測定値）が上昇したのち、時間遅れを伴って格納容器ガス管理設備で測定する水素濃度及び **Kr85** 放射能濃度が上昇を開始し、窒素封入を停止すると各濃度は低下を始めた。これは、**S/C** への窒素封入により、**S/C** 上部の閉空間内が加圧され **S/C** 内水位を押し下げ、真空破壊装置管から **D/W** へのガスの流れが形成されると、閉空間内の残留ガスが封入された窒素により **D/W** へ押し出されるという挙動を反映したものと考えられる。

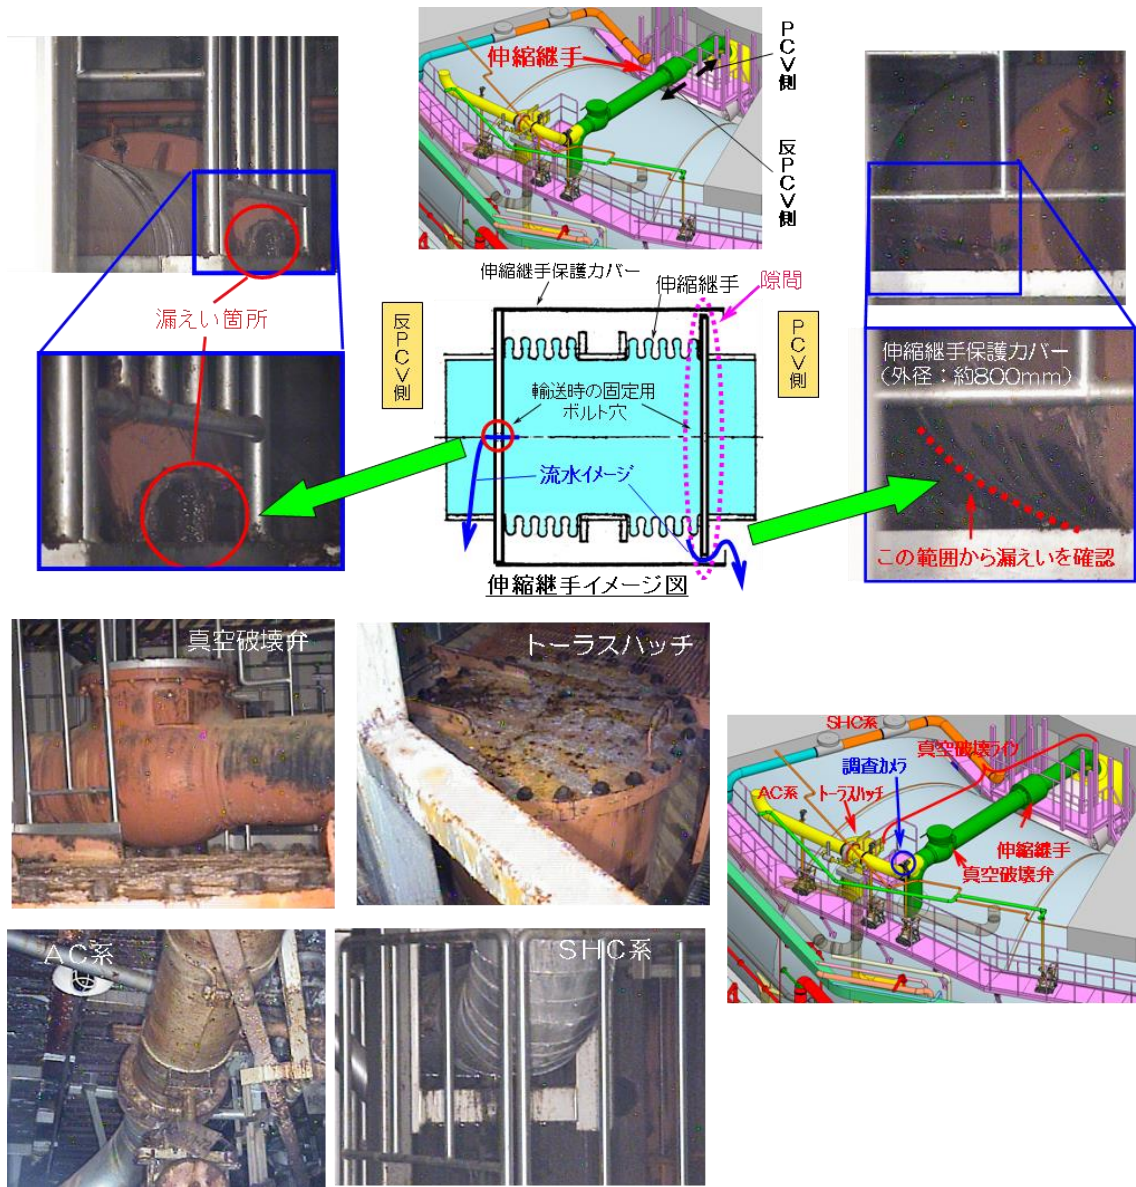
図 2-7 1号機 S/C 上部調査 (ベント管 X5E 周辺) でのカメラ映像 (抜粋)

つづいて、平成 26 年 5 月には、流水が確認されたベント管 X-5E 近傍の漏えい箇所の特定制を行うため、S/C 上部調査装置を 1 号機原子炉建屋 1 階北西床面の穿孔箇所から投入し、外側キャットウォークを走行させベント管 X-5E 近傍の映像調査を実施したところ、真空破壊ラインの伸縮継手保護カバーのからの漏えいを確認した。また、当該ライン上の真空破壊弁、トーラスハッチ、SHC 系配管、AC 系配管に漏えいは確認されなかった（図 2-7）。^[7]

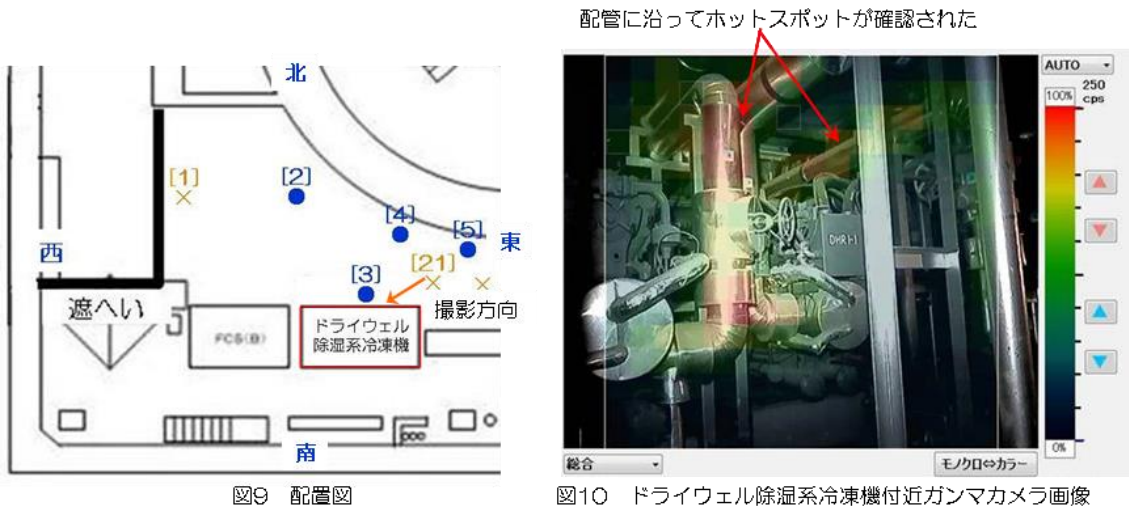
図2-8 1号機原子炉建屋1階南側ガンマカメラ撮影結果（抜粋）

平成25年12月に1号機原子炉建屋1階南側の汚染状況調査として、ロボットにて線量測定及びガンマカメラ撮影を実施した結果、不活性ガス系（AC）配管やドライウェル除湿系（DHC）配管の汚染レベルが比較的高いことが確認された（図2-8）。^[8]

(原子炉建屋1階不活性ガス系配管のガンマカメラ測定結果)

(原子炉建屋1階ドライウェル除湿系配管のガンマカメラ測定結果)

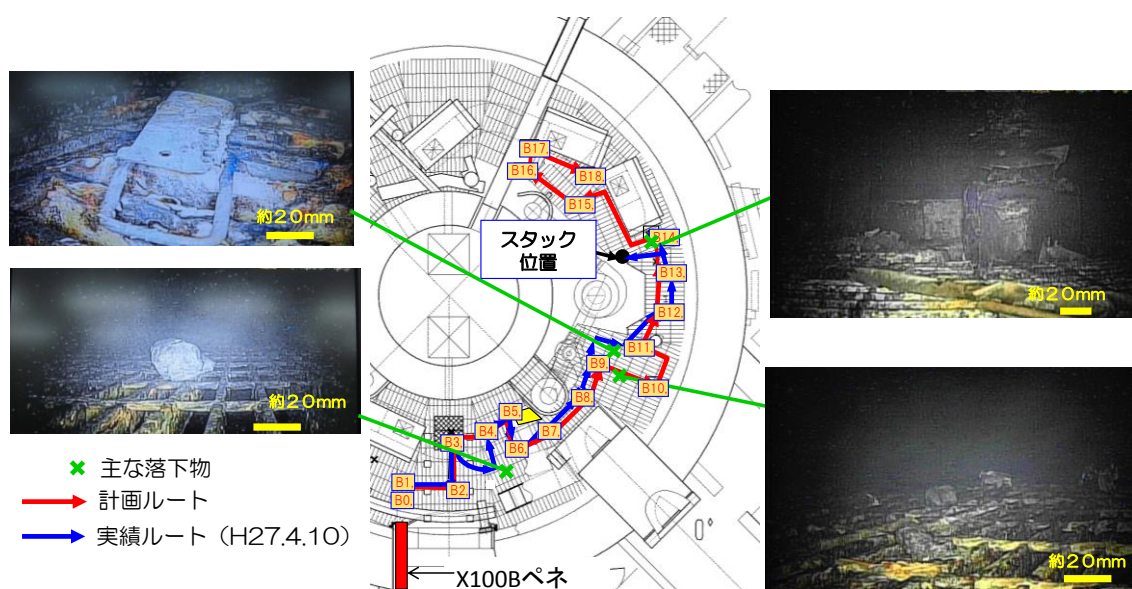
図 2-9 反時計回りに走行した際の写真^[9]

平成 27 年 4 月 10 日～18 日に 1 号機ペDESTAL外側の 1 階グレーチング上の調査を行った。格納容器 X-100B ペネトレーションからロボットを挿入し、反時計回りと時計回りに、格納容器の約半周を走行させ、既設設備などの構造物の損傷状況や障害物の有無の確認などを行った。反時計回りと時計回りに走行した際に撮影した写真の一部を図 2-9、図 2-10 に示す。図 2-9 の写真にあるとおり、走行路の一部に落下物が確認されたものの、HVH、PLR 配管、ペDESTAL壁面、PCV 内壁面などの構造物に大きな損傷は確認されなかった。

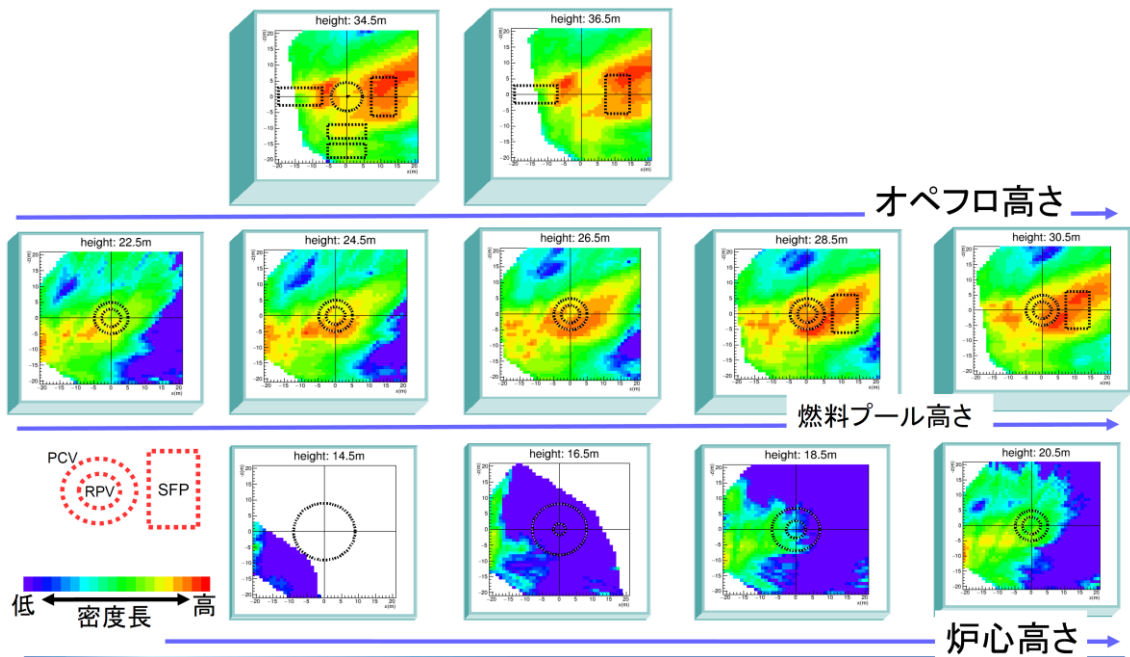
図 2-13 各高さ断面における高密度物質の分布図^[10]

複数の測定装置による測定結果を合成すると、3 次元的に再構成した情報が得られる。測定装置 3 台の測定結果に基づく原子炉建屋の各高さ断面における高密度物質の分布図を図 2-13 に示す。分布図において、3 台ともに高密度と推定する場所は赤色を示している。分布図から、燃料プール位置には高密度物質の存在が確認できるが、炉心位置では確認できなかった。

これらの結果から、1 号機の炉心部には燃料が残っていないものと推定され、当社が公表している原子炉・格納容器状態の推定と基本的に一致していることが確認された。

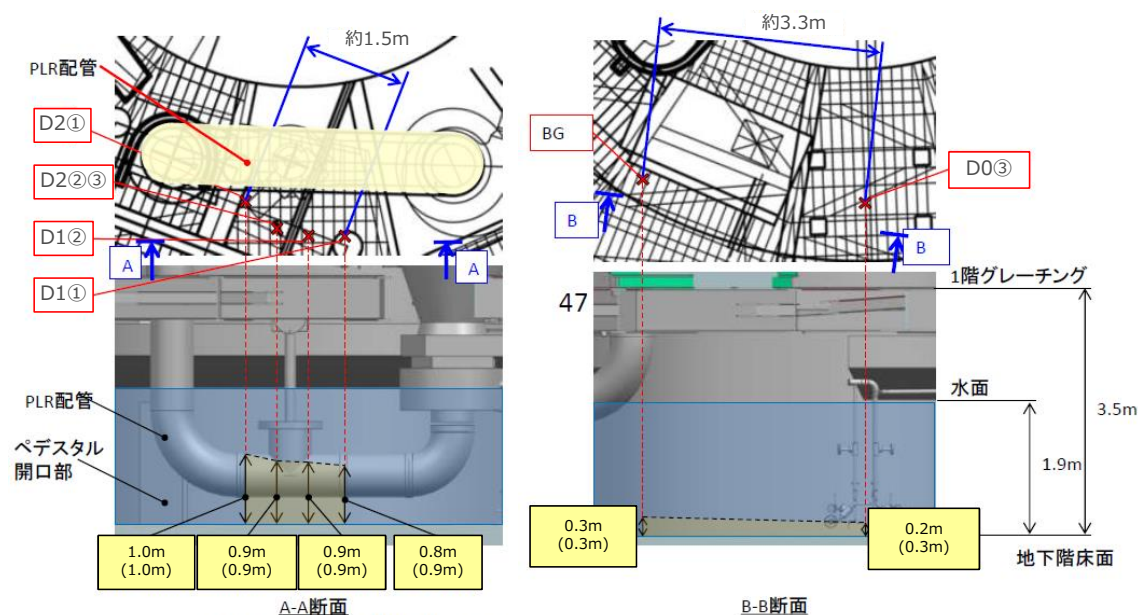
図 2-20 堆積物高さの評価結果^[14]

自走式調査装置のセンサ降下量と、カメラ画像を分析し算出したセンサと堆積物表面間の距離から、格納容器底部の堆積物表面の高さを評価した(図 2-20)。ペDESTAL開口部に近い、D1、D2 ポイントでは 0.8m~1.0m、開口部から比較的遠い BG、D0 ポイントでは 0.2m~0.3m であり、ペDESTAL開口部に近い測定点ほど堆積物表面高さが高いことが確認された。

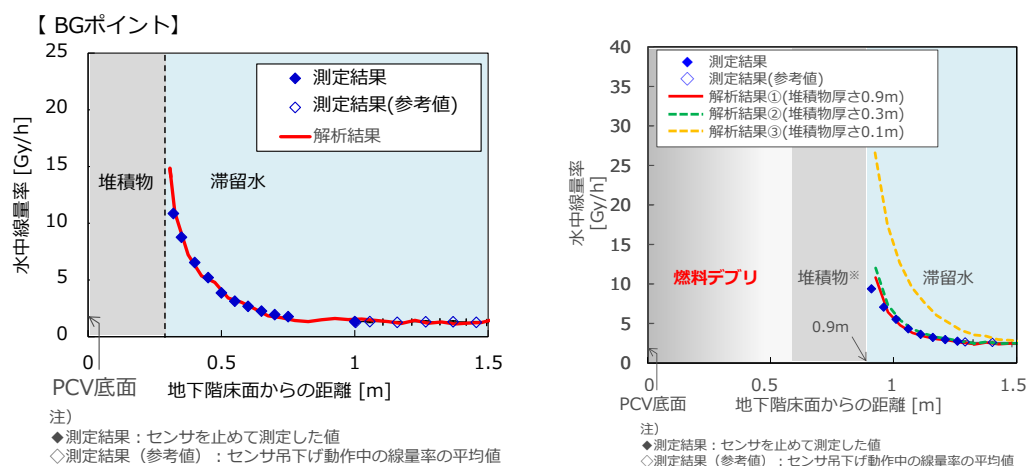
図 2-21 線量率測定結果 (BG ポイント (左)、D2③ポイント (右)) [14]

線量率測定では、格納容器底部の堆積物下部にデブリが存在するかを確認するため、堆積物表面からの距離と、距離により減衰する線量率との関係に着目した測定を実施している。測定結果を図 2-21 に示す。図 2-21 左の BG ポイントでの線量率の測定結果(青点)は、堆積物表面に Cs-137 の線源が存在し、かつ堆積物の下面に燃料デブリが存在しないとした場合の解析結果(赤線)とよく一致していることが確認された。したがって、堆積物の下に燃料デブリは存在しない、又は存在したとしても少量であると推定される。同様の傾向は、D0③ポイントにおいても確認された。

次に、図 2-21 右には D2③ポイントでの線量率の測定結果と燃料デブリの上に堆積物(厚さ 0.9m、0.3m、0.1m)が存在していると仮定した解析結果を示している。解析結果の堆積物厚さの違いによる減衰傾向の変化に注目すると、堆積

物厚さを 0.1m と 0.3m と仮定した場合の減衰傾向の違いは顕著であるが、堆積物厚さを 0.3m と 0.9m と仮定した場合の減衰傾向の違いは僅かである。このため、堆積物の下に燃料デブリが存在するかどうかについては判断ができなかった。同様の傾向は、D1、D2 の各測定ポイントにおいても確認された。
