福島第一原子力発電所 1～3 号機の
炉心・格納容器の状態の推定
と未解明問題に関する検討
第 5 回進捗報告

平成 29 年 12 月 25 日

東京電力ホールディングス株式会社

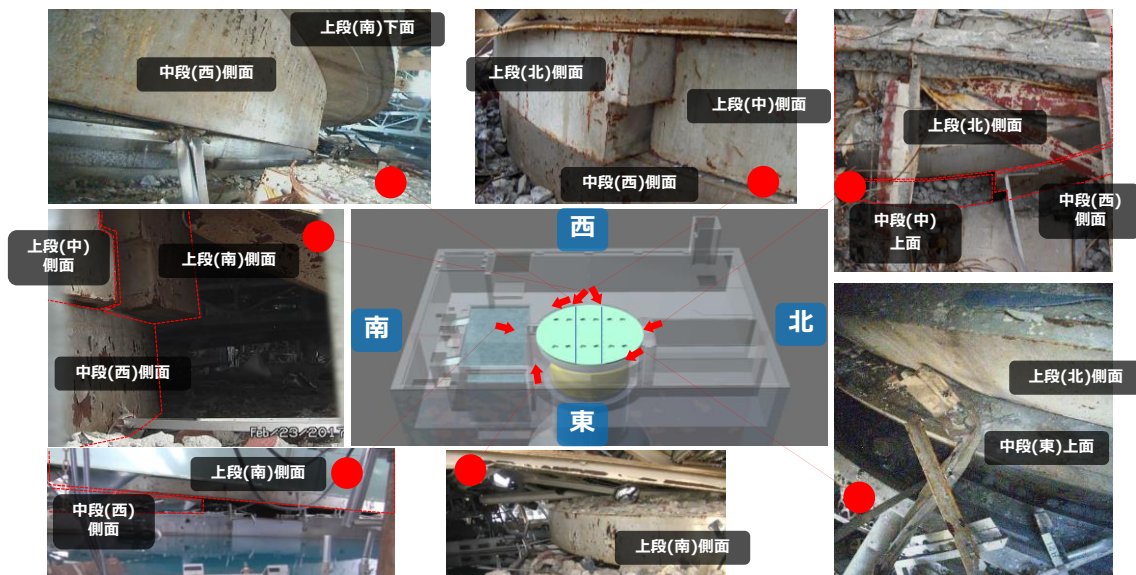
図 2-23 オペレーティングフロア上でのウェルプラグ状況確認結果^[16]

オペレーティングフロア上でのウェルプラグ損傷状況の確認結果を図2-23に示す。調査で取得した画像を分析した結果、各ウェルプラグは、図2-24のように移動していると推定された。図2-25のとおり、ウェルプラグ上段北が西よりに720mm移動していることが確認された。また上段中央のウェルプラグが最大155mm、上段北側のウェルプラグが最大84mm下側へたわんでいることが確認された。

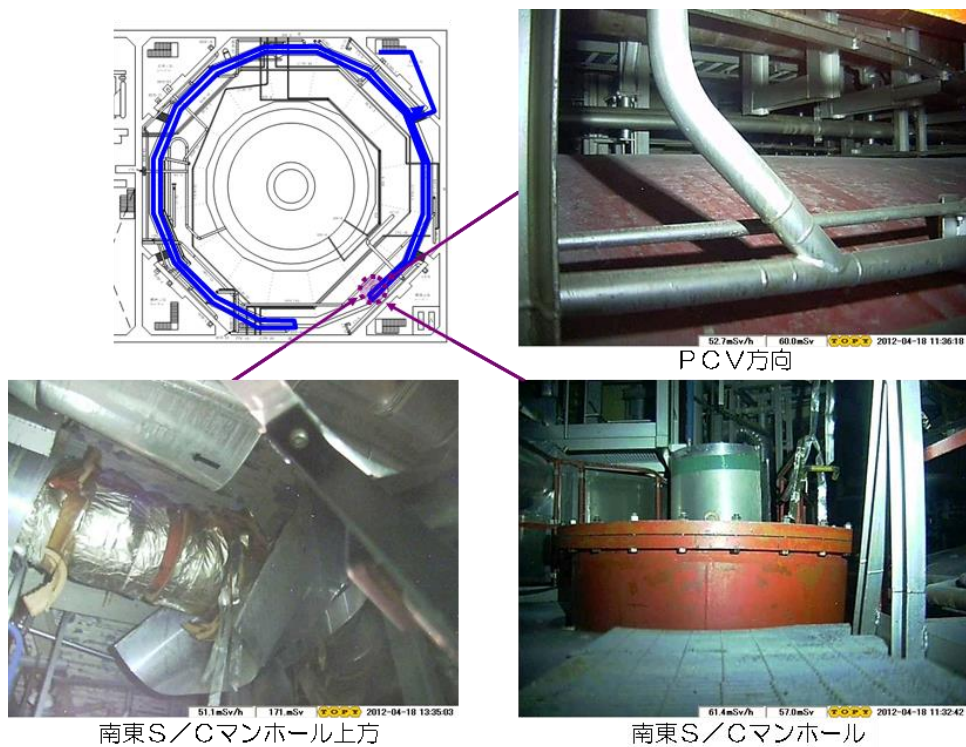
図 3-5 2号機トーラス室内カメラ映像（抜粋）

S/C の液相漏えい箇所については特定されていないが、カメラ映像によると、S/C のマンホールのフランジ等からの漏水はないことが確認された（図 3-5）。

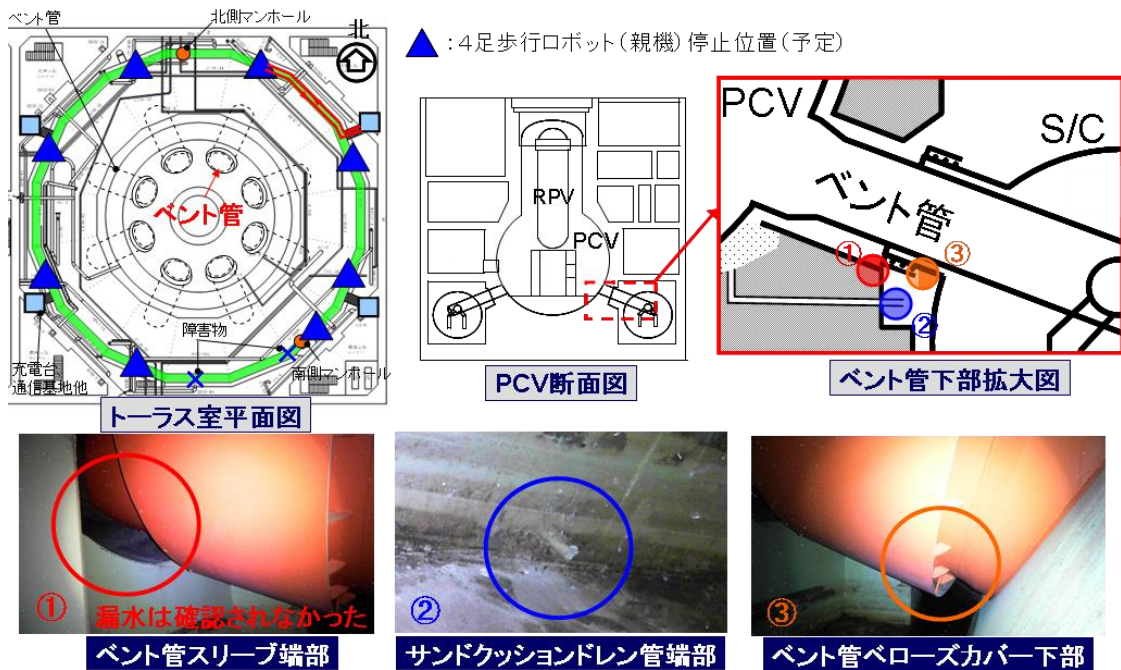
図 3-6 2号機トラス室内ベント管下部カメラ映像（抜粋）

S/C の液相漏えい箇所については特定されていないが、確認できる範囲内ではベント管下部からの漏水はないことが確認された（図 3-6）。

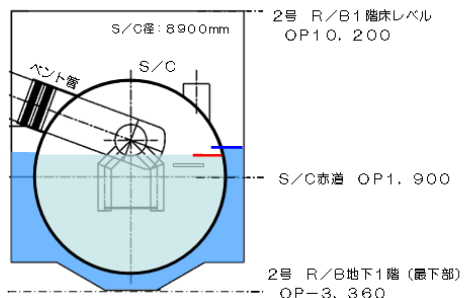
図 3-7 2号機 S/C 内水位測定結果

S/C内水位は、S/Cへの窒素封入試験により推測されたとおり、トラス室内滞留水とほぼ同レベルで連動しており、S/C内の下部（配管含む）から液相漏えいが発生していることが確認された。

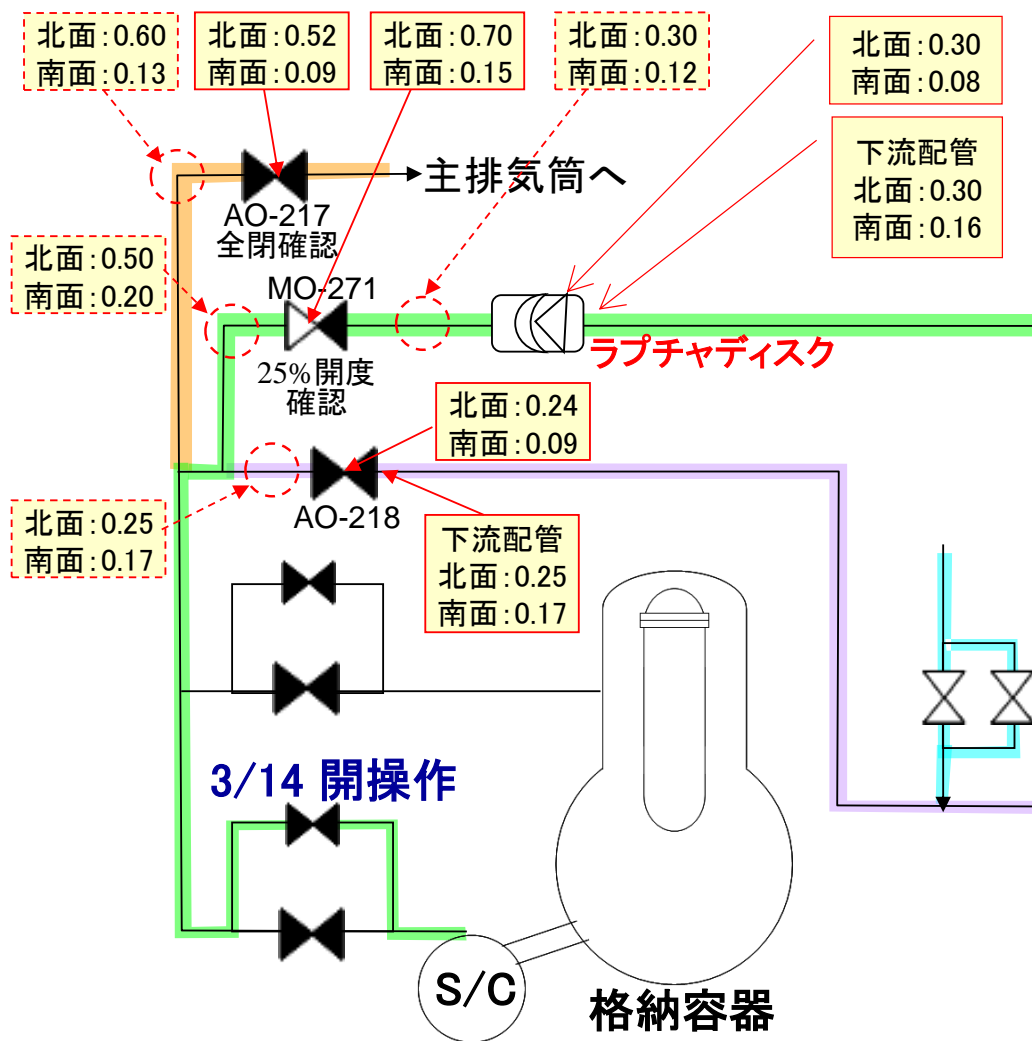
図 3-9 ラプチャディスク周辺線量測定結果 (単位 : mSv/h)

図 3-9 に平成 26 年 10 月 8 日に実施した、ラプチャディスク周辺の線量調査結果を示す。ラプチャディスクの線量測定結果は北面から測定した場合 0.30mSv/h、南面から測定した場合 0.08mSv/h であった。これは、ラプチャデ

ディスク上流の 0.30mSv/h(北面),0.12mSv/h(南面)、および、同下流の 0.30mSv/h(北面),0.16mSv/h(南面)と比較してほぼ同等であり、また、1号機のベントラインで観測されたような、多量の放射性物質を含むガスが通過した場合に予想される汚染状態にはなっていないものと考えられる。

また、北面が高く南面が低いという特徴が周辺の線量に一貫してあらわれていることが確認できた。これは、北側に存在している高線量の物体の影響を受けている可能性を示唆していると考えられる。すなわち、配管が遮へい体として機能し、北面では高線量物体を遮へいなしで、南面では高線量物体を配管により遮へいした状態で測定しているものである可能性が高い。したがって、ラプチャディスク周辺の配管は、ラプチャディスクも含めて、ほとんど汚染していない可能性が高い。

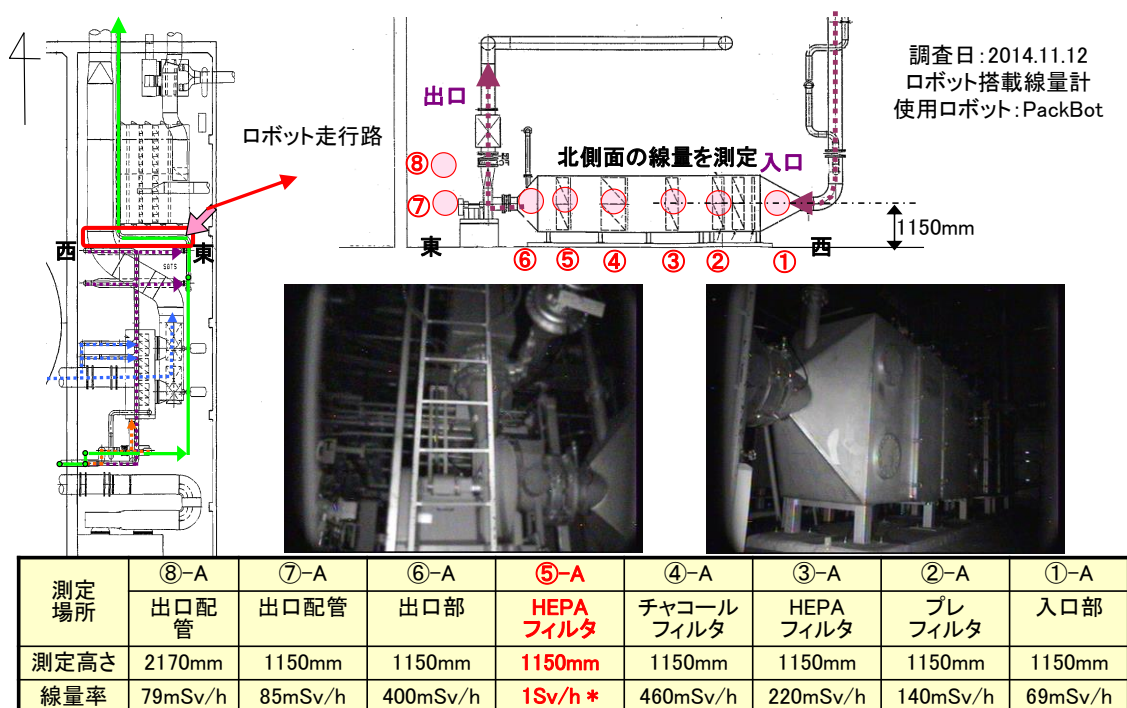
図3-10 SGTS フィルタ（A）の線量率測定結果

図3-10、3-11にそれぞれSGTS フィルタ（A）（B）周辺の線量測定結果を示す。（A）（B）ともに、最大約1Sv/hの非常に高い線量率となっていることが確認された。また、その汚染の最大値はSGTS フィルタ出口側のHEPA フィルタで観測されている。通常、SGTS フィルタは入口に近いところから放射性物質を捕捉していくものであるため、この観測結果は、放射性物質を含む気体がSGTS フィルタを逆流したことを示唆している。図3-8から明らかなように、SGTS フィルタを逆流する経路は、2号機のベントラインから逆流する経路と1号機のベントラインから逆流する経路（3号機から4号機へと水素が逆流したのと同じ状況）の2つが考えられる。

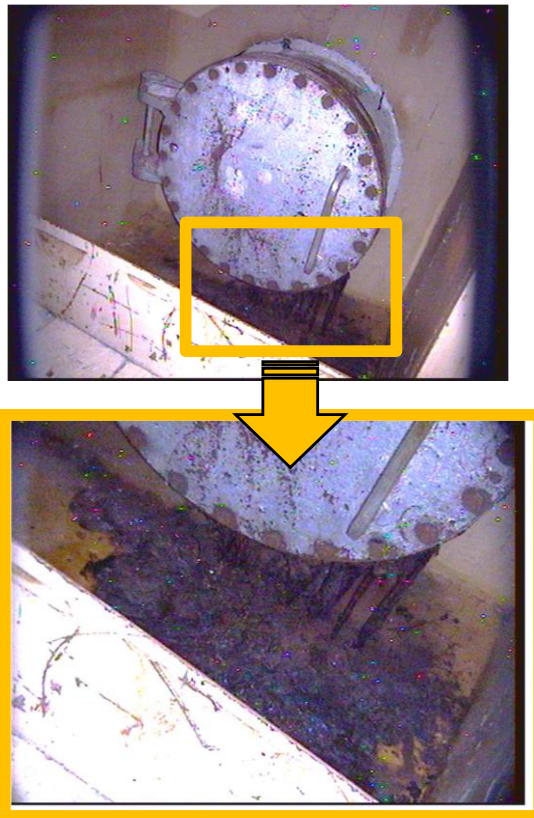
図 3-13 ペネトレーションフランジ部の溶融物の写真[27]

格納容器・ペデスタルの内部調査に先立ち、アクセス経路として選定している X-6 ペネトレーション部 (図 3-12 建屋配置図参照) の前に設置している遮蔽用ブロックおよび鉄板の撤去作業を行った (平成 27 年 6 月 11 日～10 月 1 日)。撤去作業時にペネトレーション部の調査を行ったところ、ペネトレーションフランジ部と床面に何らかの溶融物と 1000mSv/h を超える高い線量が確認された。

確認された溶融物の写真を図 3-13 に示す。溶融物はペネトレーションのフランジ部から垂れ下がり、床面に広がって存在している。溶融物は、ペネトレーション内部に保管されていた CRD 交換機用のケーブル被覆材か、ペネトレーションフランジシール用の O リングと推定している。床面の溶融物のはぎ取りを実施したところ、溶融物は固化しており、ヘラ等で容易にはぎ取れることが確認された。

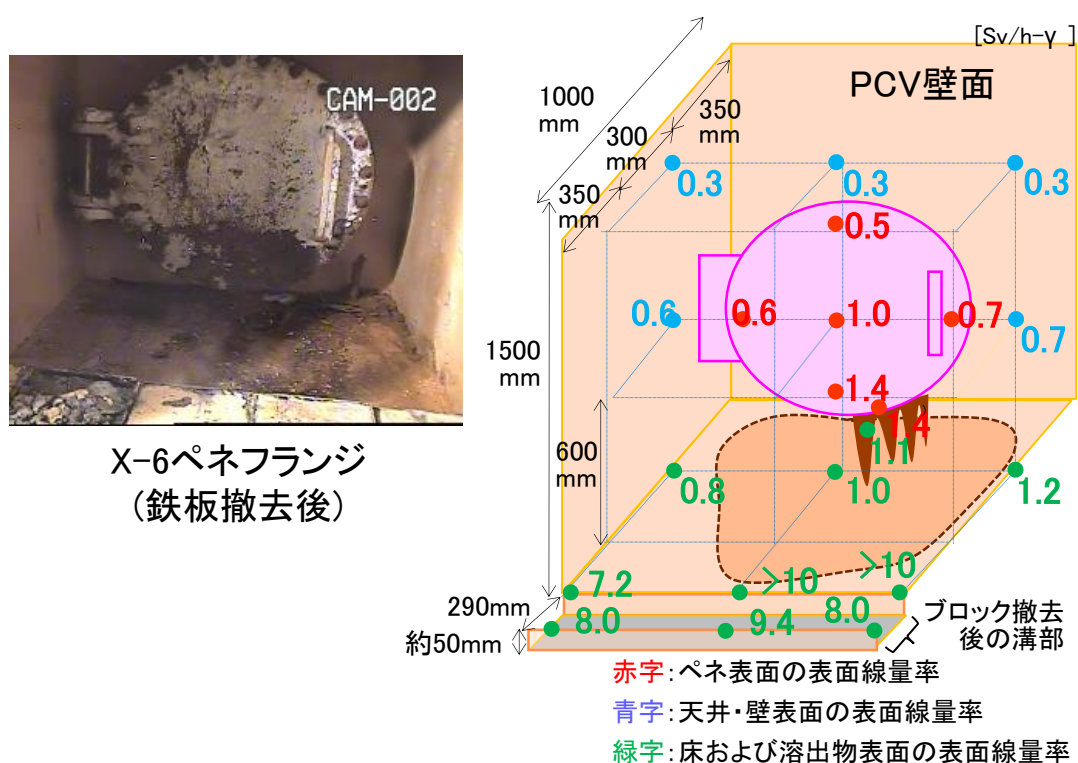
図 3-14 表面線量率測定結果^[28]

表面線量率測定結果を図 3-14 に示す。表面線量率は、天井<中央<床面の順で大きくなる傾向があり、特にブロック撤去後の溝部で高い線量が確認された。汚染は溶融物付近から溝に向かって形成されていると考えている。X-6 ペネトレーション部と壁面の表面線量率の差を X-6 ペネトレーション内部からの線量寄与と仮定すると、X-6 ペネトレーション内部からの寄与は最大 1Sv/h 程度と推定している。

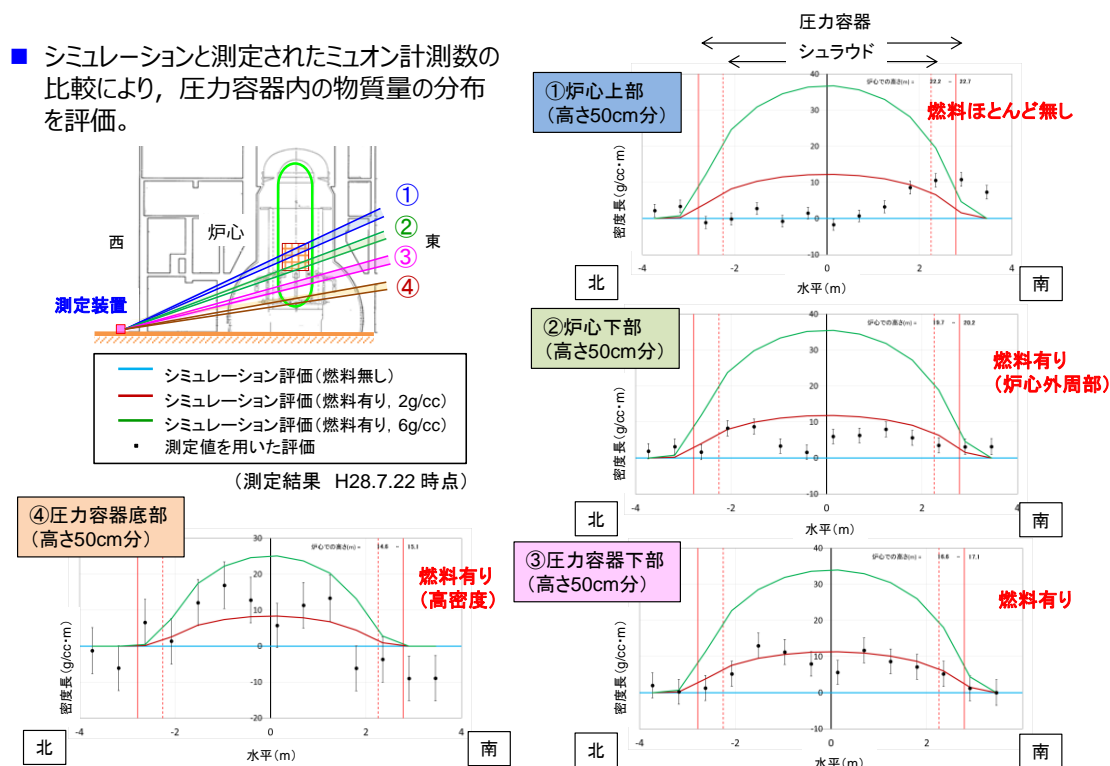
図 3-18 原子炉压力容器内の物質分布^[29]

また、測定結果とシミュレーションの結果の比較を図 3-18 に示す。シミュレーションでは、評価領域毎に原子炉压力容器内に燃料を模した高密度物質（2g/cc, 6g/cc）を設定した場合と設定しない場合の評価を実施した。シミュレーション結果と実測値の比較により、実測値が高密度物質の存在を仮定したシミュレーション結果に近い領域である、炉心下部の外周部、压力容器下部に燃料が存在するものと推定した。

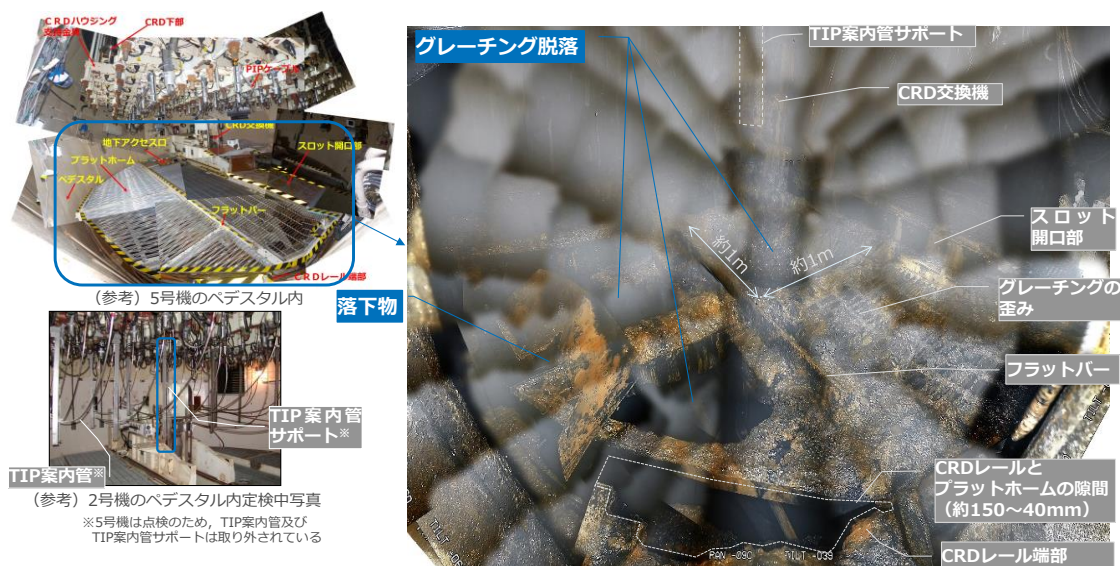
図 3-20 ペDESTAL内確認結果[30]

平成 27 年 1 月 30 日に、自走式調査装置での調査のための事前調査として、ガイドパイプに取り付けたパンチルトカメラによるペDESTAL内の観察を実施した。撮影された写真を画像処理して鮮明に見えるようにし、つなぎ合わせたものを図 3-20 に示す。同図左側に掲載した 5 号機の写真と比較すると、グレーチングが脱落している箇所を確認できる。またグレーチング上には、ケーブル状の落下物や移動式炉心内計装 (TIP) 案内管と思われる落下物が確認されている。

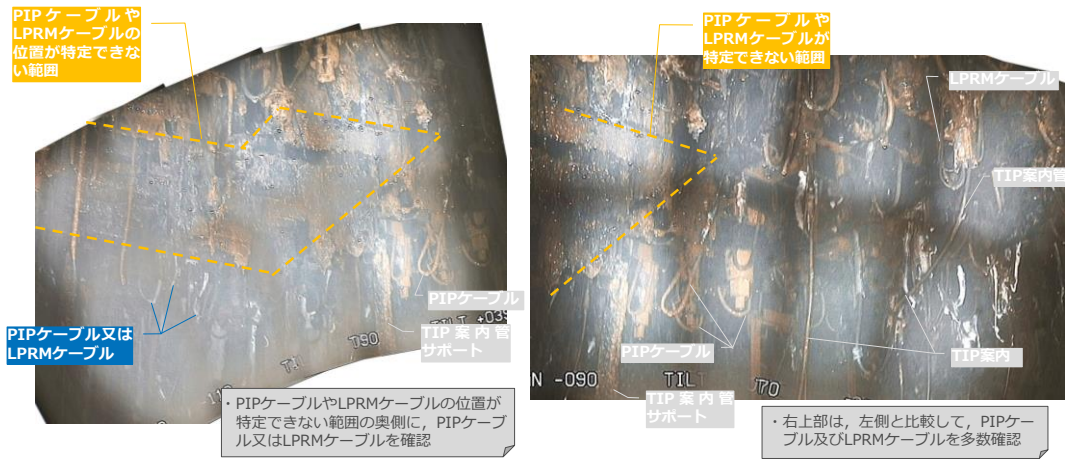
図 3-21 ペDESTAL内確認結果（上部） [30]

ペDESTAL内上部の写真を図 3-21 に示す。局所出力領域モニタ (LPRM) 又は制御棒位置指示装置 (PIP) ケーブルが損傷している部位が確認され、また PIP ケーブルや LPRM ケーブルの位置が特定出来る範囲と特定出来ない範囲があることが確認された。これら、ペDESTAL内の損傷状況、ペDESTAL内上部のケーブルの確認状況などをまとめたものを図 3-22 に示す。

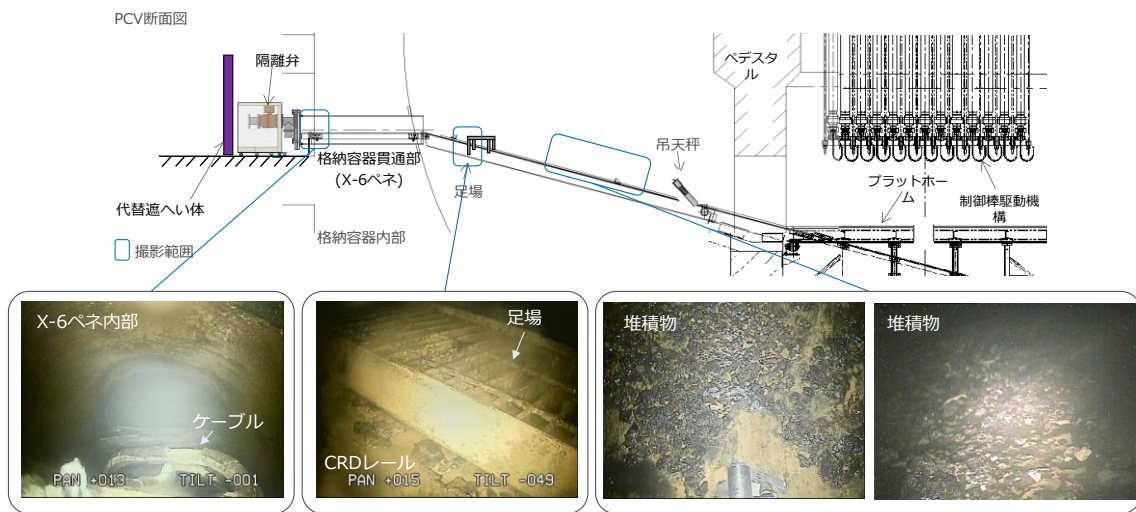
図 3-23 X-6 ペネトレーション～CRD レール上の画像 [31]

その後、平成 29 年 2 月 7 日～9 日に堆積物除去装置により制御棒駆動機構 (CRD) 交換用レール上の堆積物の除去を試みた。堆積物除去装置のカメラで撮影された画像を図 3-23 に示す。堆積物は、黒いペースト状のものと、薄い破片状の物体や小石状の物体が混ざり合っており、格納容器壁側からペDESTAL側に進むにつれ固着が強く除去が困難であった。また、平成 29 年 2 月 16 日には自走式調査装置による調査を実施し、ペDESTAL内には到達しなかったものの、温度、線量、周辺構造物の状況を調査した。

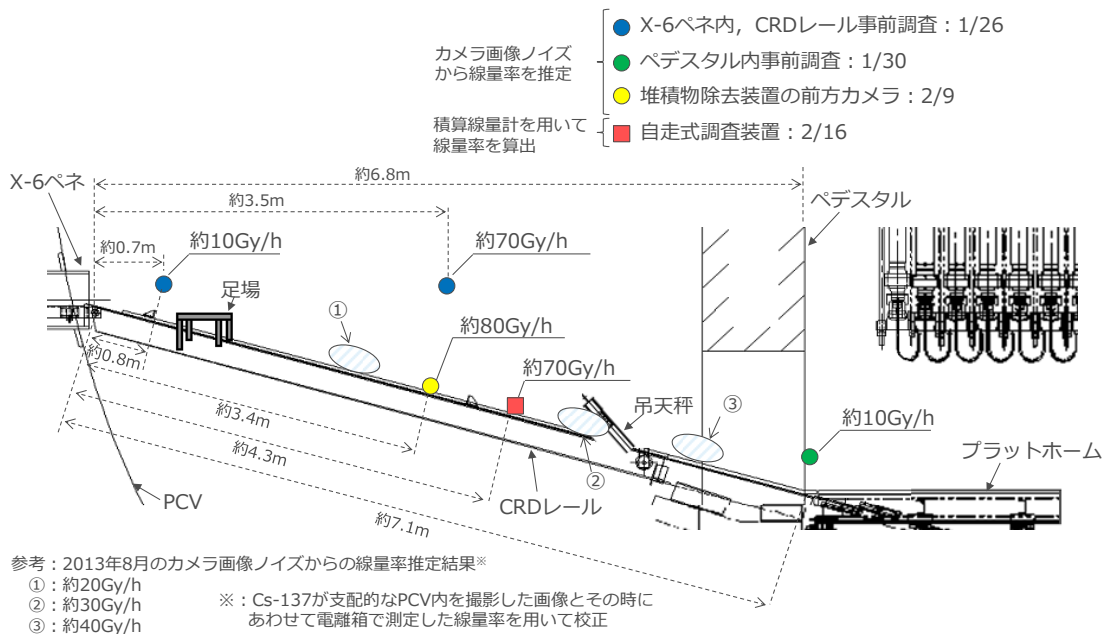
図 3-24 線量率確認結果[32]

図 3-24 に、本調査で測定した 4 点の線量率を示す。ペDESTAL開口部周辺では、ペDESTAL外に比べ、ペDESTAL内の線量率が低いことが確認された。

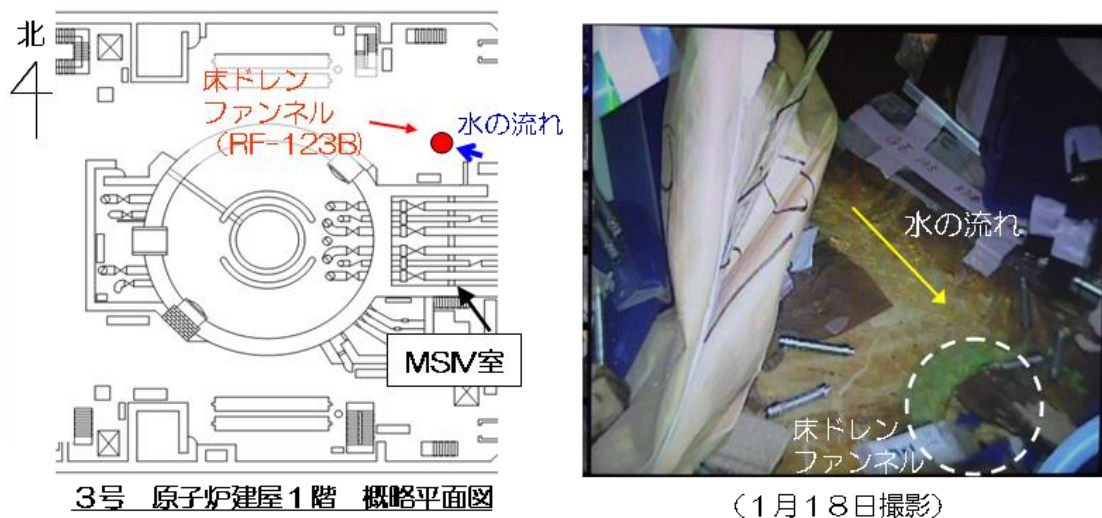
図 4-2 3 号機 MSIV 室扉付近からの漏水の確認

平成 26 年 1 月に、3 号機原子炉建屋瓦礫撤去用ロボットのカメラ画像を確認していたところ、原子炉建屋 1 階北東エリアの主蒸気隔離弁 (MSIV) 室の扉付近から、その近傍に設置されている床ドレンファンネルに向かって水が流れていることを確認した (図 4-2)。^[35]

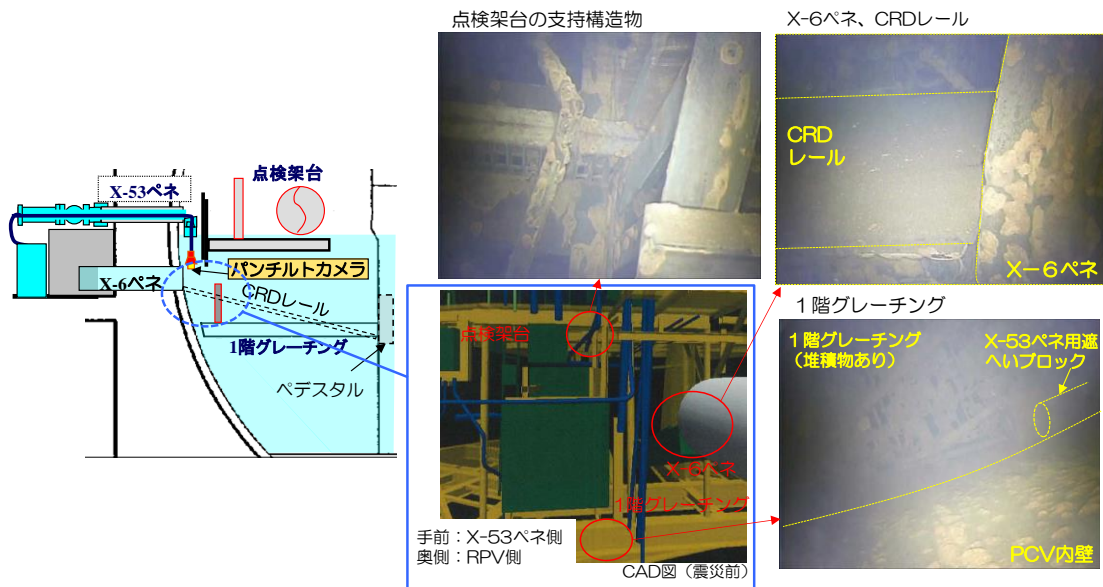
図 4-6 格納容器内滞留水中を撮影した映像^[39]

X-53ペネトレーションから滞留水中にパンチルトカメラを沈め、下方を映した画像を図4-6に示す。水中のグレーチングやCRD交換機用レール上には堆積物が確認された。

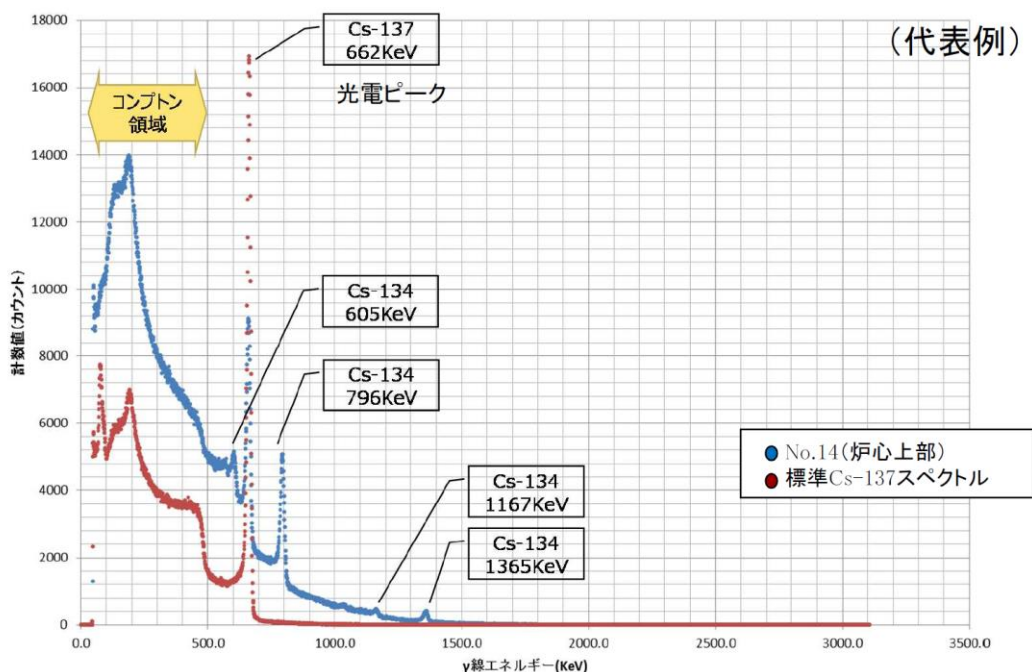
図 4-7 ガンマ線スペクトル測定結果 (炉心上部) [40]

一例としてオペレーティングフロア上、原子炉ウェルカバー中心から約50cmの地点（図4-8の⑭の位置）でのガンマ線スペクトル測定結果（青点）及び校正施設で測定した標準Cs-137線源のガンマ線スペクトル測定結果（赤点）を図4-7に示す。オペレーティングフロア上での測定結果では、Cs-134およびCs-137の光電ピークとともに、コンプトン領域で比較的高い計数値が確認された。光電ピークとコンプトン領域の計数率の大小に着目すると、校正施設での標準線源の測定結果に比べ、オペレーティングフロア上での測定結果は、コンプトン領域の寄与が大きいことがわかる。同様の傾向は、オペレーティングフロア上の他の測定点でも確認されている。これは散乱線の寄与が大きいことを示していることから、床表面より深い部分に存在する線源からの散乱線の影響が大きい可能性がある。

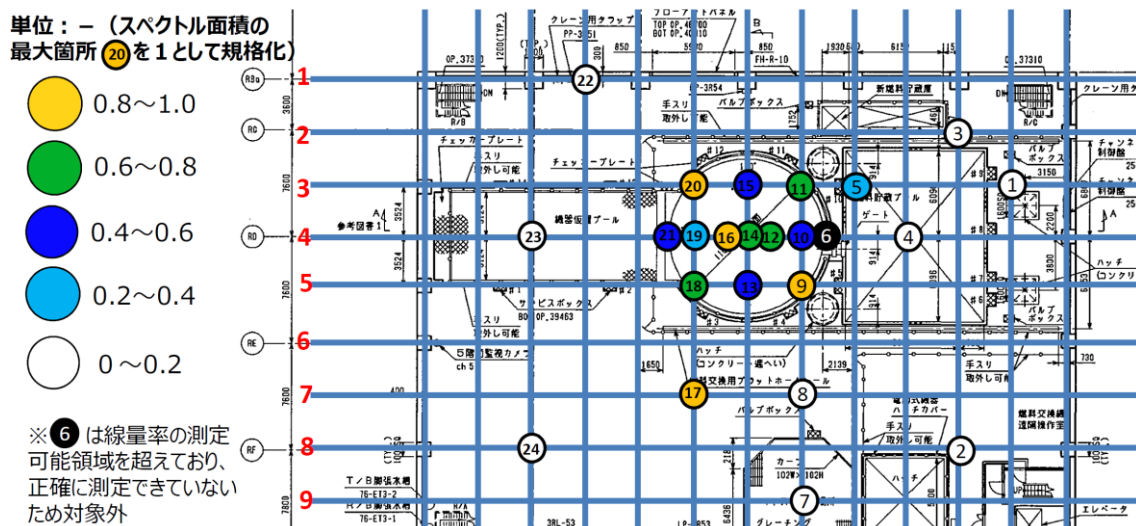
図 4-8 ガンマ線全スペクトルから評価した線量率分布比 (測定点⑳を1とした相対値) [40]

図4-8に測定したガンマ線スペクトルから評価した、線量率の相対的な大きさを示す。原子炉ウェルカバーの縁（図中の⑥、⑨、⑪、⑬、⑯）と継ぎ目（⑫、⑰）では大きな数値となる傾向が確認された。

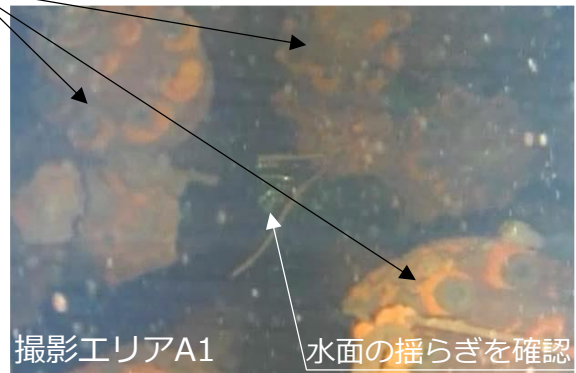
図 4-11 カメラ画像[42]

図 4-10 上に示すペDESTAL内の撮影エリア A1、A2 の位置において制御棒駆動機構 (CRD) ハウジングを見上げる方向に撮影したカメラ画像を図 4-11 及び図 4-12 に示す。本来、同じ高さ・間隔で配置されているはずの CRD フランジ面が不揃いとなっている箇所があること (図 4-11) や、原子炉圧力容器内の構造物である制御棒 (CR) ガイドチューブと推定されるものが、原子炉圧力容器外に存在すること (図 4-12) が確認された。CRD ハウジング近傍では、この他に CRD ハウジングの支持金具の損傷や脱落、CRD フランジ等に熔融物が凝固したものが付着していることが確認された。また、図 4-11 では水中から上方を撮影した際に映る水面の揺らぎが確認されており、上部から水が滴下している可能性がある。同様の水面の揺らぎは、ペDESTAL内壁面に近い部分でも確認されており、原子炉圧力容器下鏡の中央部だけでなく外周部にも開口部が存在する可能性がある。

隣接するCRDフランジ面のレベルや
間隔が異なっている

(CRD ハウジング近傍で撮影された
CRD フランジ面、撮影エリア A1)

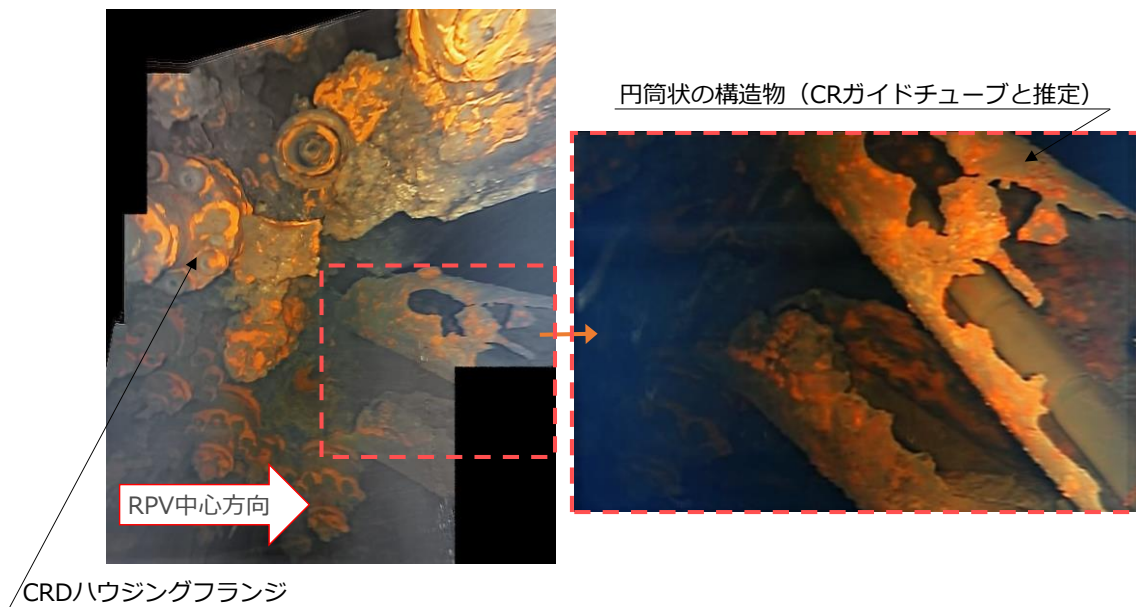
図 4-12 カメラ画像
(CRD ハウジング近傍で撮影された CR ガイドチューブと推定される構造物、
撮影エリア A3) [42]

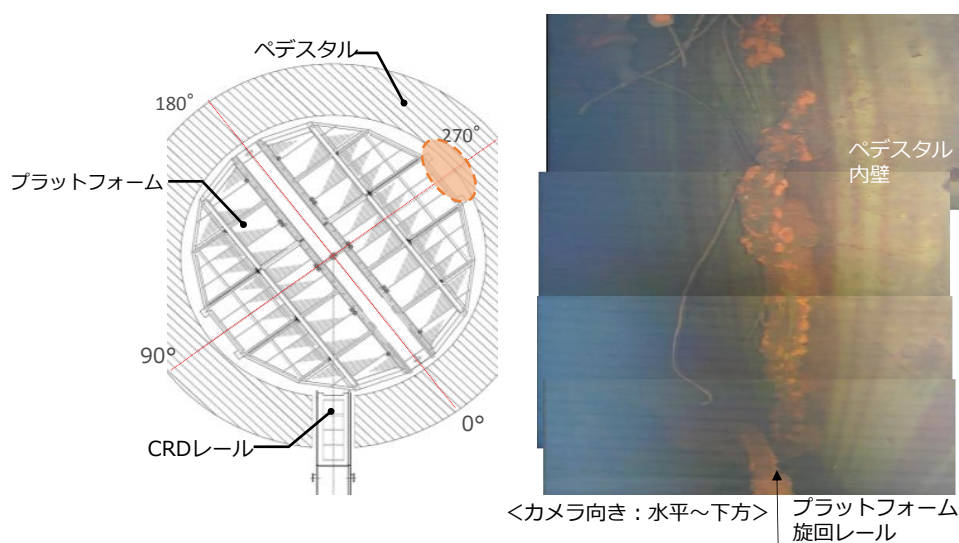
ペDESTAL内壁面のカメラ画像を図 4-13、図 4-14 に示す。図 4-13 のように、ペDESTAL内壁面の一部ではエポキシ系塗装の剥がれや表面の荒れは見られるものの、コンクリート製のペDESTALの大規模な破損や変形は確認されなかった。また、原子炉压力容器底部温度計用のケーブルのうちペDESTAL内壁面に沿って敷設されたものが、一部欠損していることが確認された（図 4-14）。これは落下した高温の溶融物が付着したことによるものと推定している。

図 4-14 カメラ画像（ペDESTAL内壁面のケーブル） [42]

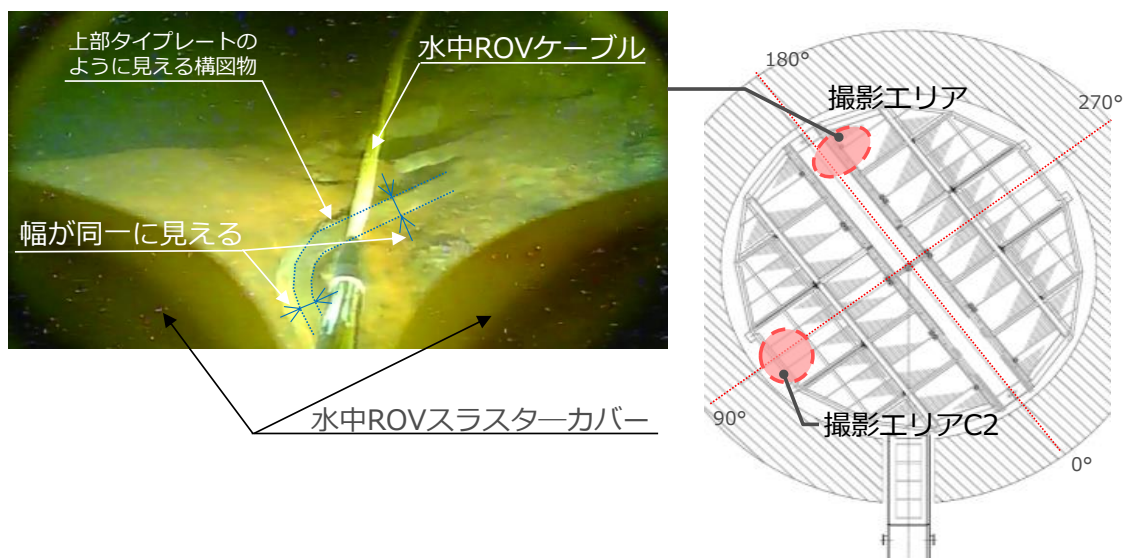
ペDESTAL内下部で撮影したカメラ画像を、図 4-15、図 4-16 に示す。特定はできないものの、燃料集合体あるいは燃料支持金具プラグの上部タイプレートのように見える落下物（図 4-15）や、形状から制御棒落下速度リミッタの可能性のあるもの（図 4-16）が確認された。また、ペDESTAL内下部では、砂状（図 4-16）の堆積物の他、小石状、塊状の堆積物が確認されている。ペDESTAL地下階の作業員アクセス口開口部については、視認できなかったが、近傍には堆積物が確認されている

図 4-15 カメラ画像

(ペDESTAL内下部で撮影した上部タイプレートの可能性のある構造物) [42]

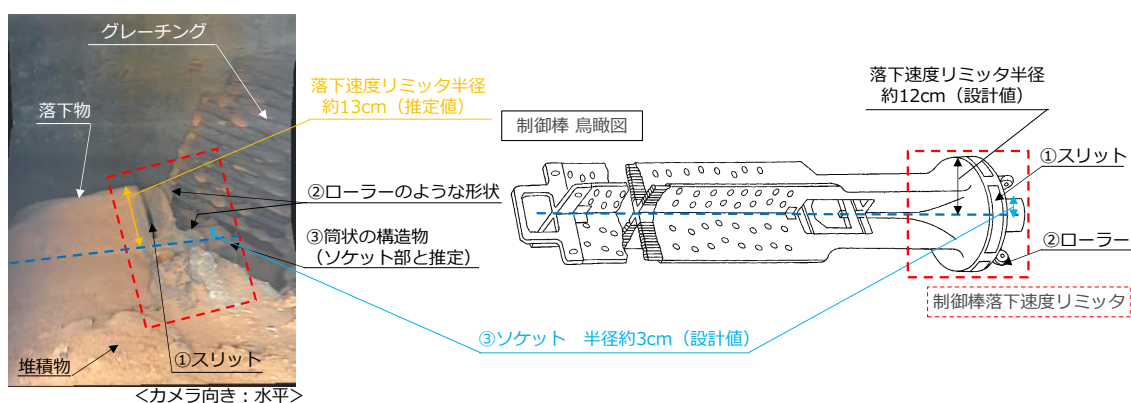
図 4-16 カメラ画像

(ペDESTAL内下部で撮影した落下速度リミッタの可能性のある落下物、撮影エリア C2) 及び制御棒模式図[42]

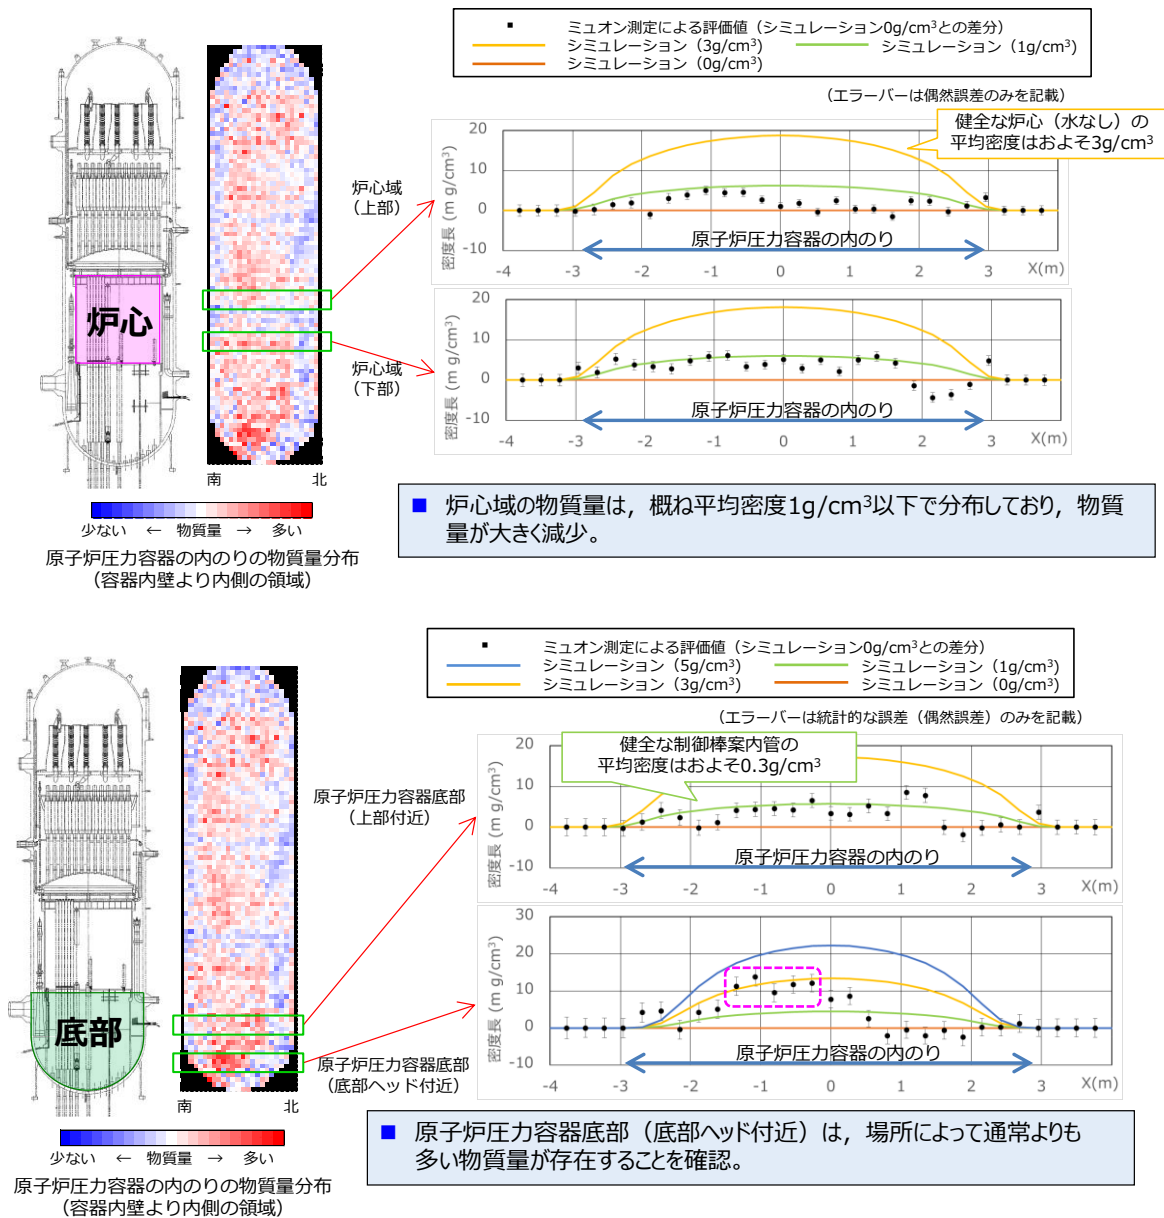
次に、測定結果から原子炉建屋壁や压力容器などの構造物をシミュレーションに基づいて除去し、算出した原子炉压力容器内側の物質質量の分布を図4-19左に示す。この分布と、原子炉压力容器内に燃料を模した高密度物質(3g/cm³、1g/cm³、加えて压力容器底部では5g/cm³)を設定した場合と設定しない場合について実施したシミュレーションを比較することにより、压力容器高さごとの燃料の有無を推定した(図4-19右)。炉心位置では、概ね平均密度1g/cm³以下で分布しており、健全時の炉心平均密度(約3g/cm³)より大きく減少している一方、原子炉压力容器底部では、場所によっては健全時よりも多い物質質量が確認された。压力容器内各位置での、物質質量の定量評価結果を図4-20に示す。炉心

域での物質量が事故前に比べて大きく減少していることから、構造物を含め燃料の多くが下方へ移行したと考えられ、炉心域に燃料デブリの大きな塊はないと考えられる。また、原子炉压力容器底部の物質量は事故前と比べて増加していることから、不確かさはあるものの、原子炉压力容器底部に一部の燃料デブリが残っている可能性がある。

図 4-19 原子炉压力容器内の物質量分布 (上：炉心域、下：原子炉压力容器底部) [43]

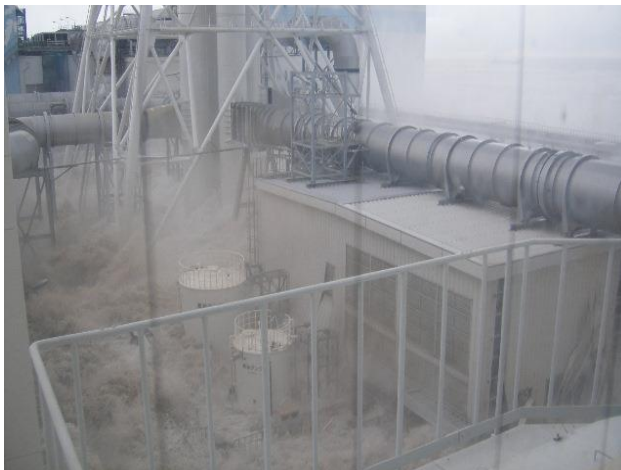
17 (08:10)

写真16の14秒後に撮影された写真17では、10m盤上に大量かつ急激な海水の流れ込みが認められ、写真18、写真19と続く。写真17では、港湾側の様子は判然としない。写真18、写真19では津波により上昇した海面が確認できるが、ここに防波堤・波除堤は認められないことから、第2波（1段目）とは異なり、防波堤・波除堤を全面的に覆う津波が来襲していることが判る。

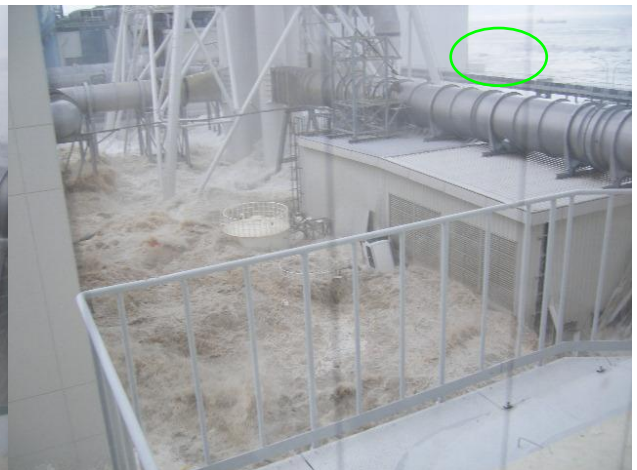
18 (08:20)

写真18は、港内に巨大な津波が押し寄せた写真16から、24秒後である。また、写真18、写真19では、写真15、写真16までは写っていた10m盤の電気品室がほぼ水没している。この電気品室の高さは5.15mであることから、写真18、写真19の津波は0.P.+15m程度の高さと考えられる。

以上のことから、写真18の前後には、福島第一原子力発電所の全ての原子炉建屋付近に、高さ0.P.+15m程度の津波第2波（2段目）が到達していたものと判断される。

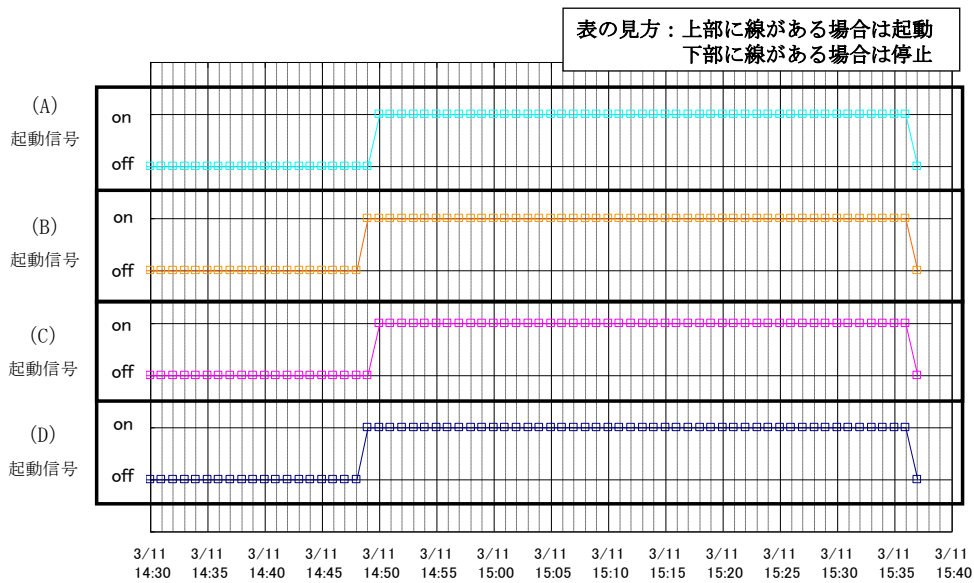
過渡現象記録装置の1分周期のデータから、CCSW ポンプ (A) ~ (D) は15時35分59秒から15時36分59秒の間に異常が発生し、機能喪失している事が記録されている。

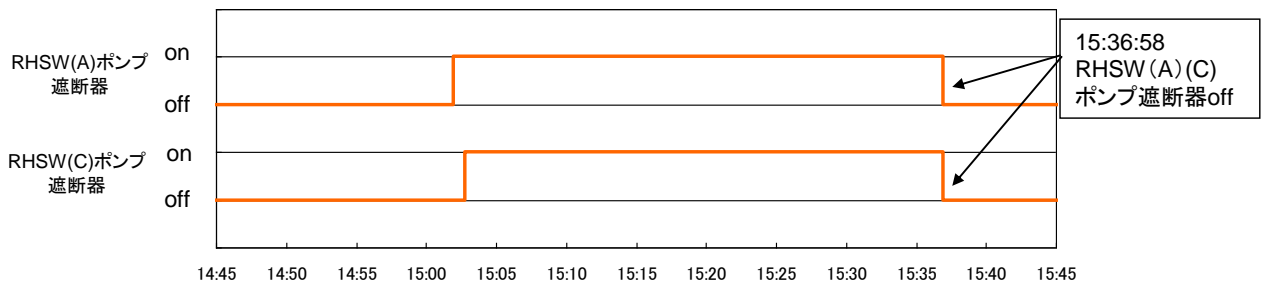
プロセス計算機のデータから、RHSW ポンプ (A) 及び (C) の遮断器が15時36分58秒となり、機能喪失している事が記録されている。

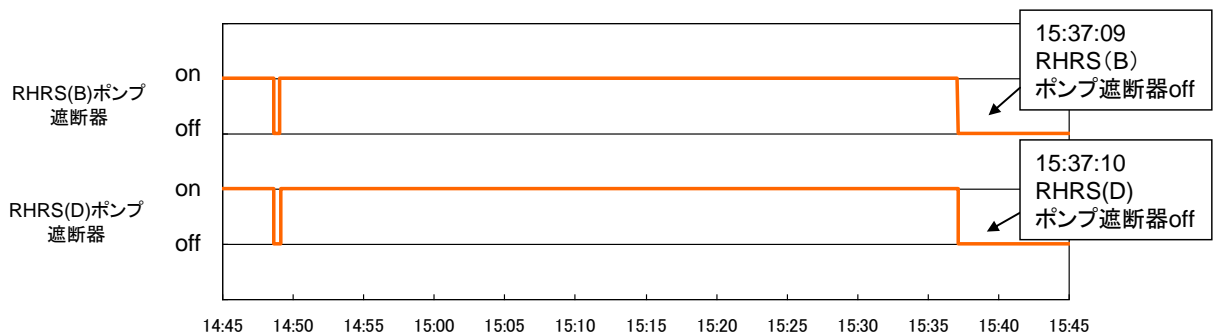
プロセス計算機のデータから、地震後に起動した RHRS ポンプ (B) 及び (D) については、15時37分9秒、10秒に異常が発生し、機能喪失している事が記録されている。

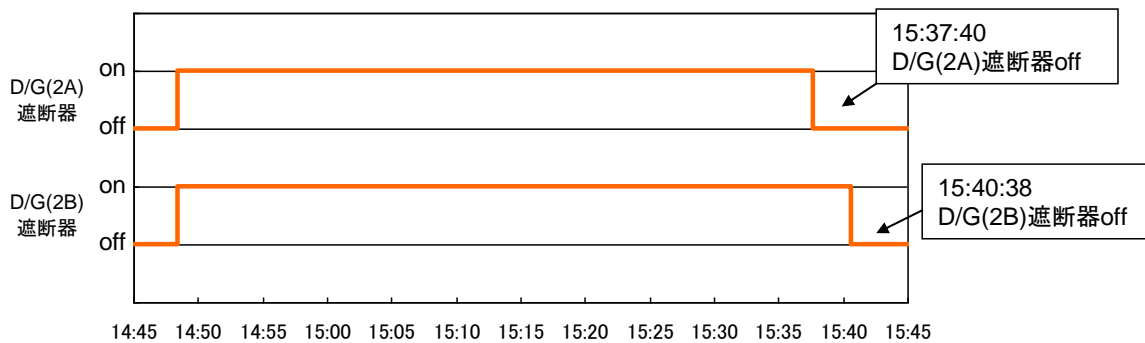
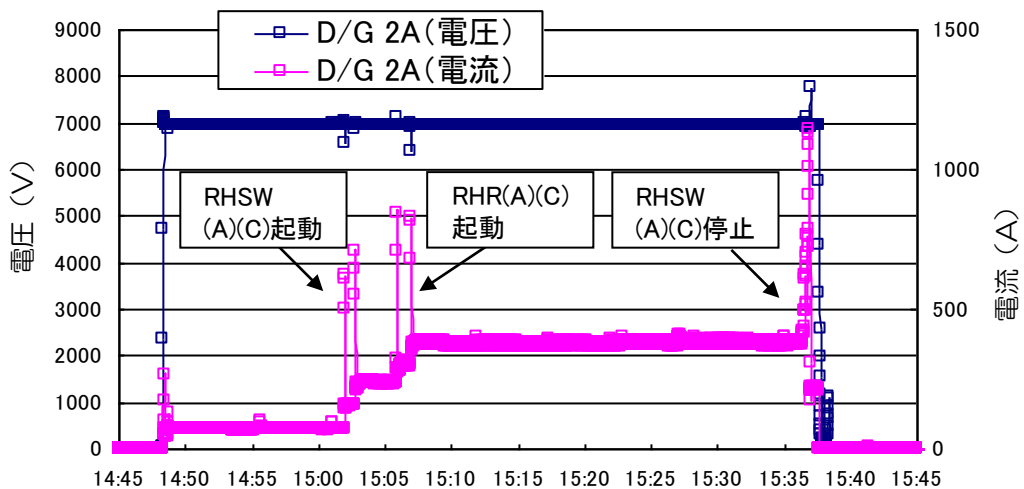
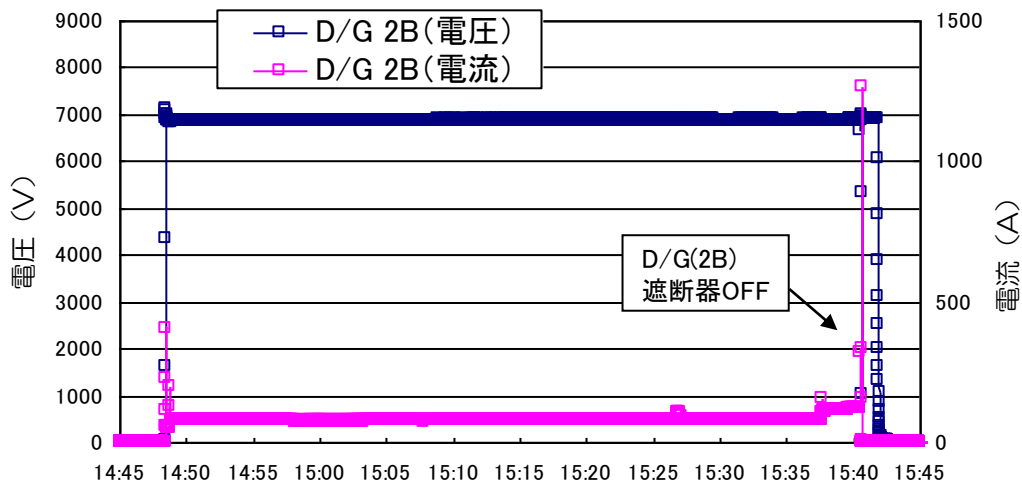
プロセス計算機のデータから、2号機のD/G(2A)の受電遮断器は、15時37分40秒に開放している事が記録されている。

D/G(2A)は、後日の調査で被水していることが確認されており、D/G本体もしくは関連機器の被水が原因で機能喪失したものと想定している。

D/G(2B)は、別の建屋（共用プール建屋）に設置されており、D/G本体は津波の被害を受けていないが15時40分38秒に遮断器が開放している。D/Gの関連機器による影響もしくは電源供給先の非常用電源盤の被水等により機能を喪失したものと想定している。

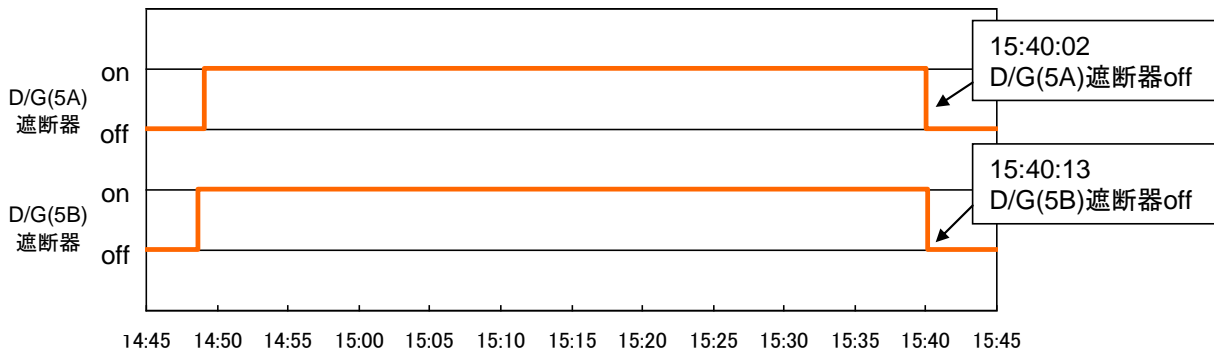
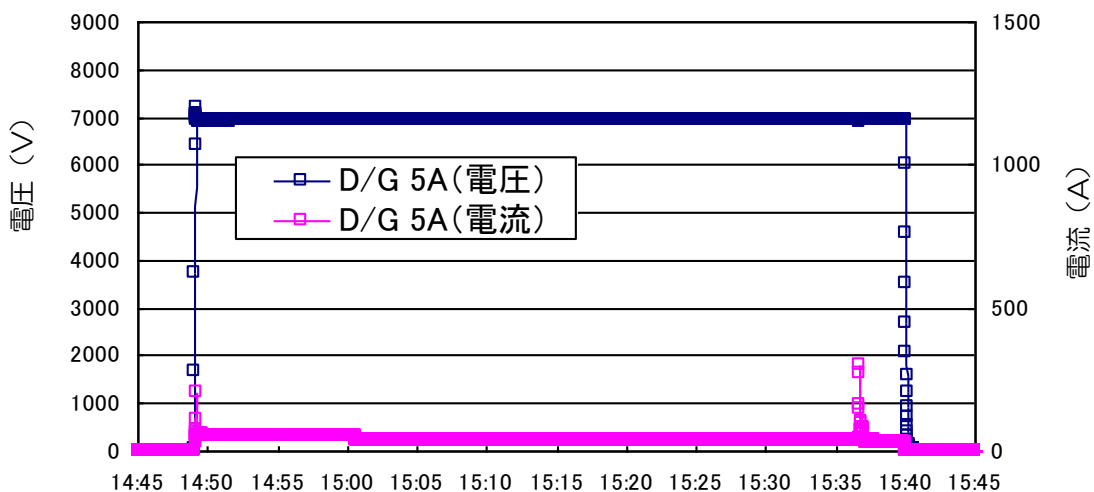
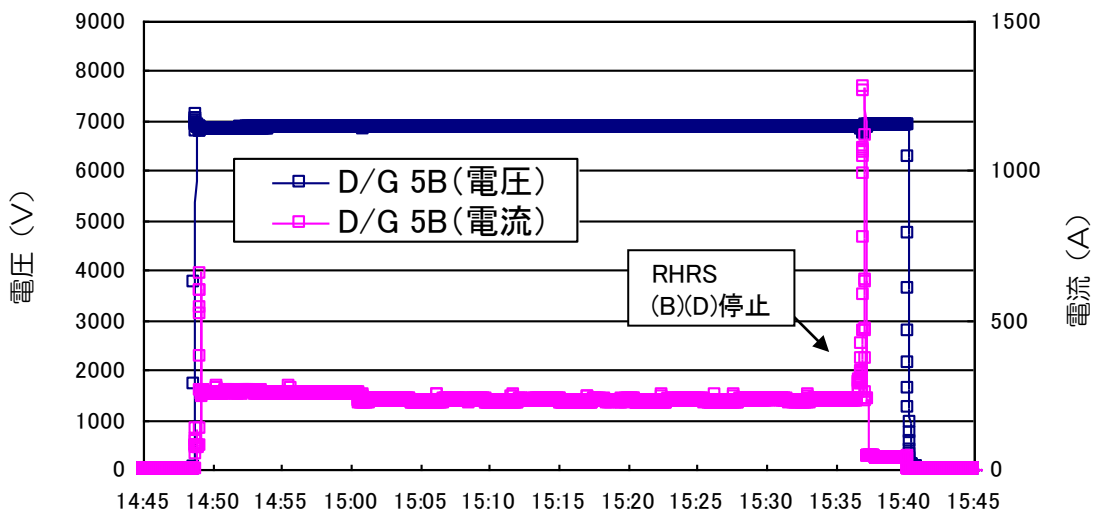
プロセス計算機のデータから、5号機のD/G(5A) (5B) については、15時40分前後に異常が発生し、機能喪失している事が記録されている。

D/G(5A) (5B)は、後日の調査でD/G本体に被水の影響はないため、D/Gの関連機器による影響もしくは非常用電源盤の被水等により機能を喪失したものと想定している。

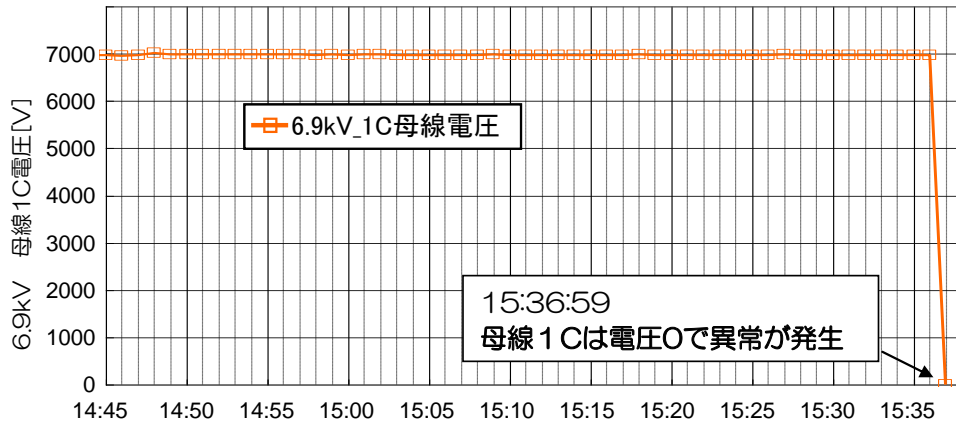
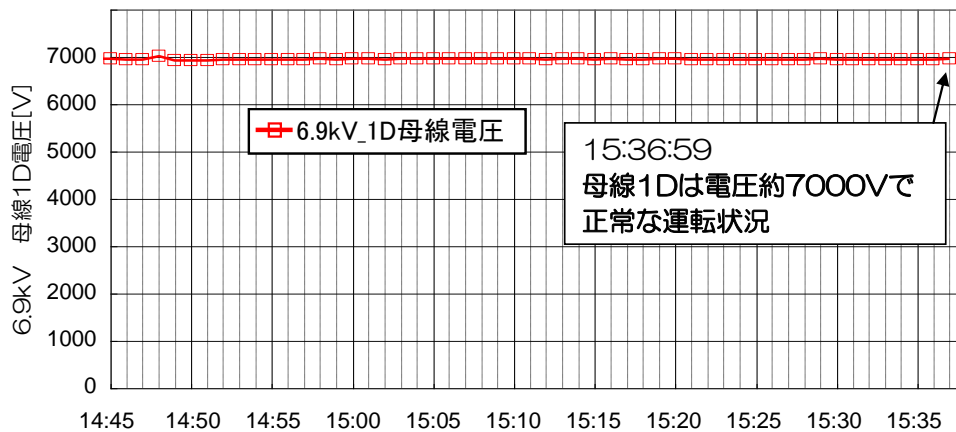
○1号機 非常用電源盤 1C、1D

過渡現象記録装置の1分周期データから、非常用電源盤1Cについては、15時35分59秒から15時36分59秒の間に非常用母線の電圧を喪失している。一方、非常用電源盤1Dについては、15時36分59秒まで電圧が確立していることから、機能喪失時刻は15時36分59秒以降であることが記録されている。
