福島第一原子力発電所 1～3 号機の
炉心・格納容器の状態の推定
と未解明問題に関する検討
第 5 回進捗報告

平成 29 年 12 月 25 日

東京電力ホールディングス株式会社

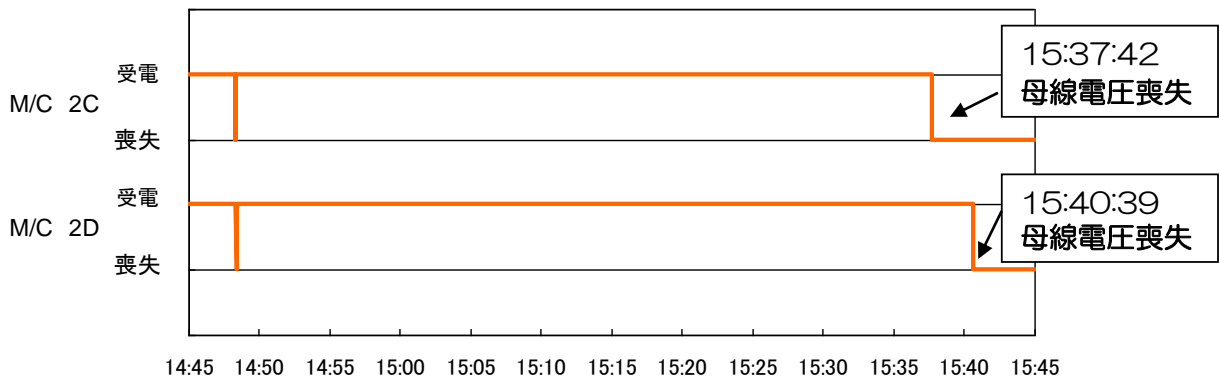
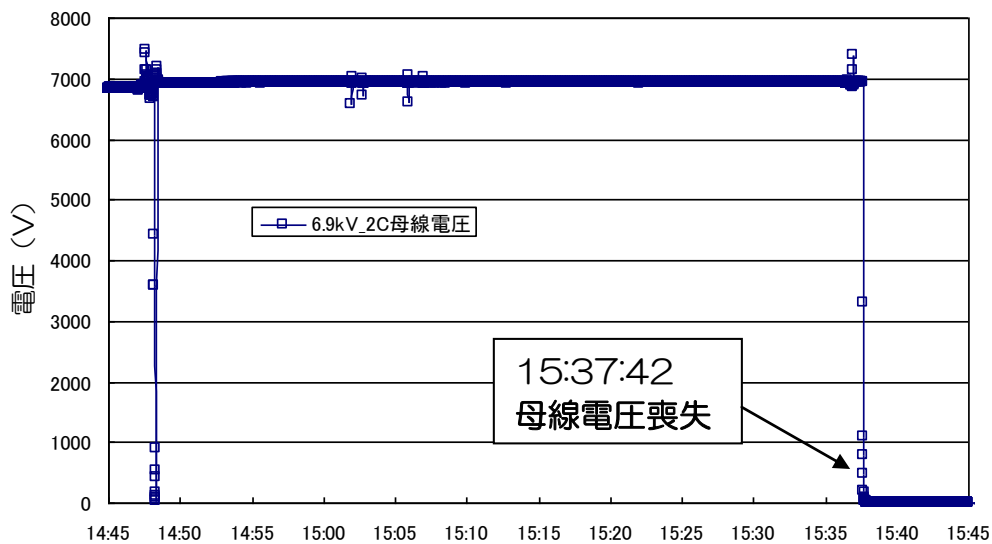
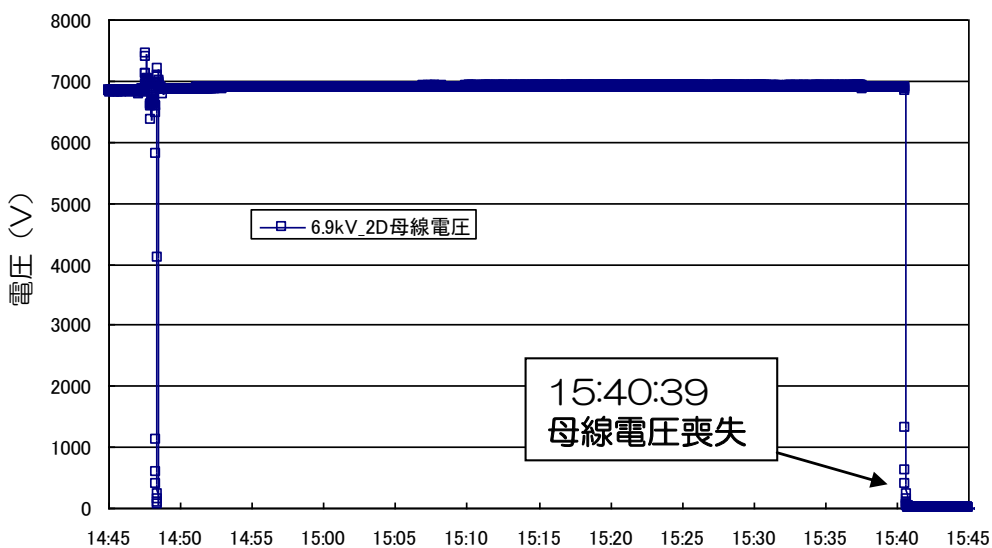
○2号機 非常用電源盤 2C、2D

プロセス計算機データから、非常用電源盤 2C については、15 時 37 分 42 秒に非常用母線の電圧を喪失、非常用電源盤 2D は 15 時 40 分 39 秒に喪失している事が記録されている。

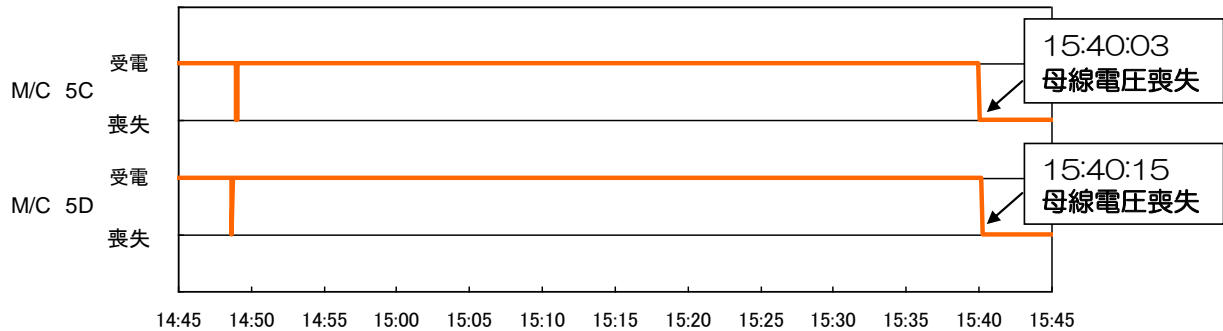
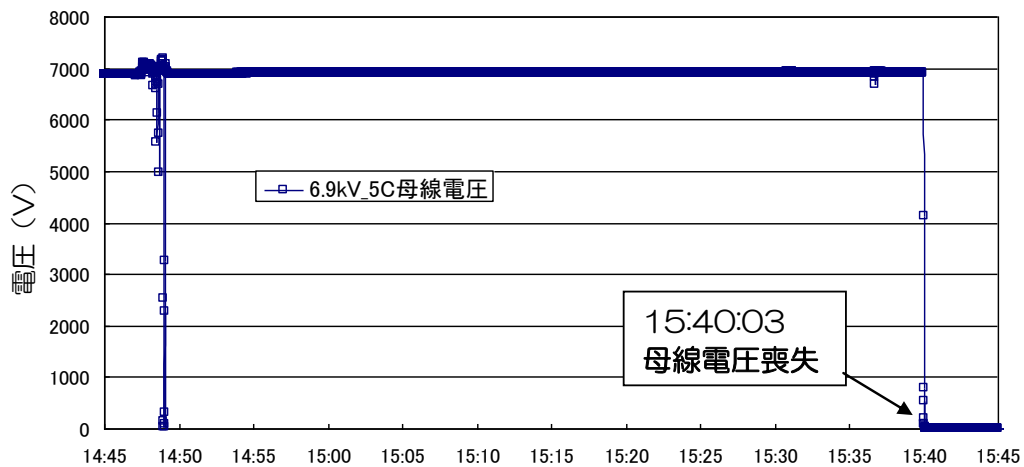
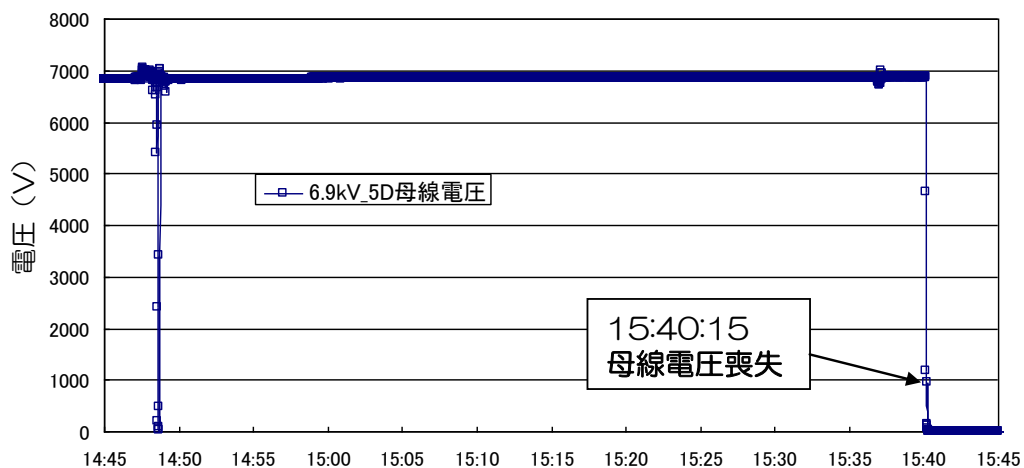
○5号機 非常用電源盤 5C、5D

プロセス計算機データから、非常用電源盤 5C については、15 時 40 分 03 秒に非常用母線の電圧を喪失、非常用電源盤 5D は 15 時 40 分 15 秒に喪失している事が記録されている。

事故後の調査で、D/G に異常はなく、M/C が被水していたことから、被水による M/C の機能喪失もしくは D/G の関連機器が被水等により機能を喪失したものと想定している。

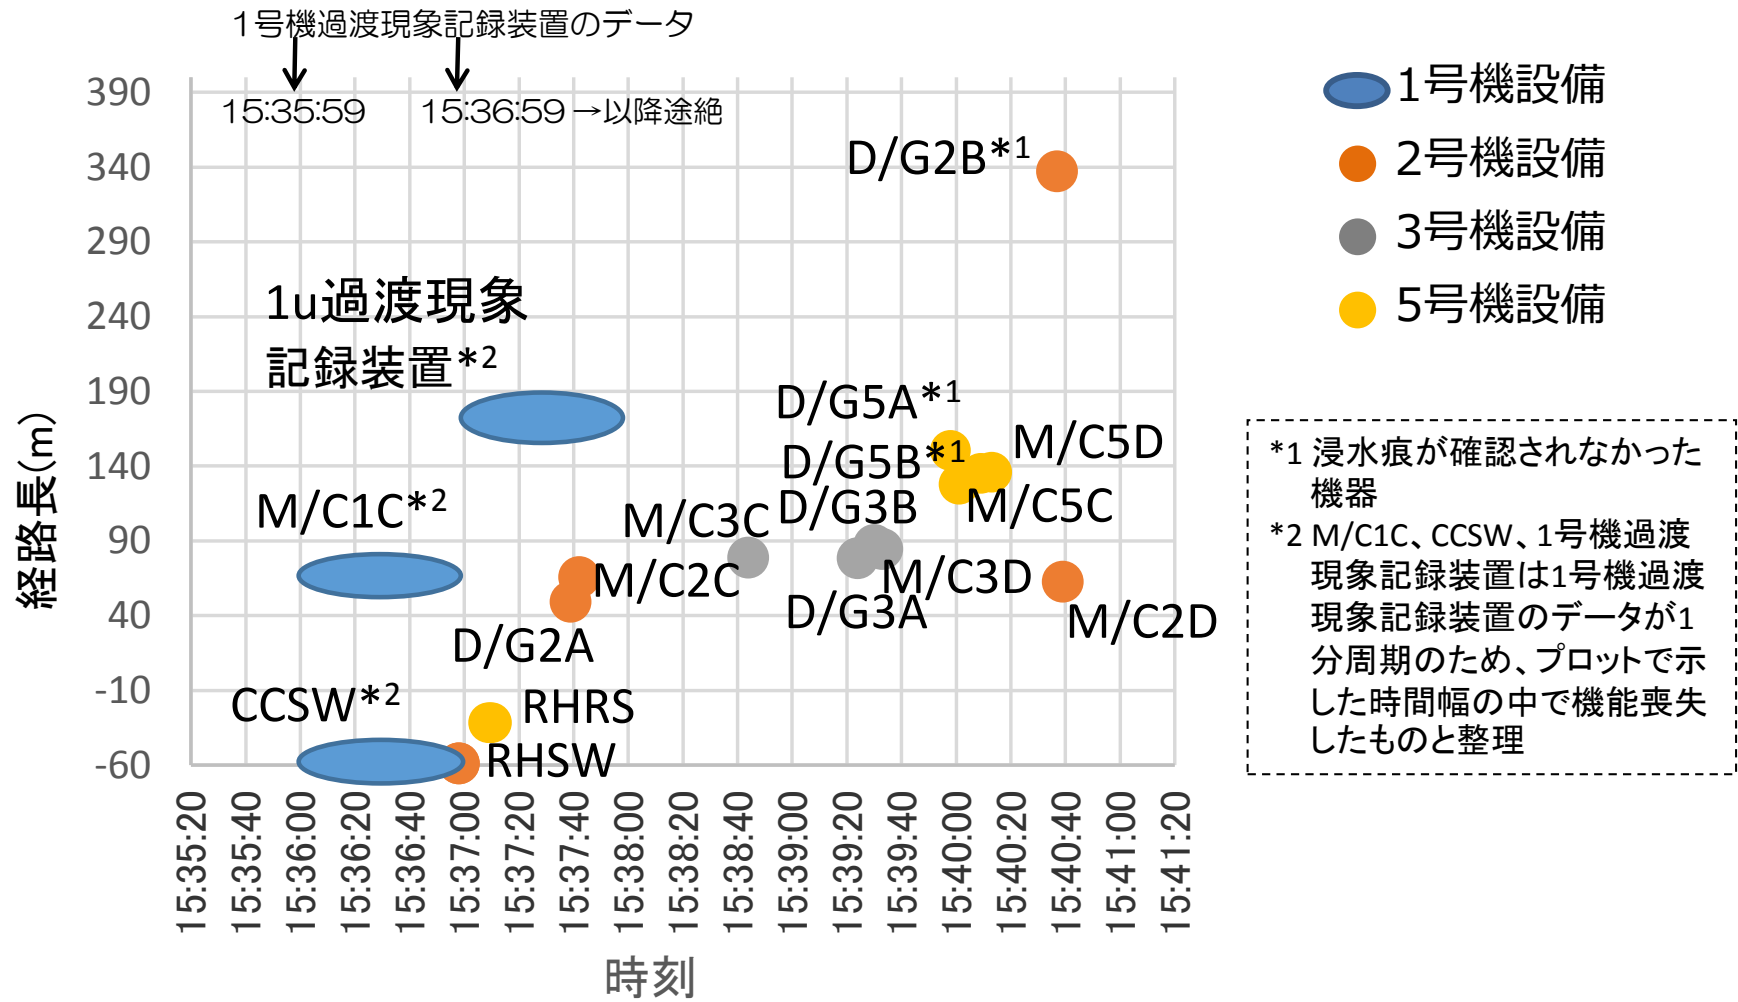
図3 各電源設備までの津波侵入の経路長と機能喪失時刻の関係

図3より、各号機ともに、海水系ポンプがまず機能喪失し、D/G、M/Cの電源設備がその後に機能喪失していることが確認できる。また、プロット全体を見ると右肩あがりの傾向、つまり、各設備までの津波侵入の経路長が長いほど、機能喪失時刻が遅くなる傾向が確認できる。従って、津波の遡上、浸水を原因として、各電源設備が機能喪失していったものと推定した。

ただし詳細に見ると、1号機の機能喪失時刻は全体的な傾向と比較して非常に早い。また、2号機の機能喪失時刻は、全体的な傾向から比較的乖離している。そこで、これらの原因についての考察を中心に各号機の挙動の分析を行った。

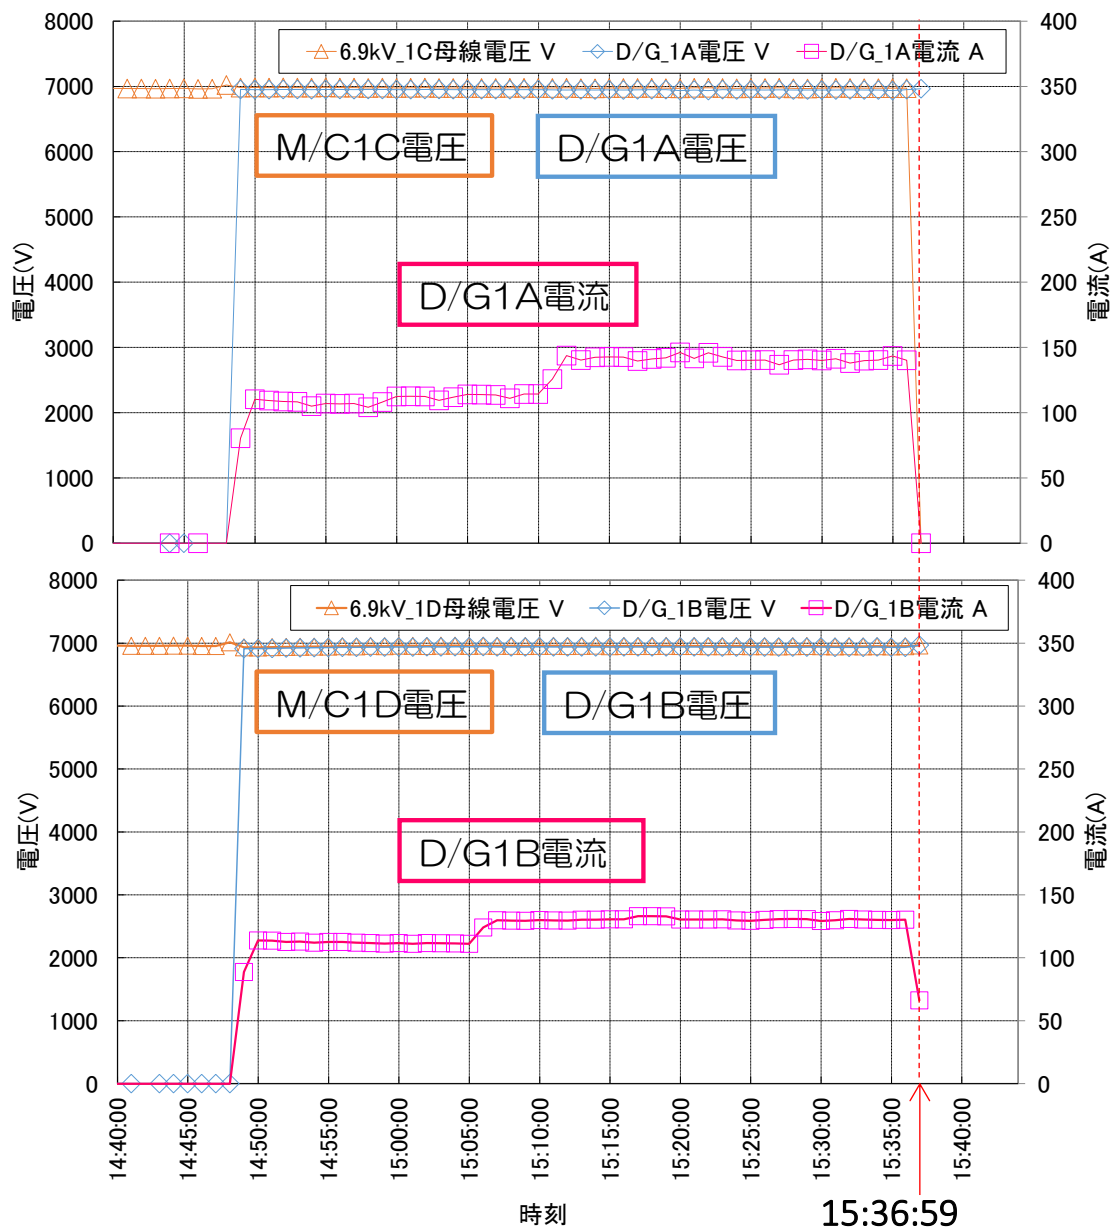
図5 1号機各設備の過渡現象記録装置データ（上：A系、下：B系）

過渡現象記録装置は、コントロール建屋地下1階にある無停電電源装置から電源供給されている。この無停電電源装置が浸水し機能喪失したために、過渡現象記録装置は機能喪失したものと推定している。大物搬入口から無停電電源装置が配置されている部屋まで、大量に浸入する津波を妨げるものが存在しないことから、機能喪失が全体的な傾向と比較して早い時間帯に発生したものと考える。

以上の通り、1号機の各電源設備が全体的な傾向と比較して早い段階で機能喪失に至った原因は、大物搬入口の防護扉が開放された状態で、津波および漂流物によりシャッターが大きく変形、破損し大量の海水が浸入したことにあると考えられる。

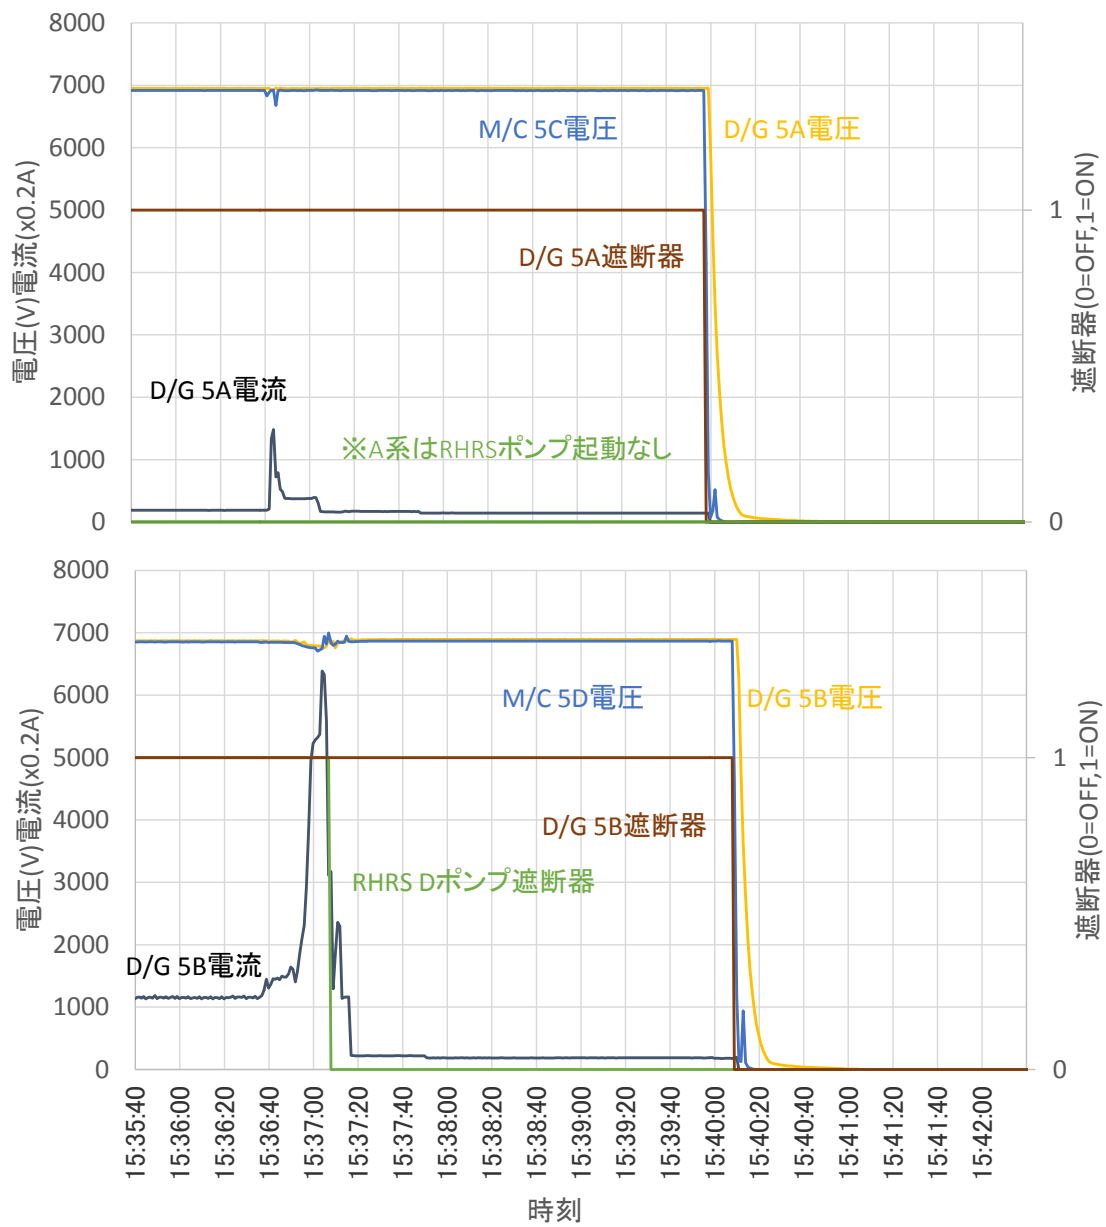
図 1 3 5号機各設備のプロセス計算機データ (上: A系、下: B系)

図13に5号機各設備のプロセス計算機データを示す。A系もB系も15時40分00秒頃にD/G遮断器が開放し、D/G電流値とD/GおよびM/C電圧値が急減して0になっている（要因③が不成立）。スパイク状の電流が流れていないため、D/GおよびM/Cに電気事故は発生していない（要因①が不成立）。従って、2号機A系、3号機B系と同じく、DGSWポンプトリップもしくは浸水によりD/G制御盤内の端子が通電し、D/Gロックアウトリレーが動作したものと考えられる（要因②が成立）。

以上のとおり、A系もB系も津波によって電源喪失に至ったと考えられる。

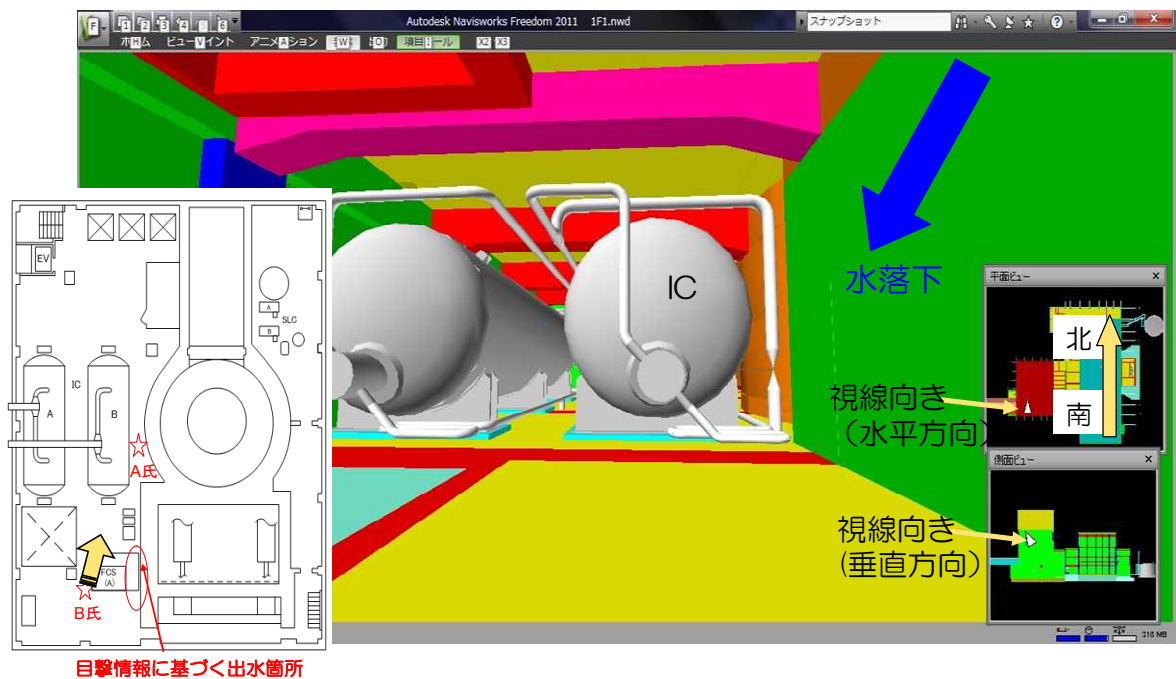
図1 B氏の出水当時の状況

これらの位置関係から明らかなように、IC の本体とは異なる方向から出水が確認されており、IC に流入する蒸気もしくは凝縮後の戻り水が、漏えいしたとは考えにくい。

高温高压な蒸気が放出される場合に予想される状況と、証言は大きく異なっている。また、現地で実施された調査からも、この配管に破損は見つかっていない。溢水防止チャンバは、水素爆発による影響を受けたためか、既に原型をとどめないまでに破損してしまっている。しかしながら、5階にてスロッシングによる溢水が確認されており、使用済燃料プール壁面のダクト開口部以上の高さまで使用済み燃料プールの水位が変動し、ダクト内へ水が入り得る状況にあったこと、大量に水が流入するとドレン配管では水を処理しきれないとの溢水防止チャンバが設置された経緯から考えると、1号機4階で観測された出水は、溢水防止チャンバに流れ込んだ使用済み燃料プールの水が何らかの原因で漏えいした可能性が高いと考えられる。

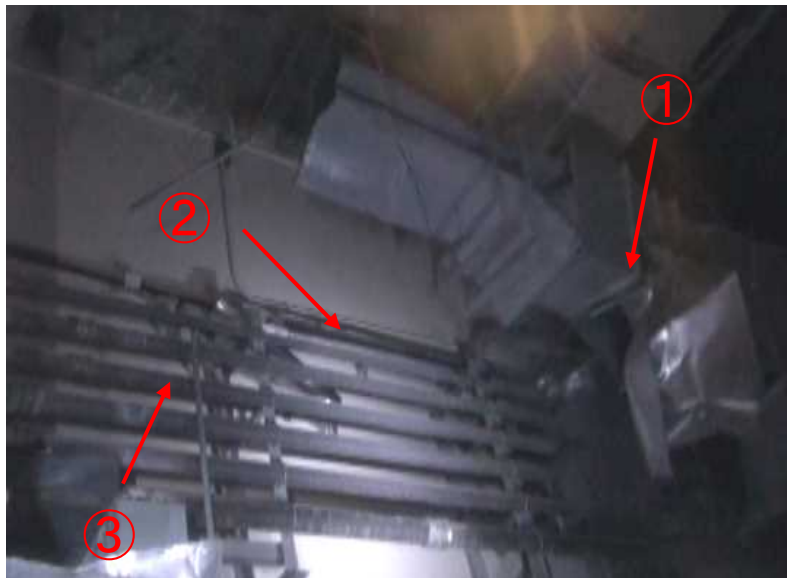
図 4 東側壁にある配管類

IC 蒸気配管のベント配管は、IC の蒸気配管系統でウォーターハンマー現象が発生することを防止するため、通常運転中に常時蒸気を流し、蒸気配管を暖気させる役割を果たしている。また、IC が稼働した場合にはこのベント配管に分岐する弁は閉止され、ベント配管への蒸気供給はなくなる。そのため、出水が目撃された正確な時間が不明なため、IC が運転状態にあったのかは不明であるが、長期的な観点からは、この配管から漏えいが継続することはない。すなわち、この配管の破断を原因とする LOCA シナリオは存在しない。

溢水防止チャンバと IC 蒸気配管のベント配管の二つを比較すると、ベント配管は流体が蒸気であるため、配管破断が発生しても水が落下することはなく、

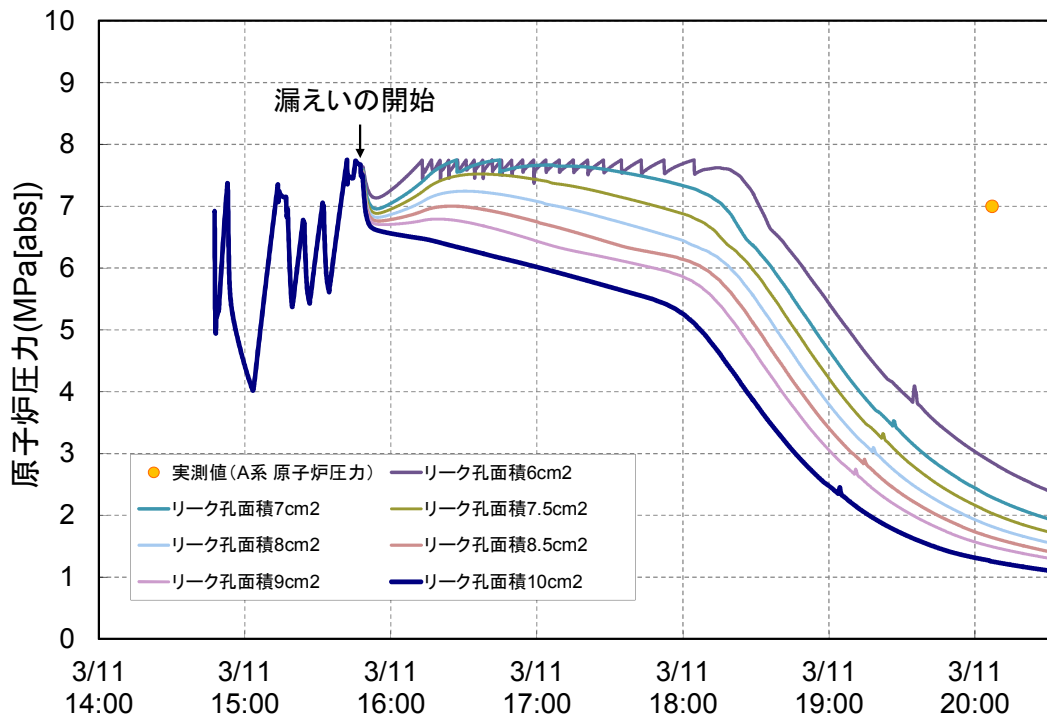
図6 リーク孔面積に応じた原子炉圧力の変化

上記の仮説を証明すべく、津波到達後に微小な漏えいが発生した場合について、リーク孔面積をパラメータとした MAAP による感度評価を実施した（図 6 参照）。なお、この計算におけるリークの発生時間は地震スクラム 1 時間後としている。感度解析の結果から、 7cm^2 以下の場合には、原子炉圧力が上昇し、SRV の作動条件に達することから、リーク孔面積がこれ以上でないと SRV が作動しないという条件を満たせないことになる。一方で、リーク孔面積が 7.5cm^2 以上の場合には、SRV は作動することはないものの、原子炉圧力は早期に低下し、3 月 11 日 20 時 07 分の 6.9MPa(gage)を再現することはできないことが示された。この解析結果により、津波到達後に SRV が作動しない条件で、20 時 07 分に観測された 6.9MPa(gage)を満足する小規模な LOCA シナリオは存在しないことがわかる。

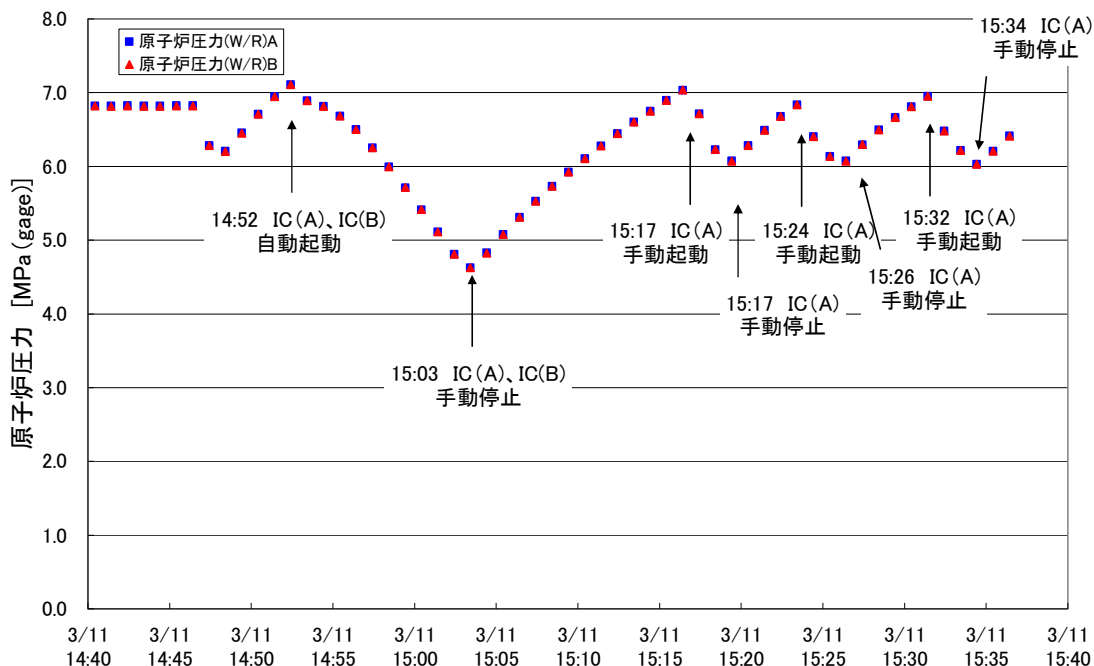
図 7 津波到達前の原子炉圧力と IC 操作

IC(A)、IC(B)の自動起動後は、IC の冷却効果により原子炉圧力は減少に転じ、10 分程度で 5MPa を下回る圧力にまで達している。また、通常運転時の約 7MPa における飽和温度は約 285°C、約 5MPa における約 265°Cであることから、原子炉内の冷却剤の温度は 10 分程度で、約 20°C低下したことになる。原子炉停止時の冷却速度の上限値は 1 時間で 55°Cであり、この冷却速度を上回っている。運転員は、急激な圧力低下が漏えいの原因によるものではないことを確認するため、また、冷却速度を低減しコントロールするため、15 時 3 分、IC(A)、IC(B)を手動で停止させた。

その後、圧力は再度上昇に転じており、約 7MPa まで上昇している。その後、手動起動と手動停止を 3 回ずつ実施しているが、いずれの操作においても、圧力の低下と上昇は運転員の制御範囲に収まっている。

以上のことから、運転員は当初、LOCA による圧力低下の可能性を考慮したもの、IC の起動停止時の原子炉挙動から、その可能性が無いことを確認できたものと考えられる。なお、運転員は、運転シミュレータでの訓練等を通じ、常に漏えいの可能性について考えながら操作をすることから、1 号機の圧力変化に対して漏えいの可能性を考慮したのは特別なことではない。

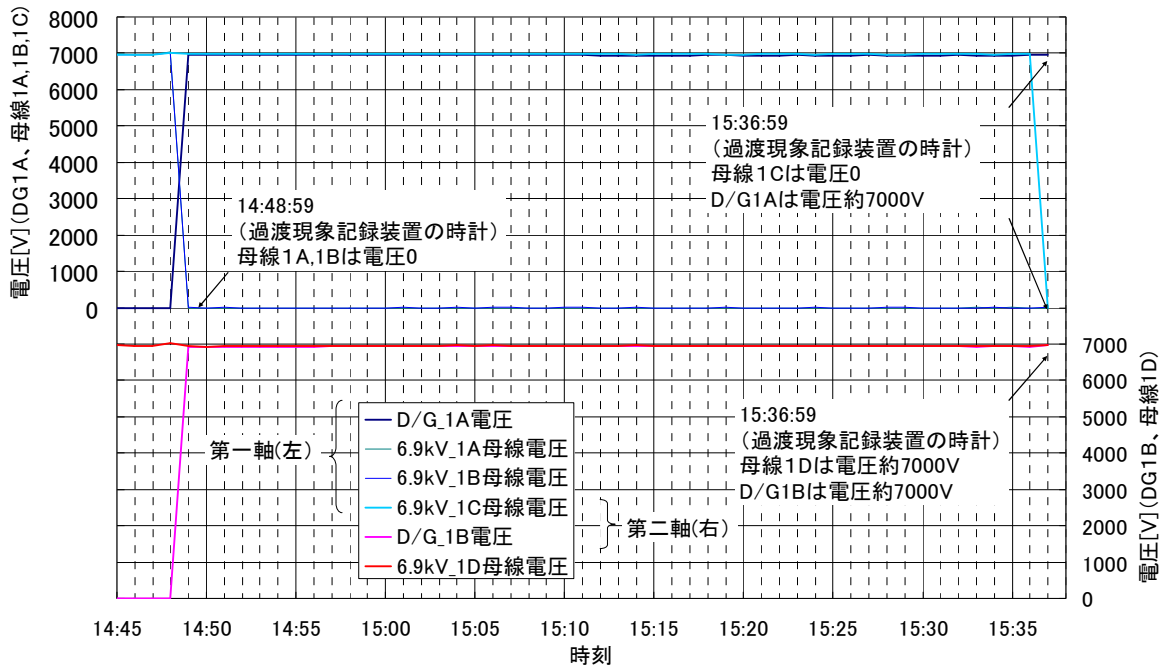
図9 母線電圧、DG電圧の変化（1分間隔データ）

- ① 津波到達
- ② 海水ポンプ等の機能喪失
- ③ 母線電圧 C の機能喪失
- ④ 母線電圧 D、DG(A)、DG(B)の機能喪失

という形で、津波の影響が海側から順番に進行していったものと推定され、電源喪失の原因は津波であることが改めて確認された。

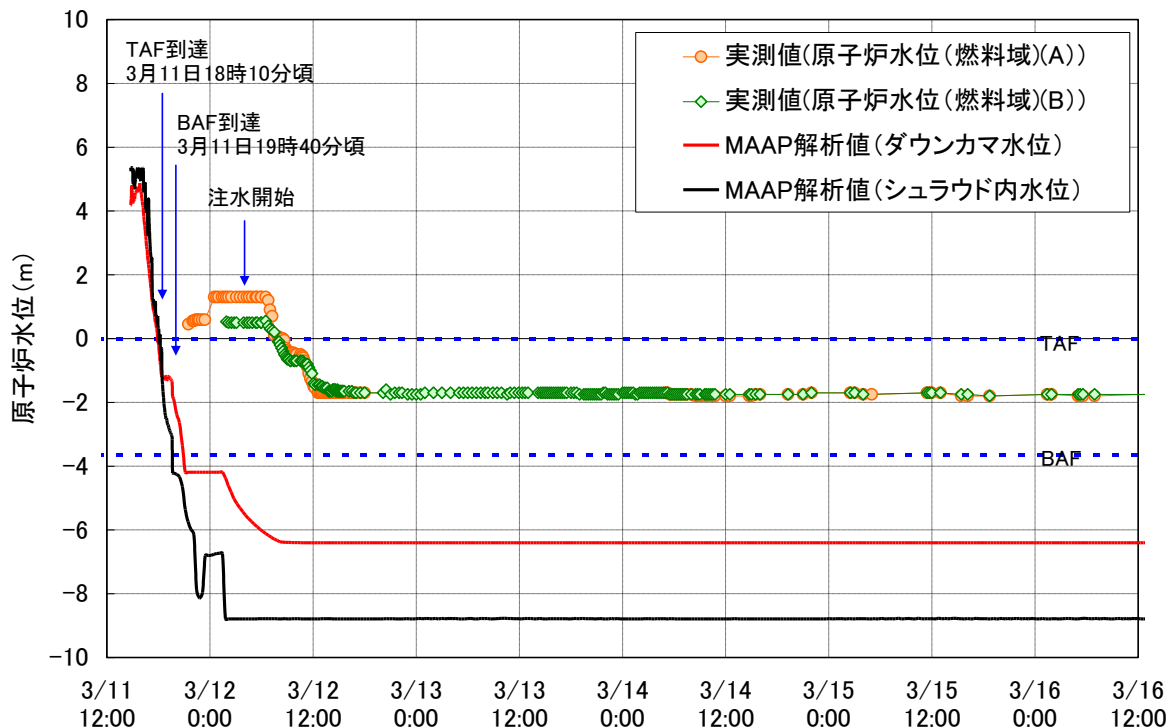
図8 1号機原子炉水位の変化

添付資料 1-2 に記載のとおり、計測された原子炉水位は、格納容器内が高温になること等で水位計内の水が蒸発し、正確な水位を示していないものと考えられる。また、図9に系統構成を示す非常用復水器（IC）については、実機において、全交流電源喪失後、11日18時18分～18時25分、および21時30分以降、MO-3A弁が開状態であったものの、格納容器内側の隔離弁（MO-1A弁、MO-4A弁）の

原子炉水位の解析値は18時10分頃、有効燃料頂部（TAF）に、19時40分には有効燃料底部（BAF）に到達する結果となっている。なお、解析においては11日18時18分から18時25分の7分間、ICのMO-3A弁は開状態であったことを考慮していない。当社が平成24年3月に公表したMAAP解析の報告書において、11日18時18分～18時25分、および21時30分～12日8時03分の間でICが機能維持され、運転されていたと仮定した場合の解析結果を掲載している。これによればICの動作を仮定しないケースに比べ、上記ICの動作を仮定したケースでは、BAF到達時間が、若干遅れる程度である。また、実測値は正しい水位を示していなかったものと考えられるが、12日0時30分から6時30分頃、水位計測値が一定である期間においては、添付資料1-2に示すとおり、原子炉の実水位がBAFを下回り、さらに水位計の炉側配管タップ位置付近となることで、水位変動が検出されずに、水位計測値としては一定値を示した可能性が考えられ、12日0時30分には水位は水位計の炉側配管タップ位置付近となっていた。またそれ以降

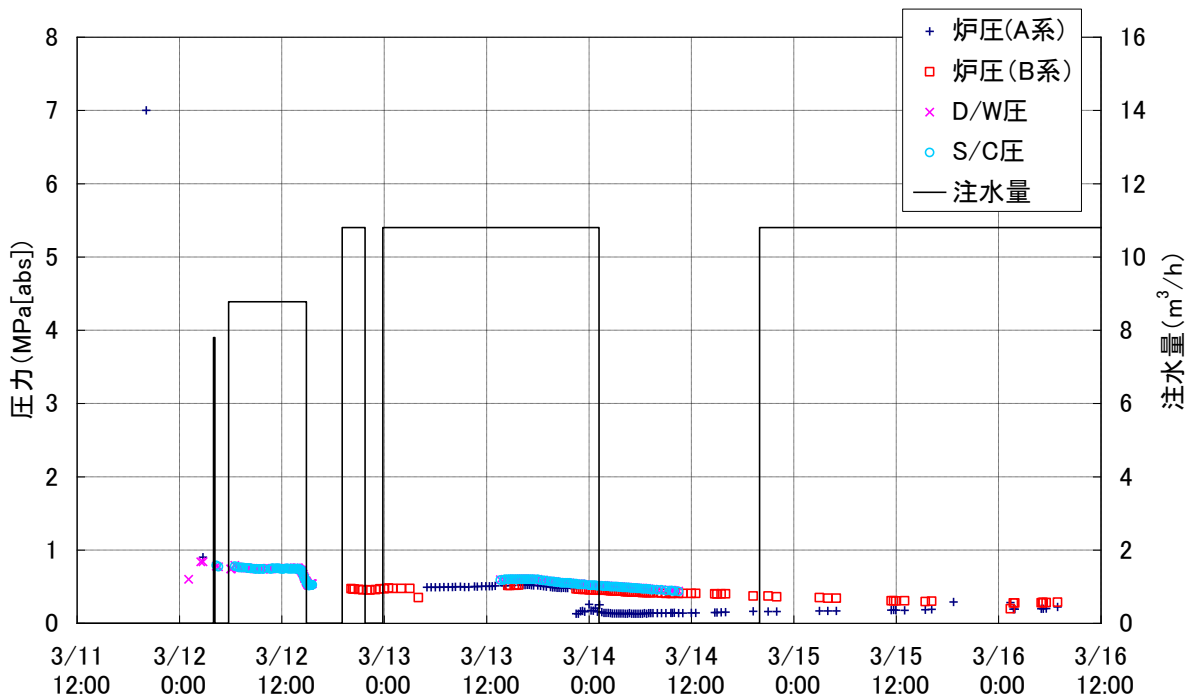
図10-1 1号機 原子炉圧力および格納容器圧力の推移

格納容器圧力の計測値が、午前 2 時 30 分には設計圧力の 2 倍である 0.76MPa[abs]を超えていること、午前 4 時 00 分から 4 時 23 分の間に正門付近の線量率が上昇していることを考慮すると、消防車による淡水注水が開始された午前 4 時頃に格納容器に漏えいが生じていた可能性が高く、これにより格納容器圧力は全体として低下傾向を示していたものと考えられる。しかしながら、表 4 に示す通り、淡水注入が開始／再開された 12 日午前 4 時頃および午前 5 時 46 分の前における格納容器圧力の計測値の記録は限られており、このため、注水開始／再開前の圧力計測値の傾向は不明であり、注水によって格納容器圧力がどのように変動したかについて、詳細は不明である。

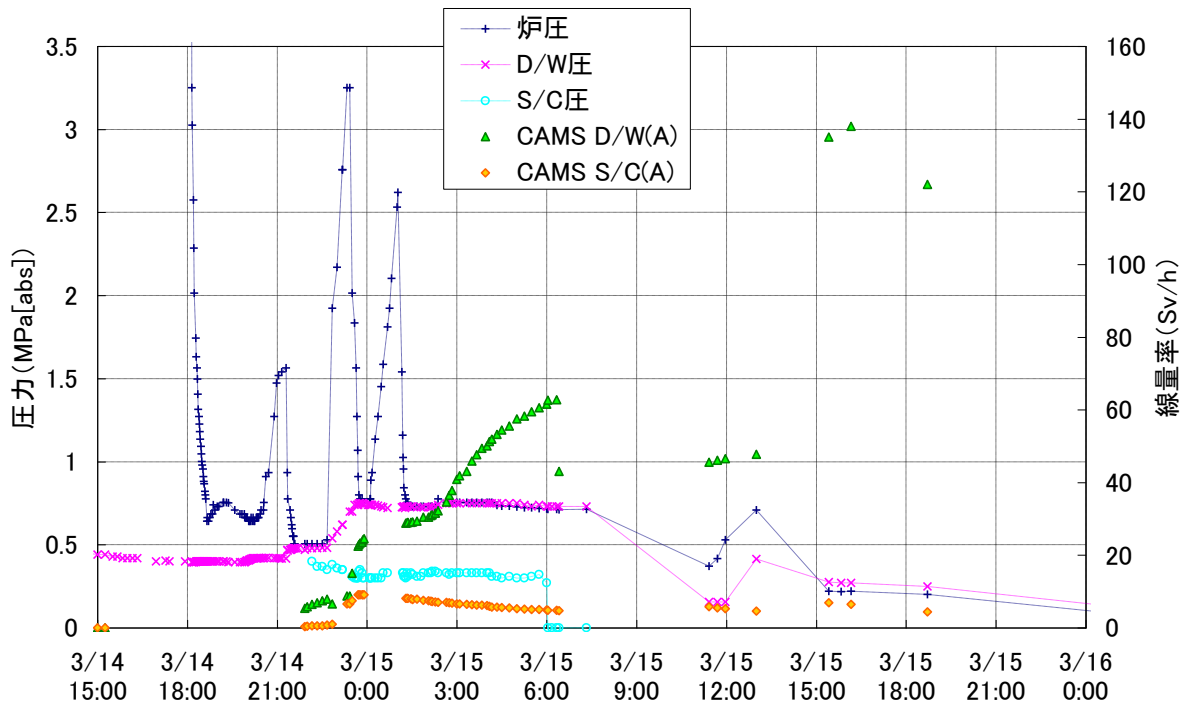
図 1 4 2号機 CAMS 線量率の推移

CAMS D/W (A) の線量率は、大きく分けて 2 回上昇しており、2 回目の 15 日 15 時過ぎの上昇後は、線量率は単調に減少している。2 号機においても最終的には、熔融した燃料が、原子炉压力容器から格納容器へ移行したものと考えられることから、15 日 15 時過ぎの CAMS D/W(A)線量率の上昇のタイミングで、熔融燃料が格納容器へ移行した可能性が考えられる。その場合、注水が中断されたと考えられる 15 日 1 時 20 分頃までの間に 3 回観察されている急峻な原子炉圧力の上昇から、半日以上が経過しており、注水も継続されていることから、注水の中断が、結果に影響を与えたとは考えにくい。

なお、CAMS D/W (A)線量率の 1 回目の上昇については、14 日の SRV 強制開による減圧直後においては、炉内で発生した気体は SRV の排気管を通じて、S/C のプール水中に導かれ、そこで凝縮できなかった分や非凝縮性の気体は、S/C 気相に移行し、その後、真空破壊弁を介して、D/W に放出される状態であったと考えられることから、注水の中断ではなく、SRV からの蒸気放出の影響と考えられる。

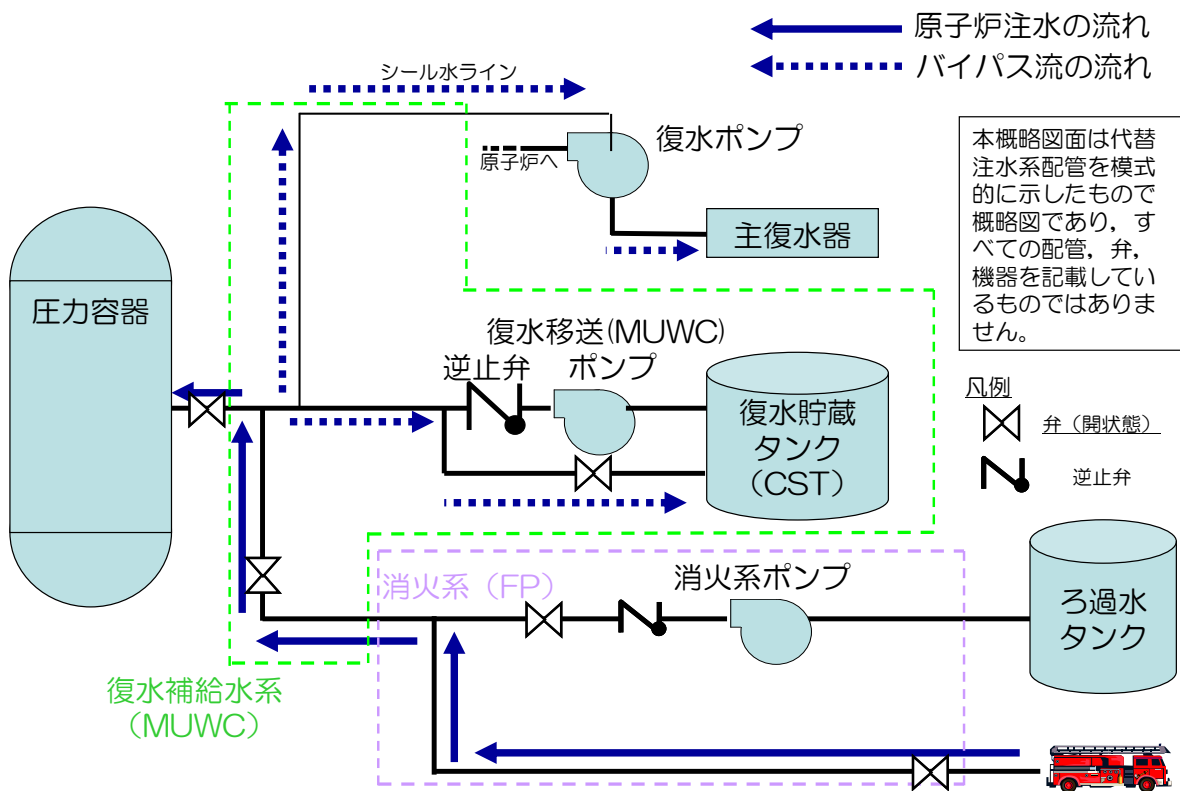
図19 バイパス流の概略イメージ

2. で述べたとおり、消防車による代替注水は、FP 系および MUWC 系を經由している。MUWC 系は、プラント内に設置される各種機器の洗浄、封水、ならびに、各タンク、機器への給水など、プラント運転中あるいは停止中に復水を供給する系統である。このため地震直前に本来の用途で MUWC 系から復水の補給を行っていた箇所が存在し、仮に地震後もライン構成が変更されていなかった場合には、その箇所へバイパス流が生じる可能性がある。

復水ポンプは、復水器で凝縮された復水を、給水ポンプまで送る役割を持っている。ポンプの軸封水は、通常運転中には、ポンプ吐出側に接続されている自給水ラインによって供給され、ポンプ起動時には、MUWC からの他給水ラインを通過して供給される。今回の事故時には外部電源喪失に伴いポンプが停止し、代替注水の一部が、MUWC からの他給水ラインを通じ、ポンプ軸封部へと水が流れ込み、そこからポンプ吸い込み側を經由して復水器へ流入していた可能性がある。軸封部からポンプ吸い込み側へのラインには、1号機ではオリフィス、2,3号機のシール水ラインには定流量弁が設置されていることから、本ラインが漏えい経路となった場合にも流量が制限される。

通常運転中、蒸化器では、タービンの抽気を熱源として、MUWC からの給水を沸騰させることで蒸気を発生させる。この蒸気を主タービン、原子炉給水ポンプ駆動用タービン(RFP-T)、およびそれらの蒸気弁のグラント部にシール蒸気として供給し、グラント部内部への空気混入及び外部への蒸気漏洩を防止する。福島第一原子力発電所事故時、1～3号機においては主蒸気隔離弁が閉止し、蒸化器は熱源を喪失した状態であった。MUWC から蒸化器への給水ライン上にある水位調整弁は電源喪失時に開となるため、代替注水が蒸化器を經由して、復水器へ流れ込んでいた可能性がある。

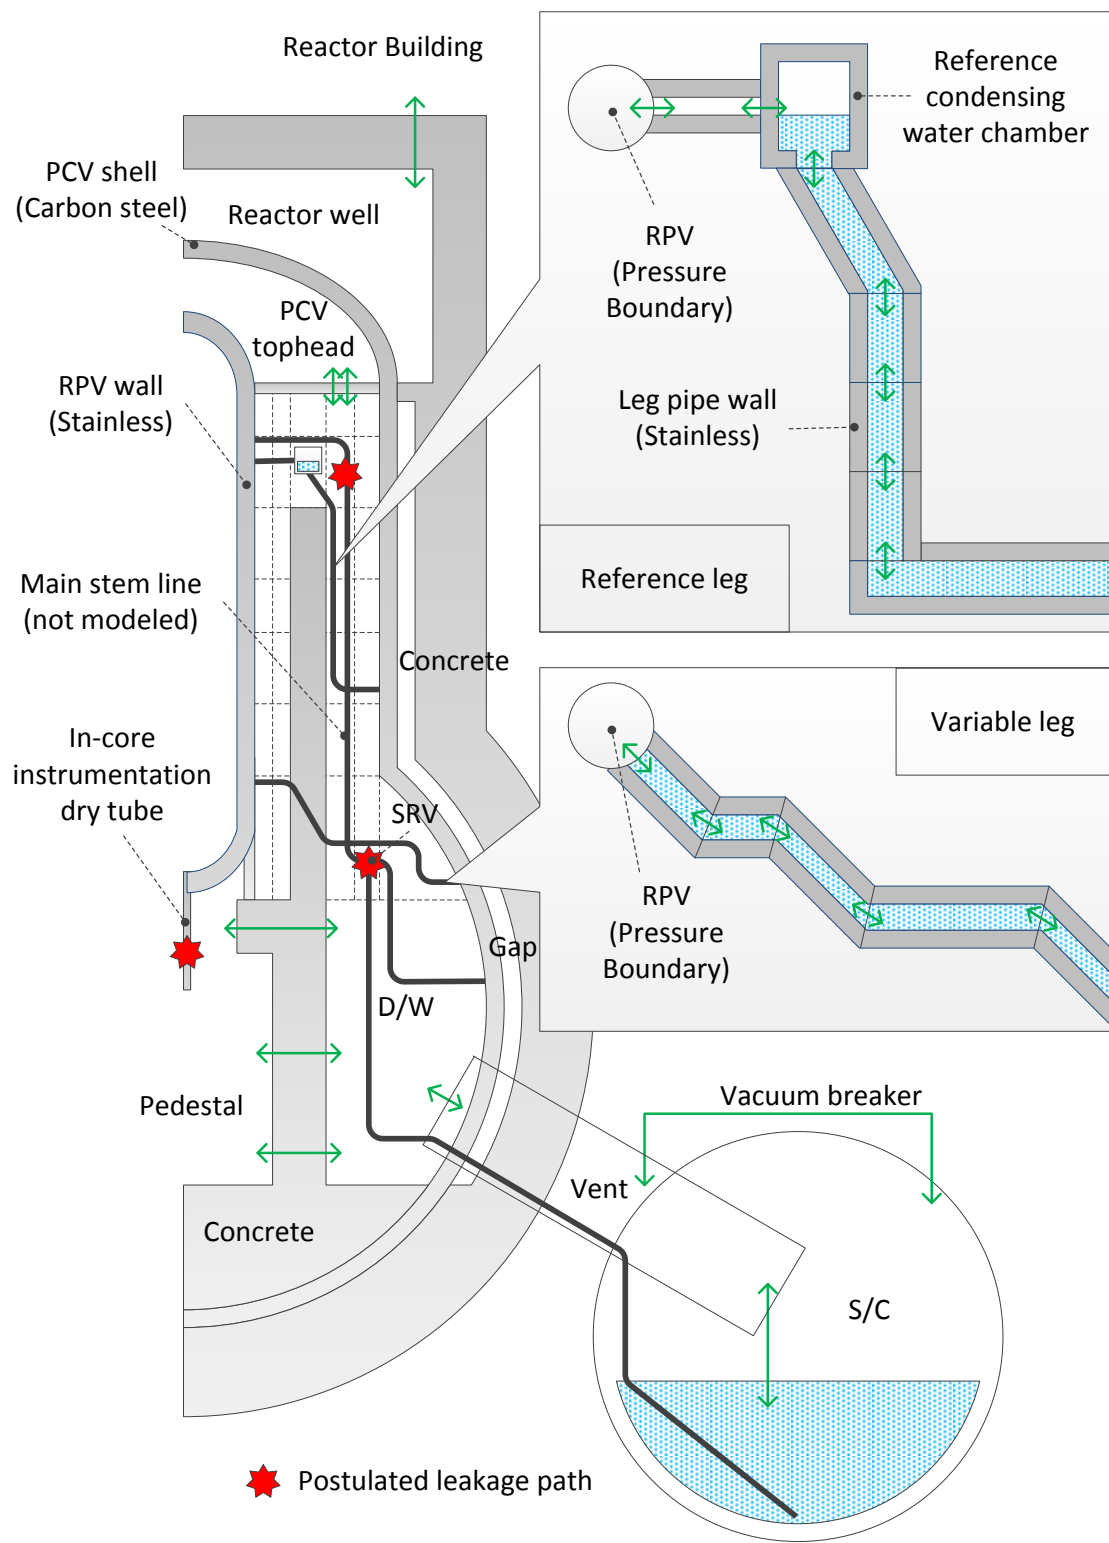
図中の星形のマークは本検討で想定した漏えい箇所を示したものである。計装配管からペDESTALへの漏えいは表 1 における RPV からの小規模な漏えいに対応するものである。RPV からの主要な漏えい箇所として、後述するベースケース解析では主蒸気配管上部を仮定する。また比較のため、漏えい箇所を SRV 位置とした感度解析も行う。なお、主蒸気配管は計算上模擬していないが、漏えいを想定する位置をイメージしやすくするために記載したものである。

图 3 解析体系

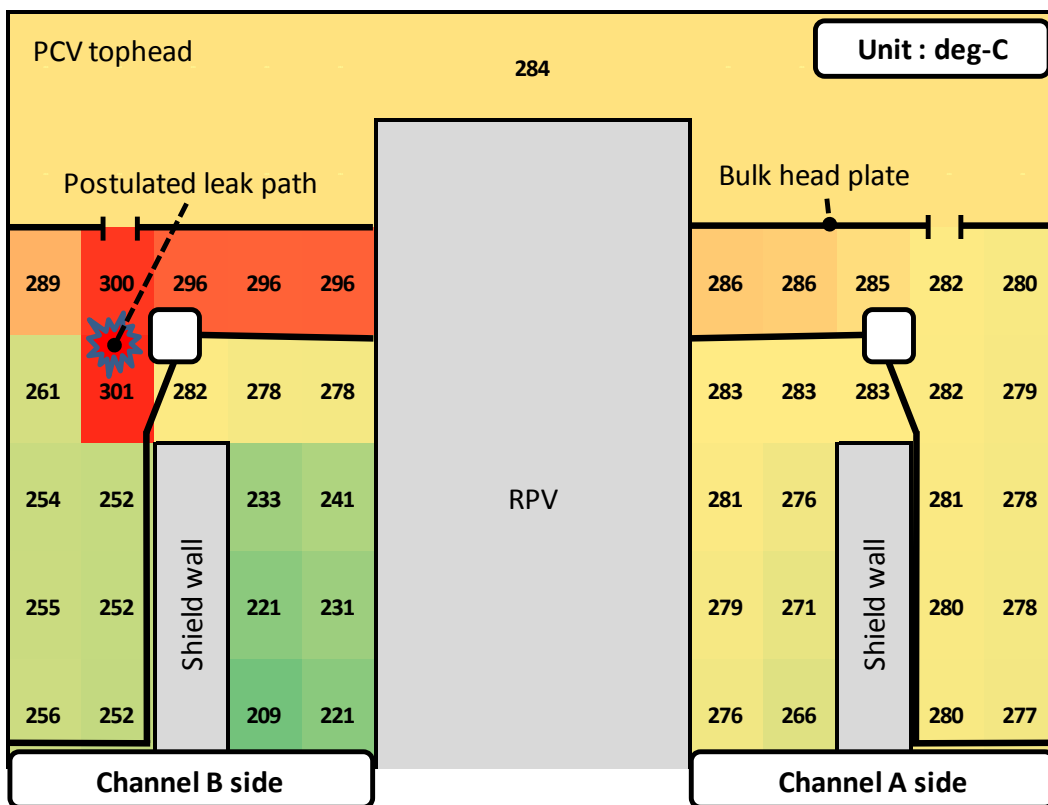
主蒸気配管からの漏えい時に B 系よりも A 系のピーク温度が高温となるのは、漏えい位置によるものである。今回漏えいを仮定した位置は主蒸気配管上部であり、B 系の凝縮層の近傍である。すなわち解析では、B 系配管の上方の漏えいによってむしろ A 系配管位置でより高温となっている。これは高温の漏えいガスによって B 系配管位置で上方向、及び横方向に向かうガスの流れを生じ、そのガスの流れによって A 系配管が比較的高温になっているためである。図 5 に D/W 気相温度がピークとなる 11 日 20:35 時点における D/W 気相温度分布を示す。炉側配管周辺は漏えい箇所よりもかなり低い位置にあり、高温の漏えい蒸気が到達するまでに構造物によってある程度冷却されるため、基準面器側配管周辺と比較してピーク温度は低くなっている。

図 5 D/W 気相温度分布 (3/11 20:35 時点) (ベースケース解析)

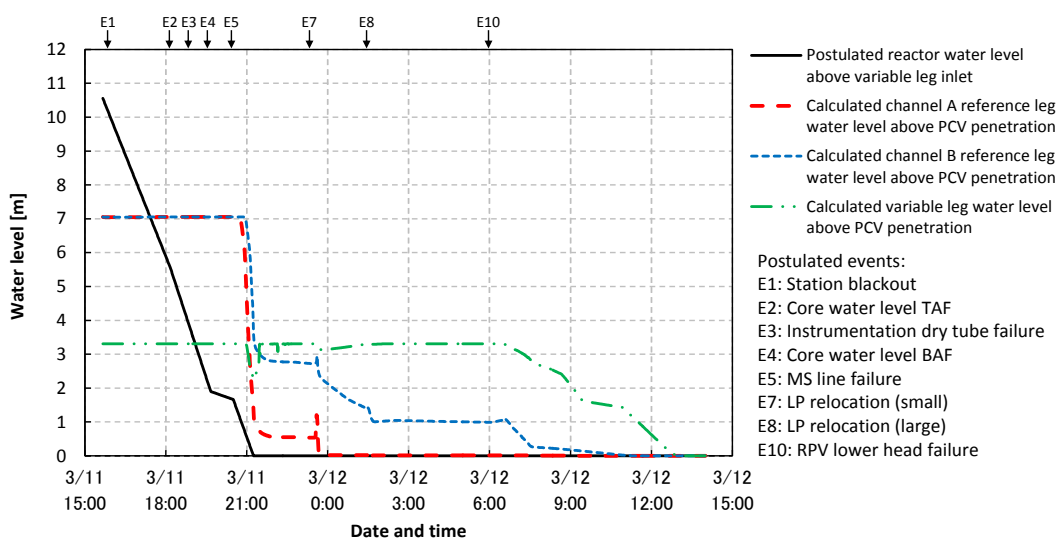
図 6 に原子炉水位の推定値と、基準面器側、及び炉側の各水位計配管内の水位挙動の解析結果を示す。原子炉水位は推定した事故進展に基づいて仮定したものである。RPV 減圧が収束した時点で原子炉水位は炉側配管取出し口とほぼ同程度となり、この後 11 日 23:30 に小規模な溶融デブリ移行が生じるまで炉側配管取出し口付近を維持すると仮定する。ここで推定した原子炉水位挙動は水位計指示値を求める際に用いる。

格納容器雰囲気温度の上昇により水位計配管内の水温が上昇し、これが減圧により低下した飽和温度を超えたタイミングで基準面器側配管内の水の蒸発が開始している。基準面器側配管は全体的に高温となり、配管各部での蒸発により 22:00 頃までに大きく水位低下している。その後の 2 回の下部プレナムへの溶融デブリ移行によってさらに水位が低下している。A 系よりも B 系の水位低下量が小さいのは、B 系配管周辺の雰囲気温度が比較的低いためである(図 5)。なお、水位がスパイク状に上昇する箇所が見られるが、これは水平管内での水の蒸発により水平管内の気相の体積率が増え、上部配管の水位が一時的に上昇したものである。

炉側配管水位は基本的には RPV 下部ヘッドの損傷を仮定した 12 日 6:00 まではほぼ満水を維持し、その後徐々に低下して 12:00 頃に水がなくなる結果となっている。11 日 21:00 以降、途中何度か水位が低下しているが、これは主蒸気配管からの漏えいガスによる一時的な温度上昇によるものである。その後に炉側配管の水位が回復しているのは、図 4 に見られるように漏えいガスによる温度上昇の期間は短く、炉側配管周辺の温度が低下するため、圧力境界から供給される蒸気が凝縮しているためである。

図 6 炉内と水位計配管内の水位 (ベースケース解析)

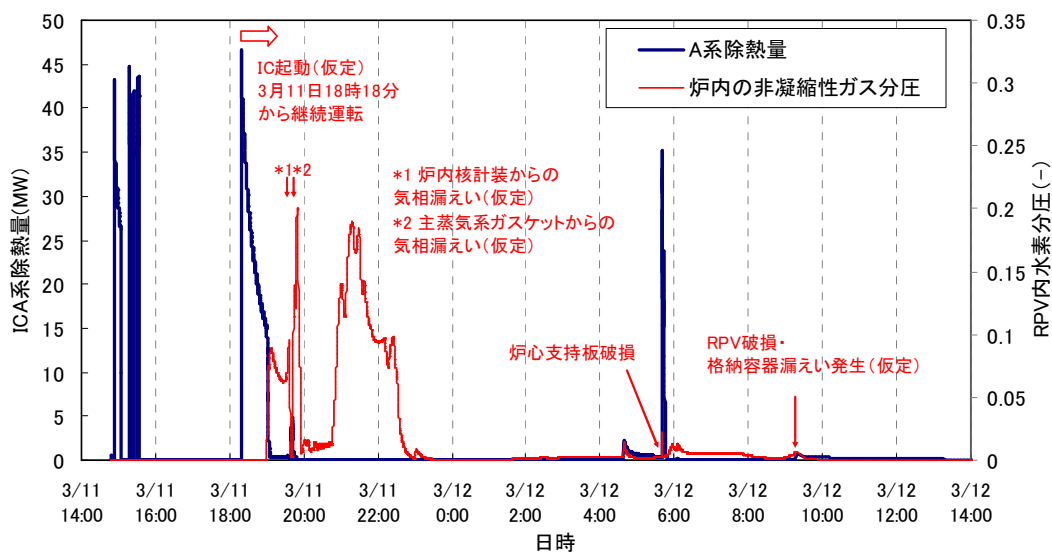
図 1 3 に IC (A 系) の除熱量と炉内の非凝縮性ガス分圧、図 1 4 に IC タンク水量を示す。核計装ドライチューブ破損、主蒸気配管フランジのガスケットの破損、炉心支持板破損後の原子炉圧力が低下するタイミングで、IC の除熱性能がわずかに回復している。これは解析上 IC に滞留していた水素の一部が RPV 内に戻される結果となったことに起因するが、実際に水素が RPV 内に戻ることが現象として起こりうるかは不明である。しかし、水素が RPV 内に戻るか否かに関わらず、冷却時に消費された A 系タンクの水量は限定的であり、解析上 A 系タンク水量は最終的に 3 ~ 4 割程度消費されるに止まる結果となった。

図 1 3 IC (A 系) の除熱量と炉内の非凝縮ガス分圧 (IC 作動ケース)

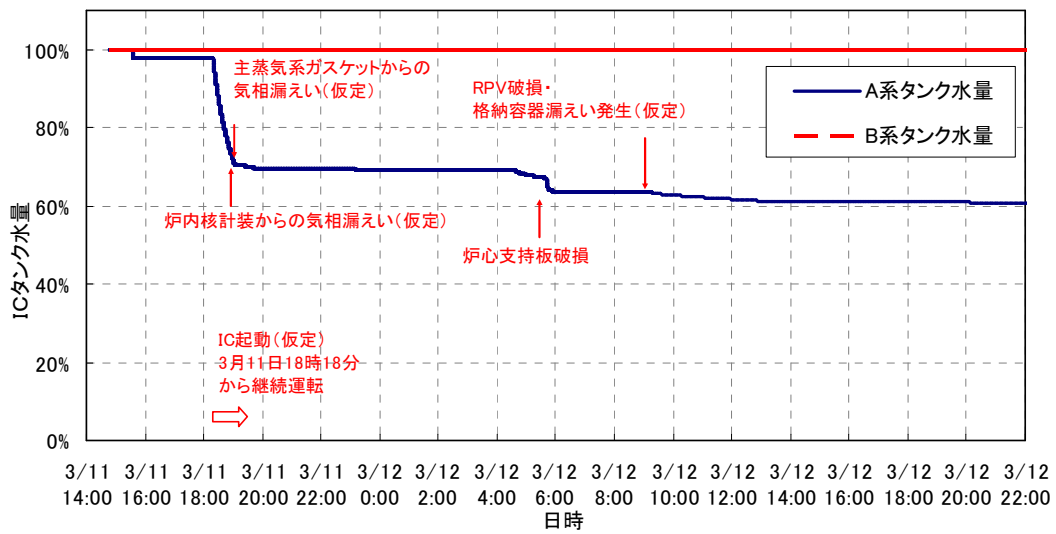
図 1 4 IC タンク水量 (IC 作動ケース)

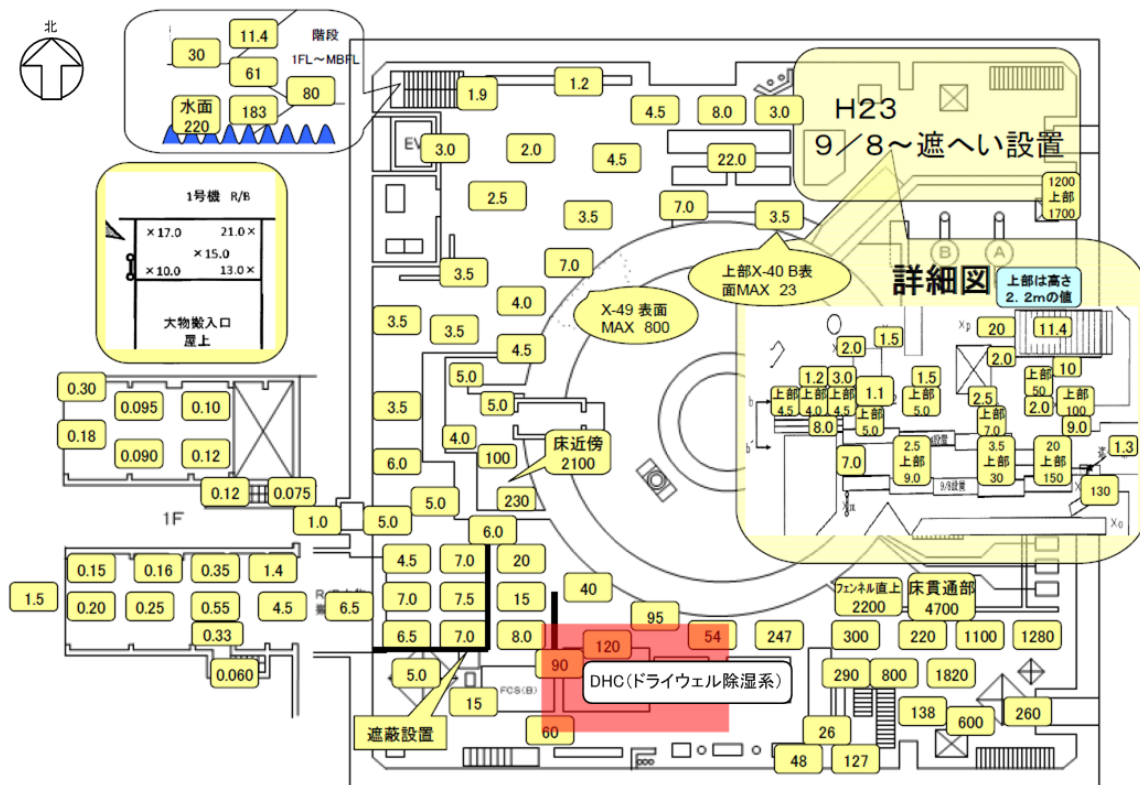
RCW 系は PRV や PCV に対する開放部がないため通常状態では RCW 配管や補機での高線量汚染は観測されないが、上述した 1 号機 R/B、及び Rw/B 空間線量率の測定結果から、RCW 配管や補機付近で高線量率が観測されたことが分かる。

図2 1号機 R/B 1階の空間線量率 (単位 : mSv/h) [1]

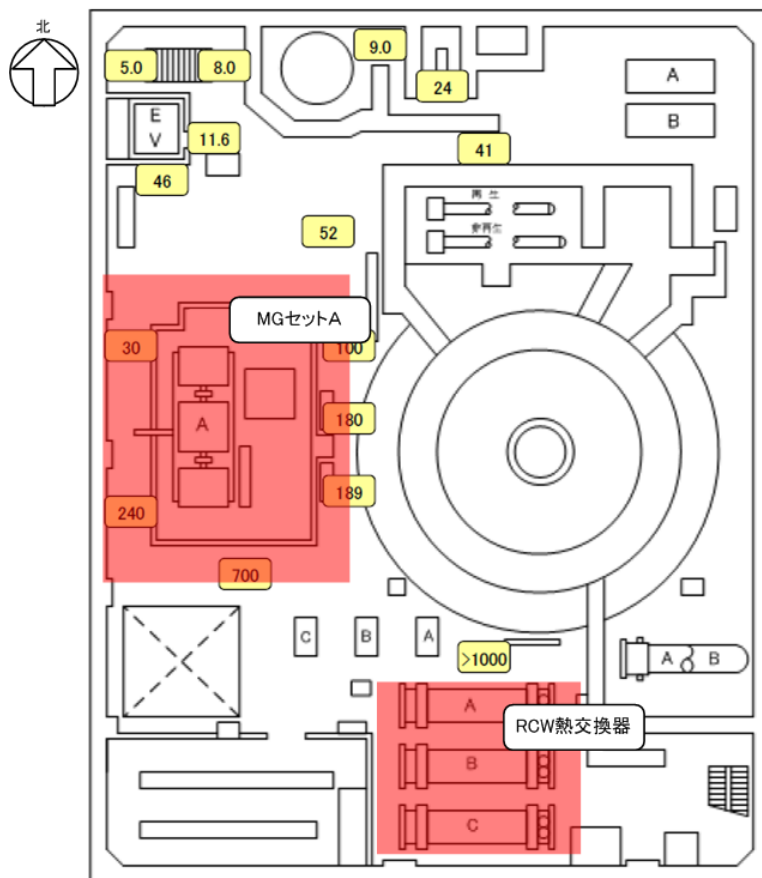
図3 1号機 R/B 2階の空間線量率 (単位 : mSv/h) [1]

サージタンクに滞留していた放射性物質が RCW 配管②へ移行すると RCW 配管①側と RCW 熱交換器側へ移行することとなる。RCW 熱交換器は構造物表面積が大きいので放射性物質が多く沈着することが考えられ、R/B 2階の RCW 熱

交換器付近で高線量率が観測されたこと（図 3）と整合する。また、R/B 1 階の DHC 付近で高線量率が観測されたこと（図 2）とも整合する。
