福島第一原子力発電所 1～3 号機の
炉心・格納容器の状態の推定
と未解明問題に関する検討
第 5 回進捗報告

平成 29 年 12 月 25 日

東京電力ホールディングス株式会社

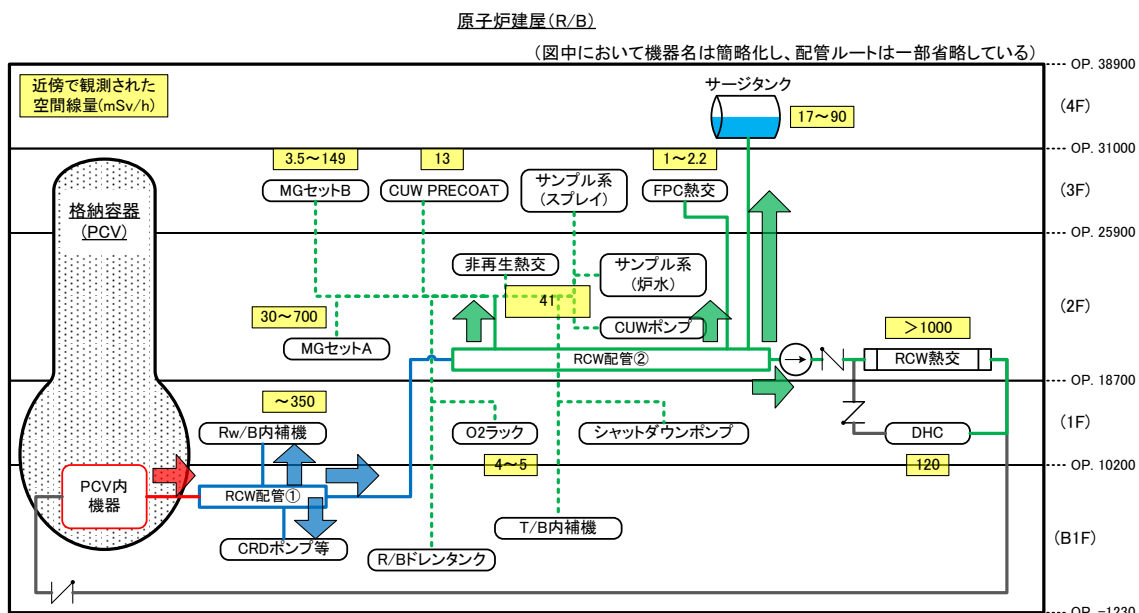
図 8 PCV 圧力が高い状況における放射性物質の移行

この状態では、損傷箇所である PCV 圧力はサージタンクの高低差等を考慮した圧力よりも高いため、PCV から RCW 配管内へ放射性物質は移行することとなる。2章に示した1号機 RCW の配管ルートを基に、PCV 圧力が高い状況における RCW 配管内の放射性物質の移行について検討した結果を図8に示す。RCW 配管が損傷すると図中に示した RCW 配管①へ放射性物質は移行する。反対側のルートには PCV 入口部に逆止弁があり、放射性物質の移行は有意でないと考えられることから検討から除外することとした。RCW 配管①では3つの分岐がある。この分岐では、Rw/B への分岐は PCV に近い地点にあり、CRD ポンプ等の補機は地下1階にあり、主流側の RCW 配管②には下流側にサージタンクがあることから定量的に示すことは難しいものの、有意に放射性物質が移行しにくい分岐はないと考えられる。なお、Rw/B 1階で高線量率が観測されたのは、RCW 配管①から Rw/B へ放射性物質が移行したことが一因となった可能性がある。CRD ポンプ等の補機がある R/B 地下1階については現時点で未調査である。

RCW 配管②では4つの分岐がある。サージタンク側への分岐についてはほぼ大気圧とみなすことができるため、サージタンクへの分岐方向に放射性物質はより移行しやすい状況にあったと考えることができる。この事は、R/B 4階の空間線量率 (図5) においてサージタンク付近が高い線量率を示した測定結果と整合する。他の分岐については、各補機へ到達するまでの配管距離や経路、放射性物

質が移行しやすいサージタンクとの位置関係の影響を受けると考えられるが、各補機の下流側は RCW 熱交換器の出口側の配管に接続する閉回路となっているため RCW 系統内の圧力に近いと考えられるため放射性物質は移行しにくい状況にあった可能性がある。なお、比較的高い線量率が観測された MG セット(A)付近については、2章で述べたように、南エリアにある RCW 熱交換器付近の高線量率が影響していることも考えられ、RCW 配管の高線量汚染だけによるものではない可能性もある。

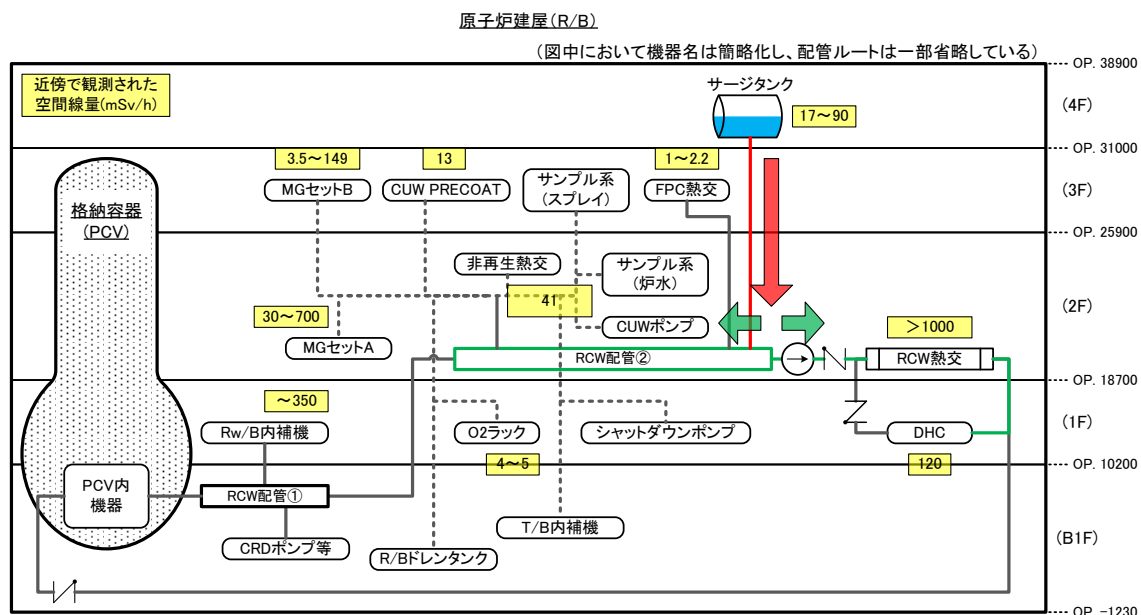
図 9 PCV 圧力が低下した後の放射性物質の移行

サージタンクに滞留していた放射性物質が RCW 配管②へ移行すると RCW 配管①側と RCW 熱交換器側へ移行することとなる。RCW 熱交換器は構造物表面積が大きいので放射性物質が多く沈着することが考えられ、R/B 2階の RCW 熱

交換器付近で高線量率が観測されたこと（図 3）と整合する。また、R/B 1 階の DHC 付近で高線量率が観測されたこと（図 2）とも整合する。

以上の検討結果から、1 号機 R/B の空間線量率調査にて RCW 配管近傍が高線量率であった要因は、“格納容器ペデスタルへ落下した溶融燃料が RCW 配管を損傷し、放射性物質が RCW 配管内を移行した可能性が高い” という当初の推定が確からしいことを確認した。したがって、これまで言及されているように、1 号機では溶融燃料が原子炉圧力容器から格納容器へ落下した可能性が高いことが本

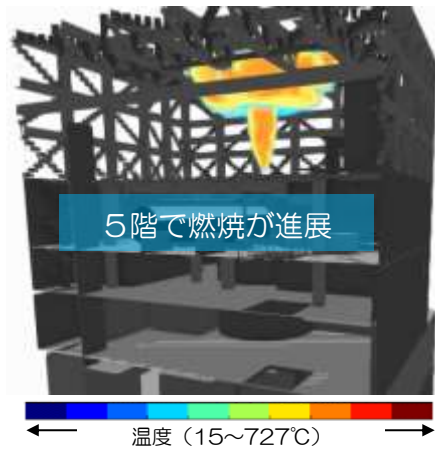
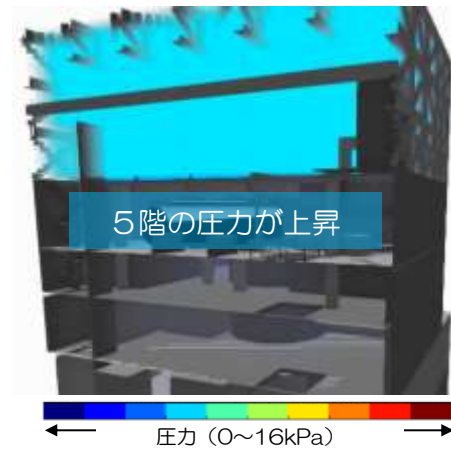
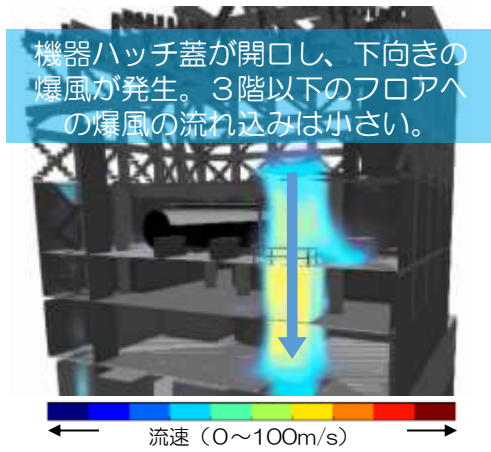
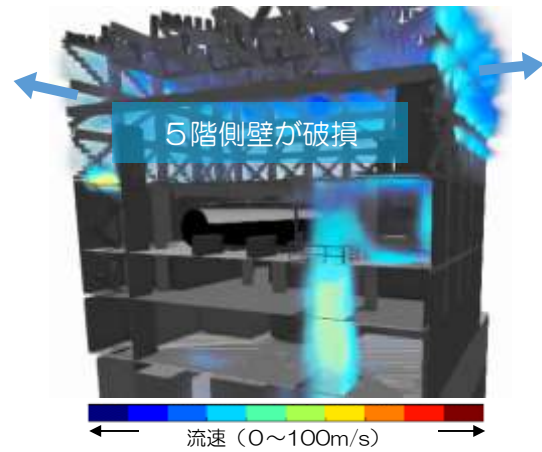
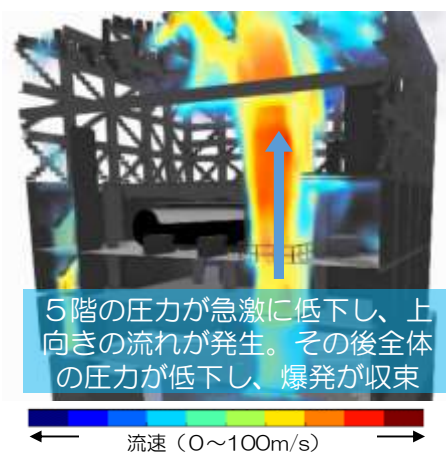
図9 水素爆発解析結果 (ケース①: 5階漏えい・5階着火)

解析結果を図9(A)～(E)に示す。5階で燃焼が進展し(A)、5階の圧力が上昇する(B)。これにより機器ハッチの蓋が開口し、開口した機器ハッチ部を通じて、圧力差に応じて4階以下に下向きの爆風が発生する。この際、3階以下では機器ハッチ部から水平方向に向かう爆風の流れ込みは小さい(C)。その後、さらに5階の圧力が上昇することで、耐力の低い5階側壁が破損し、横向きの爆風が発生する(D)。側壁破損後、5階の圧力が低下することで、相対的に4階以下の圧力が高くなり、機器ハッチを通じた上向きの流れが遅れて発生する(E)。

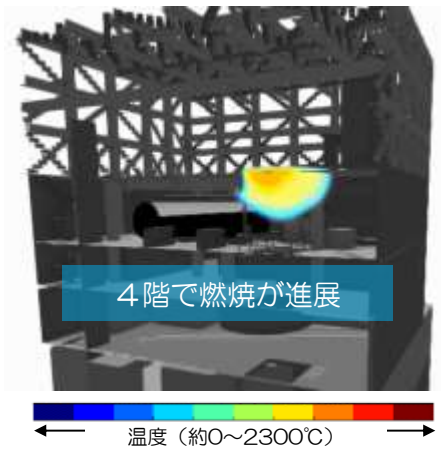
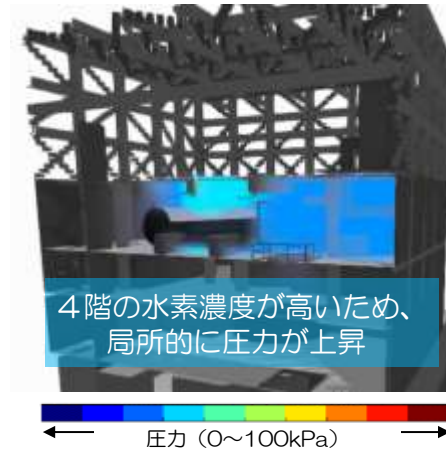
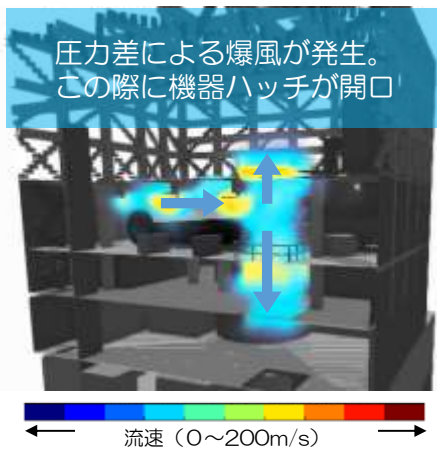
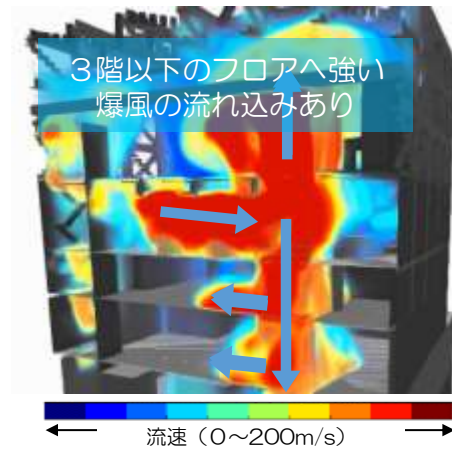
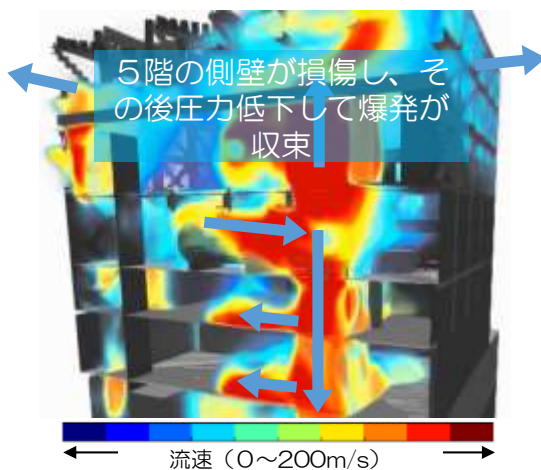
図 11 水素爆発解析結果 (ケース②) : 5階+4階漏えい・4階着火)

解析結果を図 11 (A) ～ (E) に示す。着火後、水素濃度の高い4階西側で急激に燃焼が進展し (A)、圧力が急激に上昇する (B)。4階と5階の圧力差により、機器ハッチ蓋が開くとともに、着火点のある4階では、気体の逃げ道になる機器ハッチの方向に向かう強い爆風が発生する (C)。これに伴い、3階以下にも機器ハッチ部から水平方向に強い爆風の流れ込みが発生する (D)。また、5階では強い爆風の影響により、天井と側壁がほぼ同時に損傷しており、横向きの流れと上向きの流れがほぼ同時に発生している (E)。

本ケースでは、圧力の上昇速度がケース①と比較して急峻であり、ケース①よりも爆風の速度が大きくなっている（流速のカラーバーの範囲は、図 9 に示すケース①では 0～100m/s であるのに対し、図 11 に示すケース②では 0～200m/s である）。

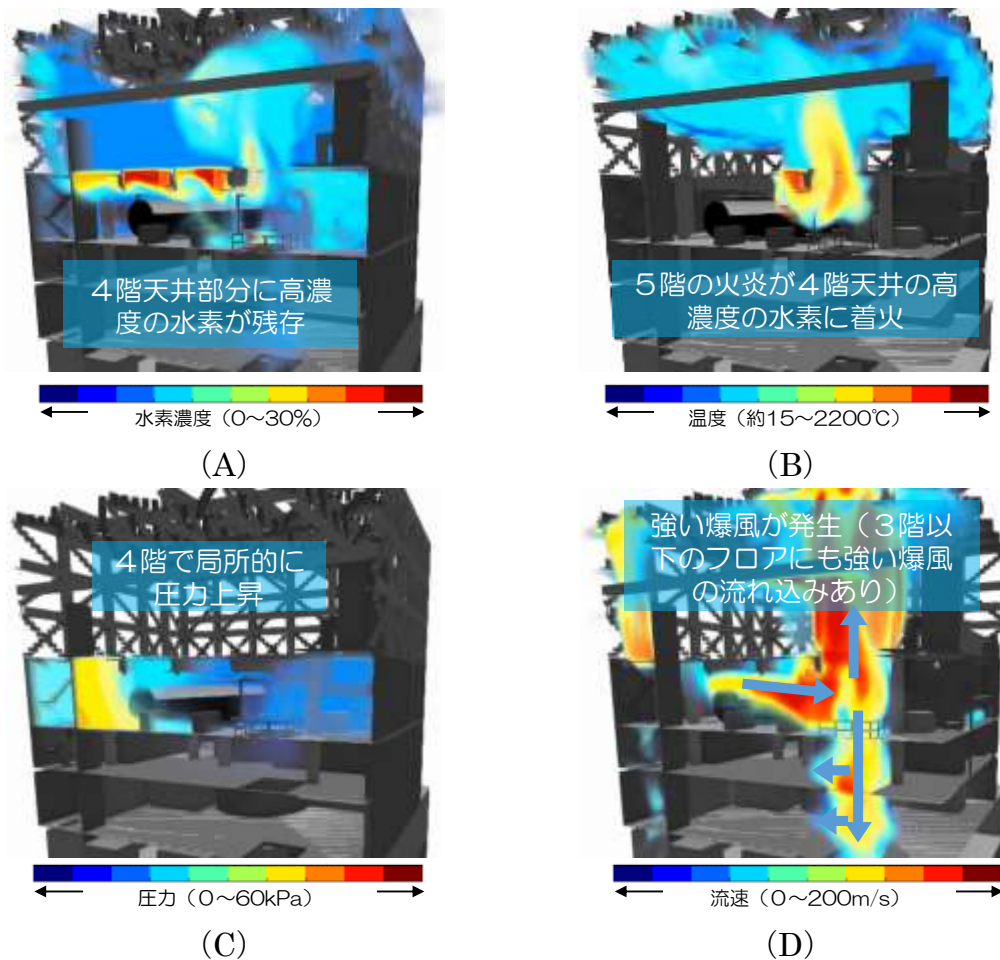
図12 水素爆発解析結果（ケース③：5階+4階漏えい・5階着火）

着火位置である5階の水素濃度分布はケース①と同様であるため、着火後はケース①と同様の爆発の進展（図9（A）～（E））をたどる。その後の解析結果を図12（A）～（D）に示す。図9に示した爆発の進展の後も4階天井部分に高濃度の水素が残存しており（A）、そこに5階の火炎が着火する（B）ことによって4階で局所的に圧力が上昇し（C）、ケース②と類似の強い爆風が付加される形となった（D）。このため、機器ハッチを通じた上向きの流れが2回見られる形となった。

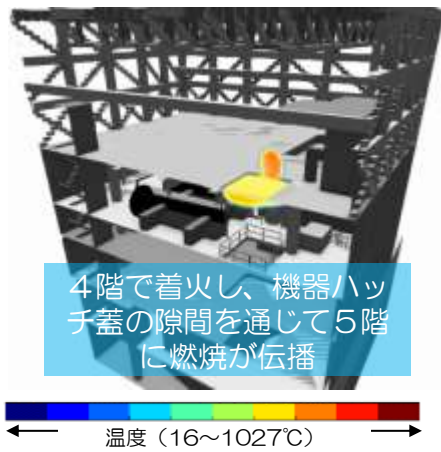
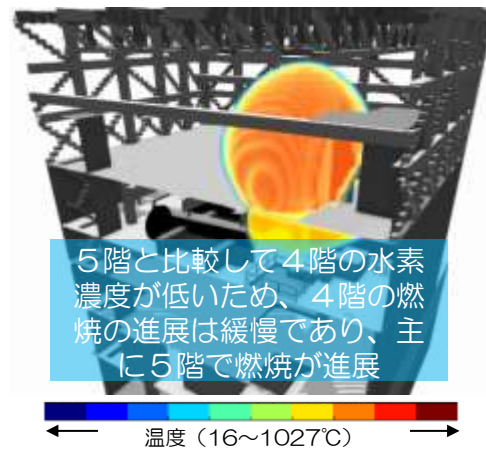
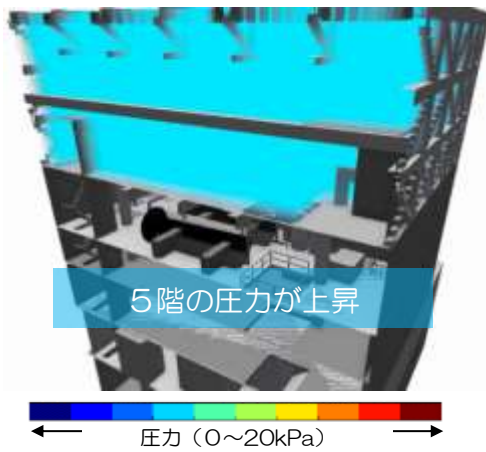
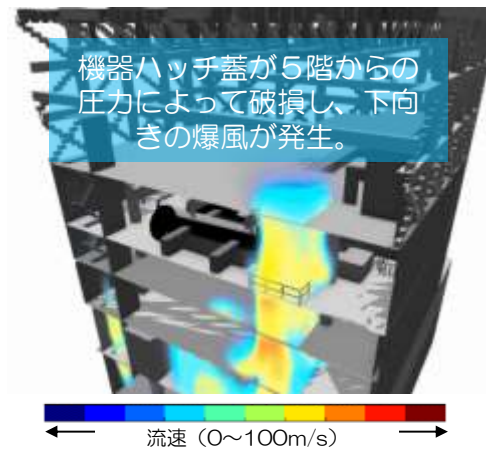
図 14 水素爆発解析結果 (ケース④ : 5階漏えい・4階着火)

解析結果を図14(A)～(D)に示す。4階で着火した結果、4階で燃焼が進展するが、機器ハッチ蓋の隙間を通じて5階に燃焼が伝播している(A)。5階と比較して4階の水素濃度が低いため、4階の燃焼の進展は緩慢であり、主に5階で燃焼が進展する(B)。その結果、5階の圧力が4階よりも先に上昇し(C)、その結果、機器ハッチ蓋は5階からの圧力によって開口し、下向きの爆風が発生する(D)。その後の挙動は、図9(D)(E)に示したケース①の爆発の進展と類似の結果となる。

ケース①よりも水素漏えい量が大きく、水素濃度が高いため、爆発の規模(爆風の速度)はやや大きいものの、爆発の特徴はケース①と同等となっている。

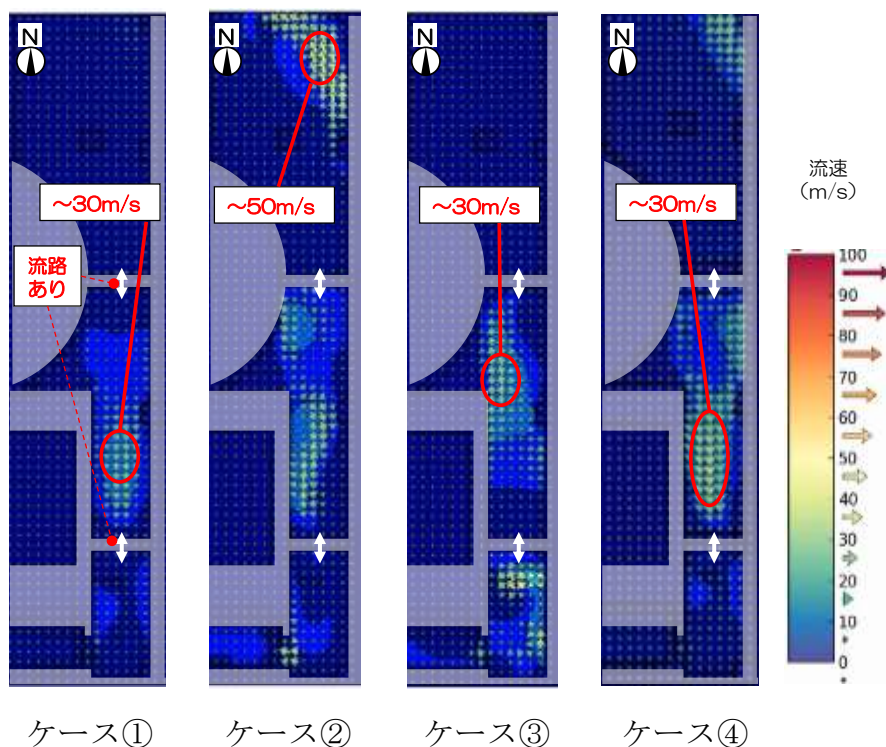
図 23 4階東側における爆風の最大速度

前述のように、4階東側の損傷は4階西側と比較して軽微である。4階東側では、天井の低さが低く、5階や4階西側から水素が回り込みにくいいため、水素濃度は低く、全解析ケースにおいて水素燃焼には至っていない。

図 23 に、4階東側における爆風の最大速度の解析結果を示す。4階東側では、流路となるアクセス口が比較的狭いため、いずれの解析ケースにおいても西側と比較して発生する爆風の最大速度は小さくなっており、損傷が軽微である状況とは矛盾しないと考えられる。

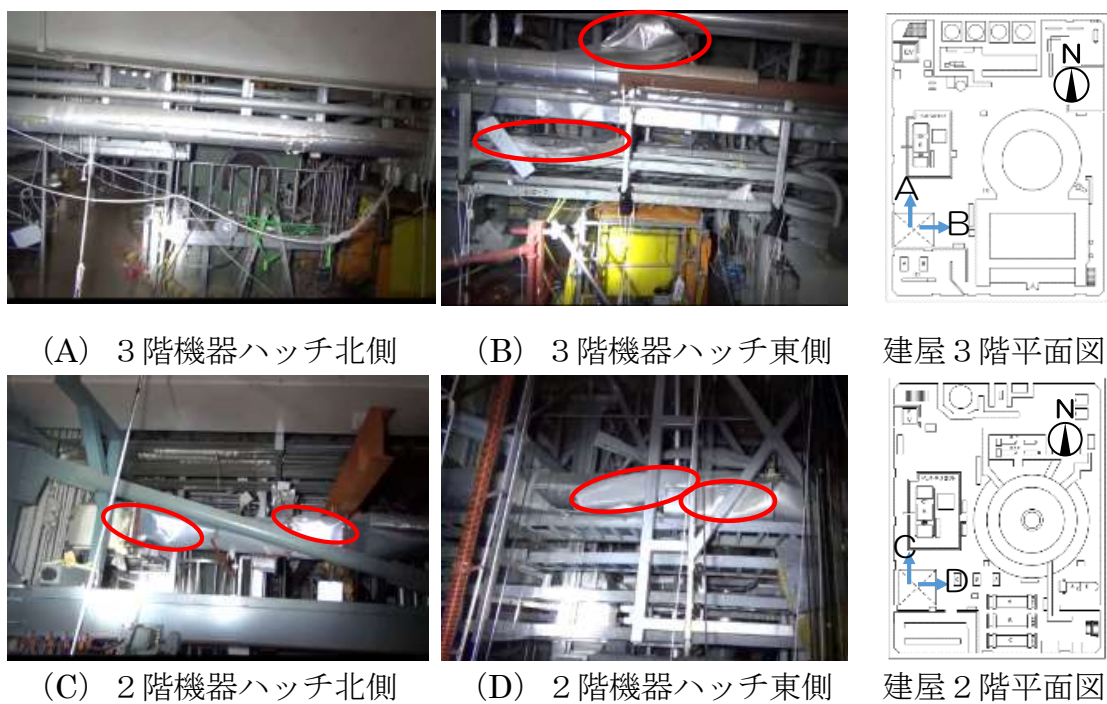
図 24 3階以下の機器ハッチ周辺の状況

3階以下の機器ハッチ周辺の状況を図 24 に示す。比較的薄い構造物の変形（赤丸で囲んだ部分）は見られるものの、その他の構造物の損傷はほとんど見られない。3.2 に示した4階西側の損傷状況と比べても軽微であり、強い爆風を受けた形跡は見られない。

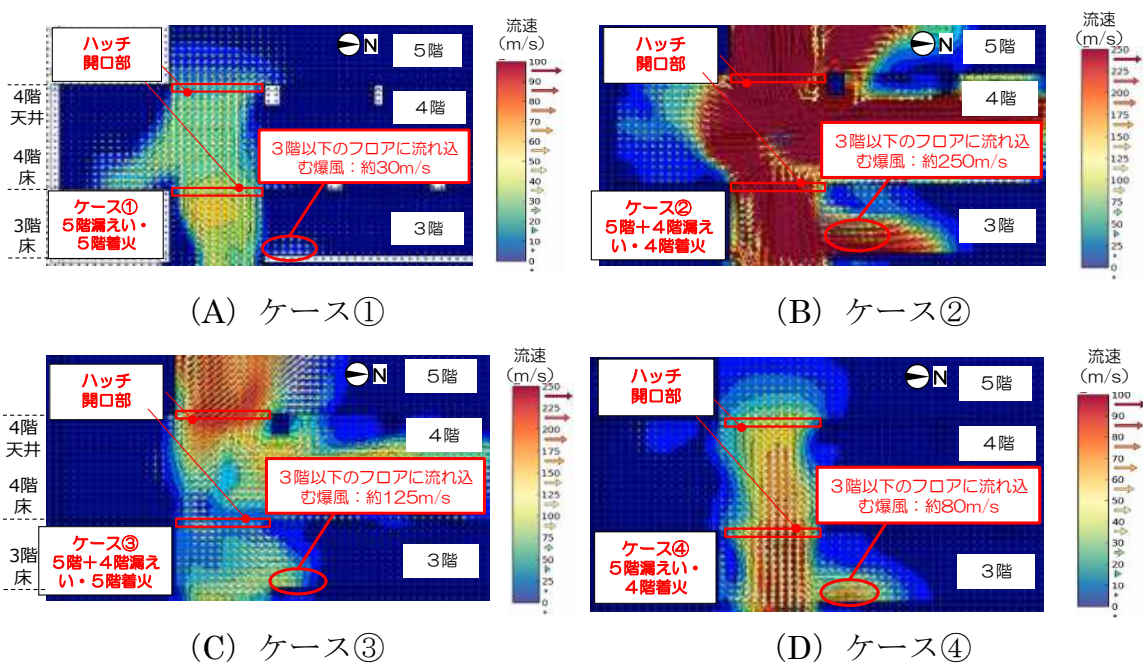
図 25 3階以下に流れ込む爆風の最大速度

これに対し、3階以下に流れ込む爆風の最大速度の解析結果を図 25 に示す。図は、機器ハッチ付近の垂直断面の流速ベクトルを示している。解析結果のしている方向は図 16 (A) と同様である。解析における3階以下のフロアに流れ込む爆風の最大速度は、ケース②、③ではケース①、④と比較して

非常に大きくなっている。このため、流れ込む爆風の速度の観点では、5階+4階漏えいを仮定したケース②、③では爆風が強すぎる傾向が見られる。

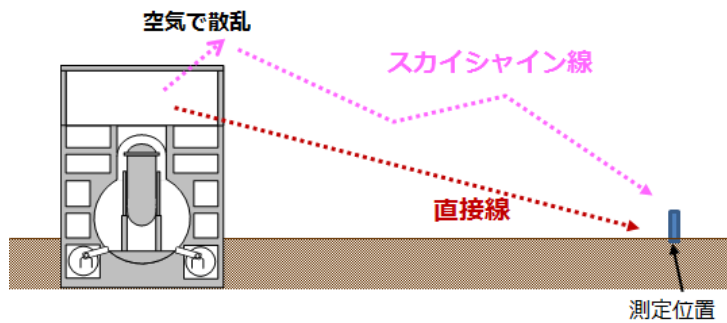
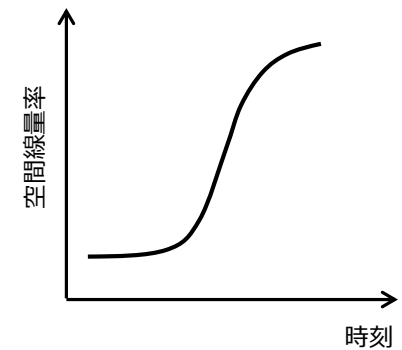
図3 (A)直接線・スカイシャイン線のイメージと直接線・スカイシャイン線による空間線量率の変動例

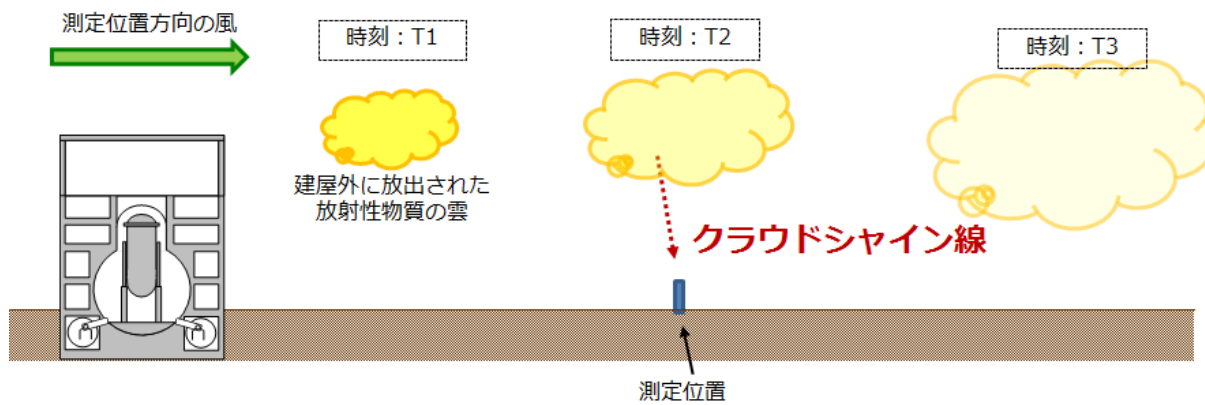
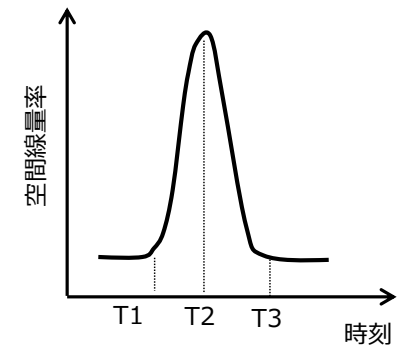
原子炉建屋外に放出される放射性物質は、放射性雲を形成して拡散する。放射性雲中の放射性物質の壊変によって物体に照射される放射線をクラウドシャイン線と呼ぶ。図 4 にクラウドシャイン線のイメージとクラウドシャイン線による空間線量率の変動例を示す。放出された放射性雲は、大気中の風速や大気安定度によって広がり方は異なるが、基本的に風に乗って遙か遠方まで拡散していく。従って、各測定位置での空間線量率の変動は放出源からの方角によって大きく異なる。図 4 に示すように、測定位置が風下に位置する場合、測定位置に放射性雲が近づくにつれて空間線量率は上昇し、放射性雲が遠ざかるにつれて空間線量率は下降する。従って、クラウドシャイン線によって空間線量率が変動する場合、ピークを持つ変動を示す。ピークの高さや幅については、放射性物質の放出量、風向、風速、放射性物質の種類等によって決まる。放射性雲が遙か遠方まで拡散することから、直接線・スカイシャイン線と異なりクラウドシャイン線は発電所敷地外でも十分に観測される。(なお、放射性雲中の放射性物質が沈降し、土壌に沈着した放射性物質から物体に照射される放射線をグランドシャイン線と呼び、放射性雲が通過し空間線量率のピークを過ぎた後に、グランドシャイン線の影響を受け、沈着した放射性物質の減衰カーブに従って空間線量率が徐々に低下する挙動もある。本検討の対象期間ではこの傾向が見られていないことから、想定するパターンは(A)(B)の2つとしている。)

図4 (B)クラウドシャイン線のイメージとクラウドシャイン線による空間線量率の変動例

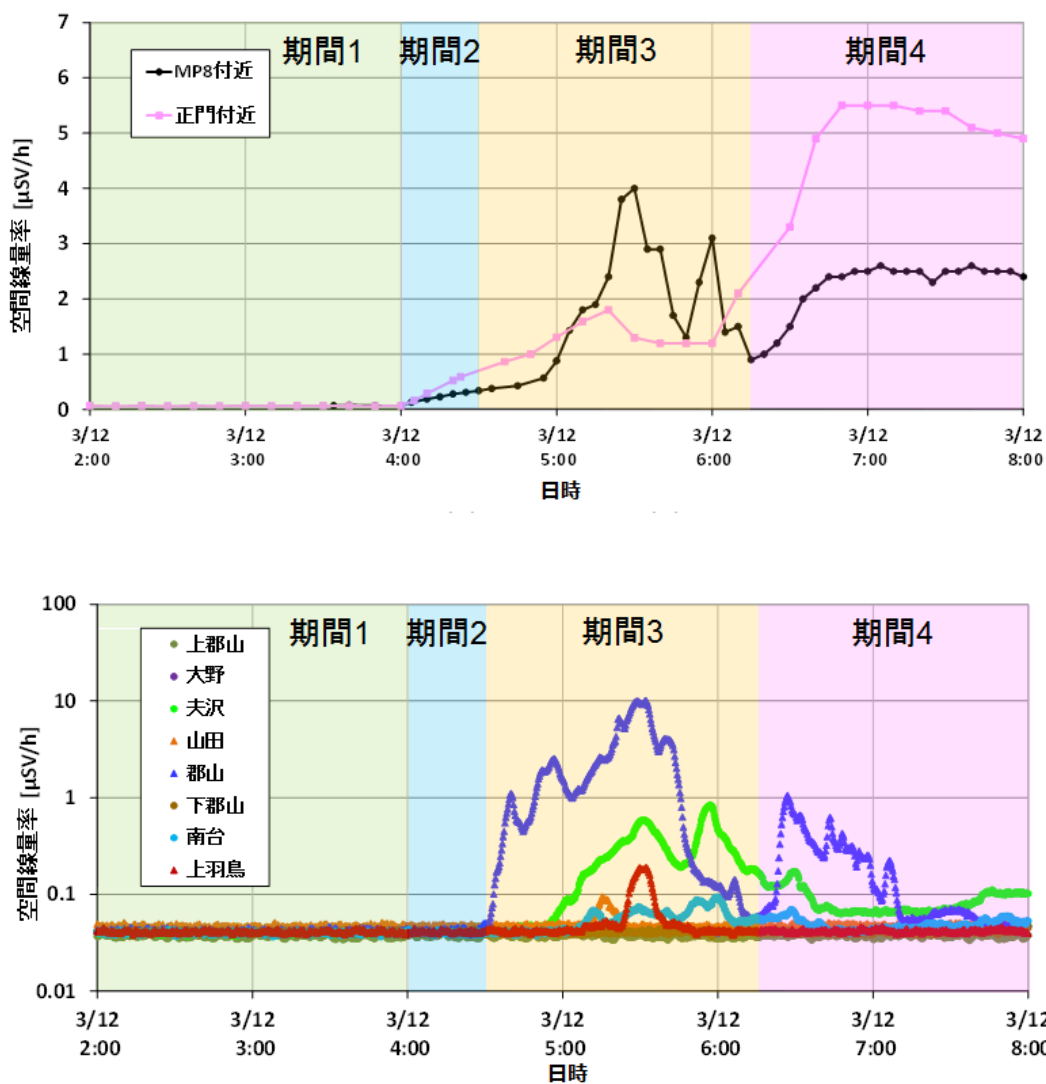
図5 空間線量率モニタリングデータと検討対象期間の区分
(上：発電所敷地内、下：発電所敷地外)

- ・ 期間 1 (4:00 頃まで) : 発電所敷地内外の空間線量率に大きな変化は確認されない。従って、原子炉建屋外で観測できるほど格納容器から原子炉建屋及び環境中への放射性物質の移行は顕著ではなかったと推定する。

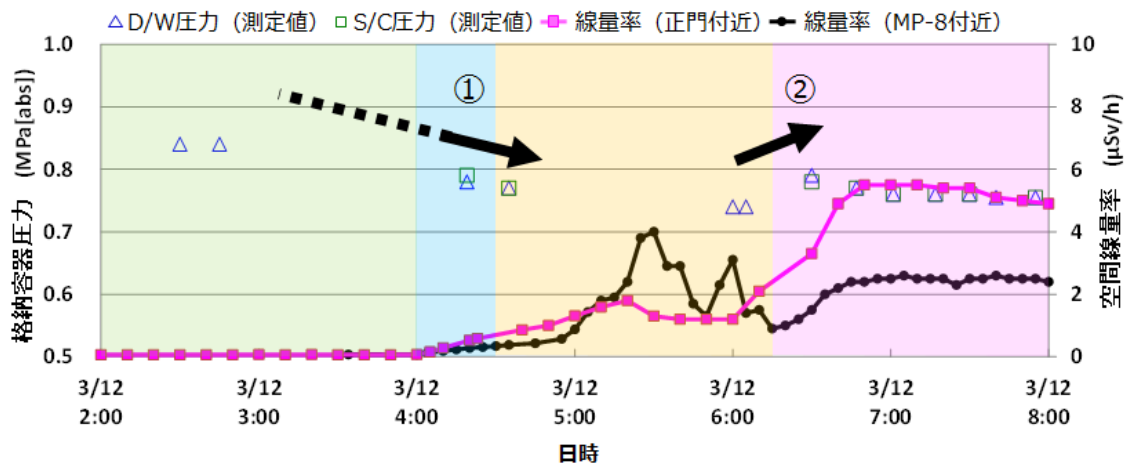
図6に発電所敷地内の空間線量率と1号機の格納容器圧力挙動を示す。D/W 圧力は2:45時点で0.84MPa[abs]であったが、4:19時点で0.78MPa[abs]、4:35時点で0.77MPa[abs]と低下傾向を示しており（図中①）、その後6:00時点の0.74MPa[abs]から6:30時点の0.79MPa[abs]へ上昇傾向を示している（図中②）。この格納容器圧力が変化している①、②の時間帯では、いずれも発電所敷地内の空間線量率は上昇している。3.1.の期間2、期間4に述べたとおり、これらの空間線量率の上昇傾向はパターンA（直接線・スカイシャイン線の影響）の特徴が顕著に現れていることから、①の時間帯で格納容器から原子炉建屋への放射性物質の移行があり、②の時間帯で更なる移行があったものと考えられる。格納容器圧力が低下傾向を示している①の時間帯においては、4:00頃に消防車にて原子炉注水を実施しているものの、高い原子炉圧力のため注水できていたとしても少量であったと考えられる（添付資料1-5参照）ことから、格納容器の冷却・除熱はほとんどできていない状況であったと推定される。従って、格納容器圧力の低下は、格納容器バウンダリが損傷し、格納容器ガスが漏えいしたために生じたものと考えられる。この状況は、4:00頃から空間線量率上昇に寄与する放射性物質の移行があったとの推定と整合している。一方、②の時間帯において、更なる放射性物質の移行があったと推定しているが、単純に格納容器の漏えい面積の増大によるガスの漏えい量の増加を想定すると、①の時間帯と同じく格納容器圧力は低下するはずである（なお、5:46から消防車注水を再開しているが、4:00頃の注水と同様、格納容器の圧力変化にはほとんど寄与していないと推定する）。しかし、②の時間帯では格納容器圧力は上昇している。つまり、①の時間帯で既に格納容器からガスの漏えいが始まり、格納容器圧力が低下傾向にある中で、それを上回るだけの圧力上昇を生じさせる何らかのイベントが格納容器内で発生したものと推定できる。これに伴い、格納容器からのガスの漏えい量が増加し、放射性物質の原子炉建屋への移行量が増加したものと考えられ、空間線量率の上昇はこの変化を捉えたものと考えられる。

図6 発電所敷地内の空間線量率及び1号機格納容器圧力挙動

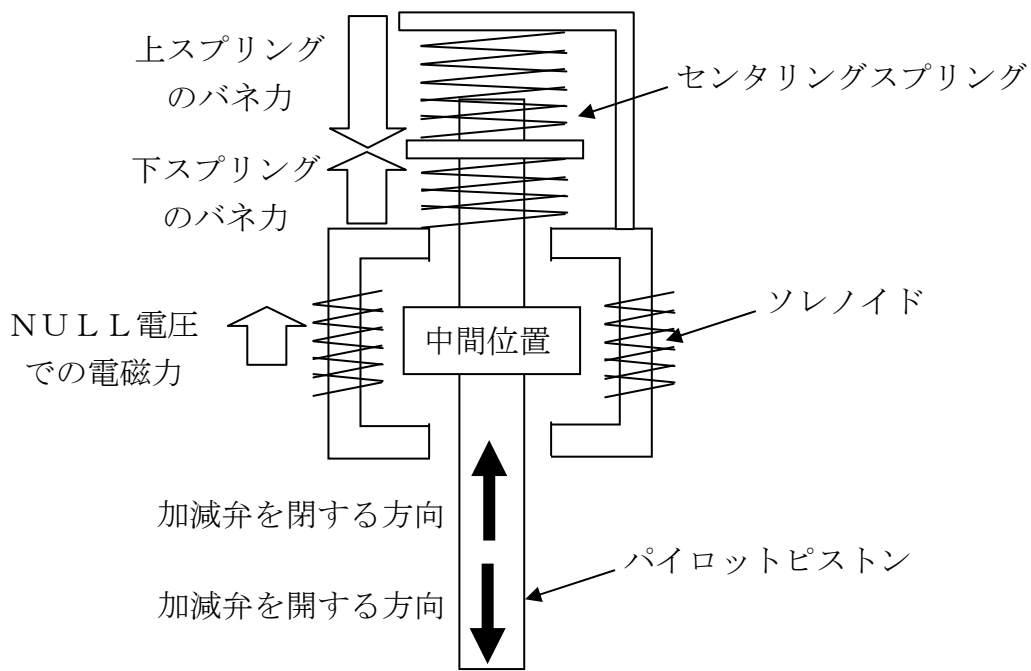
また、EG-Rアクチュエータのパイロットピストンの上部には「センターリングスプリング」と言われるバネが設置されているが、このバネの強さは上下非対称（上>下）となっている。速度が一定の時（速度偏差が0の場合）は、ソレノイドコイルにNULL電圧をかけることで、パイロットピストンを中間位置に固定する構造となっている。パイロットピストンが中間位置の場合は、サーボピストン上下の作動油の力がバランスし、加減弁開度は一定の状態を維持する。（図2参照）

図 2 EG-R アクチュエータの概要図

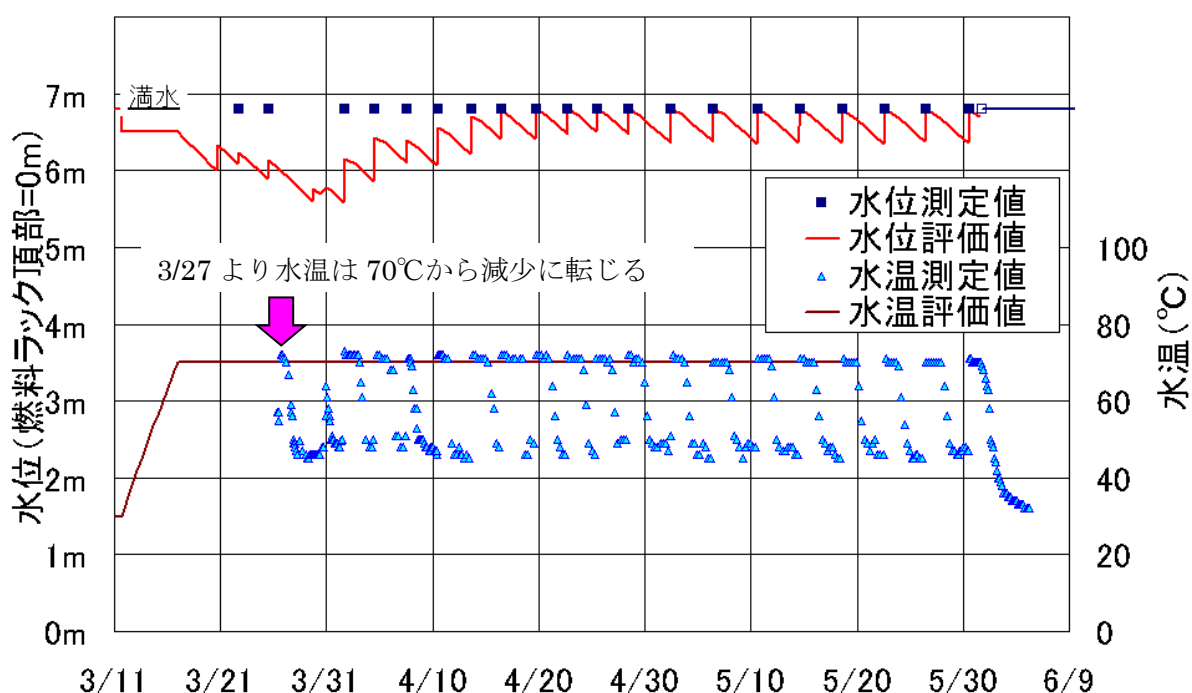
燃料プール温度について、70℃一定で推移した後3月27日から減少に転じており、図4に示すとおり、熱電対の記録計入力端子から電圧信号を直接測定することで求めた温度測定値の推移と整合している。これは、燃料プールの水位低下により温度計が水から露出し、露出後は水温ではなく雰囲気温度を示すためである。よって、記録計の再開が3月26日の電源復旧のタイミングであるとする推定は、別途測定されたデータとも整合していることが確認された。

図4 2号機SFPの水位・水温の推移

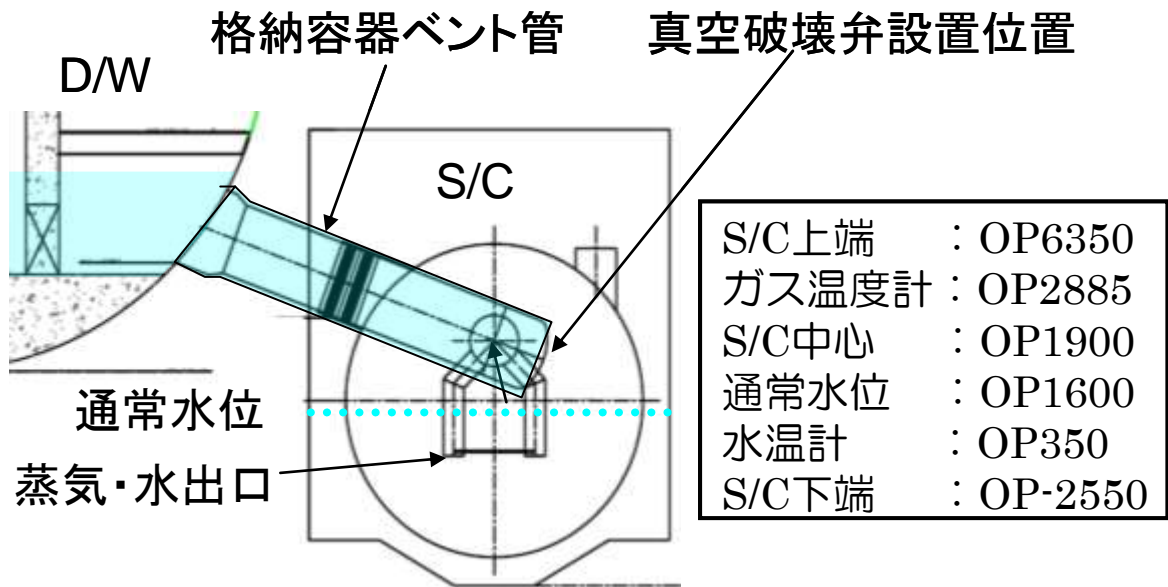
図3 D/W と S/C の接続状態 (D/W 水位が高い場合)

一方、2011年3月下旬以降の状況は、液相温度計が水没し、気相温度計が気体中にあり、かつ、蒸気が直接D/WからS/Cへ流入している状況にあったものと考えられる。しかしながら、図4から明らかなように、液相温度計設置高さとはU字型配管先端の蒸気流出出口との設置高さの差は非常に小さく、水位が上昇し液相温度計が水没した場合には、ほぼ同時に蒸気のS/Cへの直接流出出口が失われるような位置関係にある。ただし、測定データからは、明らかにS/Cへの直接漏えいが継続している状況と考えられる。そのため、設計上の蒸気流出出口との異なる場所から蒸気がS/Cに流れ込んでいた可能性があると考えられる。

D/WからS/Cへの蒸気流入は、設計上、必ず一度水中を通る事になっている。これは、Mark-I格納容器は圧力抑制型の格納容器と呼ばれているように、D/Wで異常な蒸気発生があった場合、その蒸気をS/Cに導き、S/C内の水によって蒸気を凝縮させることで格納容器内の圧力上昇を抑制する設計となっているためである。しかし、D/W内の蒸気が凝縮してD/W圧力<S/C圧力となった場合、逆の経路では、気体をD/Wに戻すことは出来ない。そのため、S/Cの気体をD/Wに戻すための弁が設置されており、これが図3に示されている真空破壊弁と呼ばれる装置である。真空破壊弁は格納容器ベント管の先端に設置されており、通常気相部に存在する。真空破壊弁はS/CからD/Wのみの流れを前提としており、逆流しないような設計になっているが、これが破損していた場合には、常時D/WからS/Cへの蒸気の直接流入が起こりうる状態となる。

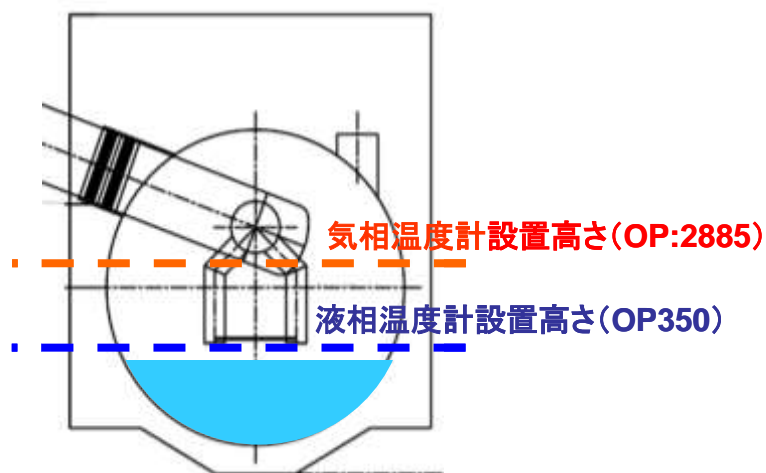
図4 3月下旬までの S/C 内水位推定図

以上から、2号機のS/C温度の傾向から推定すると、2号機S/Cの真空破壊弁（合計で16個設置されている）のうち一つ以上の破損がある可能性があると考えられる。

2号機の事故進展のうち、真空破壊弁に過大な負荷がかかる可能性のある状況は、1.はじめに述べた14日夜に観測されたSRV開によるものが一つの可能性と考えられる、急激な格納容器（D/W）圧力上昇時が一つの候補となりうる。その他の可能性としては、海水注水や格納容器内の高温環境等によるシール材の劣化も候補となりうる。しかしながら、現時点ではどの原因によって真空破壊弁の機能喪失（逆流の発生）が起こったか、特定することは困難である。

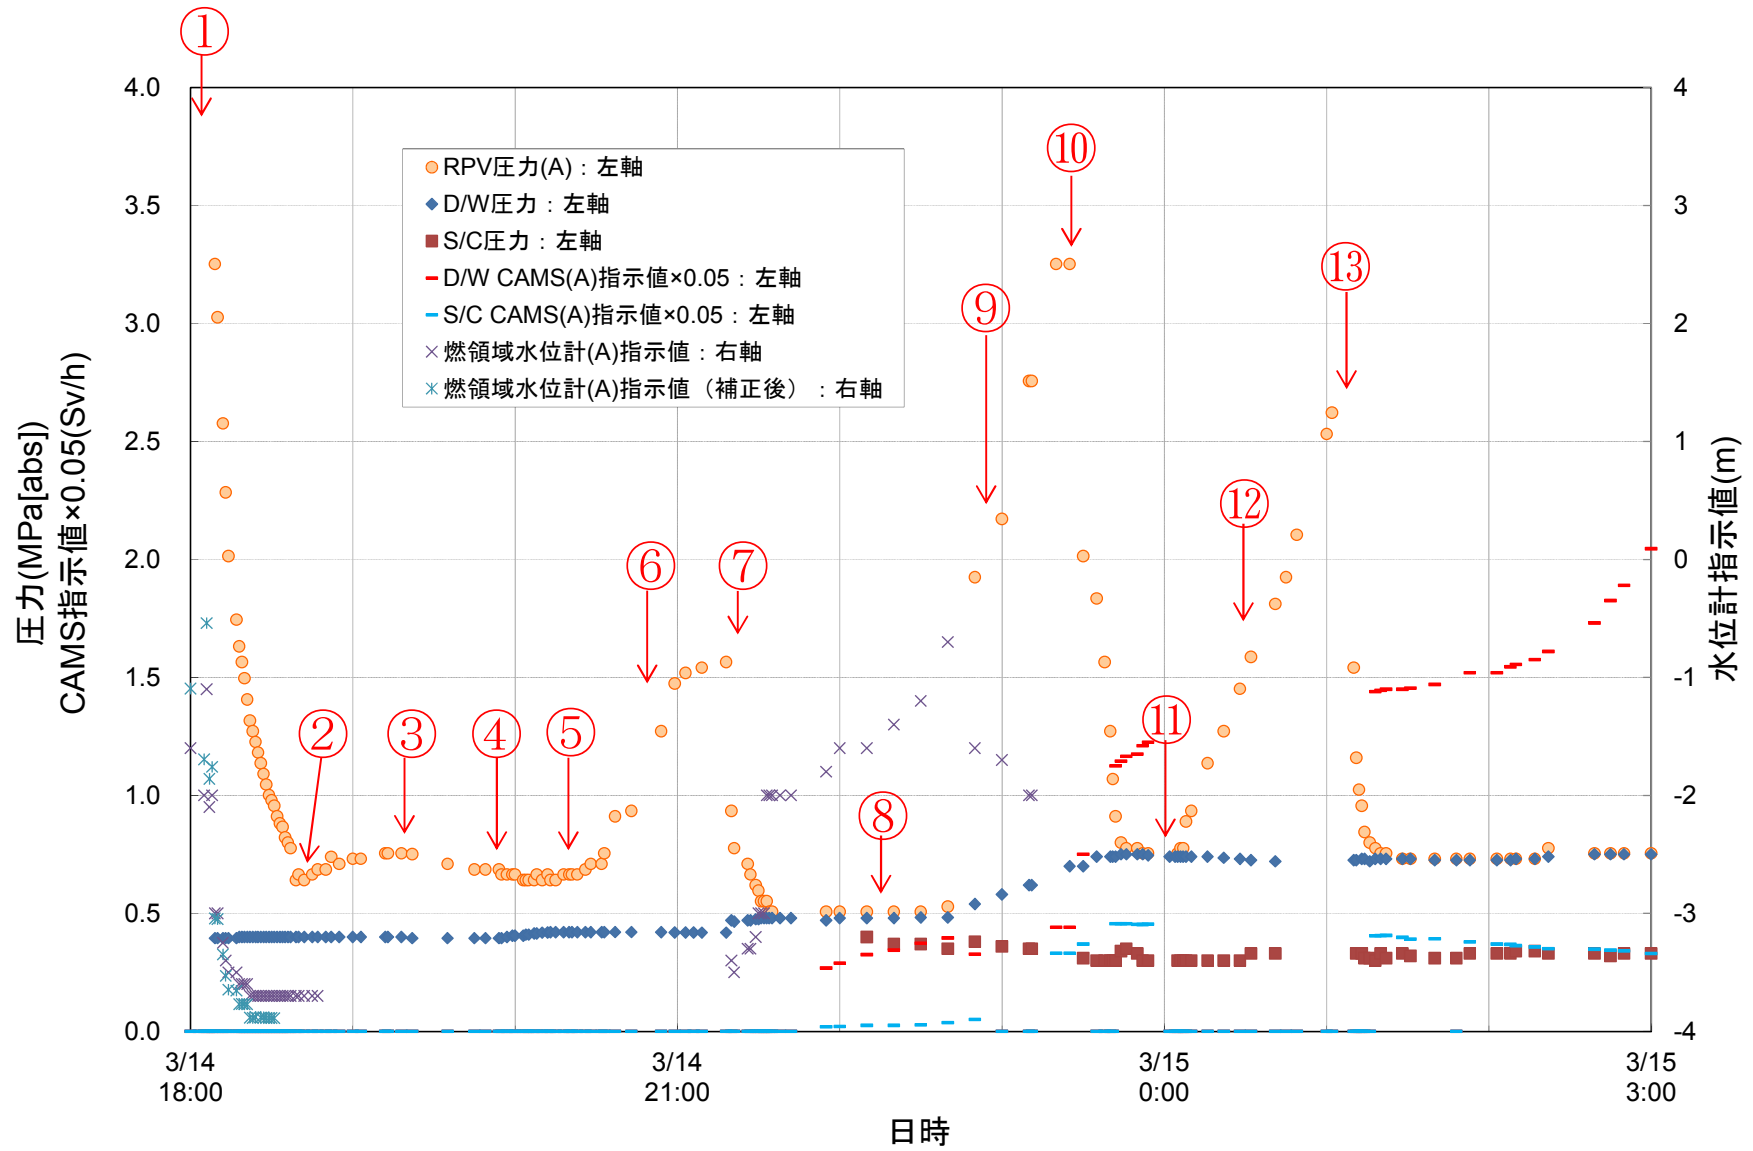
図 2-1 1F2 強制減圧後の測定データ

なお、図 2-1 に示す圧力データのうち RPV 圧力データとドライウエル(以下 D/W と略す) 圧力データについては、3/14 21:30 頃以降に両者がほぼ同等の値になる時期がある。これは RPV から格納容器へのガスの流出によって両者が均圧しているという解釈が可能である。これに対し、3/14 22:00 頃以降のサブプレッションチェンバ(以下 S/C と略す) 圧力データについては D/W 圧力データとのかい離が大きく、正しい値を示していたとは現実的に考えにくいいため、S/C 圧力データの信頼性は低いと判断し、事故進展の推定の際には考慮しないこととした。

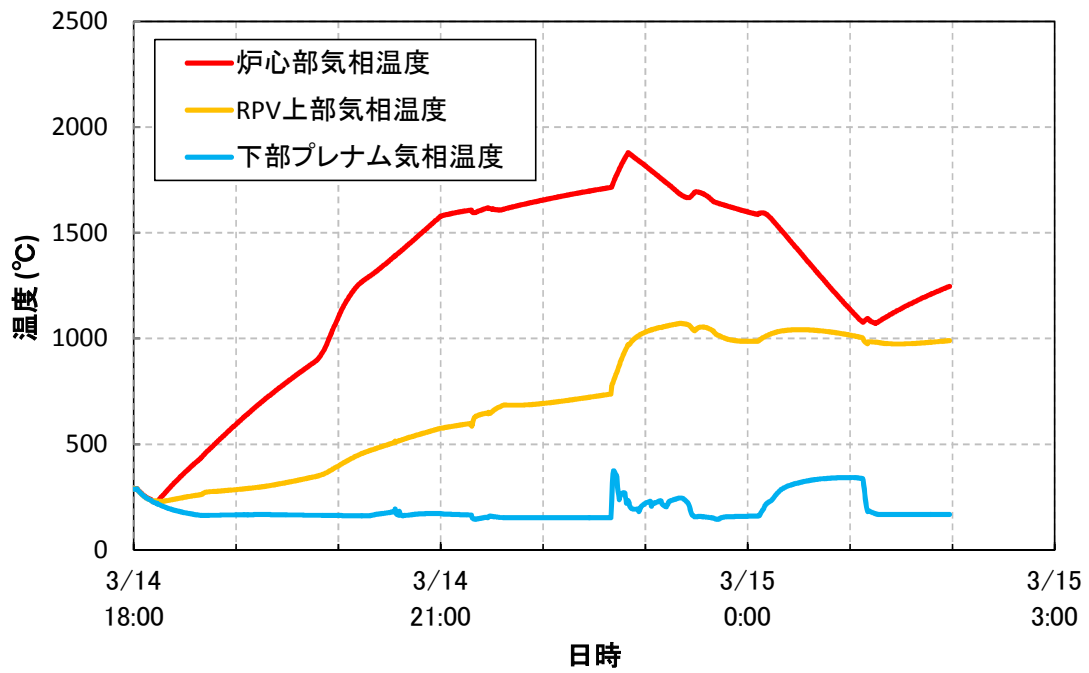
図 2-7 ベースケース解析結果 (RPV 内気相温度)

RPV 内の気相温度の解析結果を図 2-7 に示す。RPV 内の気相温度の上昇は崩壊熱と水-金属反応熱によるものであり、温度の低下は蒸気による炉心部の冷却の促進によるものである。なお、RPV 上部（蒸気ドーム・ダウンカマ部）の気相温度は、2 度目の SRV 開のタイミング（21:20 頃）には約 600℃となっている。本評価ではこの時点での SRV の開状態維持を仮定しているが、高温のガスにより SRV の構成材に何らかの影響が生じた可能性が考えられる。

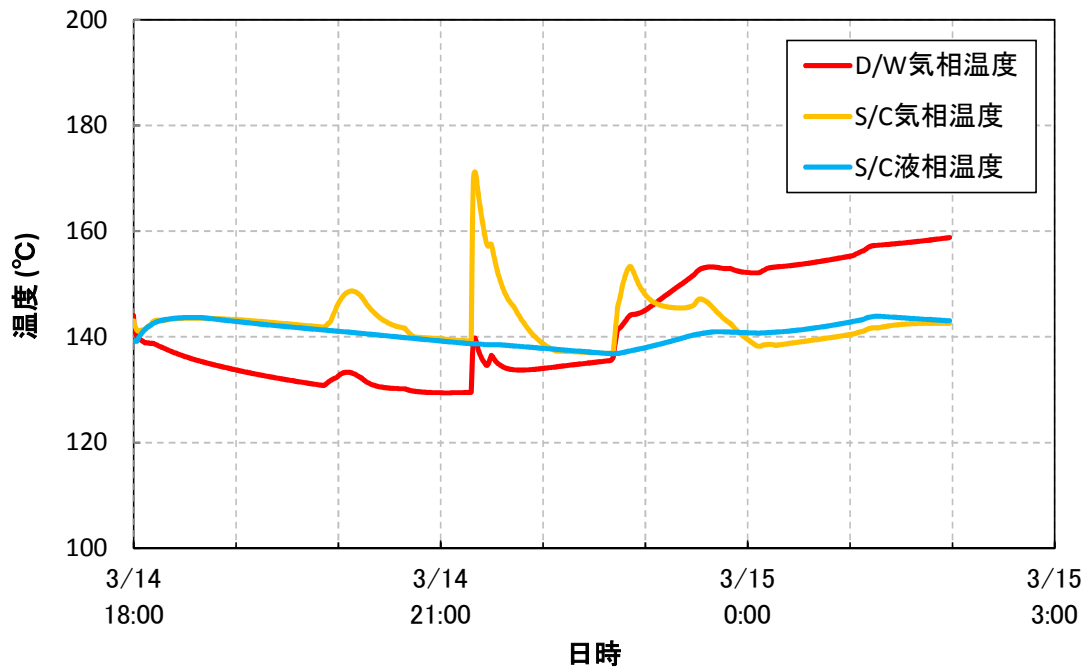
図 2-8 ベースケース解析結果 (格納容器内温度)

格納容器内温度の解析結果を図 2-8 に示す。D/W 気相温度は RPV から D/W への放熱量（熱伝達係数）の不確かさの影響を受けている可能性がある。本評価では D/W 気相温度の不確かさを含めて圧力を再現するような条件をサーチして設定している。S/C 気相温度は基本的に気相部の飽和温度に沿って変化するが、RPV から水素が大量に流出するタイミングでは飽和温度以上となり、その後飽和温度まで低下する挙動を示している。なお、3/15 0:00 頃以降に気相温度が液相温度よりも低くなる傾向は、GOTHIC コードの界面熱伝達モデルに依存している可能性もあることに留意する必要がある。

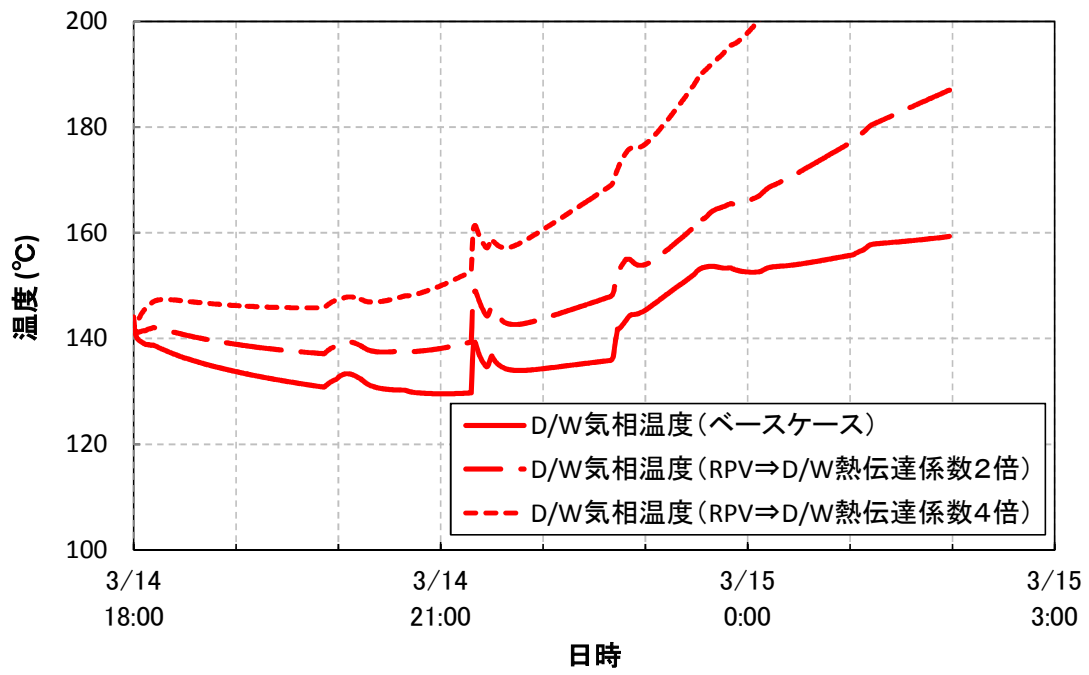
図 2-17 感度ケース④解析結果 (D/W 気相温度)

格納容器温度の解析結果を図 2-17 に示す。RPV⇒D/W の熱伝達係数の増加に伴い、D/W 気相温度が増加していることが分かる。21:20 頃の水位計指示値の増加の要因として、水位計基準面器側配管内の水（飽和温度：約 152℃）が蒸発した可能性が考えられるが、図 2-17 は D/W 気相温度がこの程度まで上昇する可能性を示唆している。なお、ベースケース解析では D/W 気相温度の不確かさを含めて圧力を再現するような条件をサーチして設定しているため、本評価の目的に対してベースケース評価結果は妥当と考えられる。

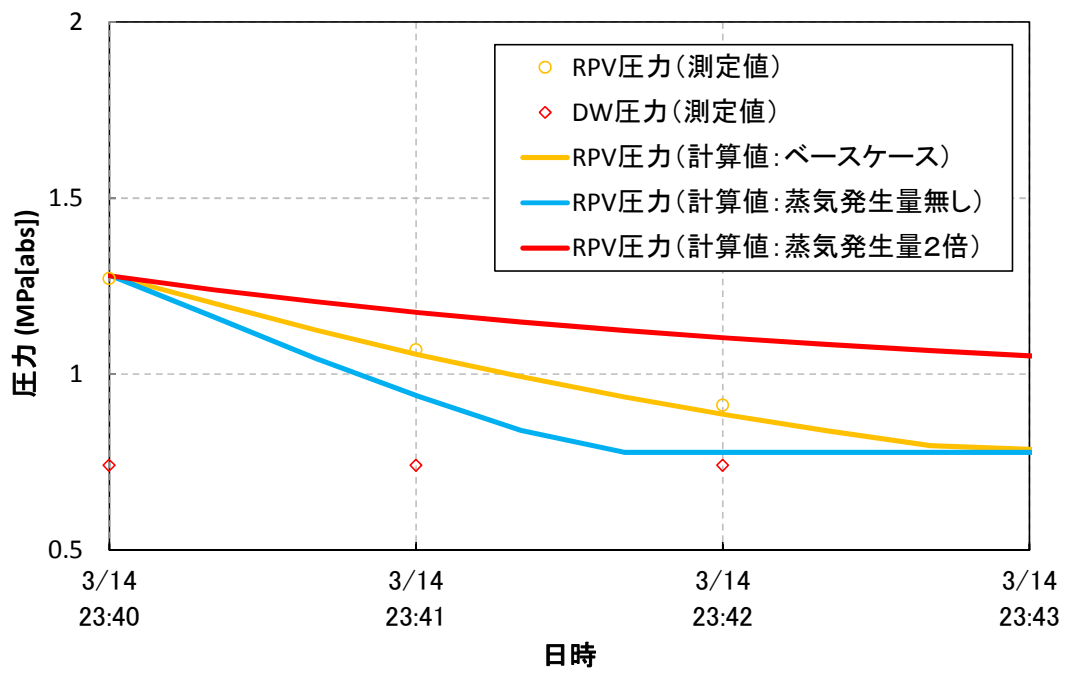
図 2-18 感度ケース⑤解析結果 (RPV 圧力)

3/14 23:40～23:43 の RPV 圧力の解析結果を図 2-18 に示す。蒸気発生を無くした場合には RPV 圧力の測定値を過小評価し、蒸気発生量を 2 倍にした場合には過大評価している。RPV 圧力の減少速度は SRV の開口面積に依存するため定量的な不確かさは含まれるものの、この期間にある程度の燃料デブリが下部プレナムに落

下していると推定することは妥当と考えられる。

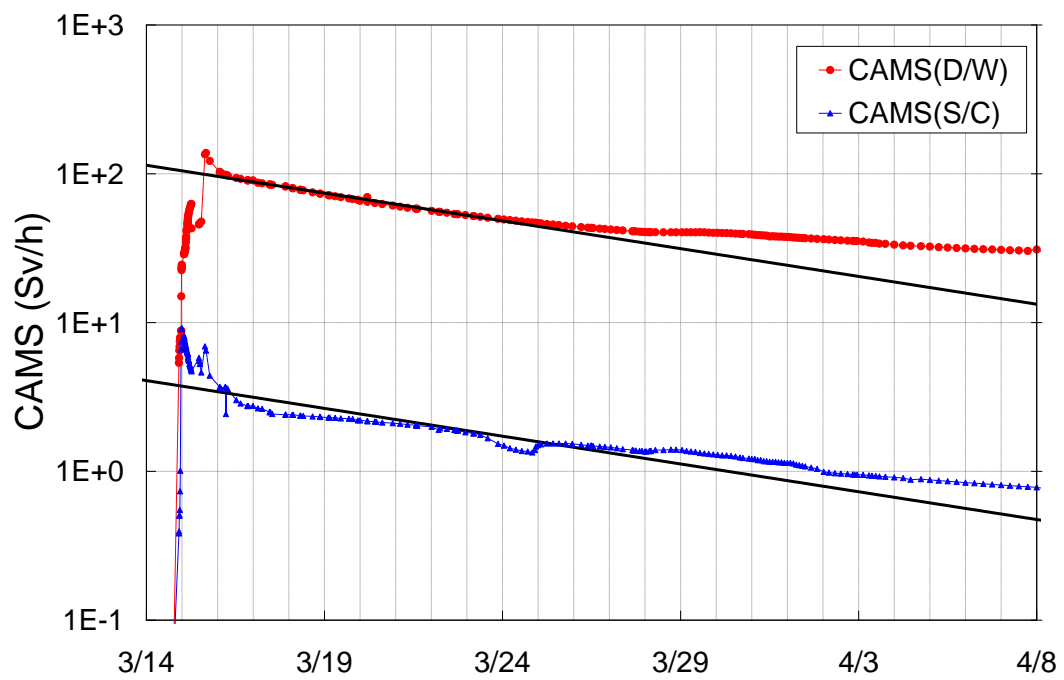
図10 CAMS 測定値の長期的傾向 (直線は半減期 8 日の減衰曲線)

3 月 15 日 16:10 に最大値を測定した以降は、CAMS 測定値は単調減少している。3 月 19 日あたりでは約 8 日の半減期で CAMS 測定値が減少しており (図 10)、D/W の圧力は変動しているにもかかわらず、長期間にわたって安定した減少傾向を示すことから、主に D/W 壁面に沈着した FP (ヨウ素やセシウム) から発生する放射線をとらえていると考えられる。

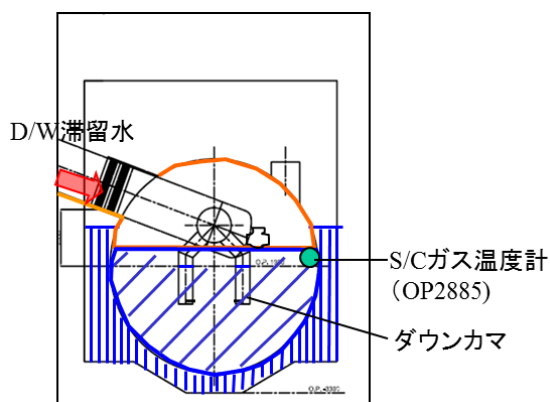
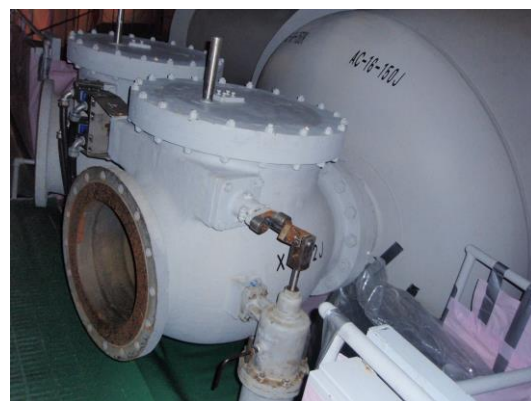
添付資料 2-8 より、S/C 水位がダウンカメラ下端以上 S/C ガス温度計以下の位置に存在する状態でも、S/C ガス温度が高い状態である事から、真空破壊弁からの蒸気リークがあることを推定している。2011年3月頃の D/W 雰囲気が高温だった時は蒸気により D/W から S/C へ熱が供給されていたが、2011年9月以降は、原子炉・格納容器内の温度が 100℃以下に低下していることから S/C への熱流入は D/W 滞留水のオーバーフロー水によってなされていると考えられる。S/C 内の断面図を図 1、真空破壊弁の写真を図 2 に示す。

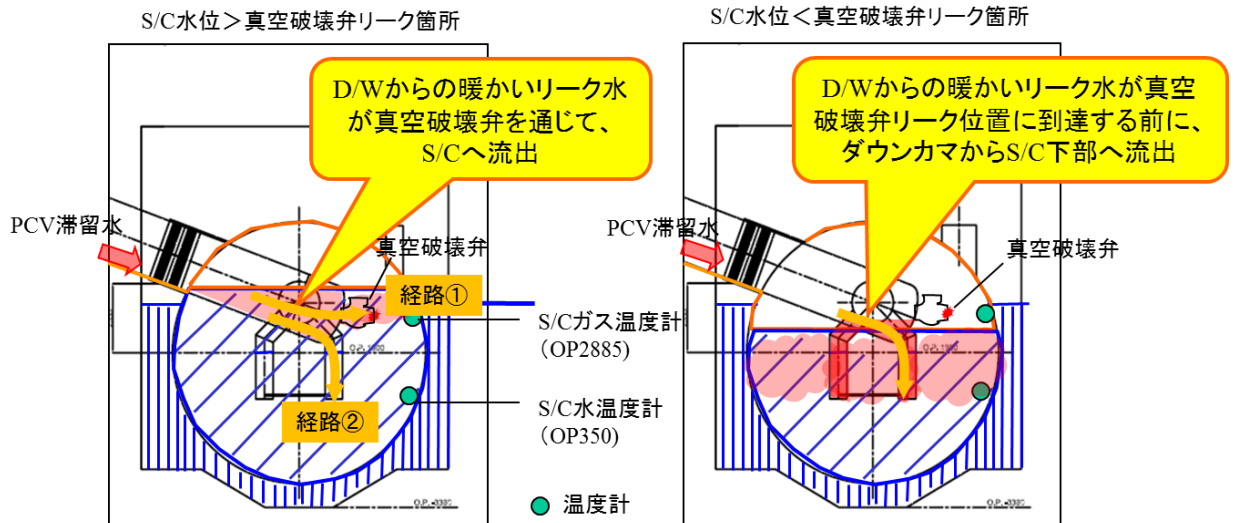
図7 S/C水位の違いによる流入状況図

2.2.1 節と 2.2.2 節の S/C 水位と S/C 温度分布は図 7 のようになると考えられる。なお、真空破壊弁リーク箇所レベルは、弁体下端部 (OP2850) から弁体上端 (OP3283) の範囲であると想定しているが、以降の S/C 水位と温度変化の議論においては、OP2885 の位置にリーク箇所があると仮定している。

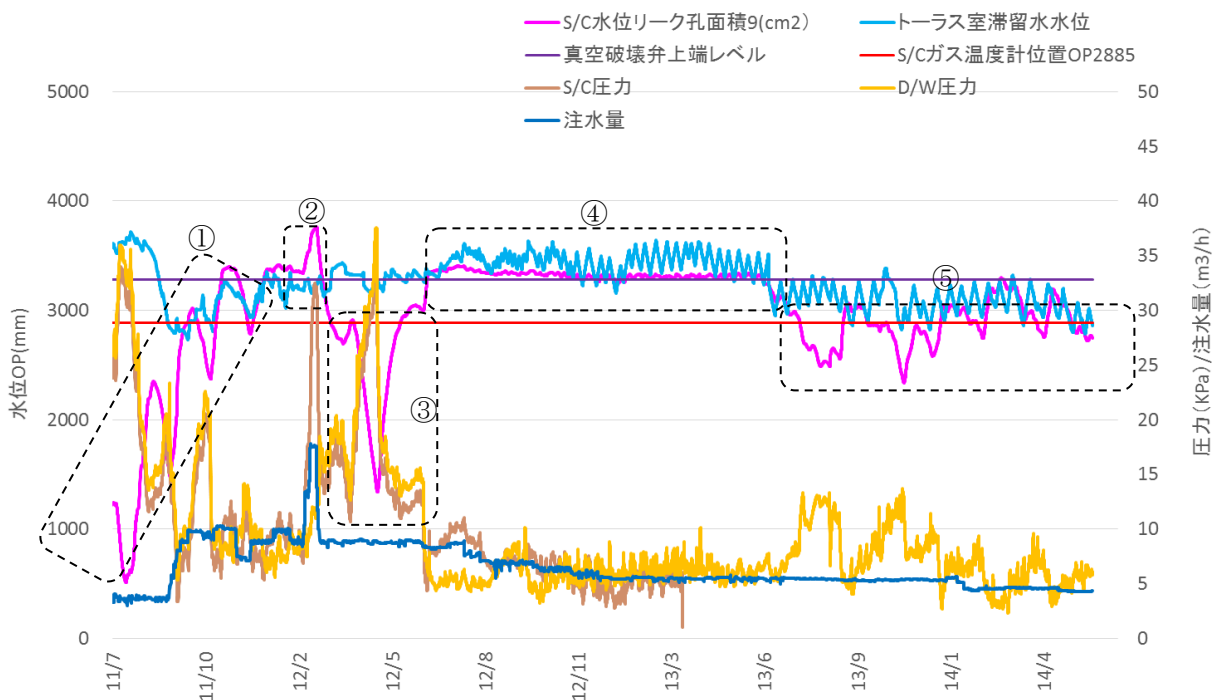
図 10 S/C 水位 (リーク面積 9cm^2)

計算された S/C 水位は、D/W 圧力変動、滞留水水位、注水量変動に応じて、変動している。

2012 年 2 月上旬 温度計の不安定指示 (のちに温度計故障と評価された。[2]) の対策の一環として、注水流量を増大させた事で、S/C 水位は、真空破壊弁を大きく超え、S/C 圧力は D/W 圧力を大きく上回り S/C 気相部が圧縮される状態となっている。
