福島第一原子力発電所 1～3 号機の
炉心・格納容器の状態の推定
と未解明問題に関する検討
第 5 回進捗報告

平成 29 年 12 月 25 日

東京電力ホールディングス株式会社

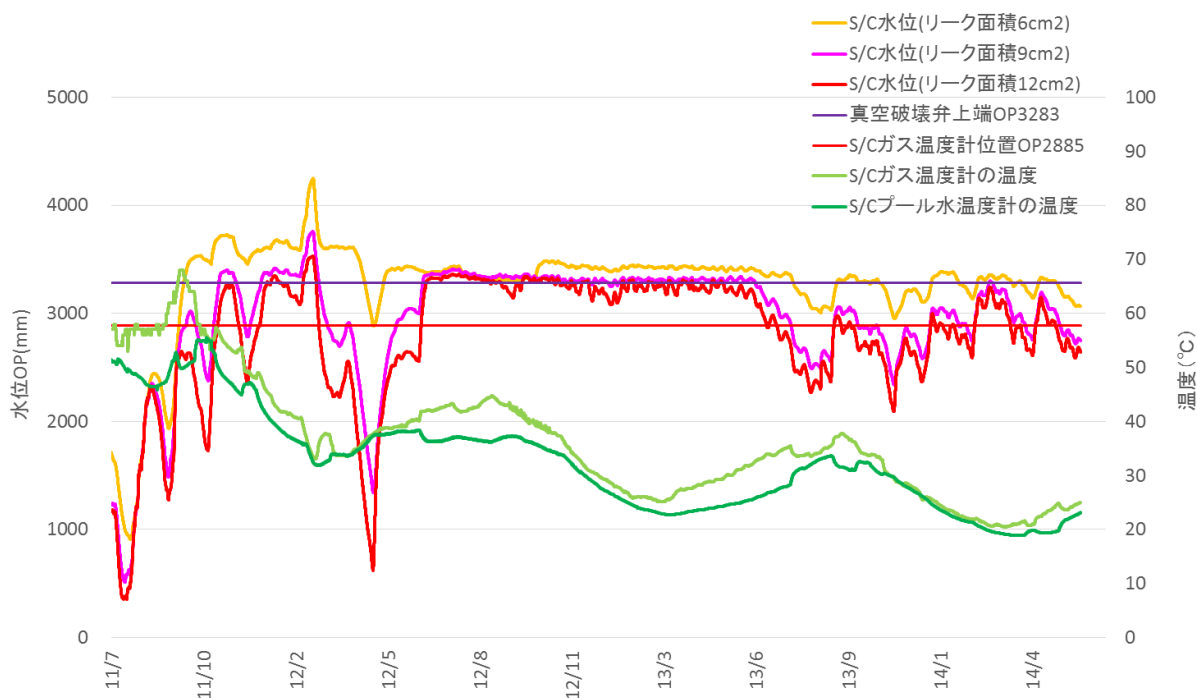
図 11 リーク面積が異なる場合の S/C 水位挙動

S/C 水位は、S/C リーク面積の大きさの違いにより挙動が異なっている。リーク面積が小さいほど、S/C 内の水量を外部に放出しづらくなるため、水位は高くなる傾向を示している。また、想定する S/C リーク面積の大きさによって、S/C ガス温度計の水没・露出する時期に違いが出る。ここでは、2.3 で論じた S/C 水位の違いが S/C 温度

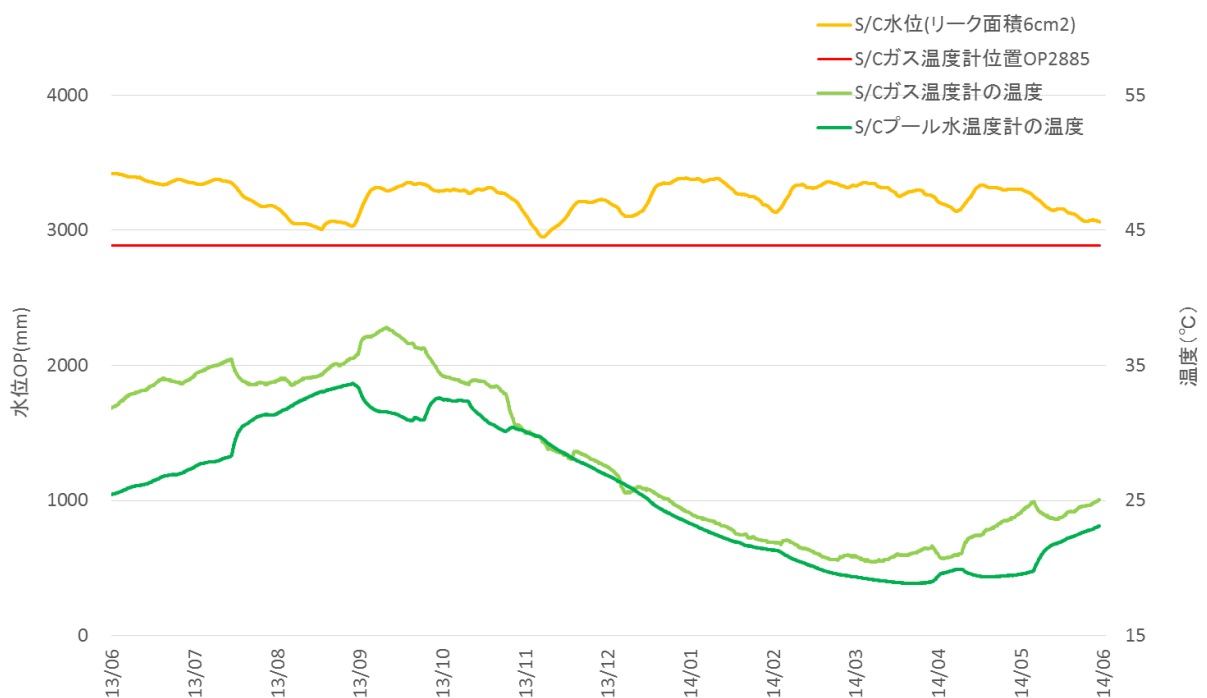
図 12 リーク面積 6cm^2 での S/C 水位計算結果

想定 S/C 水位は、常に OP2885 の S/C ガス温度計設置位置を上回っている。S/C ガス温度の水没・露出や熱の流入経路の変更が生じないので、S/C ガス温度と S/C プール水温度に変化は生じない事が S/C 水位からは想定されるが、これは実態に合わない。

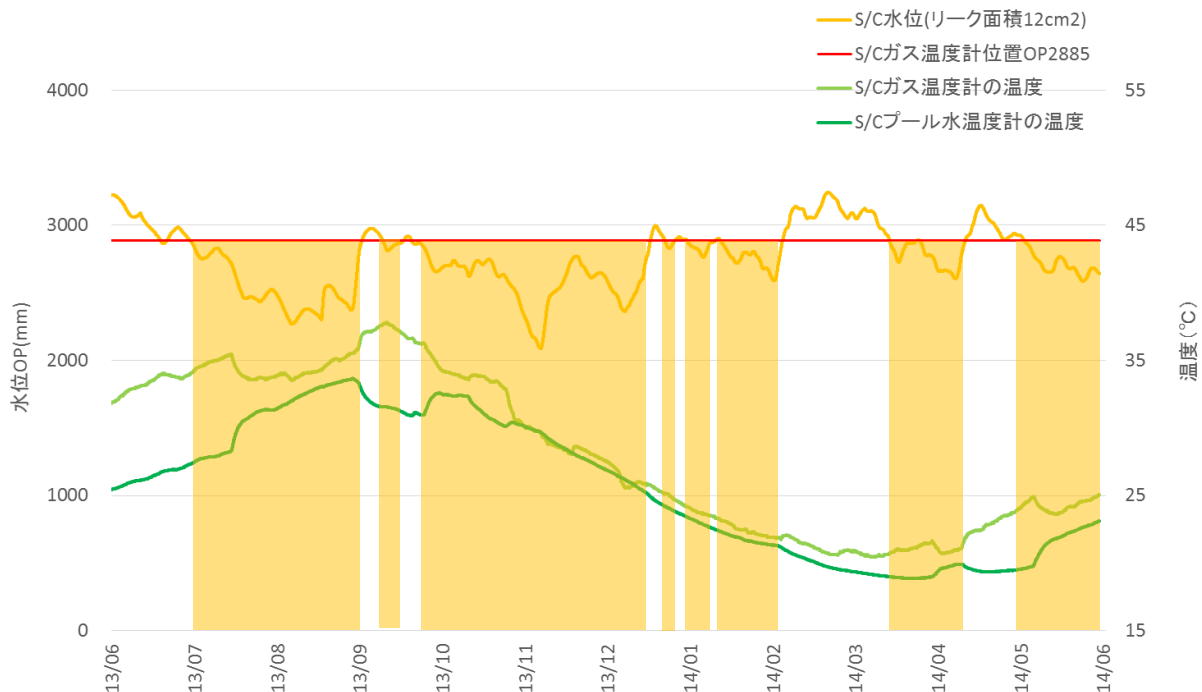
図 14 リーク面積 12cm²での S/C 水位計算結果

想定 S/C 水位は、変動が激しく、S/C 水位が S/C ガス温度位置を下回る時期が多くなり、リーク面積 9cm²の S/C 想定水位時に比較し、温度挙動と S/C 水位挙動が一致しない時期が多くなっている。また、S/C 水位が OP2885 を下回る時期と実測 S/C ガス温度と S/C プール水温度の温度差が縮小する時期が一致していないため、実態からは外れている。

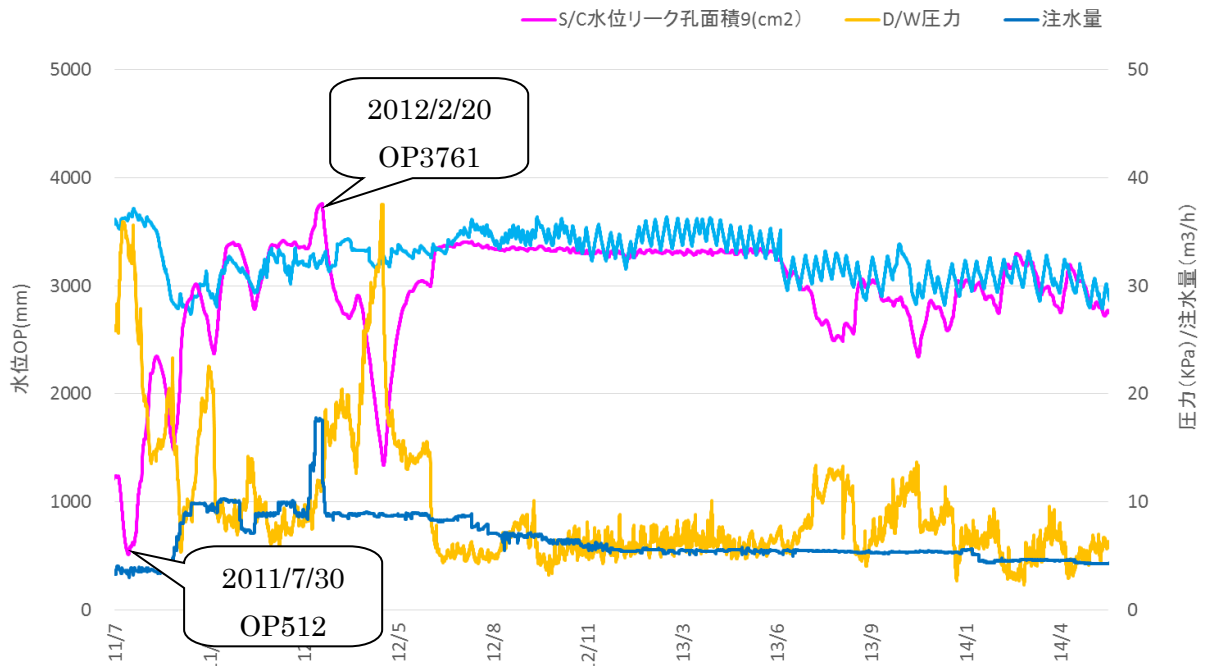
図 15 リーク面積 9cm²での S/C 水位の最高値および最低値

2011年7月16日～2014年6月1日の期間において、S/C水位の評価値は、最も低い時で、2011年7月30日のOP512となった。当該時期は、D/W圧力が高いため、多くのS/C水が押し出された状態となっていた。最も高い時は、2012年2月20日のOP3761となった。注水流量を増大させた事により大量のオーバーフロー水がS/Cへ流れ込み、S/C水位が真空破壊弁を超えて上昇したものと考えられる。全期間を通じ、S/C水位の変動範囲は、OP512～OP3761である。従って、S/Cリーク孔の位置は、この範囲より下に存在すると想定される。

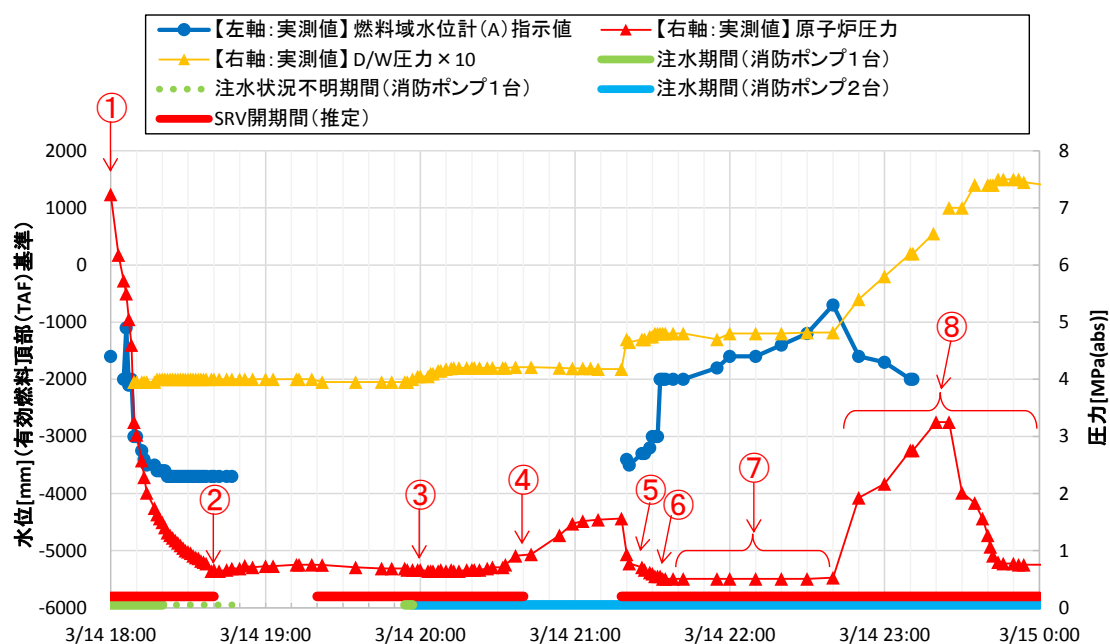
図1 プラントパラメータの実測値

図1には、記録に基づく注水の状況と、既往の検討（添付資料 2-9, 2-12）に基づく逃し安全弁（SRV）が開いていた期間の推定をあわせて示している。18:40 頃から 19:20 頃までの SRV の開度は不明であるものの、開状態を想定した場合には、同期間の原子炉圧力の上昇傾向の説明が難しくなることから、SRV は閉、あるいは閉に近い状態であった可能性がある。このためグラフ上は SRV 開と推定される期間に含めていない。なお、本添付資料においては、図1を含め、圧力は全て絶対圧で記載している。

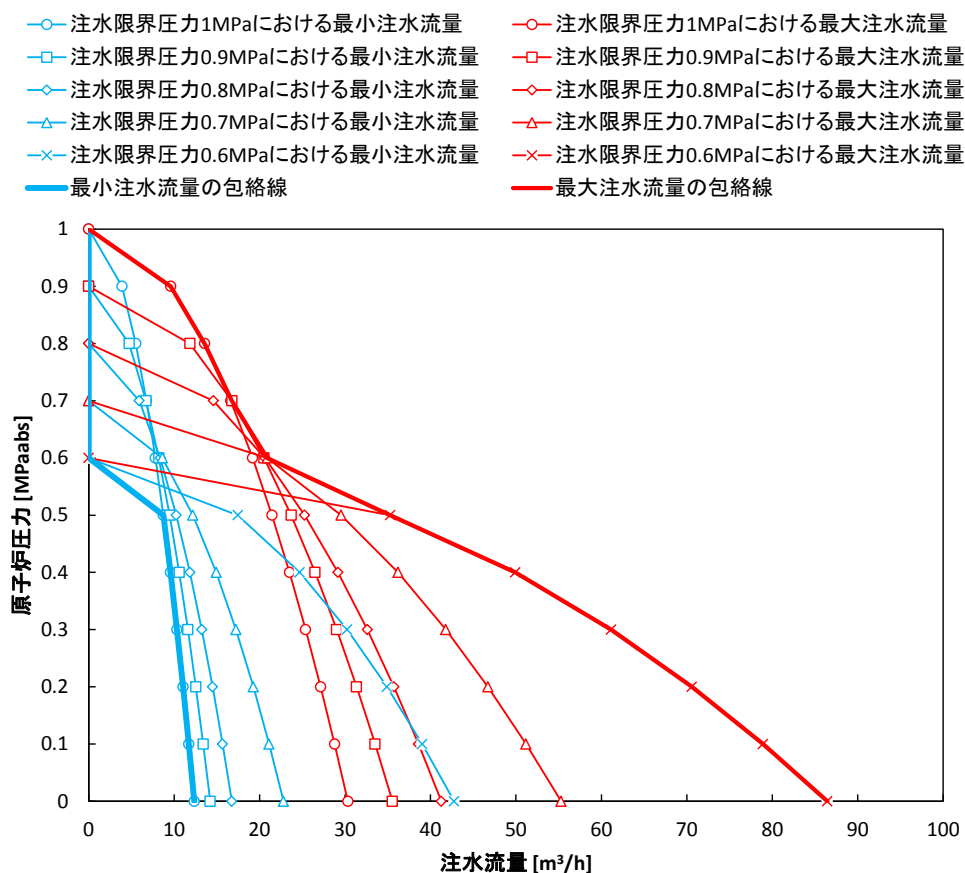
図4 消防ポンプ2台運転時の原子炉注水特性の範囲

表 7 と、表 5 中の「原子炉への注水特性」に示した式より推定される消防ポンプ 2 台運転時の原子炉注水特性の範囲を図 4 に示す。当時の消防車平均吐出流量約 80m³/h に対し、原子炉圧力 0.5MPa 以上で原子炉に到達する注水流量はより少なく、残りの水は他系統へ流れ込んでいたものと考えられる。

なお、図 4 では、同じ原子炉圧力に対する注水流量に大きな幅が見られる。これは主に注水限界圧力と、表 8 に示したパラメータの幅によるものであるが、特に影響度が大きいパラメータとして、初期ダウンカマ部平均温度が挙げられる。初期のダウンカマ部の温度によって、減圧に伴い蒸発するダウンカマ水の量が大きく異なり、ダウンカマ領域を満たすために必要な注水量が大きく異なるためである（判断基準 3b と関連）。3/14 18:00 時点の再循環ループ内の水温を適切に見積もることによってこの幅を低減し、注水流量の不確かさの幅を狭めることが可能と考えられる。

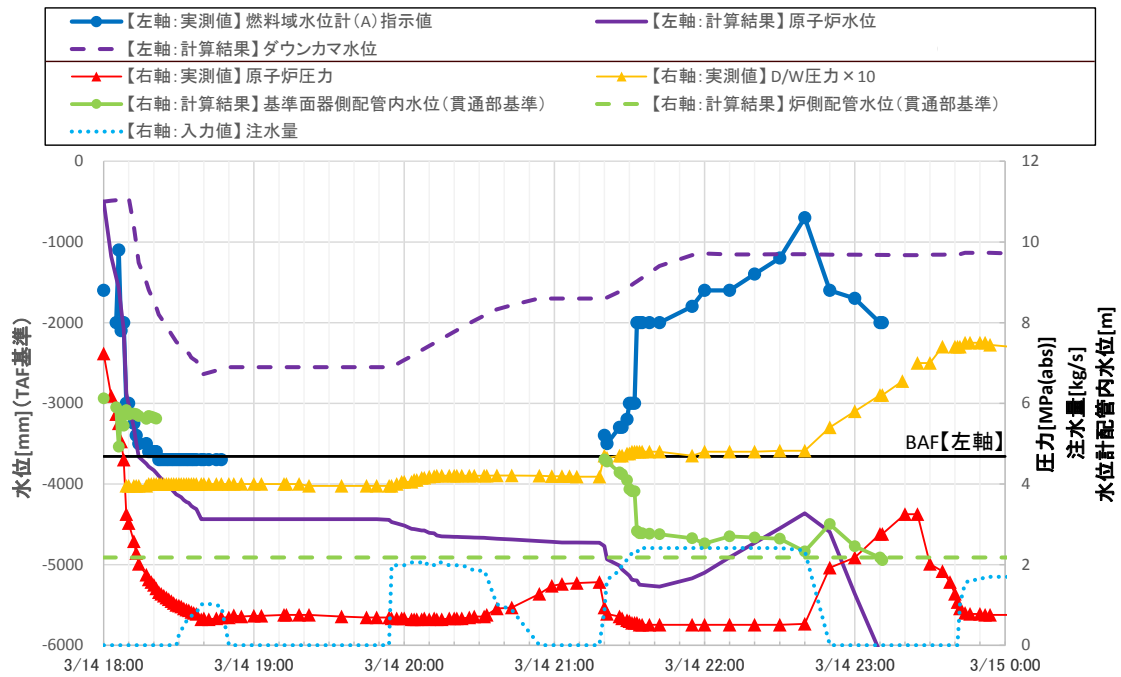
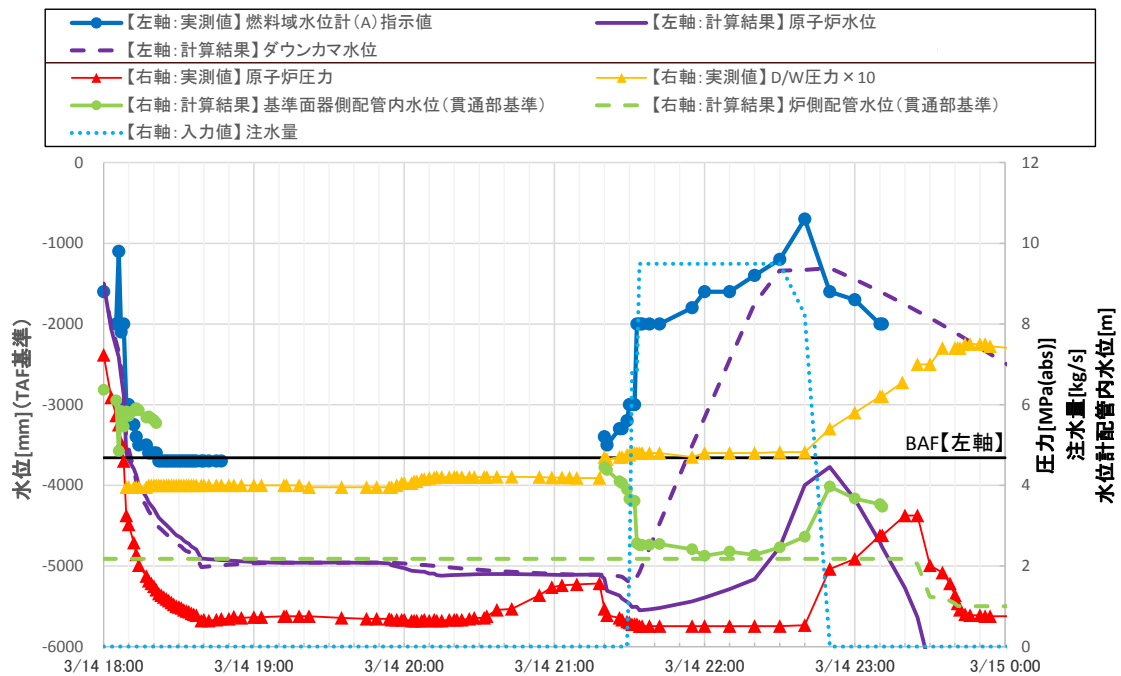
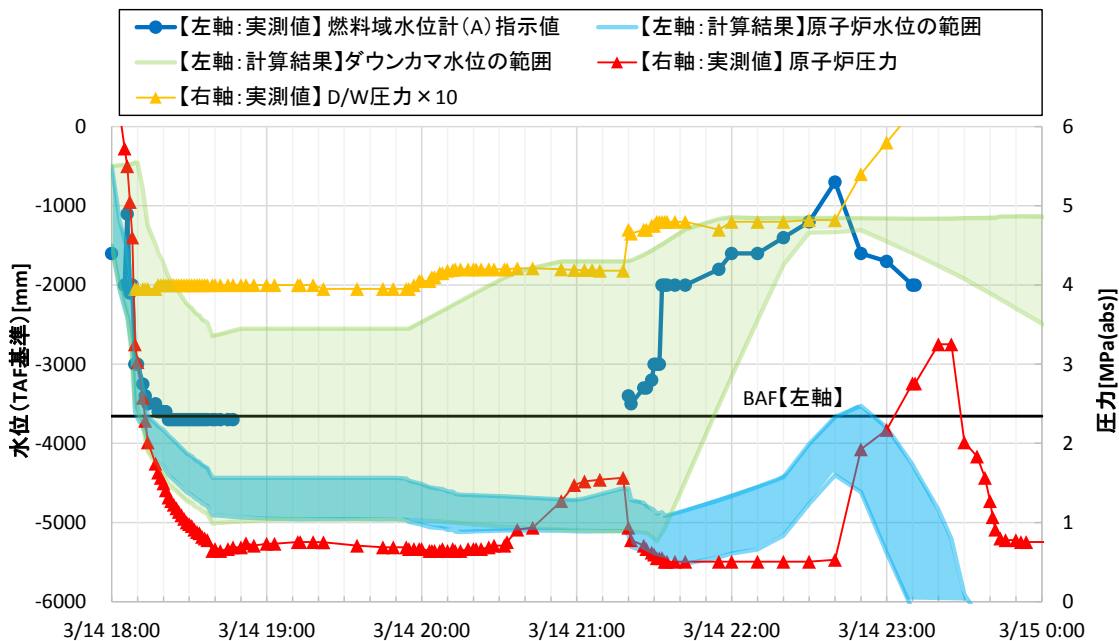
表7に示したケースのうち、注水流量が最小となるケースと、最大となるケースの評価結果を図5、図6に示す。また、表7に示した全てのケースに対し、原子炉水位、及びダウンコマ水位の最小値と最大値を各時刻でプロットしたものの幅を図7に示す。18:00頃の強制減圧によって水位がBAF以下まで低下して以降は、判断基準2に該当する時間帯より前の時間帯(21:40以前)においても、炉内水位はBAFまで回復していない結果となった。

一方で、20:30~21:20頃に原子炉圧力の上昇が観測されている。今回評価したように、原子炉水位がBAF以下であったという状況でも、熔融物が下部プレナムへ落下すること等によって、この圧力上昇が生じた可能性はある。ただし、観測された圧力上昇の速度が緩やかであったこと等も含めて考えると、原子炉水位がBAFに到達しない状況では、現状、この圧力上昇を明確に説明できるシナリオを推定できていない。このため本評価結果は、原子炉水位が低めに推移したシナリオと位置付けている。

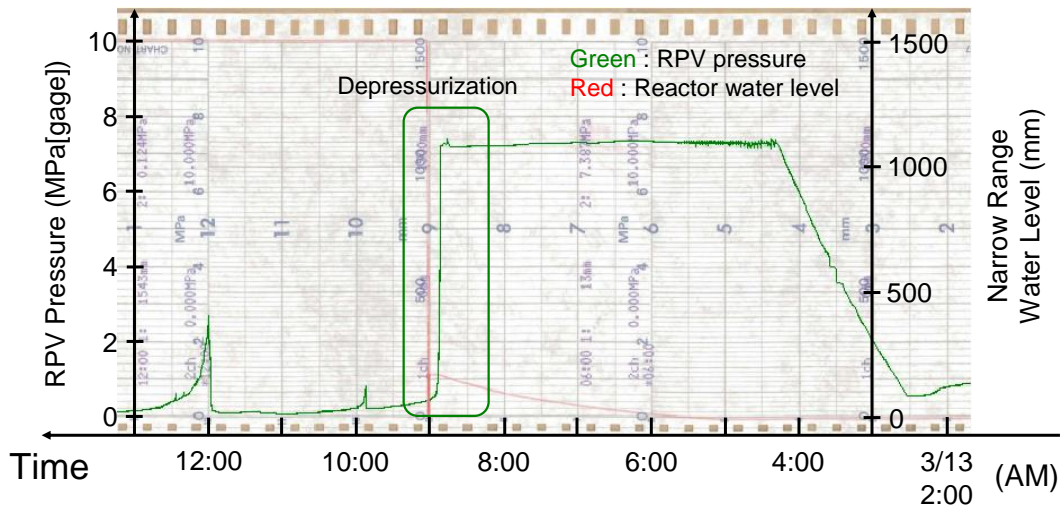
福島第一原子力発電所3号機では、2011年3月13日2時42分に高圧注水系（HPCI）を手動停止して以降、原子炉圧力が上昇に転じ、5時間ほど約7MPaをキープしていたが、13日9時頃、急速に低下し1MPaを下回った。この原子炉圧力の低下挙動は、運転員による計測データ（図1）、チャートの記録（図2）と2つの観測記録から確認できる。計測データは離散的な圧力変化しか捉えられていないが、チャートでは正確な数値はわからないものの連続的な変化が捉えられており、そこから減圧の速度を評価すると、2～3分程度の間、7MPa程度の圧力から1MPa程度の圧力まで急激に減圧していることが判明した。本資料では、この原子炉圧力低下挙動の要因について言及し、今後必要な対策を検討する。

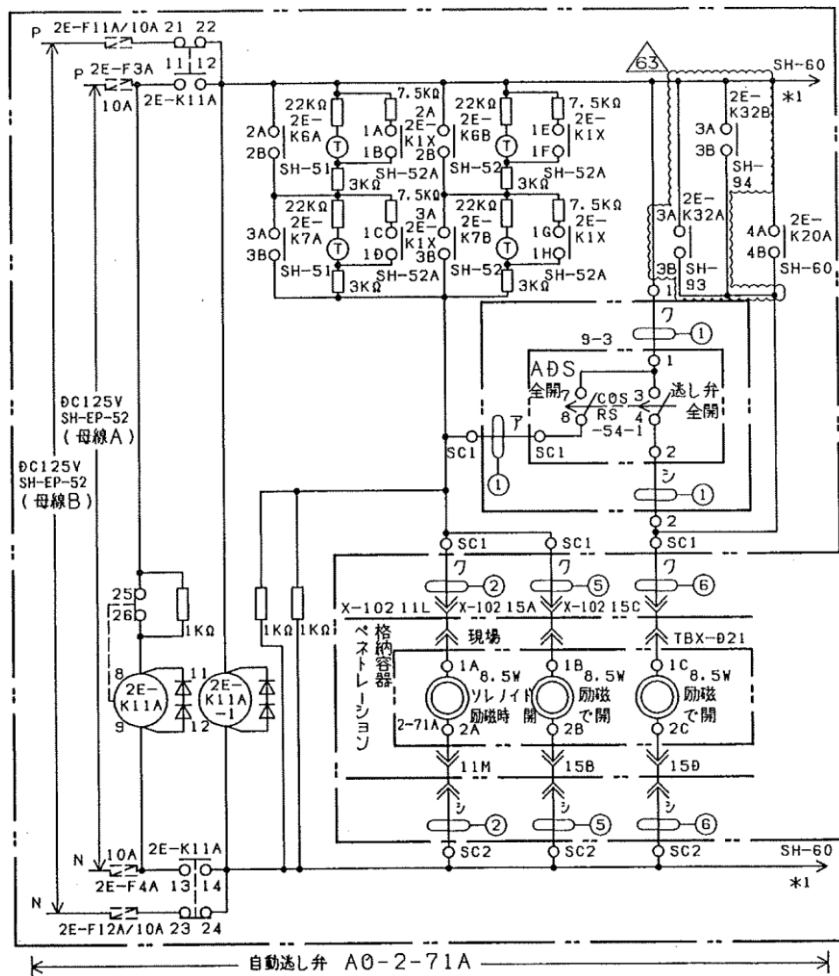
図 10 SRV(A)の ECWD

時系列に記載したように、13 日 9 時より前の段階で、ADS 機能を手動操作させようとした際に、SRV は開していない。13 日 9 時の段階で復旧班が SRV を作動させるためにバッテリー接続を試みていることから分かるように、SRV の駆動に必要な電源は枯渇していた可能性がある。ただし、HPCI の AOP および復水ポンプは DC 駆動であり、これを順次停止させたことで、DC 電源の負荷が軽減され、SRV の ADS 機能が作動するのに必要な電源容量を確保できていた可能性がある。

また、駆動窒素について、津波到達前の段階では、ADS 機能が作動するロジックが成立しておらず、津波到達以降も ADS 機能が作動した形跡が見られないことから、アキュムレーター内の窒素は充填されたままだったと考えられる。

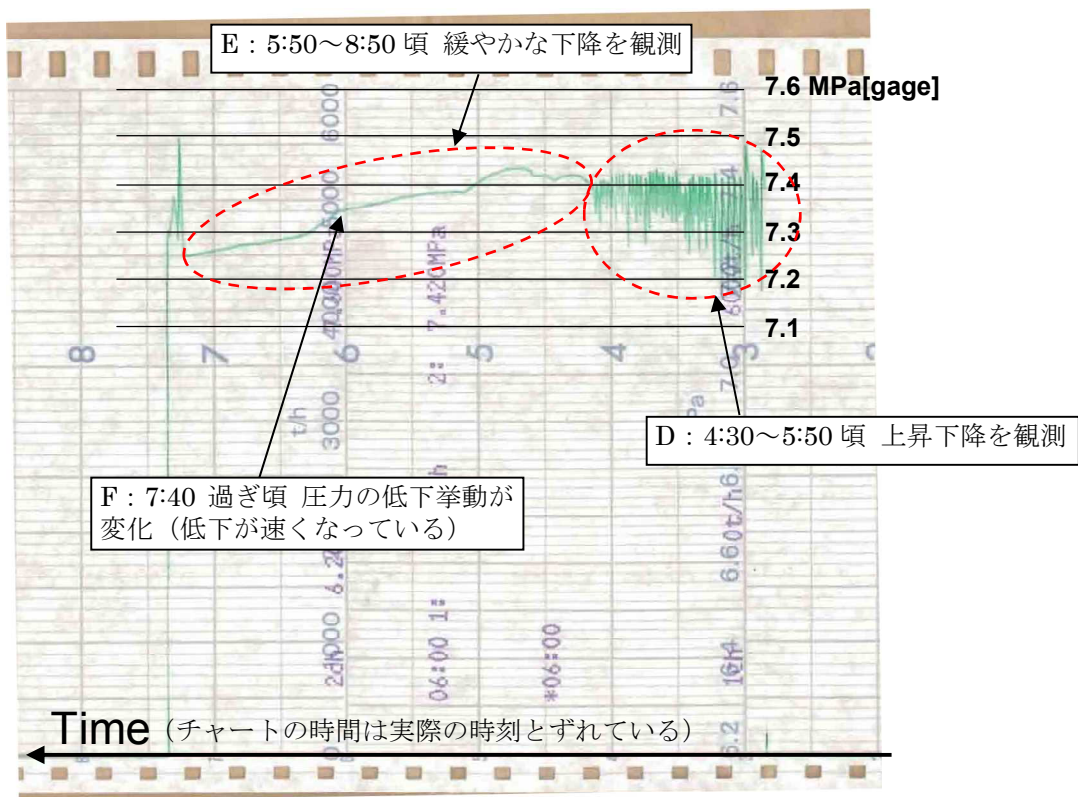
図5 原子炉圧力チャート（狭帯域）

E の区間については、政府事故調の報告書にて、SRV 以外の原因で压力容器から圧力が抜ける箇所が生じた可能性（原子炉压力容器バウンダリの損傷の可能性）が高いとしており、前述のとおり燃料溶融の可能性もあることから、炉内計装の破損など、原子炉圧力バウンダリの損傷の可能性も否定されるものではない。

図 5 に示す D の区間についても、このように消費しきっていない窒素が SRV に供給されたことで、細かな圧力変動を示していた可能性がある。

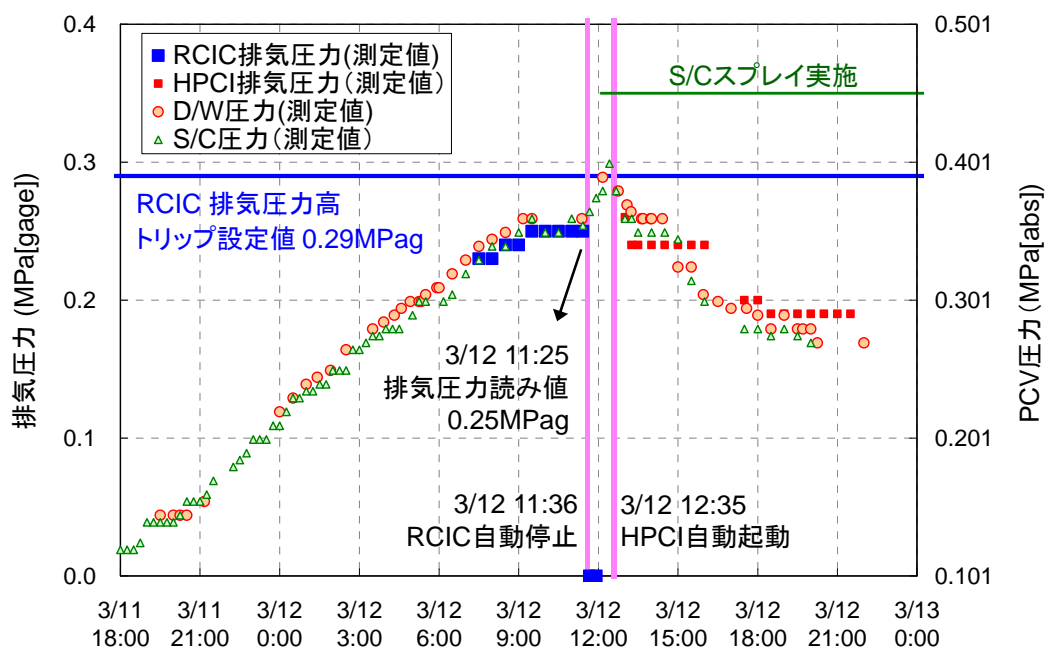
図7 RCIC タービン排気圧力と PCV 圧力の推移

図7に運転員が読み取ったタービン排気圧力の測定値を示す。除熱機能の喪失により、排気圧力は、D/W 圧力、S/C 圧力とともに上昇傾向にあり、3月12日11:36のRCIC停止時には、排気圧力高トリップ設定値に近い状況にあったことが分かる。ただし、11:25の排気圧力の読み値は0.25MPagであり、この時点ではトリップ設定値(0.29MPag)には達していない。また、停止した時点における排気圧力は確認されていないため、排気圧力高によりトリップしたことを示す観測記録はない。

しかしながら、最終的な熱の逃がし場を喪失している状態であり、格納容器の圧力は単調増加するはずの条件下で、RCIC トリップ前に D/W 圧力、S/C 圧力は3時間近く一定値を保った後、再度上昇していく挙動を示している。以下の点から、3月12日11:36の停止時に排気圧力高に達した可能性があると考えられる。

柏崎刈羽原子力発電所の安全対策として、全交流電源喪失を想定した津波アクシデントマネジメント対応手順において、S/C 圧力上昇時でも RCIC 注水を継続させる観点から、タービン排気圧力高インタロックの除外操作を実施する手順を整備している。これは、タービン排気圧力がトリップ設定値を超えても、直ちに RCIC の機器が破損するものではないため、より広範囲に RCIC の運転継続を優先させるという考えに基づくものである。

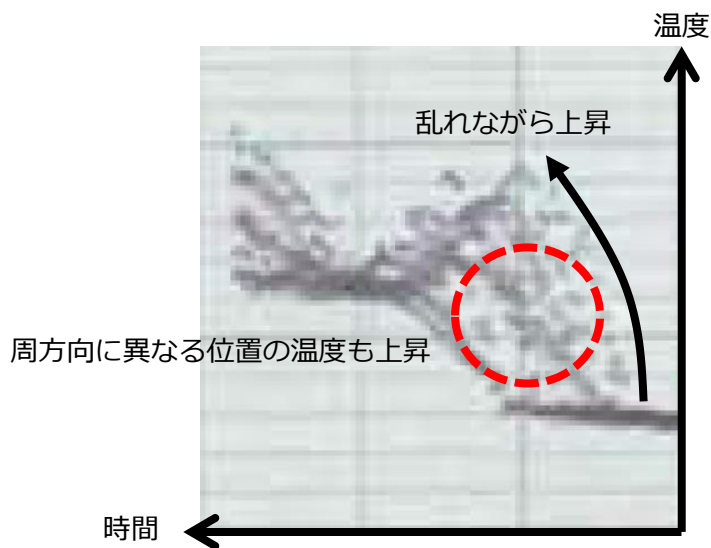
図 4-7 津波到達前の 2 号機の S/C プール温度^{iv}

また、津波到達前の 2 号機の S/C 温度のチャート記録 (図 4-7iv) からは、S/C 周方向の広い範囲で温度が上昇していることが確認できる。また、温度の測定値は乱れながら上昇しており、SRV の排気にはプール水をかき乱す効果もあると考えられる。このことから、SRV による温度成層化の効果は、RCIC と比べて小さいと考えられる。

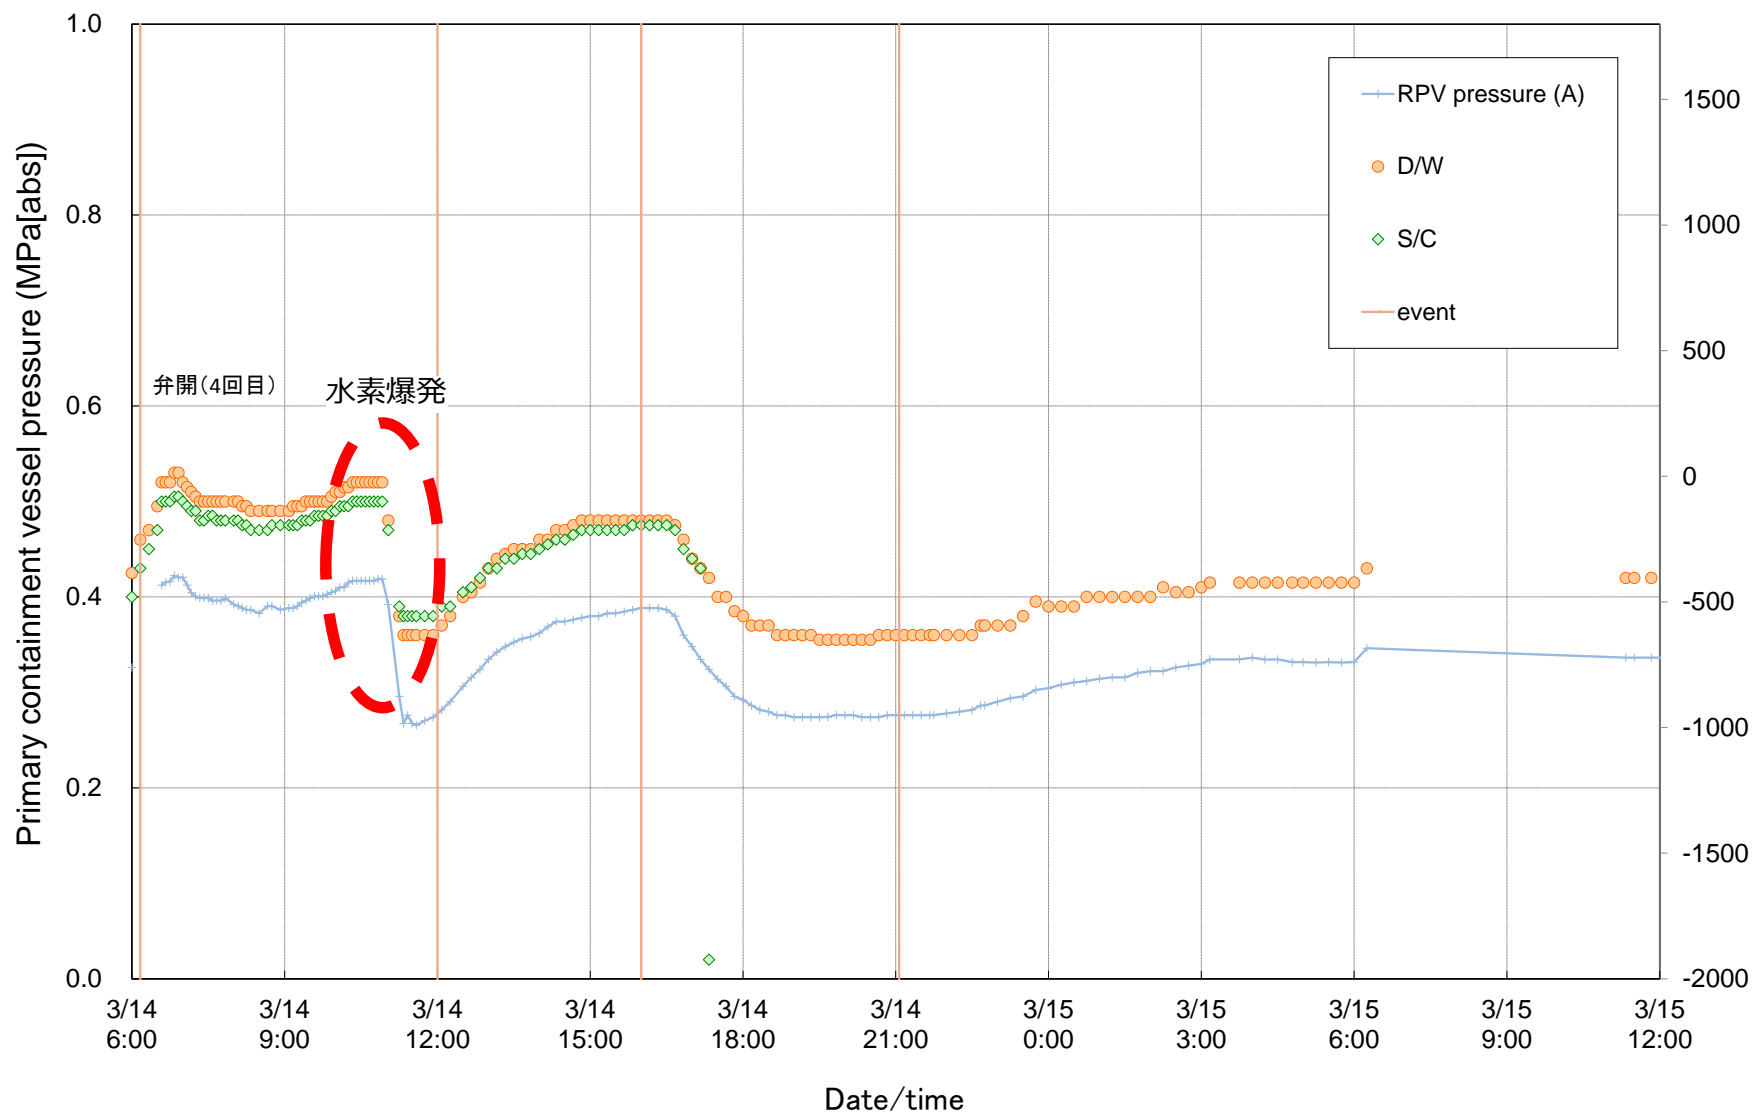
図 13 3号機の格納容器圧力の変化 (3月14日9時から3月15日12時)

この時間帯の格納容器圧力の変化を図13に示す。この時間帯では、3月14日11時には3号機で水素爆発が発生している。これは、原子炉建屋内に水素が漏えいしていたことが原因であり、3回目のベント操作が実施された頃には格納容器から原子炉建屋への漏えいが始まっていたとする推定は、現実の事故進展とも整合している。

なお、この水素爆発の発生前後も格納容器圧力が大きく低下していることが確認されている。この圧力低下の原因は明確ではないが、この際もD/W圧力とS/C圧力の逆転が発生しており、漏えいが発生しているとしても、D/W側に漏えいの原因があると考えられる。

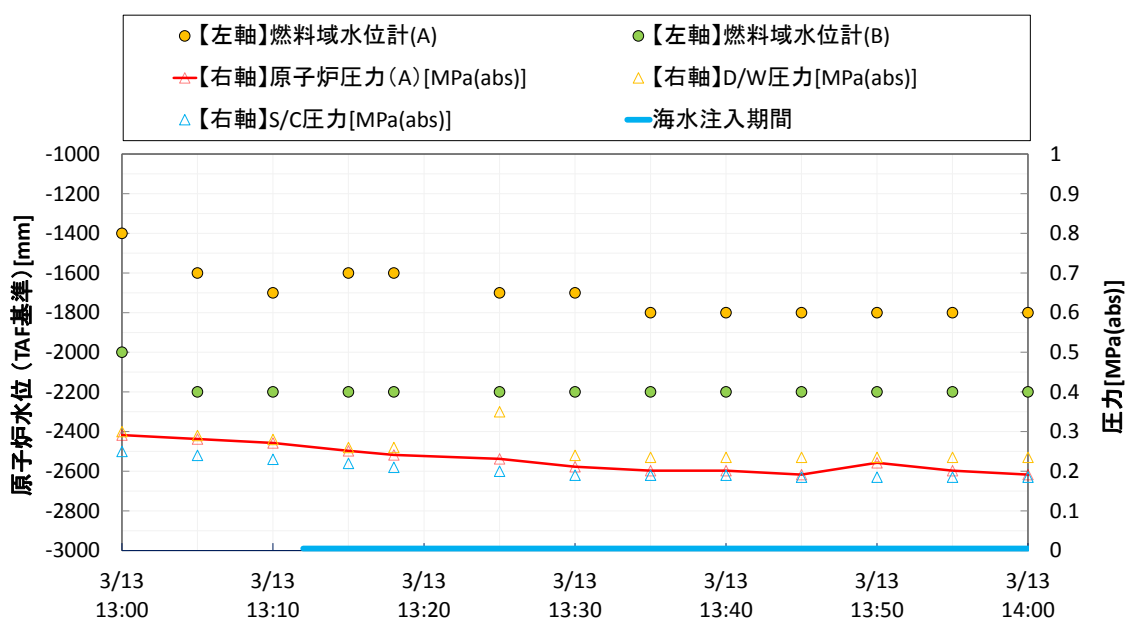
図6 プラントパラメータの実測値（期間⑤）

原子炉水位が炉側配管取出し口以下であり、基準面器側配管、炉側配管（燃料域）ともに格納容器貫通部まで空になった場合の指示値は、A系でTAF-1750mm程度、B系はTAF-2250mm程度である。この差は、A系とB系で炉側配管（燃料域）の格納容器貫通部の高さが異なり、B系の方が50cm程度低いことに起因する。

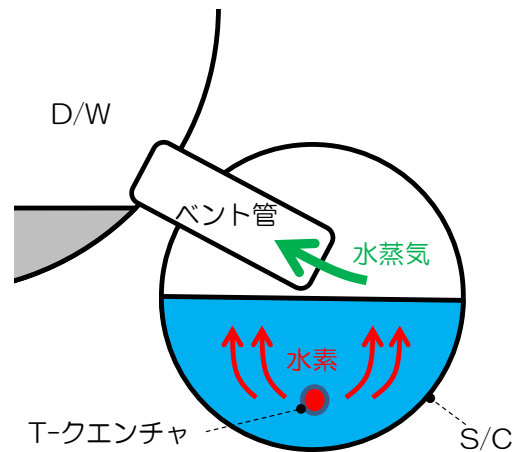
図3 水素流入時の S/C 内の蒸気の挙動

図 2 に示すように、8:55 から 9:10 までに、S/C 圧力が 445kPa[abs]から 590kPa[abs]まで上昇している。8:55 の時点では、原子炉水位は有効燃料下端（BAF）付近まで低下していると推定している（添付資料 3-9 参照）。原子炉水位の低下によって炉心部が高温となり、この時点で相当量の水素が発生していたと考えられる中、ADS の作動により圧力容器から S/C に水素が流れ込んだことによって圧力が上昇したものと考えられる。その場合、図 3 に示すように、S/C に流入した水素によって水蒸気が D/W 側に押し出され、気液非平衡状態（水蒸気分圧<飽和水蒸気圧）となっていた可能性がある。

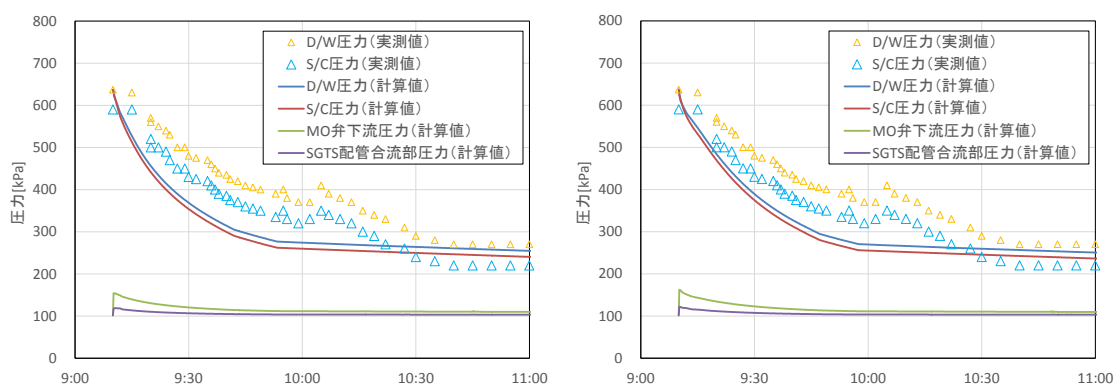
図5に、格納容器圧力の実測値と、格納容器およびベント配管中の圧力の解析結果を並べて示す。ケース A、B ともに、格納容器圧力の低下傾向と、期間中の圧力の下限值を再現している。ベント配管中の MO 弁（流路狭窄部）以降は圧力が急激に低下している。その結果、SGTS 配管合流部の圧力はほぼ大気圧近傍（概ね 120kPa 以下）となっている。

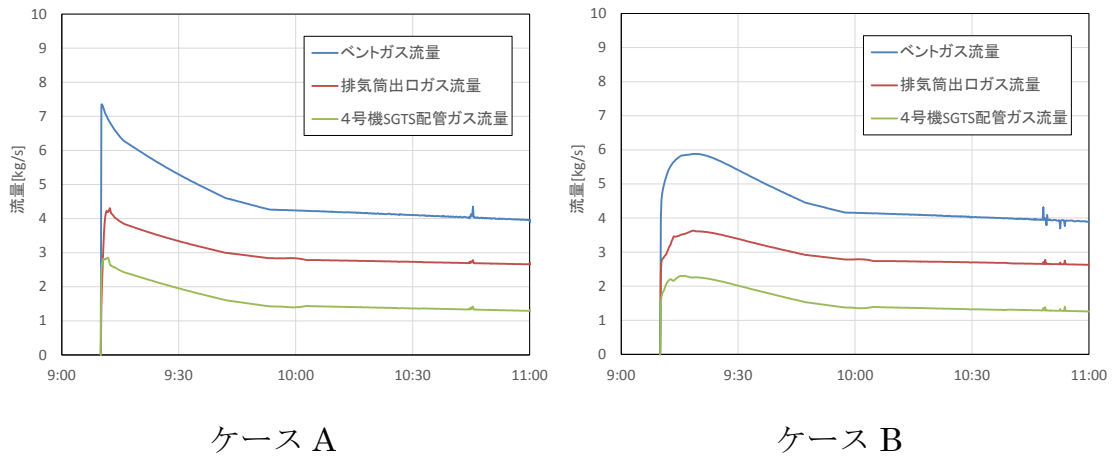
図6 ベント配管中の流量

図6にベント配管中の各位置におけるベントガスの流量を示す。ベントガス流量のうち、4号機原子炉建屋に流入した割合についてはf.にて後述する。

なお、ケース A とケース B ではベント開始直後の流量の挙動が異なるが、初期状態としてケース A では S/C 内に水蒸気が含まれているのに対し、ケース B では S/C 内を比重の小さい水素が占めており、ベント開始直後の流量はケース A と比較して小さくなっている。その後は初期条件の違いにかかわらず、水素の流出に伴って水蒸気の割合が増加し、ケース A とケース B でガスの体積割合が同等となる（図8参照）ため、徐々にベントガスの比重が大きくなり、やがてケース A と同等の流量の挙動となったものと考えられる。

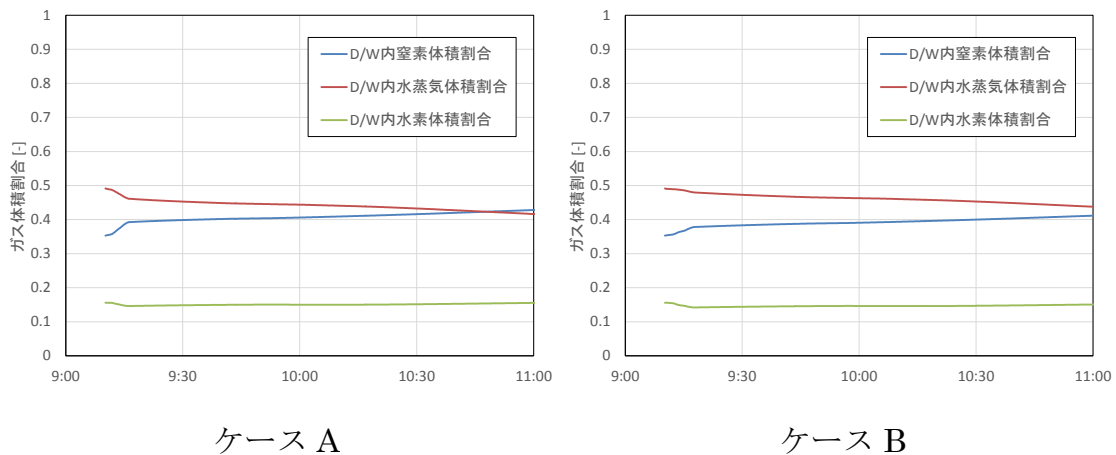
図7 D/W 内のガス体積割合

図7に D/W 内のガス体積割合を示す。両ケースともに、ベント中の D/W 内の水素割合に大きな変化は見られない。D/W 圧力自体は低下しているため、水素は圧力低下の割合分だけ S/C 経由でベントガスとして放出されている。

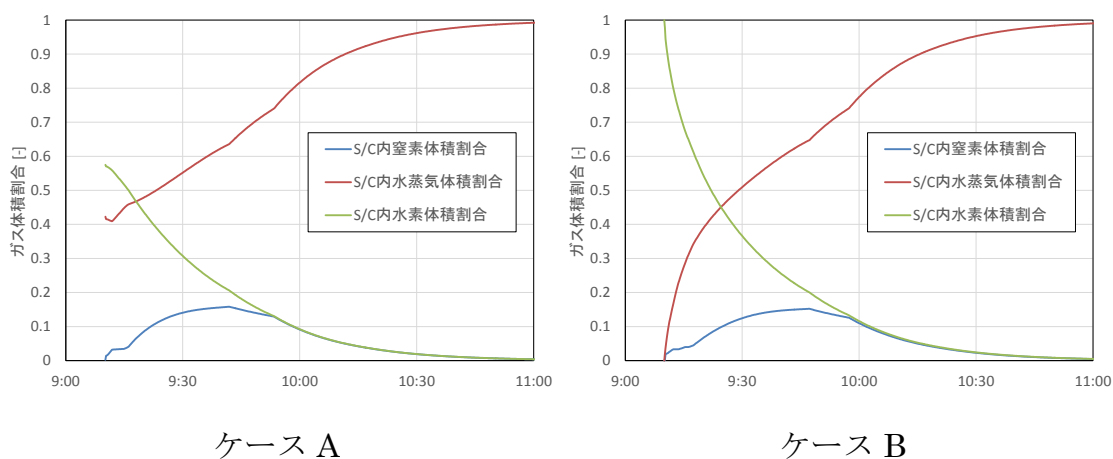
図8 S/C内のガス体積割合

図8に S/C 内のガス体積割合を示す。ベント中、D/W 内のガスは S/C 経由で放出されるため、D/W から流れ込んだ窒素の体積割合が一時的に増加するが、圧力の低下に伴って水素とともに排出されている。水蒸気の体積割合が増加しているのは、ベントにより圧力が低下する中でも、S/C 温度に応じた飽和水蒸気圧を維持しようと、S/C プールから水蒸気が発生しているためである。

結果として両ケースともに、11:00頃には水素がS/Cからほぼ排出されている。本解析ではベントライン中のAO弁（大弁）は開であったものと仮定しているが、仮に10:40頃にAO弁（大弁）が閉となっていたとしても、それまでにS/C内の水素はほぼ放出されていることになる。

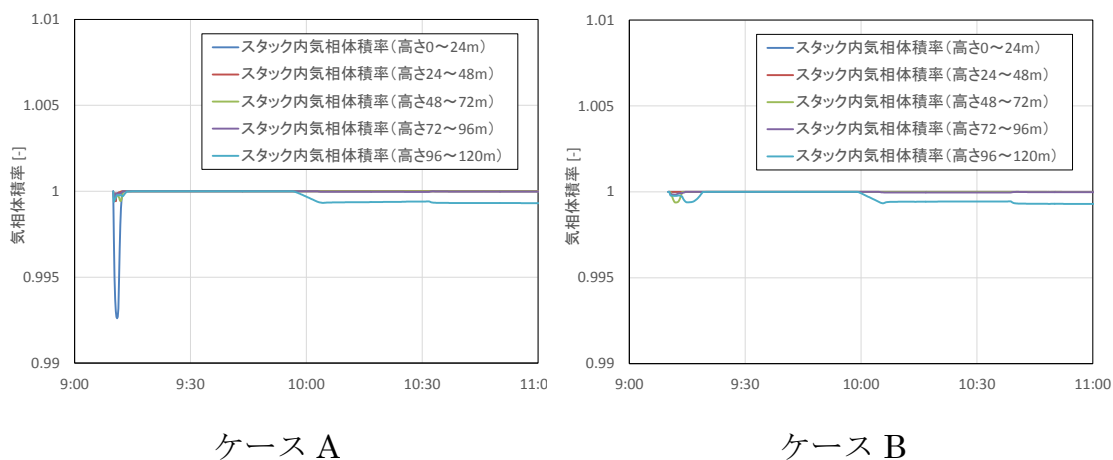
図9 排気筒中の気相体積率

図9に排気筒中の気相体積率を示す。ベント開始直後に、ベントガスが排気筒構造物に放熱することで凝縮が生じるが、構造物が温まると放熱が小さくなり、ほとんど凝縮しなくなる。両ケースともに、排気筒内の気相体積率は常に99%以上であり、ベント中の凝縮によるベントガスの流れへの影響は無視できる。

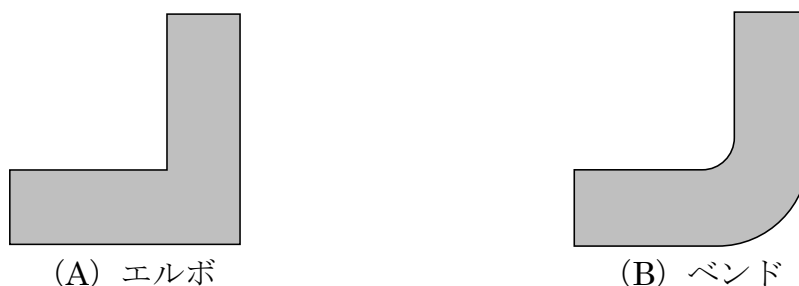
図11 配管の曲り部のイメージ

なお、当社の既往の検討[1]では、ベントガス全体の約29%が4号機側に流れ込むと評価している。本解析はこれと類似の結果ではあるものの、数%の差異がある。この差異は、主に配管の曲り部における圧力損失の取り扱いの違いによって生じていると考えられる。既往の検討では、配管の曲り部を図11(A)に示すようなエルボとして評価しているが、実際の配管は滑らかにカーブしていることから、本解析では曲り部を図11(B)に示すようなベンドとして評価している。その結果、本解析では既往の検討と比較して曲り部の圧力損失が小さくなっている。図1に示したように、4号機側のSGTS配管中には多くの曲り部が存在するため、本解析では既往の検討と比較してベントガスが流れやすくなった結果、4号機側への流入割合が増加したものと考えている。

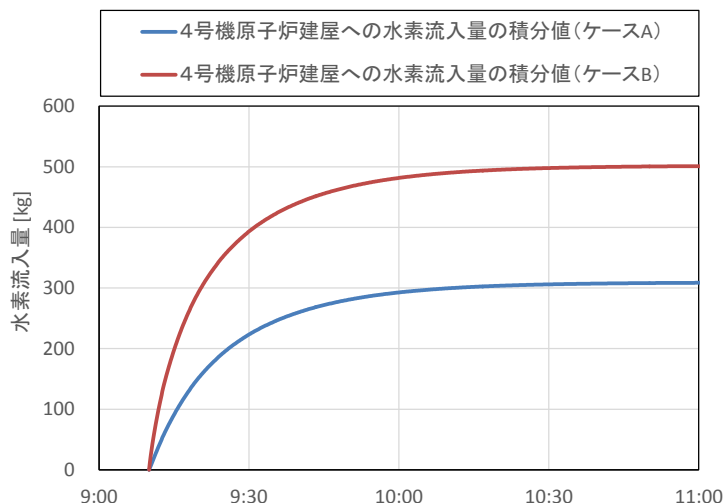
図 12 4号機原子炉建屋へ流入した水素量の積分値

S/C 水位が変わると、S/C 空間体積が変わり、格納容器圧力の実測値を再現する水素量が変わるため、約 300～500kg という解析結果には不確かさがある。

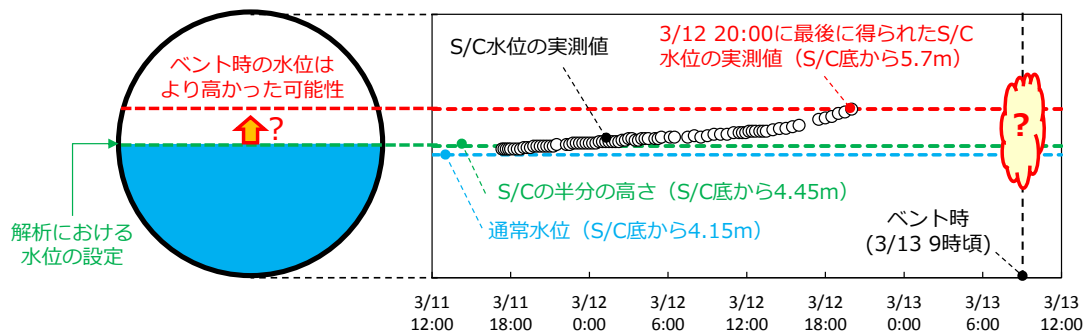
図 13 ベント時の S/C 水位について

ただし、本解析ではベント時の S/C 水位を、S/C の半分の高さ（≒通常水位）と仮定したが、実際のベント時の水位はより高かった可能性がある。図 13 に示すように、3 月 12 日 20:00（ベントの約 13 時間前）までは、S/C 水位の実測値が得られている。最後に S/C 水位の実測値が得られて以降も、S/C スプレイを継続していたことや、圧力容器から流入した水蒸気が凝縮する効果なども考えると、ベント時の S/C 水位はさらに上昇していた可能性がある。一方で、S/C プール水温の低下や、格納容器からの気相漏えいの可能性も否定できず、水位が低下していた可能性もある。これを明らかにするためには、S/C 水位の実測値の信頼性や、格納容器圧力等の他のパラメータとの整合性等も合わせて検討し、その結果も踏まえて考えていく必要がある。
