津波による非常用交流電源喪失についての追加検討

1. はじめに

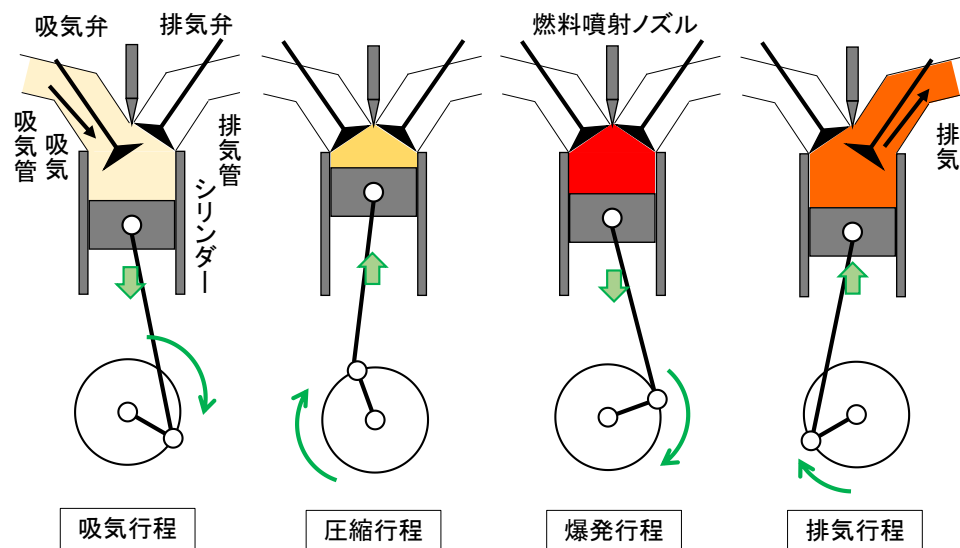
図11 4サイクル式ディーゼル機関の作動行程

ダーに海水が流入したことが考えられる。図10に D/G3A 吸気サイレンサー設置位置を、図11に4サイクル式ディーゼル機関の作動行程を示す。図10に示すとおり、D/G3Aの吸気サイレンサーは海側かつ低位置に設置してあるため、海水がこの吸気サイレンサーから D/G 機関内へ浸入した可能性がある。吸気サイレンサーから浸入した海水が、図11に示すように吸気管を通じてシリンダーに浸入すると、燃焼不良が生じる。さらに海水が他のシリンダーにも浸入すると、徐々にディーゼル機関の回転数が減少する。そのため、D/G 電圧値は低下し、最終的に D/G が停止に至ったものと考えられる。なお、1号機 D/G1A、1B、2号機 D/G2A についても、3号機 D/G3A と同じく吸気サイレンサーは海側の低位置に設置してあり、経路長としても大きな差はないことから、最終的に津波が吸気サイレンサーからシリンダーへ浸入した可能性はある。しかし、電源喪失時刻が3号機 A系に比べて早いこと、D/G の電圧値・電流値の低下挙動が特徴的な3号機 A系の挙動と異なることから、吸気サイレンサーからの浸水によって D/G が停止したとは考えにくい。また、3号機 D/G3B の吸気サイレンサーは高位置に設置してあり、5号機 D/G5A、5B の吸気サイレンサーは周りを壁で覆われているため、浸水はなかったものと考えられる。
