福島第一原子力発電所事故発生後の
原子炉圧力容器内・格納容器内の状態推定について

2021年7月19日

東京電力ホールディングス株式会社

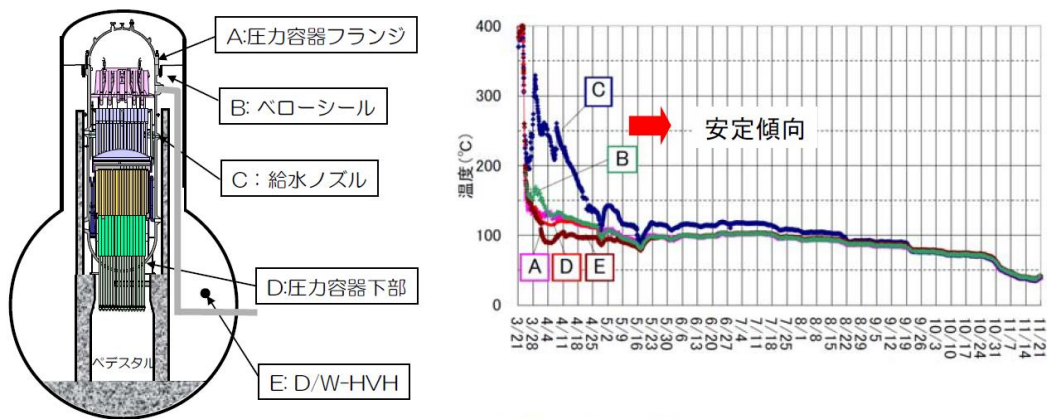
図 4.1.1-3 1号機の温度推移^[1-1]

事故発生から10日後以降の1号機の代表的な点における温度の推移を図 4.1.1-3 に示す。炉心部を直接通過しないFDW系ノズルからの注水方法であるにもかかわらず、8月時点で計測温度が100[°C]以下に低下したことから、燃料は炉心部から下方に移動し、RPVの下部プレナムまたはPCV底部で、十分冷却されている状態にあると推定した。

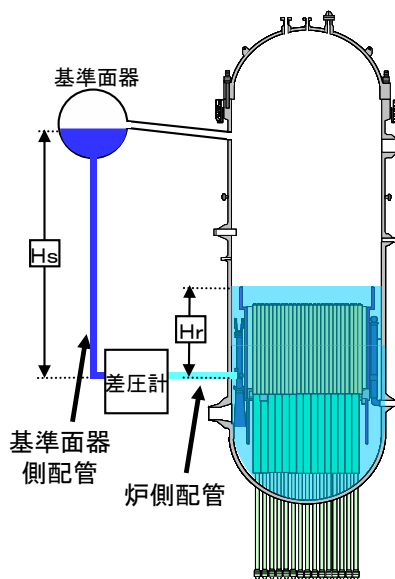
図 4.1.1-4 原子炉水位計の概略図[1-1]

原子炉水位計は、図 4.1.1-4 に示すとおり、RPV 外に設置された基準面器に水が溜まり一定水位を維持する構造となっており、この水柱による圧力と原子炉内の水位に応じて発生する圧力との差 ($H_s - H_r$) を取ることにより水位を求める構造となっている。しかしながら、事故時には PCV 内が高温になることなどによってこれらの計装配管内の水が蒸発してしまう可能性があり、例えば基準面器側の水が蒸発すると、比較対象の基準となる水位が低くなることから、原子炉の水位を高めに表示してしまうこととなる (図 4.1.1-5)。

1号機では、2011年5月11日に仮設差圧計の設置、基準面器および計装配管への注水を実施し原子炉水位計を校正した。その結果、原子炉水位は燃料有効頂部マイナス 5[m]以下であることがわかった。したがって、元々の燃料位置に現在も水位が形成されておらず、燃料が形状を維持したままもとの位置に留まっている可能性は低いと推定した。

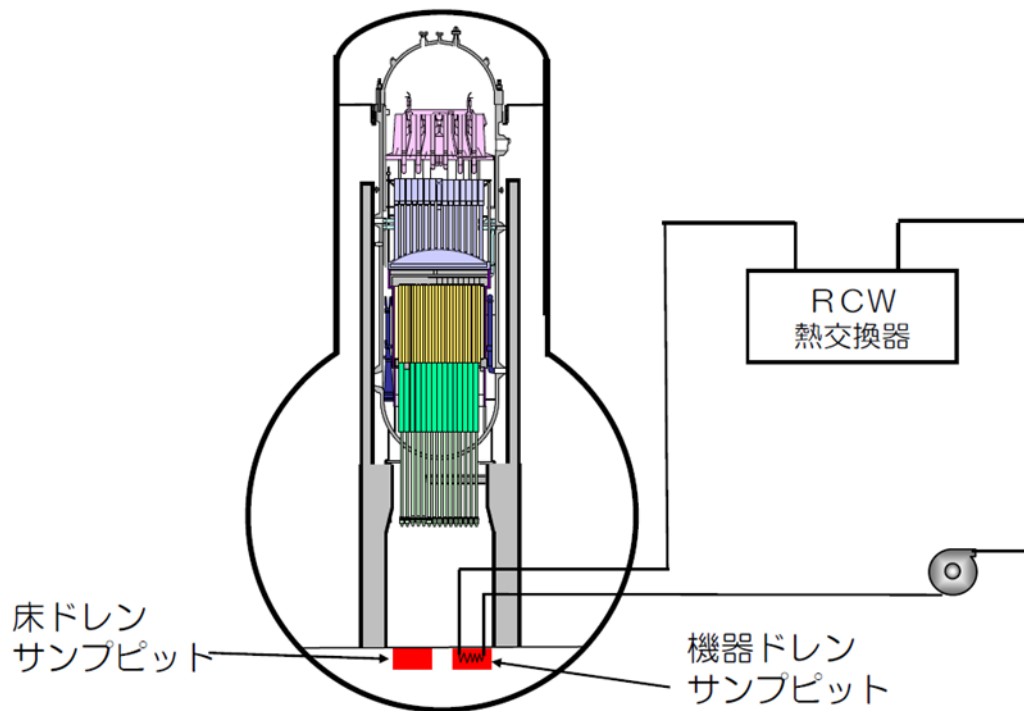
図 4.1.1-7 RCW と機器ドレンピットの取り合いの概略図^[1-1]

内を広範囲にわたって敷設されており、PCV 内の機器の冷却の役割も担っている。具体的には、図 4.1.1-7 に示すとおり PCV 底部の機器ドレンピット内には、ドレン冷却のために RCW 系配管が敷設されている。したがって、1号機における RCW 系配管の高汚染は、燃料が機器ドレンピットに落下して、RCW 系配管を損傷したことが原因である可能性が高い。配管が損傷したことにより、高線量の蒸気または水が RCW 系配管に移行し、同時に放射性物質が配管内に移行したものと考えられる。ただし、RCW 系配管が PCV に落下した燃料デブリにより破損した状況であれば、RCW 系配管の水が PCV 内に進入するなどして、燃料デブリの冷却に寄与した可能性がある。

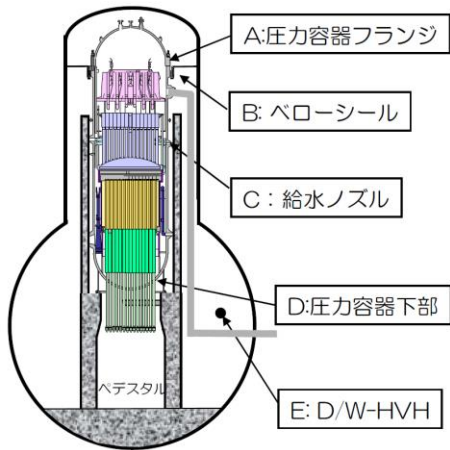
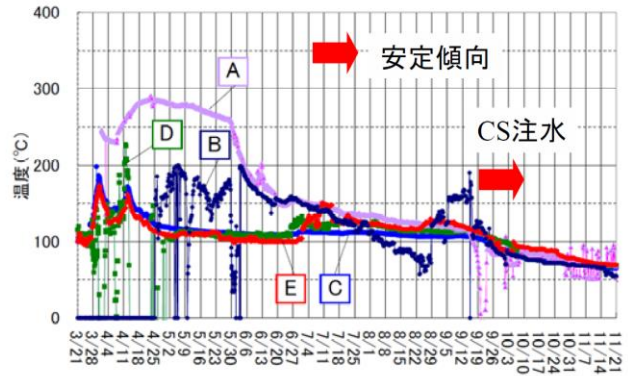
図 4.1.2-3 RPV・PCV 周りの温度変化^[2-1]

温度計による計測を開始した 2011 年 3 月～11 月の RPV・PCV 周りの温度変化を図 4.1.2-3、図 4.1.2-4、図 4.1.2-5 に示す。

これらの観察事実から、RPV内の炉心部には、少量の燃料が存在するが、大部分はRPV下部にて燃料が十分に冷却されていると考えられる。また、RPV外部にも発熱体が存在し、十分に冷却されているが、一部において燃料が露出している部分（CRDハウジング付近）や、揮発性核分裂生成物等の付着により、緩やかな発熱をしている部分（SRV付近）が存在するものと考えられる。

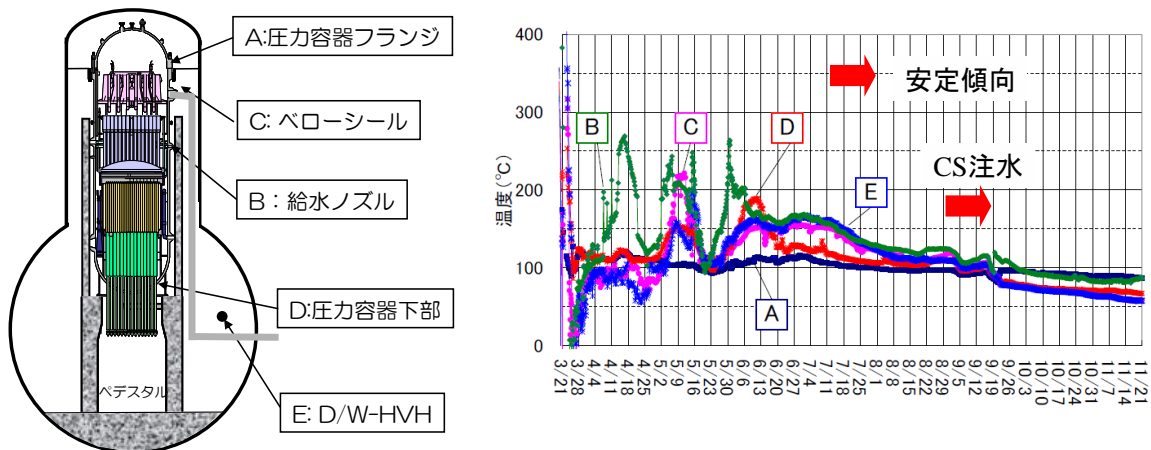
図 4.1.3-3 RPV・PCV 周りの温度変化 (2011 年) [3-1]

3号機では、2011年9月1日から実施した炉心部の直上部にあるCS系配管からの注水により、RPV・PCV周りの温度の低下が確認されている。直接炉心部を冷却する系統からの注水により、温度低下が進んだことから、この当時は、炉心部に燃料デブリが存在している可能性があるものと推定した。

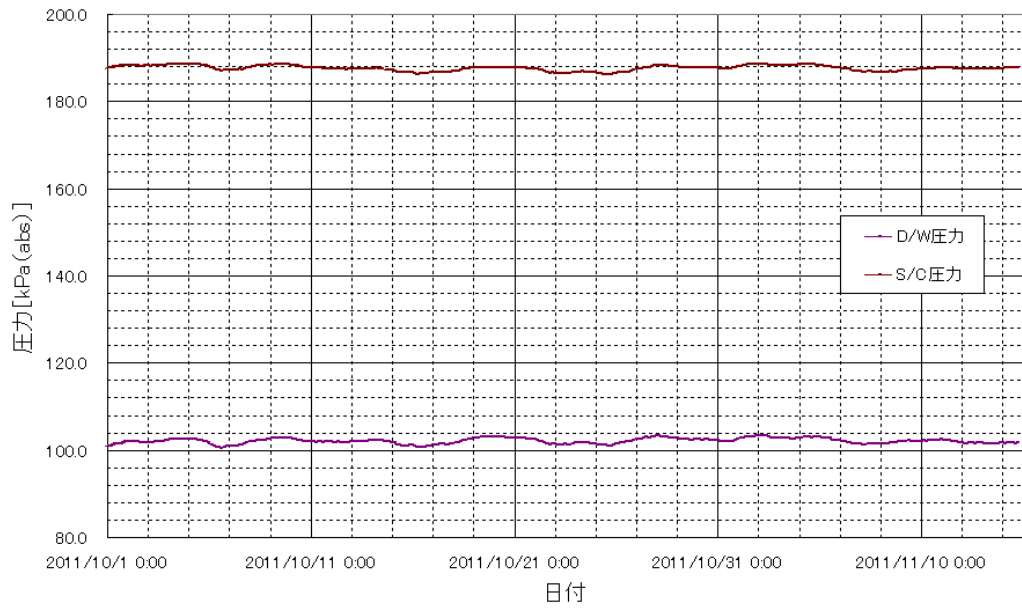
図 4.1.3-4 D/W 圧力と S/C 圧力の推移³⁻¹⁾

図 4.1.3-4 に、2011年10月～11月のD/W圧力とS/C圧力のグラフを示す。D/WとS/Cは真空破壊弁を通じて連通しているため、基本的には同一の挙動を示すこととなる。ただし、S/C水位が上昇し真空破壊弁を超えた場合はこの関係が崩れ、D/W気相の圧力に加えてD/Wの水位に応じた水頭圧がS/C圧力に加わることとなるため、D/W圧力よりも高くなる。図 4.1.3-4でのD/W圧力とS/C圧力の推移を見ると、10月1日以降、常にS/C圧力がD/W圧力を上回る状態が続いている。この差圧から換算して、PCV(D/W)内の水位はD/W床面から6.5[m]～7.5[m]付近にあると推定した。3号機の燃料のPCVへの落下量について、この当時は少ないと推定しており、顕熱での冷却に十分な量の注水を行っていること、PCV雰囲気計測温度も際だって高い箇所がないことから、PCV内にある燃料は水没状態にあると推定した。

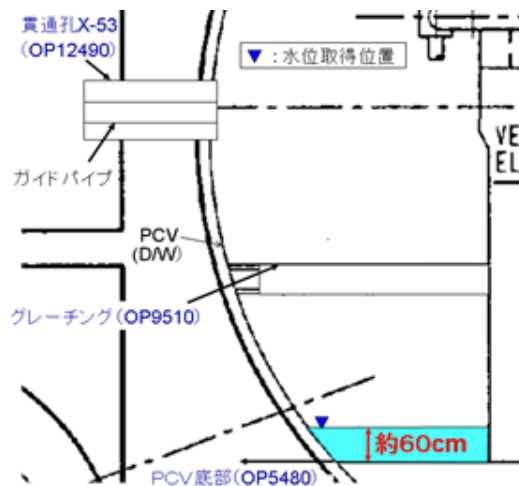
図 4.2.2-2 2号機 PCV 内滞留水水位測定結果^[2-3]

ここで、滞留水水位は、ビデオイメージスコープにより、D/W 床面から約 600[mm] (2012 年 3 月 26 日時点) であることが確認された (図 4.2.2-2)。

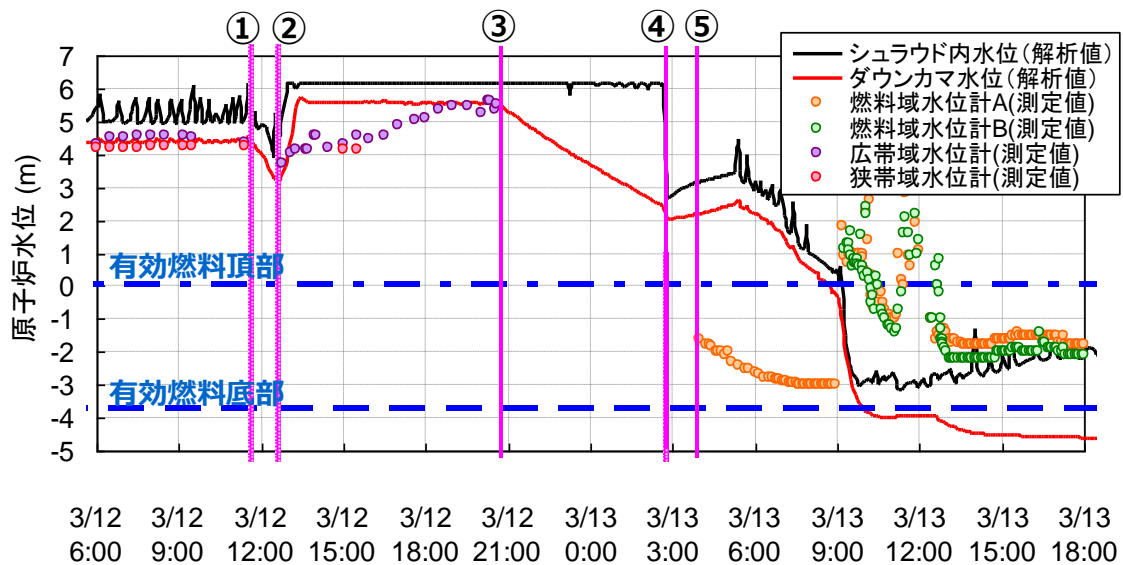
図 4.2.3-2 原子炉水位の測定値と解析値（2011 年）^[3-3]

原子炉への注水について、3月12日20時36分以降は原子炉水位が不明であったため、HPCIによる注水量を減らした解析を実施したものの、水位計の計測を再開した3月13日4時過ぎの原子炉水位について、解析値と測定値（燃料域水位計の値）に大きな乖離がみられた。このことから、3月13日2時42分にHPCIを手動停止する前から、原子炉への注水が十分でなかったことを意味していると考えた。

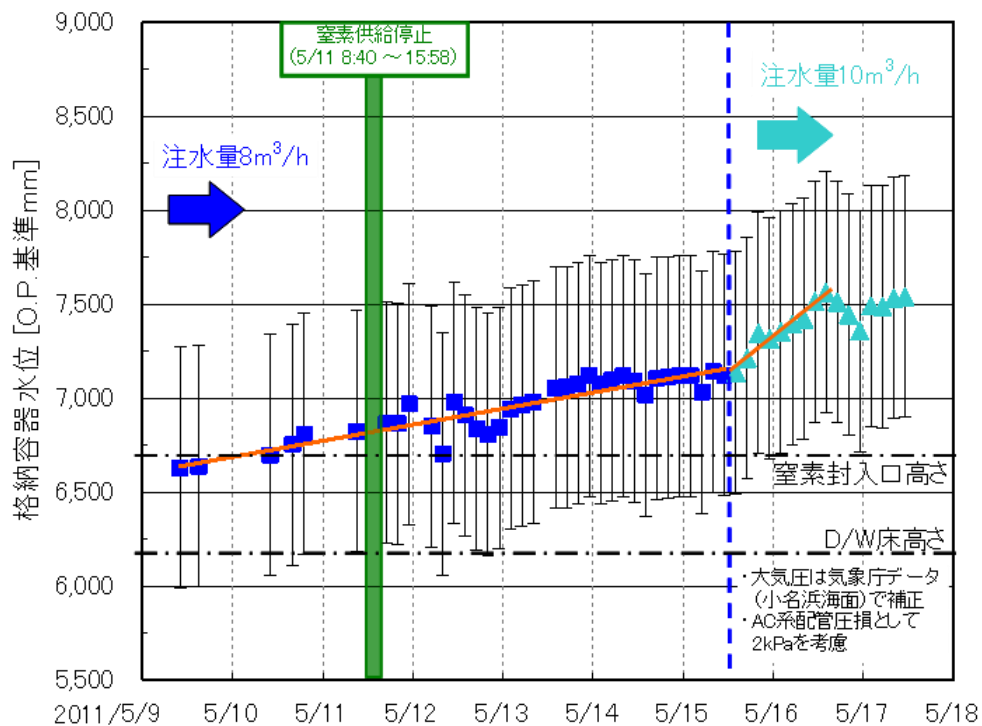
図 4.3.1-3 1号機 D/W 冠水操作時の D/W 水位 (推定) の推移^[1-6]

また、X-5E ベント管の両脇から S/C 表面をつたって流水していることから、ベント管の真上にある真空破壊管（例えば真空破壊管ベローズなど）から漏えいしていることが推測される。なお、真空破壊管の下端高さは S/C 底部から約 8.2[m]であり、これは 2011 年 5 月に原子炉への注水量を増加させ D/W 内を冠水させようとした際に、窒素封入圧力から換算した D/W 水位の上昇が止まり横ばい傾向となった高さ、すなわち漏えい口が存在すると考えられていた高さ（S/C 底部から約 8.0[m]）ともほぼ一致している（図 4.3.1-3 における O.P.7500[mm]付近）。

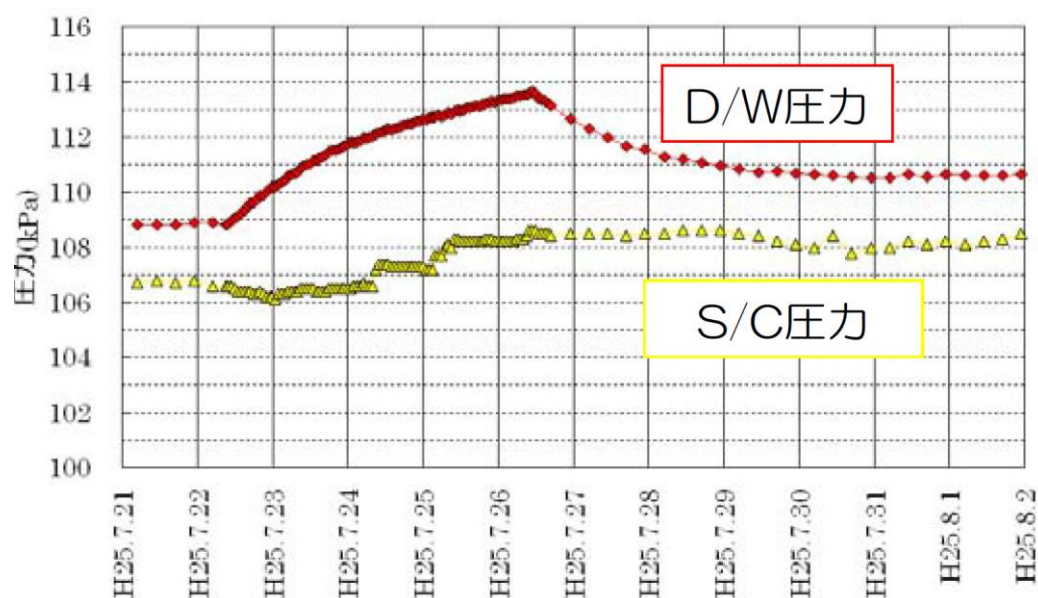
図 4.3.2-2 2013 年 7 月の窒素封入試験結果^[2-6]

4.2.2 節で記載したとおり、2013 年 5 月に実施した S/C への窒素封入試験で S/C 内水位は窒素封入口 (S/C 底部から約 6.3[m]) 程度であることが示されたが、2013 年 7 月には追加の試験を実施している。D/W へ窒素を封入し、D/W 圧力の上昇とそれに追従して S/C 圧力が僅かに上昇することを確認した。また、2013 年 10 月には再度 S/C へ窒素を封入し、S/C 圧力が上昇し D/W 圧力と一致した後は、両圧力は連動して上昇する傾向を示した。また、S/C への窒素封入停止後に、S/C 圧力が D/W 圧力に追従して低下した (図 4.3.2-2、図 4.3.2-3)。

以上から、S/C へ封入した窒素は D/W へ流れていること、一方 PCV ガス管理設備で測定する水素濃度には応答が見られなかったことから、既に S/C 内に水素は残留していないことを確認した。なお、試験期間中の原子炉建屋地階水位は S/C 底部から約 6.0[m]程度以下であり、S/C 内水位はトーラス室水位と連動（トーラス室水位－内圧押し込み分）すると考えられることから、この際、S/C 内の真空破壊弁（S/C 底部から約 5.9[m]）は水没しておらず、当該弁を経由して窒素が流れているものと推定した。

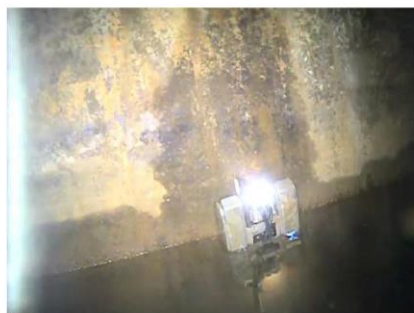
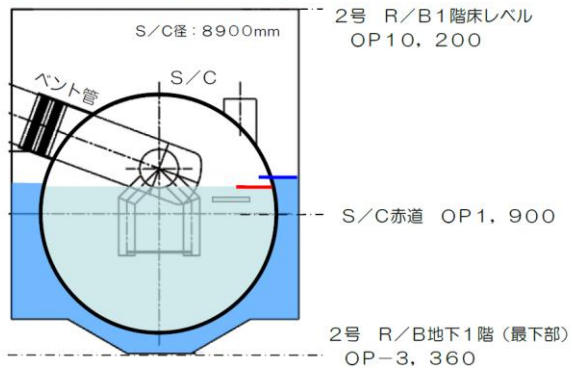
図 4.3.2-4 2号機 S/C 内水位測定結果^[2-7]

S/C 内水位は、S/C への窒素封入試験により推測されたとおり、トーラス室内滞留水とほぼ同レベルで連動しており、S/C 内の下部（配管含む）から液相漏えいが発生していることが確認された。

以上のことから、超音波測定により S/C 内水位が約 O.P.3150[mm]であること、つまり S/C 底部より約 5.7[m]であることが確認された。

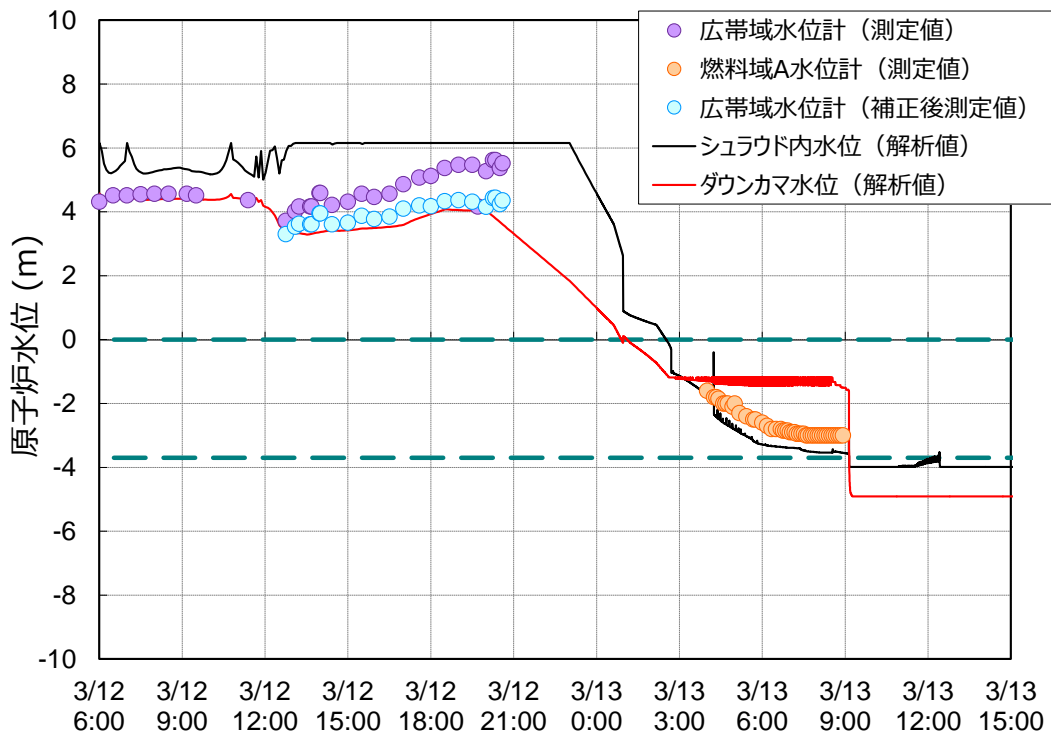
図 4.3.3-2 原子炉水位の測定値と解析値^[3-3]

直流電源の枯渇により原子炉水位の計測が中断した 3 月 12 日 20 時頃以降、HPCI による原子炉への注水がなかったものとして実施した解析について、原子炉水位の変化を図 4.3.3-2 に示す。図 4.2.3-2 でみられた 3 月 13 日 4 時過ぎ以降の解析値と測定値の乖離は減少する結果が得られた。

このことから、原子炉水位の計測が中断して以降の HPCI による注水は限定的であったと考えられる。図 4.3.3-2 に示した解析における燃料デブリの分布の変化について、図 4.3.3-3 に示す。解析では、溶融した燃料の全量が PCV に落下する結果となった。

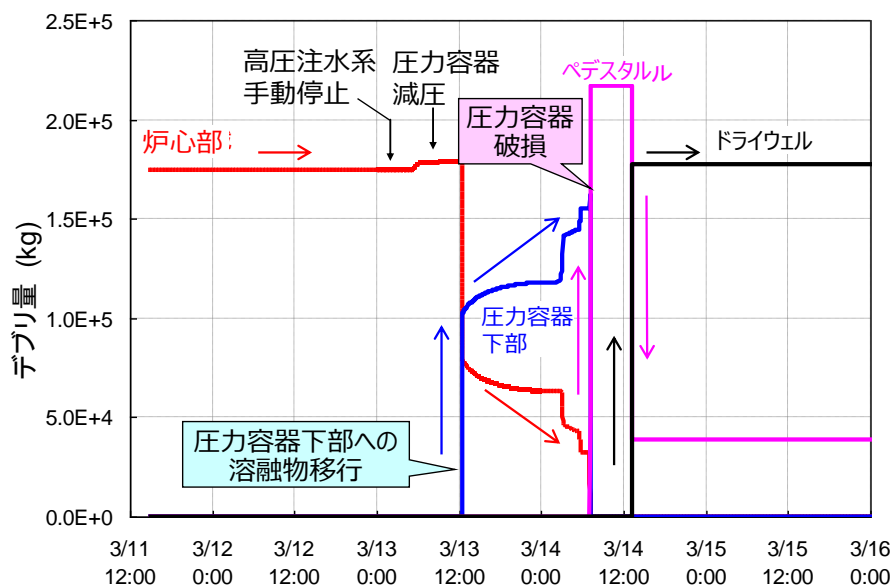
図 4.3.3-3 燃料デブリ分布の変化^[3-3]

燃料溶融以降の事故進展、たとえば溶融した燃料の移行挙動などは、不確かさが大きく、またそれを扱う解析モデルにも不確かさがあるため、解析の結果はそのまま現実の状態を表しているものではない。ただし、今回の解析結果をふまえると、燃料は従来の推定よりも多くの量が溶融し、PCV に落下した可能性が考えられる。

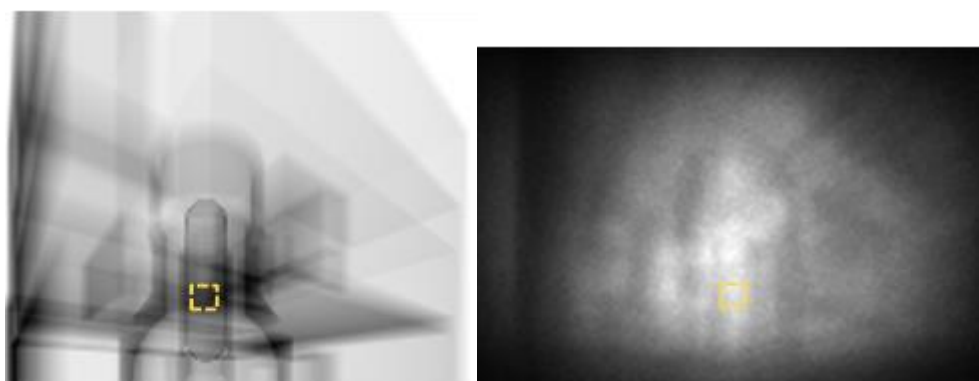
図 4.5.1-2 設計図面に基づくミュオン計測結果推定画像（左）と
96 日分のデータを用いたミュオン測定画像（右）
（破線部は炉心位置を示す） [1-11]

図 4.5.1-2 に設計図面による 1 台の測定器でのミュオン計測結果の推定画像と、96 日分のデータを用いた実際のミュオン測定画像を示す。ミュオン透過法による測定の基本的な原理はレントゲンと同じであり、密度の高い物質が存在するところで多くのミュオンが吸収されるため、当該部分は黒く表示される。燃料が健全と仮定した推定画像では、原子炉内の炉心位置に黒い部分が現れている。一方、実際に測定した画像では、燃料プールや非常用復水器など、見えることが期待される機器は確認されるものの、元々の炉心位置には高密度の物質、つまり燃料を確認することができなかった。

これらの結果から、1号機の炉心部には燃料がほとんど残っていないものと推定され、従来の推定と基本的に一致していることが確認された。

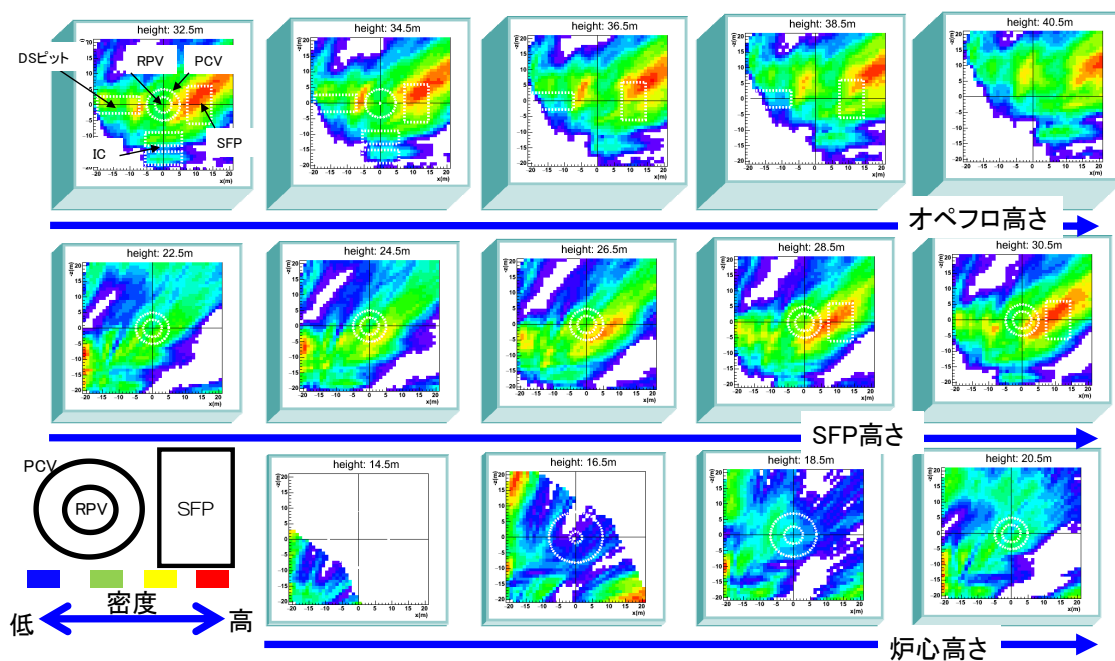
図 4.5.1-3 各高さ断面における高密度物質の分布図^[1-11]

測定装置 2 台の測定結果を合成すると、3 次元的に再構成した情報が得られる。原子炉建屋の各高さ断面における高密度物質の分布図を図 4.5.1-3 に示す。分布図において、2 台ともに高密度と推定する場所は赤色を示している。分布図から、燃料プール位置には高密度物質の存在が確認できるが、炉心位置では確認できなかった。

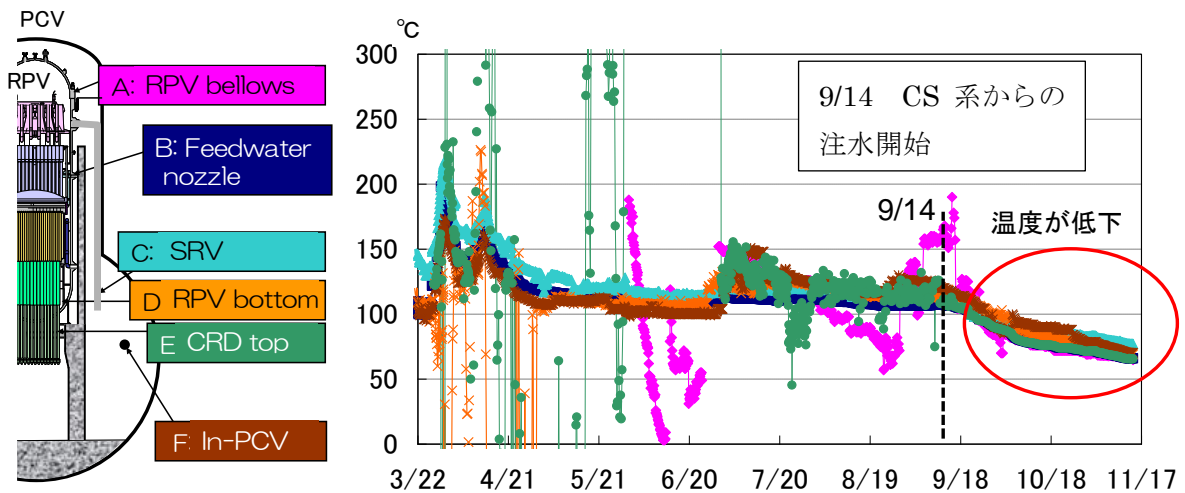
図 4.6.2-3 2 号機 PCV 各部の温度 (2011 年) [2-11]

図 4.6.2-3 に示すとおり、2011 年 9 月 14 日に CS 系からの注水を開始して以降、RPV および PCV 内の各部の温度は低下している。ただし、CS 系による注水開始以降で図 4.6.2-3 に示す期間において、最大の注水量は 7.2[m³/h]であり、CS 系の設計流量 1141[m³/h]に比べてかなり少ない流量である。低流量であれば、スプレイ水はそれほど広がらないと考えられ、つまりは、低流量の CS 系からの注水でも水がかかると、例えば炉心外周位置に燃料がある可能性が考えられる。ただし、この情報では、外周位置に熱源がある可能性を示唆しているものの、炉心部の外周位置に燃料デブリが残存しているか、あるいは燃料支持金具や CRGT に溶融燃料が落ち込み固化した燃料デブリが熱源となっているのかは区別できず、垂直方向の詳細な燃料デブリ分布は判断できない。

従来の知見から、炉心部の温度は中央部から上昇し、そこから燃料の溶融が進むと考えられる。RPV 内外周部の垂直方向において燃料デブリの詳細な位置を判断することはできないものの、溶け残った燃料が炉心の外周部に一部残っているものと推定した。

また、図 4.6.2-3 に示すように、2011 年 9 月 14 日から開始した CS 系からの注水に伴って、PCV 各部の温度が一様に低下している。なお、この時の FDW 系からの注水量は CS 系開始前後において、同程度の流量である。

このことから、熱源は CS 系からの注水で冷却される箇所にあると考えられ、シュラウドが損傷しシュラウド外に熱源が移行している可能性は小さく、つまり、シュラウドが大きく損傷している可能性は小さいと考えられる。

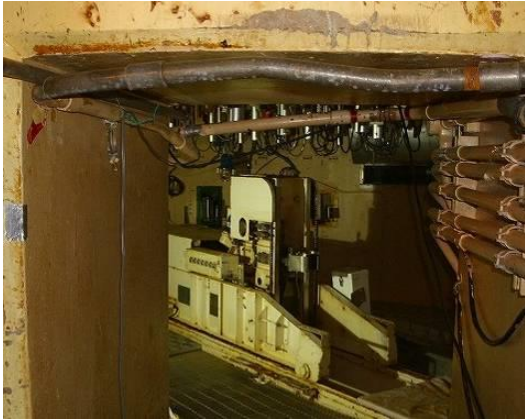
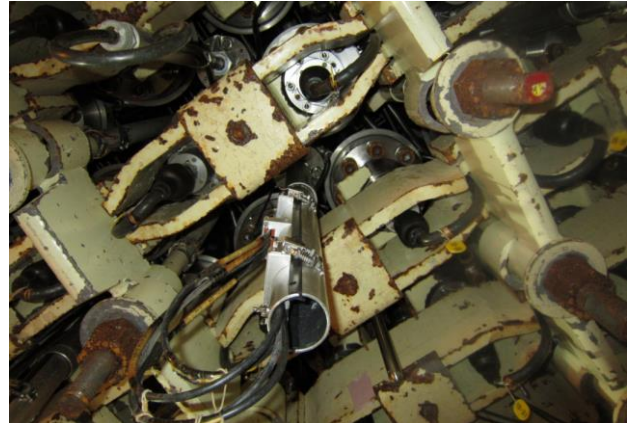
図 4.6.2-5 5号機ペDESTタル内部の画像^[2-12]

図 4.6.2-4 に示すように、2013 年 8 月に X-53 ペネから調査装置を投入し、CRD 交換レールおよび RPV ペDESTAL 開口部近傍の調査が実施されている。図 4.6.2-4 中(3)のポイントからペDESTAL 内に向けて撮影された写真には、U 字型のケーブルが観察できる。次に、図 4.6.2-5 は 5 号機のペDESTAL 内部の様子を表しているが、左側の写真は図 4.6.2-4 中の写真と同じアングルで撮影されたものであり、2 号機同様に U 字型のケーブルがあるのが確認できる。したがって、確認された外周部では CRD ハウジングが損傷している様子は確認できないことから、中央部が損傷しているものと推定した。

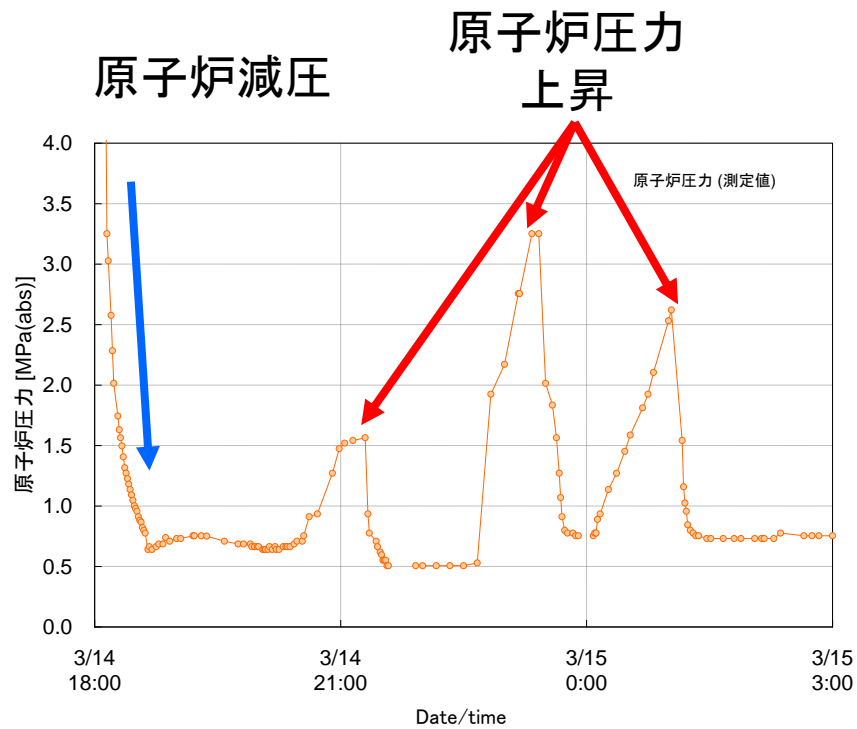
図 4.6.2-6 RPV 減圧後の原子炉圧力の上昇^[2-13]

2号機では、2011年3月14日18時にSRV強制開に伴う原子炉の減圧に成功しているが、その後夜から翌未明にかけて、3度の原子炉圧力の上昇が発生している(図4.6.2-6)。この挙動について、記録上はSRVの開操作に伴うもの(圧力上昇=SRV閉、圧力低下=SRV開)とされている。ただし、SRVの開閉状態を直接確認できていたわけではない。

この圧力上昇にあわせて、大量の水素発生に伴うと考えられる PCV 圧力の上昇が確認されており、この圧力上昇は 2 号機の事故進展と大きく関連していると考えられる。それは、水-ジルコニウム反応に伴う水素の発生は発熱反応であり、水素の発生量が大きいということは、エネルギーの発生量が大きいということになり、その分燃料の溶融が進んだと考えられるためである。

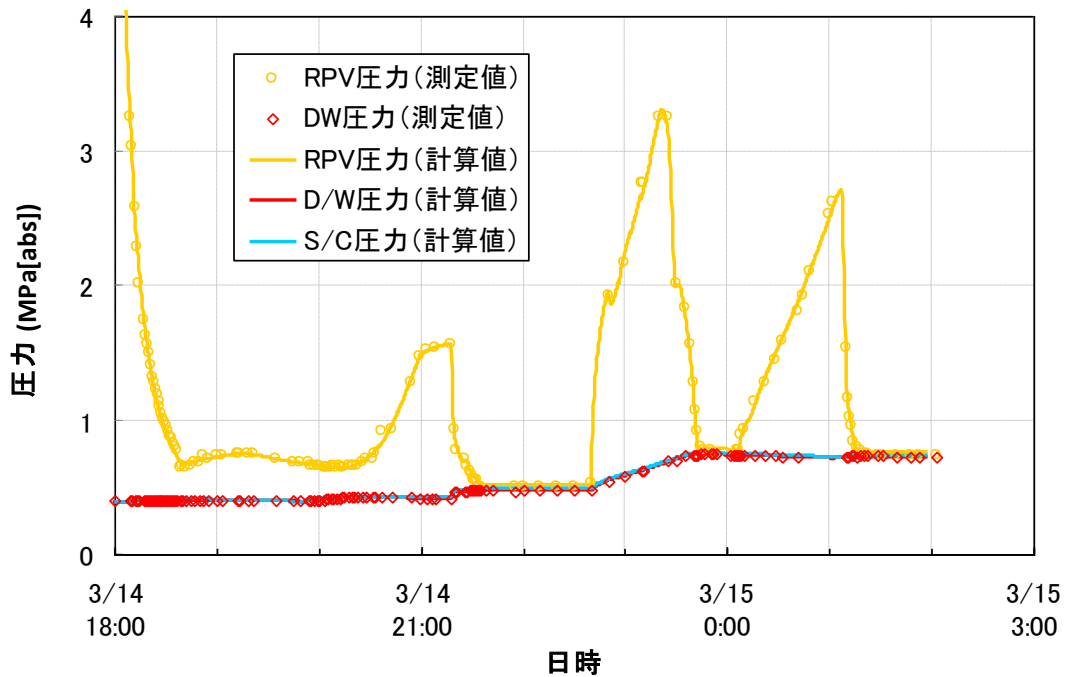
図 4.6.2-7 原子炉圧力および PCV 圧力の実測値と GOTHIC による解析結果の比較^[2-13]

この原子炉圧力の挙動について、未解明問題に関する検討では、汎用の熱流動解析コードである GOTHIC (Generation of Thermal-Hydraulic Information for Containments) を用いて、蒸気および水素の発生量を調整することで原子炉圧力と D/W 圧力の実測値の再現を試みている (図 4.6.2-7)。

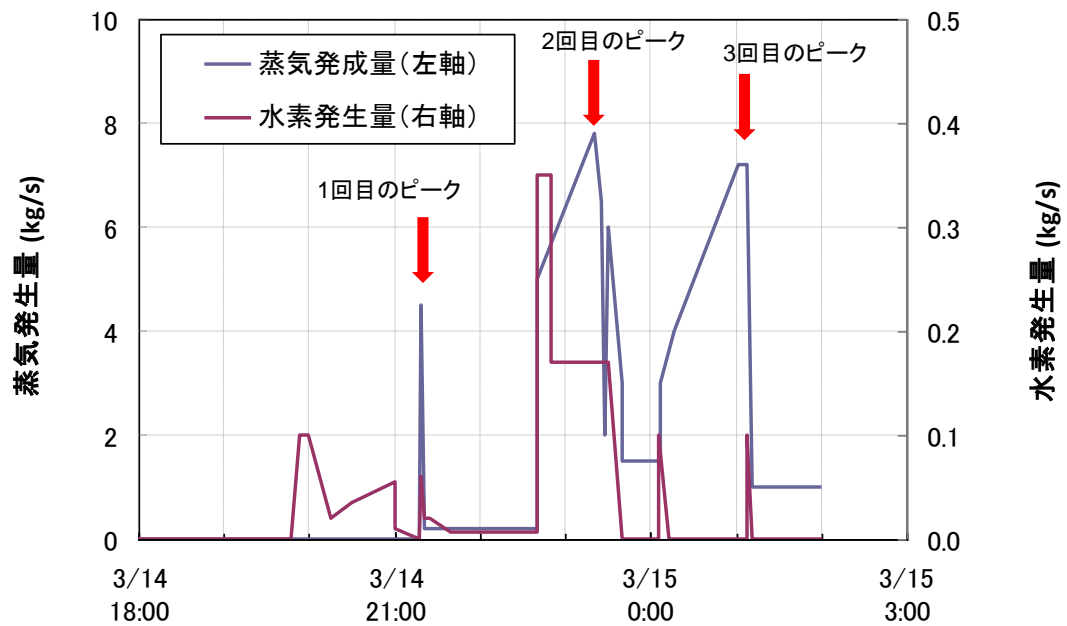
図 4.6.2-8 GOTHIC 解析における蒸気および水素の発生量の設定^[2-13]

圧力の実測値を再現し、かつ現実的な蒸気および水素の発生量としては、図 4.6.2-8 に示すような発生量を想定する必要がある、2 回目のピークのところまでに炉内のジルコニウムの多くが反応し、2 回目のピークのところで水素の発生量が特に顕著となる結果が得られた。

したがって、水-ジルコニウム反応に伴う水素発生とエネルギー発生の関係から、2 つ目のピークのところで大部分の燃料が溶融したものと考えられる。これは、炉心部の大部分が RPV 下部に移行しているとの従来推定を裏付けるものである。

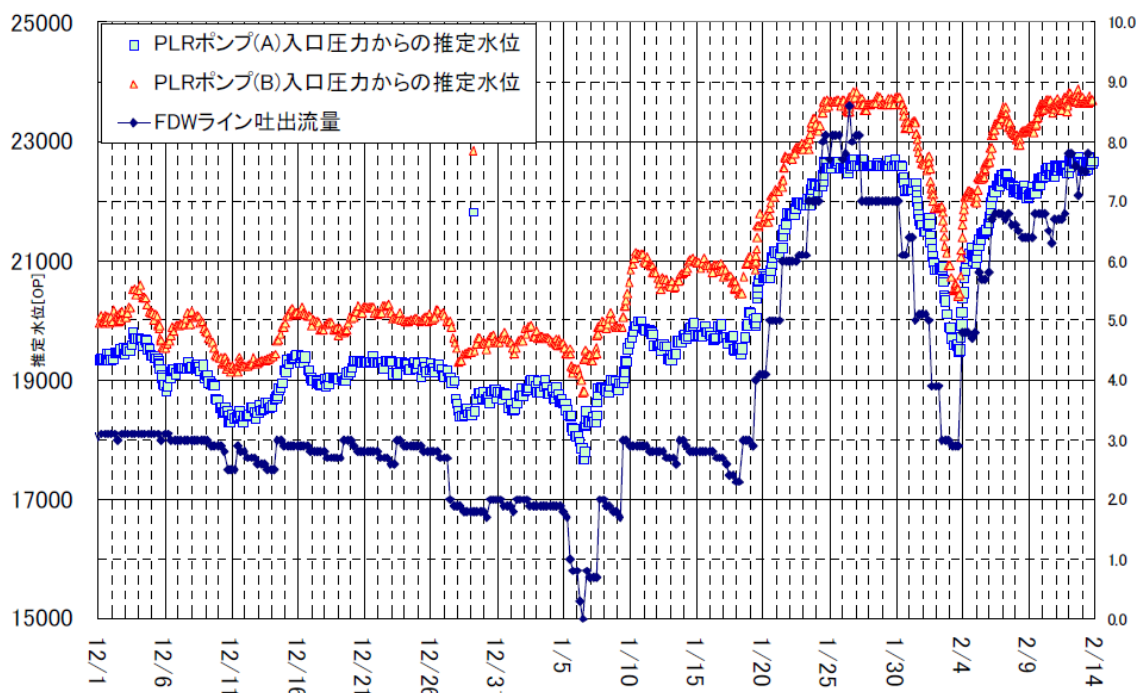
図 4.6.2-9 FDW 系からの注水量と PLR 入口圧力から推定したアニュラス部の水位の関係 (2011 年 12 月～2012 年 2 月) [2-13]

図 4.6.2-9 は、2011 年 12 月～2012 年 2 月までの FDW 系からの注水量と PLR 入口圧力から推定したアニュラス部の水位の関係を表している。FDW 系からの注水量が変化するに応じて、PLR 入口圧力から想定されるアニュラス部の水位、すなわちシュラウド外の水位が上昇している様子が確認できる。

このことから次の 2 つの可能性が考えられる。一つ目はシュラウドの損傷程度は小さく、シュラウド外に水位が形成されている可能性であり、二つ目は FDW 系からの注水量が増加しているため、シュラウドは損傷しているものの RPV 内の水位が上昇している可能性である。

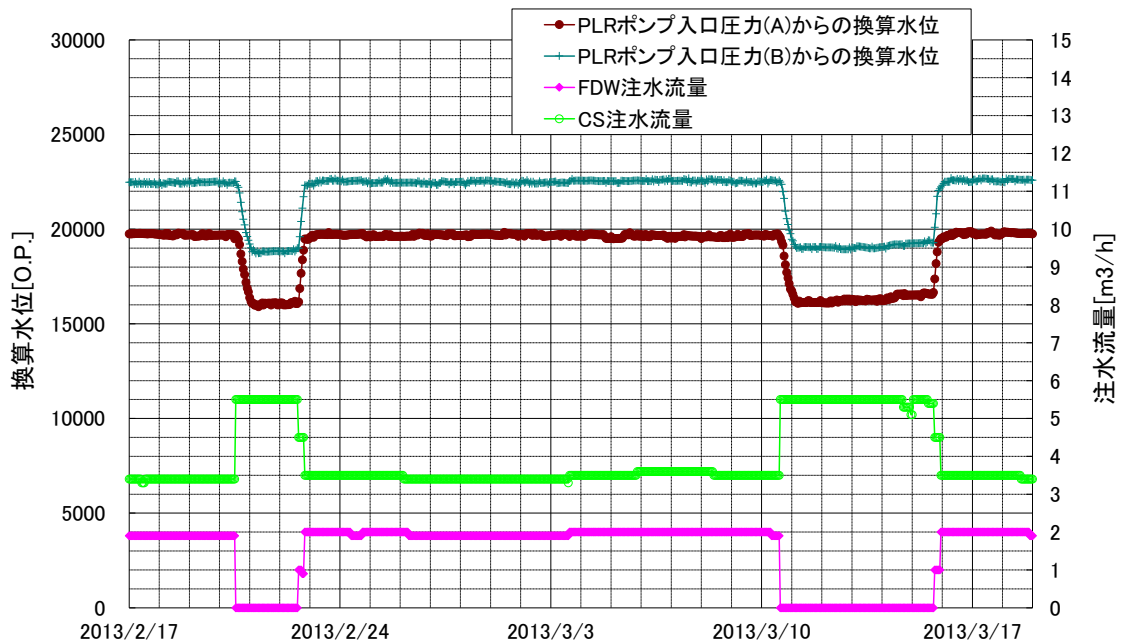
4.6.2-10 FDW系、CS系からの注水量とPLR入口圧力から推定したアニュラス部の水位の関係（2013年2月～2013年3月）^[2-10]

図 4.6.2-10 は、同様に 2013 年 2 月～2013 年 3 月の FDW 系からの注水量と PLR 入口圧力から推定したアニュラス部の水位の関係を表している。グラフで示している期間には、FDW 系からの注水量と CS 系からの注水量の合計は変えずに、FDW 系からの注水量をゼロにしている期間が 2 箇所ある。このタイミングでちょうど、PLR 入口圧力から推定したアニュラス部の水位は低下している。この挙動は、シュラウド外には水位がある程度形成されていることに起因すると考えられ、上述の 2 つの可能性のうち前者の状況である可能性が高い。したがって、シュラウドが大きく損傷している可能性は小さいと考えられる。

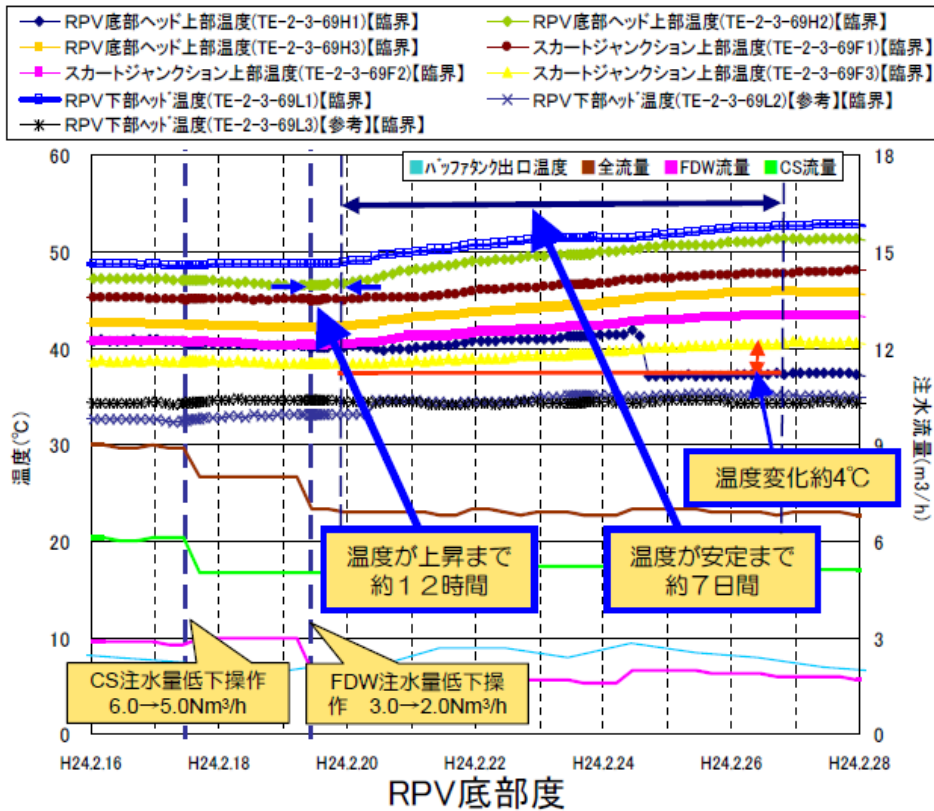
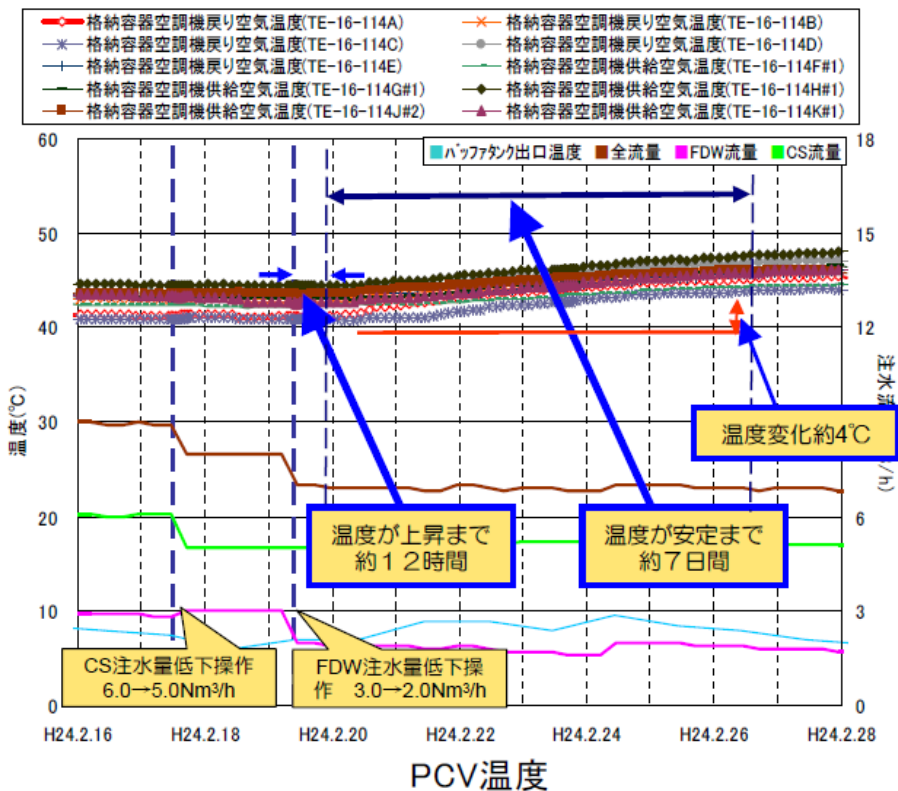
図 4.6.3-3 注水量低下時の各部温度の挙動^[3-11]

2012 年 2 月に CS 系および FDW 系からの注水量を低下させた際、時間遅れをもって緩やかに温度変化している様子が確認された（図 4.6.3-3）。明確な温度上昇が確認できるまでおよそ 12 時間程度を要し、その後およそ 7 日程度で温度が安定した。したがって、この当時は、この時間遅れの要因として、RPV 底部にある程度水がある可能性があるものと推定した。

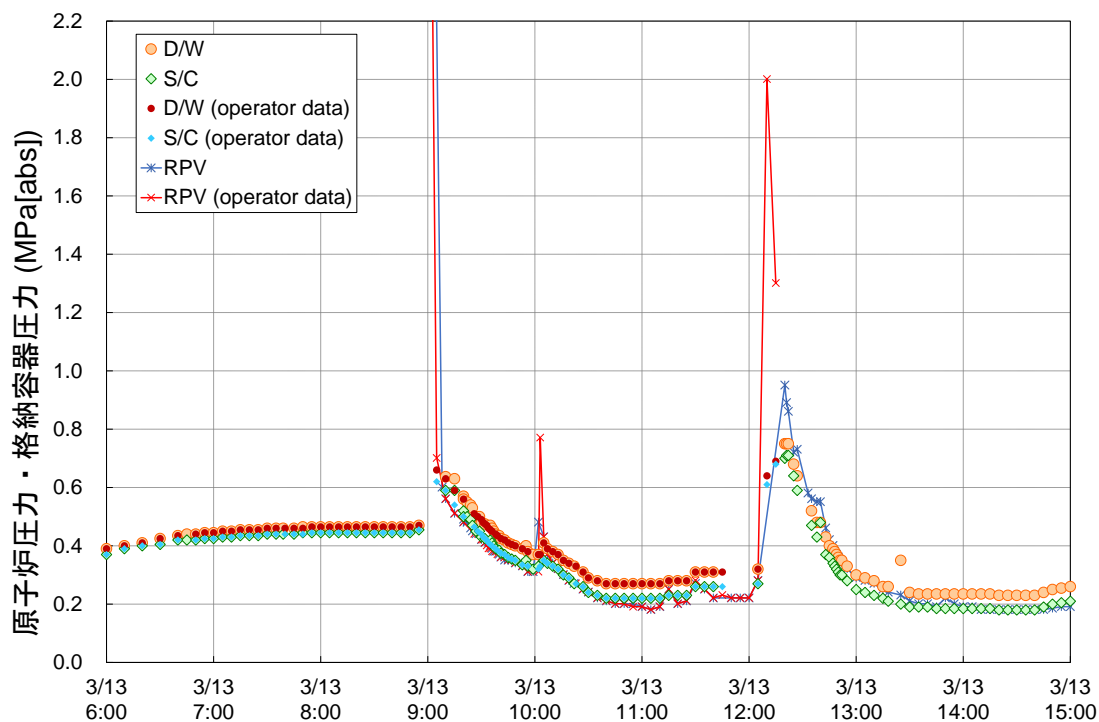
図 4.6.3-4 PCV 圧力の変化 (2011 年) [3-10]

2011年3月13日9時頃と12時過ぎ、PCV圧力が大きく上昇している(図4.6.3-4)。この圧力上昇は、大量の水素が発生したことが原因と考えられ、大部分の燃料が溶融したものと考えられる。この時まで実施した解析含め、蓄積してきた検討の結果から、炉心部には燃料がほとんど残っていないものと考えられる。

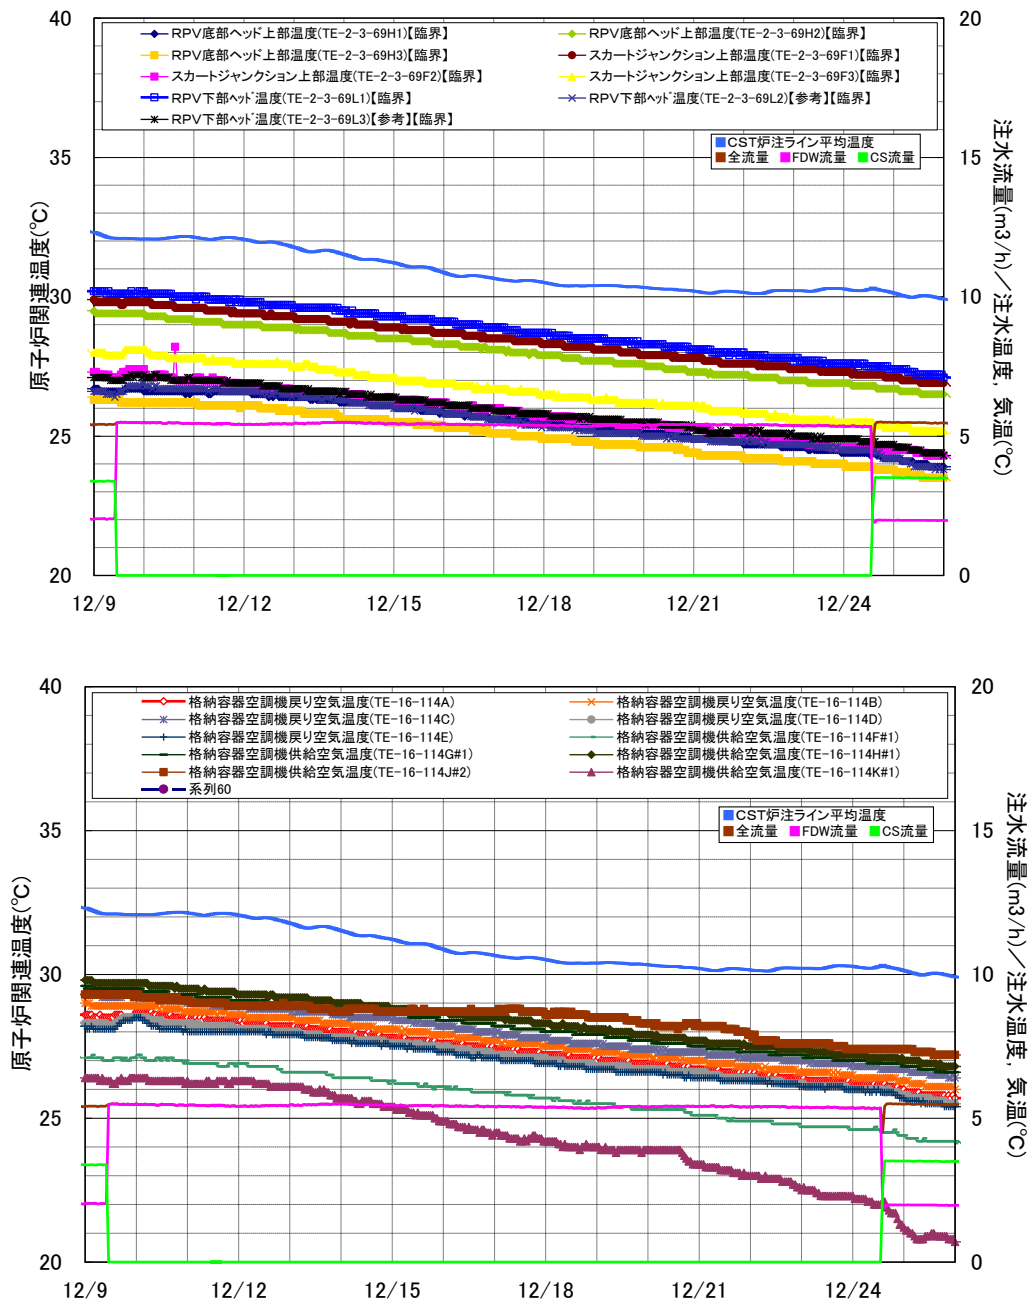
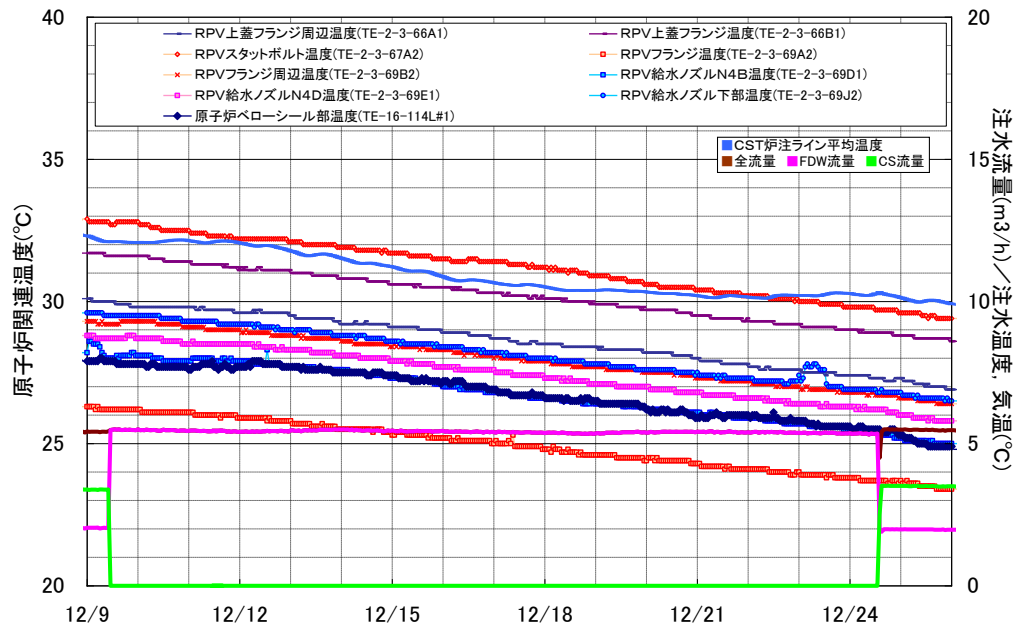
図 4.6.3-5 CS 系注水停止期間の温度変化 (2013 年) [3-10]

2013年12月9日～24日の15日間、CS系からの注水を停止し、FDW系からのみ注水（総注水量は変化なし）を実施している。図4.6.3-5に示すとおり、CS系注水停止に伴う温度上昇等は観測されず、原子炉の冷却状態に目立った影響はみられなかった。このように、CS系からの注水を停止しても各部の冷却状態が変わらないことから、炉心位置に存在する燃料デブリは少ないものと考えられる。

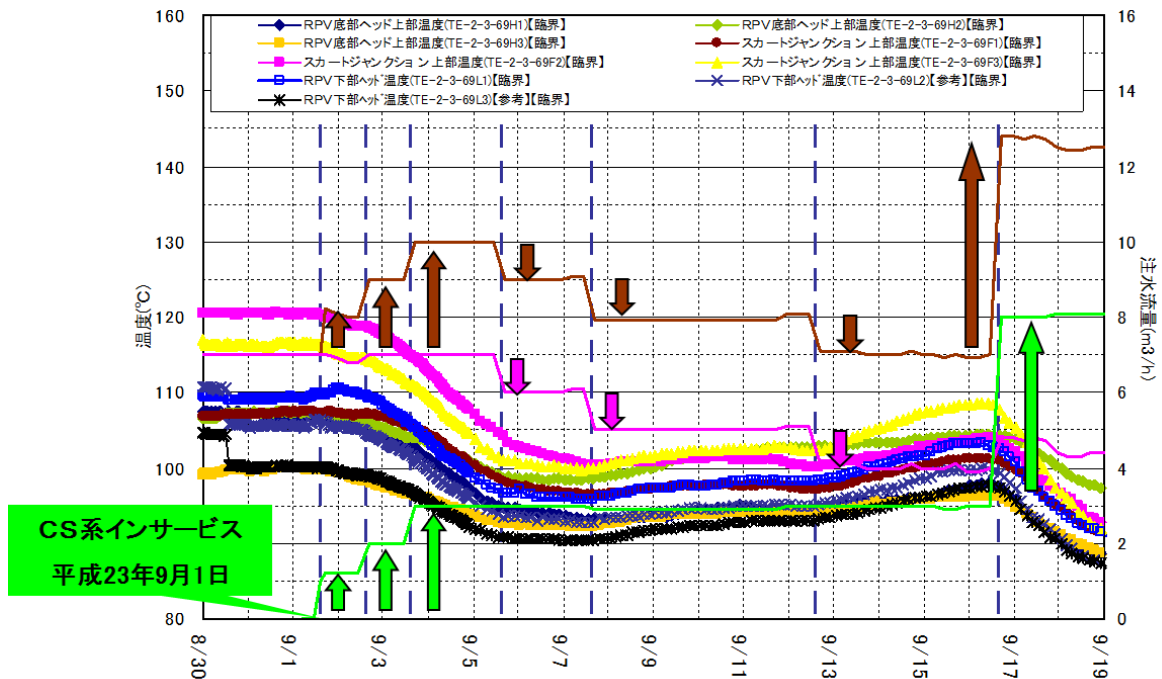
図 4.6.3-6 CS 系注水停止後の温度変化 (2011 年) [3-10]

なお、CS 系からの注水を始めた時 (2011 年 9 月 1 日)、RPV 下部温度が低下している (図 4.6.3-6)。この時、注水量の総量も増加している。前述のとおり、炉心位置に存在する燃料デブリが少ないということを考えると、この温度低下の主要因は、CS 注水開始に伴って、それまで十分冷やせていなかった炉心部の燃料デブリが冷やせたということ (4.1.3 節参照) ではなく、注水量の総量が増加したことで、RPV 下部に存在する燃料デブリの冷却が進んだことによるものと推定した。したがって、燃料デブリがある程度下部プレナムに存在していると考えられる。

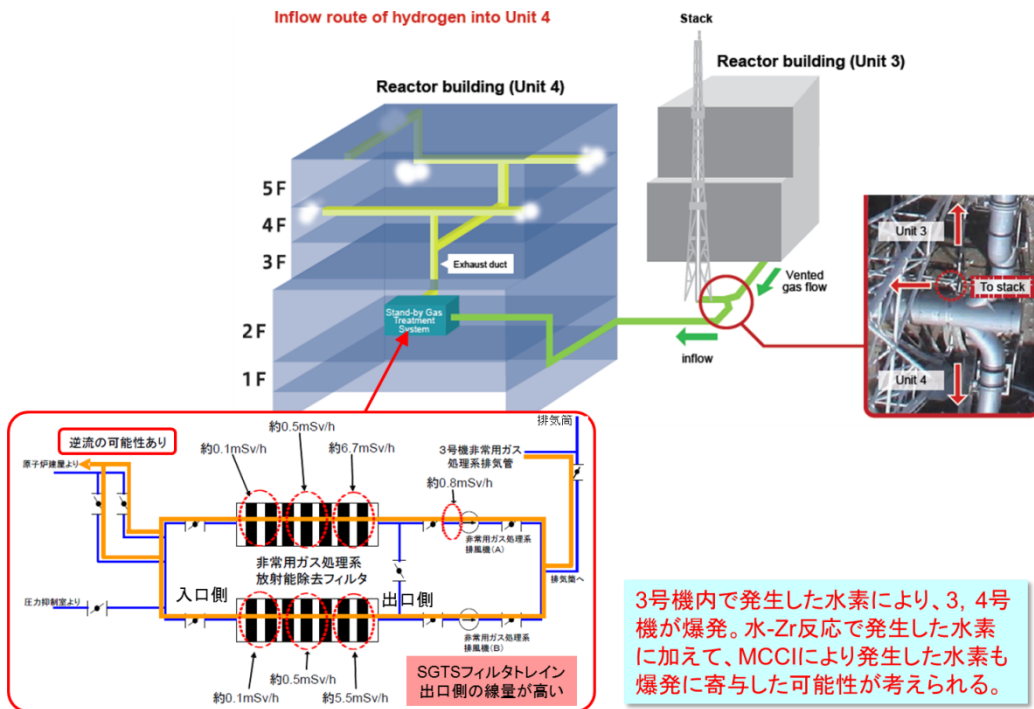
図 4.6.3-7 4号機 SGTS フィルタトレイン線量測定結果^[3-10]

4号機の SGTS フィルタトレインの線量測定結果では、出口側（排気筒側）の線量が高くなっており、逆流したことを裏付ける証拠と考えられる（図 4.6.3-7）。また、4号機の爆発に寄与した水素は、3号機の事故進展を考えると、3号機の炉内で発生した水-ジルコニウム反応で発生した水素が

寄与したものと考えられる。したがって、ベントに伴いそれまでに発生した水素の大半が PCV から排気されたものと考え、3号機の爆発に寄与した水素については、MCCIに伴い発生した水素が寄与した可能性があると推定した。つまり、3号機ではMCCIが発生している可能性があるものと推定した。

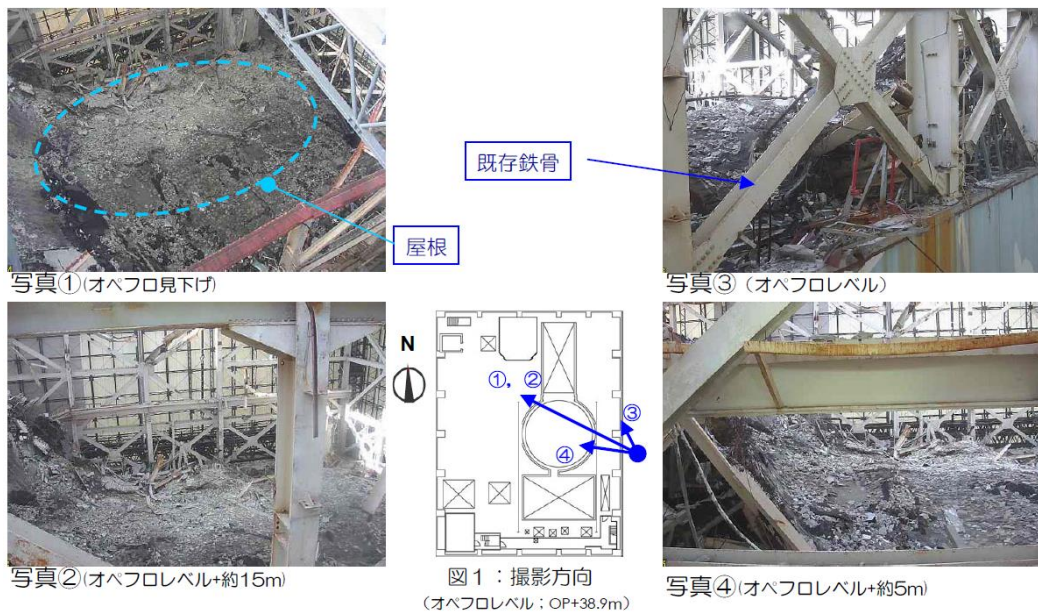
図 4.7.1-3 オペフロ確認画像[1-15]

2014 年にオペフロの建屋カバーを設置する目的で撮影した写真から、崩落した屋根が面上に近い形状のまま落下し、瓦礫化していることを確認した。

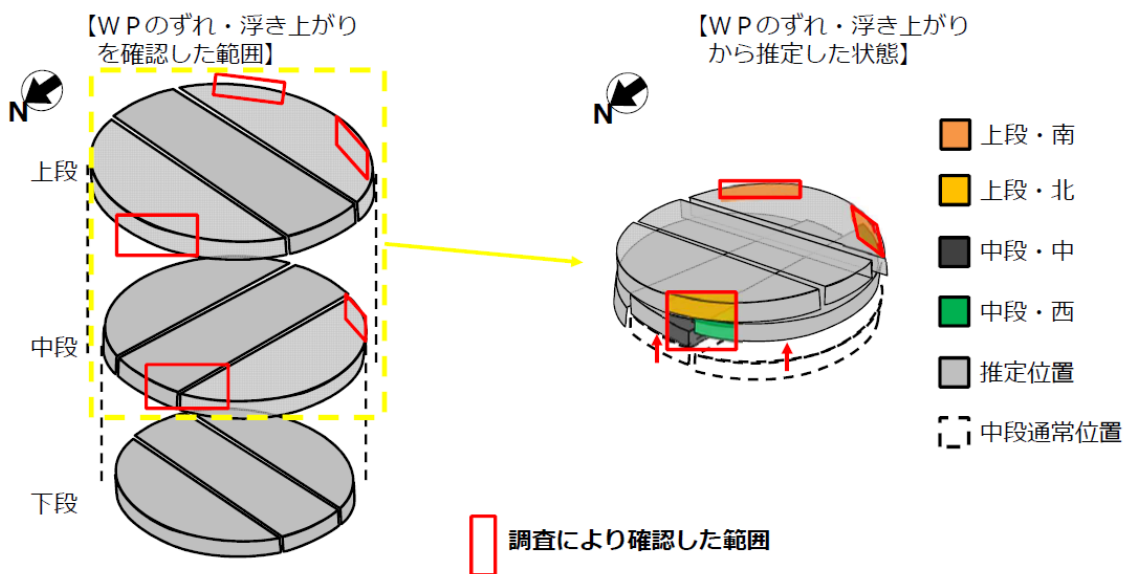
図 4.7.1-4 ウェルプラグのずれ・浮き上がり [1-16]

(図 4.7.1-3) また、原子炉ウェルプラグのずれや浮き上がりも確認されたため、これらの確認結果を推定図に反映した。(図 4.7.1-4)

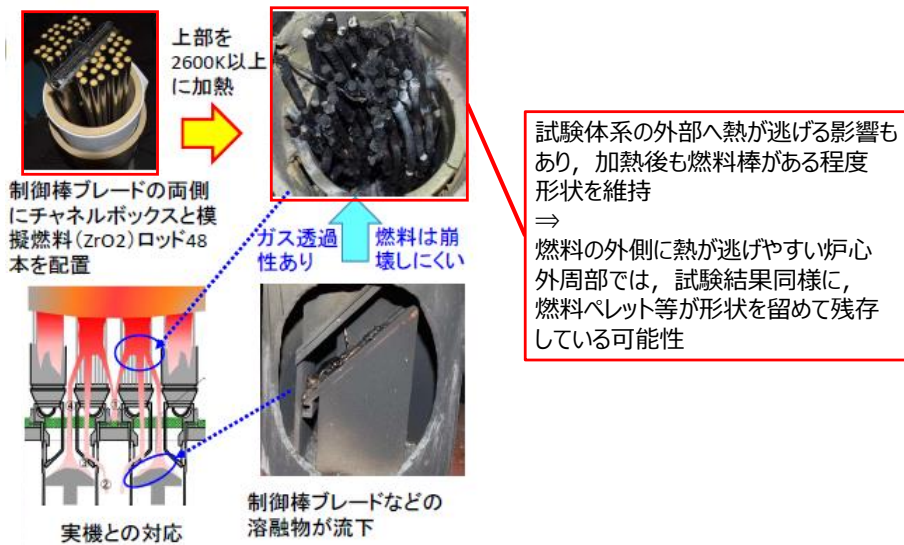
図 4.7.2-3 模擬燃料集合体破損試験^[2-14]

「総合的な炉内状況把握の高度化」事業では、燃料が溶融し下部に移行する挙動に関する知見を得るため、制御棒ブレードの両側にチャンネルボックスと模擬燃料 (ZrO_2) を配した試験体をプラズマトーチによって加熱する試験を実施した (図 4.7.2-3)。試験では試験体系の外部に熱が逃げやすい影響もあり、図 4.7.2-3 に示すように、加熱後も燃料棒がある程度形状を維持する結果が得られた。炉心外周部のように輻射伝熱が大きい領域においては、高温が維持されないことから十分に燃料が溶けきらず、燃料ペレット等が形状を保った形で落下もしくは残っている可能性が考えられる。
