福島第一原子力発電所事故発生後の
原子炉圧力容器内・格納容器内の状態推定について

2021年7月19日

東京電力ホールディングス株式会社

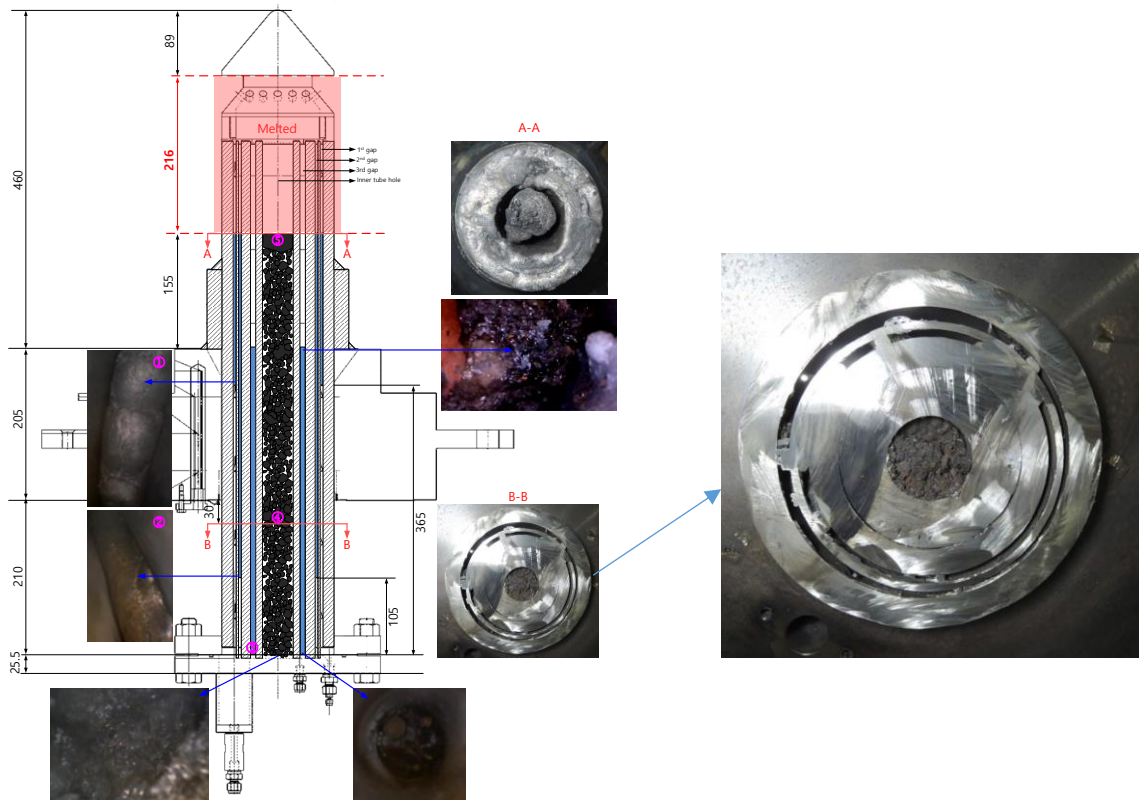
図 4.7.2-7 KAERI 試験「貫通部溶融試験」体の切断検査の結果[2-10]

実機の配管長さを考慮すると RPV 外に突出している配管部までコリウムが侵入することになる。また、コリウムが配管を満たしながら落下することを仮定している SAMPSON のモデルによる感度解析では、貫通管破損時のコリウム温度が高い程、配管内部のコリウムの侵入長が増大する傾向がみられた。そして、コリウムが完全に融解するほど温度が高ければ、RPV 外に突出している配管部まで侵入する評価となった。

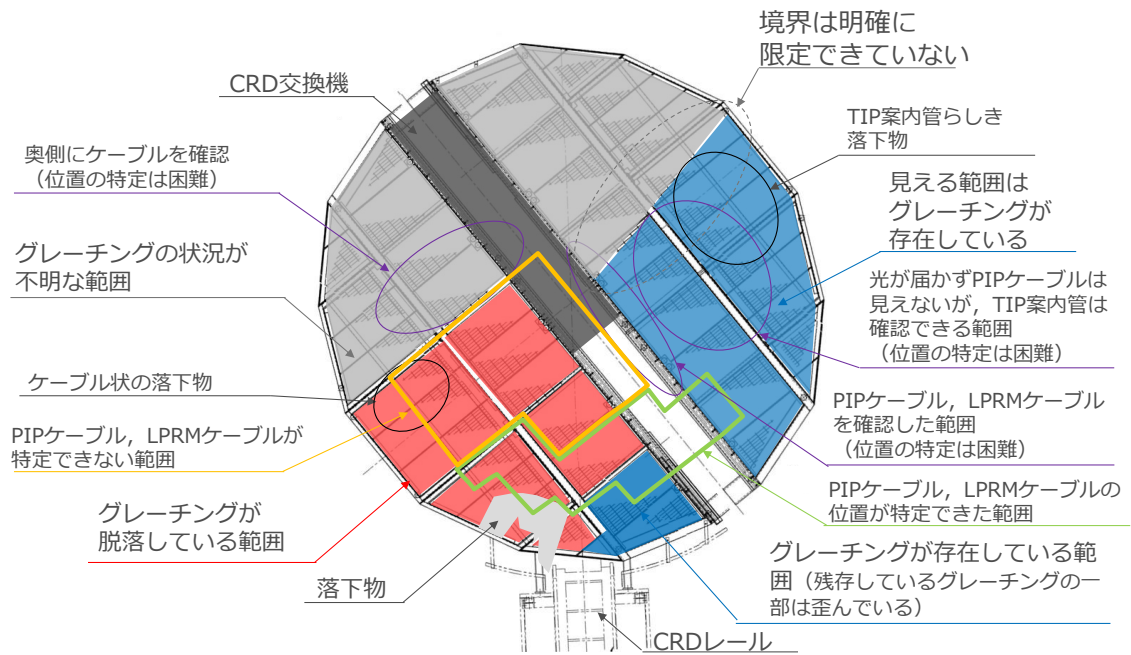
図 4.7.2-9 ペDESTAL内確認結果 (集約) [2-16]

2号機は事故進展が遅く、代替注水も少なくとも一部は炉内に届いていたと考えられるため、CRDハウジング内部への燃料デブリの侵入は比較的抑制された可能性がある。しかし、2017年1月に実施されたガイドパイプによる PCV 内部調査において、開口部から一番近い位置の LPRM 等が見当たらないことから（図 4.7.2-8、図 4.7.2-9）、周辺部で計装管および溶接部が破損していると推定される。KAERI での「貫通管溶融試験」では溶接部が健全であり、配管の脱落が起こっていないにも関わらず、配管内部にコリウムが侵入したことを考慮し、2号機で LPRM 等が確認できない位置周辺の CRDハウジング内部には、燃料デブリが存在していると推定した。

以上より、CRDハウジングに侵入している燃料デブリの量が6回目推定時より多いものと推定した。

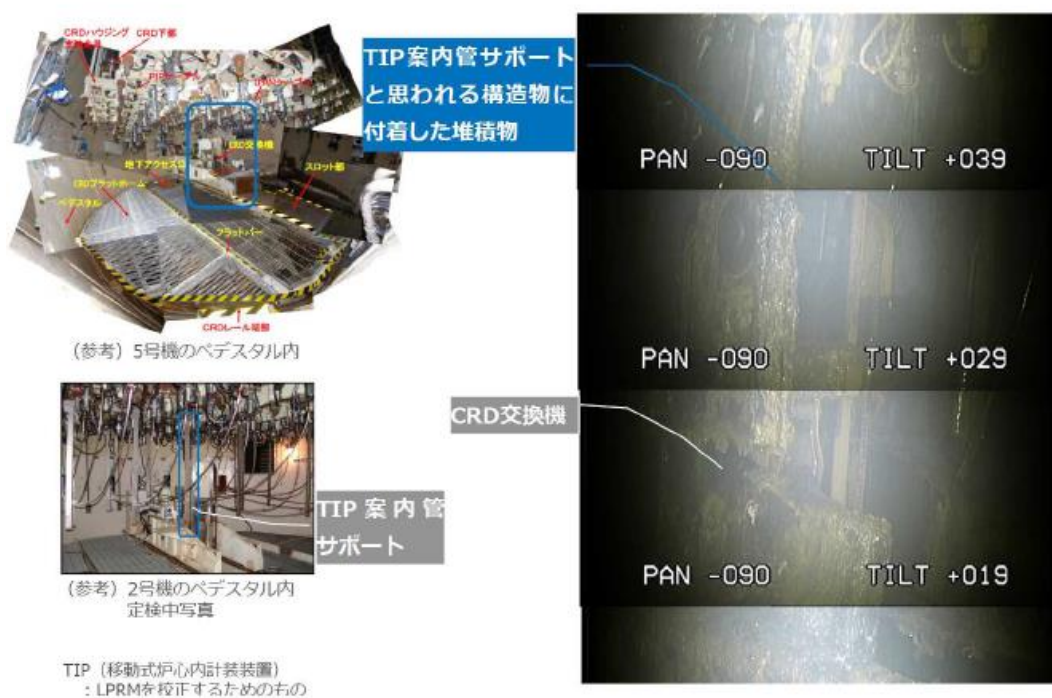
図 4.7.2-11 2号機ペDESTAL内部の画像 (2/2) [2-17]

2号機では、RPV 下部ヘッドが破損し、PCV にデブリが移行していると推定される。RPV の破損口の位置はまだ特定できていないが、破損口付近ではコリウムの温度が完全に融解するほど上昇していたと考えられ、その付近の CRDハウジング内部にも燃料デブリが存在すると推定した。

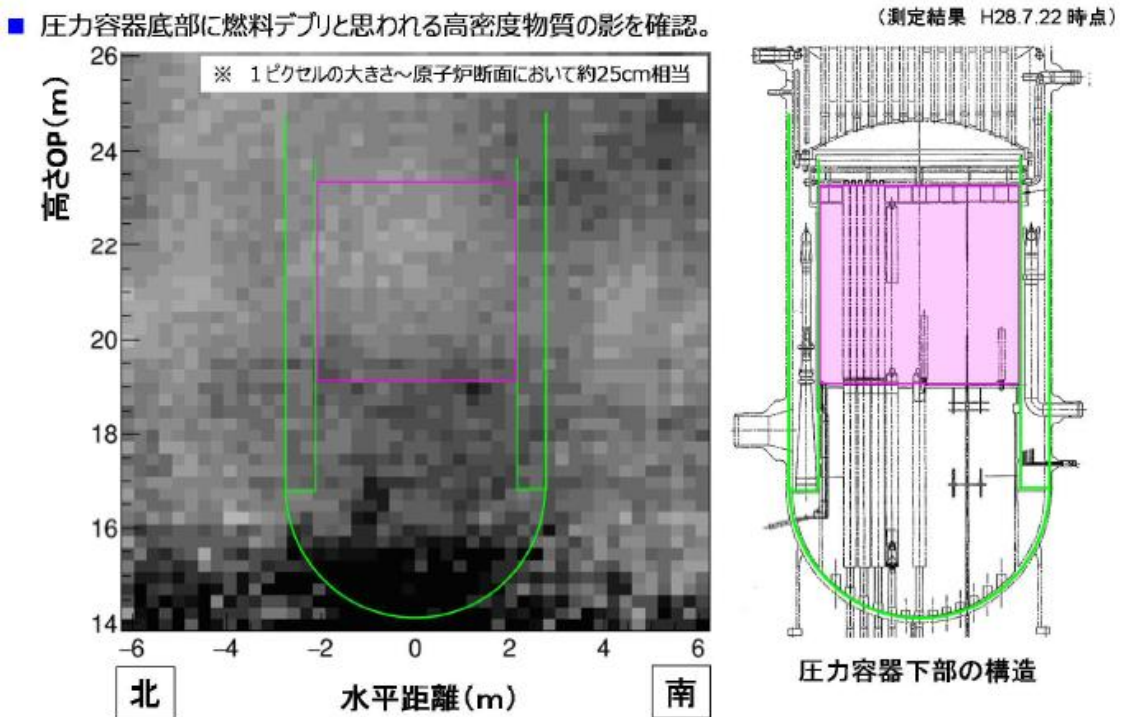
図 4.7.2-12 2号機ミュオン測定結果^[2-15]

また、図 4.7.2-12、図 4.7.2-13 に示すように、2016 年 3 月～7 月に実施されたミュオン測定の結果、RPV 底部に燃料デブリと思われる高密度物質の影が確認されている。

したがって、下部プレナムに落下した燃料デブリが RPV 底部に残存していると考えられ、PCV 底部のデブリは従来の想定よりも少ないと推定した。

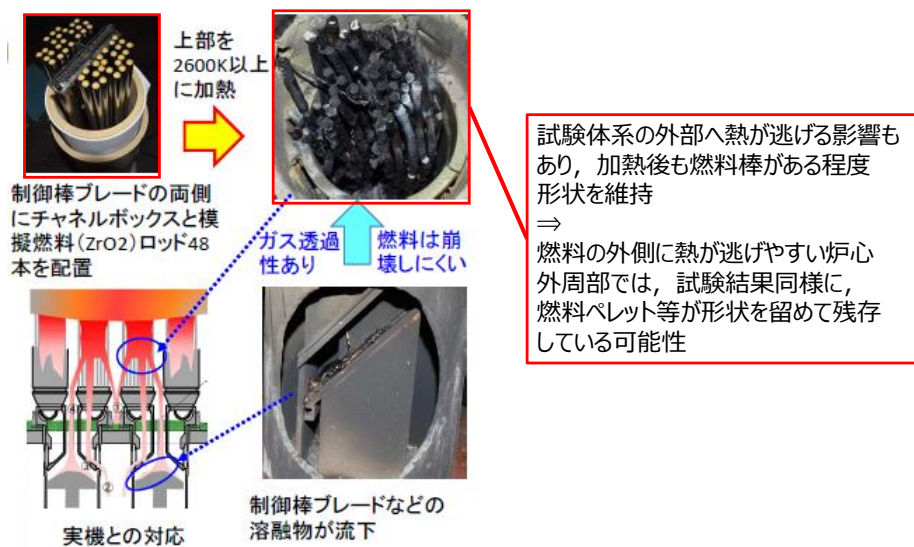
図 4.7.3-3 模擬燃料集合体破損試験^[3-3]

廃炉・汚染水対策事業費補助金「総合的な炉内状況把握の高度化」事業では、燃料が溶融し下部に移行する挙動に関する知見を得るため、制御棒ブレードの両側にチャンネルボックスと模擬燃料 (ZrO_2) を配した試験体をプラズマトーチによって加熱する試験を実施した (図 4.7.3-3)。試験では試験体系の外部に熱が逃げやすい影響もあり、図 4.7.3-3 に示すように、加熱後も燃料棒がある程度形状を維持する結果が得られた。3号機において、2号機のようなシュラウドの形状維持に関する情報 (4.6.2 参照) は無いが、炉心外周部のように輻射伝熱が大きい領域においては、高温が維持されないことから十分に燃料が溶けきらず、燃料がペレットの形状を保った形で落下もしくは残っている可能性が考えられる。

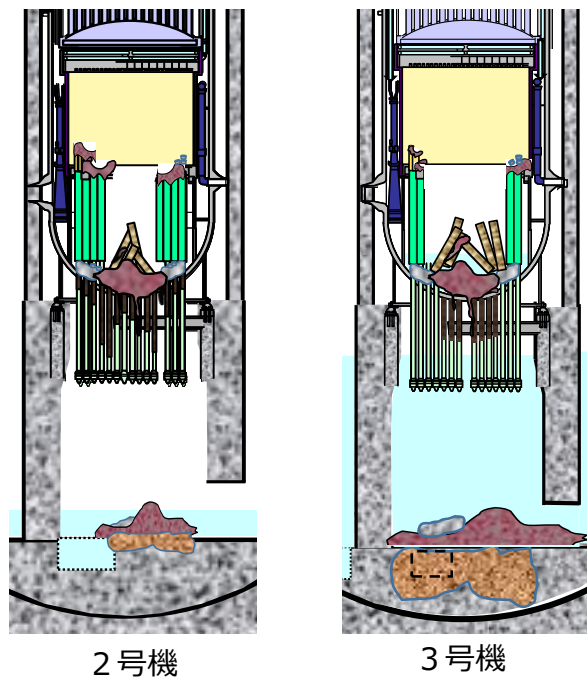
図 4.7.3-5 RPV内に残る構造物の状態の比較(2号機と3号機)

上述のとおり、事故初期の冷却期間は1号機が一番短く、次いで3号機、2号機という順番であり、したがって、1号機が一番損傷の程度が大きく、次いで3号機、2号機という順番と考えられる。

以上のことから、3号機のRPV内に残る構造物は2号機よりも少ないと考えられ、RPV底部の外周部に残るCRGTの数は2号機よりも少ないものとした(図4.7.3-5)。

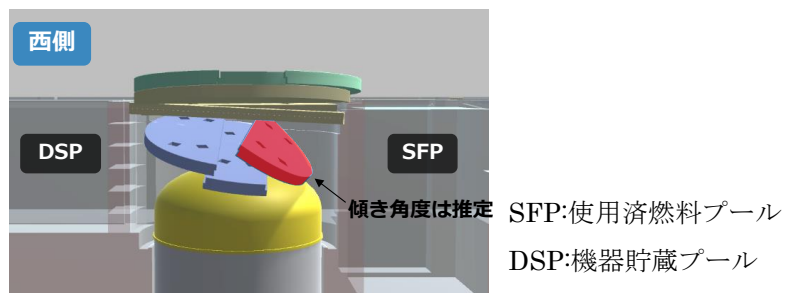
図 4.8.1-4 調査結果を元に作成したイメージ図^[1-20]

オペレーティングフロア上でのウェルプラグ損傷状況の確認結果を図 4.8.1-3 に示す。調査で取得した画像を分析した結果、各ウェルプラグは、図 4.8.1-4 のように移動していると推定した。図 4.8.1-5 のとおり、ウェルプラグ上段北が西よりに 720[mm]移動していることが確認された。また上段中央のウェルプラグが最大 155[mm]、上段北側のウェルプラグが最大 84[mm] 下側へたわんでいることが確認された。

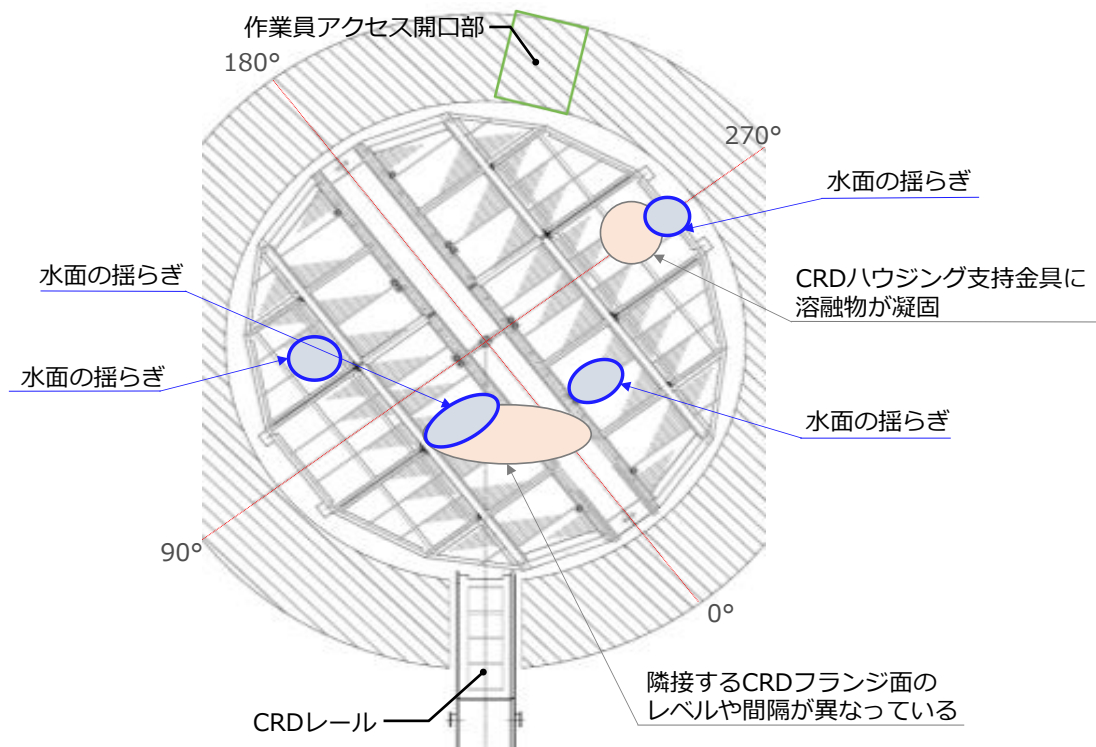
図 4.8.3-4 水面の揺らぎが確認された箇所^[3-15]

っている状況が確認できた。この時 CRDハウジングの隙間から見えた水面には揺らぎが確認できており、これは RPV 内に注水している水が水面に滴下している様子をとらえた可能性がある。つまり、水面が滴下している上部に RPV の破損口が存在する可能性が考えられる。この水面が揺らいでいる箇所について、水中ロボットがペDESTAL内全域の水面を調査したものではないものの、図 4.8.3-4 に示すように、中央付近以外にもペDESTAL内の端の方でも確認されている。このことから、RPV 底部には、複数の破損口が存在する可能性が考えられる。

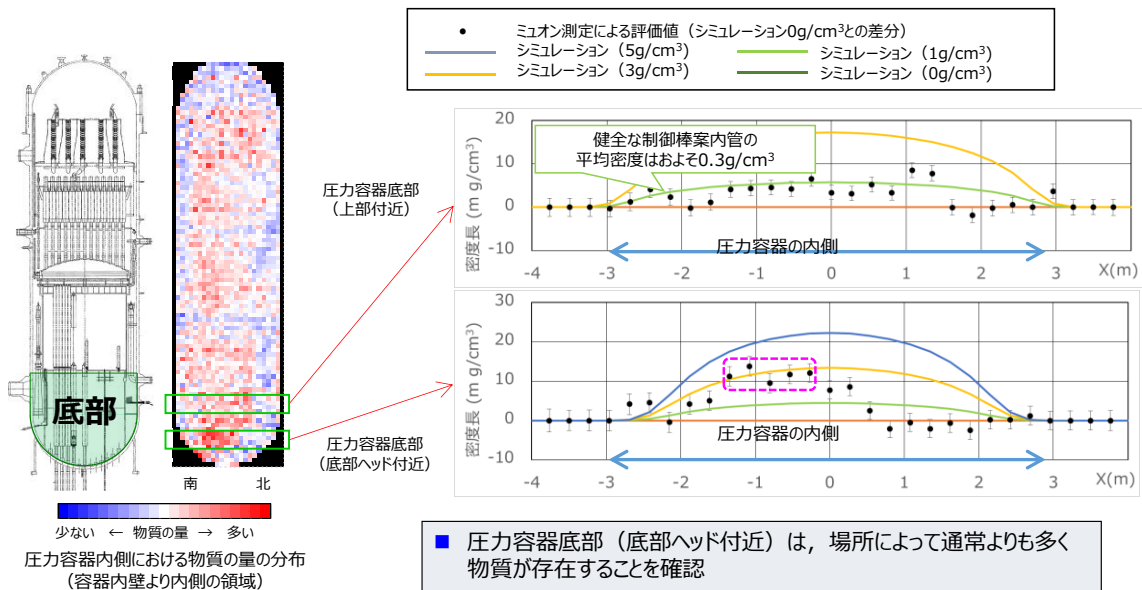
図 4.8.3-8 ミュオン測定結果 (RPV 底部) [3-16]

また、図 4.8.3-8 において、右側のグラフは、RPV 底部の上部と下部、

それぞれの断面における物質の分布を示している。通常であれば、RPV 底部には CRGT が林立している状況にあり、その密度はおよそ $0.3[\text{g}/\text{cm}^3]$ である。下のグラフにおいて、一部で CRGT の密度を表す黄緑色の線を超える密度が測定された。これは、RPV の底部に燃料デブリが残ると考える従来の推定を裏付けるものである。

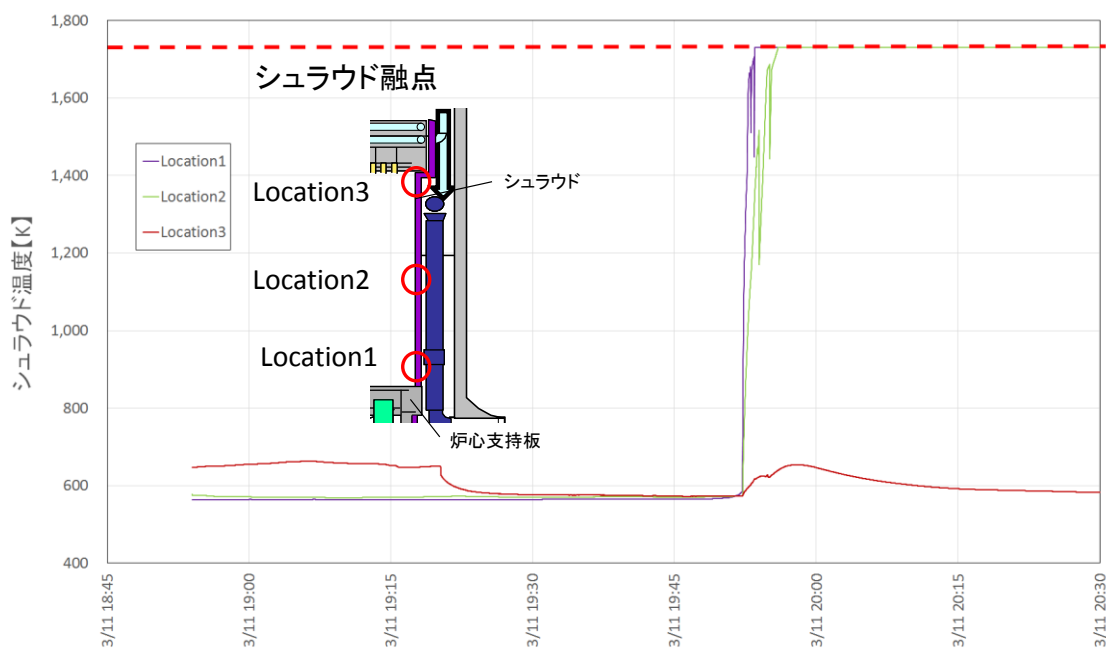
図 4.9.1-3 SAMPSON コードによるシュラウドの温度変化^[1-18]

1号機においては、燃料の損傷、溶融のタイミングにおいて消防車による注水が実施できなかったため、実機においてもシュラウドは、シュラウド外の水により冷却されず、温度上昇した燃料、または、溶融した燃料からの伝熱の影響により高温になったと考えられる。鋼材は温度の上昇とともに強度が低下するため、温度上昇によりシュラウドが変形または破損または座屈している可能性があるかと推定した。

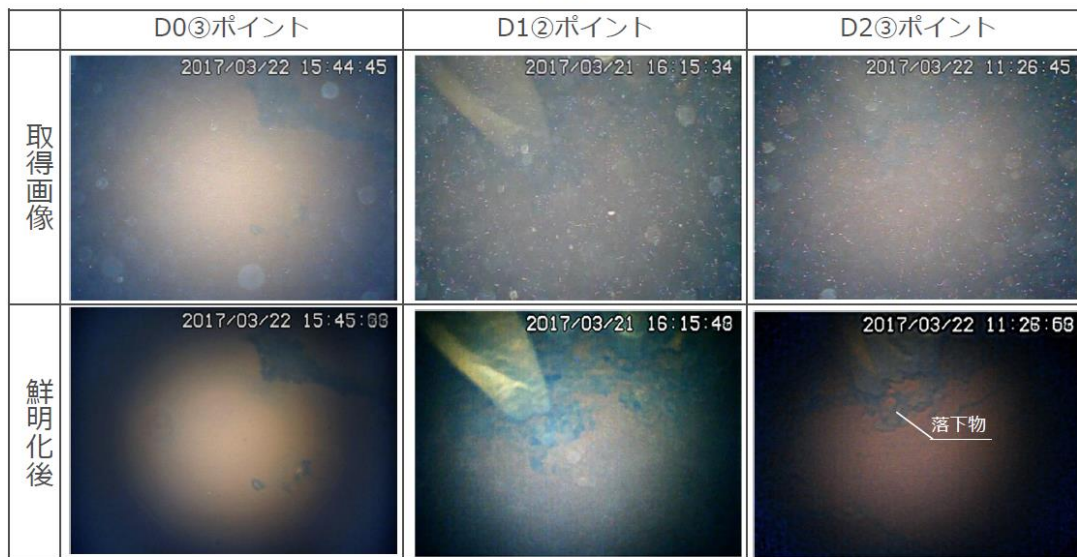
図 4.9.1-5 各調査点における最下点撮影画像[1-21]

2017 年 3 月 18 日から 3 月 22 日にかけて、X-100B ペネから調査用ロボットを投入し、D/W 床面の調査が実施された。図 4.9.1-4 に測定点、図 4.9.1-5 に各調査点における最下点撮影画像を示す。2015 年 10 月 11 日の調査の際に、X-100B ペネから CCD カメラを挿入した際に確認された堆積物が再度、ペDESTAL 開口部と反対側に位置する床ドレンサンプ近傍でも確認された。また、同様の堆積物が、ペDESTAL 開口部近くでも確認された。図 4.9.1-6 に各調査点における堆積物表面高さの推定結果を示す。表面高さは、ペDESTAL 開口部の反対側では約 0.3[m]程度であったが、ペDESTAL 開口部に近い PLR 配管近傍で最大約 1.0[m]の堆積物が確認された。

- D0②ポイント以外の映像データに対しても鮮明化を実施。
- D2③ポイントにて新たに落下物を確認したが，D0，D1ポイントでは新たな情報は得られなかった。

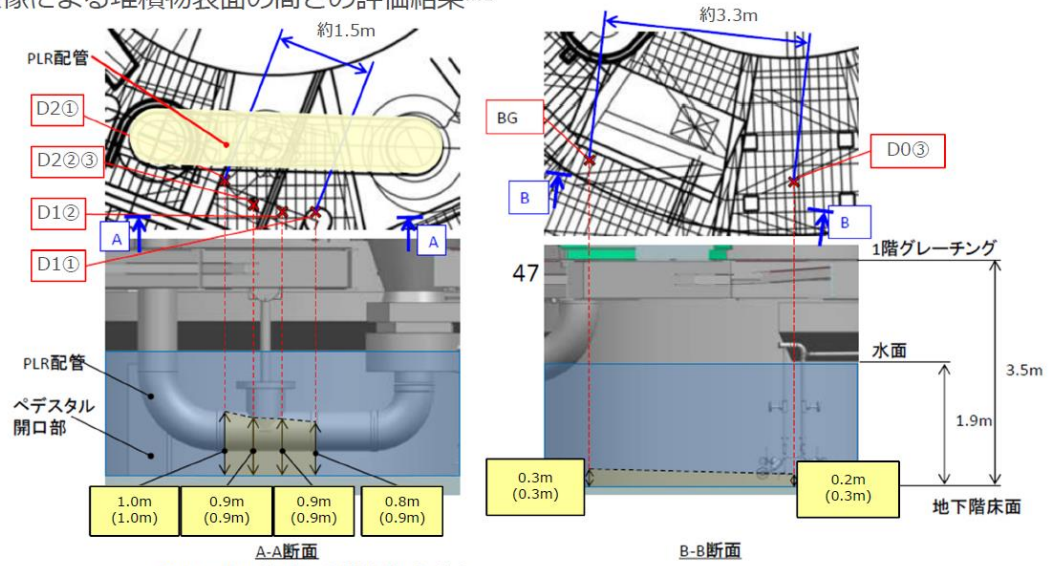
※1：SFM(Structure from Motion)により、センサと堆積物表面間の距離を算出し、センサ降下量を合わせて堆積物表面の高さを評価。

- ・黄色枠内の数値は画像解析により算出した堆積物表面の推定高さ
- ・()内の数値はセンサの吊下げ最下点高さ
- ・なお、堆積物表面より下の堆積物厚さについては確認できていない

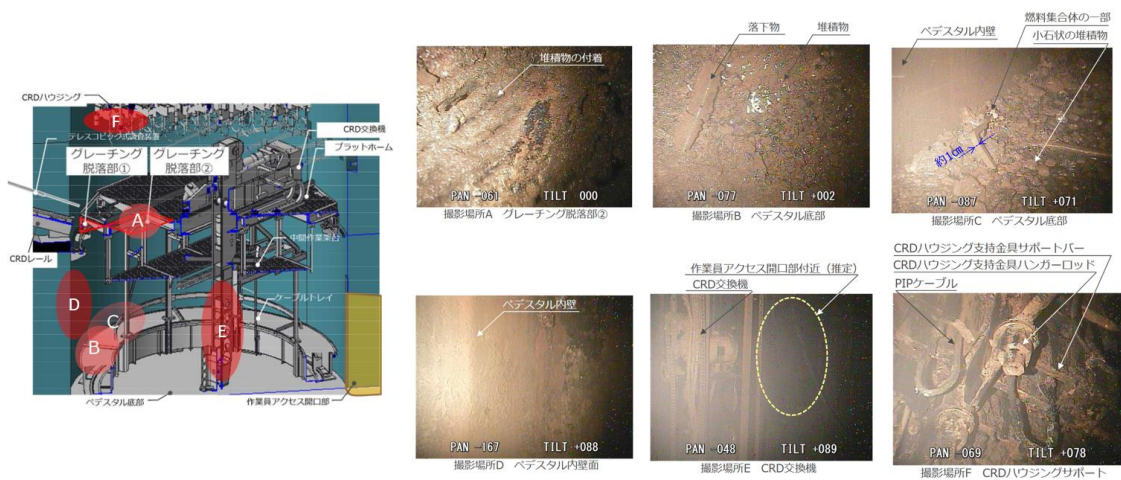
図 4.9.2-5 2号機ペデスタル内部の画像 (3/3) [2-23]

また、2018年1月に実施されたガイドパイプおよびテレスコピック式調査装置を用いたPCV内部調査において取得された画像（図4.9.2-4、図4.9.2-5）から、燃料集合体の上部タイプレートがペデスタル内床面に落下しているのが確認できる。したがって、少なくとも上部タイプレートが落下する程度の大きさの穴がRPVに開いたものと考えられる。また、落下場所がペデスタル内壁近傍であること、および、4.7.2節に示すペデスタル内上部の確認結果では外周部のCRDが残存していることから、上部タイプレートは、RPV底部のCRDが林立する範囲の外側に形成された破損口から落下した可能性が考えられる。

2018 年 1 月に実施されたガイドパイプおよびテレスコピック式調査装置を用いた PCV 内部調査において取得された画像（図 4.9.2-4、図 4.9.2-5）から、燃料集合体の上部タイププレートがペDESTAL 内床面に落下しているのが確認できた。上部タイププレートが落下してきた穴を通して燃料デブリも落下したとすると、ペDESTAL 内床面に落下した上部タイププレート付近の堆積物は燃料デブリと考えられる。2018 年 1 月の同調査では、線量率および温度の計測も実施された。測定結果を図 4.9.2-6 に示す。測定の結果、ペDESTAL 内床面からプラットフォームにかけて、線量および温度状態にほとんど変化がなく、比較的小さい値（線量：7~8 [Gy/h]、温度：21.0[°C]）であることを確認した。すなわち、ペDESTAL 内床面に落下した燃料デブリからの線量の寄与、あるいは熱源としての寄与は小さいものと考えられる。また、ケーブルトレイをはじめとするペDESTAL 内構造物に目立った損傷が見られず、堆積高さの一部局所性は見られるものの、堆積物はペDESTAL 内床一面に広がっている。このことから、燃料デブリは温度が低くある程度流動性を持った状態で落下したものと考えられる。また、ペDESTAL 内においてほとんどの燃料デブリは露出しているにもかかわらず冷却されていることから、崩壊熱は比較的低い可能性がある。以上より、ペDESTAL 内床面に堆積している燃料デブリは、金属を多く含み、融点が低い物質である可能性が考えられる。

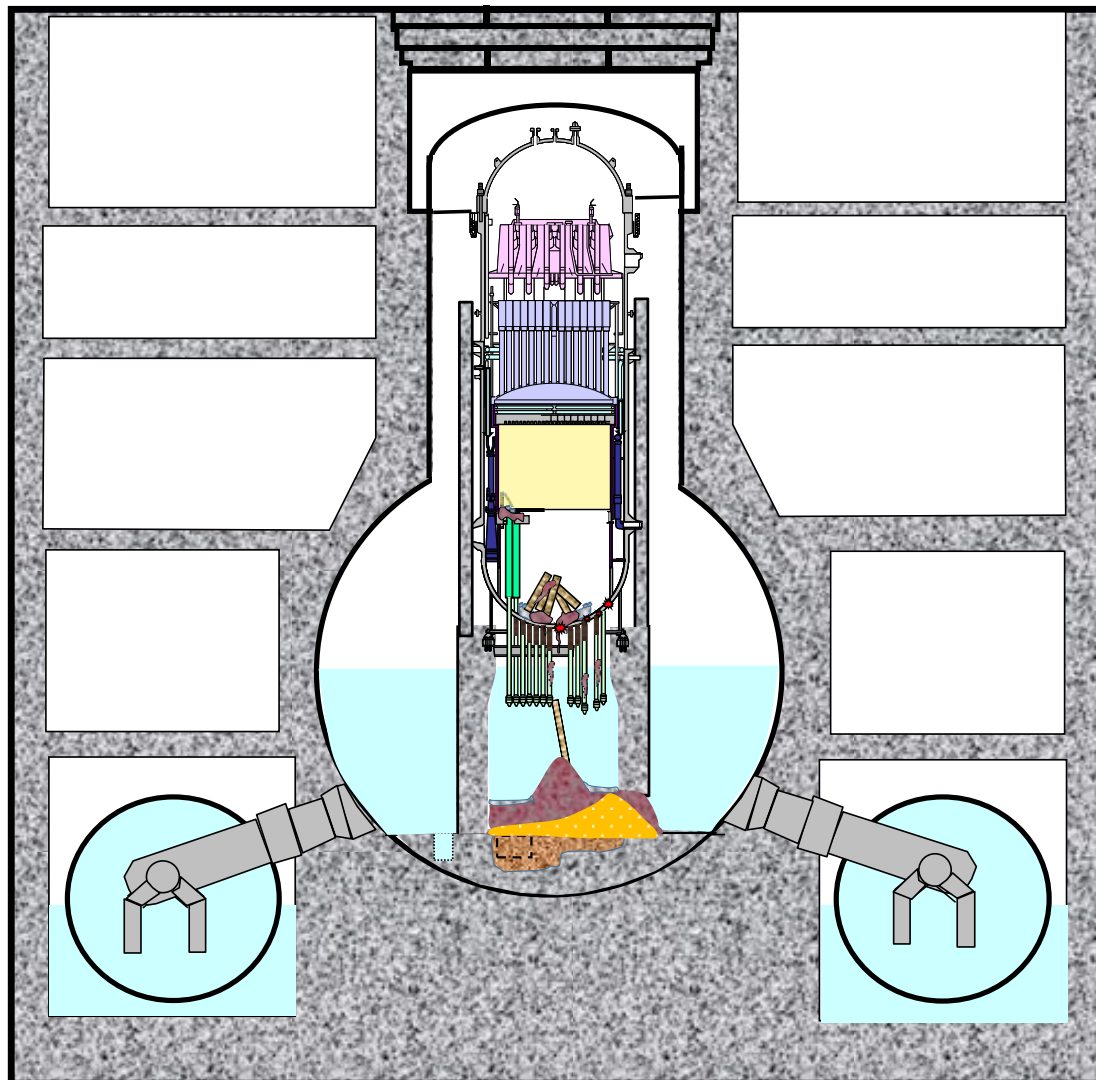
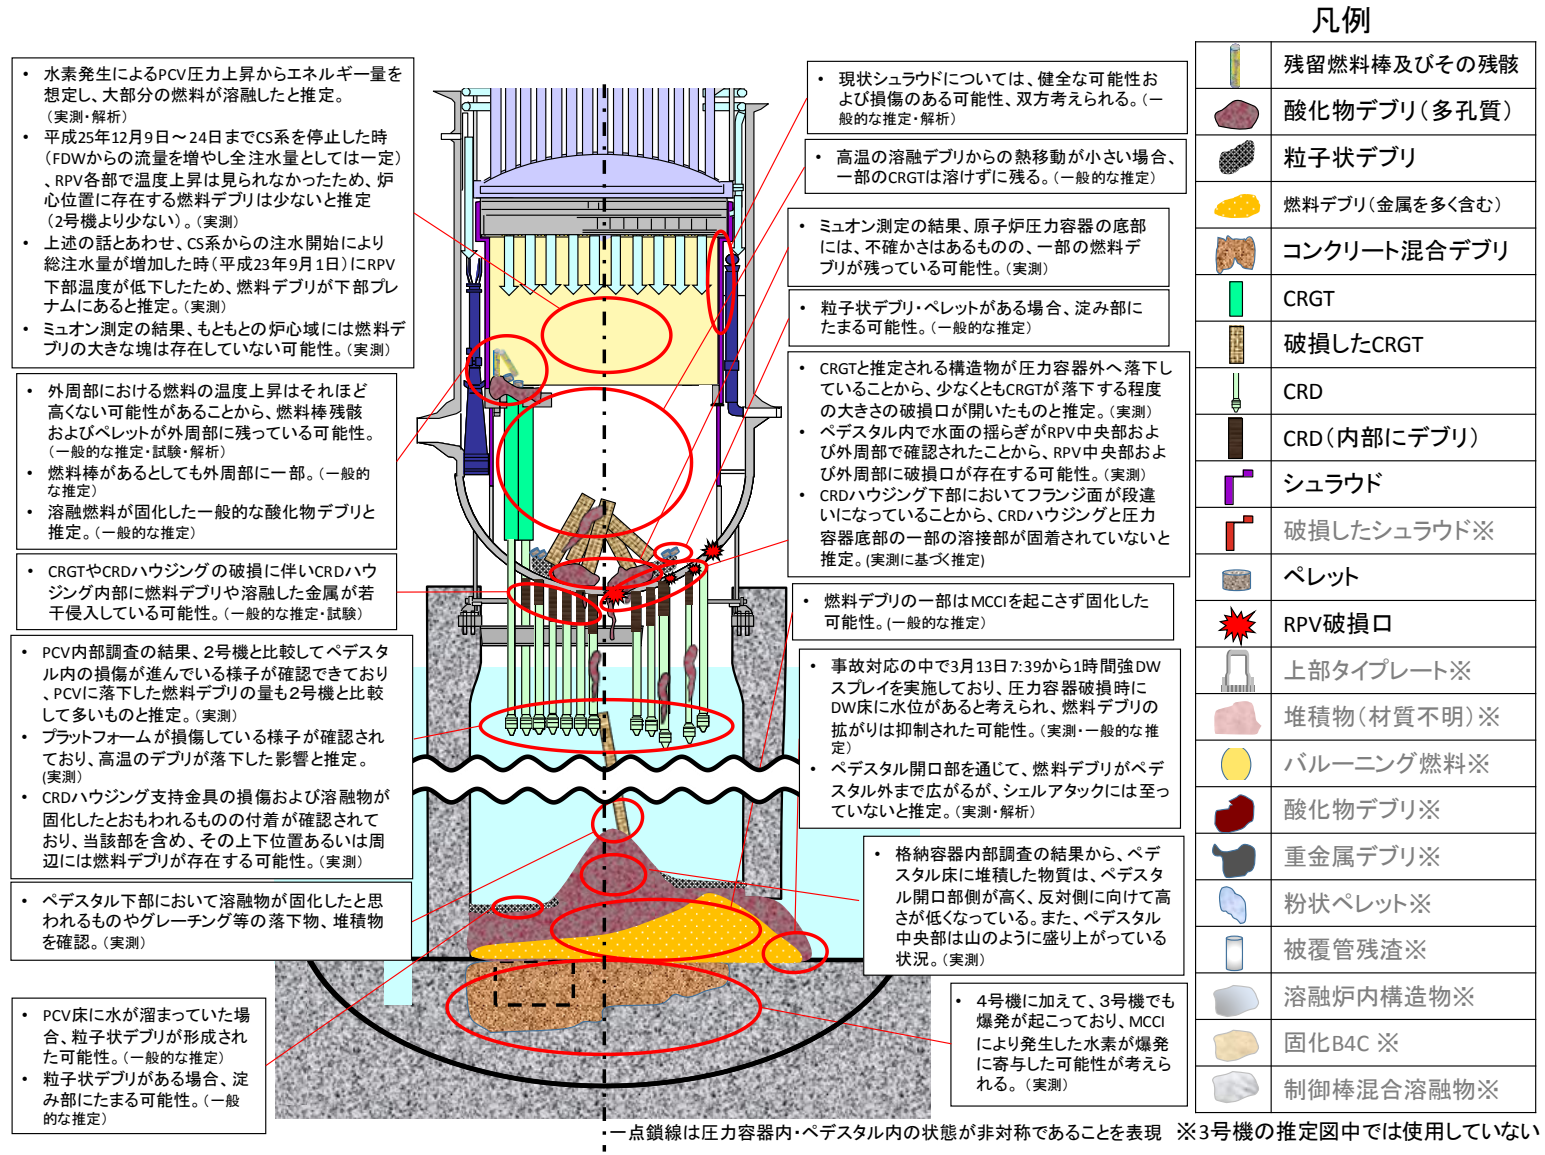
図4.10.3-1 3号機 2018年9月時点の推定図^[3-18]

図 4.10.3-1、図 4.10.3-2 の推定図について、推定の特徴、9 回目の推定から更新した内容、9 回目の推定から更新した理由は次のとおり。

RPV 内・PCV 内の構造物の状態について、RPV 底部にある CRGT は、燃料が溶融し落下する過程で破損し、RPV の下にある CRDハウジング内には燃料デブリが侵入している状況と推定。

- ①PCV に落下した、損傷した CRGT の状態を更新。
- ②PCV 底部に堆積する燃料デブリの分布を更新。
- ③RPV 内に残る CRGT の場所、および CRDハウジングの損傷を表現した箇所を更新。

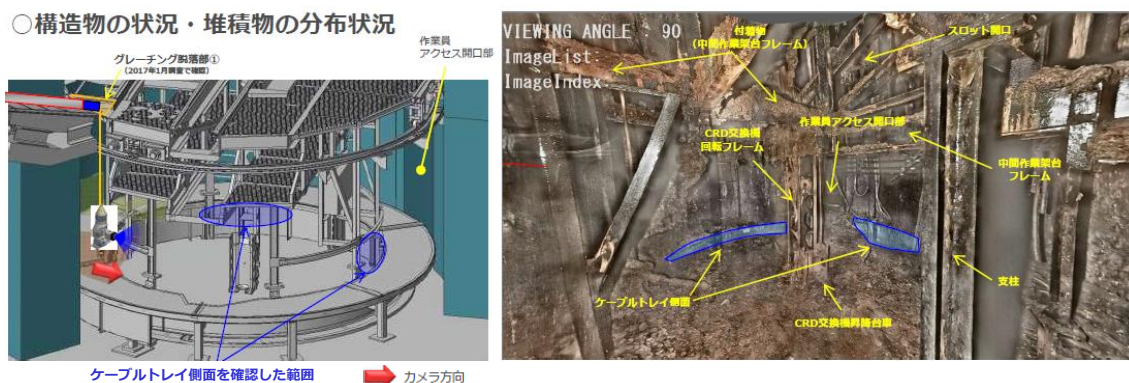
図 4.10.3-5 2号機 PCV 内部調査の結果[3-20]

また、図 4.10.3-5 に 2018 年 1、2 月に実施した 2 号機 PCV 内部調査の結果を示す。4.9.2 節で記載したように、PCV 底部では、全体に堆積物が拡がっている状況が確認できたものの、PCV 底部にあるケーブルトレイや、柱などの構造物に目立った損傷がないことから、堆積物は、温度の高い燃料成分をあまり含まず、金属を多く含むと考えられる。

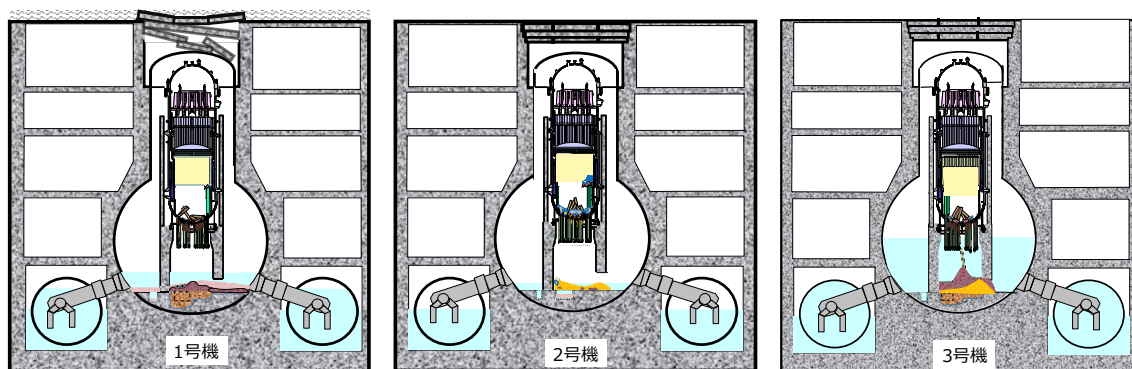
図 5.1 1～3号機の推定のまとめ^[3-3]

4章で記載した推定図について、1～3号機の2021年6月現在の推定を図5.1に示す。

燃料デブリ分布			格納容器水位	
	炉心部	圧力容器底部	格納容器	ドライウェル水位※	圧力抑制室水位
1号機	ほとんどない	ほとんどない	大部分	約2m	ほぼ満水
2号機	少ない ↓	多い ↓	少ない ↑	約0.3m	中間
3号機	少ない	少ない	ある程度	約6m	満水

※ 2021年1月時点の水位（2021年2月13日に発生した地震の影響により1号機と3号機の格納容器（ドライウェル）水位は変化）
