福島第一原子力事故発生後の詳細な進展メカニズムに関する

未確認・未解明事項の  
調査・検討結果のご報告  
～ 第6回進捗報告 ～

2022年11月10日

東京電力ホールディングス株式会社

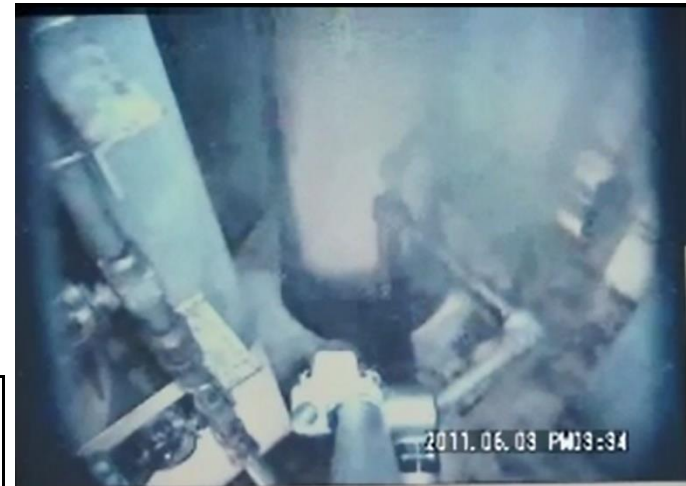
- 1号機では、事故直後に1階南東エリアにて1000mSv/hを超える高線量率が観測されている。
- 当該エリアでは、2011年6月に床貫通部から湯気が流出していることが確認された。
- エリア近傍にはPCVベントで使用したAC配管が敷設されていることもあり、本検討では南東エリアで高線量率が観測された原因と考えられるこれらの影響を中心に、その他の可能性も含めて原因を特定した。

南東エリアの床貫通部で確認された湯気 (2011年6月撮影)

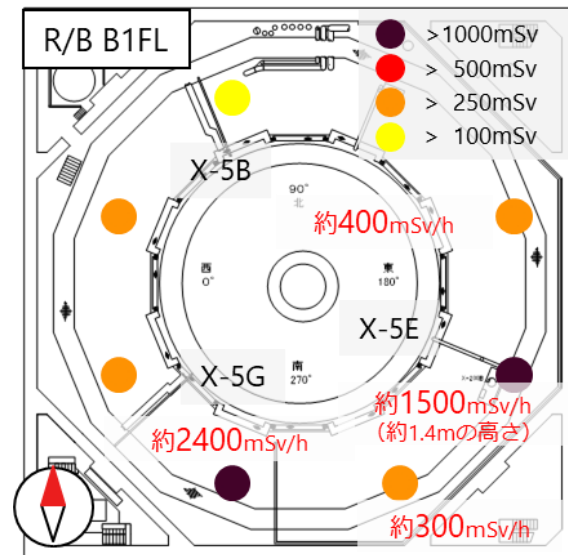
- ベントライン内部、真空破壊ライン内部やS/C内部の汚染
- 観測のとおり、サンドクッションドレン管（X-5Bベント管下部）及び伸縮継手破損箇所（X-5Eベント管上部）から液相漏えいを確認  
→当該漏えいに伴い、放射性物質がトーラス室に移行  
(2011年6月時点では、PCV水位が伸縮継手破損箇所程度にあり、そこから湯気が流出していた可能性。)

トーラス室内（キャットウォーク上）の空間線量率（2014年5月測定）

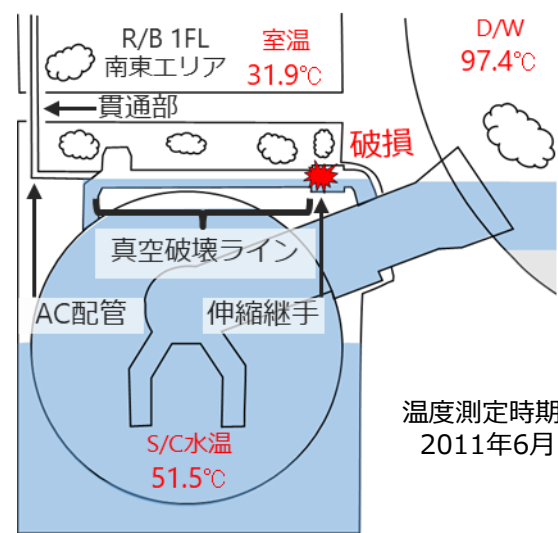
トーラス室内滞留水から湯気が発生した可能性	×
・他の貫通部では湯気を確認していないなどの理由から、トーラス室内滞留水の温度は高くなく、湯気の発生源でないと考えられる	
PCV内滞留水から湯気が発生した可能性	○
・AC配管床貫通部は、漏えいを確認している真空破壊ライン伸縮継手のほぼ真上に位置	
・当時のPCV水位は伸縮継手破損箇所程度にあり、PCV内の気体（湯気）が流出する状況にあった可能性

推定される湯気の発生経路

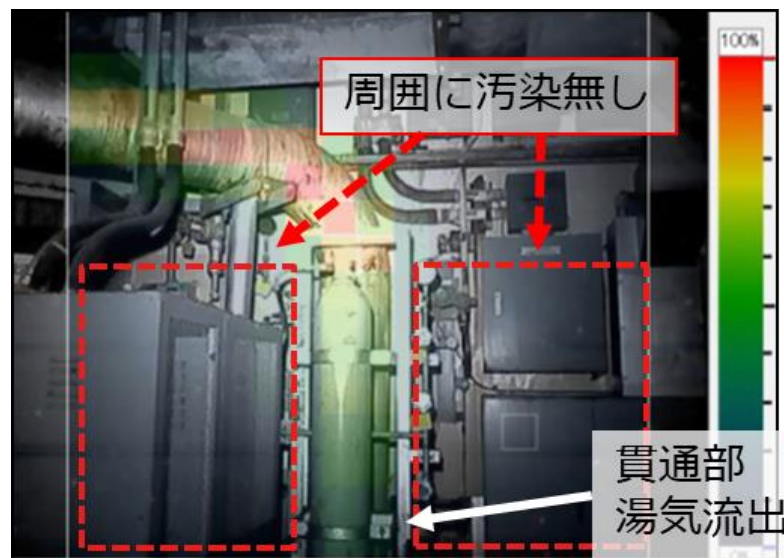
γカメラ写真 ((a)方向) (2013年12月測定)

- γカメラ測定によりAC配管に沿った汚染を確認
- 汚染は配管内に留まり、南東エリアへの放射性物質の移行は無かった

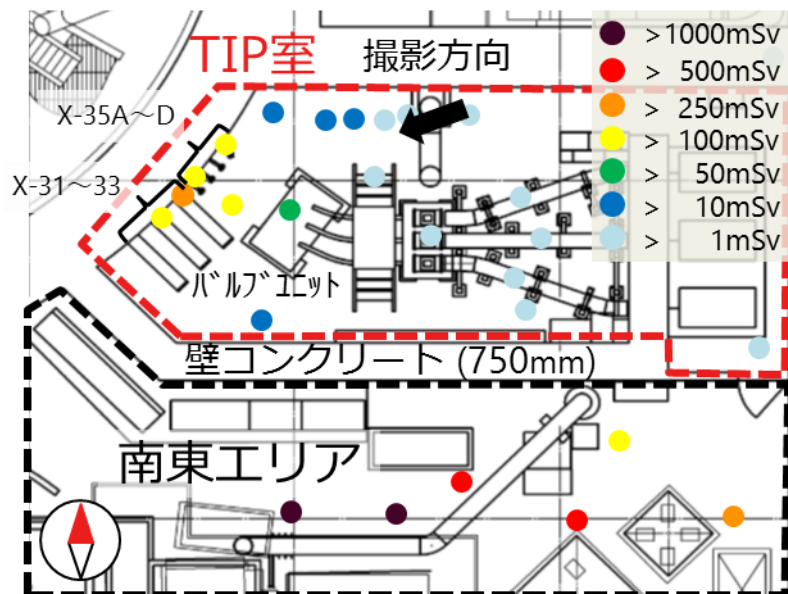
- ・ X-31ペネトレーション部分に漏えいの痕跡はない
- ・ 室内の空間線量率は低い（数十mSv/h）
- 汚染はペネトレーションの内部で留まっており、室内への移行は無かったと考えられる

TIP室の空間線量率（2015年9月測定）及び南東エリアの空間線量率（2013年12月測定）

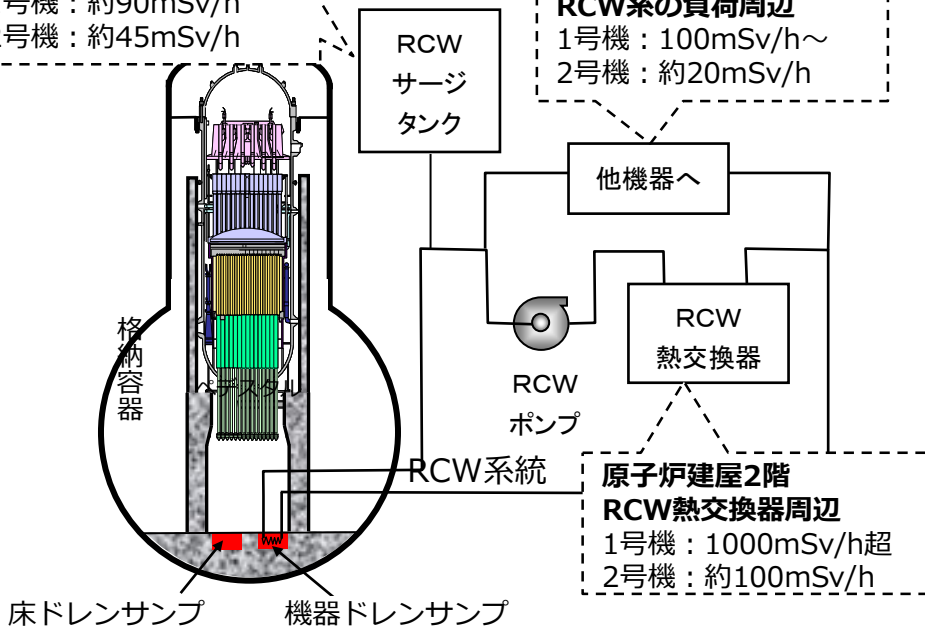
- 1号機では、原子炉補機冷却水系（RCW）※の負荷である機器の周辺で高線量率を観測しており、その原因は、原子炉圧力容器から落下した燃料が、格納容器床にある機器ドレンサンプ内のRCW配管を損傷し、RCW系統全体に汚染が広がったものと推定（第4回進捗報告で報告済み）。
- 一方、2号機でも原子炉圧力容器から燃料の一部が格納容器に落下したと推定しているものの、RCW系統に顕著な汚染の痕跡はみられない。
- この差異を明らかにすることは、燃料デブリの分布を推定に加え、事故進展の推定にも寄与するものであることから、本検討では2号機のRCW系統で高線量率が観測されなかった原因を推定。

1、2号機 RCW系統と汚染のイメージ

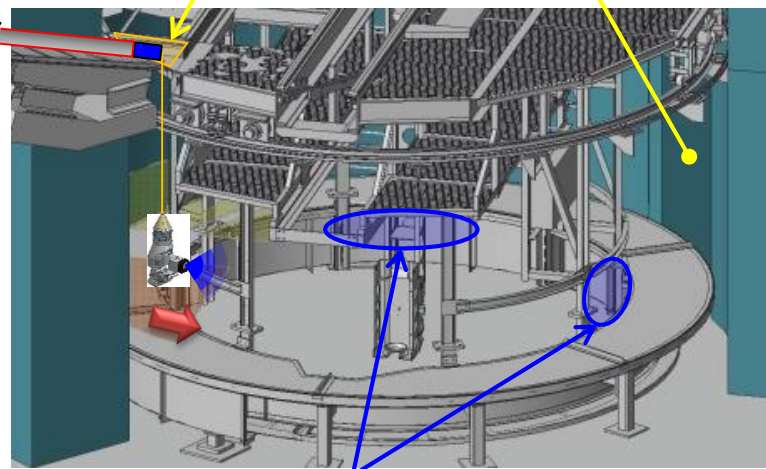
- 小石状・粘土状に見える堆積物がペDESTAL底部全体に堆積。
  - CRD交換機回転フレーム、中間作業架台フレーム、支柱、ケーブルトレイ等の構造物について、大きな変形や損傷が無いことを確認。
  - 堆積物は溶融物が固化したもののように見える一方で、ケーブルトレイ（ステンレス鋼、厚さ4mm）の変形が確認されない。
- ⇒ケーブルトレイの上に堆積し始めた際の堆積物温度が、ケーブルトレイに熱変形を生じさせる温度ではなかった可能性。

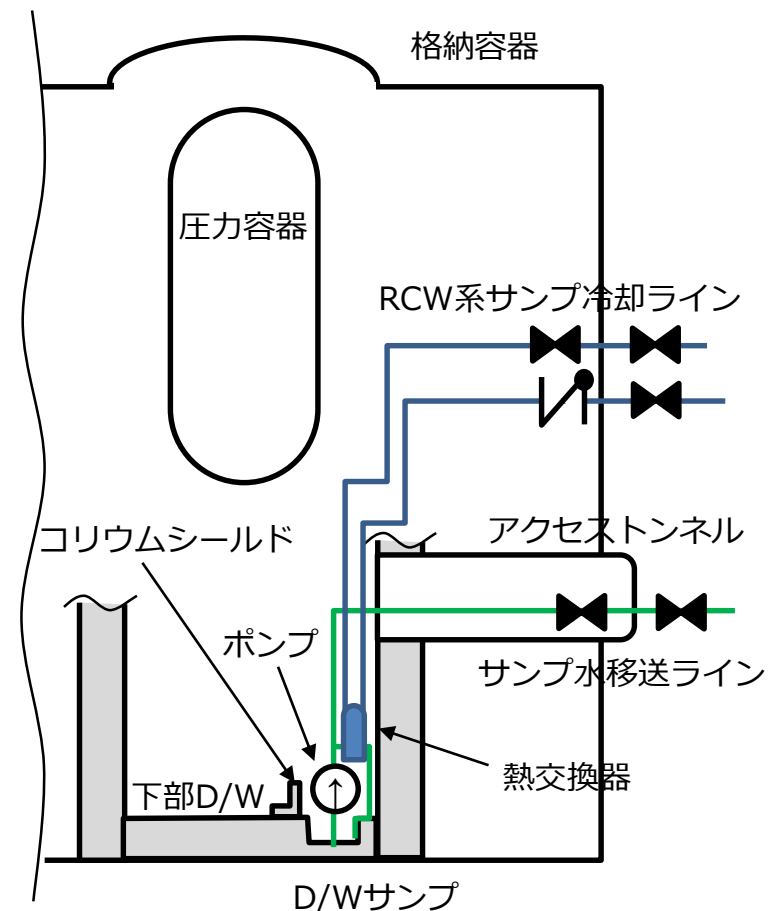
RCW系統及びサンプ水移送ラインの隔離弁

格納容器を貫通するRCW配管には格納容器貫通部に近接した位置で格納容器内・外の両方に格納容器隔離弁（又は逆止弁）を設置。これらの弁は炉水位の低下又はD/W圧力の上昇を検知して自動で隔離される設計であり、RPV破損前に閉止（逆止弁は格納容器内→外への逆流を防止）することで格納容器外の配管への汚染の拡大を防止。

D/Wサンプにはサンプ水を格納容器外に移送するラインがあるが、RCW系統と同様に自動隔離機能を有した隔離弁を格納容器貫通部の内外に設置。また、下部D/Wにはコリウムシールドを設置して溶融燃料のサンプへの流入を防止。

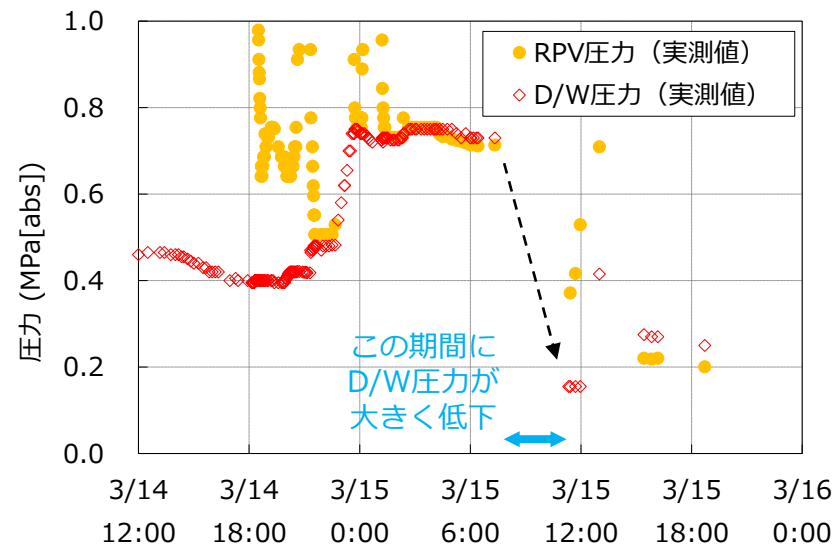
- 2号機のD/W圧力は、3月14日23:30頃～15日7:20まで0.7MPa[abs]以上で推移し、一旦途切れた計測が再開された15日11:20には、0.155MPa[abs]まで低下していた。
- PCV圧力の低下は、放射性物質の放出と関連するものであることから、この圧力の低下挙動を解明することは重要であり、本検討では、RPV圧力やPCV圧力等のプラントパラメータの指示値および観測事実と整合するシナリオを検討した。

図 RPV・PCV圧力の推移

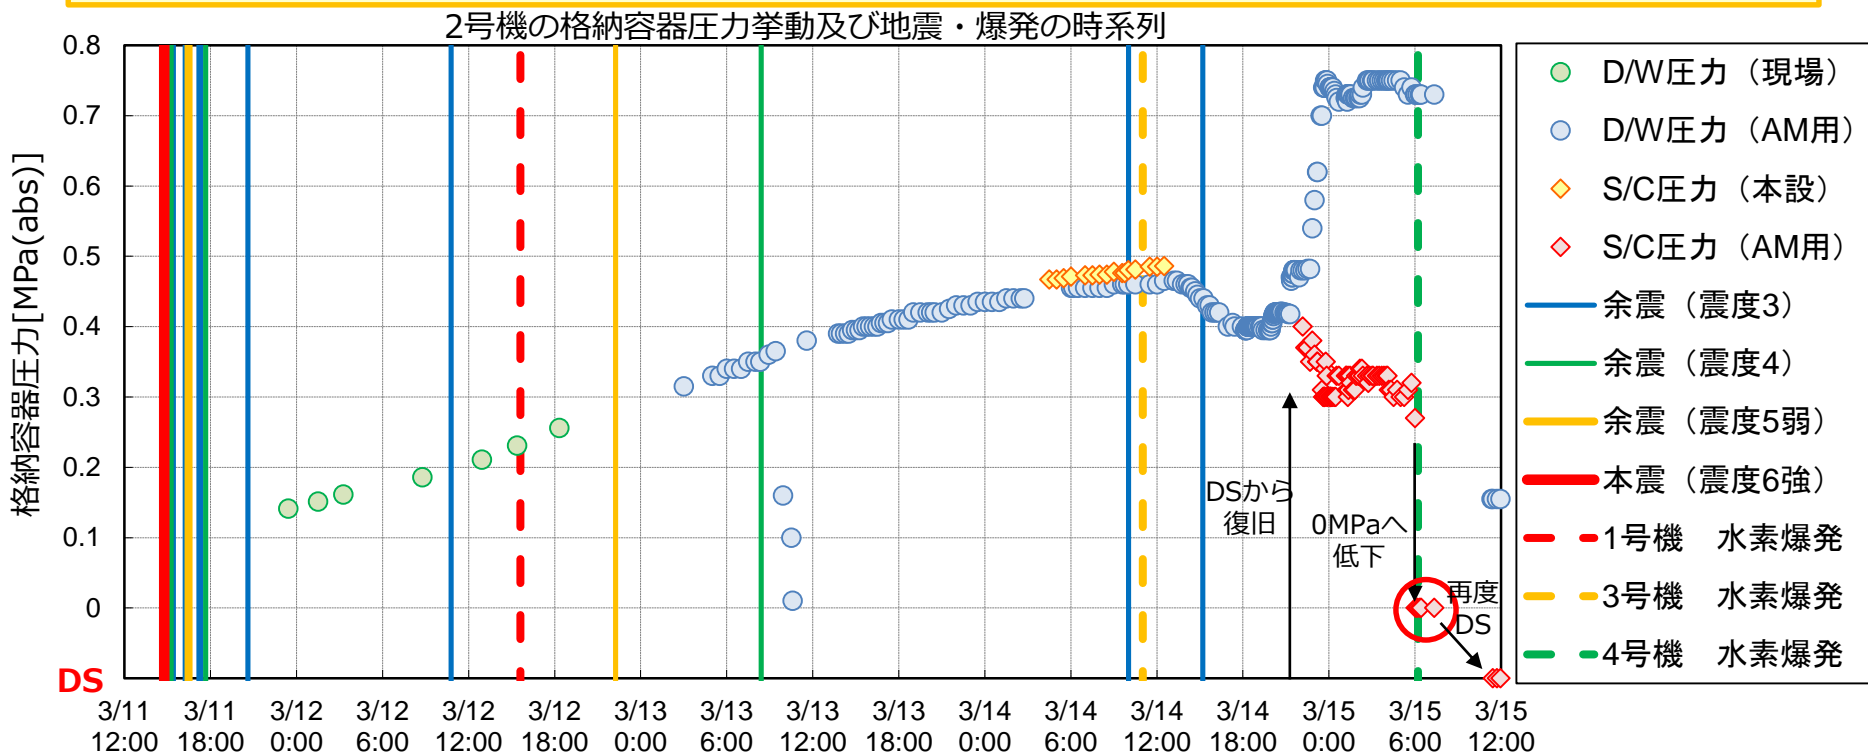
地震及び他号機の爆発によるAM用S/C圧力計本体の損傷した可能性を検討した結果、いずれもDS及び3月15日6時頃の指示値低下の直接的要因となった可能性は低いと考えられる。

- 地震や爆発の衝撃で圧力計本体の損傷やケーブルの破断が発生した場合、DSから指示値が復旧することは考えにくいため、3月15日以前にこの要因で損傷した可能性は低いと考えられる。
- AM用S/C圧力計の指示値は3月15日6時2分に急激に低下し0MPaとなったが、その前後で地震は発生していない。
- 4号機の水素爆発が至近で発生しているが、発生したのは0MPaとなった後であるため、爆発が指示値低下の直接的要因ではない。(0MPa:3月15日6時2分、4号機水素爆発:3月15日6時12分)

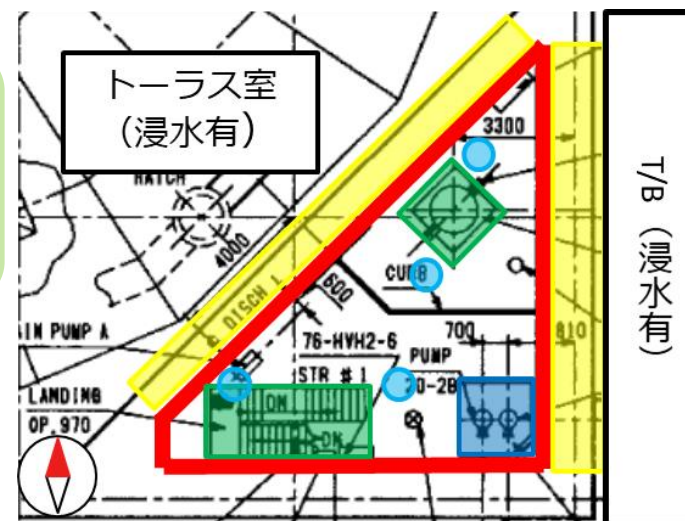
R/B 中地下階 南東三角コーナ

AM用S/C圧力計の設置場所への津波の浸入経路は複数あるが、いずれも津波の勢いを保ったまま到達することは難しい。  
⇒津波の衝撃によってDSとなった可能性は低い。

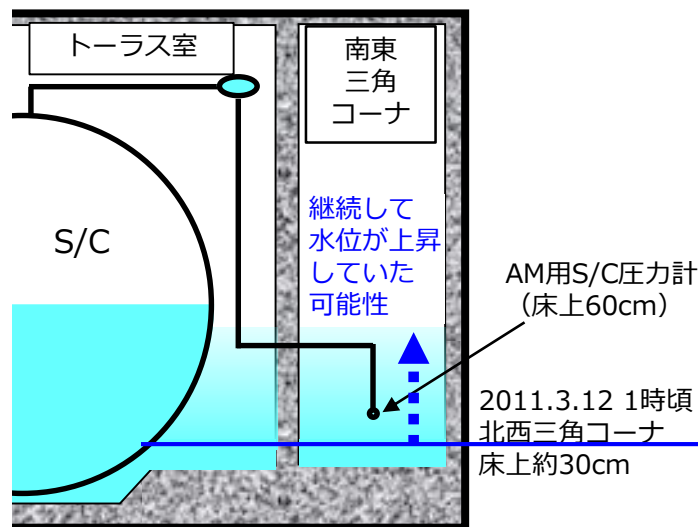
2号機R/B地下階の水位変化（イメージ）

- ・RCIC運転中（3月14日9時頃まで）、D/W圧力は緩やかに上昇
- トラス室が浸水し、S/Cが外部から冷却されたものと推定
- ・3月15日午前中に、D/W圧力が大きく低下
- 格納容器からの漏えいに加え、トラス室水位がS/Cプール水位を上回り、S/C気相部が冷却されることで、S/C内水蒸気の凝縮が促進したことが減圧に寄与した可能性（「4. 3月15日午前中における2号機格納容器圧力の低下について」参照）
- ⇒トラス室水位は継続して上昇していた可能性

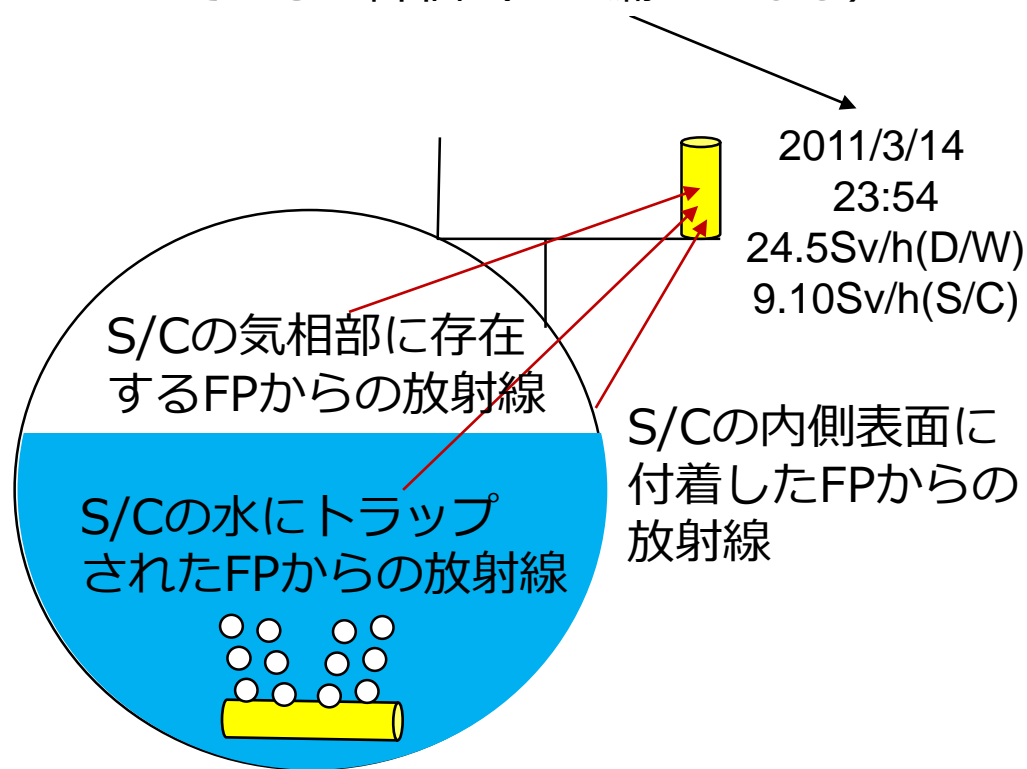
3/14 23:54の測定値9.1Sv/hは  
3つの線源からの放射線の和

この時間帯には、炉心溶融にまで  
至っていると評価（PCV漏えいなし）

評価マップでは、保守的に希ガスの寄与だけを考慮するとしており

**100%全放出では、81.8時間後に460Sv/h、197.4時間後でも240Sv/h程度に相当**

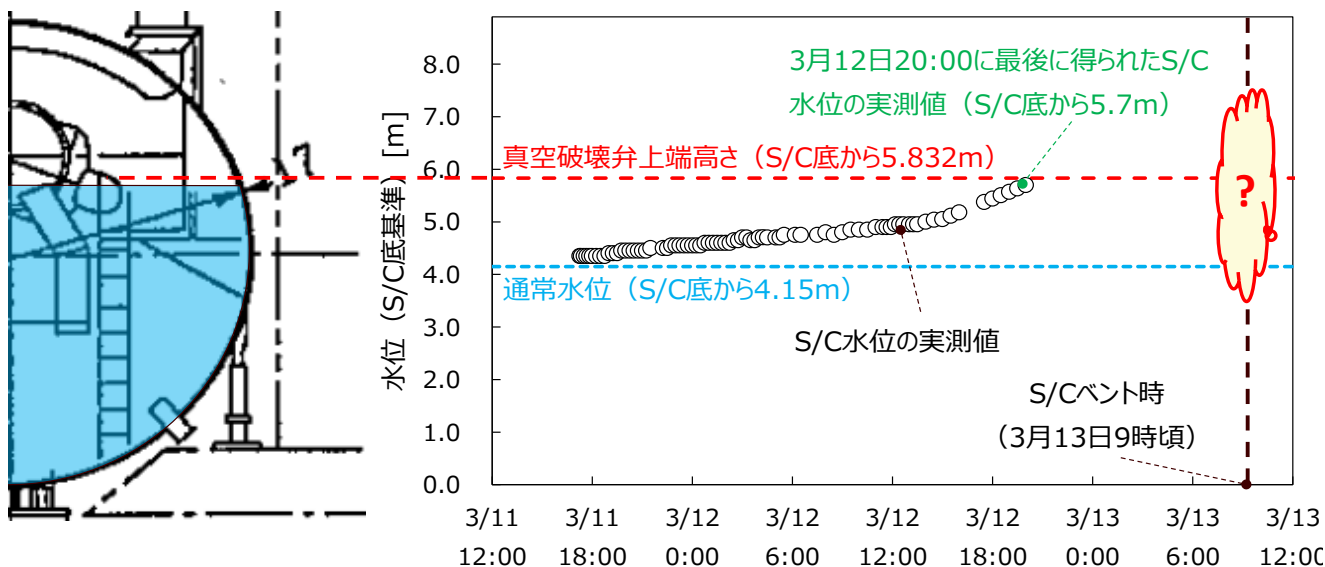
図 S/C水位の実測値

- 3号機の13日9:00頃の原子炉減圧以降の事故進展（格納容器ベント、圧力容器・格納容器からの気相漏えい、水素爆発など）や燃料デブリの冷却状態などを推定する上で、格納容器圧力のデータを理解することが重要である。
- 3号機では3月11日17:15～12日20:00にかけて、S/C水位のデータが採取されている。
- このデータは、水素発生量の推定や、S/CからD/Wへの水の逆流有無にかかる推定に役立つもので、上述の事故進展を理解する上で重要な情報である。本検討では、**3月13日9時頃のS/Cベント（以降、「第一回ベント」という）開始時のS/C水位に着目し、これを推定した。**

第一回ベント開始時点のS/C水位はS/C底から7m前後と、真空破壊弁を超えて高かったと推定した。  
 ⇒13日20:40以降のD/W減圧時には、水がS/CからD/Wに逆流し、落下してきた燃料デブリの冷却に寄与した可能性がある。

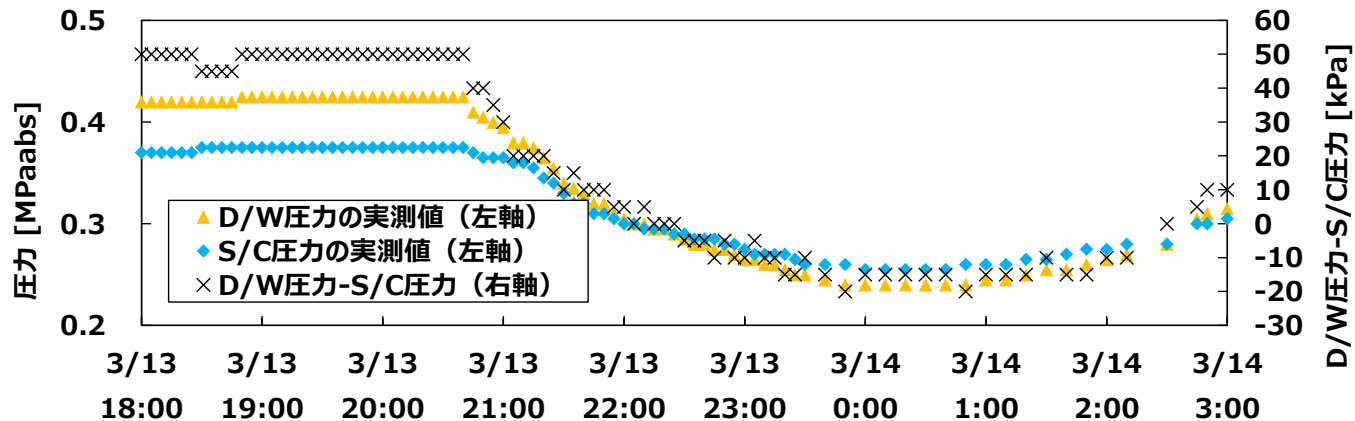
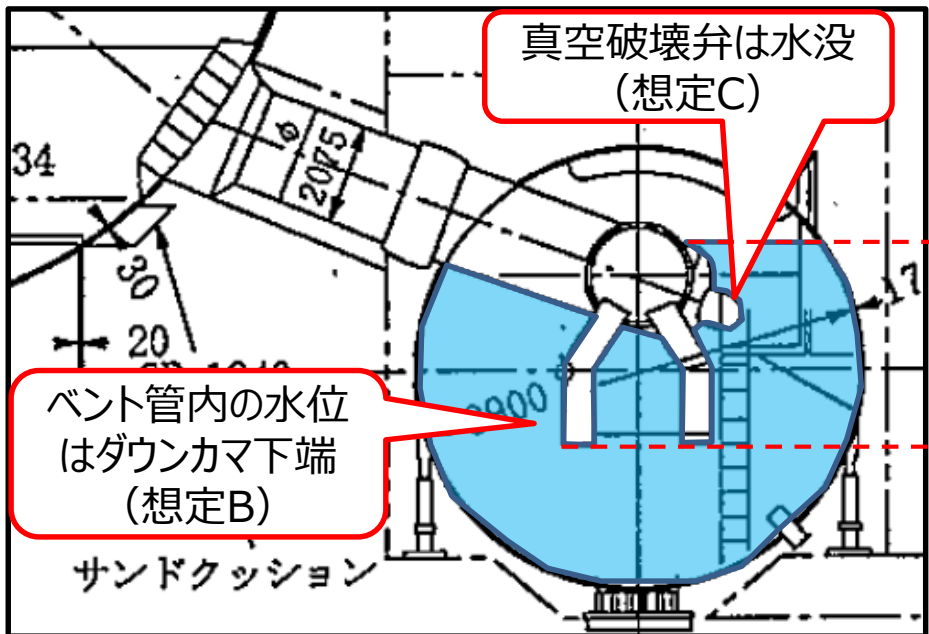
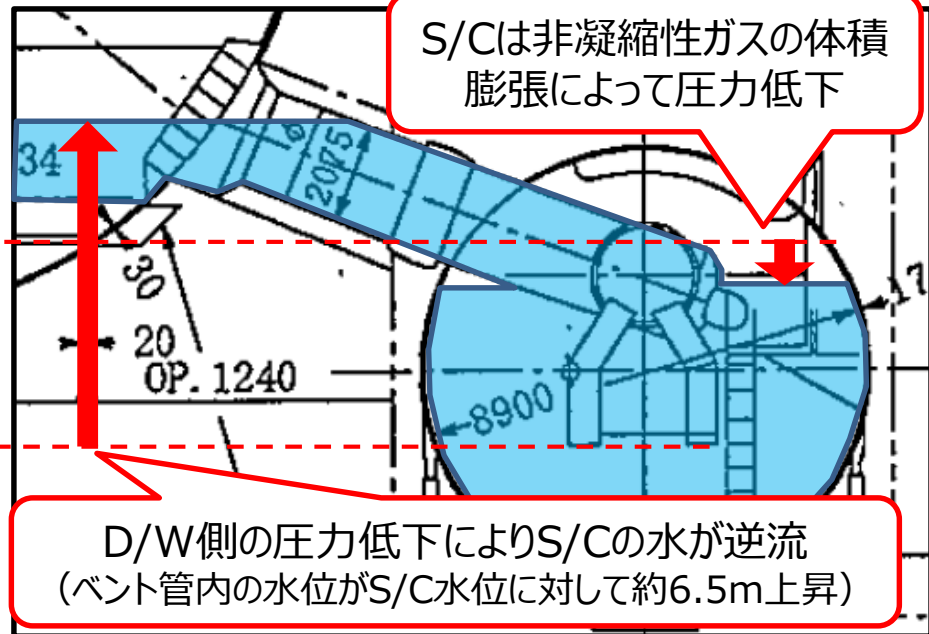
13日20:40以降、D/WとS/Cの圧力は、低下する中で大小関係が逆転。下図のような水位変化に対応したものと推定。想定A、B、Cも踏まえ、13日20:40時点のS/C水位を評価。

図 減圧前 (3月13日20:40時点) の水位のイメージ

図 減圧後 (3月14日0:00時点) の水位のイメージ

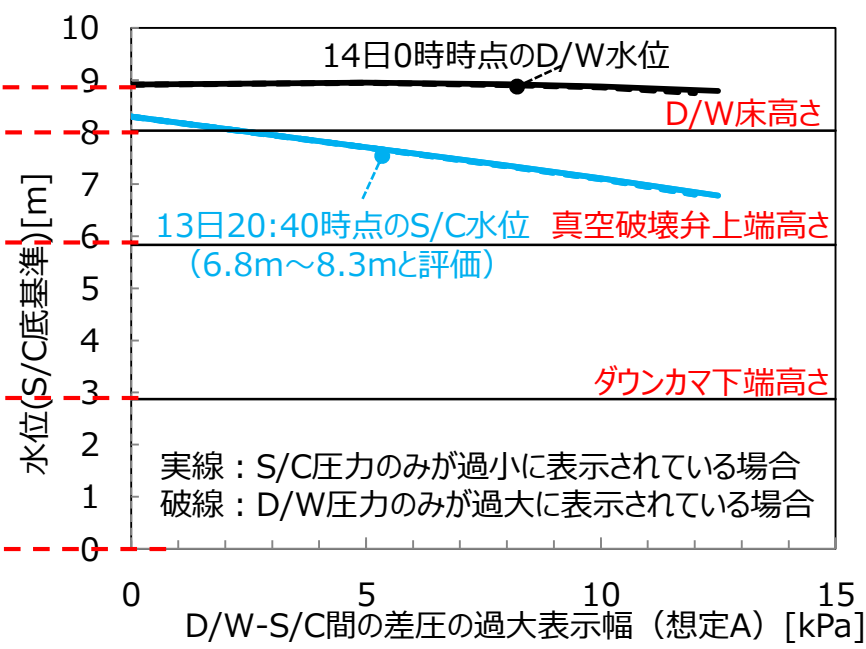
図 3月13日20:40時点のS/C水位の評価結果

- 減圧前のD/W-S/Cの圧力差が+50kPaであることなどから、13日20:40時点のS/C水位はS/C底から6.8m~8.3mと評価 (D/W-S/Cの圧力差に依存：下図参照)
  - 第一回ベント開始時~13日20:40の約12時間におけるS/C水位の上昇幅は最大0.9mと推定。  
 (ベント時のベント管からの水の押し出し分+原子炉からの水蒸気流入を見積もった値)
- ⇒13日20:40時点のS/C水位の評価結果 (6.8m~8.3m) より、第一回ベント開始時のS/C水位はS/C底から5.9m以上であったと推定。

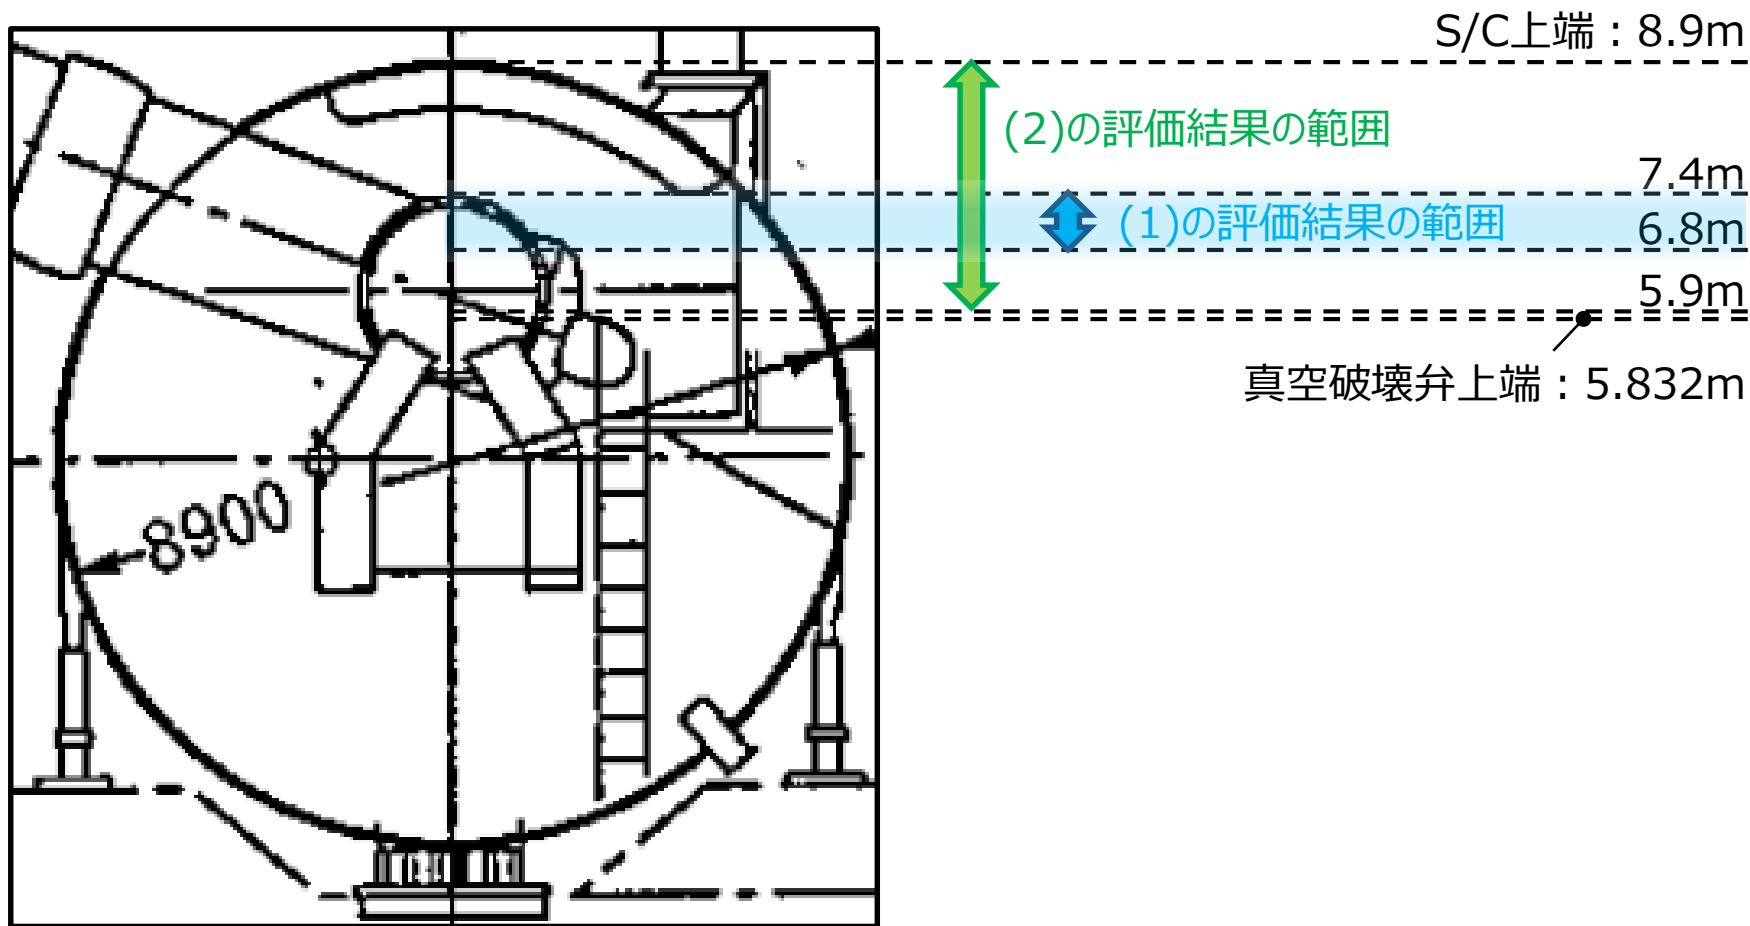
S/Cスプレイ、D/Wスプレイの時間や注水量に不確かさはあるものの、(1)のS/C水位に基づく評価、  
(2)の格納容器圧力に基づく評価を総合して、第一回ベント開始時のS/C水位の範囲はS/C底から  
7m前後と、真空破壊弁を超えて高かったと推定した。

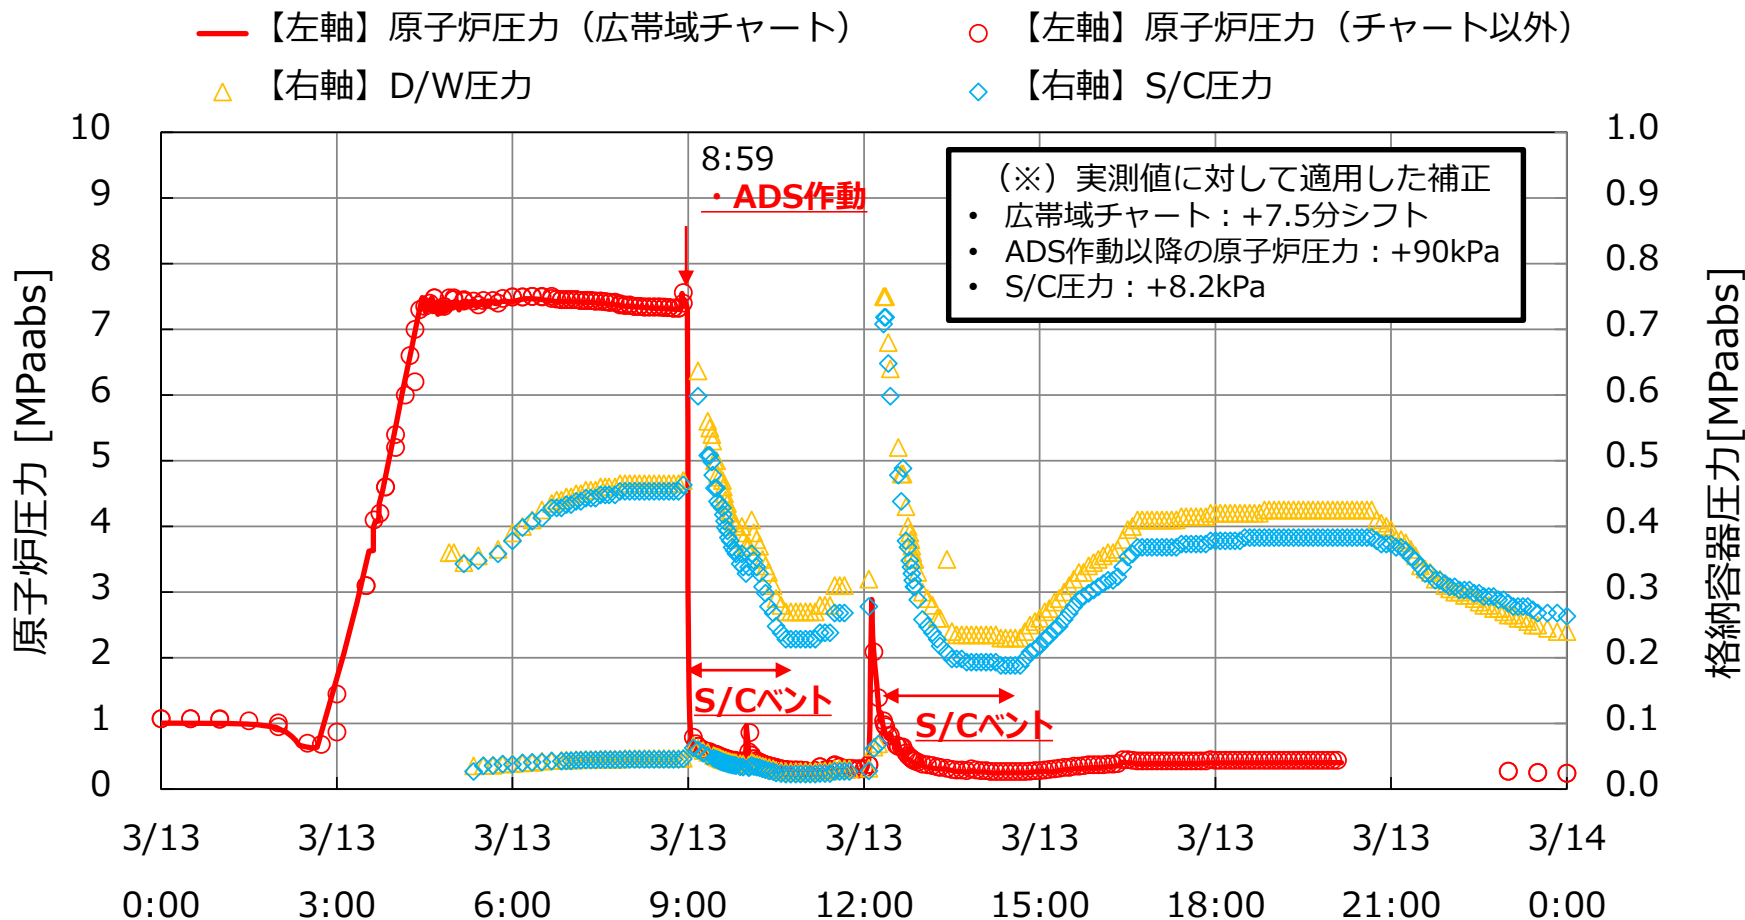
図 構築した事故進展シナリオの概要

- ADS作動とほぼ同時期に、圧力容器からD/Wへの気相漏えいが生じていた可能性。
- ADS作動後から12時頃までの間に、SRV6弁開は維持できなくなっていた可能性。
- 13日16時40分頃にはD/Wから気相漏えいが生じていた可能性。
- 13日20時40分頃からのD/W減圧には、RPV内下部プレナム水の枯渇が影響した可能性。

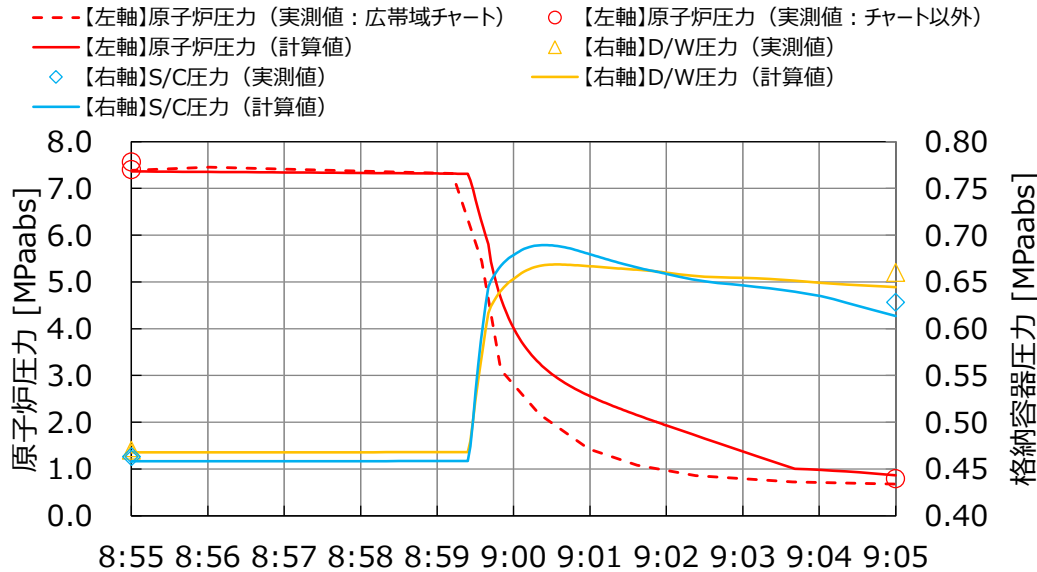
図 評価結果（圧力容器の気相漏えい面積：30cm<sup>2</sup>）

RPVからD/Wへの漏えい有無を推定するため、RPV圧力およびPCV圧力の再現に必要な漏えい面積（最低でも必要となる漏えい面積）を評価（GOTHICコードを使用）。

- 9時5分のD/WとS/Cの圧力の関係とRPV圧力を概ね再現できる最小の漏えい面積は30cm<sup>2</sup>と評価（上図：実測値と評価値のRPV圧力の減圧速度には差があるが、これ以上漏えい面積を小さくすると、RPV圧力の実測値とのかい離がさらに拡大）。  
⇒ ADS作動とほぼ同時期に、RPVからD/Wへの気相漏えいが生じていた可能性が高いと推定。原因としては、RPV内の高温化が考えられる。

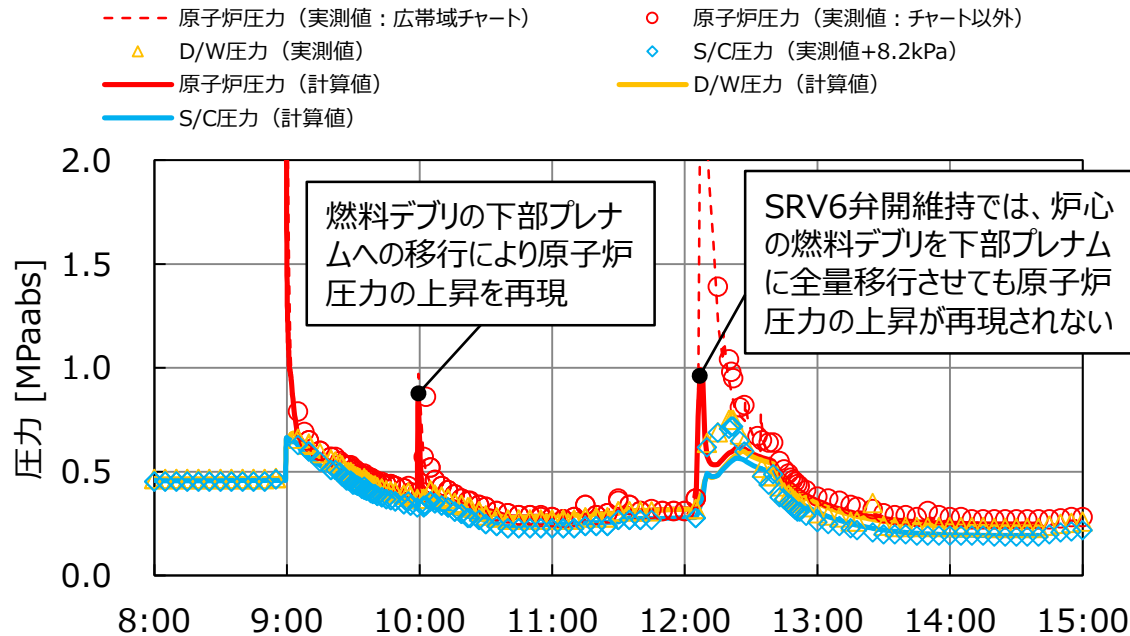
図 評価結果 (SRV6弁開維持ケース)

- SRVのADS作動後も、10時頃、12時過ぎのようにRPV圧力の上昇が確認されている。
  - SRVの状態について、中操ではSRV2弁のみ開・閉ランプが両点灯する状況を確認している。
- ⇒ADS作動後、SRVが早期に閉じた可能性があることから、SRVが6弁開を維持し得た期間を解析で評価した（GOTHICコードを使用）。

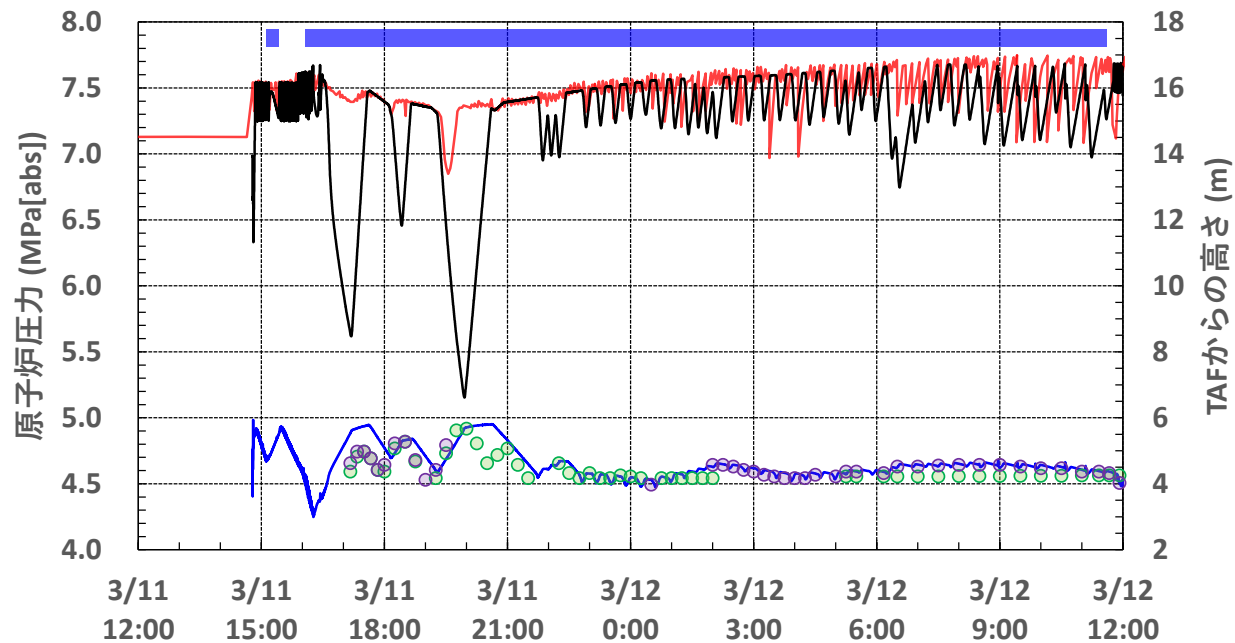
図 原子炉圧力及び原子炉水位

- ・ 11日19:30頃に代表される大きな圧力低下を再現（解析はRCIC注水による効果）
- ・ 11日21:00頃以降の期間について、チャートの示す原子炉圧力の挙動をSRVの開閉（限定した開度）とRCICの注水により再現

- 全交流電源喪失後の3号機RCIC運転時の原子炉圧力挙動を検討した。
- この期間における原子炉圧力挙動の再現解析を通じて下記状況を確認した。
  - RCICの注水による原子炉圧力の低下
  - 設計条件に従ったSRVの開放、RCICタービンへの抽気に加えて、SRV経路の蒸気放出があった可能性が高い  
(開ききるところ (全開) まではいかない程度の流量と推定)
- 全交流電源喪失後のRCIC運転期間の原子炉圧力挙動は、特殊な操作によるRCICの原子炉への注水と原子炉圧力の変化に応じたSRV経路の間欠的な蒸気放出との組み合わせによるものであるという、これまでの認識が妥当であることを確認した。

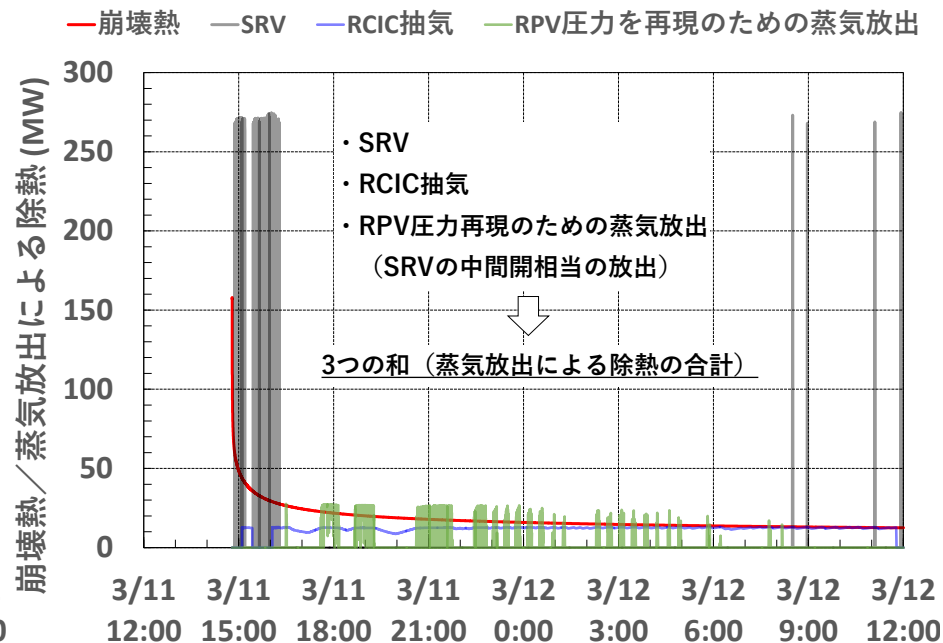
図 崩壊熱と蒸気放出による除熱

➤ RCIC運転期間の崩壊熱を除去するには、RCICタービンへの供給蒸気に加え、SRV経由で放出される余剰蒸気（左図、**緑色のエリア**）が必要との結果になった。  
⇒SRV経由の蒸気放出があった可能性が高い。

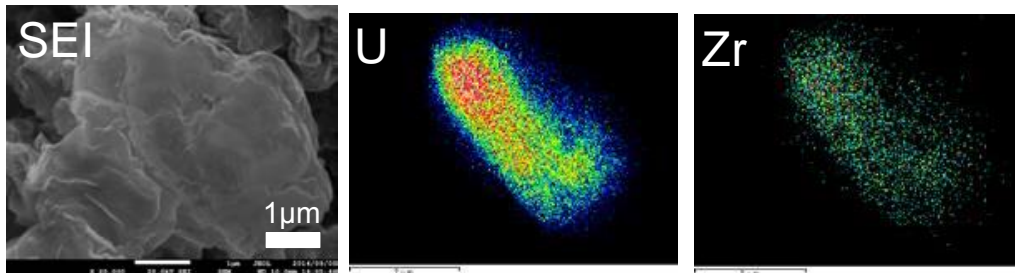
2号機オペフロ養生シート上のU含有粒子  
SEM/WDSによる、SEI（二次電子像）、元素マッピング（U,Zr）

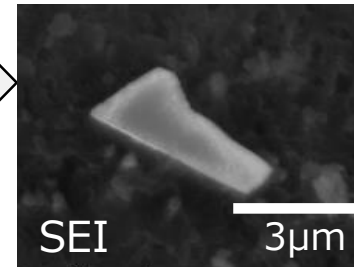
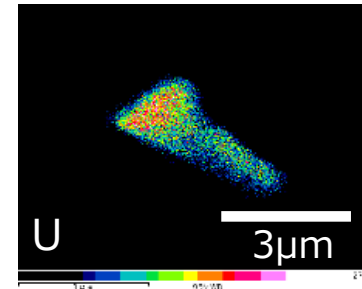
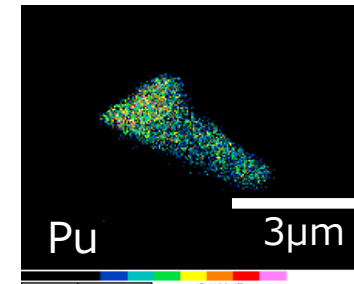
- 2、3号機の原子炉建屋（R/B）トーラス室から採取した滞留水を0.1 $\mu\text{m}$ のろ紙でろ過したところ、全 $\alpha$ 濃度は90%以上低下した。このことから、 $\alpha$ 汚染源の多くは粒子として存在。
- ろ紙をSEM-EDS/WDSで観察するとU含有粒子が検出され、さらにTEM-EDSで観察した結果、Uは $\text{UO}_2$ の形で化学的に安定に存在していることを確認できたことから、経年変化の可能性は小さいと考えられる。

SEM-WDSで取得した元素分布  
(2号機滞留水ろ過物)

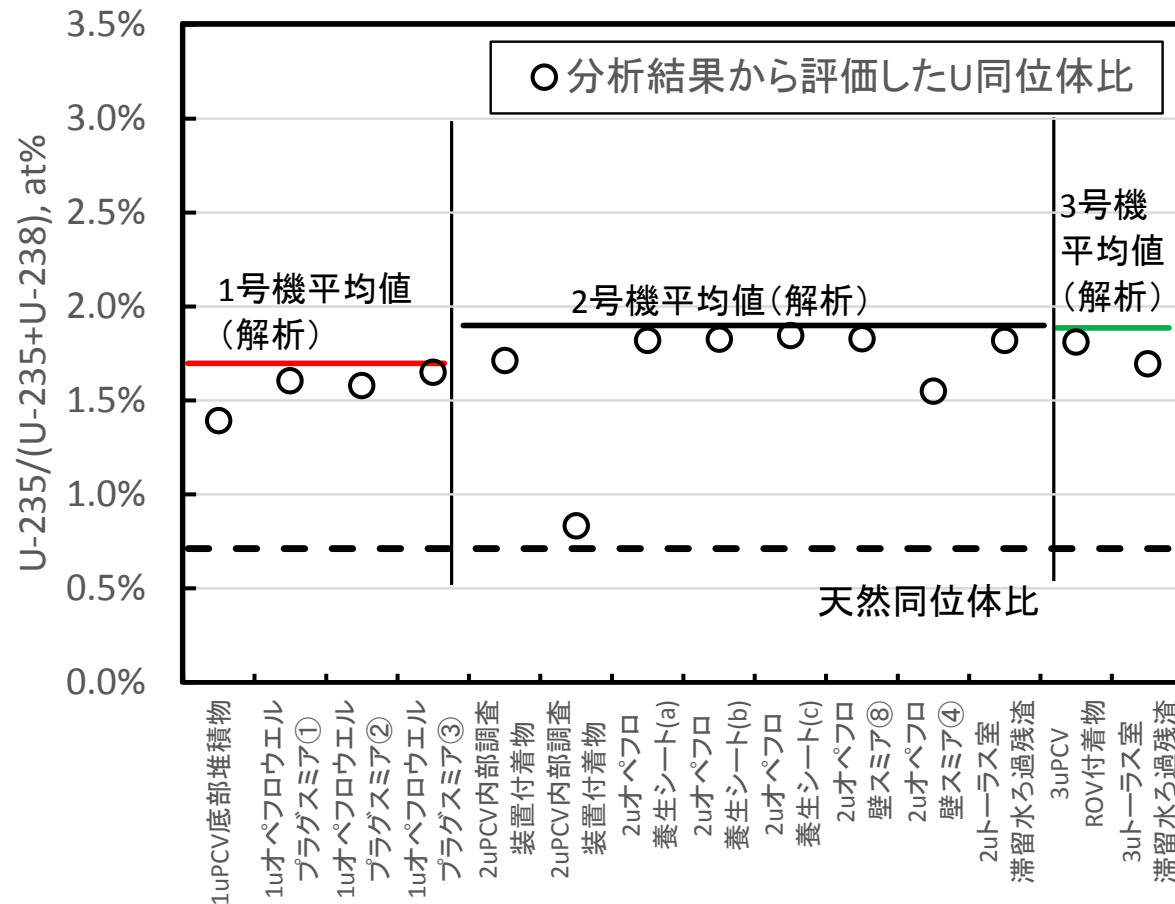
解析コードで算出された炉心平均値に近いものが多く認められた。

⇒事故時には高温による拡散や溶融混合が生じることから、生成物のU同位体比の分布の幅は小さくなると考えられ、その影響による可能性が考えられる。

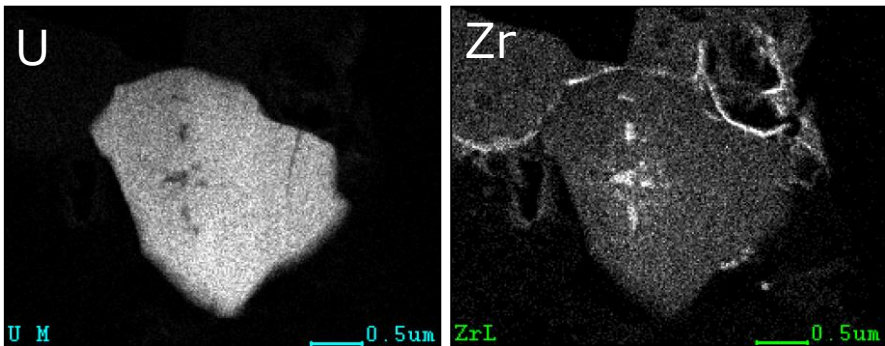
- 1号機PCV底部堆積物から検出された粒子は約2μmであった(左下図)。
- Zrを含有しており、溶融凝固過程により形成されたと推定。
- (U,Zr)O<sub>2</sub>母相(右下図分析点①,③,④,⑤)内部に高Zr領域(分析点②)が確認された。
- 分析点②は、冷却過程で(U,Zr)O<sub>2-x</sub>から分離したα-Zr(O)相と考えられる(右図)。
- Zrの酸化が進んでいないことから、この粒子が凝固する前のタイミングでは還元雰囲気(比較的水素が多い状況)であった可能性がある。

TEM-EDSで取得した元素分布

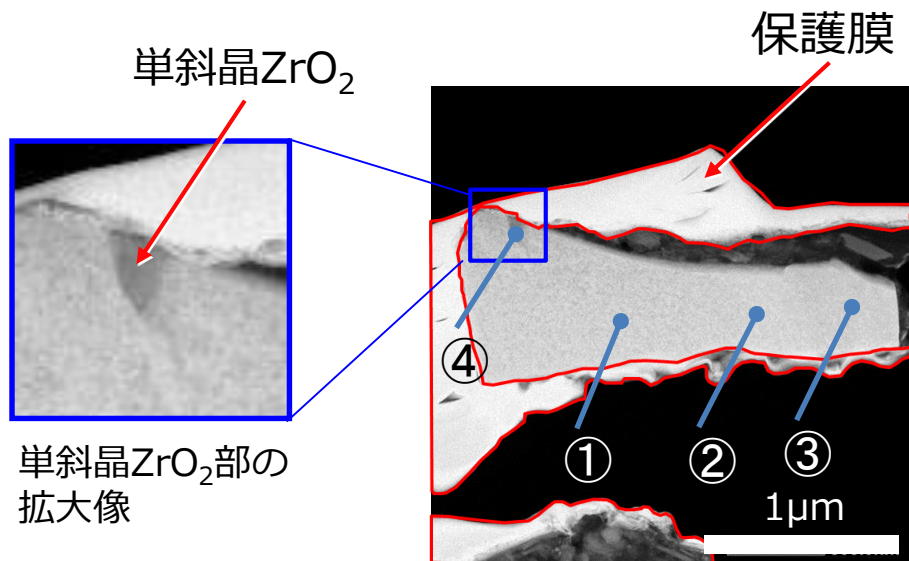
(1号機PCV貫通部(X-2)堆積物)

- Zrを含有しており、溶融凝固過程により形成されたと推定。
- U-Zr-Oの液相が冷却される過程で、立方晶(U,Zr)O<sub>2</sub>と正方晶(Zr,U)O<sub>2</sub>に分離したと考えられる。
- その後、正方晶から単斜晶ZrO<sub>2</sub>(④)に変化したものと考えられる。
- 分離が生じる程度にゆっくりと冷えたと考えられ、1号機で落下した燃料デブリの熱量が大きいことや注水が長期間なされなかったことと関連している可能性がある。

TEM像と分析点

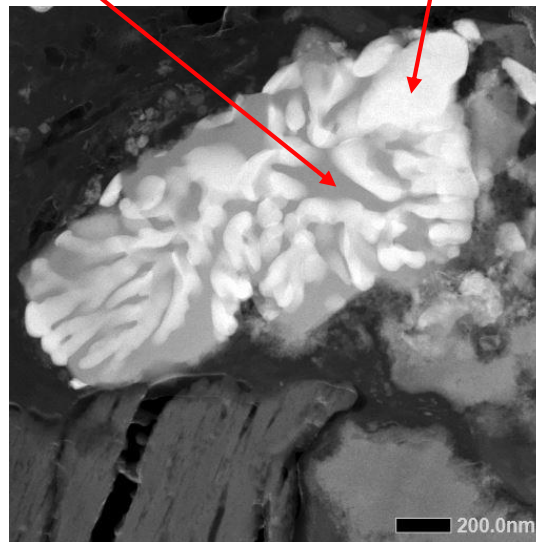
(2号機オペレーティングフロア養生シート)

- 2号機オペレーティングフロア上では、鋼材成分(Fe,Cr)と燃料棒成分(U,Zr)が溶け合った粒子が見つかった。Zrを含有することから溶融凝固のプロセスで生成したと考えられる。
- 立方晶(U,Zr,Fe,Cr)O<sub>2</sub>とFeCr<sub>2</sub>O<sub>4</sub>の混合相で構成された粒子で、U-Zr-Fe-Cr-O系溶融体が冷却過程で相分離した粒子と考えられる。
- 燃料が鋼材を巻き込んでデブリを形成したという既存の知見と整合。
- なお、析出物サイズが冷却速度に依存することから、冷却速度の推定に役立つ可能性がある。

FeCr<sub>2</sub>O<sub>4</sub>      立方晶(U,Zr,Fe,Cr)O<sub>2</sub>

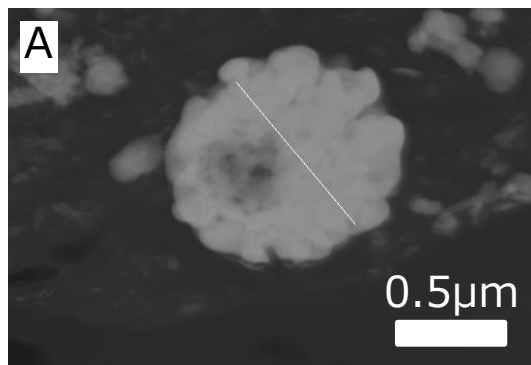
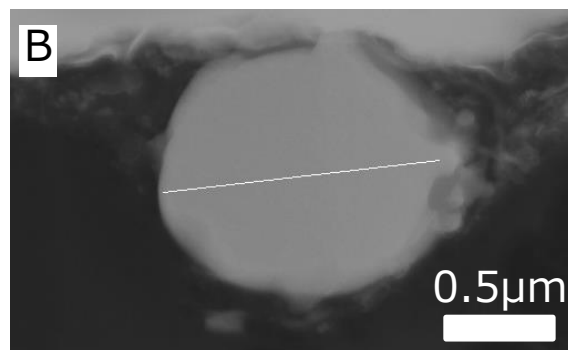
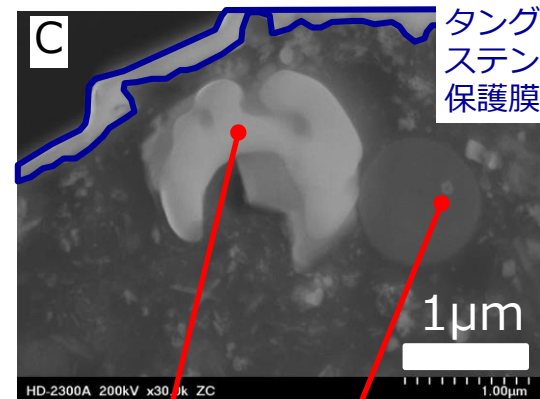
- 2号機オペレーティングフロアで採取したサンプルから、ほとんどZrを含まないU含有粒子が検出された。蒸発凝縮により生成したと考えられる。
- 燃料中のU成分の一部が蒸発した後、直ちに $\text{UO}_2$ 固体となり粒子を生成したと考えられる。
- Aは直径約100nmの粒子が凝集した2次粒子のように、BはAのような凝集粒子が結晶成長し緻密な球状となった粒子に見える。
- Cの粒子（立方晶 $\text{UO}_2$ ）は結晶成長の観点で、A、Bの中間的な状態のように考えられる粒子であるが、その形状から近傍の球状の非晶質- $\text{SiO}_2$ の表面に蒸着されたものが、後に分離した可能性がある。

TEM像  
(2号機オペレーティングフロア養生シート)

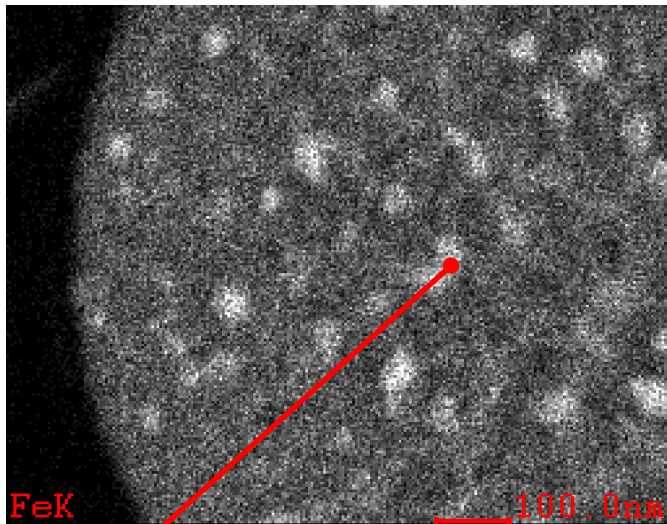
- U含有粒子に着目した分析を進める中、2号機オペレーティングフロア上の養生シートでは、Uを少量含有する鉄を主成分とした粒子が見つかった。
- TEM-EDS、電子線回折の結果から純FeとFe<sub>3</sub>O<sub>4</sub>が隣接して存在していた。
- 球形粒子であることから液相のFeOから形成し、降温過程でFeとFe<sub>3</sub>O<sub>4</sub>に分離した可能性があり、凝固時には水蒸気分圧が水素分圧より高い雰囲気であったと考えられる。

結晶構造解析では体心立方晶(純Fe)  
の他、スピネル(Fe<sub>3</sub>O<sub>4</sub>)が存在

純Fe微細粒子 Fe分布

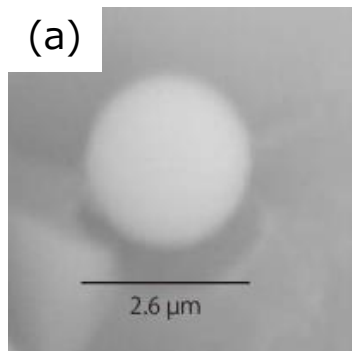
- 環境中で非晶質SiO<sub>2</sub>を母材とし放射性Csを含有する1~10μmの球状の不溶性Cs粒子（タイプA※）が発見されており、生成プロセスを検討することによって事故進展の検討に役立つと考えた。
- 当時の気象状況や、構成元素の起源から2号機由来のものと推定。
- 2号機の事故進展（下図右）を踏まえると、RPV内でSiとCsが反応して粒子化し、PCV圧力が上昇しているタイミングでPCVに移行し、急冷過程を経て、環境中に放出されたと考えられる。
- 燃料からMoが放出される高温状況では、CsとMoの親和性が高いことから、生成されたSiO<sub>2</sub>粒子にCsが含まれないと考えられる。
- 粒子がPCVに移行した際の燃料温度は、SiO<sub>2</sub>の液化温度以上、燃料からのCs放出温度以上、Mo放出温度以下(雰囲気に依存)、つまり水素が多く1500~2300℃の温度領域にあった可能性がある。

不溶性Cs粒子(タイプA)  
Adachi et al., 2013

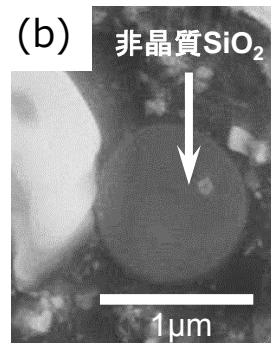
2号機オペレーティング  
フロアで見つかった  
非晶質SiO<sub>2</sub>粒子
