福島第一原子力発電所 1～3 号機の
炉心・格納容器の状態の推定
と未解明問題に関する検討
第 6 回進捗報告

2022 年 11 月 10 日

東京電力ホールディングス株式会社

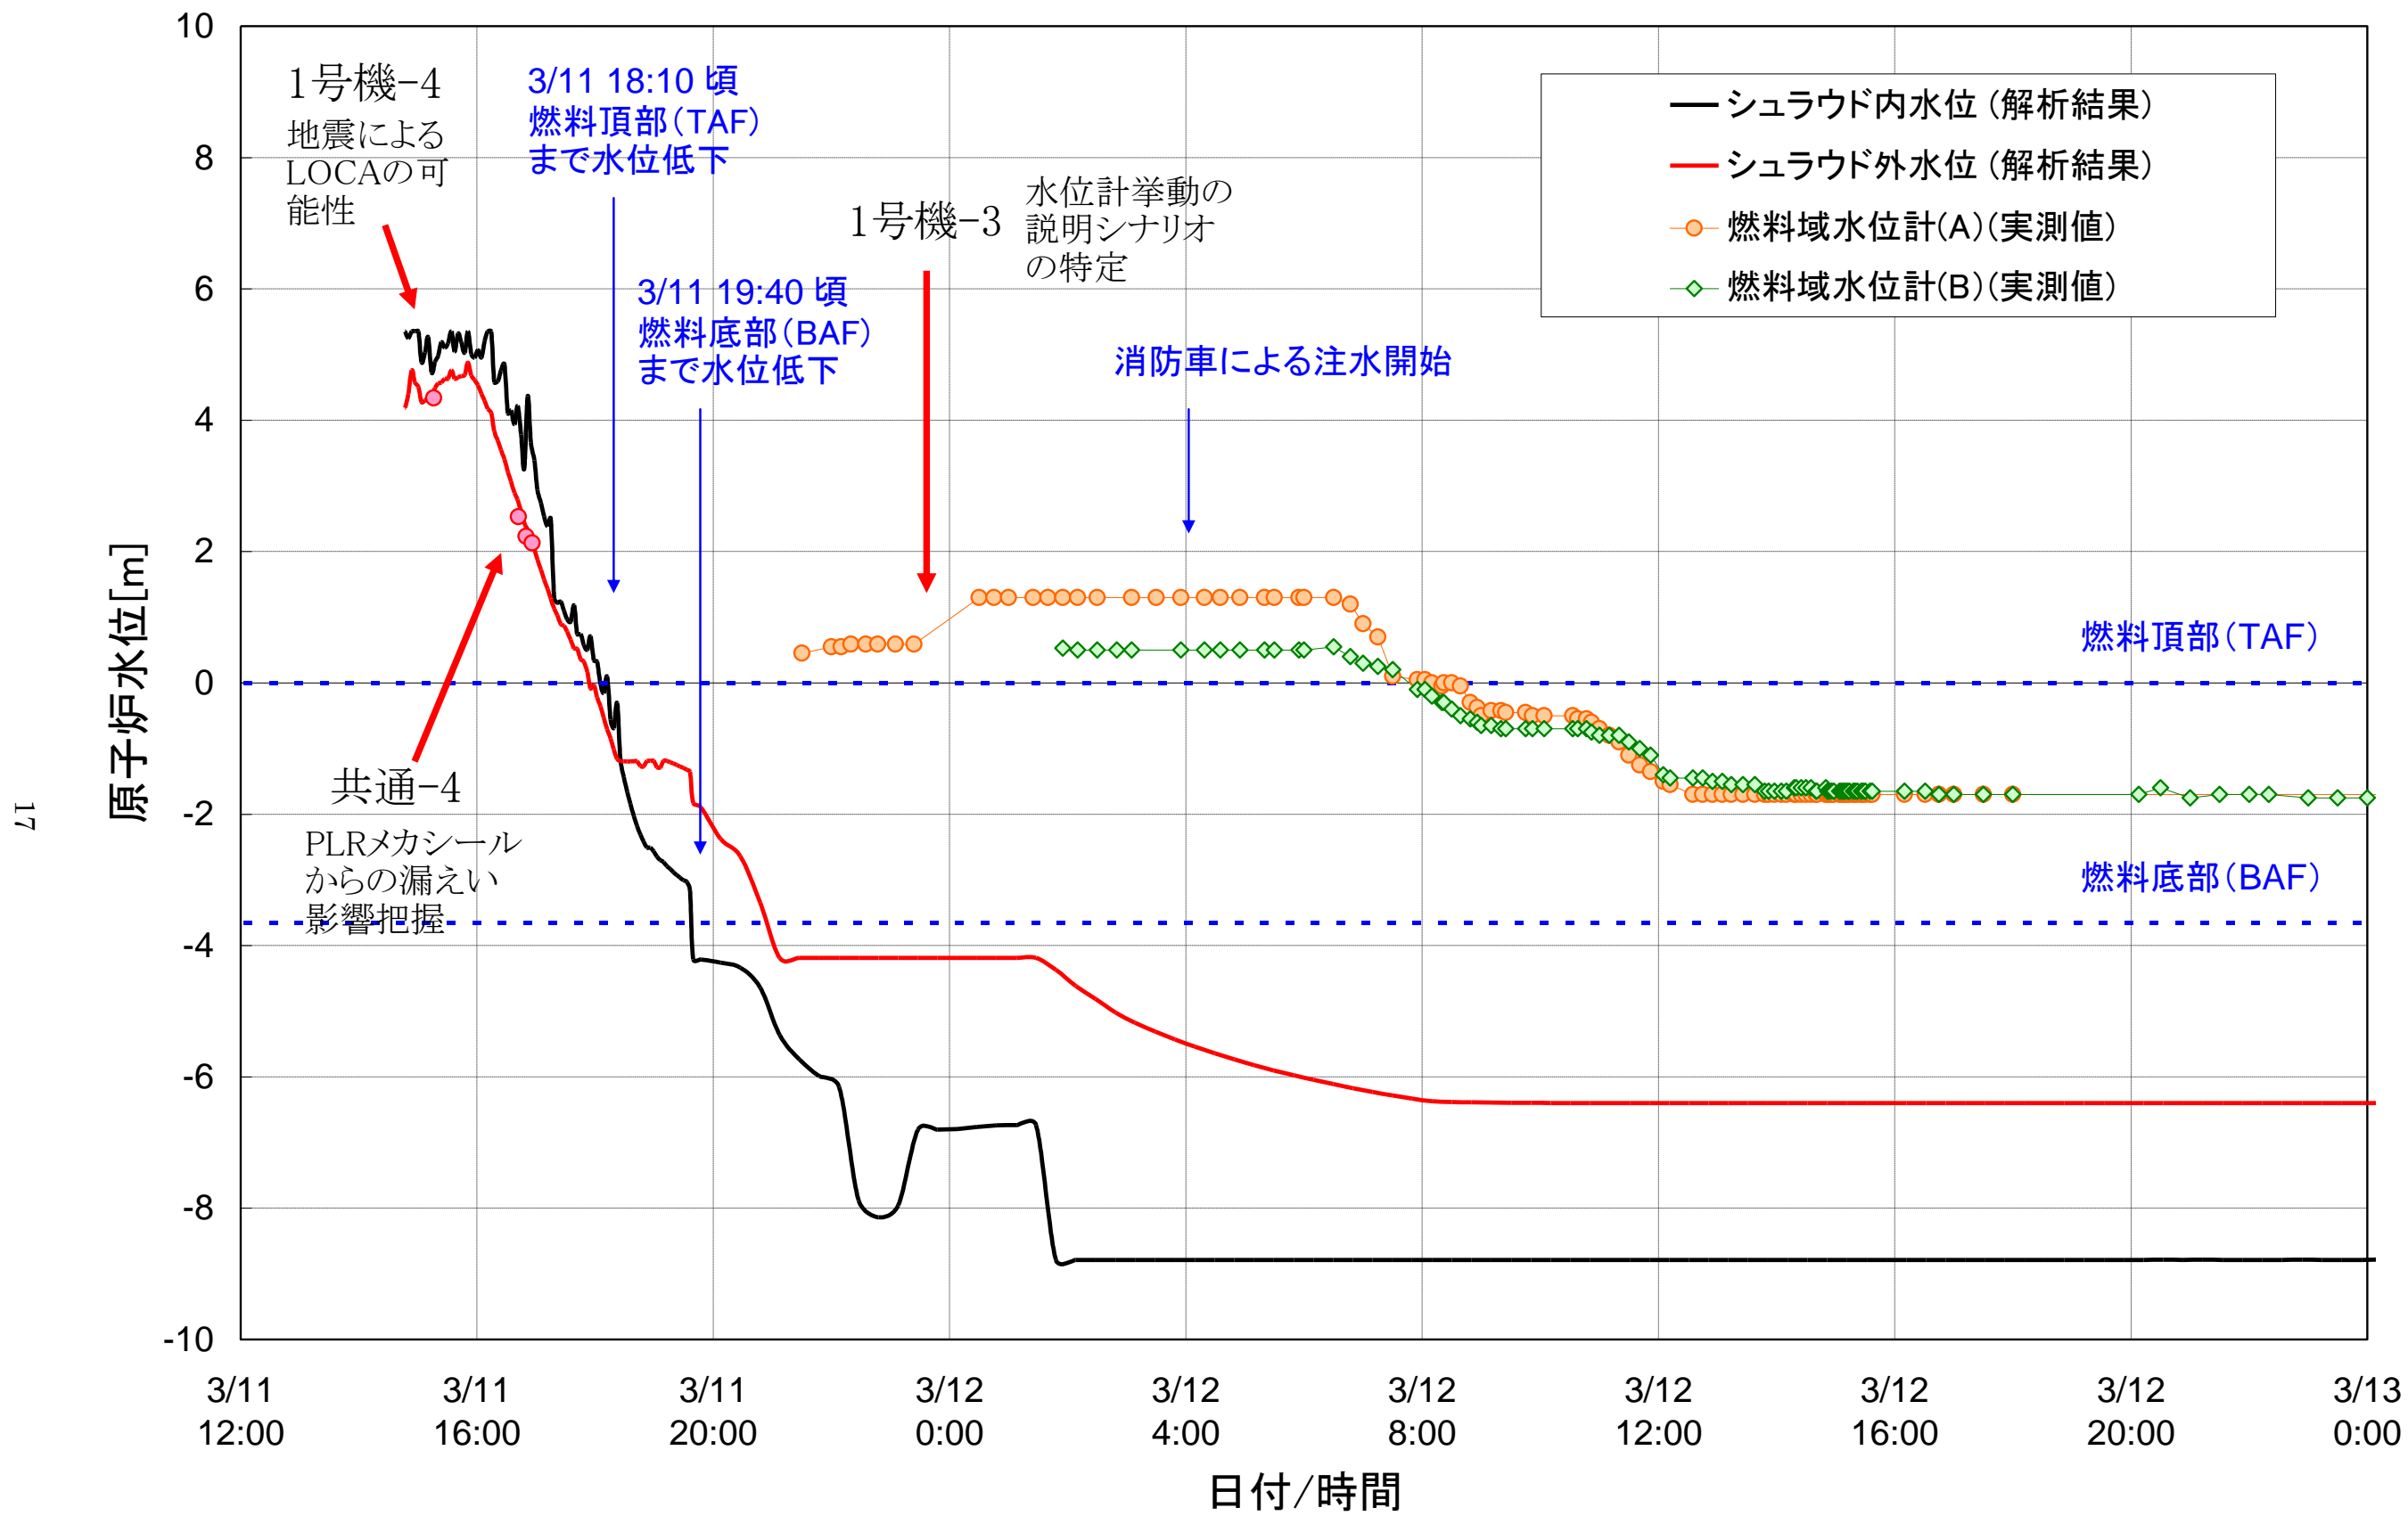
図 3.2.1 1号機の原子炉水位挙動から抽出された課題

解析結果では、11 日 18 時 10 分頃に原子炉水位は TAF に到達し、炉心損傷（燃料被覆管温度 1200℃程度への到達）は 18 時 50 分頃と評価されている。水位が減少していく期間は測定値がほとんどないものの、炉心損傷前の水位挙動については 11 日 17 時頃の水位測定値とよく一致しており、TAF 到達時刻の精

原子炉水位が低下し、水-ジルコニウム反応により非凝縮性ガスである水素が発生した場合、ICの冷却管に水素が蓄積することによって除熱性能が劣化すると考えられているが、実際にどの程度の除熱劣化があったかについては不明であり、検討が必要である。(1号機-1:検討完了(添付資料1-7))

以上の検討により抽出した課題を、図 3.2.1～図 3.2.3 に図示するとともに、各課題の定義を添付資料2にとりまとめた。また、抽出した課題のうち、これまでに実施した検討結果を添付資料に詳細を示すとともに、3. 3. 節にて概要を説明する。

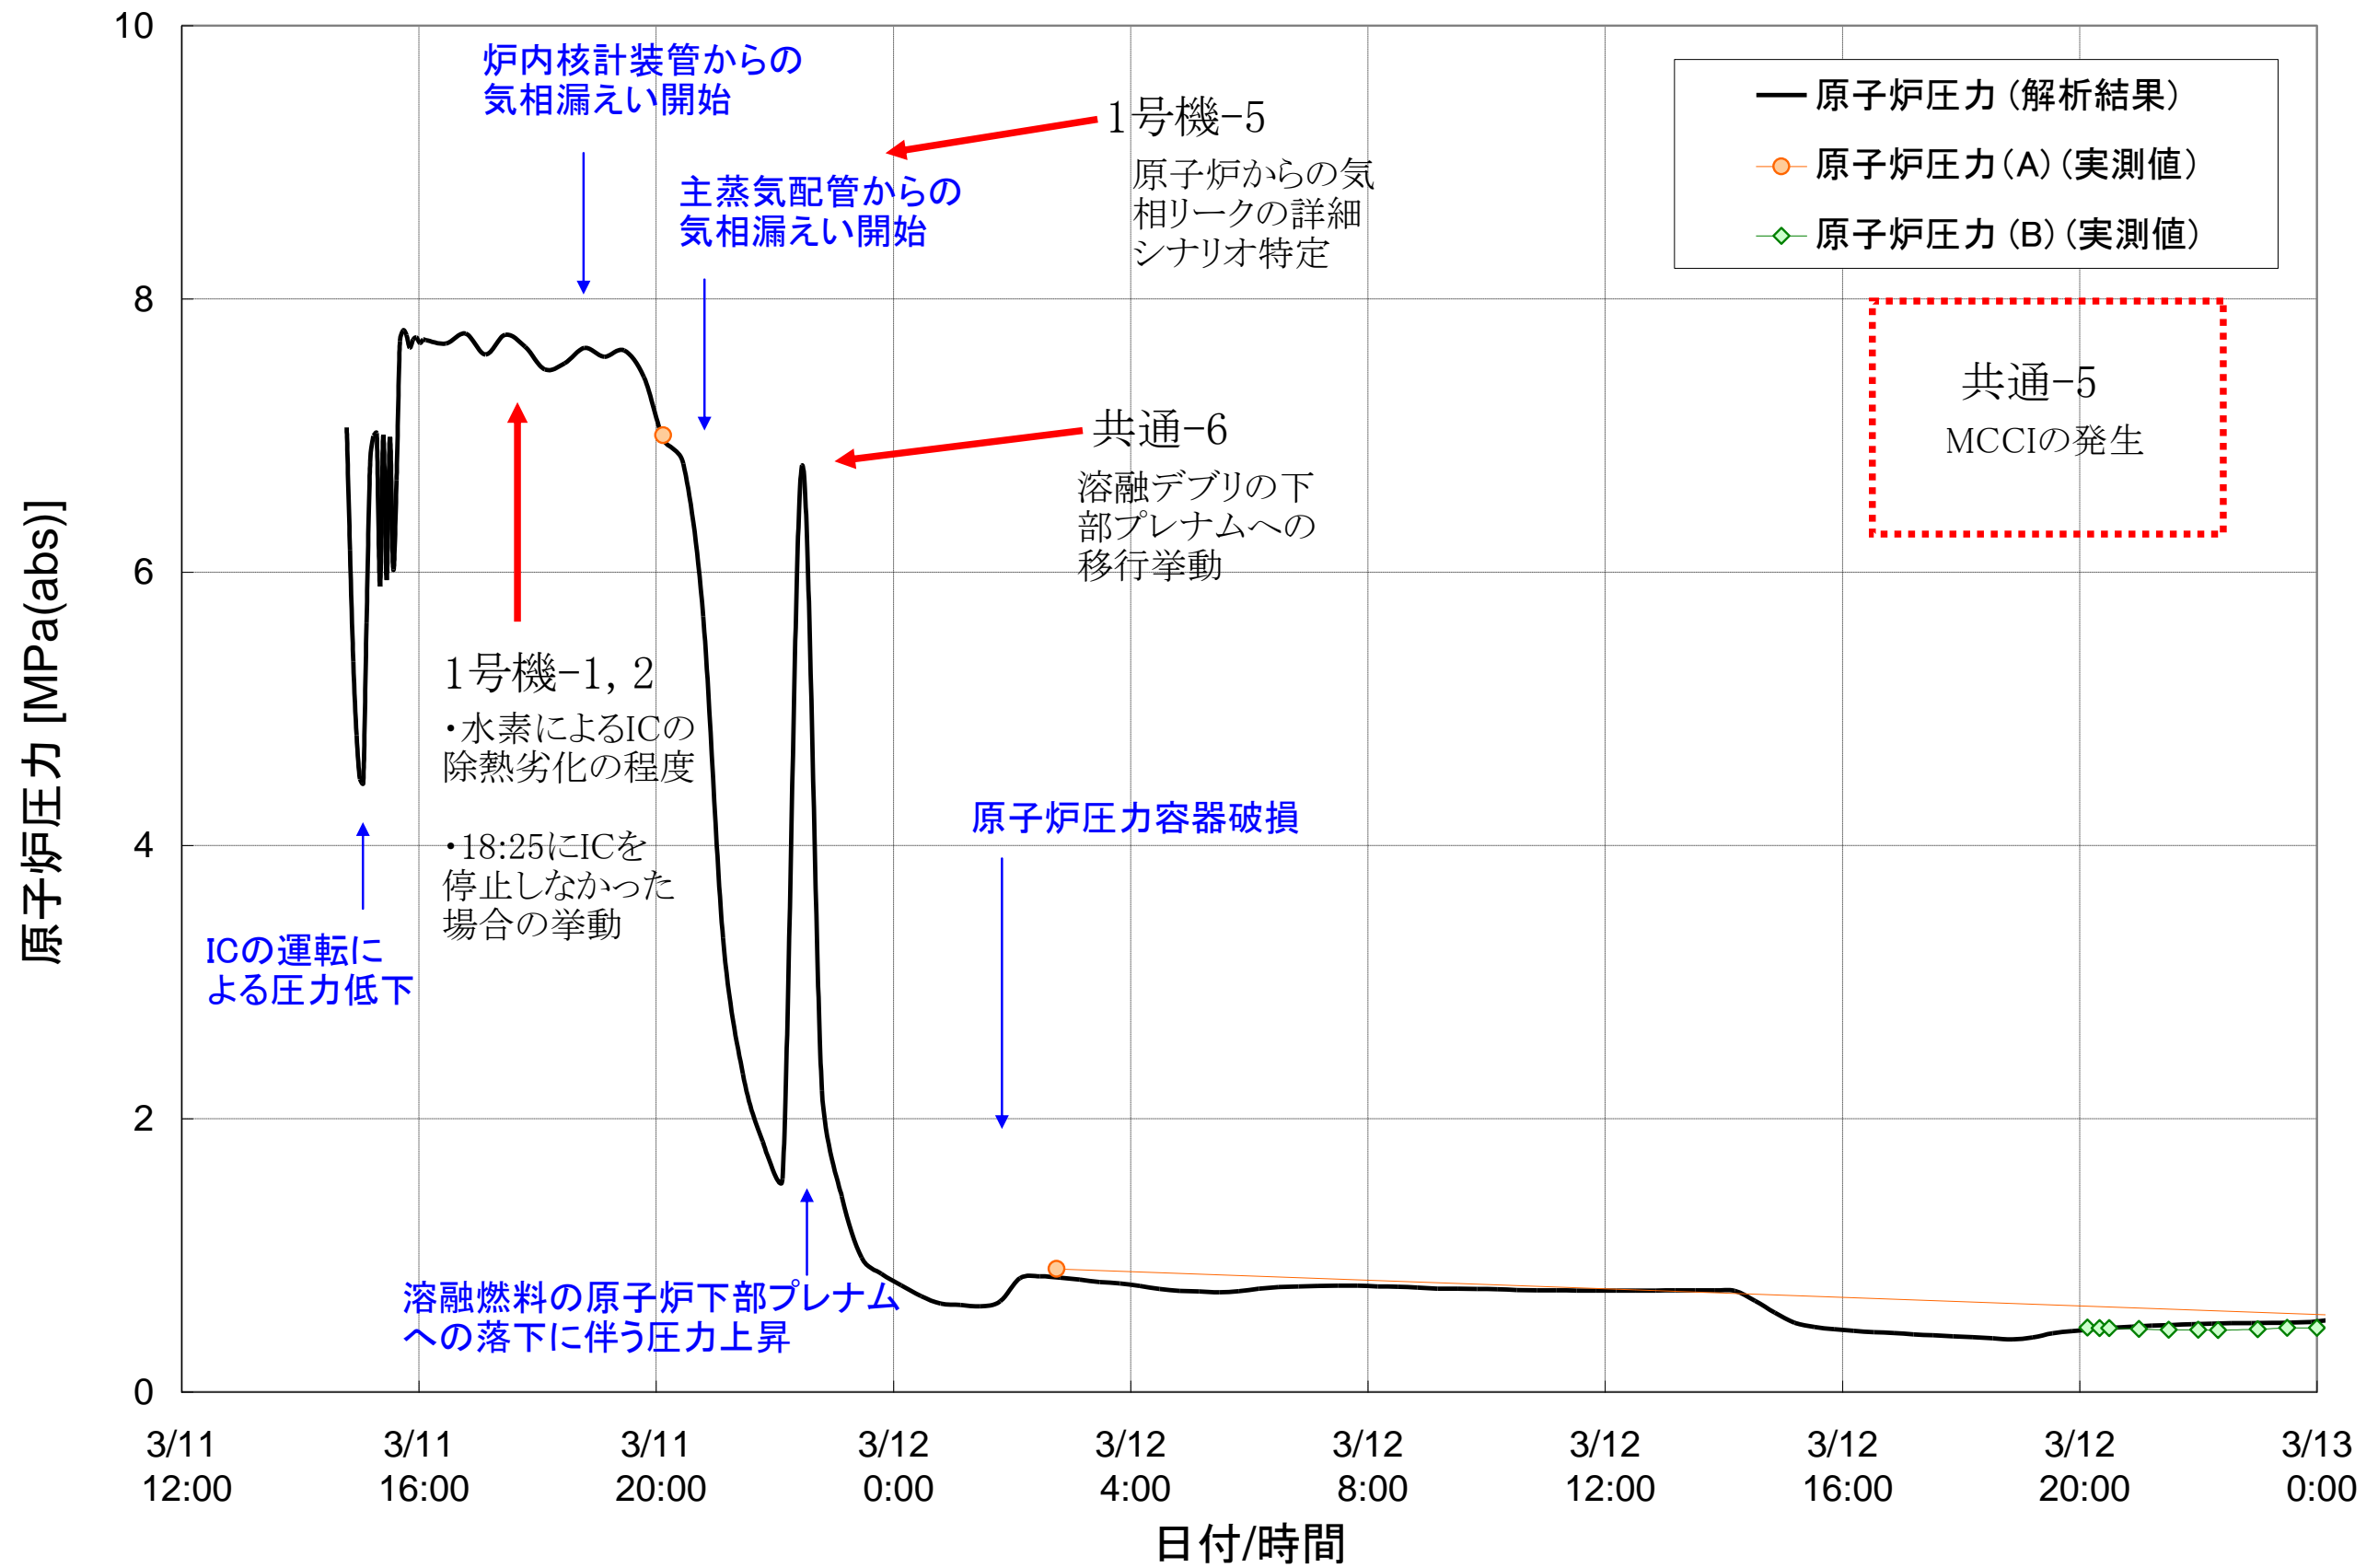
図 3.2.2 1号機の原子炉圧力挙動から抽出された課題

この圧力挙動を再現するため、解析においては、燃料の露出に伴う過熱および溶融により炉内温度が上昇することで、炉内核計装のドライチューブや主蒸気管フランジからD/Wへの気相漏えいが発生したと仮定している。しかし、計測されたパラメータや観測された事実から、これらの箇所から実際に漏えいが生じたのか否かについては直接的な証拠は得られておらず、また、米国のサンディア国立研究所が提起した炉心損傷後の過熱による主蒸気配管の破断、及びその他の気相漏えいの可能性についても検討が必要である。(1号機-5)

いる。これは、MAAP 解析において、溶融した炉心が、一旦、炉心支持板にとどまり、炉心支持板の破損とともに、下部プレナムに一度に落下するというモデルが採用されていることにより、大量の蒸気が発生する評価結果となることから発生するものである。溶融燃料の下部プレナムへの移行メカニズムは、主に TMI-2 の事故の知見を基に作成されており、複雑な下部構造を持つ BWR での挙動が完全に模擬できているとは言い難い状況であるため、BWR の溶融燃料の移行挙動については、さらに検討する必要がある。(共通-6：検討中(添付資料 1-8))

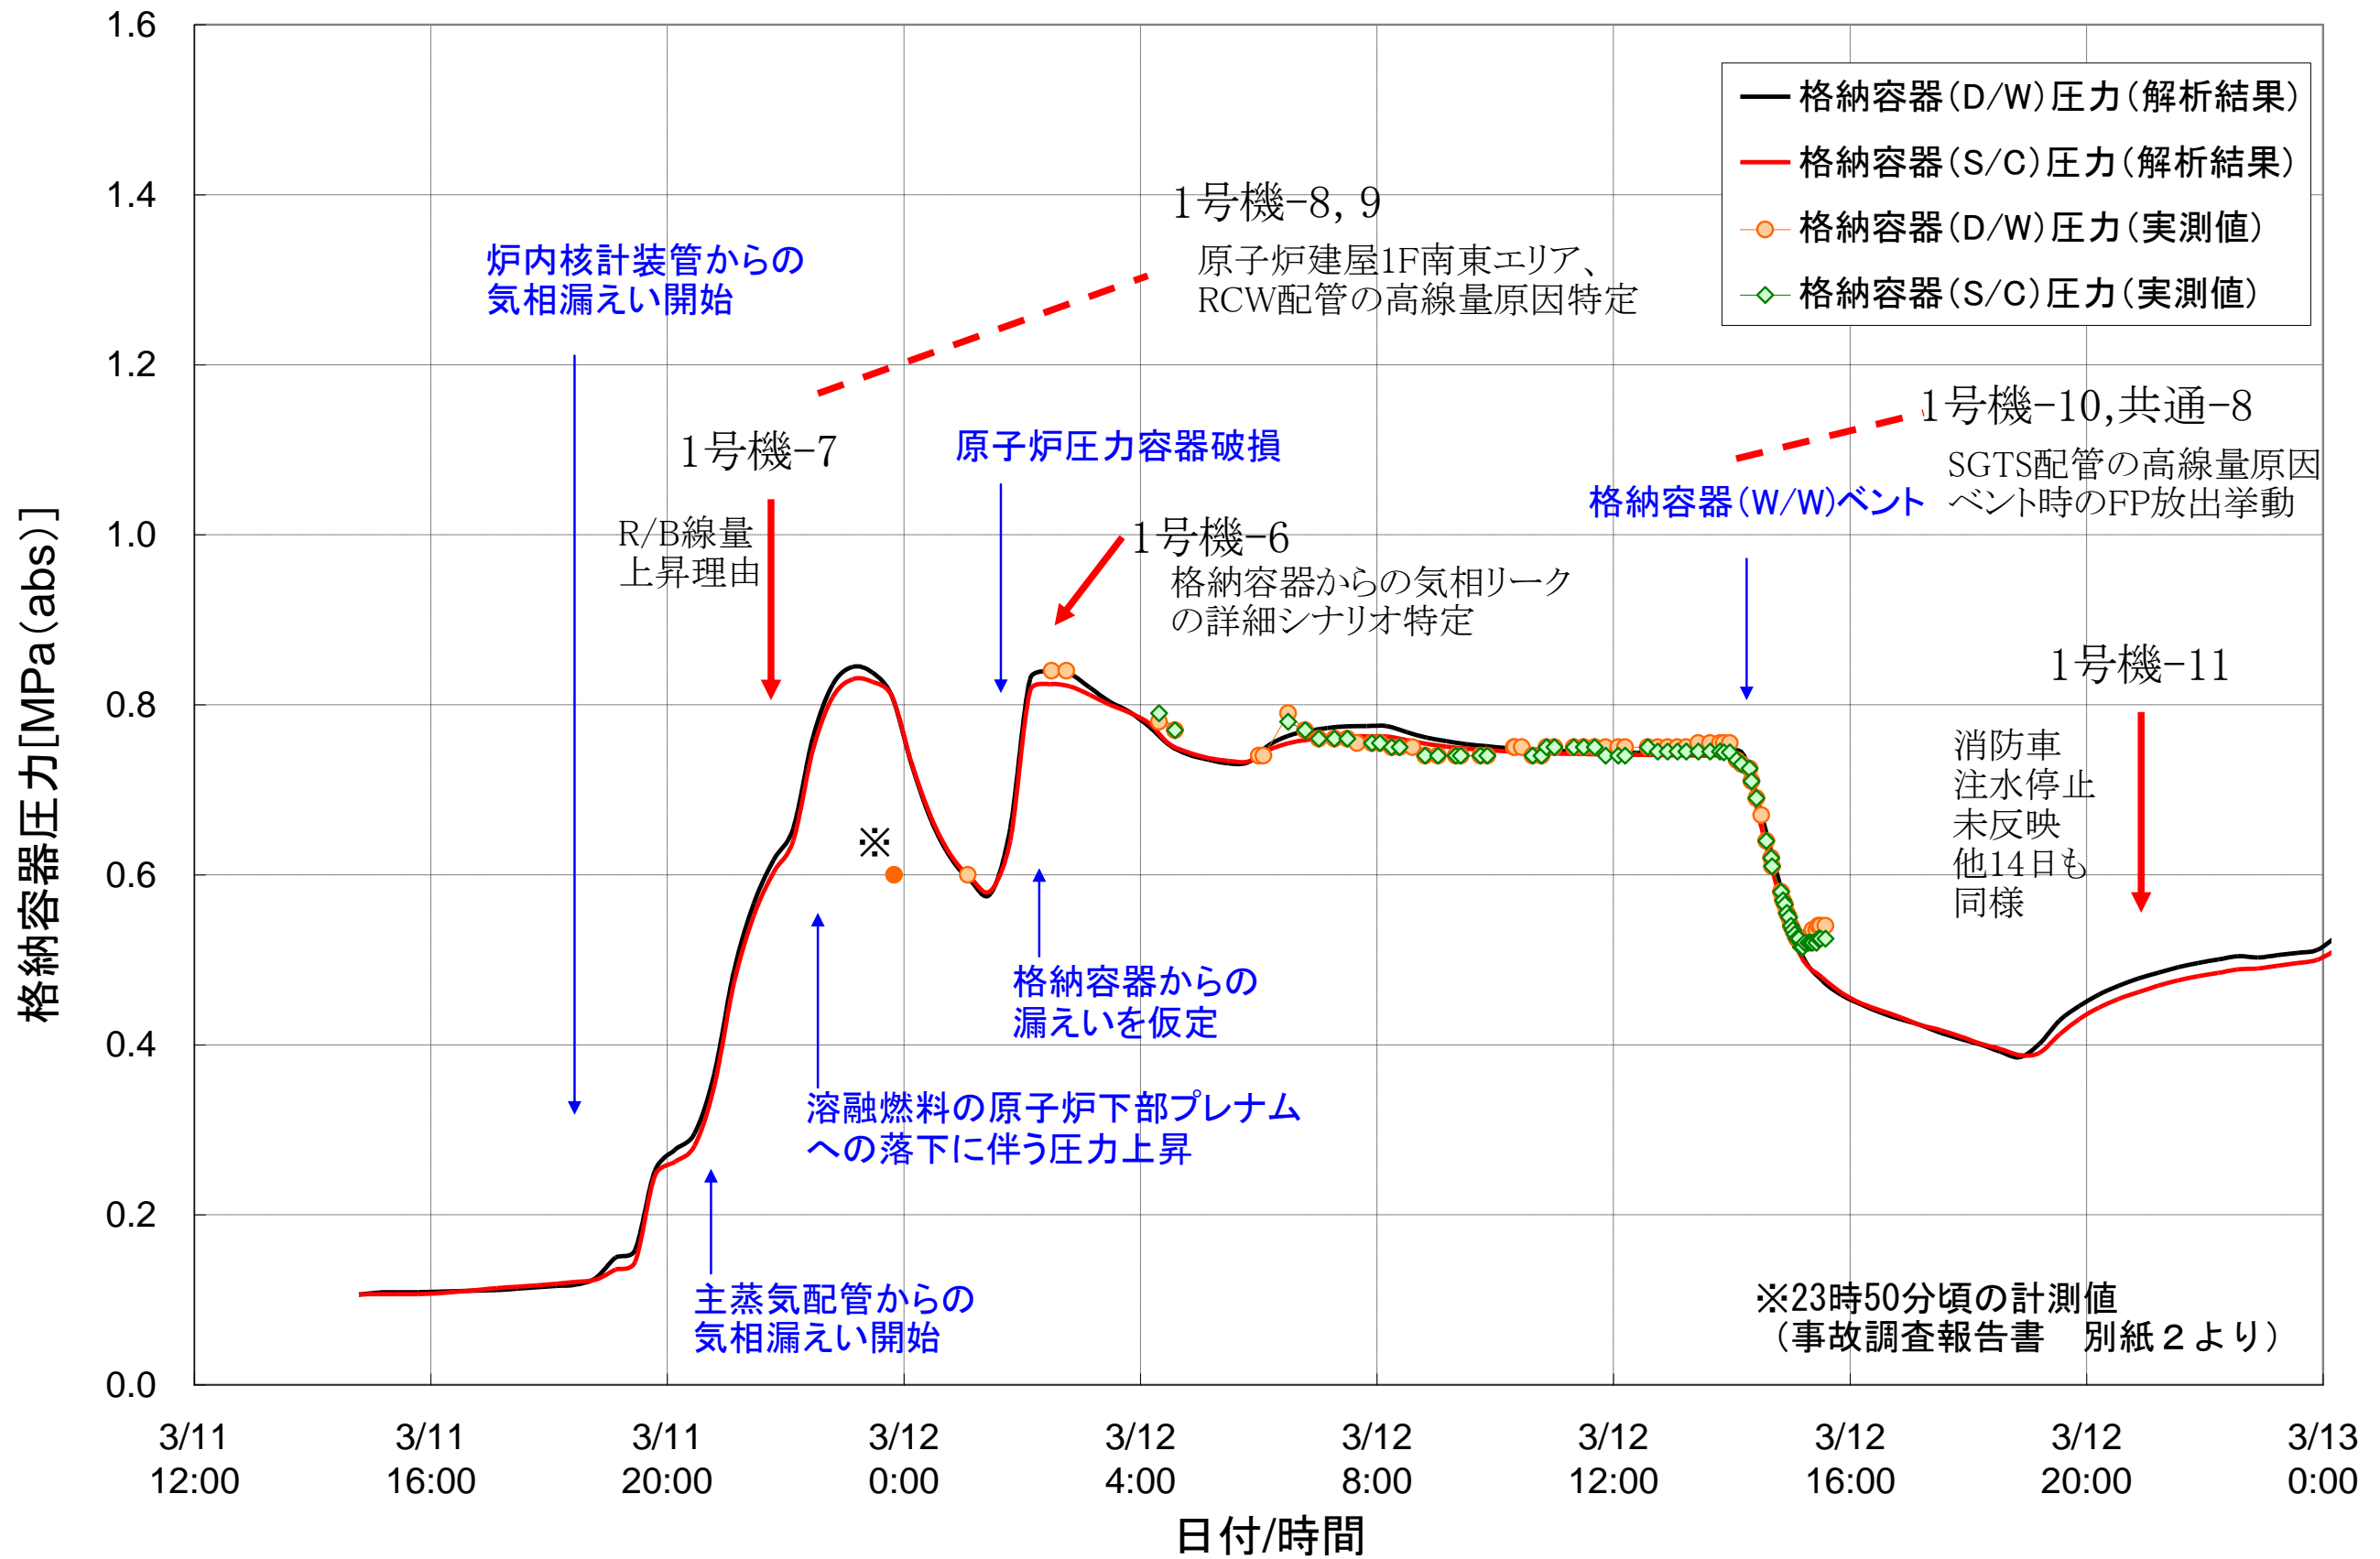
図 3.2.3 1号機の格納容器圧力挙動から抽出された課題

3月11日23時50分頃に D/W 圧力 0.6MPa[abs]が測定された以降、圧力指示値は高い状態が継続していた。3月12日4時頃には、正門付近の線量率が全体的に上昇し始め、1号機からの放射性物質の放出の影響が出てきたものと考えられる。なお、線量率上昇の要因については、格納容器から原子炉建屋へ移行した放射性核種からの放射線を計測する場合と、原子炉建屋から屋外へ漏えいし、測定器近傍に到達する放射性核種からの放射線を計測する場合が考えられる。(共通-7：検討中(添付資料 1-11))

解析においては、計算値を D/W 圧力の測定値にある程度あわせるため、地震発生約 12 時間後（3 月 12 日 3 時 10 分頃）に格納容器の気相部からの漏えいを仮定した。しかし、計測されたパラメータや観測された事実から、どの時点でどこから実際に漏えいが生じたのか否かについては直接的な証拠は得られておらず、検討が必要である。（1 号機-6）

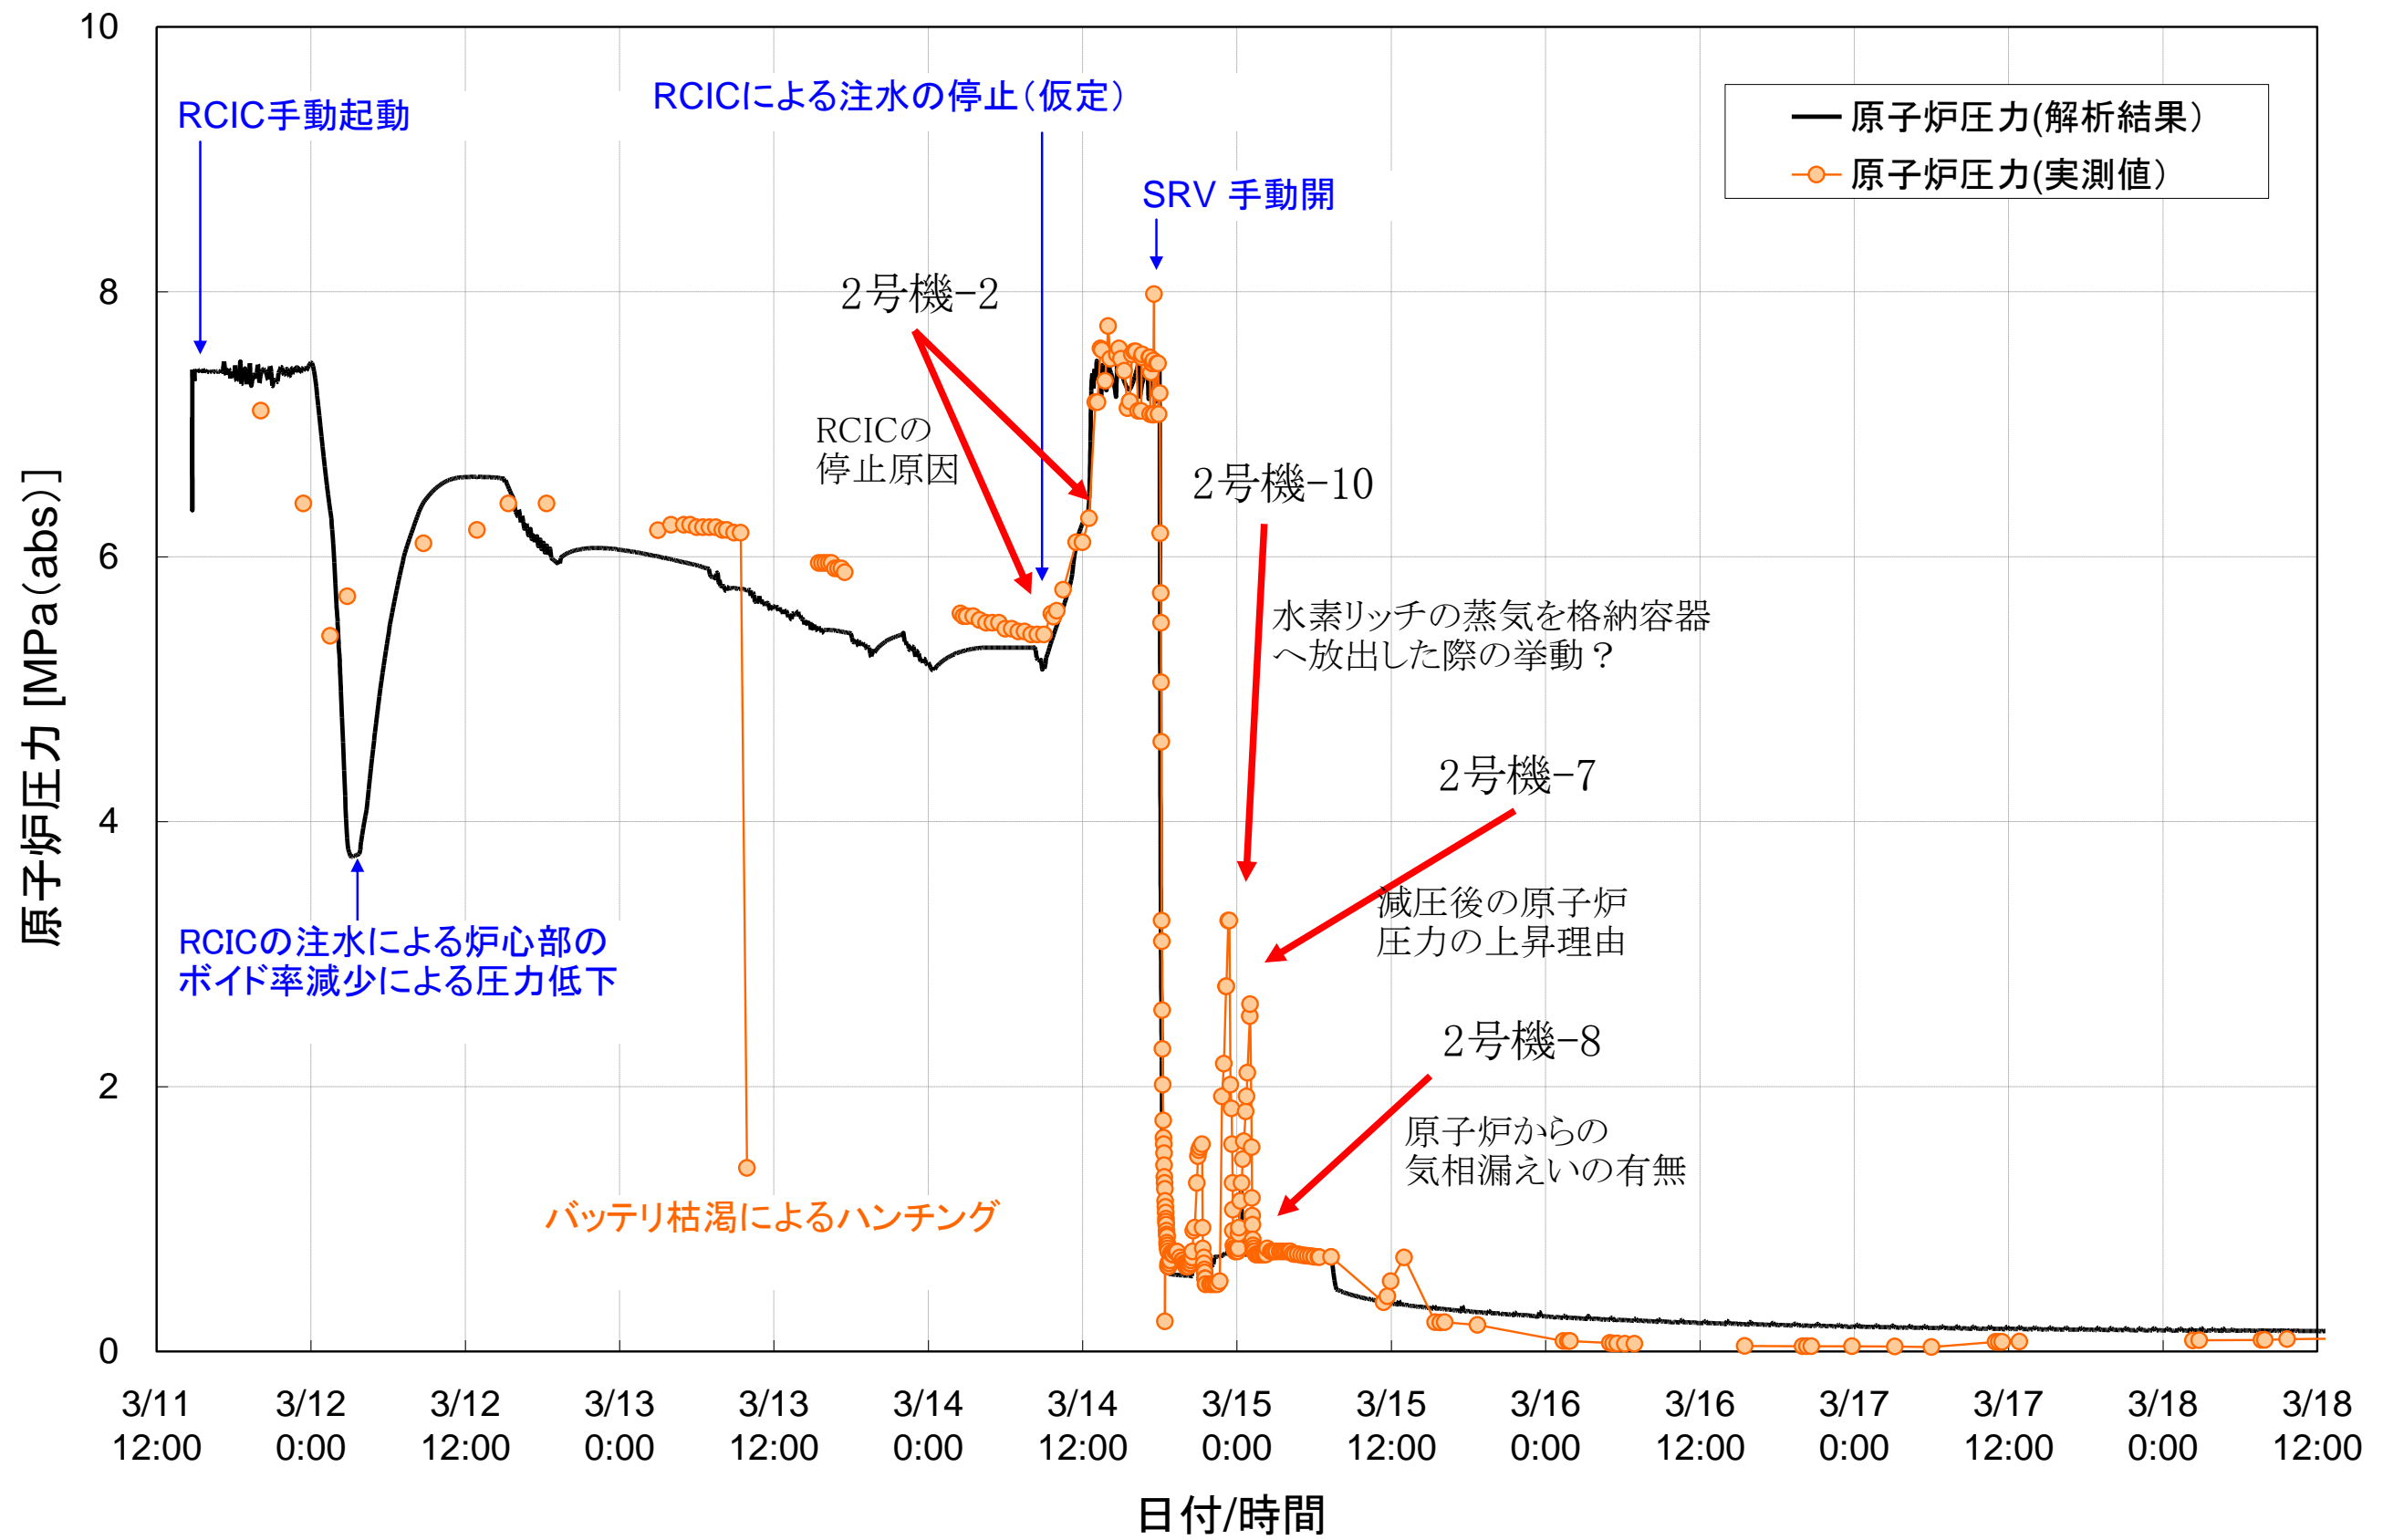
図 4.2.2 2号機の原子炉圧力挙動から抽出された課題

RCICが何時に停止したかは厳密には解明されていないものの、原子炉水位はRCICが停止した後徐々に低下し、炉心が露出し始め、さらにSRV開放に伴う減圧沸騰により原子炉水位は急減し、炉心は完全に露出することとなり、炉心損傷が開始する（添付資料3図2-1参照）。RCIC停止後、原子炉圧力が増加した後は、SRVの逃がし弁モードによって、7.5MPa程度の圧力を維持する（SRV(A)は仮設バッテリーに接続されていた）。その後、原子炉圧力はSRV開放により急速に減圧し、大気圧近傍まで低下する。

さらに、SRV による強制減圧時の格納容器の圧力に注目すると、格納容器圧力は 14 日 17 時から 20 時にかけてほぼ 0.4MPa[abs]程度で安定しており、SRV の強制減圧により S/C に大量の蒸気(エネルギー)が流入しているにも関わらず、発生が予想される圧力上昇が見られない。(MAAP 解析では SRV による強制減圧時に圧力上昇が発生することが示されている)そのため、この SRV 強制減圧時の圧力挙動についても検討する必要がある。(2 号機-6：検討完了(添付資料 2-6))なお、SRV による強制減圧の際には、減圧沸騰により急速に水位が低下し、燃料有効長下端にまで到達、すなわち、燃料が完全に露出することになる。1 号機、3 号機は圧力が高いまま、崩壊熱による水の蒸発のみで緩やかに水位が低下していき、露出部分での水-ジルコニウム反応により炉心損傷・炉心溶融に至ったと考えられているが、2 号機の場合には、前述の急速な水位低下により、その水位となる時間帯において炉心損傷・炉心溶融に至らなかったとの相違がある。

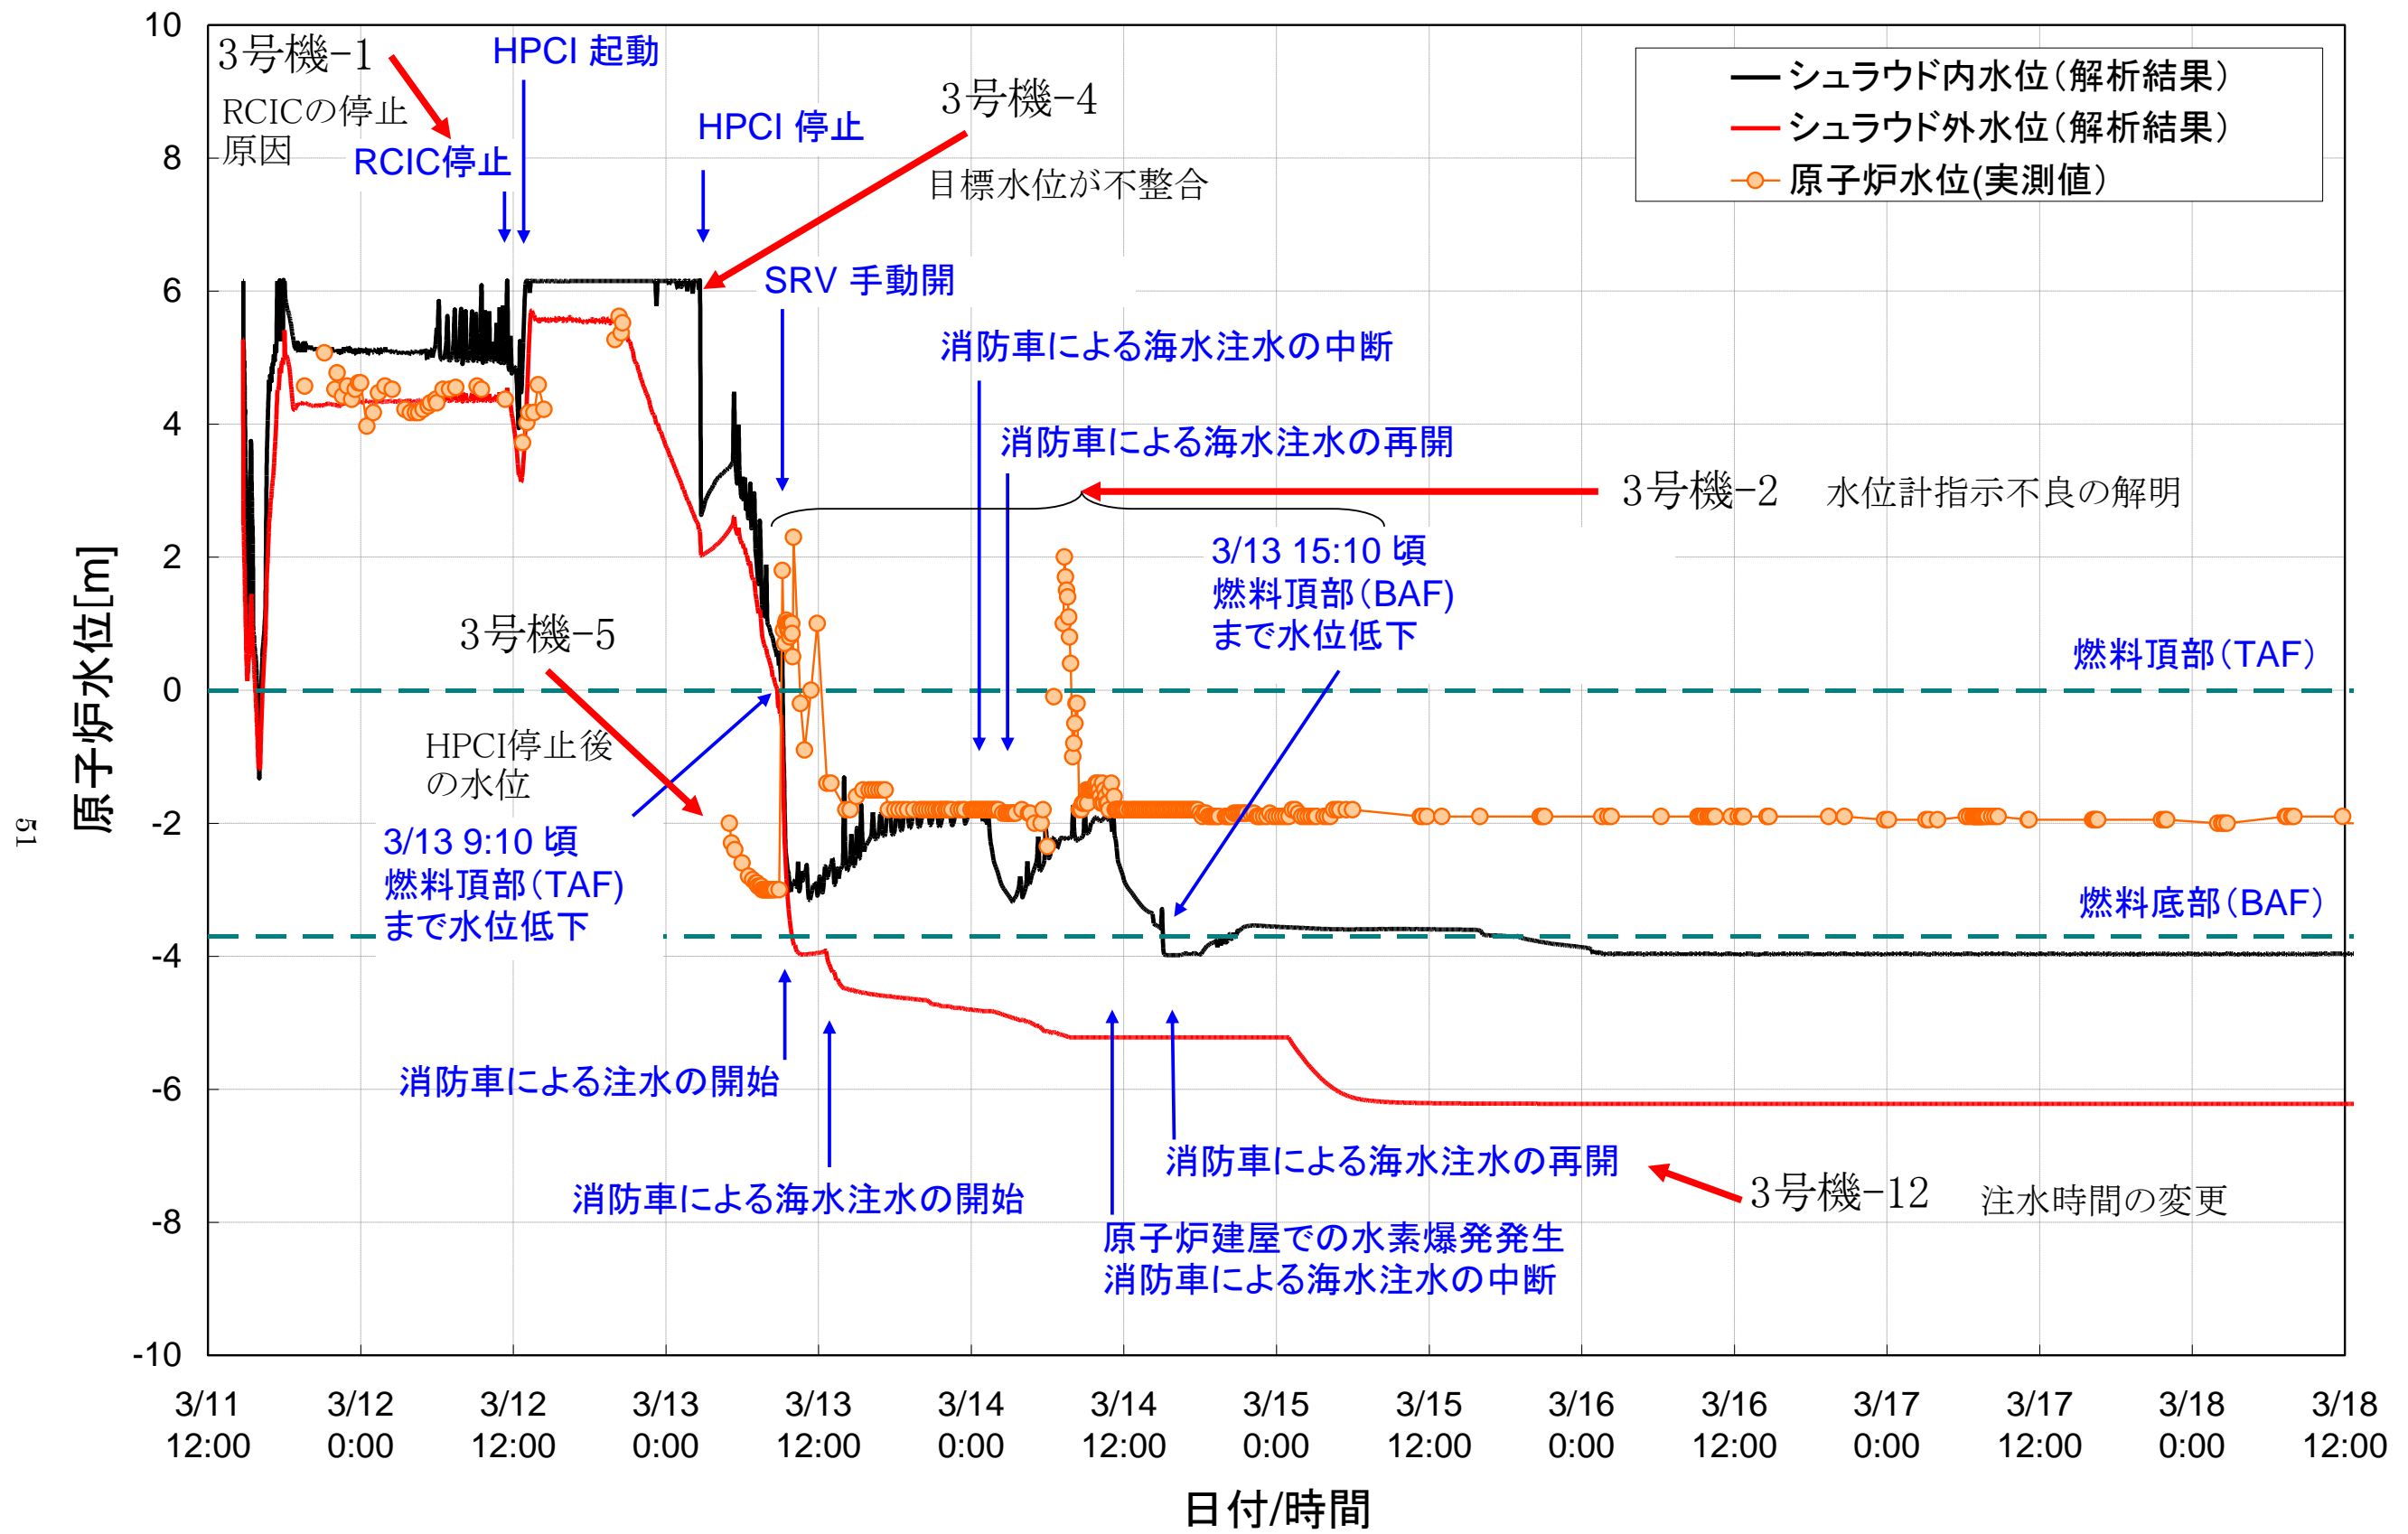
図 5.2.1 3号機の原子炉水位挙動から抽出された課題

以上の検討により抽出した課題を、図 5.2.1～図 5.2.3 に図示するとともに、各課題の定義を添付資料 2 にとりまとめた。また、抽出した課題のうち、これまでに実施した検討結果を添付資料に詳細を示すとともに、3. 3. 節にて概要を説明する。

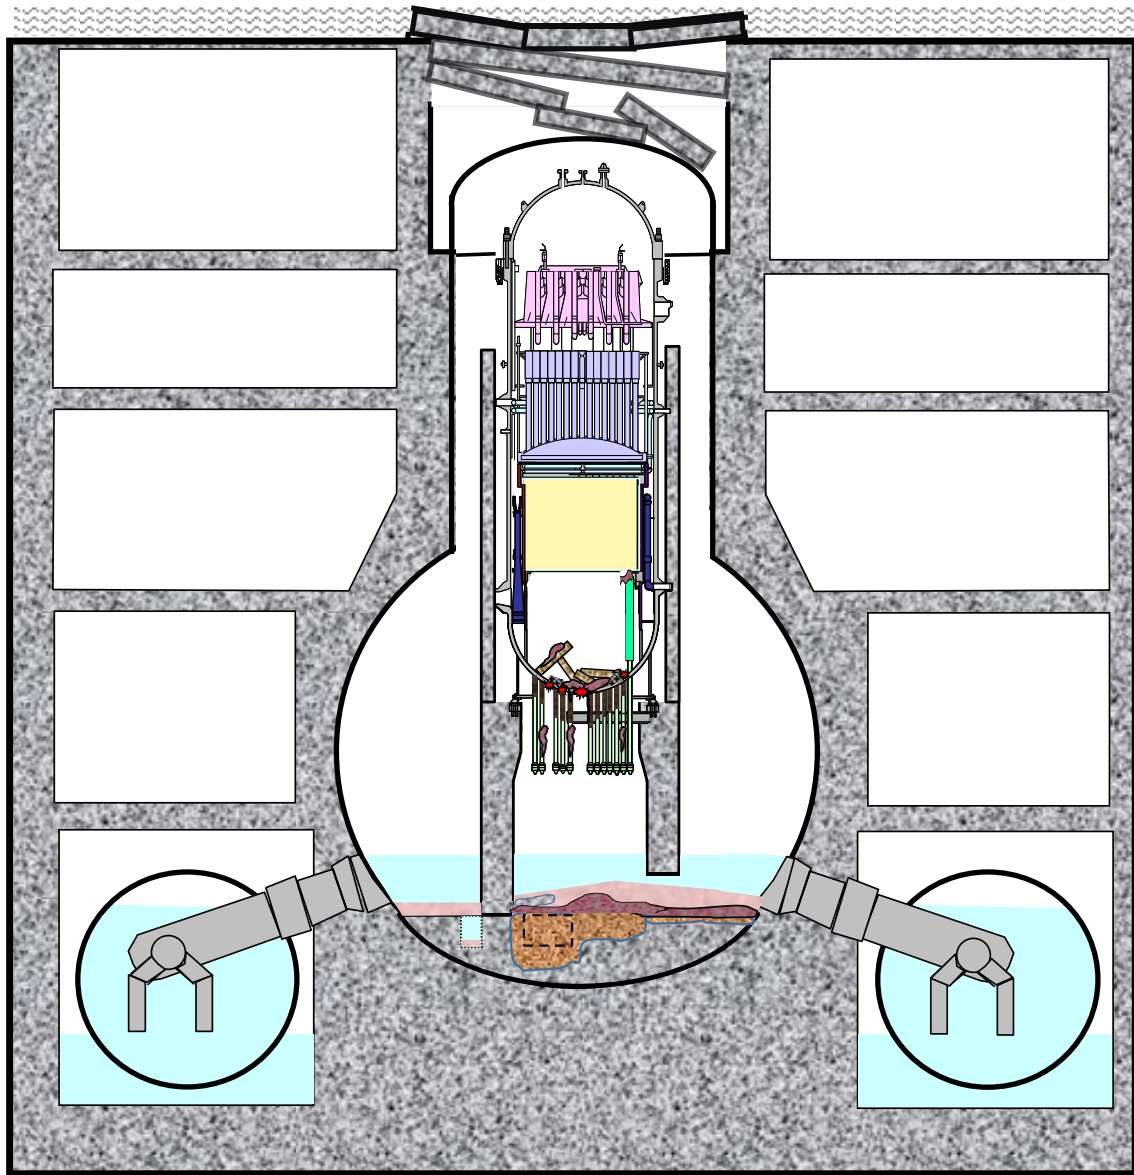
図 7.1.1 1号機の炉心・格納容器の状況推定図

これらの事実及び前述の評価結果から推定される 1号機の炉心状態は、図 7.1.1 に示すとおり、事故後溶融した燃料はほぼ全量が原子炉压力容器下部プレナムへ落下しており、元々の炉心部にはほとんど燃料が残存していない。下部プレナムに落下した燃料デブリは、大部分が原子炉格納容器ペDESTALに落下したと考えられるが、燃料デブリはコア・コンクリート反応を引き起こすものの、注水による冷却、崩壊熱の低下によりコア・コンクリート反応は停止し、格納容器下部のコンクリート内に留まっているものと考えられる。

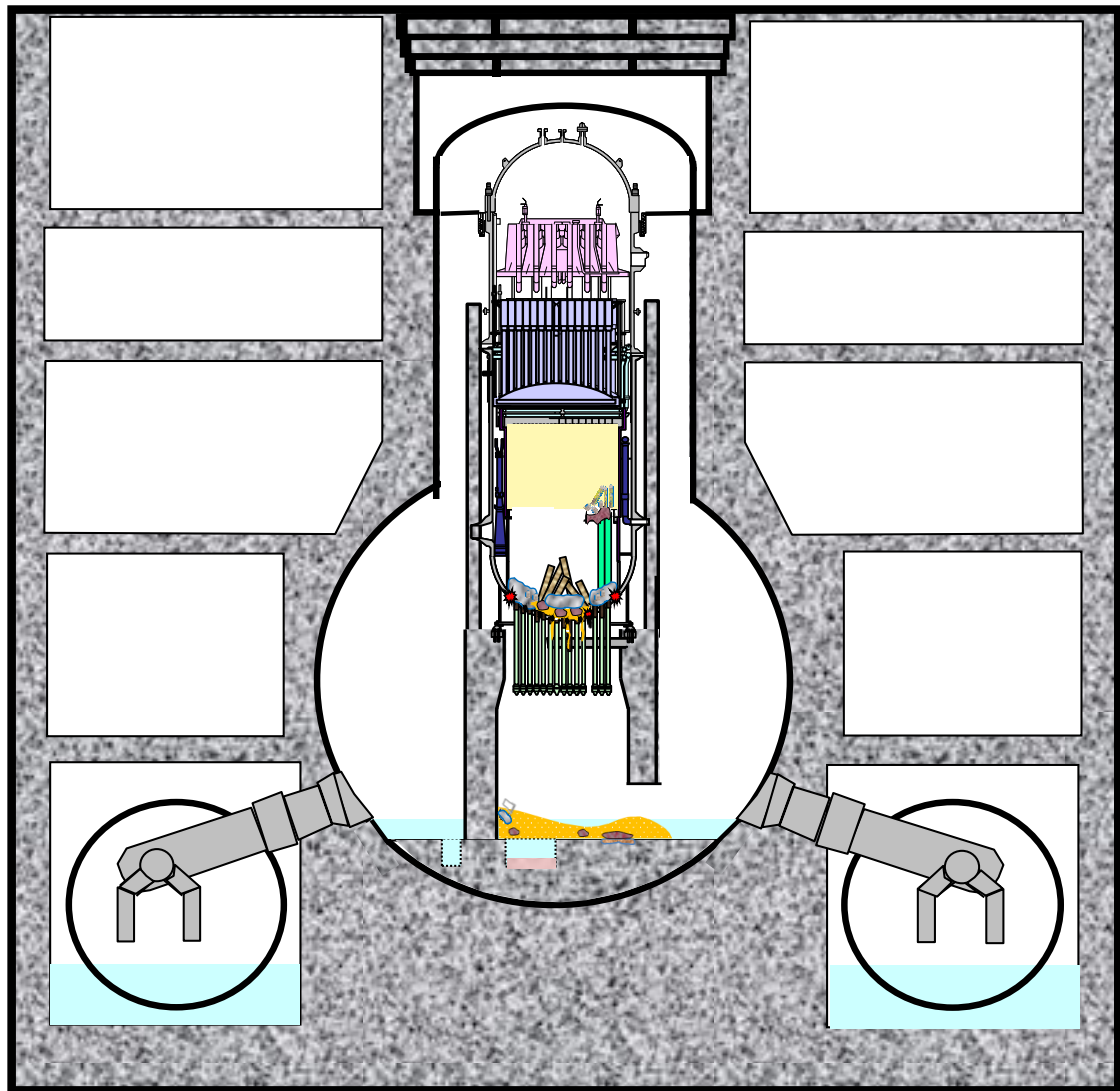
図 7.2.1 2号機の炉心・格納容器の状況推定図

これらの事実及び前述の評価結果から推定される2号機の炉心状態は、図7.2.1に示すとおり、事故後、溶融した燃料のうち、一部は原子炉圧力容器下部プレナムまたは原子炉格納容器ペDESTALへ落下し、燃料の一部は元々の炉心部に残存していると考えられる。

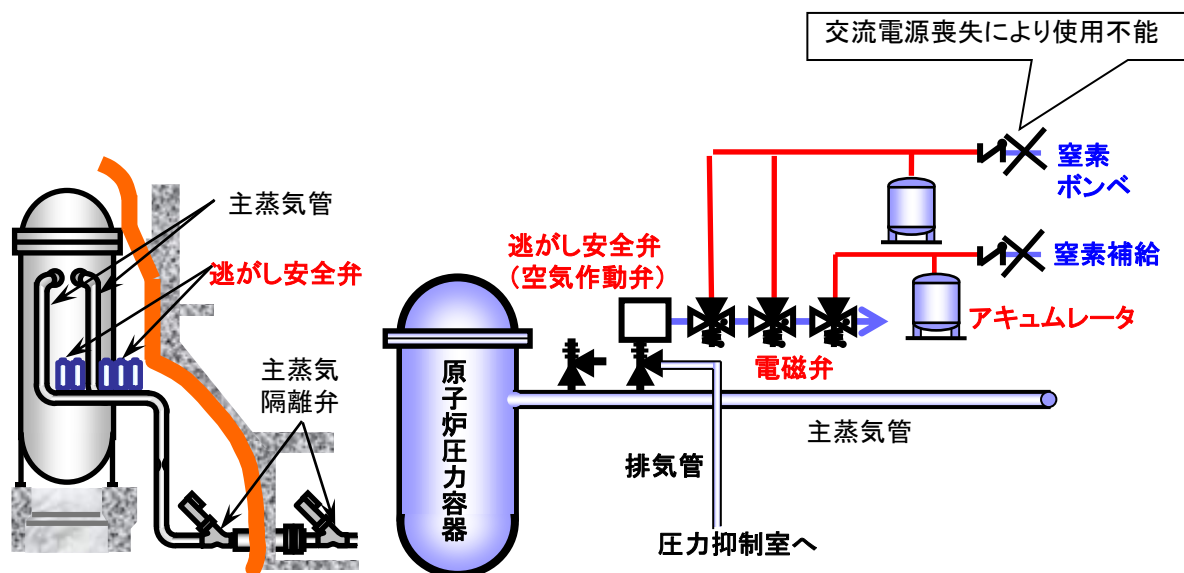
図 主蒸気逃がし安全弁の概略図

SRV の手動開操作のための駆動用空気として、窒素ポンベや不活性ガス系からの窒素供給が不能な場合でも、弁の開放が可能なようアキュムレータが設置されている。ここで、窒素ポンベや不活性ガス系の窒素は、交流電源の喪失により隔離される設計となっているため、SRV はアキュムレータの残圧で動作する状態であったと考えられる。

SRV が動作しなかった原因として、背圧となる格納容器圧力が高い状況での駆動用窒素圧の不足や、電圧の不足による電磁弁の不作動等が考えられるが、炉心損傷後の SRV の開閉動作や原子炉圧力の応答挙動をはじめ、SRV が動作しなかった原因について明らかにする必要がある。
