福島第一原子力発電所 1～3 号機の
炉心・格納容器の状態の推定
と未解明問題に関する検討
第 6 回進捗報告

2022 年 11 月 10 日

東京電力ホールディングス株式会社

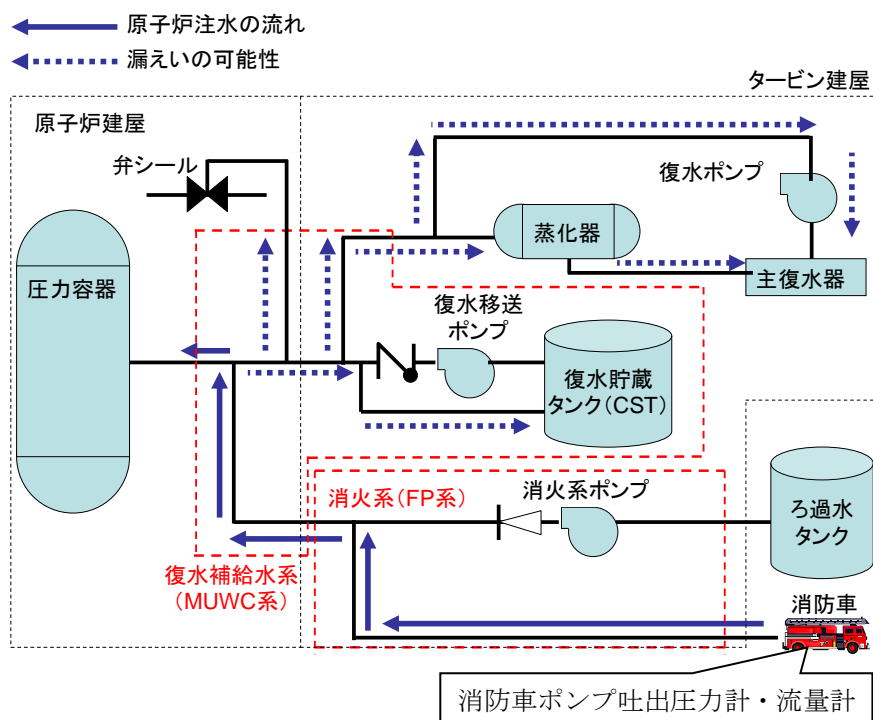
図 FP系を用いた代替注水経路の概略図

例えば、1号機では3月14日1時10分から注水が中断し、20時に注水を再開した（原子炉スプレイ系からの注水）が、再開時、原子炉圧力の上昇が見られなかったことから、ほとんど注水されていない可能性も考えられる。また、23日2時33分に原子炉給水系からの注水を開始した際、蒸気発生によると考えられる原子炉圧力の上昇が確認されたことから、それまでほとんど注水されていなかった可能性も考えられる。

MAAP解析では、消防車からの注水量と比較して、かなり少なめの量しか原子炉に注水されていなかったものとして評価を行っている。なお、この注水量の設定には、格納容器圧力の再現性等を考慮した。原子炉への注水量は事故進展を把握するにあたって重要なデータとなるものの、実際の注水量がどの程度であったかは、不確かさが大きく、明らかにする必要がある。

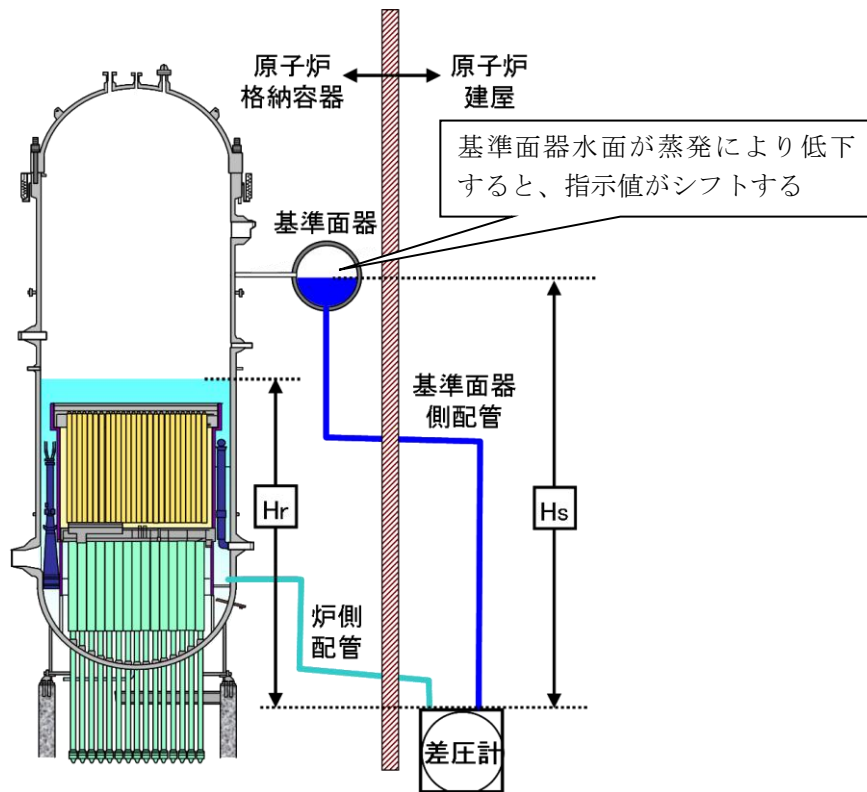
図 原子炉水位計測の原理図

1号機では、津波により全電源を喪失し、原子炉水位が一時的に計測できなくなりました。3月11日21時19分、仮設電源で原子炉水位計を復旧すると、原子炉に注水がなされていない状態にもかかわらず、水位計の指示値は上昇を示した。原子炉水位計の測定原理を考慮すると、この時の水位計指示値の上昇は、基準面器配管の水の蒸発による水位計の指示不良が原因であるものと考えられる。なお、2、3号機についても最終的には水位計が指示不良を起こしたものと考えられる。

水位計がいつ、どのような原因で指示不良を起こしたかについて検討することにより、当時の原子炉の状態に関して何らかの情報が得られる可能性があり、検討を実施する。

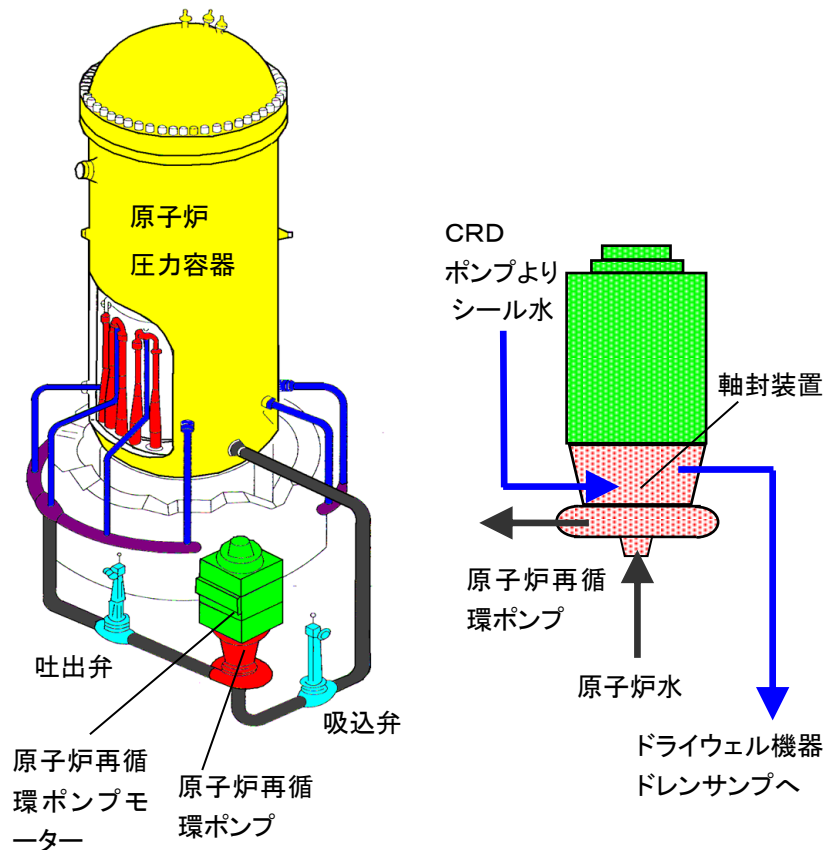
図 原子炉再循環ポンプ概略図

実際に福島第二原子力発電所では地震後の格納容器内点検において、D/W スプレイを実施していない 4 号機でも、機器ドレンサンプのあるペDESTAL が満水となりダイヤフラムフロア（ドライウェル床）にまで及ぶ滞留水が見つかった。（地震後、機器ドレンサンプからの排水は停止した）

メカニカルシールが健全であれば、原子炉水の漏えい量は設計漏えい率以下の値であり、実機の挙動の大勢に影響はない。ただし、事故進展の過程で、O リングの損傷などシール機能が喪失した場合は、漏えい量は大きくなる可能性がある。実機において炉水位や格納容器温度・圧力・水位に影響を及ぼす程度の漏えいが生じていたか明らかにする必要がある。

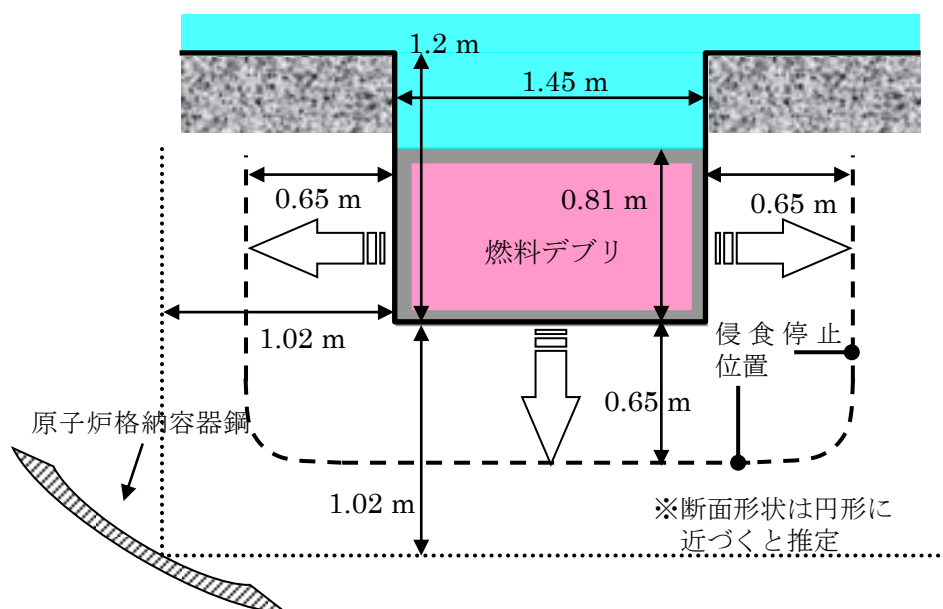
図 1号機コア・コンクリート反応規模の推定

しかしながら、実際に1～3号機においてコア・コンクリート反応がどの程度進展していたか、事故進展にどの程度の影響を与えていたかは、不確実さが大きく、明らかにする必要がある。

また、格納容器からの漏えいの発生原因として、溶融燃料が格納容器のライナーに接触して開口するシェルアタックも可能性の一つである。ただし、1,2号機では窒素封入開始時に圧力上昇が見られていること、3号機では格納容器内水位が高いと考えられているなど、実際のシェルアタックの発生の根拠となる観測データは、今のところ存在していない。

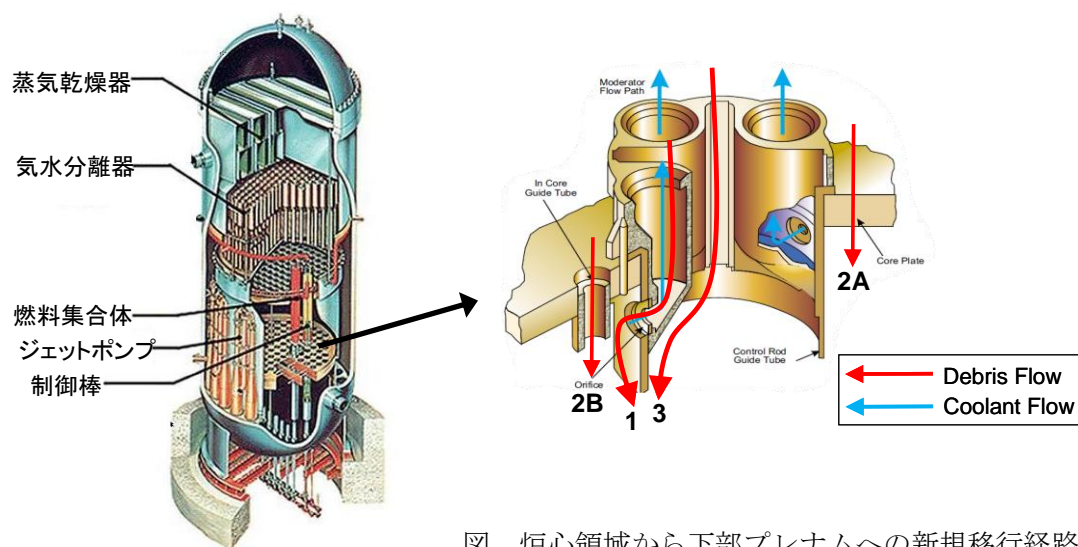
図 炉心領域から下部プレナムへの新規移行経路

なお、1号機の MAAP 解析において、原子炉圧力は、3月11日22時頃に急峻なピークを示している。これは、解析において、溶融した炉心が、一旦、炉心支持板にとどまり、炉心支持板の破損とともに、下部プレナムに一度に落下するというモデルが採用されていることにより、大量の蒸気が発生する評価結果となることから発生するものである。

事故進展挙動ならびに炉心・格納容器の状態把握に資するため、溶融炉心の下部プレナム落下挙動について明らかにする必要がある。

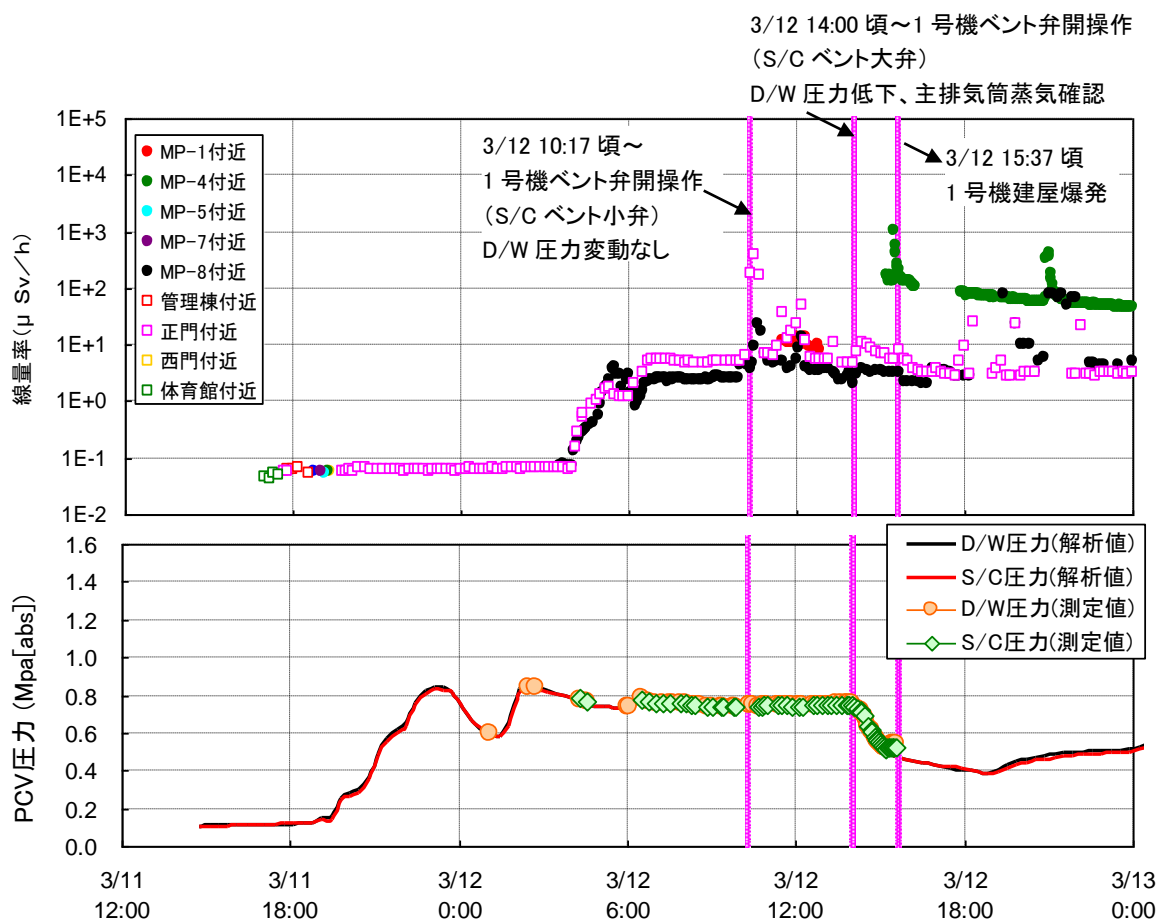
図 3月11日～12日の線量率と1号D/W、S/C圧力の推移

1号機では3月12日10時17分、23分、24分の3回、中央制御室でS/Cベント弁（小弁）の開操作を実施した。D/W圧力に明確な応答は現れなかったものの、10時40分に正門付近の線量率に一時的な上昇が確認された。その後、仮設空気圧縮機をS/Cベント弁（大弁）の開操作のために接続し、12日14時頃に起動したところ、ライブカメラ映像から排気筒上に蒸気が昇る様子と14時30分から14時50分頃にかけてD/W圧力の低下が確認された。このとき、正門付近（南西側）およびMP-8付近（南側）の線量率には上昇は確認されなかった。

このように、ベント弁操作時の挙動について、D/W圧力やモニタリングカーにて測定する線量率に、明確な応答が現れた場合とそうでなかった場合が混在し、ベントにより、D/W圧力に応答が出ない程度の放出があった可能性や、原子炉建屋から直接大気中へ放出された可能性が考えられる。また、小弁開の場合のベント流量は小さく、D/W圧力低下の効果は小さいと考えられる。ベント時に放出された放射性物質の放出挙動の詳細について明らかにする必要がある。

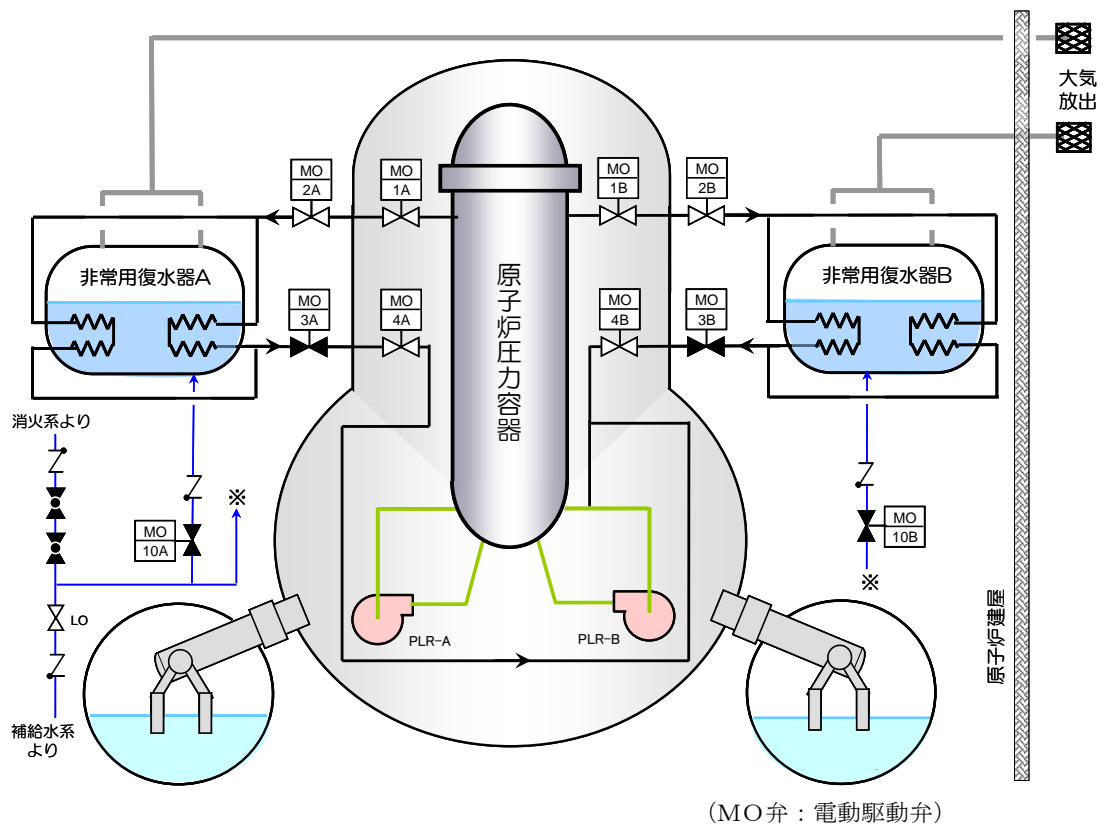
図 非常用復水器の系統構成概略図

1号機においては、地震後、非常用復水器（IC）を断続的に運転することで、原子炉圧力を制御している。津波により全電源を喪失する直前においては、ICは一時的に停止している状態であった。全電源喪失後、運転員は中央制御室にて格納容器外側のIC（A系）隔離弁（MO-2A、MO-3A弁）の閉状態を示すランプが点灯していることを発見し、3月11日18時18分に、これらの弁を開操作し、蒸気発生音と建屋越しに発生した蒸気を確認している。しかし、このときの蒸気発生量は少なく、しばらくして蒸気の発生がなくなったことから、ICのタンクの水がなくなっていることを懸念し、11日18時25分に戻り配管の隔離弁（MO-3A弁）を閉としている。

ICについては、原子炉水位が低下し、水-ジルコニウム反応により非凝縮性ガスである水素が発生した場合、冷却管に水素が混合することによって除熱性能が劣化すると考えられている。解析結果によると18時18分時点では、原子炉水位は有効燃料頂部（TAF）を若干下回った程度で、水素が大量に発生していた状況には無い可能性があるが、放射線分解による水素発生の影響等も考慮し、1号機において、実際にどの程度の除熱劣化があったかについて明らかにする必要がある。

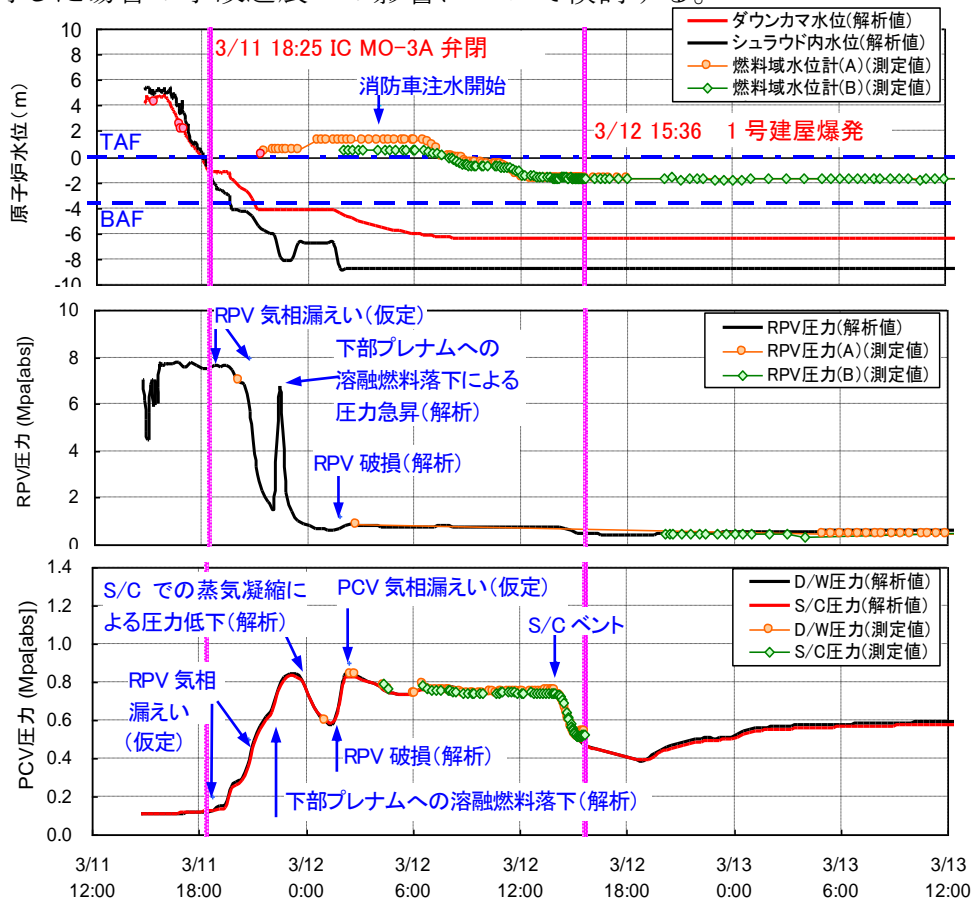
図 1号機原子炉水位、原子炉圧力、格納容器圧力の推移

事故後に実施したICのタンクの水位調査によれば、平成23年10月18日の時点で、A系のタンク水位は65%（通常水位：80%）と、当時よりタンク内の水が十分存在していたことになり、3月11日18時25分に戻り配管の隔離弁（MO-3A弁）を閉操作しなかった場合、ICによる冷却が継続できた可能性がある。

そこで、格納容器外側のIC（A系）隔離弁を開操作した後に、蒸気発生量が少なく、かつ、しばらくして蒸気の発生がなくなったことの原因を検討（1号機-1）するとともに、3月11日18時25分以降も格納容器外側のIC（A系）隔離弁を開状態のまま維持した場合の事故進展への影響について検討する。

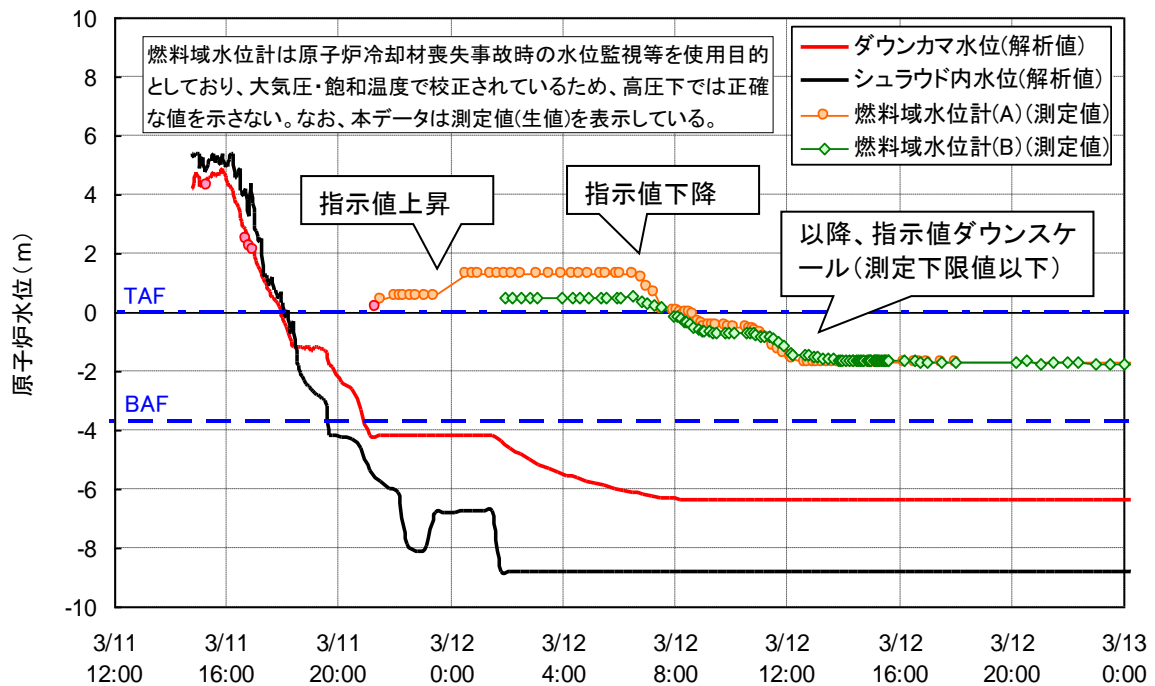
図 1号機原子炉水位の推移

水位計測に用いられている凝縮槽方式の水位計は、格納容器が高温になることや原子炉が減圧することで、凝縮槽内部配管の水が蒸発し、正しい水位を指示できなくなる。従って燃料域水位計は、仮設電源により復旧した時点ですでに指示不良を起こしていたものと考えられる。

しかしながら、水位計の計測値から、基準面器配管と炉側配管の差圧が分かるため、原子炉の減圧時間や炉水位について何らかの情報が得られる可能性がある。

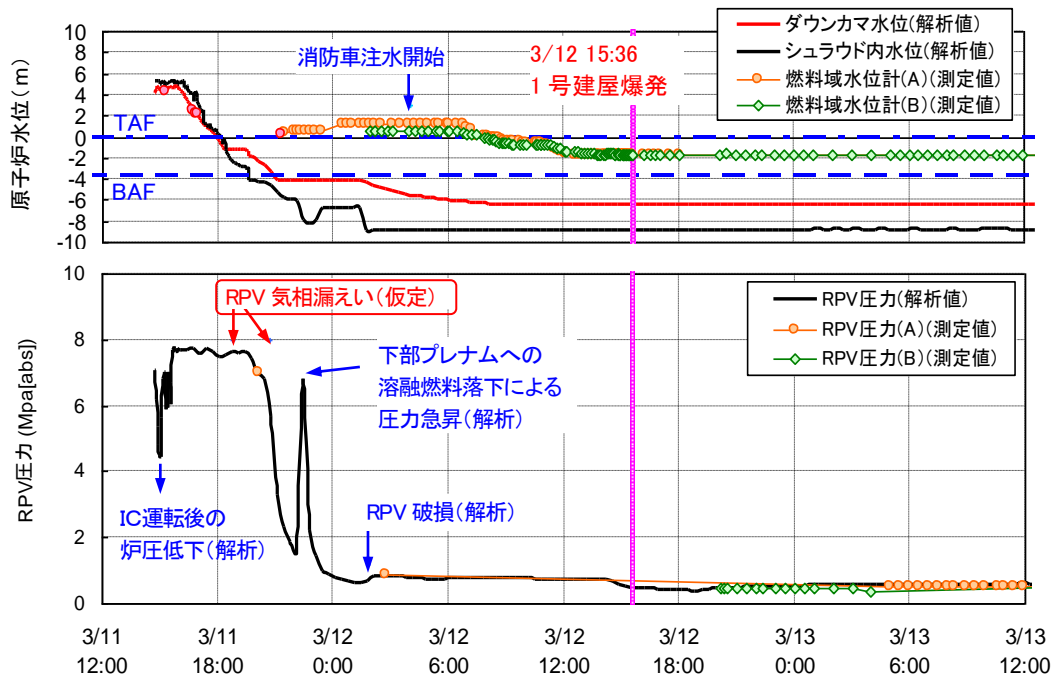
図 1号機原子炉水位、原子炉圧力の推移

原子炉压力容器の水位が低下し炉心が露出すると、過熱した炉心からの伝熱や過熱蒸気により、压力容器バウンダリが通常よりも高い温度となる。溶融燃料が压力容器底部を貫通するよりも前に、压力容器に気相漏えいが生じ、漏えい口の大きさによっては、原子炉圧力が減圧される可能性がある。このことは压力容器の破損時間や、破損後の格納容器への熱・機械的負荷にも影響を及ぼす。

MAAP解析においては、燃料の露出に伴う過熱および溶融により炉内温度が上昇することで、炉内核計装のドライチューブや主蒸気管フランジから原子炉压力容器からD/Wへの気相漏えいが発生したと仮定している。

しかし、計測されたパラメータや観測事実から、これらの箇所から実際に漏えいが生じたか否かについては直接的な証拠は得られておらず、炉心・格納容器の状態把握に資するため、明らかにする必要がある。

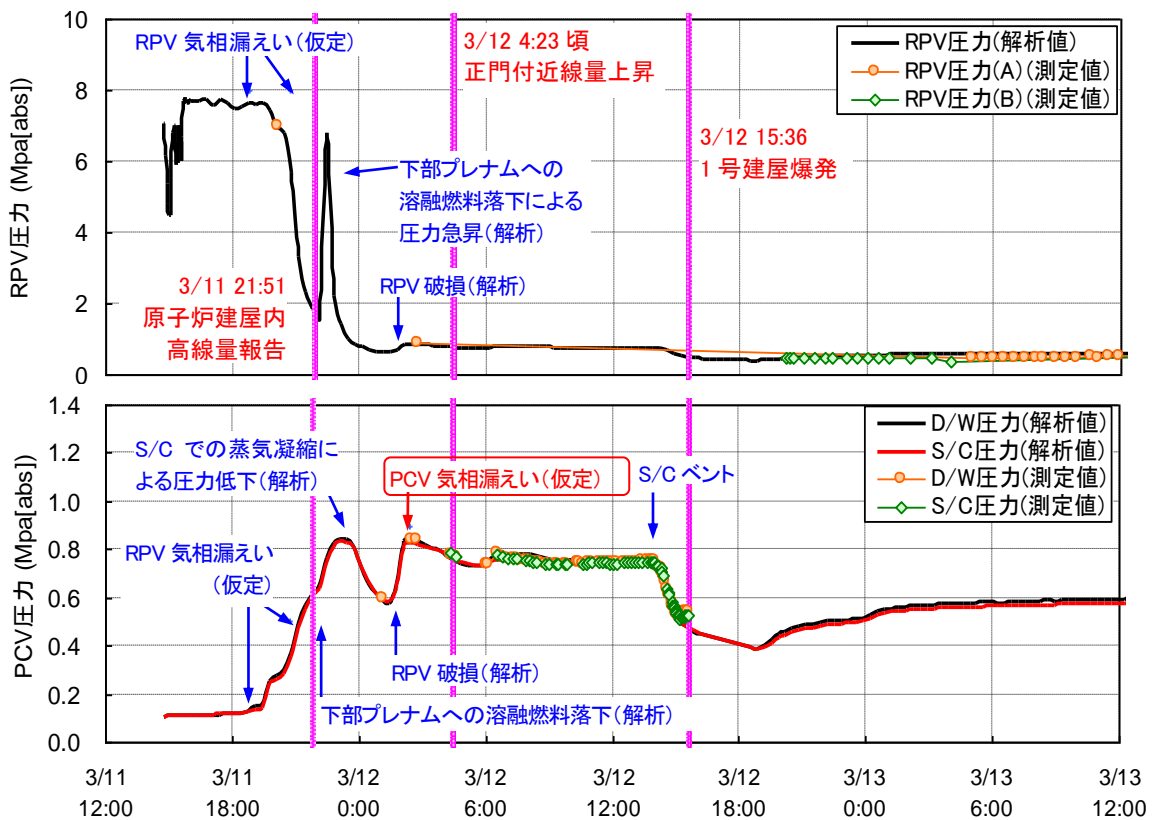
図 1号機原子炉圧力、格納容器圧力の推移

注水による蒸気発生、格納容器温度の上昇、コア・コンクリート反応によるガス発生等によって、格納容器圧力は上昇傾向になると想定されるが、圧力が上昇しないということは、格納容器からの漏えいがあったことが示唆される。

また、3月11日21時頃には、運転員が原子炉建屋に入域したところ、警報付きポケット線量計がごく短時間で0.8mSvを示し、21時51分に中央制御室に引き返し、状況を報告した。さらには3月12日4時頃から正門付近の線量率が全体的に上昇している。

MAAP解析においては、格納容器圧力の測定値にある程度合わせるため、地震発生約12時間後の3月12日3時10分頃に格納容器の気相部からの漏えいを仮定した。しかし、計測されたパラメータや観測事実から、どの時点でどこから実際に漏えいが生じたかについては直接的な証拠は得られておらず、格納容器の状態把握に資するため、明らかにする必要がある。

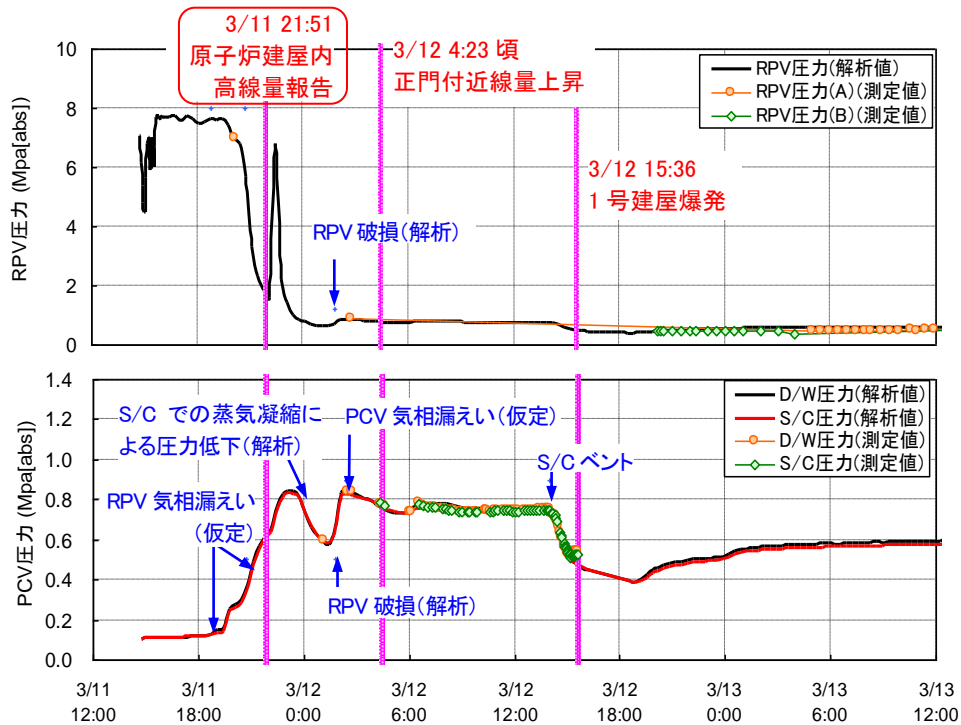
図 1号機原子炉圧力、格納容器圧力の推移

なお、11 日 20 時 07 分には原子炉建屋内にある原子炉圧力計を確認しに行っているが、この時点で建屋内の線量上昇があったかは定かではない。その後、11 日 23 時の時点で原子炉建屋二重扉前は高い線量（北側二重扉前 1.2mSv/h、南側二重扉前 0.52mSv/h）であることが確認されている。

このように、1号機においては早い段階から線量上昇が観測されているが、どの時点でどこから実際に漏えいが生じたかについては直接的な証拠は得られておらず、課題リスト No.1 号機-8,9 とあわせて、事故時の原子炉建屋内での活動の可否について、また、炉心・格納容器の状態把握に資するため、明らかにする必要がある。

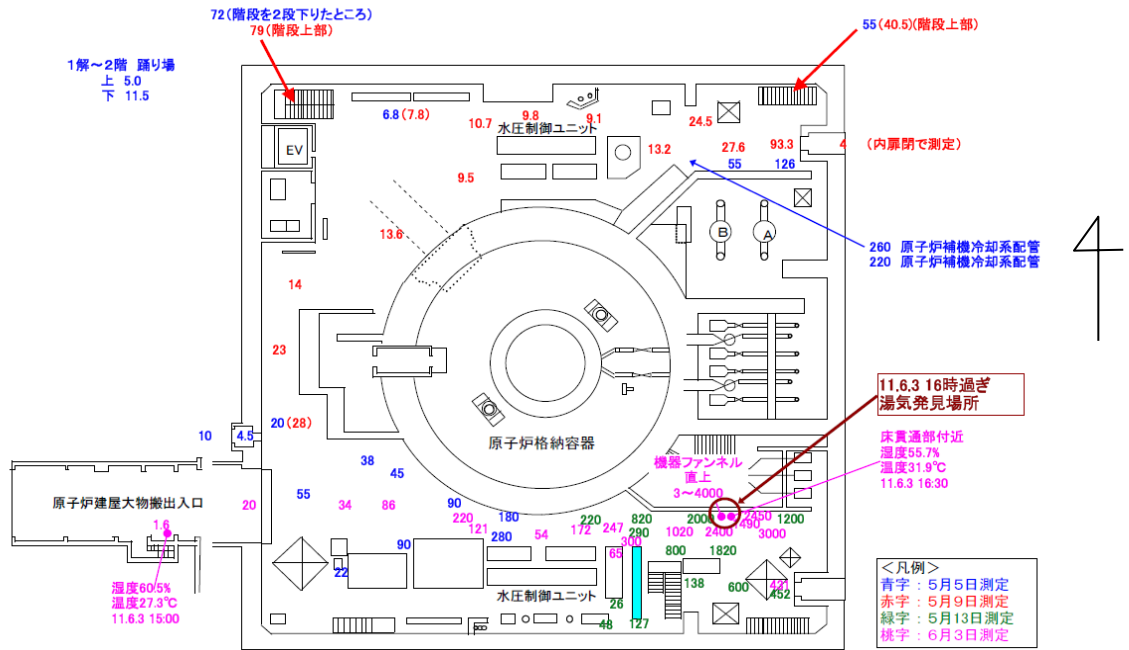
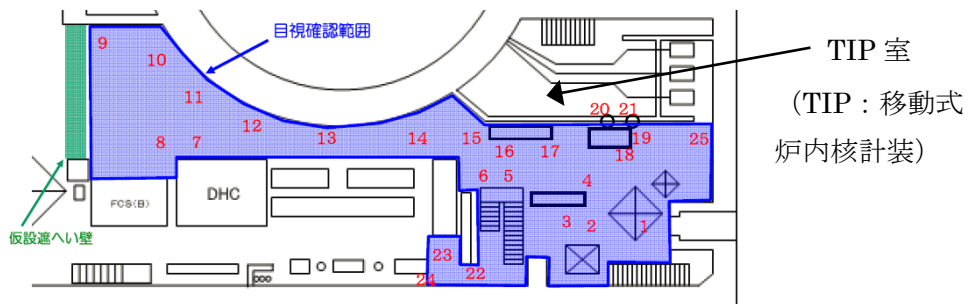
1号機では、2011年5月、6月、10月、2012年7月に実施された調査において、原子炉建屋1階南東エリアにて数1000mSv/hの高線量汚染が確認されている。また、2011年6月の調査では当エリアにある床貫通孔から蒸気が噴出していることが確認されている。なお、2012年7月に実施された調査においては、ロボットで当エリアにあるTIP室扉の開操作を試みるも解錠できず、TIP室内調査は実施されていない。

この原子炉建屋1階南東エリアの高線量汚染が、床貫通孔からの蒸気噴出や、炉心が露出・過熱した際のTIPのドライチューブ破損の有無と関連する可能性があり、この汚染の原因について明らかにする。

測定点	1	2	3	4	5	6	7	8	9	10	11	12	13
床上150cm	254	321	132	1900	881	290							
床上15cm	238	251	77	840	406	254	93※1	55※1	34※1	40※1	102※1	132※1	57※1
測定点	14	15	16	17	18	19	20	21	22	23	24	25	
床上150cm		1110	1620	1050	345	538						130※2	
床上15cm	109※1	528	777	520	311	474	2070※3	5150※4	85※1	96※1	168※1

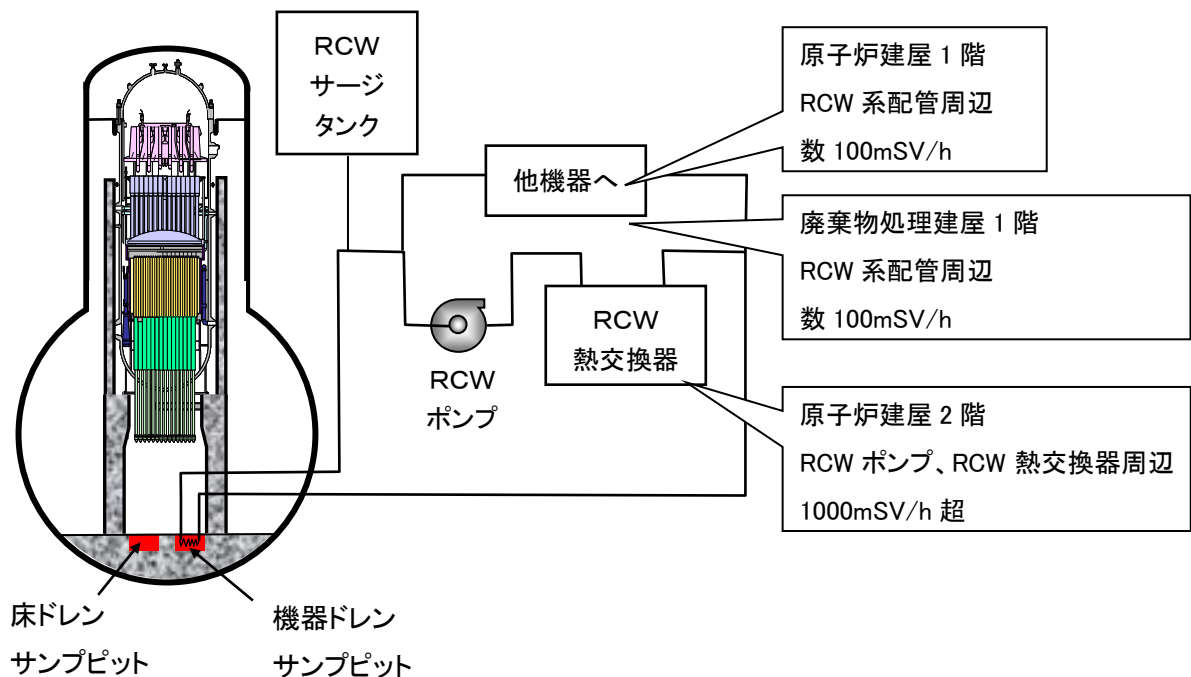
図 原子炉補機冷却系(RCW)系統概略図

RCWは補機を冷却するための閉ループシステムであり、このような高い汚染が発生することは通常状態では考えにくい。しかしながら、RCW配管は格納容器内の機器の冷却の役割も担っており、ペDESTAL下部の機器ドレンサンプ内には、ドレン冷却のためにRCW配管が敷設されている。

従って、熔融燃料が機器ドレンサンプに落下してRCW配管を損傷し、放射性物質を含む高線量の蒸気または水がRCW配管に移行した可能性が考えられ、この原因について明らかにすることで、炉心・格納容器の状態に関する情報が得られる可能性がある。

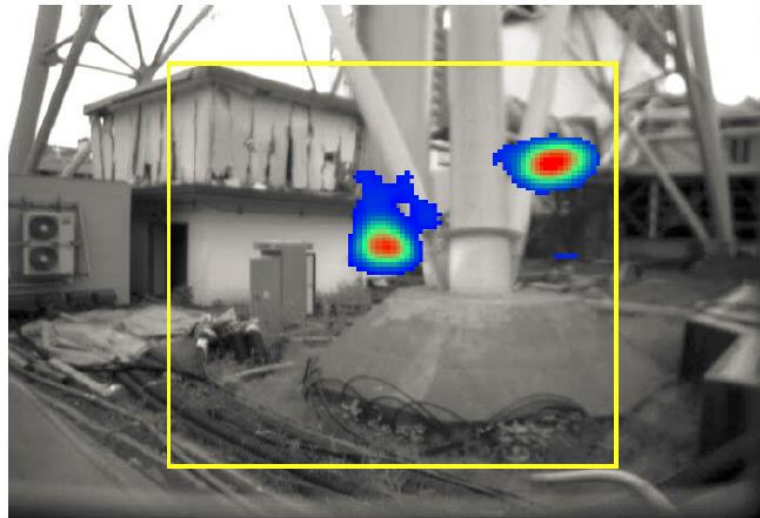
撮影場所: 1・2号機主排気筒付近
 撮影日時: 平成23年7月31日 16時頃
 撮影者: 東京電力株式会社

2011年7、8月の調査において、1/2号機主排気筒につながる非常用ガス処理系(SGTS)配管近傍で10Sv/hの高線量が確認されている。さらに、2011年8月の調査において、1号機SGTSトレイン室入口付近にて、トレイン室に近づくと数Sv/hの高線量となることが確認されている。また、3号機では2011年12月の調査において、SGTSフィルタトレインの線量測定を行い数mSv/hであったことが確認されている。2号機では、SGTSフィルタトレインの詳細な測定実績はないが、トレイン室内にて600mSv/hと高い線量が測定されている。

これらSGTS配管周辺の高線量汚染は、何らかの経路で放出された核分裂生成物が当該部に滞留したものと考えられ、この汚染の詳細原因について明らかにする。

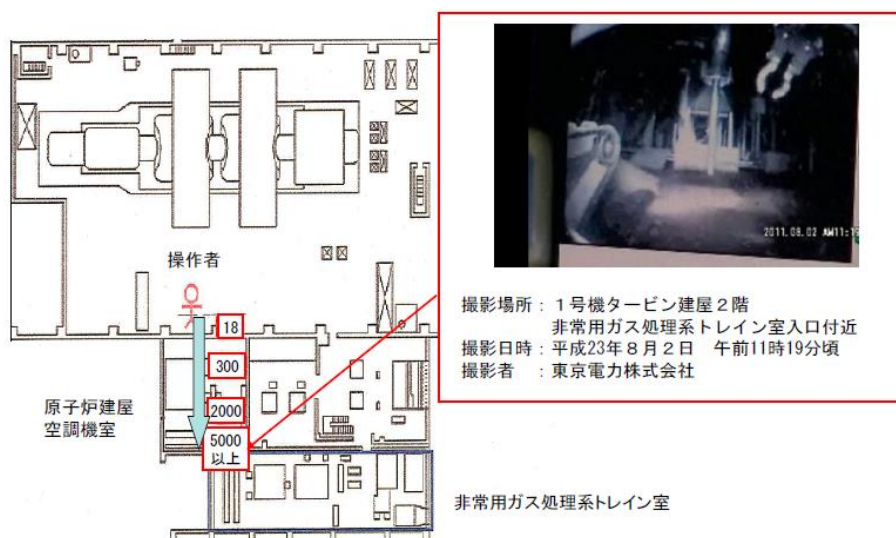
撮影場所: 1号機タービン建屋2階
 非常用ガス処理系トレイン室入口付近
 撮影日時: 平成23年8月2日 午前11時19分頃
 撮影者: 東京電力株式会社

福島第一原子力発電所1号機タービン建屋2階 高線量検出箇所

図 線量測定結果 (上:平成23年8月2日、下:平成23年8月3日配布資料)

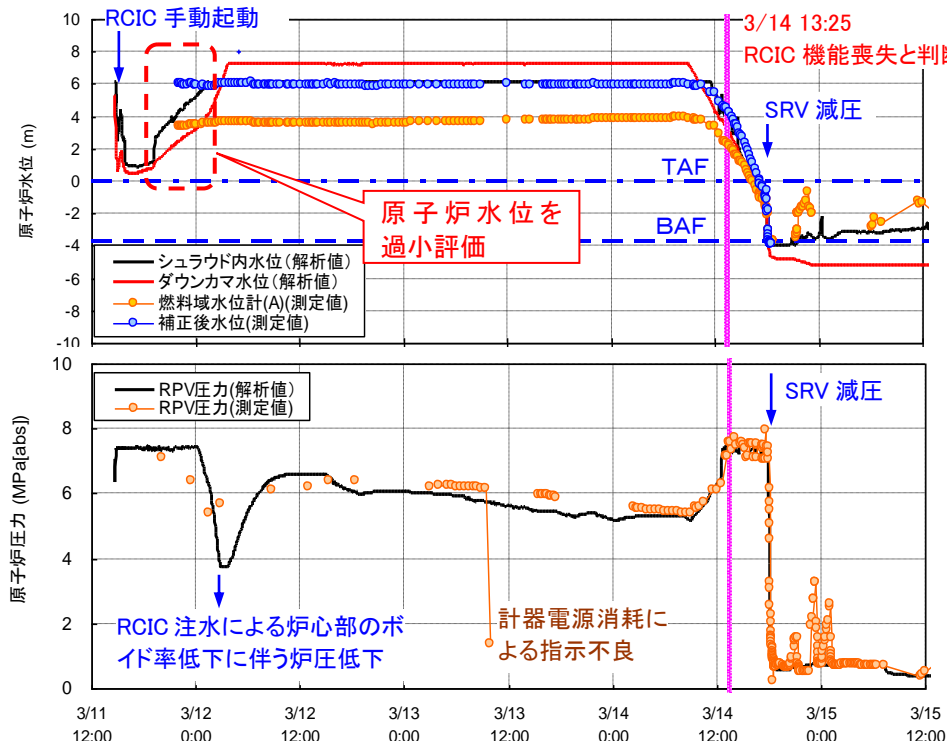
図 2号機原子炉水位、原子炉圧力の推移

しかしながら、主蒸気管高さに達する前の挙動は確認されていない。また、定格流量の約30%の注水とする条件でのMAAP解析では、原子炉水位を過小評価している。RCICタービン蒸気加減弁が制御電源喪失時に全開となる仕様であることや、水源として使用していた復水貯蔵タンク（CST）の水量の減少量から考えると、RCICによる注水量は仮定した30m³/hより大きかったと考えられる。

そのため、この津波による電源喪失後のRCICの挙動について明らかにする。

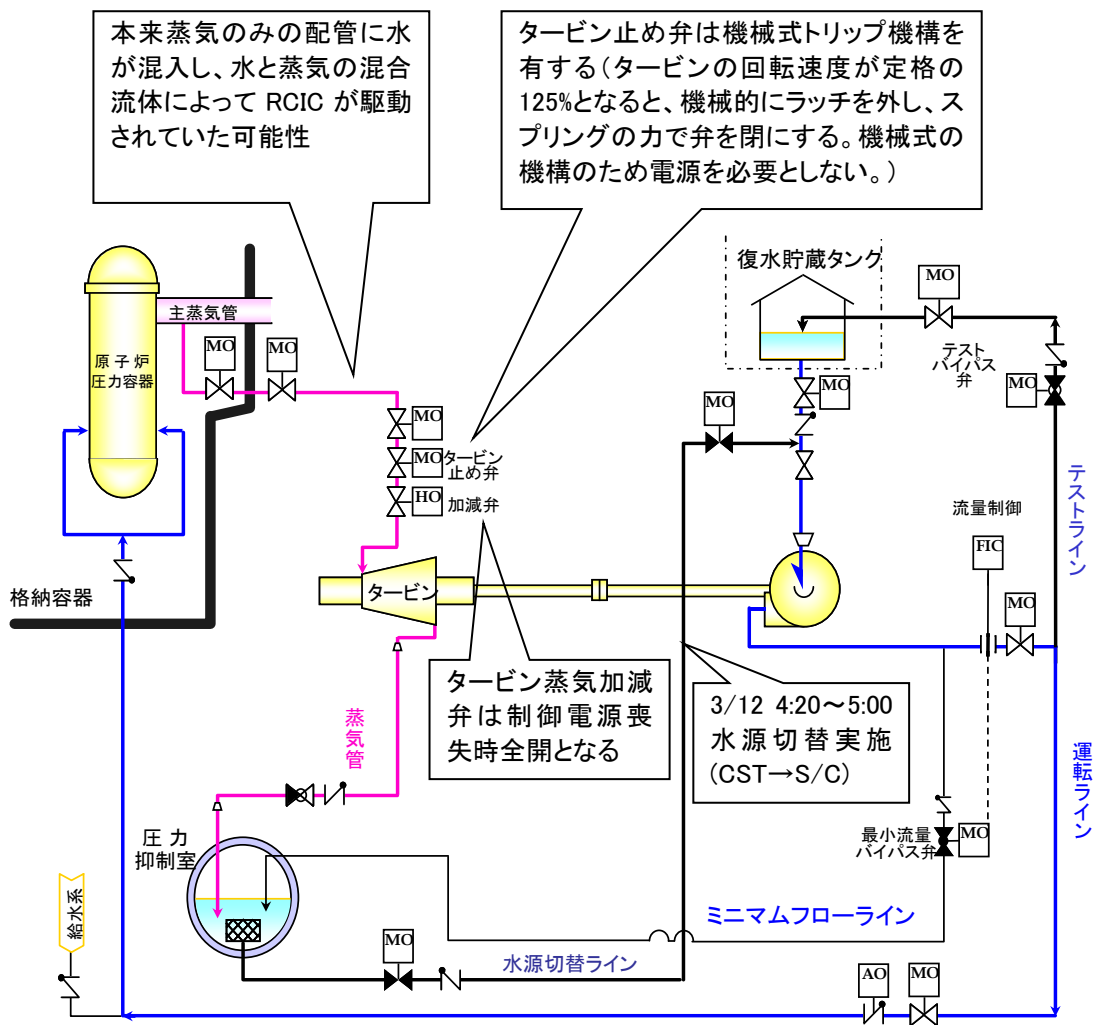
図 RCIC 系統概略図

2号機では、地震後、原子炉隔離時冷却系（RCIC）の手動起動と水位高による自動停止を繰り返したが、3回目にRCICを手動起動した直後に、津波により全電源喪失に陥った。その後計測された水位等のパラメータから、津波により制御電源を喪失した後も、RCICは約3日間にわたって注水を継続していたものと考えられる。

その後、3月14日の9時頃には原子炉圧力の上昇傾向が観測され、14日正午頃には原子炉水位が低下傾向を示し、発電所対策本部は13時25分にRCICが機能喪失したものと判断をしているが、何が原因でRCICが停止したか明らかにする必要がある。

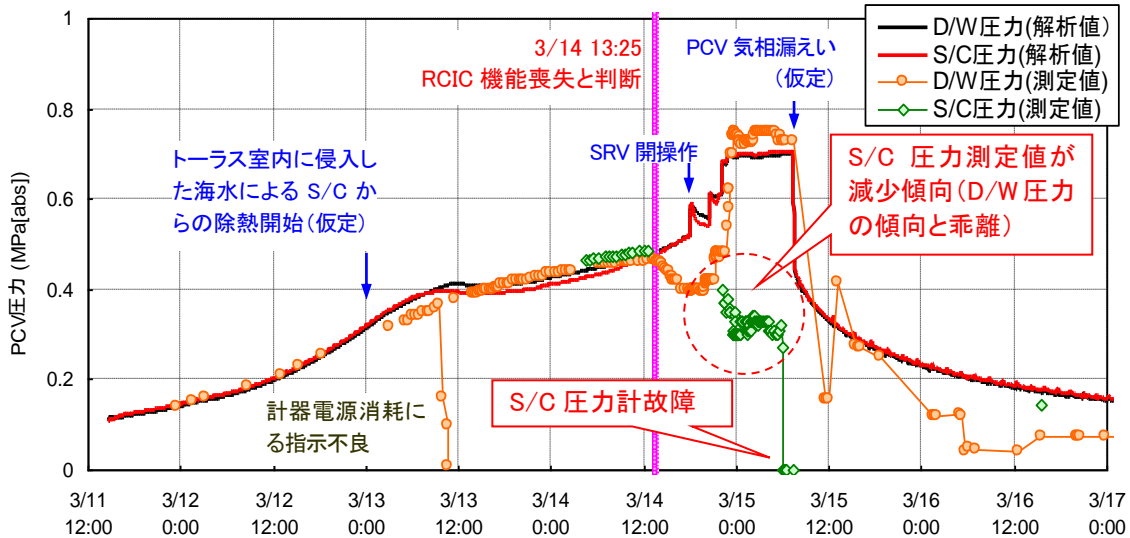
図 2号機格納容器圧力の推移

一方、S/C 圧力は、14日 4時30分から 12時30分頃まで本設の圧力計により計測が開始され、この間は D/W 圧力と同程度の値を指示している。その後指示不良により計測が中断した後、22時10分にアクシデントマネジメント (AM) 用の S/C 圧力計により計測が再開されたが、D/W 圧力よりも低い値を示している。なお、この AM 用の S/C 圧力計は、S/C ベントラインからの分岐配管上に設置された、S/C 水位計 (AM 用) の基準水柱の圧力を測定するものである。

このような D/W 圧力と S/C 圧力の乖離は格納容器の構造上発生するとは考えにくく、本来は連動した挙動を示す性質のものであるため、この圧力測定値は現実の圧力を反映していたものではない可能性が高い。最終的に S/C 圧力計は 15日 6時にダウンスケールを示し、計装系が故障したものと考えられるが、これらの指示値の挙動や故障のタイミングから、何らかの情報が得られる可能性がある。

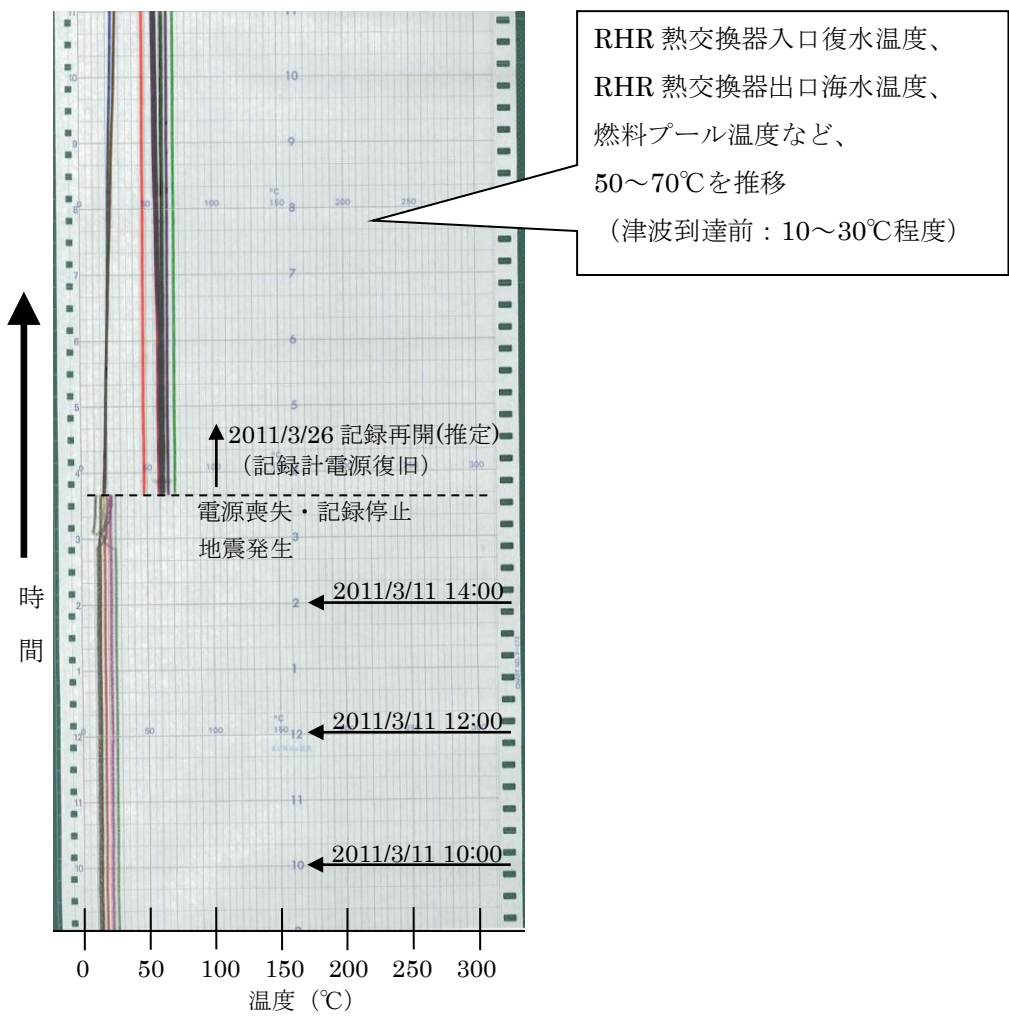
図 2号機温度計記録チャート (RHR AND FUEL POOL TEMPS)

また、RHR 熱交換器の入口・出口温度の記録紙（チャート）は、津波による電源喪失で記録は停止しているが、3月26日の記録計の電源復旧の際に一時的に記録が再開(推定)されている。3月26日時点の当該温度指示値は、通常時（津波襲来前）よりも温度が高い。

RHR 関連温度指示値上昇の原因と、地震後 RHR 系統を使用していたこととの関連について検討する。なお、1、3号機については同時期の RHR 関連温度の記録はない。

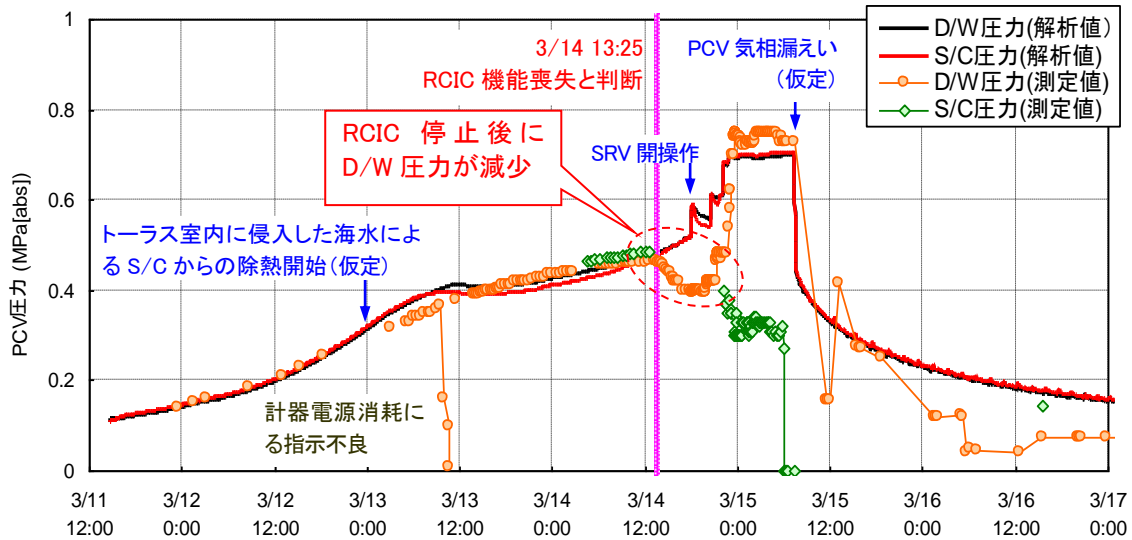
図 2号機格納容器圧力の推移

2号機のD/W圧力は、RCIC運転期間中に徐々に上昇し、RCIC停止後、およそ3月14日13時頃から低下に転じる。RCICの運転中においても、停止した以降においても、原子炉圧力容器内で発生した崩壊熱が、蒸気により圧力抑制プールに運び出されているという状況は同じであり、この場合、D/W圧力は単調に増加することが予想される。

この圧力低下を単純に、格納容器からの漏えいの発生と推定することも可能であるが、その後の格納容器圧力の上昇を説明することができない。一方で、RCICタービンを通じて格納容器に持ち出される、S/C側へのエネルギー流入が無くなるものの、トラス室に浸水した水によりS/Cからの除熱は継続することで、S/Cから見るとS/Cの全体が持つエネルギーが順次低下していくことによる圧力低下と推定することもできる。しかしながら、現時点でのMAAP解析では、圧力は低下せずその再現ができていない。また、減圧の開始も、原子炉圧力の上昇傾向の変化から、RCICの完全停止を仮定した12時から1時間以上の遅れを伴っている。これは、概ねSRVによるS/C側へのエネルギー流入が始まった時間帯と同じであり、エネルギー流入の途絶とS/C外壁からの除熱継続というシナリオとは矛盾している。

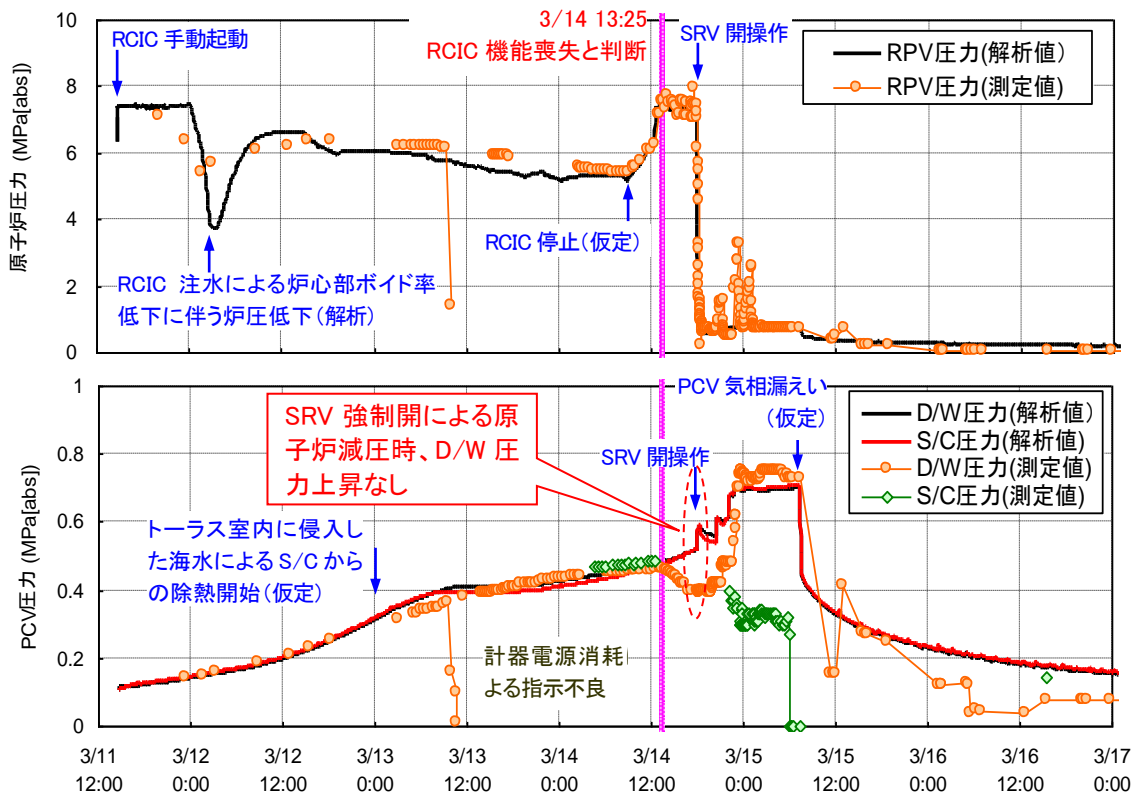
図 2号機原子炉圧力、格納容器圧力の推移

なお、その後、14日20時頃、21時頃、23時頃に圧力上昇が観測され、D/W圧力は0.75MPa[abs]程度にまで至っている。

MAAP解析ではSRVによる強制減圧時に圧力上昇が発生することが示されており、このSRV強制減圧時の圧力挙動について検討する。

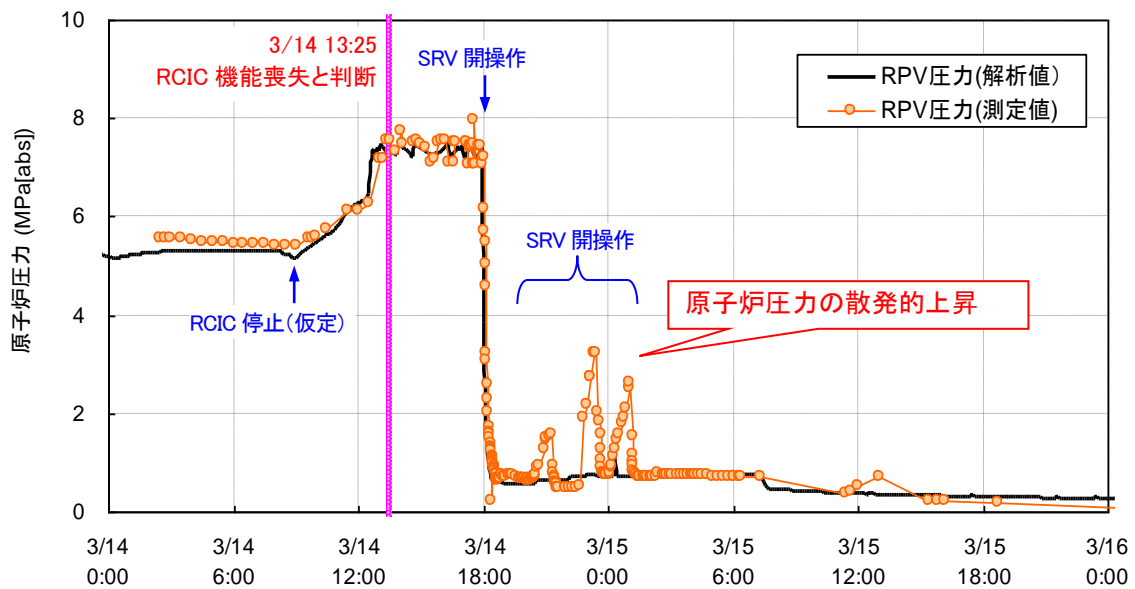
図 2号機原子炉圧力の推移

2号機では、3月14日18時2分に実施した主蒸気逃がし安全弁（SRV）の開操作により、原子炉の強制減圧に成功している。その後も、SRVの開操作は、散発的に発生した原子炉圧力の上昇をおさえるために実施しているが、原子炉圧力の低下とSRVの手動操作の記録は必ずしも一致していない。すなわち、3月14日21時20分、15日1時10分、の2回については、SRVの手動開の記録が残っているが、23時頃に確認される原子炉圧力の上昇・下降時にはSRVの手動開を確認した記録が存在しない。

原子炉の強制減圧後、消防車による注水を継続しているため、圧力上昇の要因としては、水位の上昇による蒸気発生、コリウムの落下に伴う蒸気発生、水-ジルコニウム反応による水素発生が考えられる。一方、SRVの閉止も圧力上昇の要因のひとつとして考えられる。この強制減圧後の原子炉圧力の挙動について検討する。

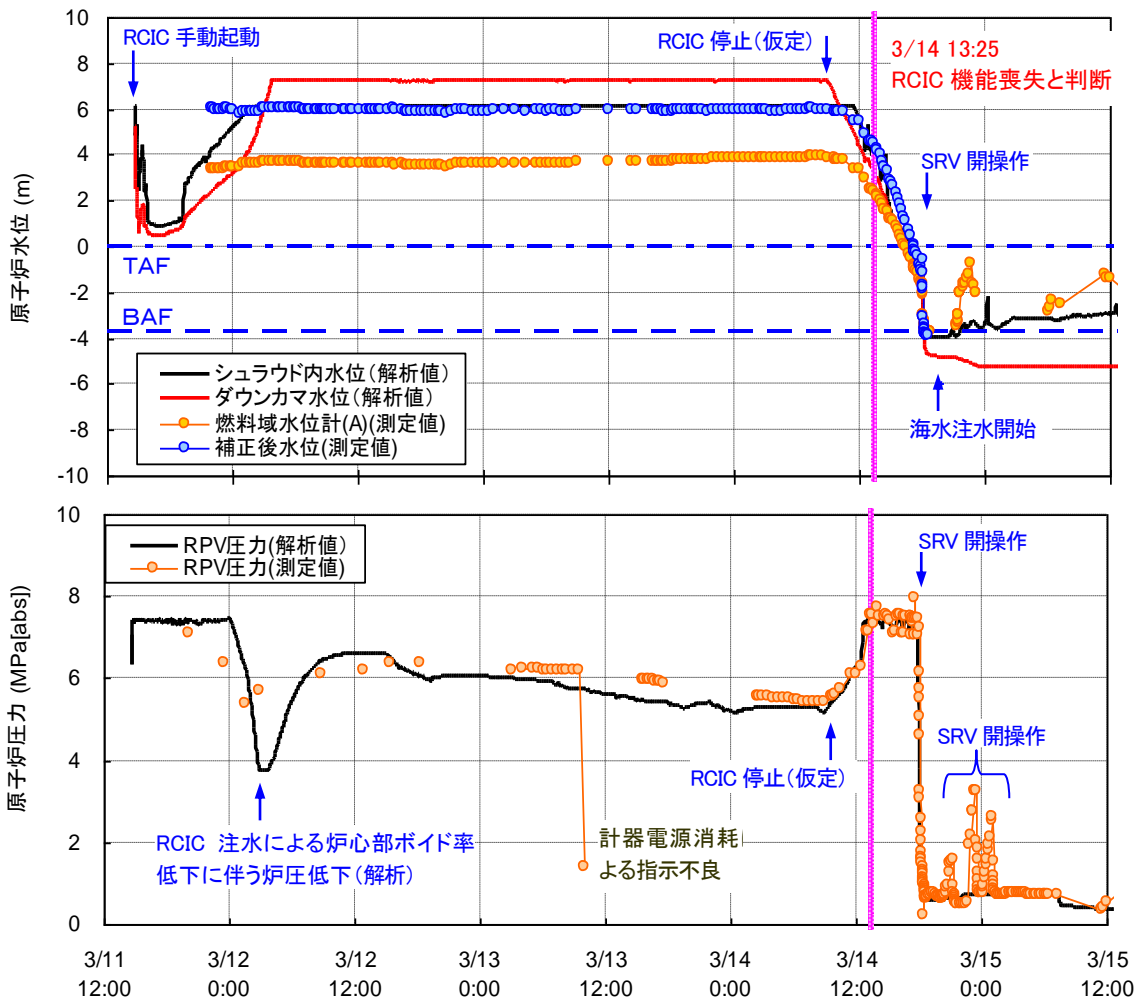
図 2号機原子炉水位、原子炉圧力の推移

強制減圧時点で原子炉水位計の指示値がBAF付近であり、その後炉心損傷が進んでいったことを考慮すると、圧力バウンダリである炉内核計装管の破損等により、原子炉压力容器からの気相漏えいが生じていた可能性も考えられる。また、SRVによる減圧操作は、ある時点を超えて実施されていない。

しかし、計測されたパラメータや観測事実から、どの時点でどこから実際に漏えいが生じたかについては直接的な証拠は得られておらず、明らかにする必要がある。

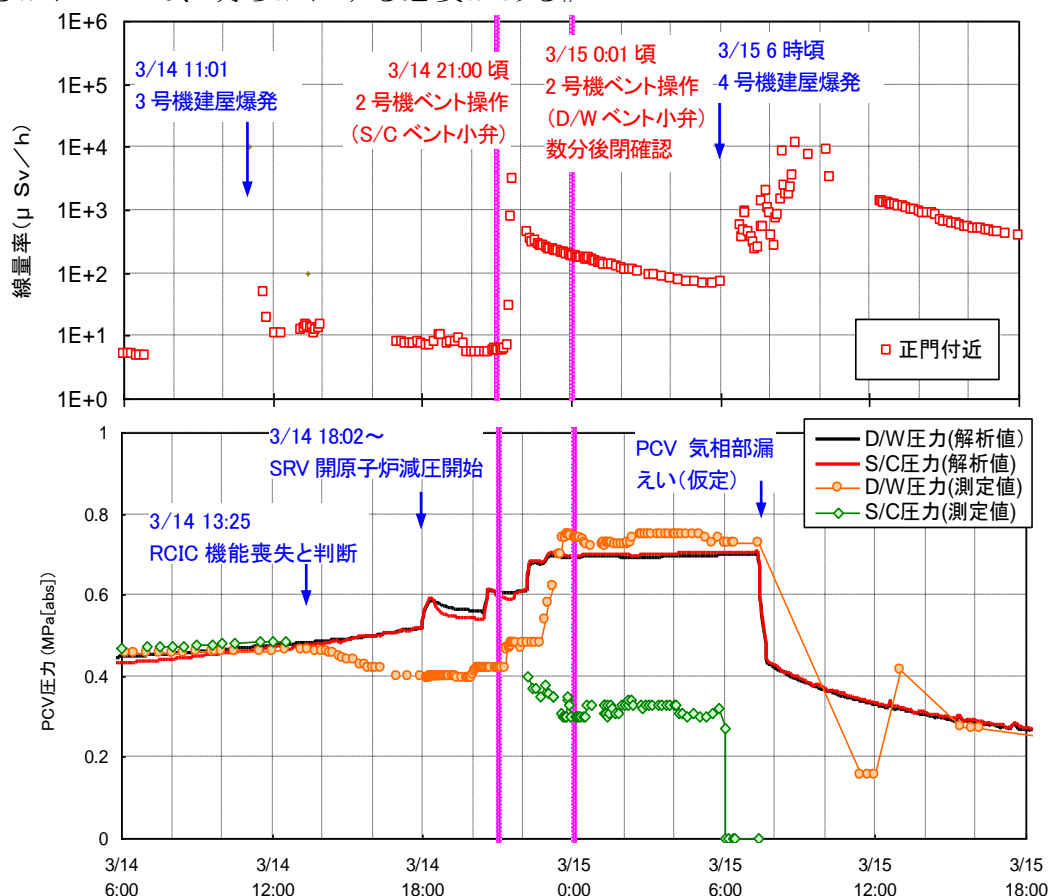
図 2号機ベント操作時の正門付近線量率と格納容器圧力の推移

このように S/C ベントを実施すべく準備を進めていたが、その作動の有無に関する決定的な証拠は存在していない。S/C の圧力は正しい値を示していなかったにしても、D/W の圧力測定値が、ラプチャディスクの設定圧(528kPa[abs])を超えたのは、14日23時頃(540kPa[abs])である。また、小弁開の場合のベント流量は小さく、D/W 圧力低下の効果は小さいと考えられる。一方で、SRV の開記録のある14日21時20分頃に線量が急上昇したことをモニタリングカーが測定している。

この線量上昇の原因とベントがされた可能性、ラプチャディスクがどのような状態にあるかについて、明らかにする必要がある。

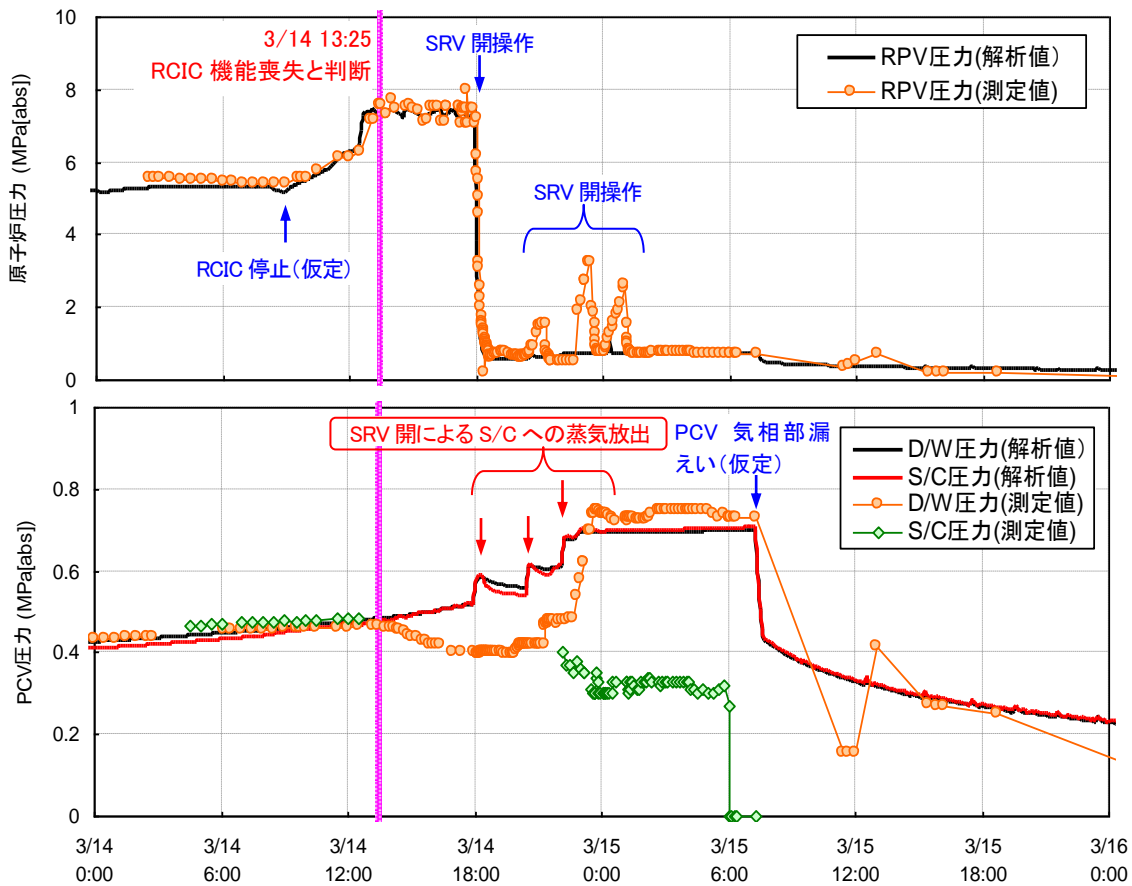
図 2号機原子炉圧力、格納容器圧力の推移

2号機では、3月14日18時2分に実施した主蒸気逃がし安全弁（SRV）の開操作により、原子炉の強制減圧に成功している。また、14日21時頃、原子炉圧力が上昇したことから、SRVをもう1弁追加で開ける操作をするも、圧力は低下せず、さらに別のSRVの電磁弁を励磁させたところ21時20分に原子炉圧力が低下した。

この原子炉圧力上昇時（14日21時頃）の原子炉圧力は1.5MPa程度であり、この時点では炉心損傷が進んでいると考えられることから、その減圧時の蒸気放出には非凝縮性ガスである水素が大量に含まれているものと考えられる。非凝縮性ガスの存在により、蒸気のみ放出とは異なる圧力上昇となる可能性があるため、これによるS/Cの健全性への影響について、明らかにする必要がある。
