福島第一原子力発電所 1～3 号機の
炉心・格納容器の状態の推定
と未解明問題に関する検討
第 6 回進捗報告

2022 年 11 月 10 日

東京電力ホールディングス株式会社

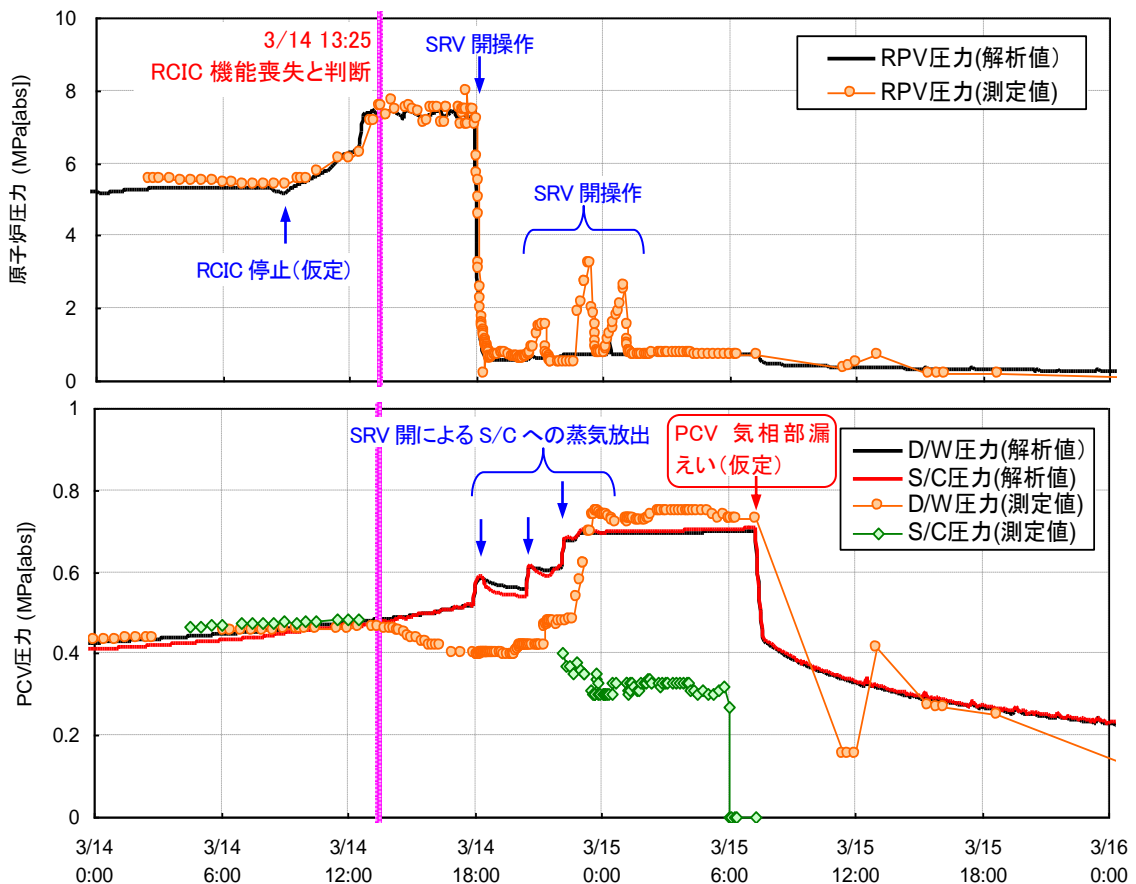
図 2号機原子炉圧力、格納容器圧力の推移

また、格納容器圧力が0.7MPa[abs]以上を推移していた、3月14日23時30分頃から15日7時20分頃までの間に、漏えいが始まっていた可能性がある。

しかし、計測されたパラメータや観測事実から、どの時点でどこから実際に漏えいが生じたかについては直接的な証拠は得られておらず、明らかにする必要がある。

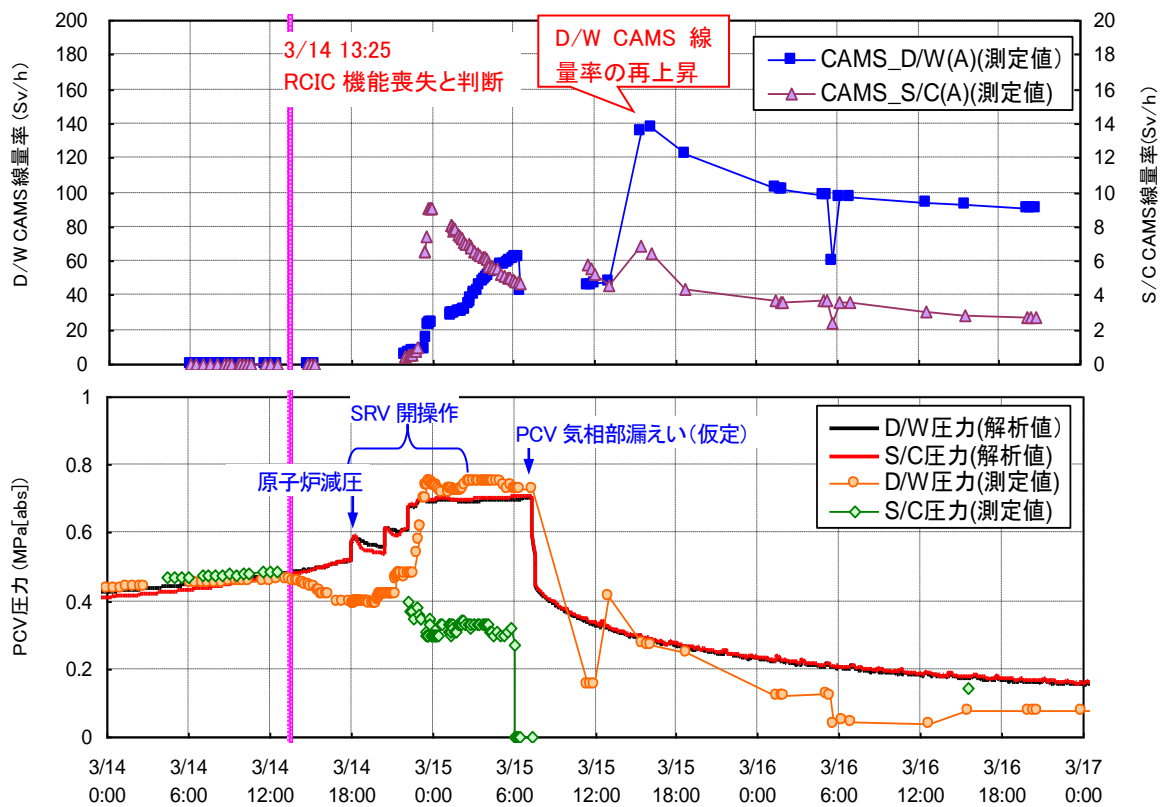
図 2号機 CAMS 線量率、格納容器圧力の推移

2号機の3月15日の朝方からのCAMS (D/W) の指示値を見ると、6時頃まで単調に増加していた指示値 (6:20、63Sv/h) が、6時間程度の測定データの空白期間を経た後、12時頃には低下 (11:25、46Sv/h) していることが確認できる。これは、格納容器圧力低下に伴うFPの放出により格納容器内の線量が低下したことを反映したものと考えられる。

その後、15日15時25分には135Sv/hにCAMS (D/W) の指示値が急上昇していることが確認できる。この急上昇は原子炉、格納容器内での急激な状況変化を反映したものである可能性があることから、この時点でどのような現象が発生しうるのか検討する。

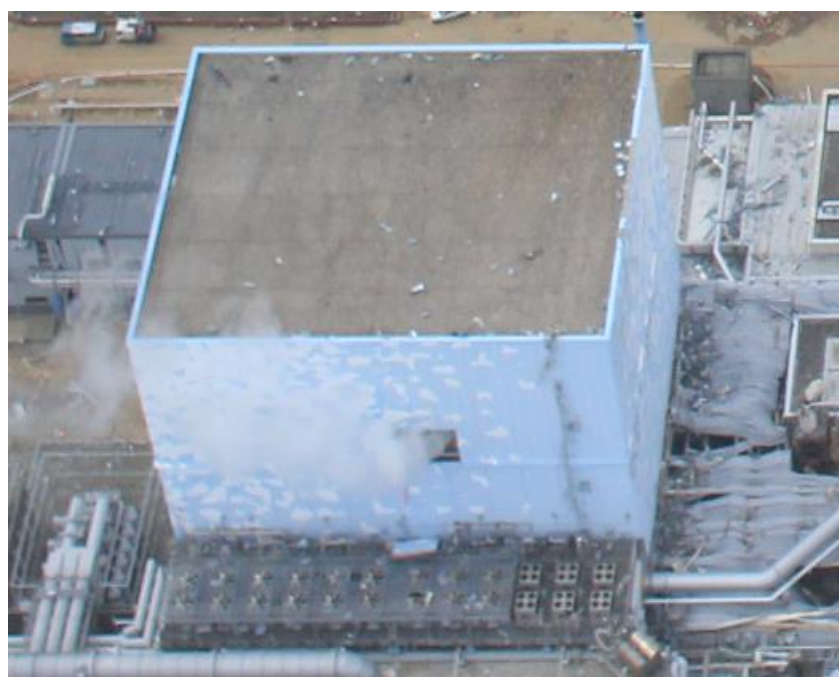
図 2号機ブローアウトパネルの開放状況

1, 3, 4号機において水素爆発が起きたが、2号機においては、水素爆発は起きていない。この結果に影響を与えた要因のひとつとして、原子炉建屋オペレーティングフロアのブローアウトパネルが空いていたことが理由である考えられているが、その可能性を定量的に評価したものは存在しない。そのため、爆発が起きなかった原因について定量的な詳細検討を実施する。

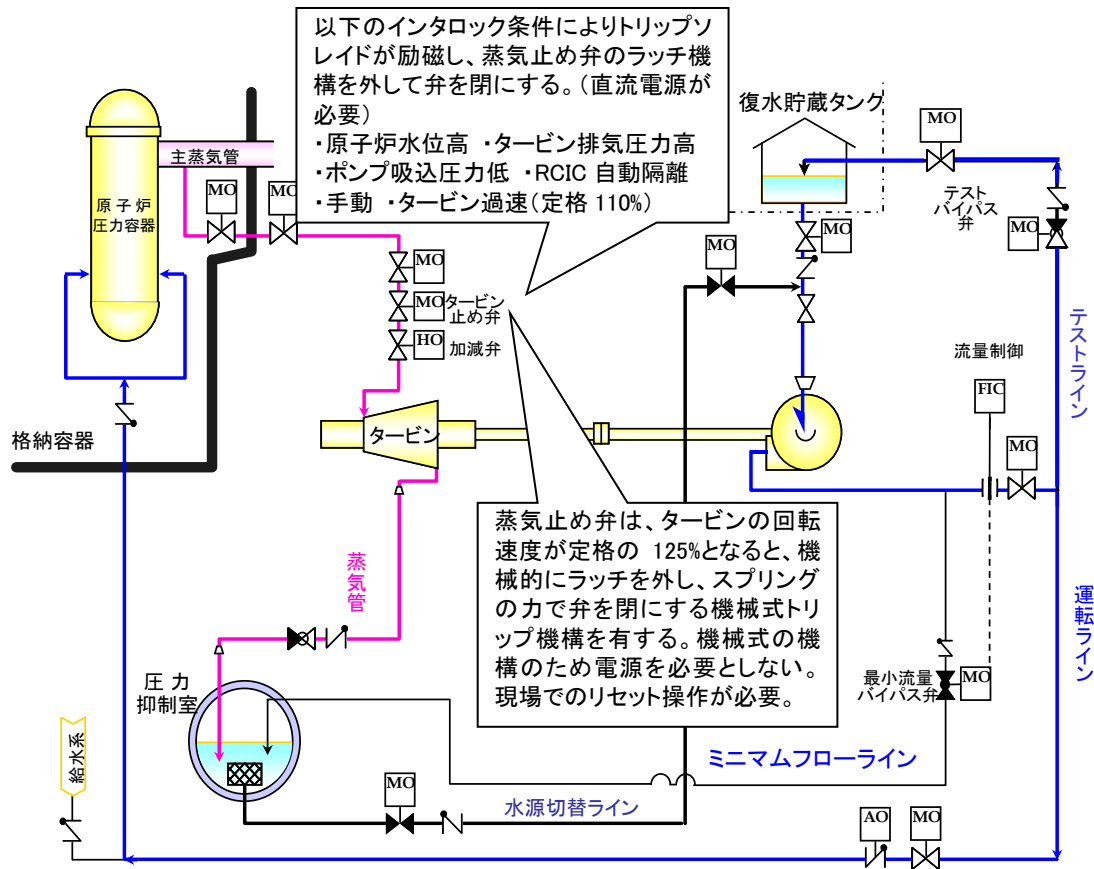
また、翌日HPCI停止後にも、RCIC蒸気止め弁の機械機構部の噛み込み状態を確認、調整し、起動前の状態確認をしたのち、3月13日の5時8分にRCIC制御盤にて起動操作したが、蒸気止め弁が閉まり停止した。

RCICは設計条件の8時間以上運転を継続したものの、更なる信頼性向上に資するため、バッテリー容量と実負荷との関連や、何が原因でラッチが外れRCICが停止したかを明らかにする必要がある。

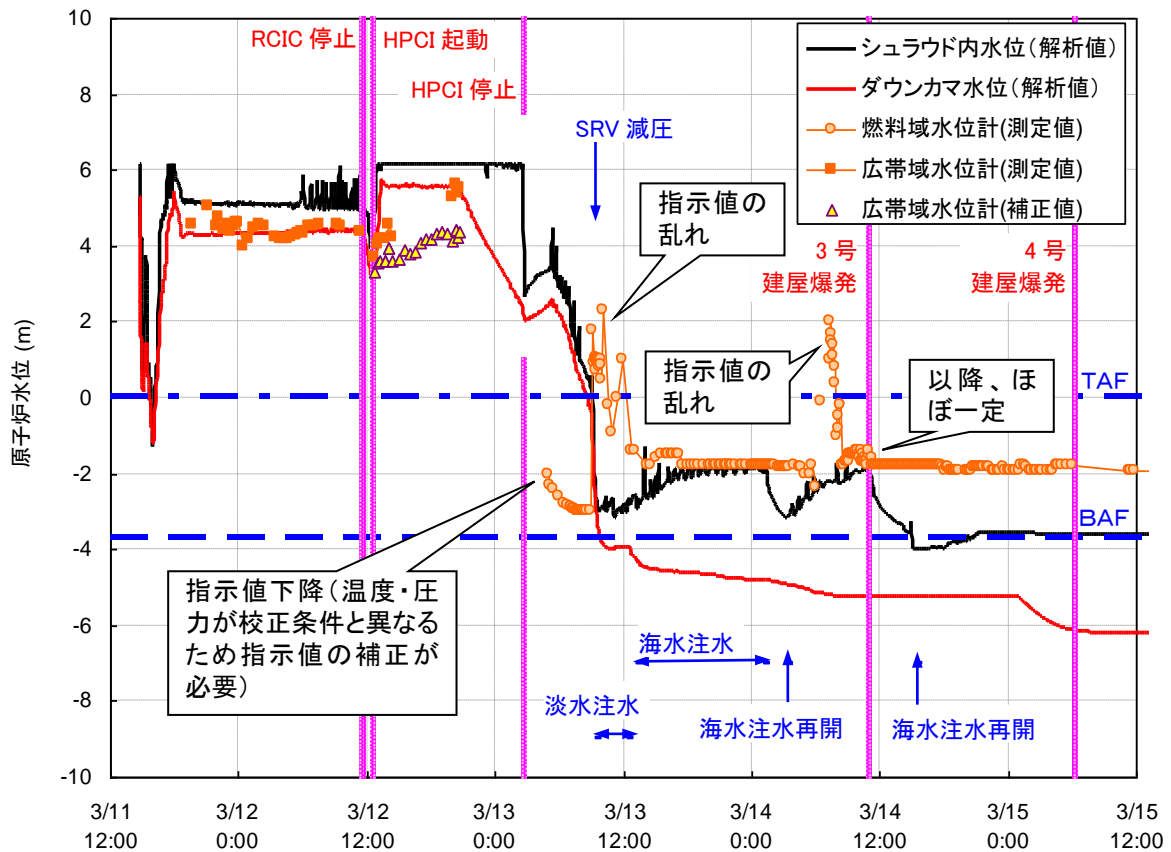
図 3号機原子炉水位の推移

水位計測に用いられている凝縮槽方式の水位計は、格納容器が高温になることや原子炉が減圧することで、凝縮槽内部配管の水が蒸発し、正しい水位を指示できなくなる。

しかしながら、水位計の計測値から、基準面器配管と炉側配管の差圧が分かるため、原子炉の減圧時間や炉水位について何らかの情報が得られる可能性がある。

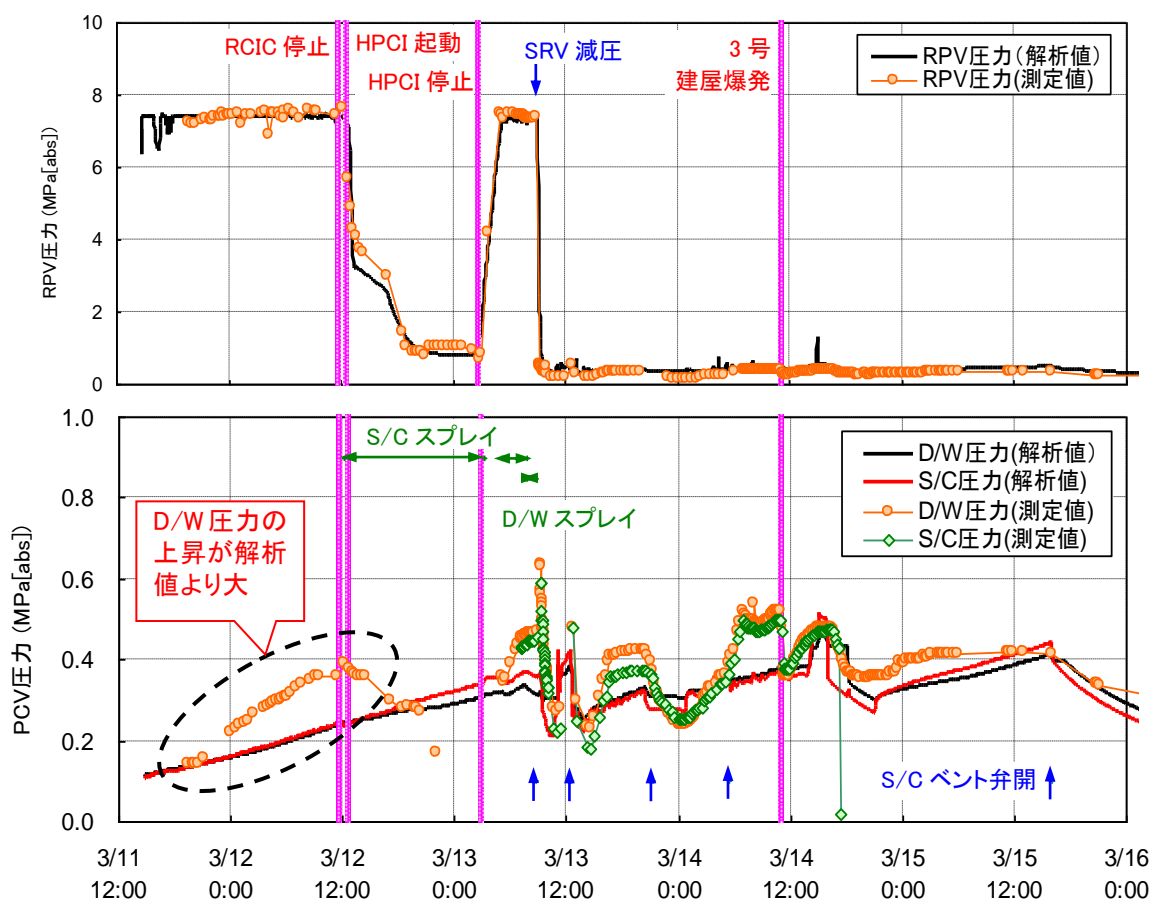
図 3号機原子炉圧力、格納容器圧力の推移

これについて、「圧力抑制室保有水の温度成層化による格納容器圧力等への影響等の検討」(独立行政法人 原子力安全基盤機構、平成24年2月1日)によれば、RCICのタービン排気蒸気により排出管近傍におけるS/Cのプール水温が上昇し、高温水が水面近傍を周方向に拡がることでプール上部が高温になり、温度成層化が発生した結果として、プール温度が均一に上昇する場合に比べてD/W圧力がより大きく上昇した可能性について検討を実施している。

上記を踏まえ、12日22時頃までのD/W圧力挙動について検討を行う。

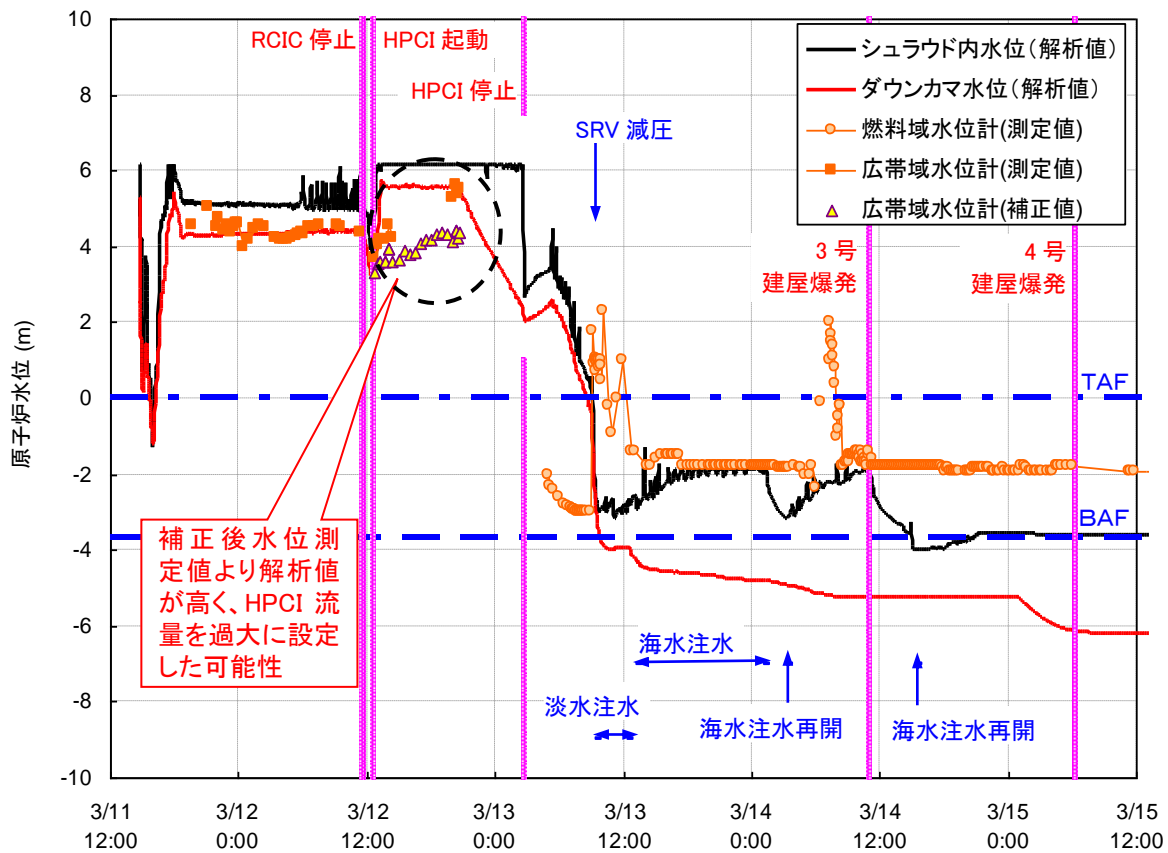
図 3号機原子炉水位の推移

当社が平成24年3月に公表したMAAP解析においては、HPCIの注水量を、原子炉水位計（広帯域）の計測値を模擬できるように設定しているが、12日20時36分までの計測値について、原子炉圧力および格納容器圧力による補正をしていない水位に合わせた解析となっており、解析は過大評価となっている（解析値は補正後の水位より1m程度高い水位となっている）。従って、実機におけるHPCIの注水量は、解析で設定した条件よりも少なかった可能性が高い。

そこで、HPCIの注水量の過大評価を見直し、炉心・格納容器の状態把握にあたって、実際の事故進展がどうであったか検討する。

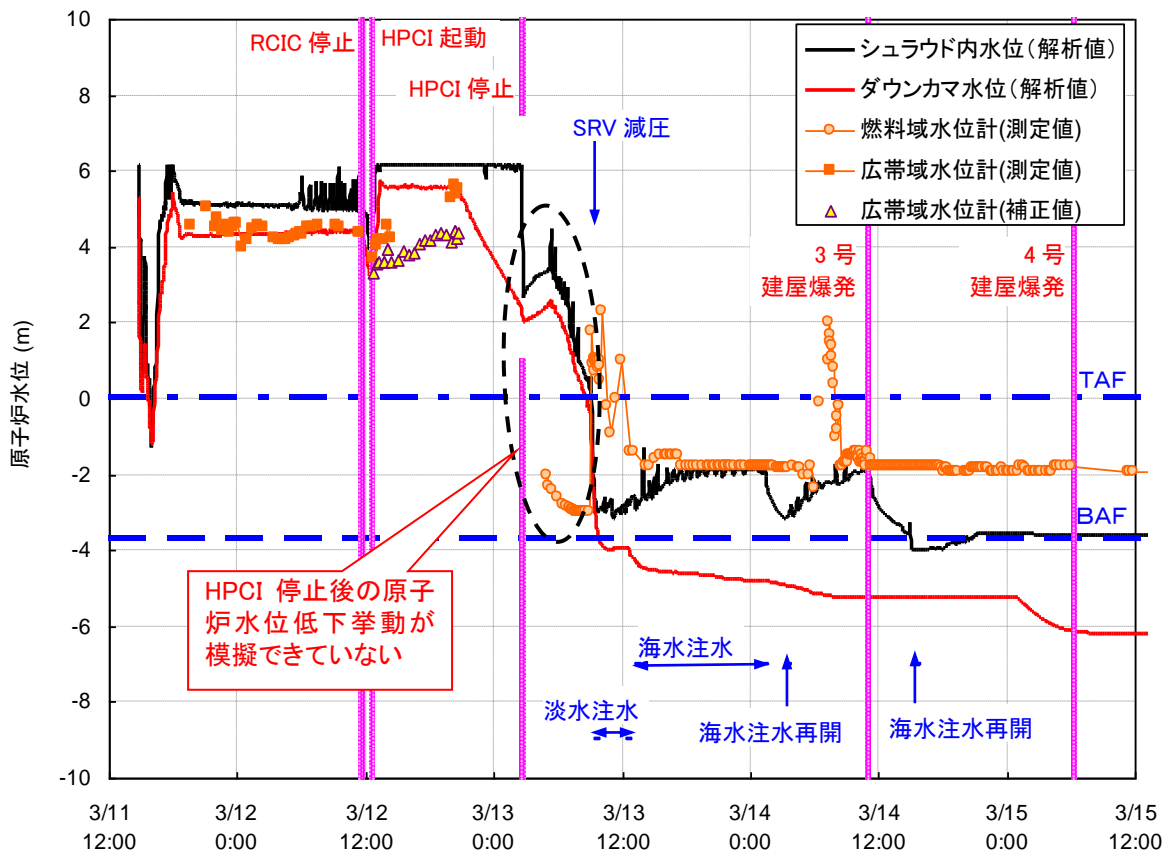
図 3号機原子炉水位の推移

これは、12日20時36分以降HPCIによる原子炉への注水量が解析で設定した値より少なかったことを意味しており、手動停止した13日2時42分よりも前にHPCIが停止した可能性も考えられる。

以上から、実機におけるHPCIの注水量は、解析で設定した条件よりも少なかった可能性が高く、過大評価されたHPCIの注水量を見直し、炉心・格納容器の状態把握にあたって、実際の事故進展がどうであったか検討する。

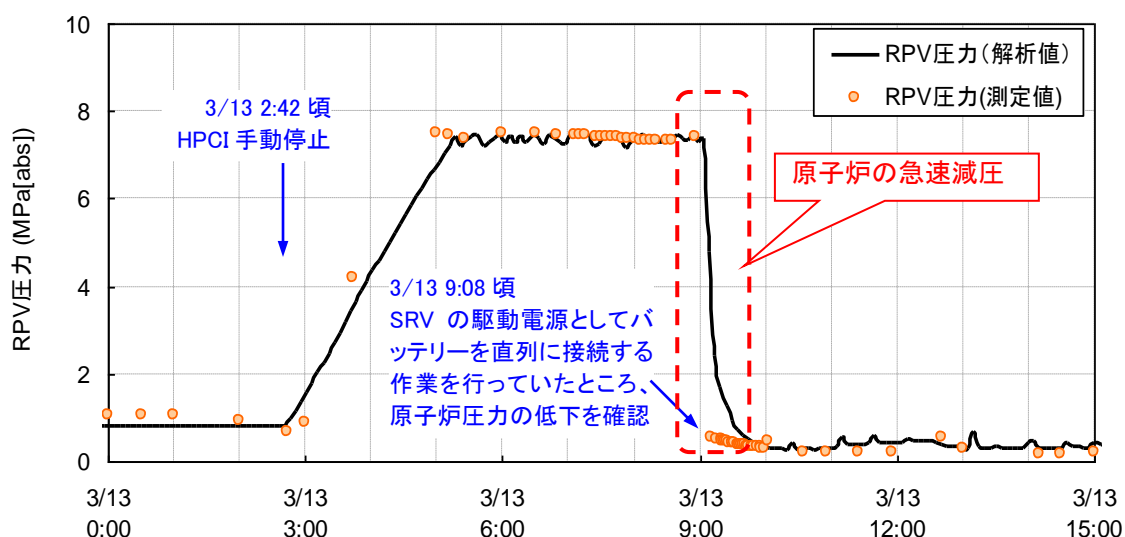
図 3号機原子炉圧力の推移

この原子炉圧力の低下挙動は、運転員による計測データ、チャートの記録と2つの観測記録から確認できる。チャートでは正確な数値はわからないものの連続的な変化が捉えられており、そこから減圧の速度を評価すると、2～3分程度の間、7MPa[abs]程度の圧力から1MPa[abs]程度の圧力まで急激に減圧している。

この時、SRV制御盤にバッテリーを接続する作業は終了しておらず、SRVの手動操作による減圧ではない。この減圧メカニズムについて検証する。

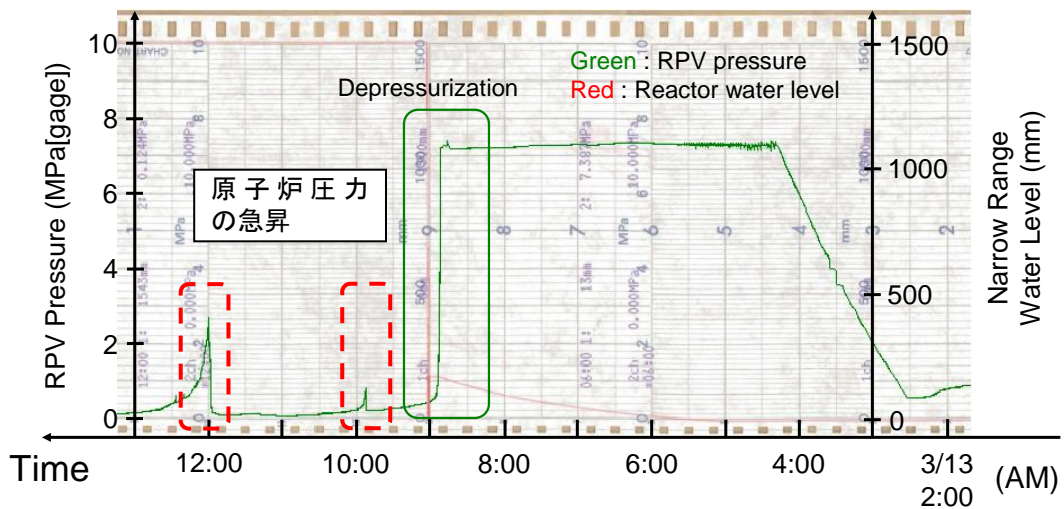
図 チャートの記録

これらの圧力挙動は、上記のバッテリー接続作業完了後、13日9時50分に実施したSRVの開操作と、12時頃確認されたバッテリーの配線外れを復旧した後に実施したSRVの開操作に対応するものと考えられる。しかしながら、この時の圧力上昇は、13日2時42分にHPCIを停止した際に観察されている圧力上昇に比べ、急峻である。HPCI停止によりHPCIタービン蒸気加減弁が閉止することと、SRVが閉止することは、原子炉の蒸気の逃げ場がなくなる点で同じであり、どちらも同等な圧力上昇をするものと予測され、観測された圧力挙動と異なる。この圧力上昇は、熔融した燃料が下部プレナムに移行する過程や、水素が大量に発生した過程をとらえた可能性もある。

そこで、これらの圧力挙動について考察するとともに、事故進展への影響を検討する。

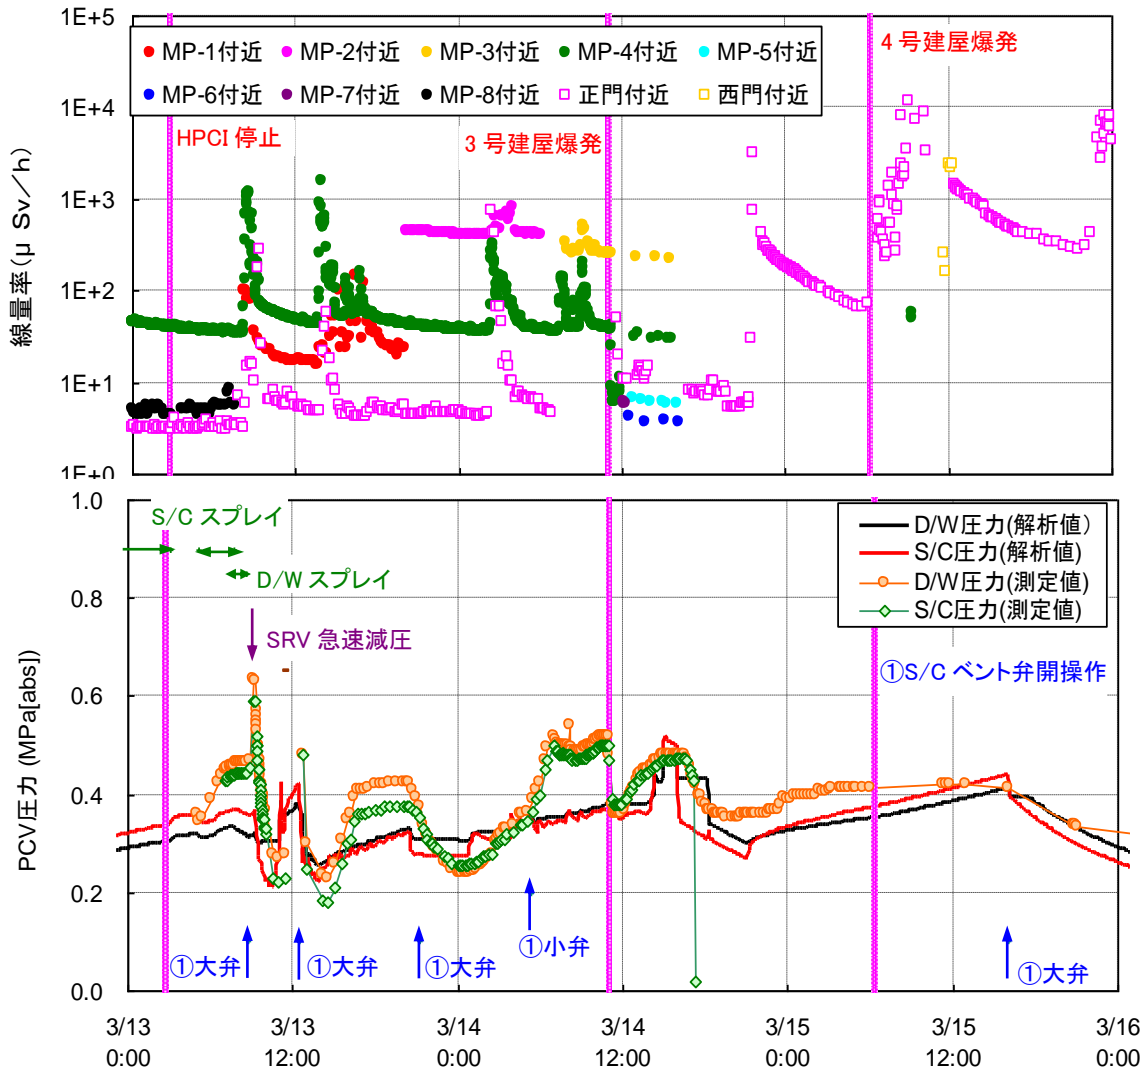
図 発電所内線量率及び3号機格納容器圧力の推移

この間、計測されたD/W圧力は上昇と下降を繰り返しているが、時系列で整理されているベントタイミングと計測されたD/W圧力が低下するタイミングが一致していないものが多い。また、小弁開の場合のベント流量は小さく、D/W圧力低下の効果は小さいと考えられる。

そこで、一連のベント操作時のD/W圧力の挙動について、その原因を検討する。

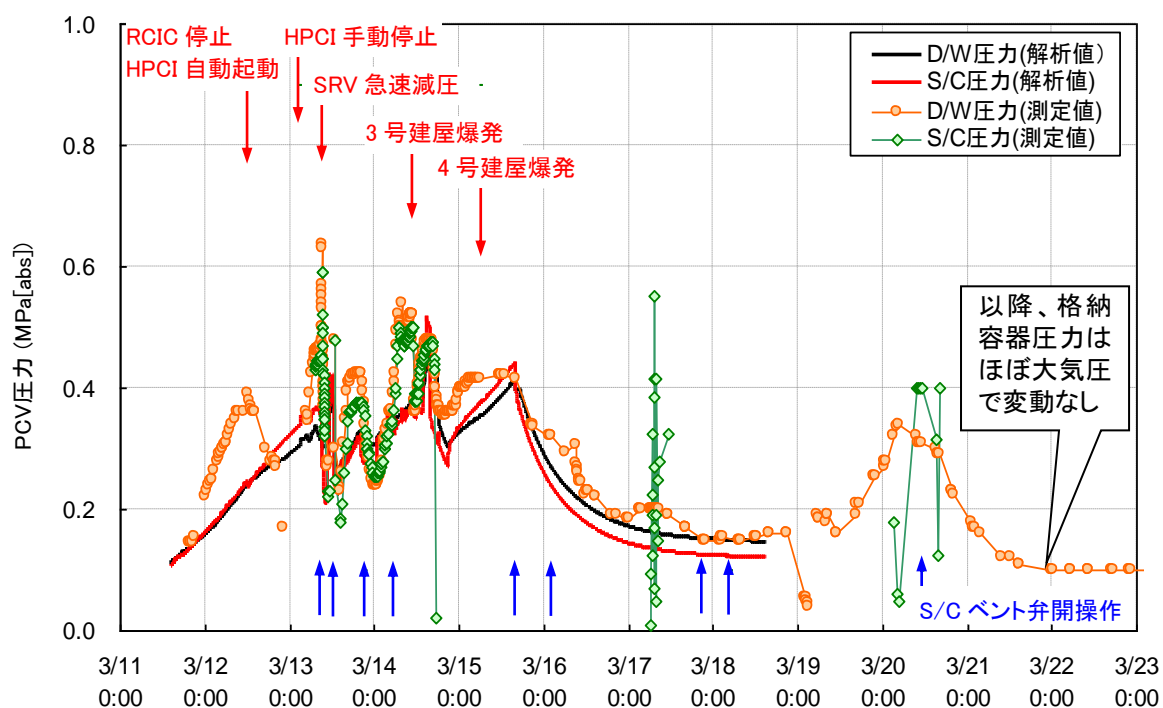
図 3号機格納容器圧力の推移

3号機のMAAP解析においては、原子炉格納容器の漏えいは仮定していないが、3号機の建屋で水素爆発が生じたことや、建屋上部の原子炉ウェル周辺で蒸気放出が観察されていたこと、3月21日以降D/W圧力は大気圧で変動がないことなどから、格納容器からの気相漏えいが発生しているものと考えられる。

また、格納容器への窒素封入後の応答として、格納容器圧力が上昇した1、2号機と比べて、3号機の格納容器は大気圧で変動がなかった。さらに、原子炉格納容器ガス管理設備を用いた測定により、1、2号機の格納容器内の酸素濃度はほぼ0%であるのに比べて、3号機では格納容器内の酸素濃度が高く、大気が格納容器内へ混入していると考えられている。

このように、格納容器ベントを頻繁に実施した3号機が、格納容器の気相部漏えいの程度が最も大きいと推測されるが、どの時点でどこから実際に漏えいが生じたか、明らかにする必要がある。

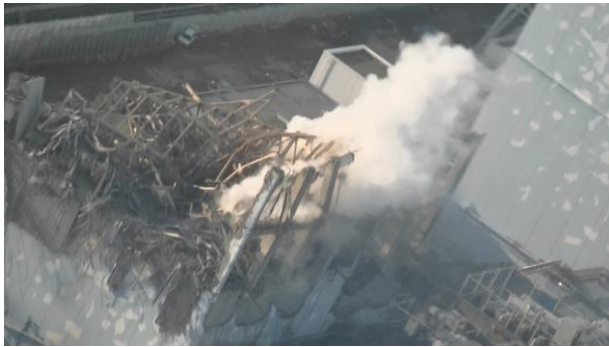
平成23年3月16日撮影

また、平成23年8月24日に実施した、原子炉建屋上部のダストサンプリングにおいて撮影された映像から、シールドプラグ縁辺部、歪みを生じたDSピットゲート周辺等から蒸気(湯気)の漏出が確認されている。

このように、格納容器からの漏えいと考えられる蒸気が観測されているが、漏えい箇所について何らかの情報が得られる可能性がある。

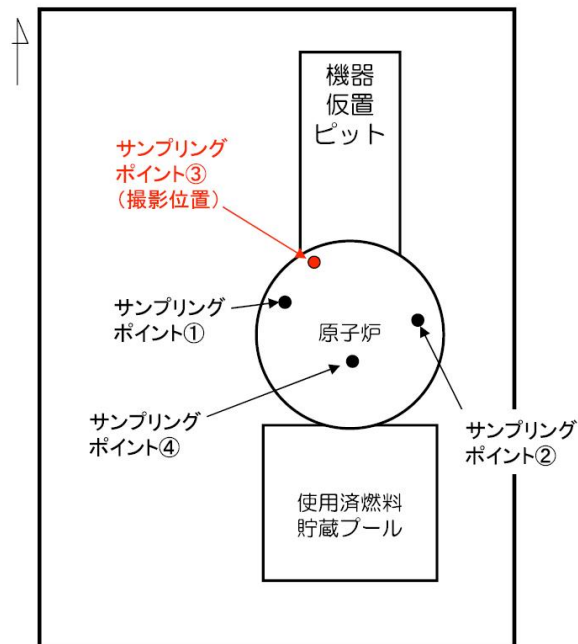
福島第一原子力発電所3号機原子炉建屋5階配置図

蒸気(湯気)の漏出

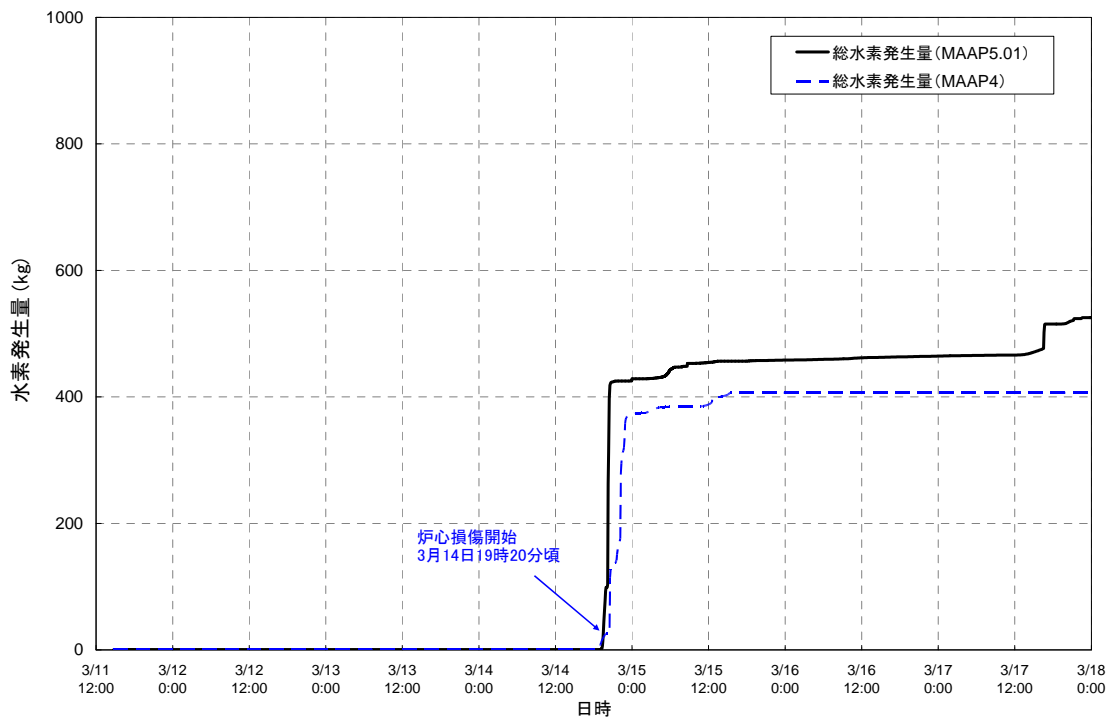
図 2-6 2号機 水素発生量変化

前述のように、2号機では水位が低い状態で、炉心が完全露出し、燃料被覆管の温度が上昇し始める時期に水-ジルコニウム反応に伴う水素が大量に発生する (添付資料 3 図 2-6 参照)。

過去に実施した解析においては、地震後約1週間で水素の総発生量は約450kgと評価されている(添付資料3図2-6参照)。2号機で水素爆発が発生しなかった原因としては、ブローアウトパネルや天井の穴を通して水素が漏えいした可

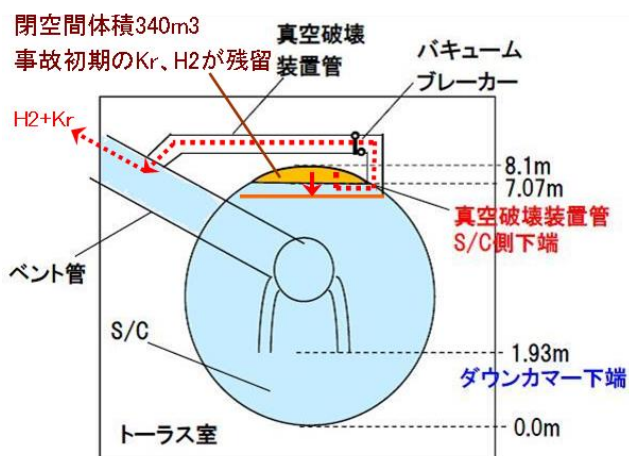
2012年9月に実施した圧力抑制室(S/C)への窒素封入試験により、S/C内の上部に事故初期のKr-85と水素が残留し、S/C内水位を押し下げると真空破壊装置管を経由してD/Wに放出されるとした推定メカニズムを実証した。これにより、現状のS/C内の水位はほぼ満水(真空破壊装置管下端部付近)であることが確認された。[2-2](図2-2)

図2-2 1号機S/C内気相部閉空間の状況

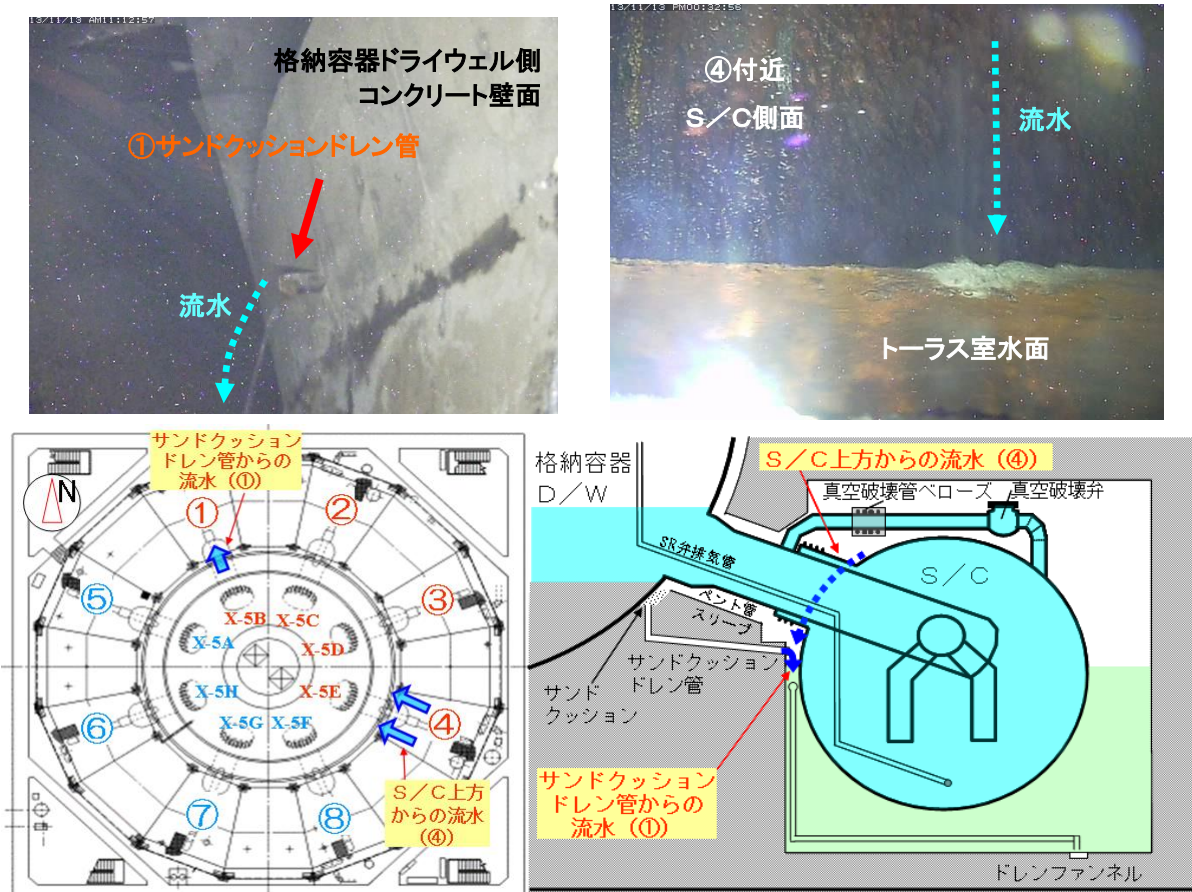
- ・ X-5B ベント管 (図中①) : 外れたサンドクッションドレン管*から水が流出
- ・ X-5E ベント管 (図中④) : ベント管の両脇から S/C 表面をつたって水が流下

※ 図中①のサンドクッションドレン管は塩化ビニル製の配管(ドレン管とドレンファンネルをつなぐ配管で、差込構造の継手にて接続されたもの)が外れていたため流水が確認できたが、②~⑧のドレン管では外れていなかったため流水の有無は判別できなかった。また、サンドクッションドレン配管下のコンクリート継目が全周に渡り濡れている様子が確認された。

図2-4 1号機トーラス室ベント下部調査でのカメラ映像(抜粋)

サンドクッション部へ水が浸入するのはドライウェル部から直接の漏えいがある場合であり、その漏えい箇所はドライウェルの水面以下の低い位置（例えば格納容器シェル部や配管貫通部など）にあると考えられる。ドライウェルの低い位置に漏えい箇所があるということは、格納容器に落下した燃料の影響を受けた可能性を示していると考えられることから、炉心・格納容器の状態を推定する上で非常に重要な情報である。

また、X-5E ベント管の両脇から S/C 表面をつたって流水していることから、ベント管の真上にある真空破壊管（例えば真空破壊管ベローズなど）から漏えいしていることが推測される。なお、2011年5月に原子炉への注水量を増加させ格納容器内を冠水させようとした際に、窒素封入圧力から換算した格納容器水位の上昇が止まり横ばい傾向となった高さ（OP.約7500mm）、すなわち漏えい口が存在すると考えられていた高さともほぼ一致している（図2-5）。^[2-5]

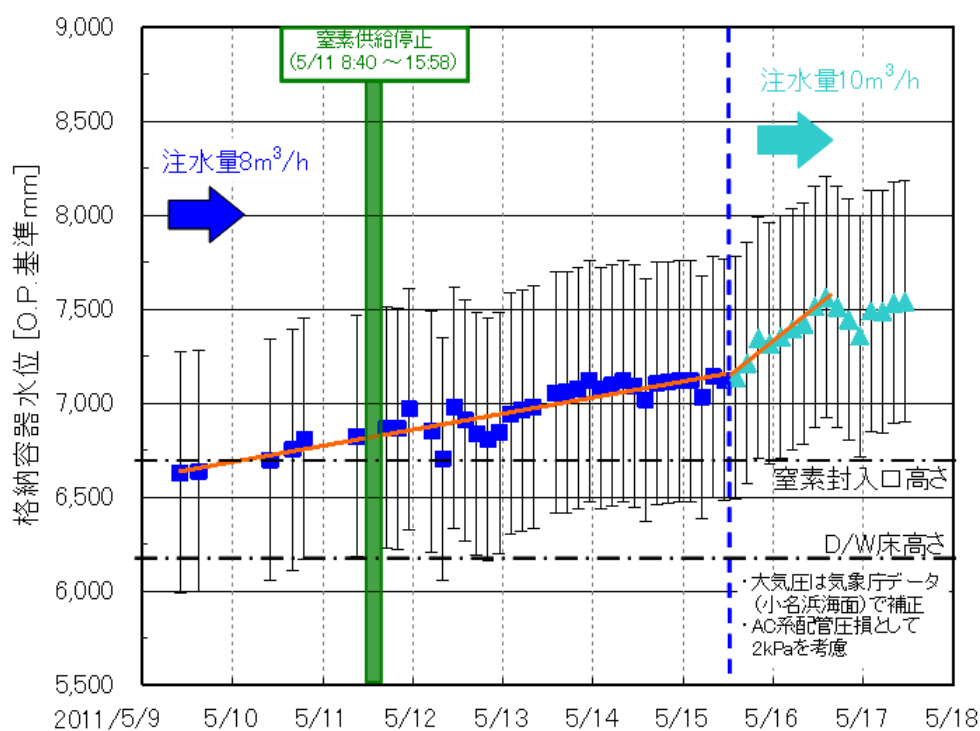
図 2-5 1号機格納容器冠水操作時の格納容器水位（推定）の推移

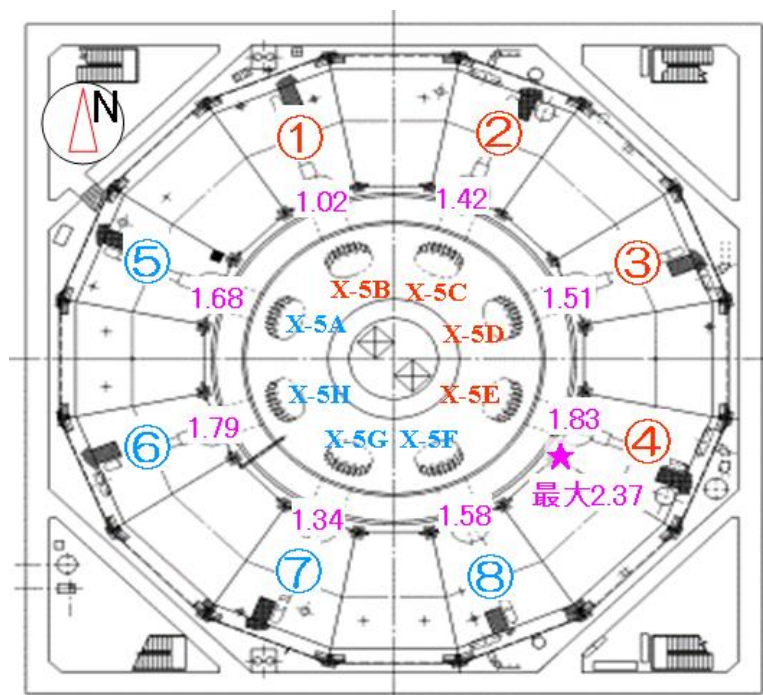
なお、2013年11月の調査で、ボートを投下した際に測定した高さ方向の線量率分布は、概ね2013年2月に測定した高さ方向の分布（トラス外側位置）と同じ傾向であり、また、航行ルート上の測定線量率は概ね1~2Sv/hで、南東部が最も高い傾向であった（図2-6）。

図 2-6 1号機トーラス室ベント下部調査で測定された線量率分布

2011年6月に原子炉建屋1階南東床の配管貫通部から蒸気の噴出を確認していることから推測されるとおり、事故後放射性物質を含む蒸気がトーラス室内に充満したことで、壁や構造物表面に放射性物質が付着していると考えられ、トーラス室内の線量率はこれらの汚染線源の重ね合わせと考えられる。なお、トーラス室内滞留水（2013年2月22日サンプリング測定結果： $\text{Cs-134}=7.3 \times 10^4 \text{Bq/cm}^3$ 、 $\text{Cs-137}=1.5 \times 10^5 \text{Bq/cm}^3$ ）から推定される水面上の線量率は100mSv/h程度であり、滞留水からの放射線は測定値1~2Sv/hの支配因子にはなっていない。[2-6]

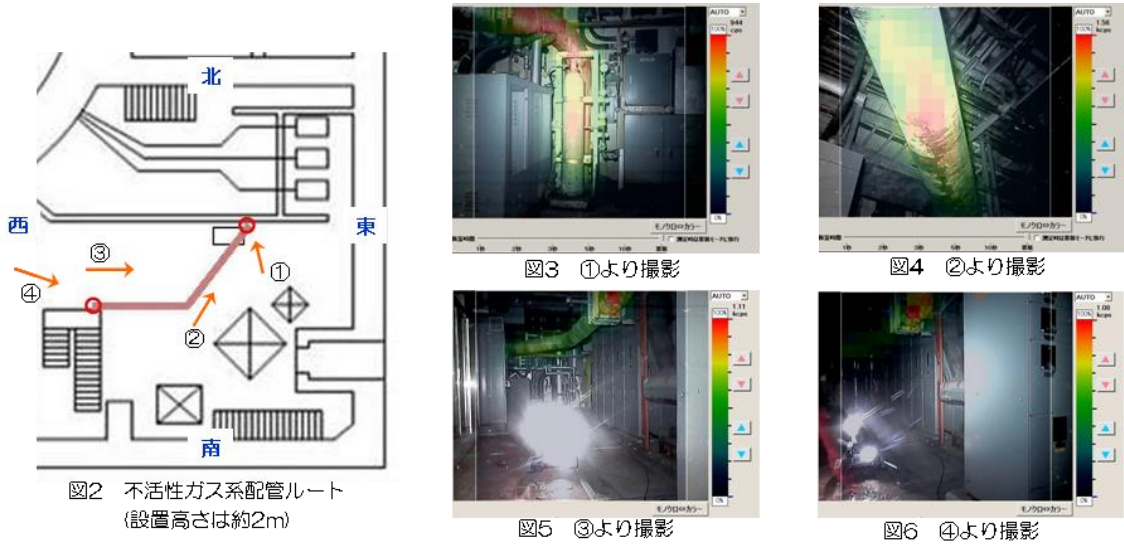
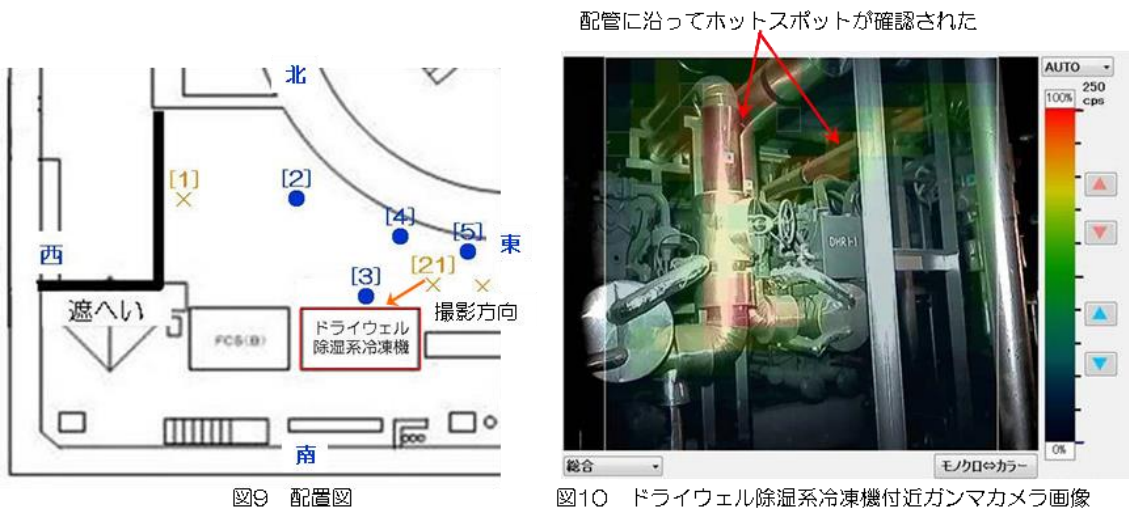
2013年12月に1号機原子炉建屋1階南側の汚染状況調査として、ロボットにて線量率測定及びガンマカメラ撮影を実施した結果、不活性ガス系（AC）配管やドライウェル除湿系（DHC）配管の汚染レベルが比較的高いことが確認された（図2-8）。^[2-8]

図2-8 1号機原子炉建屋1階南側ガンマカメラ撮影結果（抜粋）

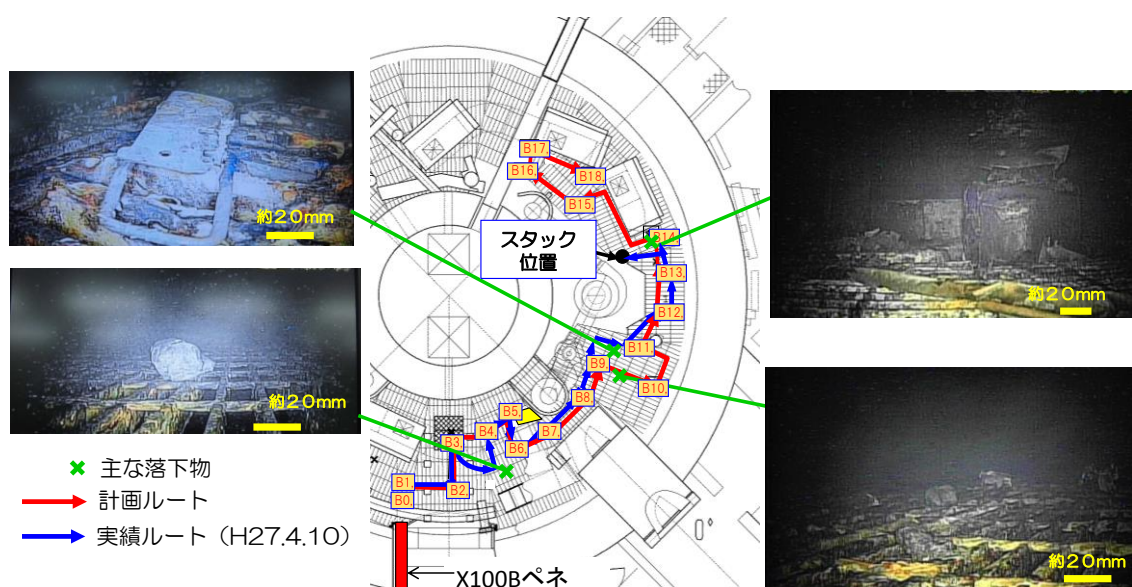
2015年4月10日～18日に1号機ペDESTAL外側の1階グレーチング上の調査を行った。格納容器 X-100B ペネトレーションからロボットを挿入し、反時計回りと時計回りに、格納容器の約半周を走行させ、既設設備などの構造物の損傷状況や障害物の有無の確認などを行った。反時計回りと時計回りに走行した際に撮影した写真の一部を図 2-9、図 2-10 に示す。図 2-9 の写真にあるとおり、走行路の一部に落下物が確認されたものの、HVH、PLR 配管、ペDESTAL 壁面、PCV 内壁面などの構造物に大きな損傷は確認されなかった。

図 2-9 反時計回りに走行した際の写真^[2-9]

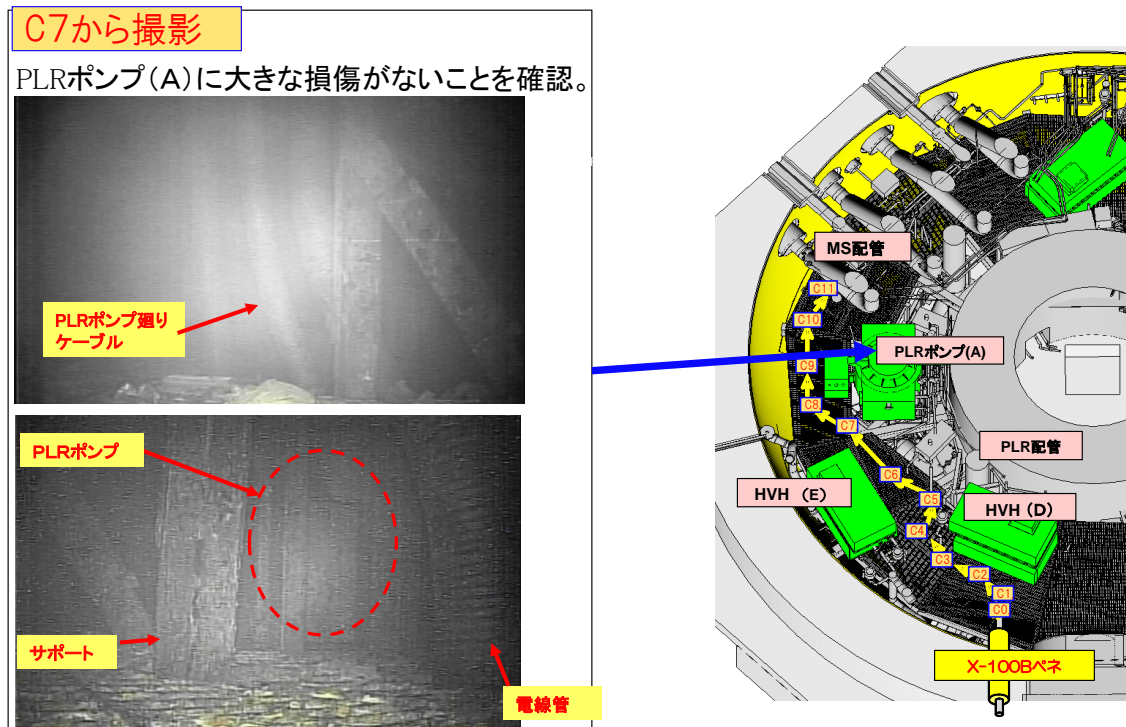
図 2- 10 時計回りに走行した際の写真^[2-9]

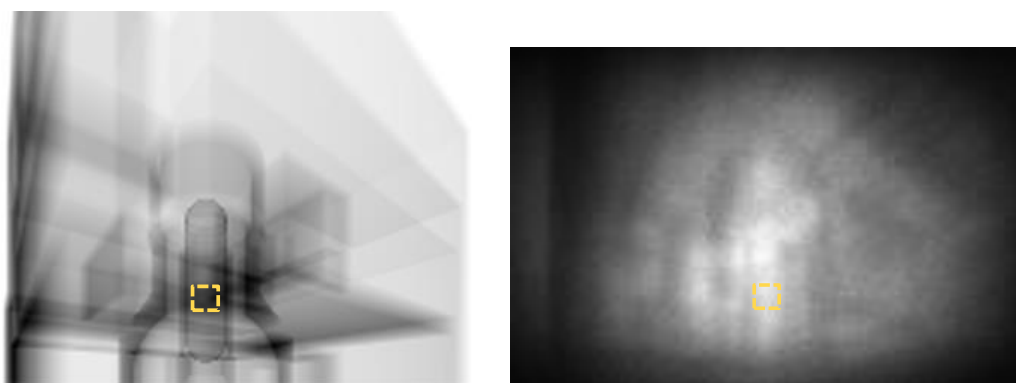
測定地点 1 におけるシミュレーション画像と、同じ地点での 96 日分のデータを用いた実際のミュオン測定画像を示す。ミュオン透過法による測定の基本的な原理はレントゲンと同じであり、密度の高い物質が存在するところで多くのミュオンが吸収されるため、当該部分は黒く表示される。燃料が健全と仮定した推定画像では、原子炉内の炉心位置に黒い部分が現れている。一方実際に測定した画像では、燃料プールや非常用復水器など、見えることが期待される機器は確認されるものの、元々の炉心位置には高密度の物質、つまり燃料を確認することができなかった。

図 2-12 測定地点 1 におけるシミュレーション画像（左）と測定地点 1 の実測値を用いたミュオン測定画像（右）（破線部は炉心位置を示す） [2-11]

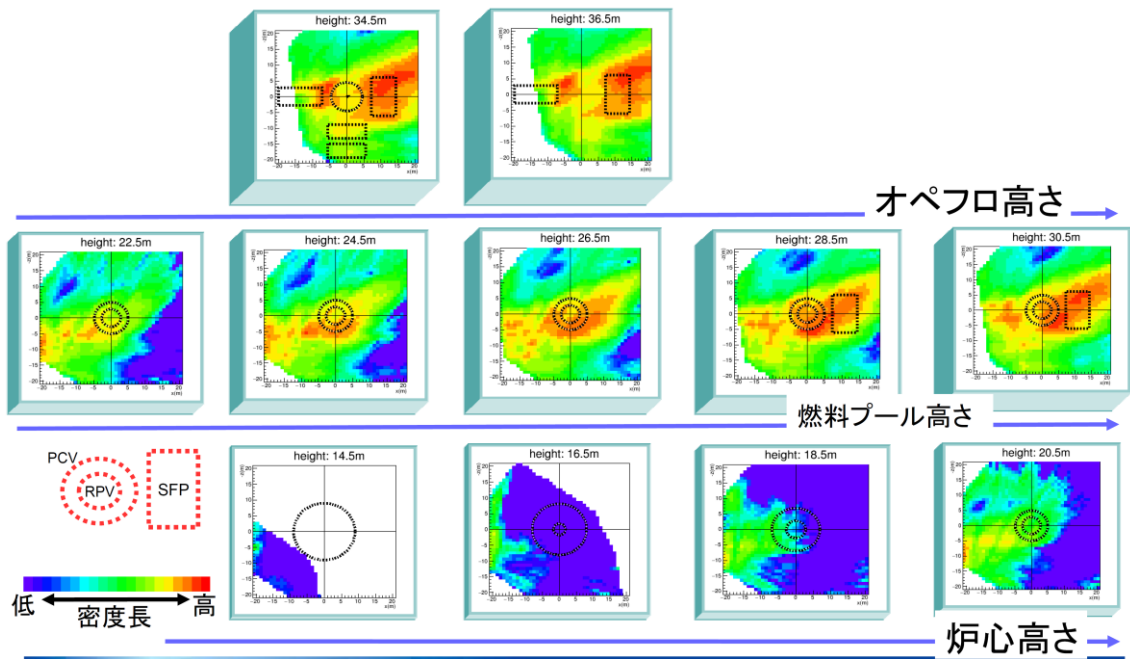
複数の測定装置による測定結果を合成すると、3 次元的に再構成した情報が得られる。測定装置 3 台の測定結果に基づく原子炉建屋の各高さ断面における高密度物質の分布図を図 2-13 に示す。分布図において、3 台ともに高密度と推定する場所は赤色を示している。分布図から、燃料プール位置には高密度物質の存在が確認できるが、炉心位置では確認できなかった。

これらの結果から、1 号機の炉心部には燃料が残っていないものと推定され、当社が公表している原子炉・格納容器状態の推定と基本的に一致していることが確認された。

図 2- 13 各高さ断面における高密度物質の分布図^[2-10]

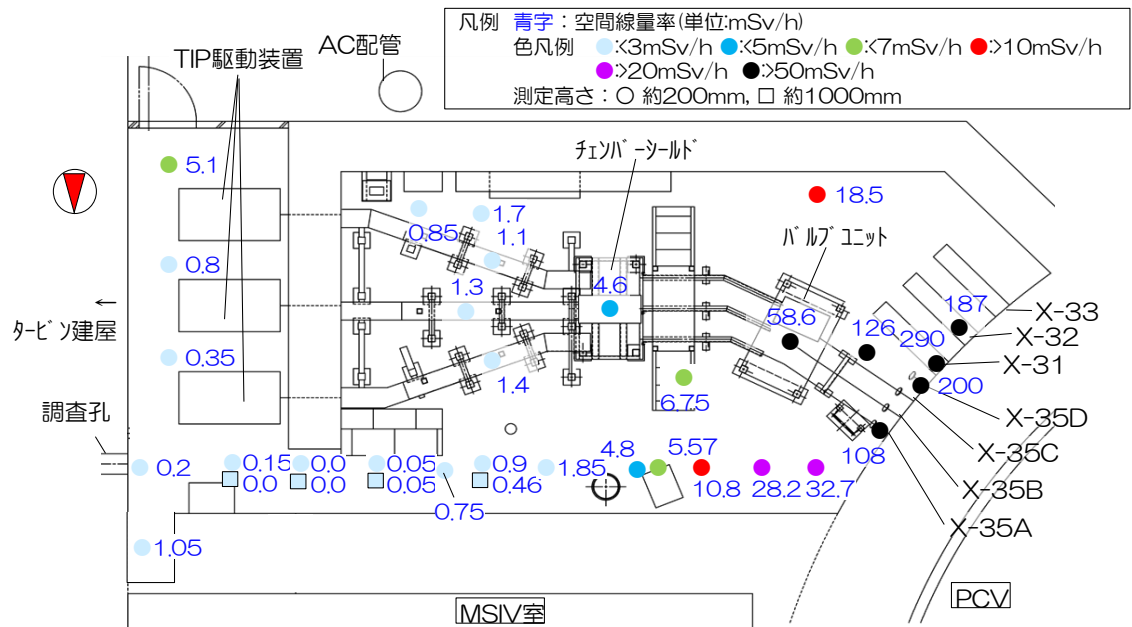
TIP室内の空間線量率の測定結果とγカメラの画像を図2-14、図2-15に示す。X-31、32、33ペネトレーション部を中心に、格納容器ペネトレーション近傍で100mSv/h以上の高い線量率が確認された一方で、チェンバーシールドよりタービン建屋側は2mSv/h未満と低い結果が得られた。γカメラの画像から、X-31、32、33ペネトレーション部で線源を確認し(図2-15中Region1)た。また、図2-15中では一部カメラ視野外となっているX-35A～Dのペネトレーション部(図中破線部)も含め、X-31、32、33ペネトレーション部以外の場所では顕著な線源は見られなかった。

図 2-14 TIP 室内空間線量率測定結果[2-12]

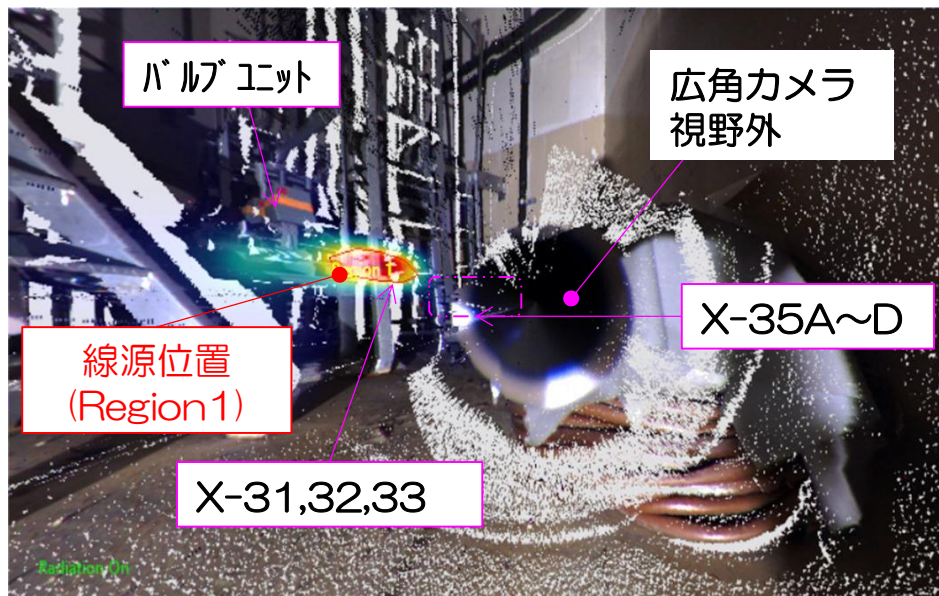
図 2-15 TIP 室内 γ カメラ画像[2-12]

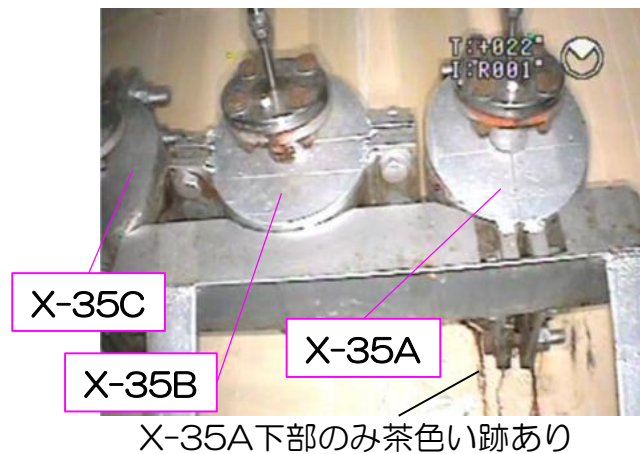
光学カメラを用いて格納容器ペネトレーション部や配管等の外観を調査した結果、図2-16に示すX-35Aペネトレーション部から流れ跡のような茶色のしみを確認した。ただし上述の通り、このX-35A～Dペネトレーション部で線源は確認されていない。一方、線源が確認されたX-31、32、33ペネトレーション部を含め、その他のペネトレーション部や配管等では漏えいの痕跡は確認されなかった。

図 2-16 X-35 ペネトレーション部の光学カメラ画像^[2-12]

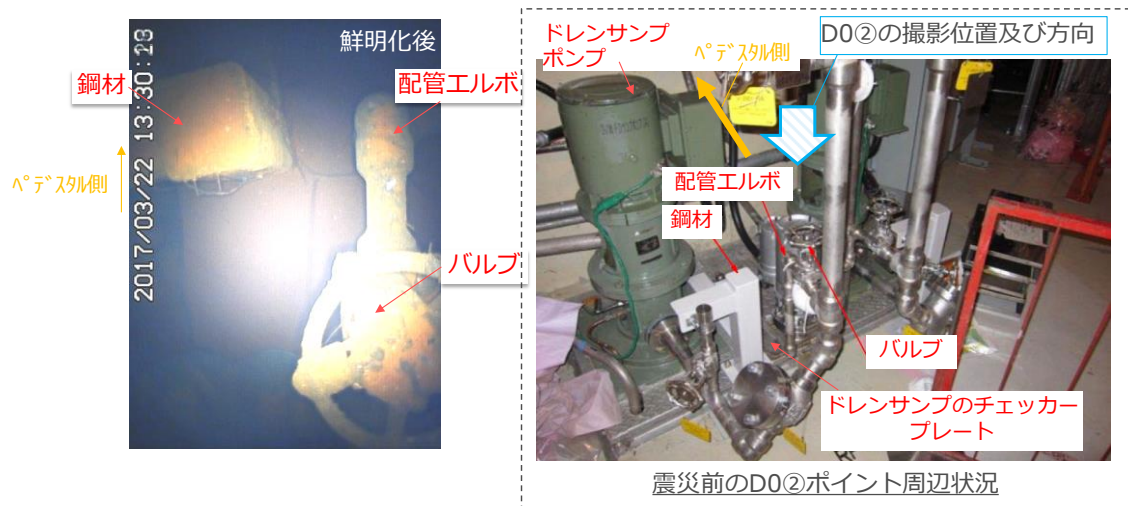
ペDESTAL外のドレンサンプポンプに近い D0 ポイント付近のカメラ観察の結果を図 2-19 に示す。ドレンサンプ周辺の構造物に大きな損傷や倒壊がないことが確認できる。

図 2-19 D0②ポイントの観察結果 [2-14]
