福島第一原子力発電所 1～3 号機の
炉心・格納容器の状態の推定
と未解明問題に関する検討
第 6 回進捗報告

2022 年 11 月 10 日

東京電力ホールディングス株式会社

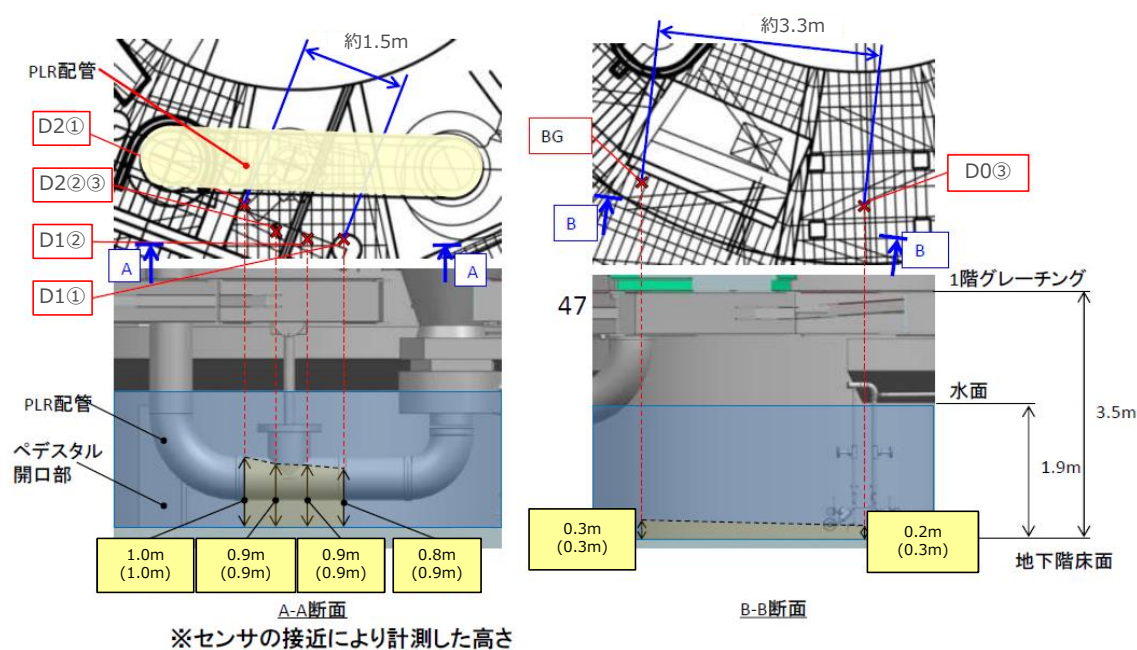
自走式調査装置のセンサ降下量と、カメラ画像を分析し算出したセンサと堆積物表面間の距離から、格納容器底部の堆積物表面の高さを評価した(図 2-20)。ペDESTAL開口部に近い、D1、D2 ポイントでは 0.8m~1.0m、開口部から比較的遠い BG、D0 ポイントでは 0.2m~0.3m であり、ペDESTAL開口部に近い測定点ほど堆積物表面高さが高いことが確認された。

図 2-20 堆積物高さの評価結果^[2-14]

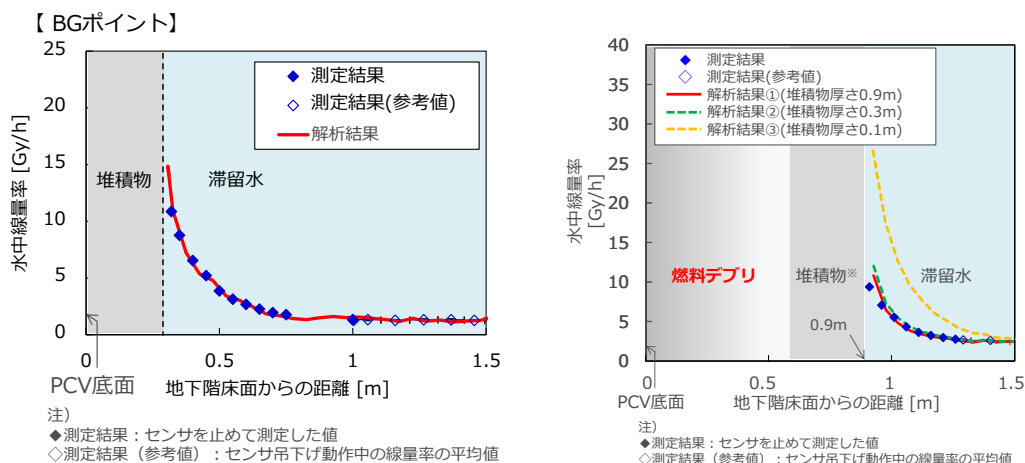
線量率測定では、格納容器底部の堆積物下部にデブリが存在するかを確認するため、堆積物表面からの距離と、距離により減衰する線量率との関係に着目した測定を実施している。測定結果を図 2-21 に示す。図 2-21 左の BG ポイントでの線量率の測定結果(青点)は、堆積物表面に Cs-137 の線源が存在し、かつ堆積物の下面に燃料デブリが存在しないとした場合の解析結果(赤線)とよく一致していることが確認された。したがって、堆積物の下に燃料デブリは存在しない、又は存在したとしても少量であると推定される。同様の傾向は、D0③ポイントにおいても確認された。

次に、図 2-21 右には D2③ポイントでの線量率の測定結果と燃料デブリの上に堆積物(厚さ 0.9m、0.3m、0.1m)が存在していると仮定した解析結果を示し

ている。解析結果の堆積物厚さの違いによる減衰傾向の変化に注目すると、堆積物厚さを 0.1m と 0.3m と仮定した場合の減衰傾向の違いは顕著であるが、堆積物厚さを 0.3m と 0.9m と仮定した場合の減衰傾向の違いは僅かである。このため、堆積物の下に燃料デブリが存在するかどうかについては判断ができなかった。同様の傾向は、D1、D2 の各測定ポイントにおいても確認された。

図 2- 21 線量率測定結果 (BG ポイント (左)、D2③ポイント (右)) [2-14]

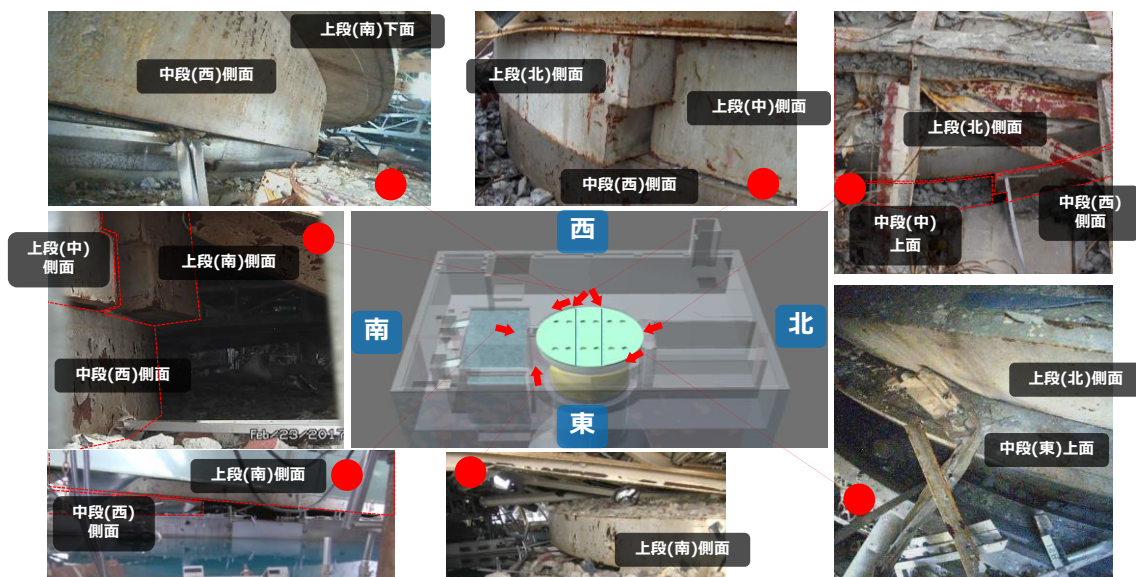
オペレーティングフロア上でのウェルプラグ損傷状況の確認結果を図 2-23 に示す。調査で取得した画像を分析した結果、各ウェルプラグは、図 2-24 のように移動していると推定された。図 2-25 のとおり、ウェルプラグ上段北が西よりに 720mm 移動していることが確認された。また上段中央のウェルプラグが最大 155mm、上段北側のウェルプラグが最大 84mm 下側へたわんでいることが確認された。

図 2-23 オペレーティングフロア上でのウェルプラグ状況確認結果^[2-16]

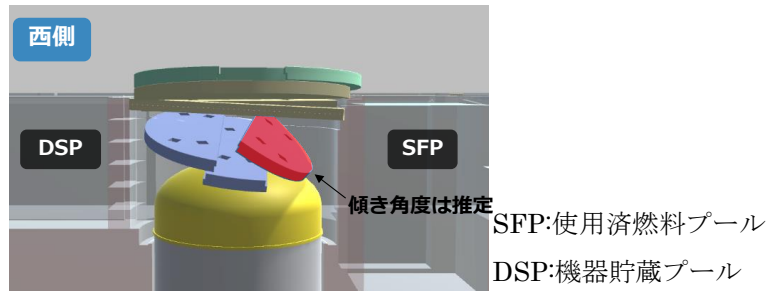
図 2- 24 調査結果を元に作成したイメージ図[2-17]

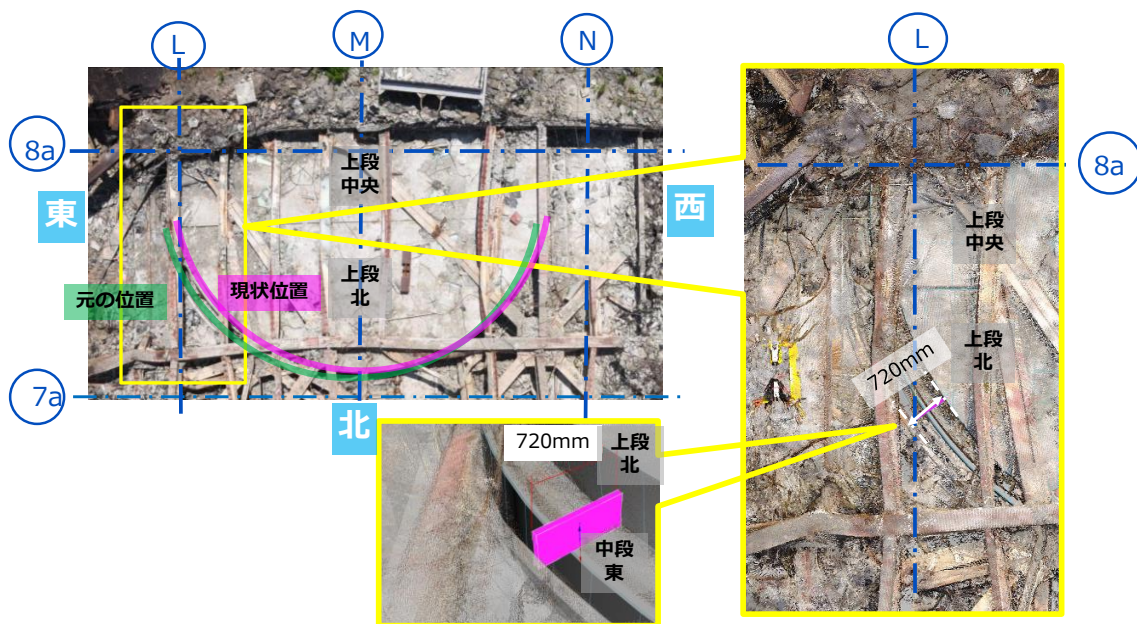
図 2- 25 ウェルプラグのずれの確認状況[2-17]

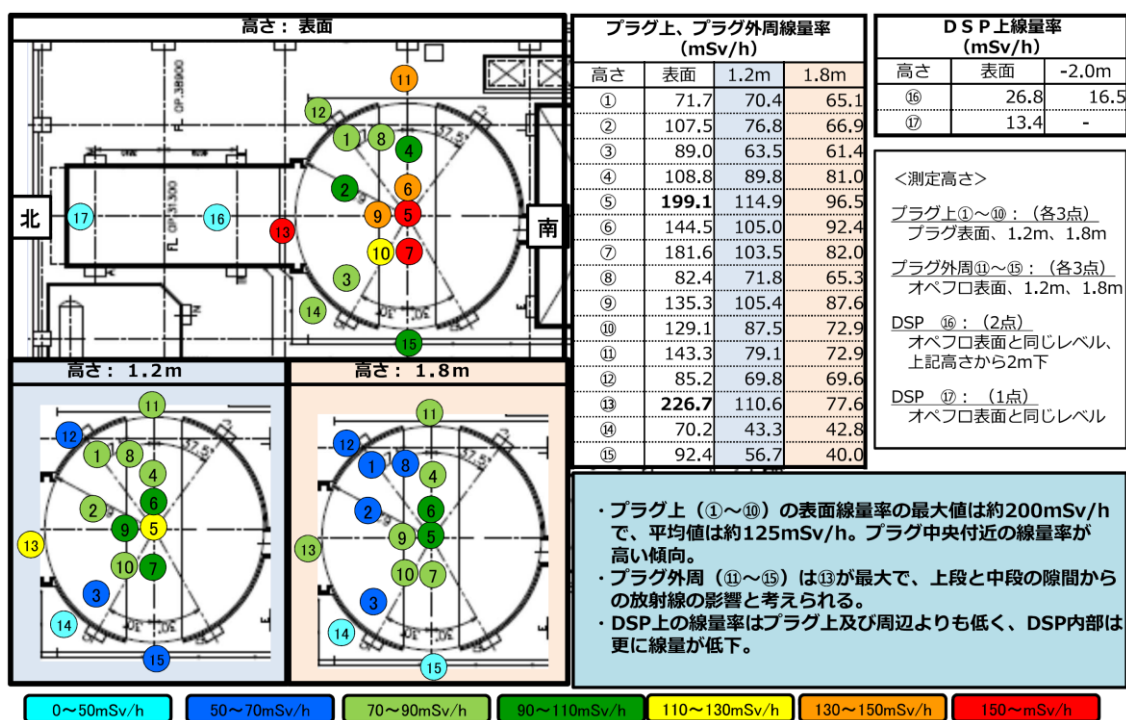
また、線量率測定を実施しており、結果を図 2- 26 に示す。ウェルプラグ上では中央付近の線量率が高いこと、ウェルプラグ外周では北側の線量率が高いことが確認された。

図 2-26 オペレーティングフロア線量率測定結果[2-18]

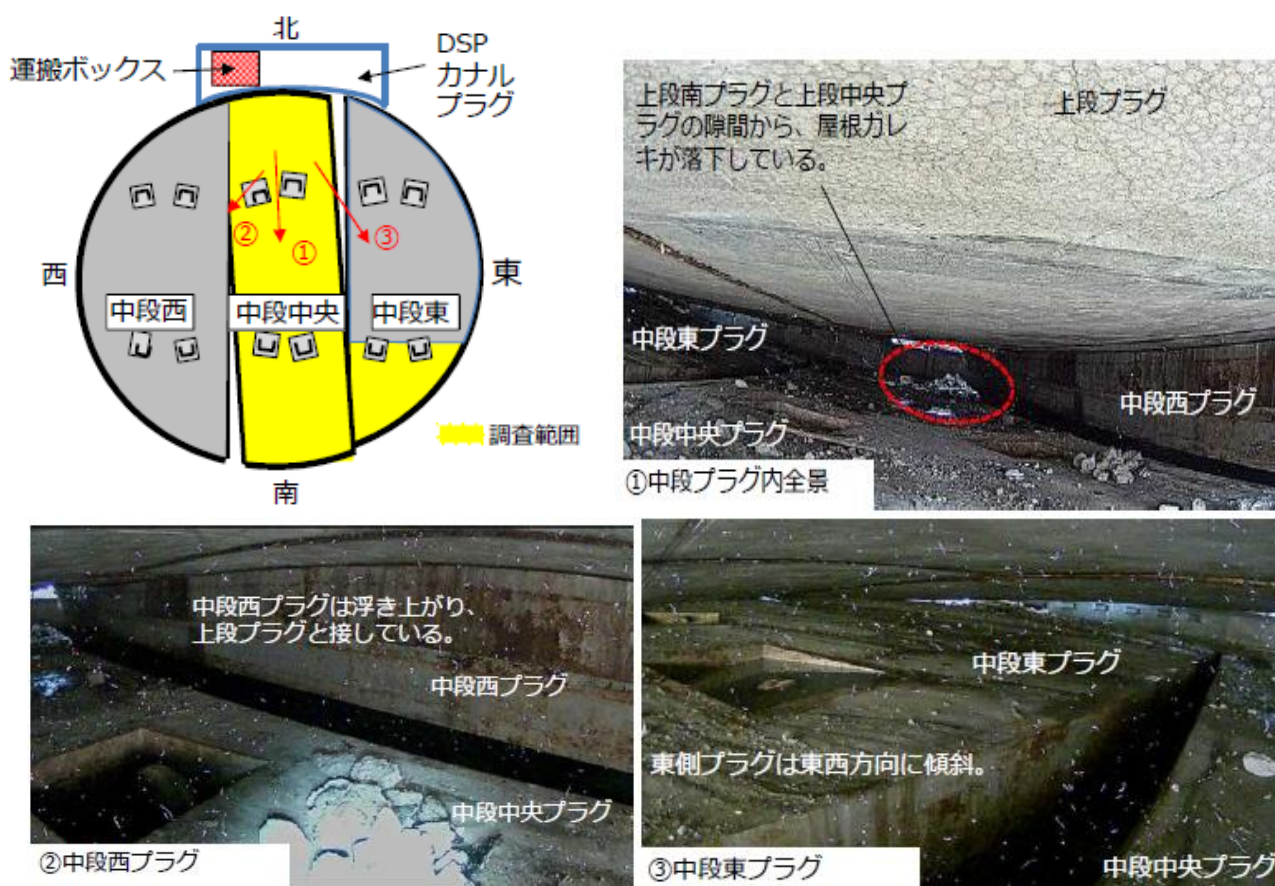
の状況を確認した。図 2-28 及び図 2-29 の確認結果により、上段プラグと中段プラグの位置関係、プラグが傾斜していること及び下段プラグの状況を確認できた。また、上段プラグ下面、中段プラグ上面及び下段プラグ西側の一部について可能な範囲で 3D 計測を実施した結果、プラグにたわみ等の変形があることを確認した（図 2-30）。

図 2-28 中段プラグ状況確認^[2-19]

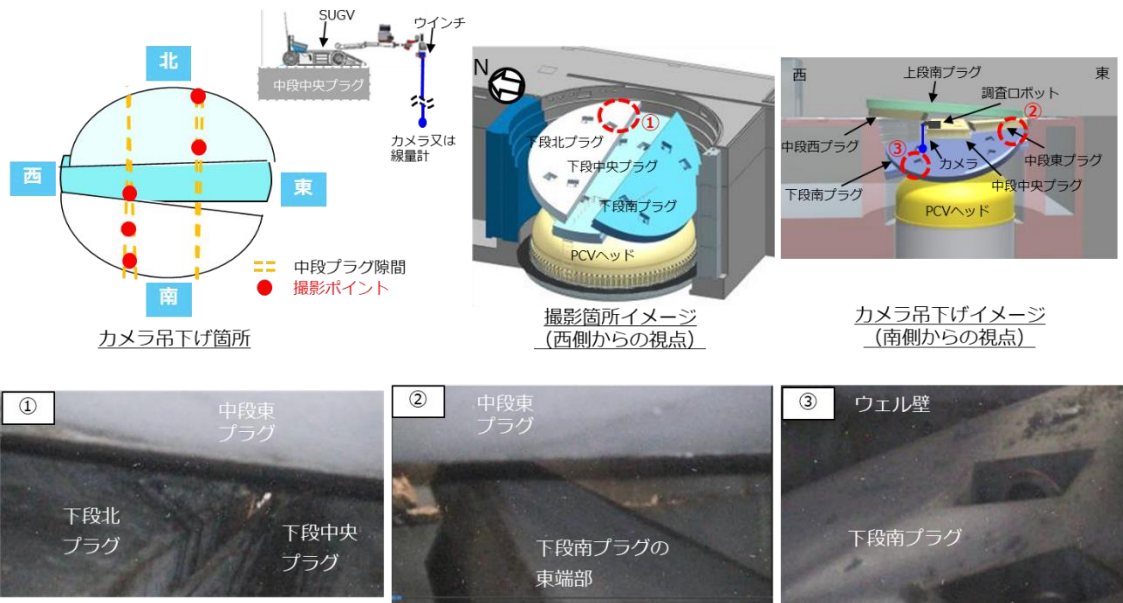
図 2-29 下段プラグ状況確認[2-19]

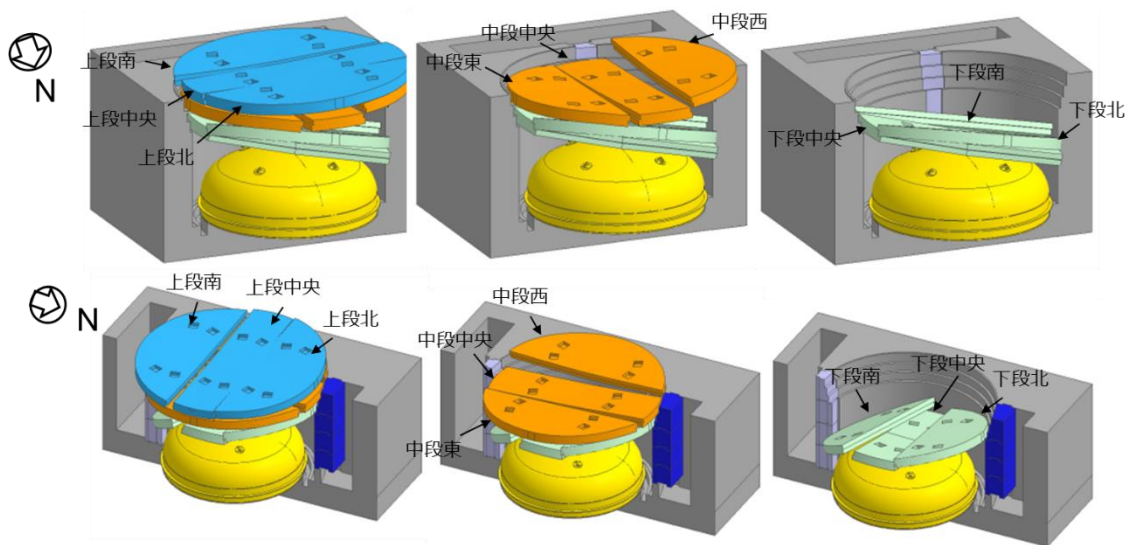
図 2-30 ウェルプラグの 3D 計測結果[2-20]

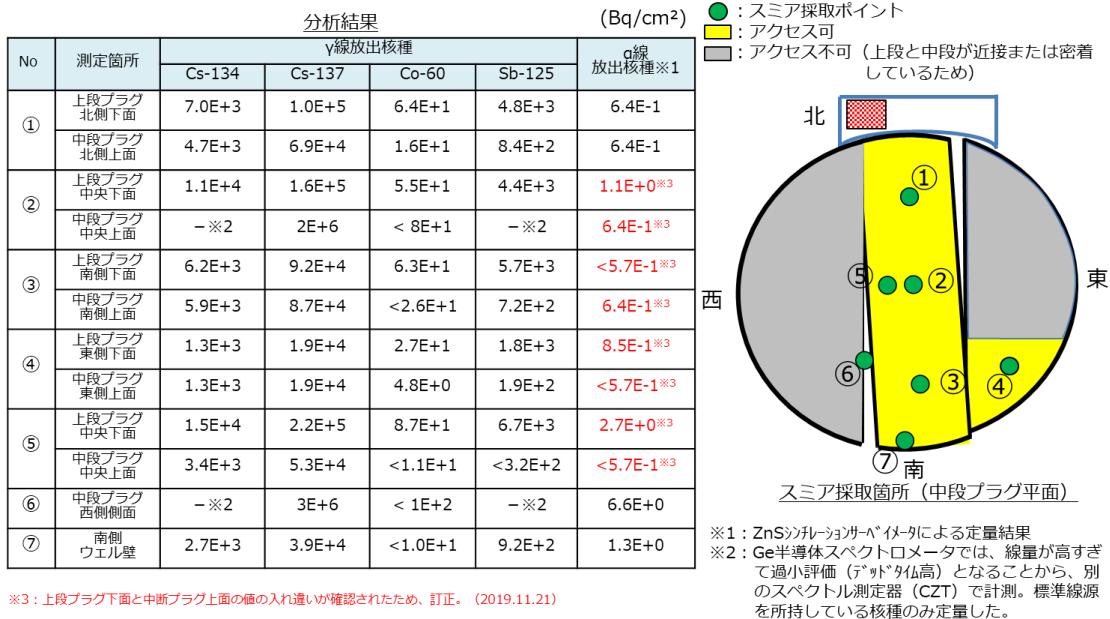
図 2-31 中段プラグ上スミア測定[2-20]

調査ロボットが中段プラグ上面を走行し、アクセス可能な範囲でスミア採取及び線量率測定を実施した（図 2-31、図 2-32、図 2-33）。

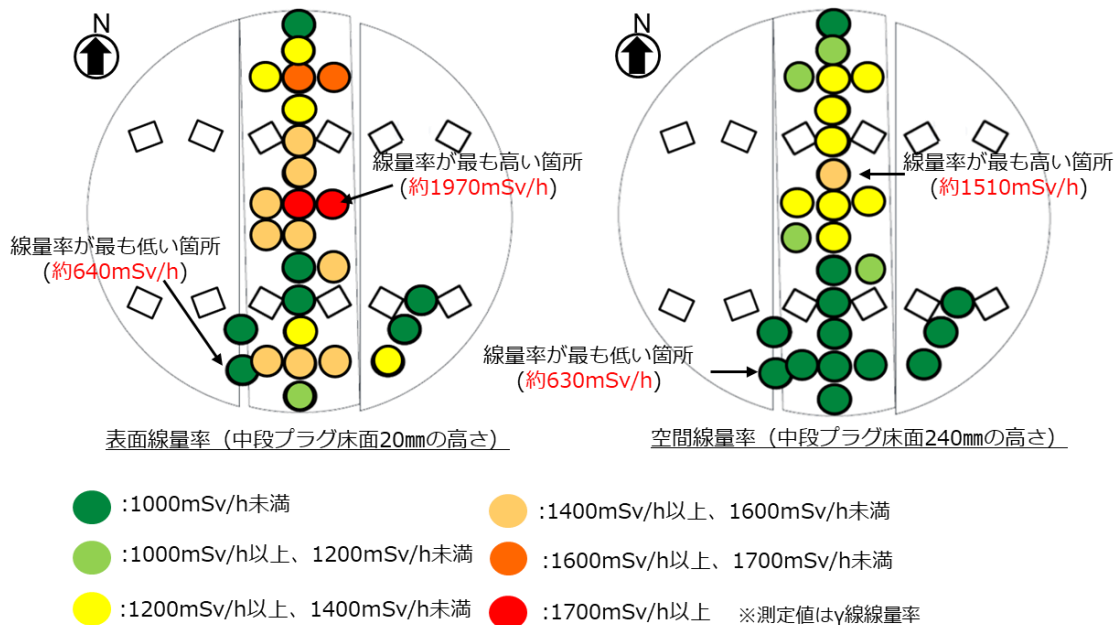
図 2-32 中段プラグ上線量率測定結果[2-20]

空間線量率測定では、中段プラグ中央付近が高く、外周部に向かうにつれて低くなる傾向がある。一方、表面線量率はバラつきが大きい。これは、上段プラグの隙間からがれきが落下したことや雨水侵入によるプラグ下部への流出が寄与したものと推定される（図 2-32、図 2-33）。

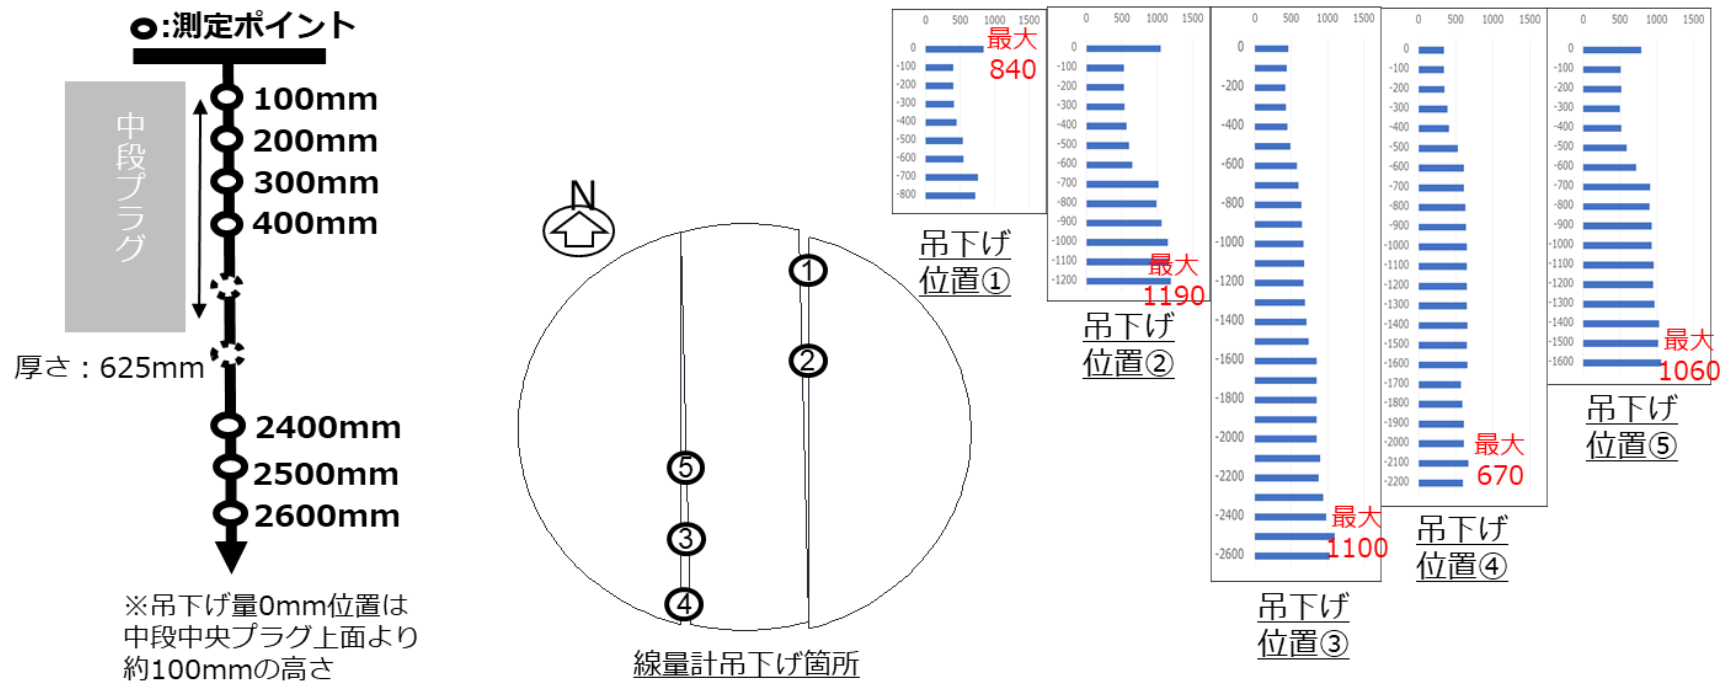
図 2-34 中段プラグ～下段プラグ間の線量率測定結果^[2-20]

図 2-34 では線量計を中段プラグの隙間に吊り下げて空間線量率を測定している。各測定位置共に中段プラグ下方で線量率が高くなる傾向であった。

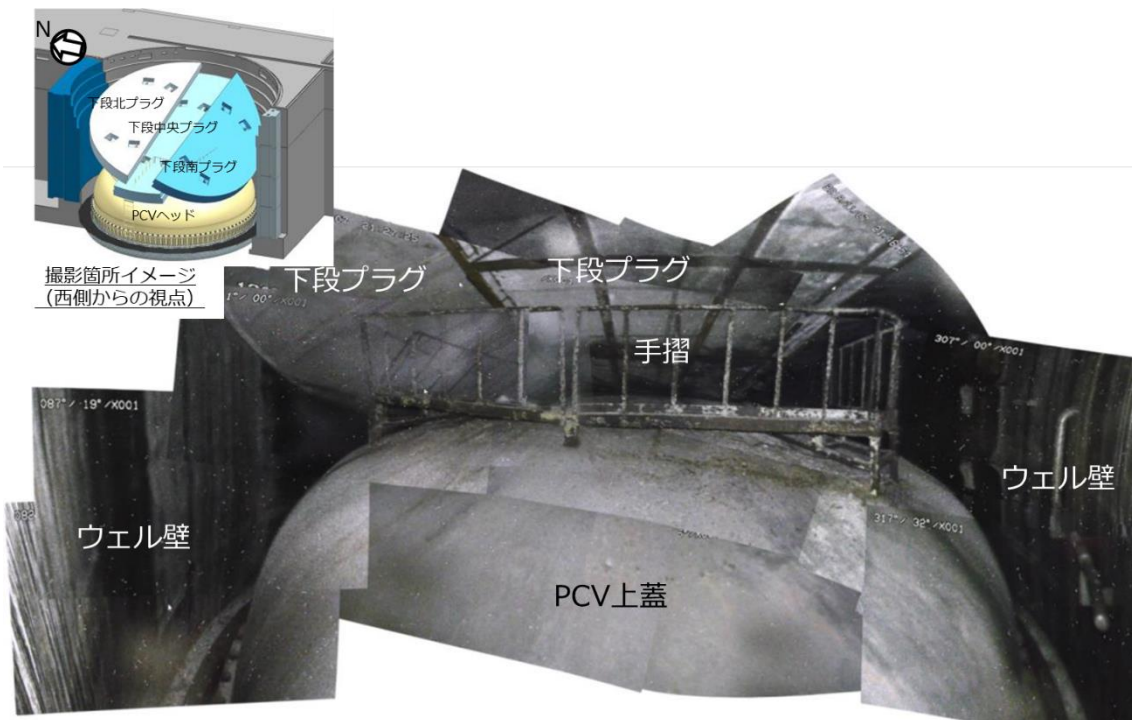
図 2- 36 PCV 上蓋上部状況（複数の写真を重ね合わせたもの）
：東側からの視点[2-22]

1号機格納容器内部調査のアクセスルート構築のための作業と並行し、事故時に主要な漏えい経路となったと推定されている PCV 上蓋のフランジ部の状況確認を 2018年11月に実施した。原子炉キャビティ (ウェル) 内の状況について映像を取得し、PCV 上蓋等の著しい損傷は確認されなかった (図 2-36)。フランジ部についても、塗装の劣化はあるものの、著しい損傷や大きな変形は確認されなかった (図 2-37)。また、映像中のホワイトノイズからは高い汚染が推定されるため、事故時の高い PCV 圧力の条件下ではフランジ部からの漏えいがあったものと考えられる。

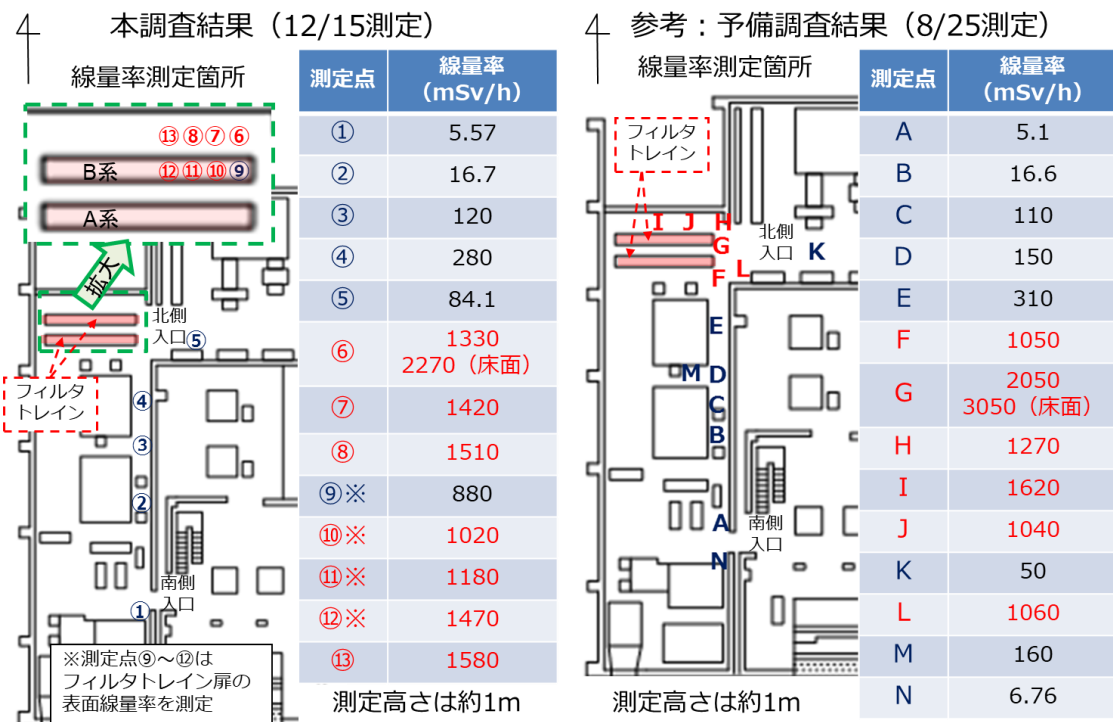
図 2- 39 SGTS 室内の空間線量率測定結果^[2-24]

なお、2022 年 1 月に原子力規制庁が実施した調査では、SGTS 室内で最大 3380mSv/h、フィルタトレイン近傍で 1140mSv/h の線量率を確認した。^[2-23]

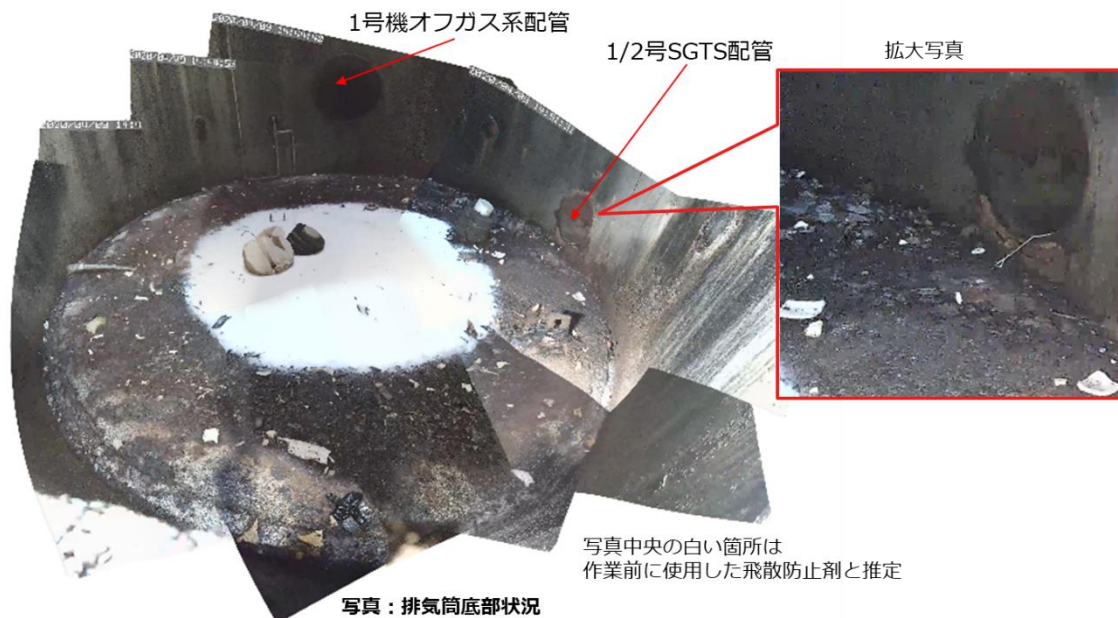
図 2- 42 排気筒底部の状況^[2-25]

排気筒内部を確認した結果、底部にスラッジ等の堆積物を確認した（図2-42）。この堆積物は、経年的に劣化した排気筒内部のライニング辺や錆、砂礫等であると考えられる。

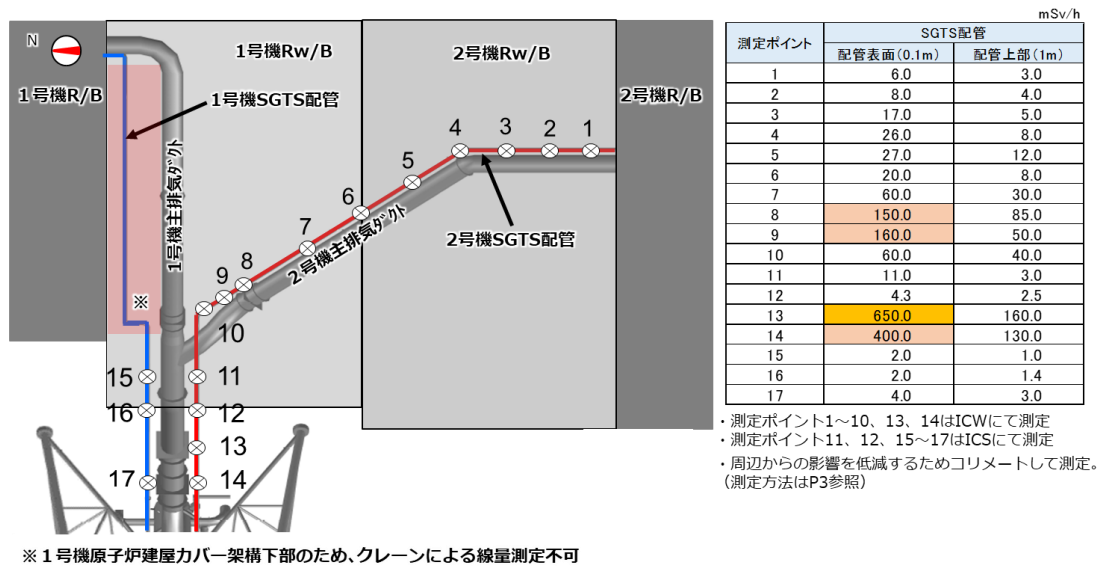
図 2- 43 SGTS 配管近傍線量率調査結果（2020 年に実施） [2-25]

SGTS配管近傍の線量率測定の結果、最も高い値として、2号機SGTS配管表面から高さ0.1mの位置で約650mSv/hを確認した（図2-43 測定ポイントNo.13）。高い線量率が確認された測定ポイントNo.13及びNo.14付近はバタフライ弁が設置されているため、放射性物質が止まりやすい環境であると考えられる。一方、次に高い線量率が確認されたNo.8及びNo.9は水平配管部分であった（図2-44）。

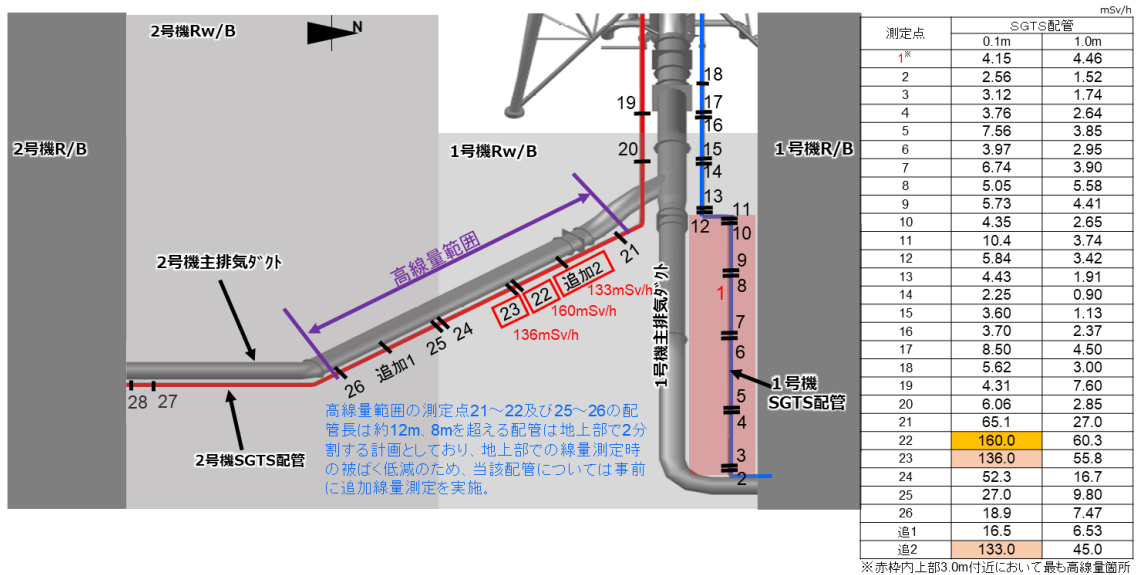
図 2- 45 SGTS 配管線量率調査結果（2021 年に実施） [2-26]

2021 年 5 月に再度 SGTS 配管の線量率調査を実施した結果、2020 年の調査結果と同様に 2 号機側が高く 1 号機側が低い結果となった（図 2- 45）。この傾向は、ベント流速が速かった 1 号機配管より 2 号機は原子炉建屋内の SGTS 系（フィルタ、ラブチャーディスク等）が抵抗となり流速が抑えられ滞留したものと推測している。

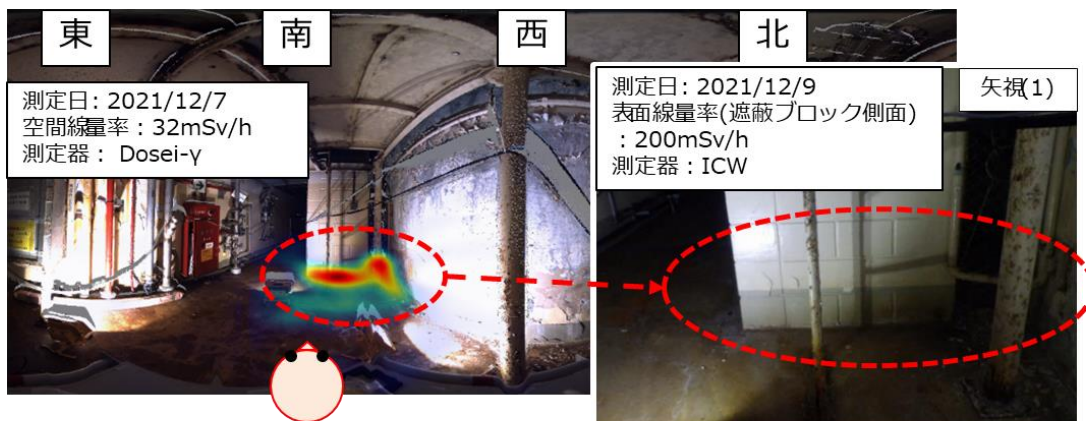
図 2-46 γイメージャ測定結果（3階東側 遮へいブロック内側） [2-27]

γイメージャによる測定の結果、3階東側のAC配管（D/W ベント配管）及びD/W ベント弁が設置されている遮蔽ブロック内側の床面にホットスポットが確認された（図 2- 46）。ホットスポットとなる原因として、水素発生に伴うD/W 圧力上昇や高温などにより、D/W 内の気体がPCV 貫通部又はD/W ベント弁から建屋側に漏れ出し、遮へいブロック内側で凝縮して放射性物質が床面に付着した可能性が考えられる。

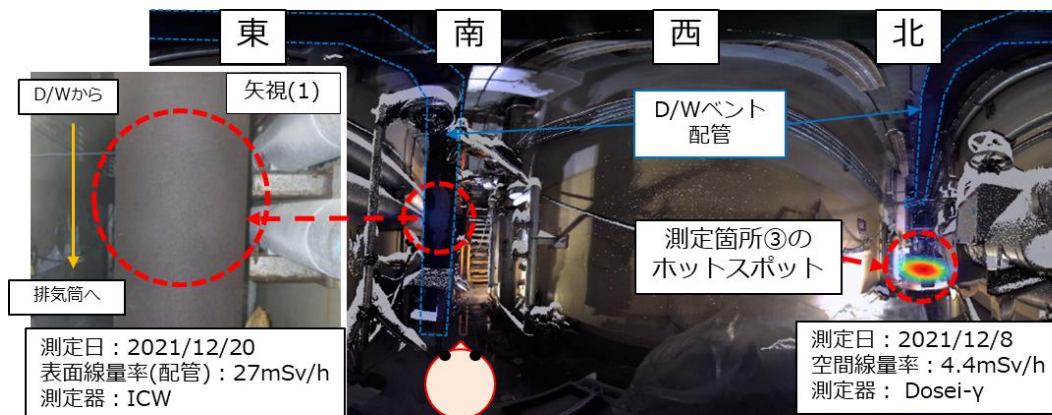
図 2-47 γイメージャ測定結果（3階東側 AC 配管（D/W ベント配管）） [2-27]

また、3階東側にあるD/W ベント配管は事故時に使用したS/C ベント配管と接続しており、過去の調査で配管表面に錆を確認していることから、配管の状態や汚染の状況を確認した（図 2- 47）。確認の結果、配管に沿って線量率が高いことが確認されたため、配管内が汚染していると推定した。汚染の原因として、D/W ベント弁は閉じていたものの、D/W 圧力上昇や高温の影響などにより、D/W 内の気体の一部が弁の下流側に漏出した可能性や、S/C ベントガスの一部が配管内に流入した可能性があるかと推定した。また、周辺の

配管と異なり、D/W ベント配管表面全体に錆を確認した。錆の原因として、高温の気体の通過や内面に付着した放射性物質の発熱により、配管の塗装が劣化して錆が発生した可能性がある」と推定した。

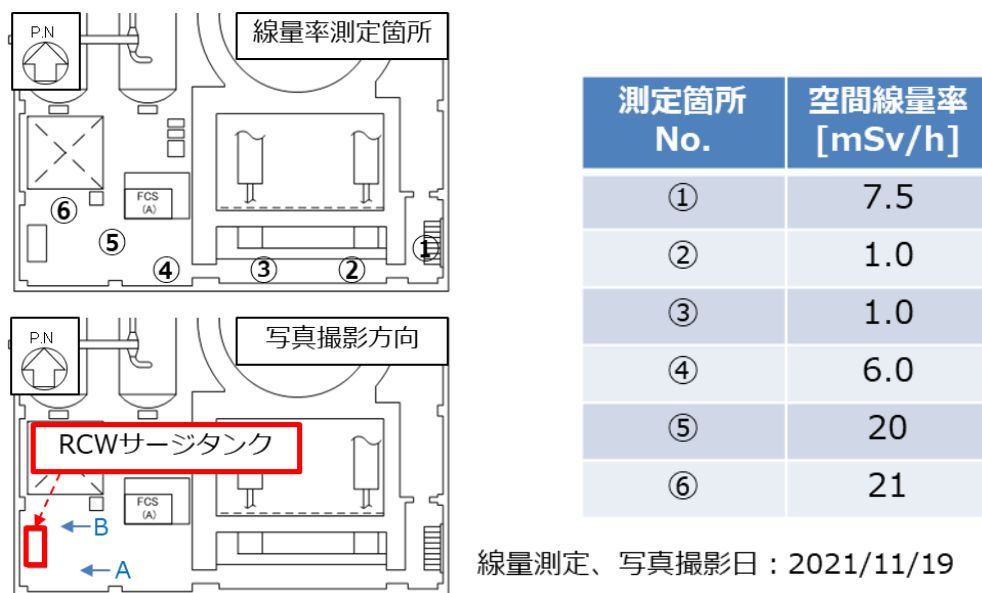
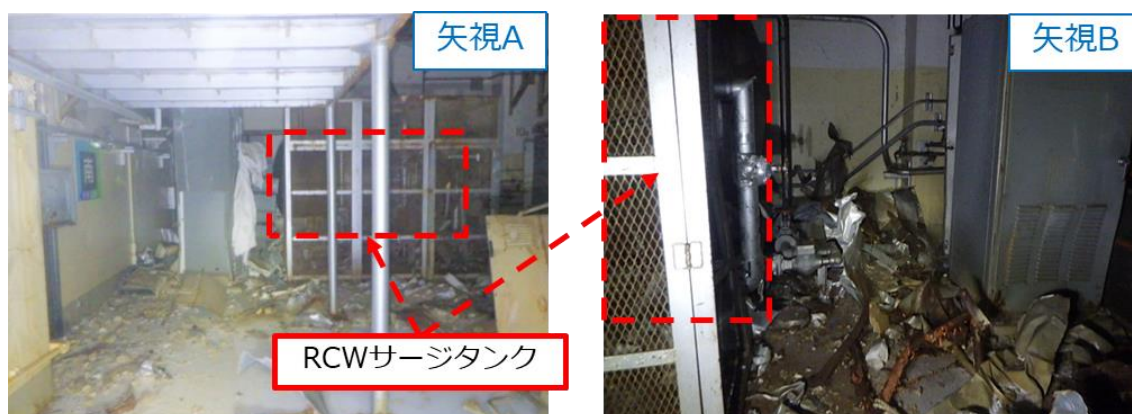
図 2-48 4 階西側 RCW サージタンク周辺の状況^[2-27]

今回、再度 RCW サージタンク周辺の調査を行った結果、改めて周辺の線量率が高いことを確認した（図 2-48）。

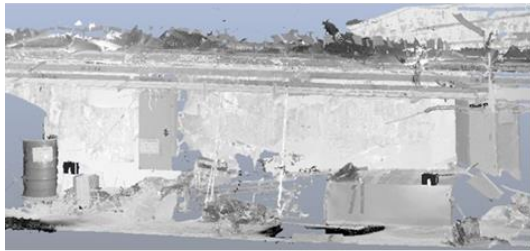
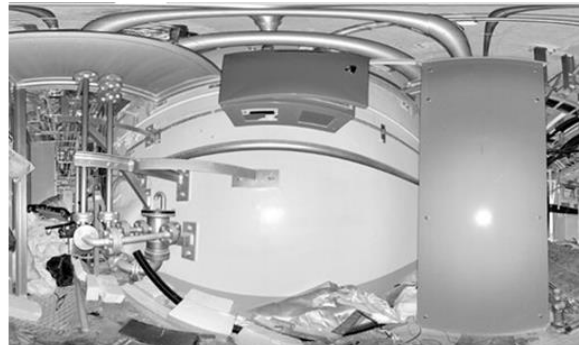
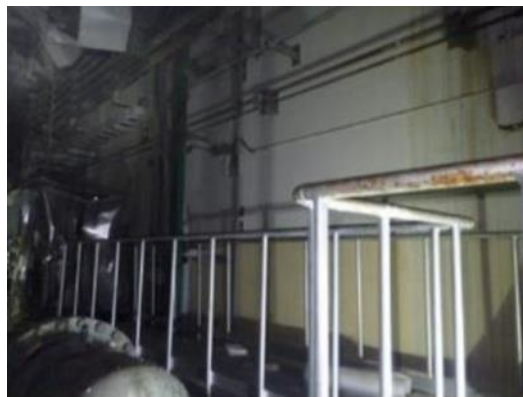
図 2- 49 原子炉シェル壁及びプール壁の調査結果^[2-27]

さらに、原子炉建屋の健全性評価に資する情報取得のため、3 階西側、北側、及び東側の原子炉シェル壁並びに 4 階南西側のプール壁において、状況調査や 3D スキャン装置による点群データの取得を実施した（図 2-49）。調査の結果、一部箇所で塗装の剥がれやひび割れが確認されたが、耐震性能の低下に繋がるような損傷、経年劣化の兆候（表面コンクリートの剥落や錆汁等）は確認されなかった。

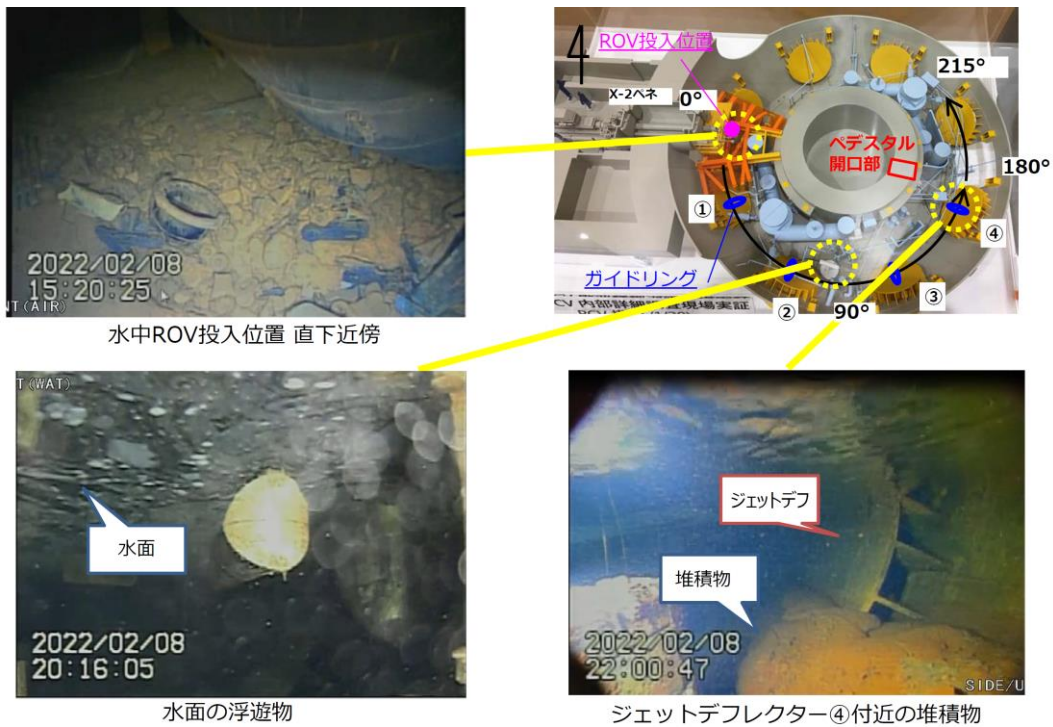
図 2-50 水中 ROV-A で確認した PCV 内部の状況 [2-29]

2022 年 2 月に、調査に先駆けて水中 ROV-A を用いてガイドリング（水中 ROV のケーブル絡まりを防止するリング）を設置した。その際、水面の浮遊物や PCV 底部の堆積物を確認した（図 2- 50、図 2- 51）。さらに、ペDESTAL 開口部付近から開口部内部の状況を確認したところ、塊状の堆積物および鉄筋らしきものを確認した（図 2- 52）。

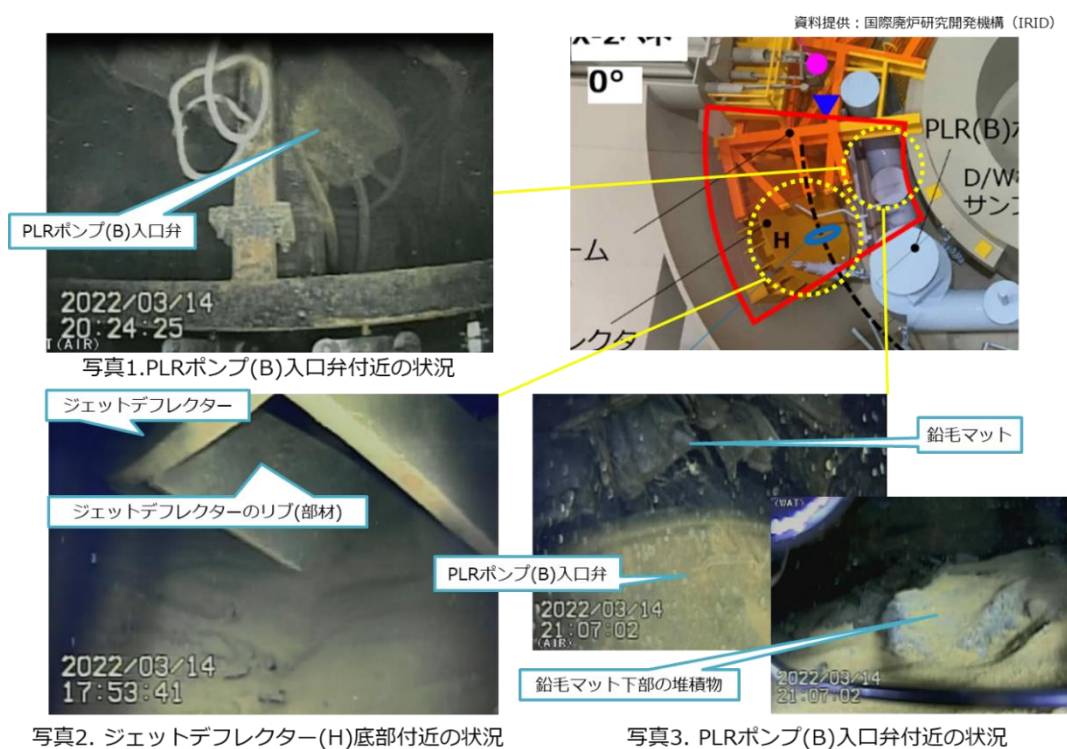
図 2- 54 PLR ポンプ(B)付近およびジェットデフレクター(H)付近の状況^[2-32]

- ・ 原子炉再循環系 (PLR) (B)配管・ポンプやジェットデフレクター、ペDESTAL基礎部等の既設構造物において、外観上で大きな損傷は確認されなかった (図 2- 54～図 2- 61)
- ・ PLR(B)入口弁付近にある鉛毛マットの下部 (PCV 底部) およびジェットデフレクター(F)付近において、塊状の堆積物を確認 (図 2- 54 写真 3、図 2- 59 写真 2)
- ・ ジェットデフレクター(H,G,F,E,D)裏側 (圧力抑制室側) において、堆積物を確認 (図 2- 55、図 2- 56、図 2- 58、図 2- 65、図 2- 70)
- ・ ジェットデフレクター(F)裏側 (圧力抑制室側) において、圧力抑制室と繋がるベント管から、気泡のようなものが連続的に出てくる状況を確認 (図 2- 58 写真 2)
- ・ ジェットデフレクター(G)付近において干渉物を確認 (図 2- 56、図 2- 57)
- ・ ジェットデフレクター(A)は下面が見えており、付近の堆積物の高さは作業員アクセス口と比較して低いことを確認 (図 2- 60 写真 2)
- ・ ペDESTAL開口部付近において、RCW 系統配管が設置されていたと推定される位置に配管がなくなっていることを確認 (図 2- 62)

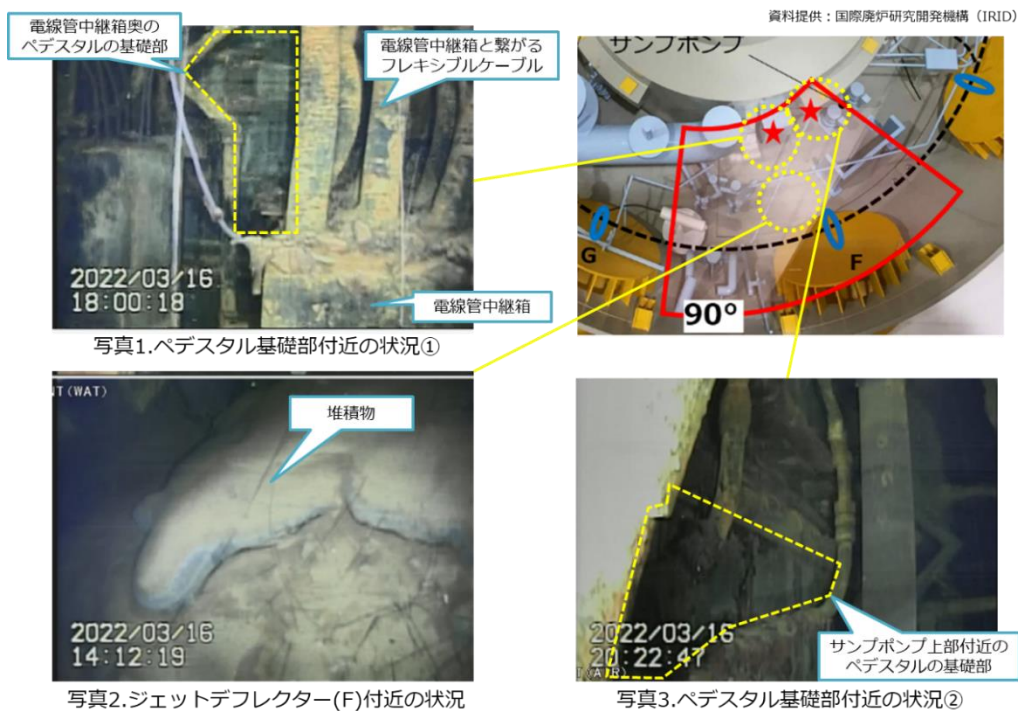
図 2-59 ペDESTAL付近およびジェットデフレクター(F)付近の状況[2-32]

- ・ 機器ドレンサンプ付近にある PCV 底部の堆積物が上下の層を形成し、内部が空洞になっていることを確認 (図 2- 63、図 2- 64、図 2- 66～図 2- 68)
- ・ ペデスタル開口部 (基礎部) 付近のコンクリートについて、ペデスタルの鉄筋およびインナースカートがむき出しになっていることを確認 (図 2- 64、図 2- 66～図 2- 69)
- ・ ペデスタル開口部 (基礎部) にある堆積物は上下の層をなし、内部が空洞となっているが、その空洞部分においてペデスタル基礎部の鉄筋がむき出しとなっている状況。堆積物の上層より上では、ペデスタル基礎部が残った状態であることを確認 (図 2- 59、図 2- 64、図 2- 68)
- ・ ペデスタル開口部 (内部手前) において、塊状の体積物を複数確認 (図 2- 69)
- ・ ジェットデフレクター(C)付近において、堆積物を確認 (図 2- 70)

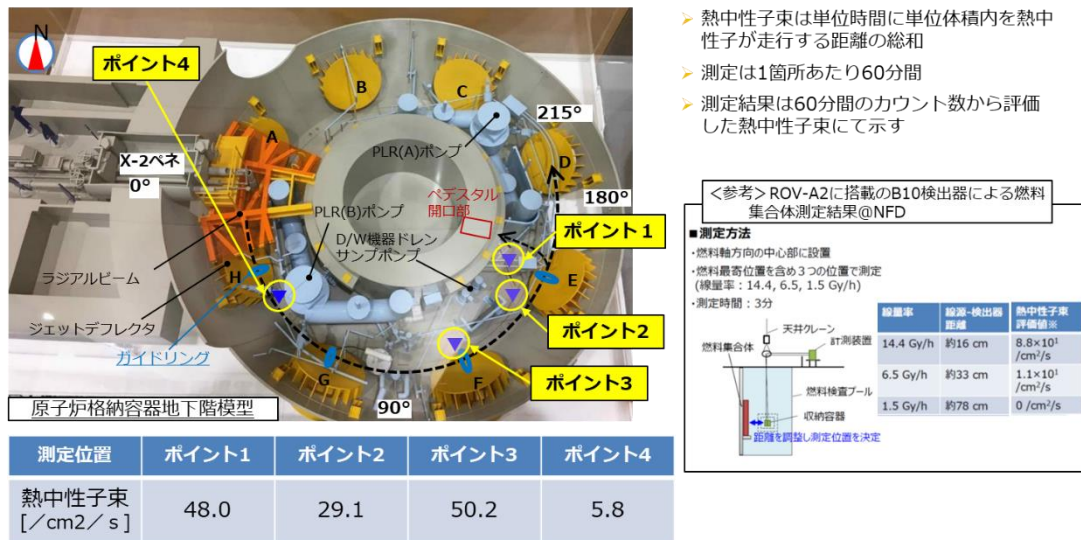
図 2- 71 中性子束測定結果[2-31]

2022年5月に水中 ROV-A2 に搭載した中性子検出器を用いて堆積物上の中性子束測定を実施し、測定ポイント全てにおいて熱中性子束を確認した。(図 2- 71)。

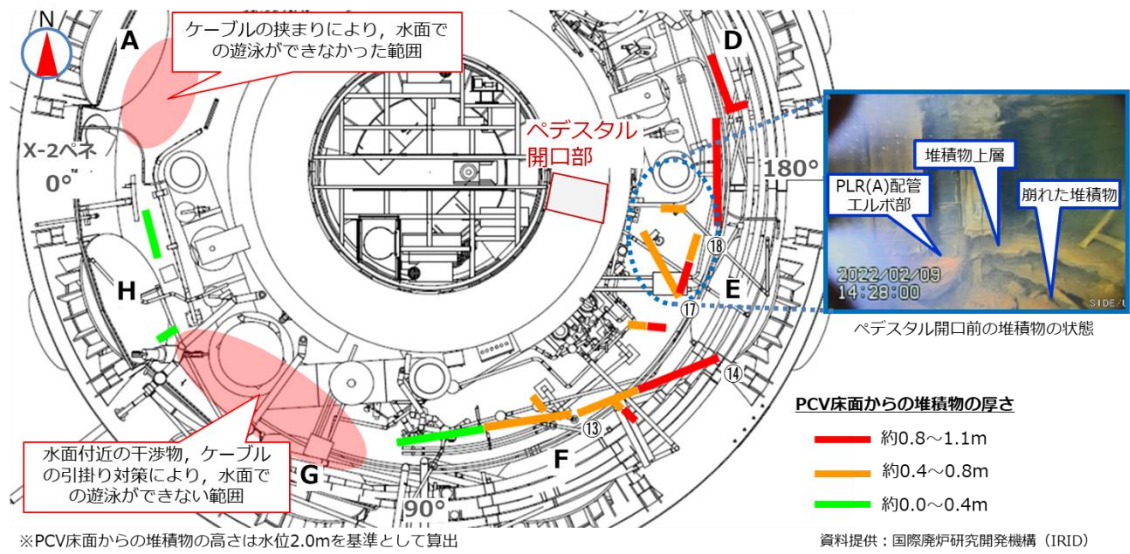
図 2-72 ROV-C による堆積物厚さ推定結果[2-35]

2022年6月には水中 ROV-C を用いて取得した超音波測定データと、測定位置の映像・既設構造物の位置情報を比較し、水面から堆積物までの距離や堆積物厚さを推定した。推定結果を図 2- 72 に示す。

なお、ペデスタル開口部前の堆積物が一部低くなっている（図 2- 72 青点線囲い部）が、調査時の映像から、堆積物が崩れているためと推定した。

堆積物の状態が特徴的な調査ポイントとして、図 2- 72 図中⑬-⑭では調査映像より空洞部が確認されており、測定結果についても空洞部の段差を確認した（図 2- 73）。図 2- 72 図中⑯-⑰では調査映像より堆積物が崩れた状態が確認されており、測定結果についても崩れた堆積物の凹凸を確認した（図 2- 74）。

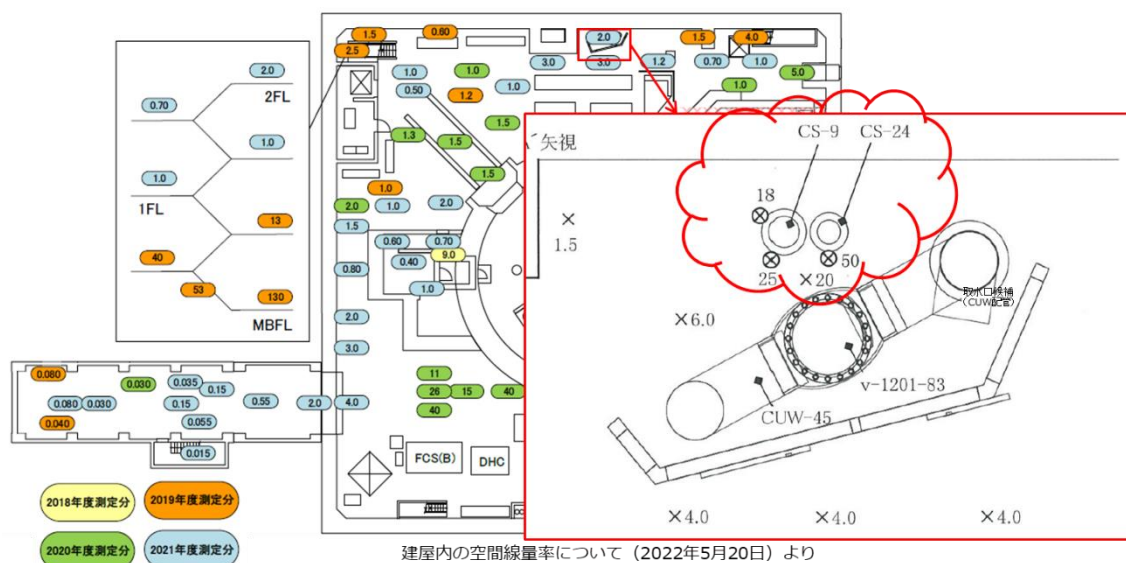
図 2-75 CUW 配管及び周辺の線量測定結果[2-36]

1号機 S/C 取水設備設置に向けた S/C 内包水のサンプリングのため、2022年6月に取水口の候補である CUW 配管及び周辺の線量率測定等の現場調査を実施した。CUW 配管に近接する CS 配管の表面線量率を測定したところ、CS (A) 系テストライン (CS-24) で約 50mSv/h、CS (A) 系ポンプ出口ライン (CS-9) で約 25mSv/h を確認した (図 2-75)。

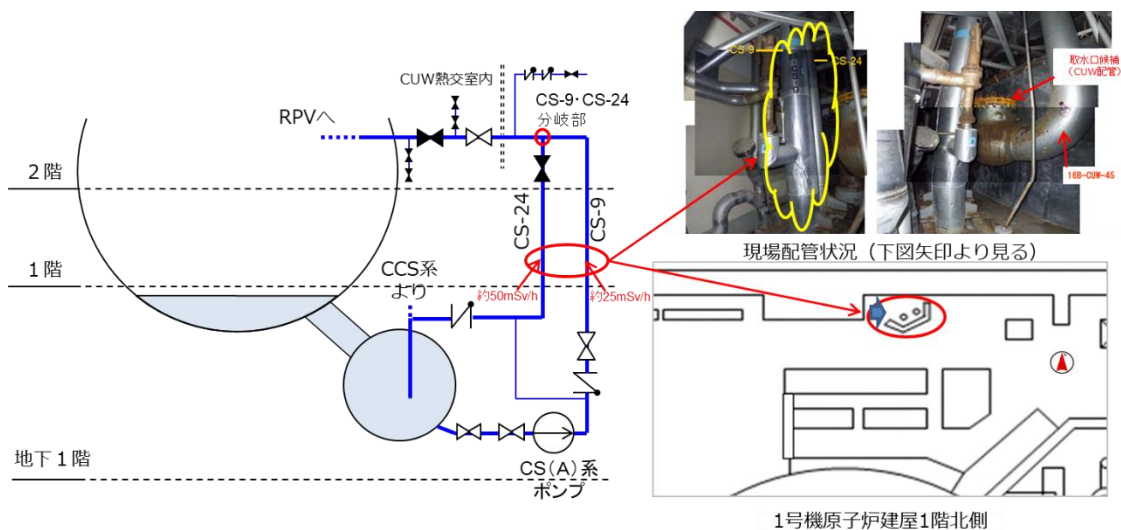
図 2-76 CS (A) 系配管の系統状態[2-36]

当該配管が高線量率である要因として、RPV または S/C からの核分裂生成物 (FP) の移行が想定されるが、RPV から FP が移行しやすい CS-9※より CS-24 が高線量率であるため、S/C からの FP 移行が考えられる (図 2-76)。

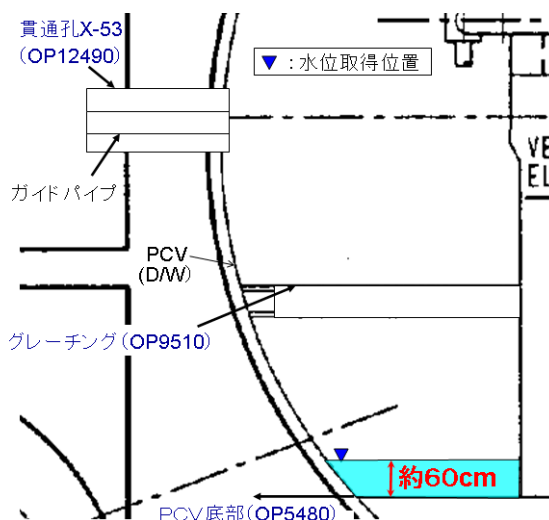
図3-1 2号機格納容器内滞留水水位測定結果

ここで、滞留水水位は、ビデオイメージスコープにより、D/W 床上約60cm(2012年3月26日時点)であることが確認された(図3-1)。

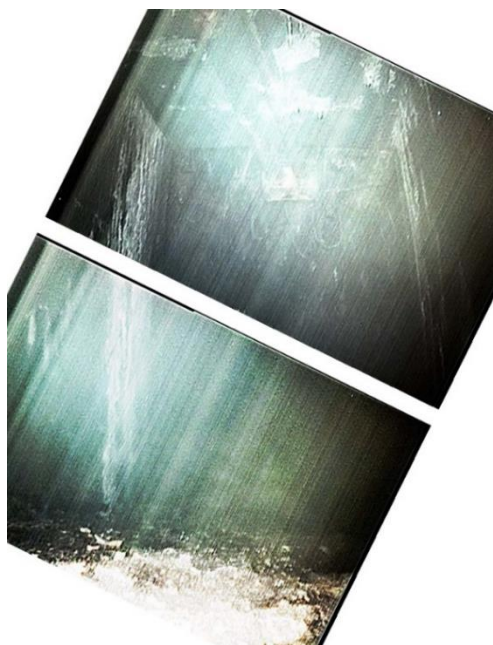
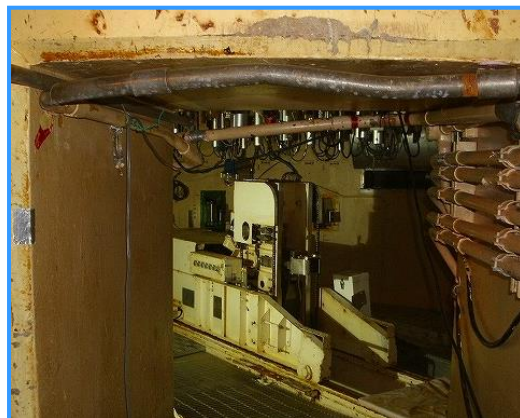
図 3-3 ペDESTAL開口部からのペDESTAL内部の画像(画像処理後)

ペDESTAL開口部からペDESTAL内部を撮影した画像について、ノイズ除去ならびにコントラスト強調のための画像処理をした結果、ペDESTAL開口部から奥の上部に制御棒位置指示系(PIP)用ケーブルが確認されたが、開口部下部の状況は不鮮明であった(図3-3)。

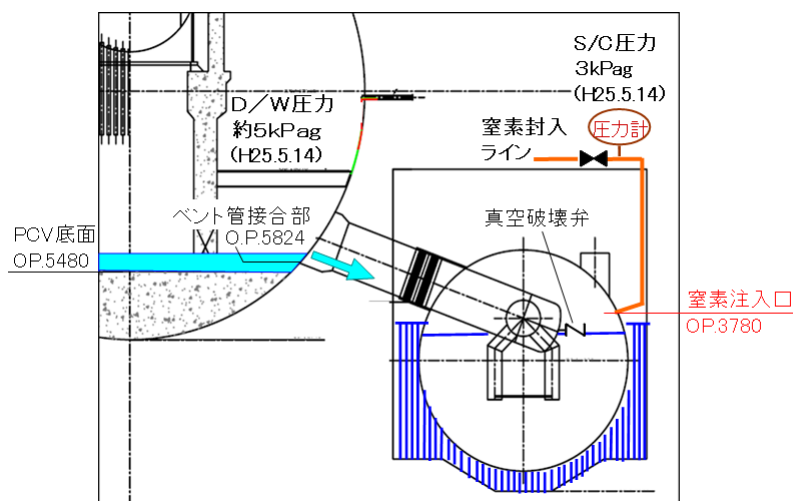
図 3-4 2号機 S/C 内気相部閉空間の推定

2013年5月に実施したS/Cへの窒素封入試験により、S/C圧力が3kPag(2013年5月14日時点)であることが確認された。S/C内水位が満水に近い状況であれば相応の水頭圧がかかることから、S/C内水位の正確な絶対値は不明であるが、窒素封入口(OP.3780)程度であることが示された。D/W内水位が低いことと合わせて、原子炉への注水はD/Wからベント管を経由してS/Cへ流入、S/C下部から原子炉建屋へ漏れいしていると推定され、この場合、現状のS/C内水位はトラス室内の滞留水水位と同程度と推定される(図3-4)。^[3-3]

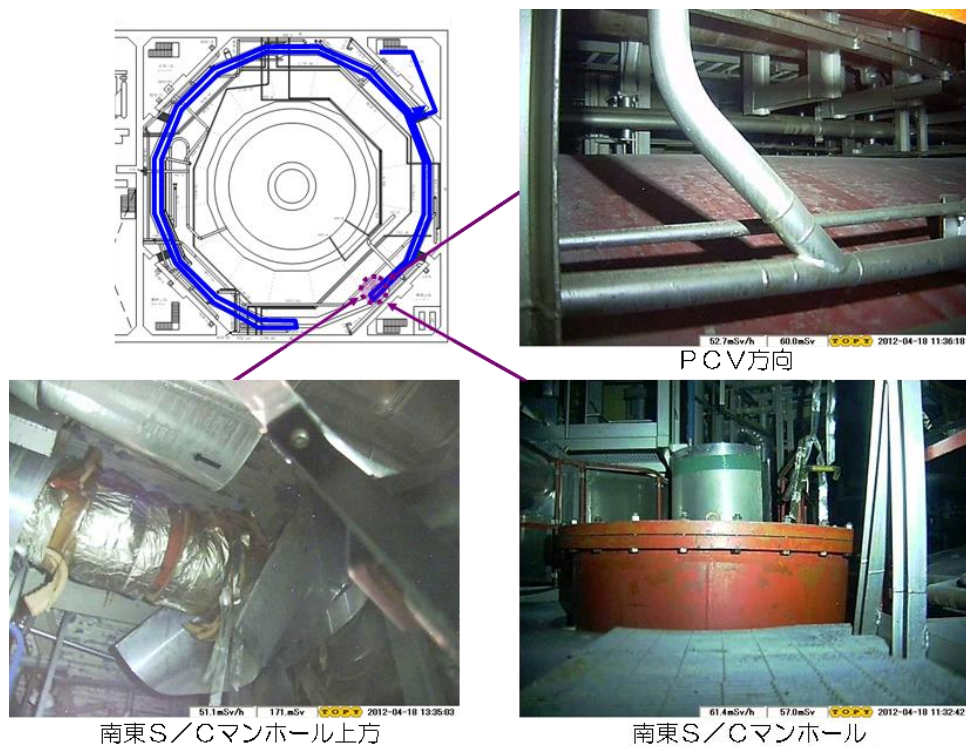
図 3- 5 2号機トーラス室内カメラ映像（抜粋）

S/C の液相漏えい箇所については特定されていないが、カメラ映像によると、S/C のマンホールのフランジ等からの漏水はないことが確認された（図 3-5）。
