福島第一原子力発電所 1～3 号機の
炉心・格納容器の状態の推定
と未解明問題に関する検討
第 6 回進捗報告

2022 年 11 月 10 日

東京電力ホールディングス株式会社

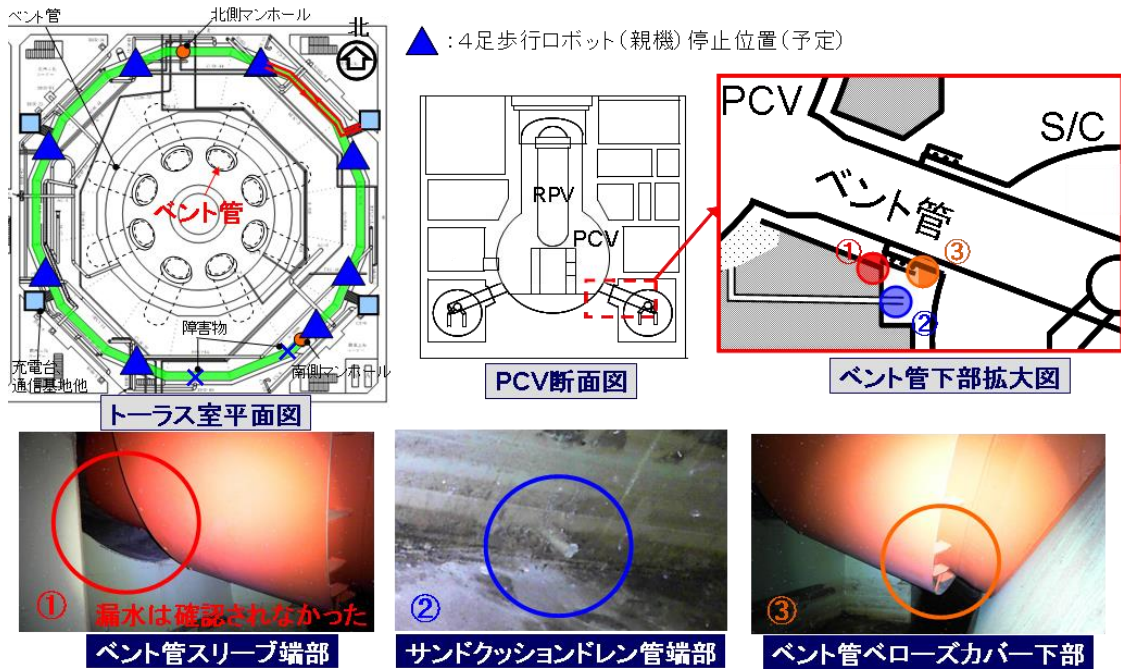
図 3- 6 2号機トラス室内ベント管下部カメラ映像（抜粋）

S/Cの液相漏えい箇所については特定されていないが、確認できる範囲内ではベント管下部からの漏水はないことが確認された（図3-6）。

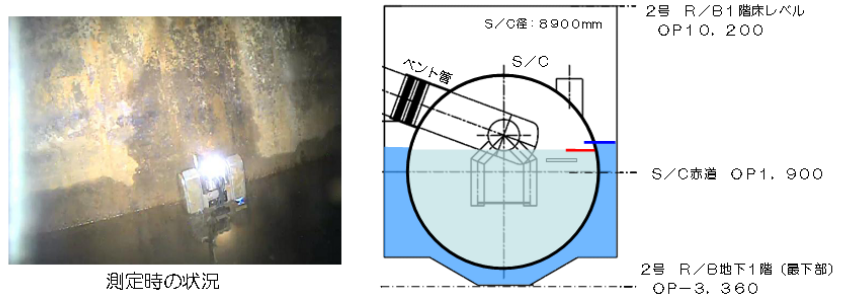
図 3- 7 2号機 S/C 内水位測定結果

S/C内水位は、S/Cへの窒素封入試験により推測されたとおり、トラス室内滞留水とほぼ同レベルで連動しており、S/C内の下部（配管含む）から液相漏えいが発生していることが確認された。

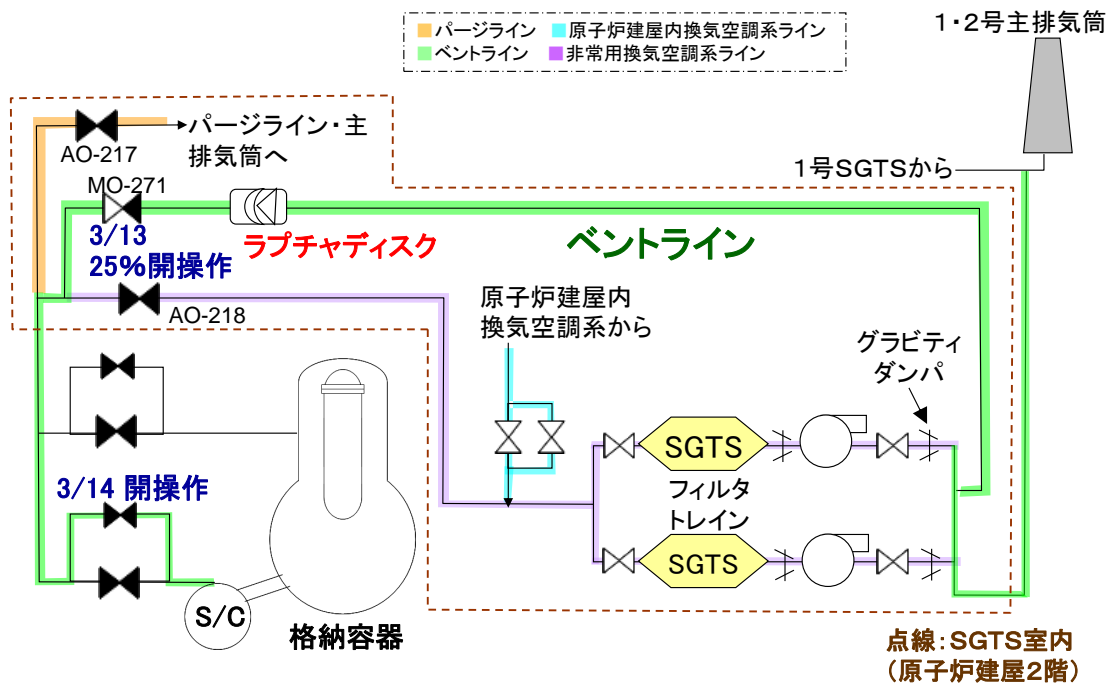
図 3-8 ラプチャディスク関連系統図

図 3-8 に格納容器から 1・2 主排気筒へと繋がるベント関連の配管系統図を示す。緑で示すラインは、格納容器圧力が設計圧力以上となった場合に格納容器から気体を放出するベントラインである。ベントラインは建設時から設置されている非常用換気空調系ラインの SGTS フィルタをバイパスする形で設置されている。また、この系統はパージライン、原子炉建屋内換気空調系ラインとも接続されている。図中のそれぞれの弁の開閉状態については、全閉の場合は黒、全開の場合は白と書き分けている。なお、ラプチャディスクの直上流の弁 (MO-271) は 3月13日に 25%中間開状態に操作されたことが記録されており、現在もその状態が保持されている。また、格納容器の S/C 側の直下流の弁は、3月14日までに大弁小弁の開操作がなされたものの、ラプチャディスクの設定圧に到達した時点での開閉状態は不明となっている。

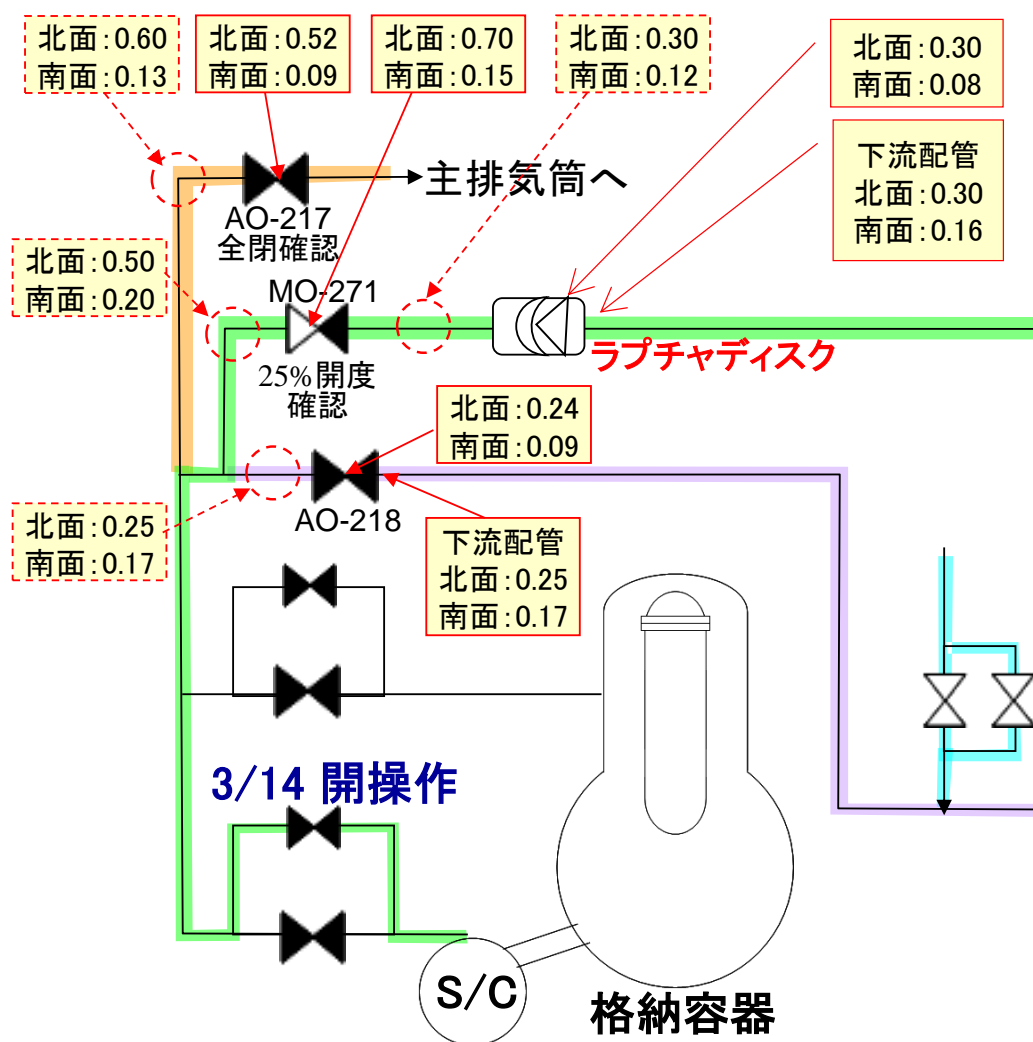
図 3-9 ラプチャディスク周辺線量率測定結果 (単位: mSv/h)

図 3-9 に 2014年10月8日に実施した、ラプチャディスク周辺の線量率調査結果を示す。ラプチャディスクの線量率測定結果は北面から測定した場合 0.30mSv/h、南面から測定した場合 0.08mSv/h であった。これは、ラプチャデ

ディスク上流の 0.30mSv/h(北面),0.12mSv/h(南面)、および、同下流の 0.30mSv/h(北面),0.16mSv/h(南面)と比較してほぼ同等であり、また、1号機のベントラインで観測されたような、多量の放射性物質を含むガスが通過した場合に予想される汚染状態にはなっていないものと考えられる。

また、北面が高く南面が低いという特徴が周辺の線量率に一貫してあらわれていることが確認できた。これは、北側に存在している高線量の物体の影響を受けている可能性を示唆していると考えられる。すなわち、配管が遮へい体として機能し、北面では高線量物体を遮へいなしで、南面では高線量物体を配管により遮へいした状態で測定しているものである可能性が高い。したがって、ラプチャディスク周辺配管は、ラプチャディスクも含めて、ほとんど汚染していない可能性が高い。

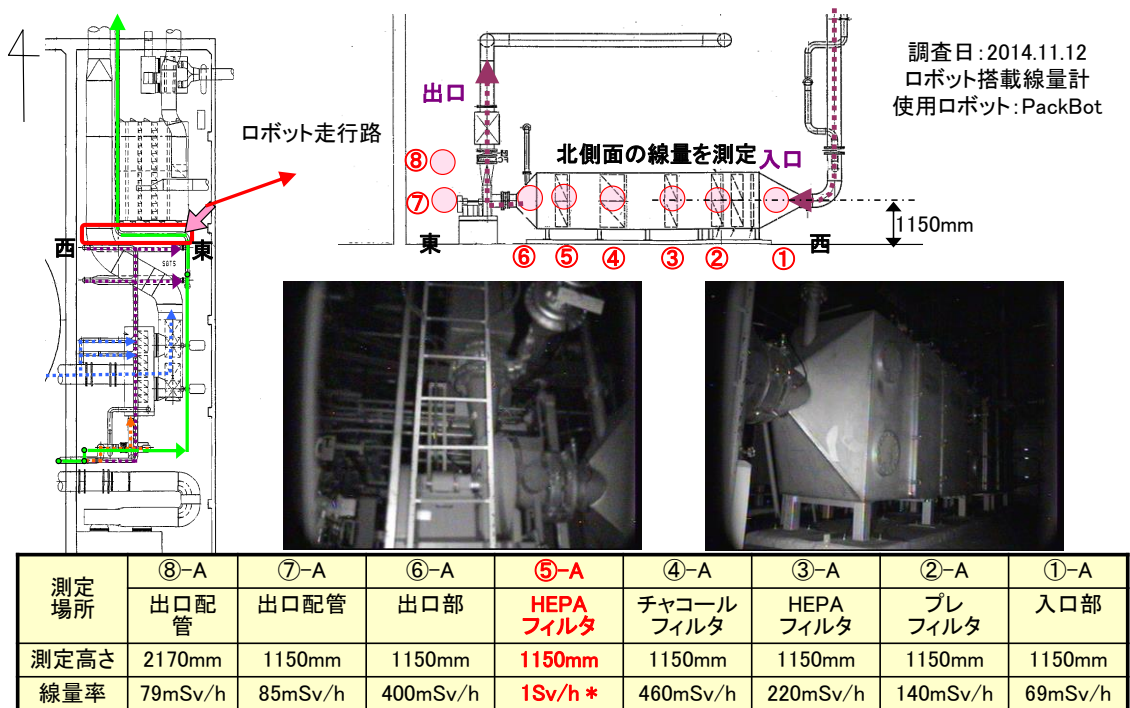
図 3-10 SGTS フィルタ (A) の線量率測定結果

図 3-10、図 3-11 にそれぞれ SGTS フィルタ (A) (B) 周辺の線量率測定結果を示す。(A) (B) とともに、最大約 1Sv/h の非常に高い線量率となっていることが確認された。また、その汚染の最大値は SGTS フィルタ出口側の HEPA フィルタで観測されている。通常、SGTS フィルタは入口に近いところから放射性物質を捕捉していくものであるため、この観測結果は、放射性物質を含む気体が SGTS フィルタを逆流したことを示唆している。図 3-8 から明らかなように、SGTS フィルタを逆流する経路は、2号機のベントラインから逆流する経路と1号機のベントラインから逆流する経路（3号機から4号機へと水素が逆流したのと同じ状況）の2つが考えられる。

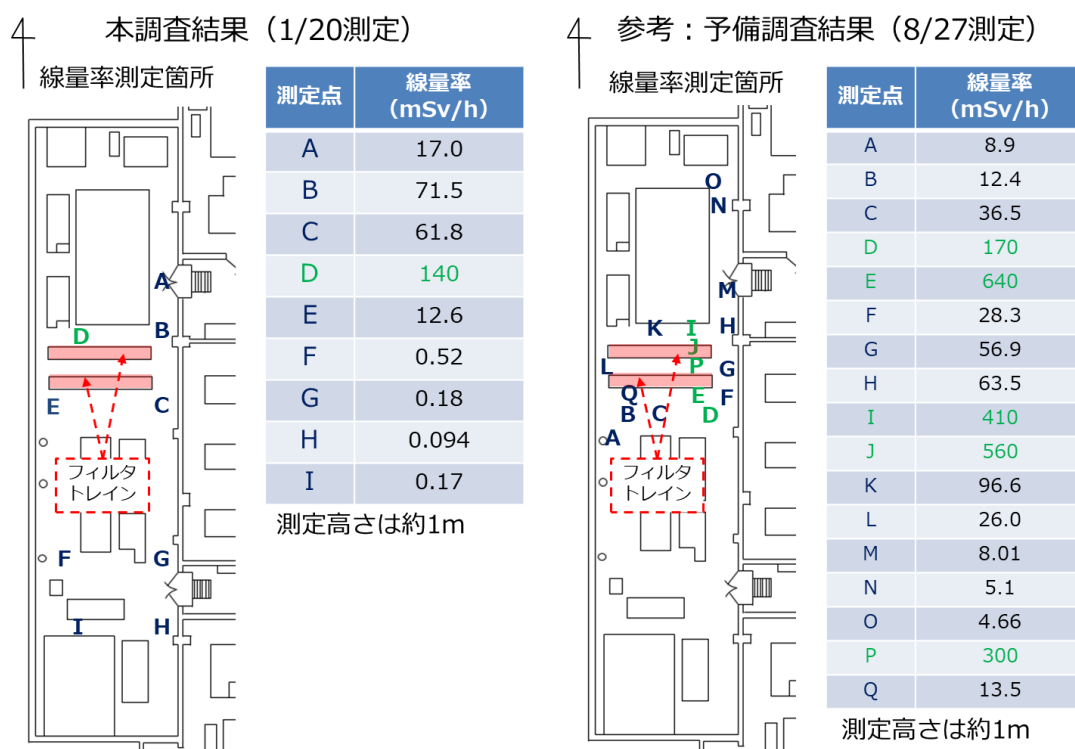
図 3-12 SGTS 室内の空間線量率測定結果[3-9]

そのため、2020年12月～2021年1月にかけて、遠隔操作ロボットを用いて2号機SGTS室内、フィルタトレイン、及びラプチャディスク周辺の線量率測定を実施した。室内の線量率測定の結果、フィルタトレインの下流側近傍で空間線量率が高くなり、最大640mSv/hを確認した(図3-12)。γイメージャ測定の結果から、フィルタトレインの下流側に汚染があることを確認した(図3-13、図3-14)。ラプチャディスク周辺の線量率測定の結果、ラプチャディスク周辺にはほとんど汚染が見られないことを確認した(図3-15)。これらの結果から、2号機はラプチャディスクが作動しておらずベントは成功していないものと判断した。また、フィルタトレインの汚染は排気筒を共有している1号機からの逆流によるものであることが明らかになった。

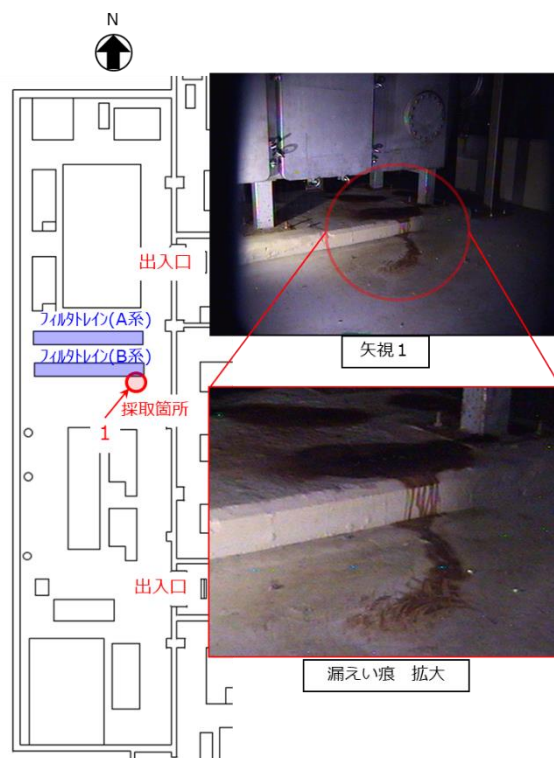
図 3-16 フィルタトレイン B 系下流側で確認された漏えい痕^[3-9]

フィルタトレインB系下流側の通路上に漏えい痕と思われる箇所を確認した(図3-16)。確認時点では漏えいは発生しておらず、漏えい痕自体も湿った状態ではなかった。3,4号機ではフィルタトレイン内に溜まり水が確認されたことから、2号機も同様に、フィルタトレイン内に溜まり水が残存しそれが通路上に漏えいした可能性があると考えられる。なお、2021年7～8月に原子力規制庁も同室の調査を実施しており、漏えい痕とフィルタトレインのドレン配管が位置的に異なっていることから、フィルタトレインからの漏えいではない可能性

が高いとの見解が示されている。[3-8]

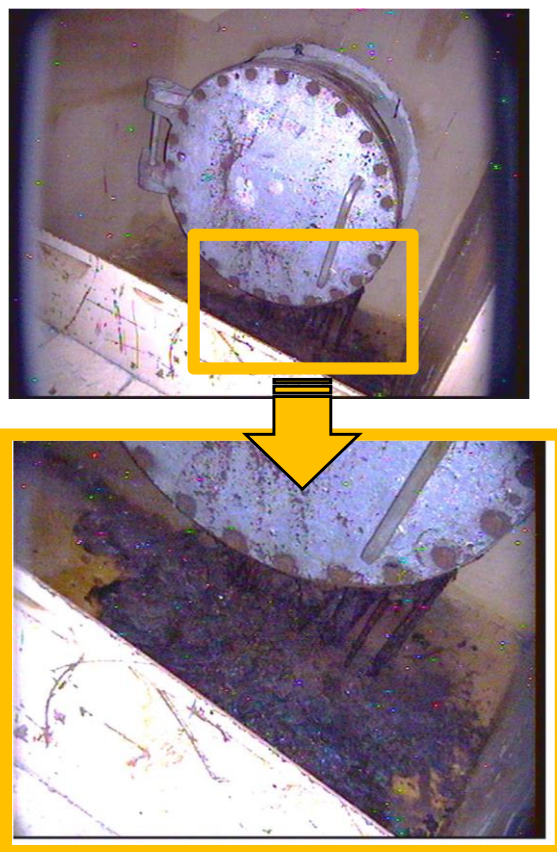
図 3-18 ペネトレーションフランジ部の溶融物の写真^[3-11]

格納容器・ペデスタルの内部調査に先立ち、アクセス経路として選定している X-6 ペネトレーション部（図 3-17 建屋配置図参照）の前に設置している遮蔽用ブロックおよび鉄板の撤去作業を行った（2015 年 6 月 11 日～10 月 1 日）。撤去作業時にペネトレーション部の調査を行ったところ、ペネトレーションフランジ部と床面に何らかの溶融物と 1000mSv/h を超える高い線量率が確認された。

確認された溶融物の写真を図 3-18 に示す。溶融物はペネトレーションのフランジ部から垂れ下がり、床面に広がって存在している。溶融物は、ペネトレーション内部に保管されていた CRD 交換機用のケーブル被覆材か、ペネトレーションフランジシール用の O リングと推定している。床面の溶融物のはぎ取りを実施したところ、溶融物は固化しており、ヘラ等で容易にはぎ取れることが確認された。

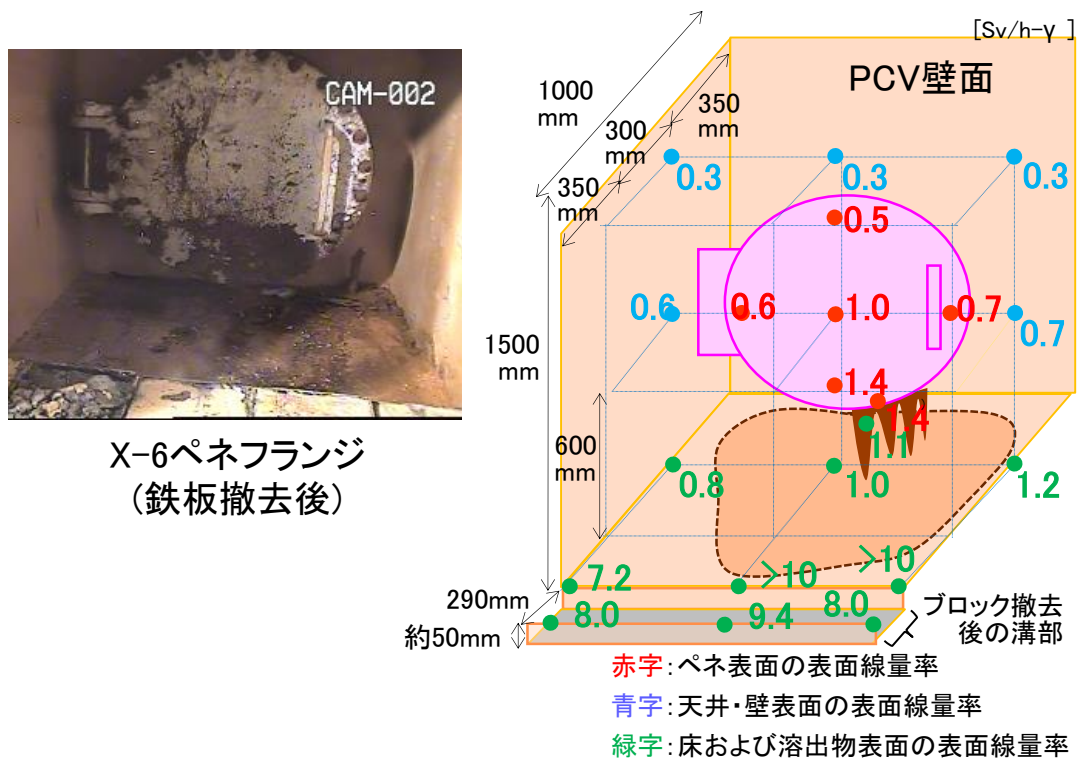
図 3-19 表面線量率測定結果^[3-12]

表面線量率測定結果を図 3-19 に示す。表面線量率は、天井<中央<床面の順で大きくなる傾向があり、特にブロック撤去後の溝部で高い線量率が確認された。汚染は溶融物付近から溝に向かって形成されていると考えている。X-6 ペネトレーション部と壁面の表面線量率の差を X-6 ペネトレーション内部からの線量率寄与と仮定すると、X-6 ペネトレーション内部からの寄与は最大 1Sv/h 程度と推定している。

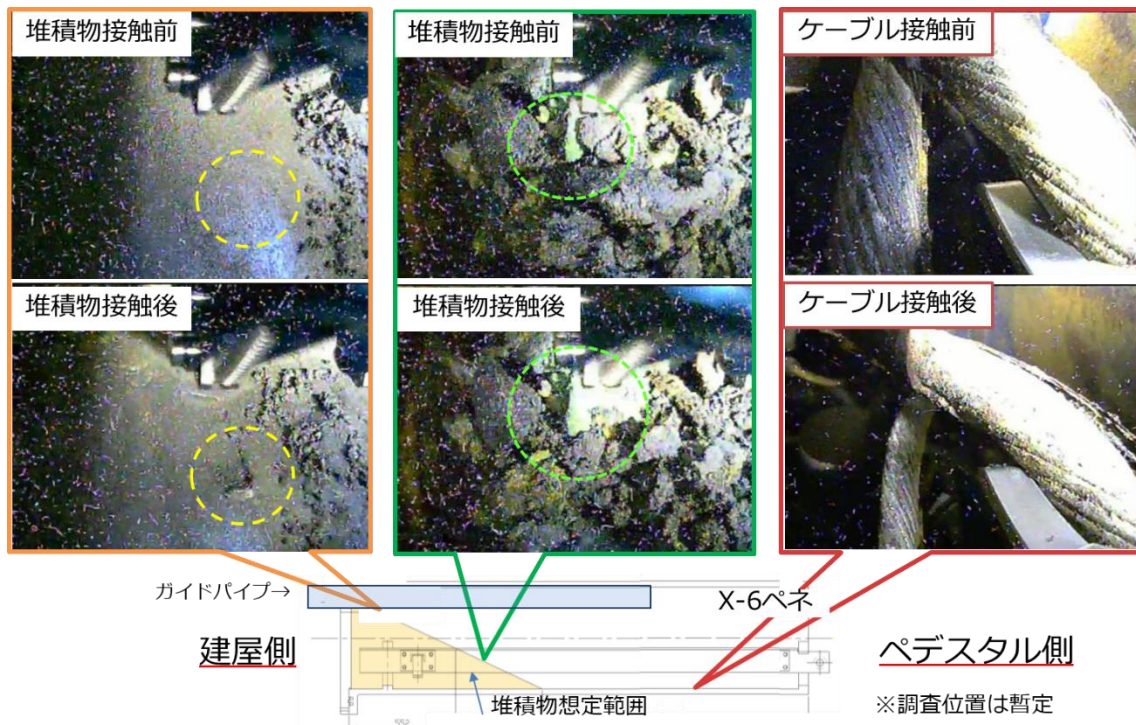
図 3-21 X-6 ペネ内堆積物の接触調査結果①^[3-13]

接触調査の結果、堆積物は接触により形状が変化すること、ケーブルは固着しておらず持ち上がることを確認した (図 3-21)。また、堆積物、ケーブルの状況及び X-6 ペネハッチくり抜き部を映像により確認した (図 3-22)。3D スキャンの結果、X-6 ペネ内の堆積物は、原子炉建屋側からペDESTAL に向かって斜面上に堆積していることを確認した (図 3-23)。

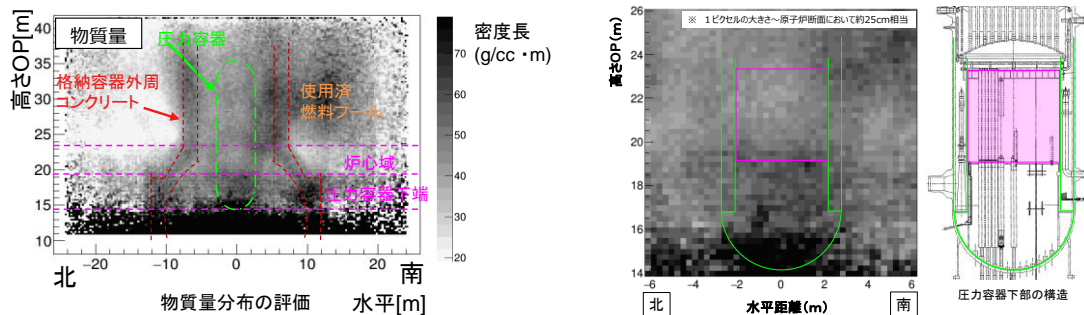
図3-26 ミュオン測定による物質質量分布図
(左：全体図、右：原子炉圧力容器下部) ^[3-14]

ミュオン測定結果から物質質量(密度長)の分布を評価したものを図3-26左に、圧力容器下部を拡大したものを図3-26右に示す。格納容器や使用済燃料プール内の燃料などに加え、原子炉圧力容器下部にも高密度物質を示す影が確認された。なお、検出方法の特性として、O.P.約15m以下の低い部分では検出されるミュオンの数が減少し、評価が難しくなる領域ではあるものの、圧力容器の下部の影については、同程度の高さの格納容器の影が確認されていることから、有意なものと考えられる。

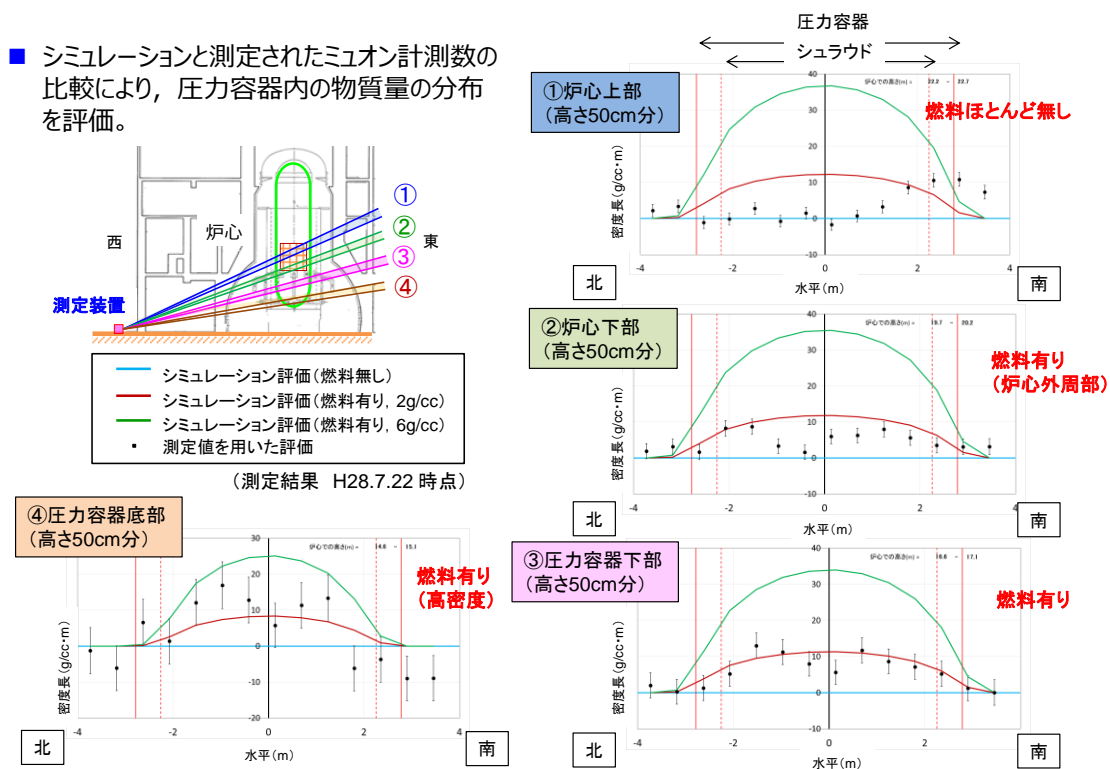
図 3-27 原子炉压力容器内の物質分布^[3-14]

また、測定結果とシミュレーションの結果の比較を図 3-27 に示す。シミュレーションでは、評価領域毎に原子炉压力容器内に燃料を模した高密度物質 (2g/cc, 6g/cc) を設定した場合と設定しない場合の評価を実施した。シミュレーション結果と実測値の比較により、実測値が高密度物質の存在を仮定したシミュレーション結果に近い領域である、炉心下部の外周部、压力容器下部に燃料が存在するものと推定した。

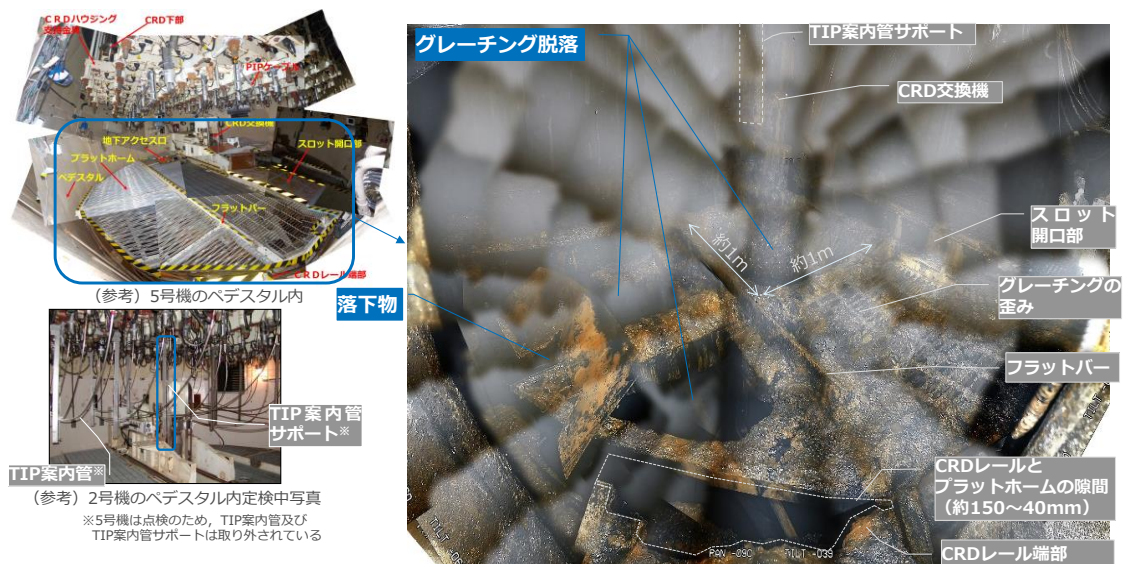
図3-29 ペDESTAL内確認結果^[3-15]

2015年1月30日に、自走式調査装置での調査のための事前調査として、ガイドパイプに取り付けたパンチルトカメラによるペDESTAL内の観察を実施した。撮影された写真を画像処理して鮮明に見えるようにし、つなぎ合わせたものを図3-29に示す。同図左側に掲載した5号機の写真と比較すると、グレーチングが脱落している箇所を確認できる。またグレーチング上には、ケーブル状の落下物や移動式炉心内計装(TIP)案内管と思われる落下物が確認されている。

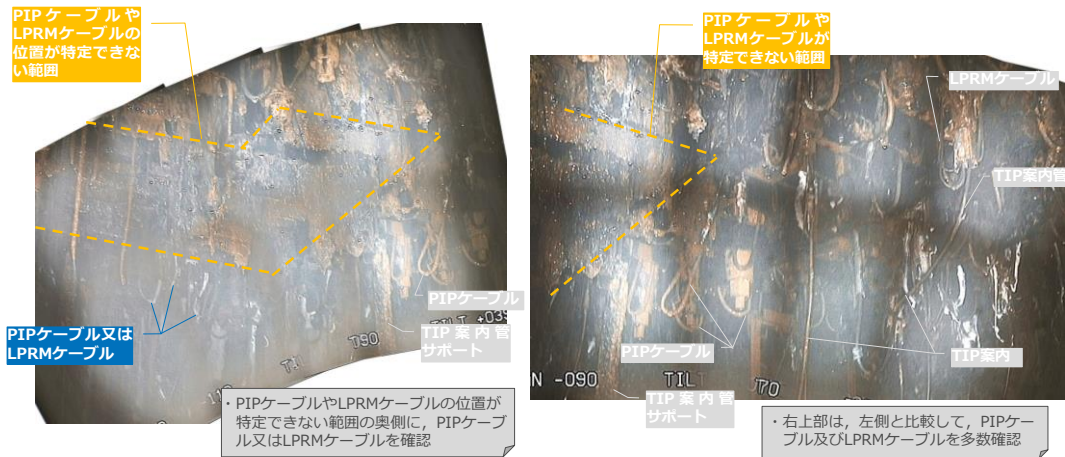
図 3-30 ペDESTAL内確認結果（上部） [3-15]

ペDESTAL内上部の写真を図3-30に示す。局所出力領域モニタ(LPRM)又は制御棒位置指示装置(PIP)ケーブルが損傷している部位が確認され、またPIPケーブルやLPRMケーブルの位置が特定出来る範囲と特定出来ない範囲があることが確認された。これら、ペDESTAL内の損傷状況、ペDESTAL内上部のケーブルの確認状況などをまとめたものを図3-31に示す。

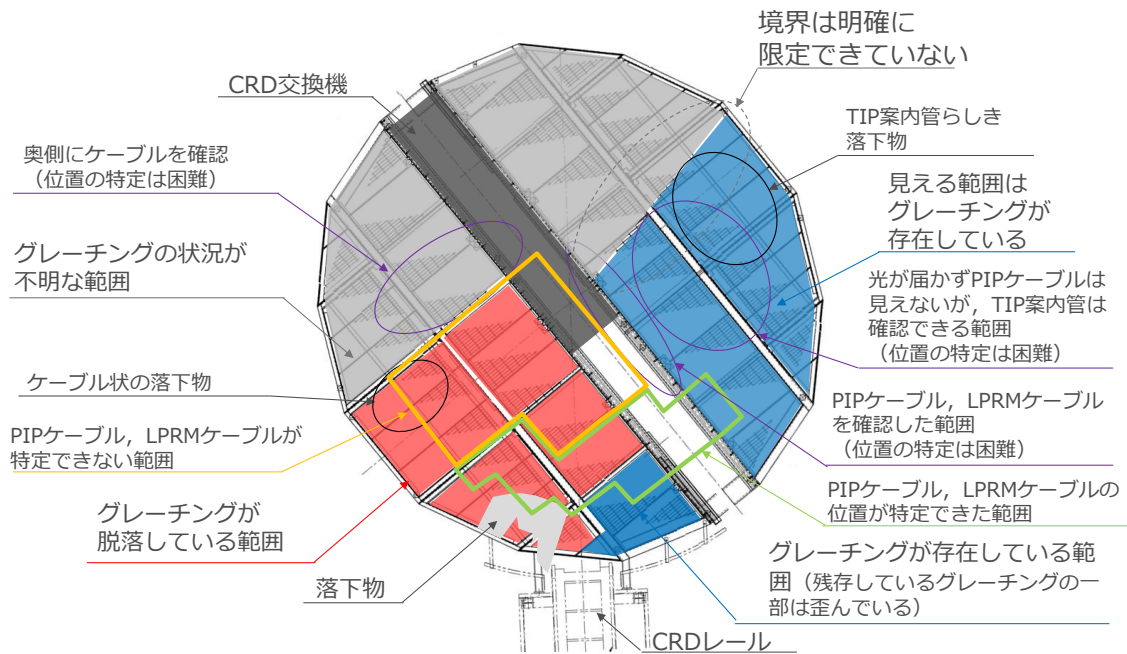
図 3-31 ペDESTAL内確認結果（集約） [3-15]

在していることが確認できている。加えて、添付資料 4 図 3-31 からは、原子炉圧力容器底部の PIP（制御棒位置検出器）ケーブルや LPRM（局部出力領域モニタ）ケーブルが特定できない範囲と、ペデスタル内プラットフォーム上のグレーチングが脱落している範囲は重複しており、中央部からはずれている。これらより、原子炉圧力容器の破損箇所は中央部およびその周辺部に存在する可能性が考えられる。このような問題には、BWR 原子炉圧力容器の下部構造の複雑さを考慮した熔融燃料の移行挙動の影響を適切に取り扱うことが必要であり、モデル改良による解析の信頼性向上の努力が必要であると考えられる。現時点では、事故進展の最終結果であるデブリ位置は依然不明であり、これが廃炉作業への重要なインプットとなるため、今後とも格納容器や原子炉圧力容器の内部調査研究開発プロジェクト等の調査結果も踏まえ、検討を進める必要がある。（共通-10：検討中（本文 7 章、添付資料 4, 5））

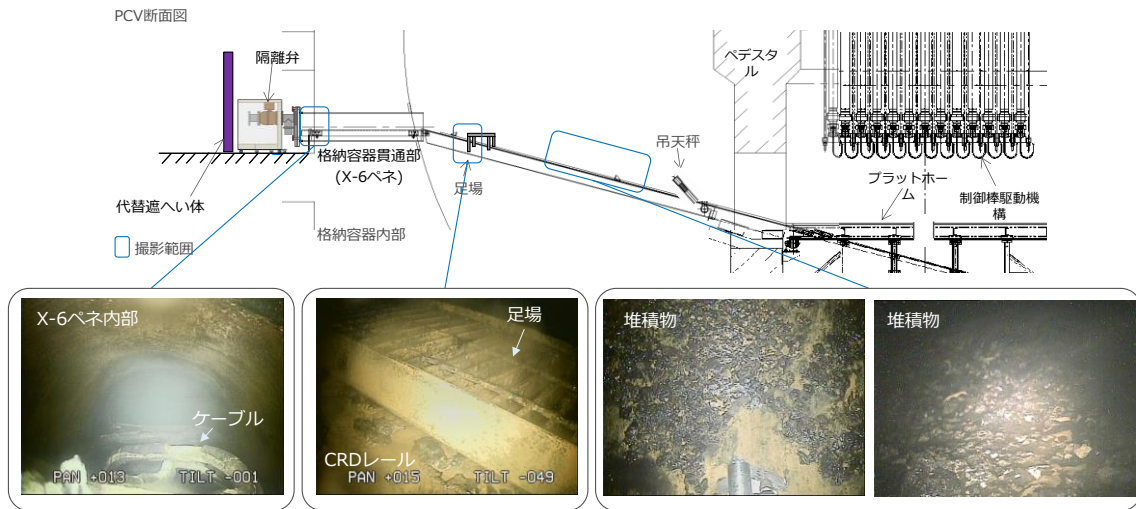
図 3-32 X-6 ペネトレーション～CRD レール上の画像^[3-16]

その後、2017年2月7日～9日に堆積物除去装置により制御棒駆動機構(CRD)交換用レール上の堆積物の除去を試みた。堆積物除去装置のカメラで撮影された画像を図3-32に示す。堆積物は、黒いペースト状のものと、薄い破片状の物体や小石状の物体が混ざり合っており、格納容器壁側からペDESTAL側に進むにつれ固着が強く除去が困難であった。また、2017年2月16日には自走式調査装置による調査を実施し、ペDESTAL内には到達しなかったものの、温度、線量率、周辺構造物の状況を調査した。

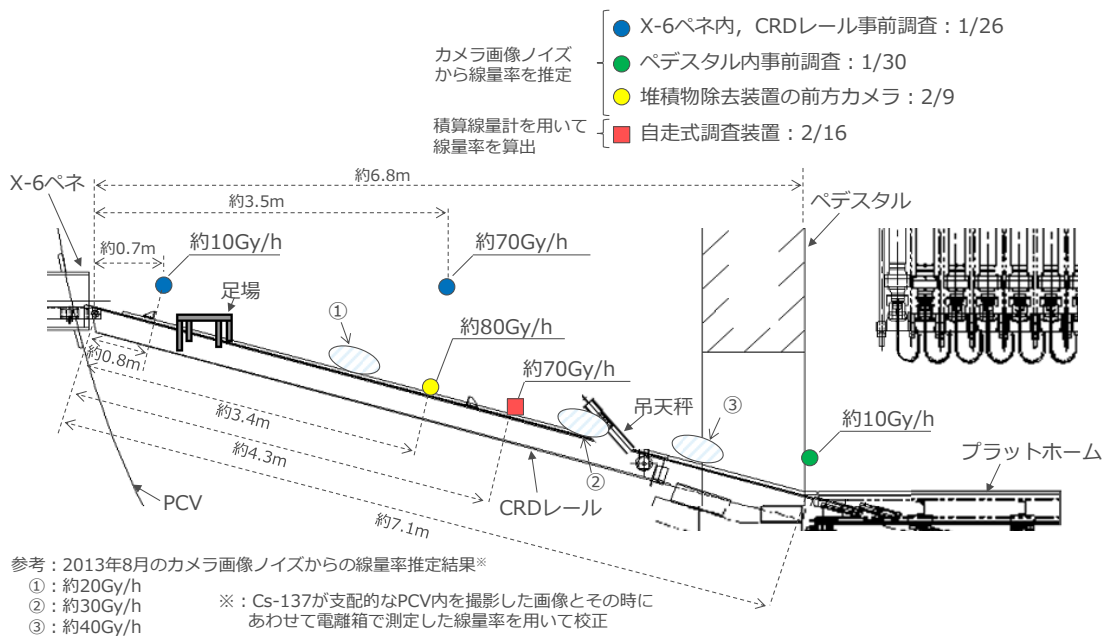
図 3-33 線量率確認結果^[3-17]

図3-33に、本調査で測定した4点の線量率を示す。ペDESTAL開口部周辺では、ペDESTAL外に比べ、ペDESTAL内の線量率が低いことが確認された。

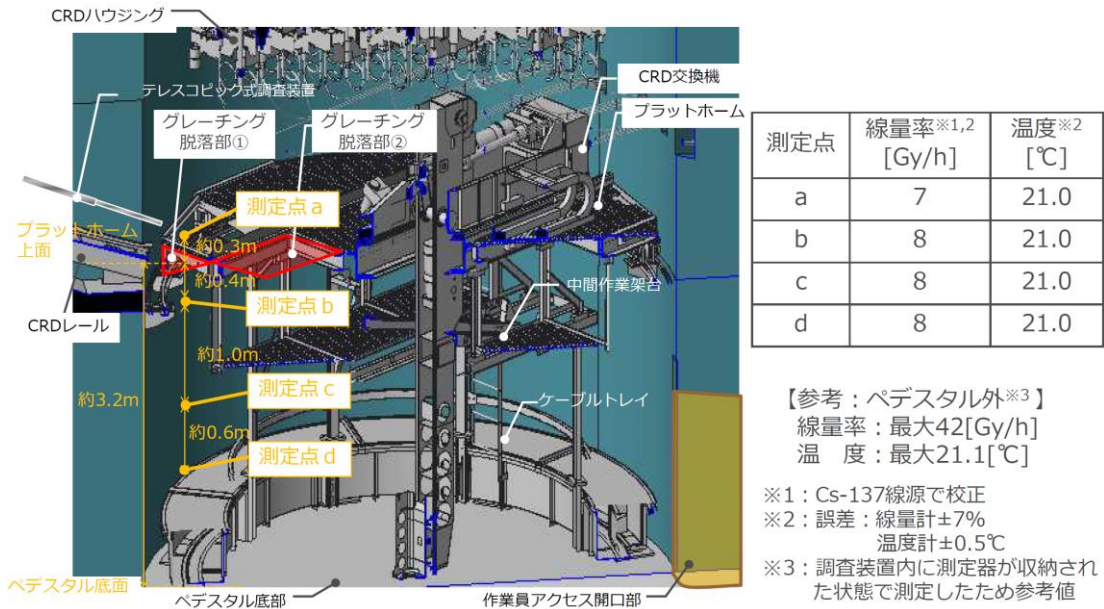
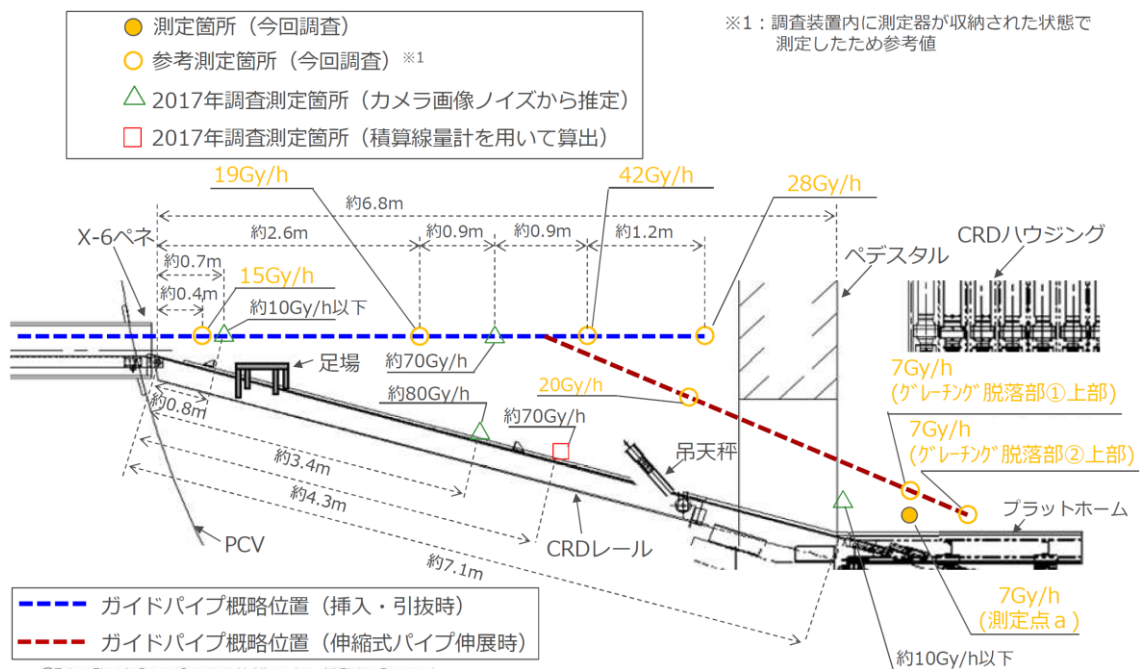
降ろした線量計及び温度計の計測結果は、測定高さに係わらず、ほぼ一定の値であった。また線量率については、ペDESTAL外よりペDESTAL内が低い傾向であった（図 3- 34、図 3- 35）。使用した調査装置の概要について図 3- 36 に示す。

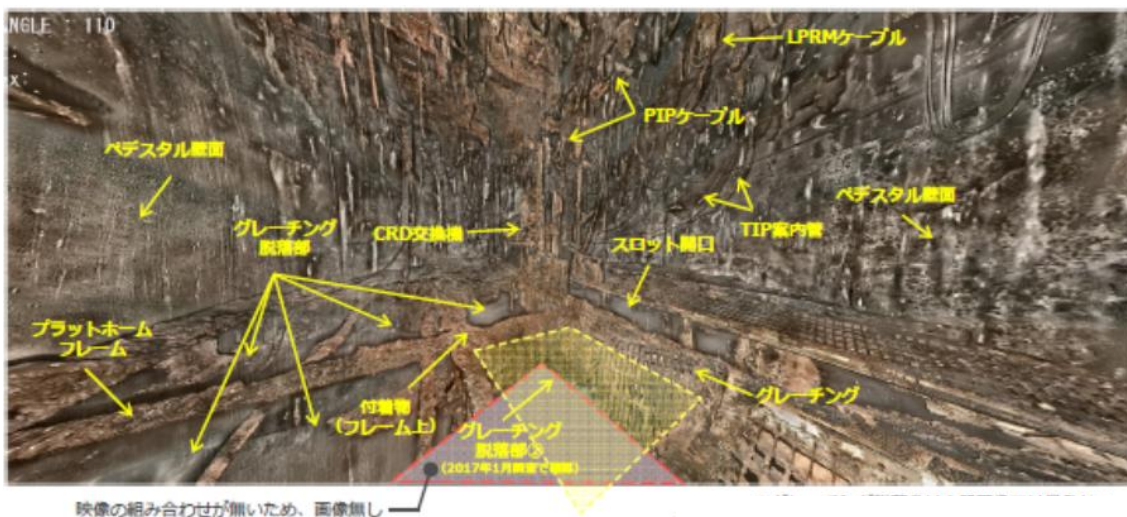
図 3-37 プラットホーム上調査結果^[3-19]

2017年1月の調査と同様に、CRD交換機、プラットホームフレーム等の構造物に大きな変形や損傷は見られなかった。また、ペDESTAL内壁面損傷は確認されなかった。カメラ手前側のTIP案内管、PIPケーブル及びグレーチング等の損傷や脱落が確認されており、プラットホームフレーム上の付着物も比較的多いため、燃料デブリの落下経路となった可能性がある。プラットホーム上の調査結果について取得された画像を加工したものを図3-37に示す。

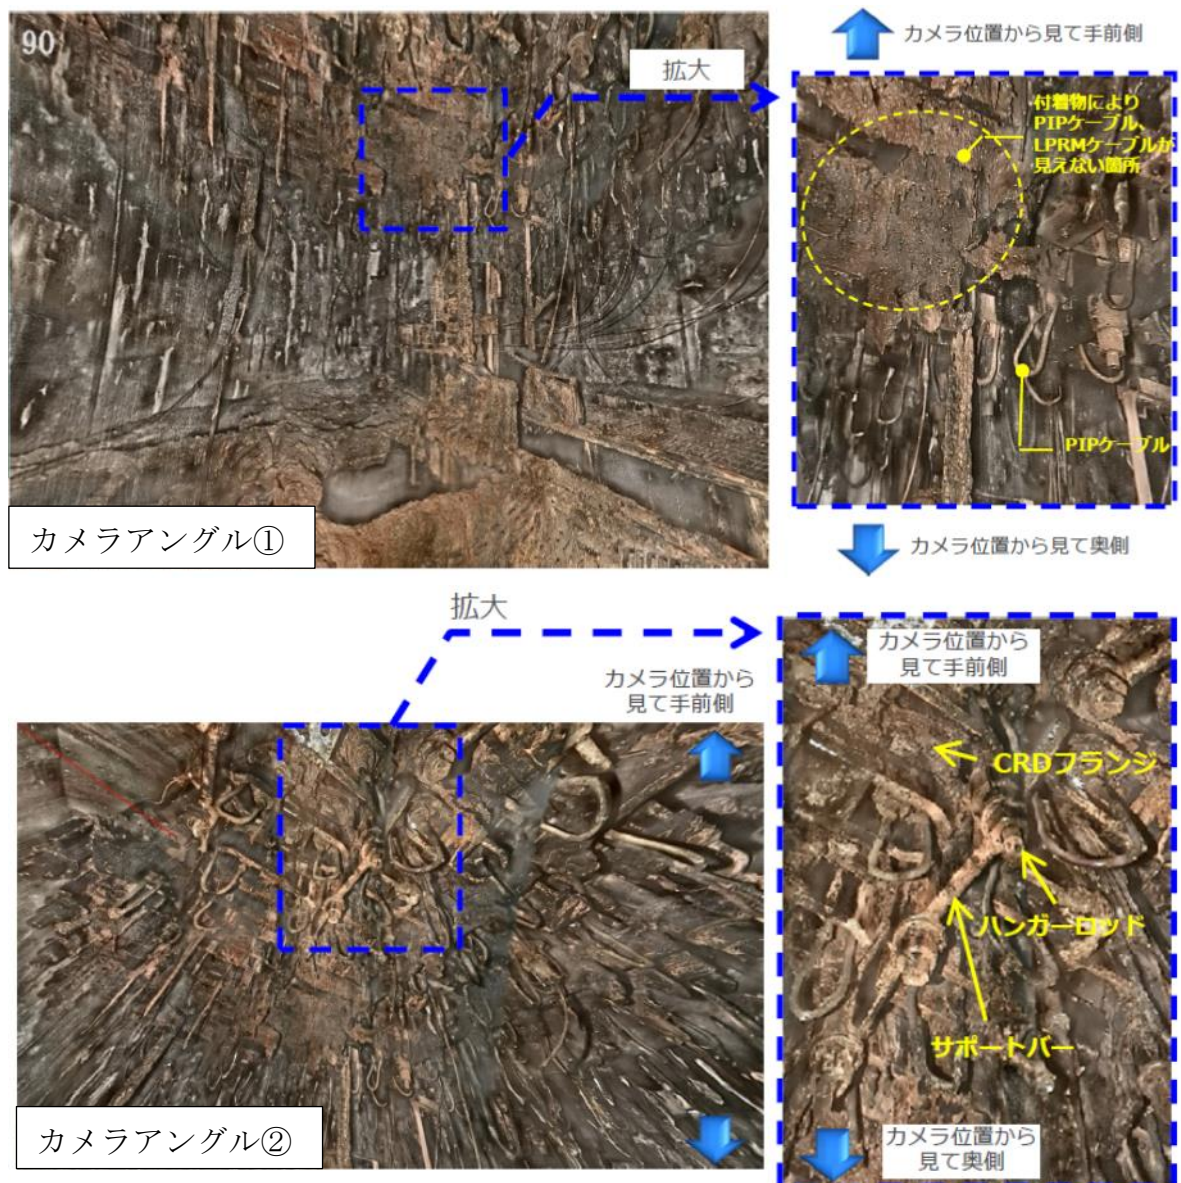
図 3-38 CRD ハウジング周辺調査画像^[3-19]

確認できる範囲では CRD ハウジングサポートの脱落は見られなかった。しかし付着物により TIP 案内管及び PIP ケーブル、LPRM ケーブルが確認できない箇所があり、その直下のグレーチングは脱落していることが確認された。取得した画像を加工したものを図 3-38 に示す。

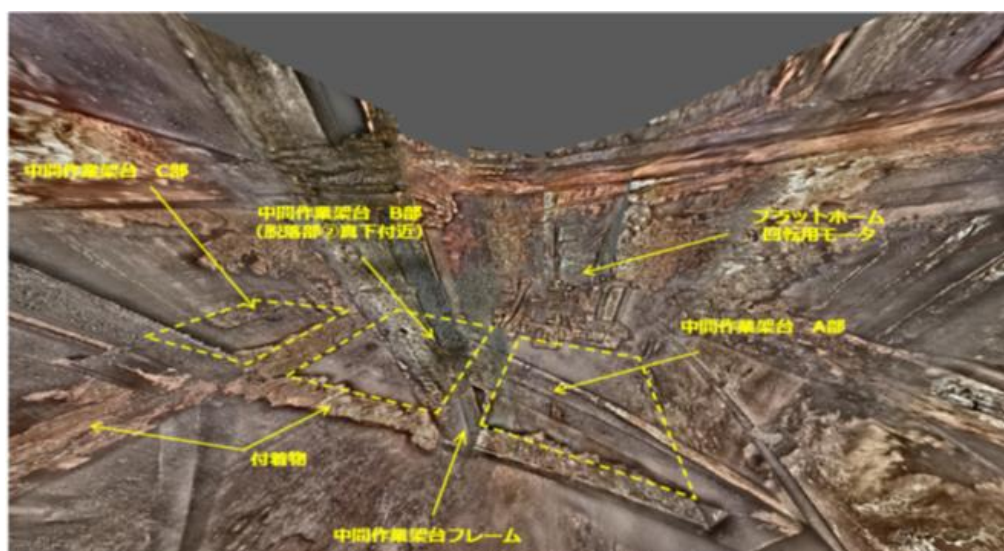
図 3-39 中間作業架台調査画像^[3-19]

カメラ吊り降り位置から見て中間作業架台の位置ではプラットフォームと同様にグレーチングは脱落している箇所が確認されたが、中間作業架台フレームの大きな損傷は見られなかった（図 3-39）。

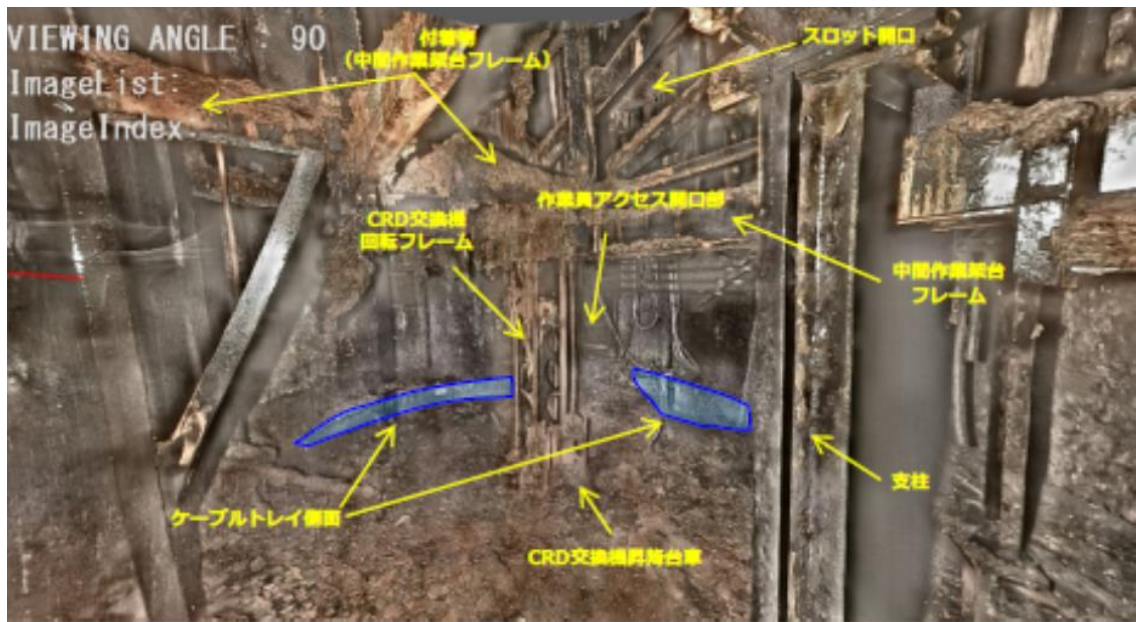
図 3- 40 ペデスタル底部堆積物^[3-19]

カメラによるペDESTAL底部の調査の結果、CRD 交換機回転フレーム、中間作業架台フレーム、支柱、ケーブルトレイ等の構造物について、大きな変形や損傷がないことを確認した（図 3-40）。また、小石状、岩状に見える堆積物がペDESTAL底部全体に堆積していることを確認した。ケーブルトレイの変形が確認されていないため、ケーブルトレイ（ステンレス鋼、厚さ 4mm）の上に堆積し始めた際の堆積物温度は、ケーブルトレイに熱変形を生じさせる温度ではなかった可能性がある。堆積物の高さはカメラから左側のケーブルトレイ付近で 70cm を超える程度、CRD 交換機昇降台車周辺で、40~50cm 程度と考えられる。

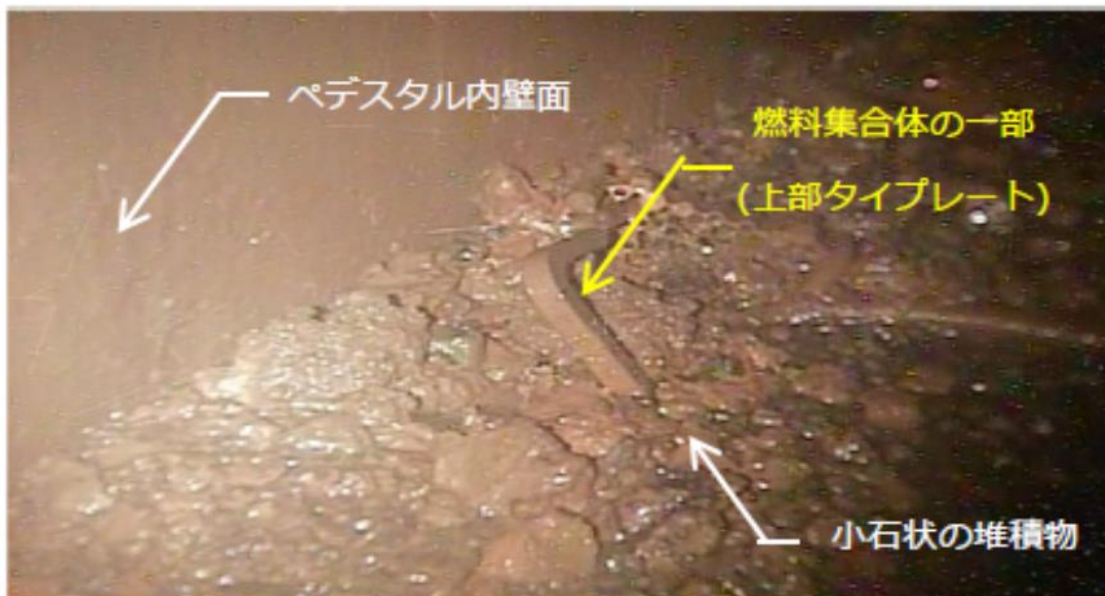
図 3- 41 堆積物と上部タイププレート^[3-19]

さらに、堆積物の中に上部タイプレート等の落下物が確認された（図 3-41）。圧力容器内部の構造物が落下してきているため、圧力容器底部は損傷しており、上部タイプレートが落下するほどの穴が開いたものと考えられる。

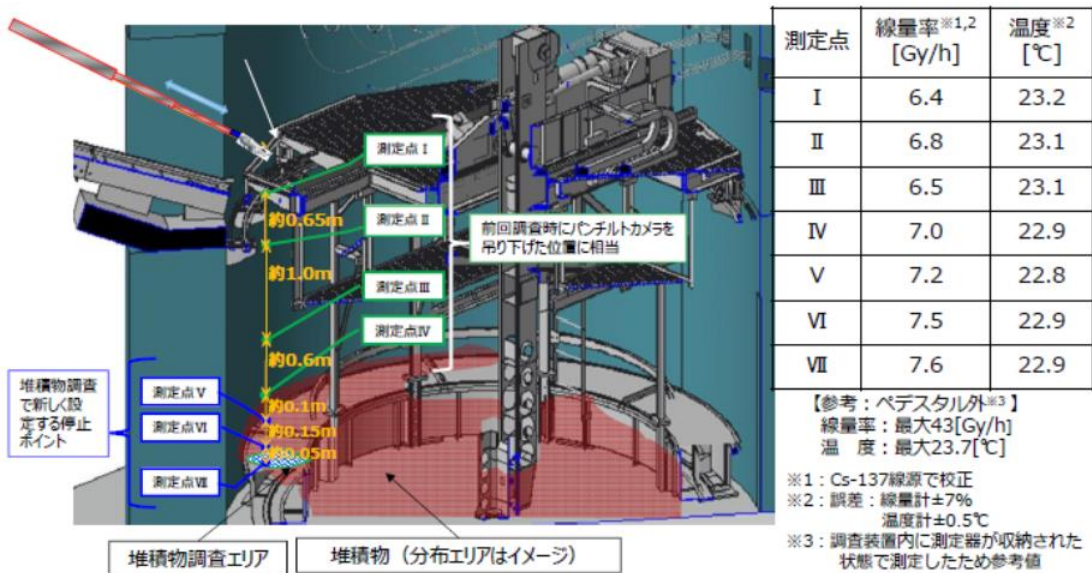
図3-44 堆積物調査時の線量率及び温度[3-21]

2019年2月に、2018年1月の調査と同じ箇所に調査ユニットを吊り降し、ペDESTAL底部の堆積物に接触する調査を行った。この時の温度及び線量率について図3-44に、接触調査をした範囲を図3-45に示す。温度については測定高さに係わらずほぼ一定の値であったが、線量率についてはペDESTAL底部に近づくとも上昇する傾向を確認した。堆積物については小石状のもの、岩状のもの、構造物の一部と推定されるものの3つに分類し、それぞれの接触調査の結果を図3-46～図3-48に示す。今回の調査により、小石状、構造物状の堆積物を把持して動かせること、把持できない硬い岩状の堆積物が存在する可能性があることを確認した。また、堆積物にカメラをより接近させることで、堆積物の輪郭や大きさの推定に資する映像を取得することが出来た。

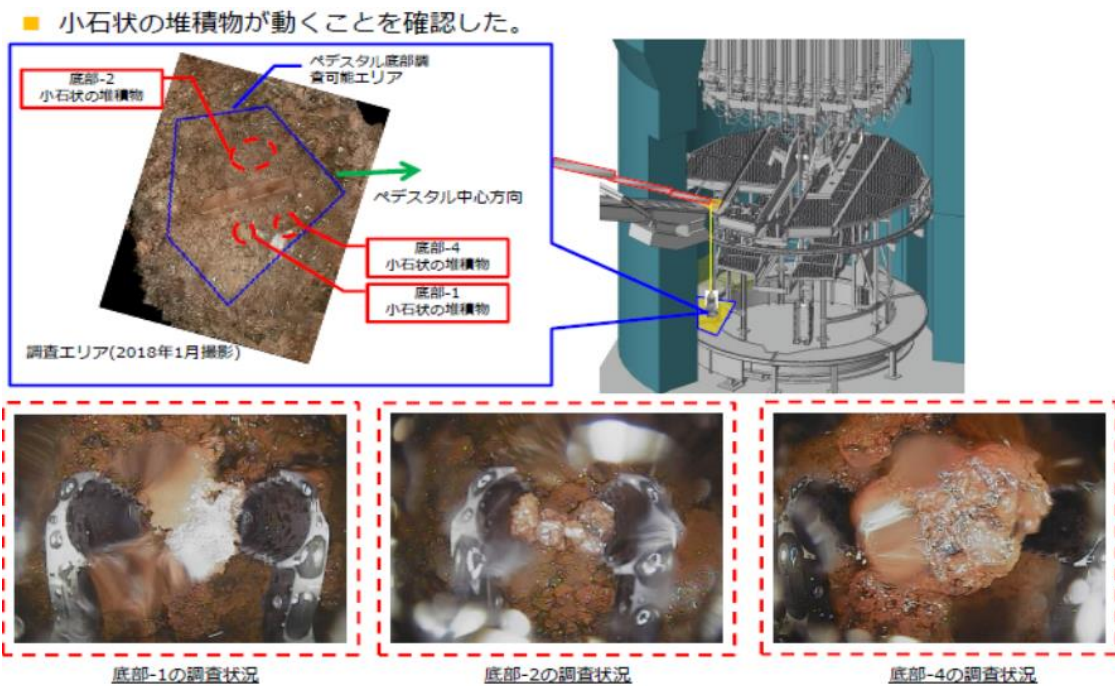
図 3-46 ペDESTAL底部堆積物接触調査結果（1）[3-21]

■ 小石状の堆積物、構造物の形状をした堆積物が動くことを確認した。

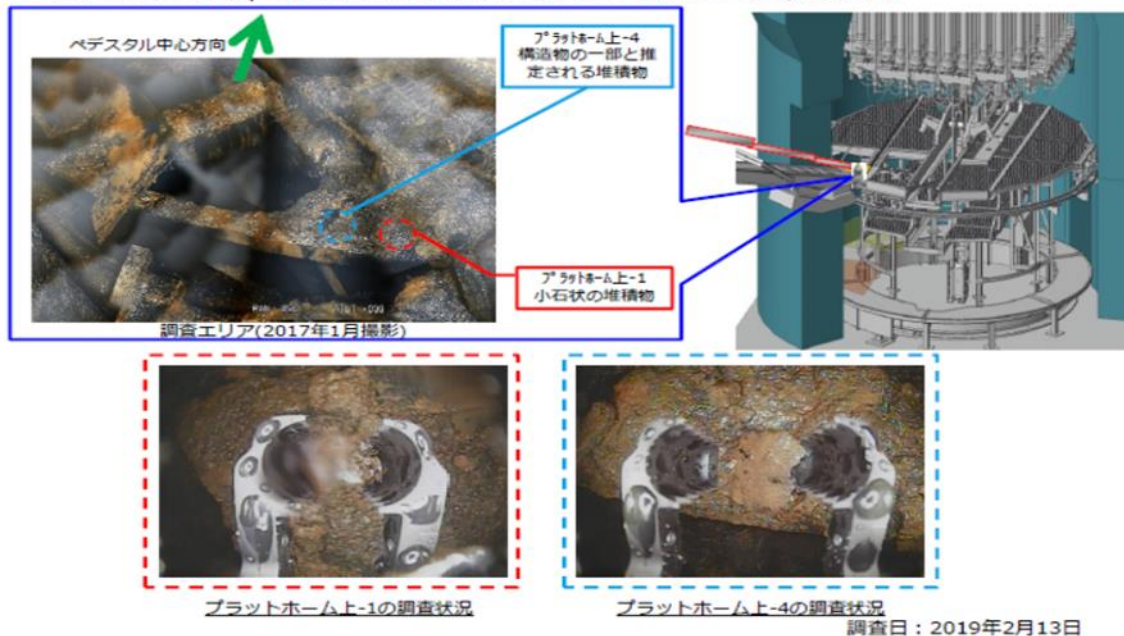
図 3- 49 プラットホーム上堆積物接触調査結果（1） [3-21]

■ 小石状の堆積物，構造物の形状をした堆積物が動くことを確認した。

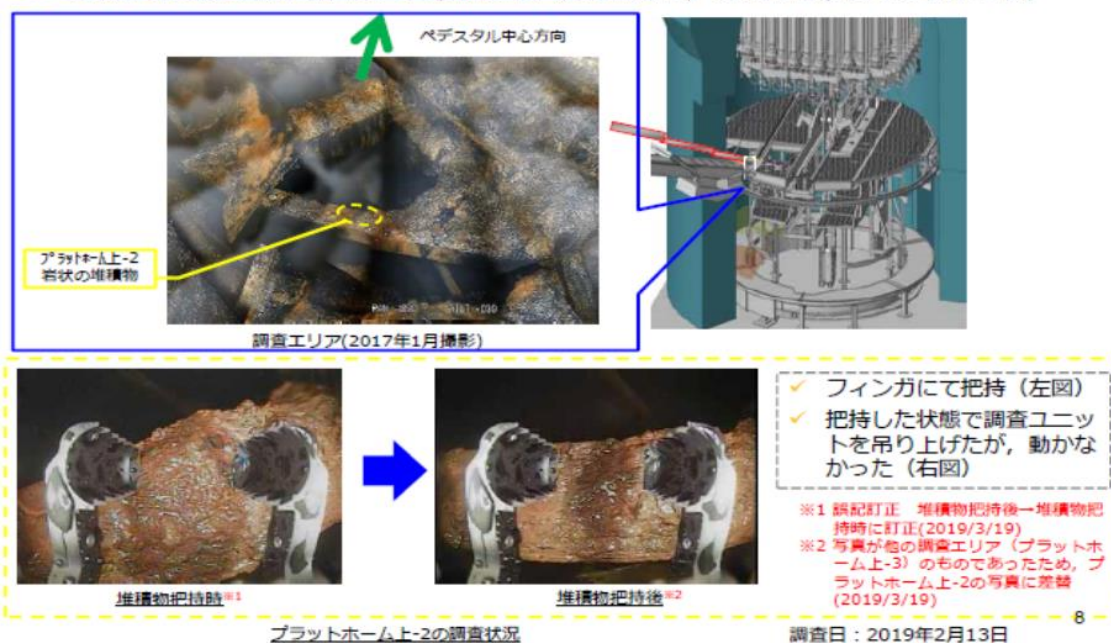
図 3- 50 プラットホーム上堆積物接触調査結果（2） [3-21]

■ 岩状の堆積物は動かないことを確認した。また映像上，接触痕は確認できなかった。

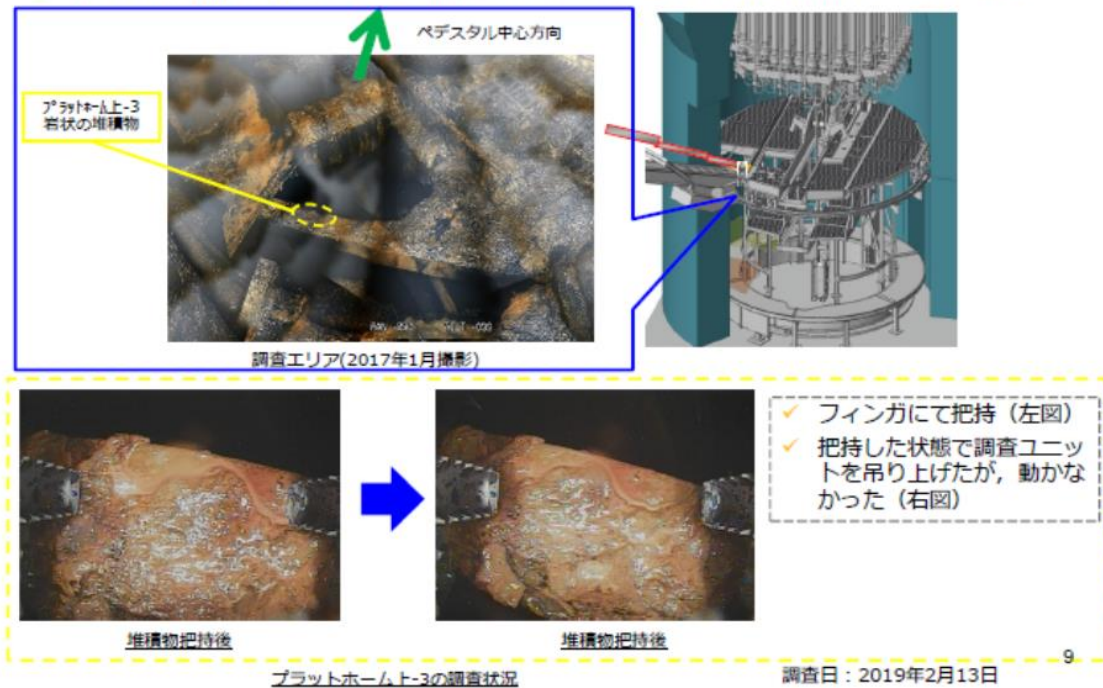
図 3- 51 プラットホーム上堆積物接触調査結果 (3) [3-21]

■ 岩状の堆積物は動かないことを確認した。また映像上、接触痕は確認できなかった。

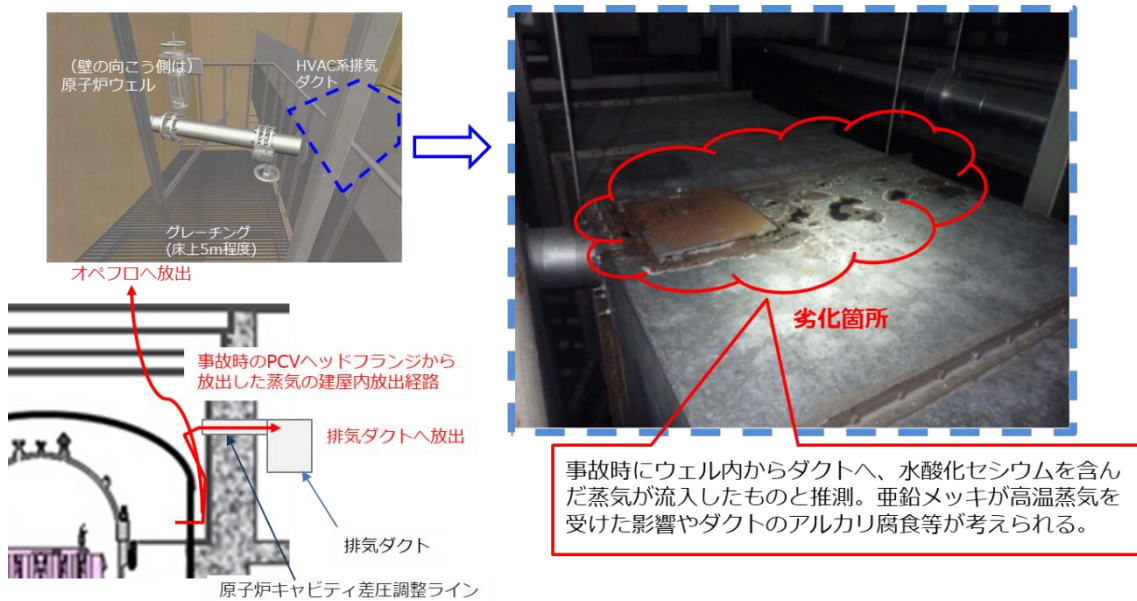
図 3- 53 排気ダクトの劣化箇所^[3-22]

現場調査の結果、西側の原子炉キャビティ差圧調整ラインに設置されている弁は開いており、排気ダクトへの直線上の部分が劣化していることが確認された (図 3- 53)。また、ダクト内部の底部及び側面には黄色の付着物が確認された (図 3- 54)、配管内部に堆積物が確認された (図 3- 55)。線量率測定の結果、ダクト下部には高線量箇所が存在し (図 3- 56)、ダクト下部 (4m 下) の床面付近にも高線量箇所を確認した (図 3- 57)。
