福島第一原子力発電所 1～3 号機の
炉心・格納容器の状態の推定
と未解明問題に関する検討
第 6 回進捗報告

2022 年 11 月 10 日

東京電力ホールディングス株式会社

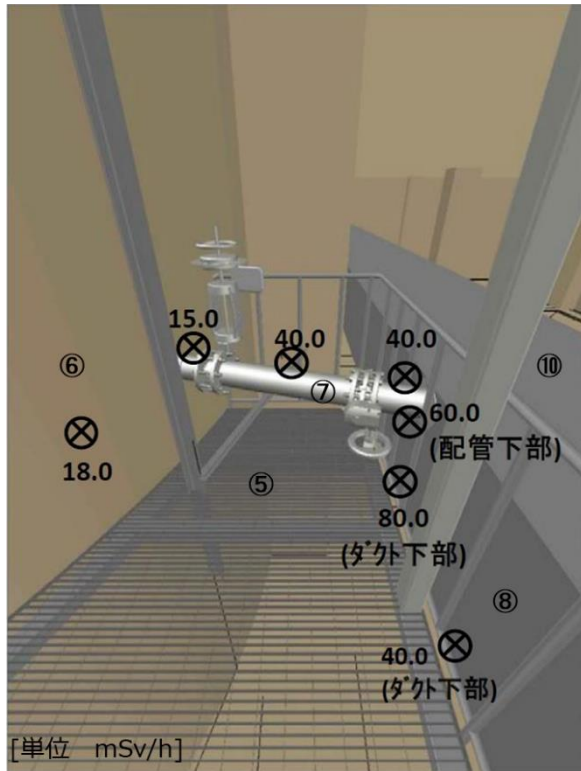
図 3- 56 原子炉キャビティ差圧調整ライン周辺の線量率測定結果[3-23]

現場調査の結果、西側の原子炉キャビティ差圧調整ラインに設置されている弁は開いており、排気ダクトへの直線上の部分が劣化していることが確認された (図 3- 53)。また、ダクト内部の底部及び側面には黄色の付着物が確認された (図 3- 54)、配管内部に堆積物が確認された (図 3- 55)。線量率測定の結果、ダクト下部には高線量箇所が存在し (図 3- 56)、ダクト下部 (4m 下) の床面付近にも高線量箇所を確認した (図 3- 57)。

スミヤ採取場所	β (cpm)	α (cpm)	γ (mSv/h)	$\beta+\gamma$ (mSv/h)
⑤	>100000	0	0.15	10.0
⑥	>100000	30	0.14	5.0
⑦	>100000	50	0.16	12.0
⑧	>100000	0	0.15	8.0
⑩	>100000	0	0.14	7.0

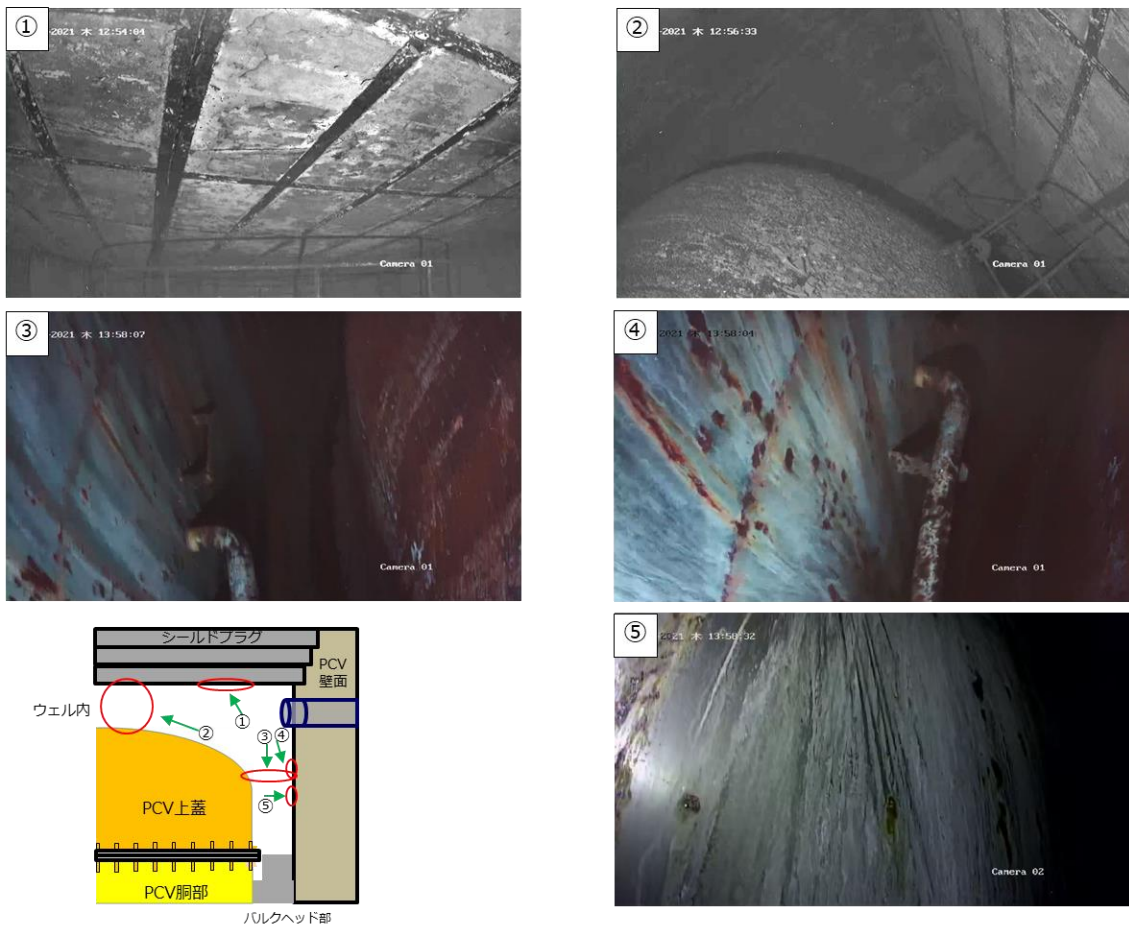
図 3- 59 原子炉ウェル内の状況①[3-24]

ウェル内の状況をカメラで確認した結果、PCV上蓋等に大きな損傷がないことを確認した(図3-59、図3-60)。線量率測定の結果、PCVフランジ付近で最大530mS/hを確認した(図3-61)。また、原子炉キャビティ差圧調整ラインの配管内部の調査を実施し、BF-2-12弁が開状態であり、弁の上流側配管(SUS)には、配管・弁箱(炭素鋼)で見られた肌荒れや堆積物がないことを確認した(図3-62)。

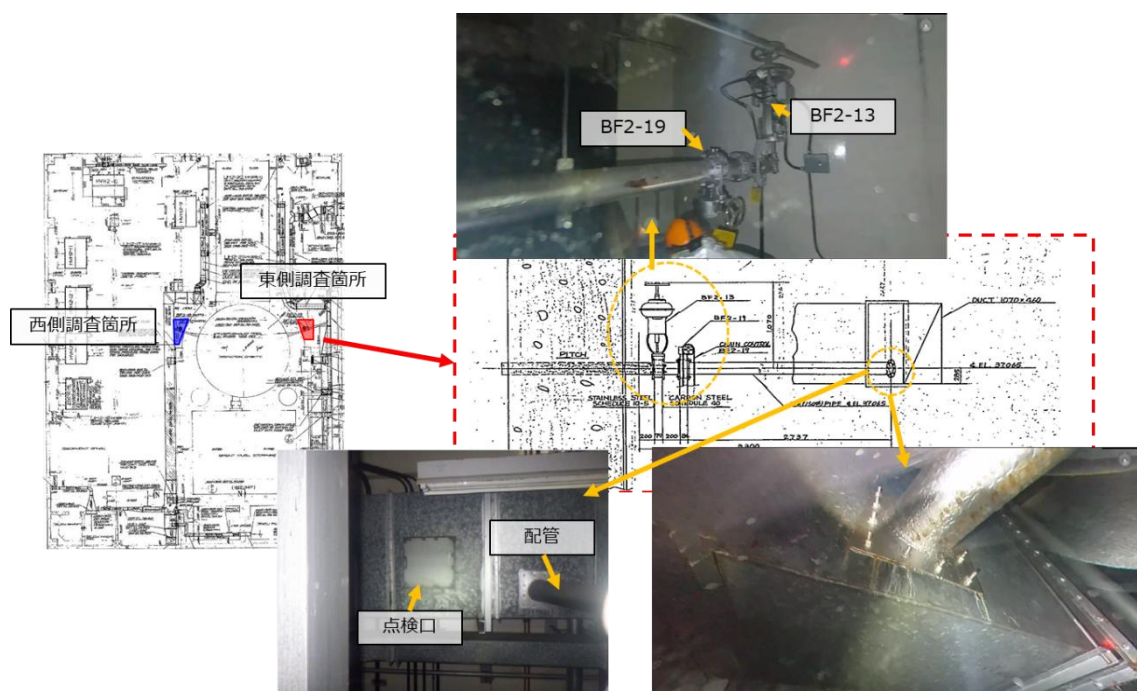
図 3- 63 原子炉キャビティ差圧調整ライン (東側) の外観調査^[3-24]

さらに、東側に敷設された原子炉キャビティ差圧調整ラインの現場調査を実施した。BF-2-13 弁は西側と同様に開状態であり、ダクト側面、下部および点検口に顕著な劣化は確認されなかった (図 3- 63)。配管周辺の線量率測定の結果、最大で 51mSv/h を確認した (図 3- 64)。

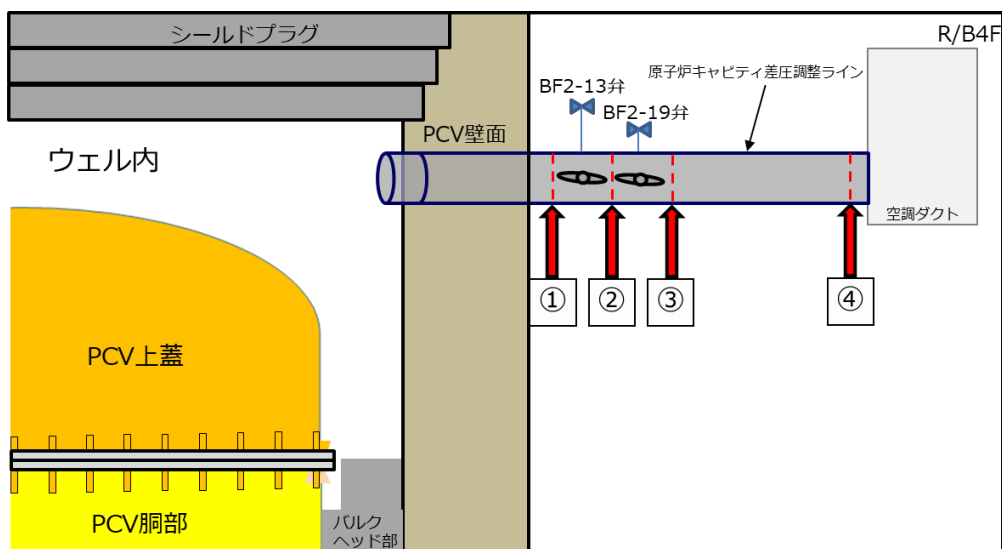
図 3- 64 原子炉キャビティ差圧調整ライン（東側）周辺の線量率測定結果^[3-24]

測定ポイント		①	②	③	④
		PCV壁面～BF2-13弁間	BF2-13～BF2-19弁間	BF2-19弁～ダクト間	ダクト近傍
配管	上部(mSv/h)	13	41	25	18
	下部(mSv/h)	13	51	37	20

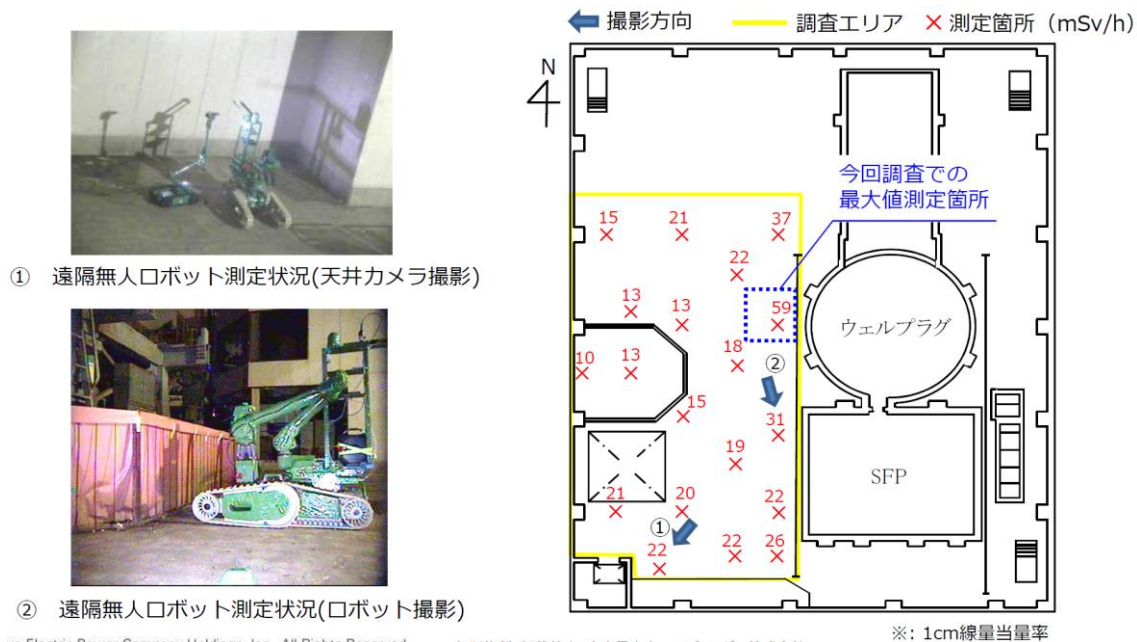
図 3- 65 オペフロ西側の線量率測定結果 (2018 年 6 月実施) [3-25]

2018年6月に原子炉建屋西側外壁開口工事が完了したことを踏まえ、今後のオペフロ内作業を円滑に進めるため、2018年7月にオペフロ西側壁開口近傍の線量率等の調査を実施した。空間線量率の測定結果、ウェルプラグ近傍の線量率が高く、そこから離れるにしたがって線量率が低くなる傾向があるため、主な線源はウェルプラグであると推定した(図3-65)。

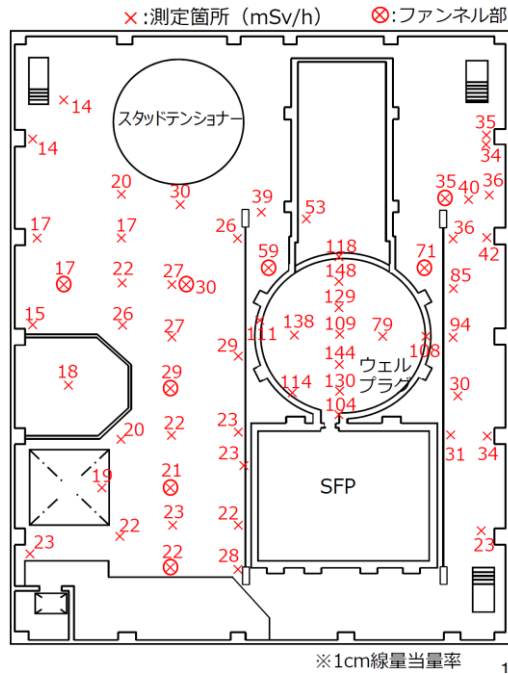
図 3-66 オペフロの空間線量率の測定結果
(2018年11月～2019年2月実施) [3-26]

2018 年 11 月～2019 年 2 月にかけて、オペフロ全域の汚染状況及び設備状況等の調査を実施した。空間線量率の測定結果から (図 3- 66)、ウエル上の線量率が高く、主な線源はウエルプラグと推定した。また、過去の調査結果と比較して線量率が下がっており、自然減衰、建屋に流入した雨水の影響、残置物の移動・片付実施による影響が要因と推定した。表面線量率の測定結果 (図 3- 67) から、ウエル上の表面線量率が高く、ウエル上面の汚染は、蒸気がウエルと養生シートの上に滞留し、その後乾燥したものと推定した。ウエル上の $\beta + \gamma / \gamma$ 比は床面と同程度であることから、表面汚染の影響が大きく、原子炉内部からの γ 線の影響は小さいと推定した。

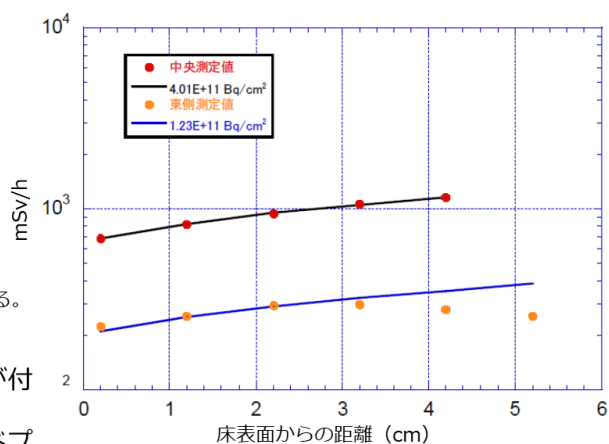
図 3-73 測定値と計算値の比較による評価[3-29]

染影響を受けにくいシールドプラグ既存穿孔箇所（中央、東の2箇所）を用いた調査を2021年8～9月に実施した。調査の概要を図3-71に示す。調査結果（図3-72）を踏まえてシールドプラグの隙間に蓄積したCs-137、Cs-134による穿孔箇所内部の線量当量率の算出を実施し、隙間にはセシウムを含む放射性物質が付着、堆積している可能性が高く、中央及び東側の測定結果から、シールドプラグ全体では汚染状況のばらつきが大きい可能性があるとして評価した（図3-73）。

- 隙間には、セシウムを含む放射性物質が付着、堆積している可能性が高い
- 中央及び東側の測定結果から、シールドプラグ全体では汚染状況のばらつきが大きい可能性がある

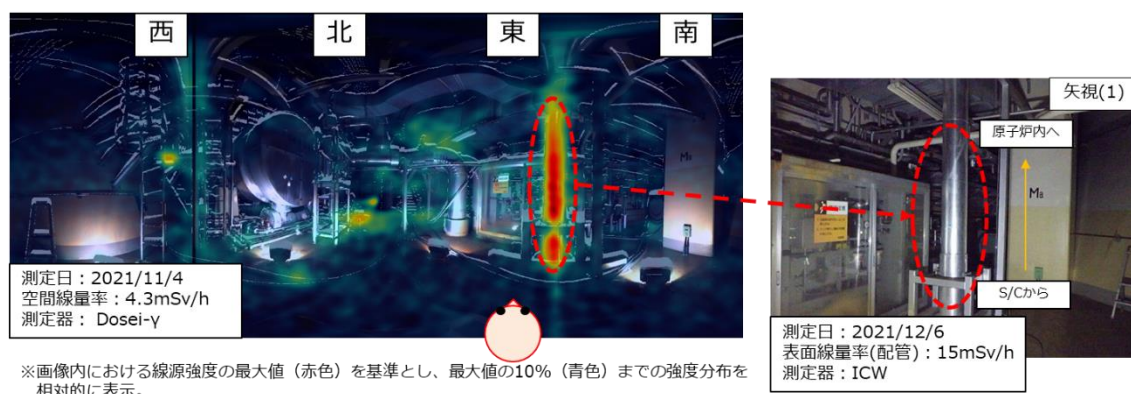
図 3-78 γ イメージャ測定結果（2階北東側 CS（A系）配管） [3-31]

γイメージャによる測定の結果、2階北東側のCS(A系)配管にホットスポットが確認された(図3-78)。配管に沿った汚染分布となっているため、配管内面が汚染していると推定している。当該配管は事故当時から現在まで注水等での使用実績はなく、汚染の原因は現時点では不明である。

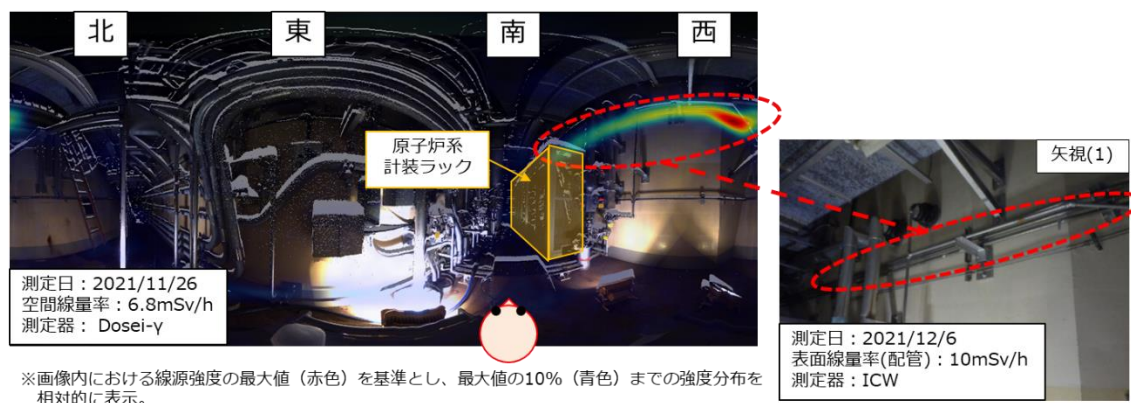
図 3-79 γ イメージャ測定結果（2階東側 原子炉計装配管） [3-31]

また、2階東側にある原子炉計装配管（原子炉圧力、原子炉水位）にホットスポットが確認された（図 3-79）。配管に沿った汚染分布となっているため、配管内面が汚染していると推定している。汚染の原因として、圧力計及び水位計は共に原子炉内水を測定対象としているため、配管内に熔融燃料と接触した原子炉内水又は原子炉内で発生した気体の流れ込み、放射性物質が付着した可能性が考えられる。

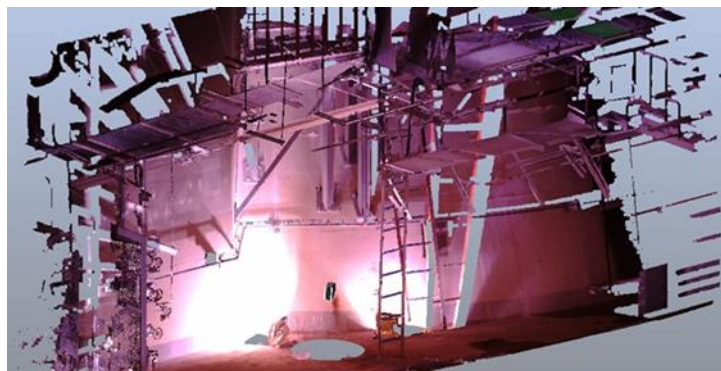
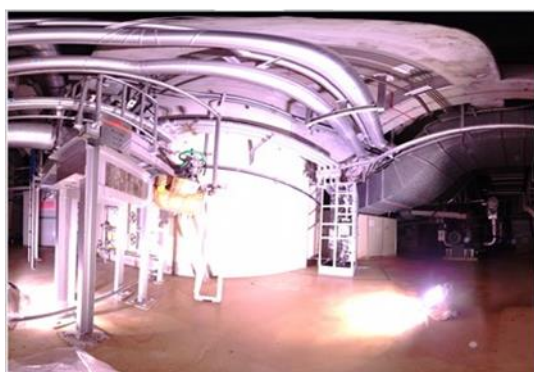
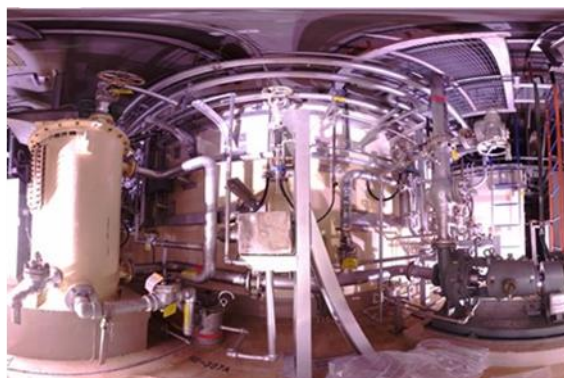
図 3- 80 原子炉シェル壁及びプール壁の調査結果^[3-31]

さらに、原子炉建屋の健全性評価に資する情報取得のため、1階（北西側及び南西側）、2階（北側、東側及び南西側）及び3階（北東側及び南西側）の原子炉シェル壁及びプール壁の状況調査や 3D スキャン装置による点群データの取得を実施した（図 3-80）。調査の結果、一部箇所では塗装の剥がれやひび割れが確認されたが、耐震性能の低下に繋がるような損傷、経年劣化の兆候（表面コンクリートの剥落や錆汁等）は確認されなかった。

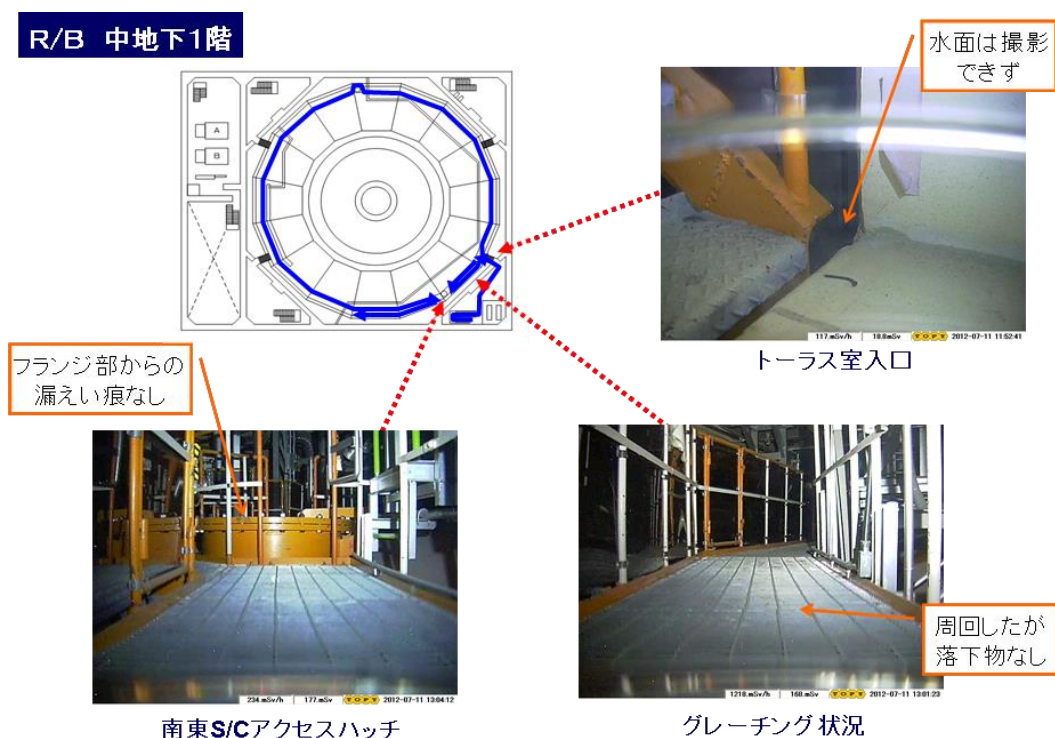
図4-1 3号機トーラス室内カメラ映像(抜粋)

S/Cの液相漏えい箇所については特定されていないが、カメラ映像によると、S/Cのマンホールのフランジ等からの漏水はないことが確認された(図4-1)。

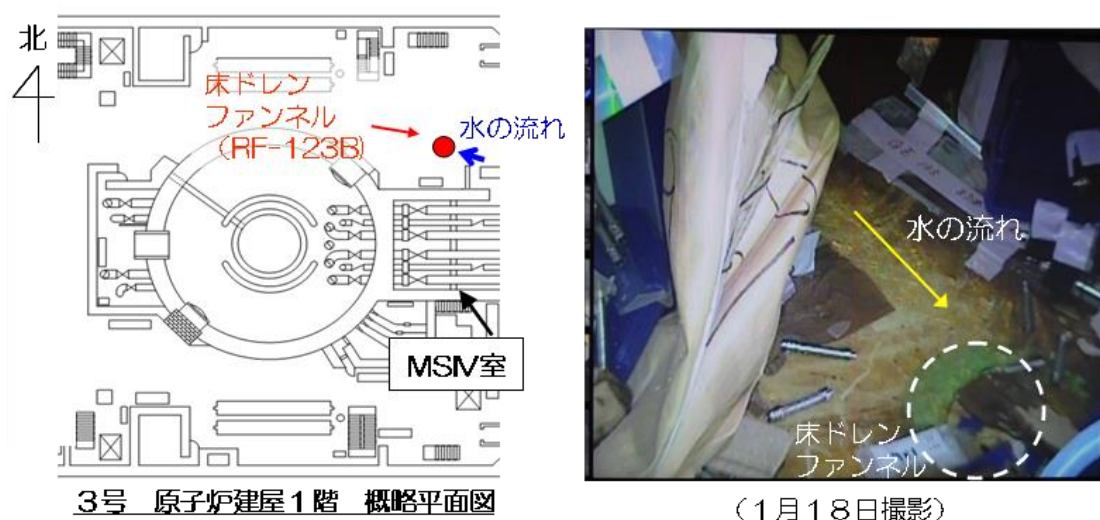
図 4-2 3 号機 MSIV 室扉付近からの漏水の確認

2014 年 1 月に、3 号機原子炉建屋瓦礫撤去用ロボットのカメラ画像を確認していたところ、原子炉建屋 1 階北東エリアの主蒸気隔離弁 (MSIV) 室の扉付近から、その近傍に設置されている床ドレンファンネルに向かって水が流れていることを確認した (図 4-2)。^[4-3]

既設の S/C 圧力計の測定値を水頭圧に換算することで求めた格納容器内水位はおよそ OP.12m (原子炉建屋 1 階から 2m 程度上) で、主蒸気配管の格納容器貫通部と同程度の高さであり、流水の発生源として MSIV 室内の格納容器貫通部からの液相漏えいの可能性が推定される。そこで、2014 年 4、5 月に、MSIV 室内の流水箇所の特定のため、上階に位置する原子炉建屋 2 階空調機室から装置を挿入し、室内のカメラ撮影及び線量率測定を実施したところ、主蒸気配管 D の伸縮継手周辺からの漏えいを確認した。また、主蒸気配管 A、B、C、主蒸気系ドレン配管からの漏えいは確認されず、床面の水の流れの状況から判断しても、漏えい箇所は主蒸気配管 D のみと推定した (図 4-3)。^[4-4]

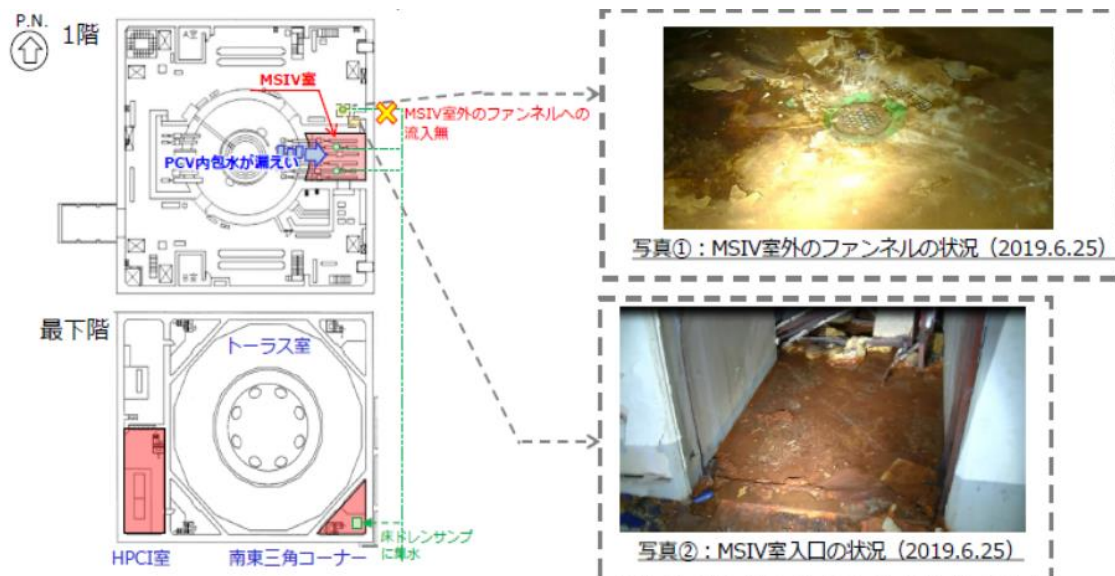
図 4-4 3号機 MSIV 室外の水痕跡状況^[4-5]

MSIV 室はがれきで入室が困難であることが確認されており、2014 年度の調査では入口の線量率が 100mSv/h 超であることを確認した。PCV 内包水の漏えいは、2018 年 2 月時点では MSIV 室外まで広がっていたものの、2019 年 6 月には MSIV 室内で漏えいが収まり、MSIV 室外は水の痕跡がある状況であり、MSIV 室入口の線量率が約 12~20mSv/h であることを確認した (図 4-4)。

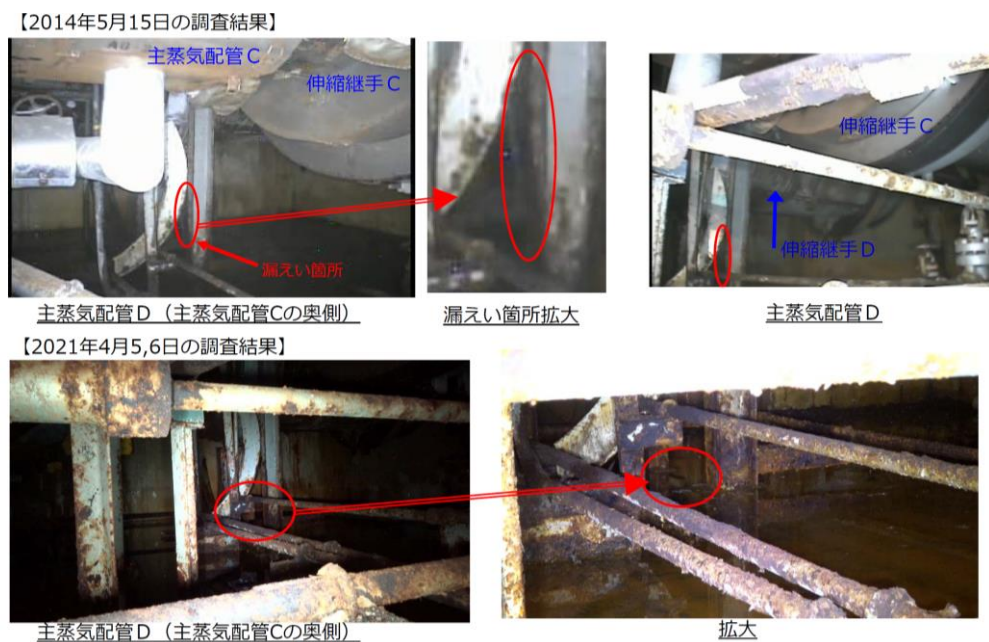
図 4-6 主蒸気配管 D 調査結果[4-6]

2021年4月に再度MSIV室内の調査を実施し、2014年5月の調査で確認した主蒸気配管D継手部からの漏えいが無くなっていることを確認した（図4-6）。一方、主蒸気配管Aについて、継手部はカメラの死角にあり確認できないものの、同配管下側の水面が揺れており漏えいの可能性があることを確認した（図4-7）。主蒸気配管Aはカメラから離れた奥の位置にあり、前回調査時は明瞭な画像は得られなかったが、この調査ではカメラの性能が向上したため確認できたものと推定した。主蒸気配管AおよびDは同等の位置（高さ）に設置されているが、漏えい箇所の位置（高さ）は異なる可能性があり、現在の原子炉格納容器（PCV）水位は前回調査時よりも低いため、配管D側は漏えいが停止した一方で、配管A側の漏えい箇所はPCV水位よりも低いことから漏えいが継続している可能性があるかと推定した。[4-6]

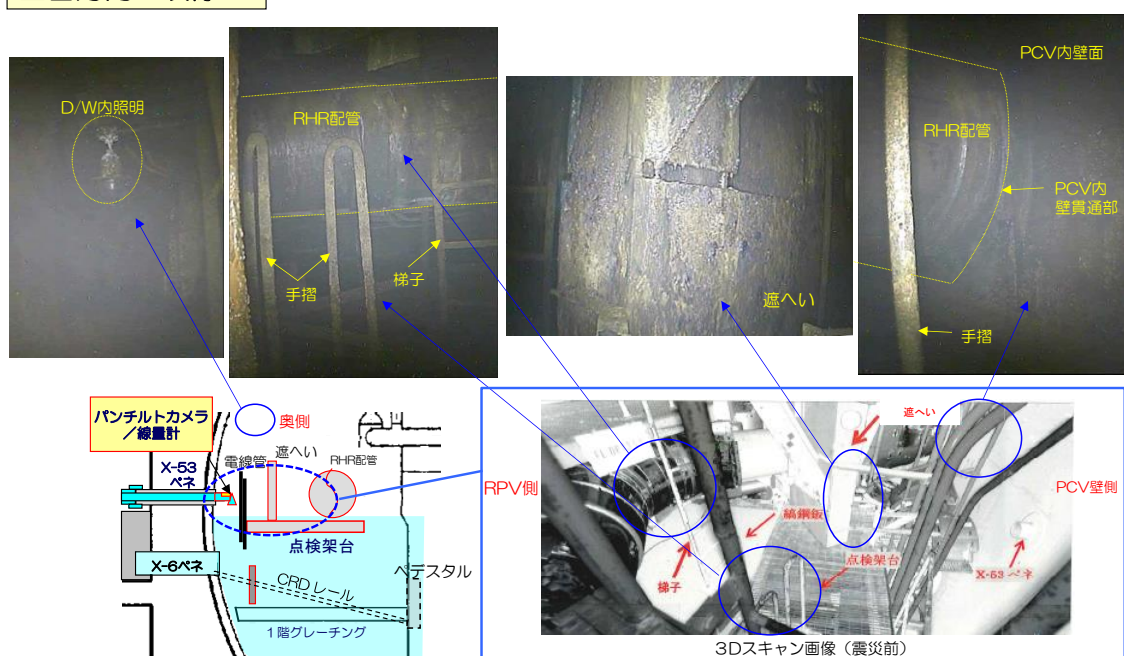
図4-11 X-53ペネトレーションから正面方向を撮影した映像^[4-10]

図4-11にX-53ペネトレーションから正面を映した画像を示す。配管や梯子等の構造物が映っているが、損傷は見られないことがわかる。その他水中の映像も含め、この調査においてカメラで撮影した範囲では、格納容器内に損傷は見られなかった。

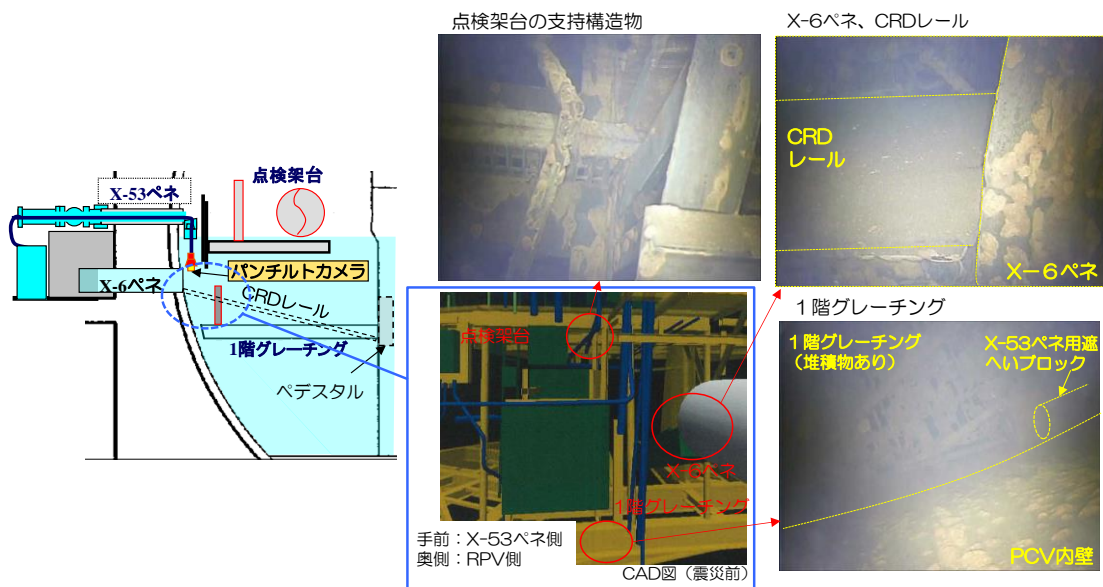
図 4-12 格納容器内滞留水中を撮影した映像[4-10]

X-53ペネトレーションから滞留水中にパンチルトカメラを沈め、下方を映した画像を図4-12に示す。水中のグレーチングやCRD交換機用レール上には堆積物が確認された。

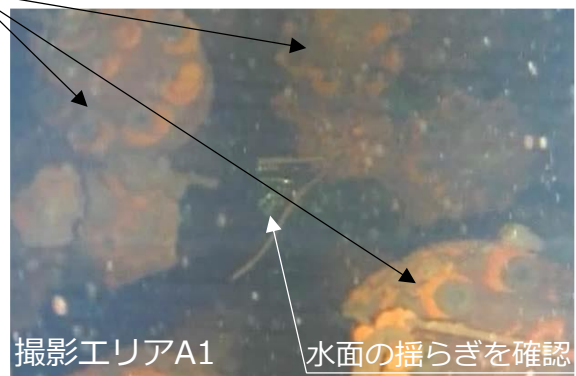
図 4-17 カメラ画像

図4-16上に示すペDESTAL内の撮影エリアA1、A2の位置において制御棒駆動機構(CRD)ハウジングを見上げる方向に撮影したカメラ画像を図4-17及び図4-18に示す。本来、同じ高さ・間隔で配置されているはずのCRDフランジ面が不揃いとなっている箇所があること(図4-17)や、原子炉圧力容器内の構造物である制御棒(CR)ガイドチューブと推定されるものが、原子炉圧力容器外に存在すること(図4-18)が確認された。CRDハウジング近傍では、この他にCRDハウジングの支持金具の損傷や脱落、CRDフランジ等に溶融物が凝固したものが付着していることが確認された。また、図4-17では水中から上方を撮影した際に映る水面の揺らぎが確認されており、上部から水が滴下している可能性がある。同様の水面の揺らぎは、ペDESTAL内壁面に近い部分でも確認されており、原子炉圧力容器下鏡の中央部だけでなく外周部にも開口部が存在する可能性がある。

隣接するCRDフランジ面のレベルや間隔が異なっている

(CRDハウジング近傍で撮影されたCRDフランジ面、撮影エリアA1) [4-13]

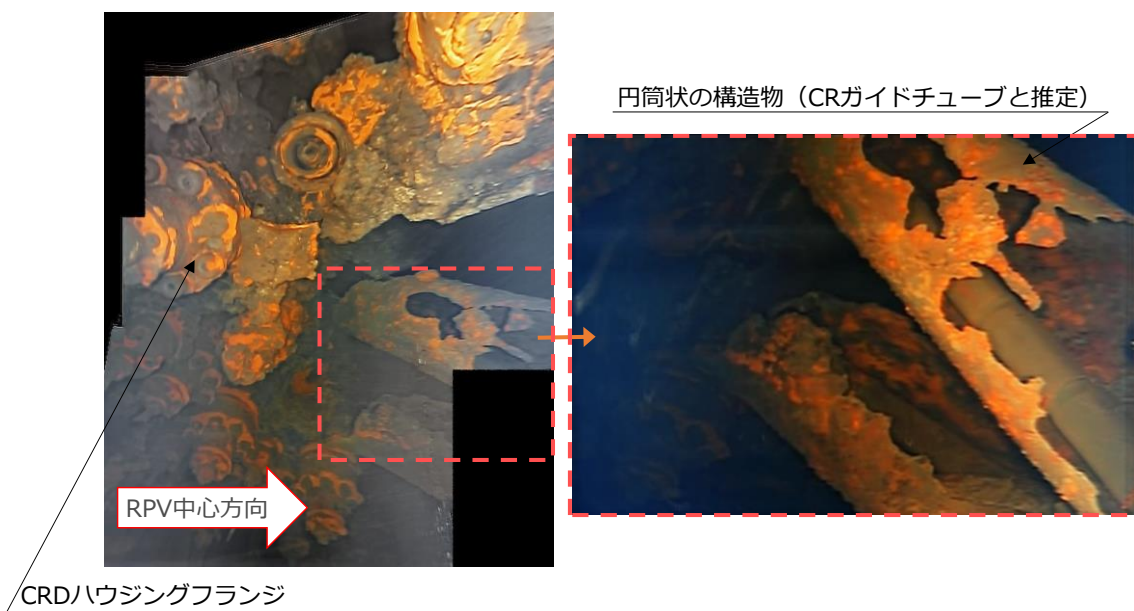
図 4-18 カメラ画像

(CRDハウジング近傍で撮影されたCRガイドチューブと推定される構造物、撮影エリアA3) [4-13]

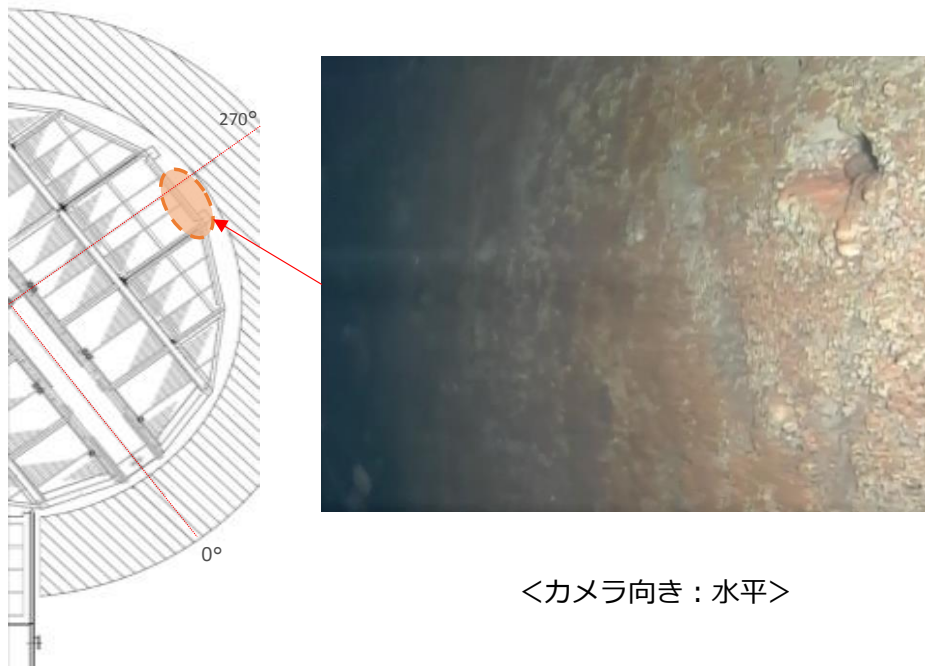
図4-19 カメラ画像(ペDESTAL内壁面の状況) [4-13]

ペDESTAL内壁面のカメラ画像を図4-19、図4-20に示す。図4-19のように、ペDESTAL内壁面の一部ではエポキシ系塗装の剥がれや表面の荒れは見られるものの、コンクリート製のペDESTALの大規模な破損や変形は確認されなかった。また、原子炉圧力容器底部温度計用のケーブルのうちペDESTAL内壁面に沿って敷設されたものが、一部欠損していることが確認された(図4-20)。これは落下した高温の溶融物が付着したことによるものと推定している。

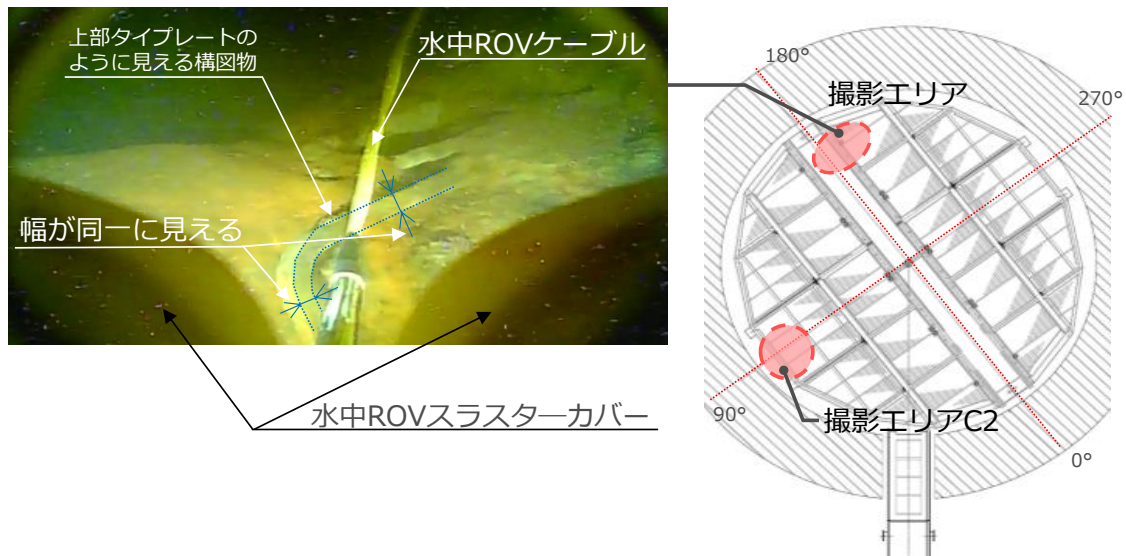
図 4- 21 カメラ画像

ペDESTAL内下部で撮影したカメラ画像を、図 4- 21、図 4- 22 に示す。特定はできないものの、燃料集合体あるいは燃料支持金具プラグの上部タイプレートのように見える落下物（図 4- 21）や、形状から制御棒落下速度リミッタの可能性のあるもの（図 4- 22）が確認された。また、ペDESTAL内下部では、砂状（図 4- 22）の堆積物の他、小石状、塊状の堆積物が確認されている。ペDESTAL地下階の作業員アクセス開口部については、視認できなかったが、近傍には堆積物が確認されている。

(ペDESTAL内下部で撮影した上部タイプレートの可能性のある構造物) [4-13]

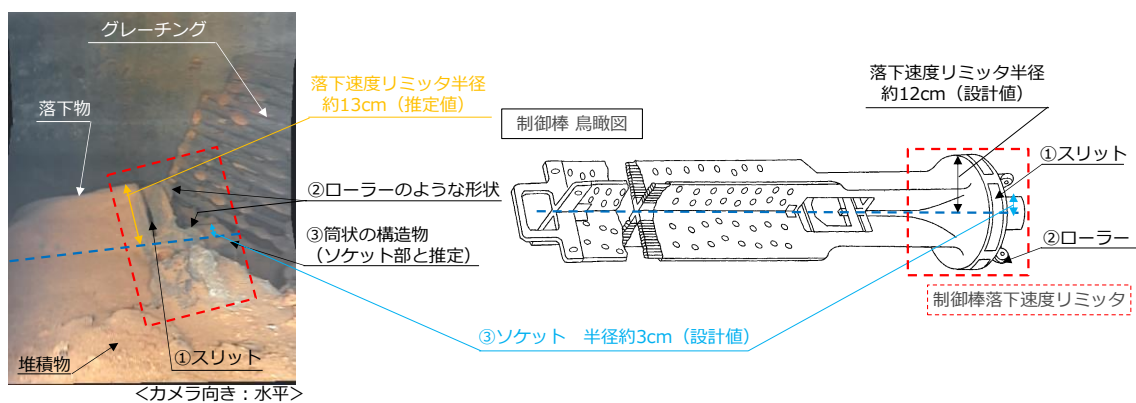
図 4- 22 カメラ画像

(ペDESTAL内下部で撮影した落下速度リミッタの可能性のある落下物、撮影エリア C2) 及び制御棒模式図[4-13]

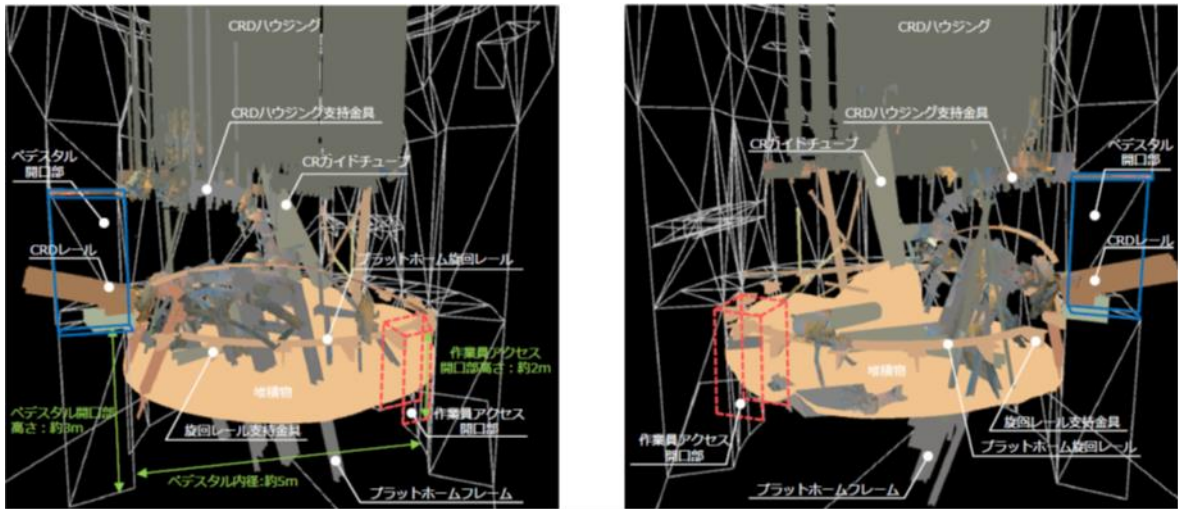
図 4-27 ペDESTAL内部 3D 復元図^[4-14]

復元データの情報をまとめたものを図4-27に示す。この復元により堆積物高さは中心部が最も高く、プラットフォームが脱落していること、CRD交換機が確認されていないことを考慮すると、CRD交換機の上に燃料デブリが含まれる可能性のある溶融物が落下したことにより高くなっている可能性がある。

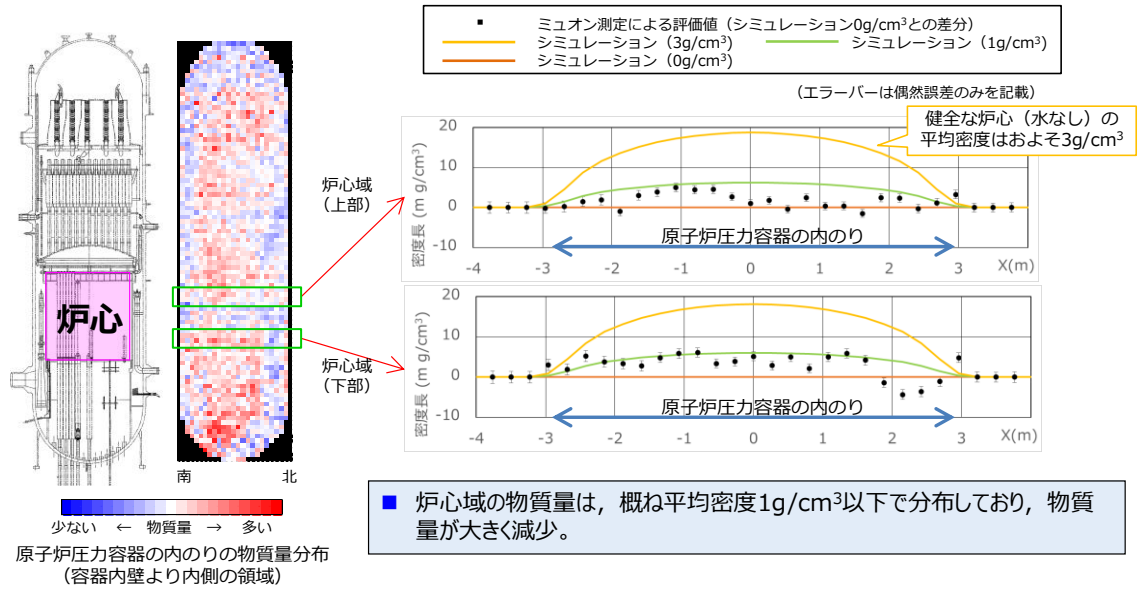
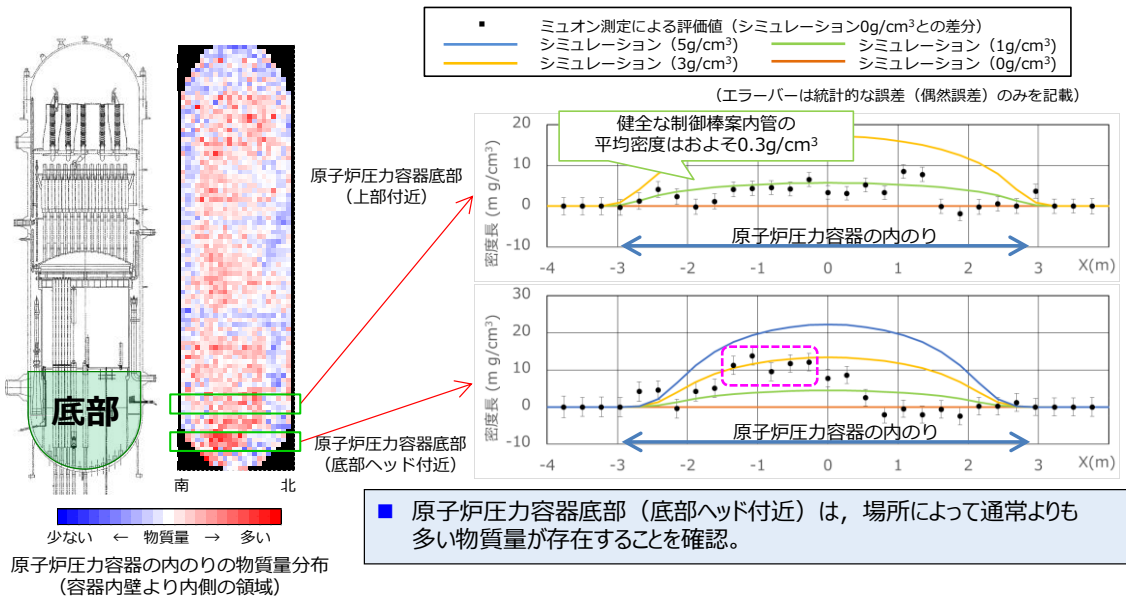
図 4-30 原子炉压力容器内の物質分布
 (上：炉心域、下：原子炉压力容器底部) [4-15]

次に、測定結果から原子炉建屋壁や圧力容器などの構造物をシミュレーションに基づいて除去し、算出した原子炉圧力容器内側の物質量の分布を図 4-30 左に示す。この分布と、原子炉圧力容器内に燃料を模した高密度物質 (3g/cm^3 、 1g/cm^3 、加えて圧力容器底部では 5g/cm^3) を設定した場合と設定しない場合について実施したシミュレーションを比較することにより、圧力容器高さごとの燃料の有無を推定した (図 4-30 右)。炉心位置では、概ね平均密度 1g/cm^3 以下で分布しており、健全時の炉心平均密度 (約 3g/cm^3) より大きく減少している一方、原子炉圧力容器底部では、場所によっては健全時よりも多い物質量が確認された。圧力容器内各位置での、物質量の定量評価結果を図 4-31 に示す。炉心域での物質量が事故前に比べて大きく減少していることから、構造物を含め燃料の多くが下方へ移行したと考えられ、炉心域に燃料デブリの大きな塊はないと考えられる。また、原子炉圧力容器底部の物質量は事故前と比べて増加していることから、不確かさはあるものの、原子炉圧力容器底部に一部の燃料デブリが残っている可能性がある。

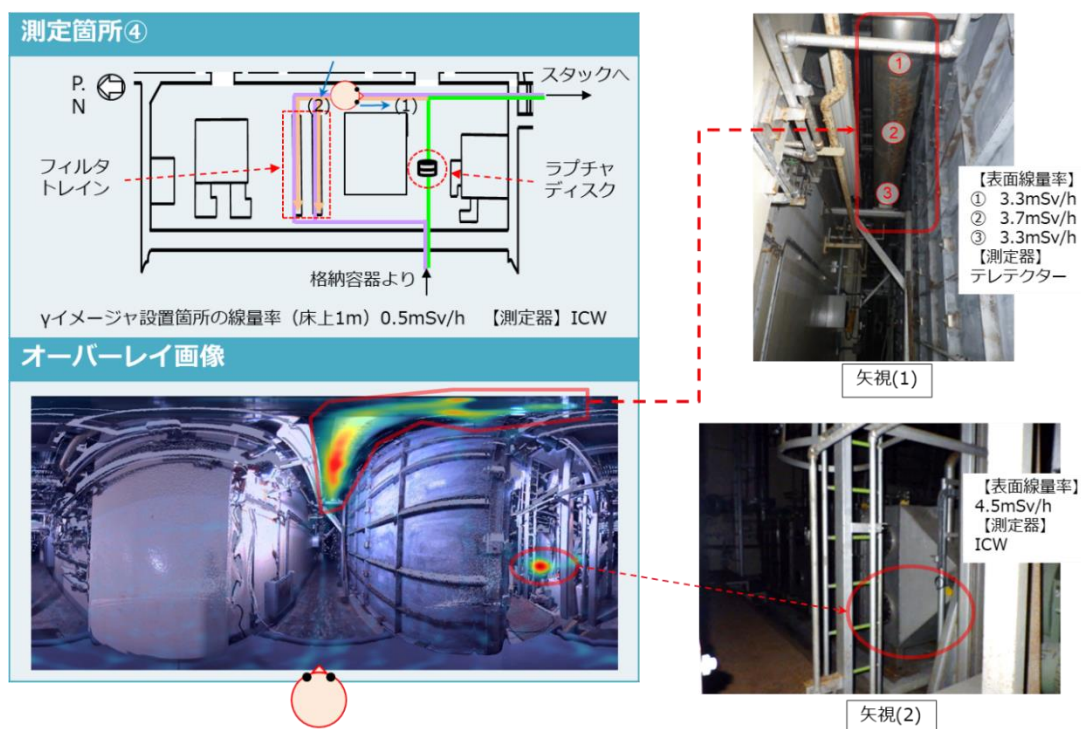
図 4-32 SGTS 室内のγイメージャ測定結果 (室内その1) ^[4-16]

γイメージャ測定の結果、ベントラインからフィルタトレインにつながる SGTS 配管に沿った汚染及びフィルタトレインの下流側に汚染を確認した (図 4-32)。また、ベントラインに沿った汚染を確認した (図 4-33)。この結果から、3号機ではベントガスの自号機への逆流があったことが明確になった。

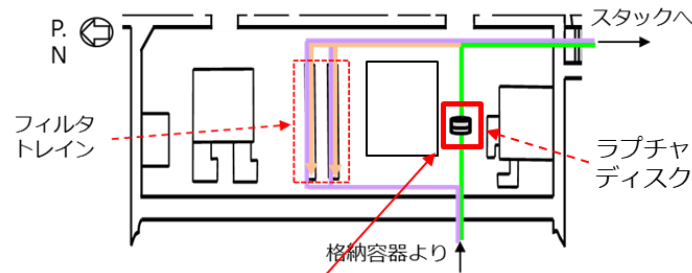
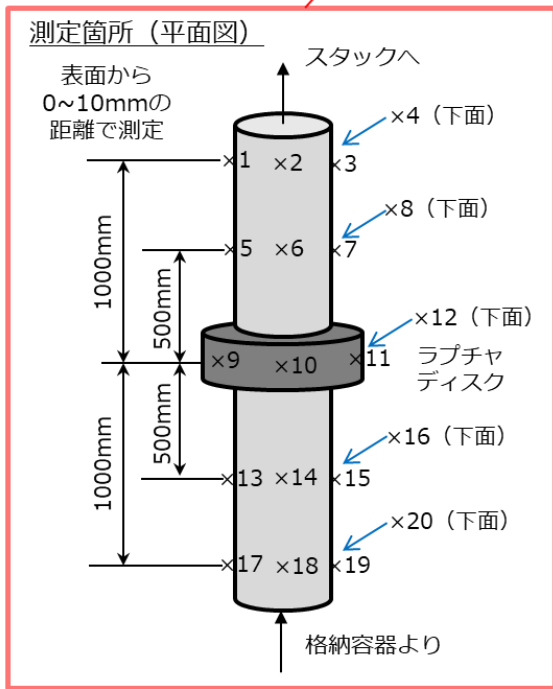
図 4-34 ラプチャディスク周辺の線量率測定結果[4-16]

ラプチャディスクの周辺の線量率測定の結果、測定線量率は「ラプチャディスク<ラプチャディスク上流<ラプチャディスク下流」という関係にあることが分かった（図 4-34）。これは、ベントができていない2号機において、ラプチャディスク（不動作で閉）の周辺にほとんど汚染が見られないことと大きく異なる。

なお、原子力規制庁が2019年7月に実施した調査では、ラプチャディスク下流で2.5mSv/h、ラプチャディスク表面で8.0mSv/h、ラプチャディスク上流で5.5mSv/hの線量率を確認した。 [4-17]

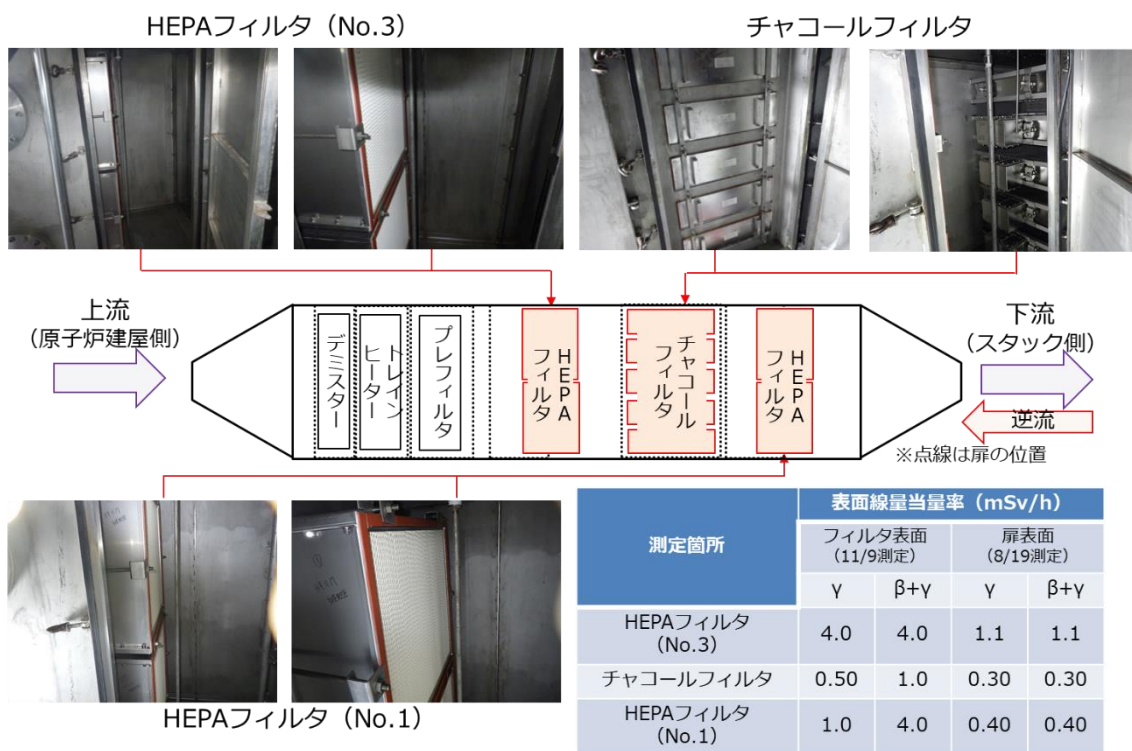
図 4-36 フィルタトレイン A 系内部の調査結果②^[4-16]

フィルタトレインを開放し内部のフィルタの表面線量率測定及びスミア採取を実施した結果、各フィルタに汚染が確認されたが、損傷は見られなかった(図 4-35~図 4-38)。なお、B系トレイン開放時に内部に溜まり水を確認した。これは、ベントガスが通過した際に凝縮したものと推定している。

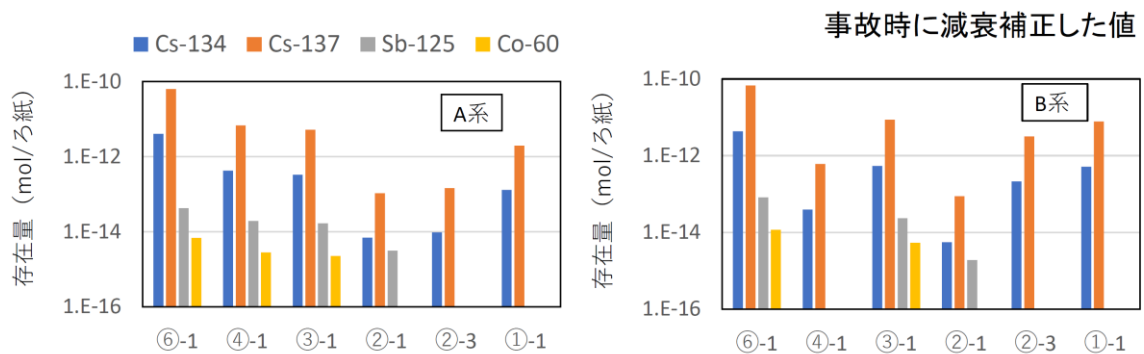
図 4-39 フィルタ表面から採取したスミア試料の分析結果[4-18]

フィルタ表面のスミア試料の分析を行った結果、最上流側にあるデミスター及び最下流側にある HEPA フィルタで核種の存在比が高い傾向が確認された (図 4-39)。この結果は、順流方向に加えて、ベント作動時に核種を含むベントガスがフィルタトレインに逆流したことを示唆するものであると推定している。

- 最上流側フィルタ⑥と最下流側フィルタ①の値が高い傾向。
- ⇒順流方向(原子炉建屋側からスタック側)に加えて、格納容器ベント作動時に核種を含むベント気体がフィルタトレインに逆流したことを示唆。

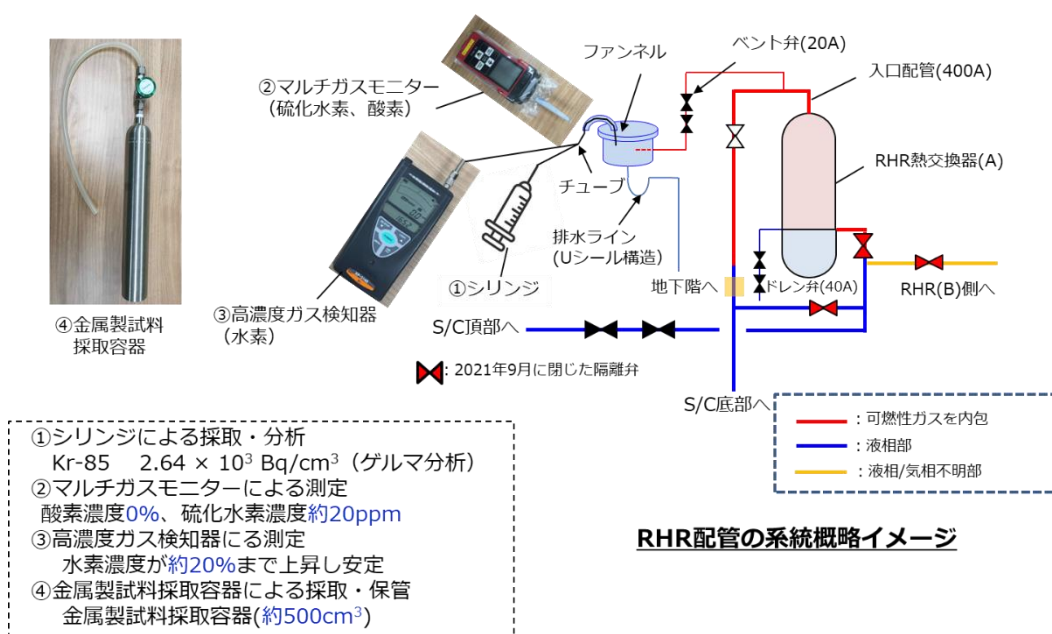
図 4- 41 滞留ガスの濃度測定 (水素等) 及び採取の結果[4-20]

分析を踏まえて PCV 取水設備の設置を進める中で、2021 年 12 月に既設配管の水抜きの手前準備として残留熱除去系 (RHR) 熱交換器 (A) 廻りのベント弁の開操作を実施したところ、排気中に可燃性ガスがあることを確認した。また、ガスを採取・分析した結果、長半減期核種である Kr-85 を検出した (図 4- 41)。これらの滞留原因は不明であるが、事故時の運転操作に起因した系統へのガス流入や、系統保有水の放射線分解等により生成された可能性があるかと推定している。

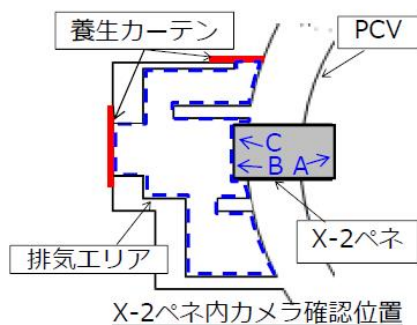
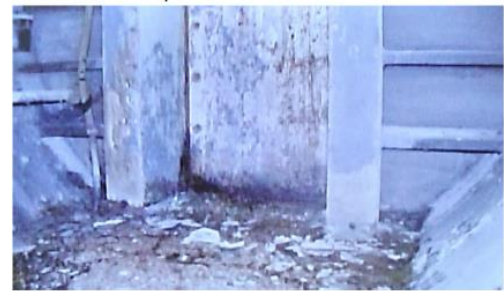
図 6 貫通部内堆積物除去前の状況

2019年4月~5月、1号機PCV貫通部(X-2)からのPCV内部調査のためのアクセスルート構築作業の一環として外扉の穿孔を実施した。PCV貫通部(X-2)は所員用エアロックであり、建屋側の外扉、PCV側の内扉を持つ。このうち外扉を穿孔し内部を確認したところ内扉近傍の床面に堆積物が確認された(図6)。後段の内扉穿孔作業に支障がないように、2019年6月に堆積物の一部を治具を用いて除去した。この際に用いた治具の表面をスミアでふき取り試料とした。

X-2ペネ内扉の状況 (A方向から撮影)

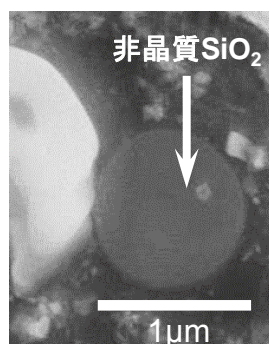
図 27 2号機オペレーティングフロアで見つかった非晶質 SiO₂ 粒子

発電所構外の環境中で非晶質 SiO₂ を母材とし放射性 Cs を含有する 1~10 μm の球状の不溶性 Cs 粒子 (タイプ A) が発見されている (図 26)。なお、Cs 濃度は低いものの同様の球状 Si 粒子が 2 号機オペレーティングフロアの試料中からも見つかっている (図 27)。U 含有粒子と同じように不溶性 Cs 粒子 (タイプ A) も事故時に生成したものであり、その粒子の生成プロセスを検討することによって事故進展の検討に役立つと考えられる。当時の気象状況や、構成元素の起源を踏まえると、不溶性 Cs 粒子 (タイプ A) は 2 号機由来と考えられる。

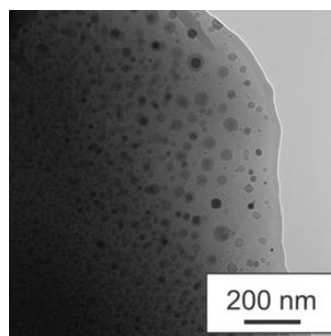
図 1 不溶性 Cs 粒子模擬試料中のフランクリナイト析出試験結果[15]

ZnFe_2O_4 の分離挙動を確認するために、タイプ A の不溶性 Cs 粒子と同じ組成となるように調製した試料を Pt りつぼに入れて加熱、熔融し、りつぼごと水冷により急冷した試料を TEM により観察した結果が報告されている[14],[15]。これによると、冷却し難い試料中央部では、図 1 に示すように、ガラス質母材中に直径 10-50

nm サイズの ZnFe_2O_4 のナノ析出物が観測された。Zn や Fe が存在する状態で完全なガラス相を形成するには、主蒸気逃がし安全弁 (SRV) が開いたタイミングに RPV からサプレッションチャンバー (S/C) に高圧ガスが放出されるような、高温からの急冷が必要である。

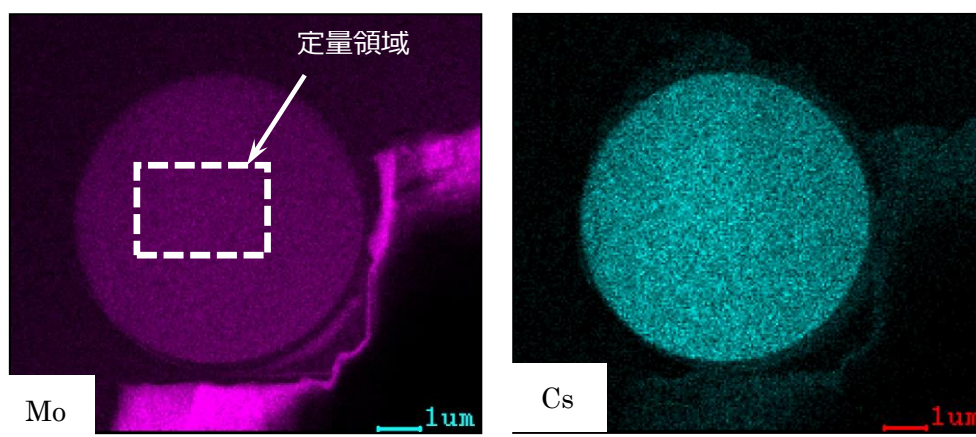
Mo の存在が不溶性 Cs 粒子の形成を抑制することは、実験的にも確認されている。SiO₂ を母材とする不溶性 Cs 粒子形成メカニズム把握のための模擬試験法[14]を用いて、Mo 蒸発源を加えた試験を行った結果、図 2(a)に示すように Si をわずかにしか含まない Mo-Cs-O 粒子が形成された[14]。Mo が金属状態である雰囲気下で 1500~2300°C の温度範囲では、Cs は酸化燃料から放出されるが Mo の蒸気圧は低く、Cs-Si-O が形成され、さらに温度が上昇し、Mo 蒸気圧

(a) Mo and Cs distribution on cross section of generated Mo-Cs-O particle with TEM
(Mo:46%, Cs:53%, Si:1%)

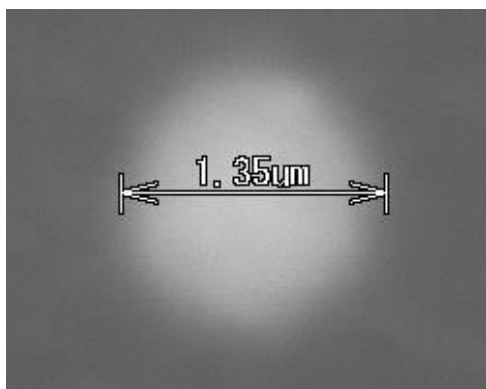
が高くなると Cs-Si-O の形成が抑制される、あるいは Cs-Si-O から Cs-Mo-O に変化するものと考えられる。また、Cs-Si-O 発生源に無機亜鉛含有塗膜やコンクリートの影響を想定して蒸発源に Zn や Ca を加えた実験を行った結果、図 2(b) および(c)に示すように、Cs-Si-O 粒子中に Zn、および Ca が含まれることが示されている[14]。すなわち、首都圏で観測されたタイプ A の不溶性 Cs 粒子中に Ca が観察されていないことから、この粒子の発生機構として発生源に Ca を含有する MCCI 過程の可能性は低いと判断される。

(b) SEM image of Zn containing Cs particle
(Si:56%, Cs:17%, Zn:22%)

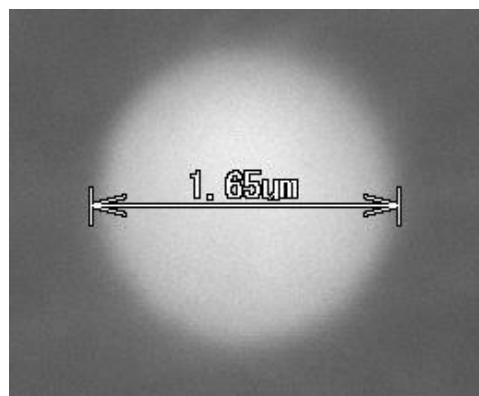
(c) SEM image of Ca containing Cs particle
(Si:69%, Cs:29%, Ca:1%)

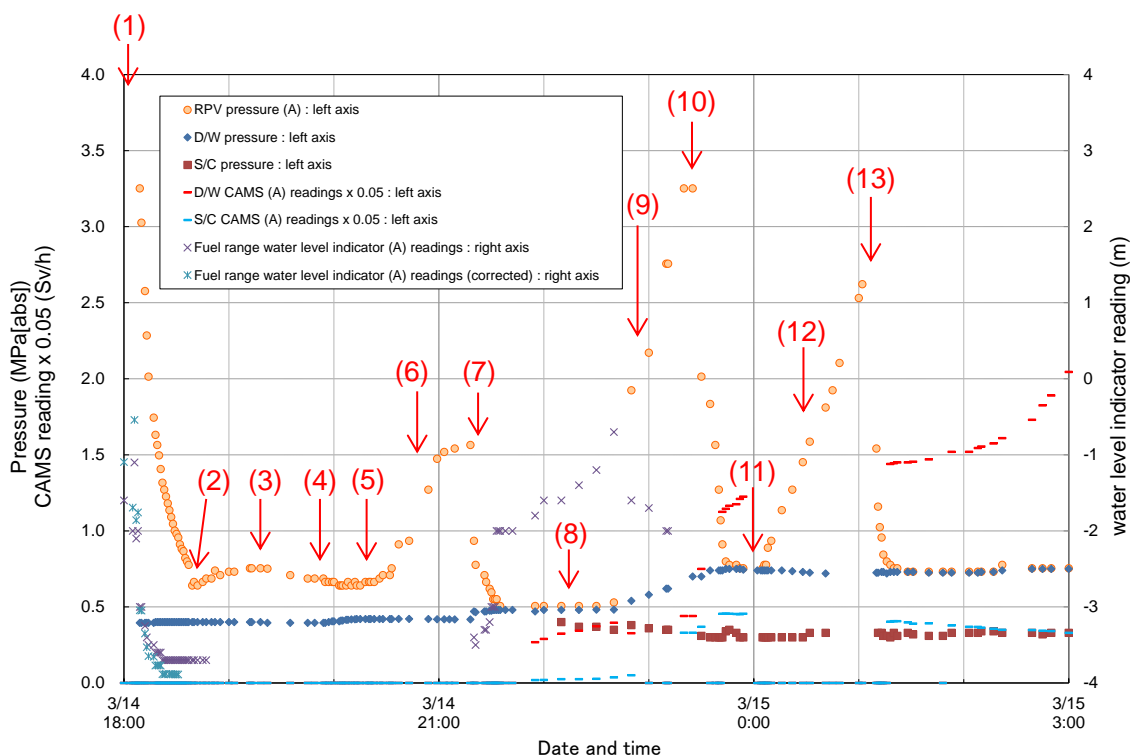
図 3 2号機強制減圧後の炉内圧力等測定データ

- ・ 揮発性 FP の放出 (Cs および Rb 源の気相への移行)
- ・ 多元系蒸気相の反応、凝縮、SiO₂ ガラスを母材とする Cs 含有液相緻密化 (完全ガラス微細粒子の形成)
- ・ 3月14日 21:20 頃の SRV 開における大量の水蒸気と非凝縮ガスを伴った微細粒子の S/C への放出 (RPV 内の高温ガス相から S/C 内の低温水相への数秒間での移動による微細粒子の急冷)

球状の SiO₂ を母相に持ち、Zn 及び Fe を含むにも拘らず ZnFe₂O₄ 析出物がなく、K や Cl を含有し、Ca を含有しないタイプ A の不溶性 Cs 粒子は、上述の過程で形成されたと推定される。
