福島第一原子力発電所 1～3 号機の
炉心・格納容器の状態の推定
と未解明問題に関する検討
第 6 回進捗報告

2022 年 11 月 10 日

東京電力ホールディングス株式会社

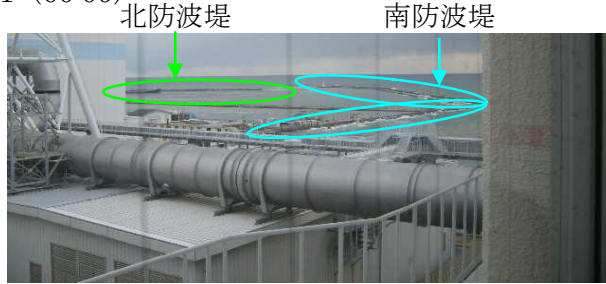
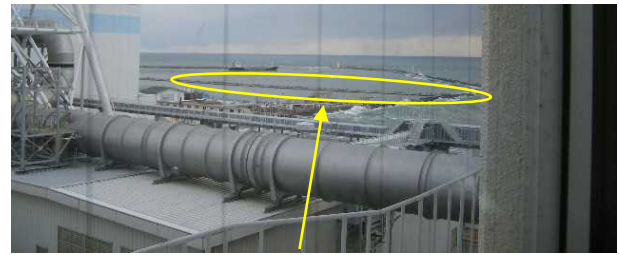
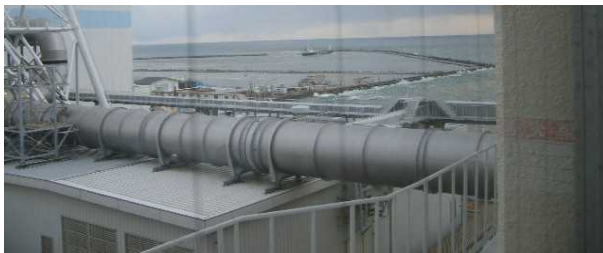
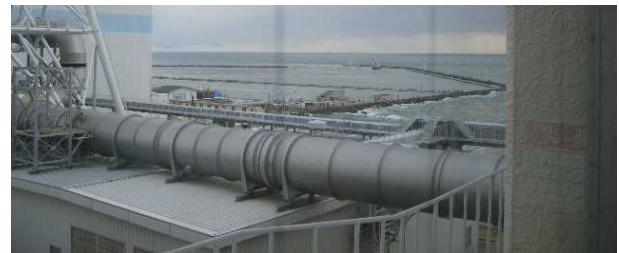
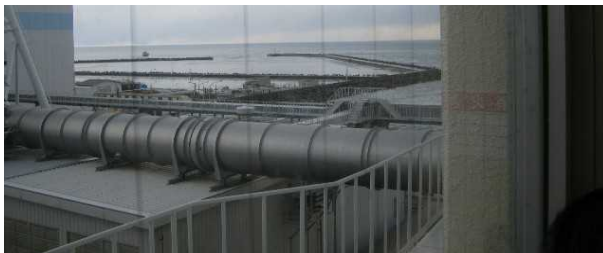
写真 1 を除いたとしても、少なくとも写真 2 から写真 5 の時間帯（4 分 26 秒間かそれ以上）は、港内の水位はゆるやかに低下していたものと判断される。

すなわち、写真 1～5 における水位低下は第 1 波ピーク後の水位低下であり、写真 7・8 の段波は第 2 波（1 段目）と判断される。

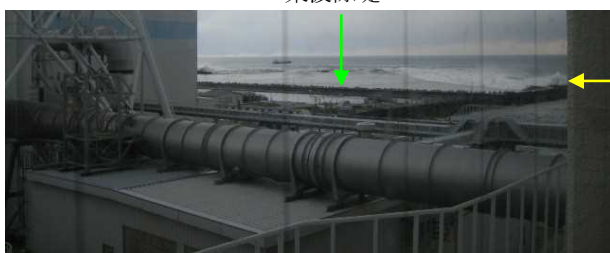
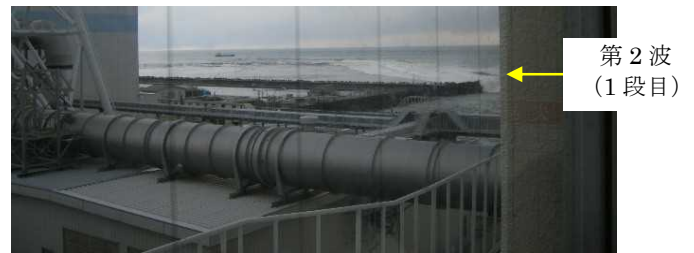
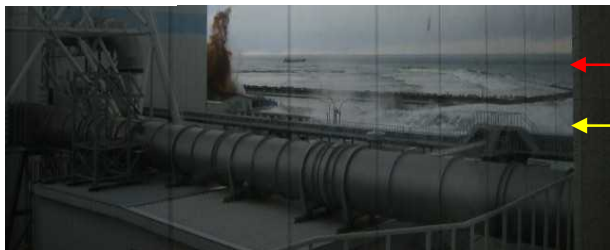
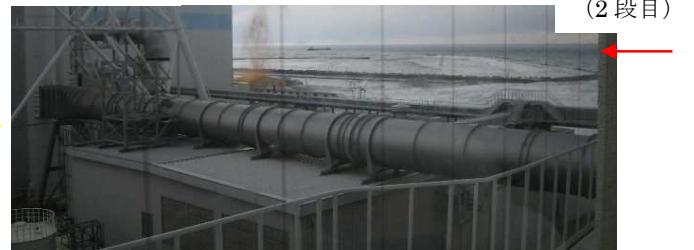
写真9から写真12にかけて、南防波堤に沿って段波、すなわち第2波（1段目）が進行する様子が確認できる。

第2波（1段目）の到達を示す写真8から写真12までは48秒間であり、その間の現象に見落としではなく、水柱は第2波（1段目）が原因で発生したものと判断される。

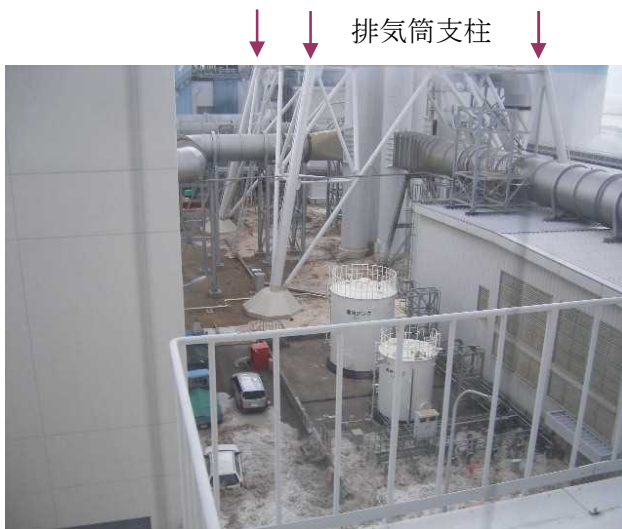
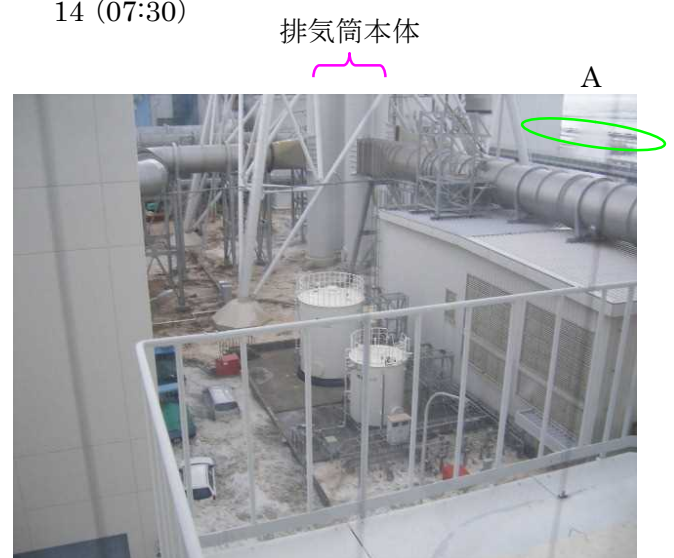
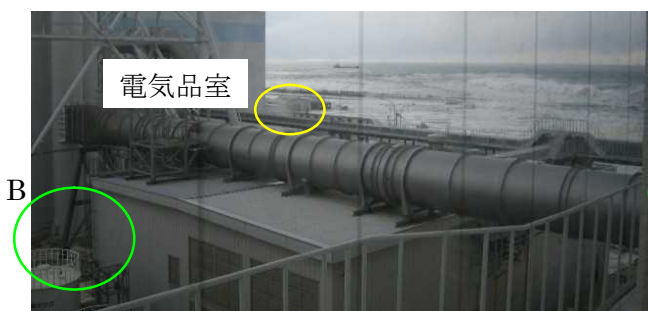
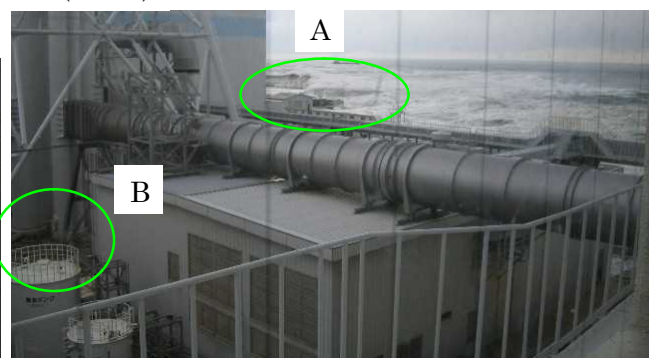
水柱が上がった写真11の20秒後である写真13において、10m盤の浸水が認められる。

写真14より以前の写真では、いずれも、防波堤や波除堤が確認できていたが、写真15、写真16で初めて港湾が津波に覆い尽くされている。このことから、写真15、写真16で港内に認められる津波が、10m級の第2波（2段目）であると判断される。ただし、写真15、写真16では、排気筒の付け根部分が見えていることから、第2波（2段目）は未だ10m盤には到達していないものと判断される。

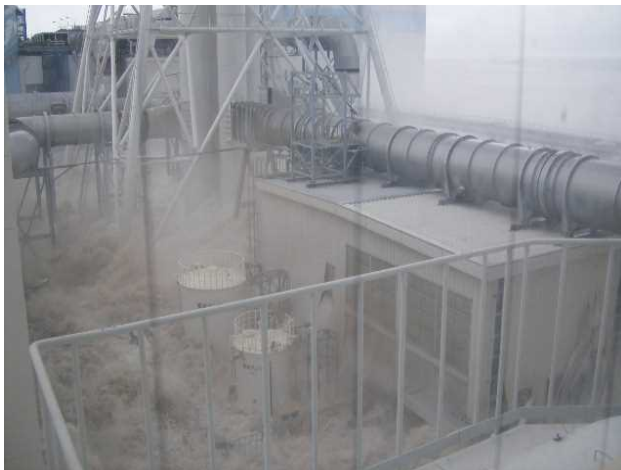
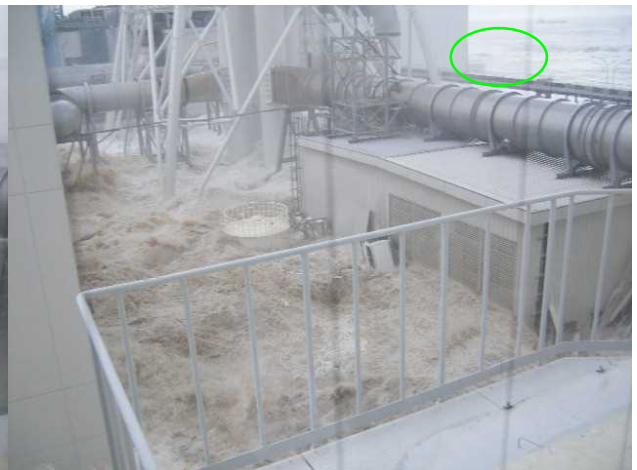
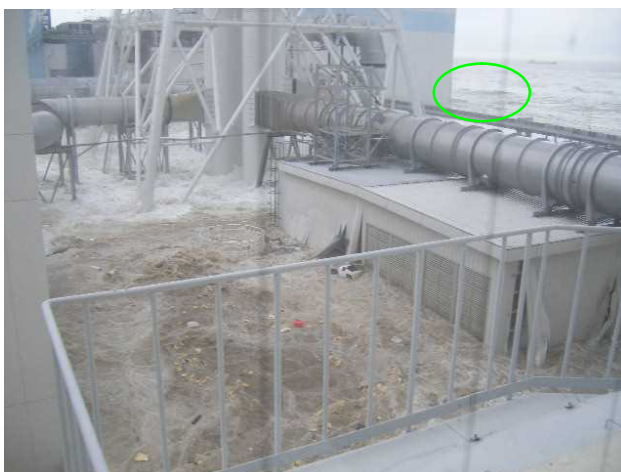
写真16の14秒後に撮影された写真17では、10m盤上に大量かつ急激な海水の流れ込みが認められ、写真18、写真19と続く。写真17では、港湾側の様子は判然としない。写真18、写真19では津波により上昇した海面が確認できるが、ここに防波堤・波除堤は認められないことから、第2波（1段目）とは異なり、防波堤・波除堤を全面的に覆う津波が来襲していることが判る。

また、写真に映る軽油タンク壁面ならびに電気品室における津波水位の時系列をまとめたグラフを見ると、写真13～写真16に認められる津波の遡上は限定的な遡上であり、写真17の直前から急激に津波が押し寄せてきた状況が推定され、写真の分析と調和的である。

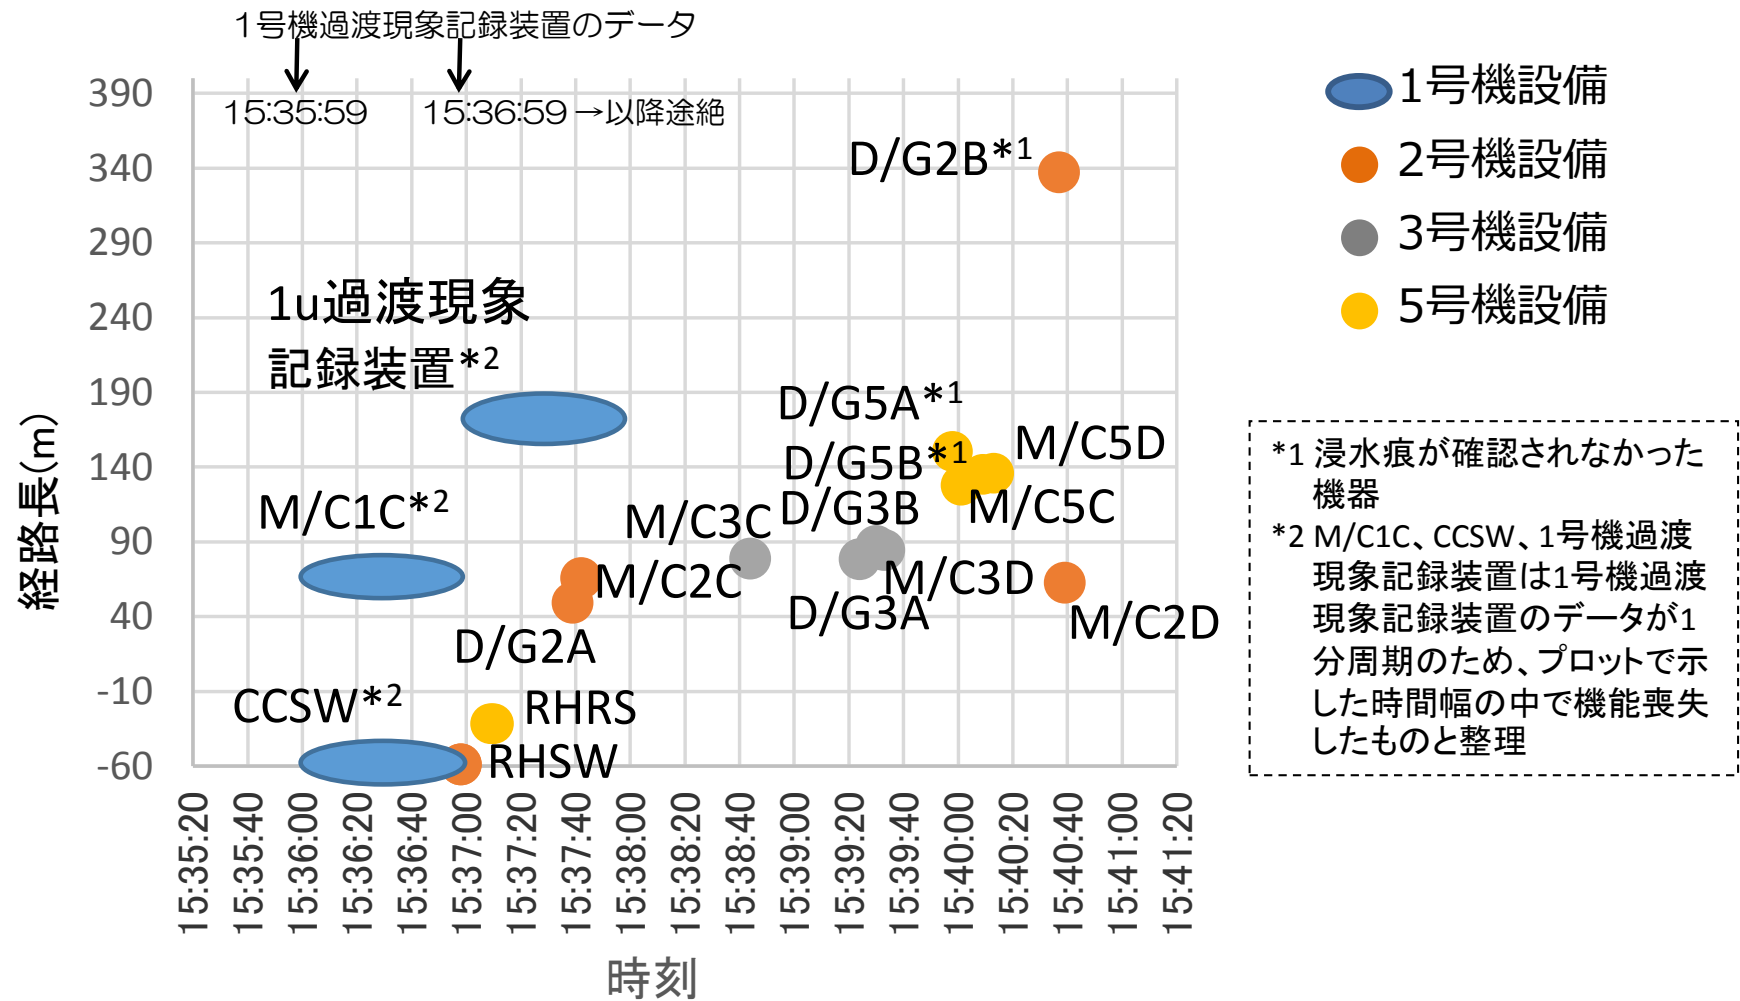
図3 各電源設備までの津波侵入の経路長と機能喪失時刻の関係

図3より、各号機ともに、海水系ポンプがまず機能喪失し、D/G、M/Cの電源設備がその後に機能喪失していることが確認できる。また、プロット全体を見ると右肩あがりの傾向、つまり、各設備までの津波侵入の経路長が長いほど、機能喪失時刻が遅くなる傾向が確認できる。従って、津波の遡上、浸水を原因として、各電源設備が機能喪失していったものと推定した。

ただし詳細に見ると、1号機の機能喪失時刻は全体的な傾向と比較して非常に早い。また、2号機の機能喪失時刻は、全体的な傾向から比較的乖離している。そこで、これらの原因についての考察を中心に各号機の挙動の分析を行った。

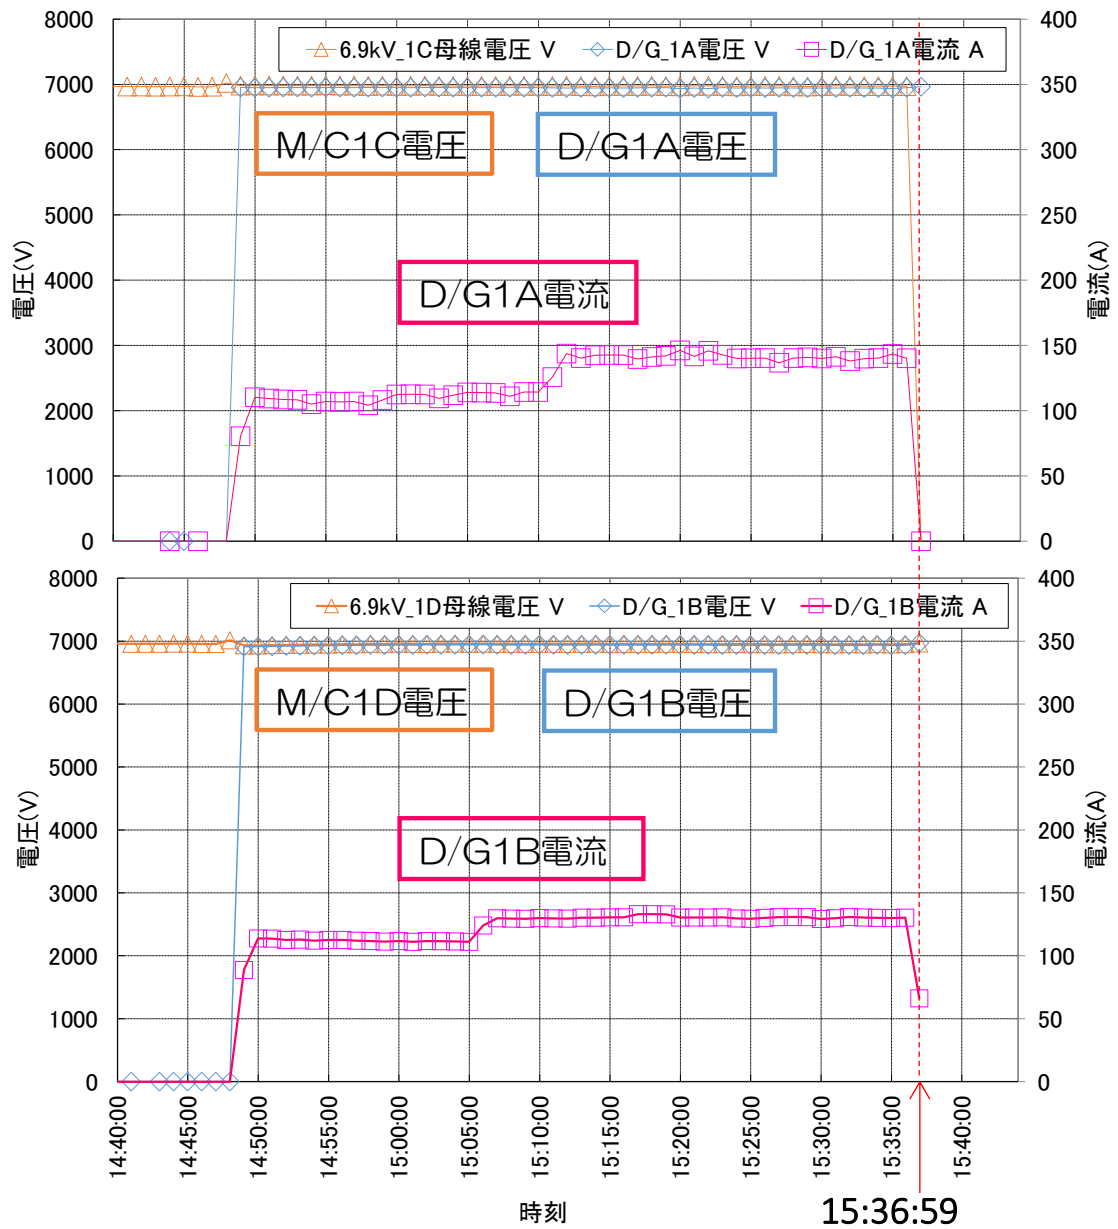
図5 1号機各設備の過渡現象記録装置データ（上：A系、下：B系）

過渡現象記録装置は、コントロール建屋地下1階にある無停電電源装置から電源供給されている。この無停電電源装置が浸水し機能喪失したために、過渡現象記録装置は機能喪失したものと推定している。大物搬入口から無停電電源装置が配置されている部屋まで、大量に浸入する津波を妨げるものが存在しないことから、機能喪失が全体的な傾向と比較して早い時間帯に発生したものと考える。

以上の通り、1号機の各電源設備が全体的な傾向と比較して早い段階で機能喪失に至った原因は、大物搬入口の防護扉が開放された状態で、津波および漂流物によりシャッターが大きく変形、破損し大量の海水が浸入したことにあると考えられる。

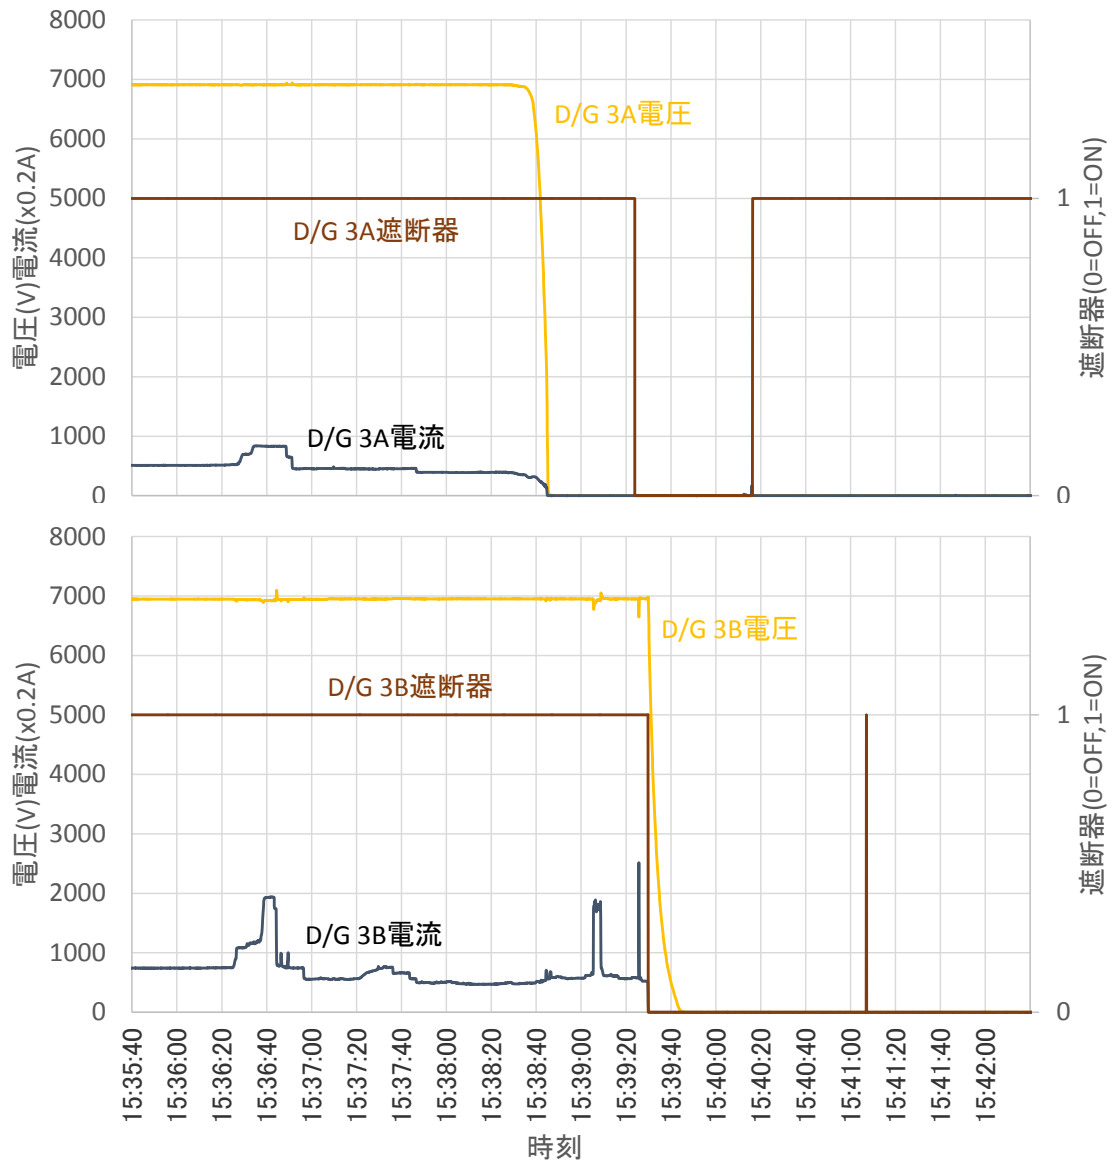
図9 3号機各設備の過渡現象記録装置のデータ (上:A系、下:B系) (補足)

以上のとおり、A系も B系も津波によって電源喪失に至ったと考えられるが、電源喪失に至る要因の違いにより、数十秒ほどの時間差を生じたものと考えられる。

(補足) 15時40分以降にD/G遮断器の信号に変動が見られるが、同じ時間帯に起動していないRHSW遮断器の信号も変動していることから、これらの信号は設備の実際の動作をとらえたわけではないと考えている。

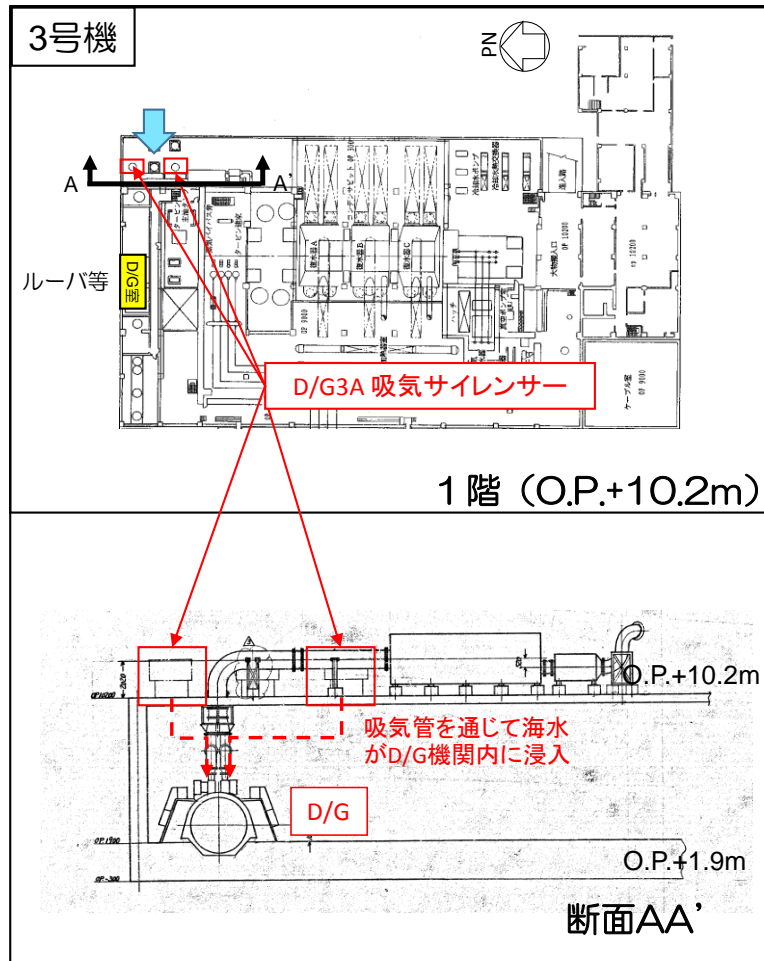
図10 D/G3A 吸気サイレンサー設置位置
(上：タービン建屋平面図、下：AA'矢視断面)

ダーに海水が流入したことが考えられる。図10に D/G3A 吸気サイレンサー設置位置を、図11に4サイクル式ディーゼル機関の作動行程を示す。図10に示すとおり、D/G3Aの吸気サイレンサーは海側かつ低位置に設置してあるため、海水がこの吸気サイレンサーから D/G 機関内へ浸入した可能性がある。吸気サイレンサーから浸入した海水が、図11に示すように吸気管を通じてシリンダーに浸入すると、燃焼不良が生じる。さらに海水が他のシリンダーにも浸入すると、徐々にディーゼル機関の回転数が減少する。そのため、D/G 電圧値は低下し、最終的に D/G が停止に至ったものと考えられる。なお、1号機 D/G1A、1B、2号機 D/G2A についても、3号機 D/G3A と同じく吸気サイレンサーは海側の低位置に設置してあり、経路長としても大きな差はないことから、最終的に津波が吸気サイレンサーからシリンダーへ浸入した可能性はある。しかし、電源喪失時刻が3号機 A系に比べて早いこと、D/G の電圧値・電流値の低下挙動が特徴的な3号機 A系の挙動と異なることから、吸気サイレンサーからの浸水によって D/G が停止したとは考えにくい。また、3号機 D/G3B の吸気サイレンサーは高位置に設置してあり、5号機 D/G5A、5B の吸気サイレンサーは周りを壁で覆われているため、浸水はなかったものと考えられる。

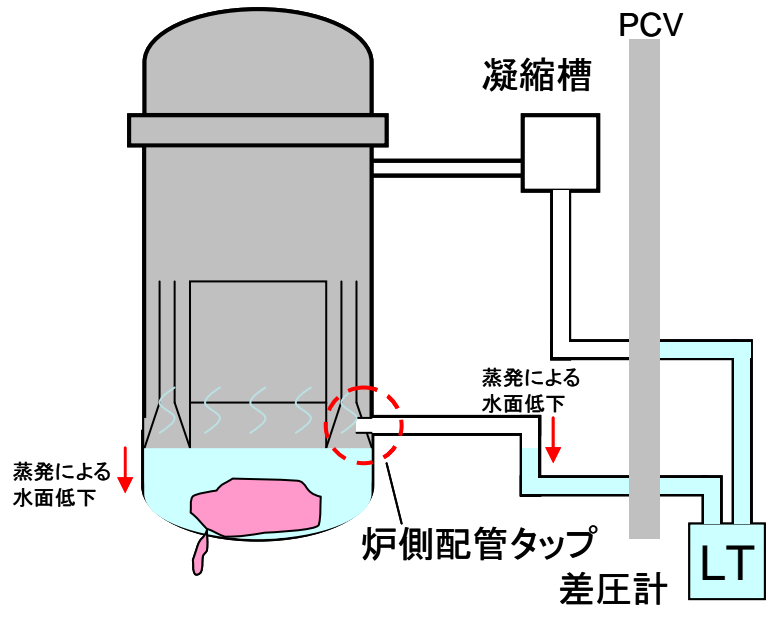
図 5 - 3 原子炉水位および燃料域水位計挙動
【 6時30分頃以降 】

ここでは、原子炉圧力容器の破損により燃料がペDESTALへ落下するなどの事象により、格納容器温度が上昇することに伴い、炉側配管の水の蒸発が開始し、D/W 貫通部までの炉側配管内の水が蒸発したと考えられる（図 5-3 参照）。これにより、基準面器側配管と炉側配管の差圧は大きくなるので、原子炉圧力容器内の実水位とは無関係に水位指示値は減少する。

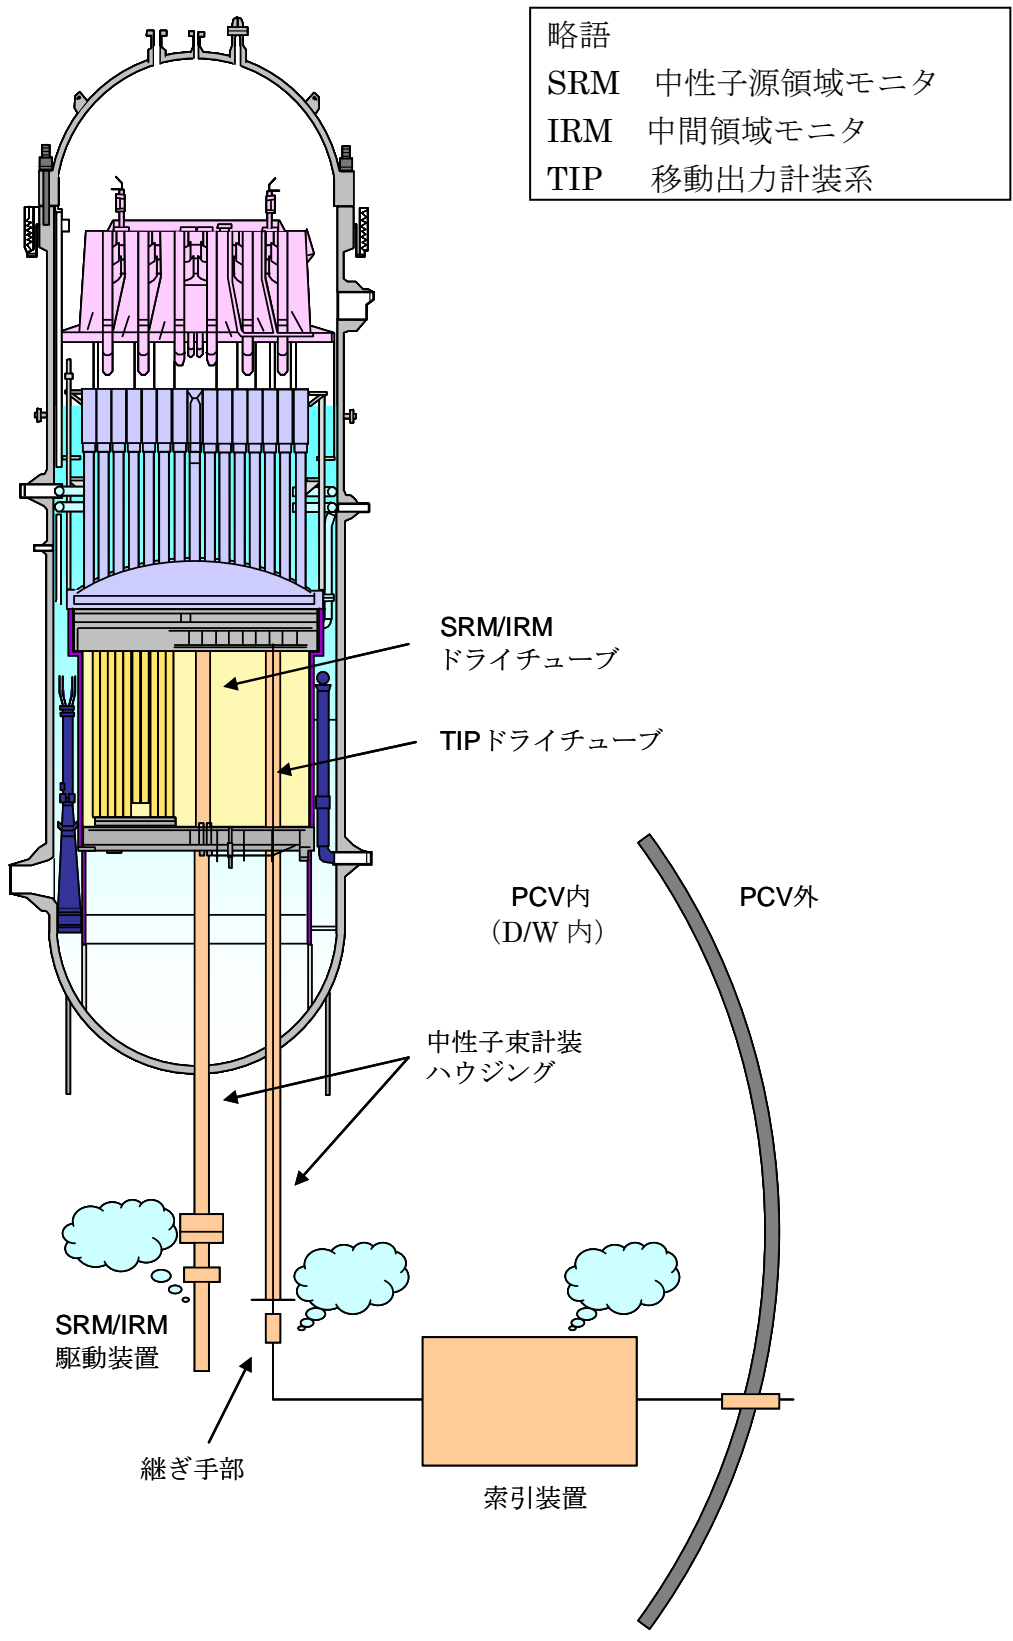
図6 炉内核計装からの漏えいパス

原子炉压力容器から D/W への気相漏えいが想定される箇所としては、炉内核計装のドライチューブ（図 6 参照）や主蒸気配管フランジのガスケット部等が挙げられる。炉内核計装のドライチューブは燃料が高温になることに伴い損傷する可能性がある。また、主蒸気配管フランジのガスケットは 450°C 程度の温度環境でシール機能を喪失する可能性がある。そこで今回の解析においては、炉

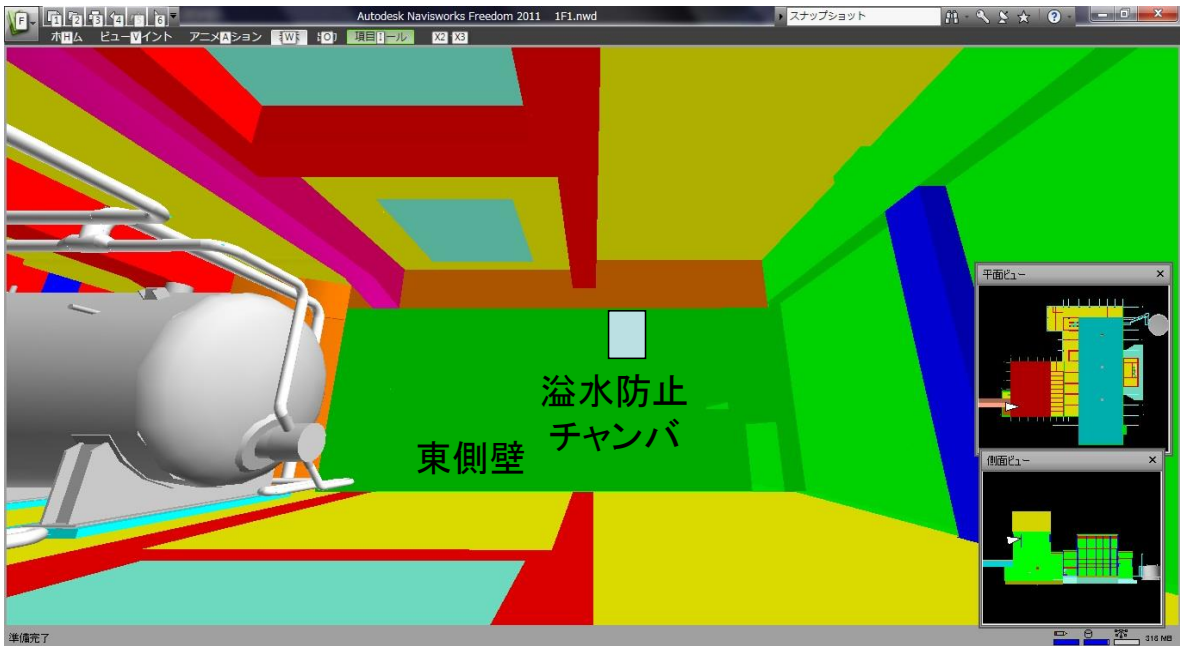
図3 出水が確認された方向

これらの位置関係から明らかなように、IC の本体とは異なる方向から出水が確認されており、IC に流入する蒸気もしくは凝縮後の戻り水が、漏えいしたとは考えにくい。

高温高压な蒸気が放出される場合に予想される状況と、証言は大きく異なっている。また、現地で実施された調査からも、この配管に破損は見つかっていない。溢水防止チャンバは、水素爆発による影響を受けたためか、既に原型をとどめないまでに破損してしまっている。しかしながら、5階にてスロッシングによる溢水が確認されており、使用済燃料プール壁面のダクト開口部以上の高さまで使用済み燃料プールの水位が変動し、ダクト内へ水が入り得る状況にあったこと、大量に水が流入するとドレン配管では水を処理しきれないとの溢水防止チャンバが設置された経緯から考えると、1号機4階で観測された出水は、溢水防止チャンバに流れ込んだ使用済み燃料プールの水が何らかの原因で漏えいした可能性が高いと考えられる。

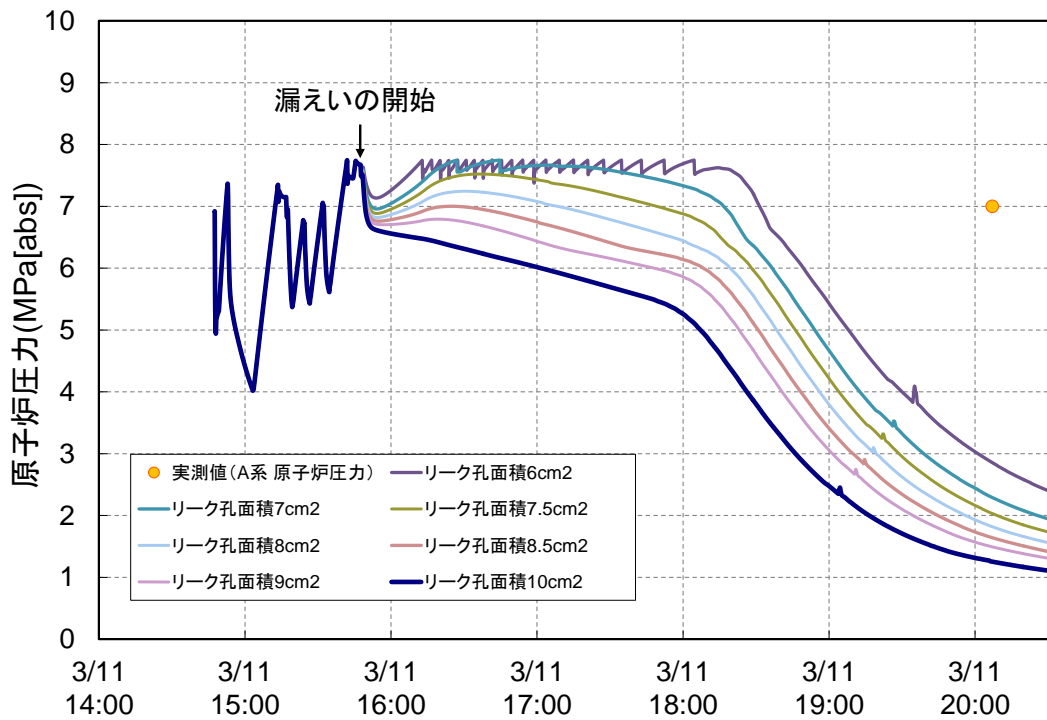
図6 リーク孔面積に応じた原子炉圧力の変化

上記の仮説を証明すべく、津波到達後に微小な漏えいが発生した場合について、リーク孔面積をパラメータとした MAAP による感度評価を実施した（図 6 参照）。なお、この計算におけるリークの発生時間は地震スクラム 1 時間後としている。感度解析の結果から、 7cm^2 以下の場合には、原子炉圧力が上昇し、SRV の作動条件に達することから、リーク孔面積がこれ以上でないと SRV が作動しないという条件を満たせないことになる。一方で、リーク孔面積が 7.5cm^2 以上の場合には、SRV は作動することはないものの、原子炉圧力は早期に低下し、3 月 11 日 20 時 07 分の 6.9MPa(gage)を再現することはできないことが示された。この解析結果により、津波到達後に SRV が作動しない条件で、20 時 07 分に観測された 6.9MPa(gage)を満足する小規模な LOCA シナリオは存在しないことがわかる。

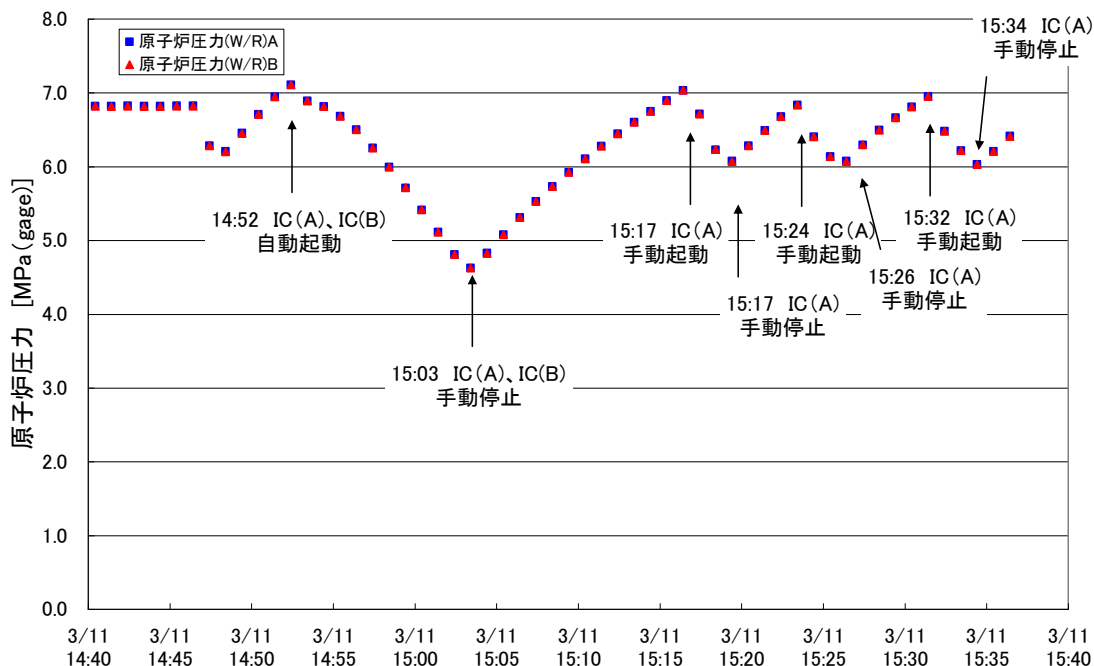
図 7 津波到達前の原子炉圧力と IC 操作

IC(A)、IC(B)の自動起動後は、IC の冷却効果により原子炉圧力は減少に転じ、10 分程度で 5MPa を下回る圧力にまで達している。また、通常運転時の約 7MPa における飽和温度は約 285°C、約 5MPa における約 265°Cであることから、原子炉内の冷却剤の温度は 10 分程度で、約 20°C低下したことになる。原子炉停止時の冷却速度の上限値は 1 時間で 55°Cであり、この冷却速度を上回っている。運転員は、急激な圧力低下が漏えいの原因によるものではないことを確認するため、また、冷却速度を低減しコントロールするため、15 時 3 分、IC(A)、IC(B)を手動で停止させた。

その後、圧力は再度上昇に転じており、約 7MPa まで上昇している。その後、手動起動と手動停止を 3 回ずつ実施しているが、いずれの操作においても、圧力の低下と上昇は運転員の制御範囲に収まっている。

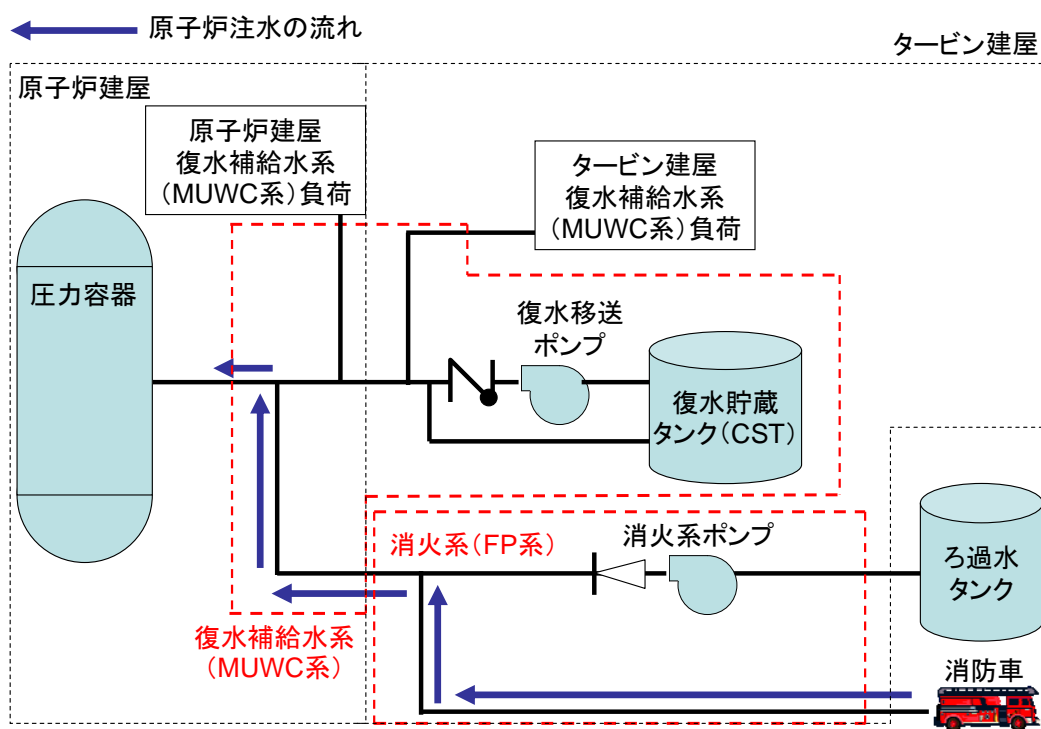
図 2 消防車による原子炉代替注水のラインアップについて
(添付資料 1-4 の図 1)

消防車による原子炉代替注水を開始した当初は、図 2 に示すとおり、消防車を消火系（FP 系）につながるタービン建屋外側の消防車の送水口に接続し、FP 系から復水補給水系（MUWC 系）を経由した後、原子炉へ注水をしていた。

MUWC 系は、プラント内に設置される各種機器の洗浄、封水、ならびに、各タンク、機器への給水など、プラント運転中あるいは停止中に復水を供給する系統である。このため地震直前に本来の用途で MUWC 系から復水の補給を行っていた箇所が存在し、仮に地震後もライン構成が変更されていなかった場合には、その箇所へバイパス流が生じる可能性がある。バイパス流が生じ得る経路については添付資料 1-4 にて抽出しており、これらのバイパス経路について各流出量を評価し、原子炉への注水量を推定した。

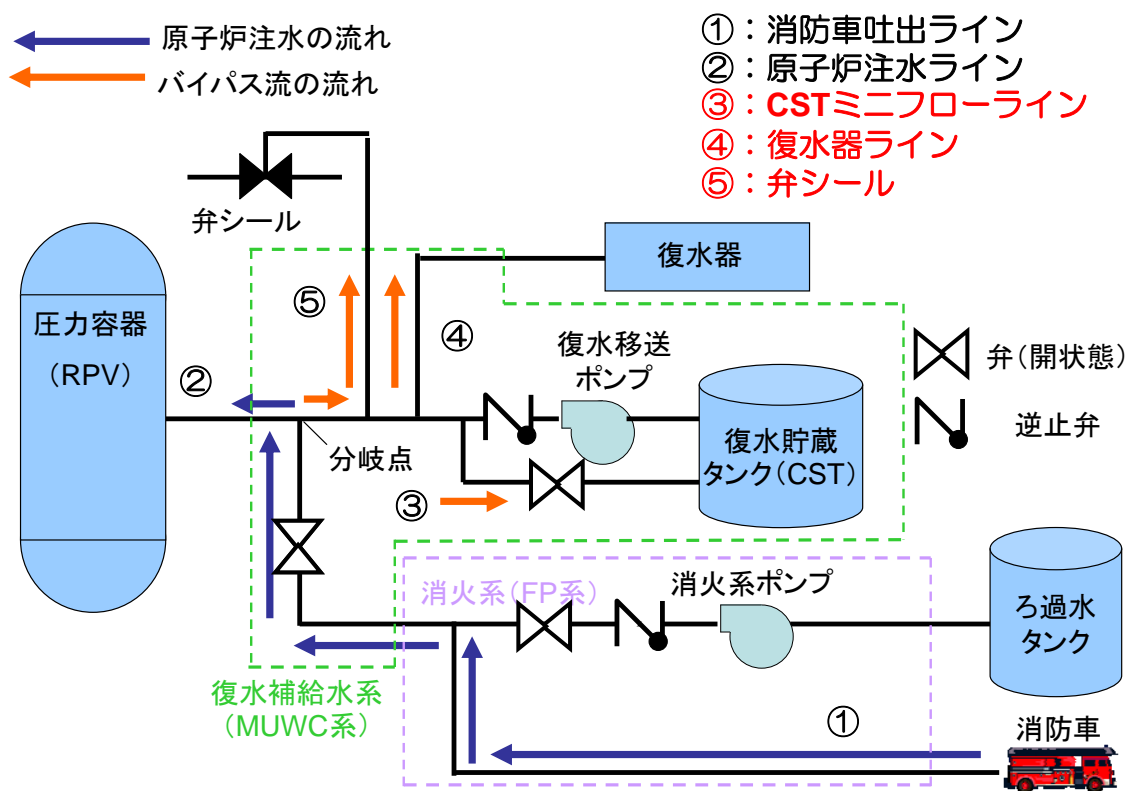
図 3 バイパス代表経路

代替注水は、消防車～FP 系～MUWC 系とラインナップされている。MUWC 系において、原子炉へ向かう経路と各バイパス経路へと分岐している。分岐点の先でさらに表 4 に示す計 10 種類のラインに分岐するが、分岐ラインのうち口径の小さい配管には配管圧損が大きいとため有意な量が流れず、口径の大きい配管から流出することになる。(例えば、④復水器ラインは No.3、7、8、9 に分岐するが、No.3、7、8 は No.9 に比べて圧損が大きいとため、水が流れないか流れたとしても少量であり、最大口径の No.9 に④の流量のほとんどが流れることになる。) よって、原子炉への正味の注水量を評価する上では、上流側の上記 3 つのバイパス経路での流量が求めればよく、表 2 で抽出したバイパス経路は表 4 のとおり図 3 に示す 3 つの代表経路 (③CST ミニフローライン、④復水器ライン、⑤弁シール) に集約することができる。

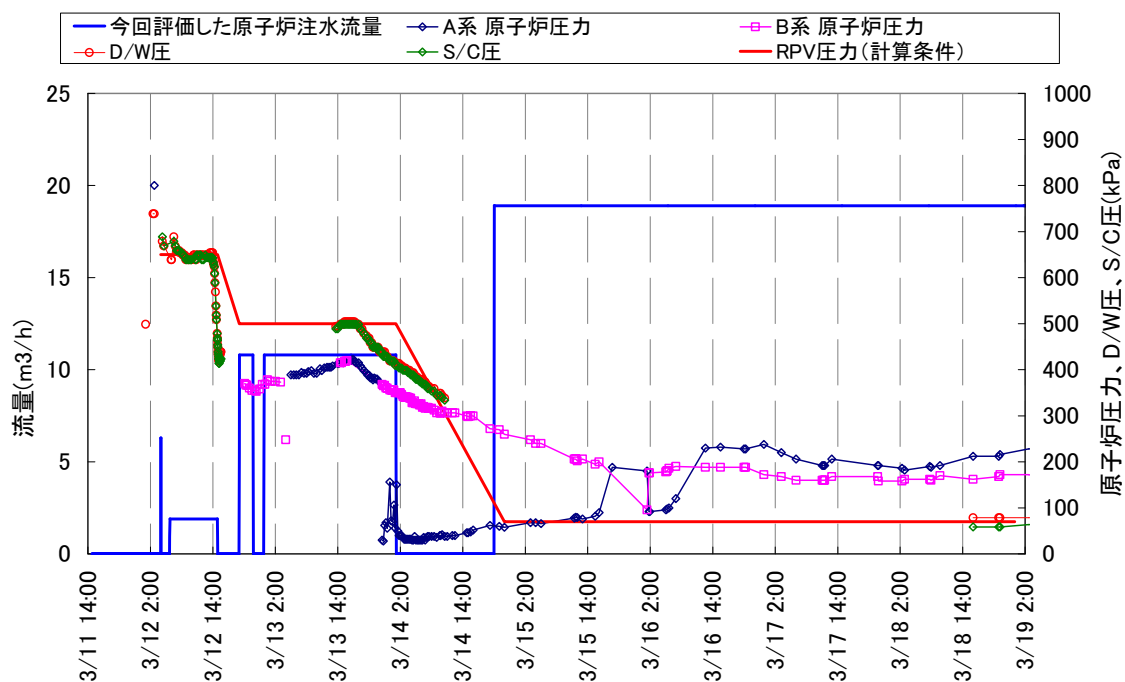
図 5 今回評価した原子炉注水流量と原子炉圧力および格納容器圧力実測値

本検討で得られた原子炉への注水量を図 5 及び表 5 に示す。3.1.で述べたとおり、3/12 4:53～14:53 の「注水 2」の期間については断続的にポンプ操作が行われたため、消防車吐出圧力 1MPa で得られた注水流量を「注水 2」の期間にわたり平均したものを注水流量としている。

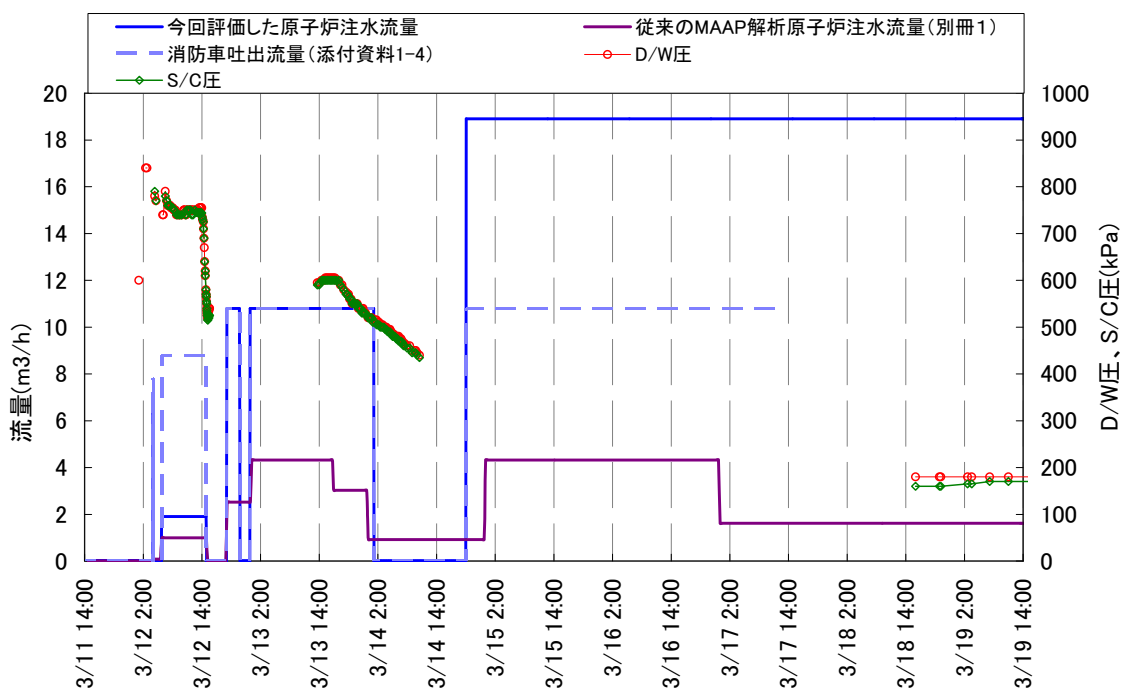
図 7 注水流量の比較

本評価の原子炉注水流量、従来の MAAP 解析で入力として設定した注水流量、添付資料 1-4 の「図 5 1号機 消防ポンプの吐出流量」で報告した消防車吐出流量を図 7 に示す。本評価の原子炉注水量は、従来の MAAP 解析入力注水量及び添付資料 1-4 の消防車吐出流量を概ね (※) 上回っていることが確認された。また、3/14 20:00～の「注水 5」の期間においては、添付資料 1-4 の消防車吐出流量の約 1.5 倍以上の流量で原子炉へ注水されると評価された。

(※) 3/12 5:46～14:53 の「注水 2」の期間に関しては、本評価の原子炉注水量は添付資料 1-4 に記載した消防車吐出流量を下回っている。添付資料 1-4 の消防車吐出流量は、表 1 に記した 14:53 での時点の消防車累積注水量 80,000L を「注水 2」の期間で除したものであるため、同じく累積注水量からバイパス分を考慮した本評価の原子炉への注水流量が消防車吐出流量を下回るのは必然である。従来の MAAP 解析においても、添付資料 1-4 の消防車吐出流量が全量は原子炉へ注水出来ていないと考え、低めの注水量を設定していた。本評価の原子炉注水流量は、この MAAP 解析の原子炉への設定注水流量より大きい結果となったため、従来の MAAP 解析はより保守的な厳しい条件で計算されていたことになる。

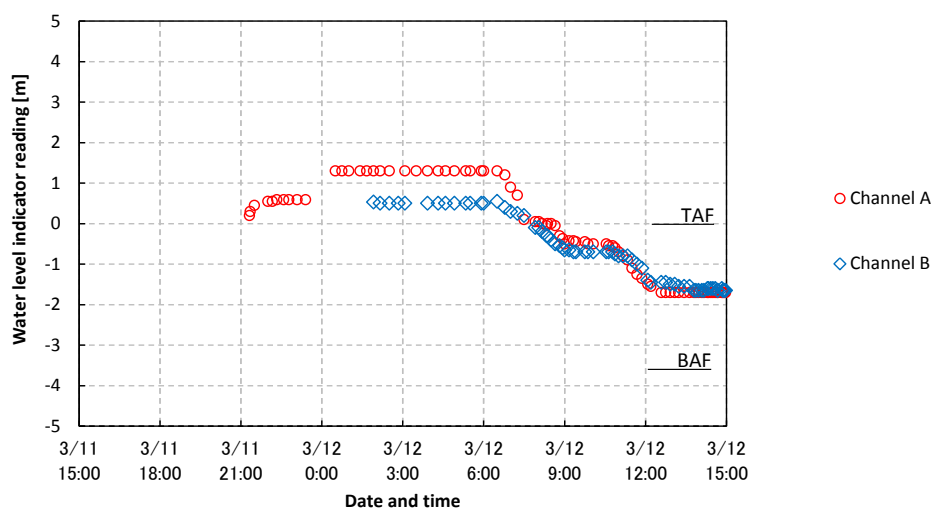
図 1 燃料域水位計指示値の測定値

上述のように水位計配管内の水が蒸発したとすれば、その原因は格納容器の温度が上昇し水位計配管内の水が飽和温度に達したためと考えられる。格納容器の温度上昇の要因は、原子炉圧力容器 (以下 RPV と略す) からドライウェル (以下 D/W と略す) への放熱、冷却材の漏えい、溶融デブリの漏えい等が考えられる。RPV からの放熱について、RPV は保温材で覆われているため放熱は制限され、短時間に格納容器温度を大きく上昇させることはないと考えられる。

RPV から D/W へ冷却材が漏えいした場合には、格納容器温度が上昇すると同時に RPV の減圧により飽和温度が低下し、水位計配管内の水はより蒸発しやすい状況になる。これは 11 日 21:00 頃の基準面器側配管の水位低下の要因と考えられる（表 1 におけるイベント番号 E5 の推定根拠）。また、RPV から溶融デブリが漏えいした場合には、高温のデブリからの直接的な放熱により格納容器雰囲気温度は短時間で上昇し、水位計配管内の水は蒸発するものと考えられる。これは 12 日 6:00 頃からの水位計指示値低下の要因と考えられる。このことから、12 日の 6:00 頃に RPV 下部ヘッドが損傷し、溶融デブリが格納容器に移行したものと推定する（表 1 におけるイベント番号 E10 の推定根拠）。

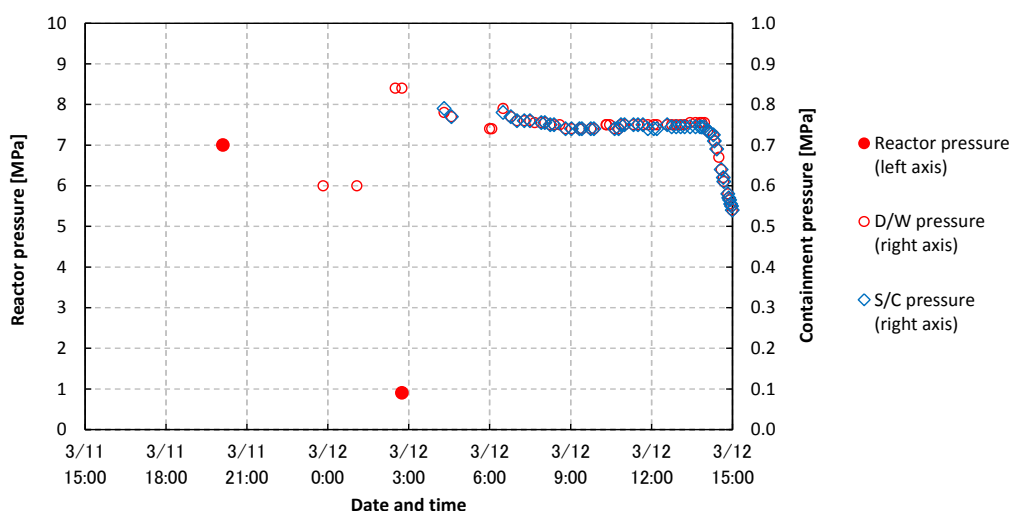
図 2 原子炉圧力、及び格納容器圧力の測定値

図 2 に 1 号機の全電源喪失から約 24 時間後までの原子炉圧力、及び格納容器圧力を示す。原子炉圧力は 11 日の 20:07 に 7MPa[abs]、12 日の 2:45 に 0.9MPa[abs]が測定されている。全電源喪失後は逃し安全弁の安全弁機能が作動し、その作動圧は約 7.7MPa[abs][9]である。20:07 の時点の測定値は安全弁機能の作動圧の下限值よりもやや低いと考えられるため、この時点ですでに RPV からの漏えいが生じていた可能性がある（表 1 におけるイベント番号 E3 の推定根拠）。漏えいの要因として、炉内計装配管の溶融損傷や、主蒸気配管の損傷の可能性が指摘されている[3][4][5][6]。

格納容器圧力は 11 日の 23:50 と 12 日の 1:05 に 0.6MPa[abs]が測定されている。2.2 節にて後述するように、この圧力は RPV から D/W への漏えいがな

ければ到達しない圧力であるため、11日 23:50 までに RPV から D/W への漏えいが生じていたと考えられる。その後 12日 2:30 に 0.84MPa[abs]が測定されている。12日 2:45 の原子炉圧力は 0.9MPa[abs]であり、この時点では RPV と格納容器はほぼ均圧していたことになる。その後格納容器圧力は徐々に低下し、12日 6:00 頃に上昇している。本検討では 12日 6:00 頃に RPV 下部ヘッドが損傷したと推定しており、このときの圧力上昇は RPV の損傷に伴う溶融デブリの格納容器への移行によるものと考えた。すなわちそれ以前の圧力上昇はそれ以外の要因によるものと推定することとし、ここでは 12日 1:05 から 2:30 までの圧力上昇の要因を大規模な下部プレナムへのデブリ移行と推定した（表 1 におけるイベント番号 E8 の推定根拠）。

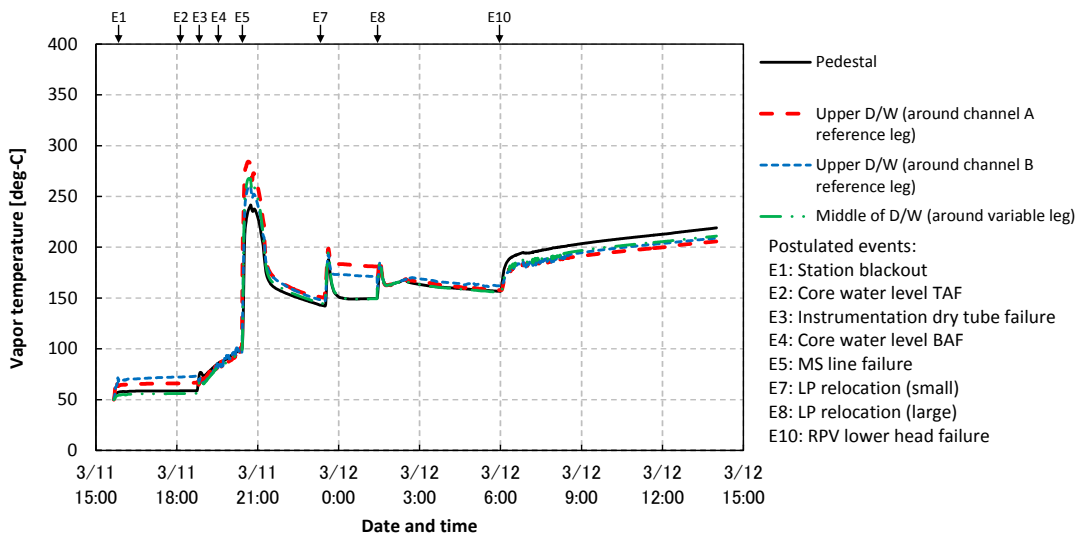
図 4 D/W 各部の雰囲気温度 (ベースケース解析)

図 4 にペDESTAL 部、D/W 上部（A 系、B 系基準面器側配管近傍）、D/W 中部（炉側配管付近）の雰囲気温度挙動の解析結果を示す²。計装配管からの漏えいを仮定した 11 日 18:50 までは温度上昇は比較的緩やかになっている。また、計装配管からペDESTAL への漏えいが開始した後も、20:30 までは格納容器雰囲気温度は高々 100°C 程度となっており、水位計配管内の水を蒸発させるような顕著な温度上昇は見られない。これは RPV からの放熱量やペDESTAL への気相の漏えい量が小さいことに加えて、格納容器内の熱構造物の熱容量が大きく、雰囲気温度が上昇しにくいためである。その後 20:30 に主蒸気配管からの漏えいが開始すると、流出する蒸気は大量かつ高温であるため格納容器全体の温度が急激に上昇している。その後漏えい量が減少すると共に、格納容器内の熱構造物に熱を奪われて雰囲気温度は低下している。23:30 の小規模な溶融デブリ移行、及び 12 日 1:30 の大規模な溶融デブリ移行の際にも同様に、格納容器温度はスパイク状に上昇し、また低下している。その後 12 日 6:00 の RPV 下部ヘッド損傷に伴う溶融デブリ流出により、溶融デブリの熱が格納容器雰囲気に直接的に伝わり、格納容器温度が上昇し続ける結果となっている。

主蒸気配管からの漏えい時に B 系よりも A 系のピーク温度が高温となるのは、漏えい位置によるものである。今回漏えいを仮定した位置は主蒸気配管上部であり、B 系の凝縮層の近傍である。すなわち解析では、B 系配管の上方の漏えいによってむしろ A 系配管位置でより高温となっている。これは高温の漏えいガスによって B 系配管位置で上方向、及び横方向に向かうガスの流れを生じ、そのガスの流れによって A 系配管が比較的高温になっているためである。図 5 に D/W 気相温度がピークとなる 11 日 20:35 時点における D/W 気相温度分布を示す。炉側配管周辺は漏えい箇所よりもかなり低い位置にあり、高温の漏えい蒸気が到達するまでに構造物によってある程度冷却されるため、基準面器側配管周辺と比較してピーク温度は低くなっている。

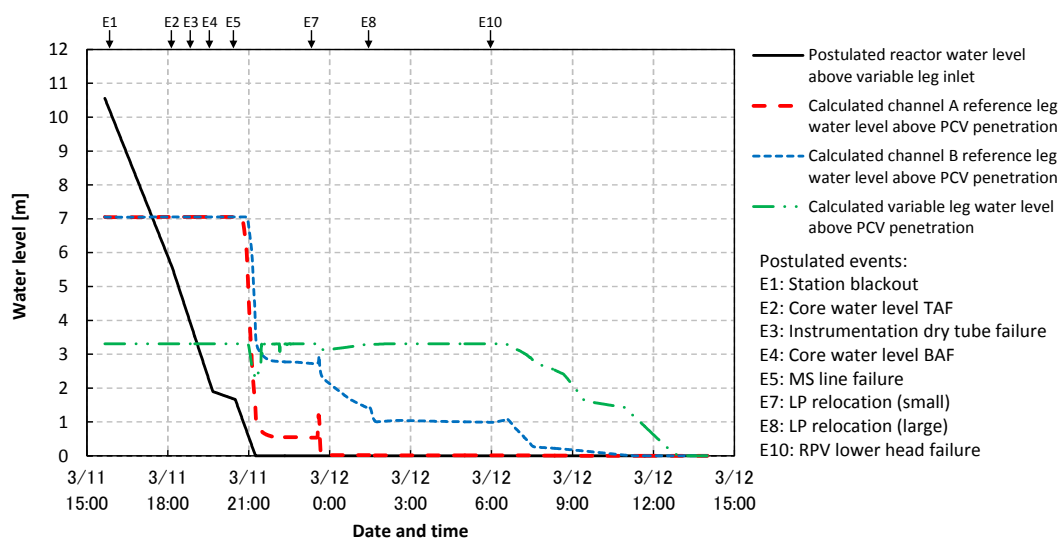
図 6 炉内と水位計配管内の水位 (ベースケース解析)

図 6 に原子炉水位の推定値と、基準面器側、及び炉側の各水位計配管内の水位挙動の解析結果を示す。原子炉水位は推定した事故進展に基づいて仮定したものである。RPV 減圧が収束した時点で原子炉水位は炉側配管取出し口とほぼ同程度となり、この後 11 日 23:30 に小規模な溶融デブリ移行が生じるまで炉側配管取出し口付近を維持すると仮定する。ここで推定した原子炉水位挙動は水位計指示値を求める際に用いる。

格納容器雰囲気温度の上昇により水位計配管内の水温が上昇し、これが減圧により低下した飽和温度を超えたタイミングで基準面器側配管内の水の蒸発が開始している。基準面器側配管は全体的に高温となり、配管各部での蒸発により 22:00 頃までに大きく水位低下している。その後の 2 回の下部プレナムへの溶融デブリ移行によってさらに水位が低下している。A 系よりも B 系の水位低下量が小さいのは、B 系配管周辺の雰囲気温度が比較的低いためである(図 5)。なお、水位がスパイク状に上昇する箇所が見られるが、これは水平管内での水の蒸発により水平管内の気相の体積率が増え、上部配管の水位が一時的に上昇したものである。

炉側配管水位は基本的には RPV 下部ヘッドの損傷を仮定した 12 日 6:00 まではほぼ満水を維持し、その後徐々に低下して 12:00 頃に水がなくなる結果となっている。11 日 21:00 以降、途中何度か水位が低下しているが、これは主蒸気配管からの漏えいガスによる一時的な温度上昇によるものである。その後に炉側配管の水位が回復しているのは、図 4 に見られるように漏えいガスによる温度上昇の期間は短く、炉側配管周辺の温度が低下するため、圧力境界から供給される蒸気が凝縮しているためである。

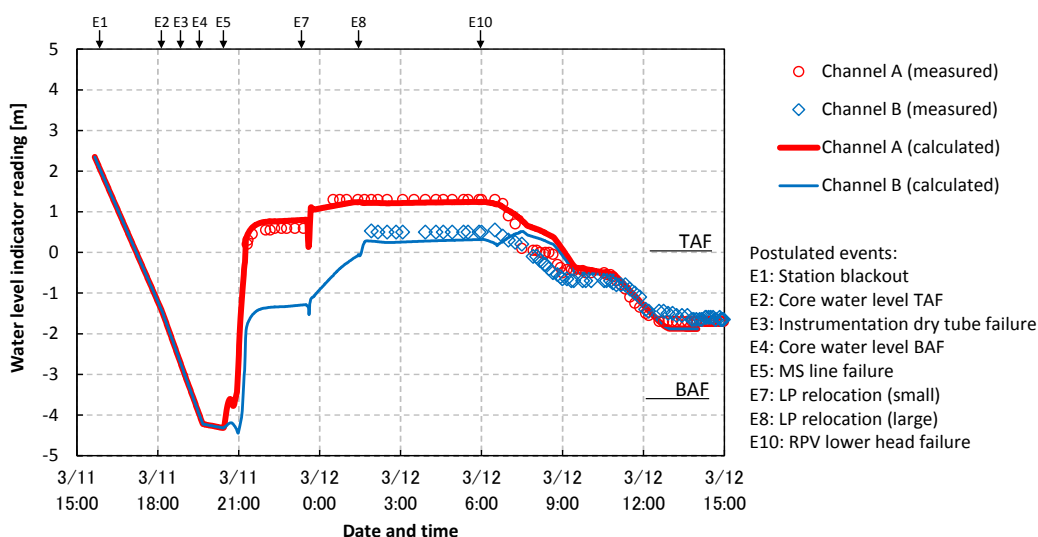
図 7 水位計指示値の実測値との比較（ベースケース解析）

図 6 に示した水位挙動を水位計指示値に変換した結果を測定値と比較して図 7 に示す。燃料域水位計は常温大気圧時に正しい水位を示すよう校正されているため、水位計配管内の水位が満水であっても実水位とは異なる指示値を示すことに留意が必要である。解析結果は測定値の傾向を A 系と B 系の違いを含めて概ね再現しており、表 1 に示した事故進展に基づく境界条件の設定によって測定値の傾向を再現できることが確認された。なお、12 日 9:00~11:00 頃に指示値の低下傾向が緩やかになっている期間は、水位が炉側配管の水平部にある期間に対応しており、水位計配管形状を解析で模擬することによって再現されたものである。

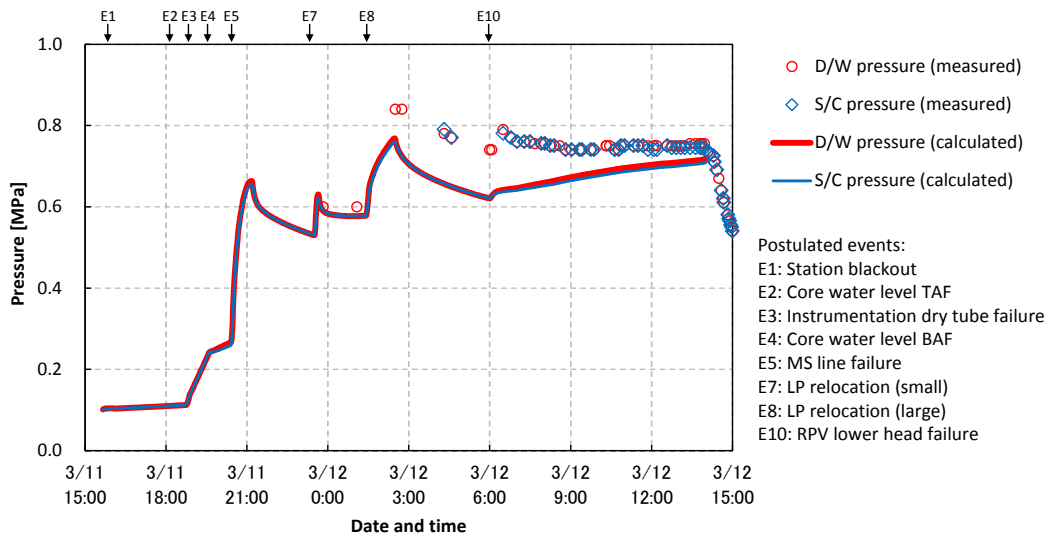
図8 格納容器圧力の実測値との比較（ベースケース解析）

図 8 に D/W 圧力と S/C 圧力の解析結果を測定値と比較して示す。解析では主に S/C への水素の流出と主蒸気配管からの蒸気と水素の漏えいにより 11 日 21:15 までに格納容器圧力は大きく上昇している。その後雰囲気温度（図 4）とともに圧力は低下するが、23:30 に仮定した小規模な下部プレナムへの溶融デブリ移行に伴い発生した蒸気によって上昇し、その後崩壊熱による一定の蒸気漏えいにより圧力はほぼ横ばいとなっている。12 日 1:30 に想定した大規模な下部プレナムへの溶融デブリ移行の後には急激に圧力が上昇し、その後温度低下により徐々に減圧した後、6:00 頃の溶融デブリ移行に伴う格納容器の温度上昇により圧力は上昇傾向となっている。

格納容器雰囲気温度がほぼ一定となっているためであり、これは崩壊熱により発生した蒸気の漏えいによる加熱と格納容器内の構造物による冷却がバランスしているためである。12日 1:30 に仮定した大規模な溶融デブリ移行では圧力が大きく上昇するが、2:30 時点での測定値 0.84MPa[abs]には至っていない。本解析では下部プレナムへの溶融デブリ移行に伴う水素の発生を仮定していないため、圧力を過小評価した可能性が考えられる。なお、既往の解析結果の中には溶融デブリ移行時に新たに水素が発生しているものも見られる[5]。

測定された圧力は12日 6:00~6:30 にかけて 0.05MPa 程度上昇しているが、同期間の解析結果の上昇幅は測定値と比較すると小さい。この時点で RPV 下部ヘッドが損傷して溶融デブリが格納容器に流出していたとすると、溶融デブリとコンクリートの反応（以下、MCCI と略す）に伴う非凝縮性ガスが発生して圧力が上昇することになるが、本解析では MCCI に伴うガスの発生を模擬していないため圧力上昇を少なめに評価している可能性が考えられる。また、その後の圧力の測定値はほぼ一定となるが、解析結果は上昇傾向となっている。これは格納容器からの漏えいを考慮していないためと考えられる。

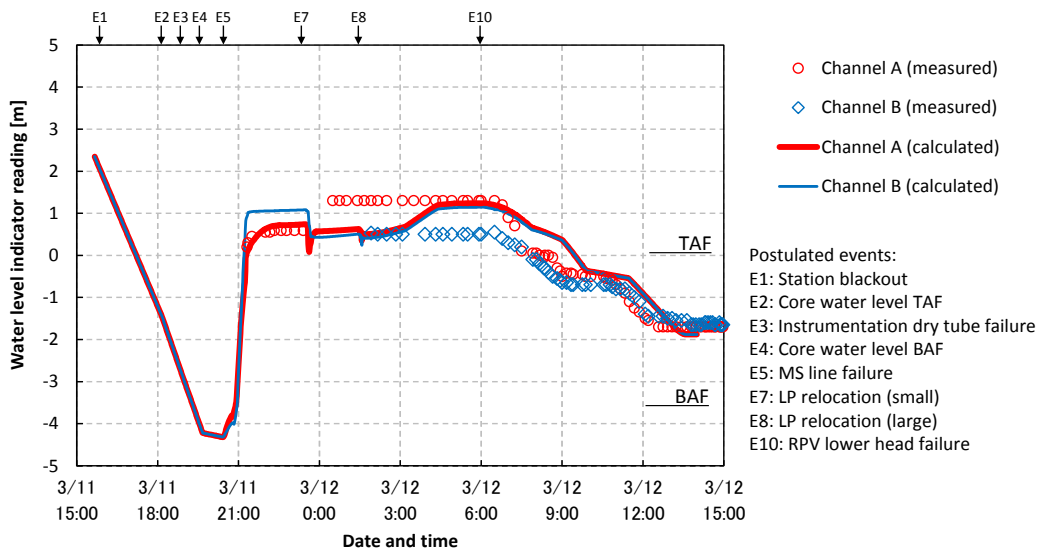
図 9 水位計指示値の測定値との比較（感度解析ケース）

漏えい位置による解析結果への影響を確認するため、SRV に相当する位置からの漏えいを想定した感度解析を行った。SRV から D/W への漏えいガスの温度については、11日 22:20 頃までの水位計（A系）指示値の再現性がよい条件として同期間中に 620℃を設定した。図9に水位計指示値の解析結果を示す。

23:30 に仮定した下部プレナムへの熔融デブリ移行後に炉側配管の水位が低下し、実測値を再現しない結果となっている。これは図 3 に示したように SRV は炉側配管に隣接しており、漏えいしたガスによって早期に炉側配管の温度が上昇し、内部の水が蒸発したためである。また、A 系よりも B 系の水位低下が速い結果となっている。B 系基準面器側配管の格納容器貫通部付近には 3m 程度の周方向の取り回しがあるが、この部分が高温となり内部の水が蒸発することで上部の配管内の水位が早めに低下する結果となっている。この点も測定値の傾向と異なる。漏えい位置が格納容器上部となるベースケース解析ではこのような傾向は見られない。これらの結果から、推定した事故進展に基づけば、RPV から D/W への主要な漏えいは格納容器の上部で生じた可能性が示唆される。
