福島第一原子力発電所 1～3 号機の
炉心・格納容器の状態の推定
と未解明問題に関する検討
第 6 回進捗報告

2022 年 11 月 10 日

東京電力ホールディングス株式会社

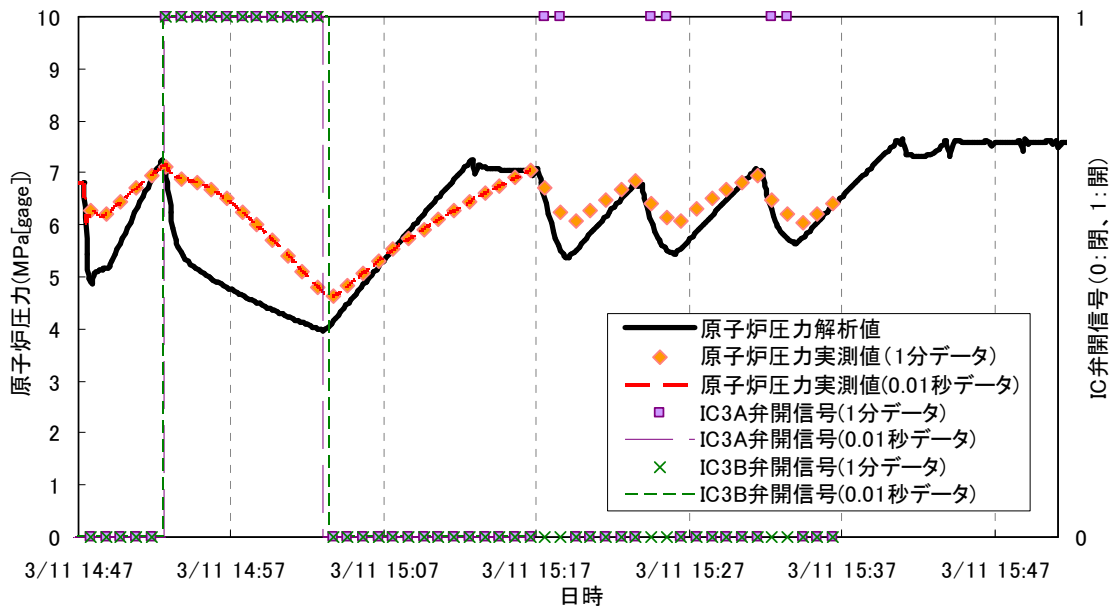
図2 原子炉圧力（過渡現象記録装置に記録された実測値と MAAP 解析値）と IC 弁開信号（過渡現象記録装置）

スクラムから全交流電源喪失までの期間については既報及び IC 作動ケースは共通である。図 2 に原子炉圧力の過渡現象記録装置に記録された実測値と MAAP 解析値を示す。実測値と比較して、解析値の変化は大きいものの概ね一致している。IC は入口側の原子炉圧力と、蒸気の除熱・凝縮によって圧力降下した出口側との圧力差によって、静的に IC 管側に蒸気が流れる構造となっている。従って、IC の各弁が開いて IC が作動している間は、IC で冷却されることで蒸気が凝縮し、原子炉へ戻った水が再び崩壊熱を奪って気化することを繰り返すため、熱は原子炉から IC の胴側に持ち出され、原子炉圧力は徐々に低下する。原子炉圧力の減少に伴い IC 管側へ流れる蒸気流量が減少することから、図 3 に示す IC への蒸気供給量及び図 4 に示す IC の除熱量の MAAP 解析値が示すとおり、徐々に蒸気供給量と除熱量が低下する。

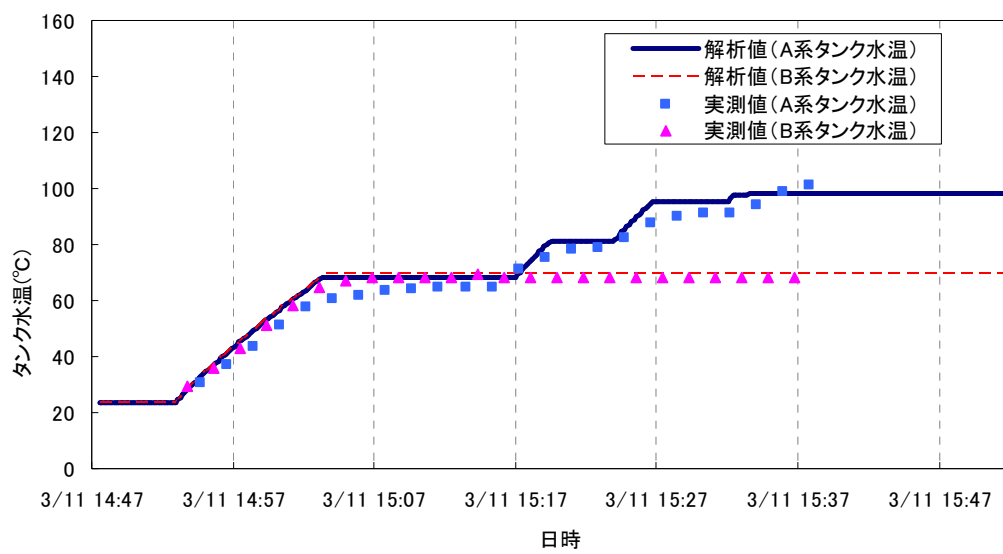
図5 IC 胴側水温 (実測値 (チャート読み取り値) と MAAP 解析値)

IC の胴側では原子炉蒸気から熱を奪うことにより水温が上昇する。図 5 に胴側水温の実測値（チャート読み取り値）と MAAP 解析値を示す。胴側水温の上昇は実測値と解析値は概ね一致しており、IC での除熱量はほぼ実機を模擬出来ていると考える。

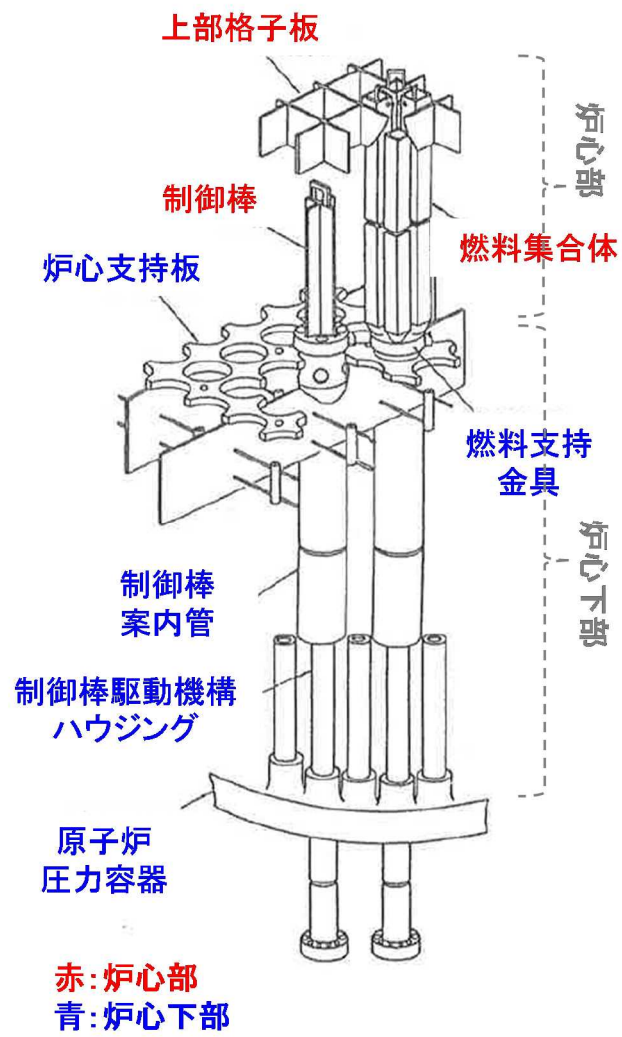
図 1.1 BWR の炉心部と炉心下部構造 [1]

図 1.1 に BWR プラントにおける炉心部と炉心下部構造を示す。炉心部と炉心下部は炉心支持板によって仕切られており、その炉心支持板近傍は制御棒を挿入するための配管などの存在により、当該部分の形状が複雑であることが分かる。

一方、図 1.1 に示しているように BWR の炉心支持板近傍の構造物は燃料支持金具、制御棒駆動機構配管、外周部にはシュラウドが存在する複雑な構造となっている。したがって、溶融燃料の炉心部から炉心下部への移行経路には、炉心支持板が破損せずとも複数存在している。以上のことから、溶融燃料は複数の経路から炉心下部へ移行すると考えられ、MAAP4 による解析結果で見られたような、溶融燃料が一旦炉心支持板に堆積し、炉心下部へ一度に落下する可能性は低いと考えられる。しかし、溶融燃料がどの経路から炉心下部へ移行するか、その挙動は現在でも正確にはわかっていない。

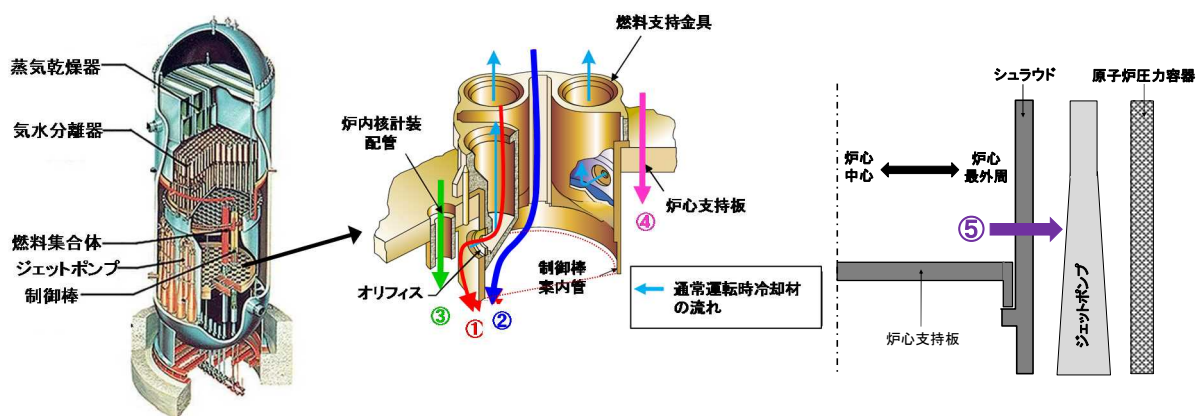
図 2.1 BWR の炉心下部構造物および既往試験・最新研究で考慮されている溶融燃料の炉心下部への移行経路 [5, 6]

図 2.1 に BWR の炉心下部構造物および既往試験[5, 6]・最新研究¹で考慮されている溶融燃料の炉心下部への移行経路を示す。本図では、想定される炉心部から炉心下部への溶融燃料移行経路として 4 つの経路が考えられている。これらの経路以外に、溶融燃料が炉心の径方向に拡がり、炉心外周部のバイパス領域へ流出後にシュラウドと接触しシュラウドを破損させる経路が考えられる。このシュラウド破損による炉心下部への溶融燃料の移行経路とは、溶融燃料がシュラウドを破損し、さらにジェットポンプを破損させた後、炉心下部へ落下するという経路である。

- ① 燃料支持金具の入口オリフィス (赤色)
- ② 制御棒駆動機構配管 (青色)
- ③ 破損した核計装配管 (緑色)
- ④ 破損した炉心支持板 (桃色)
- ⑤ 破損したシュラウド (紫色)

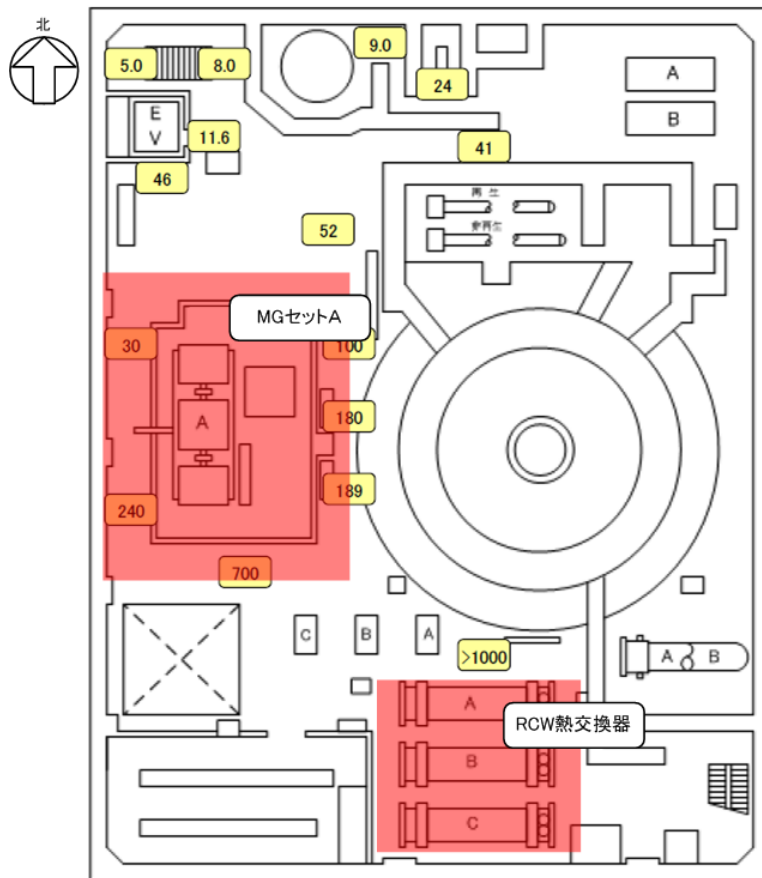
図3 1号機 R/B 2階の空間線量率 (単位 : mSv/h) [1]

サージタンクに滞留していた放射性物質が RCW 配管②へ移行すると RCW 配管①側と RCW 熱交換器側へ移行することとなる。RCW 熱交換器は構造物表面積が大きいので放射性物質が多く沈着することが考えられ、R/B 2階の RCW 熱

交換器付近で高線量率が観測されたこと（図 3）と整合する。また、R/B 1 階の DHC 付近で高線量率が観測されたこと（図 2）とも整合する。

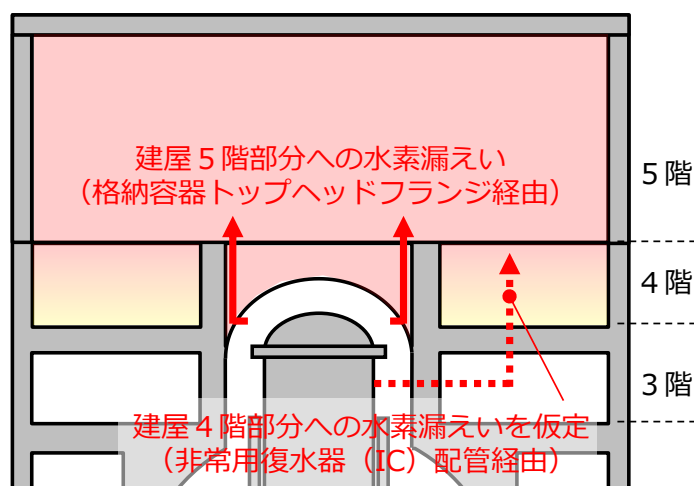
図1 建屋への水素漏えい経路のイメージ

2011年3月12日に、1号機の原子炉建屋（以下、本添付資料では「建屋」と記載する）で水素爆発が発生した。建屋への水素の漏えい経路としては様々な可能性が考えられるが、建屋5階部分の線量率が比較的高いことなどから、格納容器トップヘッドフランジ部からシールドプラグを通じて5階に水素が漏えいし、爆発に至った可能性が高いと考えている。この推定をより確からしいものとするため、水素爆発にかかる追加検討を実施した。

検討のアプローチとしては、建屋への水素漏えい位置、着火位置などをパラメータとした水素爆発の解析を実施し、解析ケース毎に解析結果の特徴を整理し、建屋の損傷状況と比較することで、1号機がどのように水素爆発に至ったのかを推定した。なお、新潟県技術委員会福島事故検証課題別ディスカッション【地震動による重要機器の影響】¹にて、非常用復水器（IC）配管が損傷した可能性について指摘があったため、当該箇所から建屋4階への水素漏えいを仮定したケースも合わせて解析した²。本検討で仮定する建屋への水素漏えい経路のイメージを図1に示す。

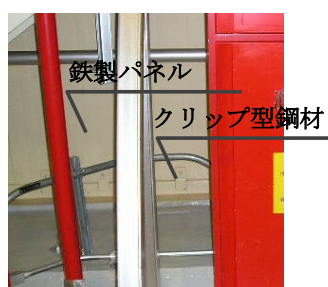
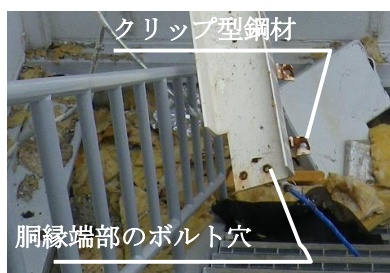
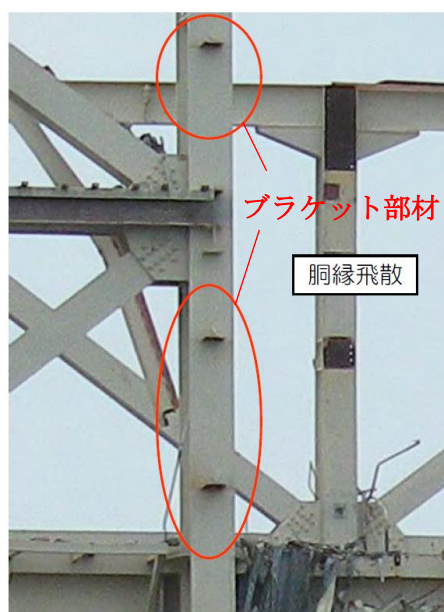
図5 5階側壁の建屋構造物との接続部

側壁は鉄製のパネルであり、専用のクリップ型鋼材により胴縁と固定されていた (A)。胴縁端部はブラケット部材に M-16 のボルト 2 本で固定されていた (B) (C)。水素爆発後、胴縁はほぼ全て飛散していることから、胴縁とブラケット部材を固定するボルトが、水素爆発に伴う内圧 (5 階部分の圧力) の上昇によって損傷したと考えられる。

ボルトの破壊判定条件として、当該ボルトの使用材料の引張強さからせん断耐力を求め、これを内圧に換算した値として 16kPa を設定した。計算上は 5 階の圧力がこの値を超えた時点で 5 階側壁が破損し、消失する設定とした。

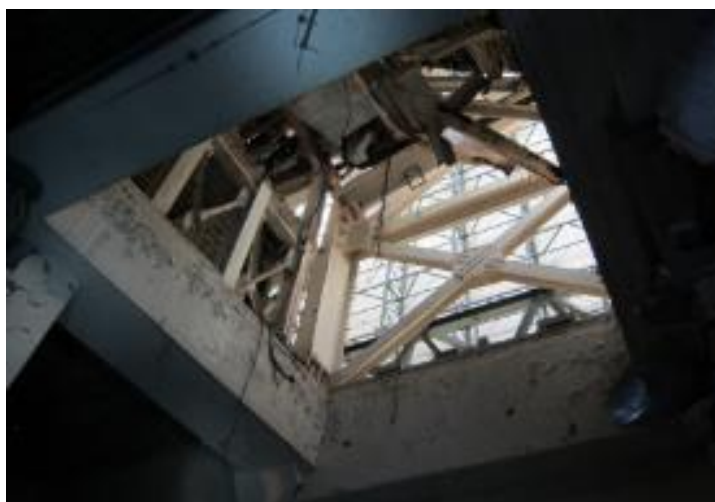
図7 水素爆発後の機器ハッチ部（4階から5階を見上げて）

重量を持ち上げるのに必要な圧力差で開口する設定とした。5階の圧力が高い状態で開口する場合は、蓋が5階側から圧力を受けて変形して開口することが考えられる³が、そのような状況に至る圧力は不明である。そこで、機器ハッチが開口する圧力を5階側壁が破損する圧力の10%、30%、50%、80%にそれぞれ設定した感度解析を実施した。このうち80%に設定したケースでは、5階側壁が損傷するまでに機器ハッチの蓋が開口せず、4階以下に爆風がほとんど発生しない結果となったが、これは後述する建屋の損傷状況とは整合しない。その他のケースでは、爆発の様相はほぼ同等となったことから、本検討では、機器ハッチが開口する圧力を5階側壁が破損する圧力の30%、約5kPaに設定した。なお、この圧力は上述の許容積載値200kgに対して70倍程度の荷重となるため、蓋の変形は相応に大きくなったものと考えられる。

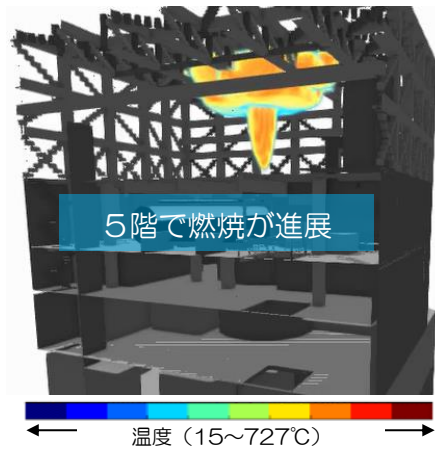
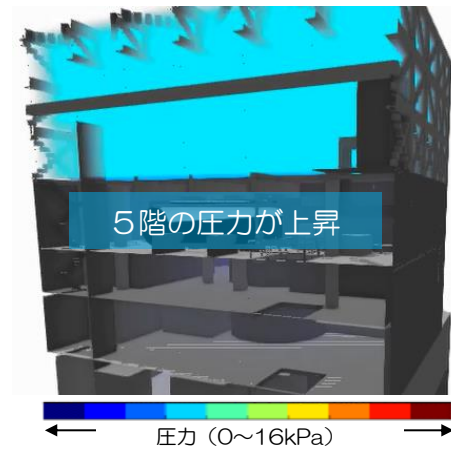
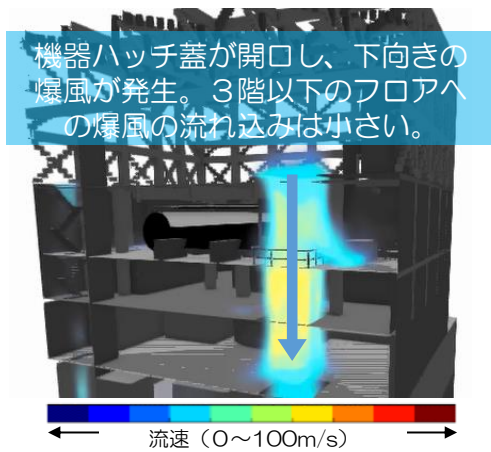
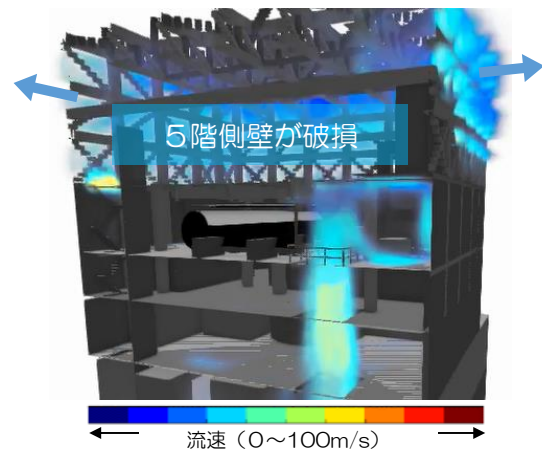
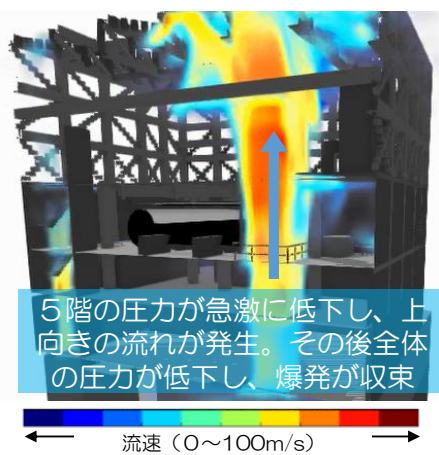
図9 水素爆発解析結果 (ケース①: 5階漏えい・5階着火)

解析結果を図9(A)～(E)に示す。5階で燃焼が進展し(A)、5階の圧力が上昇する(B)。これにより機器ハッチの蓋が開口し、開口した機器ハッチ部を通じて、圧力差に応じて4階以下に下向きの爆風が発生する。この際、3階以下では機器ハッチ部から水平方向に向かう爆風の流れ込みは小さい(C)。その後、さらに5階の圧力が上昇することで、耐力の低い5階側壁が破損し、横向きの爆風が発生する(D)。側壁破損後、5階の圧力が低下することで、相対的に4階以下の圧力が高くなり、機器ハッチを通じた上向きの流れが遅れて発生する(E)。

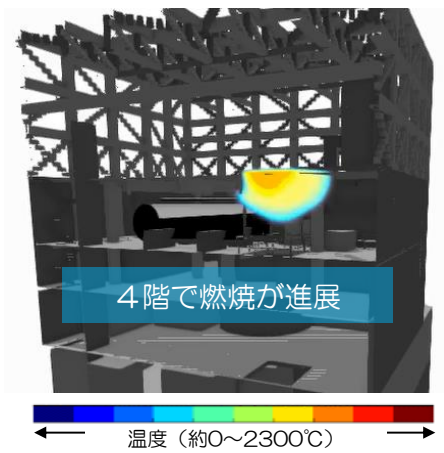
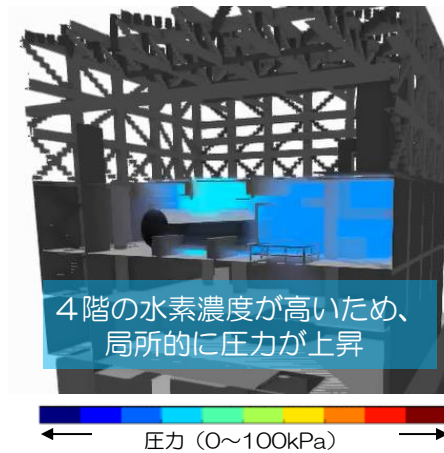
解析結果を図 11 (A) ～ (E) に示す。着火後、水素濃度の高い4階西側で急激に燃焼が進展し (A)、圧力が急激に上昇する (B)。4階と5階の圧力差により、機器ハッチ蓋が開くとともに、着火点のある4階では、気体の逃げ道になる機器ハッチの方向に向かう強い爆風が発生する (C)。これに伴い、3階以下にも機器ハッチ部から水平方向に強い爆風の流れ込みが発生する (D)。また、5階では強い爆風の影響により、天井と側壁がほぼ同時に損傷しており、横向きの流れと上向きの流れがほぼ同時に発生している (E)。

本ケースでは、圧力の上昇速度がケース①と比較して急峻であり、ケース①よりも爆風の速度が大きくなっている (流速のカラーバーの範囲は、図 9 に示すケース①では 0～100m/s であるのに対し、図 11 に示すケース②では 0～200m/s である)。

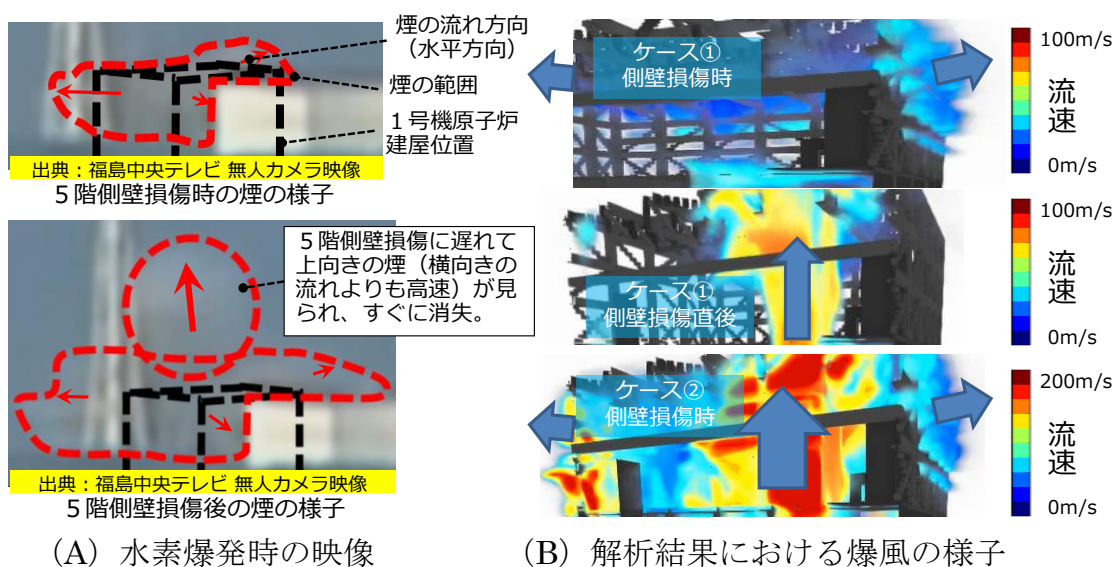
図15 爆発時の映像と解析結果の比較

一方、無人カメラによる水素爆発時の映像が得られている。図15に、爆発時の映像における煙の様子(A)と、解析結果における爆風の様子(B)を並べて示す。(A)に示す映像からは、5階側壁損傷時は横向き、遅れて高速の上向きの爆風が流れる様子が見られた。(B)に示す解析結果では、5階側壁損傷後、ケース①では横向きの流れに遅れて高速の上向きの流れが発生しており、映像と同じ傾向である。これに対し、ケース②では横向きの流れと同時に上向きの流れが発生している。なお2.3(3)で前述したように、ケース③では、ケース①の後に新たに上向きの爆風が付加され、上向きの流れが2回見られる。また、ケース④はケース①と類似の傾向となる。

これらより、5階漏えいを仮定したケース①、④で見られた側壁損傷後の上向きの流れを、映像が捉えた可能性がある。一方、5階+4階漏えいを仮定したケース②、③では、ケース②では横向きの流れと上向きの流れの生じるタイミングが、ケース③では回数が、それぞれ映像と異なる。

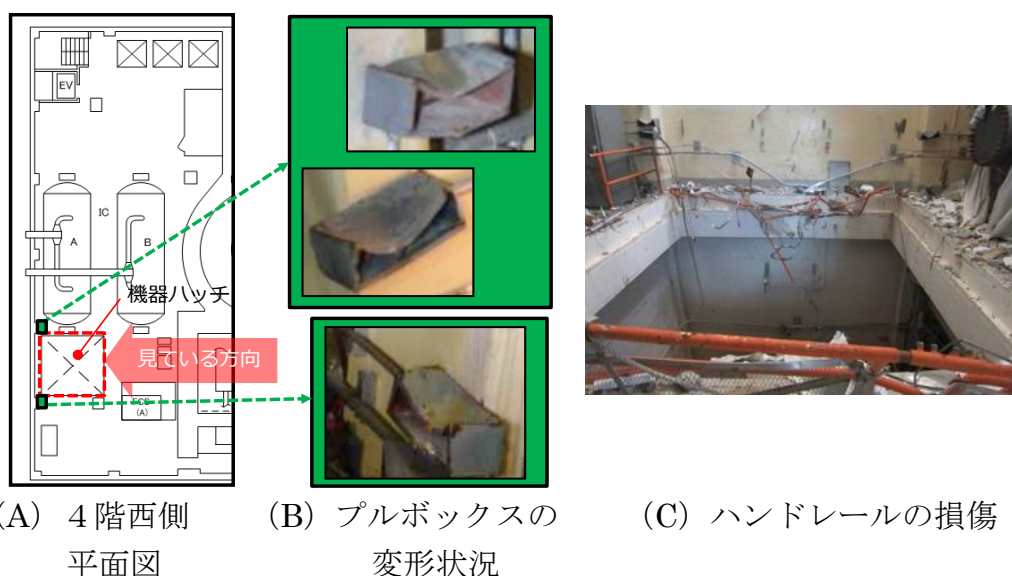
図16 機器ハッチ周辺のプルボックスの変形・ハンドレールの損傷

- (1) 機器ハッチ周辺のプルボックスの変形・ハンドレールの損傷について
当該部分の損傷状況を図16に示す。(B)に示したプルボックスは、上から押しつぶされたような変形をしている。

これに対し、ケース①における爆風の解析結果を図17に示す。図は、機器ハッチ付近の垂直断面の流速ベクトルを示している。解析結果の見ている方向は図16(A)と同様である。図17(A)より、機器ハッチ蓋損傷直後の下向き爆風はハッチの外側にも流れ込んでおり、壁付近のプルボックス位置に爆風が及んでいる。これにより、図16(B)で見られたように、プルボックスは下向きに変形した可能性がある。一方、図17(B)に示す5階壁破損後の上向きの流れは、主にハッチの内側部分を通過しているため、ハッチ

の外側のプルボックスは流れの影響を受けにくく、上向きには変形しなかった可能性がある。また、図 16 (C) に示したハンドレールは機器ハッチ蓋損傷後、あるいは5階側壁損傷後のいずれかの爆風によって損傷した可能性がある。なお、ケース④はケース①よりもやや爆風の速度が大きいものの、ケース①と爆発の進展は類似している。

次に、ケース②、③における爆風の解析結果を図 18 に示す。ケース②、③では、4階の高濃度の水素に着火した後、プルボックス位置に横向きの強い爆風が衝突している。一方、図 16 (B) に示したプルボックスの損傷状況を見ると、横向きに強い爆風を受けた形跡は見られない。

これらより、4階機器ハッチ周辺のプルボックスの変形の方法は、5階漏えいを仮定したケース①、④の爆風の向きと整合しており、5階+4階漏えいを仮定したケース②、③では爆風の向きが異なる。

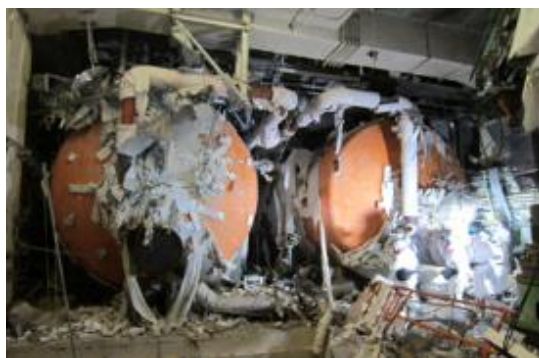
(A) IC タンク南側 (その 1)

(D) は写真のしている方向を示している。オレンジ色に見える箇所が IC タンクの本体である。IC タンク表面は本来、写真に白く写っている保温材 ((C) 参照) が、銀色の保温材カバー ((B) 参照) で覆われている。これに対し、IC タンク南側の保温材カバーは剥がれ、保温材が露出している (A)。一方、IC タンク北側の保温材カバーは健全である (B)。なお、IC タンク南側には、保温材カバーや保温材が IC タンク近くに存在しているものがある (C)。

これに対し、IC タンク付近の爆風の最大速度の解析結果を図 20 に示す。図は、IC タンク高さ中央位置における水平断面の流速ベクトルを示している。ケース②、③については、IC タンク南側、北側ともに、爆風の最大速度が 125m/s~250m/s 程度と非常に大きくなっている。ケース①、④については、IC タンク南側で~40m/s 程度、北側で~30m/s 程度であり、IC タンク南側で見られる程度の爆風の速度によって保温材カバーが剥離するかは断定できないものの、IC タンク北側の爆風の速度は南側と比較して小さい。こ

これは南側と北側の保温材カバーの損傷状況が異なっている状況と一致する。

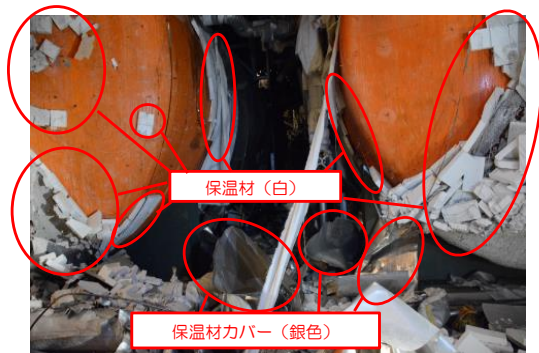
(C) IC タンク南側 (その 2)

また、仮に、ケース②やケース③で見られるような非常に強い爆風が生じた場合には、剥がれた保温材や保温材カバーは風圧によって相応の距離を移動すると考えられるが、図 19 の (C) に示したように、現状は IC タンク付近に落下している保温材や保温材カバーも見られることから、爆風の速度は比較的小さかった可能性がある。

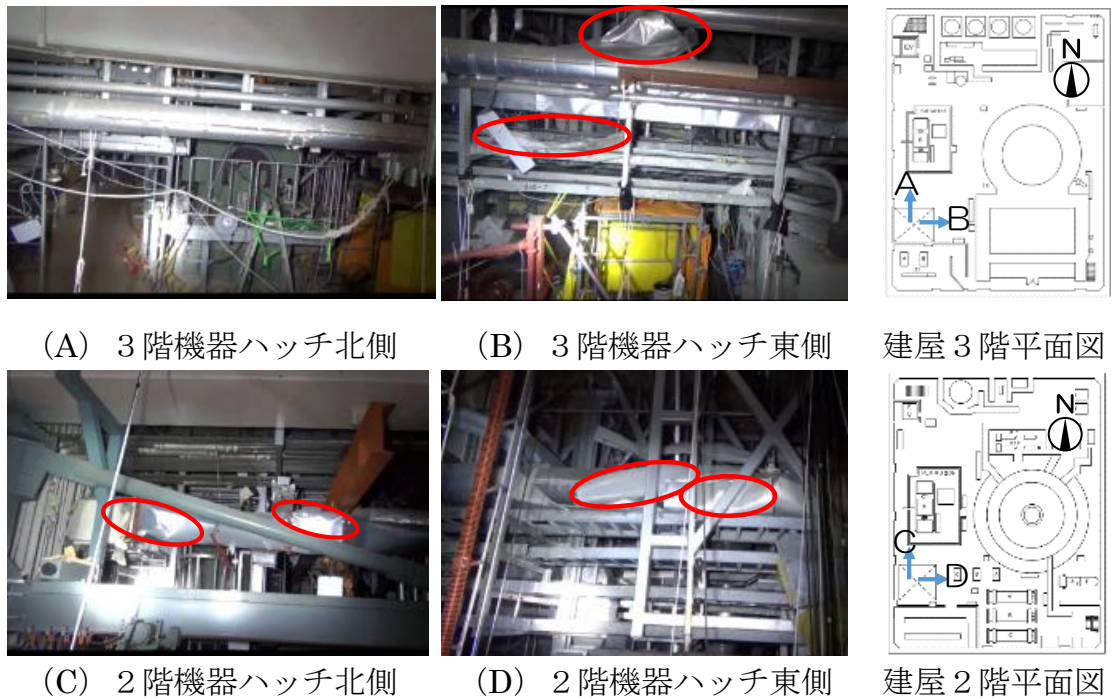
図 24 3階以下の機器ハッチ周辺の状況

3階以下の機器ハッチ周辺の状況を図 24 に示す。比較的薄い構造物の変形(赤丸で囲んだ部分)は見られるものの、その他の構造物の損傷はほとんど見られない。3.2 に示した4階西側の損傷状況と比べても軽微であり、強い爆風を受けた形跡は見られない。

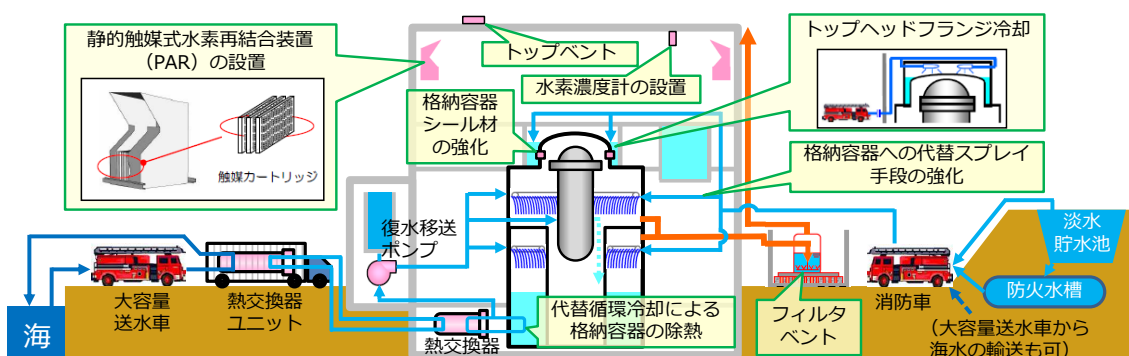
図 26 柏崎刈羽原子力発電所における格納容器漏えい・水素爆発防止対策

本検討より、格納容器トップヘッドフランジ部から水素の漏えいがあった可能性が改めて示唆された。このため、格納容器からの水素の漏えいを防止する対策が必要である。また、万一漏えいがあった場合にも、局所的な水素の滞留も含め、建屋内の水素濃度を十分に低く保ち、水素爆発を防止する対策が必要である。

格納容器漏えい防止対策としては、格納容器自体の過温・過圧破損を防止するため、格納容器シール材の強化、トップヘッドフランジ冷却、格納容器への代替スプレー手段の強化、代替循環冷却、フィルタベント等の対策を講じる。なお、格納容器を貫通する配管は、事故時に生じるような異常を検知した場合には、隔離弁により自動的に隔離される設計となっている。

また、水素爆発防止対策としては、万一水素が建屋に漏えいした場合にも速やかに検知できるよう、漏えいを想定しうる箇所（格納容器トップヘッドの先の建屋最上階、機器ハッチ・エアロックのある小部屋）に水素濃度計を設置している。建屋最上階で水素濃度が制限値を超えた場合はフィルタベントによって格納容器を減圧し、建屋への更なる水素漏えいを抑制する対策を講じる。さらに、水素濃度を十分に低く保つため、建屋最上階への静的触媒式水素再結合装置（PAR）の設置、トップベントによる建屋からの水素の排出等の対策を講じている。以上の対策の概要を図 26 に示す。なお、機器ハッチ・エアロックから水素が漏えいした場合も、水素は換気ダクト等を通じて建屋最上階へ導かれるため、建屋内において水素濃度が可燃限界に至ることはないと評価している。

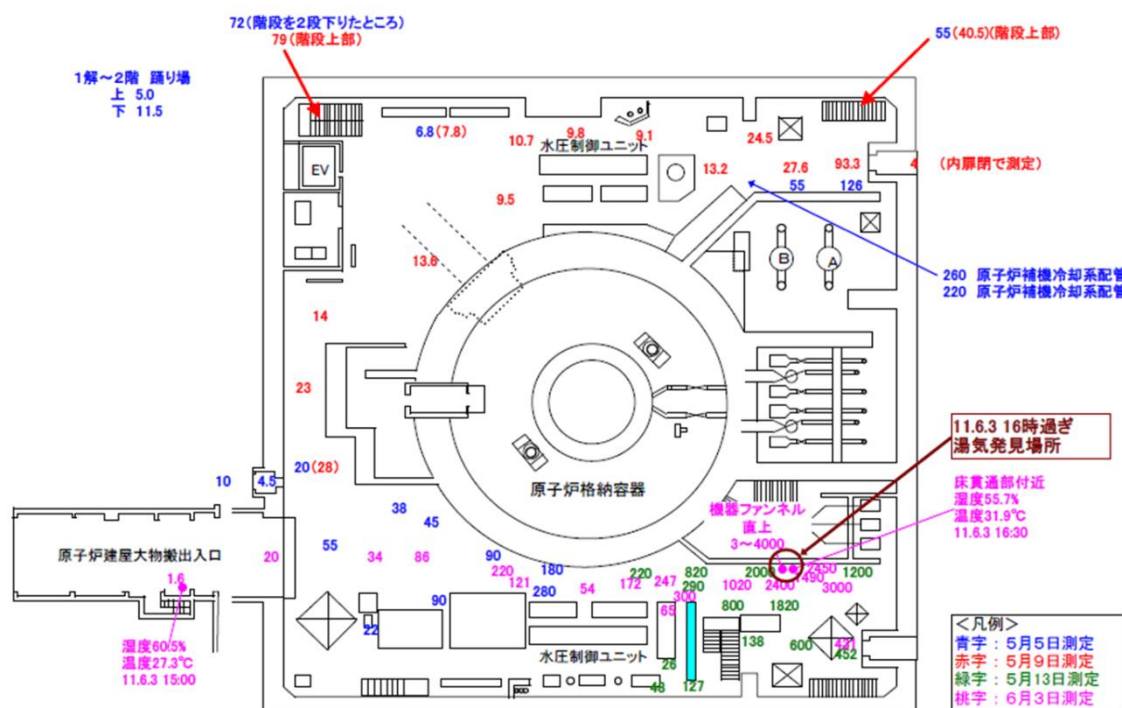
図 1.1 1号機 R/B1 階の空間線量率（2011年5月～6月）[1]

1号機では、2011年5月、6月及び2012年7月に実施された調査において、図1.1及び図1.2に示すように原子炉建屋（R/B）1階南東エリアにて数1000mSv/hの高線量率が観測されており、その原因について本報告書では課題1号機-8として設定している。

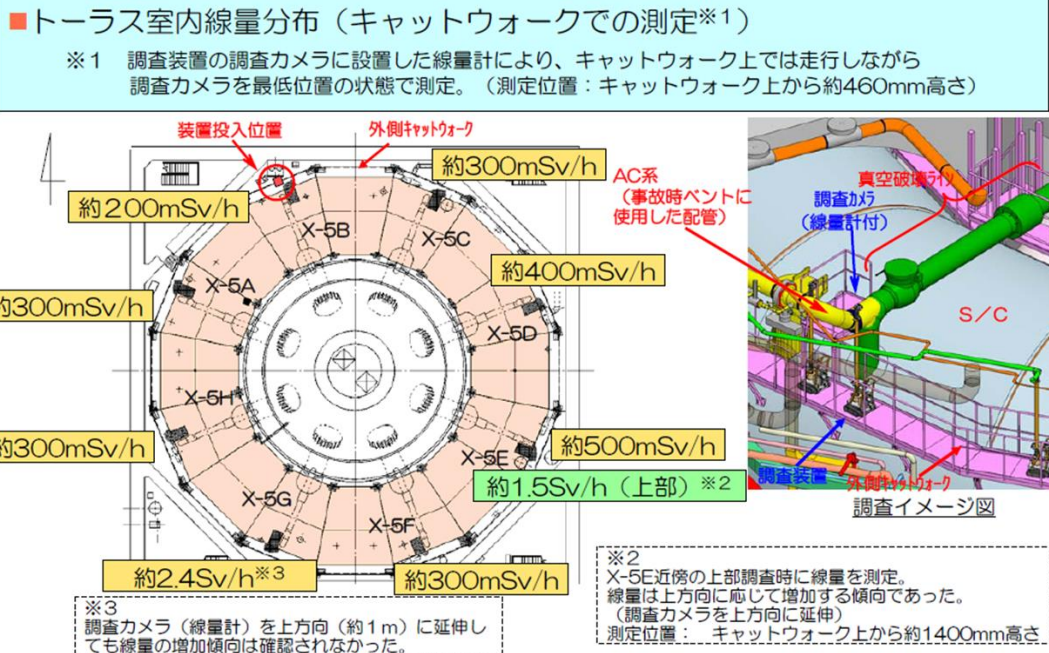
図 2.3 1号機 R/B 地下階トーラス室内の空間線量率 (2014年5月30日) [5]

トーラス室内の空間線量率分布は図 2.3 で示したように、キャットウォーク上で数 100～2400mSv/h の線量率が観測されている。しかし、トーラス室内の汚染源からの放射線の影響は、トーラス室天井コンクリート（厚さ 650mm）の遮へいにより、1 階南東エリアでは十分に減衰されるため、1 階南東エリアで観測された高線量率への影響は小さいと考えられる。

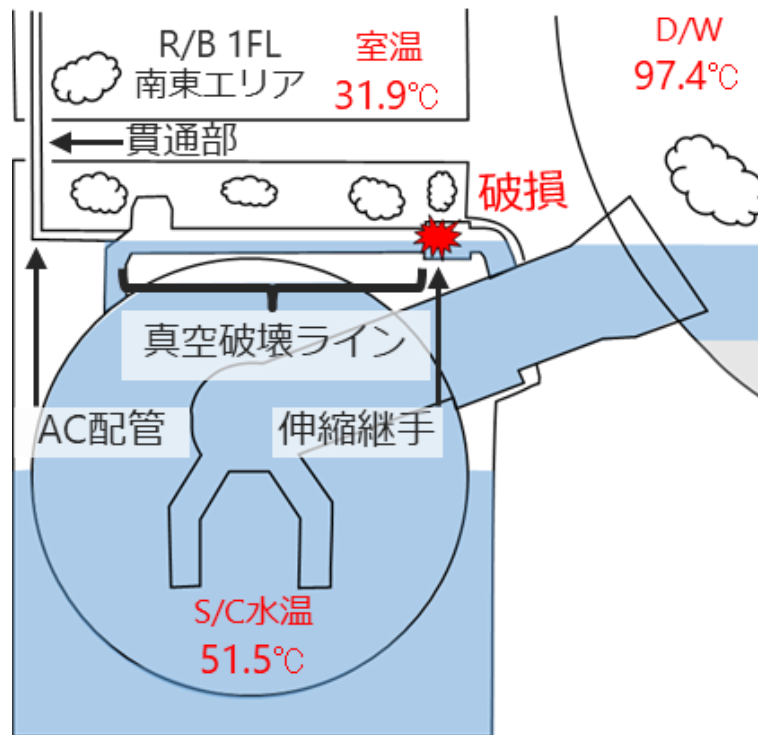
図 3.1.1 湯気発見日におけるトーラス室周辺の温度及び推定される湯気の発生経路（2011年6月）[1]

PCV 内滞留水が湯気となって PCV から流出する場合、その流出箇所として、これまでに液相漏えいを観測しているトーラス室南東にある真空破壊ライン伸縮継手破損部は候補としてあげられる。

真空破壊ライン伸縮継手破損部は、トーラス室南東エリアの X-5E ベント管上部にあり、湯気が流出していた 1 階床貫通部のほぼ真下に当たることから、他の床貫通部から湯気が確認されなかったことと整合する。また、湯気発見日（2011 年 6 月 3 日）時点では崩壊熱はまだ高い状況にあり、図 3.1.1 に示す通り、D/W 雰囲気温度は 97.4℃であった。したがって、D/W 底部に移行した燃料を熱源とするなどして PCV 内滞留水は蒸発していたものと考えられる。湯気発見当時の RPV 注水量は 5m³/h であり、AC 配管貫通部から湯気が確認されなかった 2011 年 5 月 13 日の RPV 注水量は 8m³/h である。このことから、注水量の低下に伴い PCV 水位が低下したことで、真空破壊ライン伸縮継手破損部から気相が漏えいする状況となり、湯気が流出した可能性が考えられる。

以上より、1 階南東エリアで確認された湯気は、高温の PCV 内滞留水から発生してトーラス室内南東にある真空破壊ライン伸縮継手破損部から PCV 外に流出し、床貫通部を通過して R/B1 階南東エリアに流出していた可能性が高い。

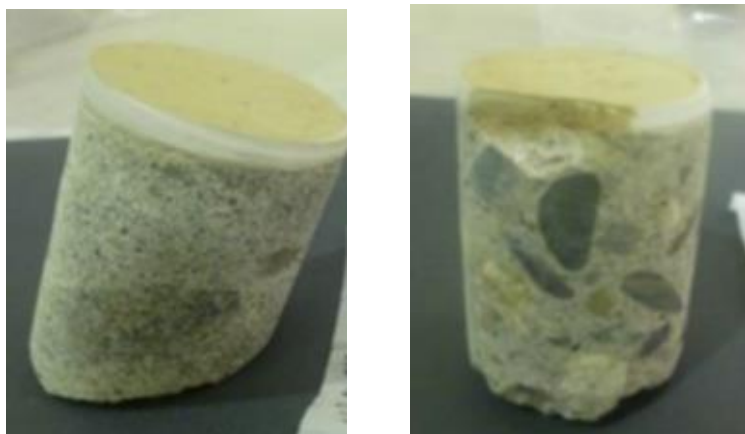
図 3.1.3 に 1 階南東エリアの床サンプル採取位置、図 3.1.4 に採取した床サンプルを示す。また、表 3.1.1 に床サンプルの表面線量率測定結果を示す。サンプル A は X-6 ペネトレーション近傍で採取され、表面に水跡はなく表面線量率は 0.14mSv/h であった。サンプル B は湯気が流出した AC 配管貫通部近傍で採取され、表面に水跡があり表面線量率は 0.38mSv/h であった。サンプル B はサンプル A と比較して 2.7 倍の表面線量率が測定されたが、南東エリアで観測された数 1000mSv/h の空間線量率の原因となるような顕著な値ではない。また、図 3.1.5 に示す 2013

図 3.1.4 1階南東エリアで採取した床サンプル[7]
(左：サンプル A、右：サンプル B)

ただし、図 3.1.3、図 3.1.4 及び表 3.1.1 で示した通り、南東エリアで高線量率が確認されている AC 配管床貫通部近傍で採取した床サンプル B では、サ

ンプル表面に水跡が確認されているものの、表面線量率は 0.38mSv/h であり、水跡の確認されていない X-6 ペネ付近で採取した床サンプル A の表面線量率 0.14mSv/h と比べて顕著な汚染とは言えない。そのため、この水跡は高線量の RCW 系統水によるものではないと考えられ、南東エリア周辺で RCW 系統水の漏えいはなく、RCW から放射性物質の移行は無かったと考えられる。

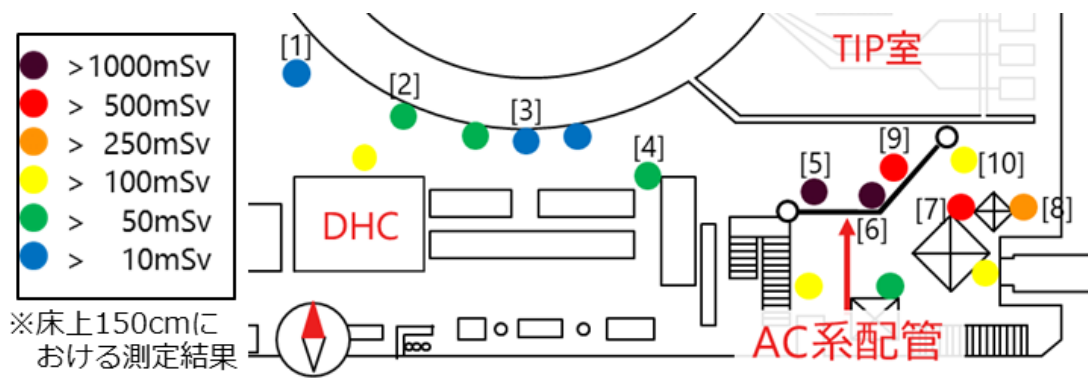
図 3.1.5 1 階南側の空間線量率（2013 年 12 月）（参考文献[6]を一部加工）

AC 配管が敷設されている 1 階南東エリア周辺の汚染状況について、図 3.1.5 で示したように 2013 年 12 月に調査を実施している。また、図 3.2.1 に 1 階南東エリアのガンマカメラ測定位置を、図 3.2.2 及び 3.2.3 に 1 階南東エリアのガンマカメラ写真を示す。ガンマカメラ測定調査では、床上 150cm における AC 配管による空間線量率は約 900mSv/h と推定されており、1 階南東エリアの空間線量率と概ね一致する。また、ベントに使用された AC 配管は、湯気が流出していた 1 階床貫通部から立ち上がり、1 階南東エリアの床上 200cm の高さを床面と平行に通り、2 階へと抜けるように敷設されている。そのため、1 階上部側の空間線量率が高くなることが想定され、図 3.1.5 で示した床上 5cm よりも床上 150cm の空間線量率のほうが高いという特徴と整合する。

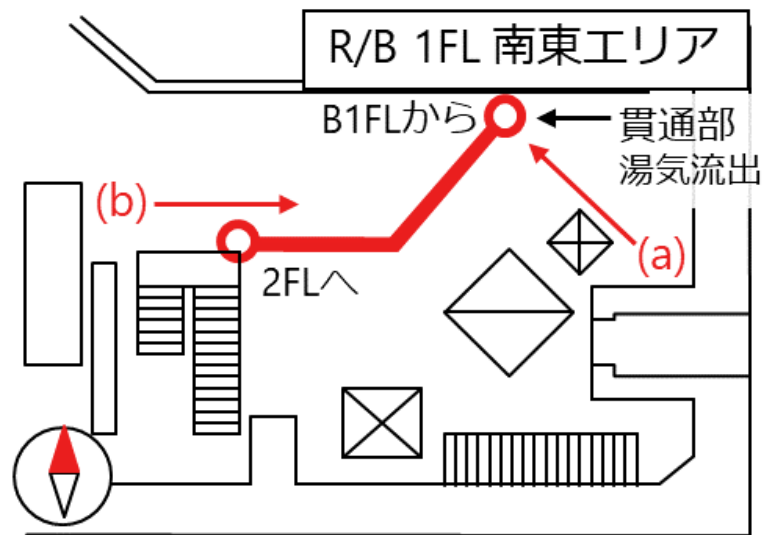
図 3.2.1 1階南東エリアのガンマカメラ測定位置 (参考文献[6]を一部加工)

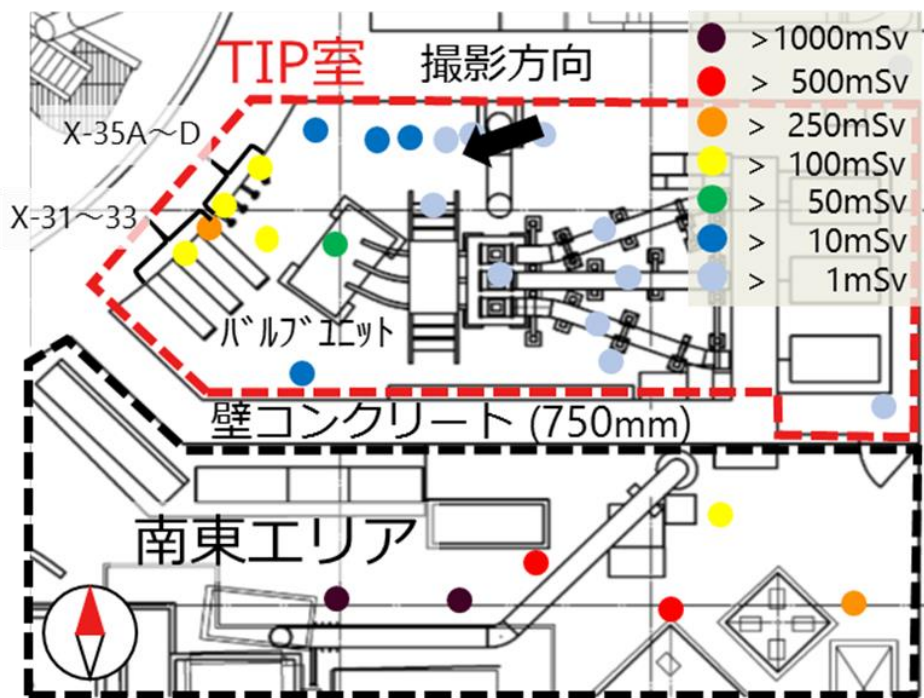
2015 年 9 月 24 日～2015 年 10 月 2 日の 1 号機 TIP 室内調査で得られた TIP 室内の空間線量率を図 3.4.1 に、PCV ペネトレーションまわりのガンマカメラ写真を図 3.4.2 に示す。当初汚染が危惧されていた TIP 計装ペネトレーション (X-35A～D) では汚染は確認されていないが、隣の X-31 ペネトレーションでは約 300mSv/h の汚染が確認された。X-31 ペネトレーション内には主蒸気計装と SHC 計装が敷設されているが、どの計装が汚染しているかについては不明である。

図 3.4.3 に X-31 ペネトレーションの画像を、図 3.4.4 に X-35 ペネトレーションの画像を示す。ガンマカメラで汚染の確認されている X-31 ペネトレーションに漏洩痕は確認できない。一方で、X-35A ペネトレーション下部には茶色い跡が確認できるものの、ガンマカメラでは汚染は確認されていない。また、図 3.4.1 から TIP 室内の空間線量率は X-31 ペネトレーションから離れるにつれて低くなっていることから、X-31 ペネトレーションの汚染はペネトレーション部分で留まっており、TIP 室内への放射性物質の移行は無かったものと考えられる。

図 3.4.1 TIP 室の空間線量率（2015 年 9 月）及び
南東エリアの空間線量率（2013 年 12 月）
（参考文献[6][8]を加工）

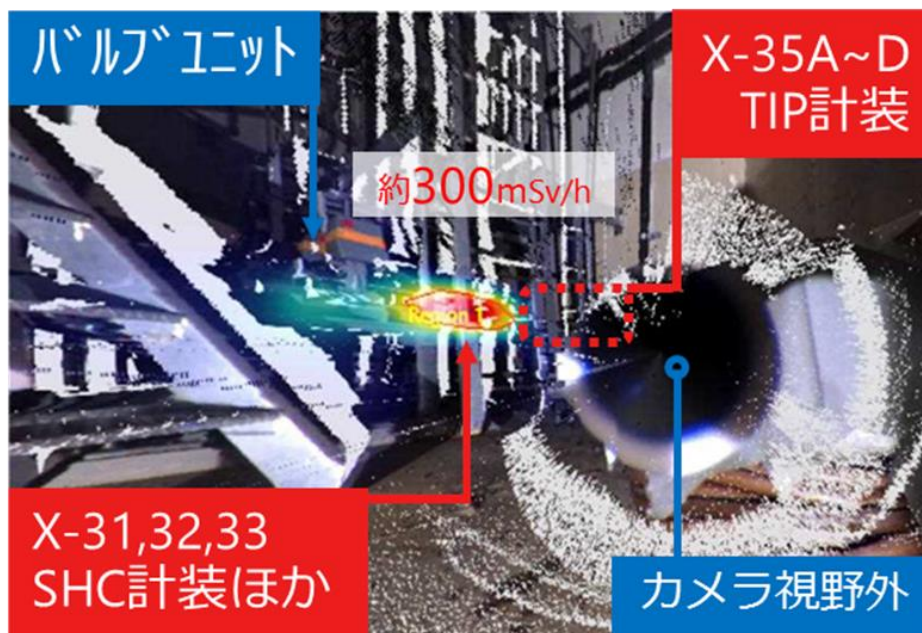
図 3.4.2 TIP 室のガンマカメラ写真（参考文献[8]を一部加工）

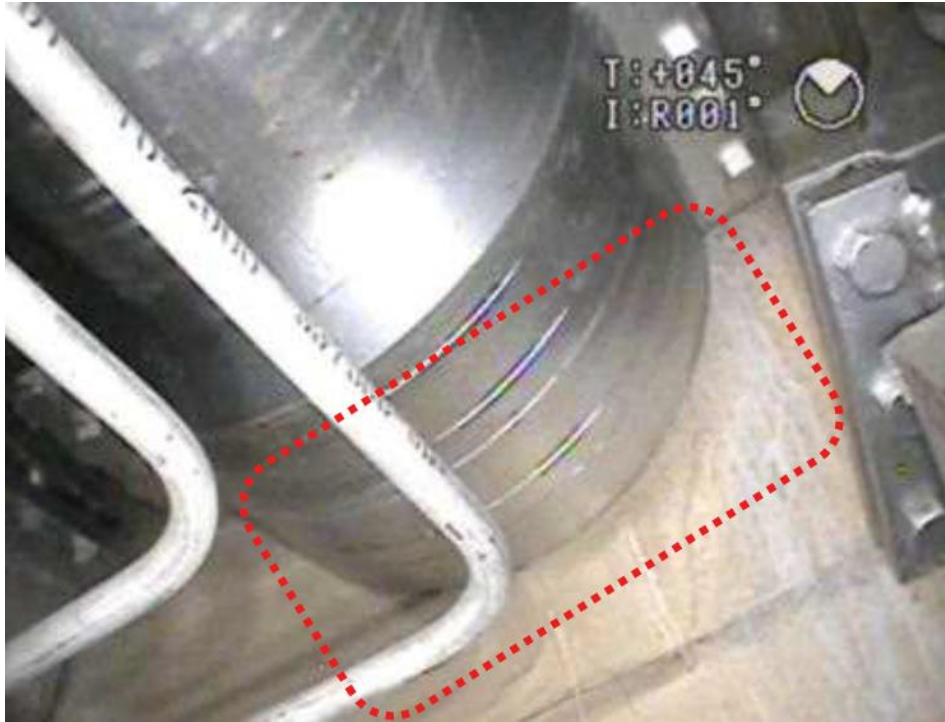
図 3.4.3 X-31 ペネトレーションの画像[8]

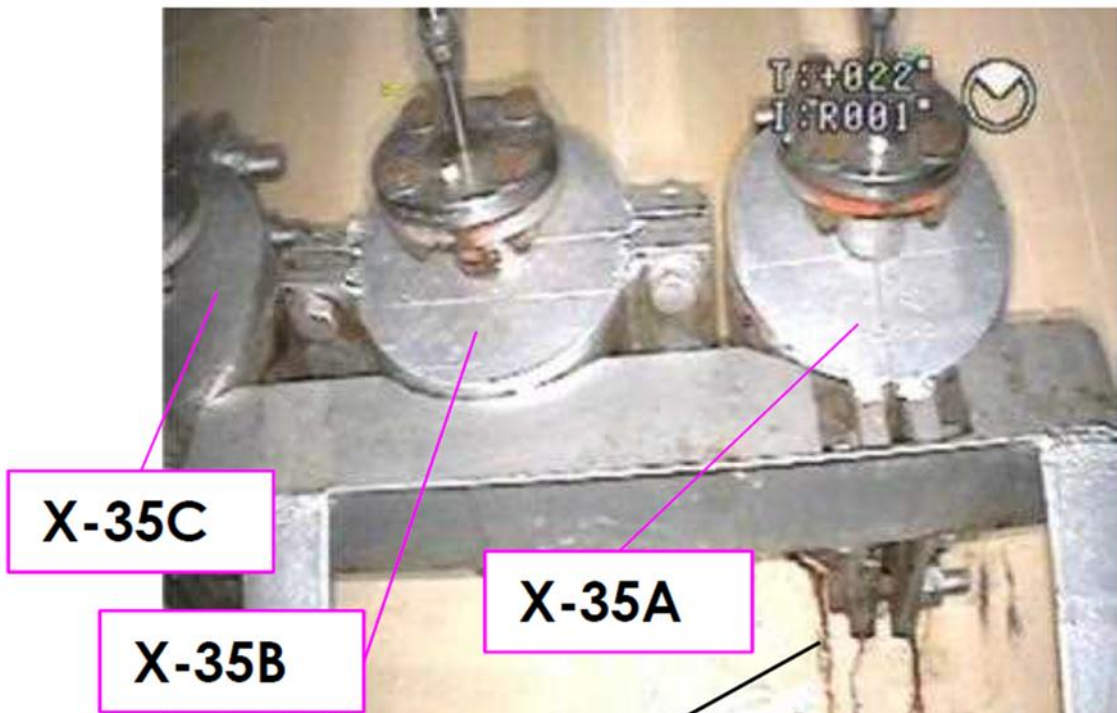
X-35A下部のみ茶色い跡あり

図 3.4.4 X-35 ペネトレーションの画像[8]

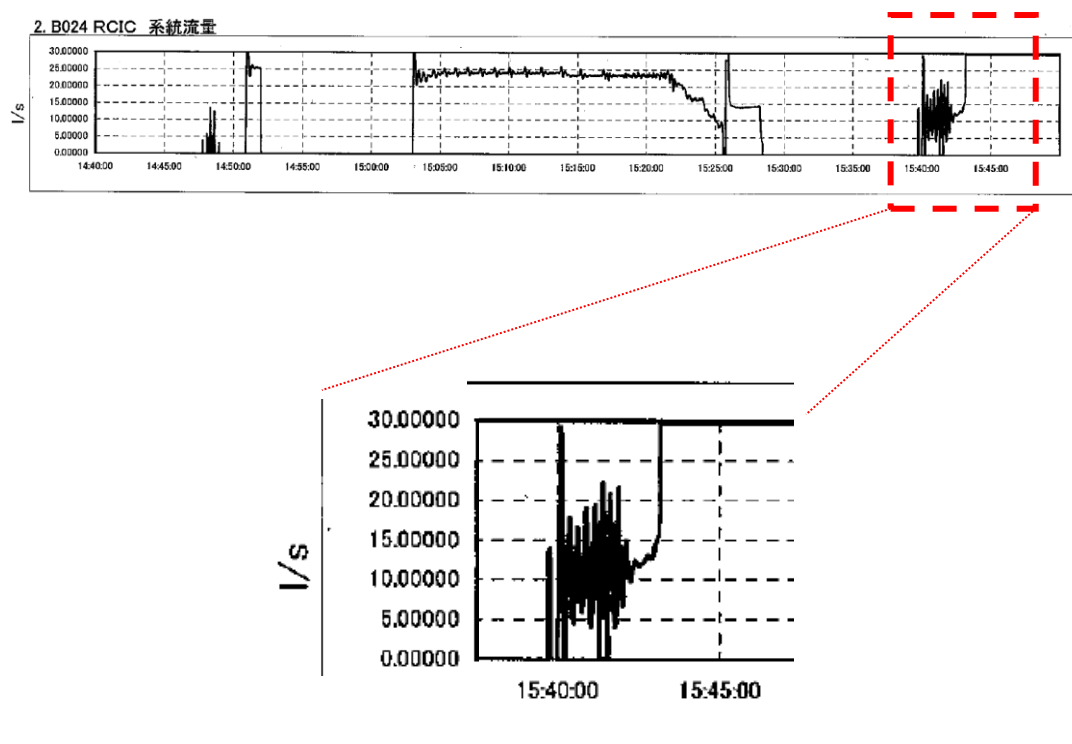
2 号機は、1 号機よりも直流電源の喪失が遅かったことから、3 月 11 日 15 時 39 分の時点で、RCIC を再起動することが出来た。2 号機では、プロセスコンピュータによるパラメータ監視が 15 時 50 分頃まで可能であったため、この際の RCIC の注水量の変化が記録されている。(図 4 参照)

この注水量の変化は、2. にて示した、制御電源喪失時の挙動と整合しており、津波によって制御電源を喪失した後、RCIC タービンの加減弁は全開方向へと動き、原子炉への注水量を増大させたものと考えられる。

図 4 制御電源喪失後の RCIC の注水量の変化

ただし、流量増加前に見られる注水量の振動が発生した原因については、今後も検討が必要である。

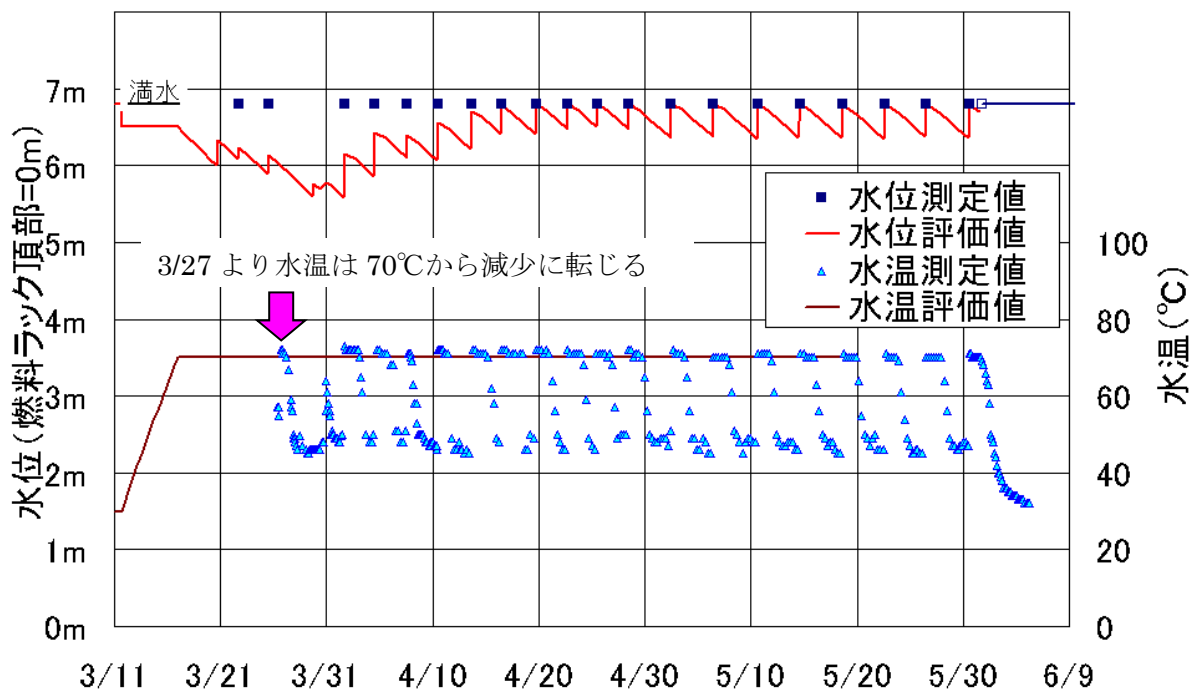
燃料プール温度について、70℃一定で推移した後3月27日から減少に転じており、図4に示すとおり、熱電対の記録計入力端子から電圧信号を直接測定することで求めた温度測定値の推移と整合している。これは、燃料プールの水位低下により温度計が水から露出し、露出後は水温ではなく雰囲気温度を示すためである。よって、記録計の再開が3月26日の電源復旧のタイミングであるとする推定は、別途測定されたデータとも整合していることが確認された。

図4 2号機SFPの水位・水温の推移

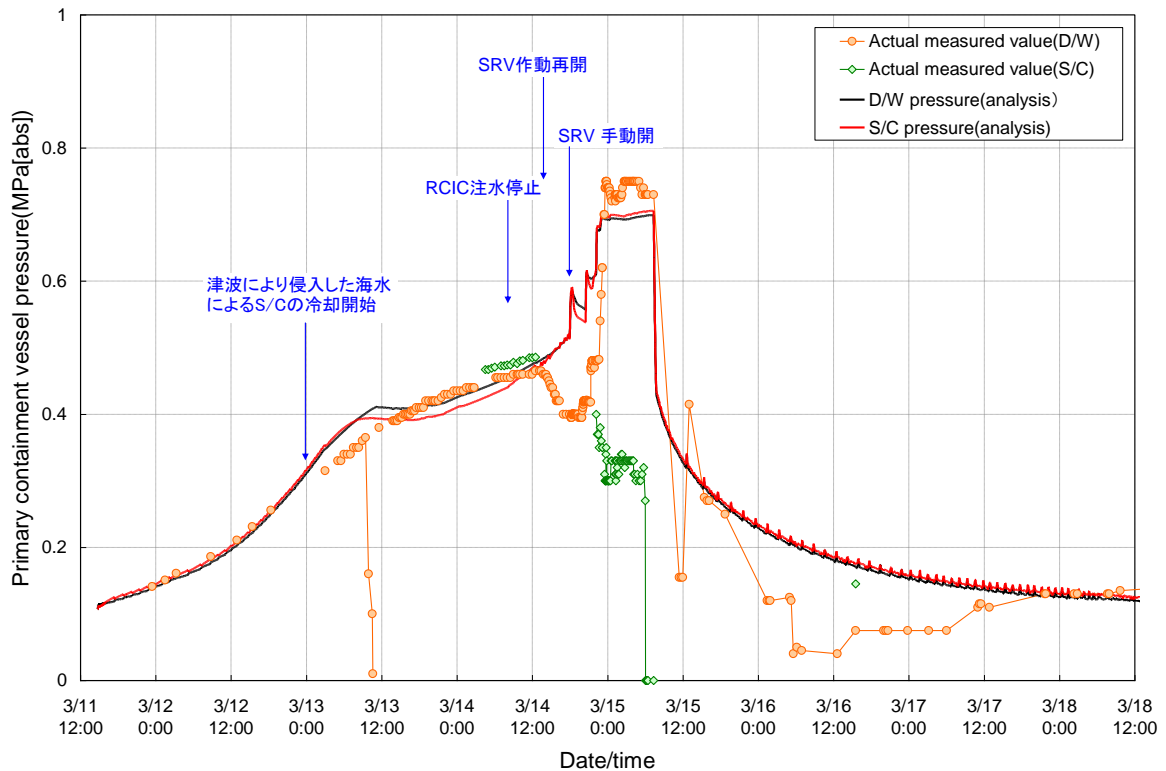
という 3 つの効果により変化が現れることが予想される。そのため、RCIC 稼働中には①の効果が②の効果より小さいとすると、RCIC の停止までは格納容器圧力は単調に増加。RCIC が停止すると格納容器内の蓄積エネルギーが減少するため、格納容器圧力は減少。原子炉圧力が SRV が作動する圧力にまで上昇すると、①と③の大小関係にもよるが、再び S/C へのエネルギー移行が始まるので、格納容器圧力の減少は停止。という定性的なシナリオが成り立つ。また、実際の圧力挙動も、図 1 に示すとおり、格納容器圧力の単調増加、格納容器圧力の減少、格納容器圧力の減少の停止という挙動となっている。

しかしながら、格納容器圧力の時間的な変化を見てみると、原子炉圧力の上昇から割り出した RCIC による原子炉注水の停止は 14 日 9 時頃であり、格納容器圧力の減少開始は SRV の作動が再開する 13 時頃となっており、定性的な説明とは食い違う挙動となっている。また、少し時間が経過した後になるが、仮設バッテリーを用いて SRV を中操からの操作により手動で開き原子炉圧力を 1MPa 以下まで低下させた 18 時頃の挙動を見てみると、大量の蒸気（およびエネルギー）が S/C に流入しているにもかかわらず、格納容器の圧力に変化が見られないという挙動も観測されている。そのため、これ以降の章で格納容器圧力挙動に関する詳細な検討を述べる。

図1 2号機の格納容器圧力の時間変化

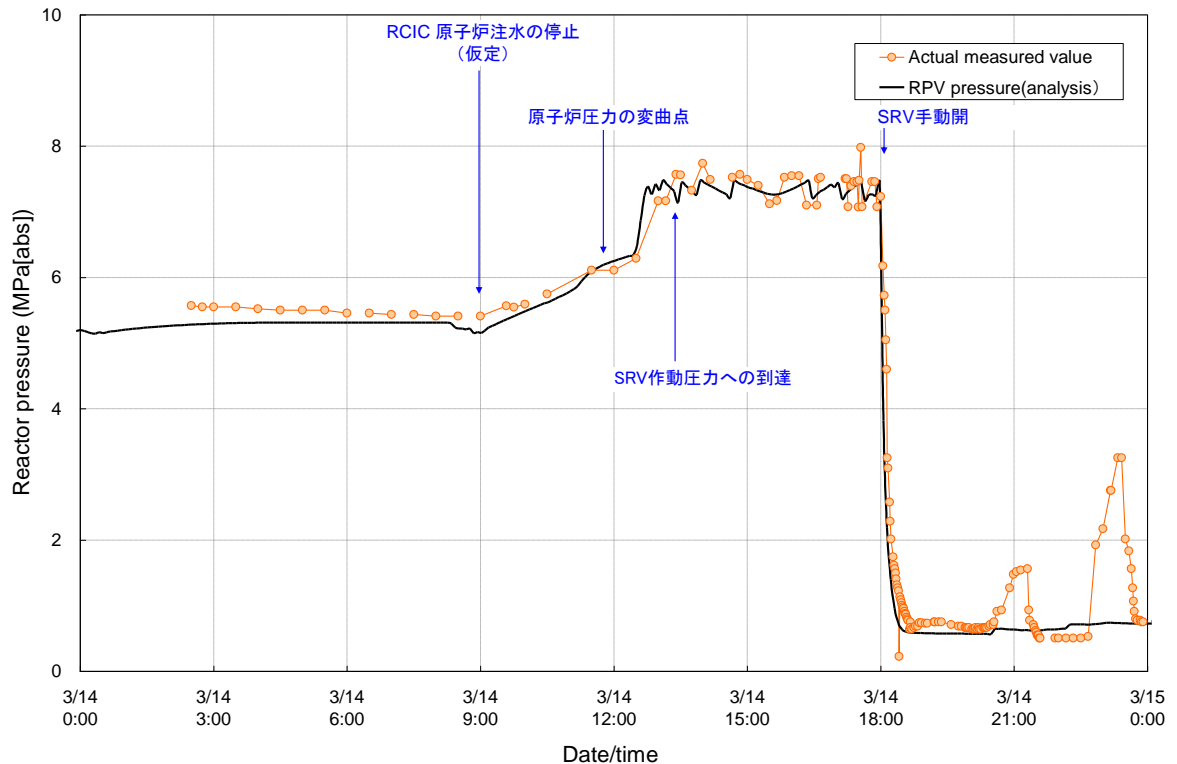
このような条件設定 (注水の再開を除く) により MAAP コードを用いて解析した結果を図 3 にあわせて示すが、RCIC タービンへの蒸気供給が継続した事による緩やかな原子炉圧力上昇と RCIC がトリップした事による急激な原子炉圧力上昇を良く再現できている。

しかしながら、この仮説によっても、原子炉圧力容器から S/C へのエネルギー移行が停止するのは 12 時頃であり、実際に格納容器圧力の低下が始まるのが 13 時過ぎであるので、まだ合理的な説明ができるには至っていない。

図3 原子炉圧力の時間変化（拡大図）

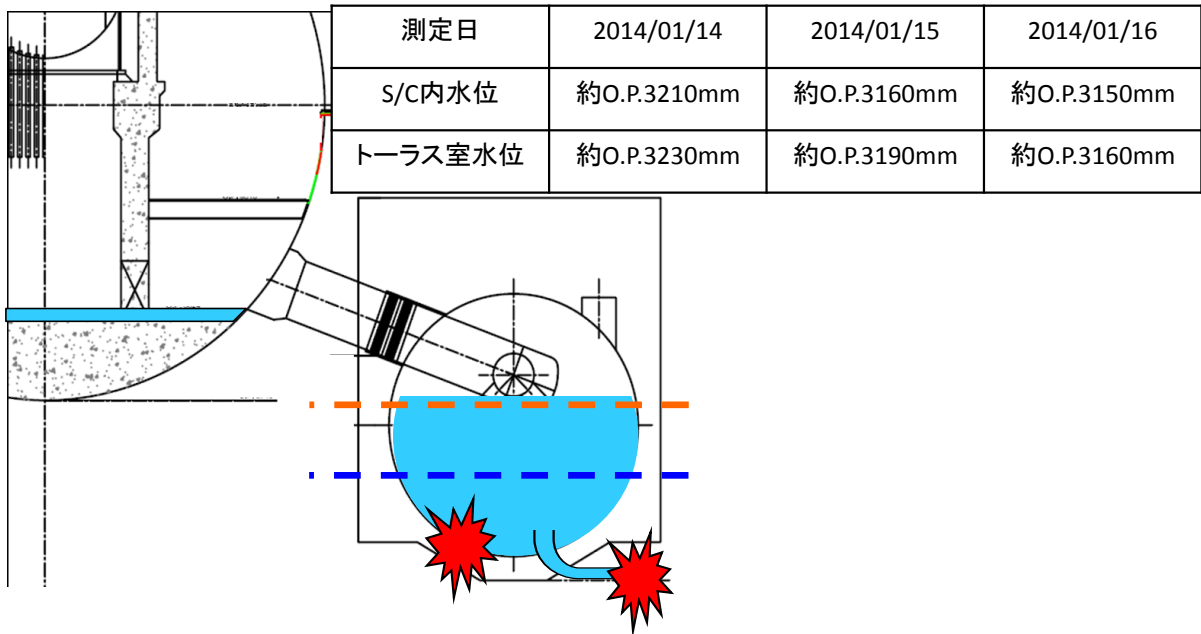
図1 2号機格納容器内部の水位に関する状況と破損箇所の推定位置

特に、水が抜けていくことにより水位が下降する場合、その漏えい孔の高さまでしか水が下降しないことは自明であるため、2 号機の S/C の漏えい孔は図 1 に示すような低い位置にあるものと推定されている。
