福島第一原子力発電所 1～3 号機の
炉心・格納容器の状態の推定
と未解明問題に関する検討
第 6 回進捗報告

2022 年 11 月 10 日

東京電力ホールディングス株式会社

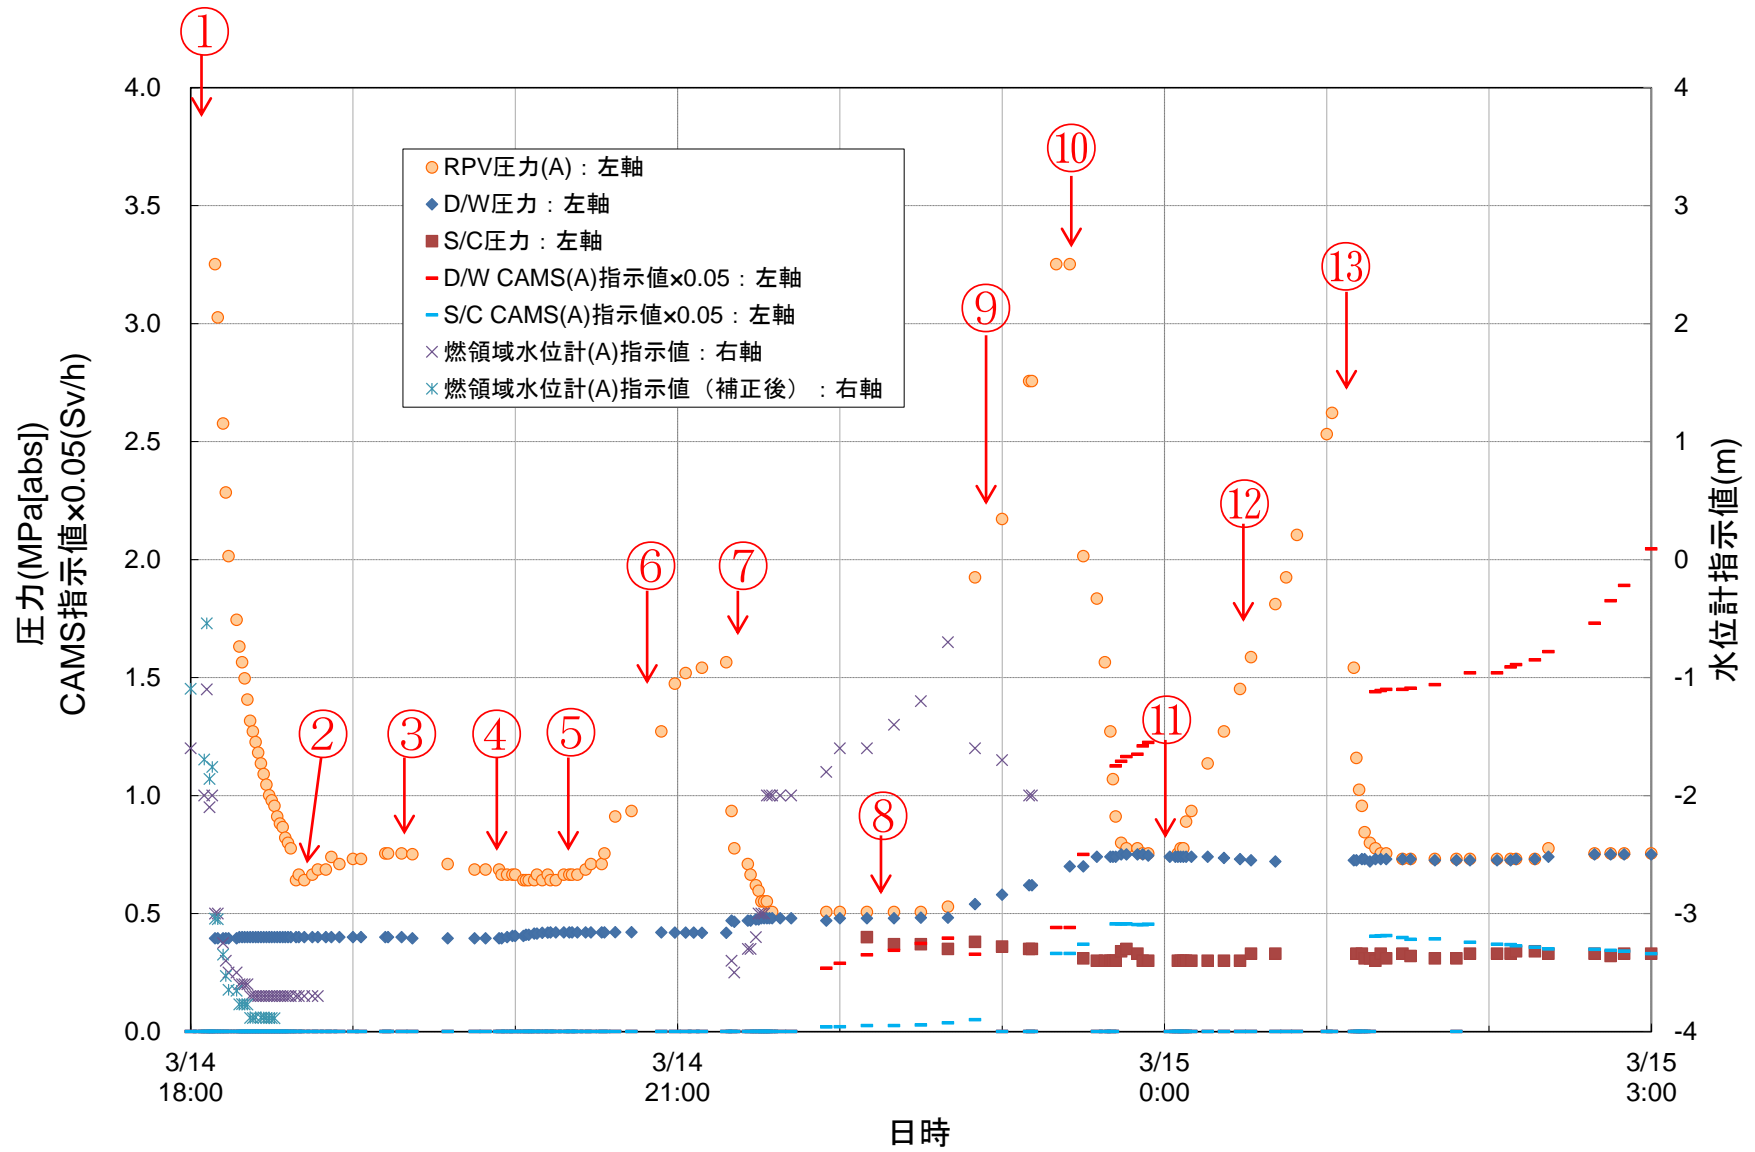
図 2-1 1F2 強制減圧後の測定データ

なお、図 2-1 に示す圧力データのうち RPV 圧力データとドライウエル(以下 D/W と略す) 圧力データについては、3/14 21:30 頃以降に両者がほぼ同等の値になる時期がある。これは RPV から格納容器へのガスの流出によって両者が均圧しているという解釈が可能である。これに対し、3/14 22:00 頃以降のサブプレッションチェンバ(以下 S/C と略す) 圧力データについては D/W 圧力データとのかい離が大きく、正しい値を示していたとは現実的に考えにくいいため、S/C 圧力データの信頼性は低いと判断し、事故進展の推定の際には考慮しないこととした。

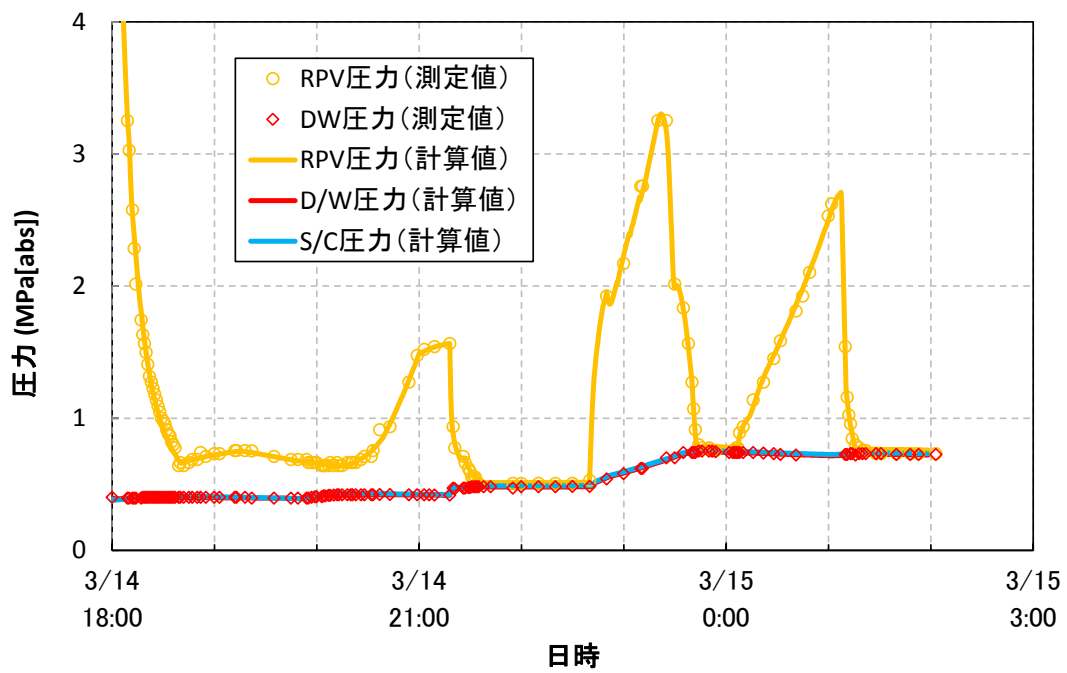
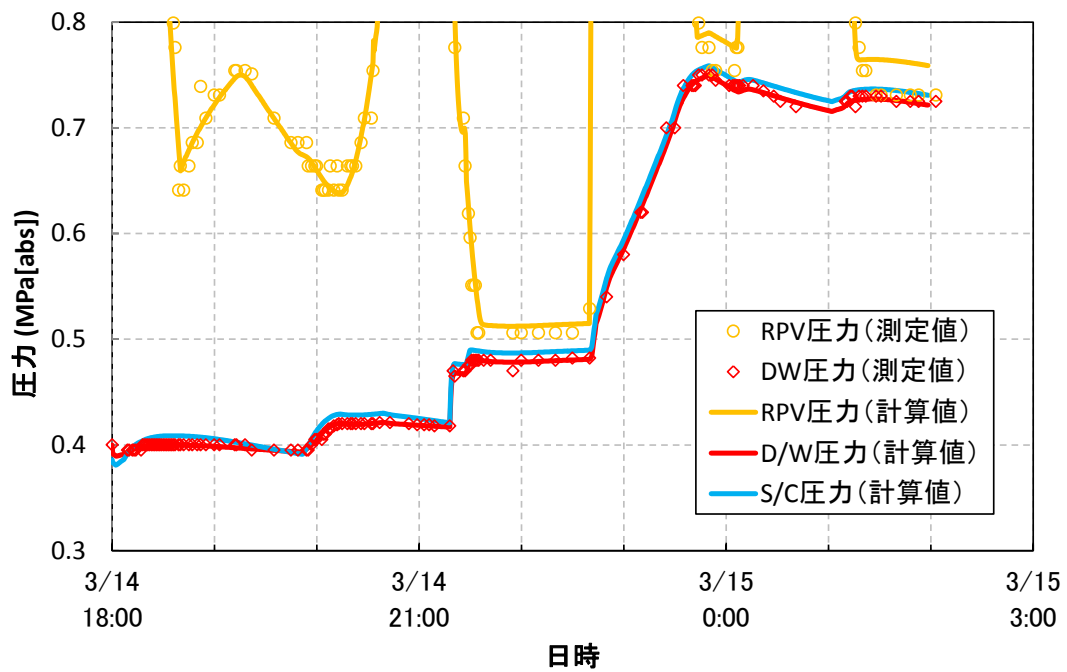
図 2-5 ベースケース解析結果 (圧力) : 表示圧力範囲 0~4MPa

原子炉圧力、D/W 圧力及び S/C 圧力の解析結果と実測値との比較を図 2-5、図 2-6 に示す。SRV 面積、D/W⇒R/B の漏えい面積、蒸気・水素流入量の調整により、原子炉圧力、D/W 圧力を共に良好に再現できている。また、崩壊熱を考慮することにより 18:40～19:20 までの RPV 圧力の上昇を良好に再現できている。

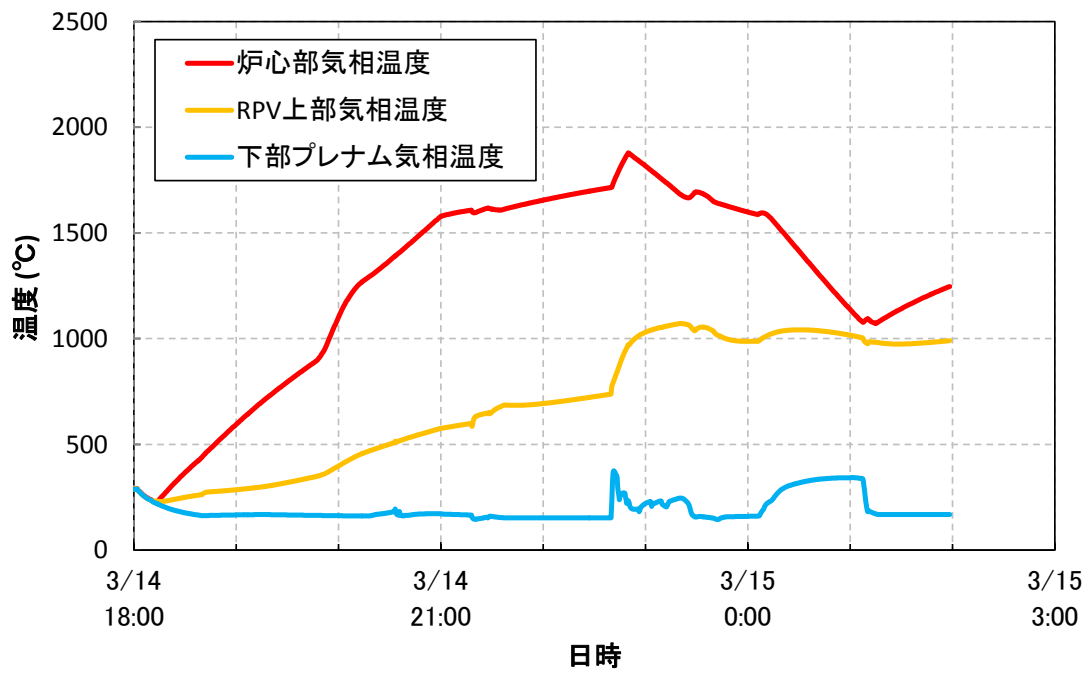
図 2-7 ベースケース解析結果 (RPV 内気相温度)

RPV 内の気相温度の解析結果を図 2-7 に示す。RPV 内の気相温度の上昇は崩壊熱と水-金属反応熱によるものであり、温度の低下は蒸気による炉心部の冷却の促進によるものである。なお、RPV 上部（蒸気ドーム・ダウンカマ部）の気相温度は、2 度目の SRV 開のタイミング（21:20 頃）には約 600℃となっている。本評価ではこの時点での SRV の開状態維持を仮定しているが、高温のガスにより SRV の構成材に何らかの影響が生じた可能性が考えられる。

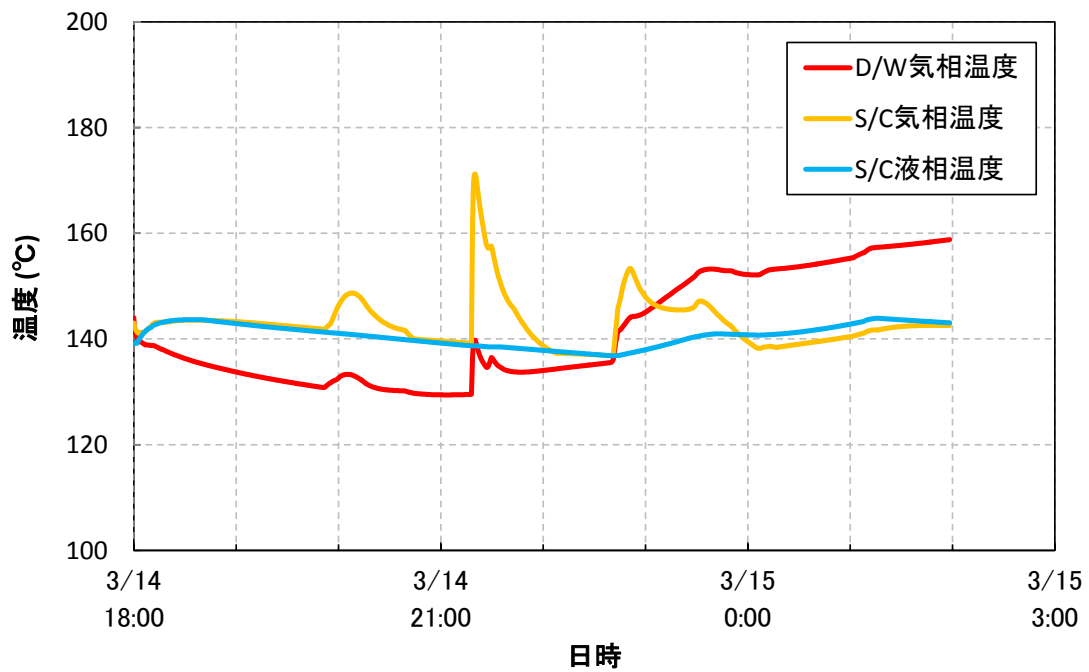
図 2-8 ベースケース解析結果 (格納容器内温度)

格納容器内温度の解析結果を図 2-8 に示す。D/W 気相温度は RPV から D/W への放熱量（熱伝達係数）の不確かさの影響を受けている可能性がある。本評価では D/W 気相温度の不確かさを含めて圧力を再現するような条件をサーチして設定している。S/C 気相温度は基本的に気相部の飽和温度に沿って変化するが、RPV から水素が大量に流出するタイミングでは飽和温度以上となり、その後飽和温度まで低下する挙動を示している。なお、3/15 0:00 頃以降に気相温度が液相温度よりも低くなる傾向は、GOTHIC コードの界面熱伝達モデルに依存している可能性もあることに留意する必要がある。

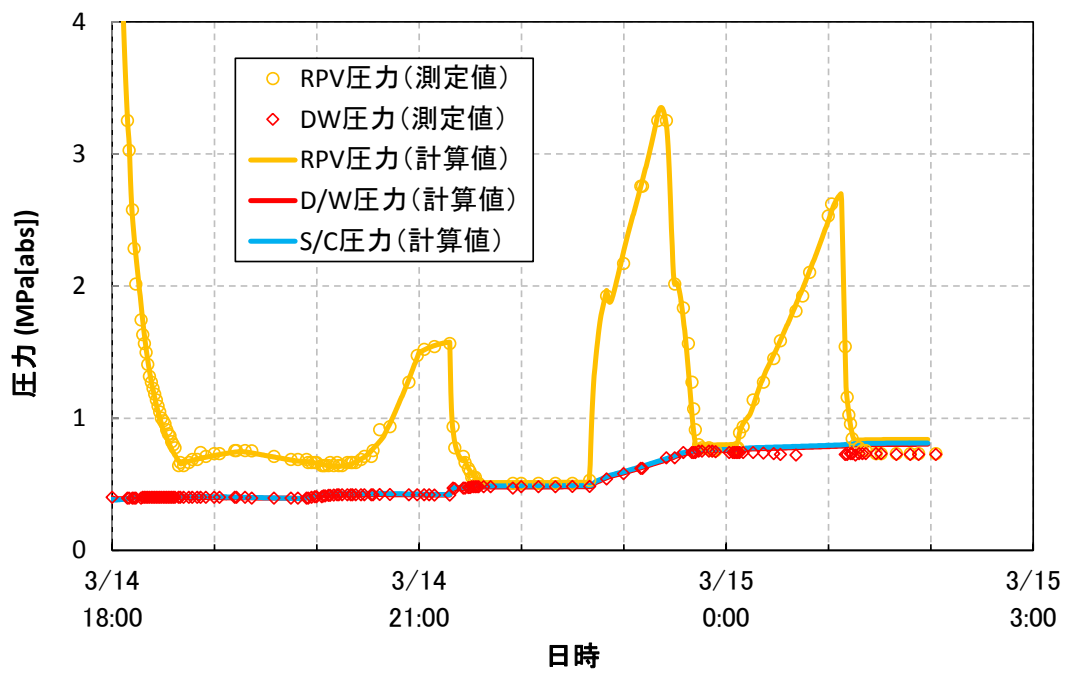
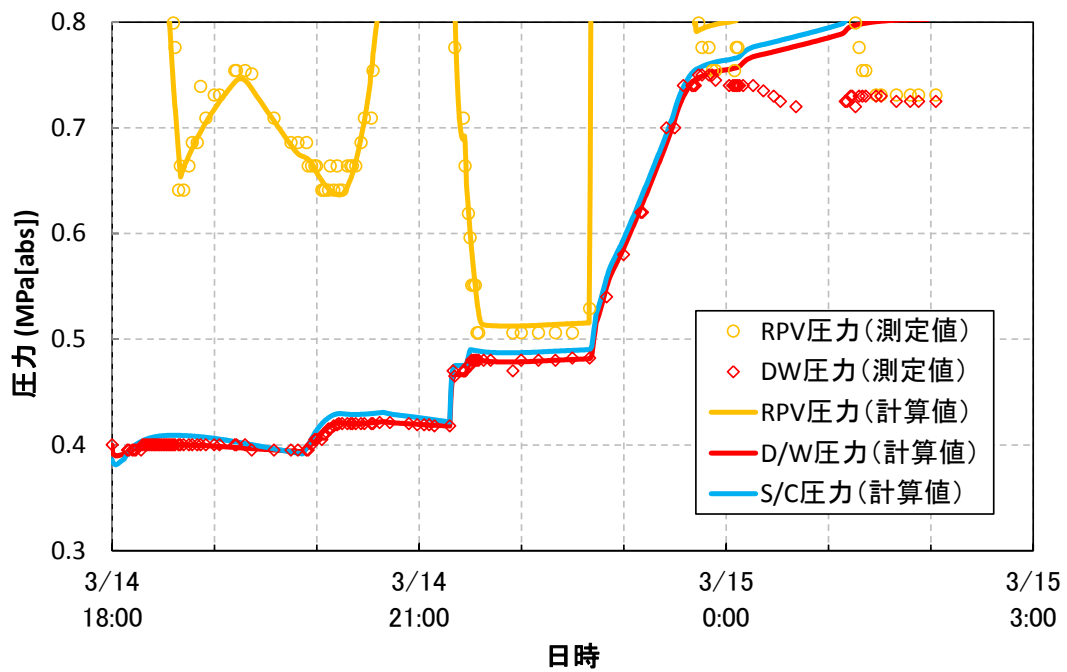
図 2-10 感度ケース①解析結果 (圧力) : 表示圧力範囲 0~4MPa

原子炉圧力、D/W 圧力及び S/C 圧力の解析結果と実測値との比較を図 2-10、図 2-11 に示す。3/15 0:00 頃以降の D/W 圧力が上昇傾向となり、ベースケース条件における蒸気の凝縮のみでは測定値の低下傾向は再現されない結果となった。

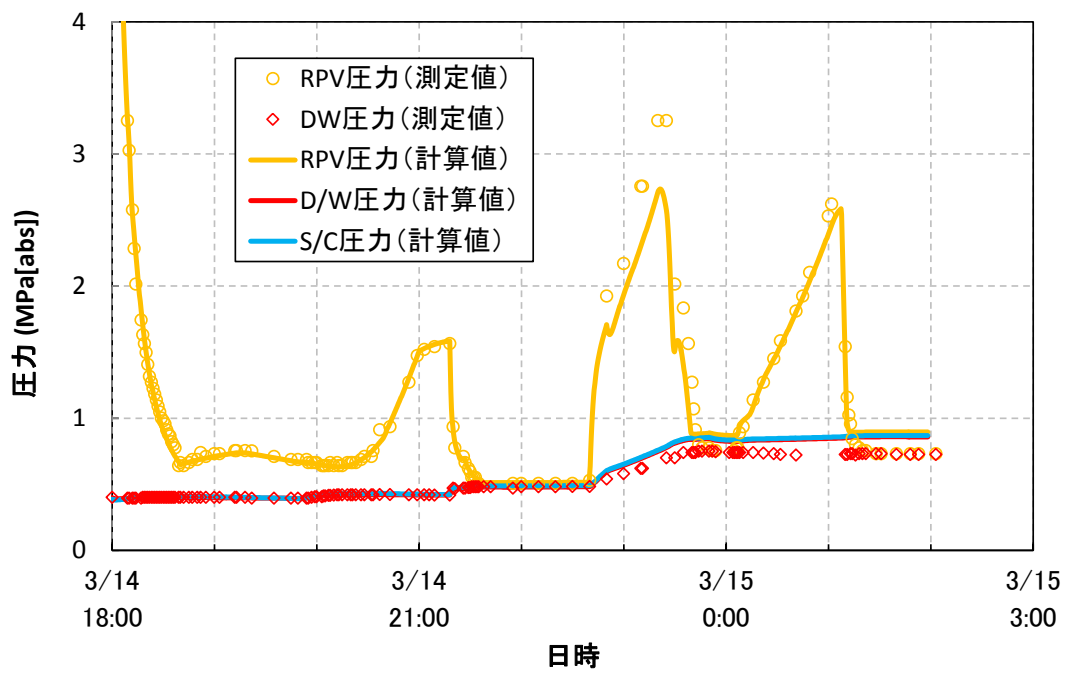
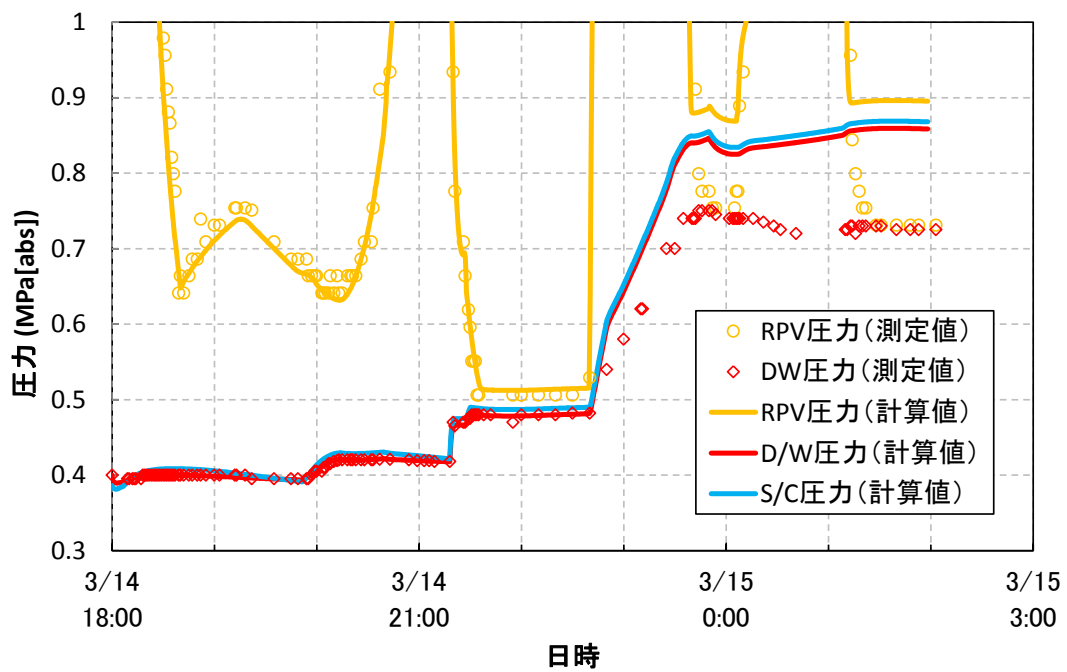
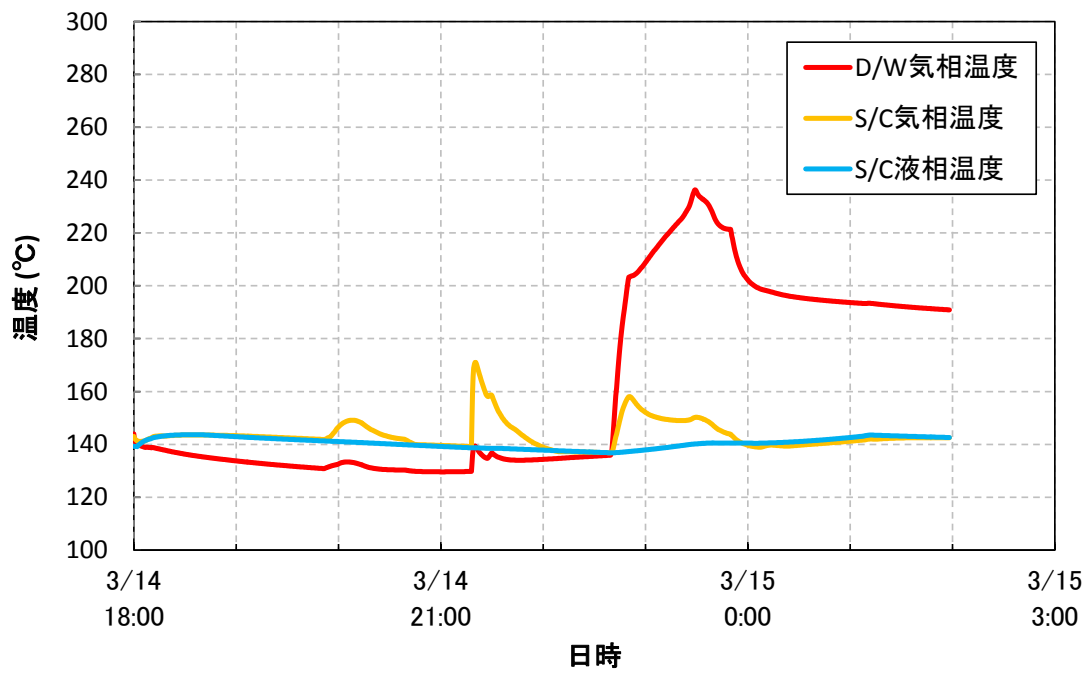
図 2-12 感度ケース②解析結果 (圧力) : 表示圧力範囲 0~4MPa

原子炉圧力、D/W 圧力及び S/C 圧力の解析結果と実測値との比較を図 2-12、図 2-13 に、格納容器温度の解析結果を図 2-14 に示す。漏えいパスの追加により、RPV 圧力は低下し、D/W 圧力は上昇している。D/W 圧力は上昇の後わずかに低下しているが、これは図 2-14 に示すように RPV からの直接的なリークにより D/W 温度が急上昇した後、D/W 内の構造物等により冷却されたためである。ただし、その後の RPV から S/C への蒸気流出の影響により再び上昇傾向に転じている。上記のように格納容器への蒸気放出挙動を変化させた場合でも D/W 圧力の低下傾向は再現されない結果となった。

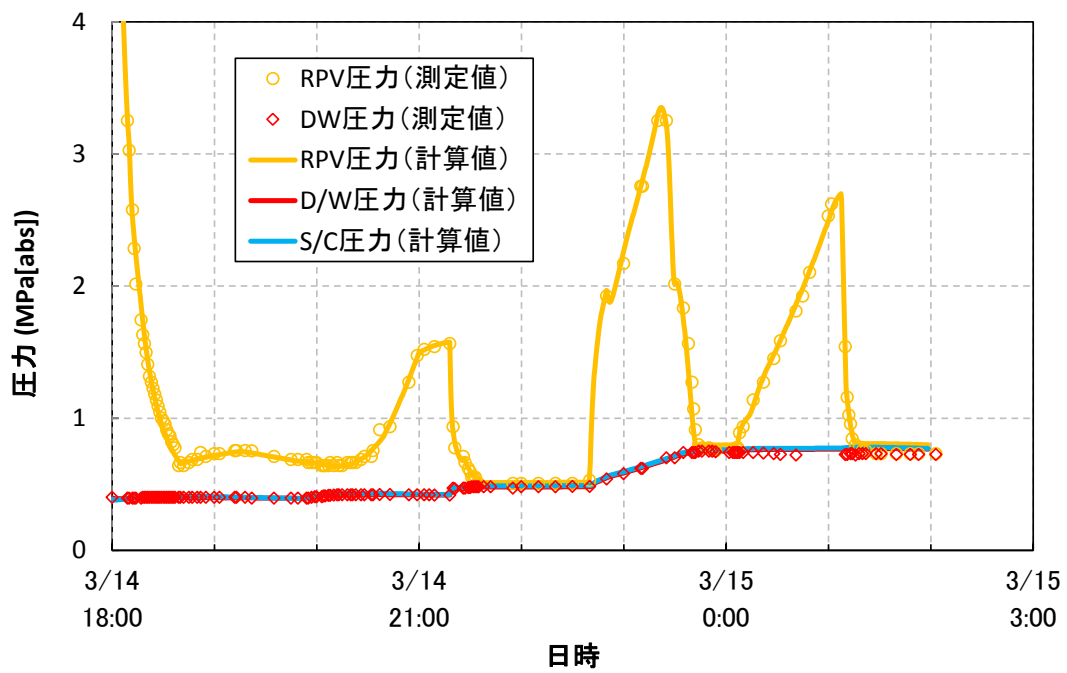
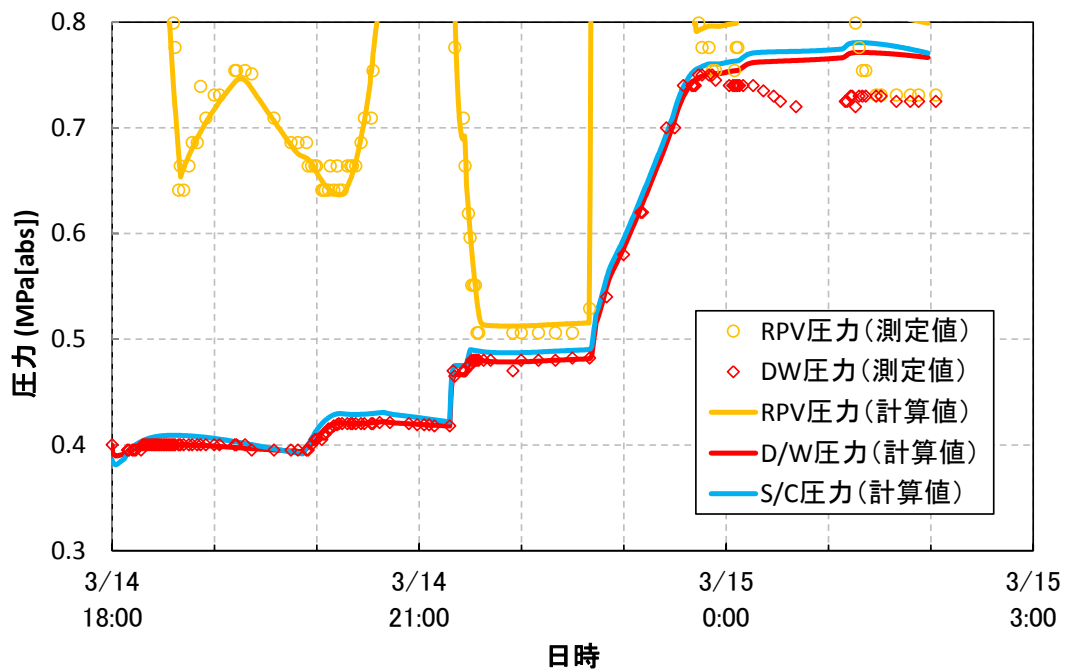
図 2-15 感度ケース③解析結果 (圧力) : 表示圧力範囲 0~4MPa

原子炉圧力、D/W 圧力及び S/C 圧力の解析結果と実測値との比較を図 2-15、図 2-16 に示す。感度ケース①と比較して D/W 圧力の上昇傾向は緩やかになるものの、S/C 除熱量の増加のみでは D/W 圧力の低下傾向は再現されない結果となった。

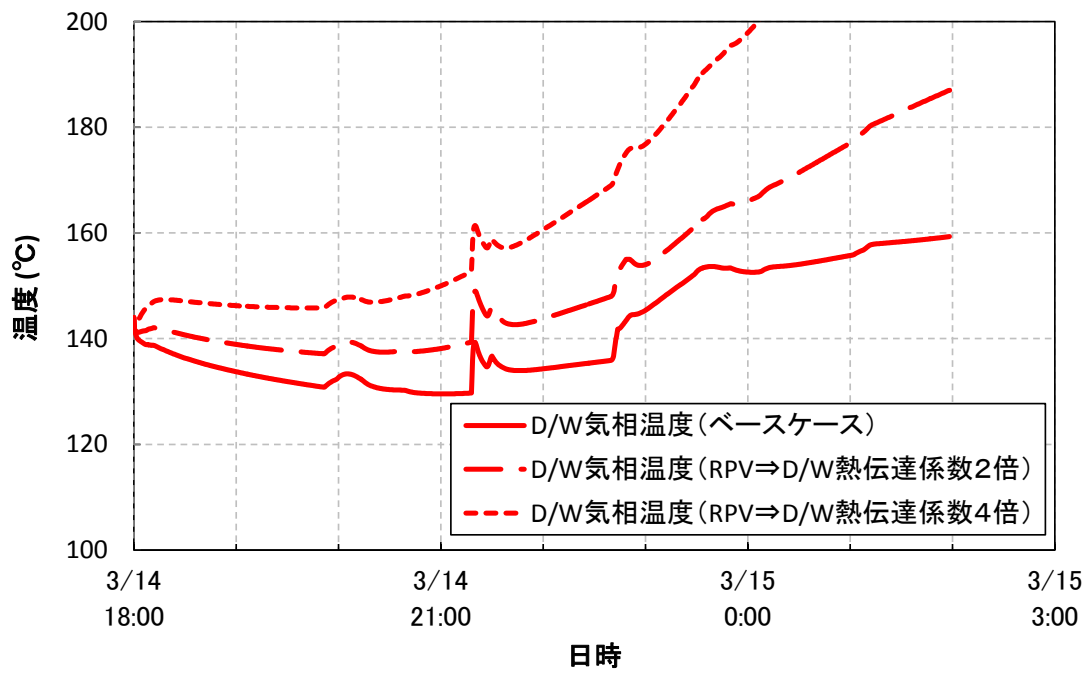
図 2-17 感度ケース④解析結果 (D/W 気相温度)

格納容器温度の解析結果を図 2-17 に示す。RPV⇒D/W の熱伝達係数の増加に伴い、D/W 気相温度が増加していることが分かる。21:20 頃の水位計指示値の増加の要因として、水位計基準面器側配管内の水（飽和温度：約 152℃）が蒸発した可能性が考えられるが、図 2-17 は D/W 気相温度がこの程度まで上昇する可能性を示唆している。なお、ベースケース解析では D/W 気相温度の不確かさを含めて圧力を再現するような条件をサーチして設定しているため、本評価の目的に対してベースケース評価結果は妥当と考えられる。

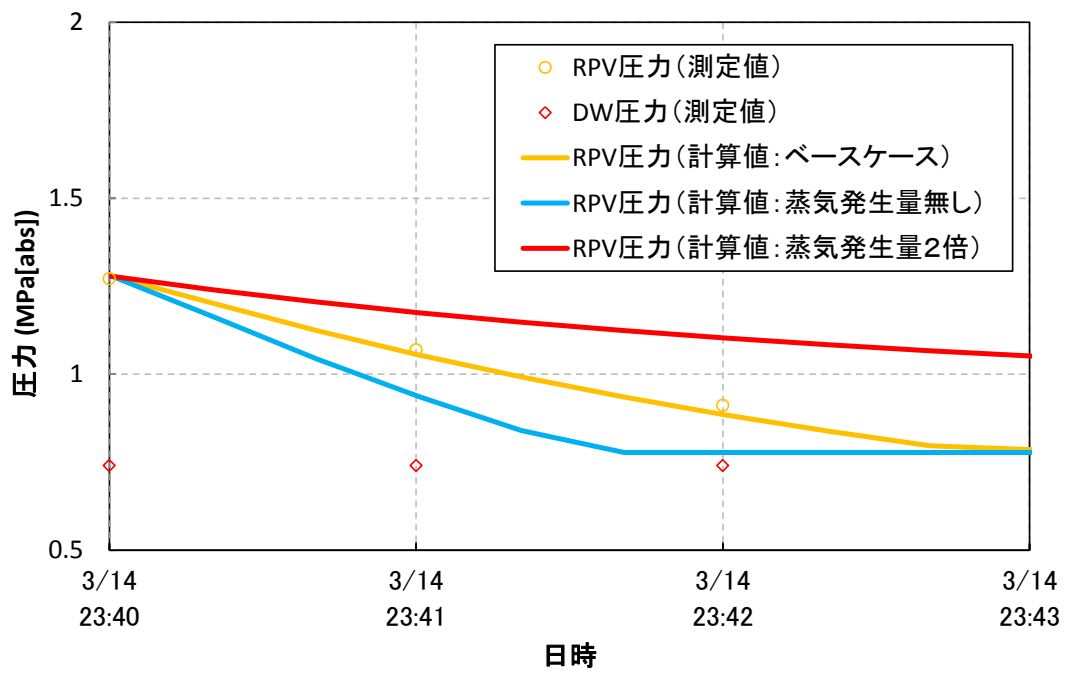
図 2-18 感度ケース⑤解析結果 (RPV 圧力)

3/14 23:40～23:43 の RPV 圧力の解析結果を図 2-18 に示す。蒸気発生を無くした場合には RPV 圧力の測定値を過小評価し、蒸気発生量を 2 倍にした場合には過大評価している。RPV 圧力の減少速度は SRV の開口面積に依存するため定量的な不確かさは含まれるものの、この期間にある程度の燃料デブリが下部プレナムに落

下していると推定することは妥当と考えられる。

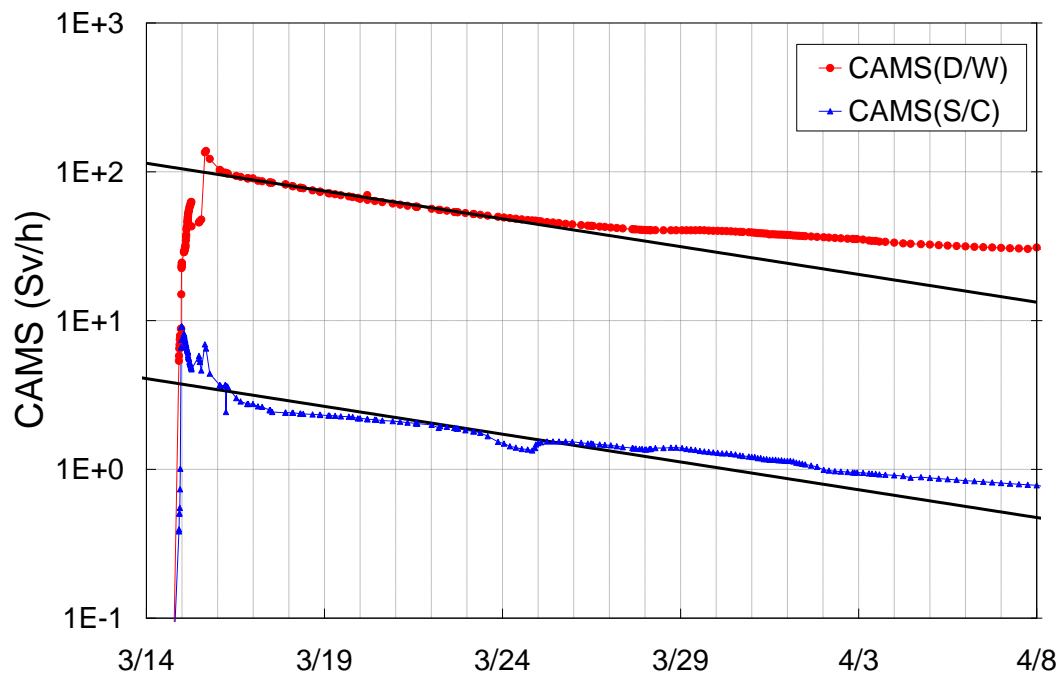
図10 CAMS 測定値の長期的傾向 (直線は半減期 8 日の減衰曲線)

3 月 15 日 16:10 に最大値を測定した以降は、CAMS 測定値は単調減少している。3 月 19 日あたりでは約 8 日の半減期で CAMS 測定値が減少しており（図 10）、D/W の圧力は変動しているにもかかわらず、長期間にわたって安定した減少傾向を示すことから、主に D/W 壁面に沈着した FP（ヨウ素やセシウム）から発生する放射線をとらえていると考えられる。

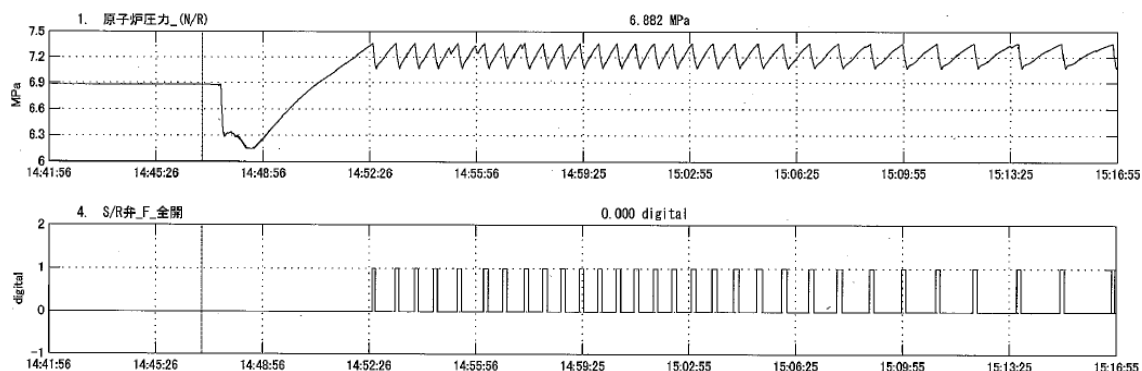
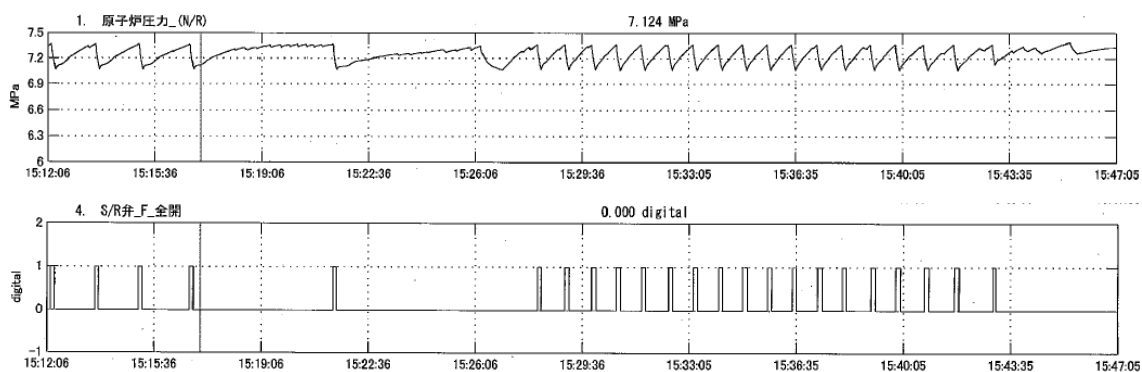
図1 原子炉圧力とSRV (F弁) 動作の記録 (過渡現象記録装置)
(14時41分56秒～15時16分55秒)

図1, 2 が示すとおり、地震後～津波が到達する前については、SRV (F弁) の逃がし弁機能が働き、原子炉圧力が制御されている。なお、津波が到達し電源を喪失する前は、SRV の駆動には計装用圧縮空気系 (IA) が使用されている。

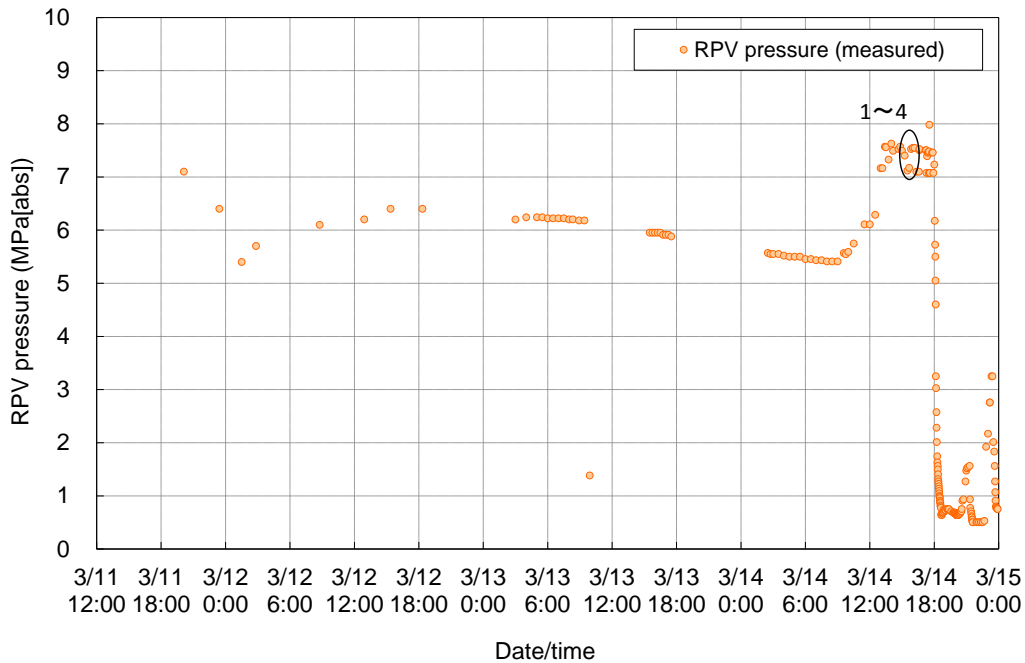
図 3 2号機 原子炉圧力の変化 (3/11 12:00~3/15 0:00)

図3に示すように、原子炉圧力の計測を開始した3月11日20時07分以降、データ点数は少ないものの原子炉圧力はSRVの設定値以下で推移している。これは、津波が到達し全交流電源を喪失する直前に起動した原子炉隔離時冷却系(RCIC)の継続運転により、原子炉圧力が通常運転時より低い圧力で安定して推移したものと考えられる。(添付資料2-1参照)

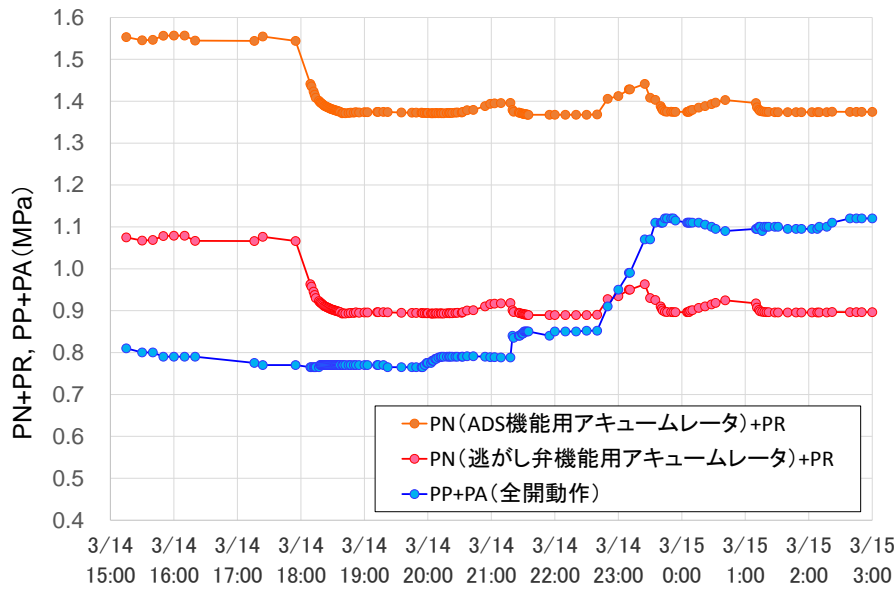
図9 力学的要因の評価結果

図 9 に力学的要因の評価結果を示す。図の青線が P_P+P_A (閉じる側の力)、橙線および赤線が P_N+P_R (開ける側の力) を示すが、橙線は ADS 機能用アキュムレータを使用した場合の開ける側の力、赤線は逃がし弁機能用アキュムレータを使用した場合の開ける側の力を示す。なおこの評価は、設計上の主蒸気逃がし安全弁の作動状態として、100%開度で開ける場合を評価した内容であることに留意する必要がある。

- ・ 逃がし弁機能を作動させた場合、格納容器圧力が上昇した影響から、14 日 23 時頃以降は、設計上 SRV が作動できない領域であったこと。
- ・ ADS 機能については、設計上着目している期間全体にわたって作動できたこと。

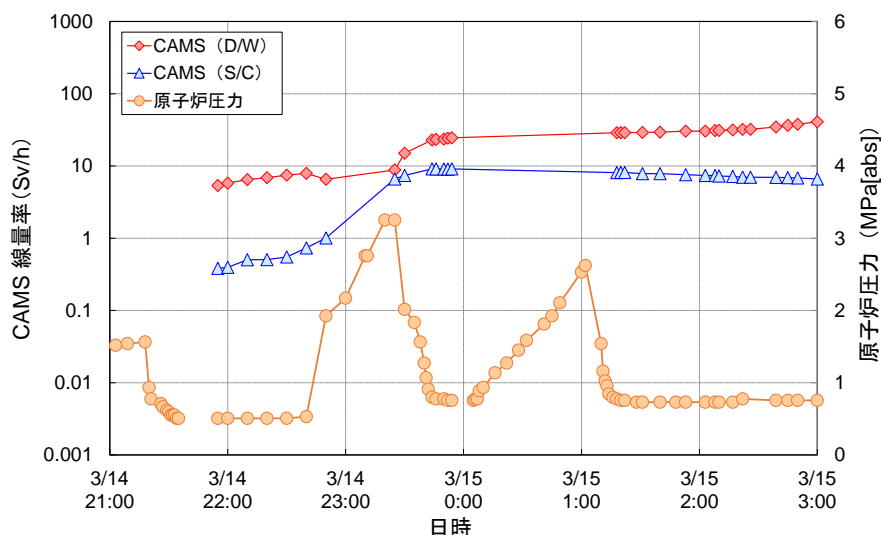
図 12 CAMS 測定値と原子炉圧力

図 11 より、原子炉圧力の上昇にあわせて格納容器圧力が上昇している。したがって、原子炉圧力容器から格納容器へ気体及びエネルギーの移行があったと考えられる。図 12 に示すように、CAMS の指示値は 14 日 21 時 55 分から D/W および S/C とともに上昇していたが、14 日 23 時 42 分以降 D/W 側の CAMS の指示値が上昇する一方、S/C 側の CAMS の指示値が停滞および低下している。これは、14 日 23 時 42 分以降、原子炉圧力容器から D/W へ気体の漏えい開始したことによる可能性が考えられる（添付資料 2-10）。したがって、14 日 22 時 40 分から原子炉圧力が上昇した際に D/W 圧力も上昇したことについては、ここまでは原子炉が健全な状態であり、原子炉圧力容器から D/W への気体の漏えいによる圧力上昇ではなく、操作 7 で開いた SRV（A または B 弁）が開状態を維持したまま、原子炉圧力容器内の蒸気および水素の発生量に伴い原子炉圧力が上昇し、SRV を通じて S/C に蒸気・水素が放出されることで、D/W 圧力が上昇していたと考えられる。なお、この時の SRV の開度は中間開を想定することで、当該圧力上昇を再現する解析結果を得ている（添付資料 2-9 参照）。SRV が中間開という弁開度は、この期間に $P_R + P_N > P_P + P_A$ の関係が $P_R + P_N$

$<P_P+P_A$ となり、設計上は SRV を全開にすることができない状態となったことで説明できる可能性がある。

(ii)の可能性について、14 日 23 時頃に最も激しい燃料損傷があったと推定しており (添付資料 2-9 参照)、この頃には原子炉压力容器から D/W への漏えいが発生していた可能性がある (図 12) ことから格納容器内の環境が過酷になったことで、シール材の劣化が進んだ可能性は考えられる。操作 17 (C 弁) のタイミングで減圧していることについて、C 弁では漏えいするほどまで電磁弁等で使用しているシール材の劣化が進まなかったか、漏えいがあった場合でも操作 17 の時点では、図 11 より原子炉圧力が上昇していくのに対し、D/W 圧力はわずかに減少していることから、力学的に作動させることが可能な状況に変化した可能性も考えられる。

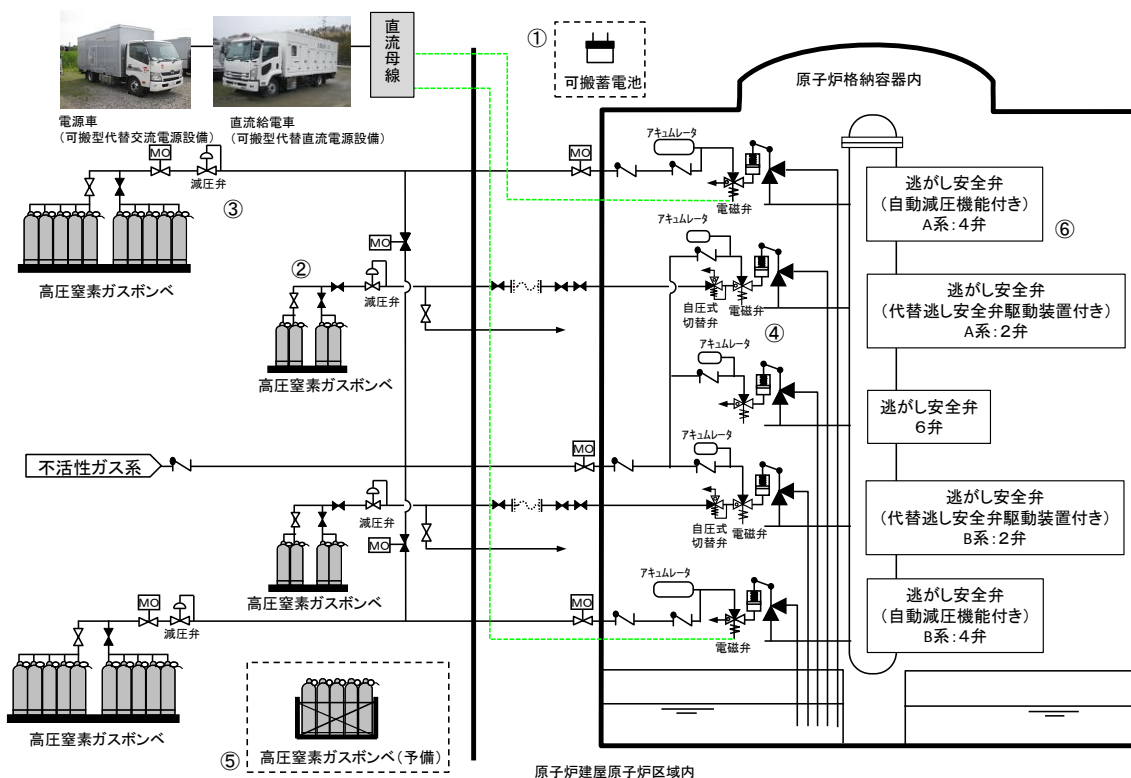
図 14 柏崎刈羽原子力発電所の安全対策の取り組みイメージ

- ・電磁弁に適切に電気を供給できていなかったことが、SRV の開閉に影響した可能性が高い。
- ・事故が進展する中で格納容器圧力が上昇し、SRV の開閉に影響した可能性を確認。
- ・電磁弁等のシール材が、温度・湿度・放射線の影響で劣化し、SRV が開かなかった可能性もある。

- ③窒素ガス供給圧力を増加し、格納容器圧力が最高使用圧力の 2 倍時にも SRV を開けることが可能。
- ④電磁弁で使用しているシール材を、フッ素ゴムから耐環境性に優れるエチレンプロピレンゴムへと変更し、系統からの窒素ガスの漏えいを低減。
- ⑤窒素ガス供給源のバックアップとして、予備の窒素ポンペを配備。

- ⑥自動減圧機能を強化（高圧注水系が機能を喪失し、原子炉圧力容器が減圧できない事象に備えて、「原子炉水位低 L1+10分+残留熱除去系ポンプ運転」で ADS 機能作動（4 弁に論理を追加）。
- ⑦逃がし安全弁への熱的影響緩和のための代替スプレイ手順を追加

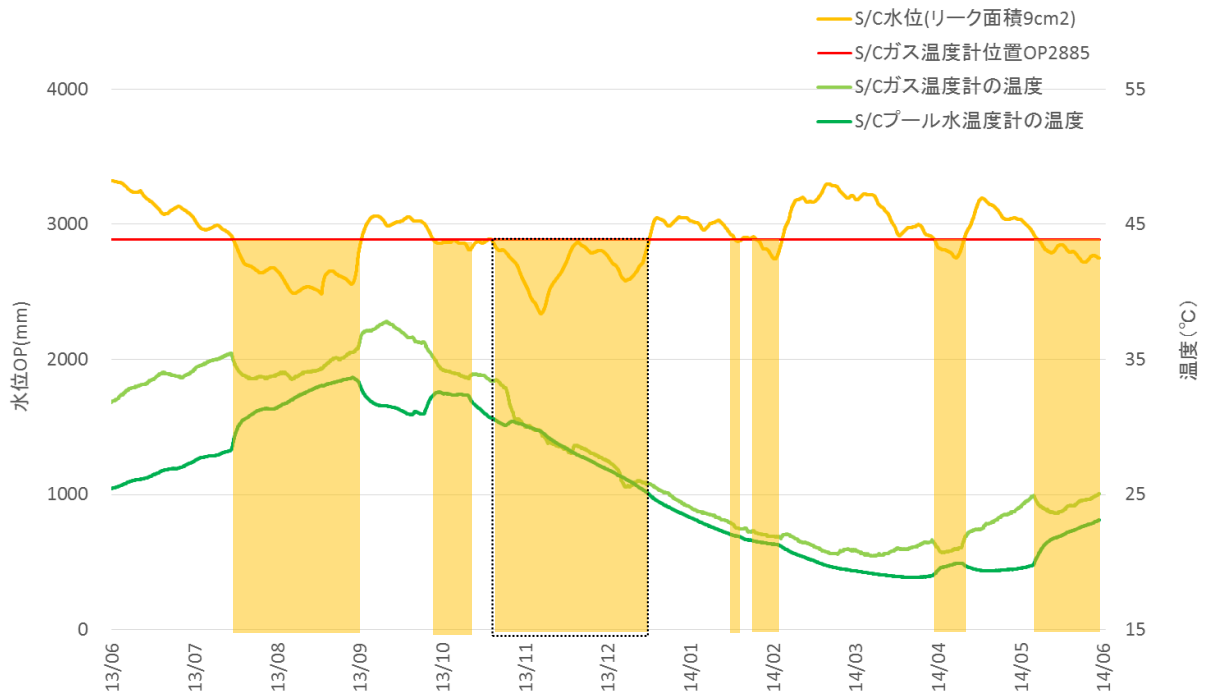
図 13 リーク面積 9cm²での S/C 水位計算結果

想定 S/C 水位は、S/C ガス温度部（OP2885）を上回ったり、下回ったりするのを繰り返している。オレンジ色のハッチングは、想定 S/C 水位が S/C ガス温度部よりも低い時期を示している。2.3 での議論より、S/C 水位が OP2885 より高い位置から低い位置に移動するタイミングでは、S/C ガス温度計は気相部に露出するため、S/C ガス温度は低下を示す。一方、S/C プール水温度は、ベント管下端部から真空破壊弁リーク孔経由で S/C 水面上部へ抜けていた熱がダウンカメラ経由に変更されるため、S/C プール水温度計部により多くの熱が流入され S/C プール水温度は上昇する。結果として、S/C ガス温度と S/C プール水温度の温度差は縮小する。ハッチング期間においては、S/C ガス温度、S/C プール水温度とも温度差は縮小する傾向がみられており、想定 S/C 水位変動と温度挙動は整合している。

3.3 の結果、S/C 水位が OP2885 を通過する事で生じる温度変化のタイミングと実測した S/C ガス温度および S/C プール水温度の温度変化のタイミングがよく一致する想定リーク面積は、9cm²前後であると推定される。

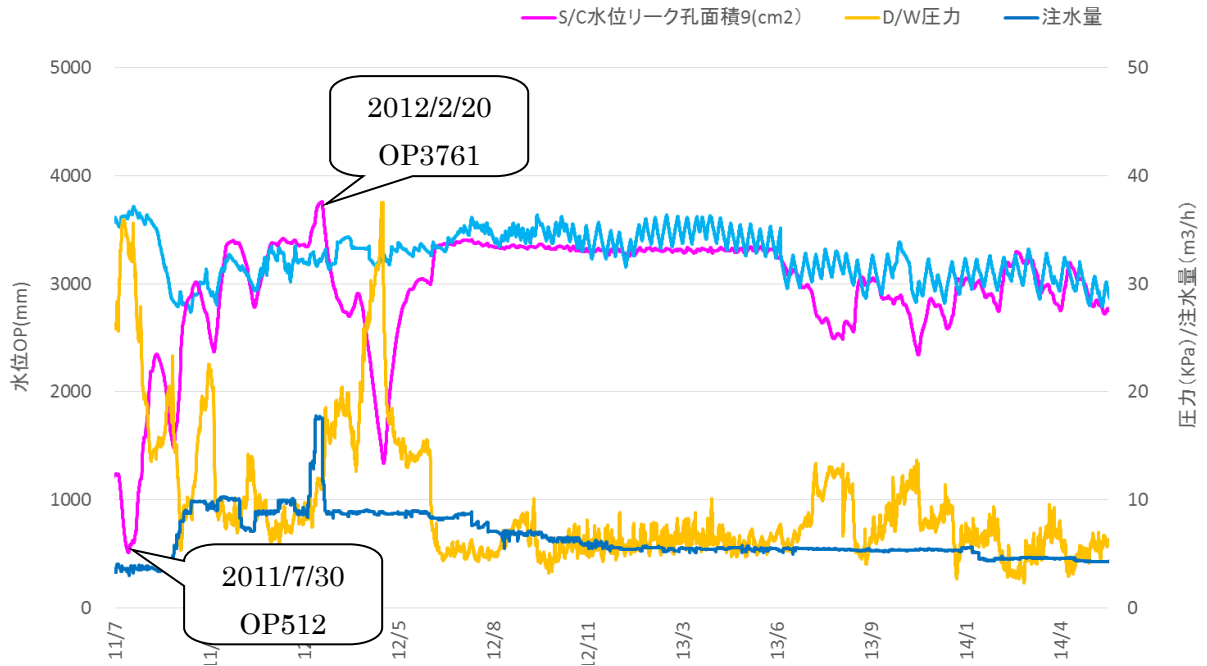
図 15 リーク面積 9cm²での S/C 水位の最高値および最低値

2011年7月16日～2014年6月1日の期間において、S/C水位の評価値は、最も低い時で、2011年7月30日のOP512となった。当該時期は、D/W圧力が高いため、多くのS/C水が押し出された状態となっていた。最も高い時は、2012年2月20日のOP3761となった。注水流量を増大させた事により大量のオーバーフロー水がS/Cへ流れ込み、S/C水位が真空破壊弁を超えて上昇したものと考えられる。全期間を通じ、S/C水位の変動範囲は、OP512～OP3761である。従って、S/Cリーク孔の位置は、この範囲より下に存在すると想定される。

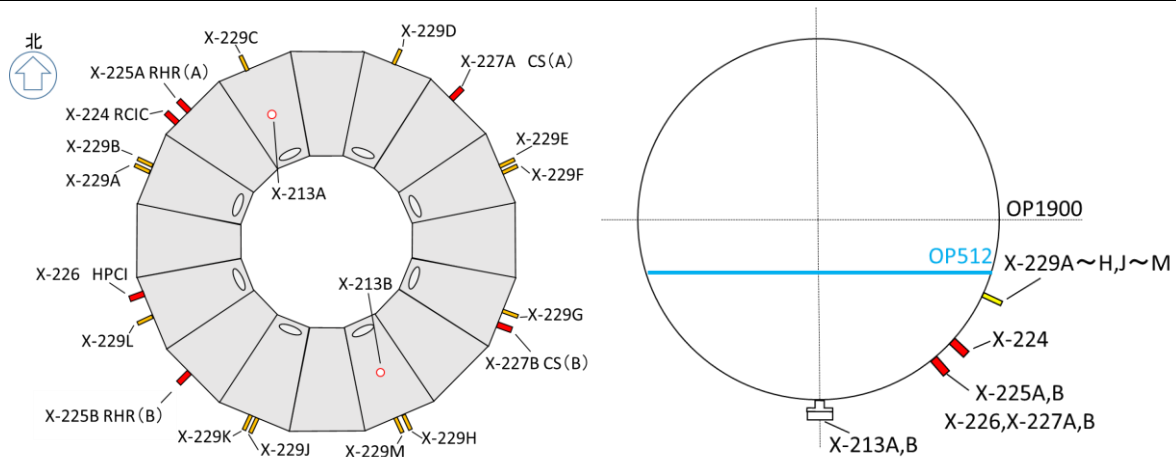
図 16 2号機 S/C 構造図

想定 S/C 面積 9cm^2 における水位変動下限である OP512 以下に存在する S/C の配管貫通部を表 1 に示し、構造情報を図 16 に示す。すなわち、S/C リーク孔が存在する可能性のある S/C 接続ラインはドレン用閉止板、RCIC 系、RHR 系、HPCI 系、コアスプレイ系のポンプサクシオン、真空破壊弁駆動用空気系ラインと考えられる。

貫通部番号	数量	名称	高さ
X-213A,B	2	ドレン用閉止板	OP-2550
X-224	1	RCIC ポンプサクシオン	OP-960
X-225A,B	8	RHR 系ポンプサクシオン	OP-1745
X-226	1	HPCI ポンプサクシオン	OP-1745
X-227A,B	2	コアスプレイ系ポンプサクシオン	OP-1745
X-229A~H,J~M	12	真空破壊弁駆動用空気系	OP 19

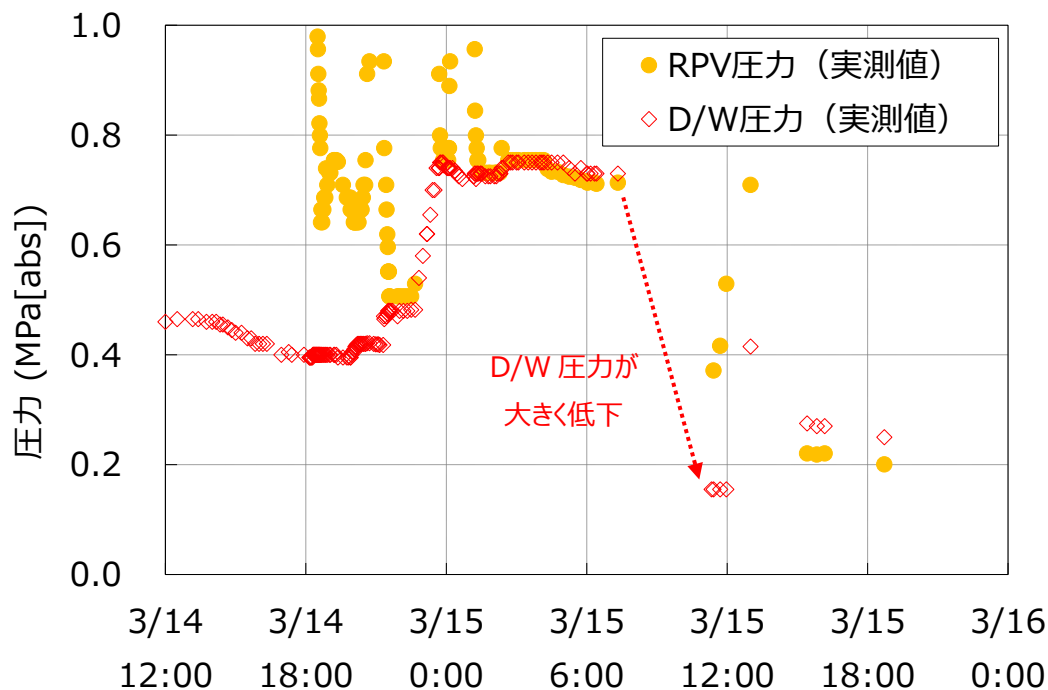
図1 格納容器圧力の推移（参考：原子炉圧力）

図1に示すように、2号機のD/W圧力は3月14日23:30頃から15日7:20まで0.7MPa[abs]以上で推移し、以降は一旦計測が途切れ、同日11:20に計測が再開された際には0.155MPa[abs]まで低下していた。

D/W圧力は、14日22:40頃からの上昇以降、最大750kPa[abs]に達しており、これは記録に残るデータの中で2号機の格納容器が事故中に経験した最大の圧力である。事故後に2号機のシールドプラグ周辺で高い線量が測定されており[1]、いずれかのタイミングではトップヘッドフランジ部からの漏えいが発生していたと考えられること、及び、格納容器圧力が高くなると格納容器トップヘッドフランジ部の変位が大きくなり、漏えいの可能性が高まることか

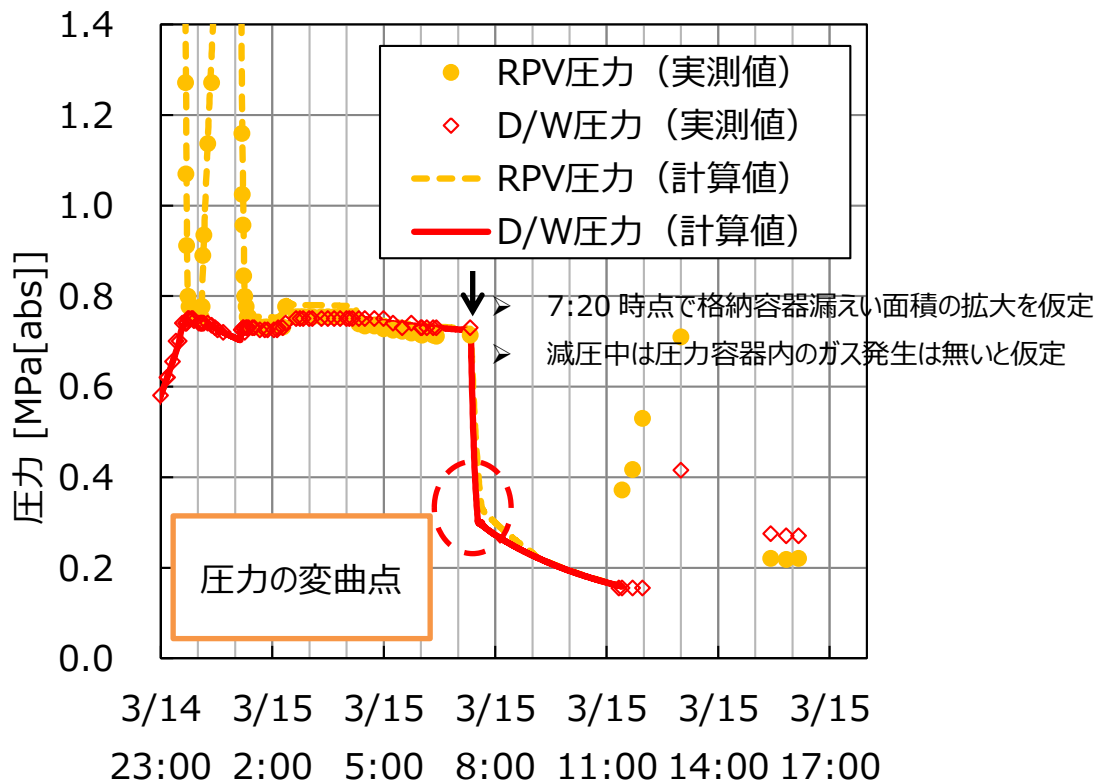
図2 D/W 減圧を再現する格納容器漏えい面積を与えた解析結果

格納容器からの気相漏えいによる減圧シナリオでは、この期間の D/W 圧力の低下を再現するためには、格納容器漏えい面積として 300cm²（減圧中一定）が必要となった。その漏えい面積の大きさは、熱的な損傷により、トップヘッドフランジ以外を含む大規模な格納容器からの気相漏えいが減圧中を通じて継続していたと考えることで解釈可能であった。

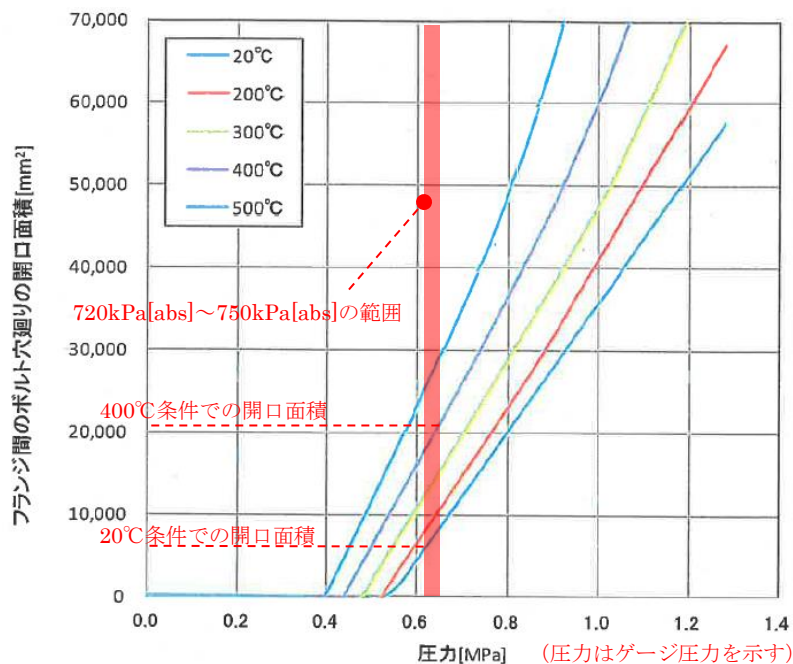
また、図3に示す MARK-I 格納容器の構造解析結果[2]によれば、減圧前に想定されうる程度の高圧・高温条件（750kPa[abs]、400℃を想定）においても、トップヘッドフランジ部の開口面積は、シール部のシリコンゴムを無いものと考えても 210cm²程度であり、さらに、圧力が低い場合はトップヘッドフランジ部の変位が小さくなり、開口面積が減少している。

このことから、減圧中を通じて 300cm² という漏えい面積が維持される必要があるこのシナリオでは、トップヘッドフランジ以外からも相応の漏えいがあったと考える必要がある。

図3 フランジ最外周部の隙間の開口面積の評価結果[2]
 (赤字部分及び赤色着色部は引用先の図に重ねて描画している)

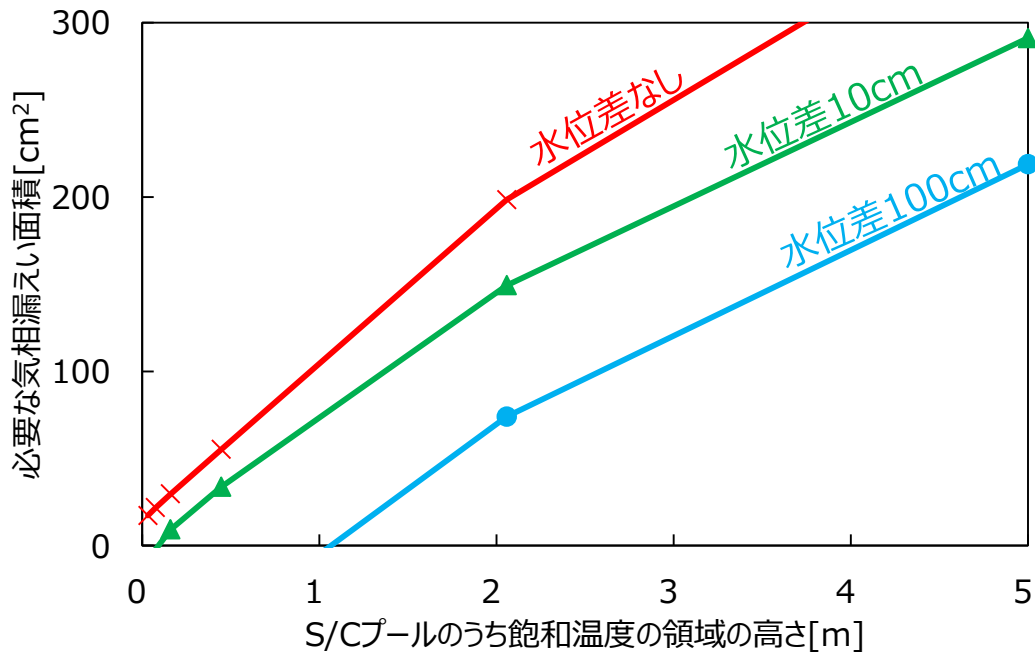
評価結果を図7、図8に示す。S/C プールとトーラス室の水位差が大きいほど、S/C 気相部の凝縮が促進されるため、減圧に必要な漏えい面積は減少する。

図7より、S/C プールのうち高温の領域が少なければ、すなわち、S/C 水面付近のみが高温となるような温度成層化が生じている状況であれば、減圧沸騰の量が少なくなり、必要な漏えい面積は減少する。

図7 S/C プール水のうち飽和温度の領域の高さに対する必要な漏えい面積の変化 (格納容器内に非凝縮性ガスが無い状態を仮定)
