福島第一原子力発電所 1～3 号機の
炉心・格納容器の状態の推定
と未解明問題に関する検討
第 6 回進捗報告

2022 年 11 月 10 日

東京電力ホールディングス株式会社

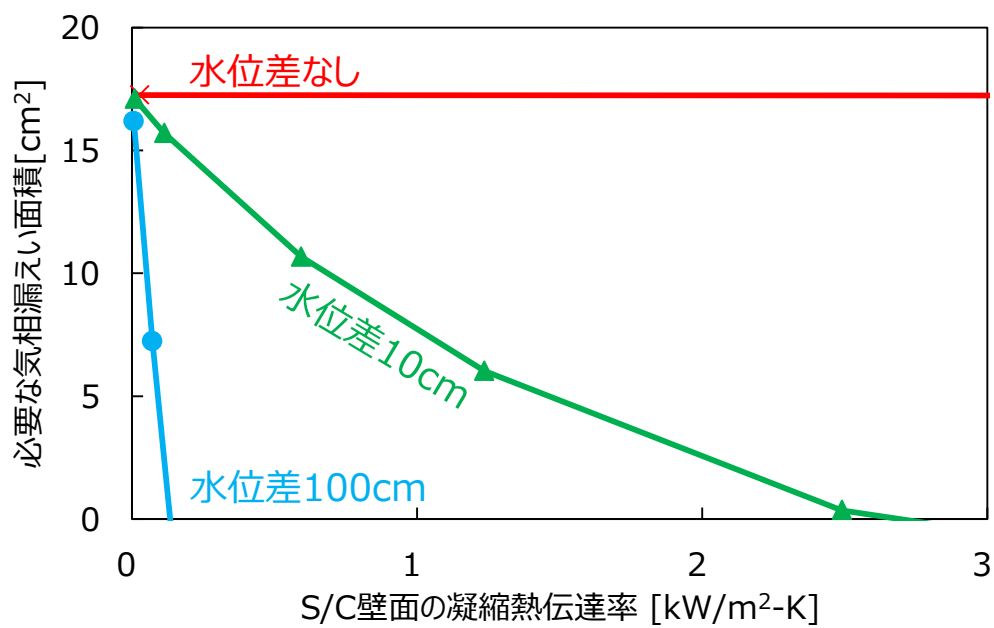
図8より、凝縮熱伝達率が大きければ、凝縮量が大きくなり、必要な漏えい面積は減少することがわかる。純粋な水蒸気の凝縮では、凝縮熱伝達率は非常に大きく、 $10\text{kW/m}^2\text{-K}$ 程度以上である。一方で、水蒸気と非凝縮性ガスの混合気体の凝縮では、非凝縮性ガスの割合が大きいほど、凝縮熱伝達率が低下することが知られている。一例として、水蒸気と空気の質量割合が 10:1 の場合の凝縮熱伝達率は $1.6\text{kW/m}^2\text{-K}$ 程度、2:1 の場合の凝縮熱伝達率は $0.8\text{kW/m}^2\text{-K}$ 程度と、水蒸気のみの場合と比較して、非凝縮性ガスの割合が大きくなるほど、凝縮熱伝達が低下する傾向が確認されている[4]。減圧に伴って非凝縮性ガスの割合が増大すると考えられること、凝縮が生じる壁面付近では非凝縮性ガスの濃度が高まる可能性が考えられることも踏まえると、凝縮熱伝達率が高い状態が維持されるためには、15日7:20以降の格納容器減圧前の段階で格納容器内の非凝縮性ガスの割合は相応に低かったと考える必要がある。

図8 S/C 気相部内壁の凝縮熱伝達率に対する必要な漏えい面積の変化 (減圧沸騰なしを仮定)

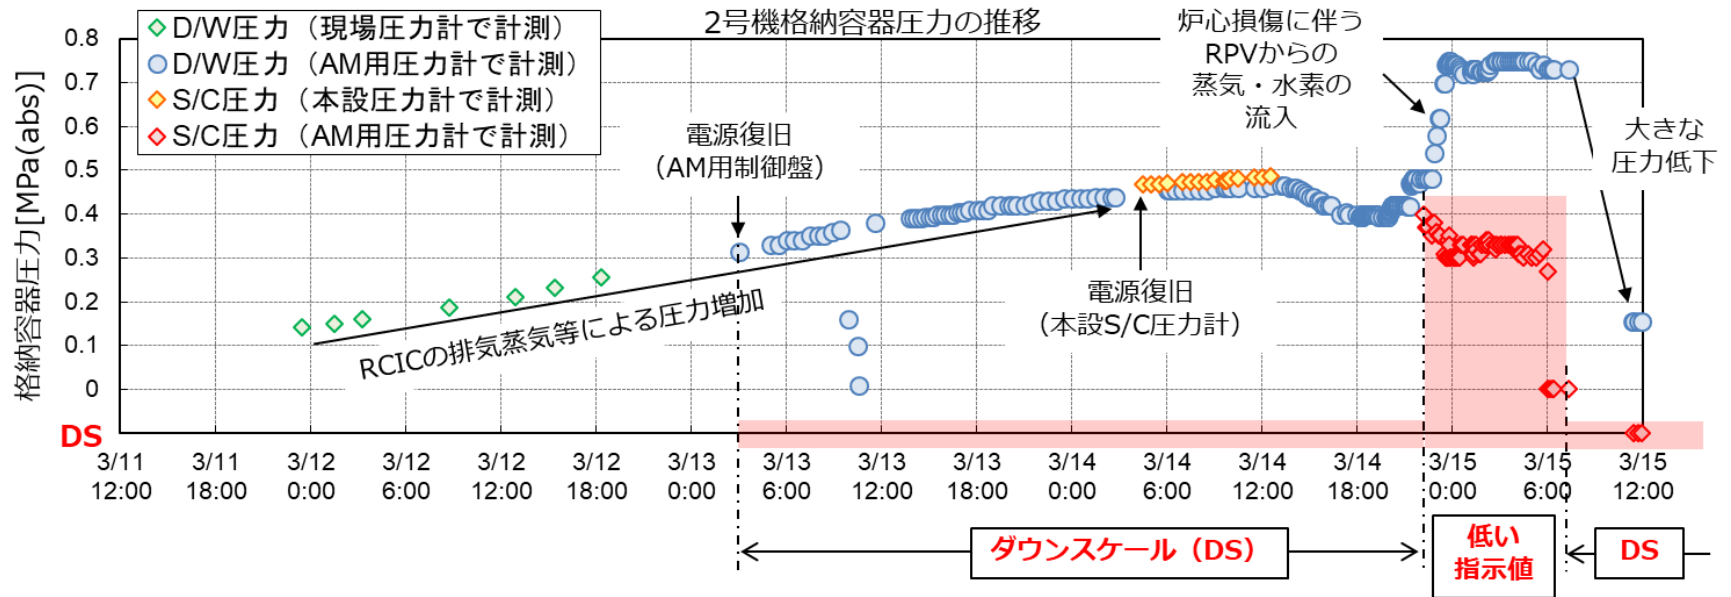
格納容器の構造上、真空破壊弁の働きにより D/W 圧力と S/C 圧力は、本来は連動した挙動を示す性質のものであるから、このような D/W 圧力と S/C 圧力の乖離は起こりえない。DS や 0MPa[abs]を指示している期間もあることから、AM 用 S/C 圧力計の方が、現実の圧力を指示していたものではない可能性が極めて高い。この問題については、本報告書において 2号機-3として課題設定している。

図 1.1 2号機格納容器圧力の推移

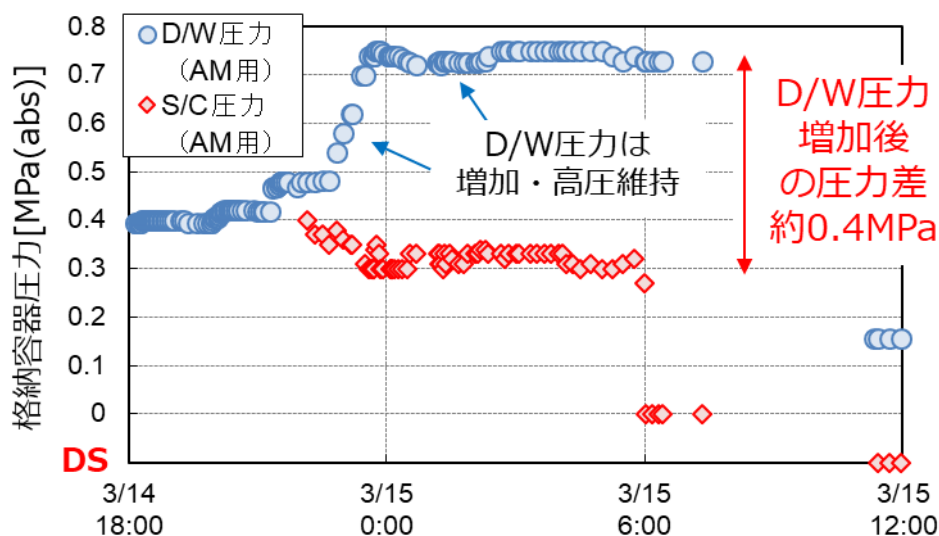
凝縮槽配管内水が全て喪失した場合を想定すると、凝縮槽と圧力計の高低差は約 10m であり、この高さ分の水圧に相当する約 0.1MPa が減少することになる。一方、図 4.2.1 に示す実測値を確認すると、D/W 圧力と指示値低下中の S/C 圧力との差は約 0.4MPa を維持しており、凝縮槽配管内水が全て喪失しても指示値低下を説明することは難しいと考えられる。したがって、以降の検討では、“測定原理に関する要因”が部分的に寄与した可能性について検討する。

図 4.2.1 3月14日18時以降の2号機格納容器圧力

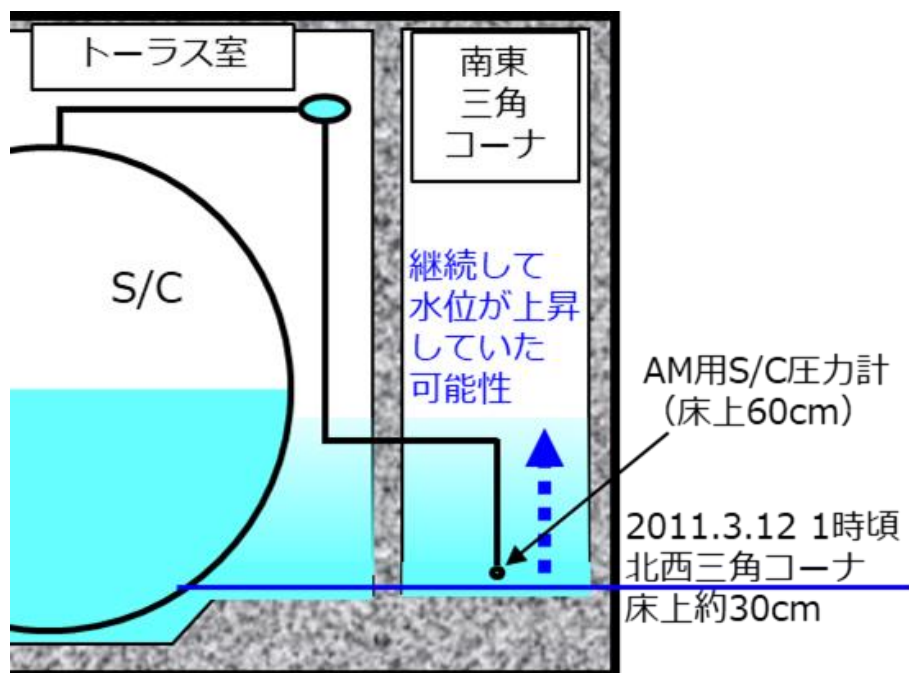
以上より、南東三角コーナの水位は、着目している3月12日から15日の期間において床上 30cm 程度から継続して上昇し、床上 60cm の高さに設置されている AM 用 S/C 圧力計が水没した可能性が高いと考えられる（図 4.3.4 参照）。

図 4.3.4 2号機 R/B 地下階の水位変化（イメージ）

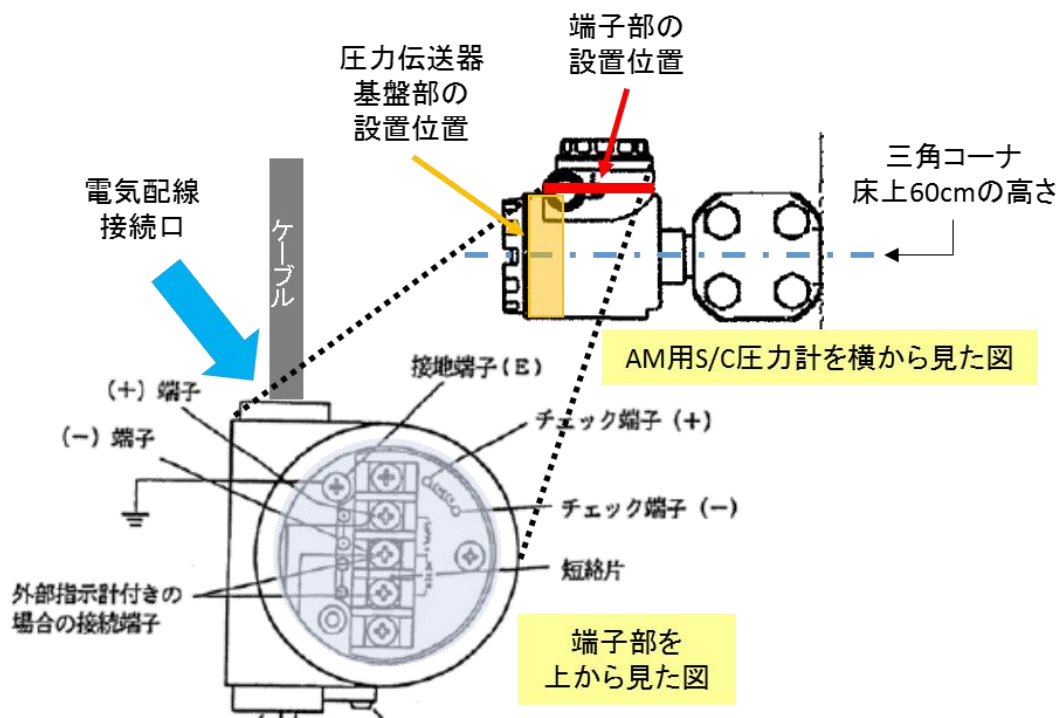
したがって、AM 用 S/C 圧力計が長時間水没した影響により、電気配線接続口から海水が浸入し、圧力計の端子部が浸水した可能性が考えられる（図 4.3.5 参照）。また、実際にメーカーにて行われた同型の圧力計の水没試験においても、電気配線接続口から内部に水が浸入し端子部が浸水する結果や、浸水高さを上げると圧力伝送器の基盤部へ水滴が浸入する結果が得られている。（図 4.3.6、図 4.3.7、図 4.3.8 参照）。したがって、事故当時も AM 用 S/C 圧力計の水没によって内部に海水が浸入し、端子部や基盤部が浸水した可能性は高いと考えられる。

図 4.3.5 AM 用 S/C 圧力計の概略図

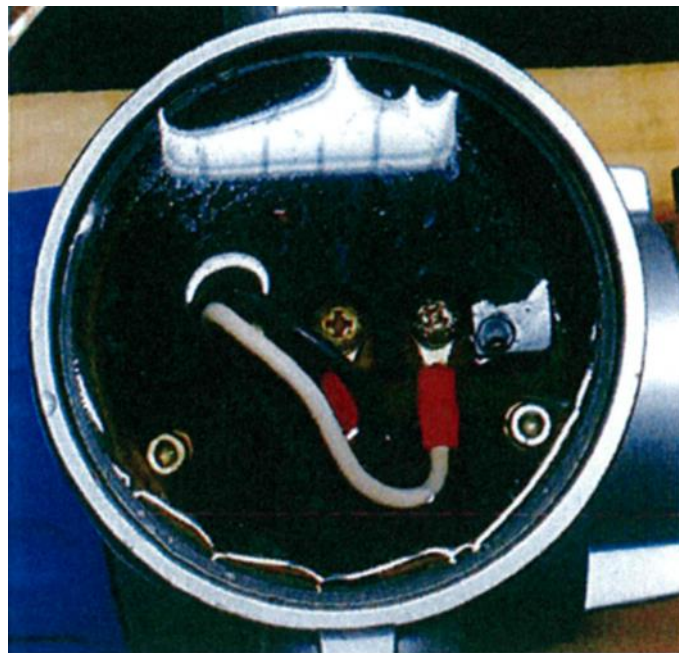
図 4.3.6 圧力計の水没試験後の端子部の写真
(1.3m の浸水高さへ 4 時間の浸水を想定)

試験後の端子部の浸水状況

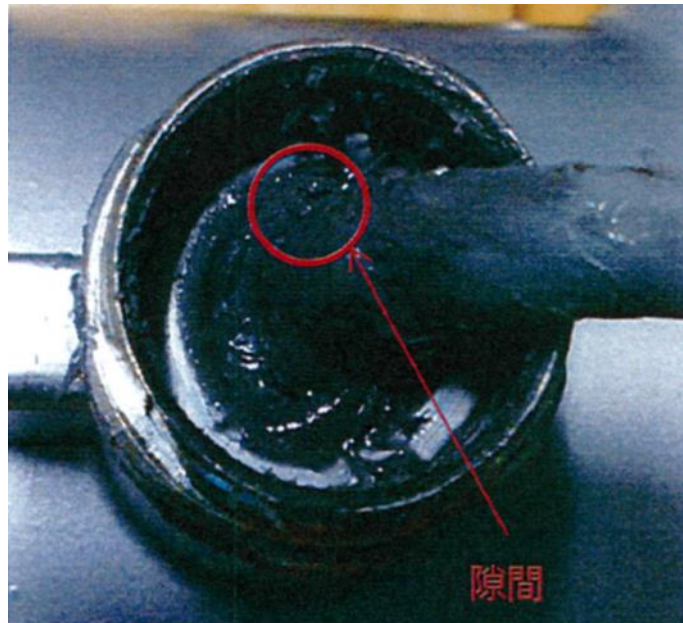
図 4.3.7 圧力計の水没試験後の電気配線接続口の写真
(1.3m の浸水高さへ 4 時間の浸水を想定)

電気配線接続口のトスシールの隙間

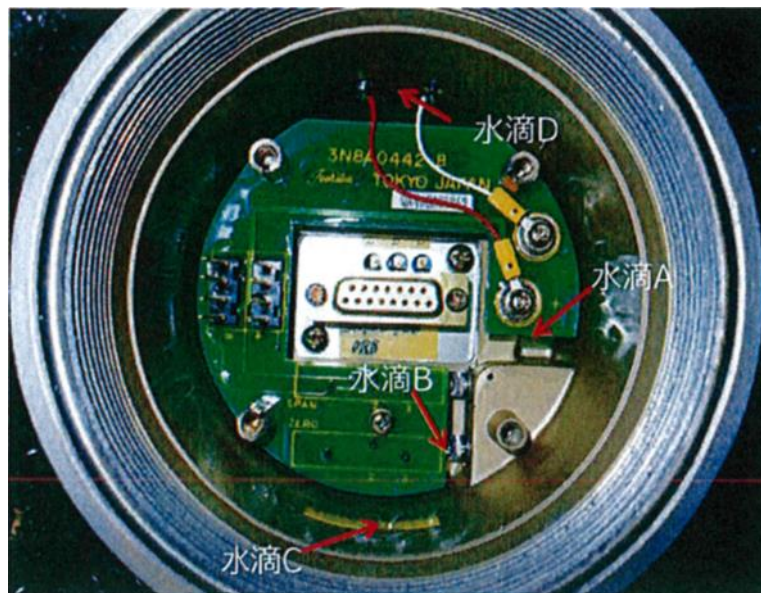
図 4.3.8 圧力計の水没試験後の圧力伝送器の基盤部の写真
(18m の浸水高さへ 4 時間の浸水を想定)

試験後の基盤部の水滴浸入状況

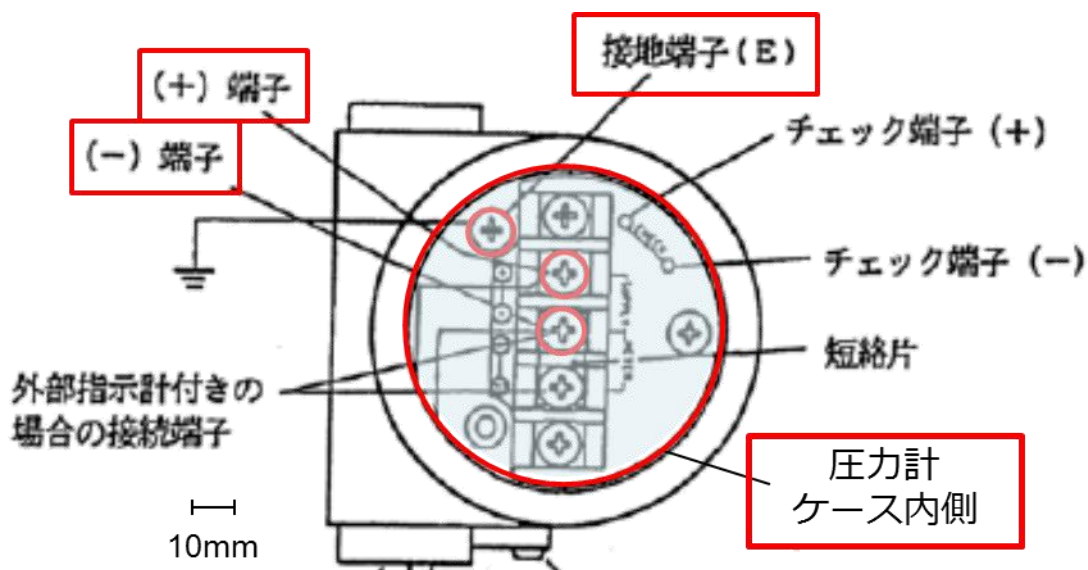
(図 4.3.9 参照)、したがって、端子部が浸水すると、これらの端子等の海水との接触度合いは同程度となるため、短絡、地絡、絶縁低下が単独で起こるとは考えにくく、電氣的異常は複合的に起こった可能性が高いと考えられる。

「2. AM 用 S/C 圧力計の概要」で述べた通り、AM 用 S/C 圧力計は、ダイヤフラムで受圧した S/C の気相部圧力を基盤部で抵抗に変換し、回路に流れる電流の変化から S/C 圧力を計測するものである。S/C 圧力 0~1MPa[abs]に対応する電流は 4~20mA と設定されており、これらの電氣的異常が複合的に起これば、AM 用 S/C 圧力指示計へ到達する電流を減少させる方向に働くことも考えられ、DS や D/W 圧力と約 0.4MPa 乖離した低い指示値を示すことも十分に可能であると考えられる。

図 4.3.9 AM 用 S/C 圧力計端子部の拡大図

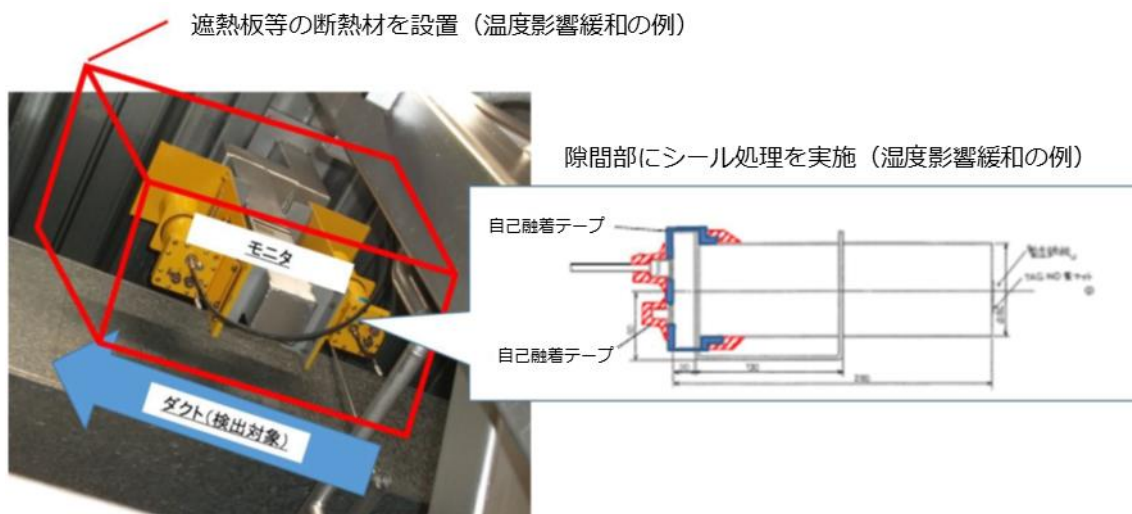
図 5.1 気体廃棄物処理系設備エリア排気モニターへの内部溢水対策

- 発生防止
 - ・ 溢水源の隔離・水抜き運用、溢水源の移設、溢水源の耐震性確保等
- 拡大防止
 - ・ 扉、貫通部、ハッチ等の止水処置
 - ・ 排水誘導経路の構築
- 影響防止
 - ・ シール処置等による防滴仕様の向上（図 5.1 参照）、設備の移設（設置高さを上げる等）など

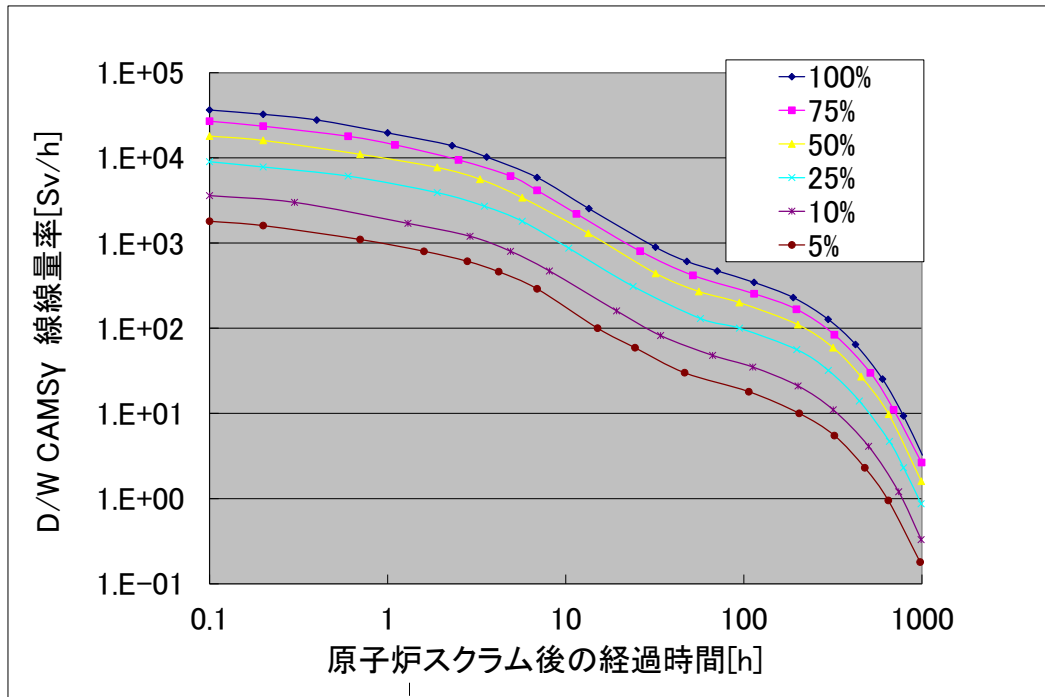
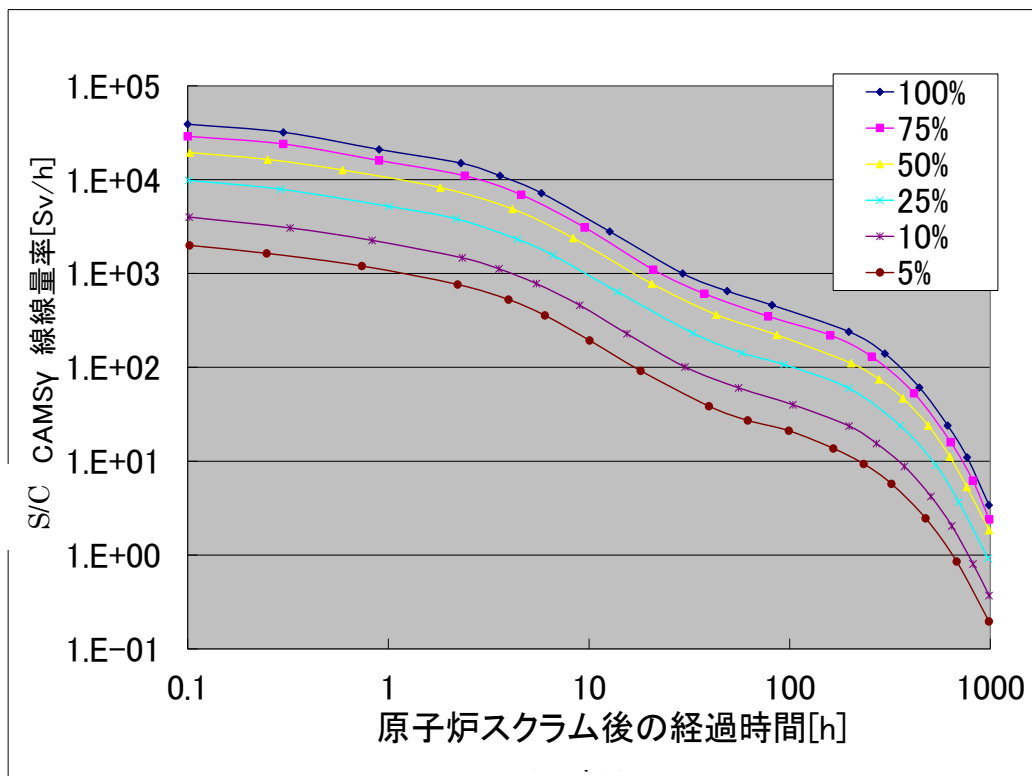
これらの検討結果、および、その他の2号機の事故進展に関する結果から、2号機の炉心損傷は1,3号機同様にほぼ100%炉心損傷に至っていたと推定されている。一方で、事故当時はこの CAMS の測定値を用いて、炉心損傷割合の評価もなされており、例えば、2011年4月27日に公表された2号機の炉心損傷割合の数値は35%となっており、事故進展から推定される炉心損傷の程度と、事故前に用意されていた CAMS 測定値から評価される炉心損傷割合(図1参照)が大きく異なっていたように見える。(同じ公表において、1号機は55%、3号機は30%と評価されている。)また、1~3号機における共通の傾向として、2号機の炉心損傷前の測定値を除くと、図2に示す通り D/W の CAMS の測定値と比較して、S/C の測定値がかなり小さい値になっていることが確認できる。

図1 2号機の炉心損傷割合のマップ (BWR4 共通)
 (上段) スクラム後の経過時間と D/W CAMS の測定値と炉心損傷割合の関係
 (下段) スクラム後の経過時間と S/C CAMS の測定値と炉心損傷割合の関係

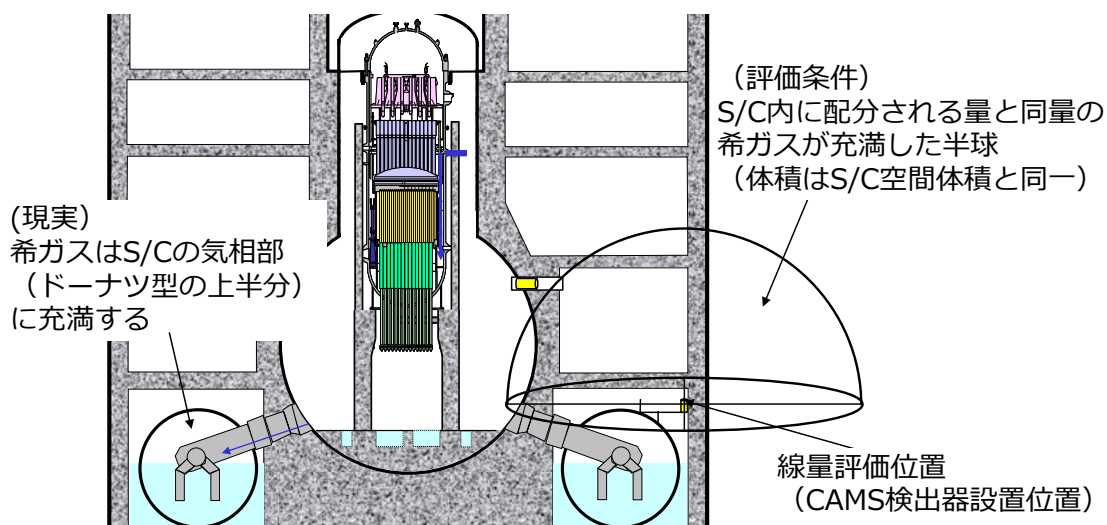
添付資料 2-11 において、CAMS により測定した線量率に対し、CAMS の設置位置等の幾何形状を考慮したモンテカルロ計算により S/C 内の放射性物質の分布を推定している。地震発生後から約 80 時間後に相当する、3 月 14 日 23 時 54 分の測定値 9.1Sv/h は

図5 CAMSの線量率測定の実際と評価の相違

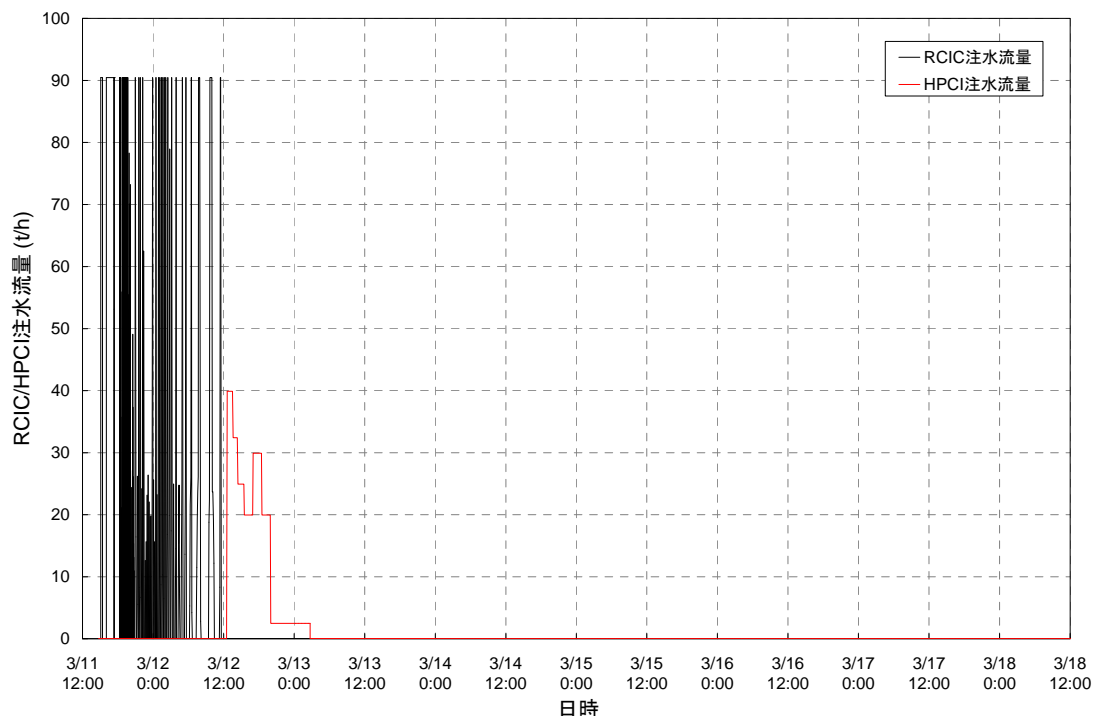
図 1 RCIC と HPCI の注水流量

解析における原子炉隔離時冷却系 (RCIC)、高圧注水系 (HPCI) の注水量は、測定された原子炉水位をある程度模擬するよう設定した。また、平成 23 年 3 月 13 日 2:42 に HPCI を手動停止する以前に、駆動力不足により十分な原子炉注水が出来ていなかった可能性（添付資料 3-3 参照）を考慮し、HPCI 注水量を設定した。すなわち、原子炉圧力測定値が HPCI の設計範囲である 1MPa[gage] を下回り、約 0.8MPa[gage] まで低下した 3 月 12 日 20 時以降、ほとんど原子炉に注水されていないと仮定した（図 1）。これは、実際の HPCI の運転状況としては、復水貯蔵タンク (CST) を水源として、原子炉注水ライン及びテストラインの両ラインを通水するように、制御盤にて弁操作しライン構成を実施していたことから、HPCI タービンへ蒸気は供給されポンプは回り続けているものの、吐出流量のほぼ全量がテストラインから CST に戻っていることを想定した仮定である。

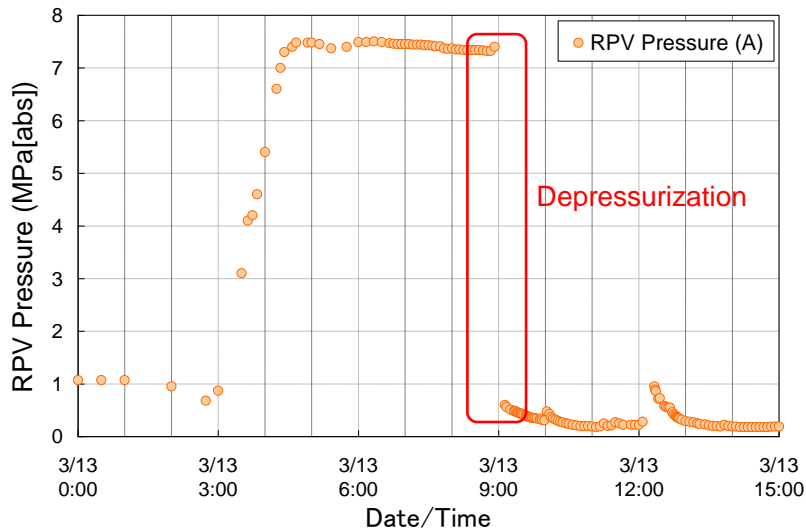
図1 運転員による計測データ

福島第一原子力発電所3号機では、2011年3月13日2時42分に高圧注水系（HPCI）を手動停止して以降、原子炉圧力が上昇に転じ、5時間ほど約7MPaをキープしていたが、13日9時頃、急速に低下し1MPaを下回った。この原子炉圧力の低下挙動は、運転員による計測データ（図1）、チャートの記録（図2）と2つの観測記録から確認できる。計測データは離散的な圧力変化しか捉えられていないが、チャートでは正確な数値はわからないものの連続的な変化が捉えられており、そこから減圧の速度を評価すると、2～3分程度の間、7MPa程度の圧力から1MPa程度の圧力まで急激に減圧していることが判明した。本資料では、この原子炉圧力低下挙動の要因について言及し、今後必要な対策を検討する。

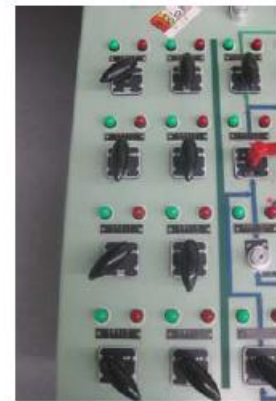
SRV 制御盤

- 13日9時8分頃、中央制御室では復旧班2名が12Vバッテリーを10個直列に接続する作業を開始していたところ、運転員が原子炉圧力の低下を確認した。この時、バッテリーをSRV制御盤に接続する作業は終了していない。
- SRV制御盤の状態表示灯は、SRV(A)が開(作動)を表す赤ランプがチカチカと点滅を繰り返し、閉を表す緑ランプと両方が点灯した状態となった。
- 直後、SRV(G)も同様に赤と緑のランプが両方点灯し、(A)(G)二つのSRVが中間開の状態となった。

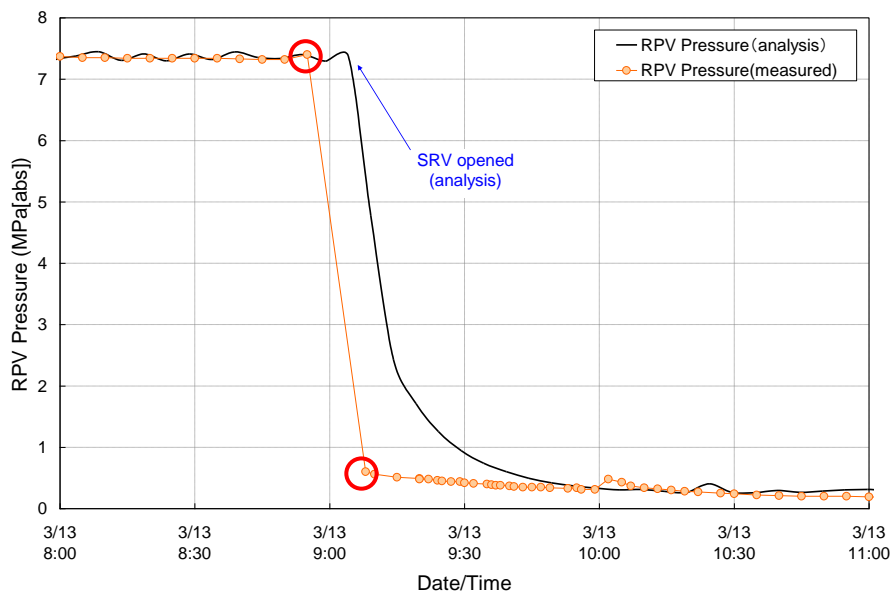
図 3-1 MAAP 解析結果 (2012 年 3 月公表)

当社は2012年3月にMAAPコードを用いた炉心・格納容器の状態の推定について公表している。この解析では、当時の最新時系列を基に13日9時8分にSRV1弁を開けたものとして解析を実施した。解析結果を図3-1に示す。

公表当時は、図3-1において赤枠で囲った2つの測定値を結んだ線と、解析結果の減圧速度がほぼ同じであるという判断を下した。ただし、2MPaを下回った辺りから解析の圧力低下挙動は赤枠で囲った2つの測定値を結んだ線よりも緩やかになっている。また、そもそも赤枠で囲った2つの測定点を結んだ線は実際の圧力低下速度を表しているわけではなく、この2つの測定点の間に圧力低下が起こったということを示しているに過ぎず、チャートの情報からは実際の圧力低下挙動はこれよりも速いことがわかっている。

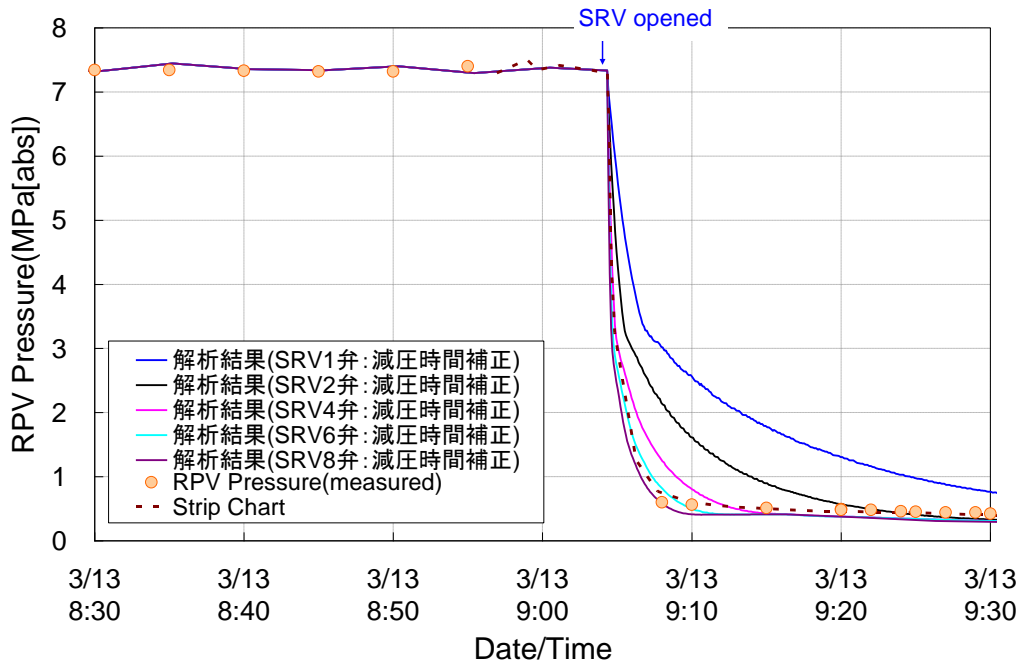
図 3-2 SRV 開数による感度解析

そこで、2012年3月に公表したMAAP解析の条件において、9時8分にSRVを開けた数を2, 4, 6, 8弁とした感度解析の結果と、チャートに記録された圧力低下挙動とを比較した。結果を図3-2に示す。SRVが4弁開より少ないケースではチャートの示す圧力の低下速度を再現しきれていないが、6弁、8弁開のケースではチャートで記録された原子炉圧力の低下速度とおおよそ一致する結果が得られた。SRV6弁、8弁程度の開口部面積があれば減圧挙動を再現可能であり、SRVの弁数以外の要因が解析に影響を与えることがないか確認が必要であるものの、当該の減圧挙動を再現できる見込みが得られた。

SRVのうち、開動作したものの個数については、図3-2において、9時10分～9時20分頃になると、減圧沸騰の寄与が小さくなる事で原子炉圧力容器からの蒸気発生量が減少しているにもかかわらず、図3-2におけるその時間帯の2弁、4弁開時の原子炉圧力低下速度は、なおチャートに記録された減圧速度よりも遅い。これは、少ない弁数では蒸気を逃がしきることができないことの現われであり、つまり、SRVが開いた数は1弁ではなく6弁以上程度の複数の弁が開いたものと考えられる。複数のSRVが同時に開くような事象としては、SRVの自動減圧系(ADS)機能が作動(6弁開)したこと、アクシデントマネジメント(AM)策のインターロックにより逃がし弁が作動(2弁開)したことが考えられる。そこで4章では、SRVのインターロックによる動作の可能性について究明する。

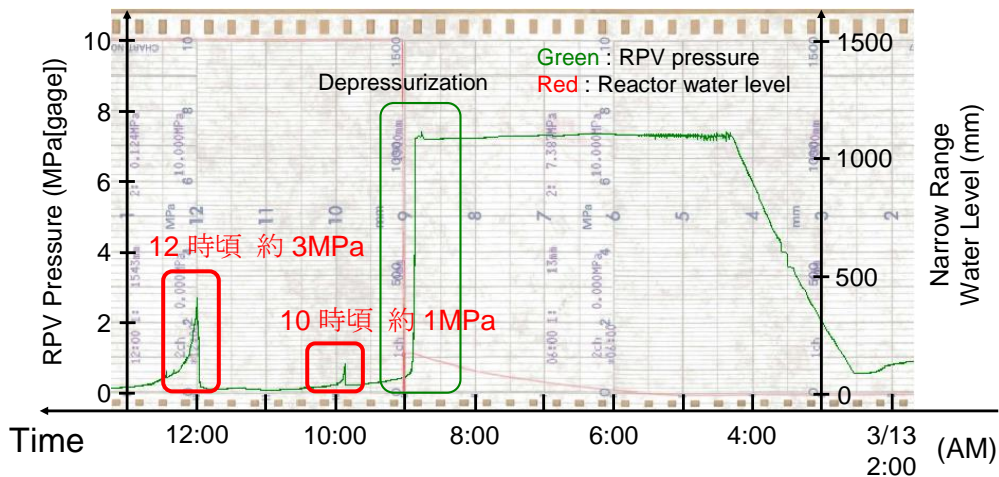
図4 減圧後の原子炉圧力上昇

3 号機についても同様の気相漏えいは最終的に生じていたと考えられる。ただし、仮に 13 日 9 時頃の減圧が原子炉压力容器から格納容器 (D/W) への漏えいであったとすると、図 4 に示すチャートに記録されている 13 日 10 時頃に約 1MPa、13 日 12 時頃に約 3MPa へと圧力上昇していることの説明が困難である。確かに、大きな漏えい孔がある状態でも、大きな溶融デブリのリロケーションや水素発生に伴い、瞬時の圧力上昇が生じる可能性はある。ただし、特に 12 時の減圧挙動に着目すると、9 時の段階で SRV 複数個開 (4 弁程度以上) に相当する大きな漏えい孔が生じていたとすると、さらに SRV を開いた程度で、原子炉圧力が減少に転ずるとは考えがたい。また、大きな漏えい孔が原子炉底部に有るとすると、水は原子炉压力容器に留まらずに格納容器へ落下するため、大きな漏えい孔があつて、かつ、大量の蒸気発生が起こる場合には、漏えい孔は原子炉压力容器の上部もしくは主蒸気配管等の配管に存在することになるが、溶融燃料により漏えい孔ができるというシナリオには反する。そのため、このときの原子炉圧力上昇は、図 5 に示すような、溶融燃料の落下による蒸気発生であるとする、原子炉压力容器底部は健全で、ある程度の水が溜まっている状態であった可能性が高い。従って、

当該の減圧挙動が原子炉圧力容器から格納容器（D/W）への気相漏えいによる可能性は低いと考えられる。なお、9時と12時に原子炉圧力の上昇の前にSRVが閉まったとの記録があるが、これは原子炉圧力の挙動を見て解釈された可能性が高いため、このときのSRVの開閉状態は必ずしも明確ではない。

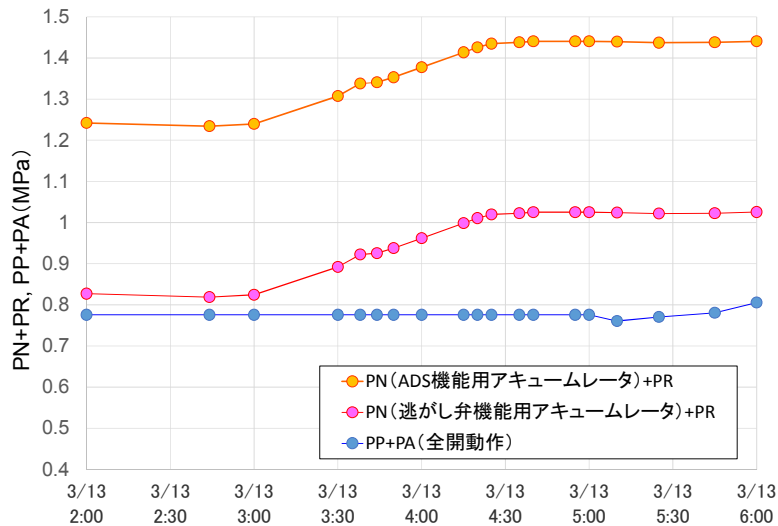
図 4 SRV への窒素供給圧力、D/W 圧力、原子炉圧力に基づく力学的要因の評価図

図 4 では、PN+PR（窒素ガスの供給圧力+原子炉圧力の作用力）が SRV を開ける側の力を、PP+PA（ドライウェル圧力+バネや弁体などの作用力）が SRV を閉じる側の力を意味しており、時系列でそれらの挙動を比較している。「PN+PR > PP+PA」であった場合に、SRV が設計上は開くこととなる。図 4 より、ADS 機能、逃がし弁機能ともに設計上は作動できた可能性がある。

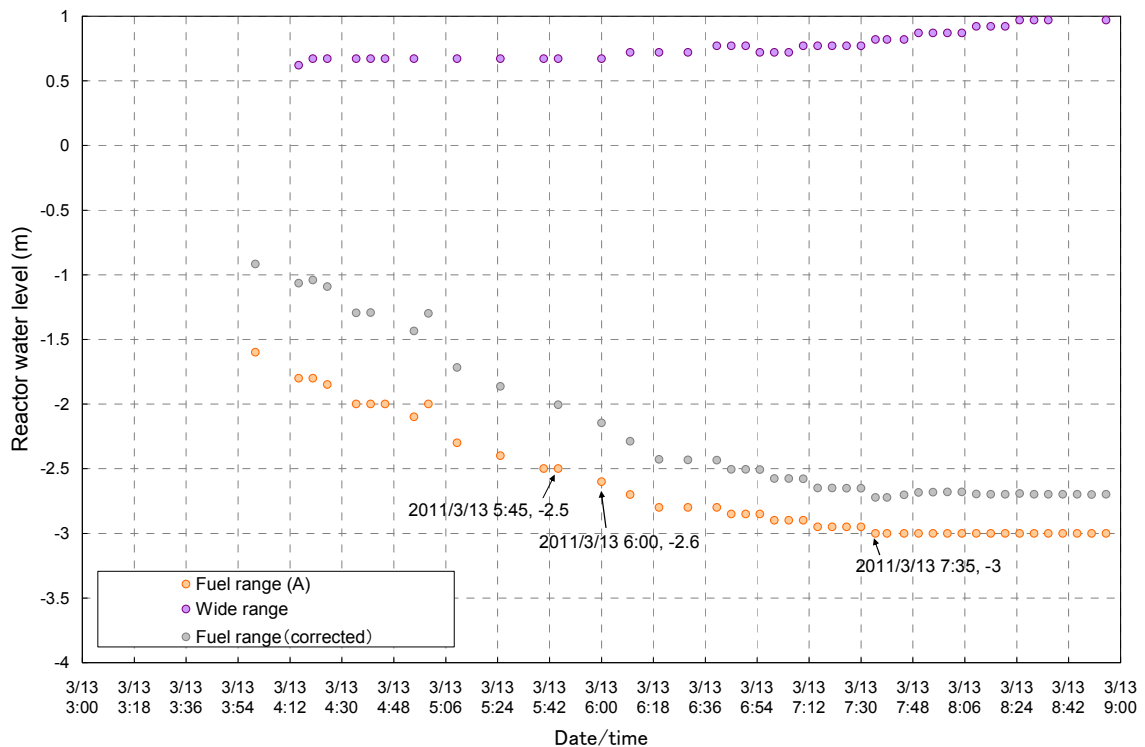
図6 原子炉水位の変化

最初のピークについては、原子炉への注水がなくなってしばらく時間が経っていること、図6の水位の変化をみると、この頃水位はBAF以下にある可能性が高いことから、溶融した燃料の一部が圧力容器底部に移行した際に蒸気発生が起これ、圧力が上昇した可能性がある。表1をみると、SRV(A), (E), (G)については作動設定圧力が7.51MPa[gage]であり、これらの弁のいずれかが動作した可能性がある。実際、急速減圧が生じた際にはSRV(A), (G)のランプが点灯したとの記録がある。

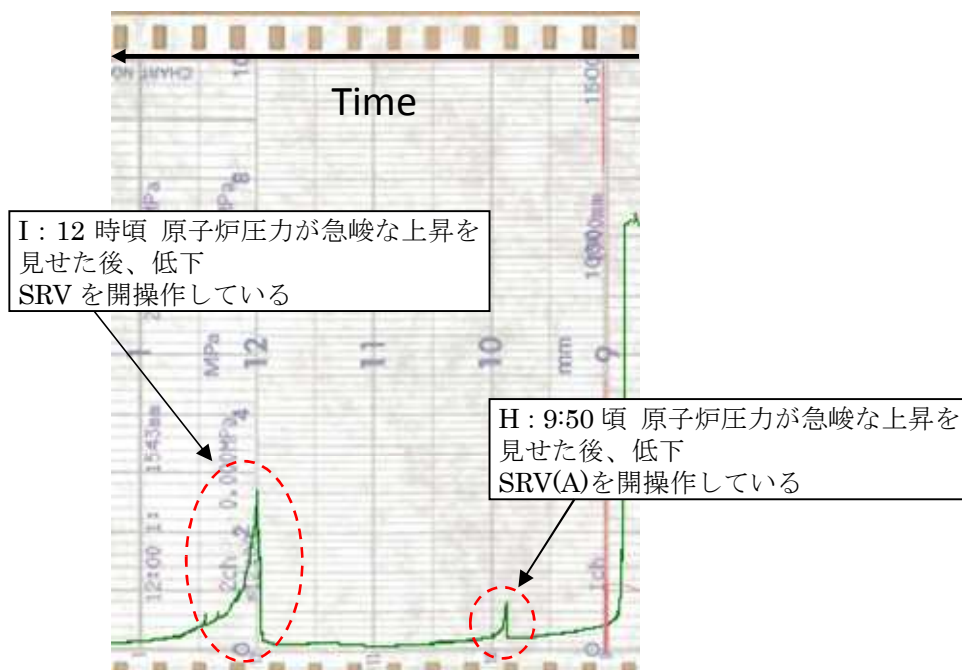
図9 原子炉圧力チャート（広帯域）

- 13日9時の減圧以降、バッテリー10個を直列に接続する作業が完了し、SRVの制御盤に繋ぎこんだ。
- 13日9時50分頃、SRV制御盤の操作スイッチにて、SRV(A)を開操作(ADS機能の電磁弁を励磁させる操作)。
- 13日12時頃、原子炉圧力の上昇を確認。SRVの制御盤を確認すると、表示灯が消灯しており、原因を調査したところ、バッテリーの配線外れを発見。配線を復旧して、SRVを開操作。

なお、13日9時頃の原子炉圧力の減圧挙動について、減圧速度から、SRVが6弁開（ADS機能の作動）したことによるものと考えられるが、Iの期間における原子炉圧力の減圧速度は、9時頃の減圧速度に比べてゆるやかである。したがって、9時頃にADS機能が作動することで6弁開をしていたとしても、この頃には6弁全てを全開状態に維持できていなかったものと考えられる。上述のように、この頃原子炉水位が低下していた可能性は高く、炉心の損傷に伴い原子炉圧力容器内の温度は高温になっていたと考えられることから、いつの時点からかは不明であるものの、原子炉圧力容器からD/Wへ気体の漏えいが発生していた可能性も考え

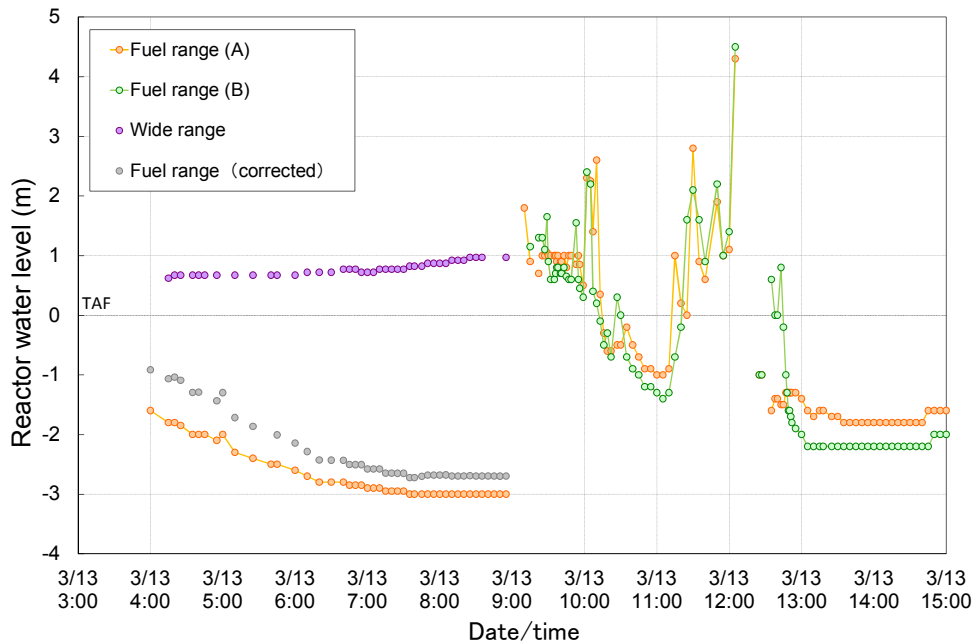
図 10 原子炉水位変化 (13 日 3:00~15:00)

図10に示すように、3号機では13日4時～9時頃、燃料域水位計の指示値はTAFを下回っている（広帯域水位計の指示値は、注水が無いにも関わらず上昇しており、水位計配管内の水が蒸発したことで過大に指示している可能性が高い）。9時以降の燃料域水位計の指示値は、それ以前に比べて急激に上昇している。13日9時25分から消防車による淡水注入を試みており、原子炉圧力が1MPa以下に減圧されたことで原子炉内にある程度注水された可能性は考えられる。ただし、13日13時以降、水位計の指示値が一定となっていることから、水位計配管内の水が蒸発したことによる指示値の変化もあわせてとらえた可能性があり、指示値通りの水位であった可能性は低いと考えられる。

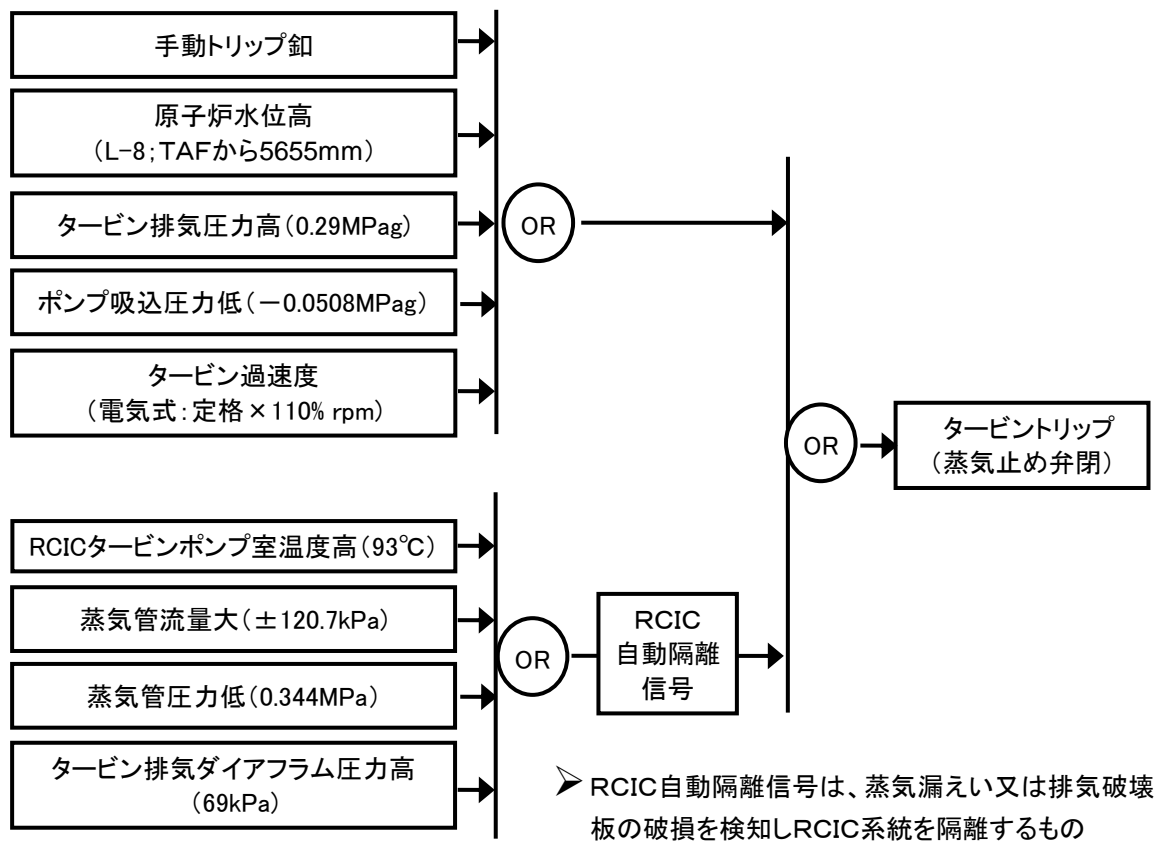
図6 RCICの電気式トリップのインタロックブロック線図

から、機械式タービン過速度トリップは作動しておらず、電気式トリップが作動した可能性が高い。

測定データ等から、タービン排気圧力高が、この中で最もインタロック条件の成立の可能性が高いと推定される。以下に各インタロック条件の成立の可能性について述べる。

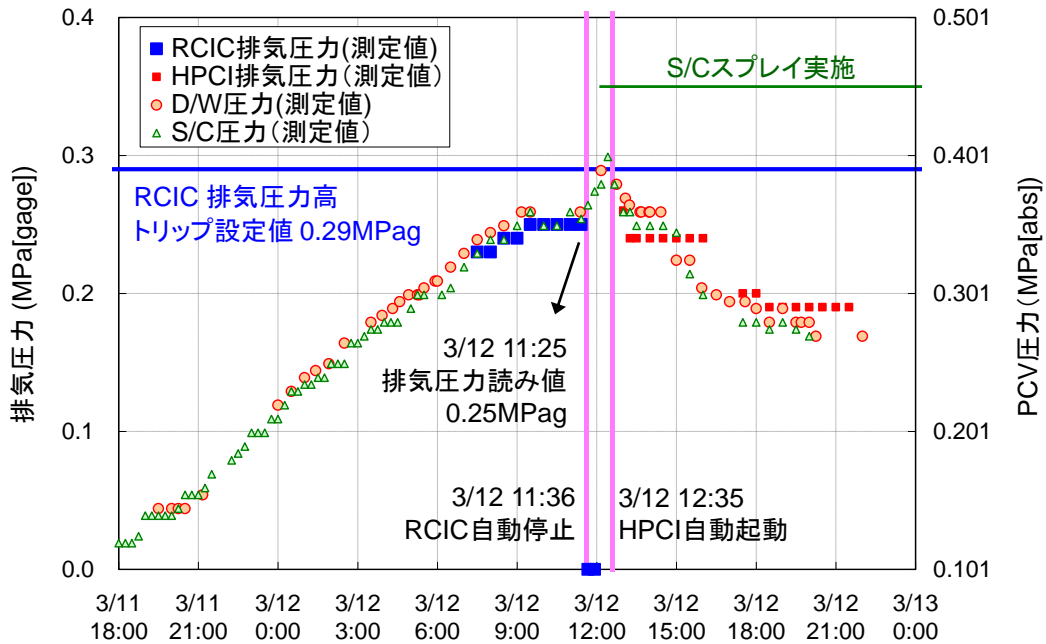
図7 RCIC タービン排気圧力と PCV 圧力の推移

図7に運転員が読み取ったタービン排気圧力の測定値を示す。除熱機能の喪失により、排気圧力は、D/W 圧力、S/C 圧力とともに上昇傾向にあり、3月12日11:36のRCIC停止時には、排気圧力高トリップ設定値に近い状況にあったことが分かる。ただし、11:25の排気圧力の読み値は0.25MPagであり、この時点ではトリップ設定値(0.29MPag)には達していない。また、停止した時点における排気圧力は確認されていないため、排気圧力高によりトリップしたことを示す観測記録はない。

しかしながら、最終的な熱の逃がし場を喪失している状態であり、格納容器の圧力は単調増加するはずの条件下で、RCIC トリップ前に D/W 圧力、S/C 圧力は3時間近く一定値を保った後、再度上昇していく挙動を示している。以下の点から、3月12日11:36の停止時に排気圧力高に達した可能性があると考えられる。

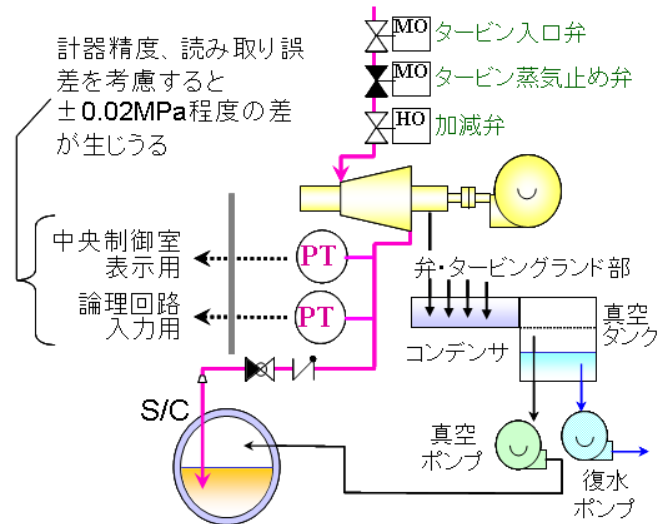
図8 RCIC 排気圧力計設置位置の概要図

図8に示すように、中央制御室表示用の排気圧力計と論理回路入力用の排気圧力計は異なる。計器精度、読み取り誤差を考慮すると両者は0.02MPa程度の差が生じうる。従って、この誤差を考慮しても、3月12日11:25の読み値0.25MPagは、トリップ設定値(0.29MPag)には至っていないと考えられる。

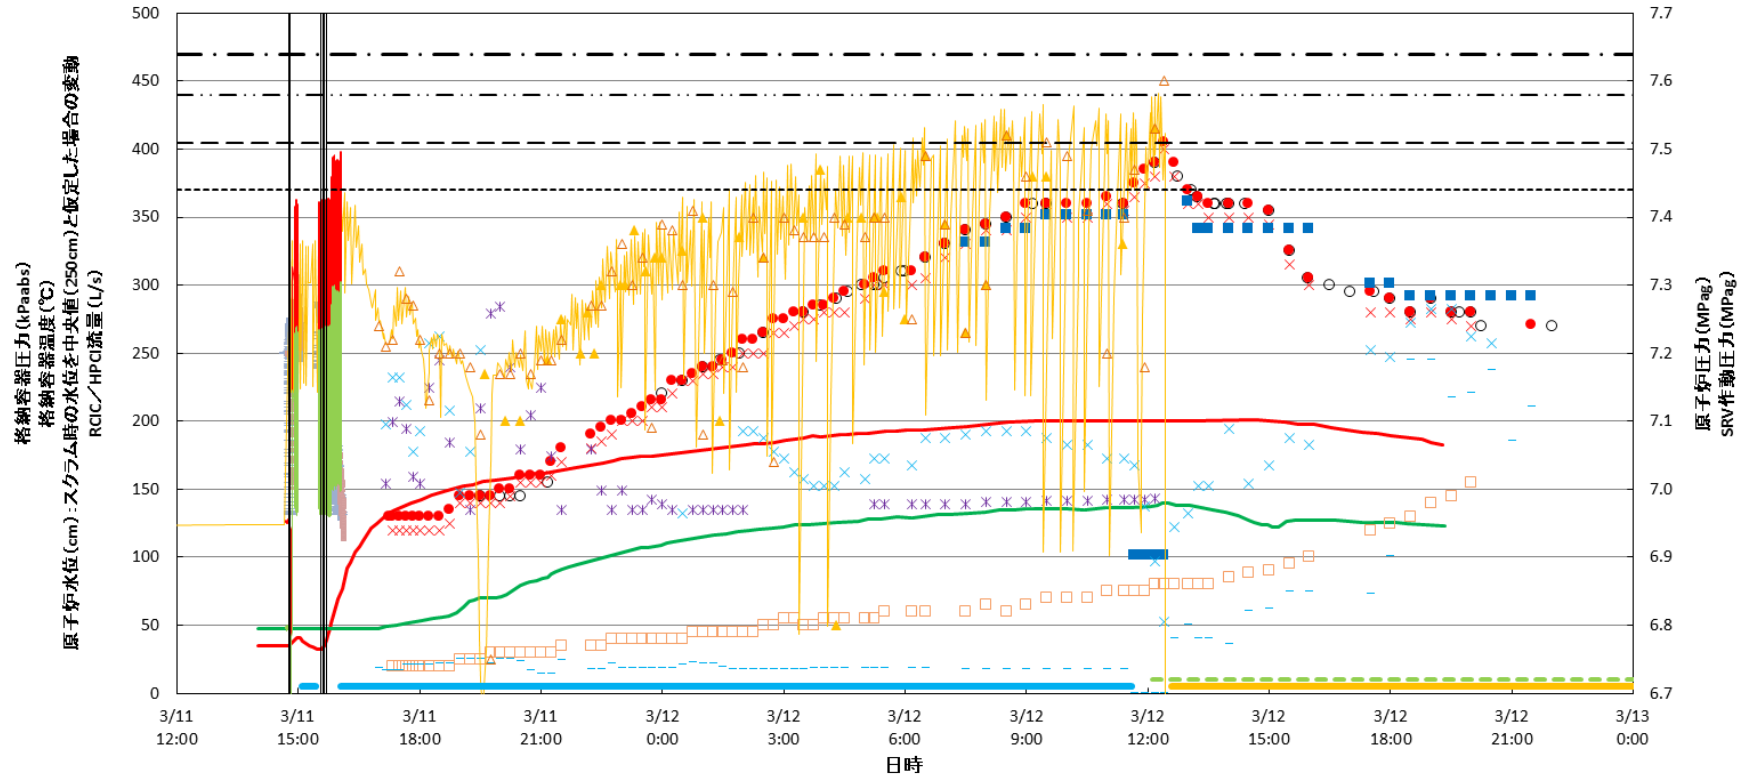
図 2-1 3/11~3/12 の測定データ

事故当時の 3 号機の測定値として、2012/11/30 時点の公開データⁱⁱ (①)、3/11 17:00～3/13 12:15 の運転員採取データⁱⁱⁱ (②)、チャートデータ^{iv}、及び過渡現象記録装置のデータが得られている。図 2-1 にこれらの測定値を並べて示す。RPV 圧力、及び SRV 設定圧は右軸に、その他のデータは左軸に対応している。以下ではそれぞれの測定値の傾向を分析し、格納容器圧力の上昇要因を推定する。

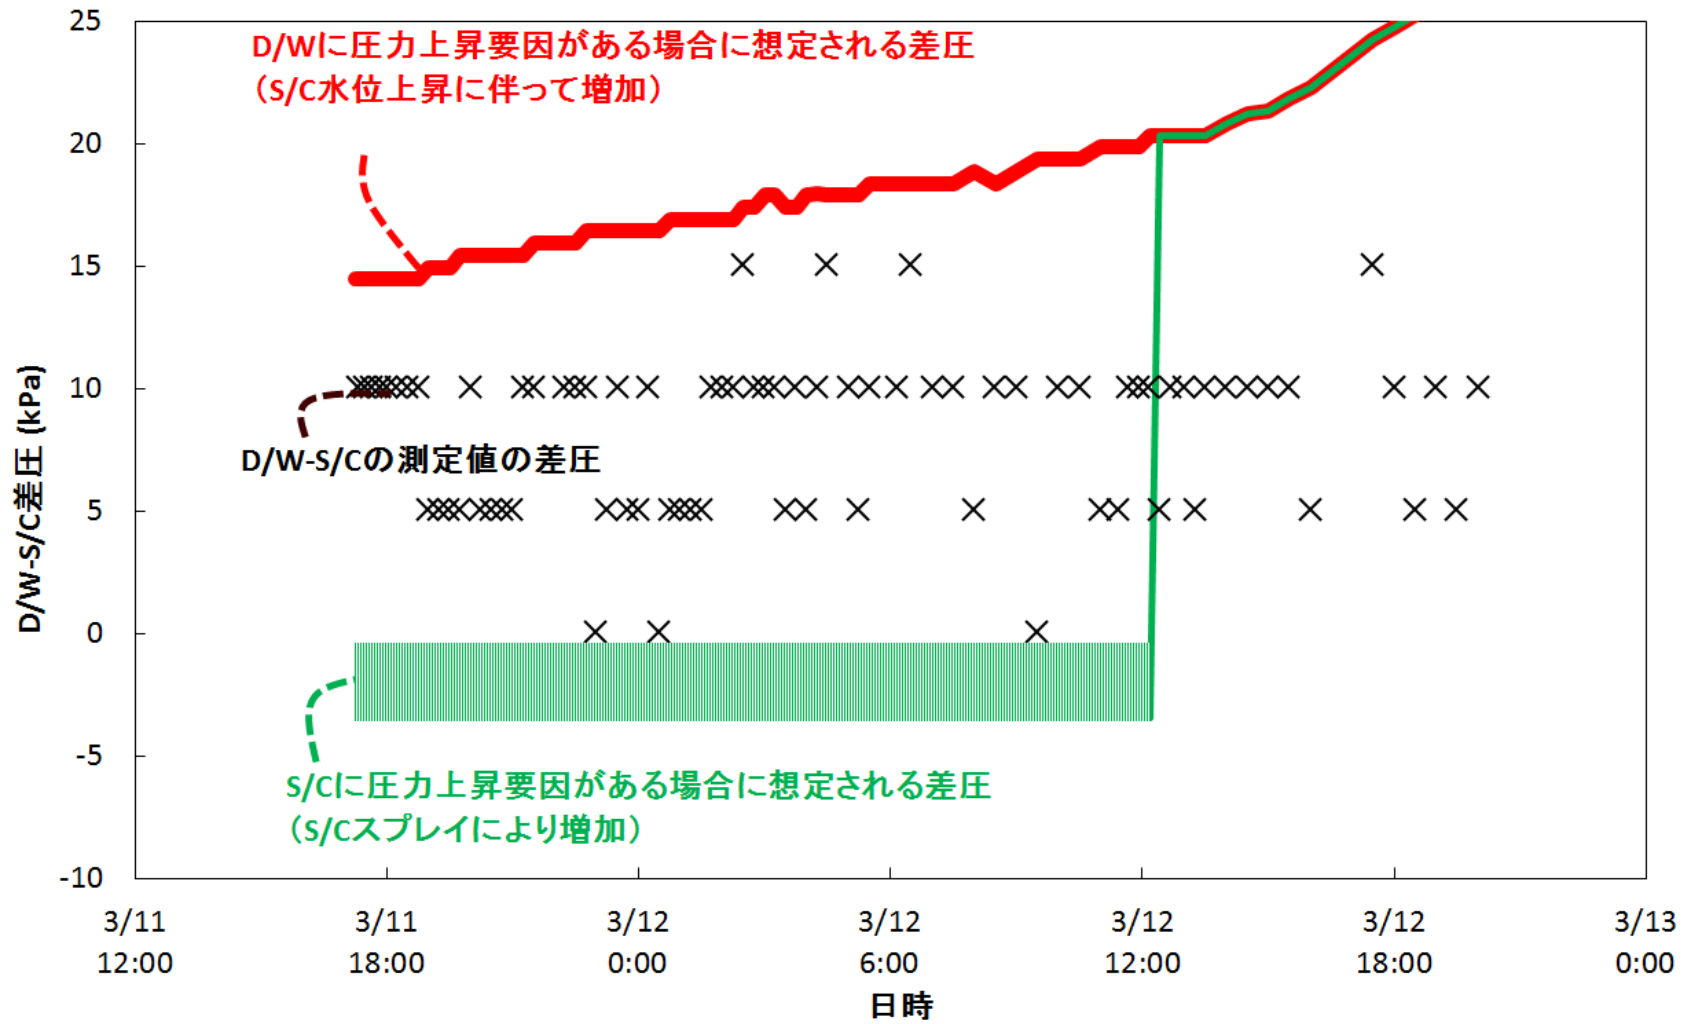
図 2-2 3/11~3/12 の D/W と S/C の差圧 (D/W 圧-S/C 圧)

図 2-2 に、D/W と S/C の測定値の差圧を示す。図 2-2 には、D/W と S/C を接続するベント管が健全である（隙間等が空いていない）ことを前提として、D/W 側、あるいは S/C 側に圧力変動（圧力上昇、あるいは下降）の要因があった場合に想定される差圧の傾向を並べて示している。仮に D/W 側に RPV からの蒸気漏えいなどの圧力上昇の要因があった場合には、ベント管内の水位が下端まで押し下げられ、ベント管の内（D/W 側）と外（S/C 側）で水位差が形成され、この水頭のみだけ D/W 圧力が S/C 圧力よりも高くなる。S/C 水位は徐々に増加しているため、この差圧は徐々に増加することが想定される。逆に、S/C 側に圧力上昇の要因があった場合には、S/C スプレイ実施までは真空破壊弁の作動により D/W と S/C の差圧はグラフの約 $-3\sim 0$ kPa の範囲で変動することが想定される。S/C スプレイ後は S/C 圧力が先行して低下し、相対的に高くなった D/W 圧力によりベント管内の水位が押し下げられ、D/W 側に圧力上昇要因があった場合と同等の差圧となることが想定される。

しかし、図 2-2 に示すように、測定値の差圧は S/C 側、D/W 側のどちらに圧力変動の要因があった場合に想定される差圧とも一致していない。このため、測定値の差圧からは、S/C 側、D/W 側のどちらに圧力変動の要因があったかを特定することはできない。

このように測定値の差圧と想定される差圧との間にずれが生じる要因として、測定値の誤差の可能性が考えられる。D/W 圧力計、及び S/C 圧力計はダイヤフラム式の圧力計（垂直方向へたわみ易い円盤状の受圧素子）であり、被測定物（圧力計測の基準としている物質）は D/W 圧力計は窒素、S/C 圧力計は水である。事故当時（2011/3/23 まで）は D/W 圧力、S/C 圧力はアクシデントマネジメント盤にて確認されていた。それぞれの計器の系統を図 2-3 に示す。

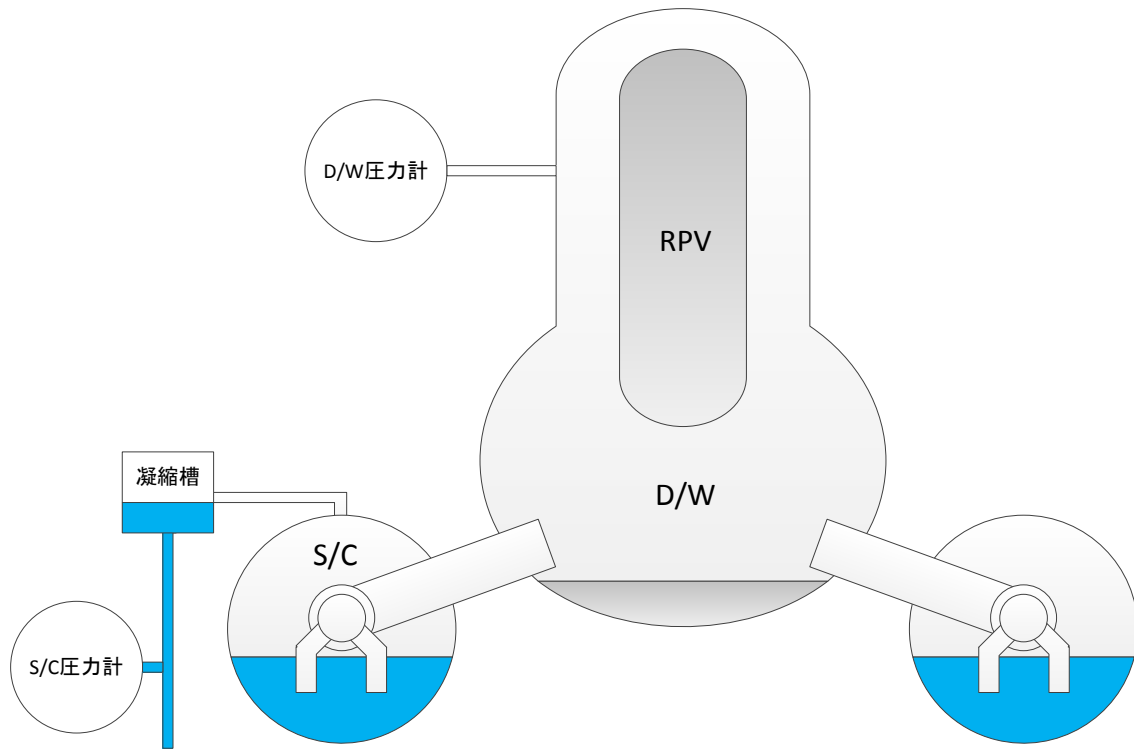
図 2-3 格納容器圧力の測定計器の系統図（概略）

これらの圧力計は、雰囲気温度、放射線、湿度等の影響を受け、計器の誤差が拡大することが分かっている。また、バッテリーを使用しての計測では、バッテリー不足による誤差も生じ得る。また、S/C 圧力は計器の上流側の凝縮槽は通常は一定の水位を保っているが、仮に事故の影響によりこの水柱が減少した場合には、S/C 圧力が過小に測定される可能性が考えられる。ただし、事故当時にどの程度の計測誤差が生じていたかは判断が難しい状況である。
