福島第一原子力発電所 1～3 号機の
炉心・格納容器の状態の推定
と未解明問題に関する検討
第 6 回進捗報告

2022 年 11 月 10 日

東京電力ホールディングス株式会社

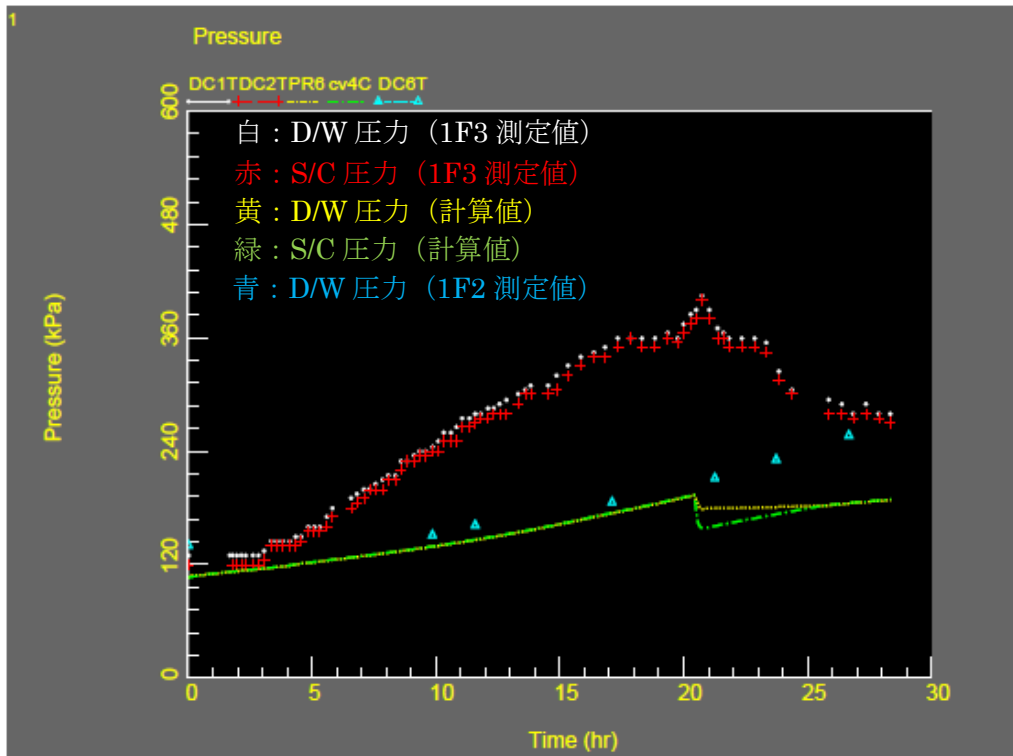
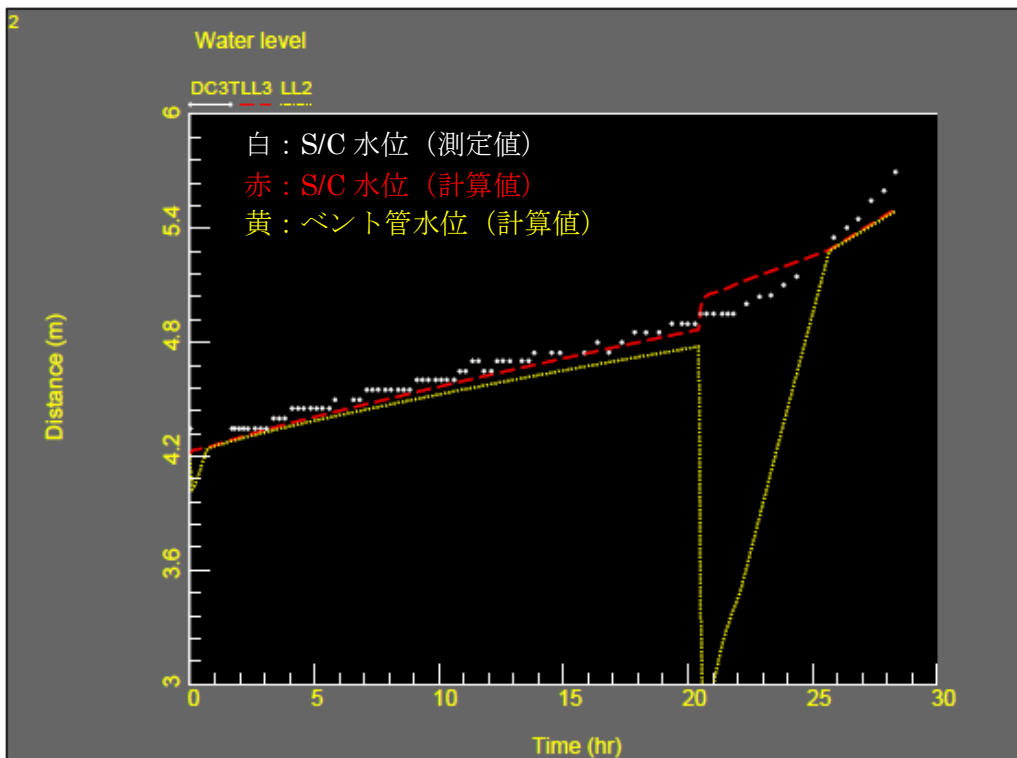
RPV から D/W への漏えいや S/C 温度成層化による圧力上昇を仮定しない解析ケース 1 の結果を図 3-3、図 3-4 に示す。格納容器圧力の計算値は実測値を大きく下回っている。S/C スプレー作動前の格納容器圧力は、2 号機の測定値と類似した傾向となっている。S/C スプレー作動後は、S/C が冷却されたことにより一時的に S/C 圧力は低下し、それに伴って D/W 圧力も低下している。その後は、S/C スプレーによる冷却よりも RPV からの蒸気による入熱が大きいため、圧力は再び上昇傾向となっている。

以上より、RPV から D/W への漏えいや S/C 温度成層化による圧力上昇を考慮しない場合には、格納容器圧力の計算値は実測値を大きく下回る結果となったことから、3 号機の格納容器圧力の測定値を再現するためには、何らかの圧力上昇の要因を考慮する必要があることが分かる。

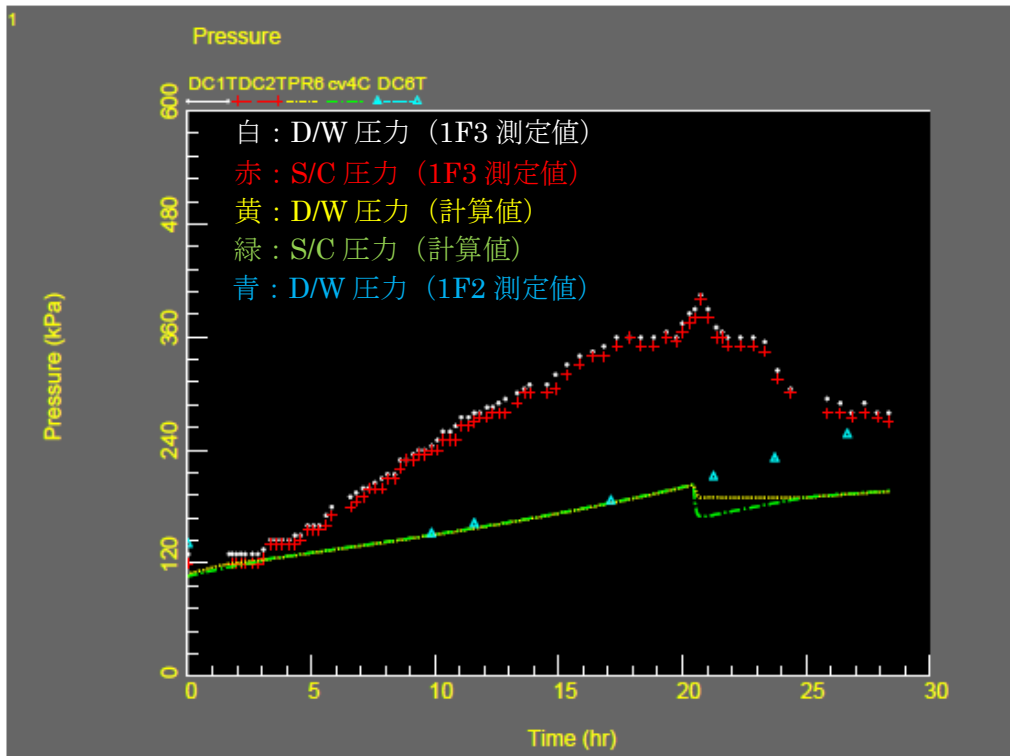
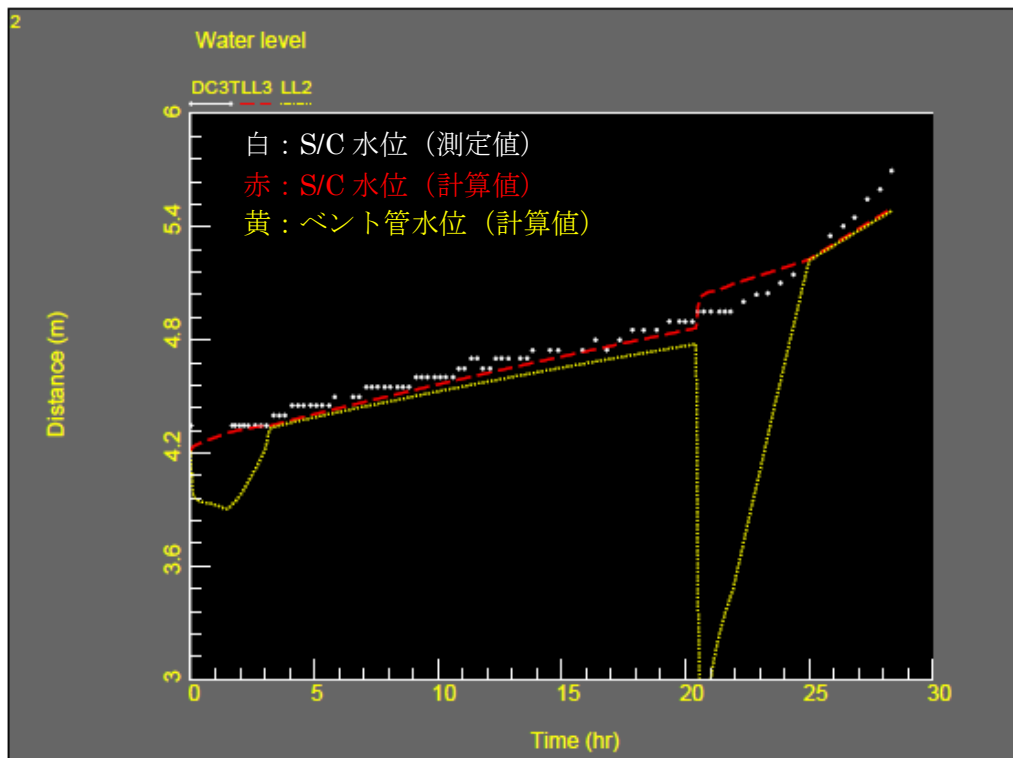
解析ケース 1 に加え、RPV から D/W への液相漏えいとしてコントロールブリードオフ流量程度を仮定した解析ケース 2 の結果を図 3-5、図 3-6 に示す。ケース 1 の解析結果と同様に、格納容器圧力の計算値は実測値を大きく下回る結果となっている。これは既往の検討 iv ととも整合する結果である。D/W に液相が漏えいし、これが減圧沸騰により蒸気となって D/W 圧力の上昇に寄与するが、S/C 側の温度上昇による圧力上昇の効果の方が大きく、ケース 1 と同様、S/C 圧力が先行して上昇している。なお、S/C スプレー作動前の格納容器圧力は、ケース 1 と比較して 2 号機の測定値にやや近づく傾向となっている。

以上より、RPV から D/W へのコントロールブリードオフ流量程度の漏えい量のみでは、3号機の格納容器圧力の測定値の上昇を再現できないことが分かる。

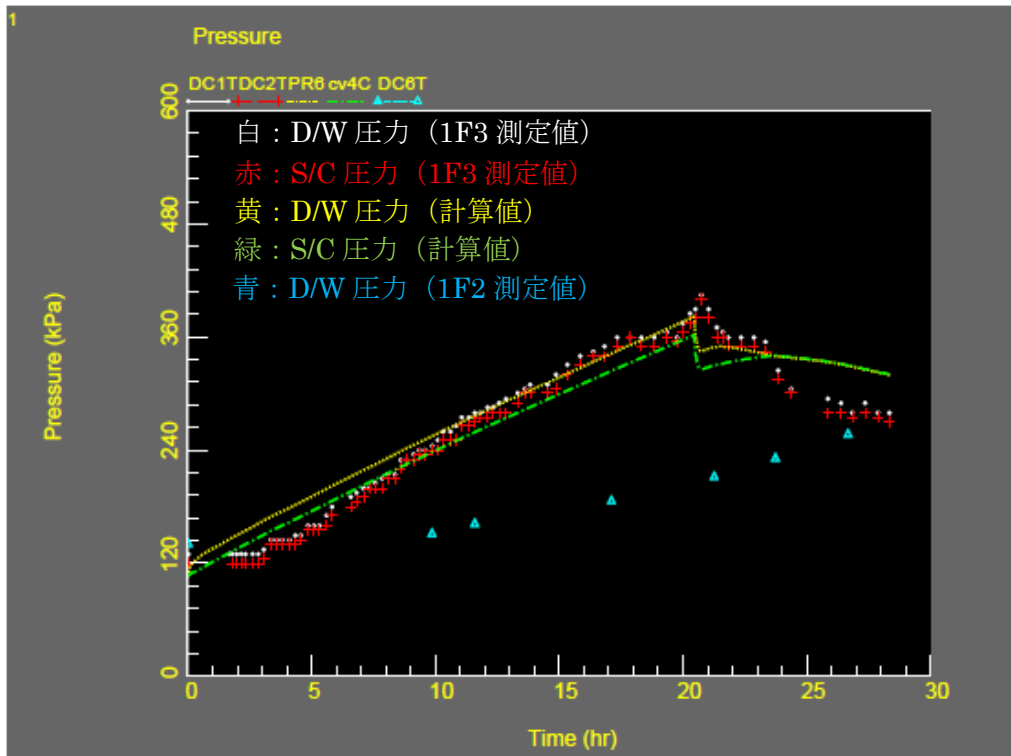
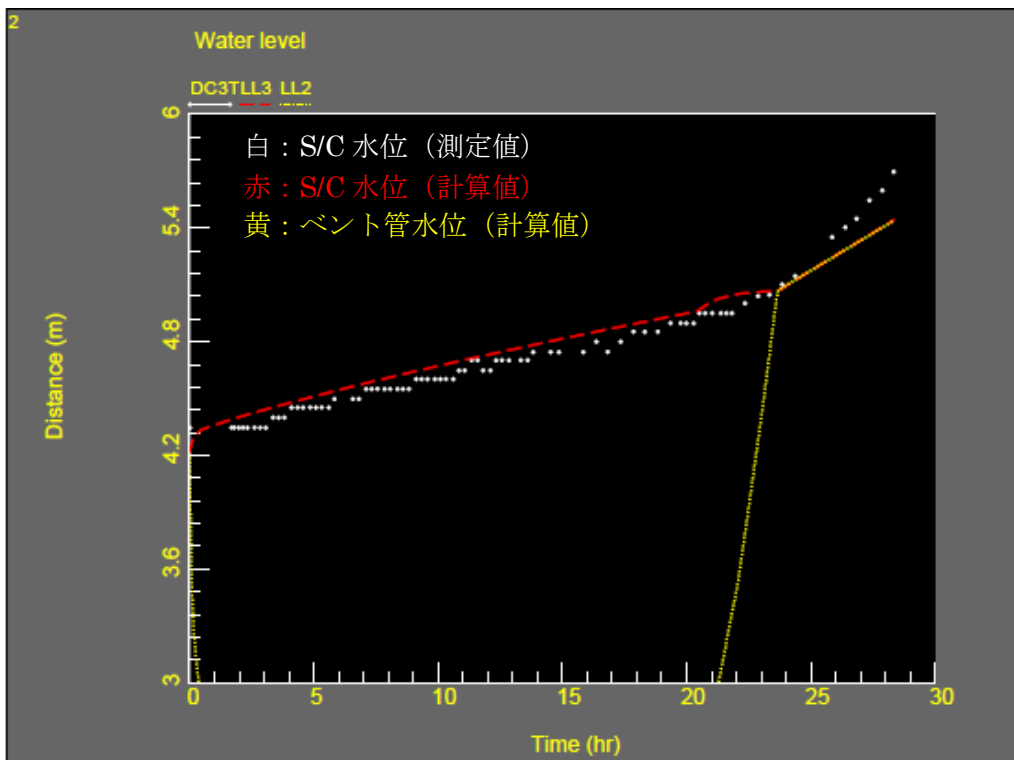
解析ケース 3 の結果を図 3-7、図 3-8 に示す。仮にコントロールブリードオフ流量を大きく上回る流量が RPV から D/W に漏えいしていたことを想定した場合、漏えいのみの影響で格納容器圧力の測定値の上昇傾向を再現することは可能である。しかし、S/C スプレイ後の S/C 圧力、及び D/W 圧力の低下の幅は小さく、測定値を再現できていない。本解析は、事故時の実態よりも S/C スプレイによって格納容器圧力が低下しやすい解析となっていると考えられる¹が、それでも圧力の低下が再現できていない。

S/C スプレイ後に D/W 圧力が徐々に S/C 圧力と同等まで低下しているのは、RPV の減圧によって RPV から D/W への漏えい流量が低下したことによる D/W 内の蒸気生成量の低下と、RPV 内の飽和温度が減少したことによる D/W への伝熱量の低下を通じた D/W 温度の低下（飽和蒸気圧の低下）によるものである。その結果、D/W 圧力と S/C 圧力は同等となっている。

以上より、RPV から D/W への大規模な漏えいの影響のみで S/C スプレイ作動までの格納容器圧力の測定値の上昇傾向を再現することは可能だが、S/C スプレイ作動後の格納容器圧力の低下を再現できないことが分かる。

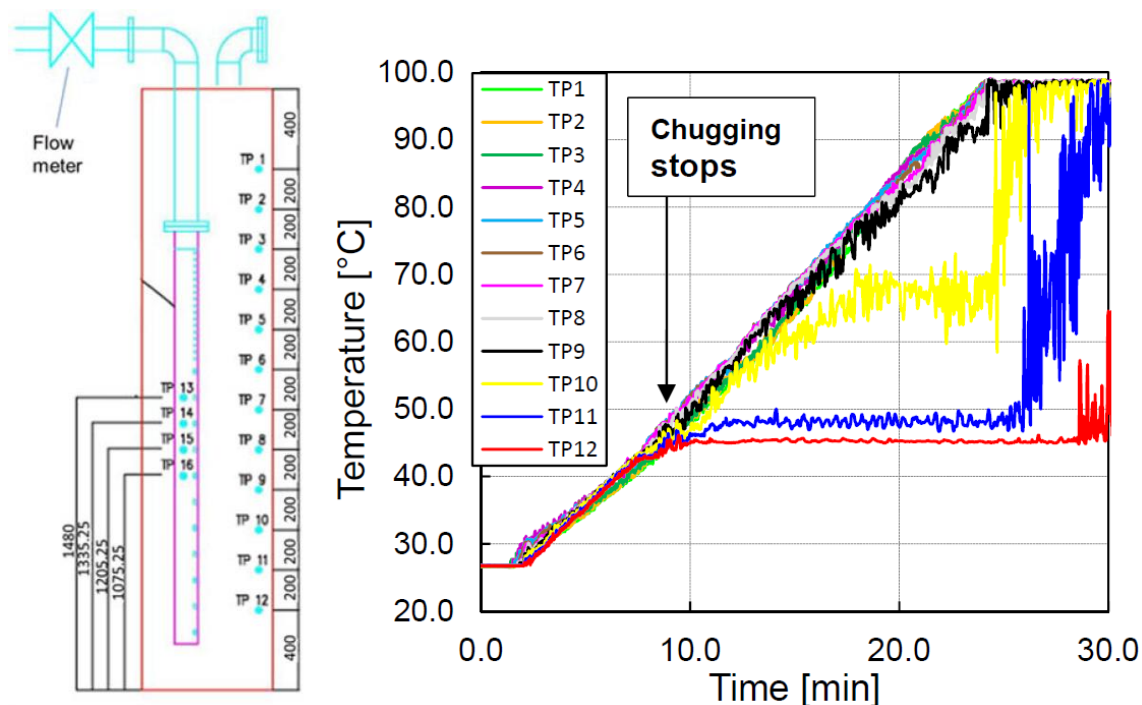
図 4-3 RCIC 模擬試験結果 ▽

試験結果を図 4-3 に示す。試験開始から約 10 分まではプール内の温度は均一に上昇している。この時、試験ではチャギングと呼ばれる現象（排気孔付近で気泡が凝縮することにより局所的に圧力が低下し、周囲の水を管内に引き込むことによってさらに凝縮が促進され、大量の水が管内に流れ込み、その後排気孔から勢いよく排出される現象）が繰り返し発生しており、その結果としてプール内の水が攪拌されて均一に温度が上昇している。このチャギングは一般的に、プール水温が低いほど、単位面積当たりの流量が小さいほど、また、排気孔の径が大きいほど生じやすい。プール水温がある程度高くなるとチャギングが生じなくなり、その後はプール下部の TP12、TP11、TP10 はその他の温度計よりも低い温度を示していることから、プール内で温度成層化が生じていることが分かる。この期間には孔から放出された蒸気が安定して凝縮しており、蒸気によって暖められた水が浮力によって上昇し、その分プール上側を經由して排気孔付近に戻ってきた比較的低温の水が供給される形で、プールの上部で循環する流れの層（高温層）が形成されているものと考えられる。その後、プール上部の水温が飽和温度に達すると、TP10、TP11、TP12 の順番に温度が上昇している。これは孔から放出された蒸気が凝縮されずに水面に向かって上昇

することにより、管の近傍の水に上向きの力が加わり、上記の循環する流れが強まり、高温層が下方方向に拡大したためと考えられる。

上記の試験結果から 3 号機の RCIC 作動時の S/C プール内の温度分布への影響を考察する。同試験は RCIC 排気孔の径と単位面積当たりの流量を実機と同等にした試験であることから、試験で見られた温度成層化は S/C プール内でも生じると考えられる。

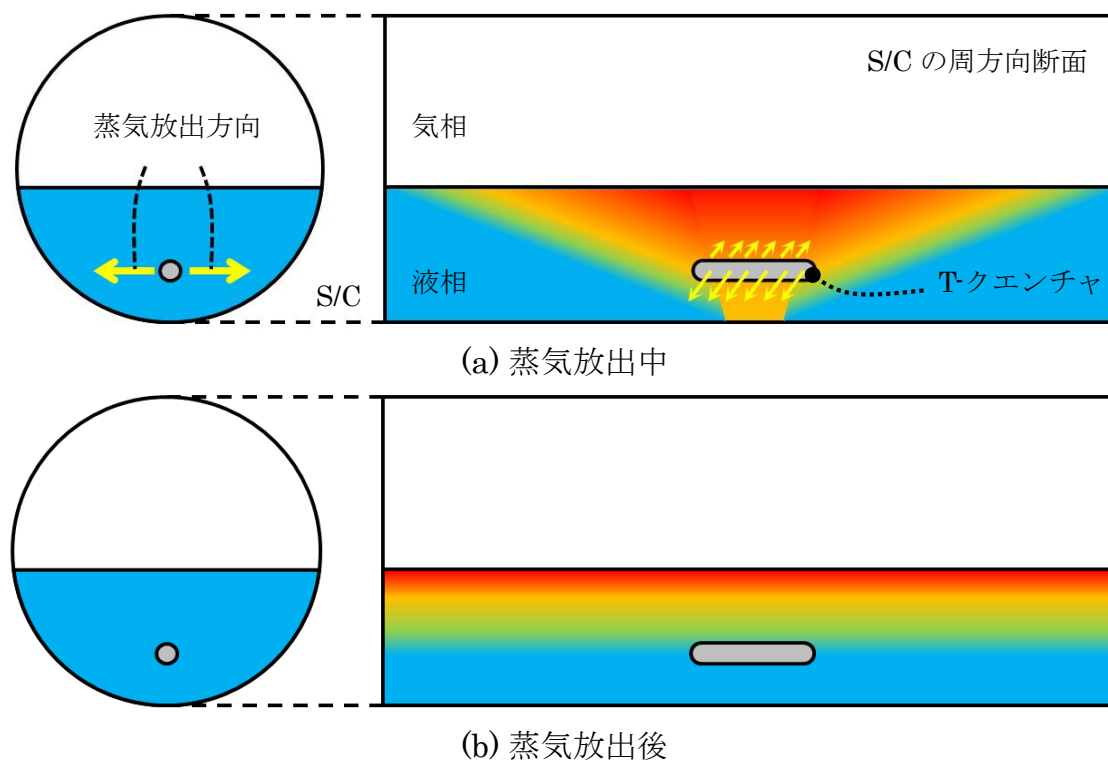
図 4-6 試験における S/C プール内の温度分布のイメージ図

同試験における高さ方向の温度分布の測定結果の詳細な数値は非公開であるが、同試験レポート vi 中に記載される高さ方向に平均化された周方向の温度分布と、試験の概要をまとめたレポート vii の記載に基づく結果のイメージ図を図 4-6 に示す。図 4-6 における周方向断面とは、図 4-5 に示したトーラス型の S/C を、T-クエンチャ A~H の蒸気放出部を結んだ円形の線に沿って切り開いた断面を横から見たものである。測定された期間では、蒸気を放出する SRV T-クエンチャの直下を除いて、プール下部ではほぼ初期の温度が維持されており、プ

ール上部が比較的高温となっている。このことから、SRV の作動によっても S/C プールの表面が高温となる可能性があることが分かる。

上記の試験結果から 3 号機の SRV 作動時の S/C プール内の温度分布への影響を考察する。同試験は 3 号機と類似の格納容器形状を持つ実機の試験であるため、SRV の作動状況が同等であれば、3 号機においても S/C プールの表面が高温となり、温度成層化が生じると考えられる。

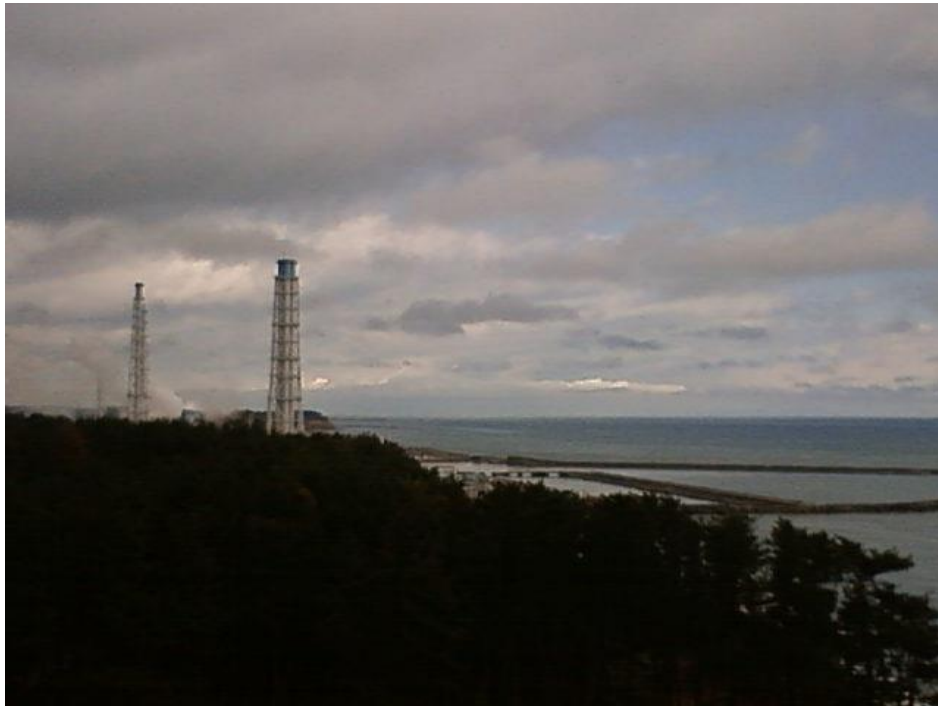
図8 福島第一原子力発電所ライブカメラの映像（撮影日 3月16日10時）
上：ライブカメラ映像全体 中： 3,4号排気筒拡大図 下：原子炉建屋周辺拡大図

図8に3月16日10時00分の画像を示す。この時点でも、3、4号排気筒からの水蒸気放出は確認できないものの、原子炉建屋上部からと考えられる水蒸気放出は確認することができる。これまでの映像では、廃棄物処理建屋の形状が明確に見えていたが、この時間帯では放出された水蒸気により一部が隠れるような状態となっている。そのため、この時間帯の原子炉建屋からの水蒸気放出、すなわち、格納容器からの漏えいは、かなり大規模であったものと考えられる。

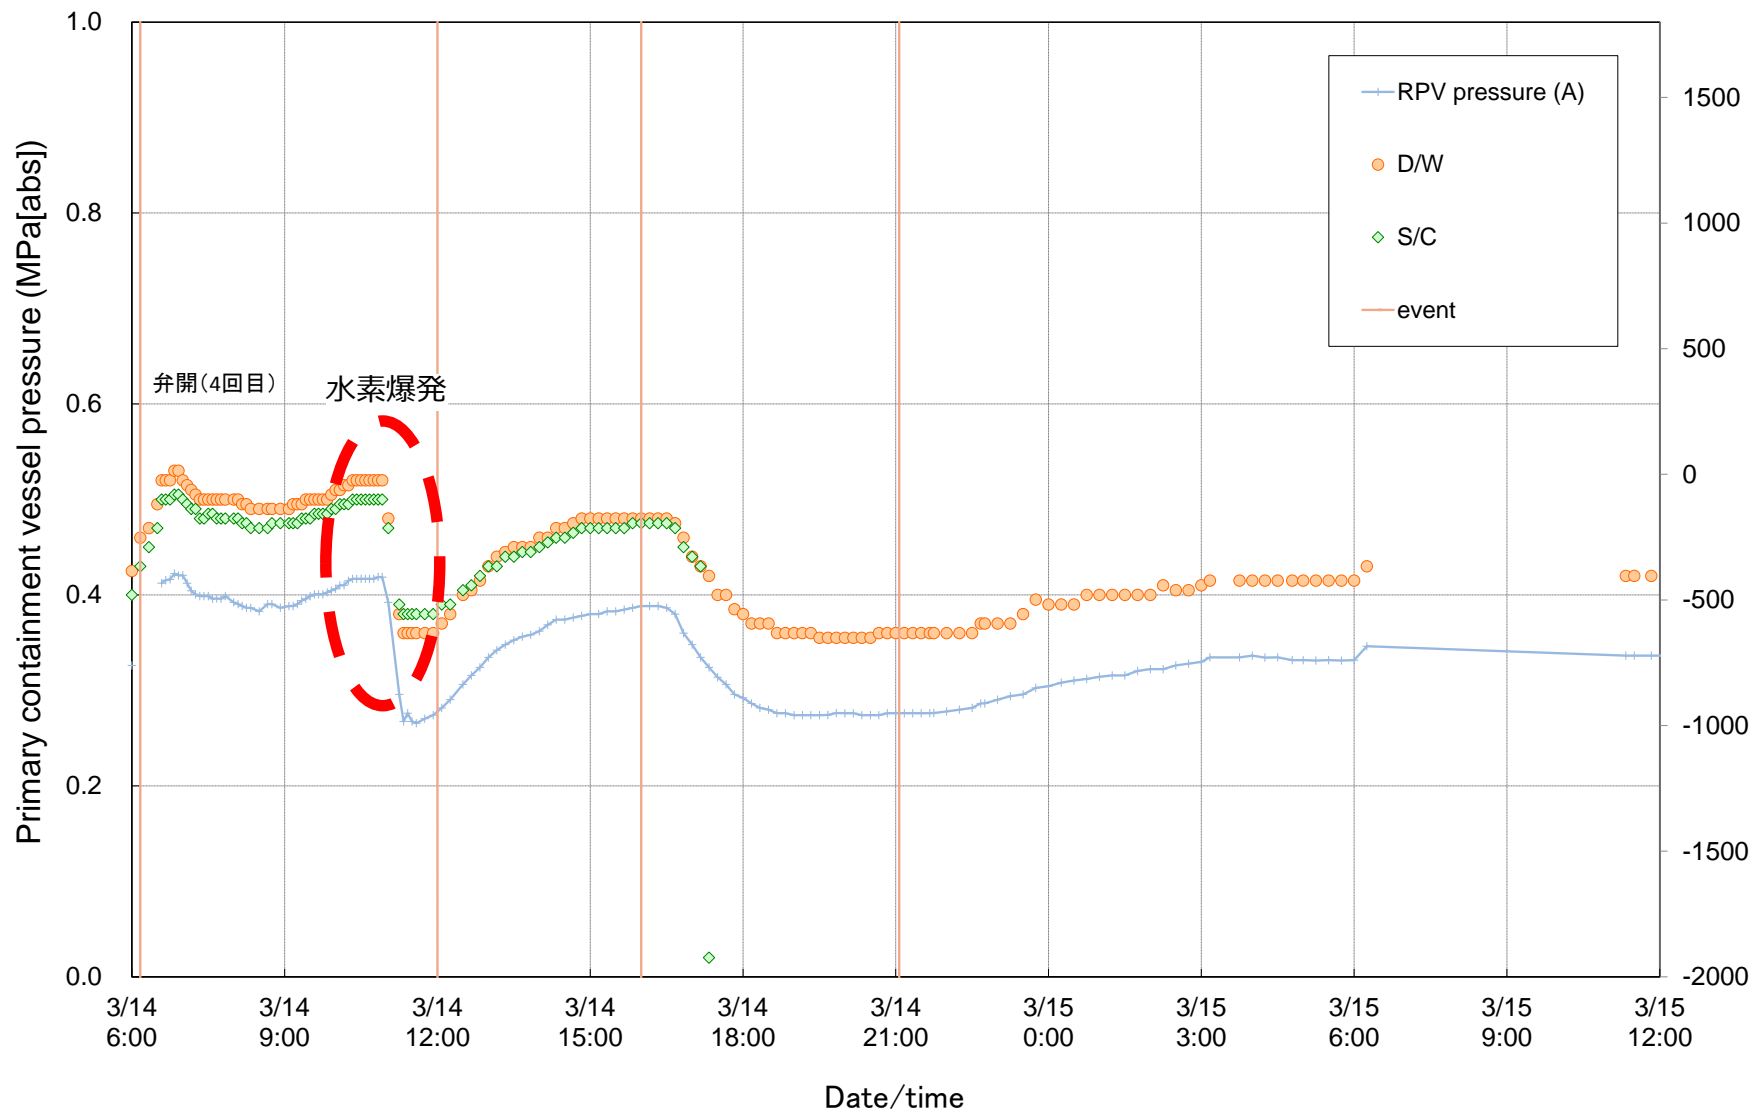
図 13 3号機の格納容器圧力の変化 (3月14日9時から3月15日12時)

この時間帯の格納容器圧力の変化を図13に示す。この時間帯では、3月14日11時には3号機で水素爆発が発生している。これは、原子炉建屋内に水素が漏えいしていたことが原因であり、3回目のベント操作が実施された頃には格納容器から原子炉建屋への漏えいが始まっていたとする推定は、現実の事故進展とも整合している。

なお、この水素爆発の発生前後も格納容器圧力が大きく低下していることが確認されている。この圧力低下の原因は明確ではないが、この際もD/W圧力とS/C圧力の逆転が発生しており、漏えいが発生しているとしても、D/W側に漏えいの原因があると考えられる。

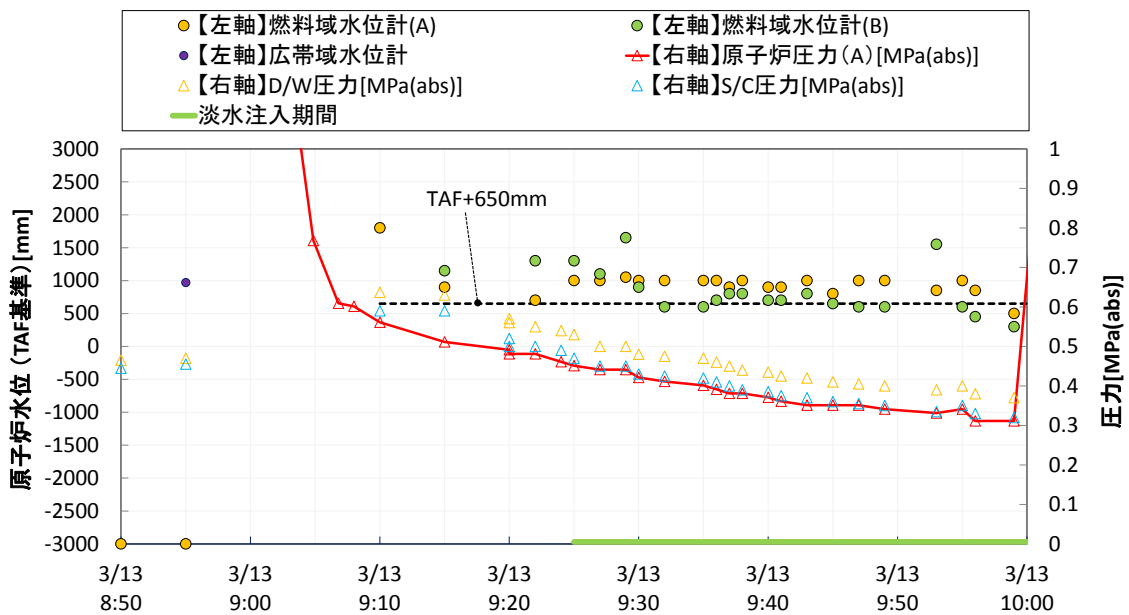
図3 プラントパラメータの実測値 (期間②)

図 3 に期間②のプラントパラメータの実測値を示す。9 時頃に ADS によって原子炉が減圧されたと推定している（添付資料 3-3 参照）。また、同じ頃に S/C ベントが実施されたと推定している（添付資料 3-8 参照）。

2.1 に示したように、原子炉減圧前の原子炉水位は **BAF** 付近と推定される。原子炉減圧前の原子炉内の保有水量と、減圧沸騰による水位低下を考慮すると、減圧後の原子炉水位は炉側配管（燃料域）の取出し口（**BAF-1.6m** 程度）以下まで低下したことになる。一方で、9 時頃の原子炉減圧以降、燃料域水位計の指示値は急上昇し、8:55 の **TAF-3000mm** から、9 時頃～10 時頃には **TAF+1000mm** 前後となっている。

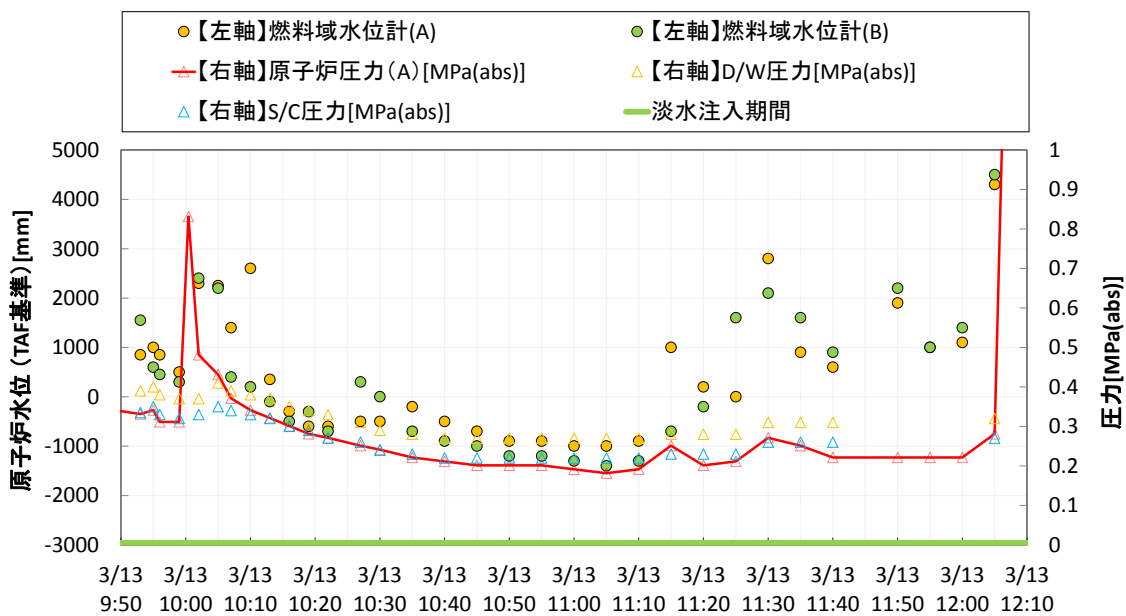
図4 プラントパラメータの実測値 (期間③)

図4に期間③のプラントパラメータの実測値を示す。期間③中、燃料域水位計の指示値は低下した後、上昇に転じている。また、S/C ベントにより格納容器圧力、及び原子炉圧力が低下する中、10時頃と12時過ぎに原子炉圧力がスパイク状に上昇している。

11時頃までは燃料域水位計の指示値は低下傾向を示している。2.2に示したように、この頃の原子炉水位は炉側配管（燃料域）の取出し口（BAF-1.6m程度）以下まで低下していると考えられる。指示値が低下する原因としては、基準面器側配管内の水位の上昇と、炉側配管（燃料域）内の水位の低下が考えられるが、このうち、基準面器配管内の水位が原子炉減圧中に上昇することは考えにくいことから、この期間の指示値の低下は、炉側配管（燃料域）内の水位が減圧沸騰等によって徐々に低下したことが原因と考えられる。

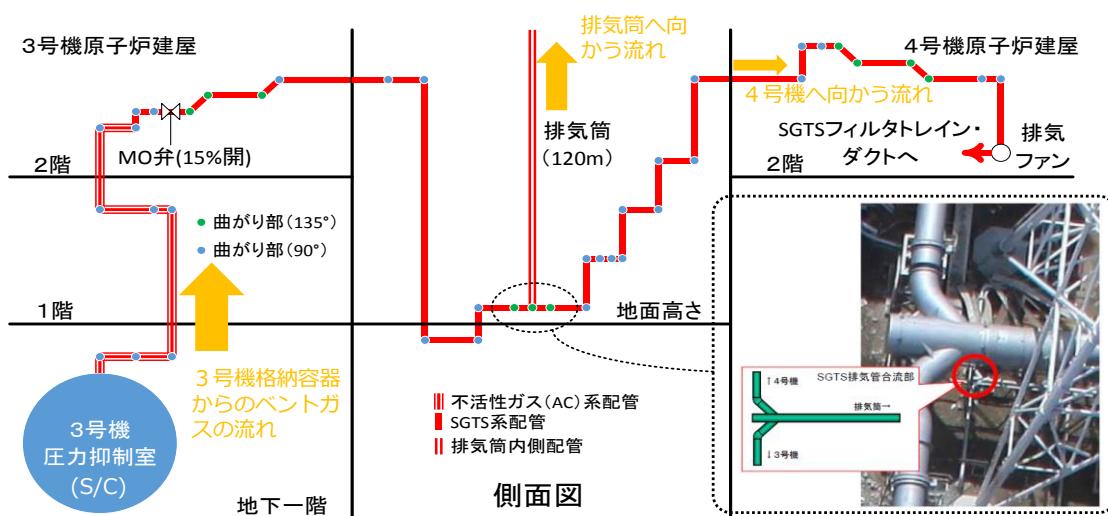
図1 3号機格納容器から4号機原子炉建屋へのベントガスの流入経路

なお、4号機のSGTSフィルタトレイン出口には逆流防止用のダンパが設置されていない。ダンパは逆流を完全に防止できるものではないが、仮に設

置されていれば建屋への流入量は相応に抑制されたと考えられる。

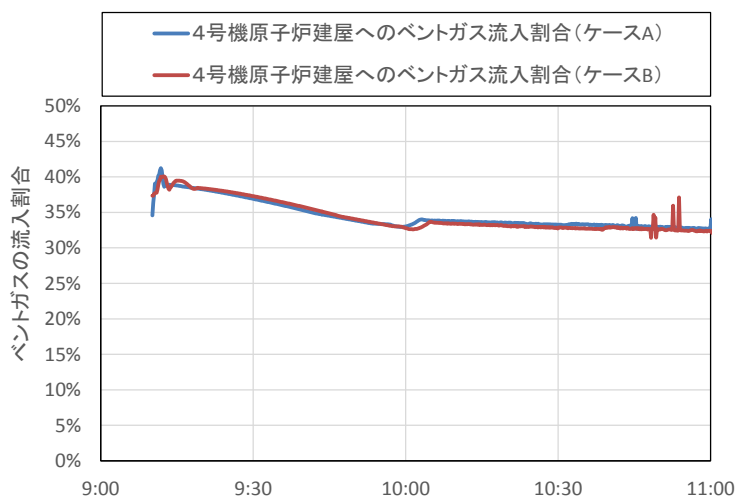
図 10 ベントガスのうち4号機原子炉建屋へ流入する割合

図 10 にベントガスのうち4号機原子炉建屋へ流入した割合を示す。流入割合は格納容器内のガス分圧によらず、両ケースとも 35%前後で同等となった。

なお、当社の既往の検討[1]では、ベントガス全体の約 29%が4号機側に流れ込むと評価している。本解析はこれと類似の結果ではあるものの、数%の差異がある。この差異は、主に配管の曲り部における圧力損失の取り扱いの違いによって生じていると考えられる。既往の検討では、配管の曲り部を図 11 (A) に示すようなエルボとして評価しているが、実際の配管は滑らかにカーブしていることから、本解析では曲り部を図 11 (B) に示すようなベンドとして評価している。その結果、本解析では既往の検討と比較して曲り部の圧力損失が小さくなっている。図 1 に示したように、4号機側の SGTS 配管中には多くの曲り部が存在するため、本解析では既往の検討と比較してベントガスが流れやすくなった結果、4号機側への流入割合が増加したものと考えている。

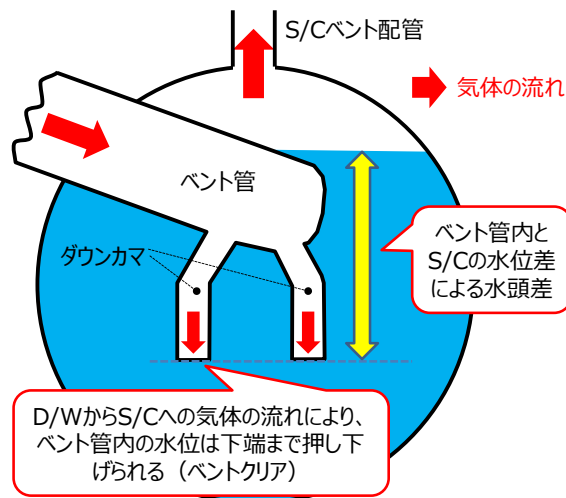
図3 S/C ベント以降のベント管と S/C の水位の状態の推定

第一回ベント開始時以降の D/W と S/C の圧力差は、多少の変化はあるものの、3月13日20:40まで50kPa でほぼ一定値を示している。D/W と S/C の圧力差が変化していないことから、この期間にはベント管内の水位と S/C 水位の関係が大きく変化していないと考えられる。すなわち、第一回ベント開始時からベントクリア状態が継続していると考えられる。

なお、この期間に S/C ベントの継続の有無にかかわらずベントクリア状態が継続していることは、圧力容器から D/W への気相漏えいなど、D/W 側に圧力上昇の要因があったと考えることで定性的に理解できる。

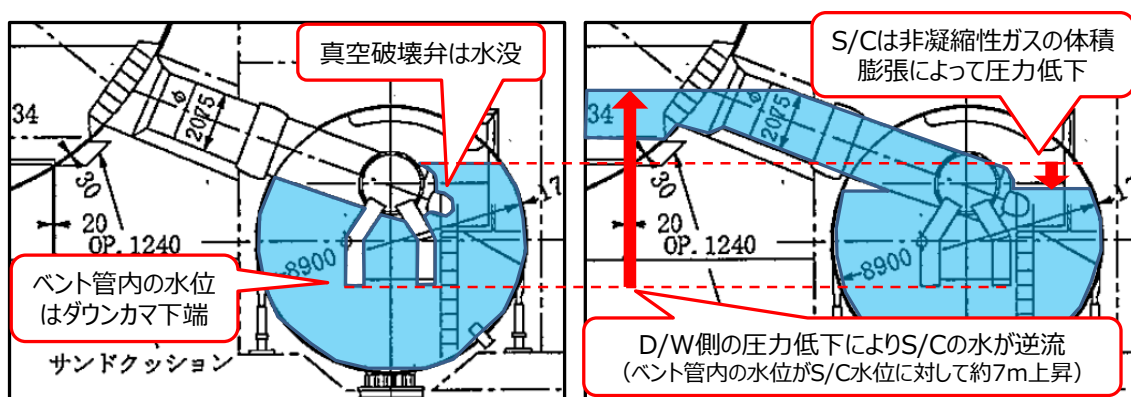
図13 3月13日20:40から14日0時までの格納容器内の水位のイメージ

図13に3月13日20:40から14日0:00までの格納容器内の水位のイメージを示す。2.1に示した推定1～3に基づき、3月13日20:40から3月14日0:00までのS/C気相の体積膨張による減圧量と、体積膨張分の水がD/W側に移行したことによるD/WとS/Cの圧力差の変動を、同時に再現するような3月13日20:40時点のS/C水位を評価する。

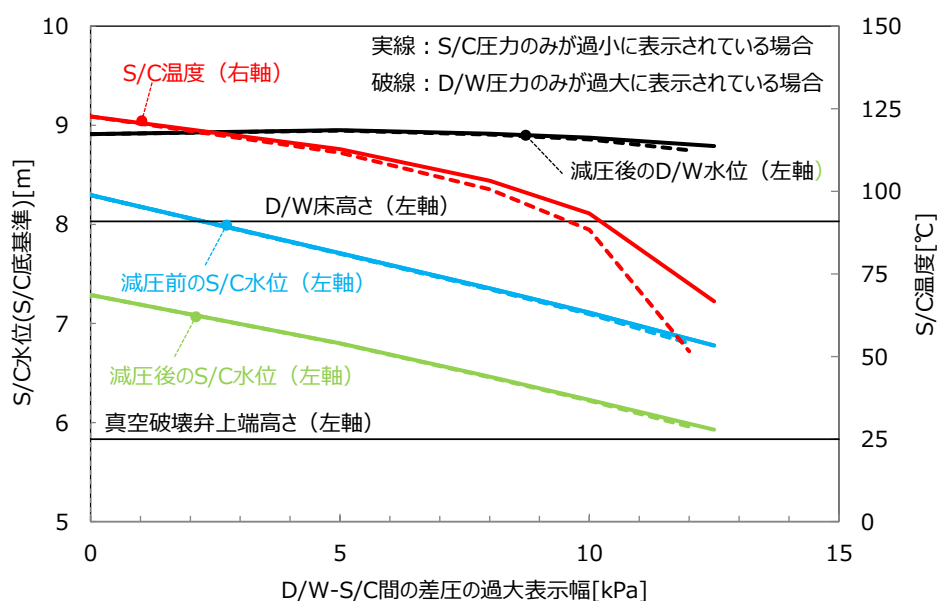
図 1 5 3 月 13 日 20:40 時点の S/C 水位及び S/C 水温の評価結果

図 1 5 において、D/W-S/C 間の圧力差の過大表示幅が大きくなると、減圧前の実測値の差圧を再現する S/C 水位が低くなる。それに伴い S/C 気相部の体積が大きくなり、S/C の減圧を再現するために非凝縮性ガスの分圧が高く、水蒸気圧は低くなり、S/C 温度は低下する。

図 1 5 は、S/C 温度の解が得られた範囲の結果を示しており、この評価から推定される減圧前の S/C 水位の評価値は図 1 5 に示される範囲（S/C 底から約 6.8m～約 8.3m）となる。この評価において S/C 水位は減圧の前後を通じて真空破壊弁の上端高さ（S/C 底から 5.832m）を超えており、S/C 水位が真空破壊弁を超えていたという評価の前提と整合する結果となっている。

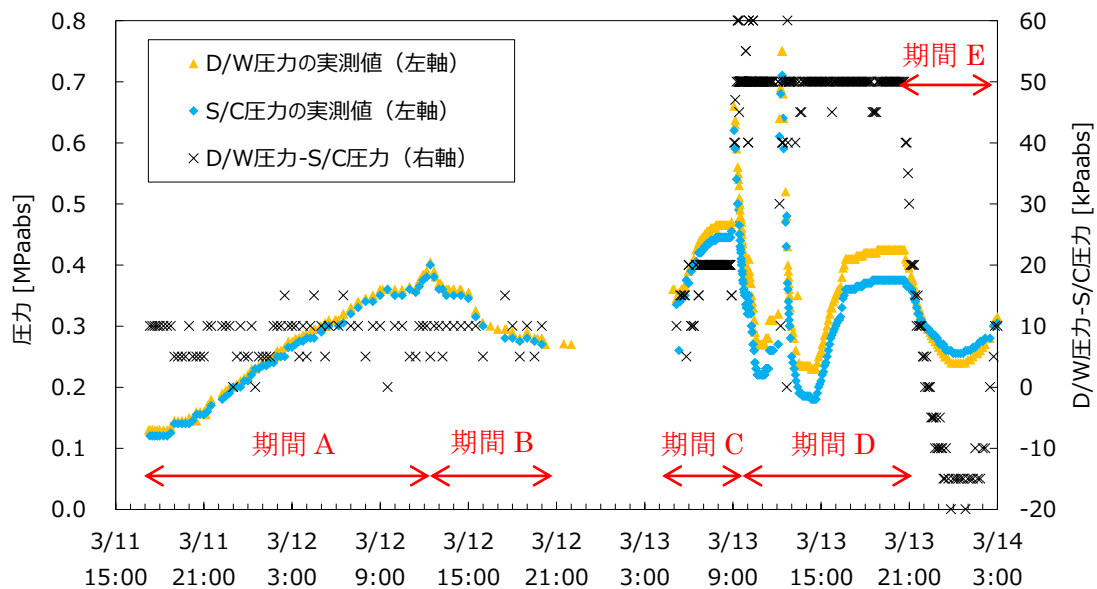
図 1 6 D/W と S/C の圧力の実測値、及び両者の圧力差

この期間に測定されているプラントパラメータのうち、S/C 水位と関連の大きいパラメータは、D/W 圧力、及び S/C 圧力である。S/C 水位の実測値は 2. 2 の評価によって説明されるため、図 16 に示す D/W と S/C 圧力、及び両者の圧力差の挙動を説明する事故進展シナリオを推定する。

今回の評価で、この期間には S/C 水位が真空破壊弁を超えて高かったと推定したため、真空破壊弁の作動によって D/W と S/C が均圧され、かつ、圧力差が過大に表示されていた、との解釈は困難であることが分かった。また、7:00 頃以降の圧力差 20kPa に対し、今回推定した圧力差の過大表示幅 5.9kPa～11.7kPa を考慮しても、やはり D/W 側の方が圧力がやや高かったことになる。したがって、D/W 側にも圧力上昇の要因はあるものの、ベントクリアするほどには S/C 側との圧力差が拡大していない状況であった、すなわち S/C 側にも圧力上昇の要因があったものと推定される。

この傾向を説明するシナリオとして、高温となった圧力容器から D/W への微小な漏えいが生じ、これと圧力容器から S/C 側への気相の移行状況との兼ね合いによって、D/W と S/C の圧力がバランスしていたというシナリオが考え得る。一方、2.2 の評価において、この頃のベント管水位は真空破壊弁上端付近となったことに着目すると、何らかの理由によって真空破壊弁またはその高さ付近で、D/W 側から S/C 側への微小なリークが発生しており、原子炉から D/W へ漏えいした気体が S/C 側に移行していたというシナリオも考え得る。現時点ではシナリオを断定するには至っていないものの、どちらのシナリオであっても、この時期に圧力容器から D/W への微小な気相漏えいが生じていた可能性は高いと考えられる。

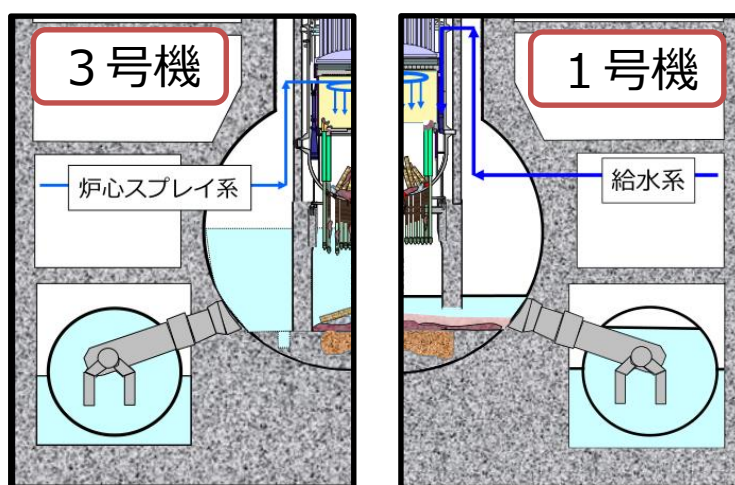
図 1 7 現在の D/W 内の水位

図 17 に示すように、現在の 3 号機の D/W 内の水位は 1 号機よりも高いことから、D/W 下部のシェルは燃料デブリの接触による損傷には至っていないと考えられる。今回の評価で、14 日 0:00 の時点で、S/C 側から吸い上げた水によって D/W には床から 1m 程度の水があったと推定したが、その後 1:00 頃～7:00 頃にかけて格納容器圧力が上昇していること、D/W CAMS の指示値が 14 日 6:35 にピークを記録していることなどから、この D/W 水位が上昇したタイミングに前後して、圧力容器からペDESTAL へ燃料デブリが落下していたものと考えられる。格納容器圧力の変化に伴って水位の変動はあったと考えられるものの、この D/W 内に存在した水によって燃料デブリの冷却が進み、燃料デブリは落下後の拡がりや MCCI などによって D/W 下部のシェルに到達することが無く、シェルの損傷に至らなかった可能性が考えられる。一方、1 号機ではサンドクッションドレン配管からの漏えいが確認されているが、これは D/W 下部のシェルのどこかが燃料デブリの接触によって損傷した可能性を示唆している。

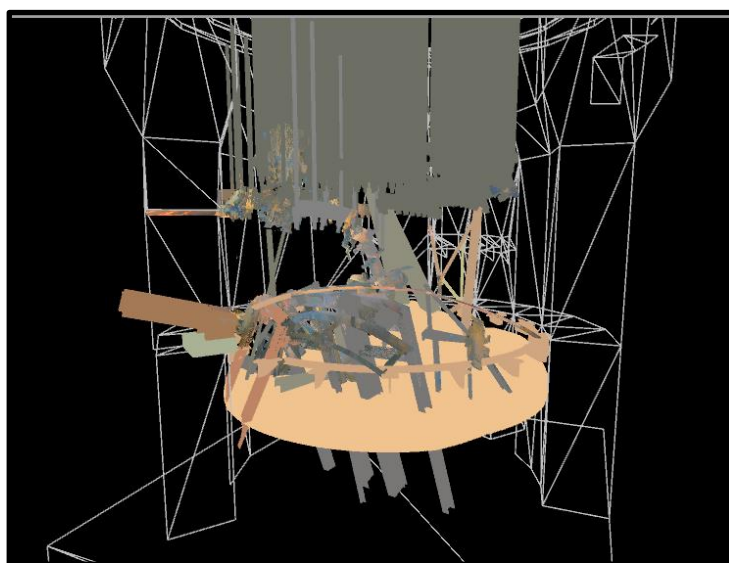
図 1 8 3 号機ペDESTAL内の映像からの堆積物の 3D 復元結果

また、図 18 にイメージを示すように、3 号機ペDESTAL 内の堆積物の高さは 2m 以上と高い。これに対して 14 日 0:00 の時点での D/W 水位は高々 1m 程度であり、現在の堆積物の全てを冠水させるには至らなかったものと考えられる。ただし、水面下に落下した燃料デブリに対しては水による冷却が、また水面上に堆積した燃料デブリに対しては水面下の燃料デブリの熱で発生した水蒸気による冷却が、それぞれ働いた可能性がある。また、14 日 11:01 の 3 号機の水素爆発によって一時中断したものの、原子炉への注水は継続していたことから、燃料デブリが通過した圧力容器底部の破損口から注水が流下し、燃料デブリを上から冷却していた可能性もある。

いないと考えられることや、大半の燃料デブリは圧力容器下部に落下していると考えられることを踏まえると、燃料デブリの多くはペDESTALに堆積している可能性が高い。また、燃料デブリに加えて、ペDESTALに存在する CRDハウジングや CRD 交換機、プラットフォームのグレーチングといった燃料デブリ以外の構造物が折り重なることで、堆積物の高さが高くなった可能性がある。

上記のように、今回推定した D/W 側の減圧によって D/W 内に水位が形成されたとのシナリオは、現在の 3 号機の D/W 内の状態（水位が高いこと、ペDESTAL内の堆積物の高さが高いこと）とも整合的であり、成立性があると考えられる。

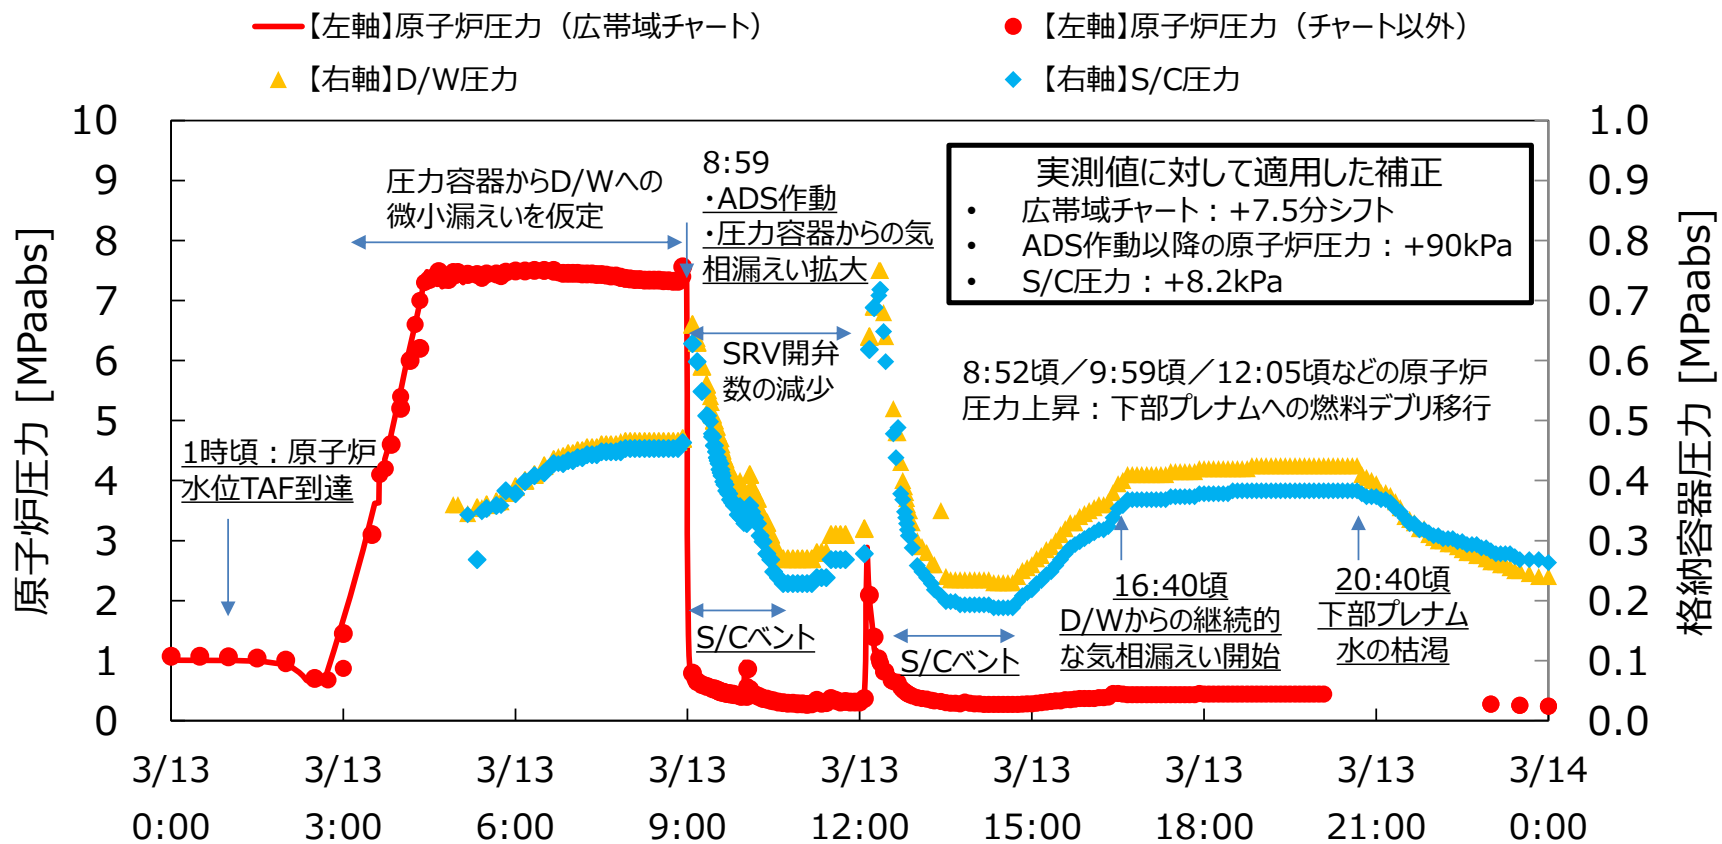
図1 構築した事故進展シナリオ

プラントパラメータの分析、及びこれまでの検討を踏まえ、原子炉水位有効燃料頂部（TAF）到達から14日0時までの事故進展シナリオを図1の通りに構築した。図中の下線の項目は、その発生時期等を精緻化した部分である。各項目の根拠を2.1以降に示す。

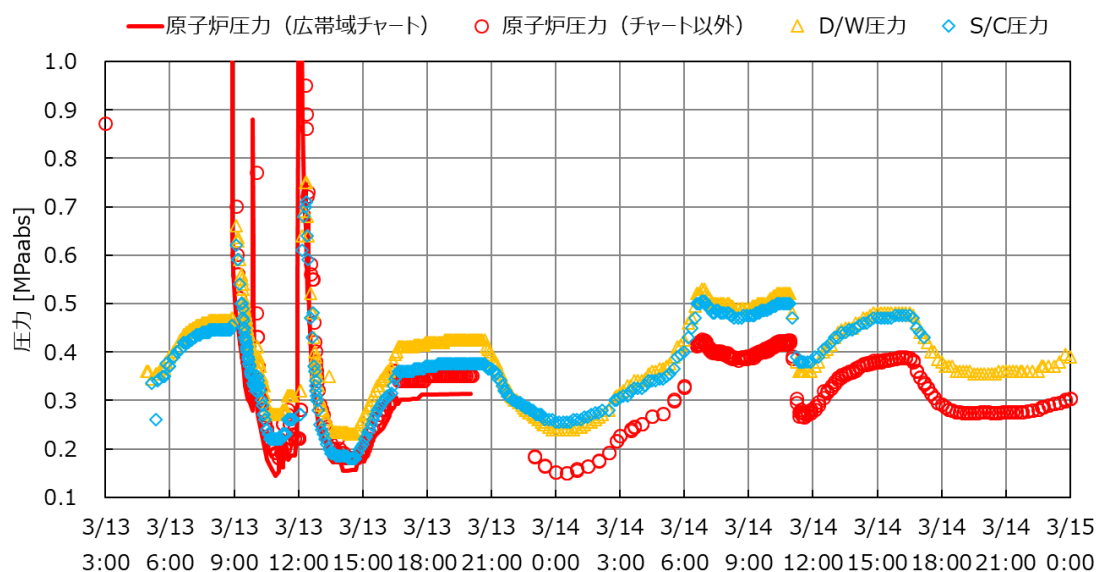
図 2 3号機の原子炉圧力、格納容器圧力の実測値（補正なし）
（チャートのデータはデジタイズし図示したもの、以降の図も同様）

3号機の原子炉圧力、D/W 圧力及び S/C 圧力の実測値を図 2 に示す。原子炉圧力については、D/W と S/C の圧力を大きく下回る期間があることから、過小に表示されていた可能性がある。また、添付資料 3-11 に示したように、D/W と S/C の圧力差が過大に表示されていた可能性がある。これらの圧力の実測値の補正について検討した。また、原子炉圧力広帯域チャートの時刻のずれの可能性について検討した。

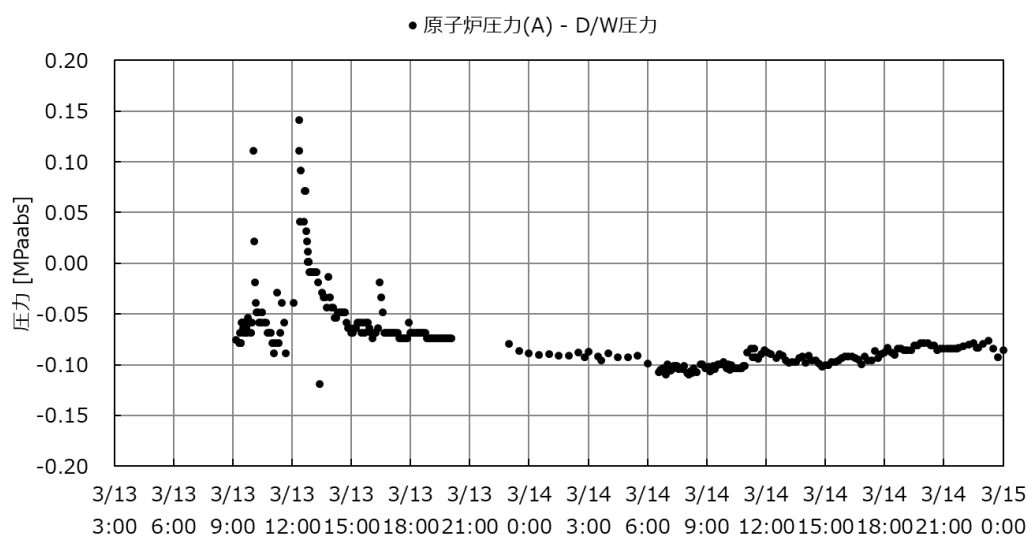
図 3 原子炉圧力と D/W 圧力の実測値の差

図 3 に 13 日 9 時以降の原子炉圧力 (A 系) と D/W 圧力の差分を示す。原子炉圧力に補正を加えない場合、一回目の S/C ベント期間中も含め、原子炉圧力が D/W 圧力を下回っている。また、14 日 0 時頃以降は、ほぼ一定の圧力差が長期間維持されている。

一方、13 日 10 時頃、及び 12 時頃の原子炉圧力の上昇は、圧力容器内に水位が存在することを示唆しており、この時点では下部ヘッドは損傷しておらず、主要な熱源は圧力容器内にあったと考えられる。したがって、少なくとも一回目の S/C ベント期間中に原子炉圧力が D/W 圧力を下回することは考えにくい。また、14 日 6 時半頃には D/W CAMS(A) の値が最大値 (170Sv/h) となるなど、下部ヘッドが損傷して燃料が圧力容器外に移行した可能性を示唆する実測値が得られている。3 号機の格納容器内部調査の結果をふまえても、下部ヘッドの損傷口はある程度の大きさであると考えられるため、そのような穴が開いた状況の中、原子炉と格納容器の間にほぼ一定の圧力差が長期間維持される状況は考えにくい。上記の矛盾点を解消し、14 日 0 時以降の原子炉圧力と

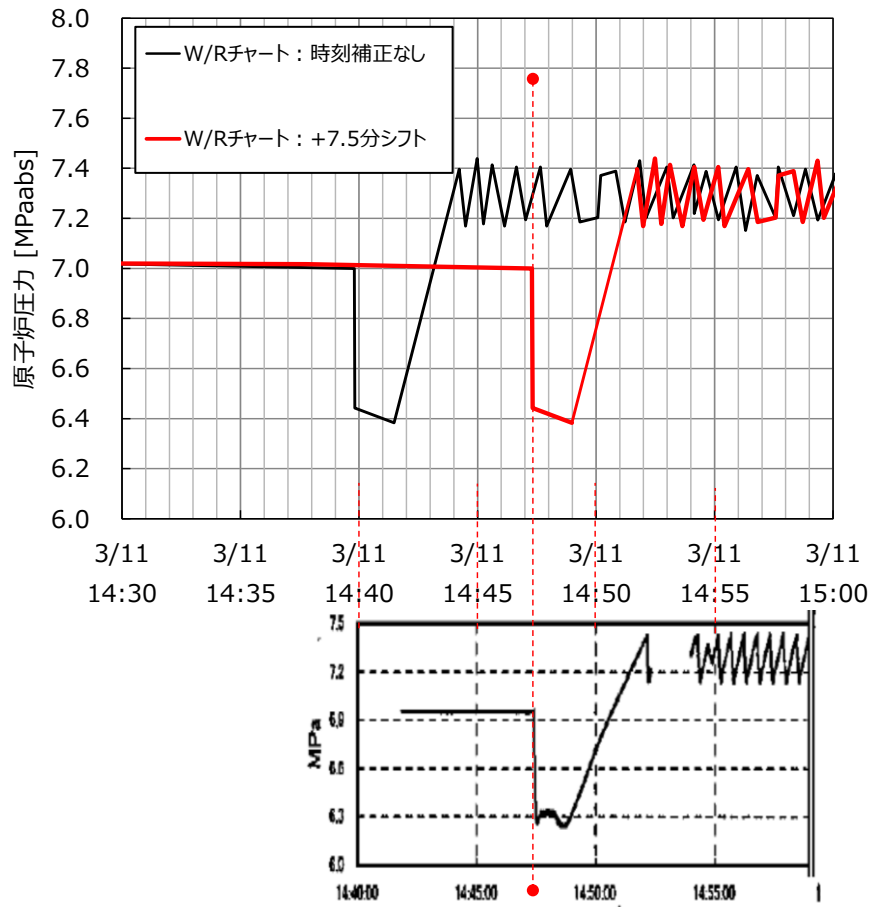
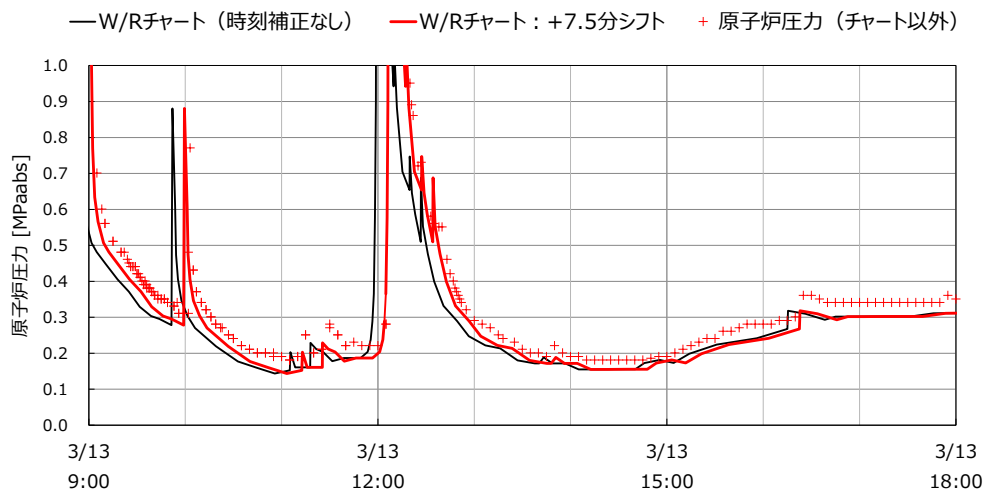
図 4 にスクラム前後の原子炉圧力広帯域（W/R）チャートデータと過渡現象記録装置の原子炉圧力のデータを示す。両者を比較すると、時刻のずれが見られ、チャートデータを+7.5 分シフトすることで過渡現象記録装置のデータの傾向とよく一致する。また、図 5 に示すように、13 日 9 時以降のデータについても、原子炉圧力広帯域チャートデータを+7.5 分シフトすることで、チャート以外の原子炉圧力データ（数表データ及び運転員採取データ）と良く一致する傾向となる。したがって、原子炉圧力広帯域チャートの時刻に+7.5 分の補正を加えることとした。

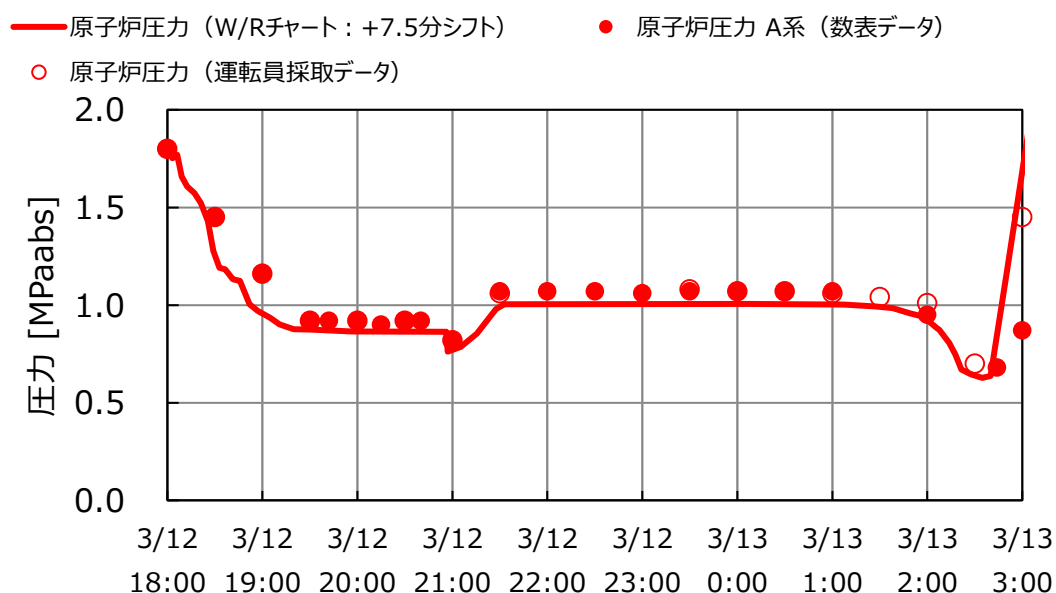
図6 12日18時から13日3時の原子炉圧力

原子炉圧力が低下に転じる13日1時頃にHPCI抽気量の増加に繋がる操作が行われた記録はない。

当時の状況をふまえると、この圧力低下については、HPCIによる注水が十分ではなく、13日1時頃に原子炉水位がTAFに到達し、以降は圧力容器内の保有水量の減少に伴って水蒸気の発生量が徐々に減少し、原子炉圧力が低下に転じた可能性が高いと考えられる。

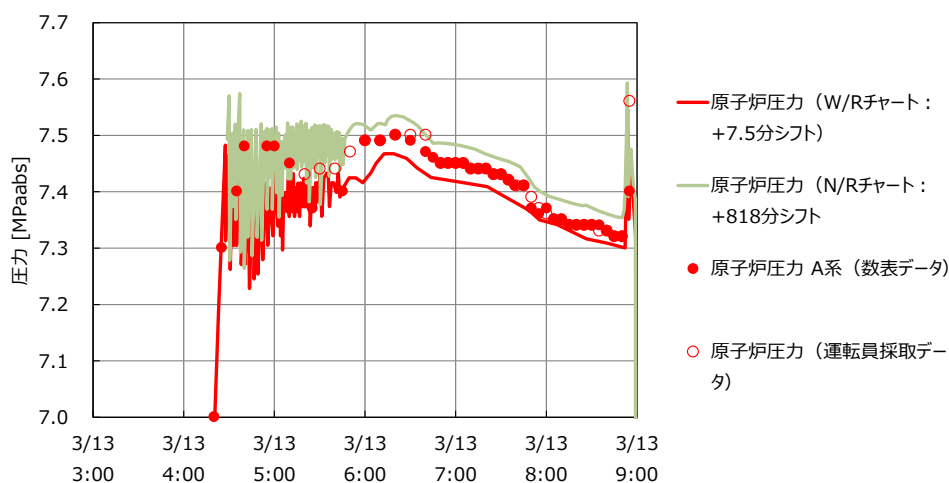
図 7 13 日 3 時～9 時の原子炉圧力データ (時刻補正のみ実施)

なお、図 7 に示すように、数表データ及び運転員採取データ、広帯域/狭帯域チャートデータには、最大 50kPa 程度の差が見られる。このことは、原子炉圧力の実測値には数 10kPa 程度の一定のずれが存在し得ることを示唆しており、前述の ADS 作動以降の原子炉圧力の補正において計器のずれとして 30kPa 程度を見込む必要があったことと関連している可能性がある。

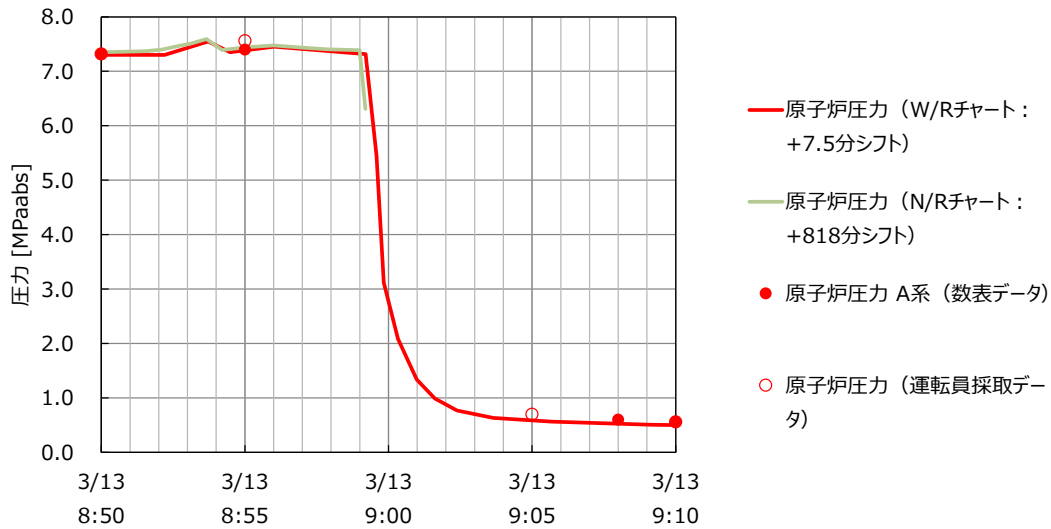
図 8 13 日 9 時前後の原子炉圧力 (時刻補正のみ実施)

図 8 に 13 日 9 時前後の原子炉圧力を示す。時刻補正後のチャートデータでは、原子炉の減圧は 8:59 台に開始している。よって、ADS 作動時刻は 8:59 とした。

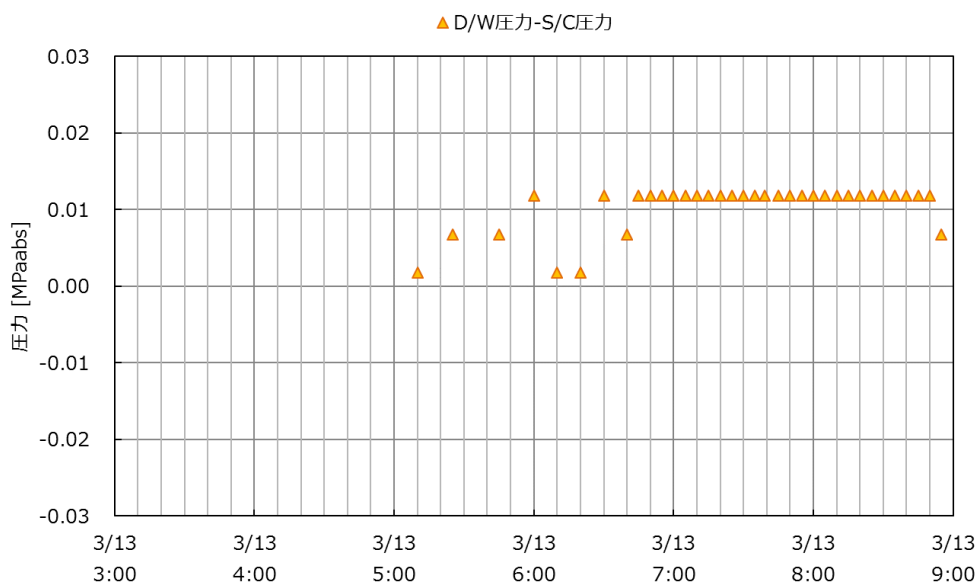
図9 ADS 作動前の D/W-S/C 間の圧力差
(補正 : D/W 圧力補正なし / S/C 圧力+8.2kPa)

このように微小な漏えいが構造上生じ得るか、また、長時間維持され得るかについては議論の余地はあるものの、ここでは一つのシナリオとして、D/W-S/C 間の圧力差が得られ始めた 5:10 までに、圧力容器から D/W への微小な気相漏えいが生じたと仮定した。

この時期は原子炉水位が低下し、圧力容器内の気相部は高温になっていたと考えられ、圧力容器から D/W への漏えいが生じていたとすれば、この高温の影響を受けたものである可能性が高い。漏えい箇所の候補としては、原子炉の計装系配管や、SRV のガスケット等が考え得る。
