福島第一原子力発電所 1～3 号機の
炉心・格納容器の状態の推定
と未解明問題に関する検討
第 6 回進捗報告

2022 年 11 月 10 日

東京電力ホールディングス株式会社

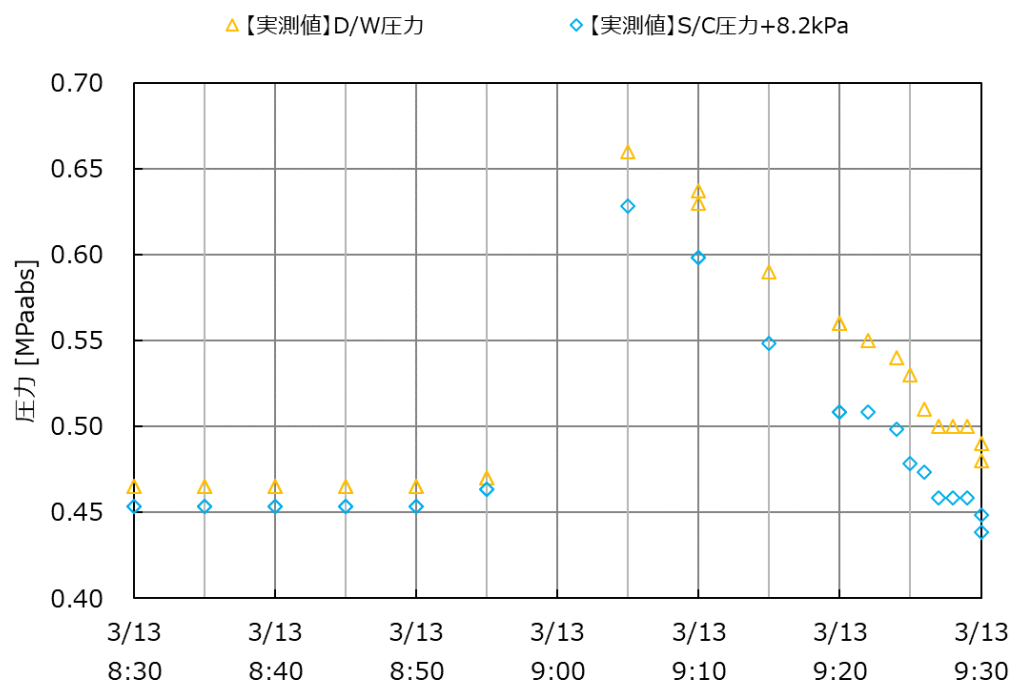
図 10 ADS 作動前後の格納容器圧力

この頃、ADS 作動により格納容器圧力が上昇し、ラプチャーディスク設定圧に到達して S/C ベントが開始したと推定している (添付資料 3-8 参照)。ベントによる S/C からの気体放出によって徐々に D/W 圧力が優位となることは想定されるものの、その変化がわずか数分のうちに生じるとは考えにくい。したがって、D/W 側の圧力上昇の要因として、ADS 作動とほぼ同時期に圧力容器から D/W 側に相応の漏えいがあるものと想定した。2.4 (1) に記載したように、ADS 作動前に既に圧力容器から D/W への微小な漏えいを仮定して

いるため、ここでは漏えいが拡大したものと表現する。この漏えいの拡大したという想定の要否については、後述する解析によって確認する。

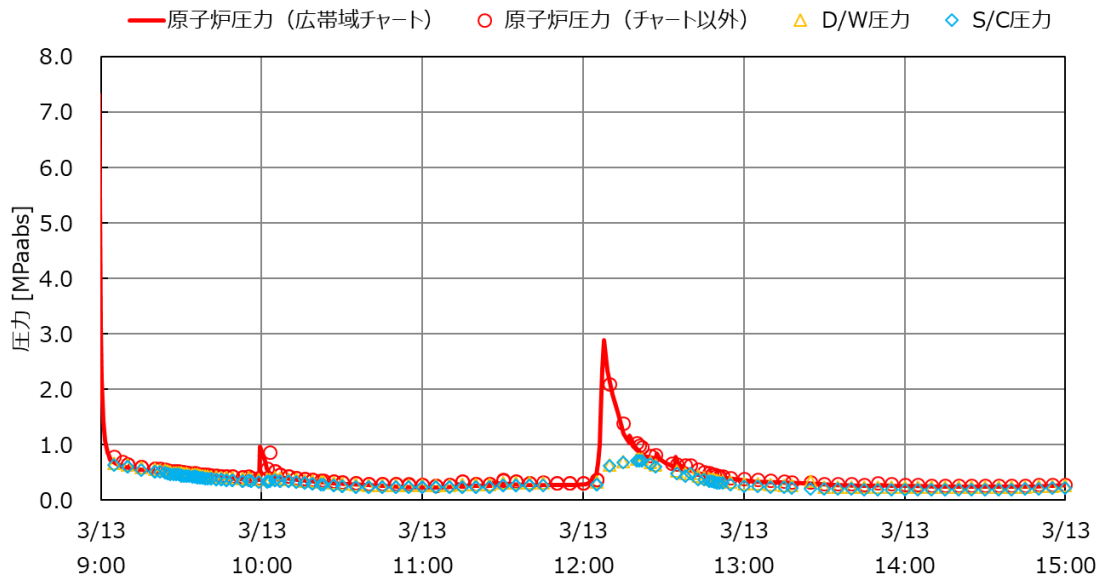
図 11 ADS 作動以降の原子炉圧力

図 11 に示すように、12 時頃の原子炉圧力の上昇後の低下速度は、9 時頃の低下速度と比べて緩やかであることから、9 時頃に ADS 機能が作動することで 6 弁開をしていたとしても、この頃には 6 弁全てを全開状態に維持できていなかった可能性がある（添付資料 3-4 参照）。

また、13 日 9:08 頃、SRV 制御盤の状態表示灯は(A)(G)の SRV が中間開（開を表す赤ランプがチカチカと点滅を繰り返す、閉を表す緑ランプと両方が点灯した状態）となり、残りの 4 弁が開表示を示さなかったことから、この時刻にはすでに SRV が 6 弁開を維持できていなかった可能性もある。

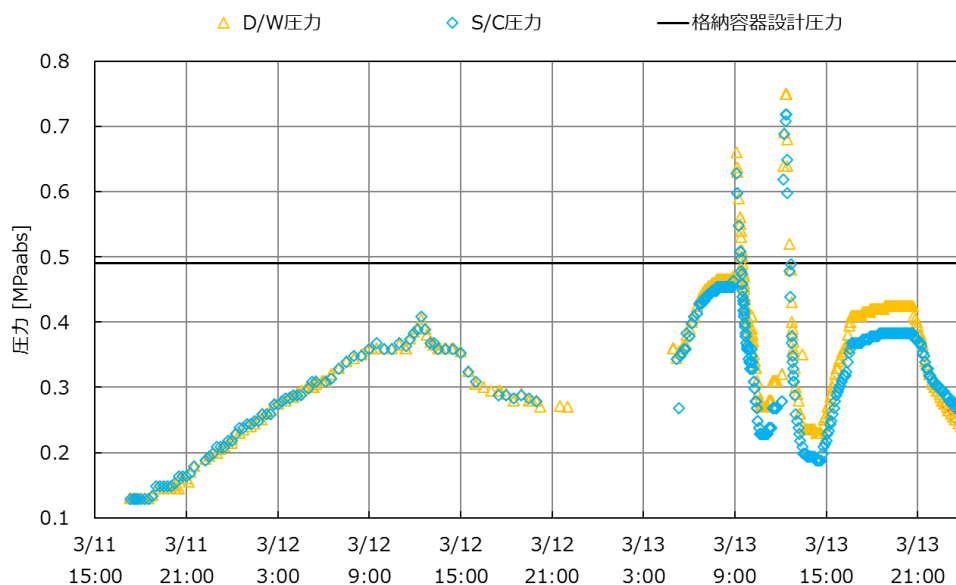
図 13 格納容器圧力（11 日 15 時～14 日 0 時）

図 13 に 11 日 15 時から 14 日 0 時までの格納容器圧力を示す。13 日 21 時頃以降の格納容器圧力が低下する期間に、D/W 側の圧力が S/C 側の圧力よりも低い状態になっている。このことから、この頃には D/W からの気相漏えいが生じていたと考えられる（添付資料 3-8 参照）。

また、データの残る範囲では 13 日 9 時頃までの格納容器圧力は設計圧力（約 490kPa[abs]）以下にある。漏えいの開始を思わせる圧力の変化も見られないことから、13 日 9 時までには有意な漏えいは生じていないと考えられる。13 日 9 時頃と 12 時過ぎに格納容器圧力は設計圧力を超えて上昇しているが、その期間は短い。圧力上昇の後に続く S/C ベントによって圧力は低下し、S/C ベント弁が閉となったと考えられる時刻以降は、格納容器圧力は上昇している。したがって、13 日 14:40 までに格納容器からの継続的な漏えいが発生していた兆候は、格納容器圧力からは読み取れない。

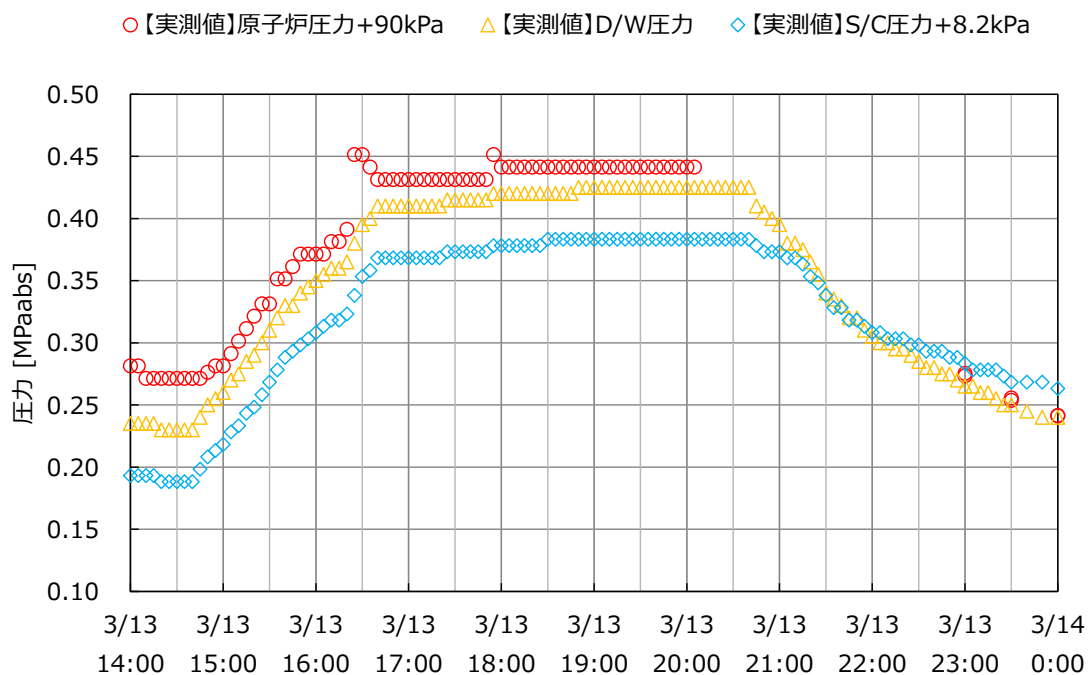
図 14 格納容器圧力及び原子炉圧力（13 日 14 時～14 日 0 時）

図 14 に 13 日 14 時から 14 日 0 時までの格納容器圧力及び原子炉圧力を示す。16:40 にそれまで上昇していた格納容器圧力がほぼ一定となっており、20:40 にはほぼ一定であった格納容器圧力が低下に転じている。この要因としては、D/W からの気相漏えいの開始、気体の発生量の減少（圧力容器内の水の枯渇による水蒸気発生量の減少）、の 2 つが考え得る。

一方、14 日 0 時頃以降は、格納容器圧力の上昇や、D/W CAMS(A)が 14 日 6 時半頃にピーク値 (170Sv/h) を記録していることなど、圧力容器下部ヘッドの損傷を思わせる実測値が得られている。また、この頃の消防ポンプによる原子炉注水量は平均的には 36m³/h (=10kg/s) 程度と、崩壊熱による水の蒸発量 (~5kg/s) よりも大きいものの、消防ポンプ吐出量の一部が他系統・機器へ流れ込み、原子炉内に全量は注水されていなかった可能性が高い。したがって、下部プレナムに燃料が移行している状況では、注水によって圧力容器内の水位 (下部プレナム内の水位含む) を維持・上昇させることができず、圧力容器内の保有水量が減少していった可能性も考え得る。これらを踏まえると、14 日 0 時よりも前に下部プレナム内の水の枯渇が生じていた可能性が高いと考えられる。

下部プレナム水が枯渇すると、原子炉内の水蒸気の発生量が減少するため、格納容器からの漏えいがある状況においては、格納容器圧力低下の要因となり得る。これは 20:40 前後の格納容器圧力の変化と整合するため、20:40 からの圧力低下は下部プレナム内の水の枯渇によるものと想定した。

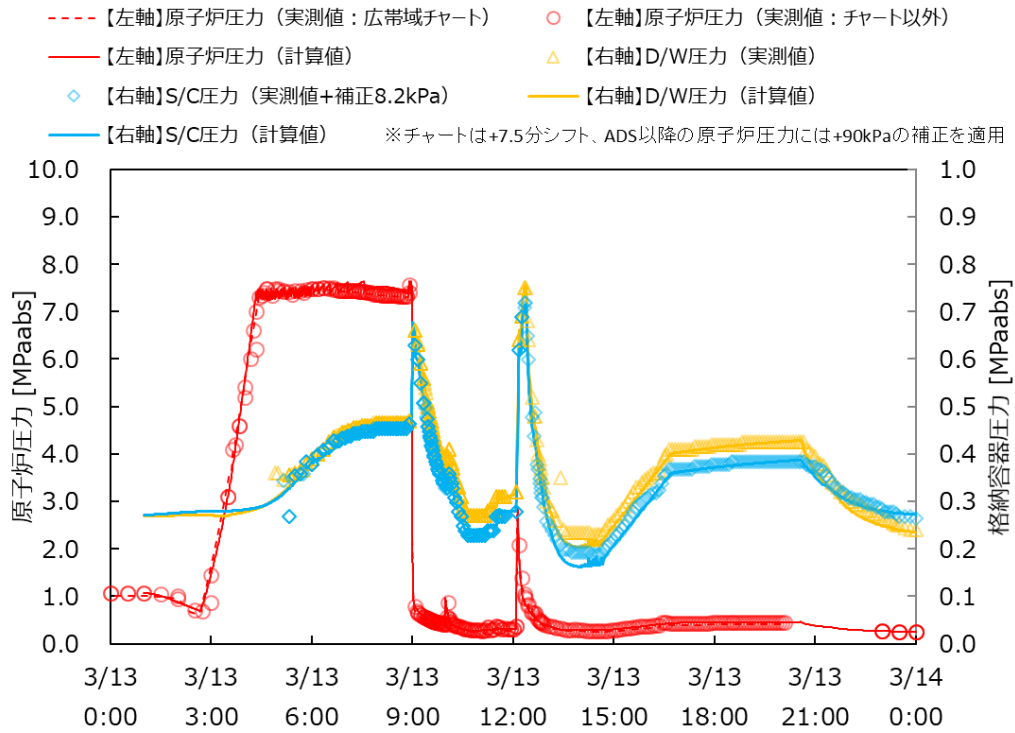
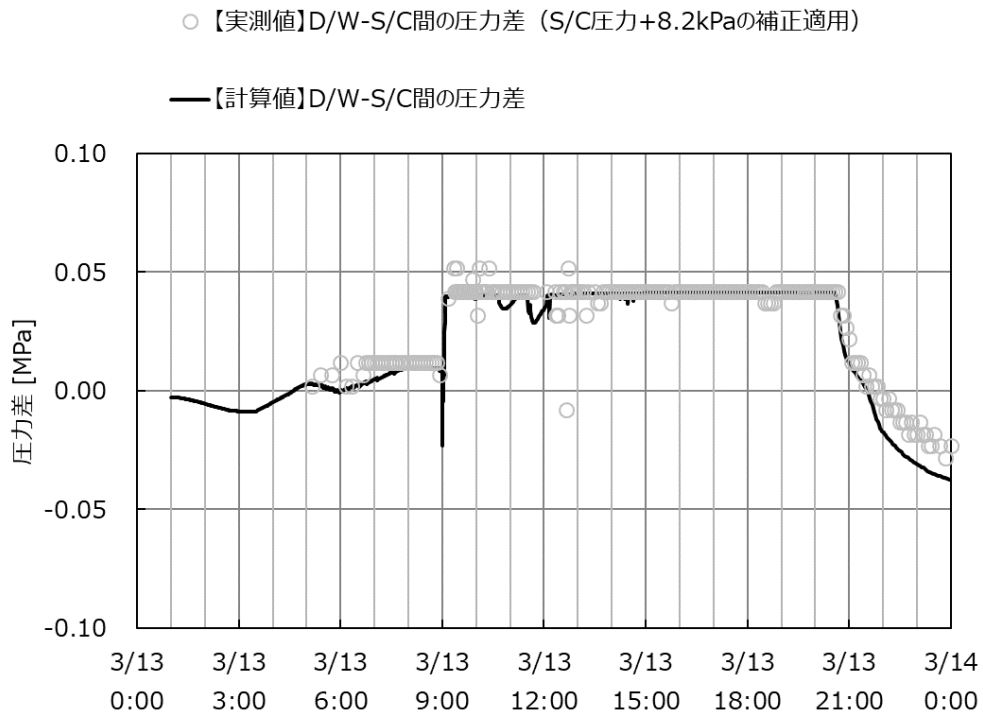
図 18 に原子炉圧力及び格納容器圧力の解析結果を示す。前述の解析条件の設定により、圧力の実測値が全体的に良好に再現されている。

また、図 19 に D/W と S/C の圧力差の解析結果を示す。13 日 5 時頃から 9 時頃にかけての D/W 圧力が S/C 圧力よりもやや高い傾向、9 時頃の圧力差の拡大、9 時頃から 20:40 にかけて圧力差がほぼ一定となる傾向、及び、20:40 以降に両者の圧力の関係が逆転する傾向が、概ね良好に再現されている。

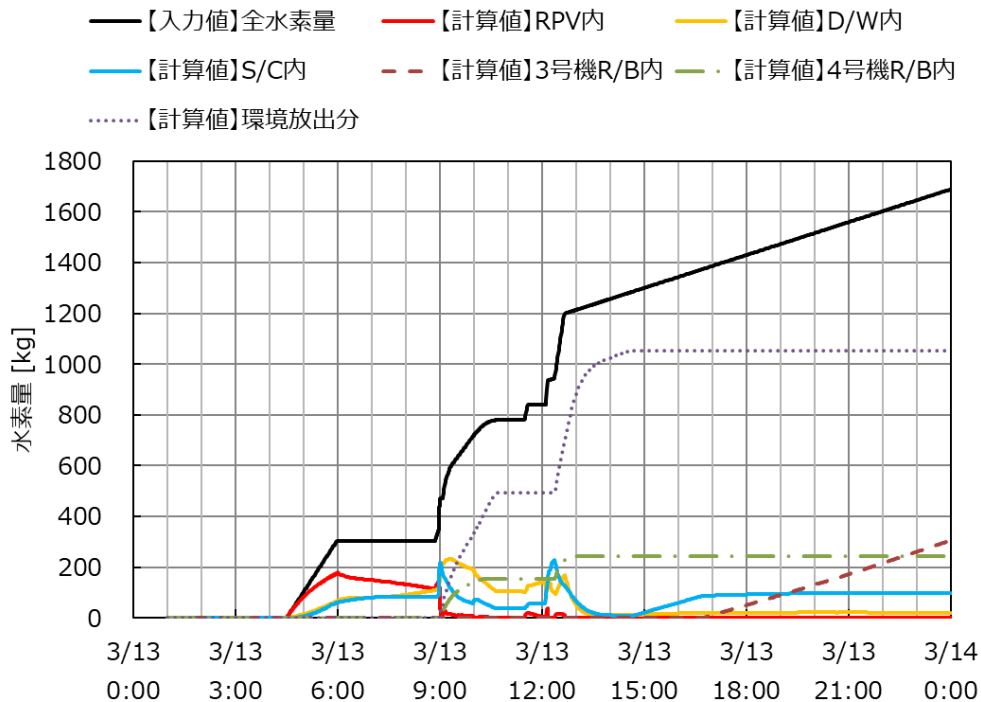
図 20 各所における水素の存在量の解析結果（水素量を大きく評価したケース）

図 20 に水素移行量の解析結果を示す。この解析では S/C ベント期間中や格納容器漏えい後も継続的な水素発生を仮定するなど、水素発生量を大きく設定していることから、各部への水素の移行量は実際の水素量よりも大きいものと考えられる。なお、この解析では S/C ベント時の 3 号機原子炉建屋への逆流は考慮していないが、仮に逆流を考慮した場合には、3 号機原子炉建屋へ移行する水素量はやや増加し、4 号機原子炉建屋に移行する水素量はやや減少することになる。

二回の S/C ベントによる 4 号機原子炉建屋への水素の流れ込み量は、一回目が約 150kg、二回目が約 90kg であり、累計で約 240kg となった。また、ベントガス全体に対する 4 号機への流れ込み量の割合は、一回目のベントでは約 24%、二回目のベントでは約 14%となった。

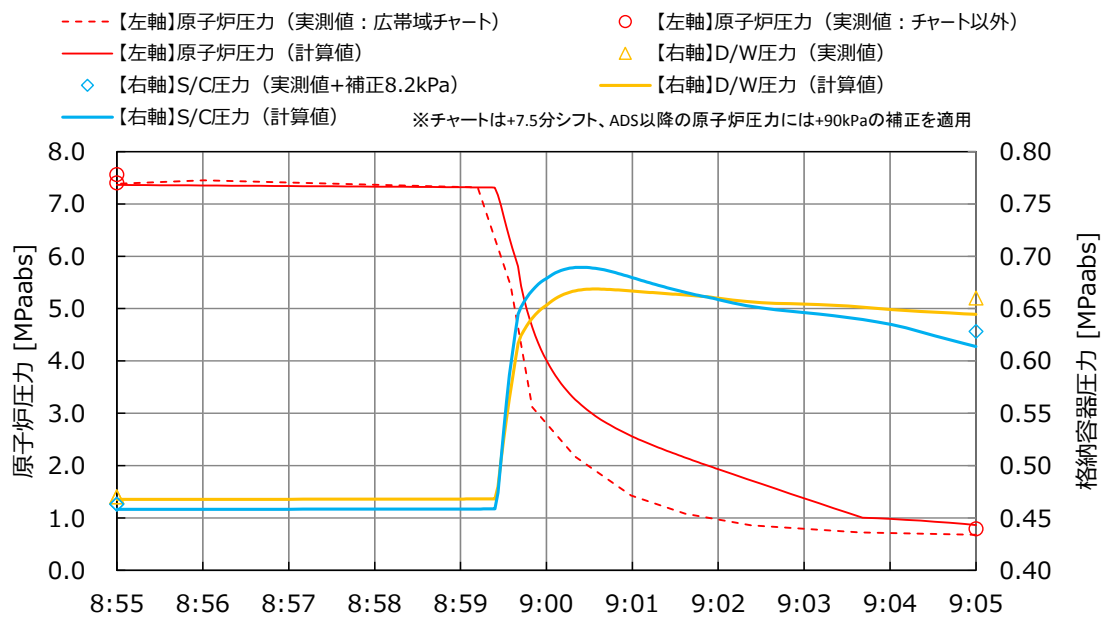
図 21 原子炉圧力及び格納容器圧力の解析結果
(圧力容器気相漏えい 30cm²)

図 21 に 13 日 8:55～9:05 の原子炉圧力及び格納容器圧力の解析結果を示す。9:05 時点の D/W と S/C の圧力の関係を概ね再現できている。原子炉圧力は、広帯域チャートと比較してやや過大評価されている。これ以上圧力容器の気相漏えい面積を小さくすると、9:05 の D/W と S/C の圧力差を再現する観点からは、D/W 側の圧力上昇を再現するために水蒸気や水素の発生量を増加させた上で、S/C 側の圧力上昇を抑えるためにさらに SRV 開口面積を絞ることになるが、その結果、圧力容器の減圧速度が減少し、減圧過程にみられる原子炉圧力の実測値と解析値の乖離がさらに拡大することになる。すでに原子炉圧力がやや過大評価されていることから、 30cm^2 の漏えい面積でも実際よりも小さい可能性は高いものの、ここでは 30cm^2 を最小限の漏えい面積と位置付けている。以上より、ADS 作動とほぼ同時期に、圧力容器から D/W への気相漏えいの拡大が生じていた可能性が高いと推定した。

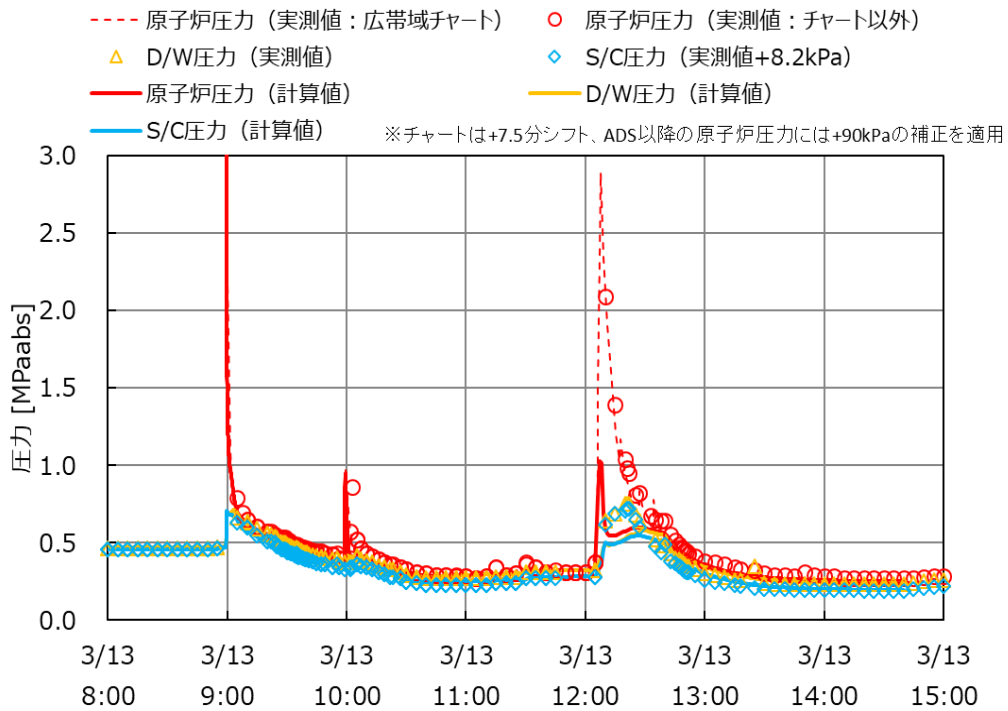
図 22 原子炉圧力及び格納容器圧力の解析結果 (SRV6 弁開維持ケース)

図 22 に SRV6 弁開維持ケースの原子炉圧力及び格納容器圧力の解析結果を示す。9:59 の燃料の下部プレナムへの移行により、原子炉圧力のピークが再現されているが、ピーク後の圧力の低下は、SRV6 弁開の仮定により実測値よりも早くなっている。その後、12:05 に炉心内に残るすべての燃料を下部プレナムに移行させても、その後の原子炉圧力の上昇が再現されなかった。このことから、12:05 までの間に、SRV の 6 弁開は維持できなくなっていたものと考えられる。

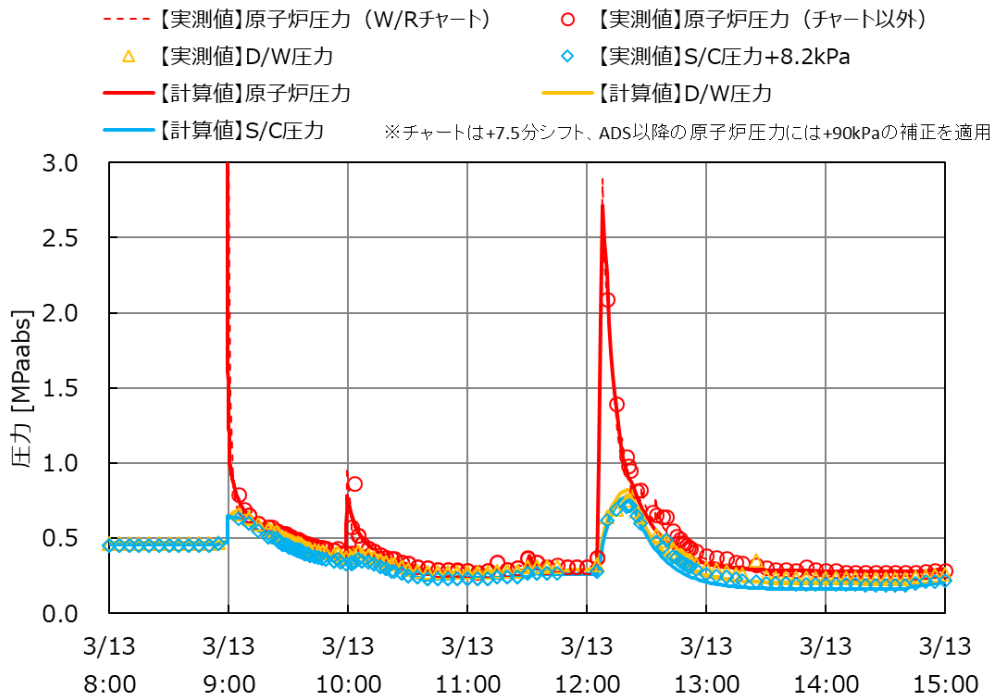
図 23 原子炉圧力及び格納容器圧力の解析結果 (SRV6 全閉ケース)

図 23 に SRV 全閉ケースの原子炉圧力及び格納容器圧力の解析結果を示す。ADS 作動直後に SRV が全閉するが、同時に圧力容器からの気相漏えいが拡大し、この漏えい口からの気体の流出によって圧力容器と格納容器の圧力差は実測値と同程度となる。9:59、12:05 とともに燃料デブリの下部プレナムへの移行により原子炉圧力のピークが再現されていることから、ADS 作動直後の SRV 全閉を仮定しても、圧力容器からの気相漏えいの規模によっては、実測値を再現可能であることが分かる。したがって、ADS 作動直後に全閉した可能性も否定できないと考えられる。

以上より、ADS 作動直後から 12 時頃までの間に、SRV の 6 弁開は維持できなくなっていた可能性が高いと推定される。

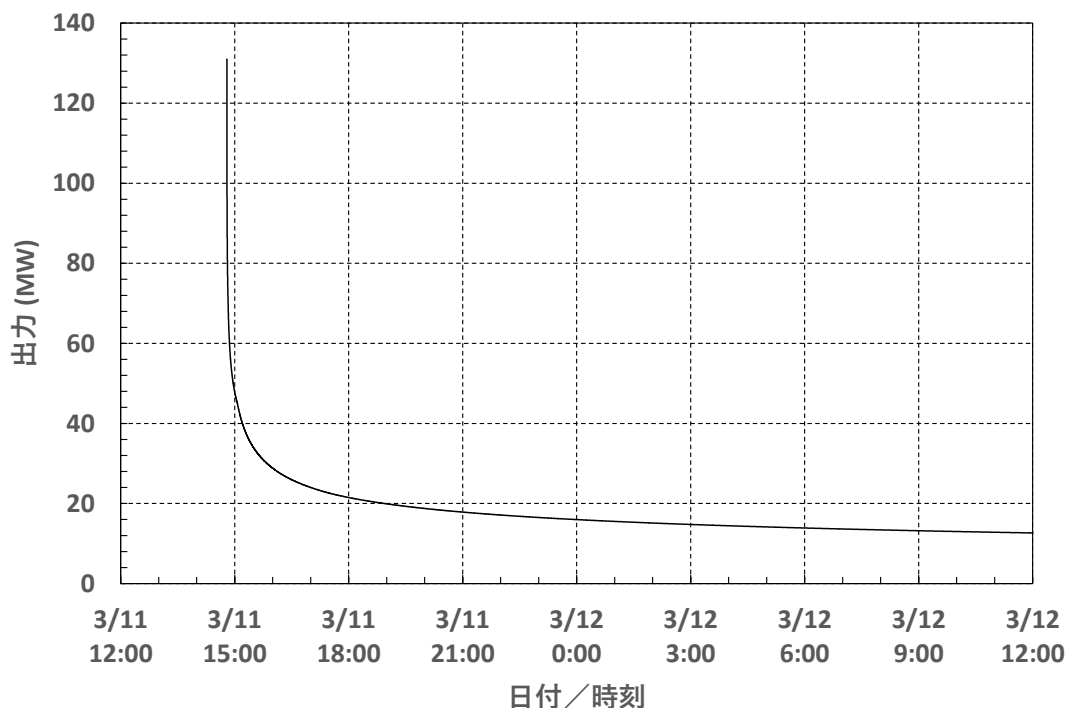
図4 崩壊熱の時間変化[6]

3号機の崩壊熱の時間変化を図4に示す。図に示すように、2回目の RCIC 注水開始時(11日 16:16)の崩壊熱が約27MWであるのに対し、通常の RCIC 運転では約70MWの除熱が可能である[5]。したがって、エネルギーバランスの関係からは原子炉圧力は低下すると考えられるものの、当時の原子炉圧力は上昇傾向を示していたので、この時の RCIC 運転では崩壊熱を十分に冷却できない状況にあったといえる。すなわち、バッテリー消費を避けると同時に原子炉水位を確保するための特殊な操作となったので、RPV への注水量は通常の RCIC 運転時よりも少ない状況であったと考えられる。

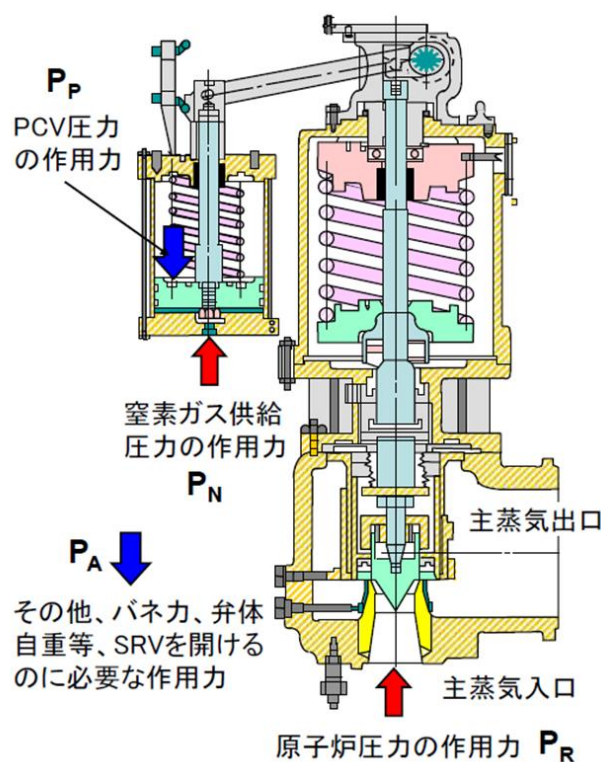
図5 SRVの断面図[5]

ードによる開であったかを特定することは困難であるものの、これまで述べたように、この時間帯では崩壊熱は低下しているため蒸気発生量が減少してきていることを踏まえると、SRVは開になってもすぐに原子炉圧力が低下して閉になる可能性はあったと考える。

また、この期間の原子炉圧力が低下と上昇を繰り返す要因としては、前述のようにRCICによる注水量を調整していたことによる影響も考え得る。RCICによる注水量が増加すると、崩壊熱による蒸気発生量が減少することで原子炉圧力が低下し、逆に注水量が減少すると原子炉圧力が上昇することになる。この期間の原子炉圧力に見られる大小の圧力低下と上昇は、上記のSRVの開閉とRCICによる注水量の増減の両方が関係していた可能性が考えられる。

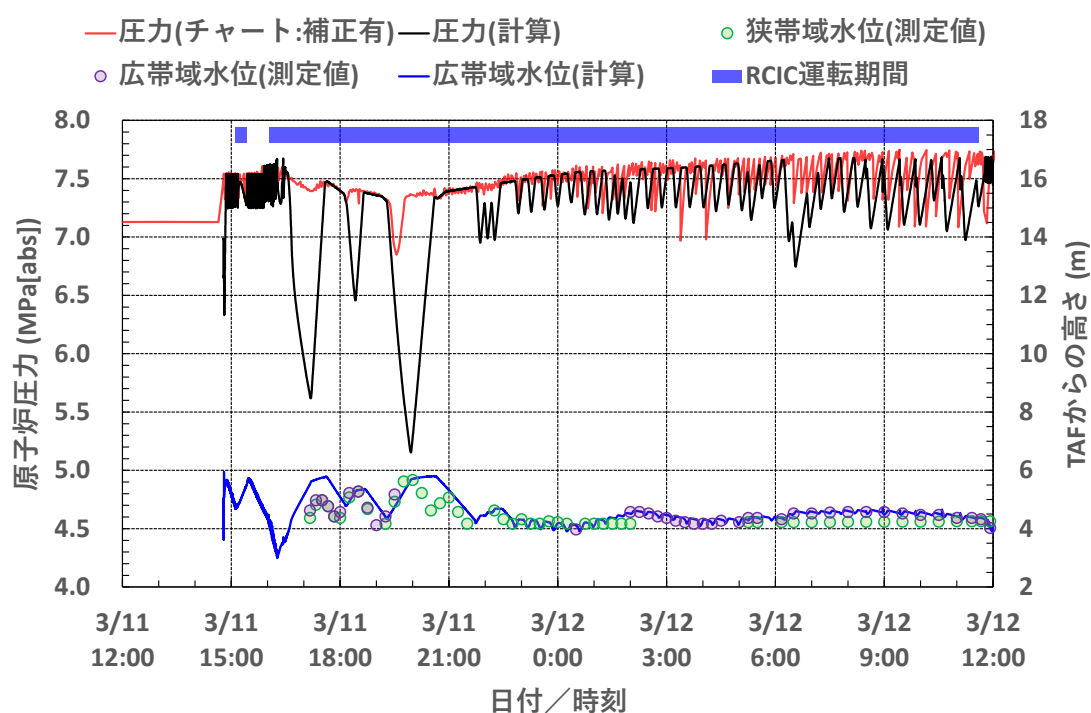
図 8 原子炉水位と原子炉圧力

り、また、この頃の崩壊熱は 16:16 よりも更に低下している状況なので (図 4)、2 回目の RCIC 運転の注水開始時に見られた大きい圧力低下と同様のメカニズムによって生じたものである。

解析では、19:55 頃に RPV への注水を停止したことに伴い、原子炉圧力は上昇に転じ、蒸気放出模擬弁の開閉設定圧まで上昇する。その後の推移は、RCIC から RPV への間欠的な注水 (図 9) 及び蒸気放出模擬弁の開閉 (図 10) によって、測定値に見られるような間欠的な圧力の低下及び上昇を繰り返しながら、原子炉圧力が緩やかに上昇する傾向を再現する結果となっている。

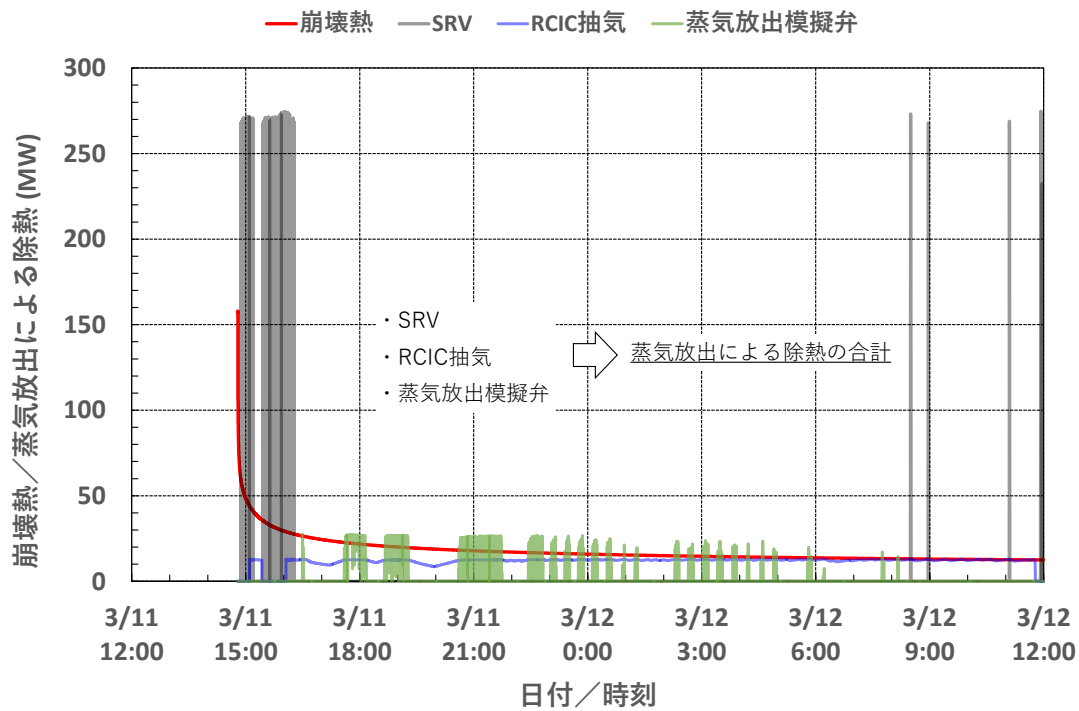
図 11 崩壊熱と蒸気放出による除熱の比較

RCIC が運転していた期間の測定値には、原子炉水位に急激な水位低下、及び原子炉圧力にも大きな圧力低下は確認されておらず、RPV のバウンダリには有意な漏えいが無かったことを踏まえると、上述の解析結果に見られるように、SRV 経由でサプレッションチェンバへ流れる蒸気放出があった可能性が高いといえる。ただし、図 11 からわかるように、設計条件に従って SRV が全開した場合よりも少ない流量の蒸気放出であったと考えられる。

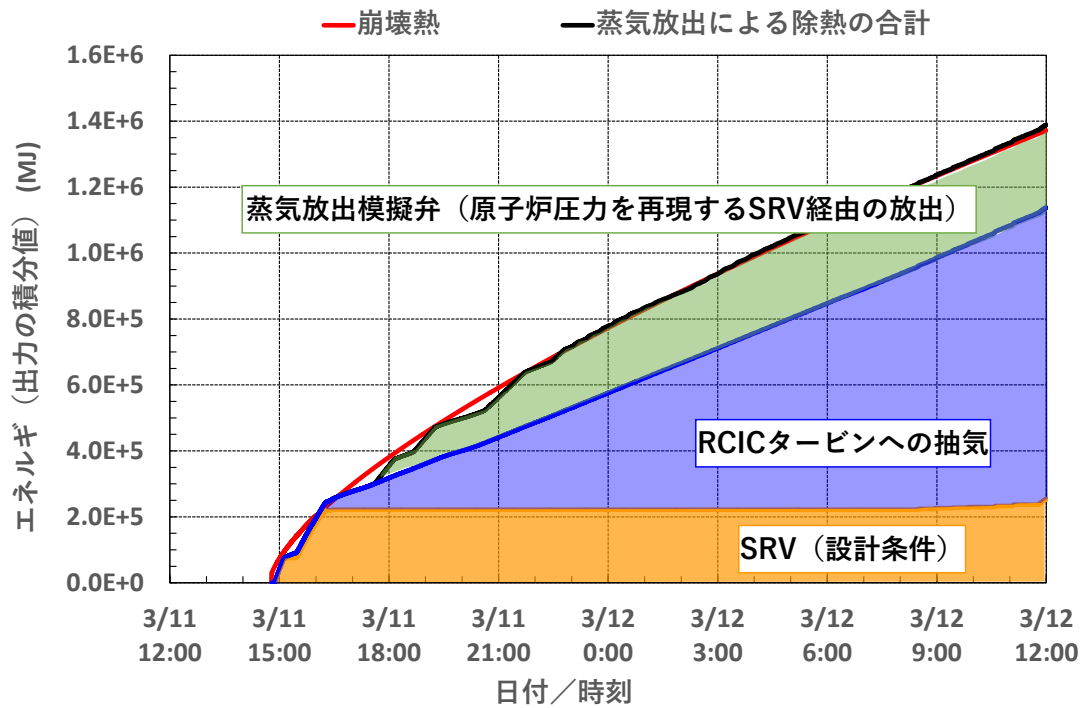
図 12 崩壊熱と蒸気放出による除熱の積分値及びその内訳

図 12 に示す。図に見られるように、2 回目の RCIC 運転期間の原子炉圧力の上昇傾向を再現するには、設計条件に従った SRV の開放及び RCIC タービンへの抽気の蒸気放出に加えて蒸気放出模擬弁の蒸気放出によって崩壊熱を消費する必要があったことが分かる。

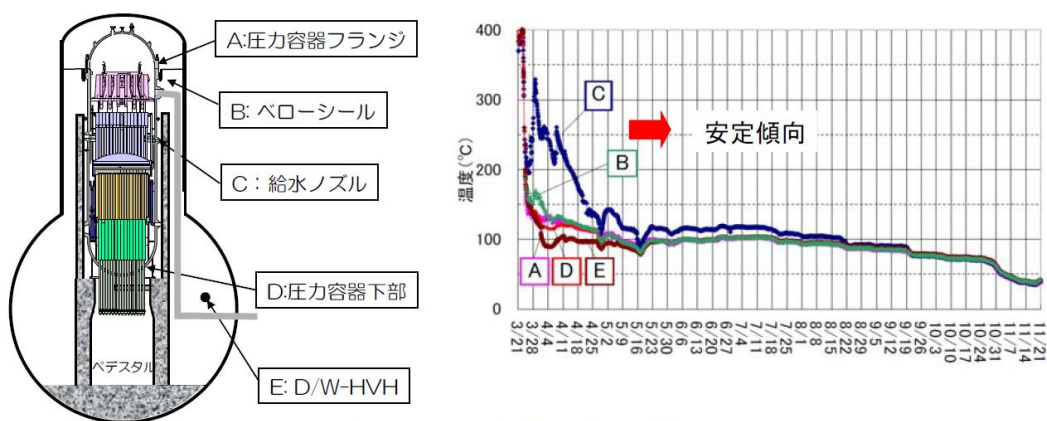
図 4.1.1-3 1号機の温度推移^[1-1]

事故発生から10日後以降の1号機の代表的な点における温度の推移を図 4.1.1-3 に示す。炉心部を直接通過しないFDW系ノズルからの注水方法であるにもかかわらず、8月時点で計測温度が100[°C]以下に低下したことから、燃料は炉心部から下方に移動し、RPVの下部プレナムまたはPCV底部で、十分冷却されている状態にあると推定した。

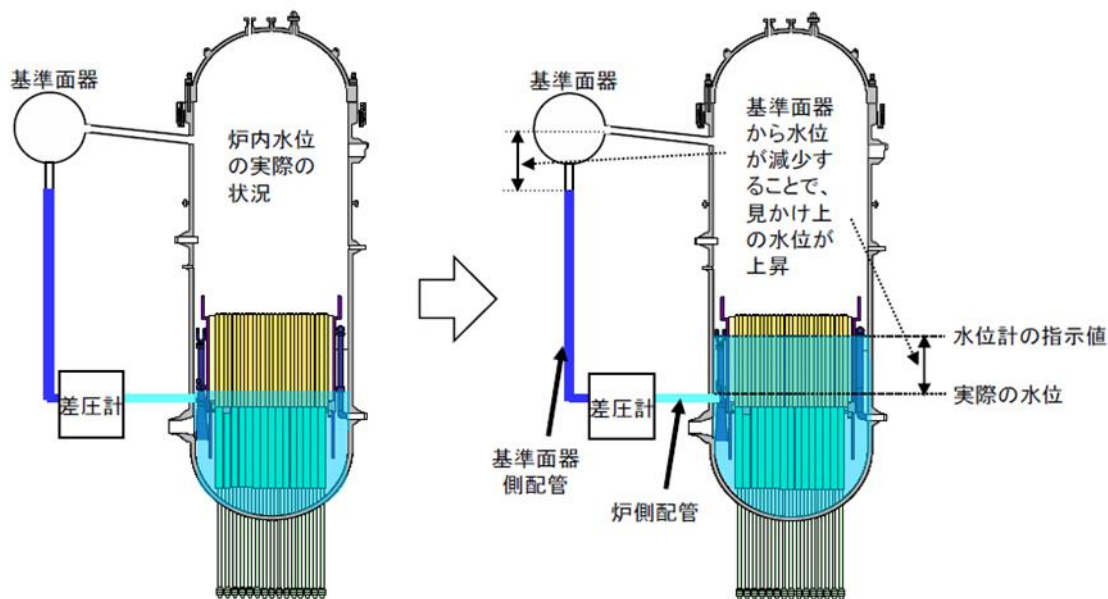
図 4.1.1-5 計装配管内の水位低下に伴う原子炉水位計の指示値について^[1-1]

原子炉水位計は、図 4.1.1-4 に示すとおり、RPV 外に設置された基準面器に水が溜まり一定水位を維持する構造となっており、この水柱による圧力と原子炉内の水位に応じて発生する圧力との差 ($H_s - H_r$) を取ることにより水位を求める構造となっている。しかしながら、事故時には PCV 内が高温になることなどによってこれらの計装配管内の水が蒸発してしまう可能性があり、例えば基準面器側の水が蒸発すると、比較対象の基準となる水位が低くなることから、原子炉の水位を高めに表示してしまうこととなる (図 4.1.1-5)。

1号機では、2011年5月11日に仮設差圧計の設置、基準面器および計装配管への注水を実施し原子炉水位計を校正した。その結果、原子炉水位は燃料有効頂部マイナス 5[m]以下であることがわかった。したがって、元々の燃料位置に現在も水位が形成されておらず、燃料が形状を維持したままもとの位置に留まっている可能性は低いと推定した。

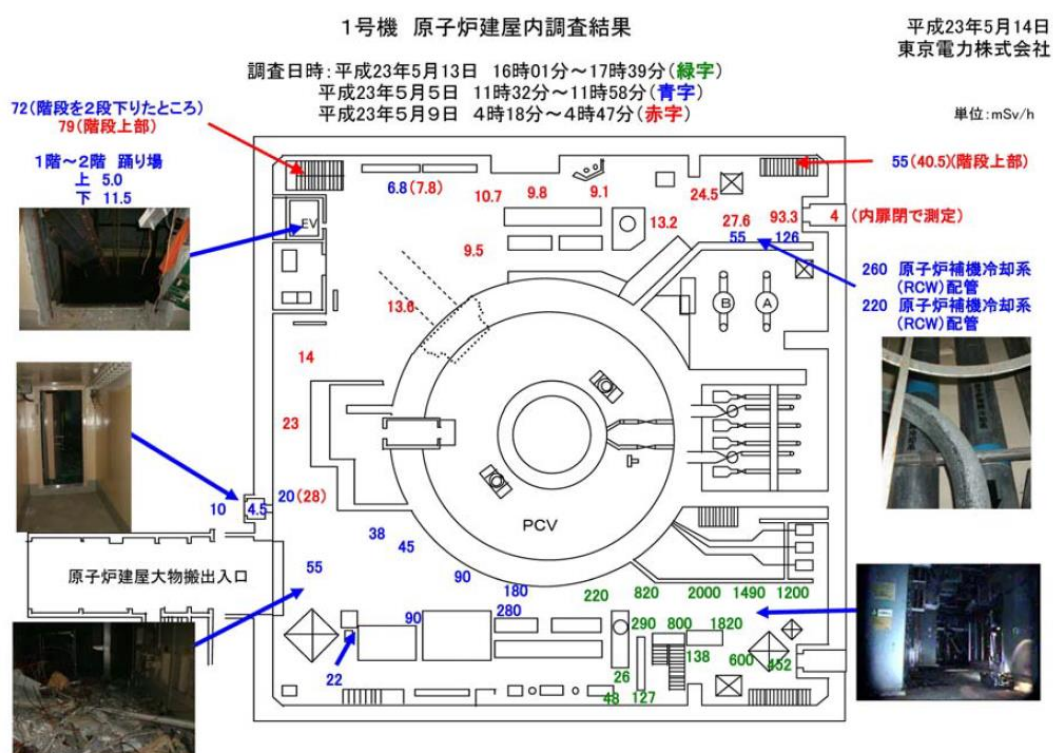
図 4.1.1-6 1号機原子炉建屋線量調査結果^[1-1]

1号機の原子炉建屋において、各所の放射線量を測定したところ、RCW系配管で高い線量が測定された（図 4.1.1-6 参照）。RCW系は主に原子炉建屋内にある補機を冷却するための閉ループシステムであり、PCV内に解放部がある設計ではない。したがって、数百[mSv/h]という高い汚染が発生することは通常状態では考えにくい。しかしながら、RCW系配管は原子炉建屋

内を広範囲にわたって敷設されており、PCV 内の機器の冷却の役割も担っている。具体的には、図 4.1.1-7 に示すとおり PCV 底部の機器ドレンピット内には、ドレン冷却のために RCW 系配管が敷設されている。したがって、1号機における RCW 系配管の高汚染は、燃料が機器ドレンピットに落下して、RCW 系配管を損傷したことが原因である可能性が高い。配管が損傷したことにより、高線量の蒸気または水が RCW 系配管に移行し、同時に放射性物質が配管内に移行したものと考えられる。ただし、RCW 系配管が PCV に落下した燃料デブリにより破損した状況であれば、RCW 系配管の水が PCV 内に進入するなどして、燃料デブリの冷却に寄与した可能性がある。

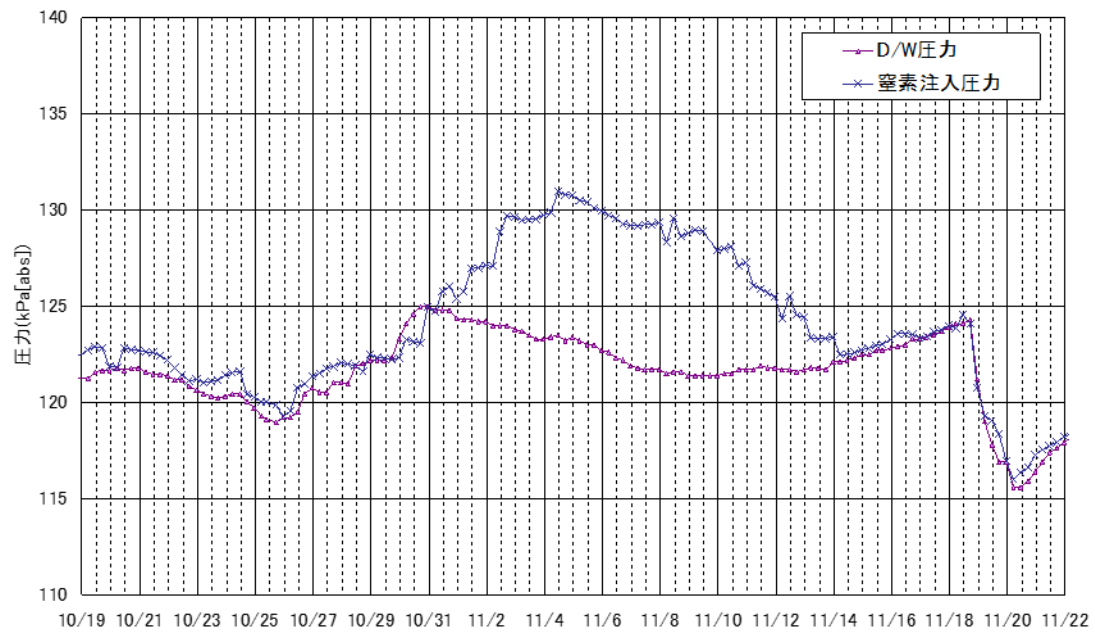
図 4.1.1-8 D/W 圧力と窒素注入圧力の推移 (2011 年) [1-1]

図 4.1.1-8 に、D/W 圧力と窒素の注入状況監視のために測定している窒素注入圧力のグラフを示す。窒素の注入口が気相にあれば、窒素注入圧力は D/W 圧力と同一の挙動を示すが、注入口が水没していると、D/W の気相の圧力に加え、水頭圧を超える圧力が必要となるため D/W 圧力よりも高くなる。図 4.1.1-8 にて窒素注入圧力の推移を見ると、2011 年 10 月 28 日に 1 号機の原子炉への注水量を増加して以降、11 月 1 日頃から D/W 圧力を超え、乖離が大きくなっている。したがってこの当時、注水量の増加に伴い D/W 水位が上昇し、窒素注入口高さを超えた、つまりこの付近に D/W 水位があるものと推定した。

※グラフ中の D/W 圧力データについて、正しくは 10/28 5:00 までは 2[kPa]程度低めになり、10/28 11:00 以降は 0.5[kPa]程度高めになる [1-2]

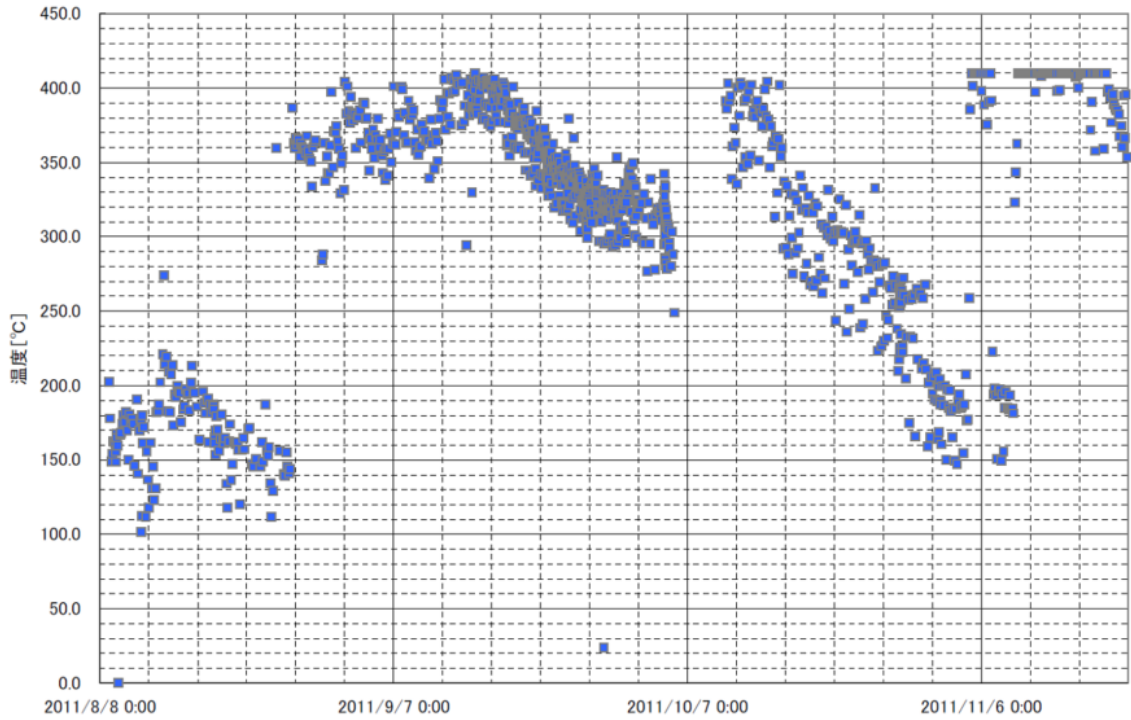
図 4.1.2-4 CRDハウジング温度トレンド^[2-1]

これらの観察事実から、RPV内の炉心部には、少量の燃料が存在するが、大部分はRPV下部にて燃料が十分に冷却されていると考えられる。また、RPV外部にも発熱体が存在し、十分に冷却されているが、一部において燃料が露出している部分（CRDハウジング付近）や、揮発性核分裂生成物等の付着により、緩やかな発熱をしている部分（SRV付近）が存在するものと考えられる。

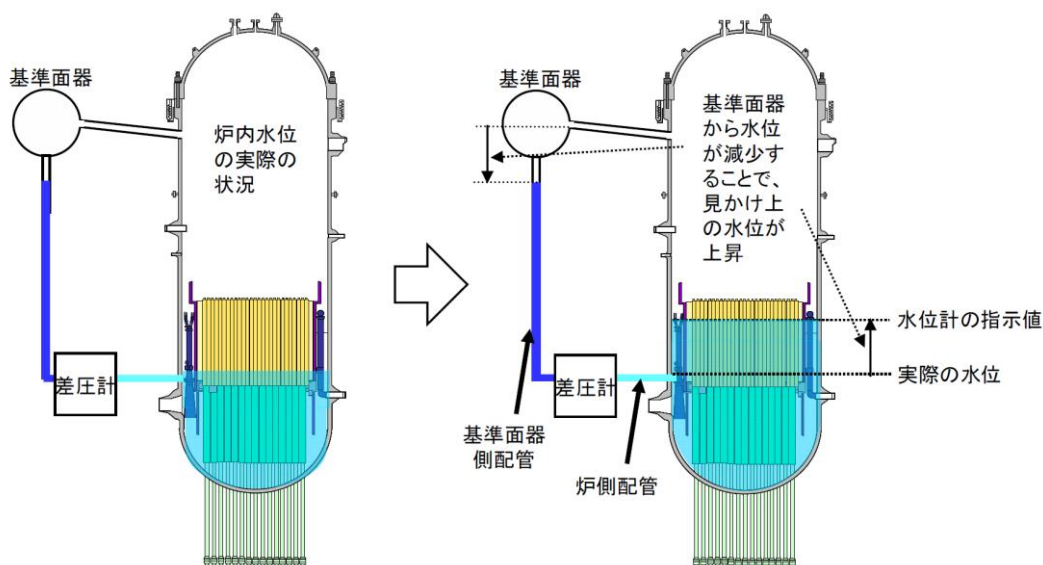
図 4.1.2-7 計装配管内の水位低下に伴う原子炉水位計の指示値について[2-1]

内の水が蒸発してしまう可能性があり、例えば基準面器側の水が蒸発すると、比較対象の基準となる水位が低くなることから、原子炉の水位を高め指示してしまうこととなる（図 4.1.2-7）。

2号機では、線量が高く原子炉水位計の校正作業を実施していないが、事故後に設置した仮設の差圧計の瞬時値等から原子炉水位は燃料有効頂部マイナス5[m]以下であると推定した。ただし、2011年6月22日の水張り後には炉側、基準面器側両方の配管の水が短時間で蒸発する現象が確認され、2011年10月21日の水張り後には炉側配管の水がゆっくりと蒸発する現象が確認された。

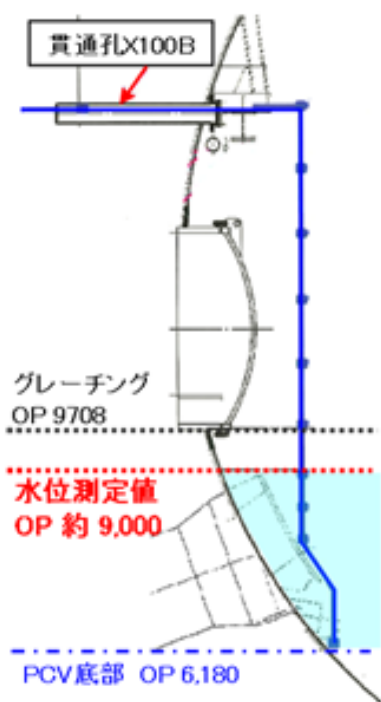
ここで、D/W 内の滞留水水位は、CCD カメラがグレーチング上部から滞留水水面に接触するまでのケーブル送り長さにより測定し、D/W 床面から約 2.8[m]であることが確認された (図 4.2.1-2)。

図 4.2.1-2 1 号機 D/W 内滞留水の水位測定結果^[1-4]

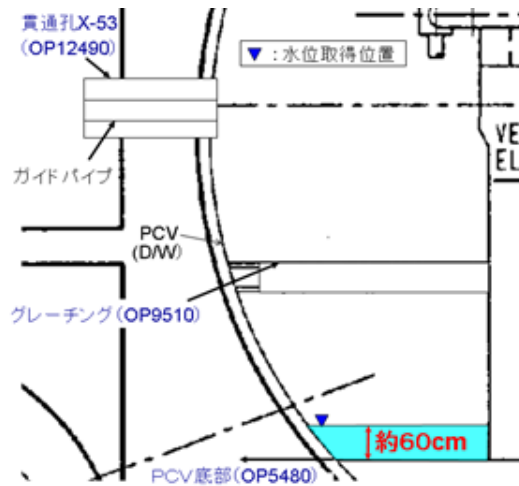
ここで、滞留水水位は、ビデオイメージスコープにより、D/W 床面から約 600[mm] (2012 年 3 月 26 日時点) であることが確認された (図 4.2.2-2)。

図 4.2.2-2 2号機 PCV 内滞留水水位測定結果^[2-3]

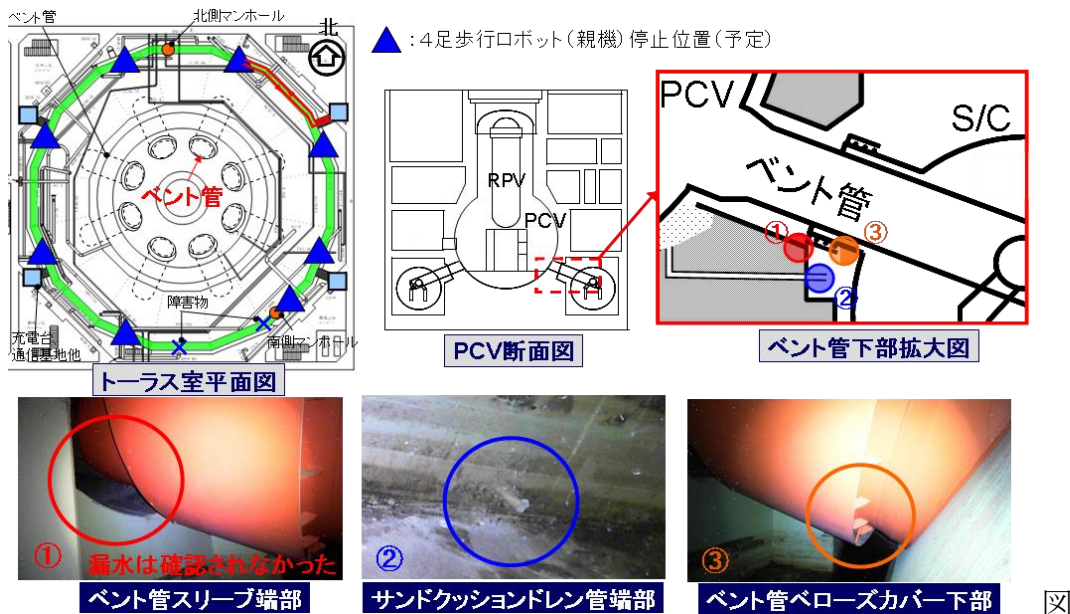
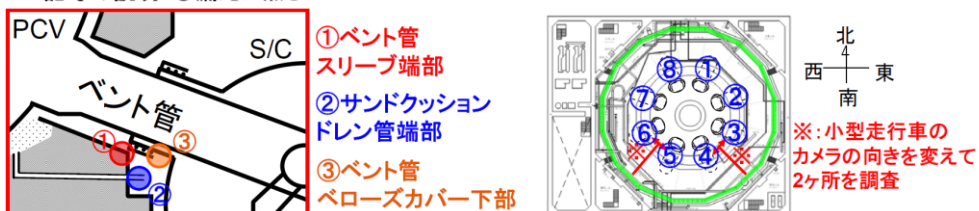
S/Cの液相漏えい箇所については特定されていないが、確認できる範囲内ではベント管下部からの漏水はないことが確認された(図4.2.2-4、図4.2.2-5)。

4.2.2-4 2号機トーラス室内ベント管下部カメラ映像(抜粋) [2-4]

図 4.2.2-5 2号機ベント管下部周辺の調査結果 [2-4]

以上のことから、D/W シェルの破損の傾向を示す観測事実は確認されておらず、PCV 底部に落下した燃料デブリがコンクリートと反応を起こしていたとしても、その範囲は限定的であったと考えられる。

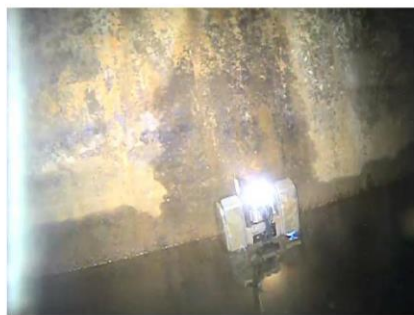
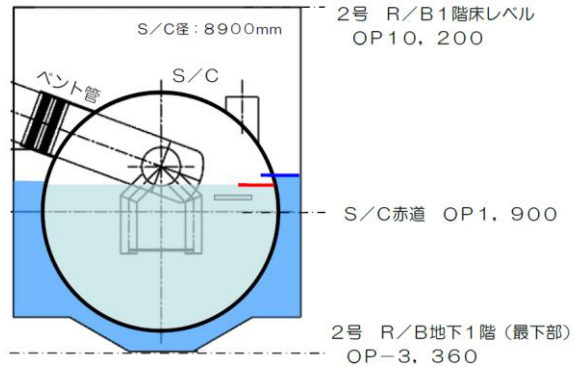
S/C 内水位は、S/C への窒素封入試験により推測されたとおり、トーラス室内滞留水とほぼ同レベルで連動しており、S/C 内の下部（配管含む）から液相漏えいが発生していることが確認された。

図 4.3.2-4 2号機 S/C 内水位測定結果^[2-7]

以上のことから、超音波測定により S/C 内水位が約 O.P.3150[mm]であること、つまり S/C 底部より約 5.7[m]であることが確認された。

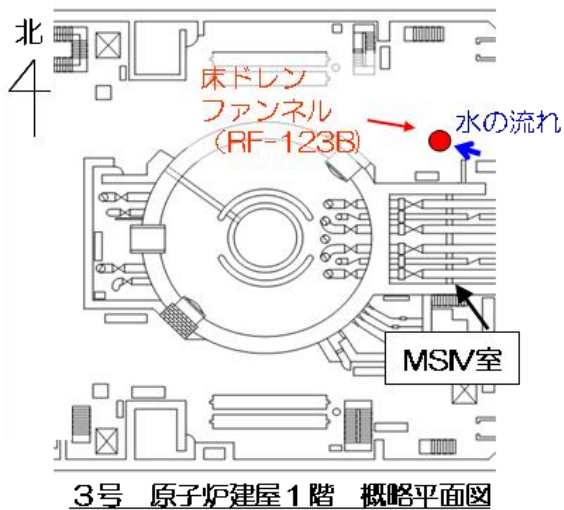
2014 年 1 月に、3 号機原子炉建屋瓦礫撤去用ロボットのカメラ画像を確認していたところ、原子炉建屋 1 階北東エリアの MSIV 室の扉付近から、その近傍に設置されている床ドレンファンネルに向かって水が流れていることを確認した (図 4.3.3-4)。

図 4.3.3-4 3号機 MSIV 室扉付近からの漏水の確認^[3-5]

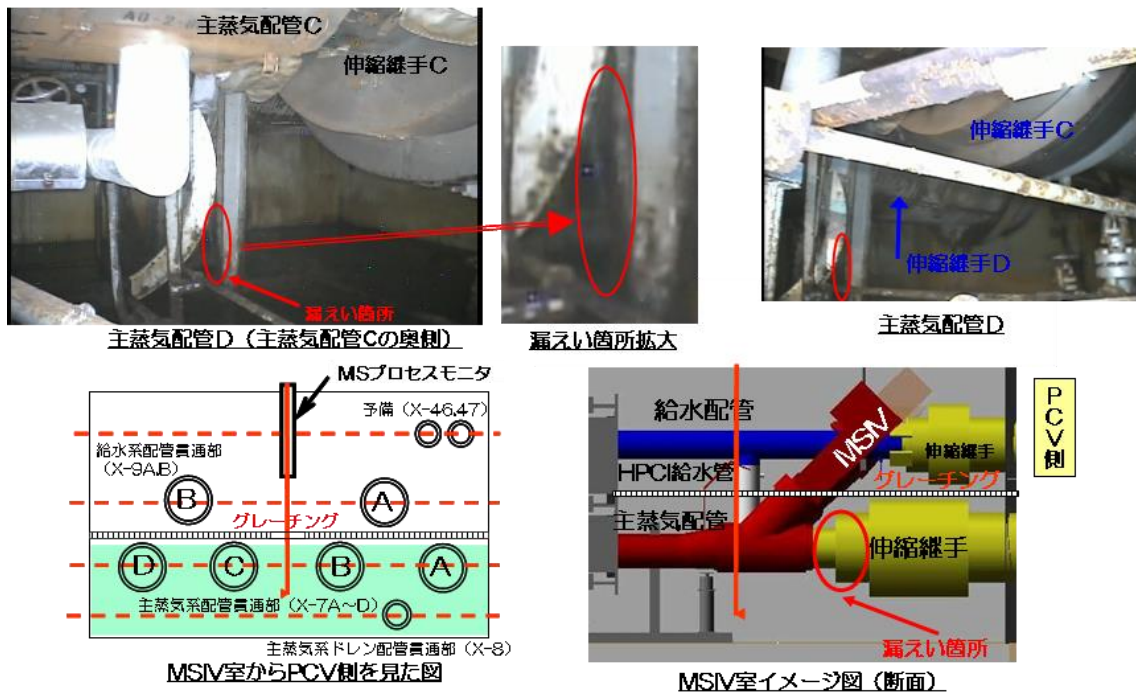
既設の S/C 圧力計の測定値を水頭圧に換算することで求めた PCV (D/W) 内水位はおよそ O.P.12[m] (原子炉建屋 1 階から 2[m]程度上) で、主蒸気配管の PCV 貫通部と同程度の高さであり、流水の発生源として MSIV 室内の PCV 貫通部からの液相漏えいの可能性が推定された。そこで、2014 年 4、5 月に、MSIV 室内の流水箇所の特定のため、上階に位置する原子炉建屋 2 階空調機室から装置を挿入し、室内のカメラ撮影および線量測定を実施したところ、主蒸気配管 D の伸縮継手周辺からの漏えいを確認した。また、主蒸気配管 A、B、C、主蒸気系ドレン配管からの漏えいは確認されず、床面の水の流れの状況から判断しても、漏えい箇所は主蒸気配管 D のみと推定した (図 4.3.3-5)。

図 4.3.3-5 3号機 MSIV 室内主蒸気配管 D からの漏水の確認^[3-6]

3号機の D/W 水位の推定高さと同様に主蒸気配管 D の伸縮継手高さはおよそ一致しており、D/W 内部の水の主たる漏えい箇所になっているものと考えられる。

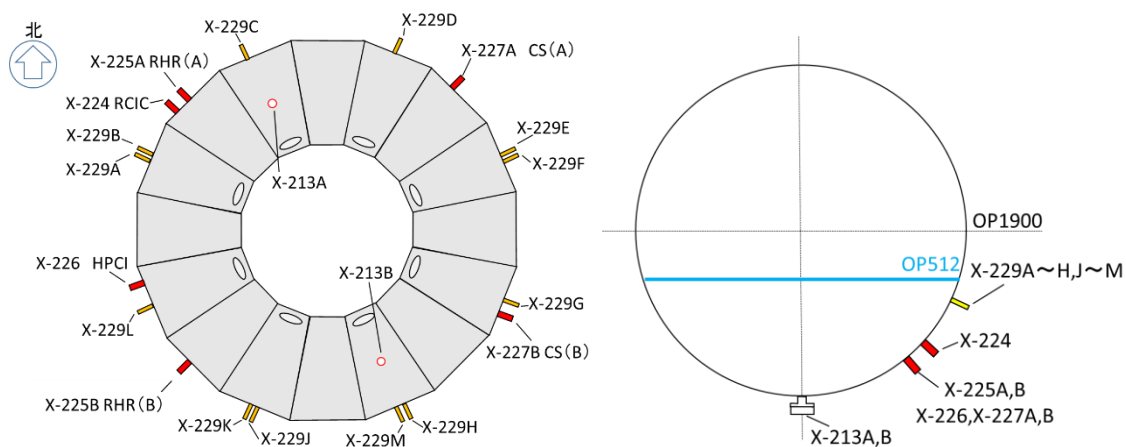
- ・ S/C 下部にリーク孔を設定し、実測されたデータを元に S/C 水位変動を計算すると、S/C 水位は D/W 圧力・滞留水水位・注水量の影響を受けて変動していることが明らかになった。
- ・ 水位変動に伴う温度変化状況と実測温度データの整合が良くとれるリーク面積は約 9[cm²]であり、リーク孔の位置は O.P.512[mm] (S/C 底部より約 3[m]) 以下に存在する (図 4.5.2-2)。なお、上記リーク孔の位置以下の配管貫通部を表 4.5.2-1 に示す。

図 4.5.2-2 2 号機 S/C 構造図^[2-9]

以上のことから、S/C リーク孔が存在する可能性のある S/C 接続ラインは、ドレン用閉止板、RCIC、RHR、HPCI、CS のポンプサクシオン、真空破壊弁駆動用空気系ラインであると考えられる。

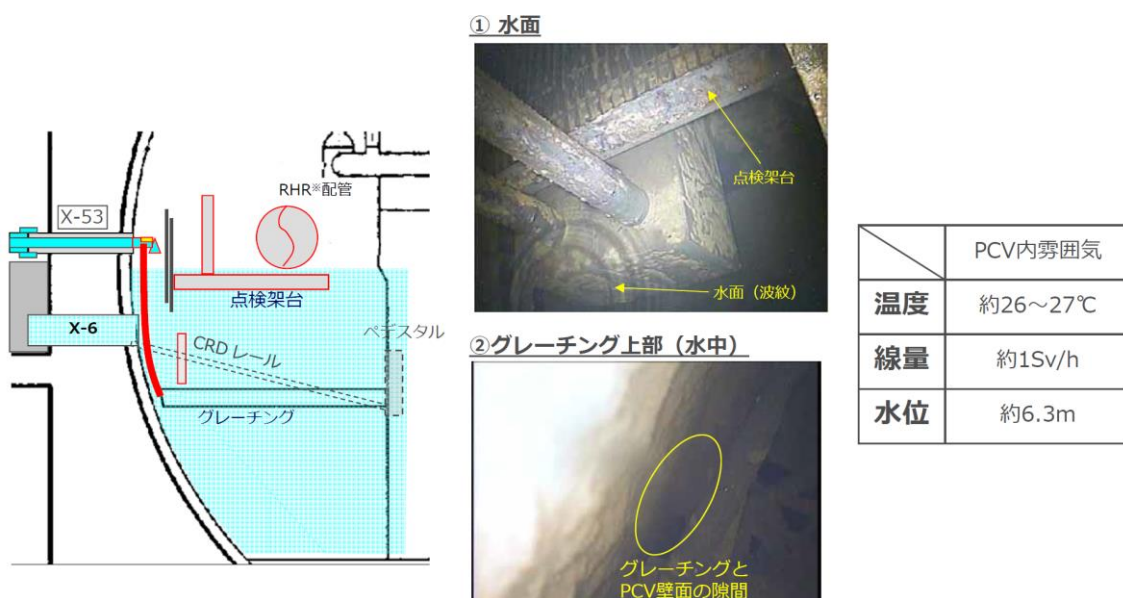
2015年10月20日、22日に実施したPCV内部調査ではX-53ペネトレーションより調査装置を挿入し、内部撮影、水位の確認、温度と線量の確認等を実施した。D/W内の滞留水の水位は、X-53ペネトレーションから70cm程度下方でD/W床面から約6.3[m]であり、4.1.3節で記載した格納容器の圧力から推定した値と概ね一致していた。

図 4.5.3.3 PCV 内部調査の結果[3-9]

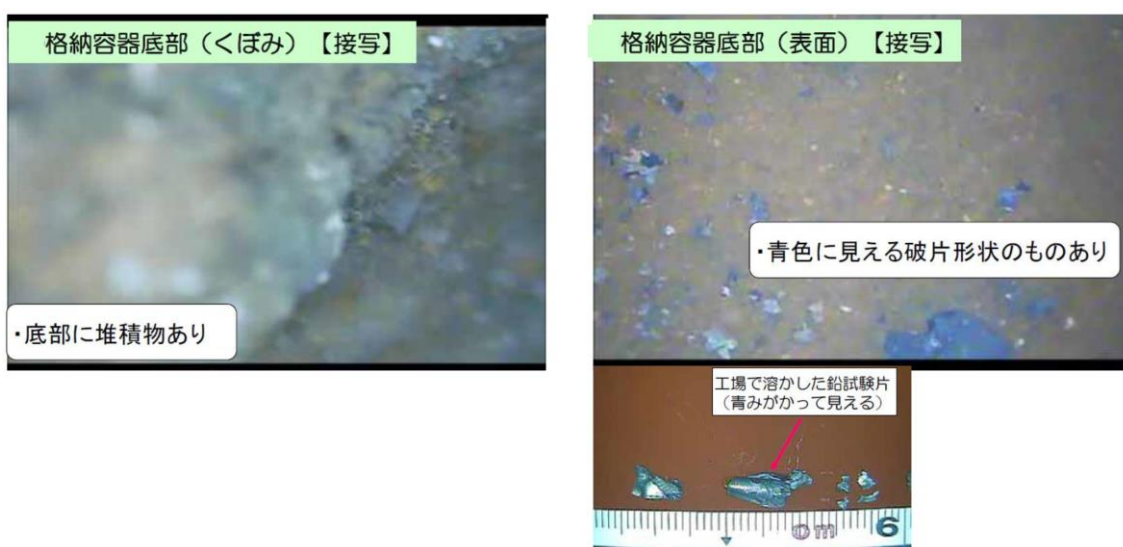
2012年10月にPCV内部の状況把握のためX-100BペネからCCDカメラを挿入し内部の画像を取得した(図4.6.1-3)。底部に沈殿物が堆積していることが確認されたが、物質の特定は行われていない。また、堆積物の内に青色に見える破片形状のものが確認されており、これは溶融した鉛と推定される。

図 4.6.1-3 PCV 床土の撮影画像^[1-14]

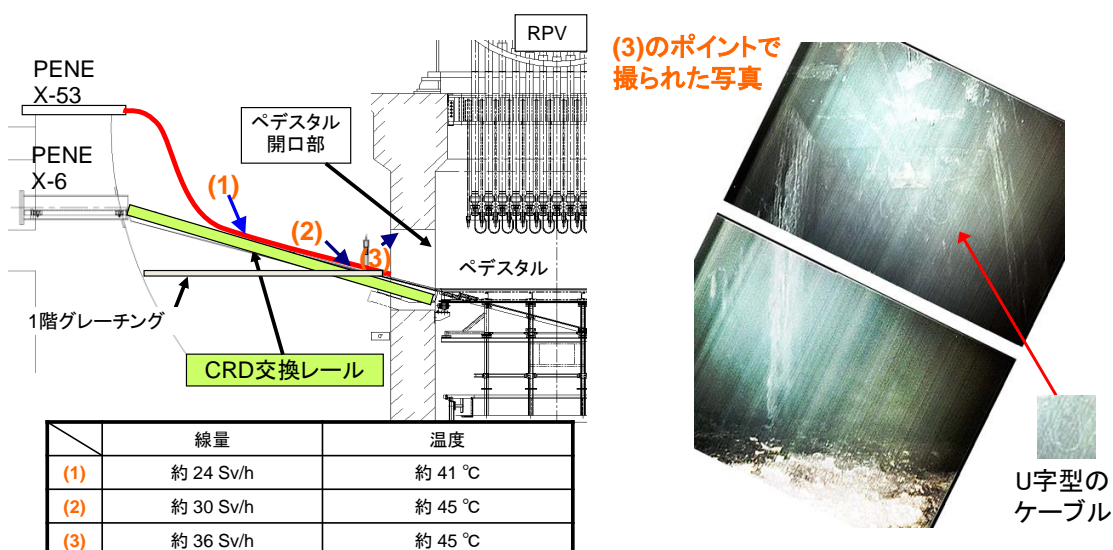
図 4.6.2-4 2 号機ペDESTAL 内部の画像[2-9][2-12]

図 4.6.2-4 に示すように、2013 年 8 月に X-53 ペネから調査装置を投入し、CRD 交換レールおよび RPV ペDESTAL 開口部近傍の調査が実施されている。図 4.6.2-4 中(3)のポイントからペDESTAL 内に向けて撮影された写真には、U 字型のケーブルが観察できる。次に、図 4.6.2-5 は 5 号機のペDESTAL 内部の様子を表しているが、左側の写真は図 4.6.2-4 中の写真と同じアングルで撮影されたものであり、2 号機同様に U 字型のケーブルがあるのが確認できる。したがって、確認された外周部では CRD ハウジングが損傷している様子は確認できないことから、中央部が損傷しているものと推定した。

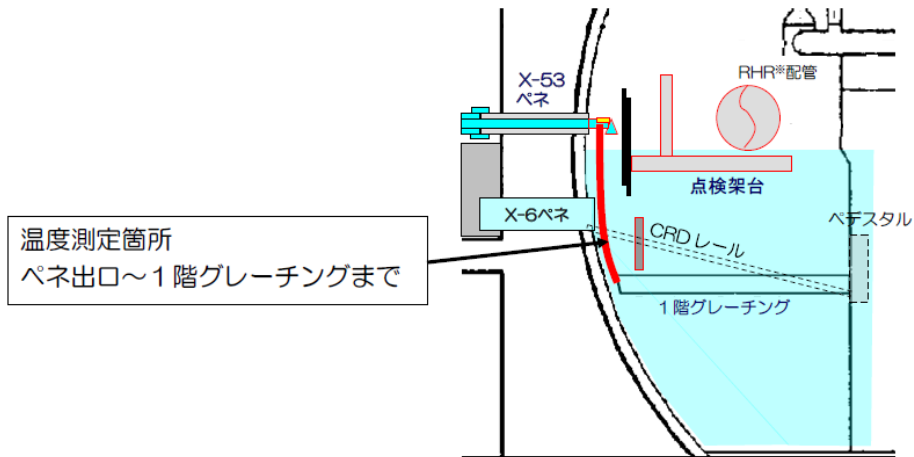
図 4.6.3-8 PCV 内部調査結果（2015 年 10 月実施） [3-12]

3号機では、2015年10月にPCV貫通部（X-53）より調査装置（カメラ、温度計、線量計）を挿入し、PCV内の冷却状態の確認を主体とした調査を実施した。その際に取り得た情報として、気相部温度よりも液相部温度の方が高い結果が得られた（図4.6.3-8）。したがって、熱源となる燃料デブリが水中に存在するものと推定した。

- PCV内の水位は、OP：約11800であり、推定値※と概ね一致していた。
※推定値：圧力換算値 OP：約11970mm（10月20日 5：00）
- PCV内部の温度は、気相部で約26～27℃、水中で約33～35℃であった。
