福島第一原子力発電所 1～3 号機の
炉心・格納容器の状態の推定
と未解明問題に関する検討
第 6 回進捗報告

2022 年 11 月 10 日

東京電力ホールディングス株式会社

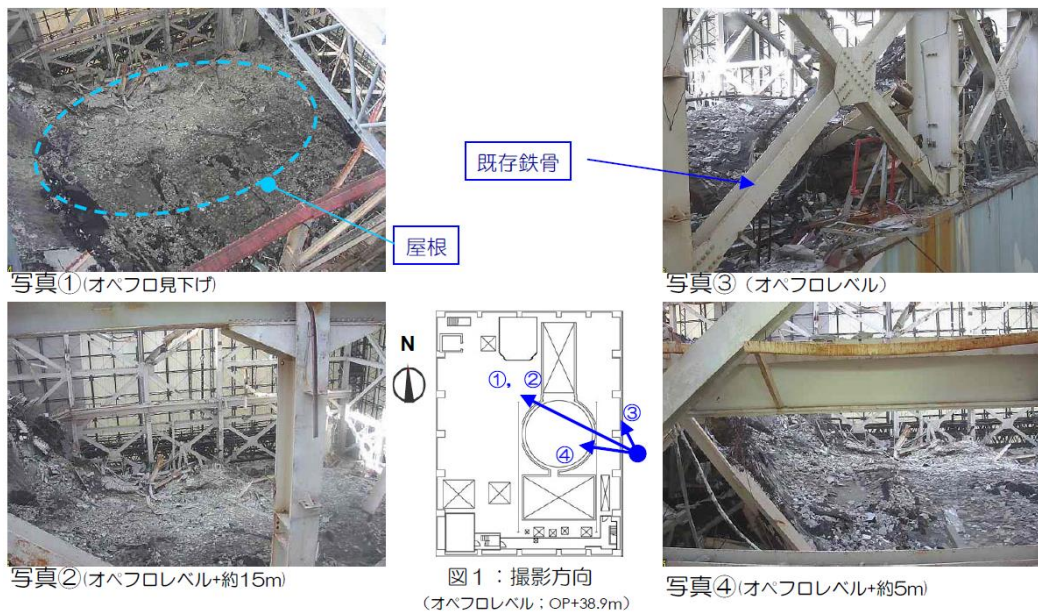
図 4.7.1-3 オペフロ確認画像[1-15]

2014 年にオペフロの建屋カバーを設置する目的で撮影した写真から、崩落した屋根が面上に近い形状のまま落下し、瓦礫化していることを確認した。

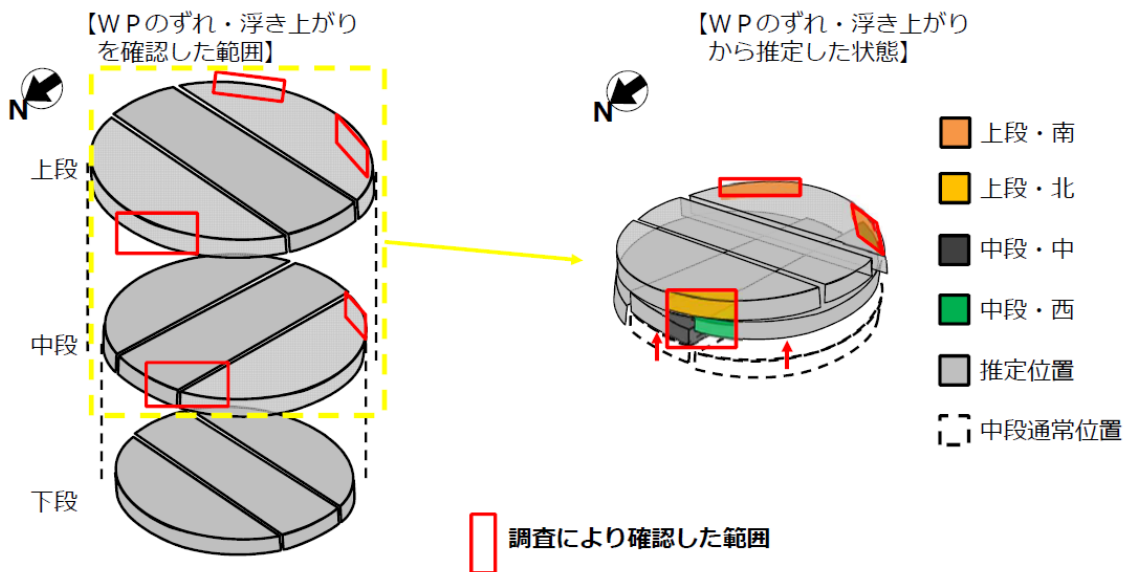
図 4.7.1-4 ウェルプラグのずれ・浮き上がり [1-16]

(図 4.7.1-3) また、原子炉ウェルプラグのずれや浮き上がりも確認されたため、これらの確認結果を推定図に反映した。(図 4.7.1-4)

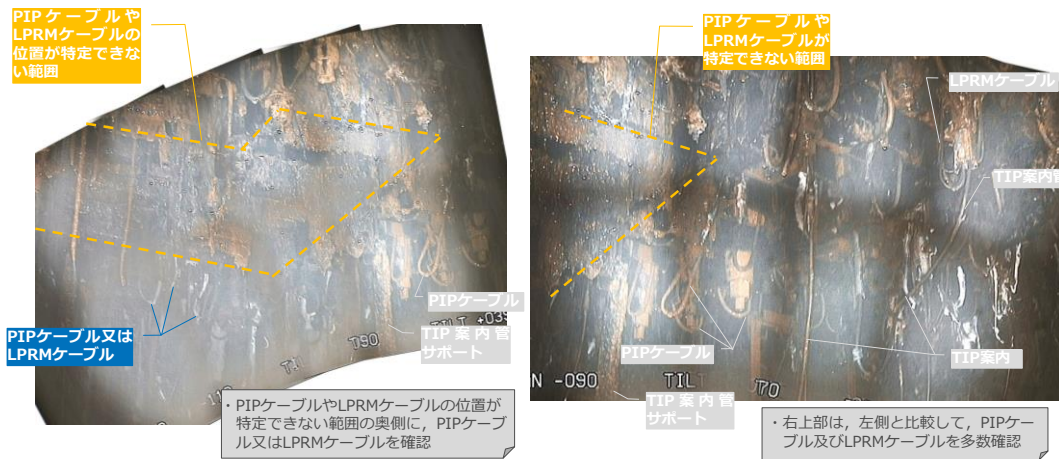
図 4.7.2-8 ペDESTAL内確認結果（上部） [2-16]

2号機は事故進展が遅く、代替注水も少なくとも一部は炉内に届いていたと考えられるため、CRDハウジング内部への燃料デブリの侵入は比較的抑制された可能性がある。しかし、2017年1月に実施されたガイドパイプによる PCV 内部調査において、開口部から一番近い位置の LPRM 等が見当たらないことから（図 4.7.2-8、図 4.7.2-9）、周辺部で計装管および溶接部が破損していると推定される。KAERI での「貫通管溶融試験」では溶接部が健全であり、配管の脱落が起こっていないにも関わらず、配管内部にコリウムが侵入したことを考慮し、2号機で LPRM 等が確認できない位置周辺の CRDハウジング内部には、燃料デブリが存在していると推定した。

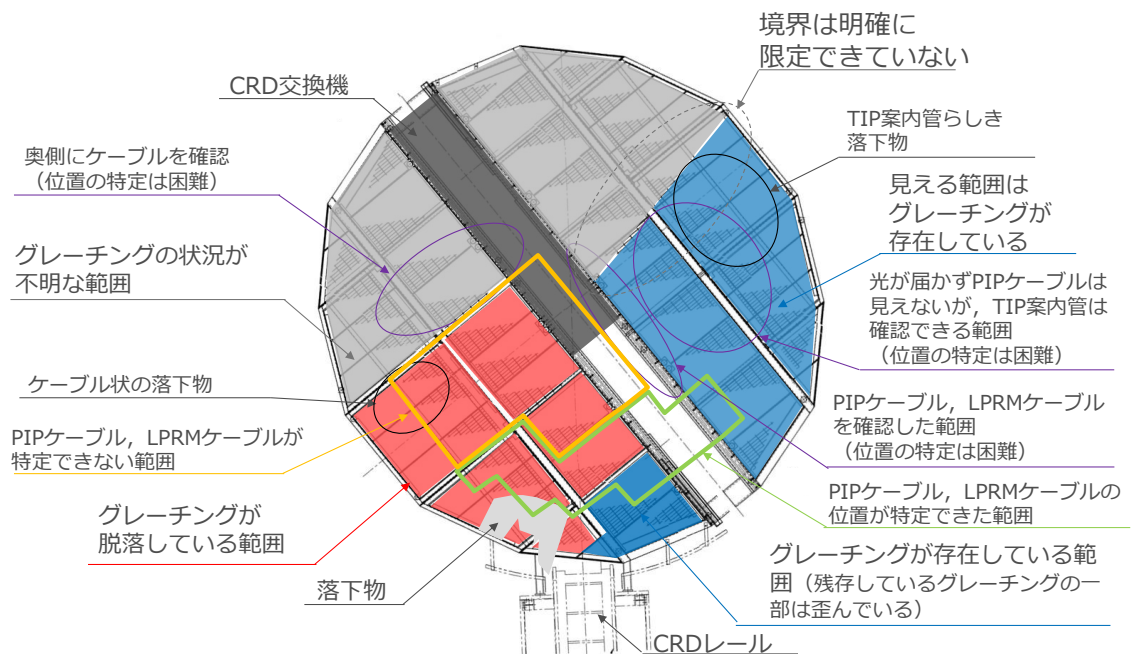
図 4.7.2-9 ペデスタル内確認結果 (集約) [2-16]

2017年1月に実施されたガイドパイプによるPCV内部調査において取得された画像(図4.7.2-8、図4.7.2-10、図4.7.2-11)および調査結果の集約(図4.7.2-9)から、ペデスタル内周辺部よりやや内側に(中央ではない位置)堆積物とともに脱落しかかっているグレーチングが確認できる。また、上方に視点に移した際に、ケーブルの被覆が形状を保っていることから、当該位置に比較的温度の低い燃料デブリが落下した可能性が考えられる。これらの情報から、RPVの穴は中心部およびその周辺部に存在する可能性が考えられ、内部調査時の画像から大きくないものと推定した。

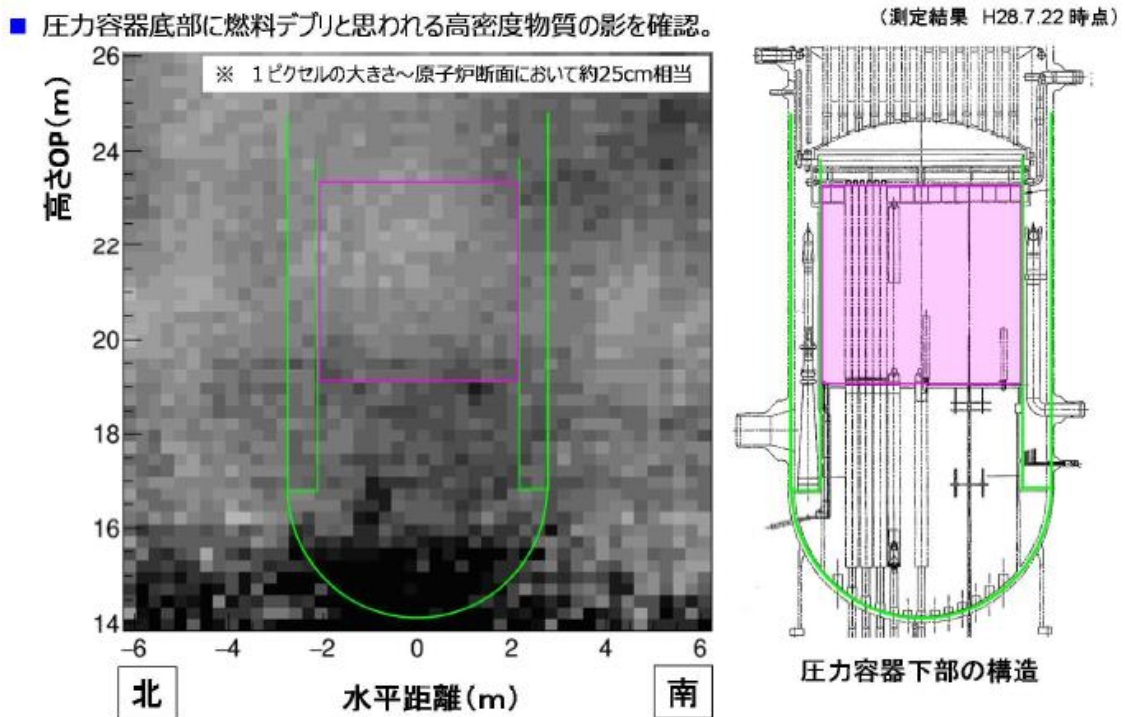
図 4.7.2-12 2号機ミュオン測定結果^[2-15]

また、図 4.7.2-12、図 4.7.2-13 に示すように、2016 年 3 月～7 月に実施されたミュオン測定の結果、RPV 底部に燃料デブリと思われる高密度物質の影が確認されている。

したがって、下部プレナムに落下した燃料デブリが RPV 底部に残存していると考えられ、PCV 底部のデブリは従来の想定よりも少ないと推定した。

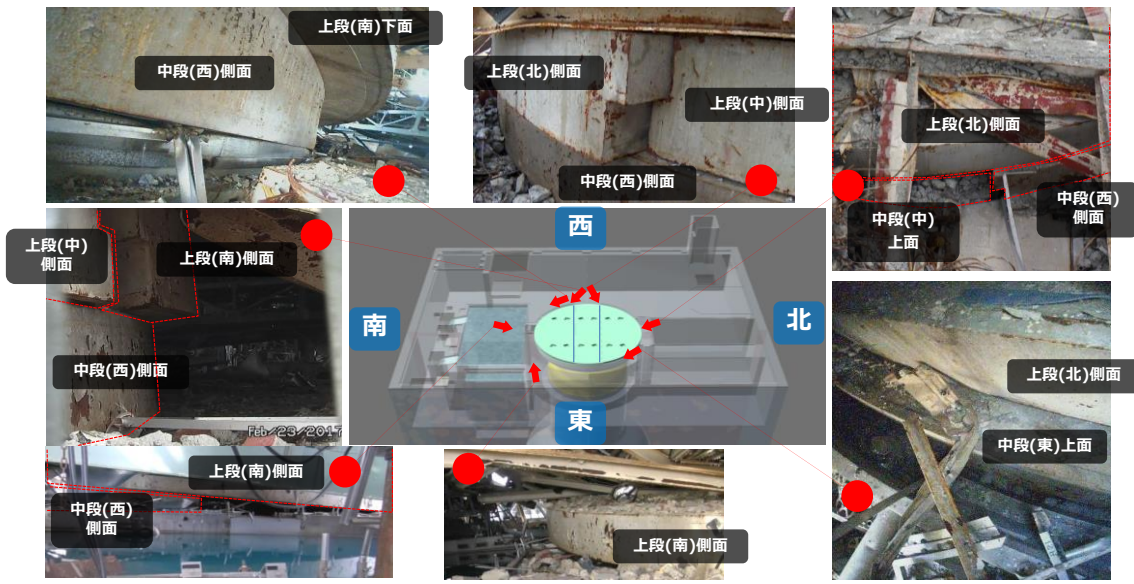
図 4.8.1-3 オペレーティングフロア上でのウェルプラグ状況確認結果^[1-19]

オペレーティングフロア上でのウェルプラグ損傷状況の確認結果を図 4.8.1-3 に示す。調査で取得した画像を分析した結果、各ウェルプラグは、図 4.8.1-4 のように移動していると推定した。図 4.8.1-5 のとおり、ウェルプラグ上段北が西よりに 720[mm]移動していることが確認された。また上段中央のウェルプラグが最大 155[mm]、上段北側のウェルプラグが最大 84[mm] 下側へたわんでいることが確認された。

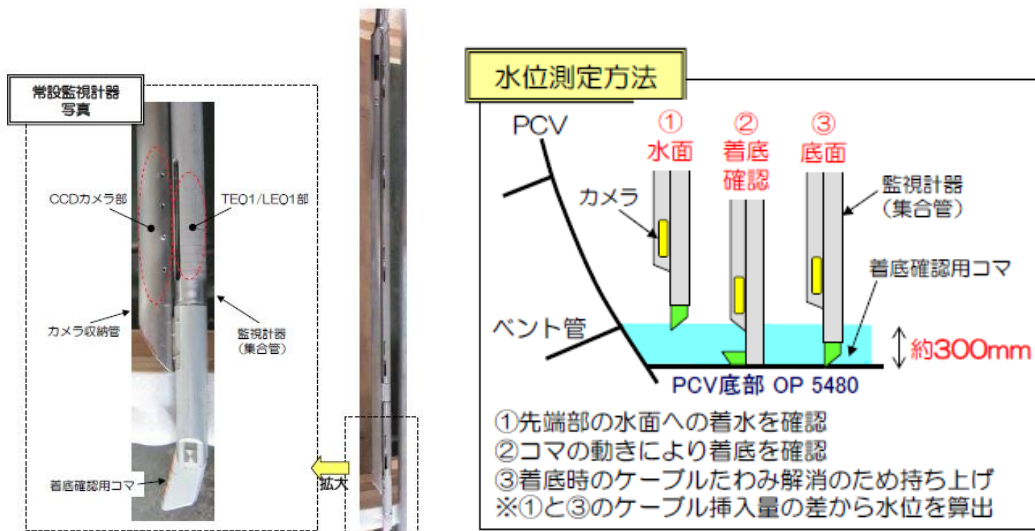
図 4.8.2-3 2号機 PCV 内監視計器再設置作業での PCV 水位測定結果^[2-20]

2012 年 3 月に実施した PCV 内部調査におけるビデオスコープでの水位確認では、D/W 床上約 600[mm]であった。これは、大まかな水面の位置の把握が主目的であったことから、2014 年 6 月に実施した PCV 内部の監視計器設置作業にて、滞留水の水位を再度確認した。計器先端の着水・着底をカメラで確認、ケーブル挿入量の差から水位を測定した結果、D/W 床上約 300[mm]であることが確認された（図 4.8.2-3、図 4.8.2-4）。

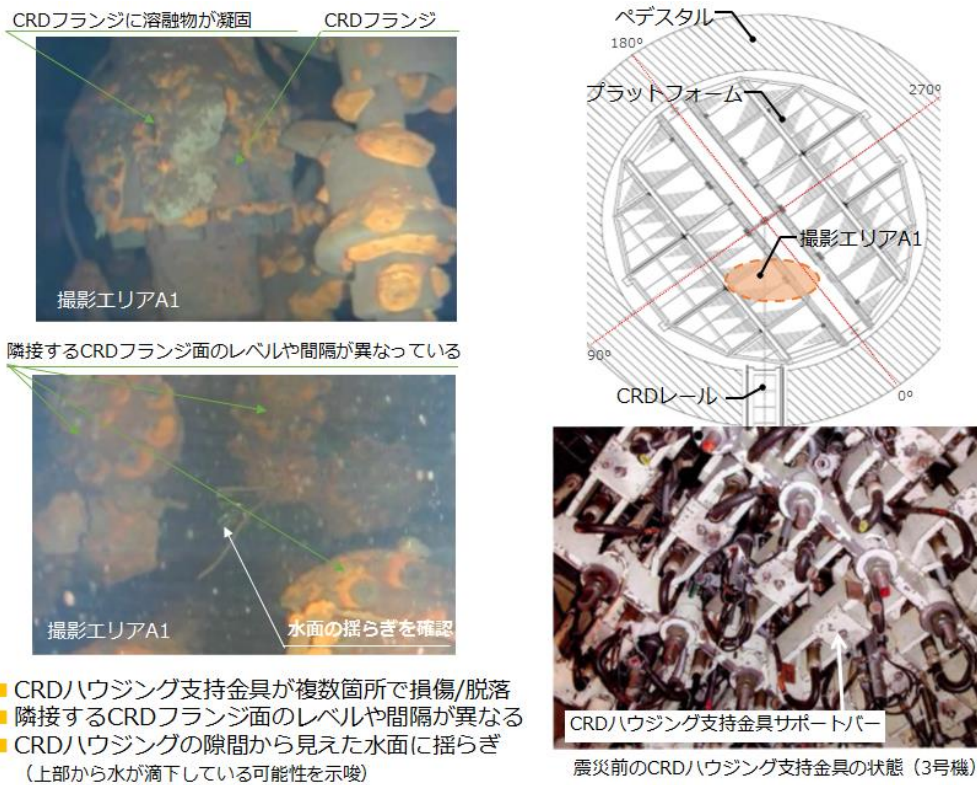
図 4.8.3-3 RPV 底部の様子^[3-15]

①で記載した、図 4.8.3-3 および図 4.8.3-5 に示す RPV 底部を見上げた際に確認できた CRD ハウジングの損傷の様子を、推定図に反映した。

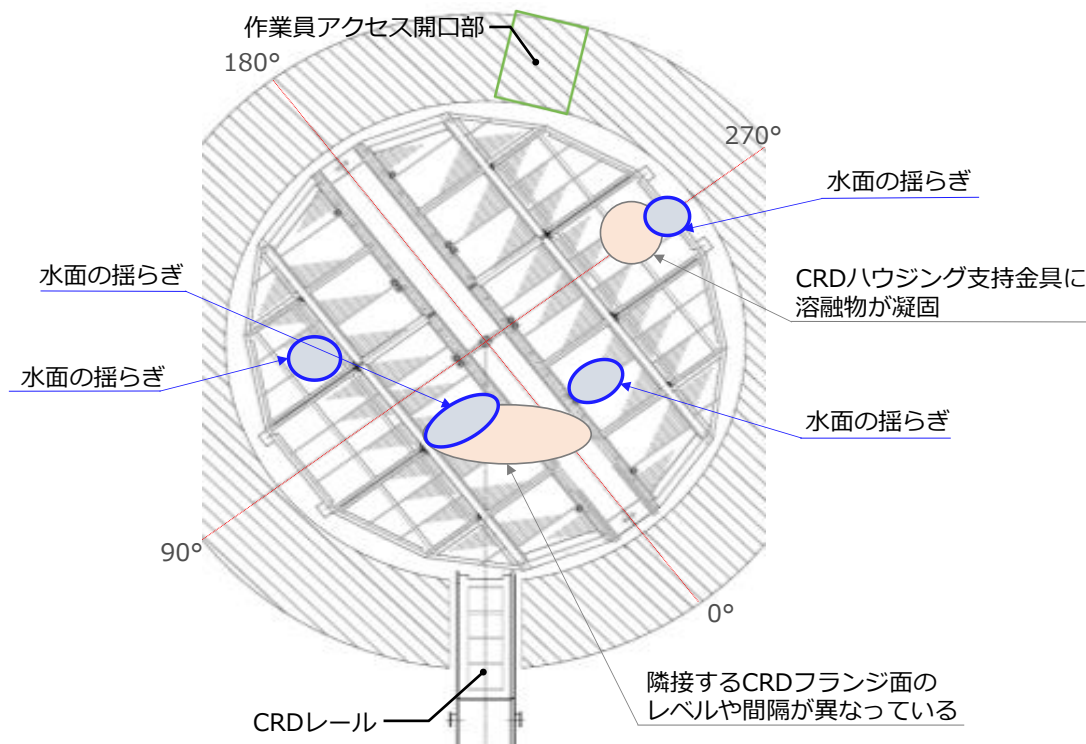
図 4.8.3-4 水面の揺らぎが確認された箇所^[3-15]

っている状況が確認できた。この時 CRDハウジングの隙間から見えた水面には揺らぎが確認できており、これは RPV 内に注水している水が水面に滴下している様子をとらえた可能性がある。つまり、水面が滴下している上部に RPV の破損口が存在する可能性が考えられる。この水面が揺らいでいる箇所について、水中ロボットがペDESTAL内全域の水面を調査したものではないものの、図 4.8.3-4 に示すように、中央付近以外にもペDESTAL内の端の方でも確認されている。このことから、RPV 底部には、複数の破損口が存在する可能性が考えられる。

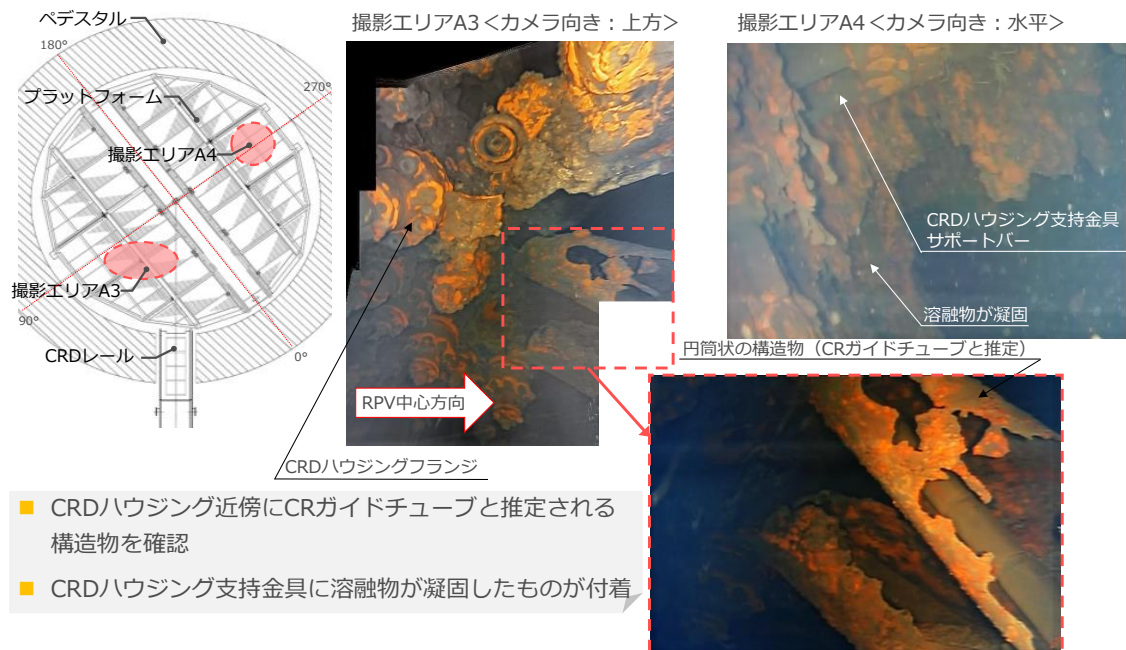
図 4.8.3-5 中心近傍で確認された CRGT と考えられる構造物^[3-15]

CRGT は本来であれば RPV 底部に存在するものであり、PCV に落下してきているということは、直径約 28[cm]ある CRGT が落下できるほどの大きさの穴が事故進展の過程で RPV 底部に開いたものと考えられる。

また、図 4.8.3-5 の右上の画像に示すように、CRD ハウジング近傍ではつらら状の凝固物が確認された。画像からこれら凝固物の物質を同定することは困難であるが、燃料デブリで加熱されたことにより RPV 底部の破損が起これ、破損口を通じて燃料デブリが落下したと考えられるため、CRD ハウジング周辺には燃料デブリが存在する可能性が考えられる。

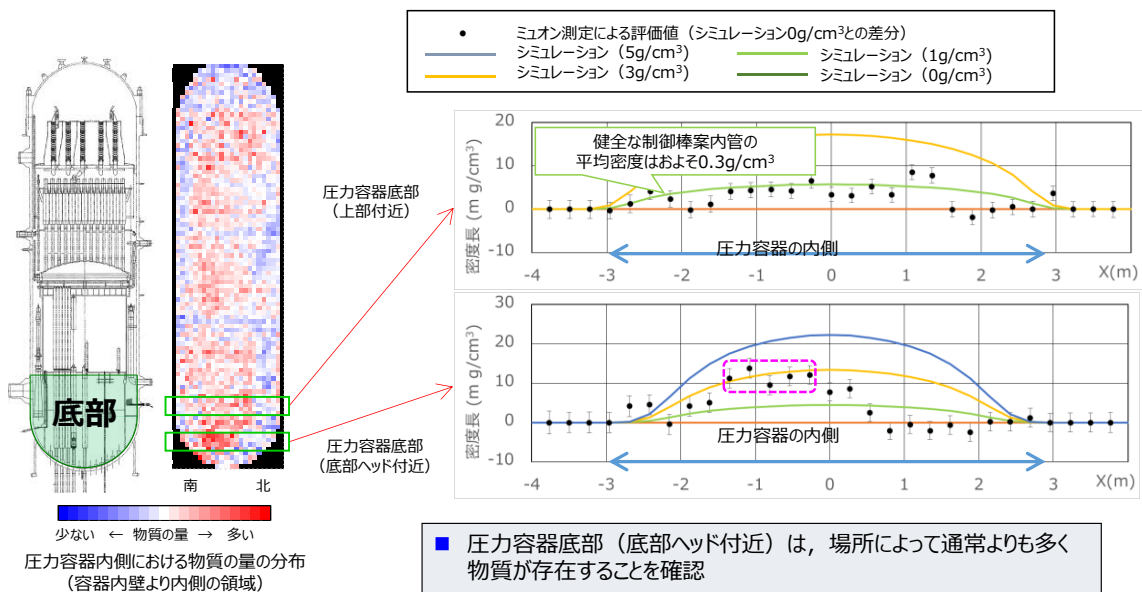
図 4.8.3-8 ミュオン測定結果 (RPV 底部) [3-16]

それぞれの断面における物質の分布を示している。通常であれば、RPV 底部には CRGT が林立している状況にあり、その密度はおおよそ $0.3[\text{g}/\text{cm}^3]$ である。下のグラフにおいて、一部で CRGT の密度を表す黄緑色の線を超える密度が測定された。これは、RPV の底部に燃料デブリが残ると考える従来の推定を裏付けるものである。

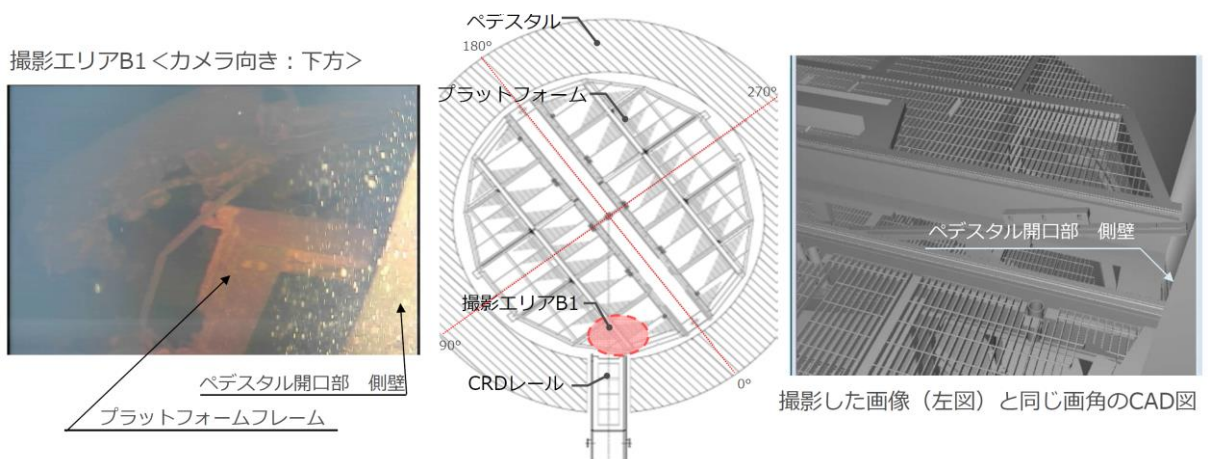
図 4.8.3-10 3号機 PCV 内部調査で撮影したプラットフォーム近傍^[3-15]

図4.8.3-9に2017年1、2月に実施した2号機のPCV内部調査により得られた映像を示す。CRD レールから続くペデスタル開口部からペデスタル内部を見込んだ映像になっており、プラットフォームと呼ばれる作業スペースが広がっている場所である。一部グレーチングの変形や脱落が確認できたものの、CRD レール近傍のグレーチングの一部は崩落せずに本来の位置に存在していた。図4.8.3-10に3号機におけるプラットフォーム近傍の写真を示す。3号機では、同様の位置のグレーチングは崩落し、プラットフォームの崩落も一部確認できている。その他、3号機のCRD フランジ周辺の状態は2号機に比べて損傷が進んでいた。これらの損傷状況から、2号機よりも多くの燃料デブリがPCVへ落下したと考えられ、従来の推定を裏付ける情報が得られた。

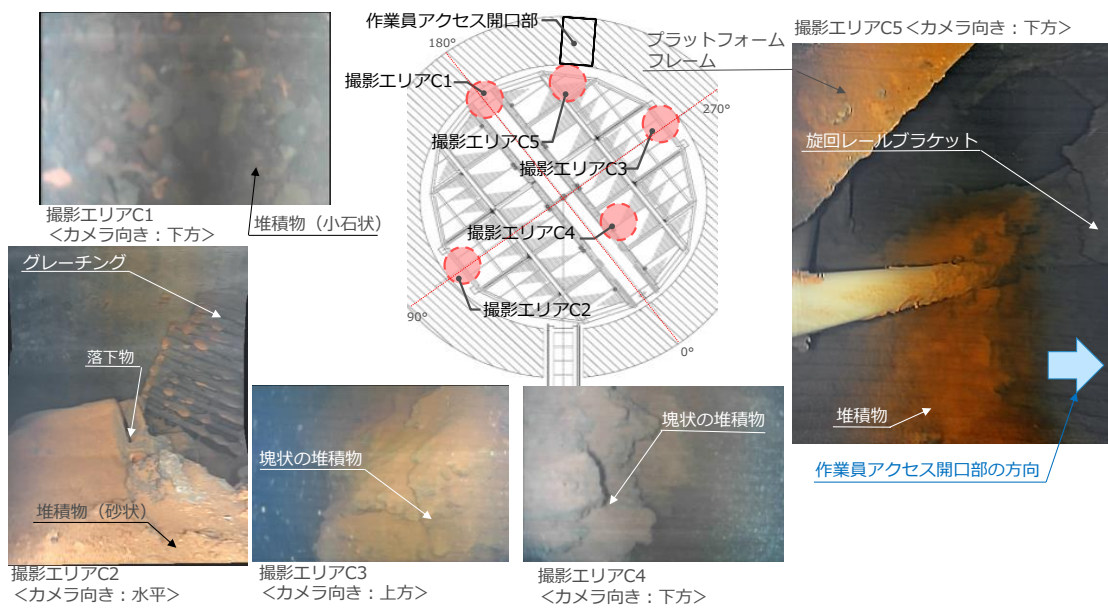
図 4.8.3-11 PCV 内部調査で撮影したペDESTAL底部^[3・15]

図 4.8.3-11 に PCV 内部調査に際し、撮影した PCV 底部の写真を示す。底部には砂状、小石状や塊状の堆積物が確認された。作業員アクセス開口部は視認できなかったが、近傍に堆積物を確認した。加えて、左下の画像に示すようにプラットフォームから落下したと考えられるグレーチング等の構造物や、制御棒速度リミッタの可能性のある構造物を確認した。こうした状況からも、3号機では燃料デブリが PCV に落下してきているものと考えられる。

なお、撮影エリア C4 は PCV 底部の中央付近の様子をとらえたものであるが、中央付近は CRGT と考えられる構造物が落下してきている場所であり、写真に映る塊状の凝固物は燃料成分を多く含むものである可能性が考えられる。

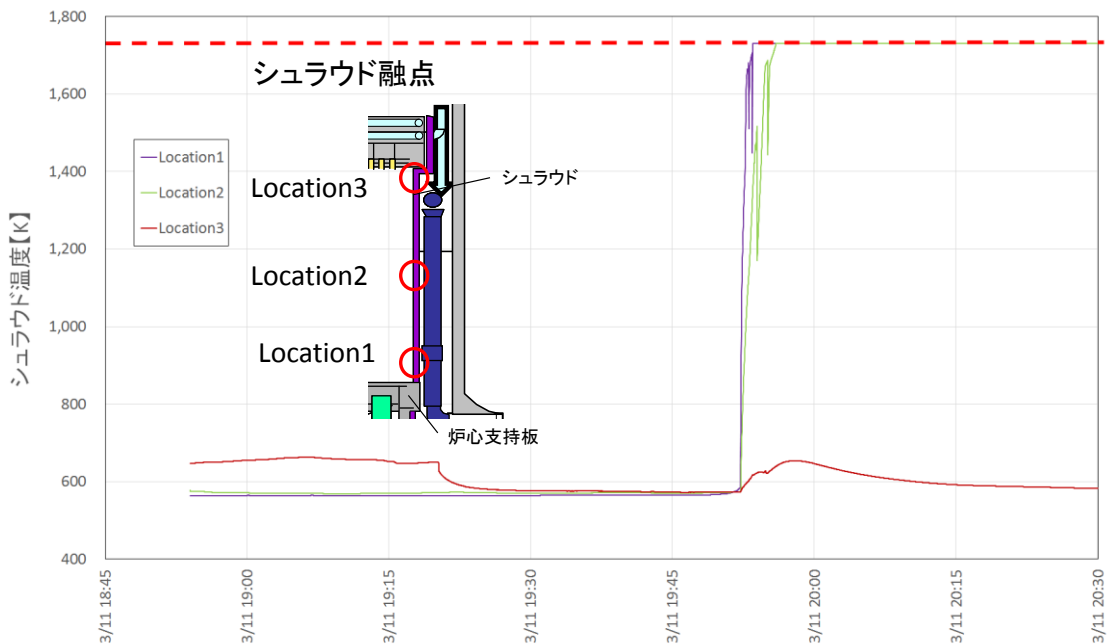
図 4.9.1-3 SAMPSON コードによるシュラウドの温度変化^[1-18]

1号機においては、燃料の損傷、溶融のタイミングにおいて消防車による注水が実施できなかったため、実機においてもシュラウドは、シュラウド外の水により冷却されず、温度上昇した燃料、または、溶融した燃料からの伝熱の影響により高温になったと考えられる。鋼材は温度の上昇とともに強度が低下するため、温度上昇によりシュラウドが変形または破損または座屈している可能性があるかと推定した。

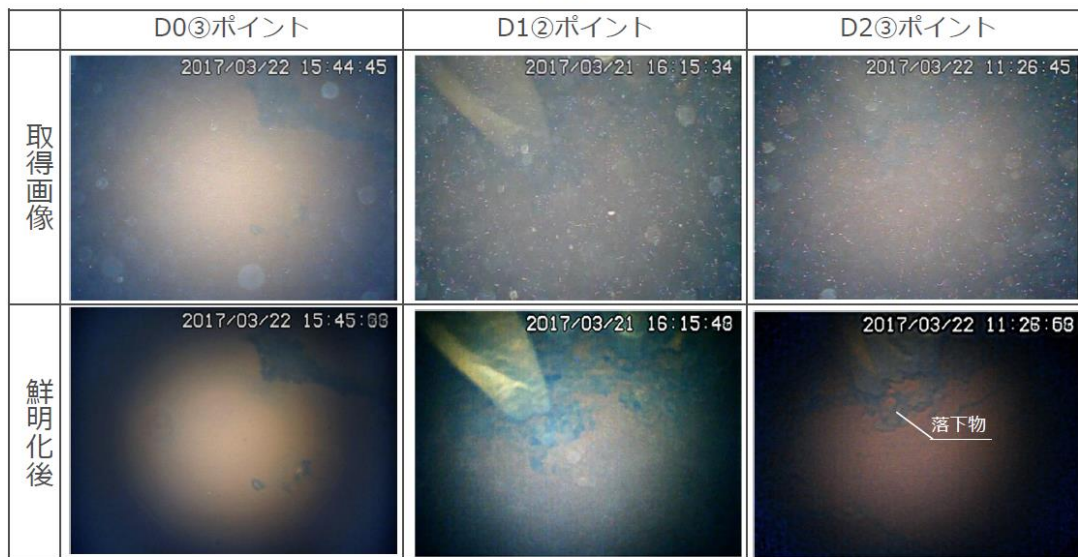
図 4.9.1-5 各調査点における最下点撮影画像[1-21]

2017 年 3 月 18 日から 3 月 22 日にかけて、X-100B ペネから調査用ロボットを投入し、D/W 床面の調査が実施された。図 4.9.1-4 に測定点、図 4.9.1-5 に各調査点における最下点撮影画像を示す。2015 年 10 月 11 日の調査の際に、X-100B ペネから CCD カメラを挿入した際に確認された堆積物が再度、ペDESTAL 開口部と反対側に位置する床ドレンサンプ近傍でも確認された。また、同様の堆積物が、ペDESTAL 開口部近くでも確認された。図 4.9.1-6 に各調査点における堆積物表面高さの推定結果を示す。表面高さは、ペDESTAL 開口部の反対側では約 0.3[m]程度であったが、ペDESTAL 開口部に近い PLR 配管近傍で最大約 1.0[m]の堆積物が確認された。

- D0②ポイント以外の映像データに対しても鮮明化を実施。
- D2③ポイントにて新たに落下物を確認したが、D0,D1ポイントでは新たな情報は得られなかった。

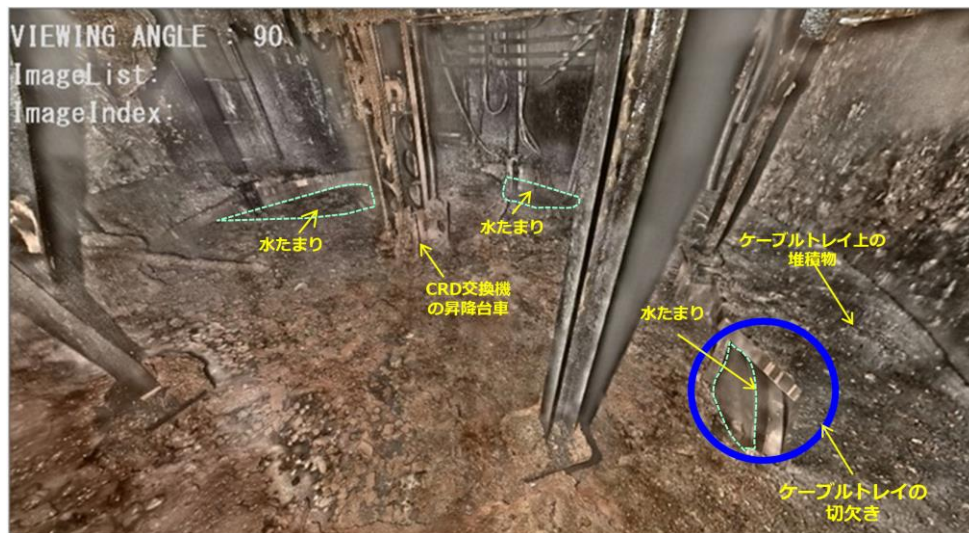
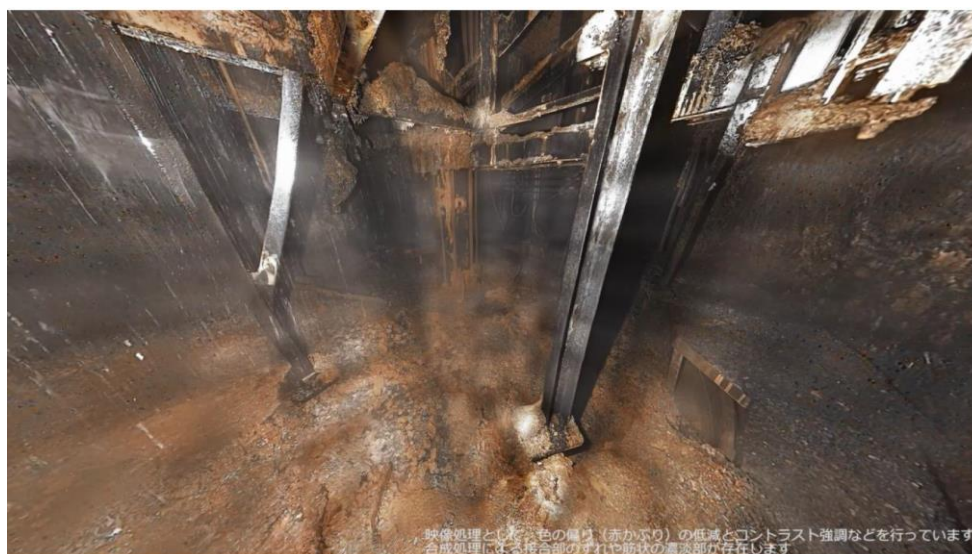
図 4.9.2-3 2号機ペDESTAL内部の画像 (1/3) [2-21][2-22]

2018 年 1 月の PCV 内部調査において取得された画像（図 4.9.2-3）から、ペDESTAL 内床一面に水滴が落下している様子が確認されている。また、4.7.2 節のミュオン測定の結果から、燃料デブリの多くは下部プレナムに落下し留まっていると考えられることから、RPV 底部が燃料デブリからの熱の影響によって損傷している可能性は十分に考えられる。

これらの情報から、RPV 底部の CRD が林立している範囲では、小さな破損口が複数ある可能性が考えられる。

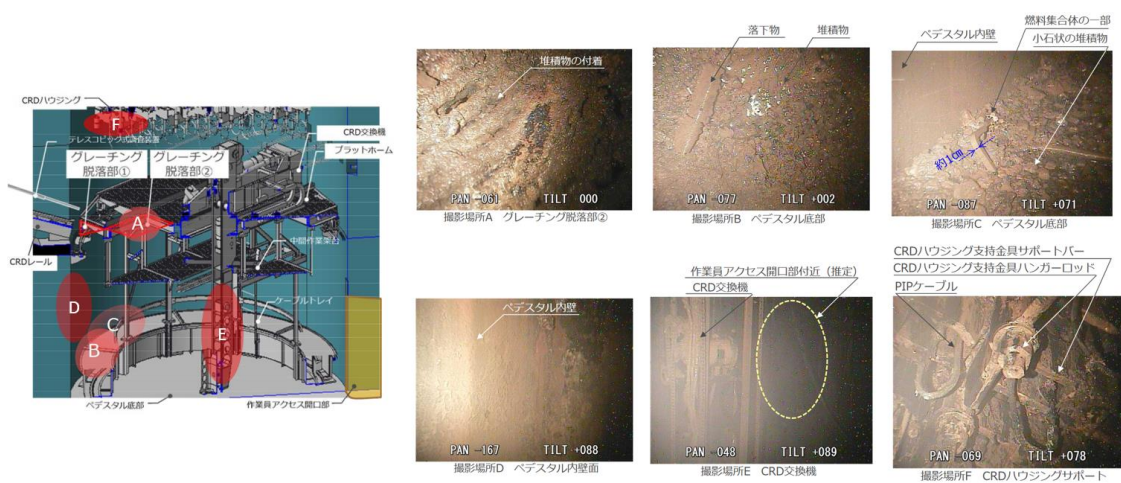
図 4.9.2-5 2号機ペデスタル内部の画像 (3/3) [2-23]

また、2018年1月に実施されたガイドパイプおよびテレスコピック式調査装置を用いたPCV内部調査において取得された画像（図4.9.2-4、図4.9.2-5）から、燃料集合体の上部タイププレートがペデスタル内床面に落下しているのが確認できる。したがって、少なくとも上部タイププレートが落下する程度の大きさの穴がRPVに開いたものと考えられる。また、落下場所がペデスタル内壁近傍であること、および、4.7.2節に示すペデスタル内上部の確認結果では外周部のCRDが残存していることから、上部タイププレートは、RPV底部のCRDが林立する範囲の外側に形成された破損口から落下した可能性が考えられる。

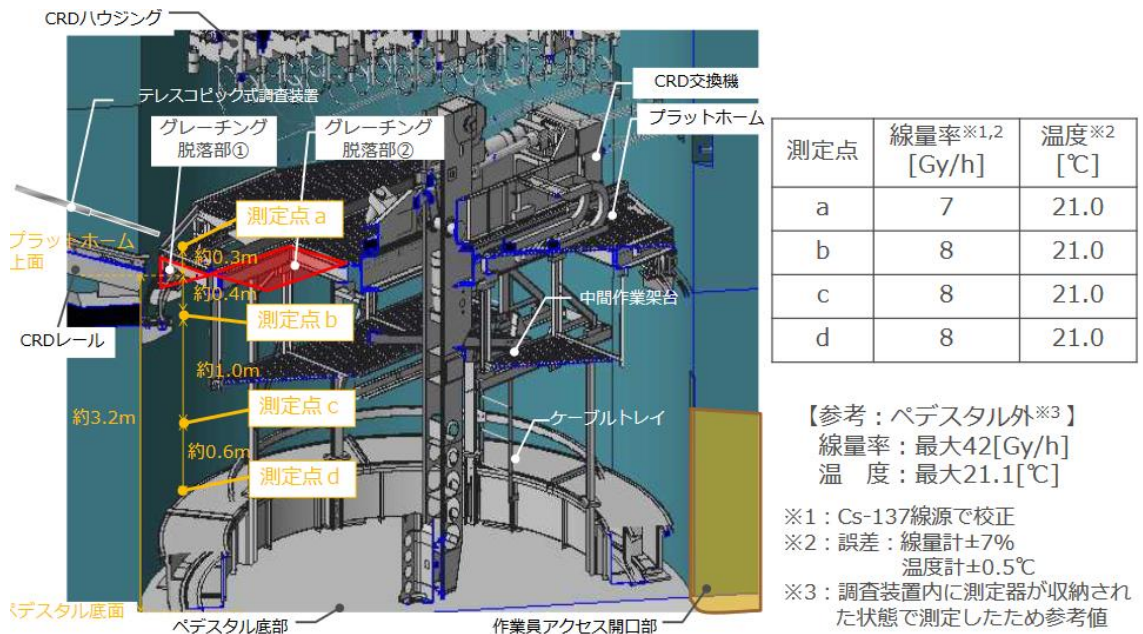
図 4.9.2-6 2号機ペDESTAL内部の線量率および温度計測結果^[2-21]

2018 年 1 月に実施されたガイドパイプおよびテレスコピック式調査装置を用いた PCV 内部調査において取得された画像（図 4.9.2-4、図 4.9.2-5）から、燃料集合体の上部タイププレートがペDESTAL 内床面に落下しているのが確認できた。上部タイププレートが落下してきた穴を通して燃料デブリも落下したとすると、ペDESTAL 内床面に落下した上部タイププレート付近の堆積物は燃料デブリと考えられる。2018 年 1 月の同調査では、線量率および温度の計測も実施された。測定結果を図 4.9.2-6 に示す。測定の結果、ペDESTAL 内床面からプラットフォームにかけて、線量および温度状態にほとんど変化がなく、比較的小さい値（線量：7~8 [Gy/h]、温度：21.0[°C]）であることを確認した。すなわち、ペDESTAL 内床面に落下した燃料デブリからの線量の寄与、あるいは熱源としての寄与は小さいものと考えられる。また、ケーブルトレイをはじめとするペDESTAL 内構造物に目立った損傷が見られず、堆積高さの一部局所性は見られるものの、堆積物はペDESTAL 内床一面に広がっている。このことから、燃料デブリは温度が低くある程度流動性を持った状態で落下したものと考えられる。また、ペDESTAL 内においてほとんどの燃料デブリは露出しているにもかかわらず冷却されていることから、崩壊熱は比較的低い可能性がある。以上より、ペDESTAL 内床面に堆積している燃料デブリは、金属を多く含み、融点が低い物質である可能性が考えられる。

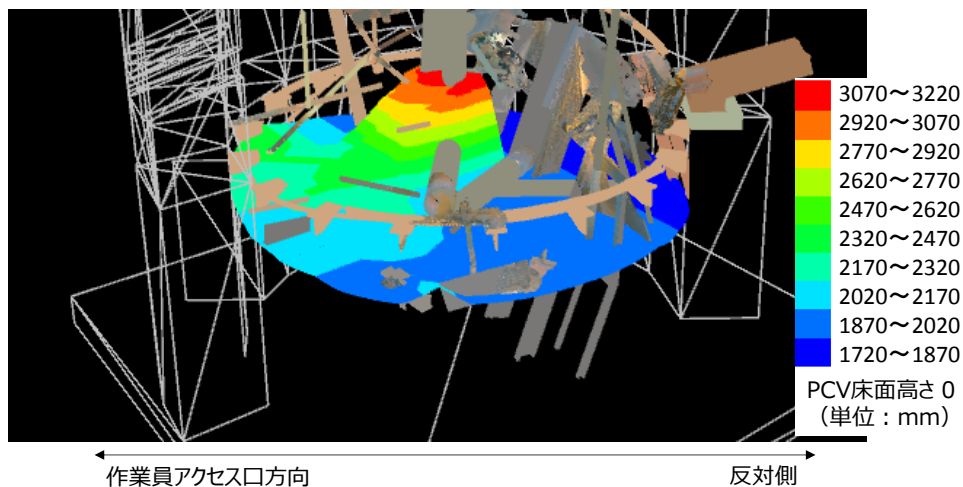
図 4.10.3-4 PCV 底部の堆積物の様子[3-3]

PCV 底部の堆積物の高さ分布について 3D 復元処理した様子を図 4.10.3-4 に示す。中央付近が最も高く、その高さは PCV 底部から約 3[m]であった。ペデスタル内壁側の高さについて、作業員アクセス口がある方向が反対側に比べて堆積物の高さが高い傾向にあることが分かった。堆積物の高さは燃料デブリが RPV から落下してきた場所、つまりは RPV 底部に開いた穴の位置と関連があるものと考えられる。したがって、中央付近および、作業員アクセス口の上部には RPV に破損口があるものと考えられる。

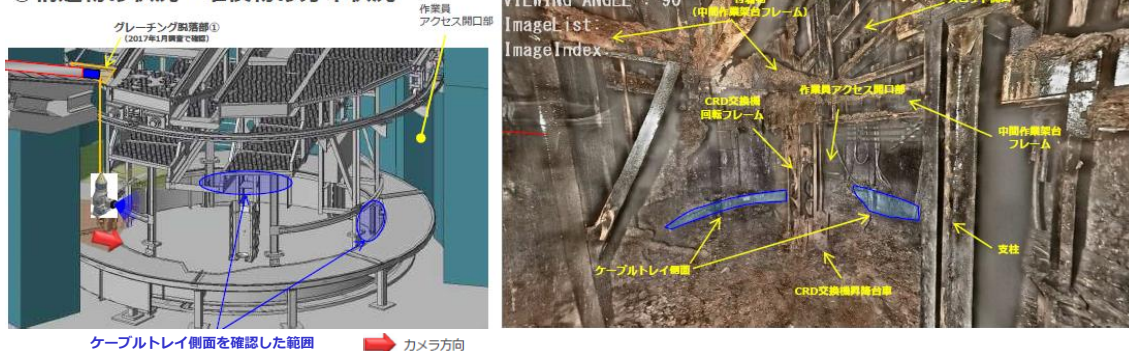
図 4.10.3-5 2号機 PCV 内部調査の結果[3-20]

また、図 4.10.3-5 に 2018 年 1、2 月に実施した 2 号機 PCV 内部調査の結果を示す。4.9.2 節で記載したように、PCV 底部では、全体に堆積物が拡がっている状況が確認できたものの、PCV 底部にあるケーブルトレイや、柱などの構造物に目立った損傷がないことから、堆積物は、温度の高い燃料成分をあまり含まず、金属を多く含むと考えられる。
