消防車による原子炉注水に関する検討

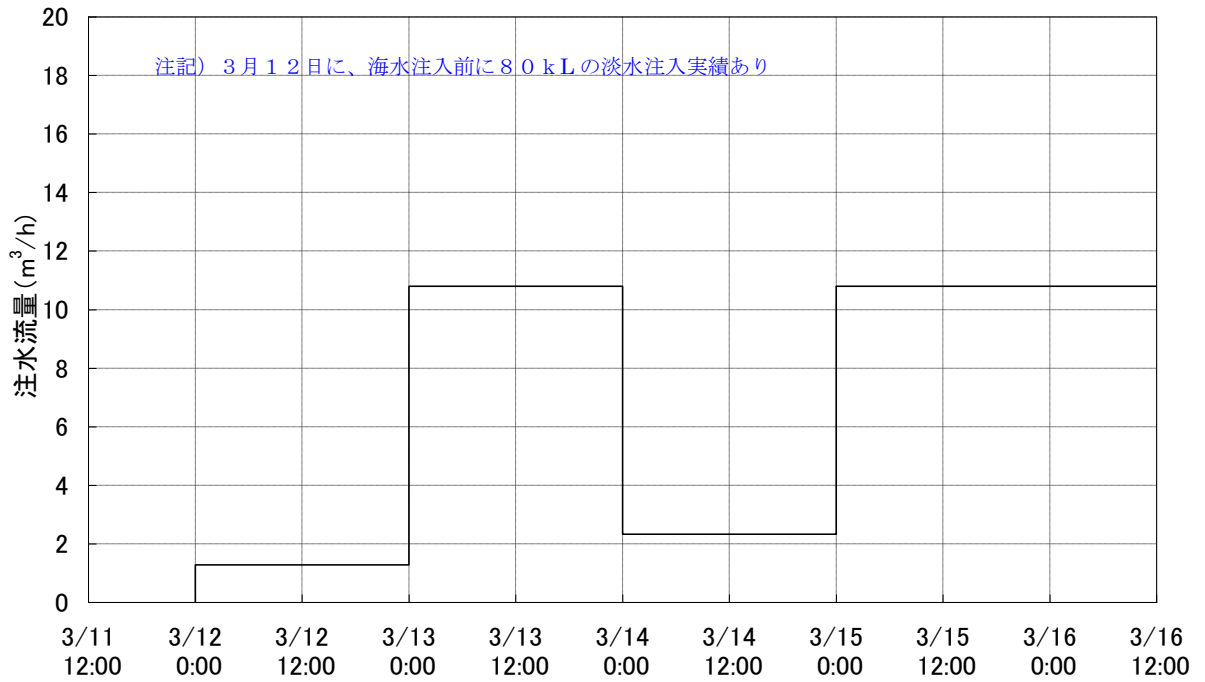
図2 1号機 消防車のポンプ吐出付近での平均海水注水量

各号機における消防車のポンプ吐出付近での、公表している日単位の平均海水注水量を、図2～4に示す。なお、本注水流量については、日単位の平均にしてしまっていること、また、計測値のない期間における推定値も含んでおり、実際の注水量とは異なる。

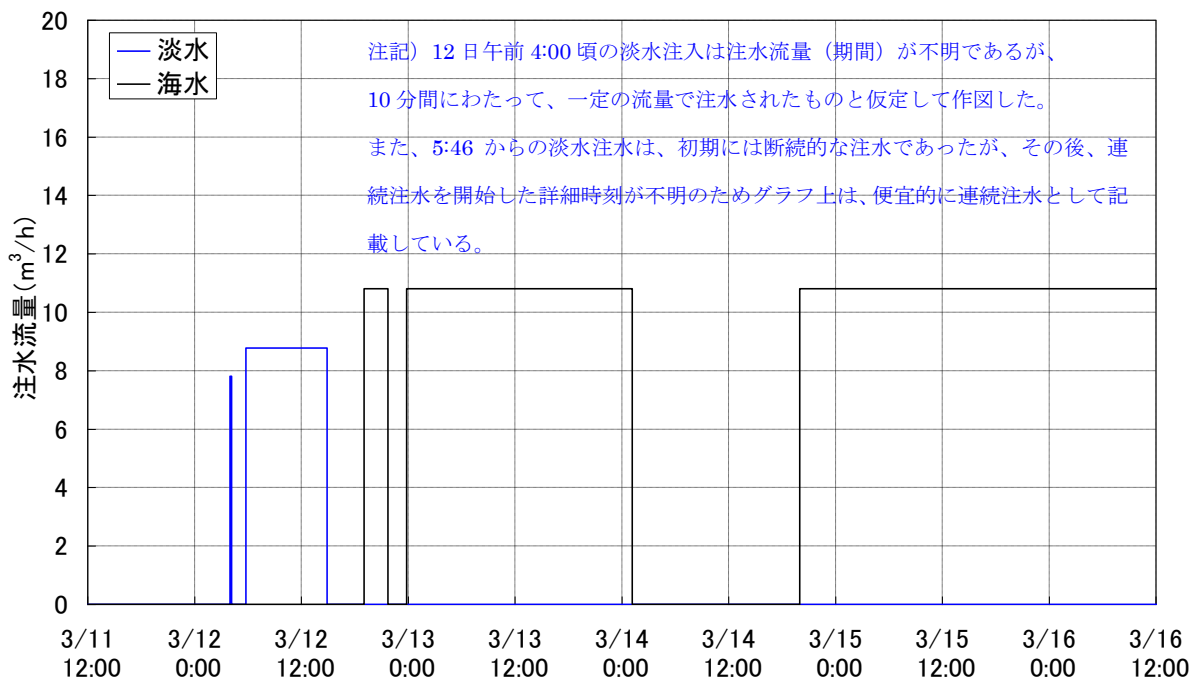
図5 1号機 消防ポンプの吐出流量

図2～4に示した海水注水量は、日単位の平均値を表したものであるが、表1～3に示した時系列とその他の注水量の変動を考慮すると、消防車による代替注水量は、より詳細には、図5～7の通り書くことが出来る。

表1～3、図5～7から分るとおり、消防車による代替注水は、特に1、3号機の注水初期において、水源の枯渇、建屋の水素爆発によるホース損傷等により、

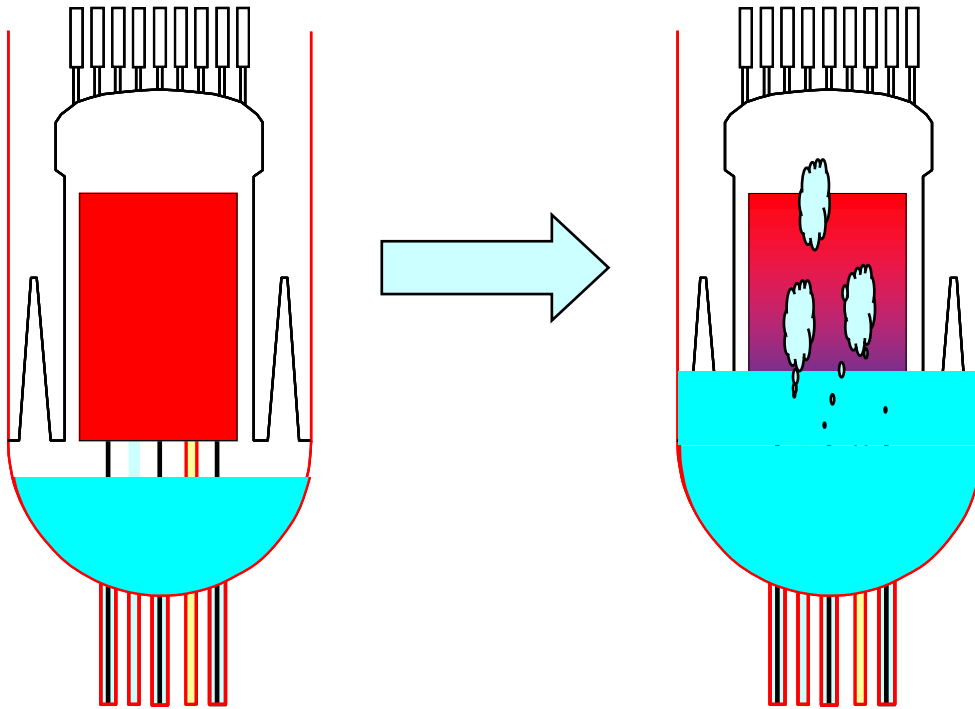
図 13 注水後の蒸気発生と圧力上昇（水位上昇ケース）

同日 19:54 に消防車の注水を再開した後、20 時 15 分頃から原子炉圧力が上昇している。この後 21 時 20 分の SRV 開操作をした時間帯に、炉圧が低下するとともに、それまで一定であった格納容器圧力が上昇していることから、SRV を通じて原子炉の蒸気が S/C に放出されたものと考えられる。前述の通り、2 号機は減圧後に BAF 以下にまで水位が低下していたこと、また、2 号機は低圧注水系経由で注水しているため、注水された水はシュラウドの外側を通過して原子炉圧力容器底部からの水位上昇により炉心部に届くことから、図 1 3 に示すような過熱した燃料に水が触れることによる水蒸気の発生が予測される。そのため、原子炉圧力の上昇はこの蒸気発生によるものである可能性があり、また、水位が炉心部に届かない状態では蒸気の発生がほとんど無いと考えられることから、21 時 20 分の SRV 開操作の前に SRV が閉となっていたとしても、それがいつのタイミングであったのかは、パラメータからは推測できない。原子炉圧力は、これを含め、3 度にわたって急峻なピークを示している。これらの圧力上昇については、2 号機 - 1 2 にて詳細を検討する。

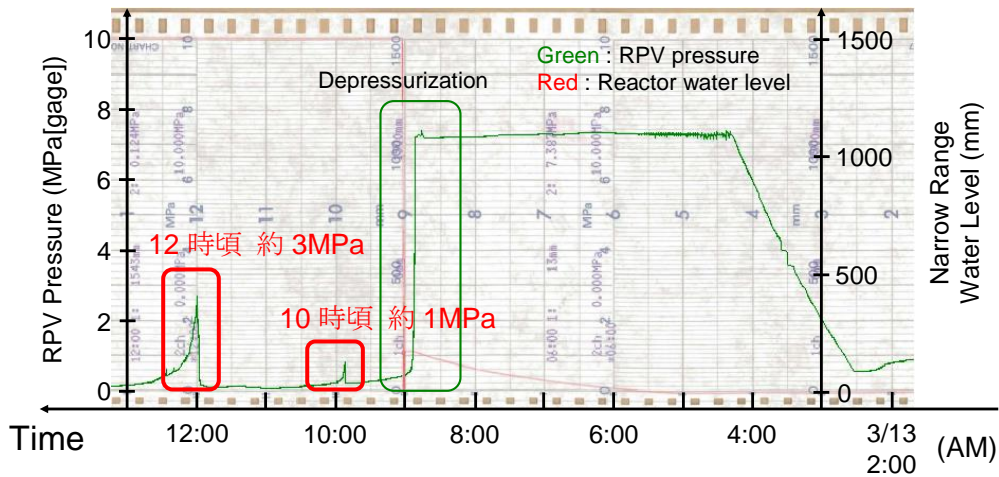
図 1 7 減圧後の原子炉圧力上昇

なお、13 日 9 時頃に原子炉が減圧された後の原子炉圧力および格納容器圧力の挙動についても不明な点が多く、これについては 3 号機-08 として課題が設定されている。
