1号機原子炉建屋1階南東エリアで観測された高線量率の原因の特定

1. はじめに

1号機では、2011年5月、6月及び2012年7月に実施された調査において、図1.1及び図1.2に示すように原子炉建屋（R/B）1階南東エリアにて数1000mSv/hの高線量率が観測されており、その原因について本報告書では課題1号機-8として設定している。

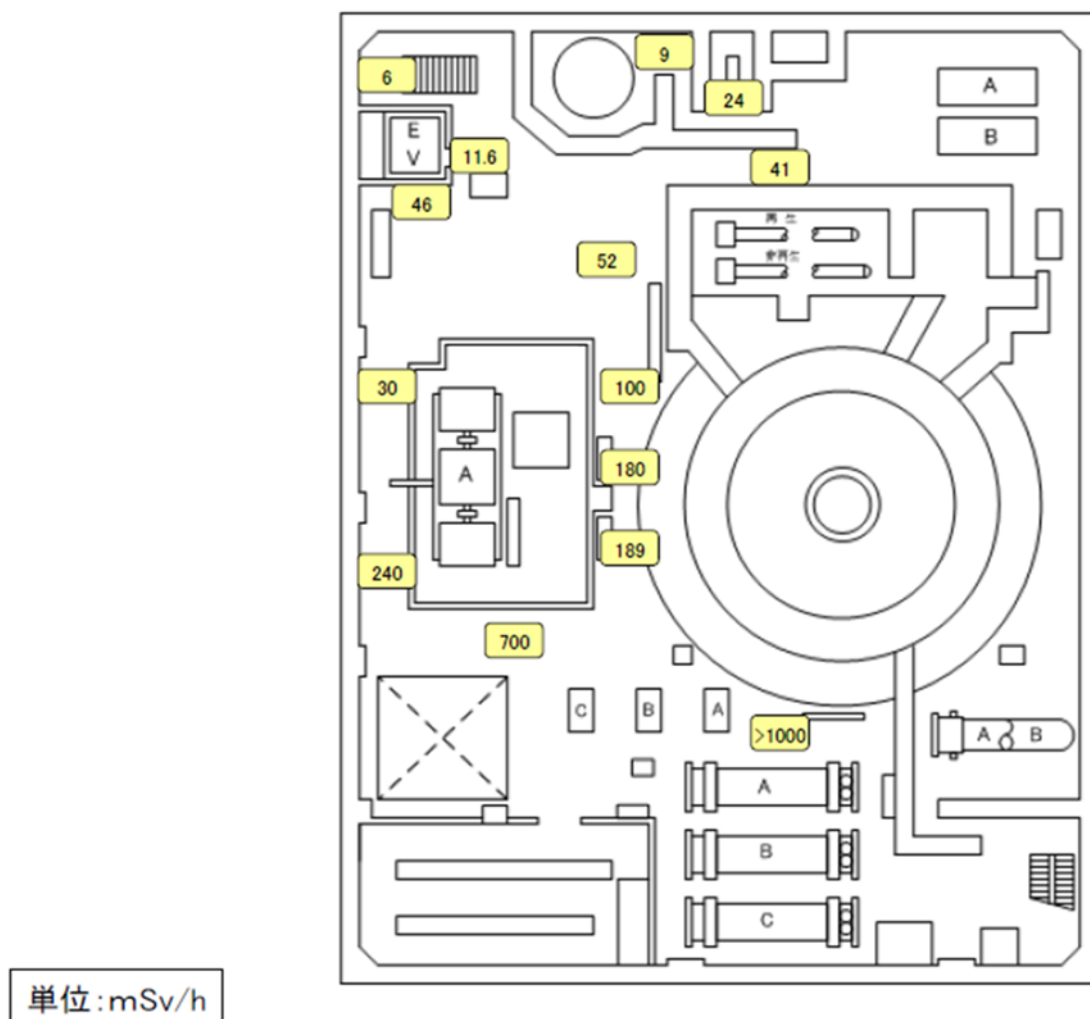
図 2.1 1号機 R/B2 階の空間線量率 (2011年4月~2013年2月) [4]

南東エリアで高線量率が観測された原因としては、2011年6月に観測された湯気やPCVベントで使用したAC配管の汚染による影響の他にも、南東エリアに隣接して存在する線量率の高い汚染源による影響が考えられる。そのため、南東エリア周辺で高線量率を観測している機器・システムに関しても、当エリアで高線量率が観測された原因として抽出する必要がある。1号機 R/B2 階、1階、地下階トラス室の空間線量率測定結果を図 2.1～図 2.3 に示す。この図をもとに、以下の4つの汚染を検討すべき汚染源として抽出した。
