3月20日前後の線量上昇について

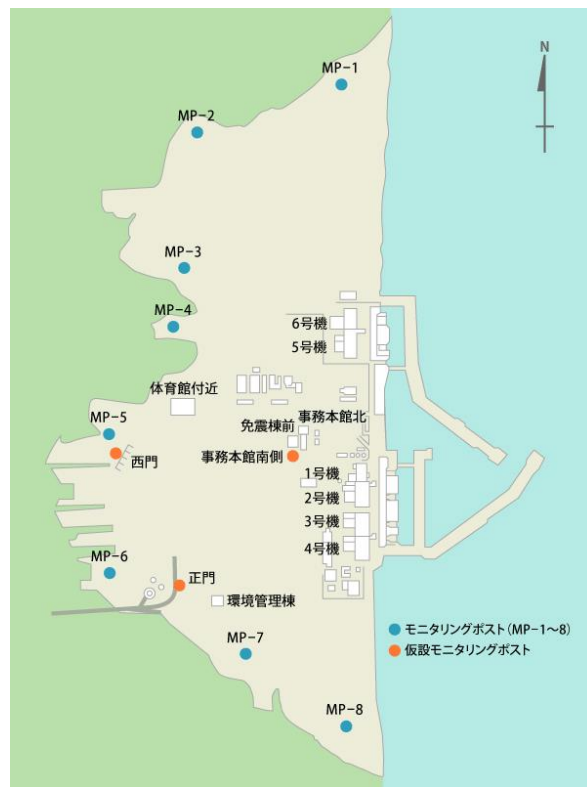
図2 線量測定箇所概略図

また、図2に線量測定箇所の概略位置を示す。

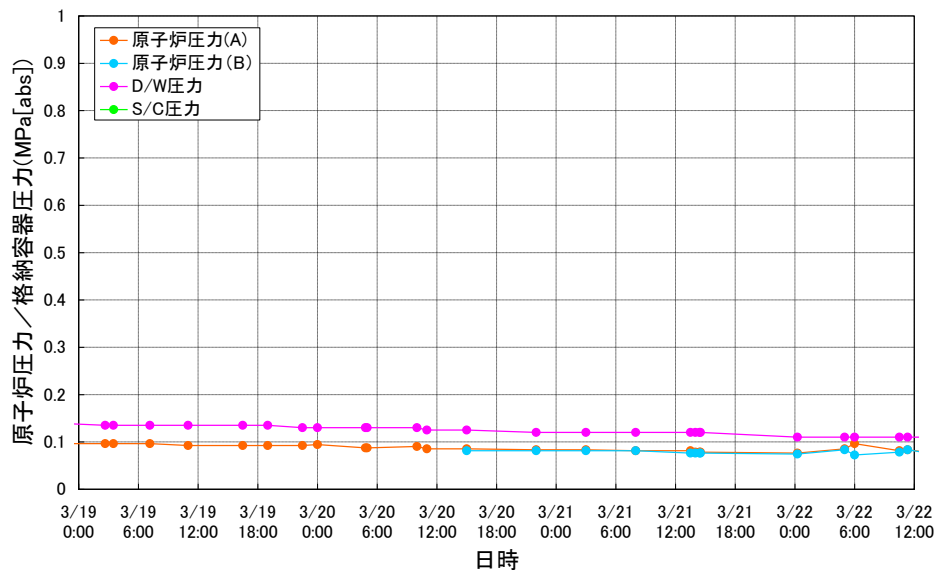
図7 2号機 原子炉压力/格納容器压力

2号機について、図6、図7を見ると、測定点の少なさはあるものの、線量上昇が観測されている期間において、原子炉水位、原子炉圧力、格納容器圧力に大きな変化は見られない。図8において、CAMS (D/W) の指示値が20日の11時に前後と比較して低い値を示しているが、CAMS (D/W) 測定値の連続性の観点と CAMS (S/C) の値が同時刻帯で変化がないことから、11時の測定結果が指示不良である可能性が高いと考える。

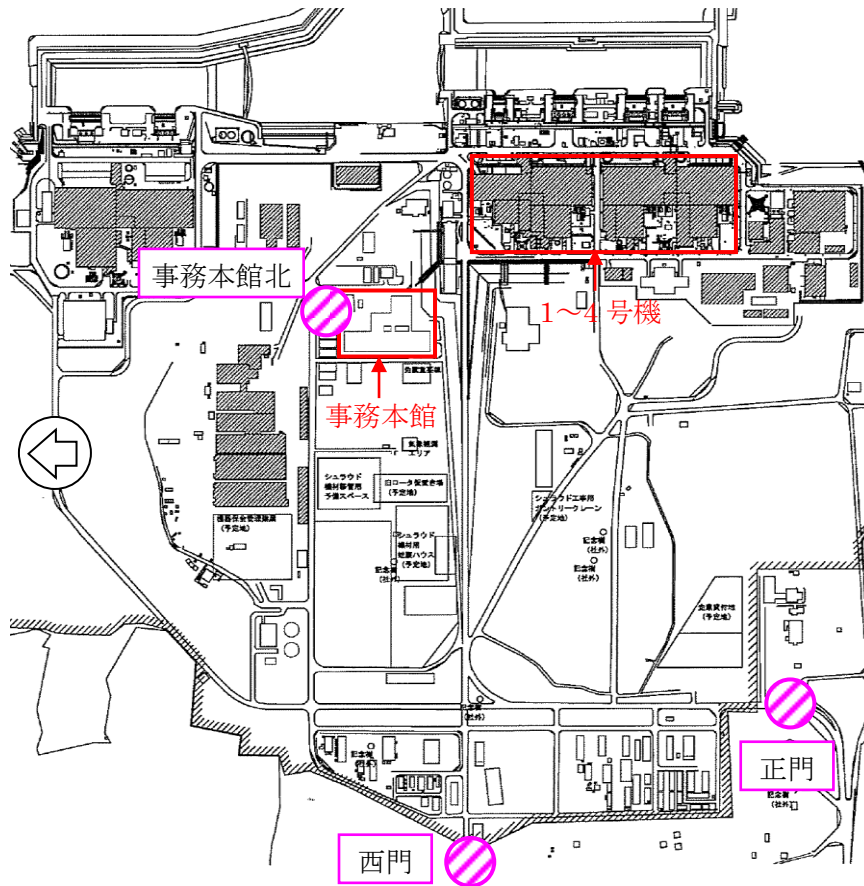
図 14 モニタリングカーの測定位置

図 14 に、事務本館北、西門、正門の位置関係を示す。

事務本館北の測定ポイントは、プラントに対しておよそ北北西の位置にあり、南南東の風の時にちょうど風下となる。そこで、線量上昇期間および線量下降期間における南東、南南東、南の風が吹いている割合を示す。

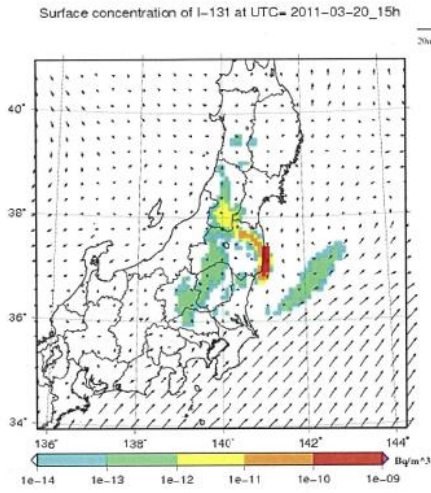
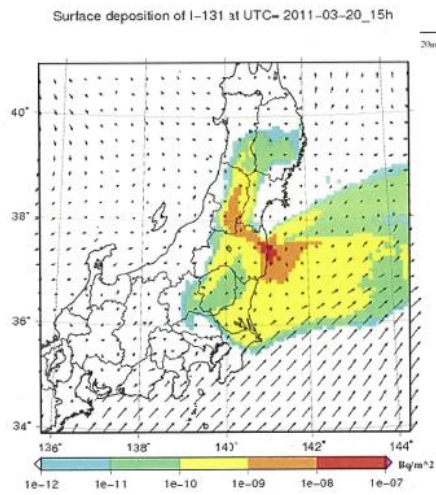
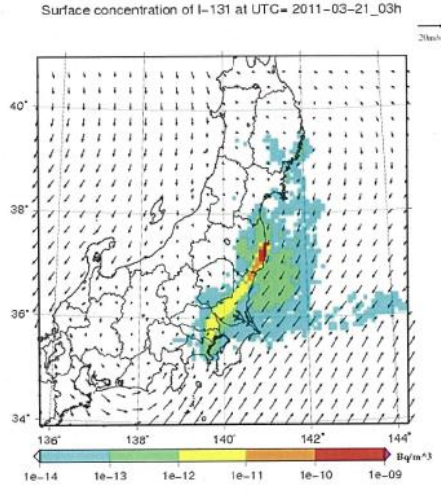
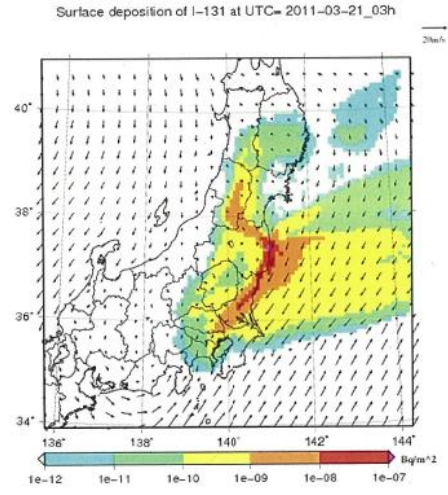
図15 3月21日0時、3月21日12時の拡散状況（計算結果）

の摂取制限も実施されている。放射性物質の広域拡散について、JAEAが開発した WSPEEDI (Worldwide version of System for Prediction of Environmental Emergency Dose Information)による拡散計算の結果(2011年3月20日公表[3])を、以下の表5、図15、16、17に引用する。
