## 3号機格納容器からの漏えいと大量の蒸気放出について

本検討では、3月15日以降に観測された原子炉建屋の状況、ベント弁の開操作に対する格納容器圧力変化から、3号機のベントの成否、格納容器からの漏えい、観測されている建屋上部からの水蒸気放出の関係について検討を実施した（当該の内容は、3号機-8, 10, 11として課題設定している）。

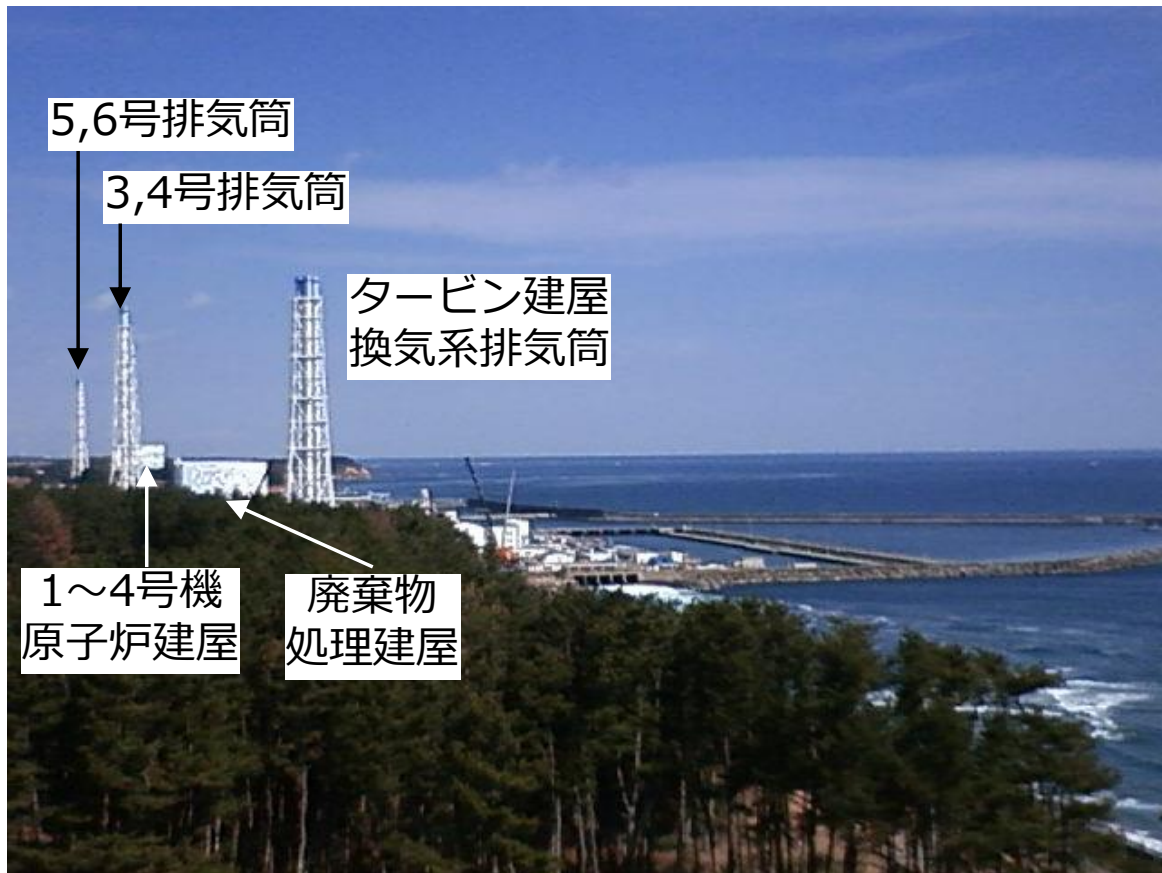
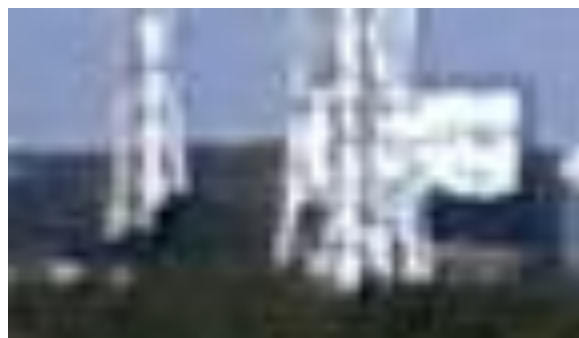
図1に3月11日10時00分の画像を示す。これは地震発生以前の画像であり、健全な状態の福島第一原子力発電所を捉えたものである。一番左の煙突状のものが5,6号排気筒であり、その右側に見える煙突状のものが3,4号排気筒であり、一番右側に見える煙突状のものがタービン建屋換気系排気筒である。この写真からは1,2号排気筒が確認できないが、1,2号排気筒は3,4号排気筒のすぐ後ろにあり、重なってしまっていて見えていない。なお、余震による影響によるものか、ライブカメラの撮影角度が時間帯によって変わっているが、その角度によっては1,2号機排気筒が見える場合がある。

タービン建屋換気系排気筒脇に見えている建物が廃棄物処理建屋である。3,4号排気筒の後ろに見えている建物が、4号機の原子炉建屋であるが、原子炉建屋周辺拡大図からもわかる通り、ライブカメラからは1~4号機はほぼ一直線に並んでおり、1~3号機をライブカメラ映像から比較することは困難である。

図1 福島第一原子力発電所ライブカメラの映像（撮影日 3月11日10時）  
上：ライブカメラ映像全体 下：原子炉建屋周辺拡大図
