# 1／2号機山側サブドレンのトリチウム濃度上昇 に対する対応状況

2018年9月14日

東京電力ホールディングス株式会社

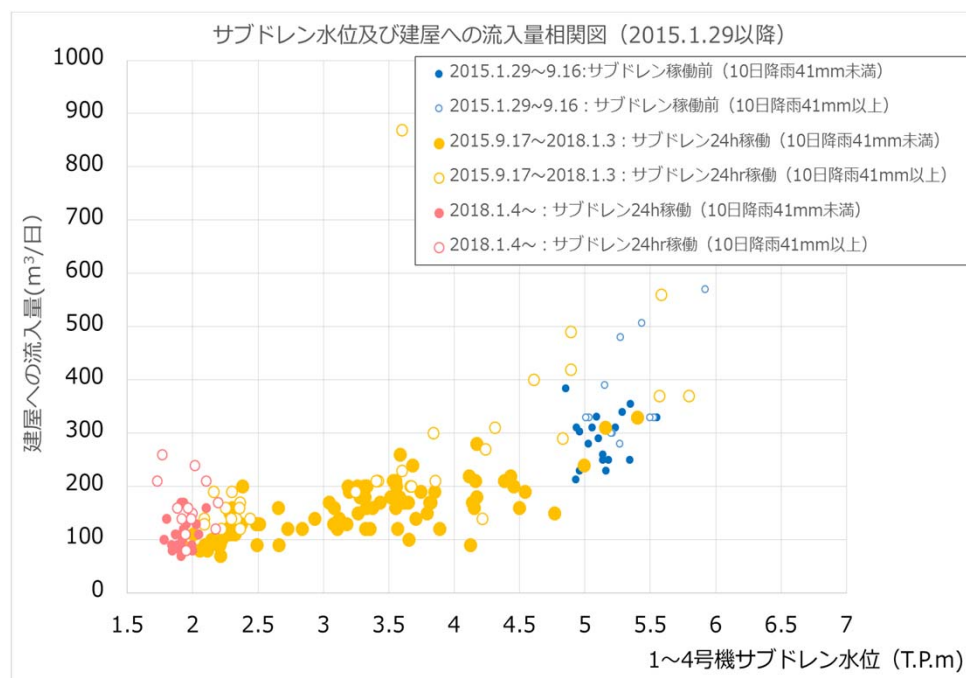
【サブドレン水位及び建屋への流入量相関図】  
(2015.1.29以降)

- サブドレンは信頼性向上対策を進めてきた結果，より安定的に稼働が出来ている。
- サブドレンの稼働水位を低下させることにより，建屋への地下水・雨水流入量は減少してきている。
- 地下水・雨水流入量は，降雨時を除けば100m<sup>3</sup>/日程度まで減少してきている。
- この先も，引き続き建屋水位低下に合わせてサブドレン水位も低下させていく。

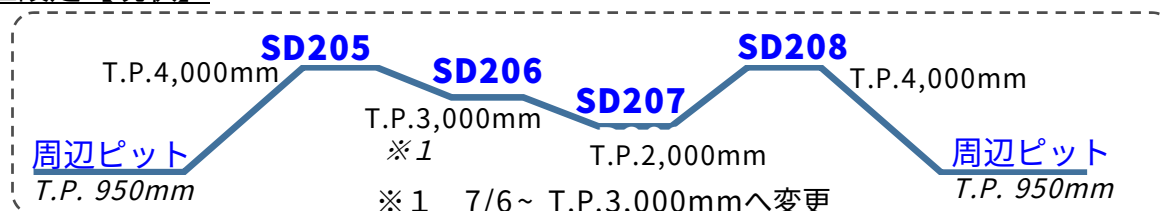
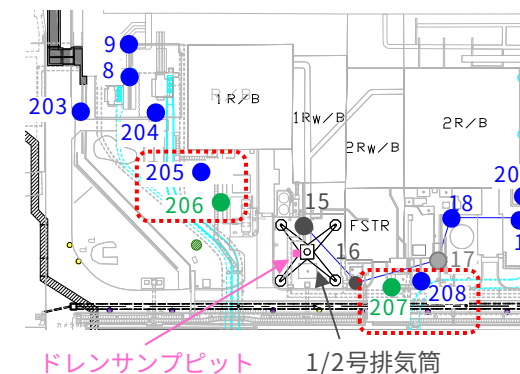
#### L値設定【現状】

- 2018.5.8以降，SD206,207は高濃度H3の拡がりを抑制するため常時くみ上げる水位に設定し，隣接のSD205,208は，通常時は停止，降雨時に水位が上昇した場合にくみ上げるよう水位を設定して運用。
- SD206はT.P.2,000で稼働した際に急激な濃度上昇したため，一時停止したところ，SD205の濃度が上昇した。SD206をT.P.3,000（L値）に変更してくみ上げた結果，SD205の濃度低下が確認され，現状ではSD205,208ともに低い濃度で安定して推移している。
