## 3号機燃料取扱設備の安全点検及び 調達における品質管理上の問題と対策

2018年10月15日

東京電力ホールディングス株式会社

# I . 3号機燃料取扱設備の安全点検

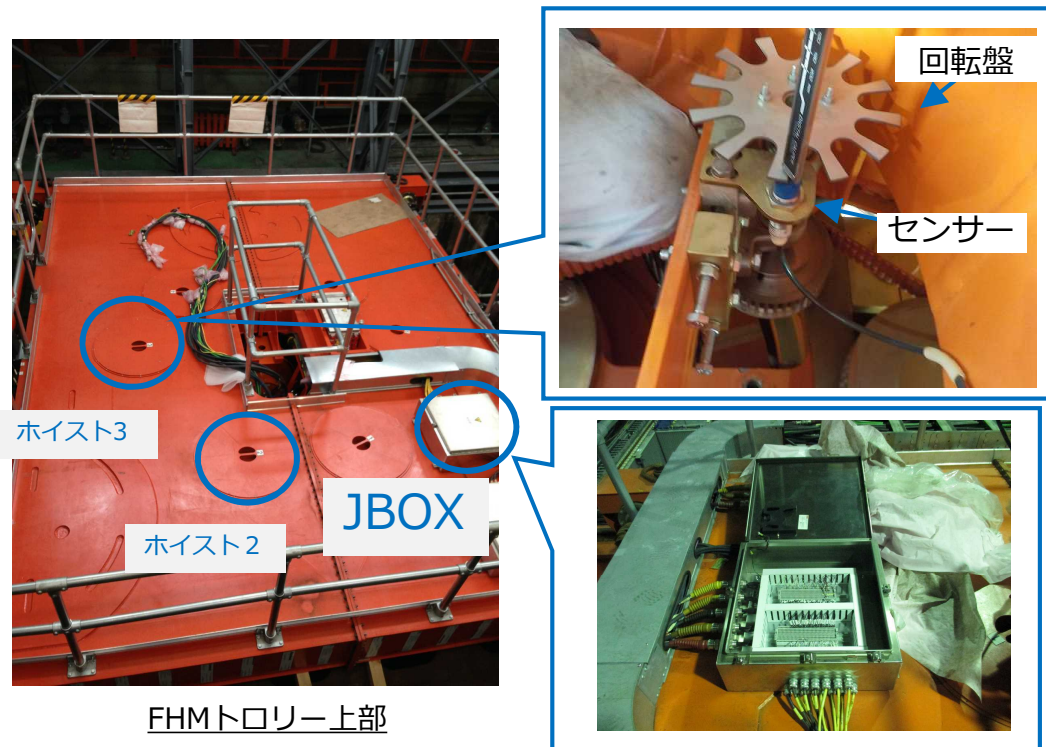
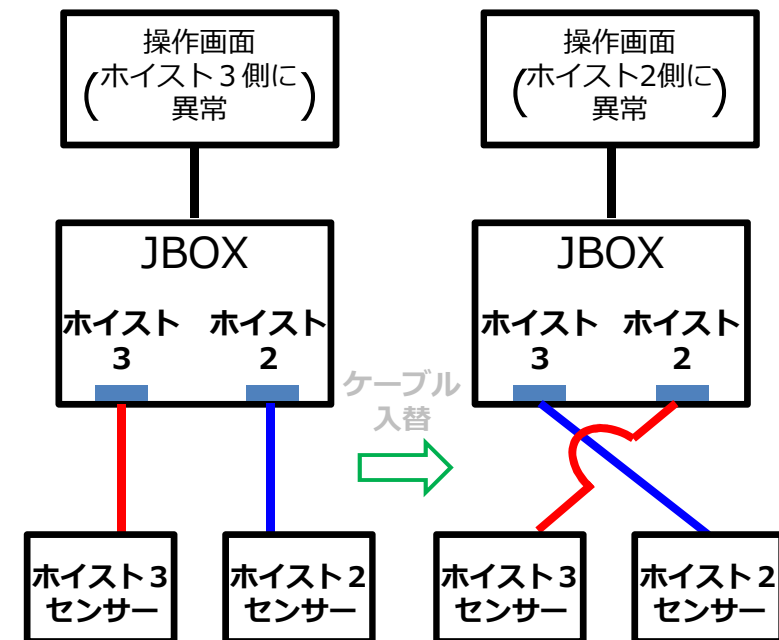
### 3. 動作確認で抽出された不具合（テンシルトラスト3ドラム回転異常）

- テンシルトラスを500~1000mm降下させた際に「テンシルトラスト3ドラム回転異常」※の警報が発生し、停止した。

※「テンシルトラスト3ドラム回転異常」は、FHMトロリー上部にあるセンサーでホイスト3ドラムの回転状態を確認しており、回転状態に異常があった場合に警報を発報する。

- 警報の発生したホイスト3と正常動作しているホイスト2のセンサーのケーブルをJBOX内に入れ替えたところ、操作画面上でホイスト2側に異常が発生し、ホイスト3側が正常動作する事を確認。ホイスト3のセンサーに異常を確認。
- ホイスト3のセンサーと制御盤間の絶縁抵抗測定を行い異常がないことを確認。

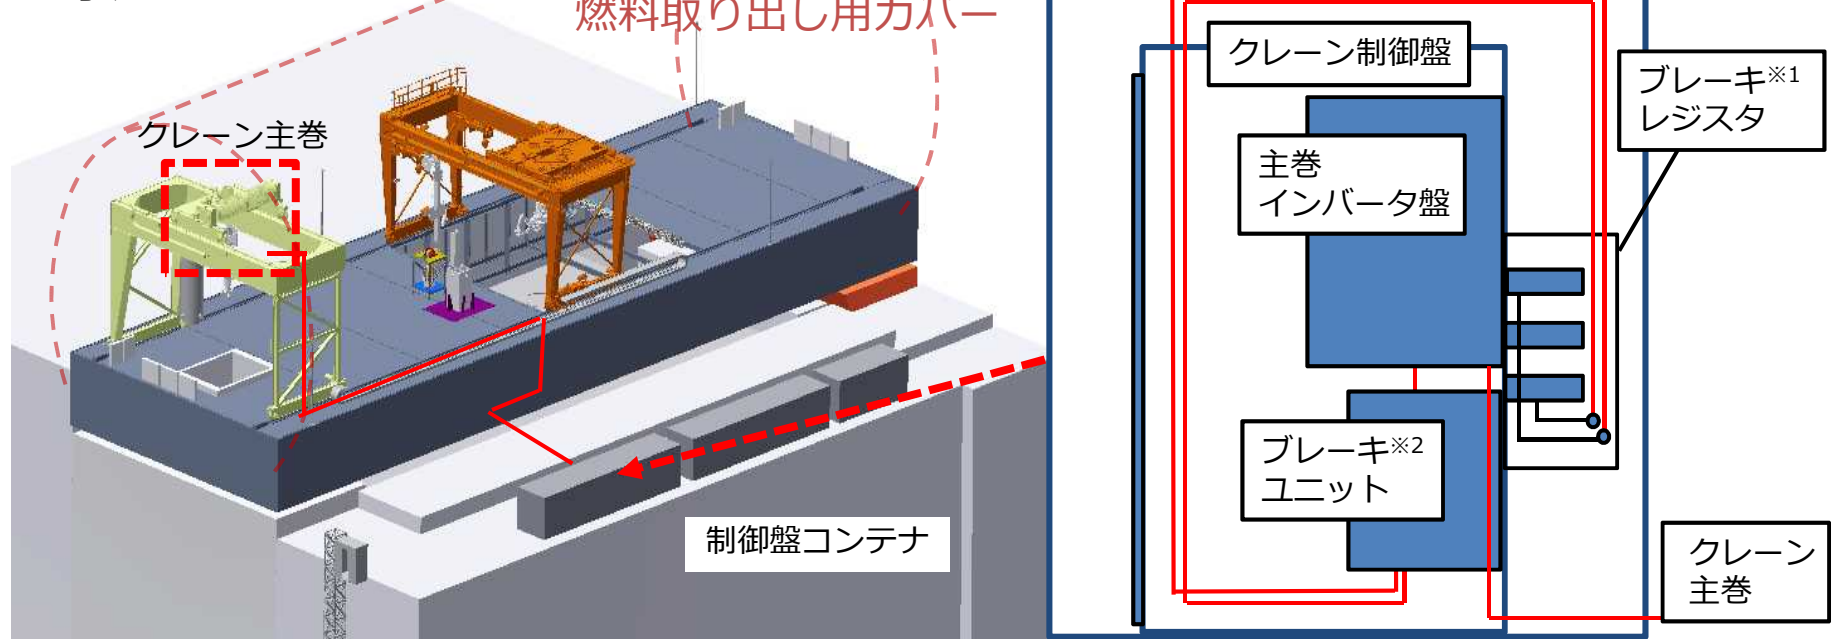
### 3号機オペフロ

2018年5月11日 クレーンの試運転において、主巻の巻き下げ停止操作をしていたところ、R/Bオペフロに設置してある制御盤コンテナ内のクレーン主巻インバータから異音が発生し、クレーンが停止した。クレーン主巻インバータの内部を確認した結果内部にすすが付着していた。（消防署より非火災と判断）

2018年5月12日 クレーン主巻インバータ異常の調査の為、R/Bオペフロに設置してある制御盤コンテナ内機器の外観確認を行っていたところ、クレーン制御盤背面にあるブレーキレジスタ※<sup>1</sup>に損傷を確認した。

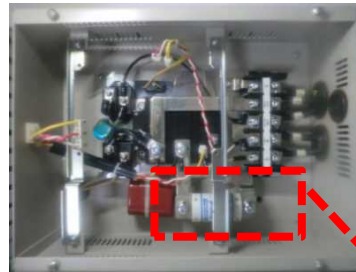
ブレーキユニット内部写真

損傷の確認されたヒューズ  
(4月25日)

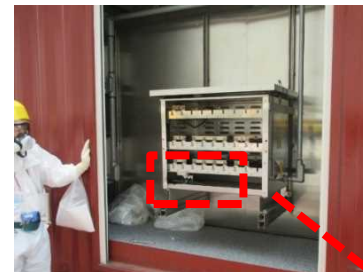
ブレーキレジスタ内部写真

ブレーキレジスタ内の損傷  
(5月12日)

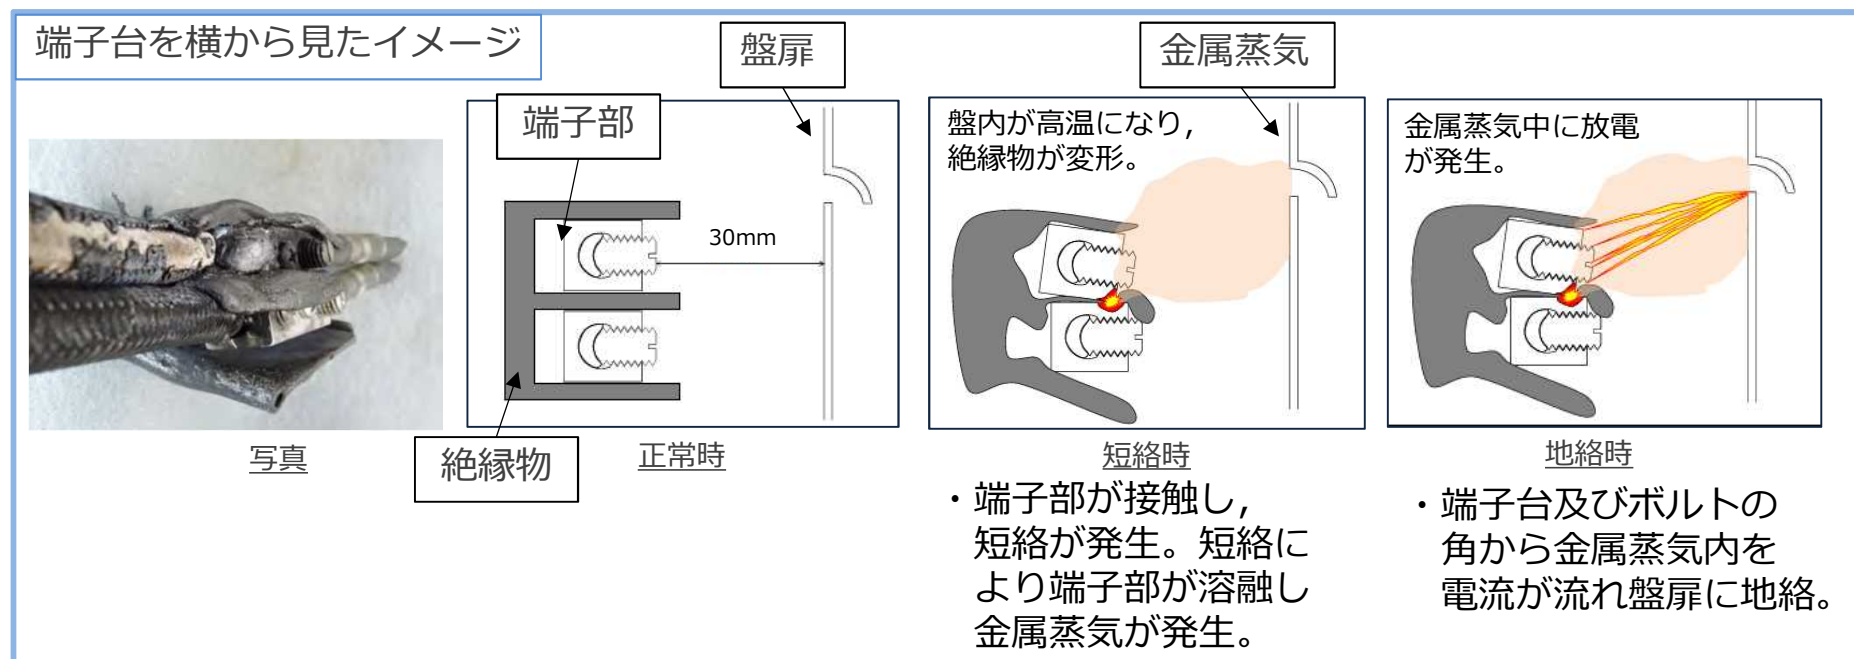
### ■ 調査結果より不具合原因を以下と推定。

- ブレーキユニットのパラメータ設定※が、米国出荷時の低い設定のままとなっていたことから、電源投入時よりブレーキレジスタに連続して電流が流れる状態となった。
- ブレーキレジスタ盤内が高温になり、端子台の絶縁物が変形し、端子部で短絡が発生。
- 短絡時の放電により、ブレーキレジスタ盤扉と端子台間で地絡が発生。
- ブレーキレジスタから主巻インバータへ短絡・地絡電流が流れ、インバータが損傷した。

※回生電流が発生して直流電圧が高くなった場合に、ブレーキレジスタに電流を流す設定

- 要求仕様と異なる条件で工場試験を実施していたことに気がなかったことから、以下を確認・要求する
  - 試験条件と要求仕様の差異を明確にし、その差異による影響について問題ないことを確認
  - 設定の変更を必要とするものについては、図書（取扱説明書等）に設定変更方法を記載
  - 工場試験と発電所で設定の変更を必要とするものについて、納入時に設定記録を提出
- 発電所の電源電圧をブレーキユニットの設定に反映しなかったことにより損傷に至ったことから、以下の対策を実施
  - 損傷した部品の交換。
  - 発電所の電源電圧をブレーキユニットの設定に反映。
  - ブレーキレジスタ端子台の接続部の改良。

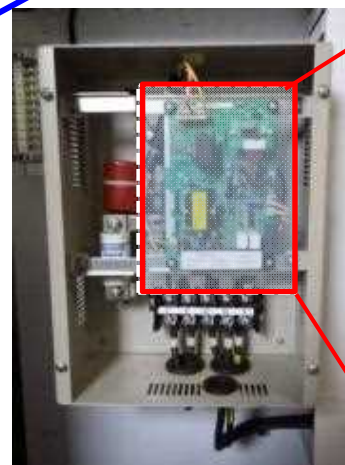
ブレーキユニット表蓋を外した状態（交換前）

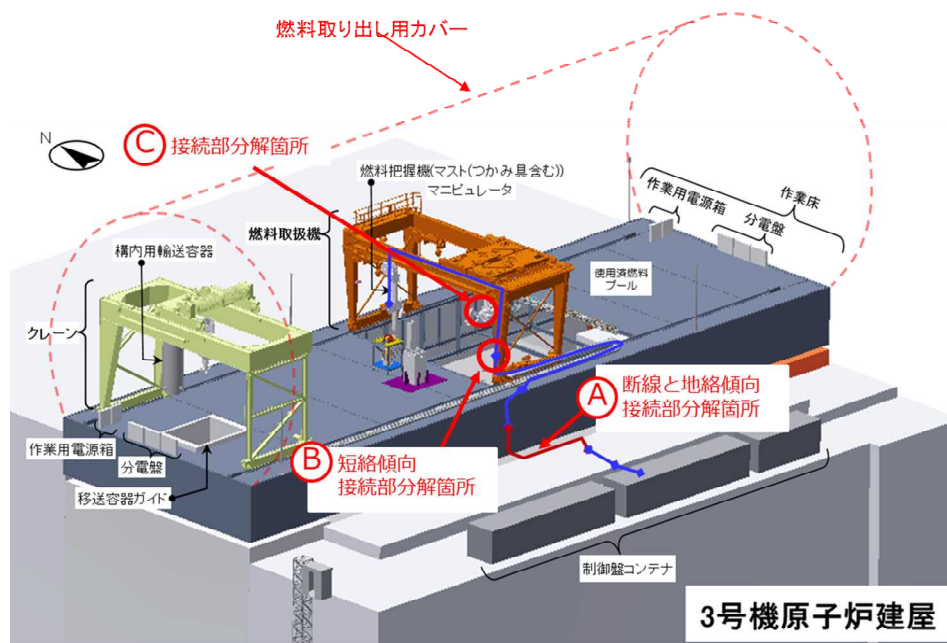
- 外観確認，動作確認の結果，ロープの破断，制御系機器に損傷は確認されなかった。
- ケーブル入替試験，抵抗測定の結果，マストホイストモータ速度検出器（1）につながるケーブルに断線，地絡傾向，短絡傾向を確認。
- 分解調査の結果，接続部内部にリード線の断線を1箇所確認。

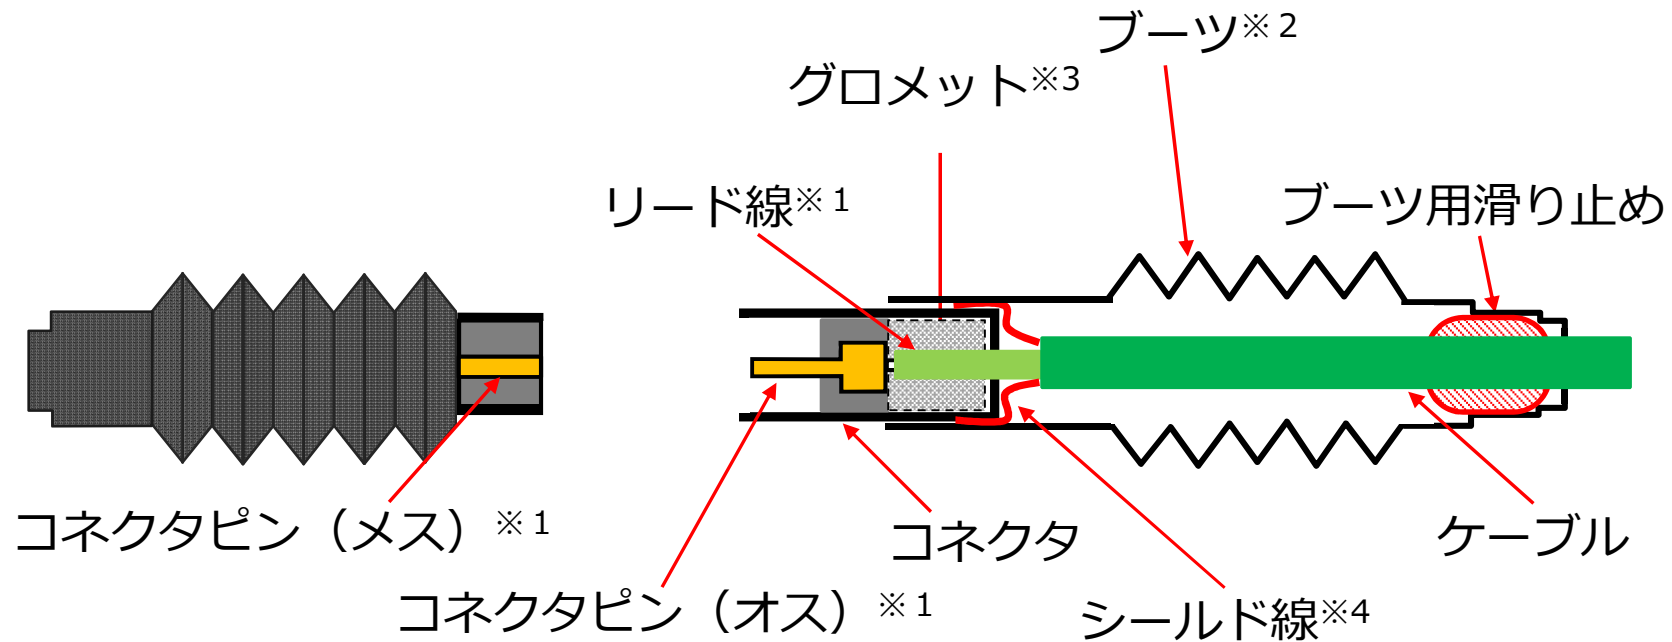
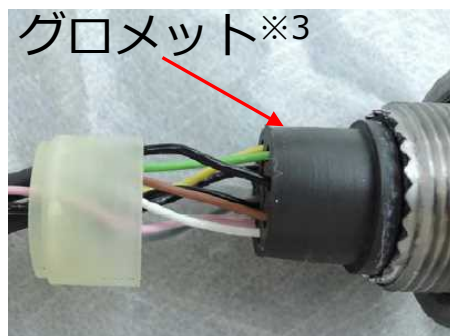
【参考 2 - 4】 接続部構造図の概略図（現行品）

※2：ブーツはコネクタからケーブルの抜け防止及び雨水浸入防止のため。

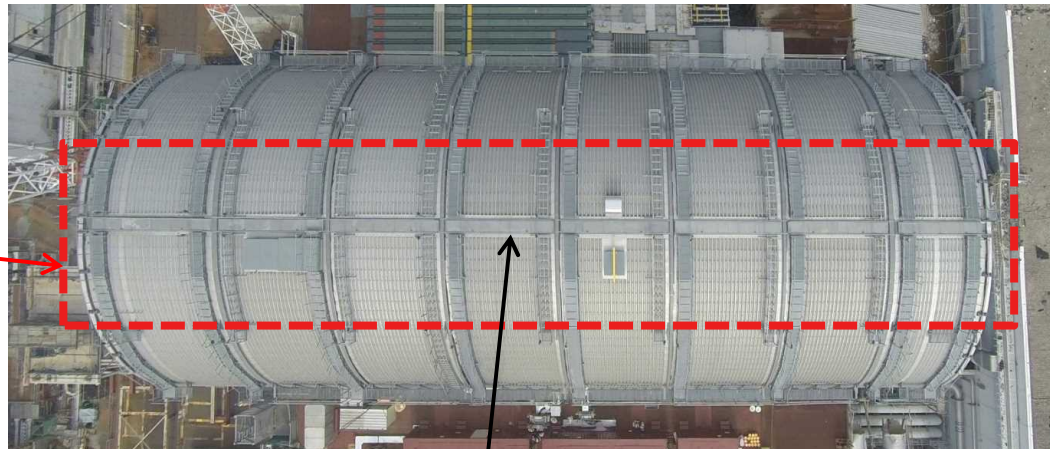
取合部  
止水シーリング  
実施範囲

- 3号機原子炉建屋燃料取り出し用カバー（以下、カバーという）は、2018年2月に設置完了。
- カバーは、作業員被ばく線量低減の観点から省人化施工を志向し、雨水はカバー内への滴下程度は許容する仕様。
- 2018年2月の設置完了以降、強雨時にカバー内への雨水浸入が確認されることがあったため、雨水浸入対策として、雨水浸入経路と考えられる部材の隙間を塞ぐ工事を実施。
