福島第一原子力発電所 3号機
燃料取扱設備に係わる不具合の原因と対策について

2018年11月

東京電力ホールディングス株式会社

福島第一原子力発電所

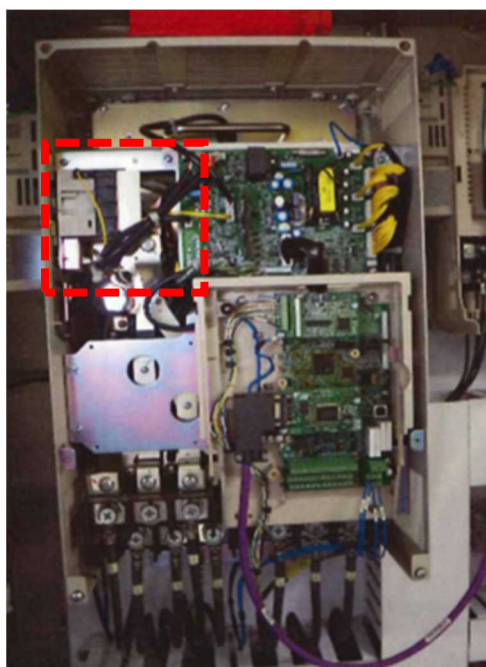
主巻インバータ盤内部

主巻インバータ内部のすす
(5月11日)

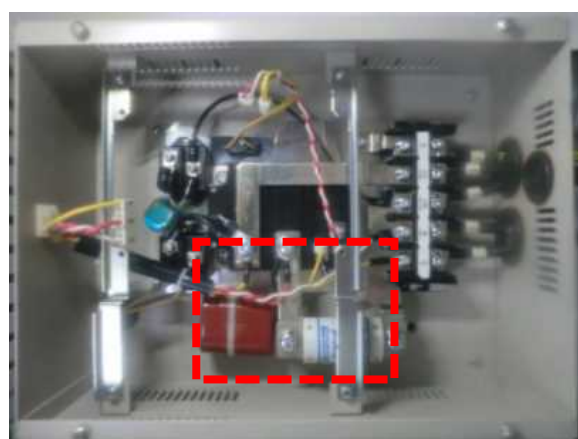
ブレーキユニット内部

ヒューズの損傷 (4月25日)

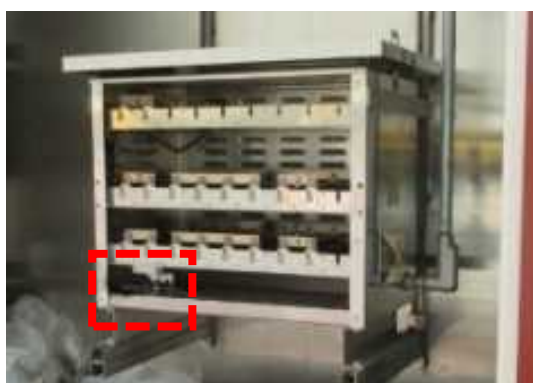
5月12日に制御盤コンテナ内にある機器の外観確認を行ったところ、ブレーキユニット^{※1}の一部で、クレーン制御盤背面にあるブレーキレジスタ^{※2}内部に損傷があることを確認した。

ブレーキレジスタ内部

ブレーキレジスタ内の損傷 (5月12日)

部品	処置内容
主巻インバータ	<ul style="list-style-type: none"> • 新品に交換（部品廃番のため同仕様の部品に交換）
ブレーキユニット	<ul style="list-style-type: none"> • 新品に交換（部品廃番のため同仕様の部品に交換） • 設定値を現地でのクレーン電源電圧に合わせ440Vに設定変更
ブレーキレジスタ	<ul style="list-style-type: none"> • 新品に交換 • 端子台の改良（ブレーキレジスタ内部が高温状態となった場合でも端子台が損傷しないよう、端子台をブレーキレジスタ盤の外側に設置）

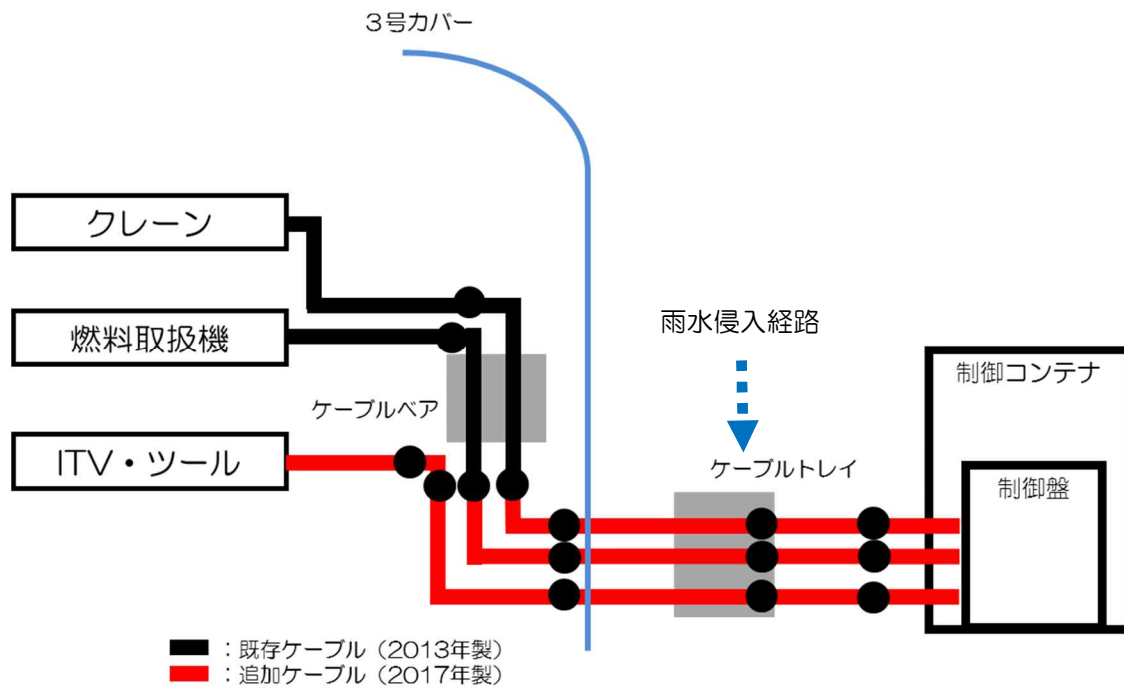
ケーブル敷設概略図

- ②屋外に設置したケーブルダクトの一部に隙間があり、そこから雨水がケーブルダクト内に浸入した。
- ③ケーブルダクト内に侵入した雨水が、コネクタを覆っているブーツとケーブルの隙間からコネクタ内に侵入した。
- ④コネクタ内に雨水が浸入して溜まり、リード線とコネクタピンの腐食が進んで、リード線が断線した。

■▶ : 雨水浸入経路
